LANGINKOSKEN KEISARILLISEN KALASTUSMAJAN
VAHTIMESTARIN ASUNTO

RAKENNUSHISTORIASELVITYS 2010

Jaana Ahonen

RESTAUROINTI KYMI
ILOA RAKENNUSPERINNÖSTÄ

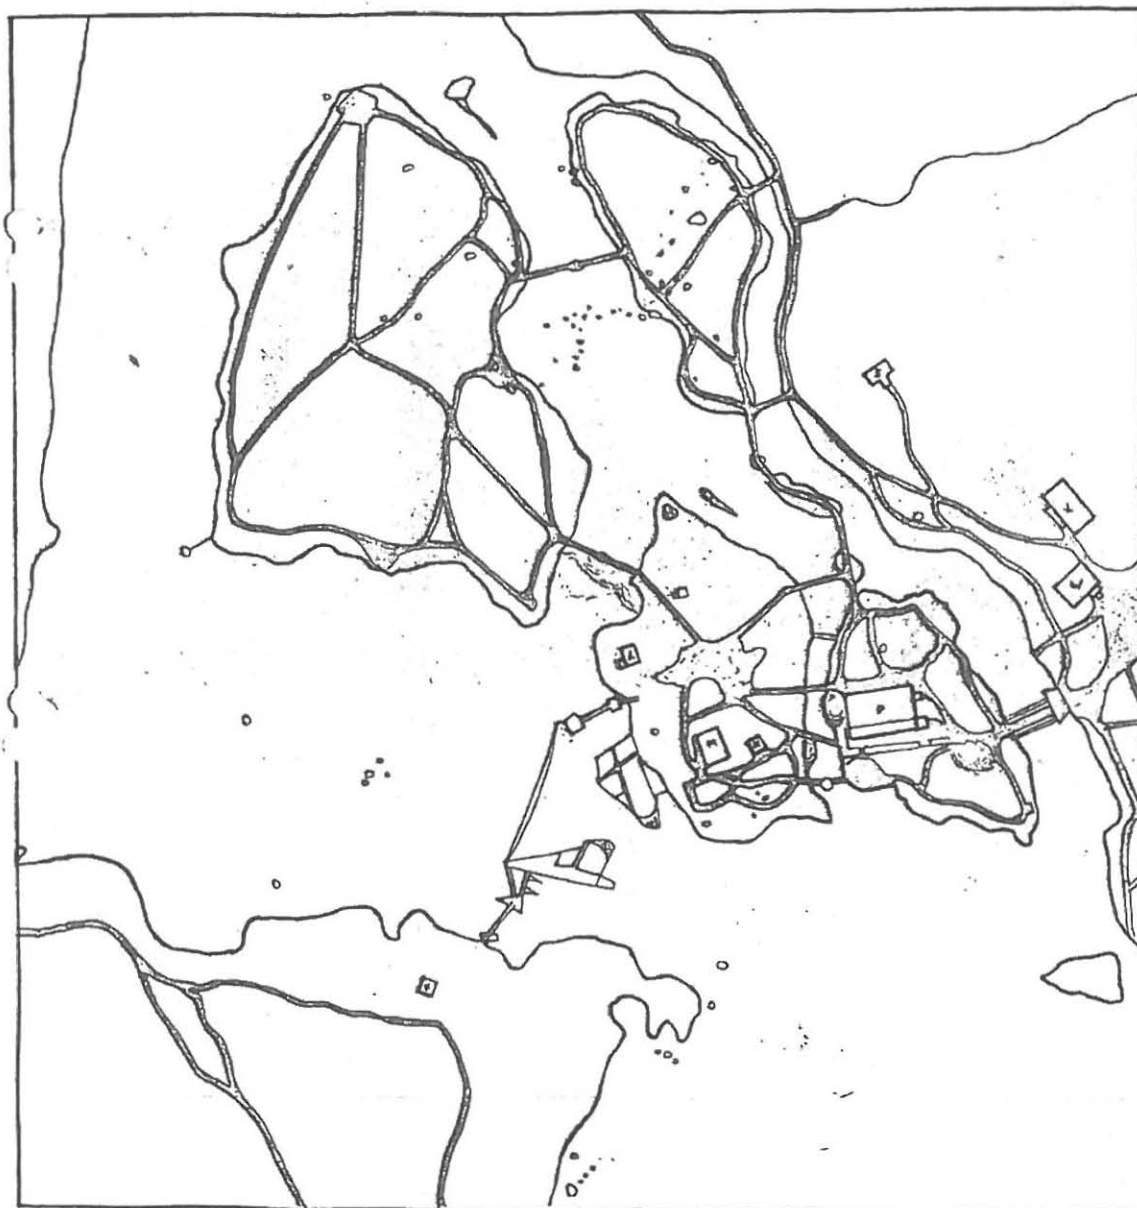
Kuva 1. E. A. Piponiuksen 1897 piirtämä kartta Langinkosken kalastusmajan alueelta. K = lohikellari, L = lieteri, M = kalastajamaja, P = paviljonki, W = wahtimestarinasunto ja S = sauna. (Lehto 1955, alkuperäisen kartan lähde ei tiedossa)

Alueen rakennukset esiintyvät vanhoissa kartoissa. E. A. Piponiuksen kartassa 1897 (Kuva 1) näkyvät valmiina olleet rakennukset vahtimestarin talli- ja vaunuvajaa lukuun ottamatta. Piponius piirsi toisenkin kartan (Liite 1), johon on myös numeroitu 14 siltaa. Tämäkin kartta lienee vuosisadan vaihteen tienoilta, koska vahtimestarin taloa ei vielä ole jatkettu (ks. kappale 4.2). Uudempi esitys Langinkoskelta on sen sijaan liitteen 2 kartta, jossa vahtimestarin talo on saanut selkeästi kuistin, taloa on laajennettu ja pihapiiriin on piirretty siellä vielä nykyäänkin sijaitseva pieni pesutupa. Vuoden 1919 kartassa näkyvät talli- ja vaunuvaja, kalahautomo ja iso kellari sekä I maailmansodan aikaiset juoksuhaudat (Liite 3).

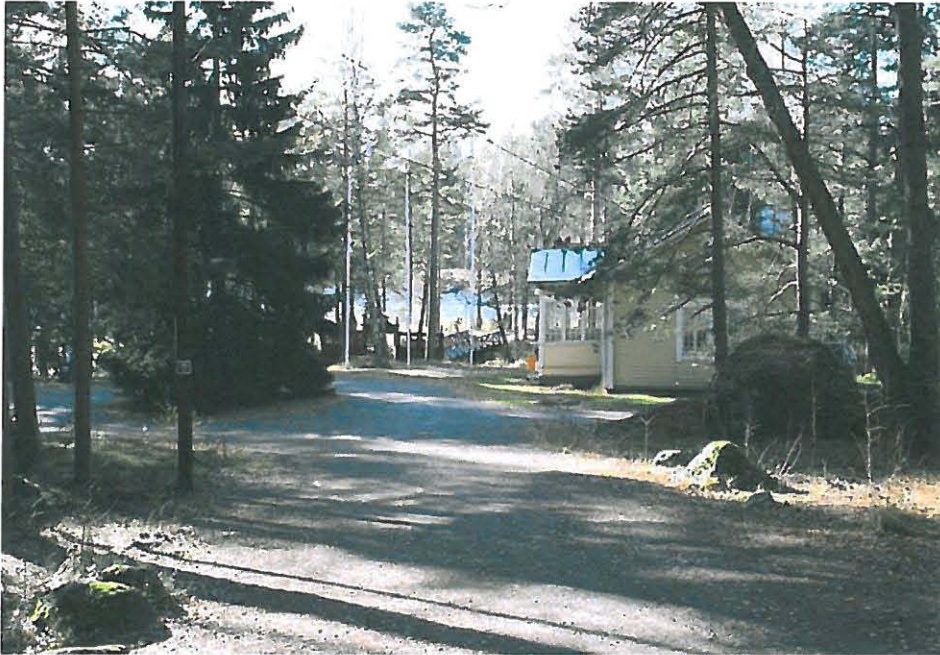
Kuva 3. Vahtimestarin talo on ensimmäinen rakennus, jonka vierailija kohtaa kun Langinkoskelle tullaan koillisesta alas rinteä. (Jaana Ahonen 2010)

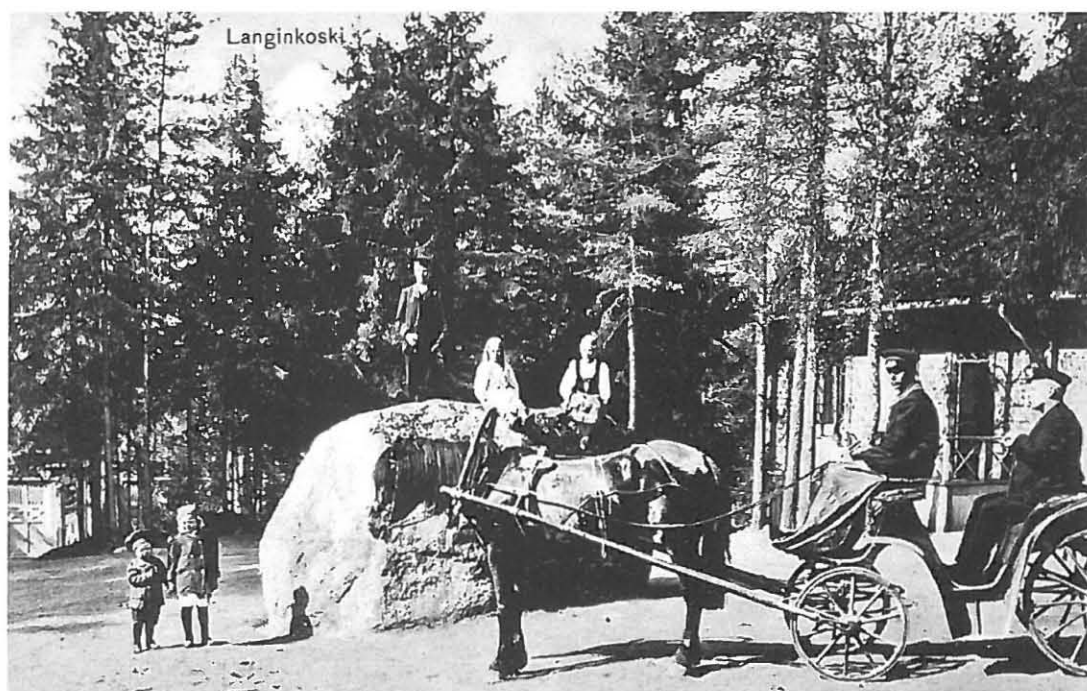
Kuva 5. Vossikka vahtimestarin talon edustalla. Kuva lienee vuodelta 1913, sillä siinä esiintyvät samat lapset kuin 1913 päivätyssä postikortissa, ks. Backström 2009 s. 55. Kivi on yhä olemassa, mutta jäänyt sittemmin vieressä kasvaneen kuusen oksien suojiin. (Yksityiskokoelma)

Viehättävässä pienessä rakennuksessa oli ulkoportaat kaiteineen, joissa toistuu Langinkosken monien siltojen ristikkokuvio. Vanhin säilynyt valokuva rakennuksesta on vuodelta 1913 (Kuva 5). Rakennus näkyy vain osittain, mutta sisäänkäynti näyttää olevan vuoden 1905 piirustusten mukainen. Piponius on vuoden 1897 karttaan (Kuva 1) piirtänyt vahtimestarin talon sisäänkäynnin koillispuolelta, mikä vahvistaa valokuvan ja vuoden 1905 piirustuksen antamaa kuvaa rakennuksen alkuperäisestä koosta ja sisäänkäynnistä.

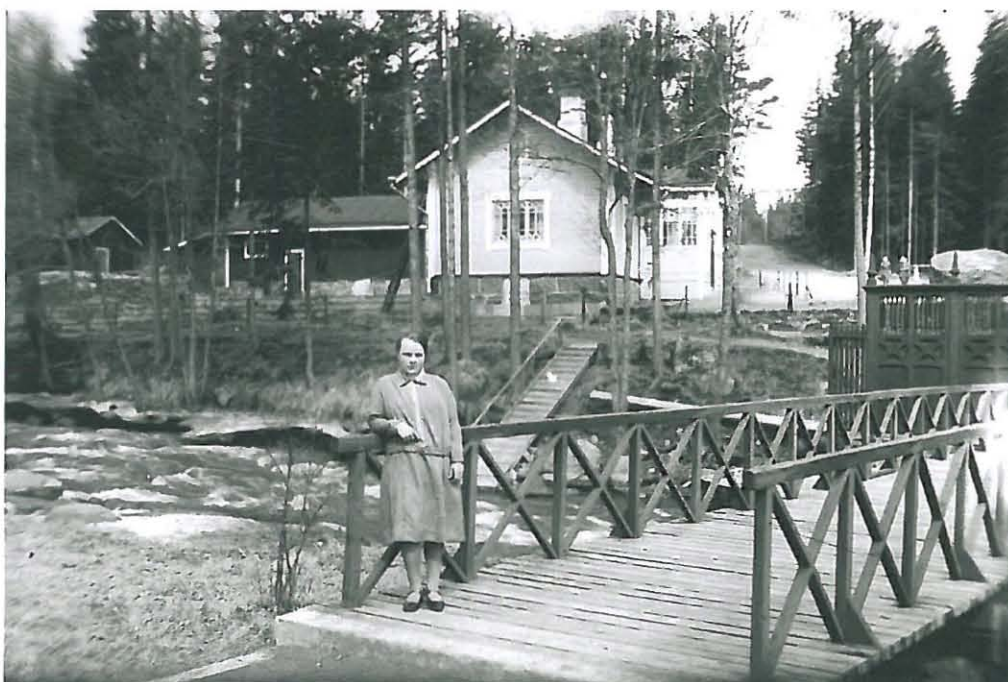
Kuva 8. Tuntemattoman valokuvaajan kuva vuodelta 1929. Taustalla vahtimestarin talo ja piharakennuksia. Kuva on Langinkoskiseuran omistamasta yli 100 lasinegatiivin kokoelmasta. (Kymenlaakson museon kokoelmat)

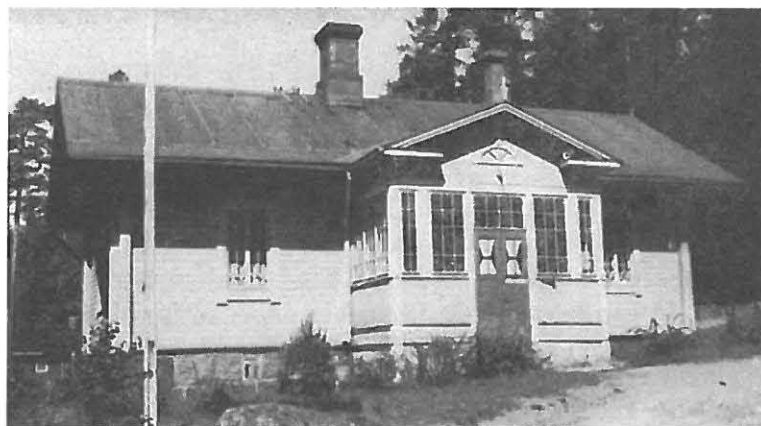
Kuva 9 . Vahtimestarin talo kuvattuna ennen vuotta 1962. (Ahola 1962 s.17)

Museotoiminnan ajalta korjaustöistä löytyy mainintoja Langinkoskiseuran arkistosta, mm. toimintakertomuksista, pöytäkirjoista ja vuokrasopimuksen uusimiseen liittyvistä lähtö- ja tulokatselmuksista. Nykyisen umpikuistin rakentaminen sen sijaan ajoittunee tyyllisestikin aikaan ennen museon perustamista, viimeistään 1920-luvun lopulle, jolloin vanhojen valokuvien perusteella se oli jo rakennettu (Kuva 8). Kuistissa on nähtävissä 1920-luvun klassismin piirteitä, kuten symmetrisyys, pieniruutuiset lähellä seinäpintaa olevat ikkunat ja puoliympyrän muotoinen koristeaihe yläosassa (Kuva 9). Katolla on myös harjakoriste.

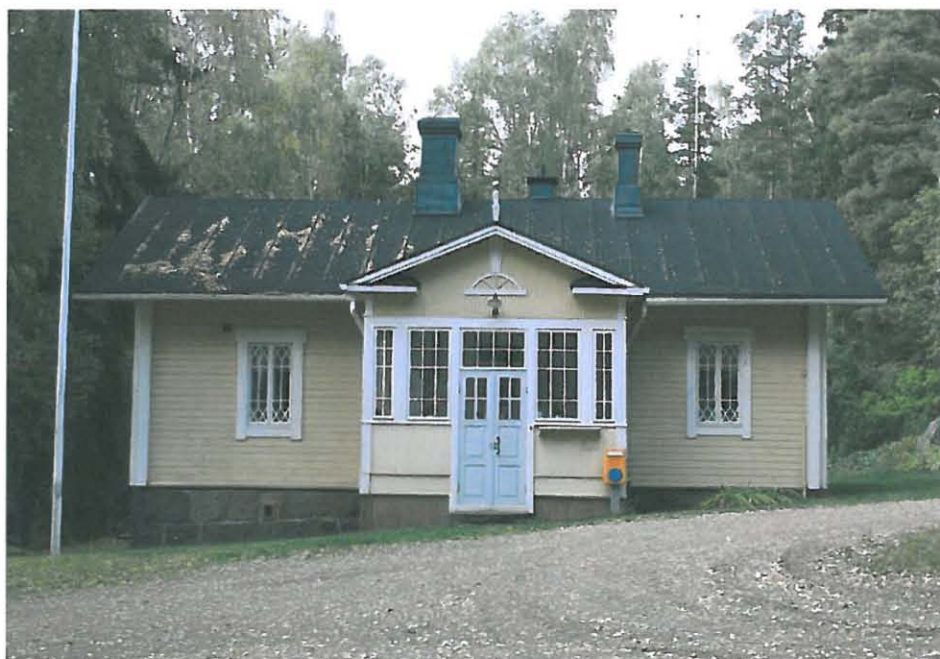
Kuva 12. Julkisivu kaakkoon ja pääsisäänkäynti kuisteineen. Kuisti on lisätty jälkeempään 1920-luvulla (Jaana Ahonen 2010).

Nykyinen ulkoasu on säilynyt ennallaan lähes 80 vuotta (Kuvat 12-14). Julkisivuissa on muutamia eri aikakausien kerrostumia. Rakennuksen laajennus 1905-1906 näkyy mm. vaakalaudoituksessa, joka on profiililtaan hieman erilainen laajennusosassa. Muita lisäyksiä ovat 1920-luvun klassismia edustava kuisti ja keittiön sisäänkäynti vuodelta 1934. Vanha, käytöstä poistettu sulkapaneloitu ulko-ovi on säilynyt talli- ja vaunuvajassa. Vanhat kattorakenteet, hirsirunko ja hirsiset väliseinät sekä ala- ja yläpohjarakenteet säilytettiin hyvin pitkälle peruskorjauksessa. Vuonna 2006 korjattiin kattovuoto luoteislappeen puolelta kattoluukun ympäriltä. Aluslaudoitusta uusittiin ja yläpohjan eristeitä vaihdettiin uusiin.

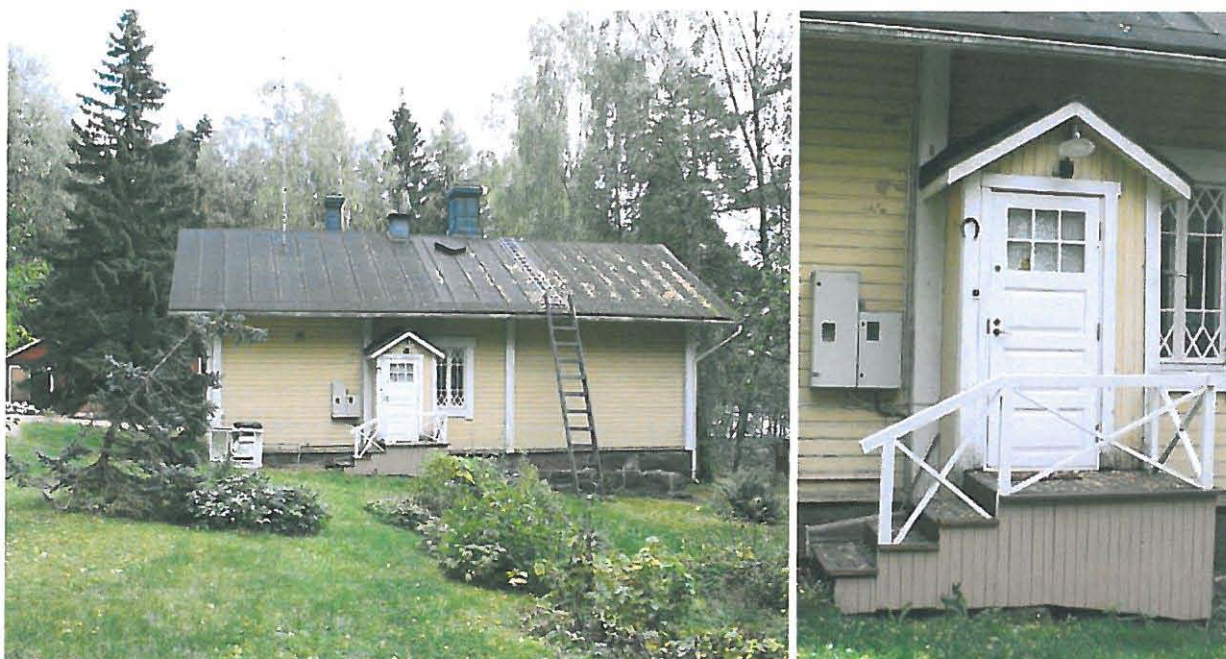
Kuva 13. Luoteissivu puutarhaan päin ja keittiön 1934 rakennettu sisäänkäynti. (Jaana Ahonen 2010)

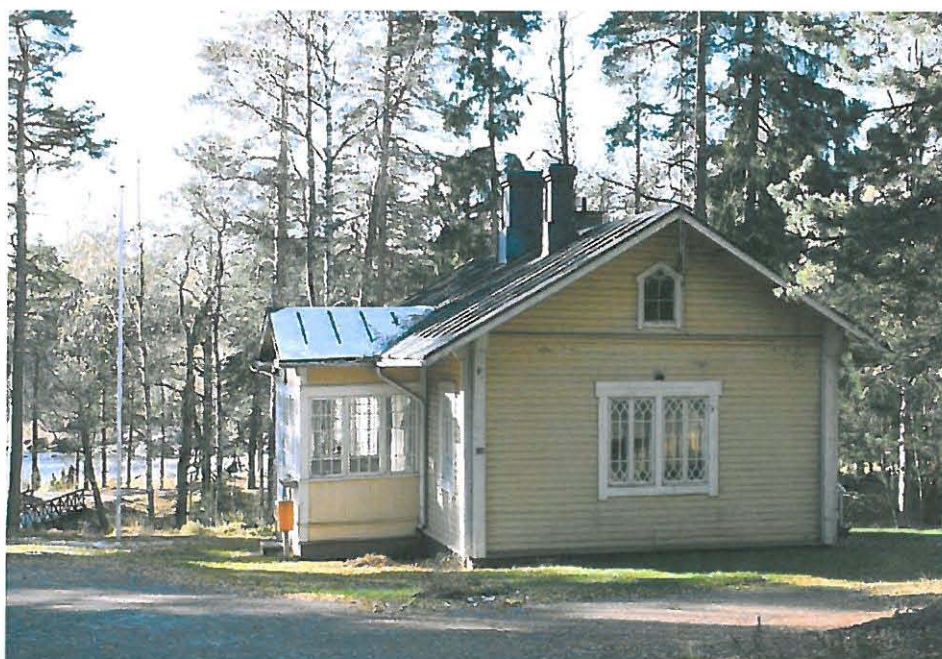
Kuva 14. Koillispääty (entinen mankelihuone), joka on rakennettu 1905. (Jaana Ahonen 2010)

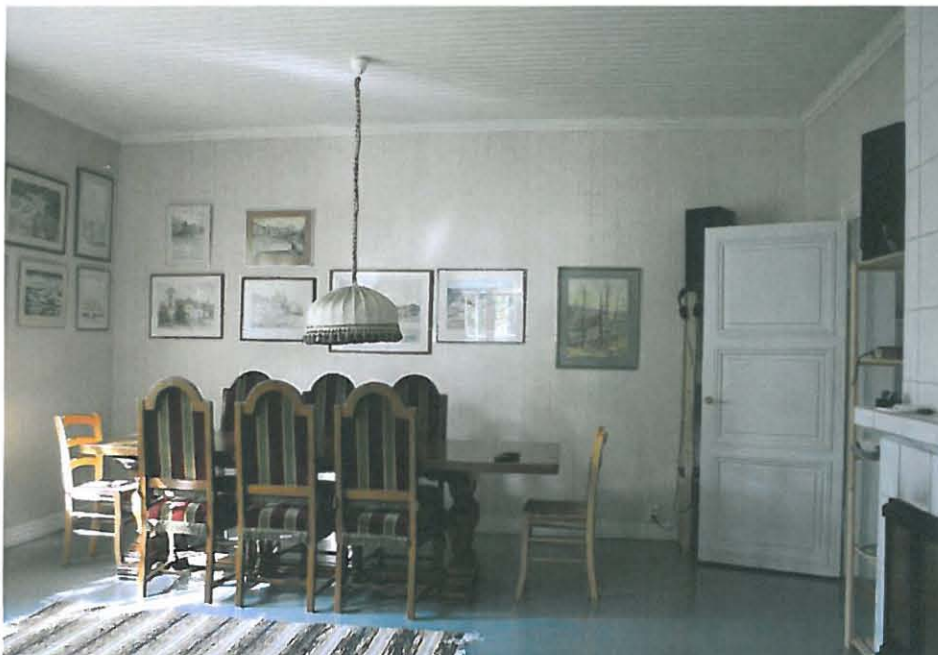
Kuva 15. Olohuoneessa, kuten muissakin huonetiloissa, on tapetoidut seinät, paneelikatto ja puulattiat. Kalustus ja valaisimet ovat vahtimestarin omia. (Jaana Ahonen 2010)

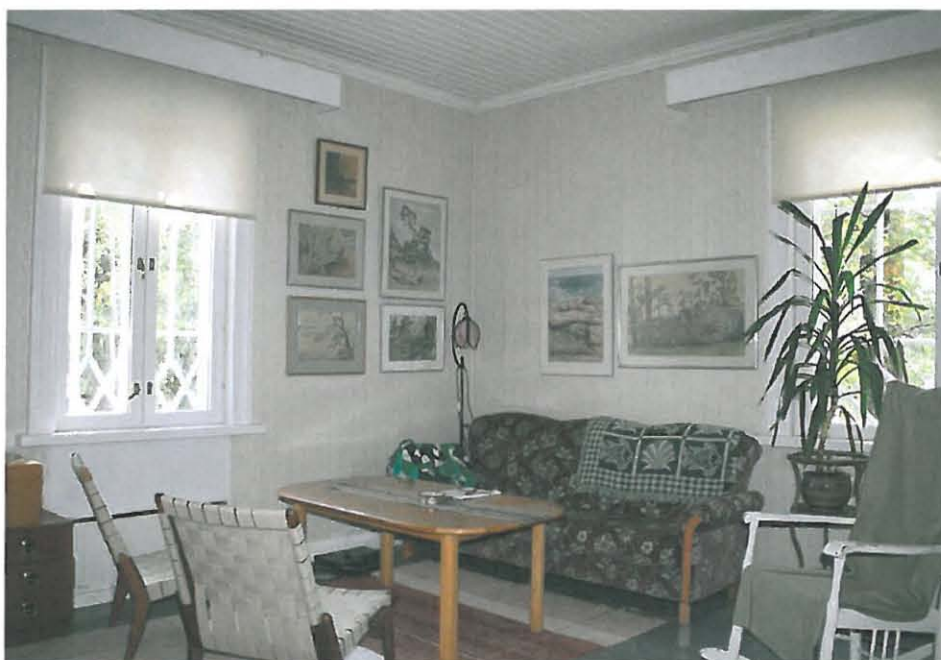
Kuva 16. Näkymä olohuoneesta. Vanhat sisäpuitteet uusittiin peruskorjauksen yhteydessä uusilla kaksilasisilla ikkunaelementeillä. Huoneisiin asennettiin myös 1980-luvulle tyypilliset verhokotelot. (Jaana Ahonen 2010)

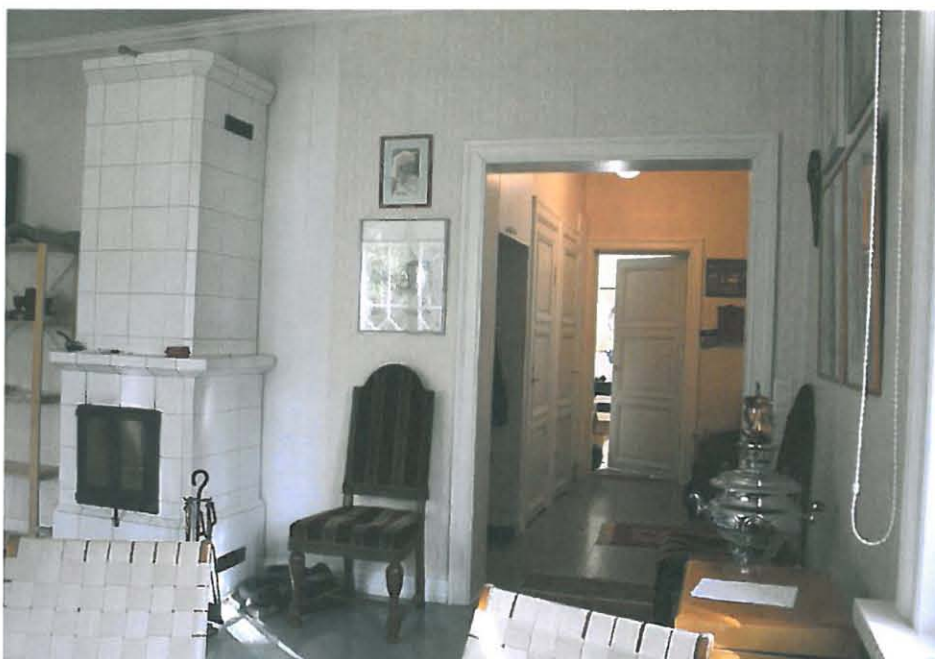
Kuva 17. Olohuoneen uuni on valmistettu Uunisepät Oy:n elementeistä 1988. Kuvassa näkyy myös eteinen, josta on sisäänkäynnit kylpyhuoneeseen, vaatehuoneeseen/varastoon, siivouskomeroon ja makuuhuoneeseen. (Jaana Ahonen 2010)

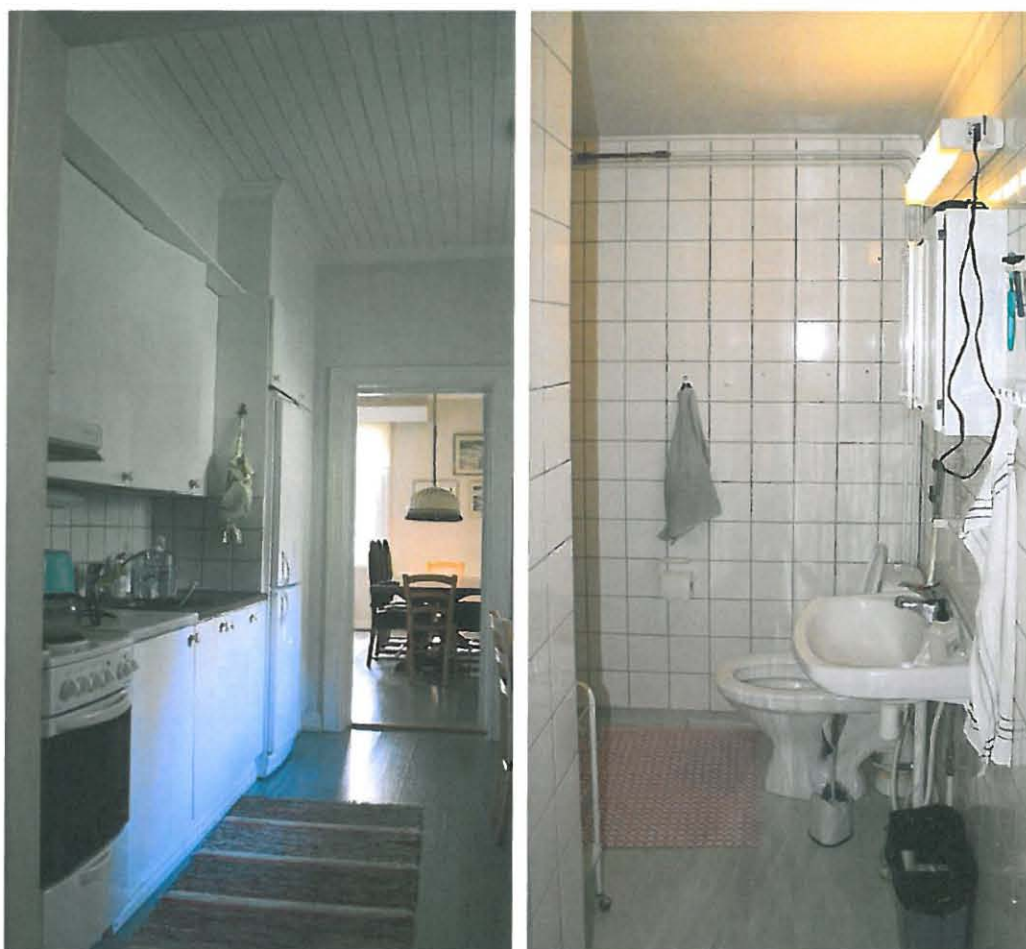
Kuva 19. Keittiö uusittiin kokonaan peruskorjauksen yhteydessä. Vanhasta keittiöstä lohkaistiin tilaa uudelle kylpyhuoneelle. (Jaana Ahonen 2010)

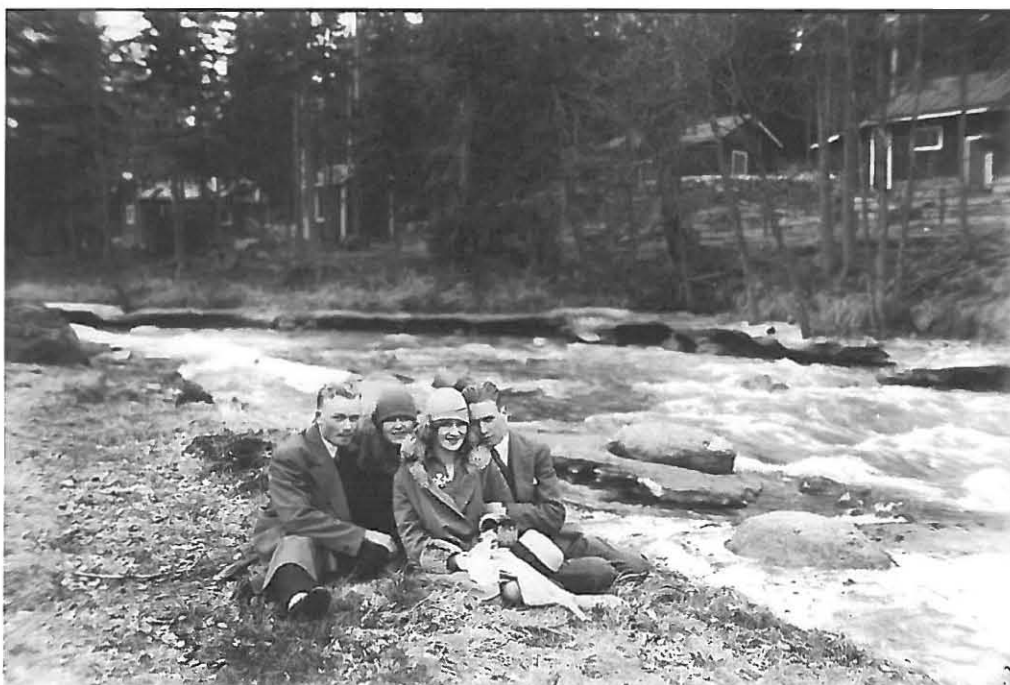
Kuva 20 Tuntemattoman valokuvaajan kuva vuodelta 1929. Taustalla vahtimestarin talon
piharakennuksia, vasemmalta lukien sauna, pesutupa, aitta- ja varastorakennus sekä jo
purettu navetta-liiterirakennus. Kuva on Langinkoskiseuran omistamasta yli 100 lasinegatiivin
kokoelmasta. (Kymenlaakson museon kokoelmat)

Liiteri- ja varastorakennus, jota on kutsuttu heinätaliksi⁴⁴, on hirsirakenteinen ja rakennettu toden-
näköisesti 1920-luvulla (vrt. liite 3 ja Kuva 20). Rakennusta on käytetty halkovajana ja siellä on pi-
detty eläimiä ainakin 1950- ja 1960-luvuilla. Päätyyn on erotettu pieni aitta, jossa on mm. nukuttu
kesäisin. Päädyn nykyisen oven on tehnyt vahtimestari Erkki Valkeapään poika Risto Valkeapää.
1960-luvun alussa pohjoispäätyyn tehtiin huussi, joka on viime vuosien aikana purettu, mutta näkyy
vielä vuoden 2006 mittauspiirustuksessa (liite 13). Rakennuksen vesikatto uusittiin vuonna 2008.

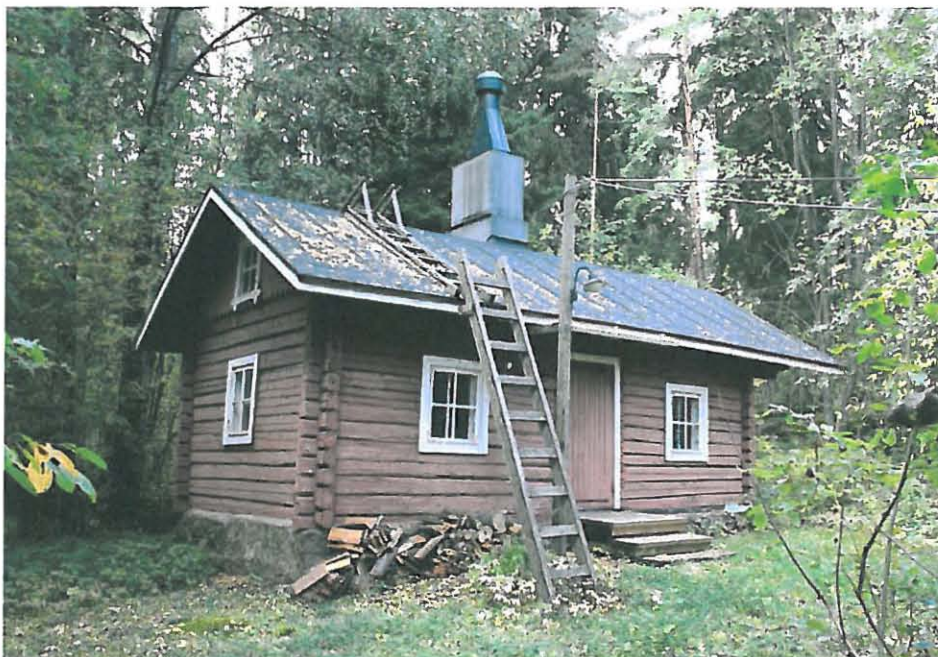
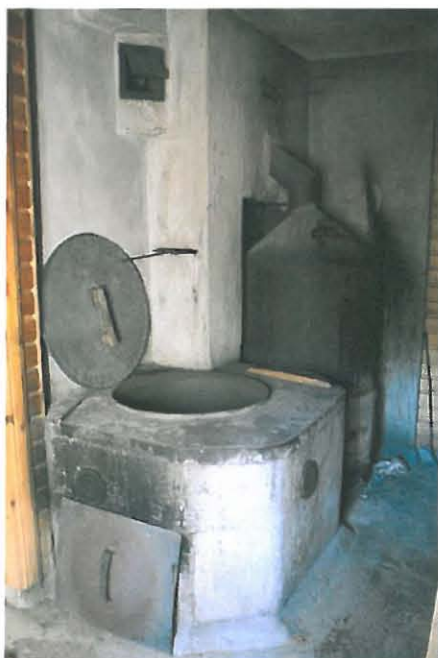
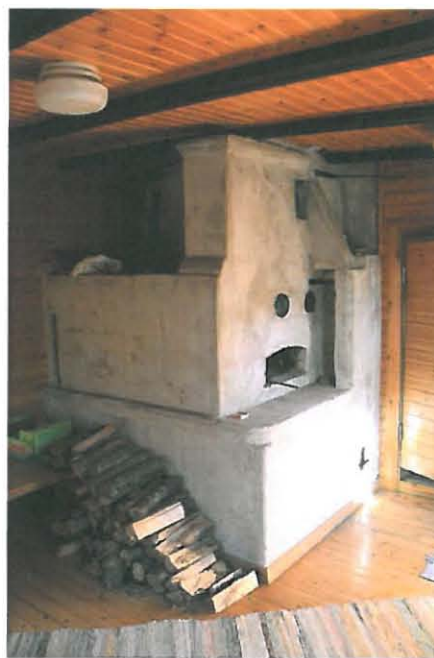
Kuva 21. Saunassa on vahtimestareina toimineiden Vilhusten mukaan tiettävästi vanhin Kotkassa edelleen toimiva kertalämmitteinen kiuas 1940-luvulta. Pukuhuoneen puolella on leivinuuni. (Jaana Ahonen 2010)

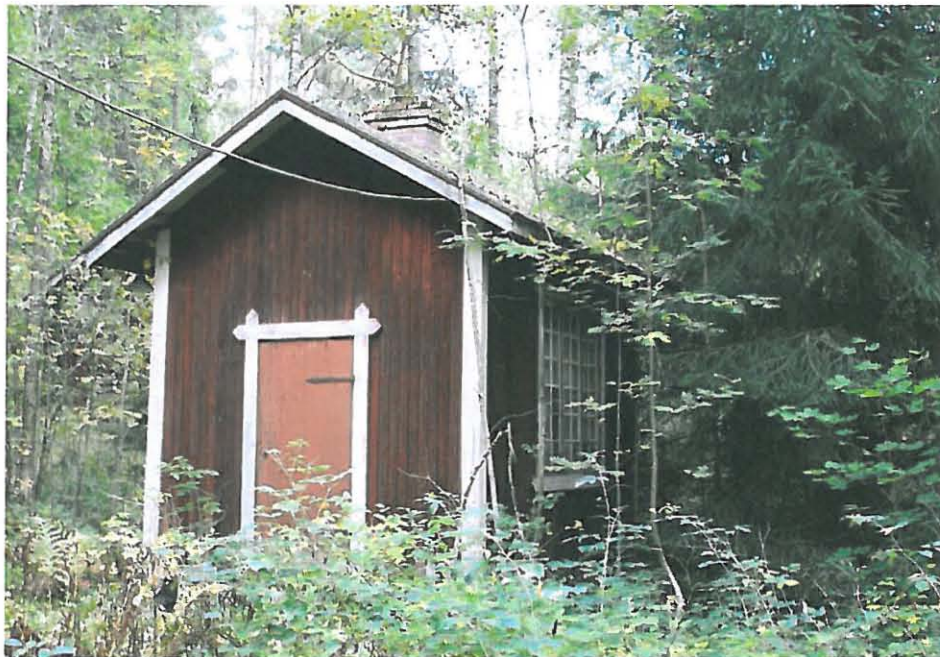
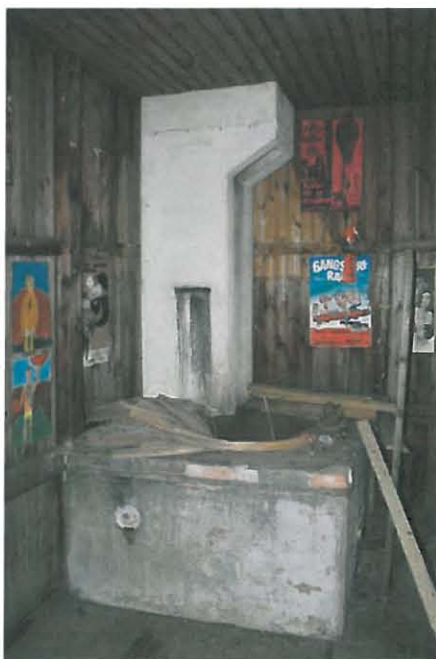
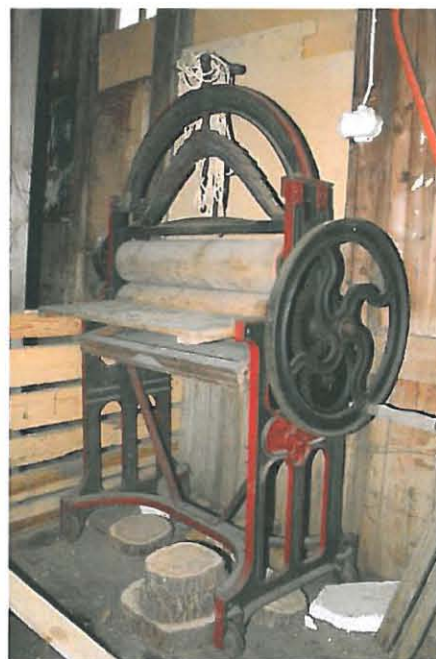
Kuva 22. Pieni pesutupa on palvellut mm. pyykkitupana ja kesäisin nukkumapaikkana. Siellä säilytetään edelleen vanhaa rautaista kiertomankelia, jonka on valmistanut Carl Jacobsen & Co Helsingissä. (Jaana Ahonen 2010)

Pesutupa on pieni lautarakenteinen rakennus (piirustukset liite 12), jonka rakentaminen ajoittuu
vuoden 1919 kartan (liite 3) ja valokuvien perusteella 1900-luvun alkuun tai 1910-luvulle. Pesutu-
vassa on uuni patoineen sekä vanha mankeli (Kuva 22). Vedenlämmityksen ja pyykinpesun lisäksi
pesutupaa on hyödynnetty mm. sikojen ja nautojen teurastamisessa. Erkki Valkeapään ollessa vah-
timestarina pesutuvassa asui kesäisin hänen vaimonsa veli. Hän oli töissä elokuvateatterissa ja tape-
toi seiniä elokuvajulisteilla, jotka vieläkin ovat jäljellä. Nykyään pesutupa on käyttämättömänä.⁴³

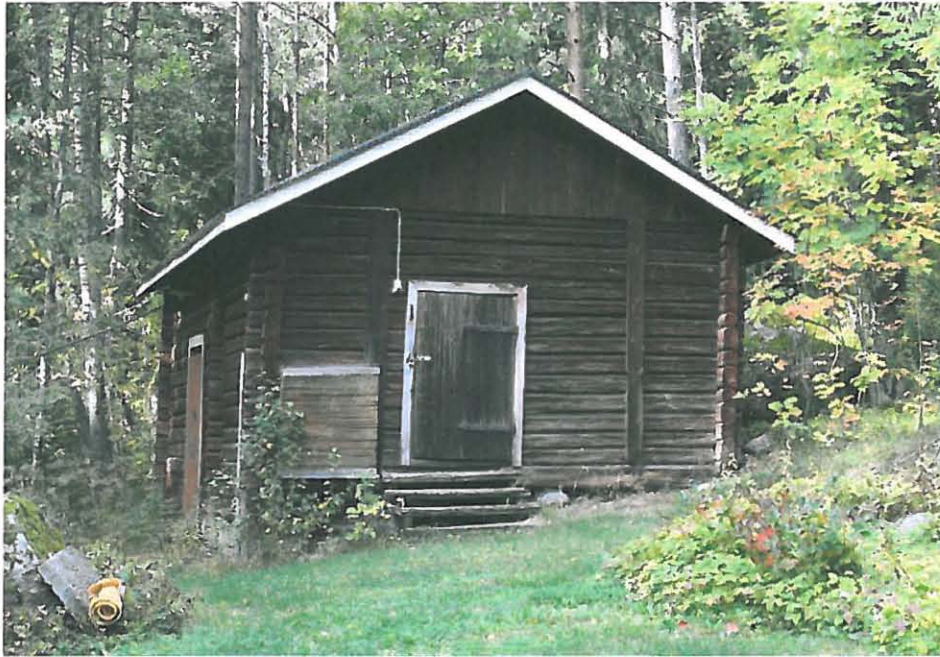
Kuva 23. Varastorakennuksen, jota on kutsuttu myös heinätalliksi, pädyssä on pieni kesäisin 1950- ja 1960-luvulla käytössä ollut nukkumatila. Rakennuksessa on pidetty myös eläimiä. (Jaana Ahonen 2010)

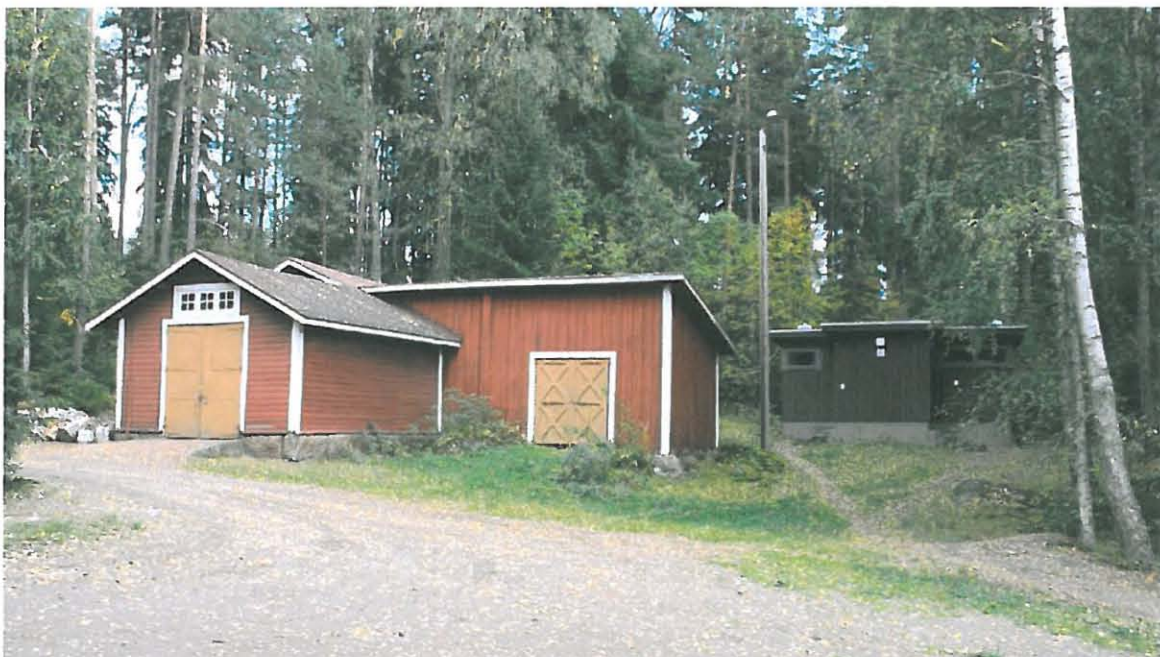
Kuva 24. Talli- ja vaunuvaja sekä 1969 rakennettu käymälärakennus. (Jaana Ahonen 2010)

Talli- ja vaunuvajan alkuperäinen hirsirunkoinen talli ja lautarakenteinen vaunuvaja on rakennettu 1890-luvulla (liite 6). Vuonna 1905 pulpettikattoiseen vanhaan osaan lisättiin kaksi satulakattoista lisäystä, joista uuden hevostallin puoli oli hirsirunkoinen ja uusi vaunuvaja lautarakenteinen (liite 8). Alkuperäinen hevostalli on palvellut myöhemmin kanalana, ja vuonna 1905 rakennettu hevostalli halkoliiterinä. Vaunuvajan puolella vahtimestari on säilyttänyt autoaan. Vanhin hirsiosa on vielä jäljellä, mutta sen ympärille tehty lautarakenteinen osa lienee uudempi (liite 10). Rakennus sijaitsee vahtimestarin talosta nähden kaakkoon pihan toisella puolella ja on piharakennuksista näkyvimmillä paikalla (Kuva 24).

Uusi käymälärakennus valmistui 1969, kun entiset käymälät todettiin huonokuntoisiksi eivätkä ne vastanneet sen ajan vaatimuksia (Kuva 24). Rakennus sijaitsee talli- ja vaunuvajan läheisyydessä entisen poliisiputkan paikalla.

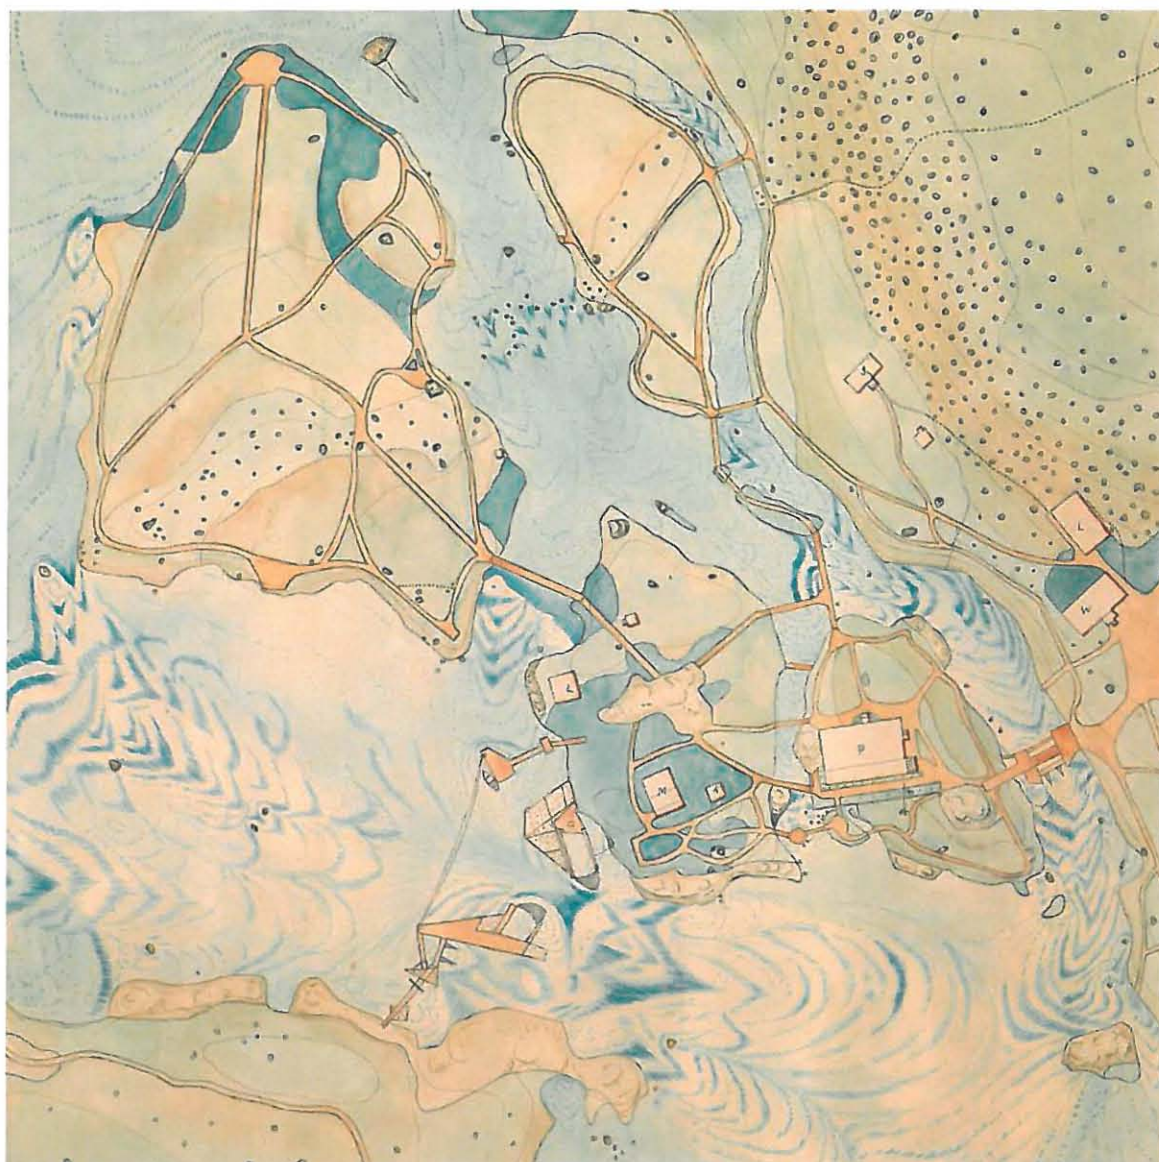
KARTTA LANGINKOSKEN ALUEELTA 1919.

Karttaa on rajattu. (KA Karttahuu www.arkisto.fi)

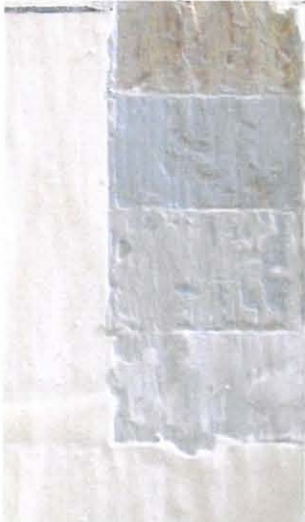
Tutkimuskohta kuistin sisäpuoli, näyte vuorilaudasta joka ennen kuistin rakentamista oli osa julkisivua

Värisävyt (vanhimasta uusimpaan) 1. keltainen/keltamulta, kulunut melkein pois 2. sinivihreä S3005-B320G 3. harmaa G2005-G50Y 4. harmaa S2002-G, vaikea saada esiin 5. valkoinen S0502-Y
---	--

Kerrosten esiinnotteknikka Mekaanisesti	
Värisävyjen määrityksessä käytetty värikartasto (vuosi) Natural Color System 2008	
Käytetty valaistus/valonlähde täysspektrilamppu 5500 K, Ra = 97	
Näytteet näyte vuorilaudasta sekä maalinäyte	Näytteiden säilytyspaikka Museovirasto
