KONSERVOINTIRAPORTTI 1 (3)

## AINOLA

### Aino Sibeliuksen makuuhuoneen hyönteisvaurioiden konservointi

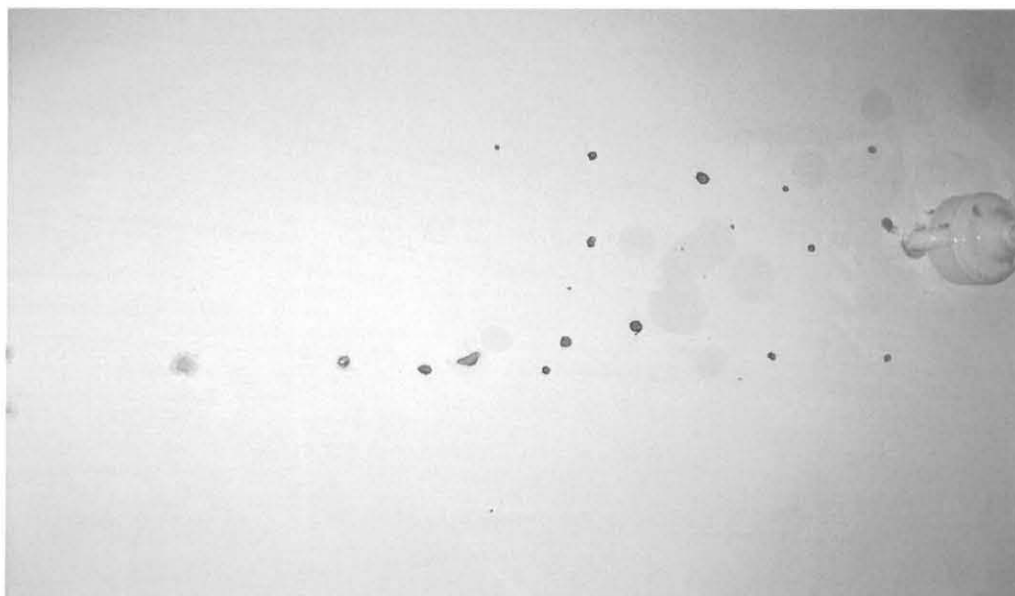
Katto ennen paikkausta ja retusointia

Pinkopahvitetun, liimamaalilla maalatun katon reikien paikkaamiseen käytettiin 21 g japaninpaperia ja vehnätkkelysliisteriä (1 osa vehnätkkelystä, 5 osaa vettä), jota vahvistettiin metyyliiselluloosalla. Reikiä ympäriltä raaputettiin irti liimamaalia japaninpaperipaikkauksen kiinnittymisen varmistamiseksi. Osa rei'istä tukittiin ennen paikkausta japaninpaperista ja liisteristä tehdyllä massalla. Varsinainen paikkaus tehtiin yksinkertaisena pintapaikkauksena. Joihinkin pienimpiin reikiin tuli ainoastaan massapaikka. Kuivumisen jälkeen paikatut kohdat retusoitiin pastelliliiduilla (Rembrant sävyt 704,9 vaaleanharmaa, 227,9 keltaokra, 202,12 vaalea ja 205,12 vaalea).

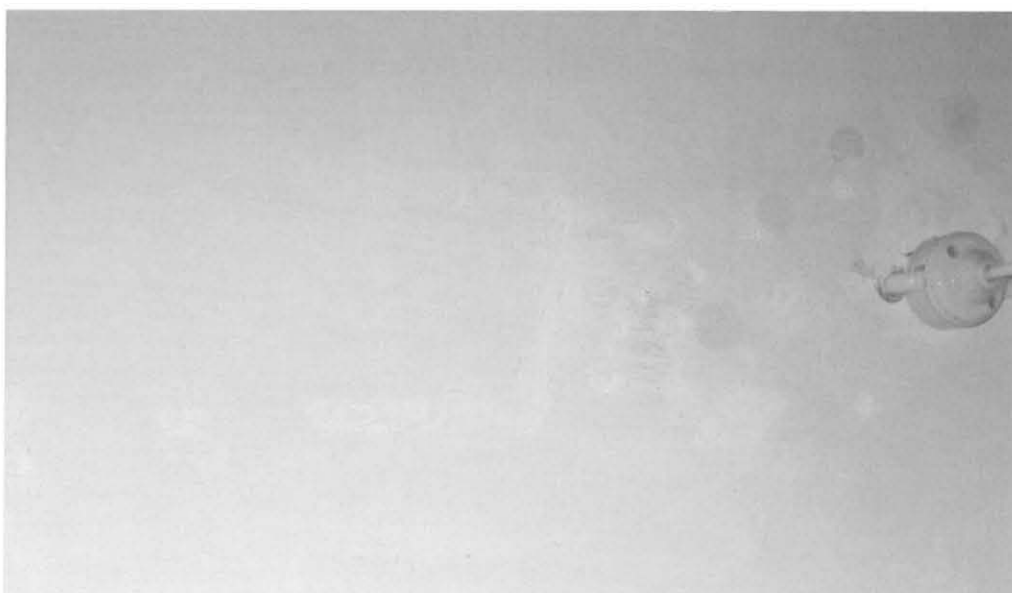
Paikkauksen ja retusoinnin jälkeen

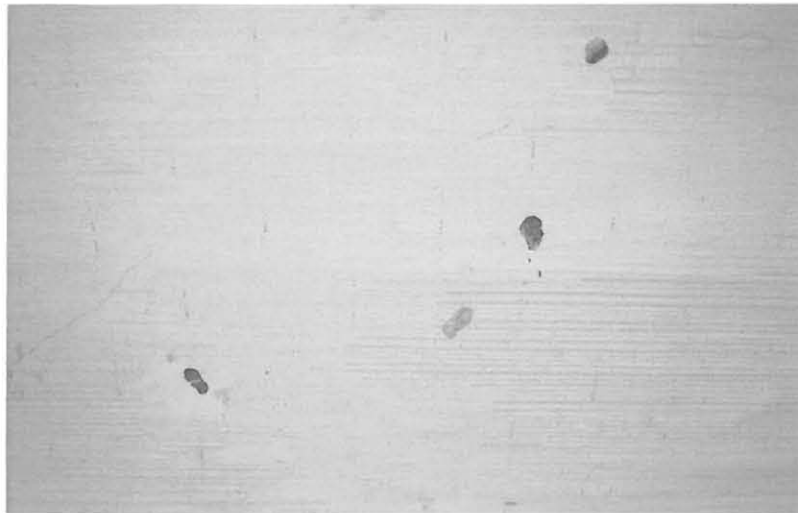
Seinä ennen paikkausta

Tapetoituissa seinissä olevat reiät paikattiin muuten samoin kuin katossa olevat, mutta pintapaikkaukseen käytettiin japaninpaperin sijasta varastosta löytyneen alkuperäisen tapettisuikaleen paloja. Tarvittaessa tapettipaikan tummia reunoja häivytettiin liisterin kuivumisen jälkeen pastelliliiduilla.

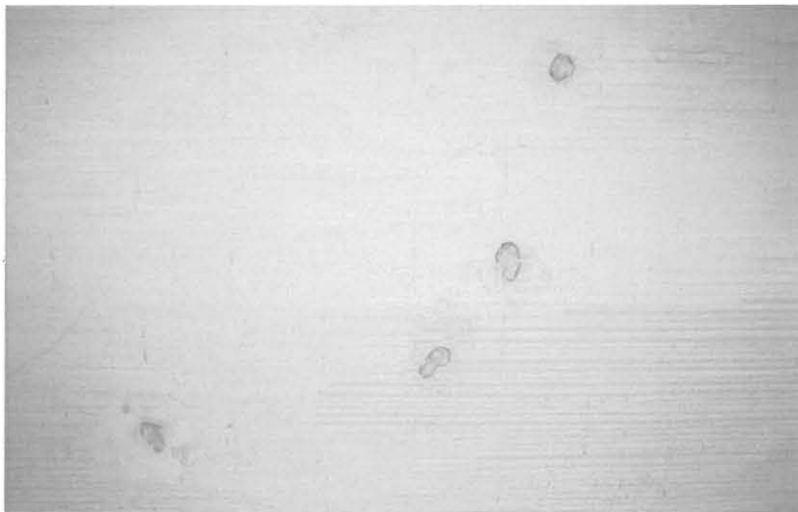
Reiät täytetty japaninpaperi-liisteri-massalla
