KYMENLAAKSON AMMATTIKORKEAKOULU
Restauroinninkoulutusohjelma, Rakennusrestaurointi

ANJALAN KARTANOMUSEON LIPUNMYyntihuone
Dokumentointi ja väritutkimus

Seminaarityö 2008

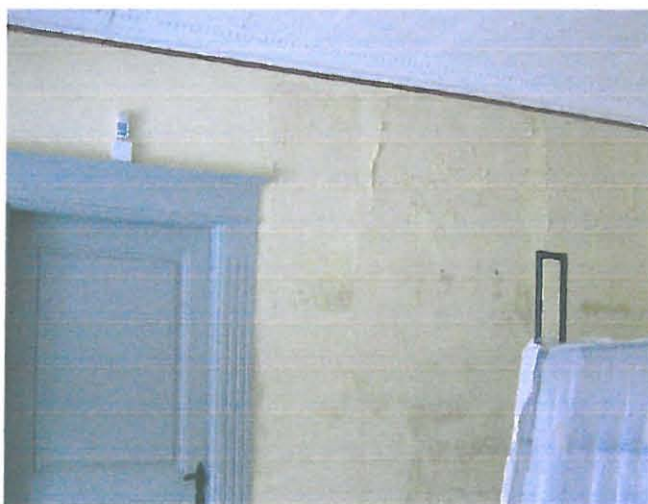
Lipunmyynti huoneen seinäpintaa ennen restaurointia

Kyseessä on Anjalan kartanon lipunmyyntihuoneen restaurointi. Huoneen seinät on tällä hetkellä maalattu lateksilla. Osa lateksista on jo otettu seinästä irti, mutta sitä on vielä jonkin verran jäljellä. Katto on myös sivelty lateksilla. Tarkoitus on poistaa lateksi seinistä ja katosta. Huoneen seinistä ja katosta on tarkoitus tehdä väridokumentointi. Jos seinän värikerroksista ei löydy mitään yllättävää, huone tullaan maalaamaan seinien osal-

ta keltaisella liimamaalilla asiakkaan toiveiden mukaisesti. Alle jäävät värikerrokset säilytetään paperoimalla seinät ennen uutta liimamaalikerrosta. Huoneen seinät on savirapattut, eikä niissä ole tietävästi käytetty paperitapetteja tai paperointia.

Ensimmäinen ja tärkein tehtävä on poistaa lateksi seinistä ja katosta. Tämä tullaan tekemään mekaanisesti käyttäen kirurginveitsiä. Lateksin poiston jälkeen katto ja kattolista maalataan liimamaalilla ja seinät paperoidaan ja maalataan myös liimamaalilla.

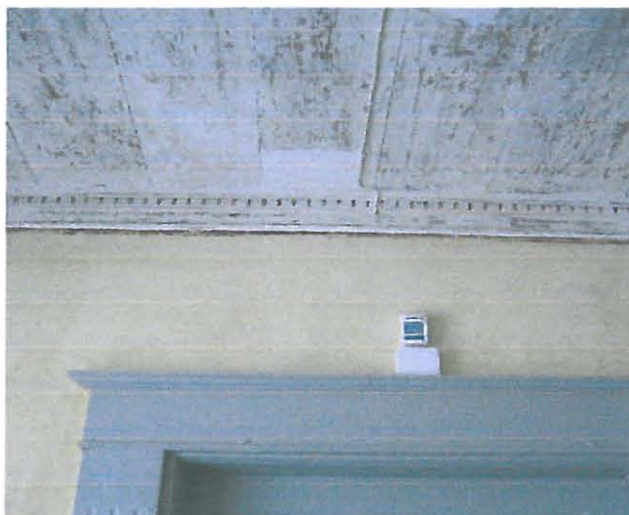
Katossa oli alimpana öljymaalikerros. Ei voi varmuudella todeta oliko se ollut pintakäsittelynä vai pohjustuksena liimamaalikerrokselle. Koska katto oli osittain paljaalla puupinnalla lateksipintakäsittelyn poiston järeeseen, piti se ennen liimamaalin levitystä tasoittaa ohuella öljymaalikerroksella (Ks. Liite 22.), jotta lopputuloksesta saataisiin mahdollisimman tasainen. Tämä johti siihen, että jäljellä olevat vanhan liimamaalin rippeet oli pakko poistaa. Kattoon tosin jätettiin pieni pala eteiseen johtavan oven yläpuolelle, johon jätettiin kaikki värikerrokset koskemattomina. Paikka peitettiin japaninpaperilla.

Kuva paikasta, johon jätettiin kaikki olemassa olevat maalikerrokset

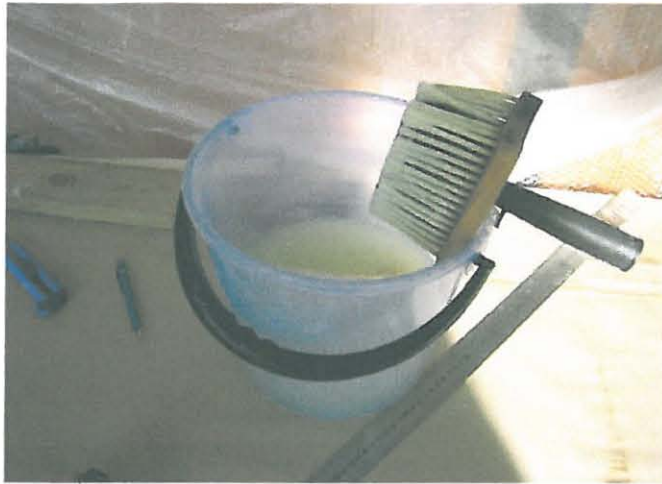
Työvaihekuvia

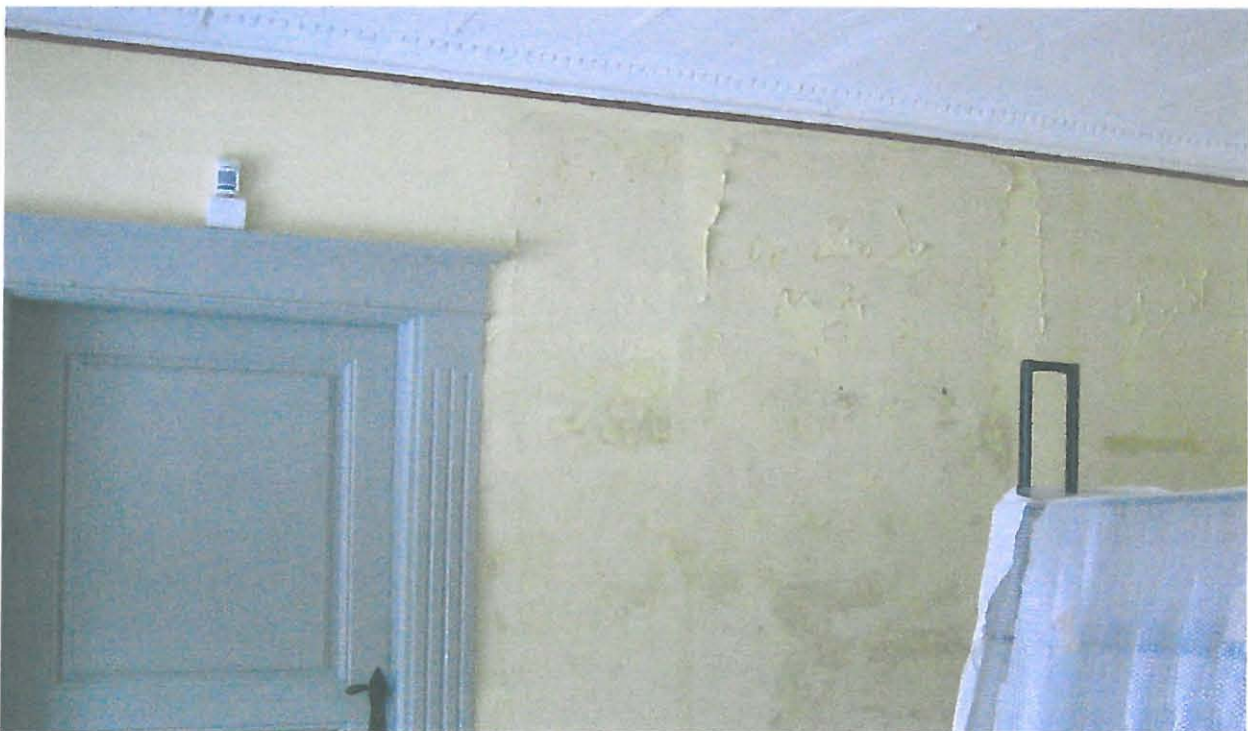
Huone siinä kunnossa, kun sen ensikertaa näimme

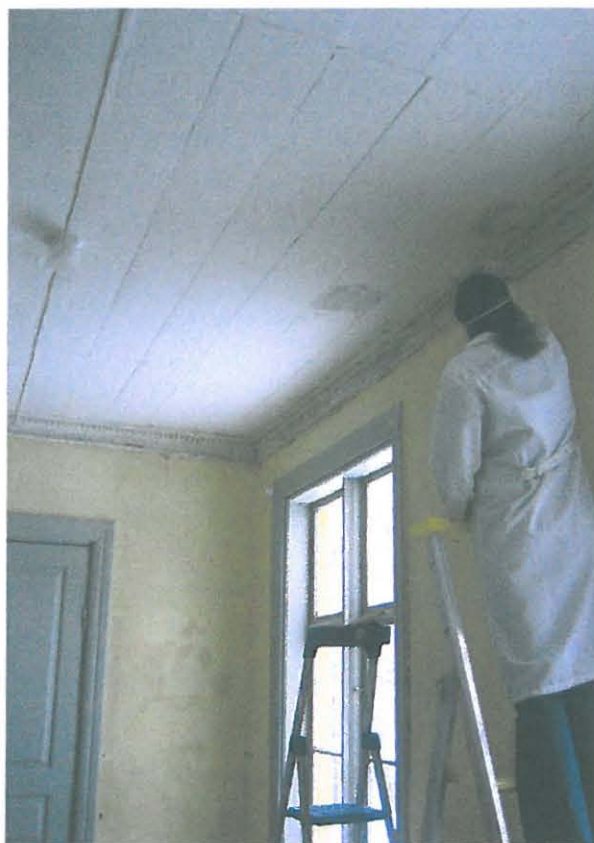
Lateksi on jo poistettu seinistä ja kattolistasta, ja seuraavaksi on katon vuoro

Dokumentoinnin ja väritutkimuksen jälkeen poistettiin seinässä jäljellä oleva lateksi. Tämä sujui suhteellisen helposti kirurginveitsillä, sillä lateksikerros ei ollut juuri kiinnistään, johtuen siitä, että alla oli hyvin jauhoinen liimamaali. Joissakin kohdissa lateksia kostutettiin vedellä sumutepullon avulla. Tällöin lateksimaali pehmeni sopivasti, jolloin sen sai irrotettua helposti alustastaan. Tähän työvaiheeseen ei mennyt kovin kauan, johtuen siitä, että seinässä olevasta lateksista oli jo irrotettu suurin osa. Tämän jälkeen ryhdyttiin poistamaan lateksikerrosta kattolistasta, jonka profiilia ja muotoa oli vaikea erottaa maalikerrosten alta. Kattolistassa oleva lateksi oli paikoin hyvinkin tiukasti kiinni, joten käytössä oli jälleen kostutus vedellä sumutinpullon avulla.

Katossa ollut lateksimaali oli paljon tiukemmassa kuin muualla, johtuen siitä, että se oli osittain paljaalla puupinnalla. Alemmat värikerrokset oli maalattu katossa hyvin ohuella ja ne olivat kuluneet osittain pois, ja ehkä niitä oli yritetty poistaa siinä vaiheessa, kun lateksi on sivelty niiden päälle. Epäergonominen asento ja se, että lateksi oli niin tiukassa paikka paikoin, johti siihen, että lateksin poisto katosta vei odotettua pitempään.

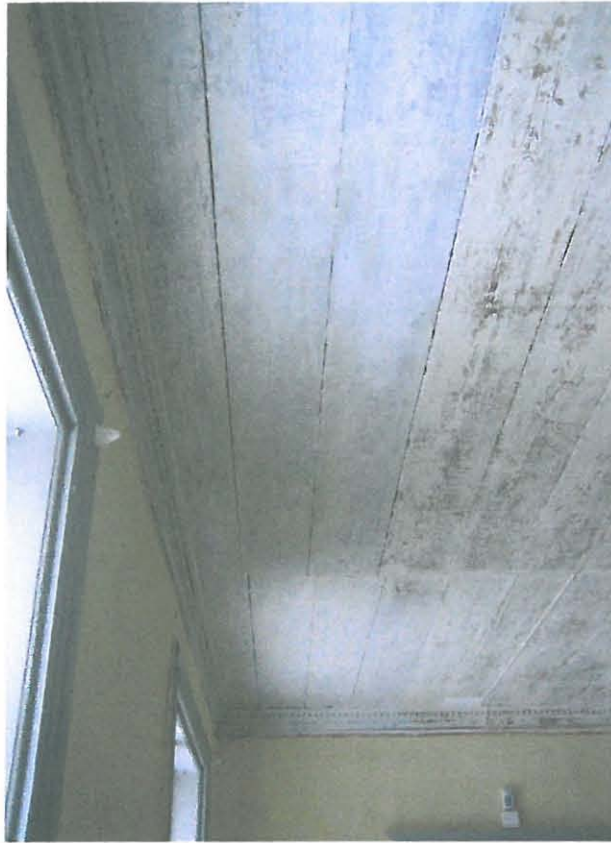
Katon pohjustus öljymaalilla

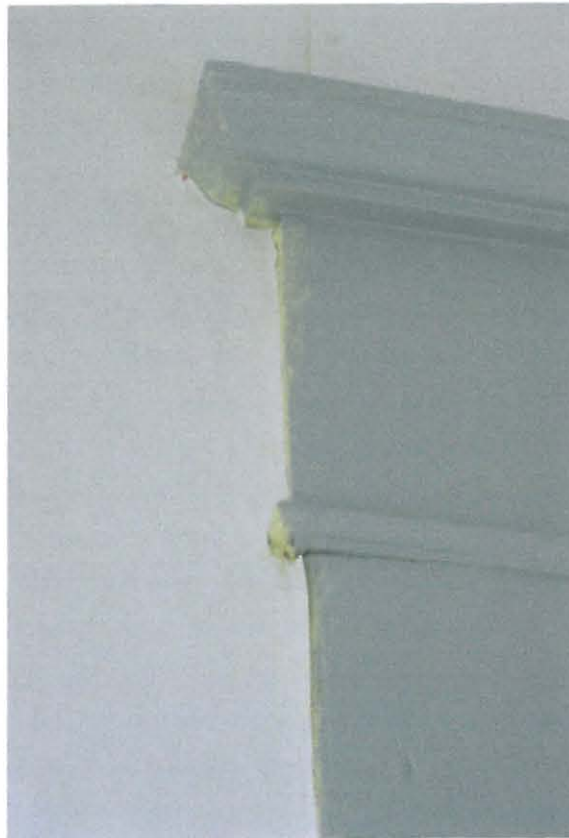
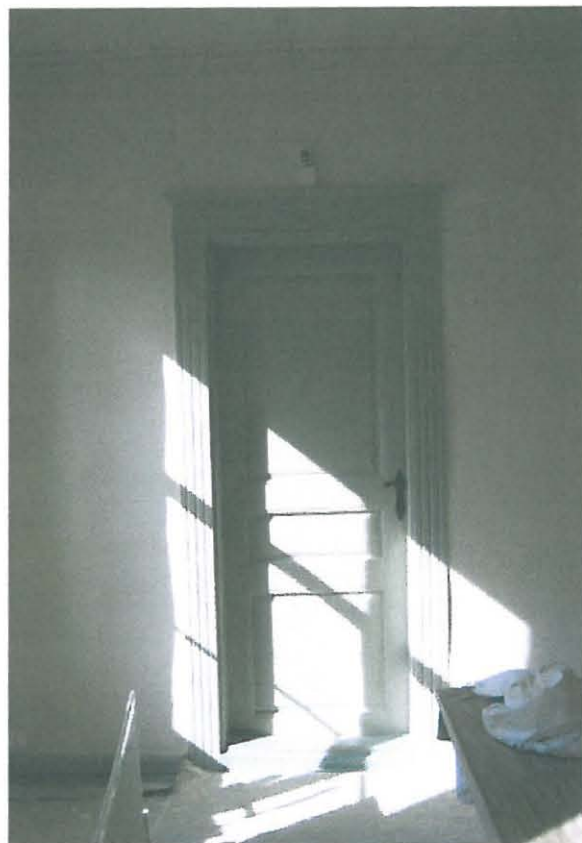
Joitakin paperointi kuvia

Katon ja kattolistan maalaamisen jälkeen alkoi seinien paperointivaihe. Hiukan ongelmia tuotti eteiseen johtavan oven karmien ulkoneva muoto. Karmin yläosasta tehtiin sabloona ja sen avulla voitiin leikata paperiin oikea muoto. Sähköpistokkeiden ja liiketunnistimen kohdalla vuotaan eli paperikaistaleeseen leikattiin oikea muoto ennen liisteröintiä ja näin välttyttiin paperin repeämiseltä. Pahimpien halkeamien kohdille laitettiin reunoilta

ohennetut paperisuikaleet vahvistukseksi. Viimeinen vuota jouduttiin tekemään kahdesta palasta, koska paperi loppui kesken ja yhden lisärullan saaminen hankaloitui melkoisesti. Vuotien liitoskohta hiottiin hiekkapaperilla ohuemmaksi ja tällä tavoin saumakohtaa ei juurikaan erota.

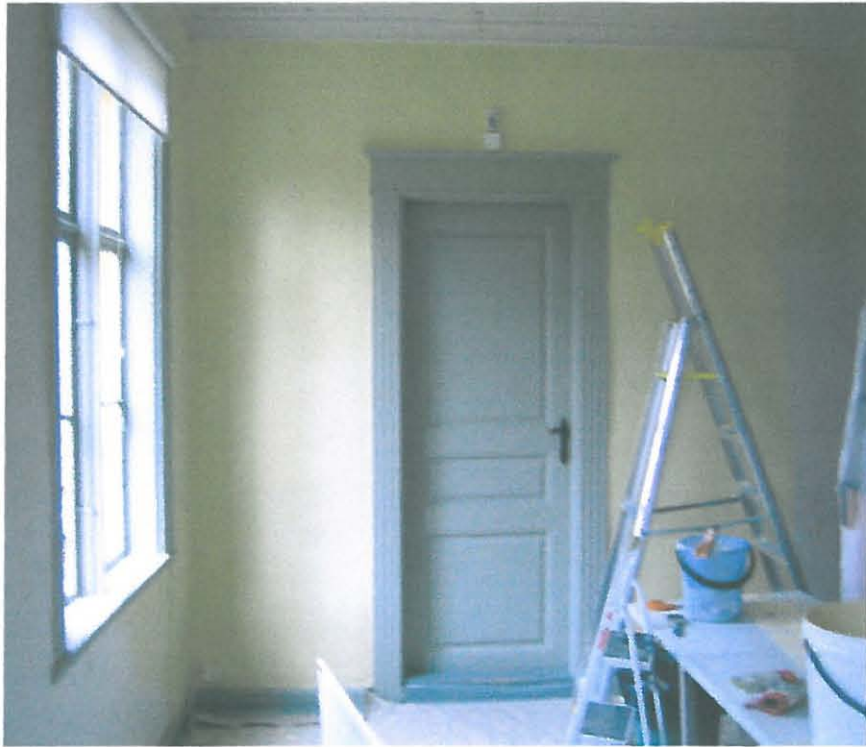
Maalaus sax-temperalla ja punaista viivaa vaille valmis viimein

Paperoinnin jälkeen huoneen seinät oli tarkoitus maalata alkuperäisen suunnitelman mukaisesti keltaisella liimamaalilla, mutta ne maalattiin kuitenkin Sax-Temperalla. Kirjovärit, josta maalin piti tulla ei enää sävytä liimamaaleja ja liimamaalin sävytykseen olisi kulunut melkoisesti aikaa, joten Museovirastolta päätettiin, että seinät maalataan Sax-Temperalla (Ks. Liite 22.). Lopputulos maalauksessa oli kuitenkin hyvin samanlainen kuin liimamaalilla maalatessa.

Koska Sax-Tempera oli jouduttu valitsemaan värikartasta, sitä sävytettiin jonkin verran sinkkikeltaisella värijauheella, sillä se oli aivan liian vaalea ja liian oranssiin vivahtava. Seinien maalaaminen sujui helposti ja nopeasti. Tämän jälkeen maalattiin vielä punainen nauha kattolistan alle. Nauha maalattiin liimamaalilla, joka sävytettiin punamultapigmentillä. Tämän jälkeen tehtiin viimeistelytyöt ja loppusiivous.
