# HVITTRÄSK

Esteettömyyskartoitus 3.7.2008  
Niina Kilpelä, Kynnys ry

## ESTEETTÖMYYSKARTOITUS

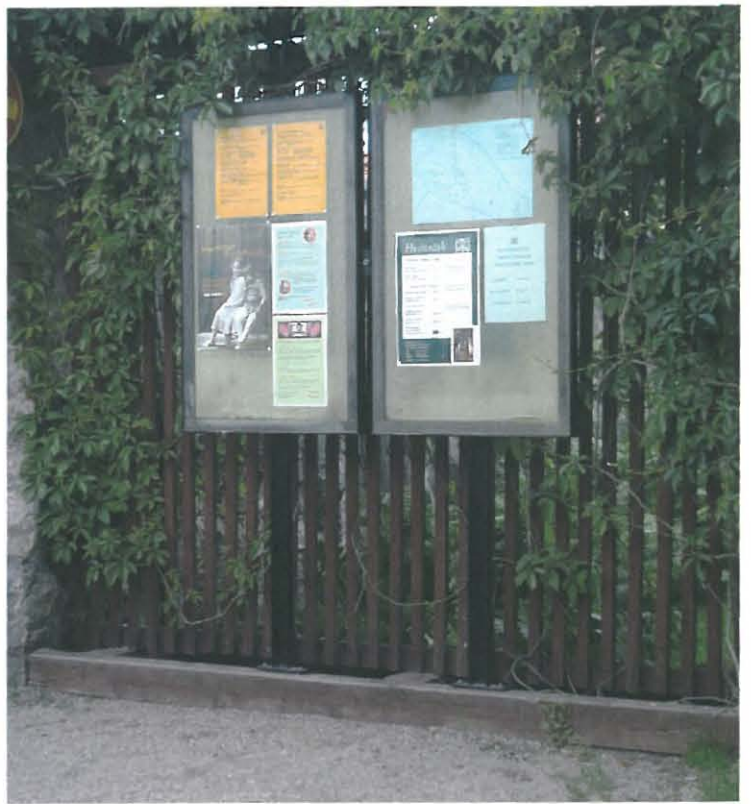
Piha-alueen kartta on sijoitettu pysäköintialueen reunan ilmoitustauluun.

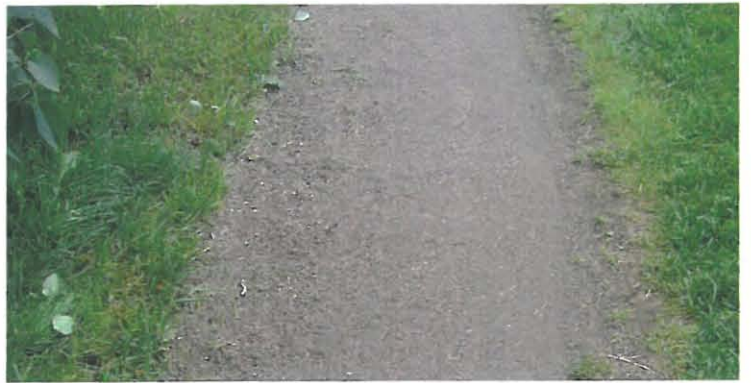
Puutarhan kulkuväylät ovat liian kapeita ja pehmeäpintaisia pyörällisen apuvälineen käyttäjää ajatellen.

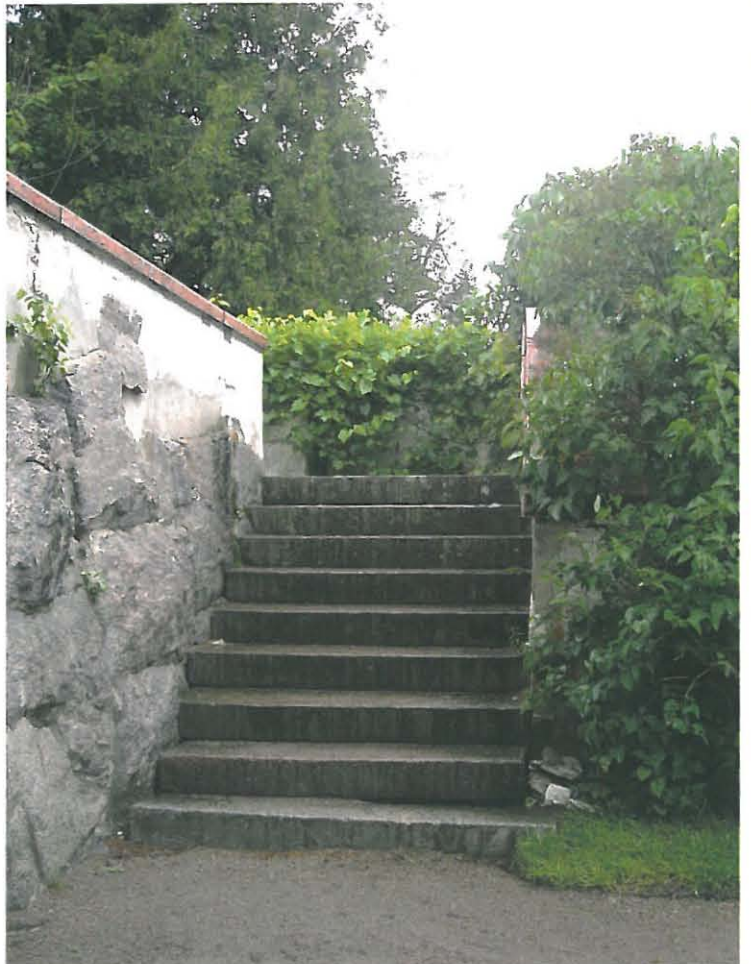
Puutarhassa on useita portaita ilman käsijohteita.

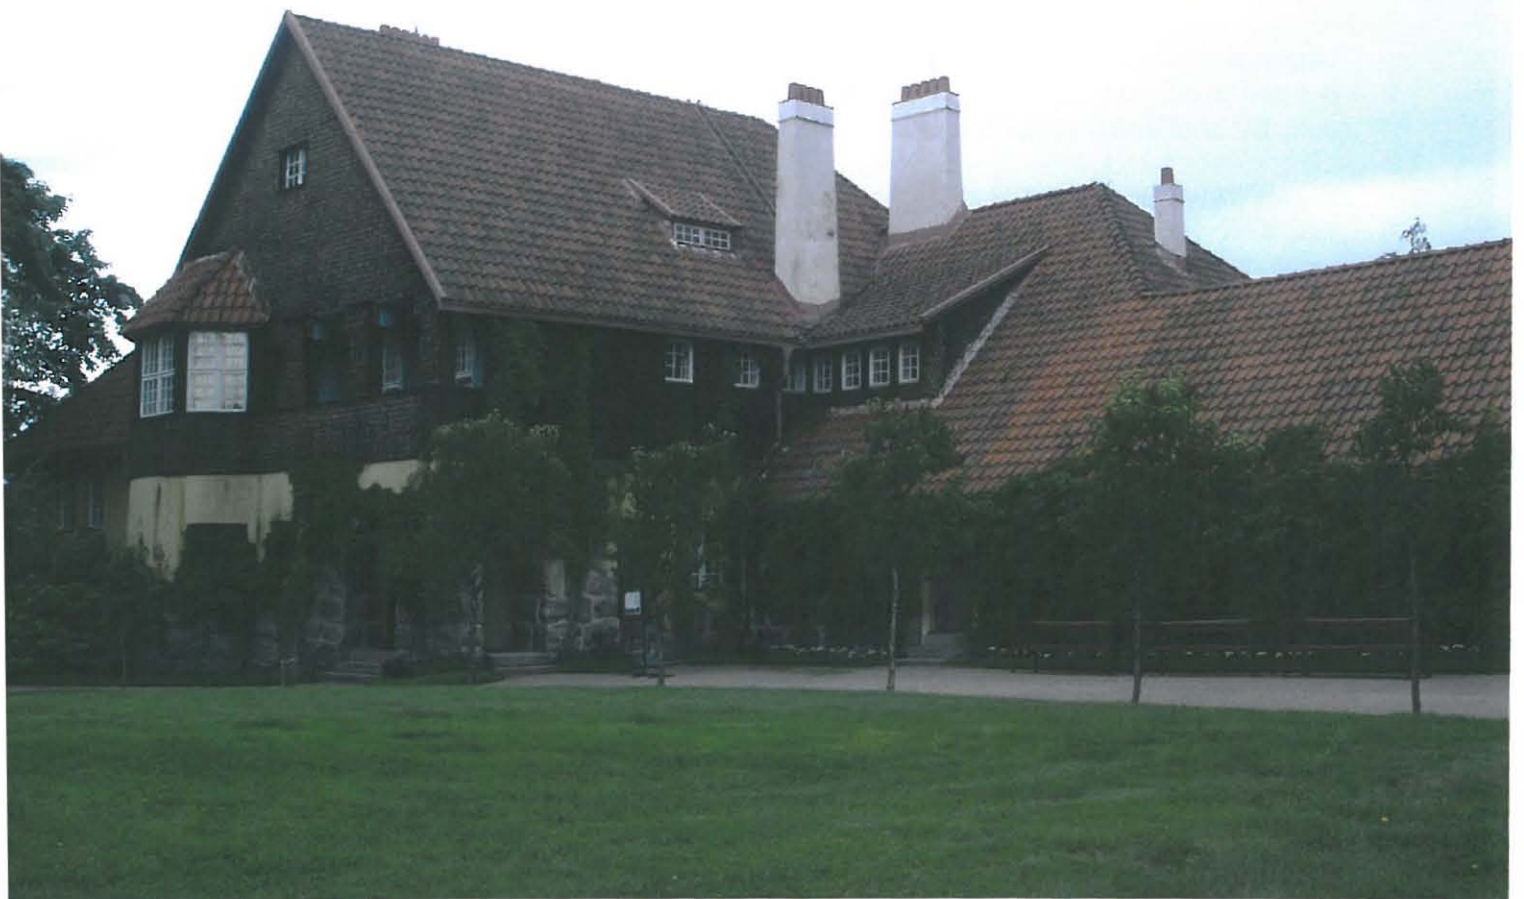
Pääsisäänkäynnin havaitseminen ei ole helppoa ensikertalaiselle. Sisäänkäynti tulisi merkitä piha-alueen opaskarttaan.

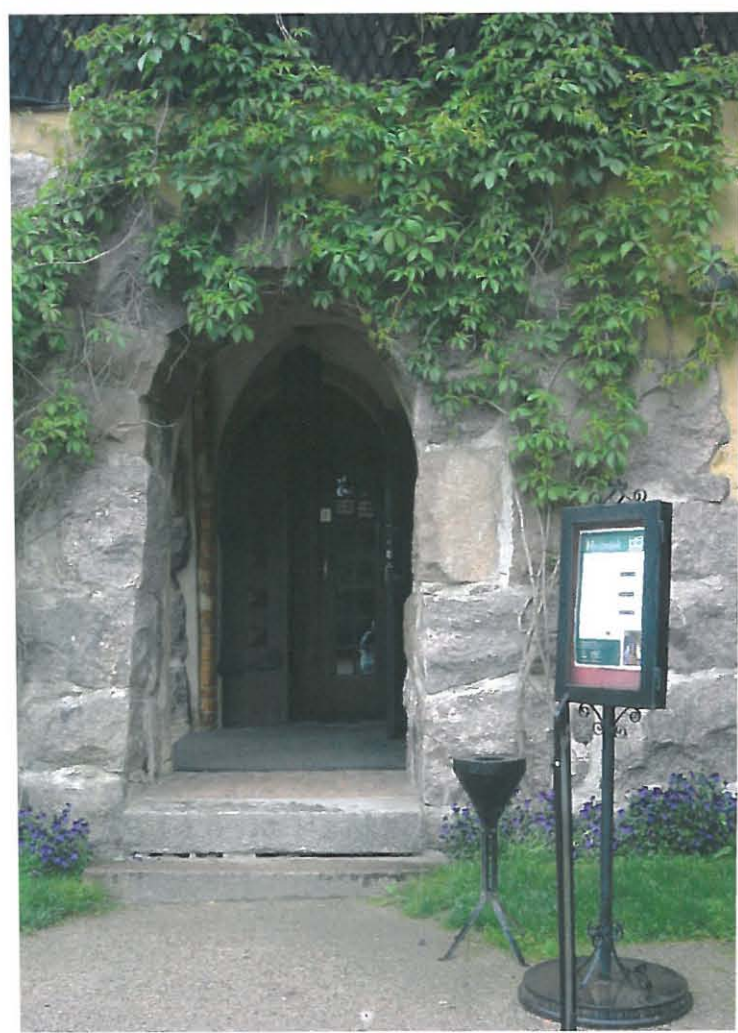
Sisäänkäynnillä on kahden askelman tasoero. Portaassa ei ole käsijohteita.

- o selvitetään esteettömän sisäänkäynnin järjestämisen mahdollisuus
- o selvitetään käsijohteen lisäämisen mahdollisuus
- o parannetaan askelmien etureunojen erottumista kontrasteina

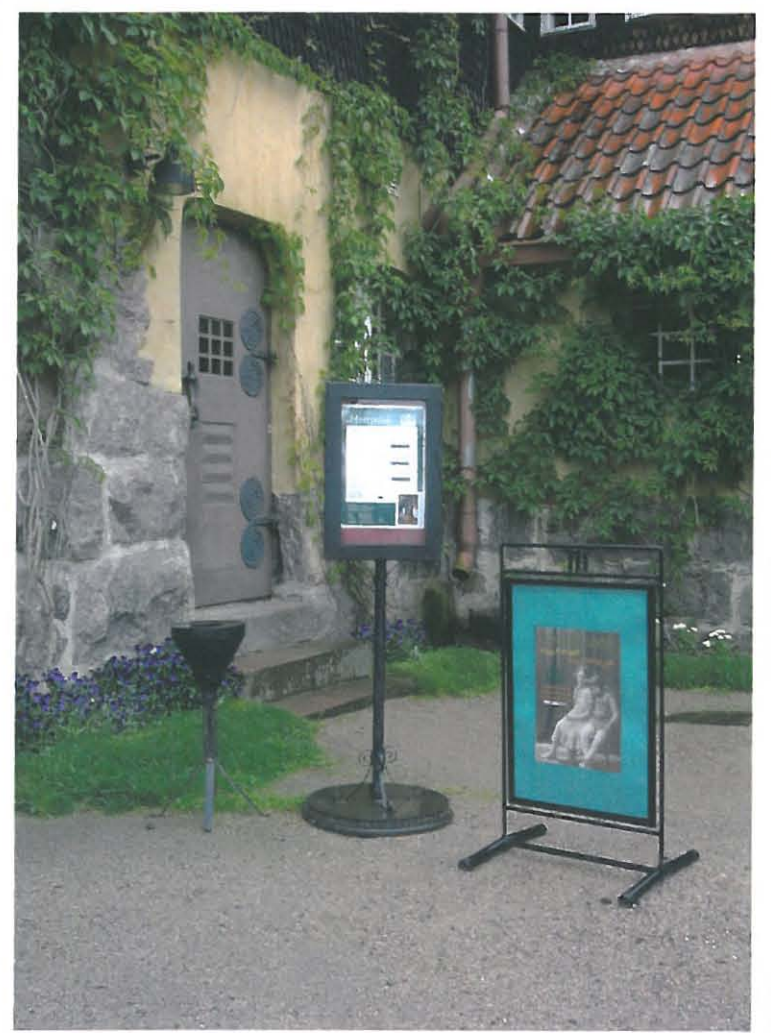
Sisäänkäynnin läheisyydessä on mainostelineitä, joiden sijoittelussa tulee ottaa huomioon esteettömyysnäkökohdat.

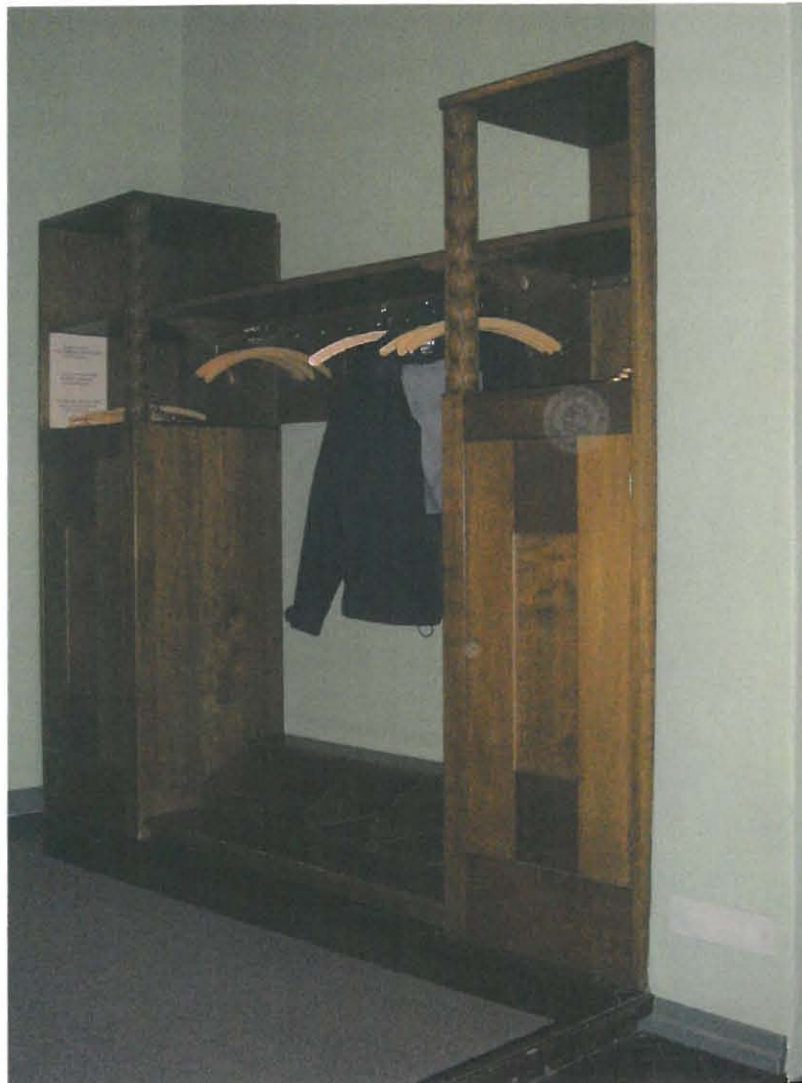
Vaatenaulakko on liian korkealla, jotta siihen ulottuisi esim. pyörätuolista. Lisäksi kenkähylly hankaloittaa lähelle pääsemistä.

- o tarkistetaan valaistuksen lisäämisen mahdollisuus
- o sijoitetaan vaatekoukkuja myös matalammalle
- o sijoitetaan istuin lähemmäs vaatenaulakkoa (mikäli sopiva paikka löytyy)
- o lisätään askelmien reunaan kontrastimerkinnot
- o selvitetään tukikaiteen asentamisen mahdollisuus tasoeron yhteyteen

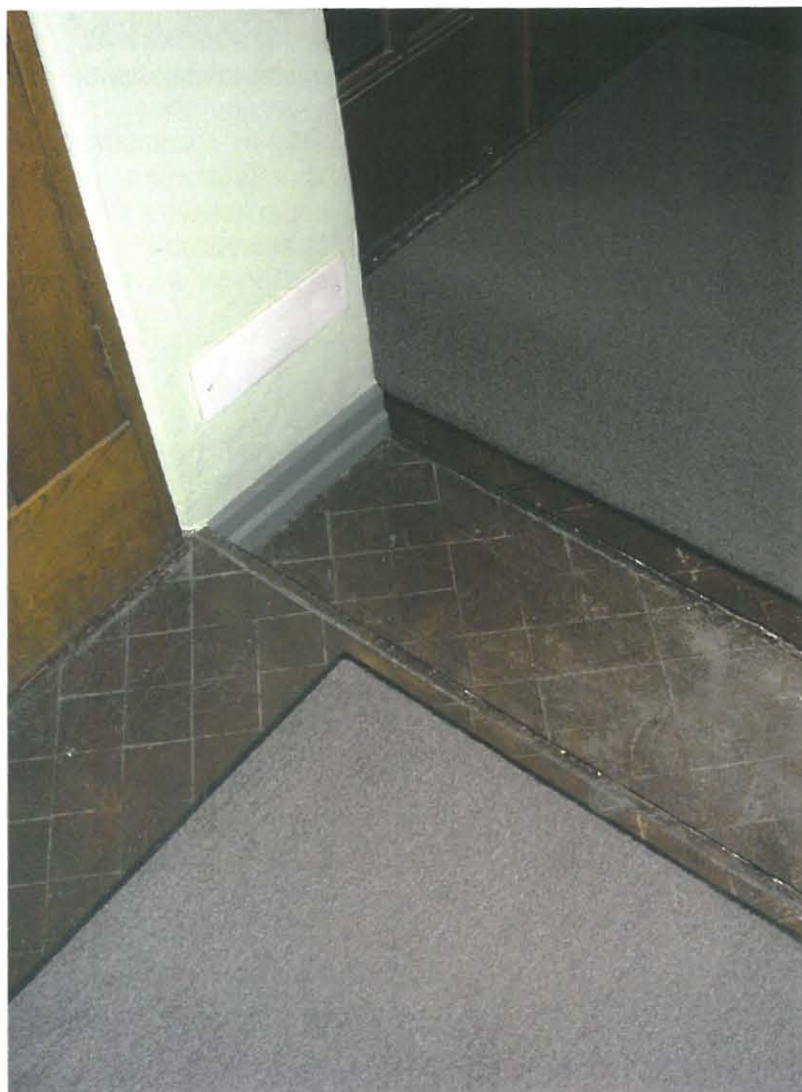
Eteisen ja eteishallin välillä on kahden askelman tasoero. Askelman reunat eivät erotu selkeinä kontrasteina.

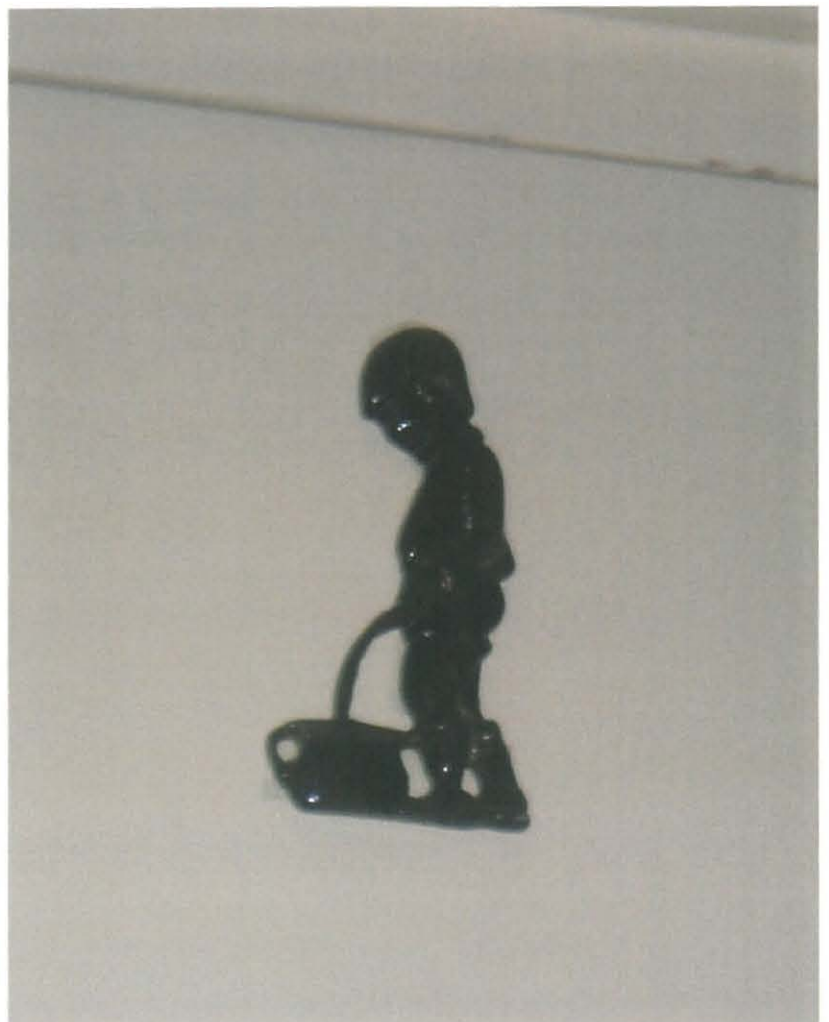
Wc-tilojen opasteet eivät ole nykyisellään helposti havaittavia. Opasteissa tulisi olla tekstin lisäksi selkeät symbolit.

Wc-tilan opaste tulisi sijoittaa oven aukeamispuolelle, seinään silmäkorkeudelle (1400-1600 mm). Opasteissa tulee käyttää selkeää kontrastia taustaansa ja tekstin lisäksi myös selkeitä symboleja. Näiden wc-tilojen yhteyteen olisi hyvä saada myös tieto esteettömän wc-tilan sijainnista.

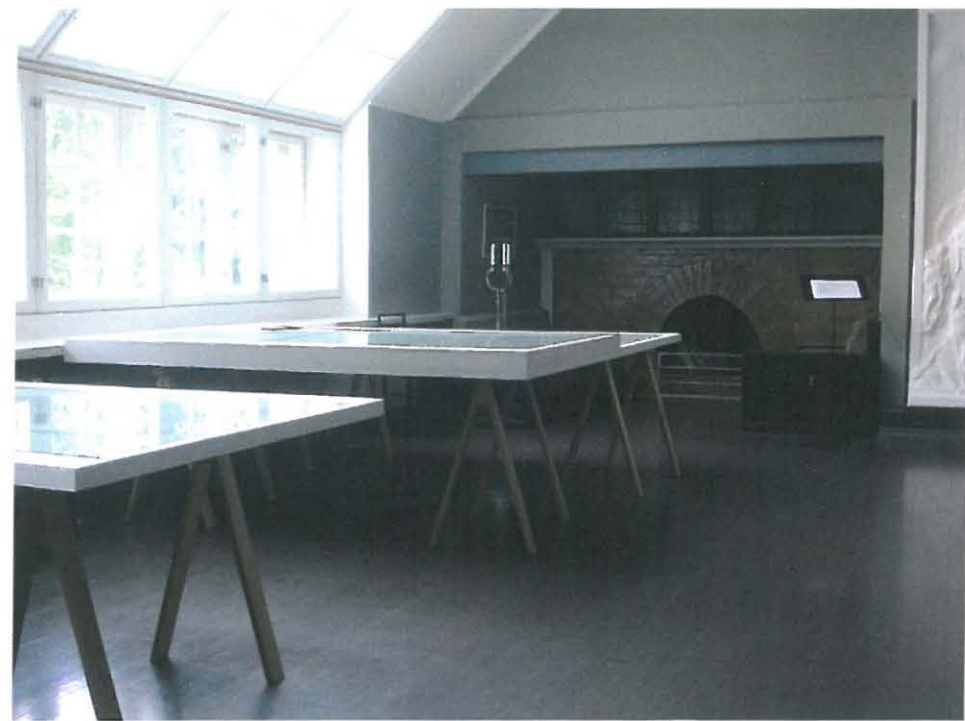
Ateljee on valoisa pilvisenä kesäpäivänäkin.

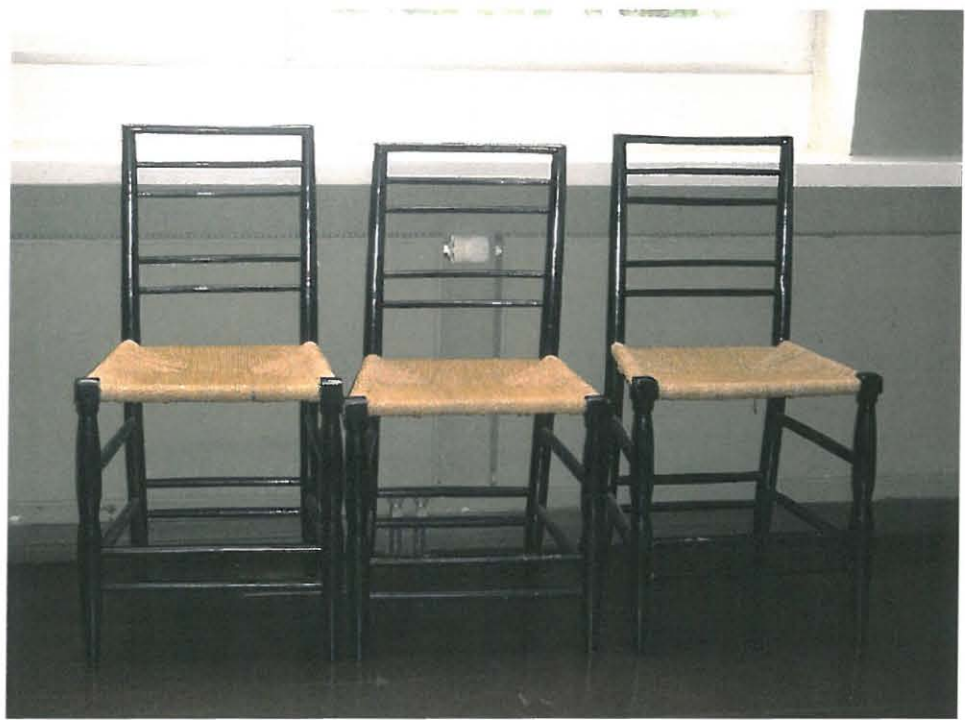
Museon tiloissa on tarjolla istuimia levähtämiseen.

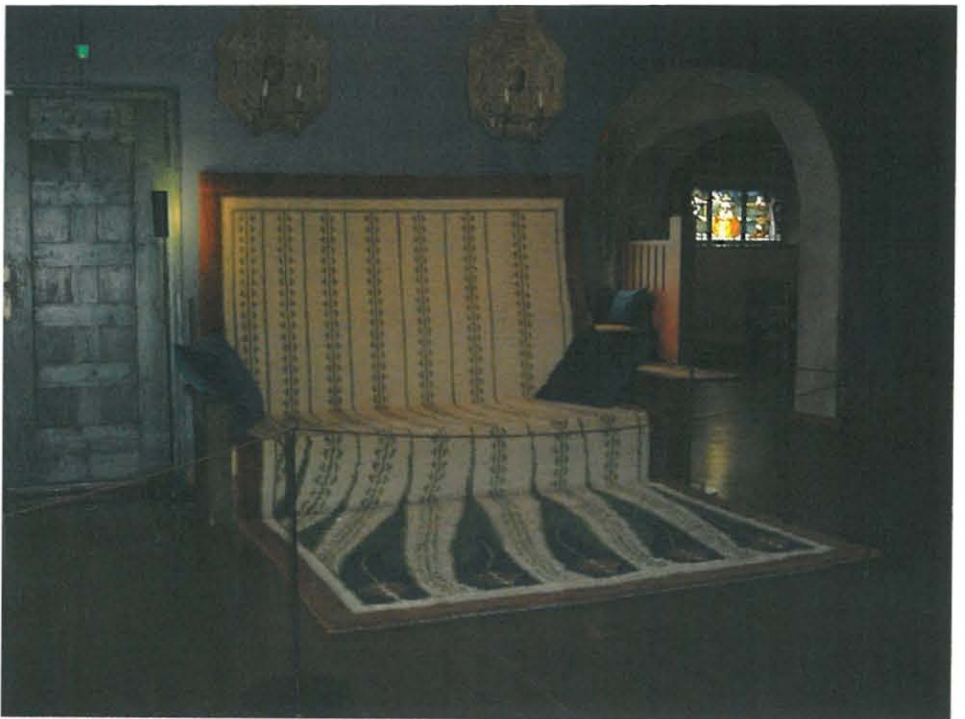
Museoesineet on rajattu köysiaidoin.

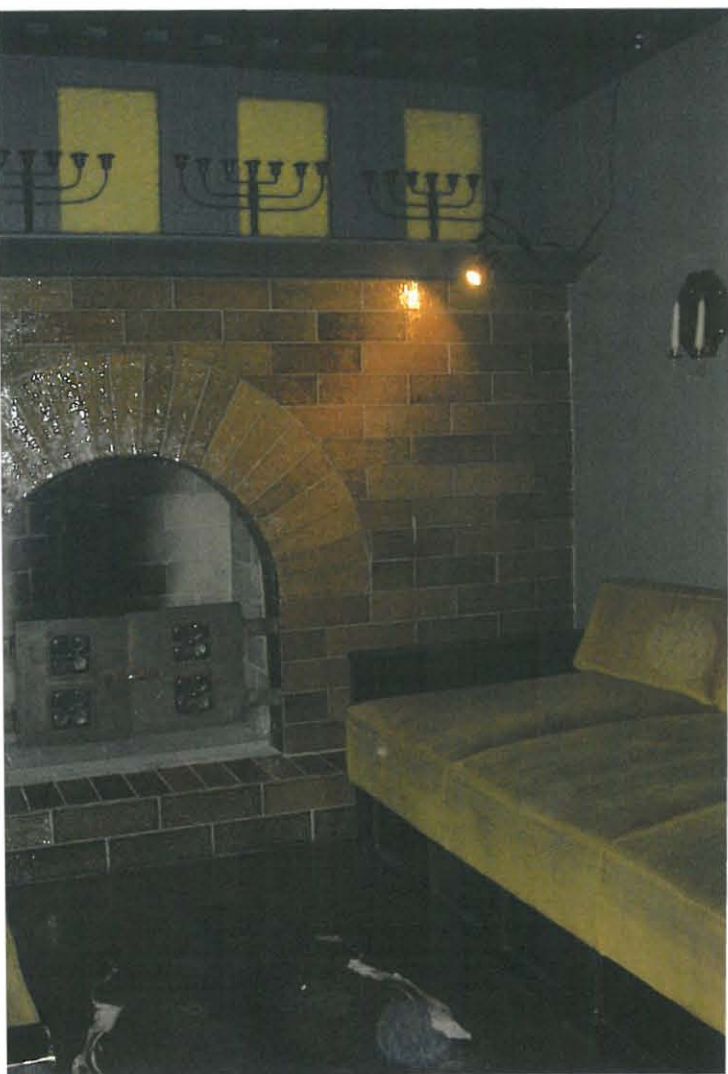
Kirjastonurkkaus on varsin hämärä, lisävalosta huolimatta.

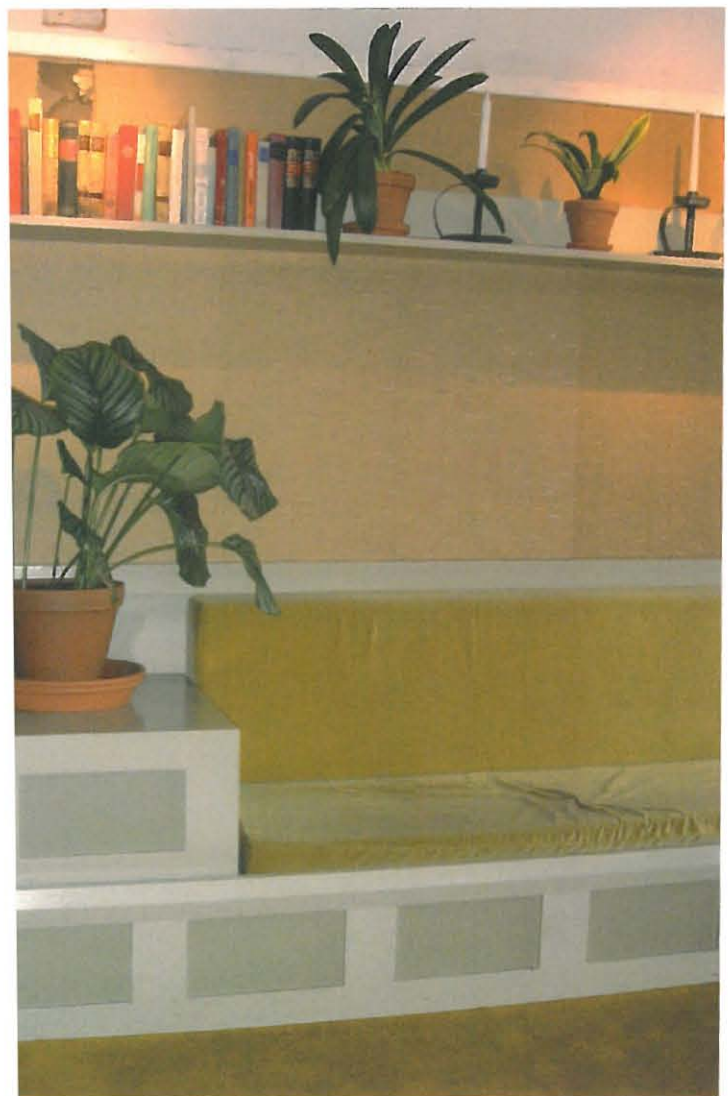
Lasten työpaja toimii toisen kerroksen huoneessa, jossa matala penkki tarjoaa mahdollisuuden levähtämiseen.

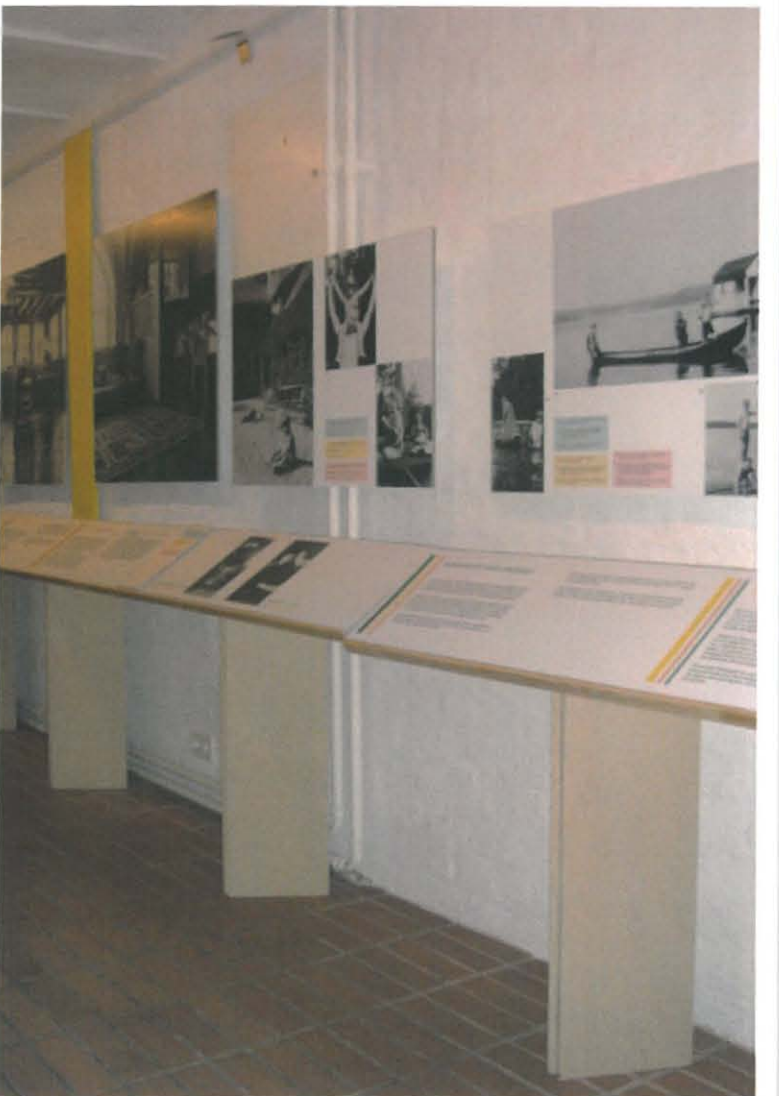
Kellarikerroksen vaihtuvien näyttelyiden tilassa kartoitushetkellä olleiden näyttelyn telineet soveltuivat myös lukemiseen istumakorkeudelta.

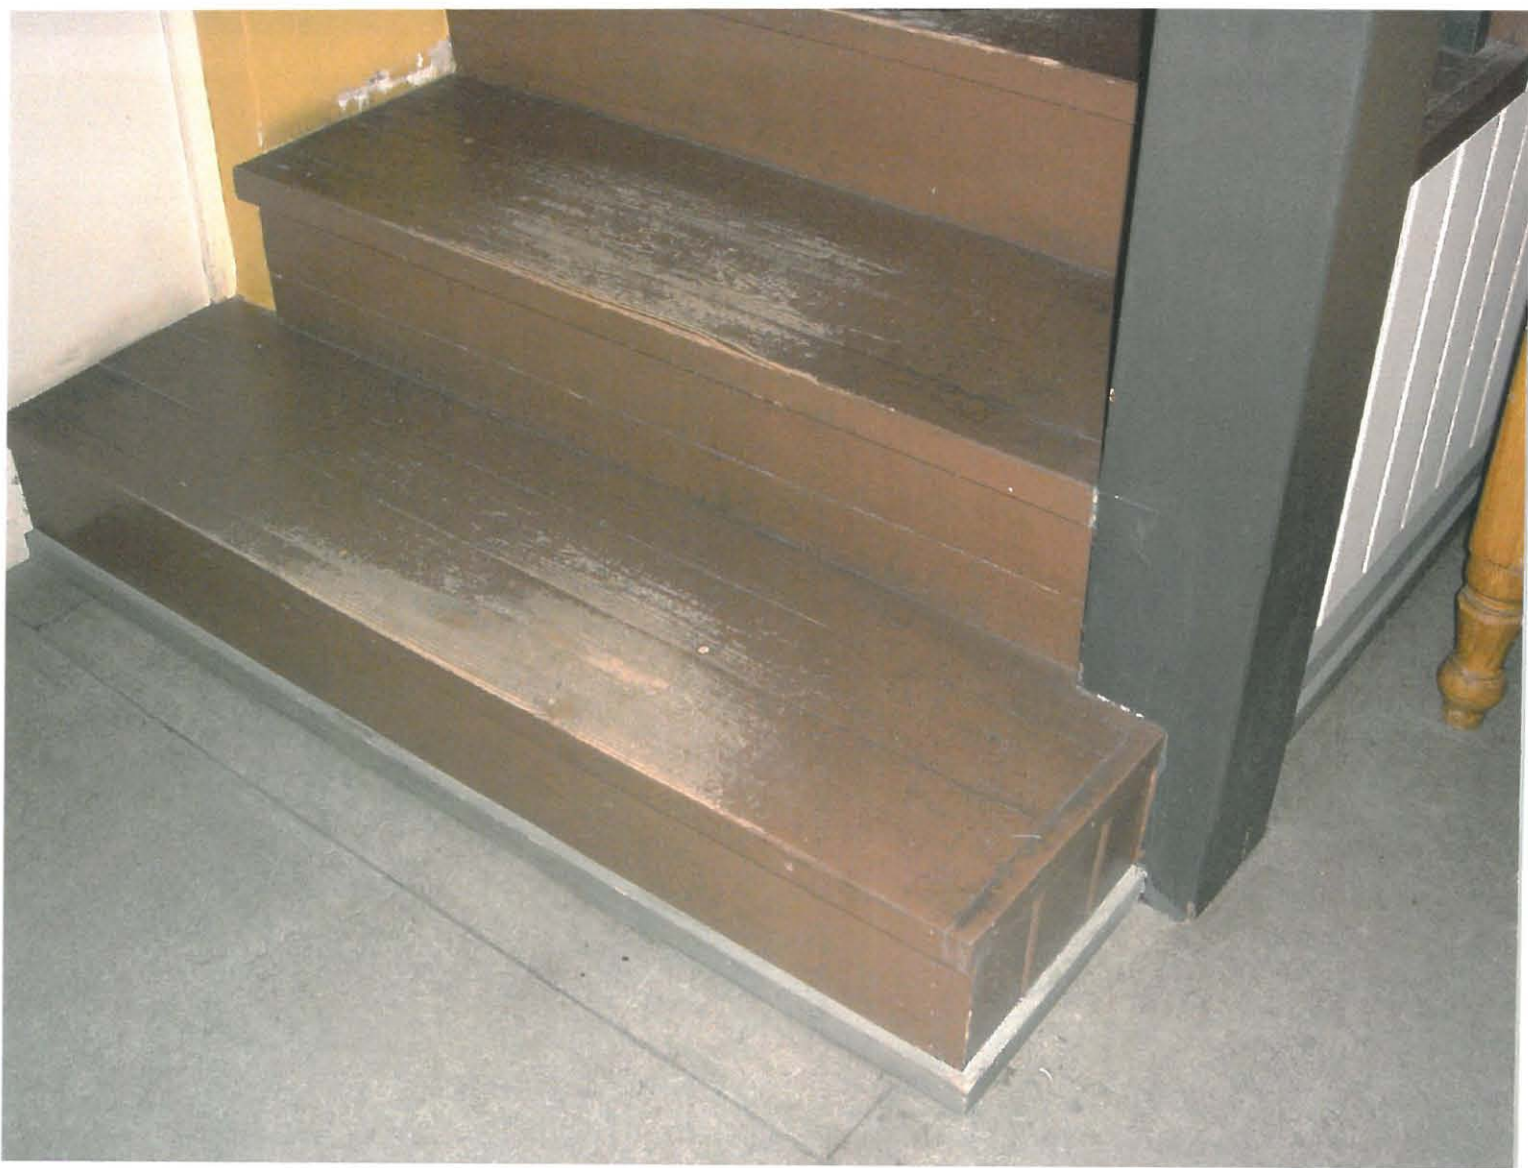
Askelmien reunat eivät erotu portaissa kontrasteina.

- o selvitetään käsijohteen lisäämisen mahdollisuus kaikkien portaiden osalta
- o parannetaan askelmien etureunojen erottumista kontrasteina (alimmainen ja ylimmäinen askelma)

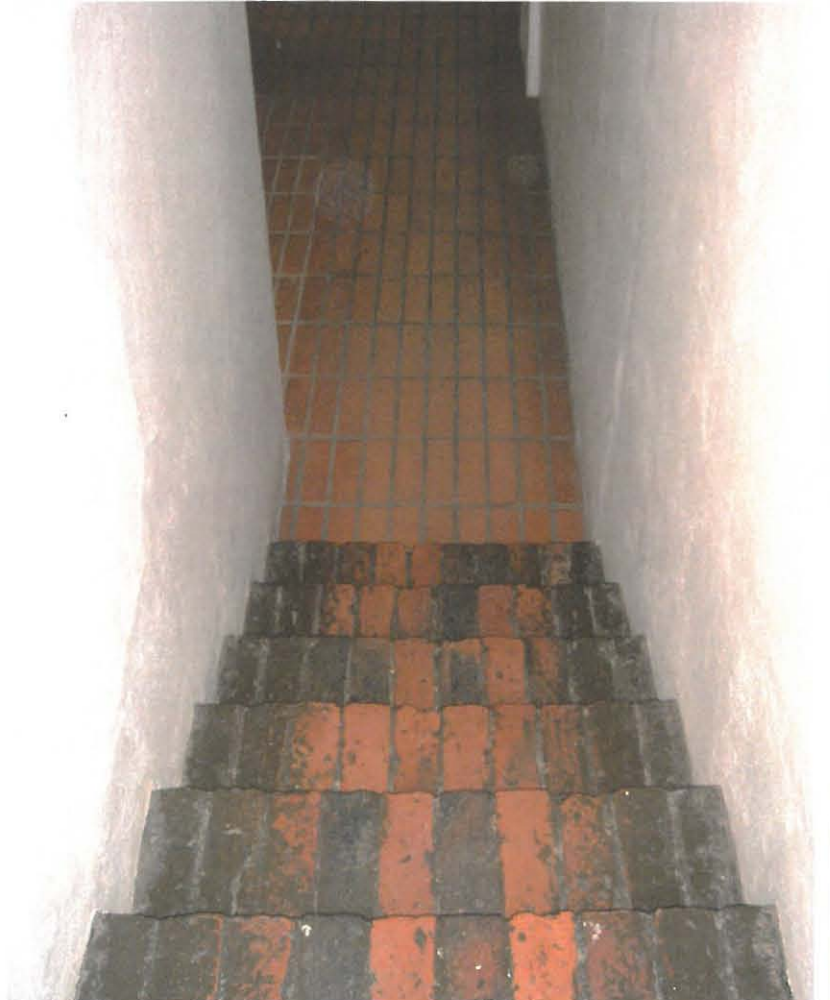
Askelmat erottuvat kontrasteina ylöspäin kuljettaessa. Kontrastiraidan lisääminen helpottaisi askelmien havaitsemista myös alaspäin tultaessa.

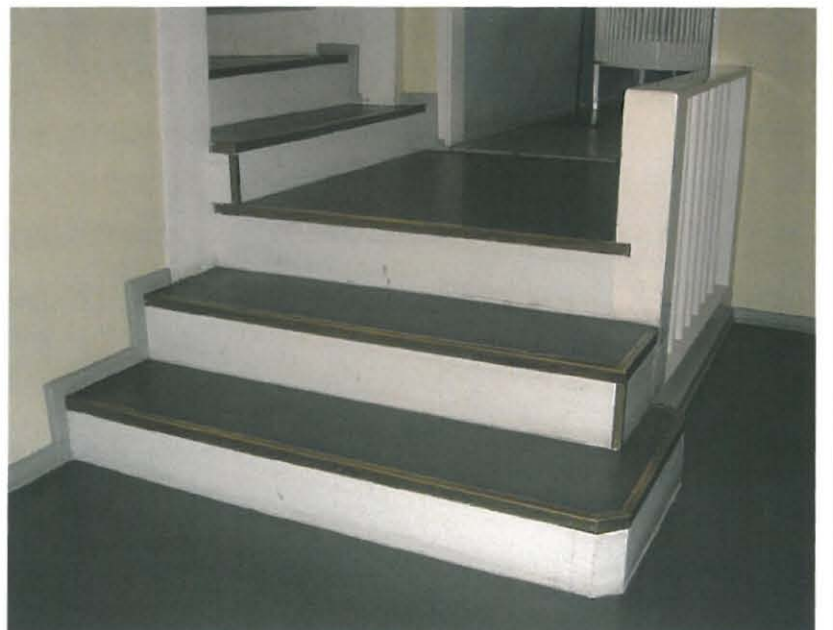
Tarkoituksenmukaiset käsijohteet puuttuvat useista eri portaista. Kaide antaa välillä hieman tukea, mutta se loppuu myös usein ennen alinta porrasta.

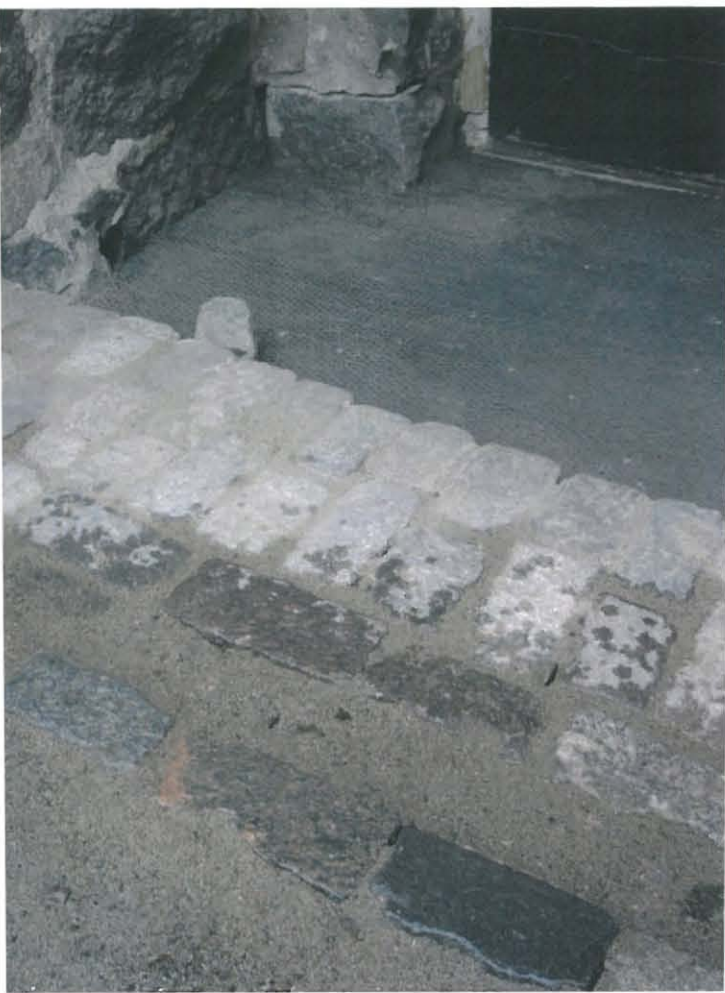
Kahvilan sisäänkäynnillä tehtyjen muutostöiden myötä askelman korkuinen tasoero estää pääsyn myös esteettömään wc-tilaan. Esteettömässä wc-tilassa pyörätuolin vaatima vapaa tila on vain istuimen toisella puolella.

- o järjestetään esteetön sisäänkäynti kahvilarakennukseen

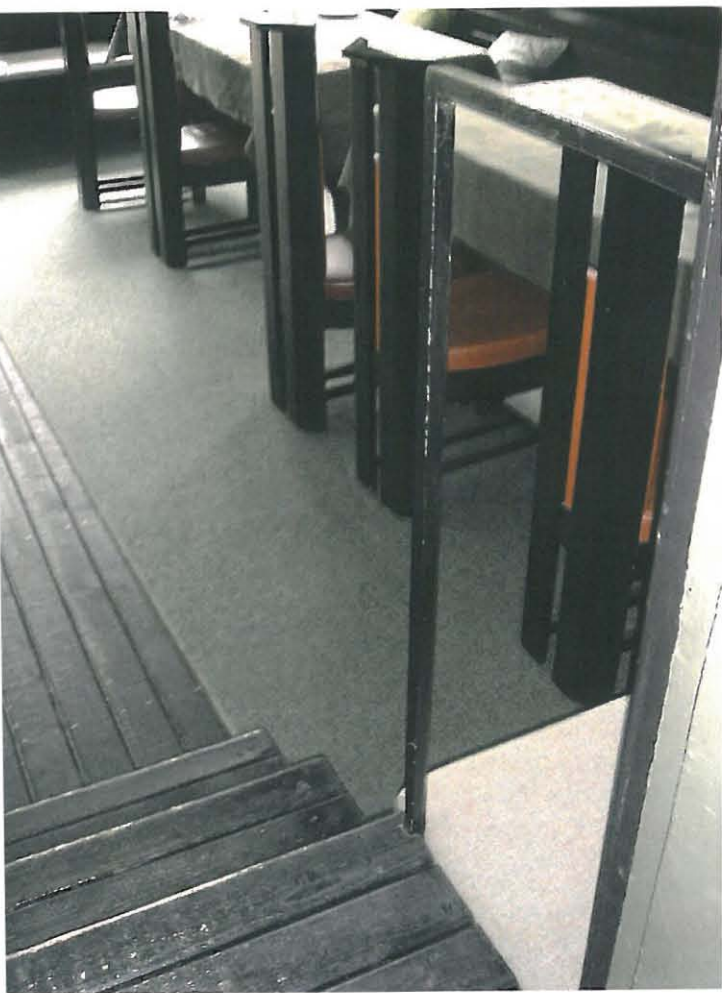
Ravintolan tiloissa on tasoeroja. Portaista puuttuvat tarkoituksenmukaiset käsijohteet.

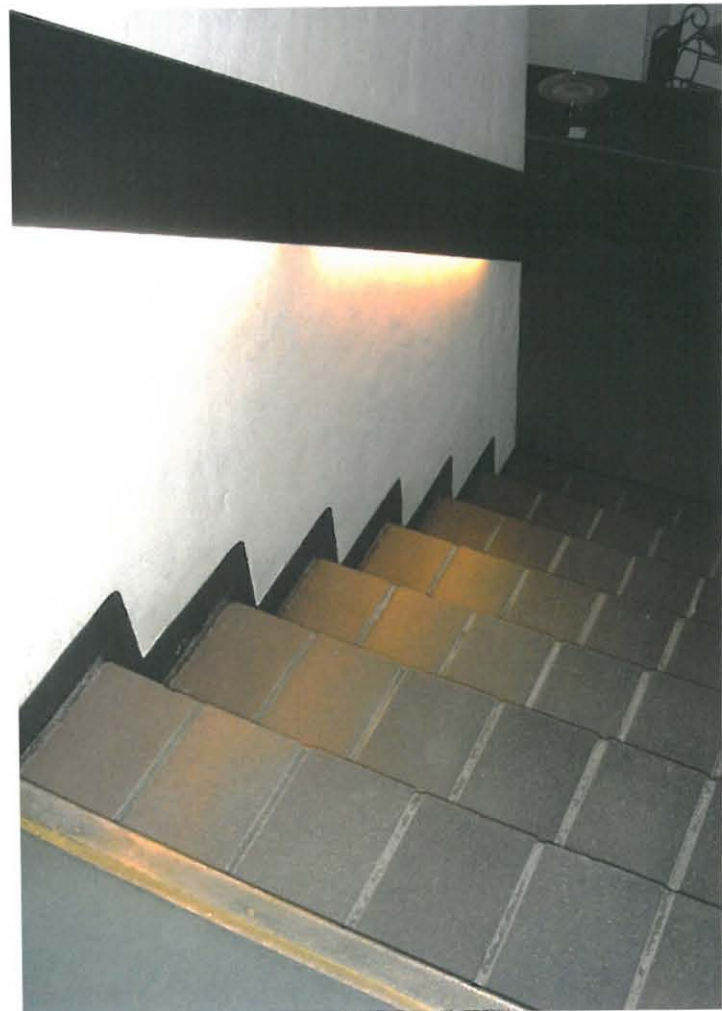
Ravintolan portaiden askelmissa ei ole kontrastiraitoja, mutta valaistus helpottaa hieman askelmien havaitsemista. Käsijohteesta on vaikea saada pitävää otetta sen muodon vuoksi.

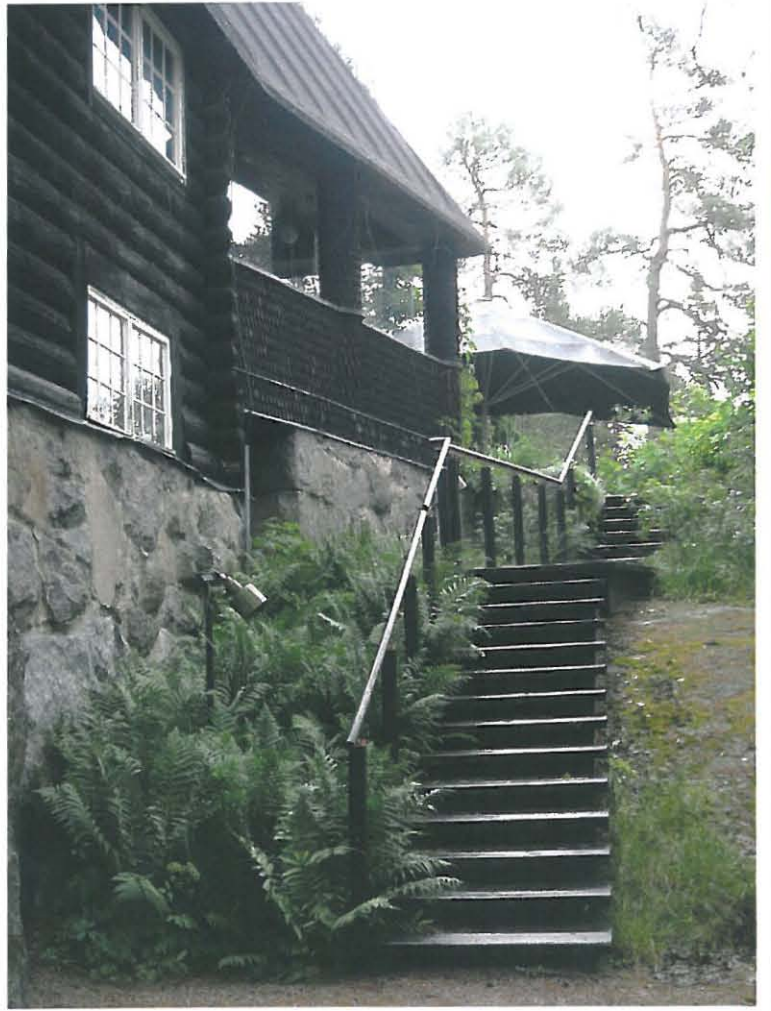
Terassille johtavissa portaissa on avoaskelmat (aiheuttavat helposti kompastumisen) ja käsijohde ainoastaan portaan toisella puolella.
