HELSINGIN TUOMIOKIRKON APOSTOLIVEISTOKSET
LOPPURAPORTTI
12.10.1992 Oy Ars Longa Ab, Lena Wikström ja Mirja Kanerva

Kunto- ja vauriotutkimukset

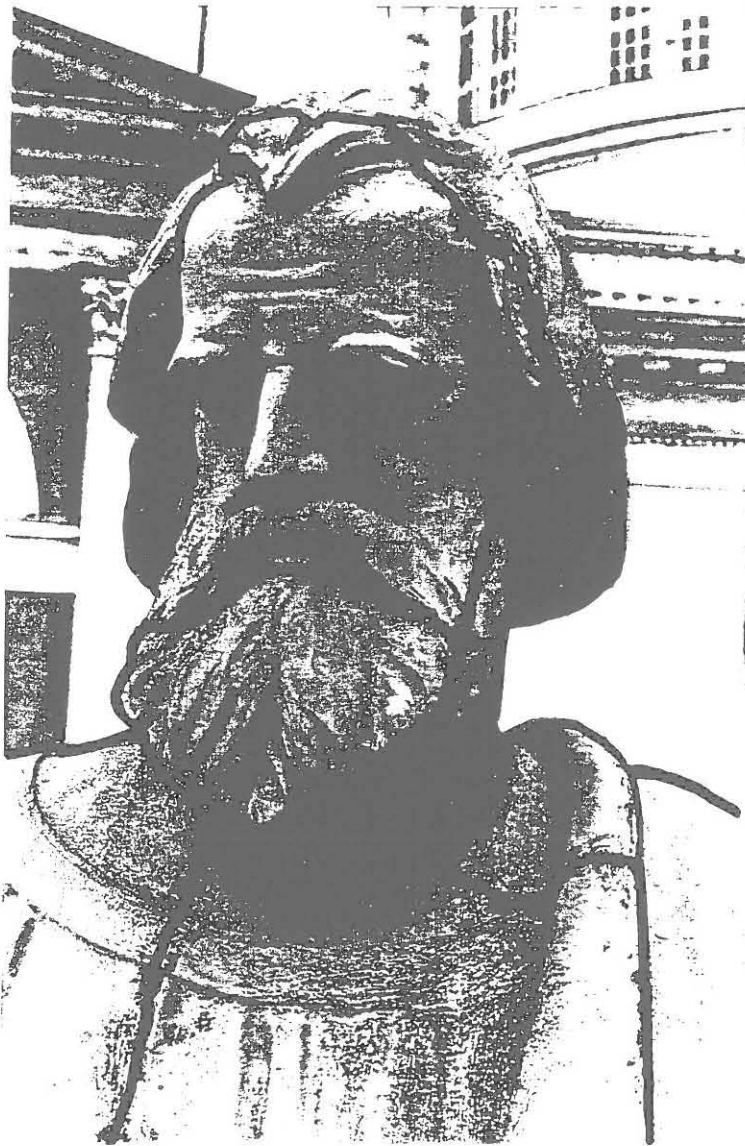
Kuva 1
Juotossaumat

Veistokset on tehty hiekkavalutekniikalla. Valu on tehty eri kokoisina paloina, jotka sitten on liitetty juottamalla yhteen. Suurimmat palat, vaatteiden sileät kohdat, ovat kooltaan keskimäärin n. 60x60 cm ja pienimmät palat kuten sormet tai korvat n. 5x3 cm. Kuva 1

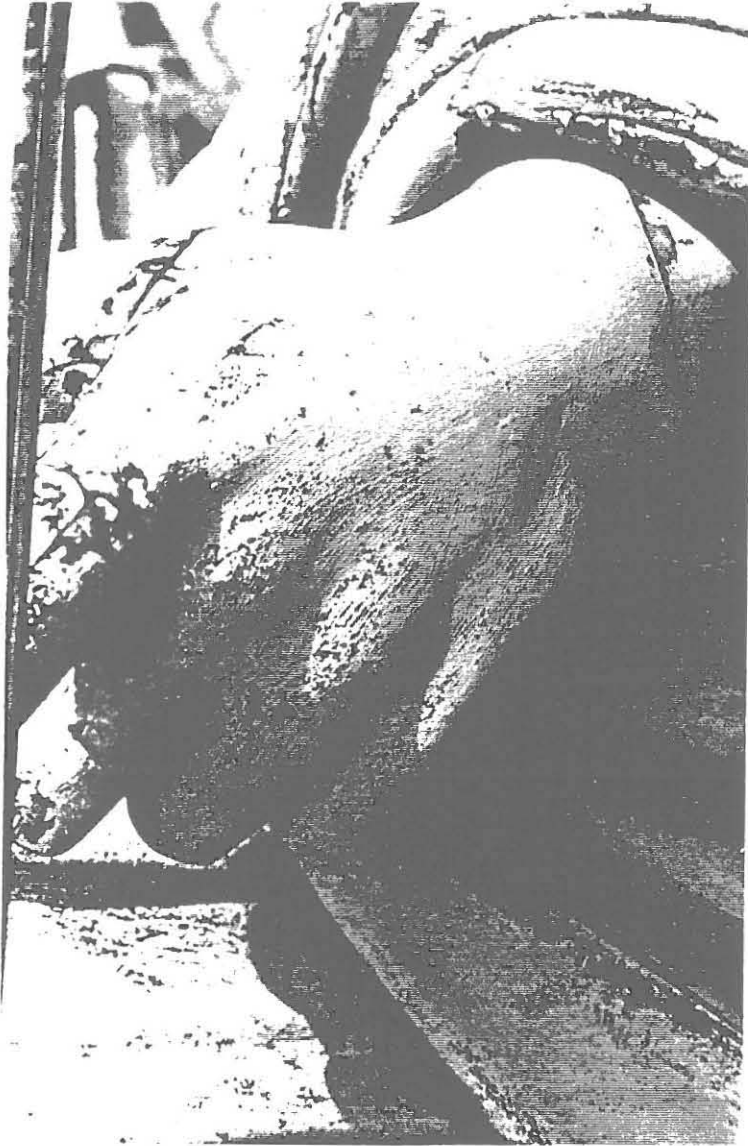
Kuvat 5 ja 6
Rapautunutta sinkki-
pintaa

Kaikki apostoliveistokset ovat yleiskunnoltaan samanlaisia. Niissä ei ole havaittavissa suuria eroja sinkkipinnan rapautumisen tai saumojen aukeamisen suhteen. Sinkin pinta on nykyisellään n. 0,5 mm veistosten työstettyjä saumoja alempana. Näiden voidaan kuitenkin olettaa olleen alunperin samassa tasossa. Osa alkuperäisestä metallipinnasta on siis selvästi kulunut pois happamien sateiden ansiosta. Kaupunki ilmastossa epäpuhtauksina esiintyvät erilaiset rikkiyhdisteet muodostavat yhdessä ilman kosteuden kanssa sinkin pintaan vesiliukoista sinkkisulfaattia ja -sulfiittia. Meri-ilmastossa sinkin syöpymisnopeuteen vaikuttaa myös ilman suolapitoisuus. Paljastunut pinta on himmeä, karhea ja epätasainen ja sen väri on vaele harmaa. Kuvat 5-6. Osa juotossaumoista on auennut monen osatekijän yhteisvaikutuksesta (esim. erilaisen lämpölaajenemisen ja tuulirasituksen vaikutuksesta). Saumoja on tilkitty erilaisin materiaalein kuten silikoonilla ja kiteillä. Kuvat 7 ja 8

Esitämme, että veistokset otetaan yksitellen alas jalustoiltaan ja niille suoritetaan kokonaiskonservointi, joka pitää sisällään irrotuksen, kuljetukset, yksityiskohtaiset materiaalitutkimukset, varsinaisen konservoinnin eli pintojen ja saumojen käsittelyt sekä uusien tukirakenteiden tekemisen, uuden kiinnitystavan kehittämisen, palautuskuljetuksen ja paikoilleenkiinnityksen. Suunnittelu- ja konservointityö pitäisi mielestämme aloittaa mahdollisimman pian, koska se on pitkä ja vaikea prosessi ja koska sillä on vaikutusta jalustojen kautta myös kirkon katteen käsittelytapaan ja kirkon muuhun korjaustoimintaan.
