Jyväskylän yliopisto
S-rakennus

Väritutkimus

Tekijä:
Sellakka Oy / R. Koskinen
Uudenkartanon tie 77
21430 Yliskulma
info@sellakka.fi

20.11.2006

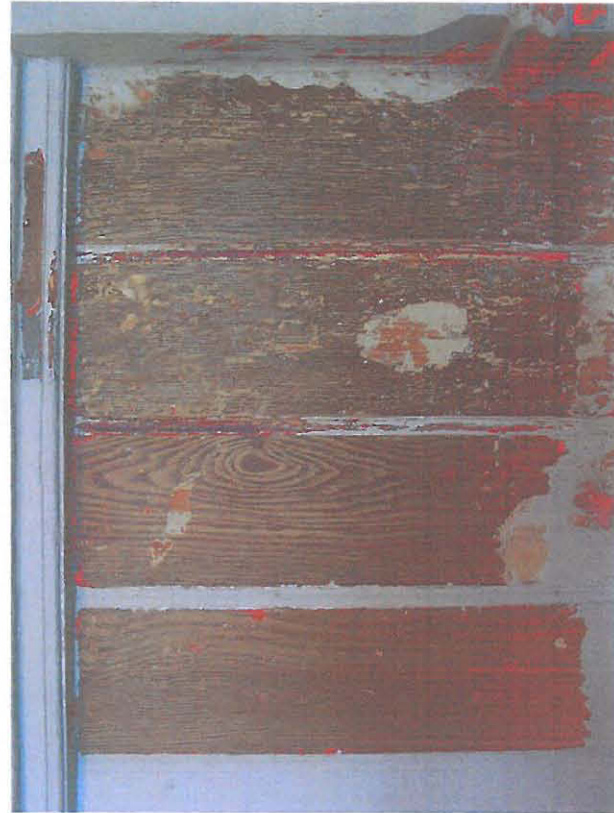
JUHLASALI,
PUUOSIEN OOTRAUKSET

Juhlasalin oottrausten kohdalla voisi valita selkeät linjat uudelleen tekemisen ja vanhan säilyttämisen välillä. Aikaa säästyisi kun suosiolla tekisi vaikeimmin esiin otettavat alueet uudelleen, kuten parven kaiteen taustalautoitus, jota on kitattu paksuin kerroksin jokaisen laudan sauman kohdalta. Myös kattopalkkien maalit rapisevat niin pahasti että niiden esiinottoon ei kannata ryhtyä.

Alueita, joista ei oottrausta löydy ollenkaan, ovat vanhojen pystyuunien kohdat seinäpaneelissa sekä nurkkiin 60-luvulla rakennetut, laudasta tehdyt pilasterit. Parven takaseinän puoleinen pääty on osittain uusittu, joten oottrauksia ei ole juuri säästynyt muussa kuin koristeissa. Jalkalistojen yläpuolella kulkee viisi cm. korkea alue, josta oottraus puuttuu. Myös pilastereiden vieressä olevassa paneelilaudassa on niin paljon kittiä oottrauksen sijaan, ettei niihin kannata haaskata aikaa. Paneelien välit ovat saaneet myös vahvan kittikerroksen, mutta koska ne täyttävät paikkansa hyvin, ei niitä kannata poistaa; ja kyseisissä kohdissaahan ei ole ollut oottrausta vaan tummanruskea peittomaali. Kyseisistä kohdista putsataan vain lateksi pois, hiotaan siistiksi ja kitataan tarpeen mukaan.

Juhtlasalin seinöpanelin ootrauus

Varsinaiseen maalinpoistoon oottrausten päältä kokeilin eri vaihtoehtoja.

Maalinpoistoaine pehmitti koko maalipinnan nopeasti joten sen käytössä on oltava hyvin varovainen. Kun lämmitin kuumailmapuhaltimella pintaa niin, ettei minkäänlaista näkyvää reaktiota päässyt syntymään ja annoin pinnan jäähtyä, lähtivät päällä olevat maalikerrokset kirurginveitsellä jättäen pinnan suhteellisen siistiksi.

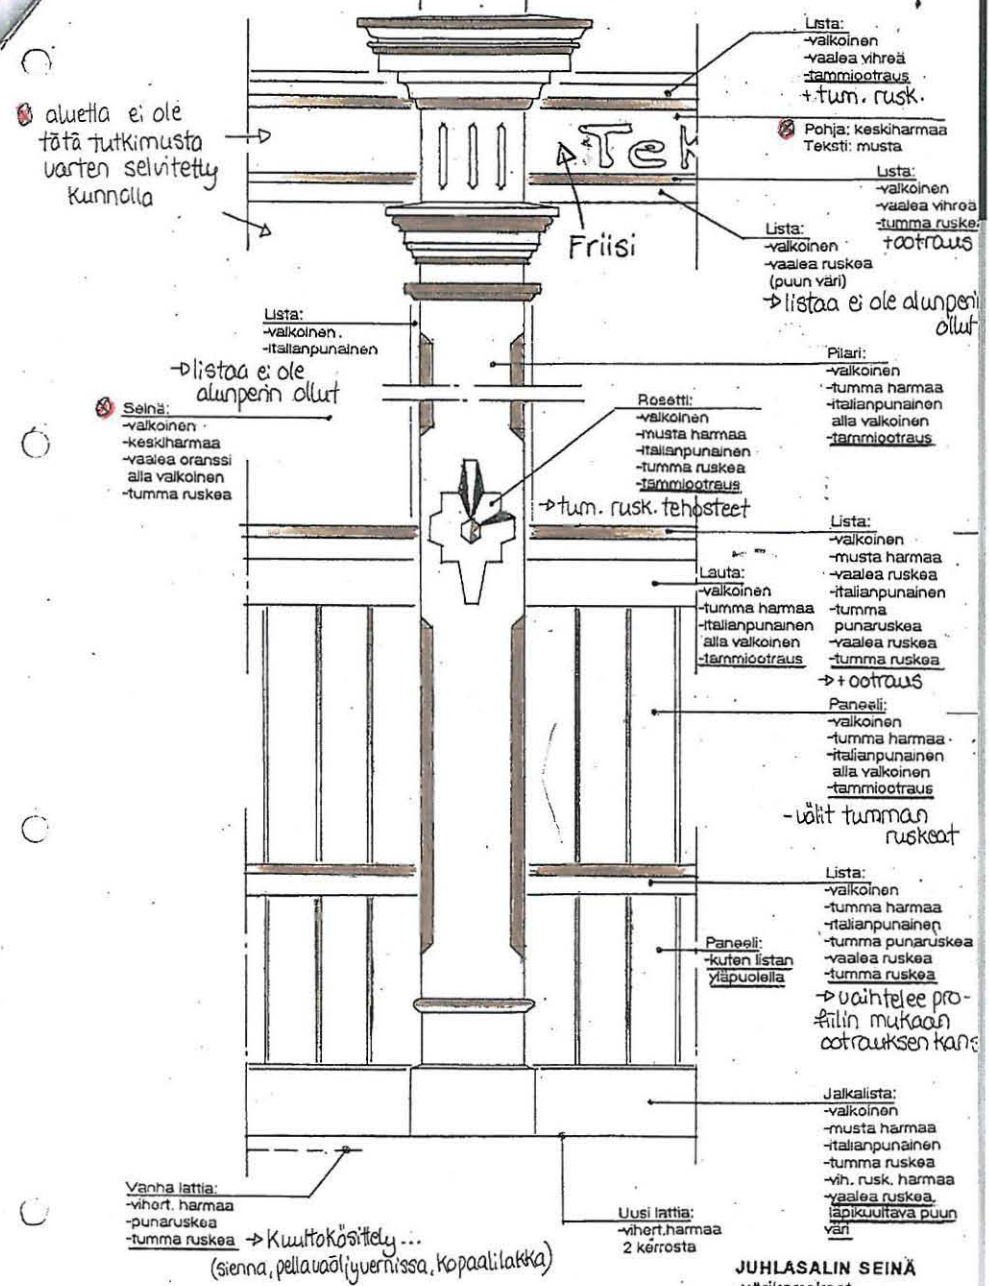
Perttu Niemisen väritutkimus lisättyine huomautuksineen

aluetta ei ole tätä tutkimusta varten selvitetty kunnolla

Listaa ei ole alunperin ollut

JUHLASALIN SEINÄ
-värikerrokset
(ylinnä nykyinen pinta)

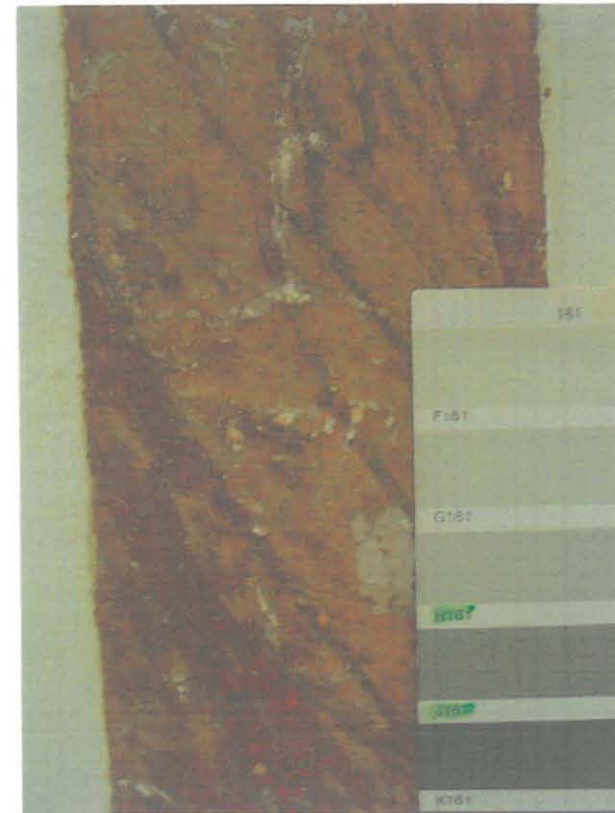
Käytävän marmorointi

Marmoroinnin yläreunaan on vedetty
ohut (2mm) punainen viiva, sitten on
7 cm leveä epämääräiseksi kitattu alue,
sitten musta (2mm) viiva, joka saattaa
olla osa harmaata liimamaalivuoseerasta.

Huomioitavaa on myös marmoroinnin
työjärjestys. Eli ensin harmaa liimamaali,
joka on käsitelty sävytetyllä
vernissalasyynillä ja sen jälkeen öljy-
vänsuonistus.

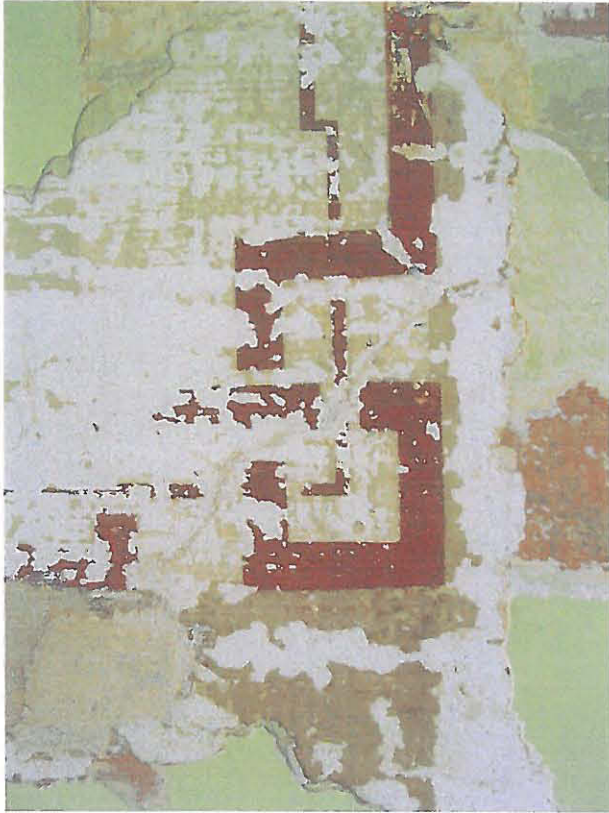
luokan liimamaalikoniste

Viivakoristeiden piirustukset löytyvät AKuntuksen väriselvituksesta, liite nro 5.

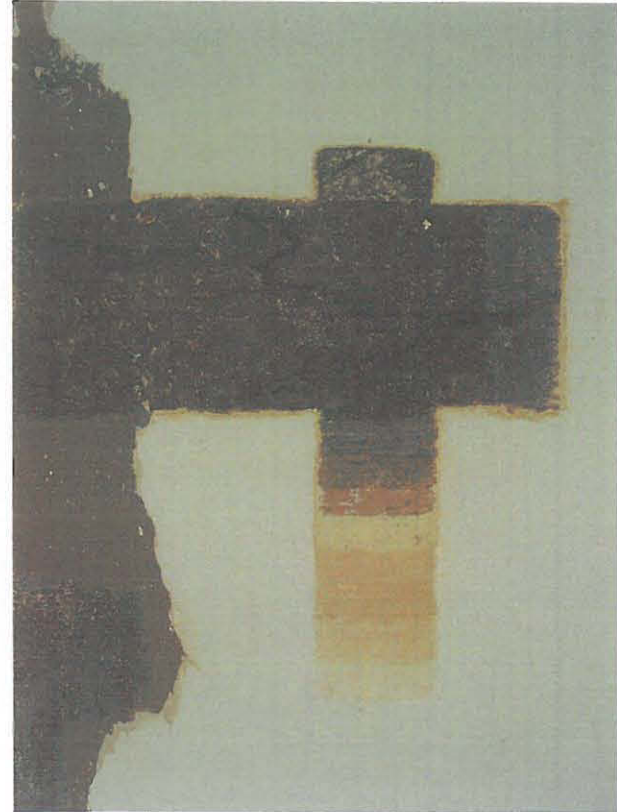
luokan 203 alapanelin marmorointi

Alapanelin korkeus on 110 cm ja muista luokista poiketen luokasta 203 löytyi alapanelista mustalla suonistuksella tehtyä marmorointia. Toisin kuin käytävällä, on liimamaali suonistettu liimamaalilla ja vernissattu sen jälkeen.

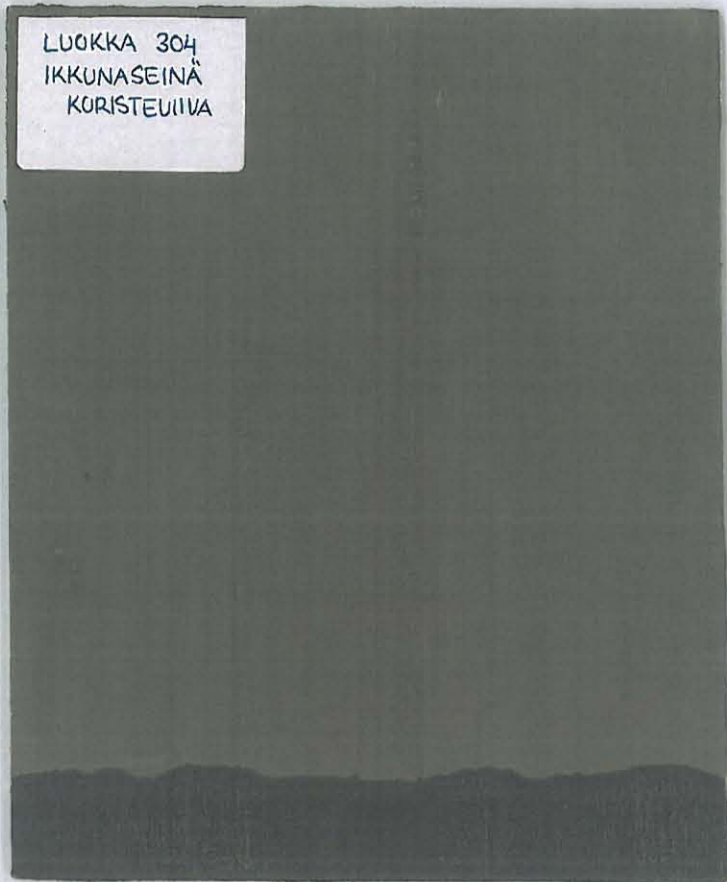
LUOKKA 304
IKKUNASEINÄ
KORISTEUIVA

Kun vertaamme luokkien 304 peiliväriä ja 305 Kehysväriä, huomaamme niiden samankaltaisuuden. Sitten vertaamme luokan 304 Kehysväriä 305 Kehysväriin vernissattuun osaan ja huomaamme saman asian. Tästä voimme päätellä, että seinien yläosat on maalattu kokonaan vaalealla peilisävyltä, jonka päälle on tehty kehykset vernissaamalla vaadittu alue ja maalaamalla lopuksi viivakonsteet raja kohtiin.

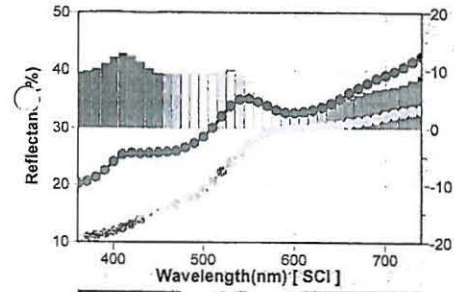
Tämän pinnan jälkeen tuli maavihreä öljymaalikerros. Verrattaessa reflektiassa kremer pigmentin maavihreää näytteessä olevaan saatiin samanlainen käyrä eli tämän pigmentin värisävy täsmää, kuten alkuaineetkin täsmää.

Sample name
wilma maavihrea
L* = 53,83
a* = -1,51
b* = 10,04

Target name
wilma jy 305
dL* = 5,98
da* = -4,91
db* = -9,05

dE*ab = 11,91

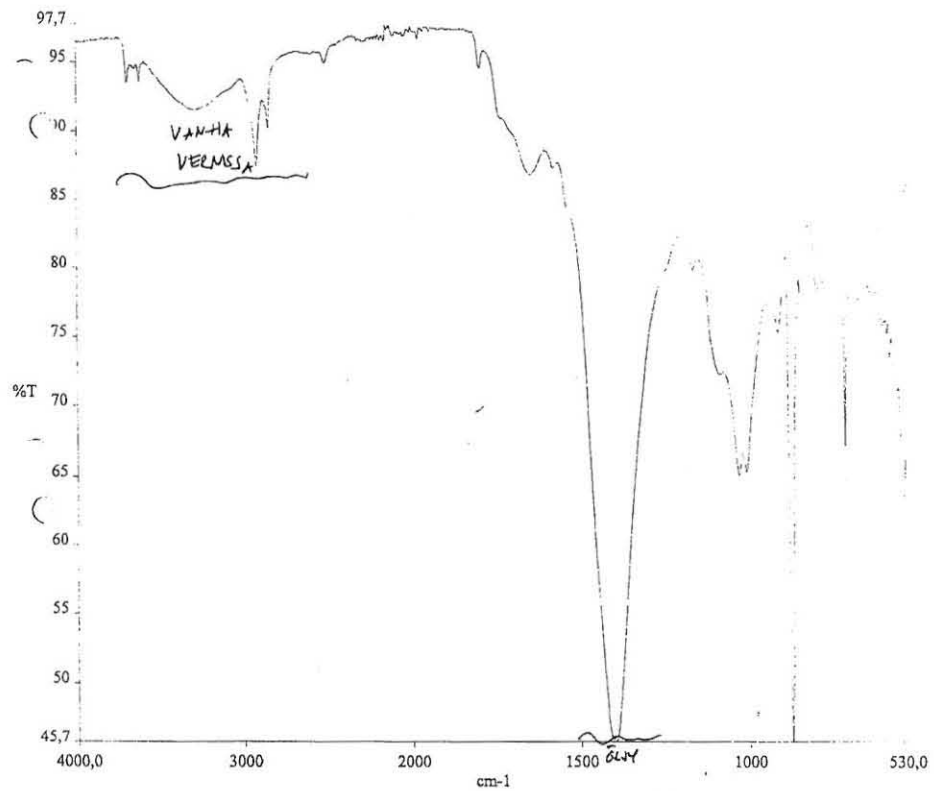
ÖLJYLASUURI

KEMIALLISEN TESTIN SPEKTRI,
ÖLJYLASUURI
