Väritutkimusdokumentti

Väritutkimus

Jyväskylän yliopisto
Seminarium

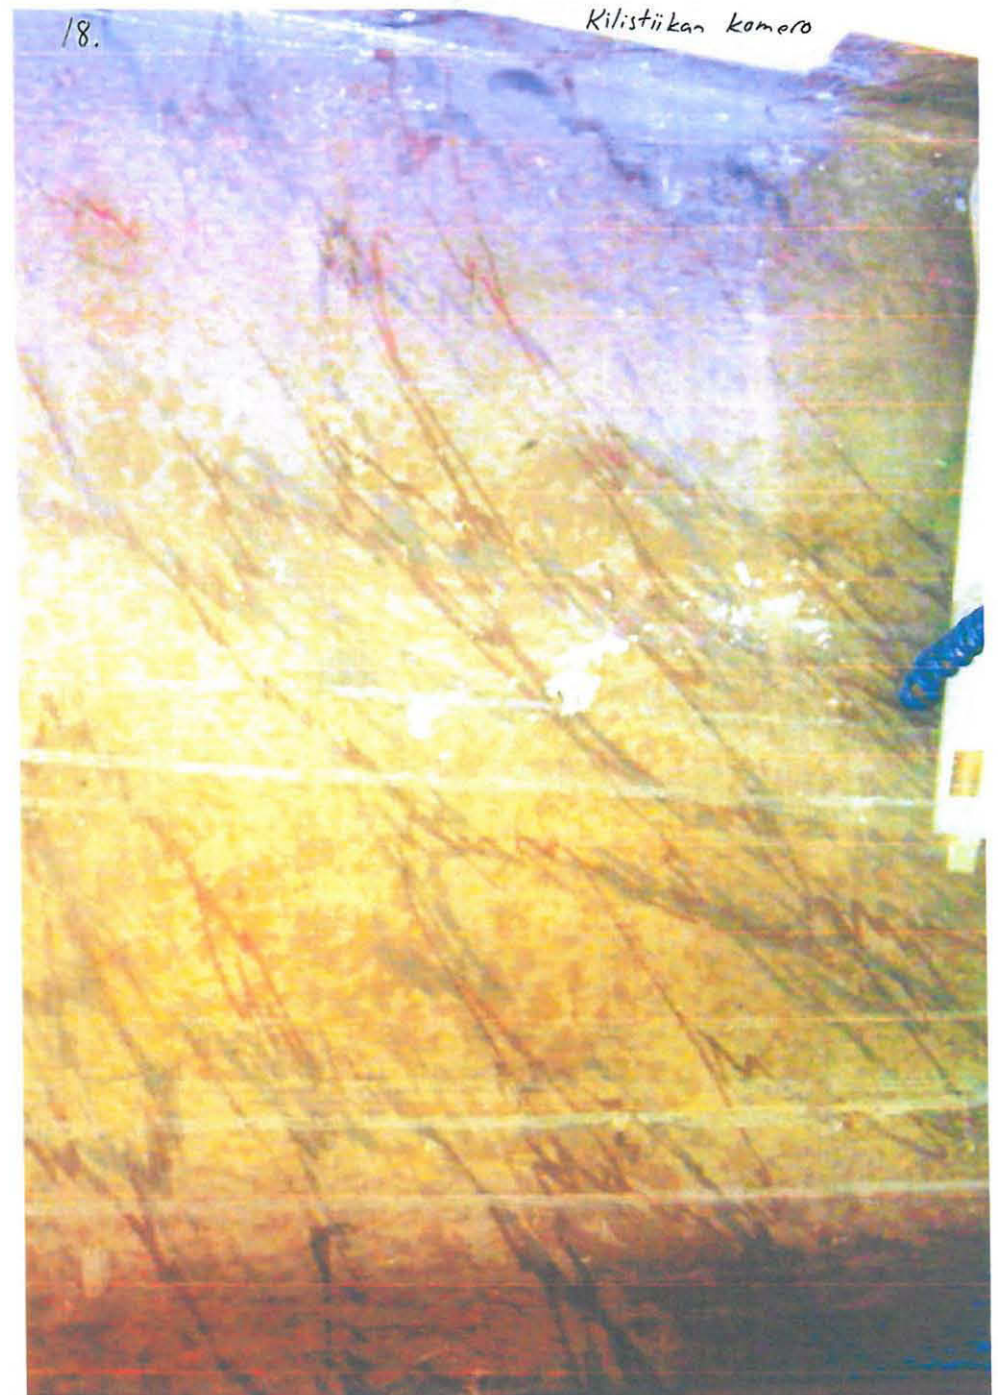
19.

Luonnonsienellä kuviointi

Luonnonsienellä "kynseisten" pintaan selkeitä lyhyitä vetoja
suonistusten suuntaisesti. Eivät tipoteta.

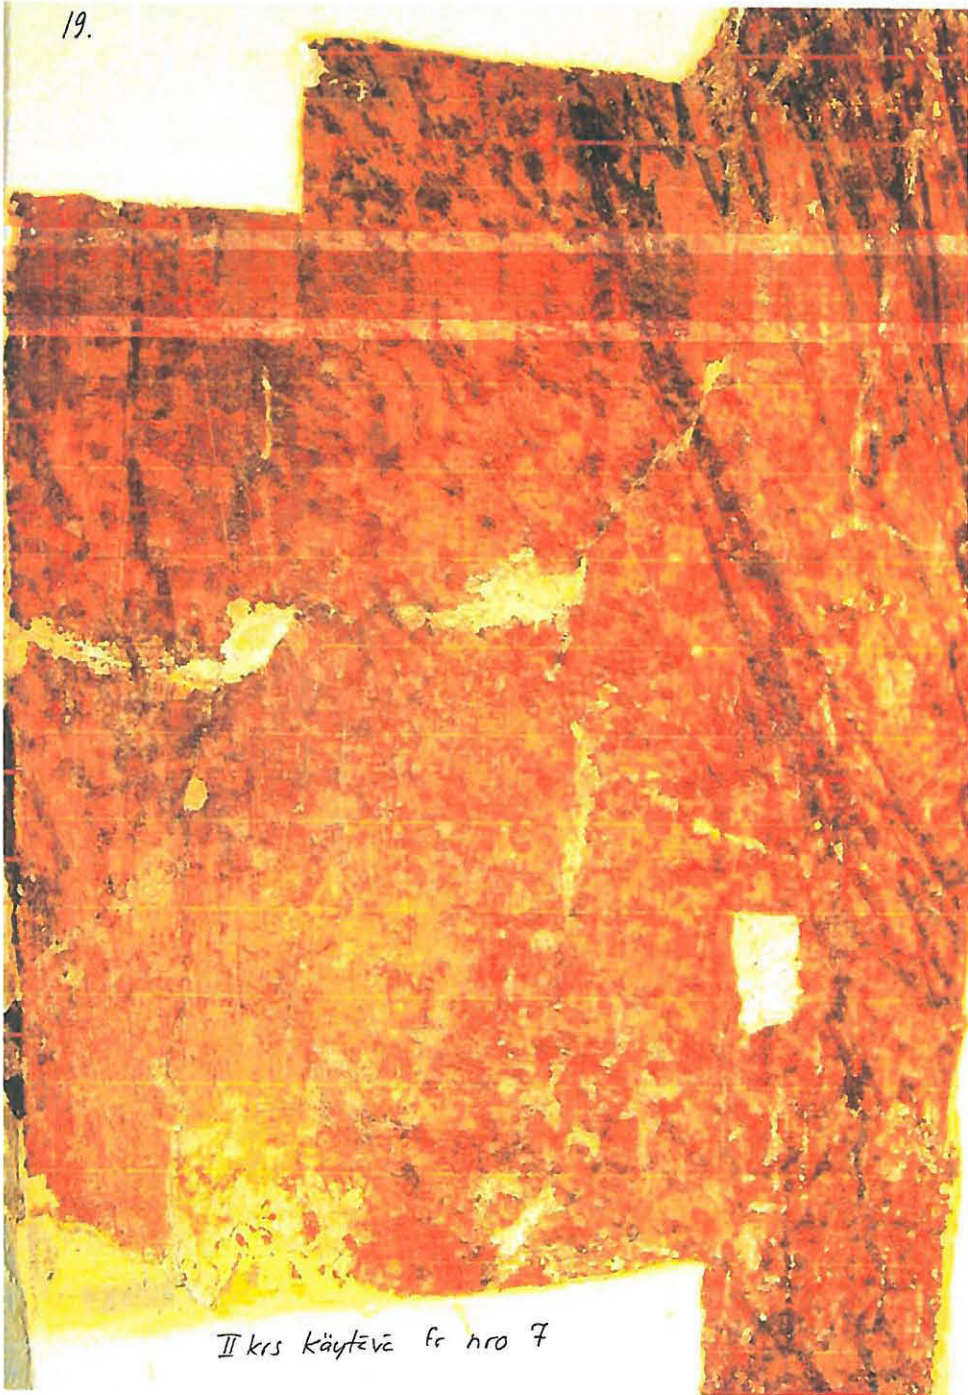
II krs käytevä fr nro 7

Rintalistan 1. vanhin maalauskerä

- ① ohut öljypohjustus 8010-Y50R
- ② liimamaali, oikeaa värisävyyttä mandoton tietää öljyn imeytymisen vuoksi sävy lastun alapuolella 1010-Y30R
- ③ oottrauksen tapainen öljylaseeraus vaihdellen sävyissä 6030-Y30R ja 8005-Y20R

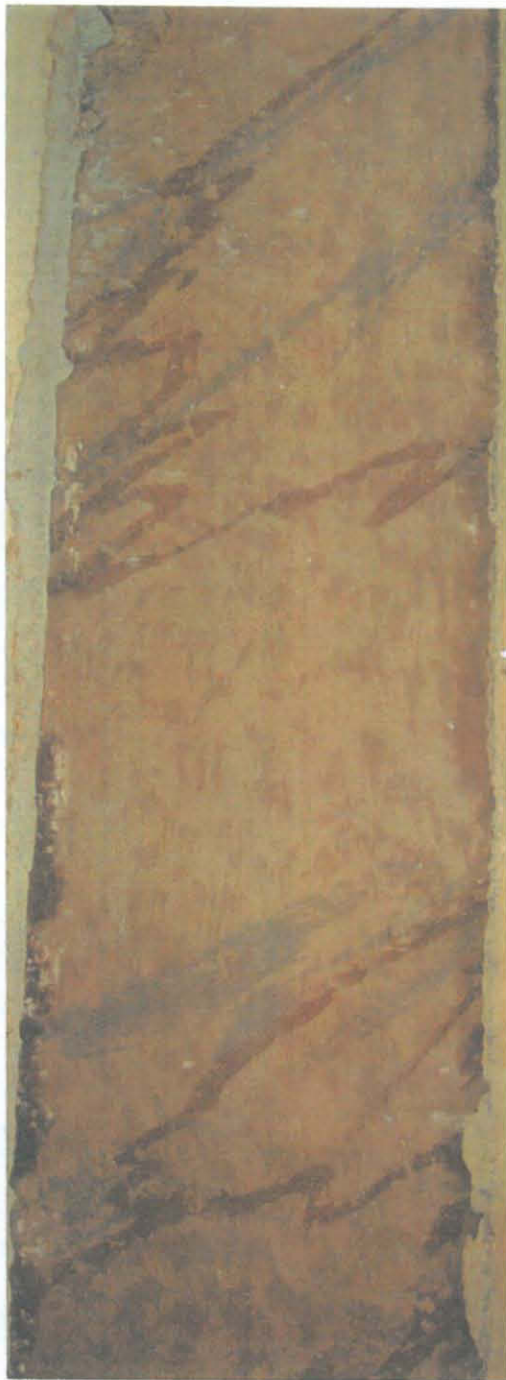
117 luokan
alkuperäinen
marmori

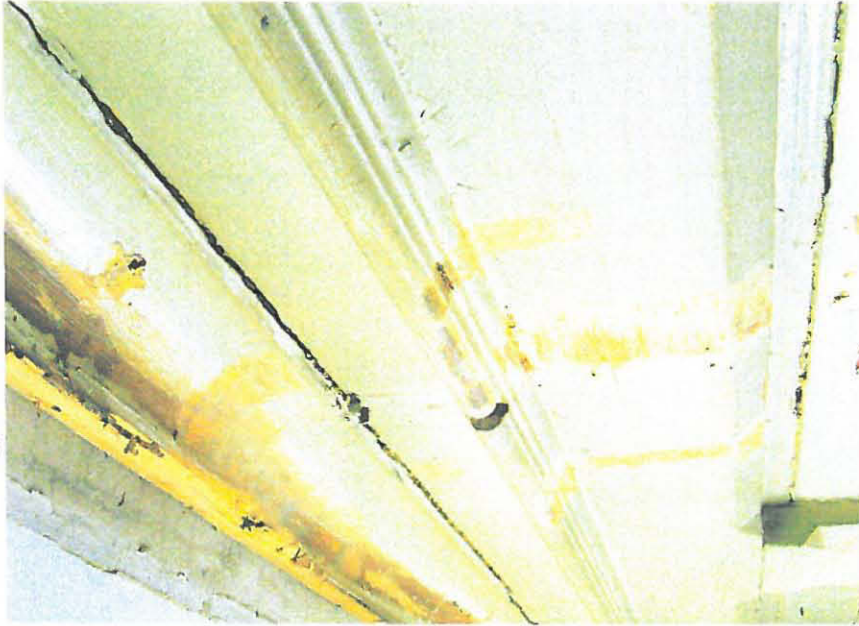
8.

3. kerros / käytävä
Erityishuomioita			
- 3. kerroksen käytävästä haettiin 60-luvun väritystä; seinän alaosasta löytyi 6 maalikerrosta, värit ①-⑥, joista ⑤ todennäköisesti 60-luvun kerros (tai mahdollisesti myös ④)

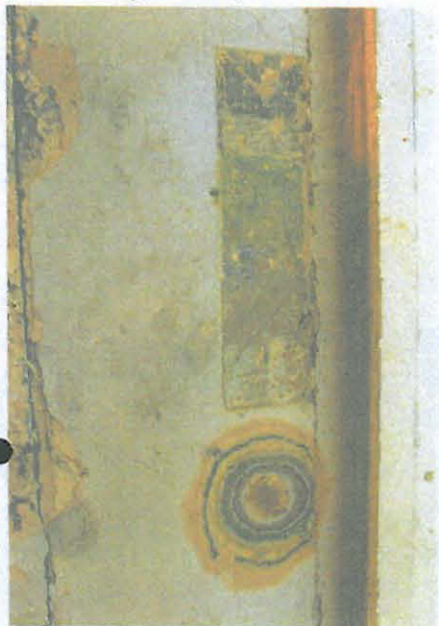
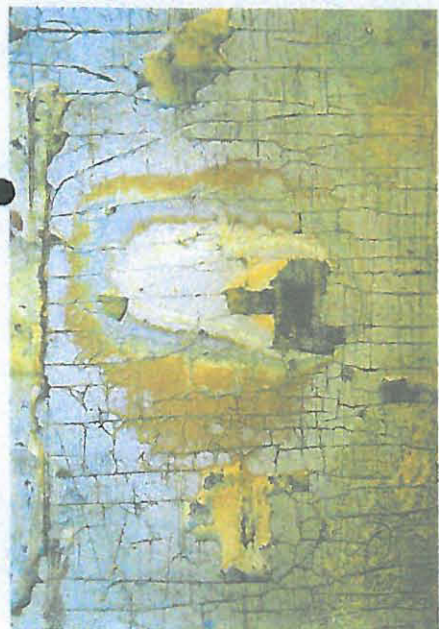
veistoluokka

Kortin numero 10.	Paiväys	Tutkimuksen tekijä Sellakka Oy	Kohde / talo Jyväskylän yliopisto
Kohteen rak. vuosi / suunnittelija valm. 1883 C. Kiseleff (L.J. Lindqvist, K.G. Leinberg)			Seminarium
Suuret korjaukset / muutokset / vuodet			Tila / huone Veistoluokka
Erityshuomioita - tutkittu kohde on veistoluokan oviaukko rakennuksen nivelosaan (puretun 60-luvun rakenteen alla) - vanhimmasta kerraksesta löytyi vain hyvin pieniä vihjeitä rappauksen pinnassa ①, sen päällä kaksi maalikerrosta ② ja ③, maalikerrosten välissä öljysilote			00 Rak. materiaali tiili
			0 Pintamateriaali rappaus
			1

Kortin numero 11.	Paiväys	Tutkimuksen tekijä Sellakka Oy	Kohde / talo Jyväskylän yliopisto
Kohteen rak. vuosi / suunnittelija valm. 1883 C. Kiseleff (L.J. Lindqvist, K.G. Leinberg)			Seminarium
Suuret korjaukset / muutokset / vuodet			Tila / huone Veistoluokka
Erityshuomioita - tutkittu kohde ikkunalauta, josta löytyi useita maalikerroksia: värit ①-⑧ - kaikkein alimmaisena oli ohut rustkea suoraan puulle vedetty kerros, joka melko varmasti on pelkkä pohjustus - useimpien kerrosten välissä runsaasti öljysilotetta - värit ① ja ② mahdollisesti temperamaalia - 4. vanhin kerros saattaa olla marmoroitu, fragmentti on liian pieni varmaan määrittelyyn; ④ on yleissävyn ruskeasta suonistusväristä ei saanut värikoodia			00 Rak. materiaali puu
			0 Pintamateriaali
			1

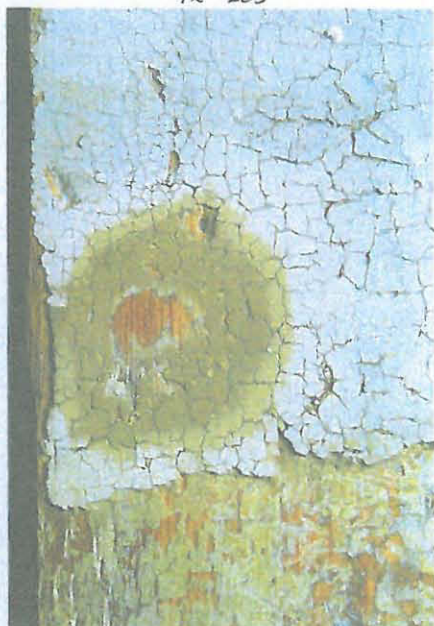
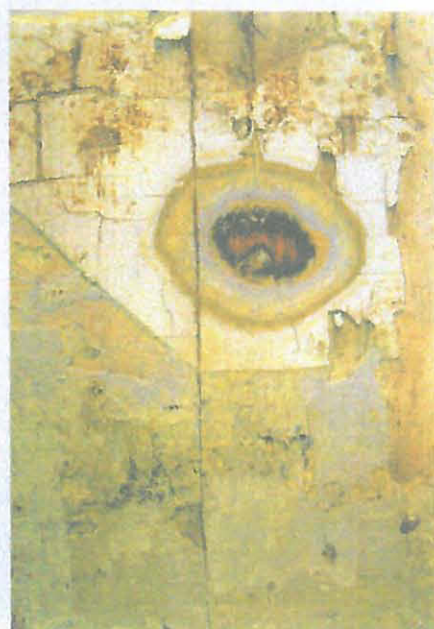
Ik 204

Kortin numero 15	Päiväys	Tutkimuksen tekijä	Kohde / tila Jyväskylän yliopisto
Kulttuurin rak. vuosi / suunnittelija valm. 1883 C. Kiseleff (L.J. Lindqvist, K.G. Leinberg)			Seminarium
Suuret korjaukset / muutokset / vuodet			Tila / huone luokka 204 ikkunapenkki
Erityishuomioita Myös luokan 203 ikkunapenkissä on todennäköisesti ollut samat maalikerrokset, esinotto oli huonompi			00 Rak. materiaali
① I vanhin maalauskerros, öljymaalia			0 Pintamateriaali puu
② II vanhin maalauskerros			1 [redacted] S 3010 - Y50R
③ III -"-			2 [yellow] S 1010 - Y10R
④ IV -"-			3 [blue] S 2005 - R90B
⑤ V -"-			4 [white] S 0603 - G80Y
⑥			5 [white] S 1005 - R50B
⑦ aivan ohut maalikerros			6 [blue] S 2002 - B
⑧ nykyinen maalisävy			7 [green] S 3005 - Y20R
			8 [white] S 1502 - Y
			9 [white]
			10 [white]
Näytteiden esinottotekniikka / värimallin materiaalit: nitromors / vesihaude			Jatkuu korissa no.
Dokumentoinnissa käytetty värikartasto: NCS INDEX 2007			Pohjakuva / fragmentit s.18 / nro 8 ja 9

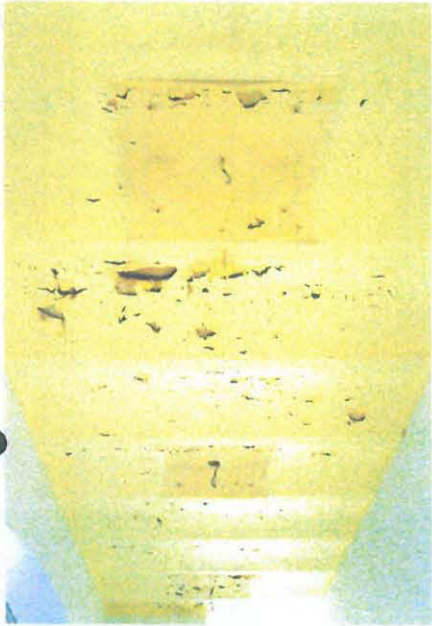
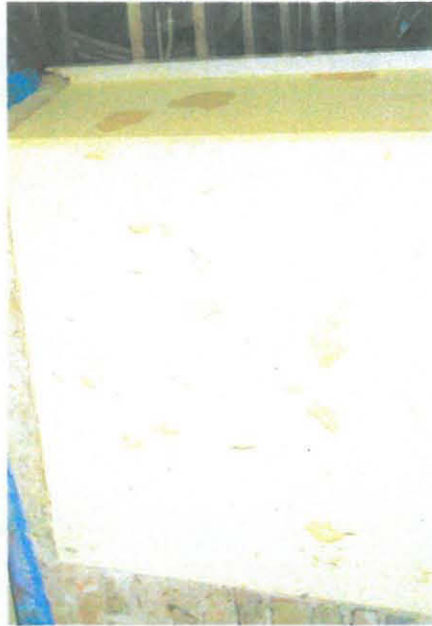
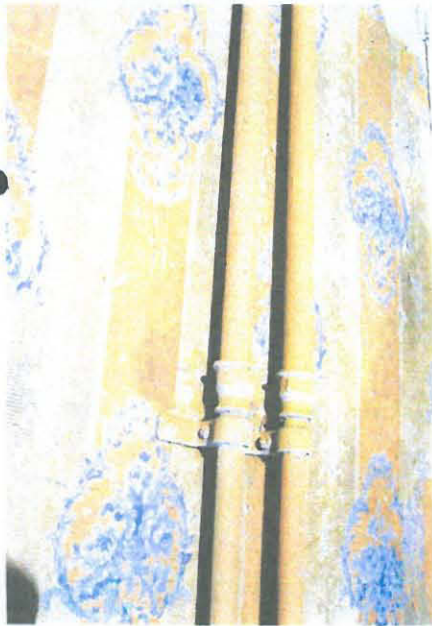
1. kerroksen käytävä, ei löytynyt merkkejä marmoroinnista
