## KANSALLISKIRJASTO PÄÄRAKENNUS JA ROTUNDA

Rakennushistoriaselvitys

22.9.2011

Arkkitehtitoimisto OKULUS Oy  
Kati Winterhalter ja Mikko Bonsdorff

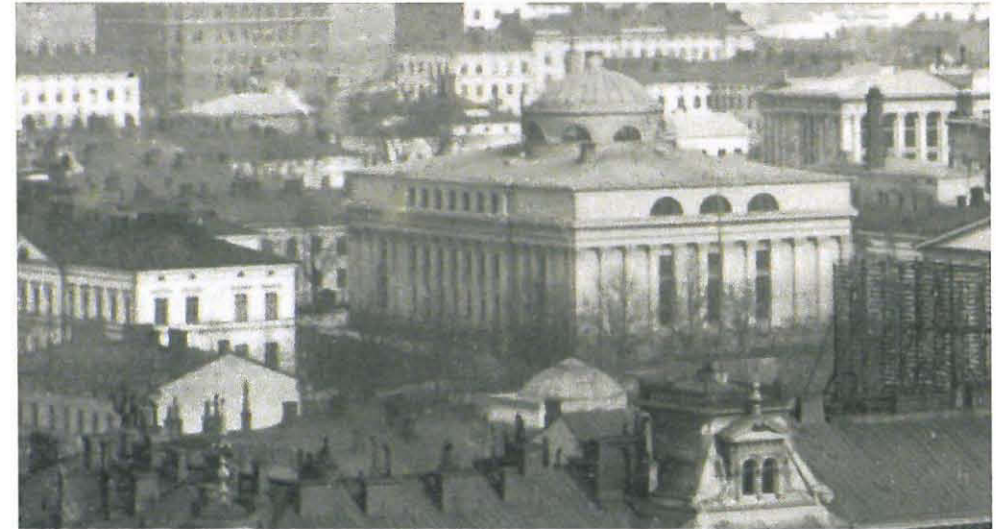
Kuva ennen Farmaseuttisen laitoksen rakentamista (1897). Pihapiiri on väljä ja tontin etelälaidan puurivi vaikuttaa ehjältä. MVKA

Pihapiiri säilyi väljänä aina 1880-luvun lopulle, jolloin tontin länsilaidan laajennustyöt käynnistyivät. Kirkkokadun puoleinen vinkkelirakennus valmistui Anatomian laitoksen käyttöön 1890 ja Hallituskadun puoleinen siipi Farmaseuttisen laboratorion käyttöön 1897, molemmat arkkitehti Gustaf Nyströmin suunnitelmien mukaisesti. Näiden laajennussiipien myötä Wikin aiemmin vapaasti seisova ja kappalemäinen kemian laitos nielaistiin osaksi koko korttelin mittaista yhte-näistä julkisivua ja korttelin avoin, puistomainen asetelma sulkeutui länsilaidalta.

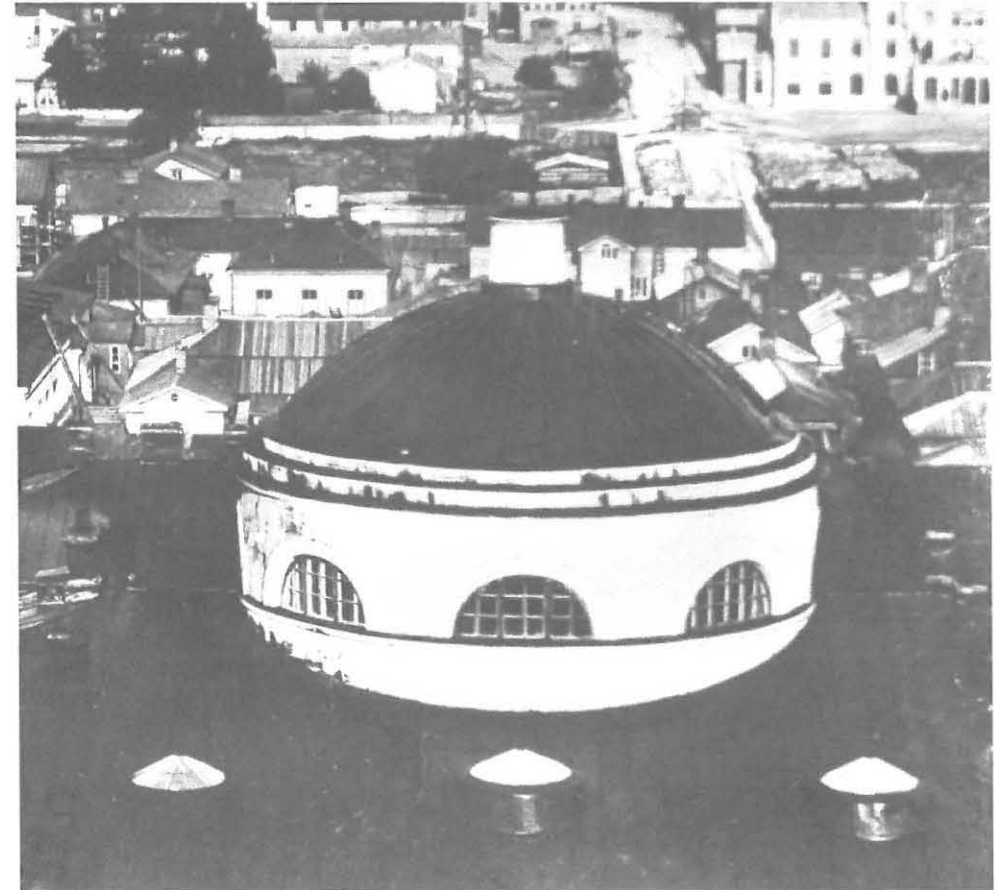
E. Hoffersin ottama panoraama-sarja Tuomiokirkon tornista on vanhin tunnettu kuva kirjastosta. Kuva rajautuu tosin katon ja attikan alueelle. Pääjulkisivusta ei ole olemassa kuvaa ennen vuoden 1880 muutostöitä, jolloin ainakin lunetin ikkunat on oletettavasti uusittu. Kuvan perusteella on vaikea arvioida ulkopokan jakoa, mutta sisäpökissa on selvästi ollut vaakajaoit. Varhaisin kuva, jossa nykyinen vaakajaoit ikkuna esiintyy on D. Nyblinin kuva vuodelta 1890 (MVKA). Kuva MVKA/HMKKA

sisellä vetotangolla, oletettavasti liittyen 1879-81 vaiheeseen. Vesikatto on ollut peltikatto alusta alkaen. Alkuperäisistä ikkunoista ja ulko-ovista ei ole täsmällistä tietoa. Engelin suunnitelmassa ikkunat esiintyvät paljaina aukkoina ja varhaisin koko rakennusta esittävä valokuvamateriaali on peräisin 1880-luvulta. Ainoastaan kupolin osalta tiedetään Hoffersin valokuvan 1866 perusteella, että ulkopuitteet ovat olleet kolmijakoiset, kohtalaisen tummiksi maalatut. Sisäpuitteet ovat olleet pieniruutuiset ja vaaleat. Kupolin ikkunoiden uusimisesta pyydettiin tarjouksia jo 1880-81 muutostöiden yhteydessä, mutta päätysalien ikkunoita on uusittu ilmeisti vasta 1898.<sup>22B</sup>

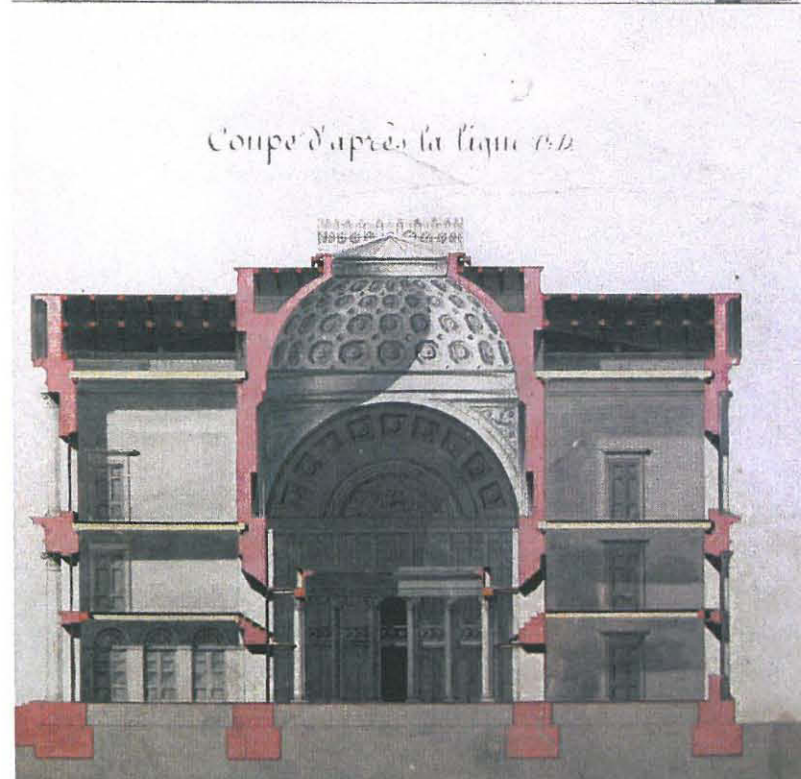
Eremitaasin kokoelmissa sijaitseva toteutumaton päätyjulkisivu sekä rakennuksen poikkaisleikkaus. Julkisivujen ohella kupolin valaistusratkaisu poikkeaa oleellisesti toteutuneesta. Leikkauksen kuvaama sisätilajärjestely vastanee toteutunutta pääsääntöisesti. Tosin kolmannen kerroksen pienemmät huonetilat on Knapaksen mukaan holvattu jo alunperin, kirjastonhoitaja Pippingin paloturvallisuuteen liittyvästä toivomuksesta. Kuva kirjasta Wickberg: Senaatintori.

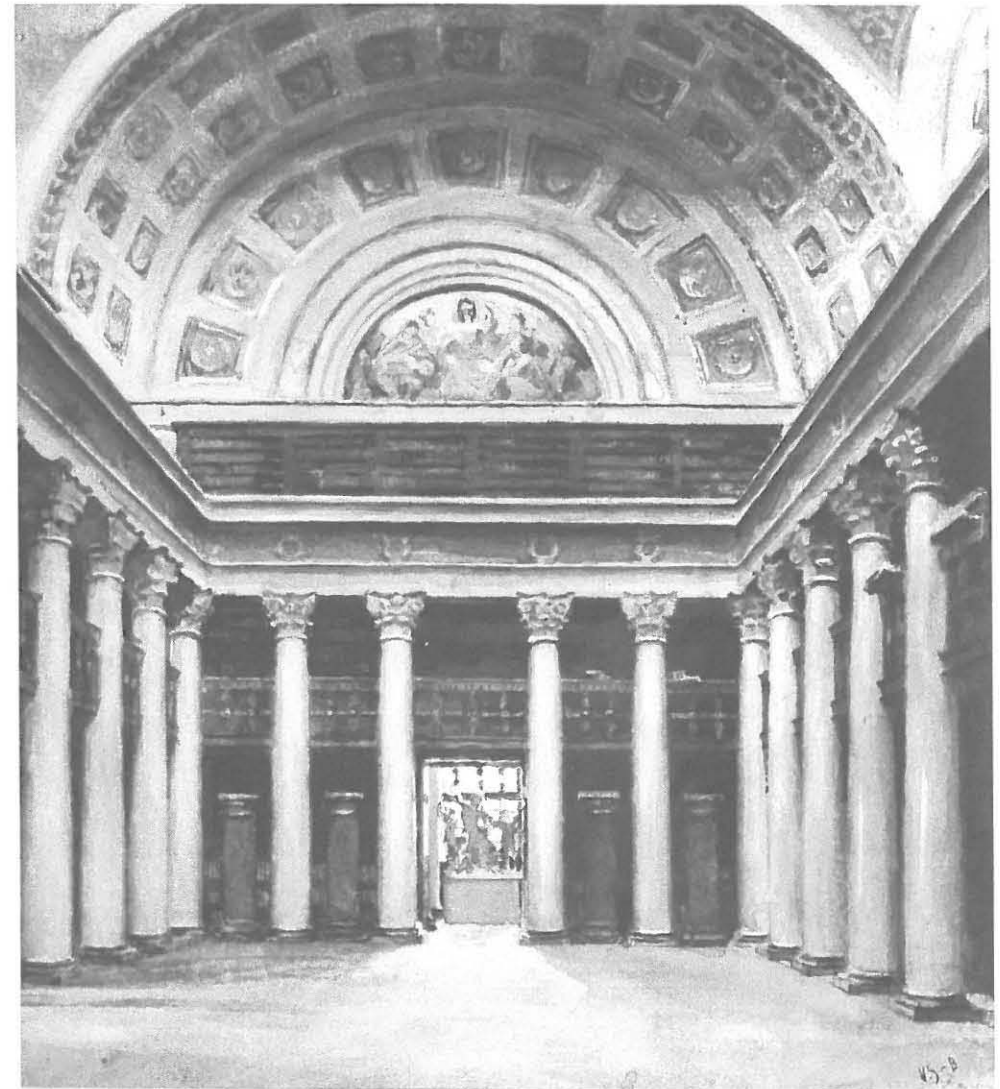
noin 150 cm	noin 150 cm	noin 260 cm	noin 150 cm	noin 150 cm
-------------	-------------	-------------	-------------	-------------

Venny Soldan-Brofeldtin laveeraus, 1890-luvulta. Pohjoissalin oviaukossa, vastavalossa näkyy nk. Laokoon-veistoksen kipsivalo, joka hankittiin yliopistolle ylioppilaiden keräämillä varoilla vuonna 1845. Laokoon on antiikin marmoriveistos, joka löytyi Romasta, Domus Aurean raunioista vuonna 1506. Veistoksesta tehtiin sittemmin sekä kipsisiä että marmorisia kopioita. Kuvassa näkyy korostetusti keskimmaisten pylväiden hiukan leveämpi väli. Laveerausoriginaalin sijaintia ei tunneta, valokuva SRM.

Salien kipsimarmoripintaiset pylväät ja niiden kantamat lehterit ovat kauttaaltaan puurakenteiset. *"Pylvään runkona on massiivipuu, joka on päällystetty ensin laudoilla ja sitten rimoilla lähemmäksi lopullista muotoaan. Lautojen ja rimojen välit on tilkitty pellavariveellä. Rimoituksen tarkoituksena on ollut tuen ja tartunnan antaminen täyttökipsille. Harmaan täyttökipsin vahvuus on noin 15-20 mm. Täyttökipsiä kovemman liimakipsi-marmorista tehdyn kuoren vahvuus on 5-10mm."*<sup>25C</sup>

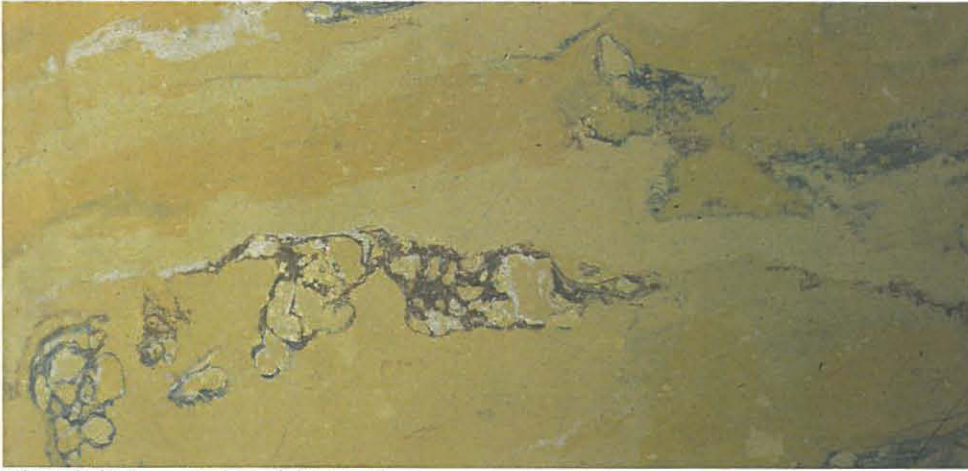
Pohjoissalin kipsimarmoripylvään "keltaista" pintaa

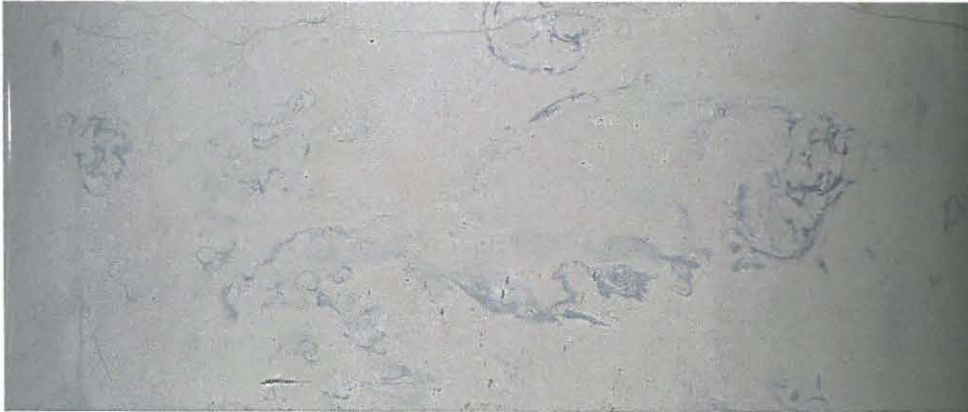
Kupolosalin kipsimarmoripylvään "sinistä" pintaa

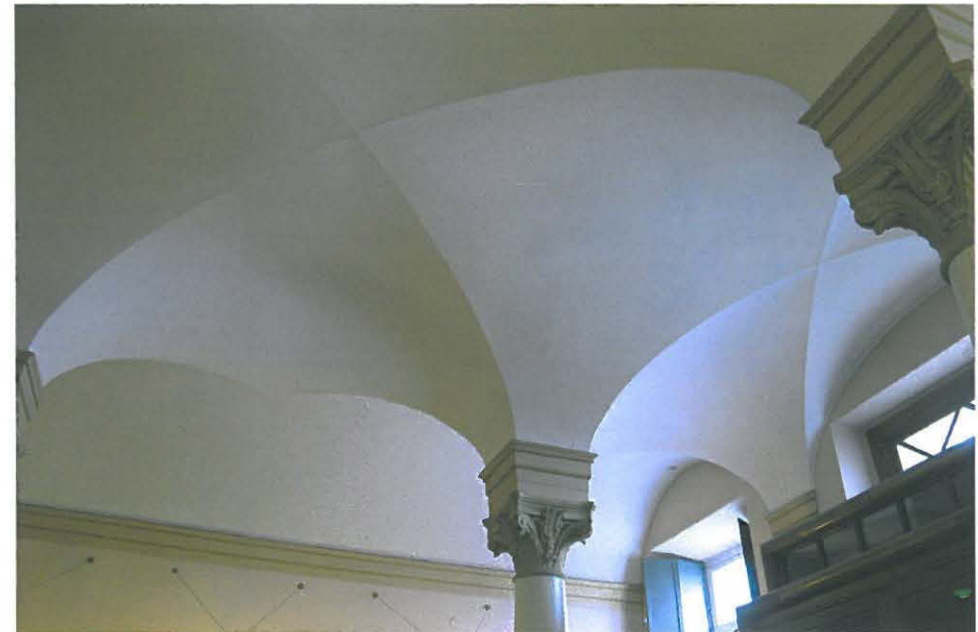
G. Nyströmin dokumentoitu piirustus vuodelta 1891 ei ole kaikilta osin tarkka, mutta kertoo uusien pylväiden sijoitukset keskirisaliitteihin ja uusien porrastajien ratkaisut. Aikalaisartikkelin mukaan uudet pystyrakenteet ovat betonilla päällystettyjä, kahden kerroksen läpi meneviä teräspylväitä. HYM

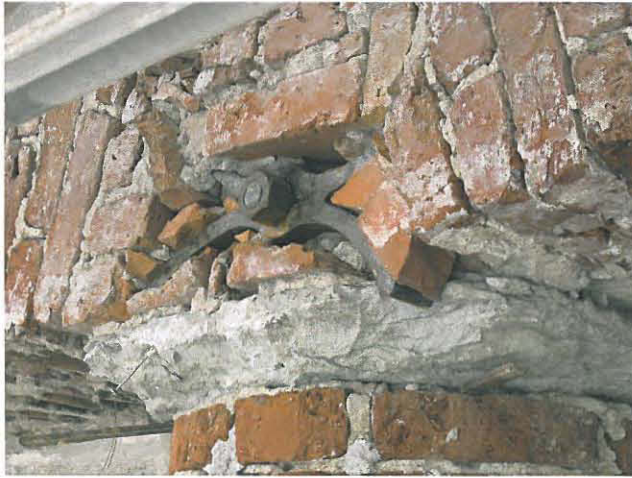
Keskirisaliitin vetotankojen ankkuroivat päät ovat hyvin pinnassa ja tulivat muutamin paikoin lähes kokonaan esille julkisivupinnan puhdistuksen yhteydessä. Yllä välipohjan kohdalla näkyvä ankkuroiva pää. Pääteen ristimäinen rauta on yhtä kappaletta, muodoltaan kapeaa X-kirjainta muistuttava, kokonaispituus noin 45 cm. Vetotangon vahvuus on noin 40 mm.

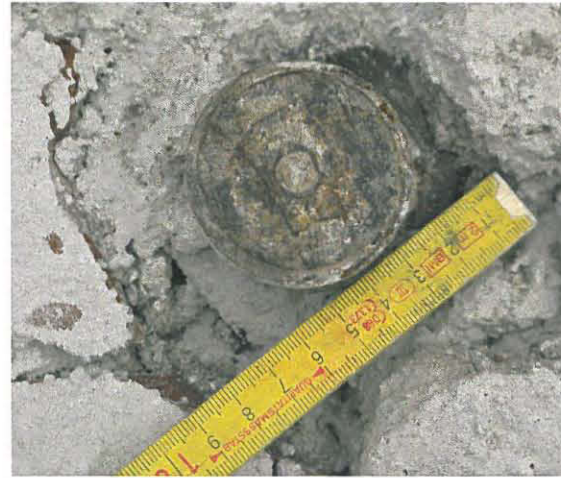
Eteläjulkisivulla esiin tulleiden vetotankojen päiden ympäriltä oli asennettaessa jouduttu purkamaan huomattavan paljon laajemmin muurausta ja muurauksen muoto viittaa toisiaan vastaan kohtisuorassa olevien "ristirautojen" hahmoon. Uudelleen muuratun alueen perusteella voidaan epäillä, että ristirautojen pituus on jopa 60-80 cm.

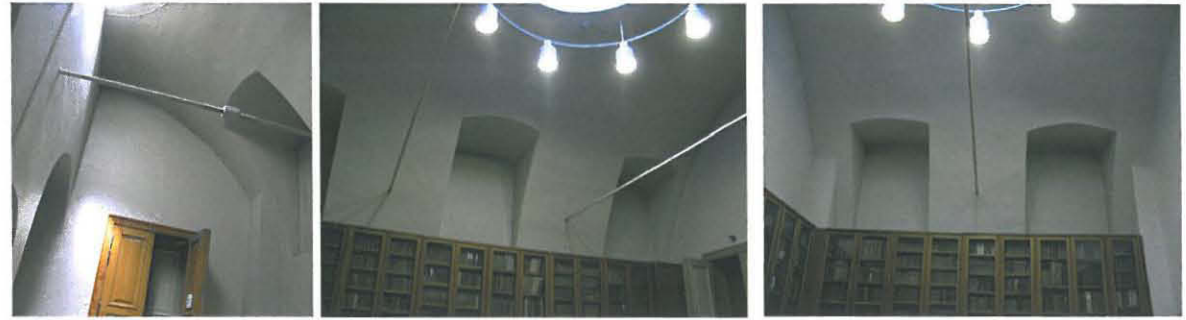
Unioninkadun keskirisaliitin toisen ja kolmannen kerroksen välipohjan rakenteissa on oletettavasti myös rakennetta sitovat vetotangot. Vetotankojen päät ovat havaittavissa ulkopuolen muurauksessa vasemmalta lukien 4. 5. ja 7. pylväslinjassa, heti kapiteelien yläpuolella. Kupolisaliin vetotangot ovat suunnilleen samassa korkeustasossa, mutta eri linjoissa.

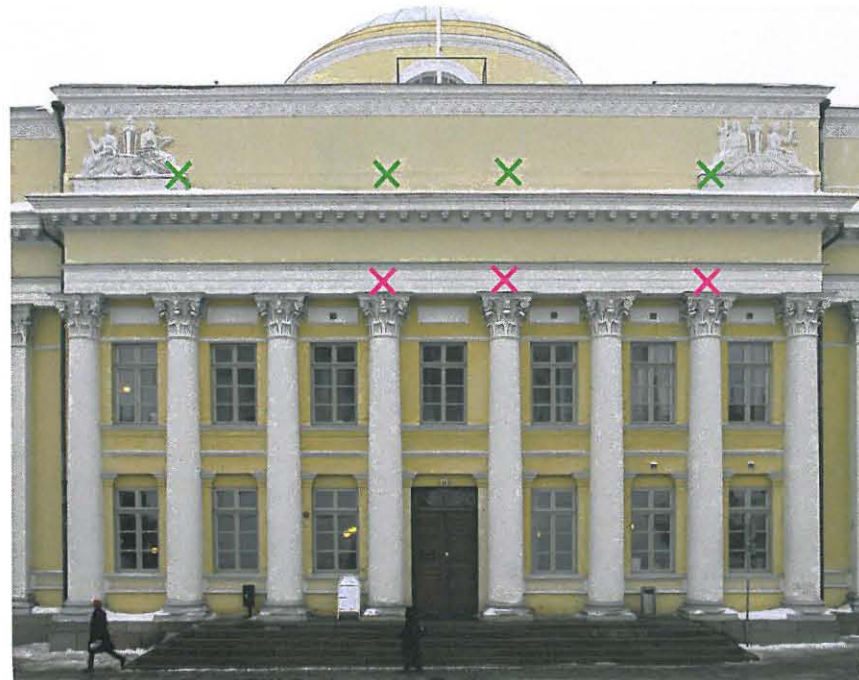
Pääportaassa ja Monrepos-saleissa vetotangot ovat nähtävissä huonetiloissa. Näiden tilojen kattoholvauksiin liittyvät pienet "korvaholvit" näkyvät myös keskirisaliitin attikan muurauksessa kevennyskaarina. Oletettavasti nämä ovat siis jo alkuperäistä rakennetta.

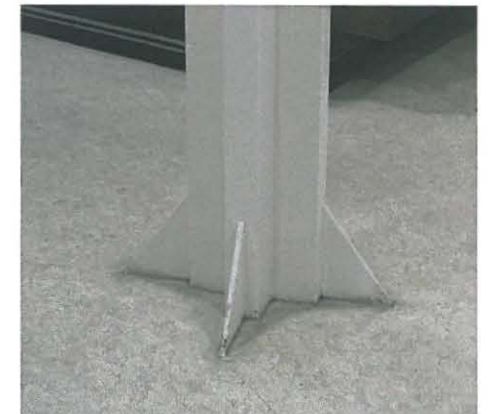
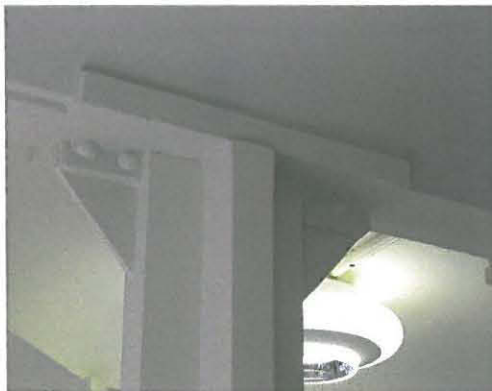
Pilarin tyvikappale jossa kolmiomaiset kantalevyyn liittyvät tukilaput.

Sama rakennekohta nykyasussaan, laasti- tms. betonirakenteella suojattuna 1. kerroksessa.

Yllä ote Nyströmin leikkauksesta jossa pilareiden keskinäinen pituusliitos ja pilareiden liitos 230 mm korkeaan I-palkkiin, jonka laipat on leikattu pilarin kohdalta pois. Palkin alla on pilarin L-rautojen väliseen 10 mm loveen niitatut kolmiotuet, jotka puolestaan kiinnittyvät palkin alalaippaan 60x60x10 mm L-raudoilla. Alla vastaava rakennekohta nykytilassa, palosuojattuna betoni-, tms. laastirakenteella ja palkkivälissä betoniholvit.

Pohjamuodossa tarkasteltuna rautakonstruktio rajautuu tiilimuurien sisäpuolelle ja on ankkuroitu muurauksen sisään. Tyypillinen vetoankkurin malli on esitetty pystyleikkauksessa, joka toisen kerroksen kohdalla. Kerrostasoja kantava vaakasuuntainen rautapalkisto asettuu tilan perusgeometrian mukaisesti säteittäin, jossa keskipisteenä on aulan venytetyn ympyrämuodon kaksi keskipistettä. Poikkileikkaukseltaan I-mallinen palkisto on tiilimuurauksen lisäksi kannatettu rautapilareilla, jotka asettuvat kolmeen kehään 3,18 metrin välein. Ulkokehällä väli on kapeam-

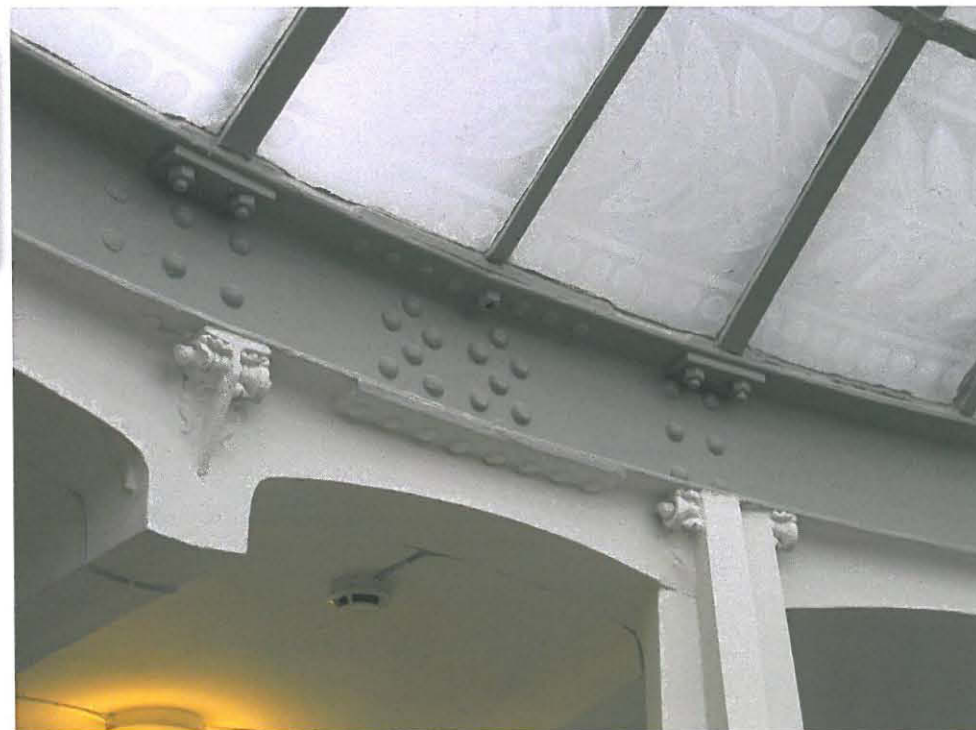
Kehämäisen, sisäpuolista valokatetta tukevan rautarakenteen niittiliitokset näkyvät huonetilaan. Pileri - palkkijärjestelmän rautaiset rakenteet on suojattu "betoni"-kuorella. Valoaukkoa kehystävien rakenneliitosten päät on koristeltu etäisesti klassismin perinnettä heijastavilla ornamenteilla. 2011

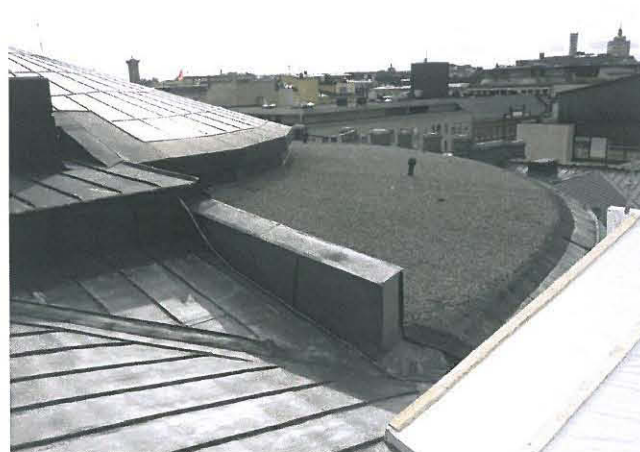
Alla nykyinen Rotundan umpiosan kate, tieltävästi hitsattua bitumikermiä jonka päällä on soraa. 2011.

Rakentaja-lehden mukaan vesikatto valmistettiin "puusementistä". Asp mainitsee, että rautabetonista tehtyjen loivien ("laakat, vähän kaltevat") ja sisään kallistavien (!) kattoholvien päälle tehdään kate joko "puu- tai vulkaanisementillä: kattauksen pääaineen muodostaa tervattu pahvikerros, jonka päällä on kolmenkertainen puusementtimassalla voideltu paperikerros; paperia painamassa on 8-10 cm paksu kerros, alinna hietaa ylinnä soraa." Nyströmin leikkauspiirustuksesta ei pysty aukottomasti tulkitsemaan vesikatton rakennetta, jossa alinna on I-raudan kannattama koveroholvi, sen päällä kaksi rakennekerrosta joista alempi oletettavasti palkkimaisten betonivalujen muodostama kerros, joka näkyy vuoden 1907 Rakentaja-lehden valokuvassa (kts. s. 58). "Puusementtinen" vesikattorakenne näkyy leikkauksessa ylinnä, joka päättyy vesikaton ylle kohoavaan ulkoseinän osaan. Nykyinen rakenne poikkeaa ulkonäöltäänkin tästä.

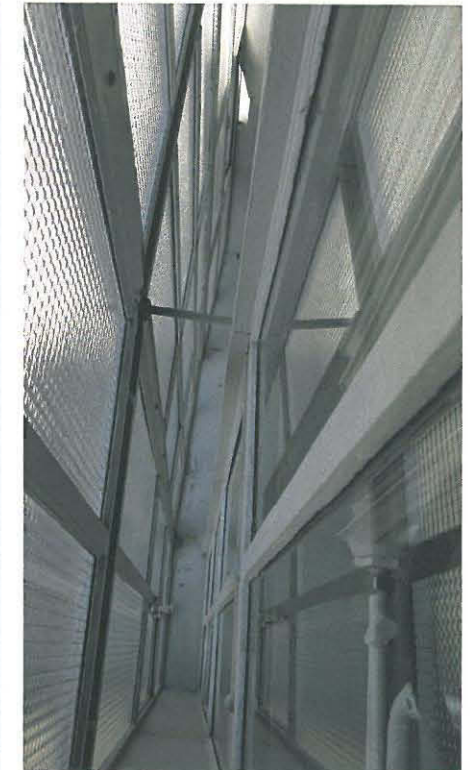
Vasemmalla Nyströmin suunnitelma rautaikkunarakenteesta. Ensimmäisen ja toisen kerroksen väli on suljettu vaakasuoralla ratakiskoon tuketulla valurakenteella, kun taas 2.-3. kerroksen väli on vapaa.

Alla kuva ikkunavälissä nykytilanteessa, LPR:n peruskorjauksen jälkeen. Ikkunavälissä näkyvät pulttiliitokset ulko- ja sisäikkunakuoren välillä, jotka esiintyvät vastaavasti Nyströmin ikkunaseinän pystyleikkauksessa.

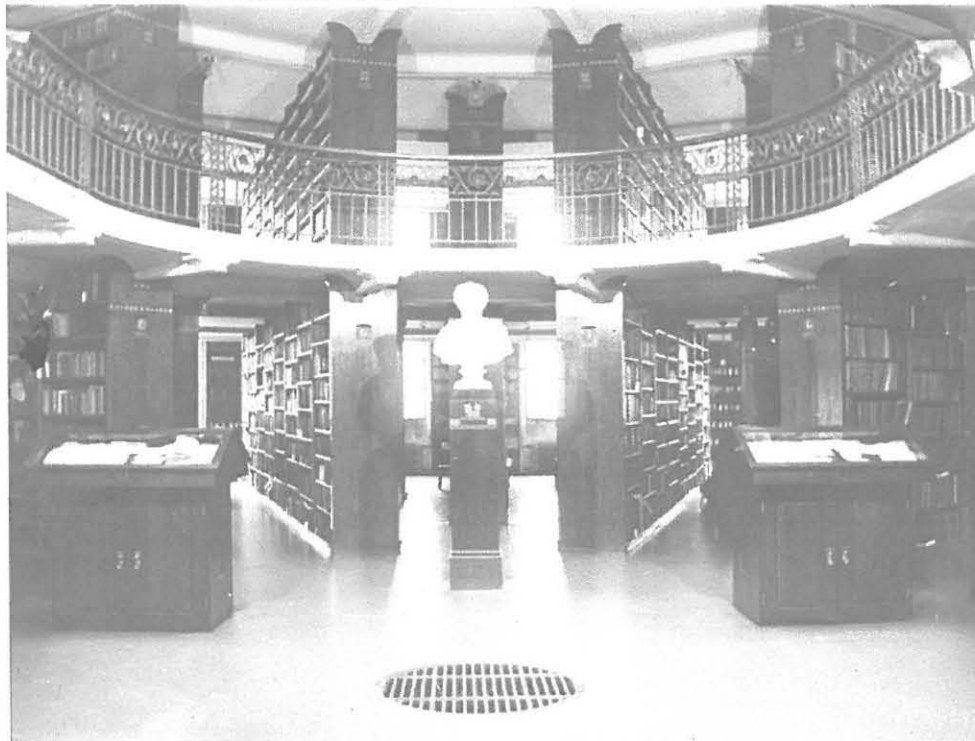
Valoaukon keskellä lattiassa oleva ritilä on ollut lämmitysjärjestelmän sisäänpuhallusaukko. Otava

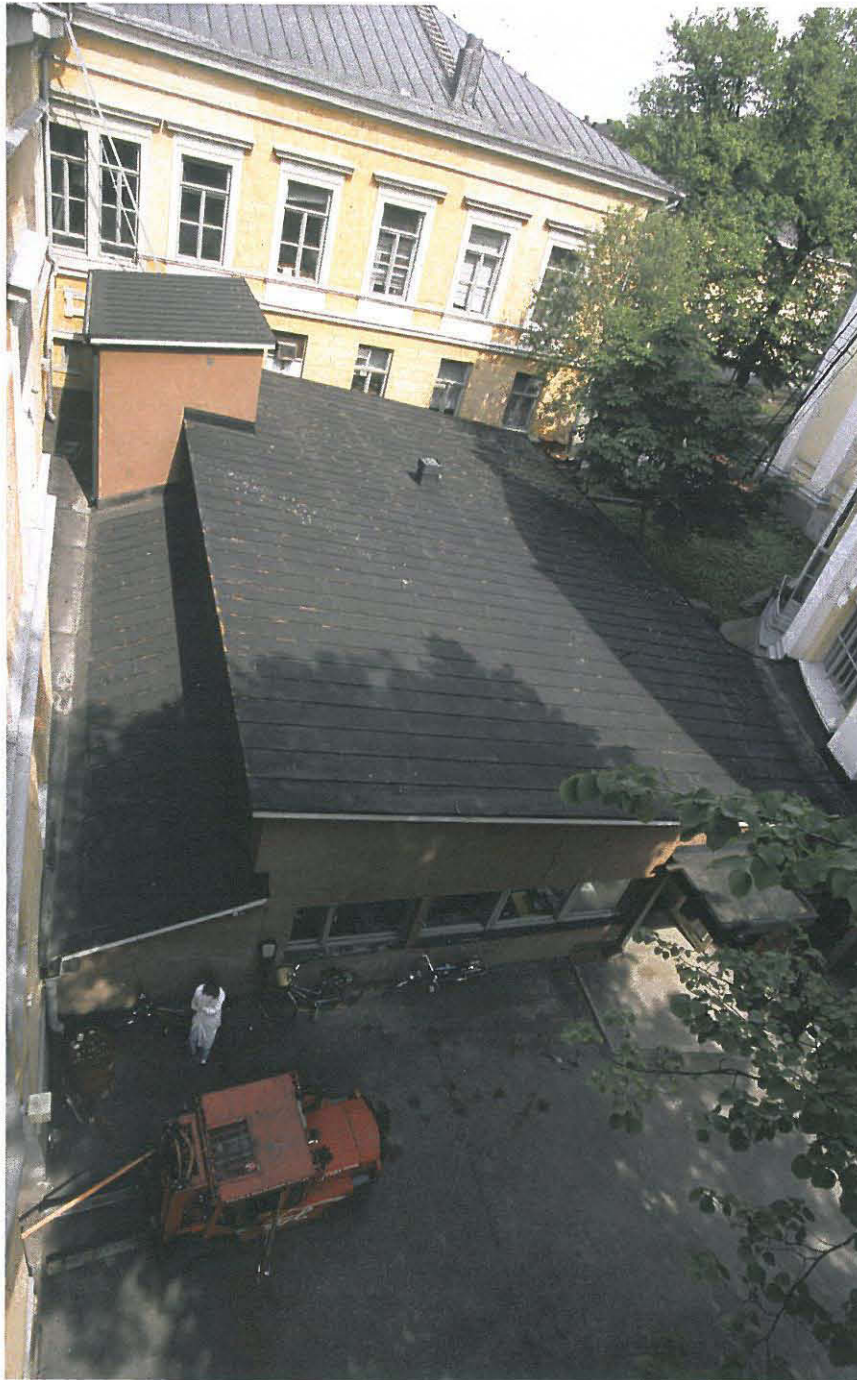
Vasemmalla kuva sisäpihan tilanteesta 1990-luvun lopulla, ennen purkutöiden käynnistymistä. LPR / Ola Laiho

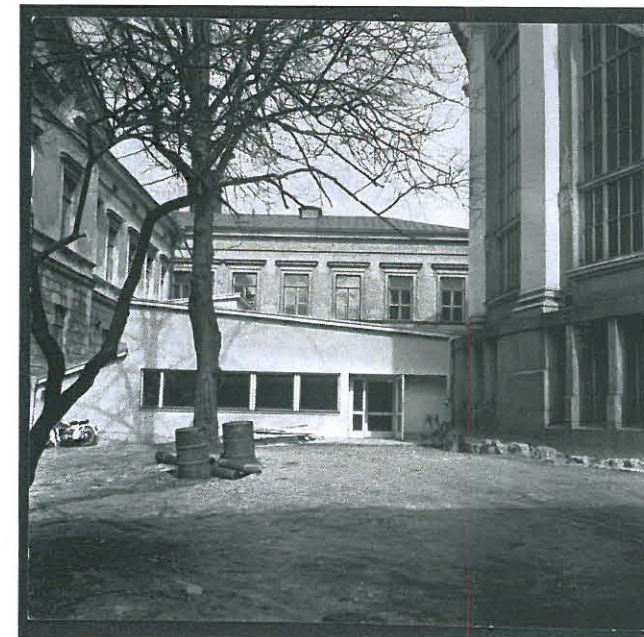
Yllä yksi Ervin toimistossa laadituista pihasuunnitelmista, jolla pyrittiin tekemään arjen käyttöympäristö kauniiksi ja viimeistellyksi ratkaisun ajatellusta väliaikaisuudesta huolimatta. SRM

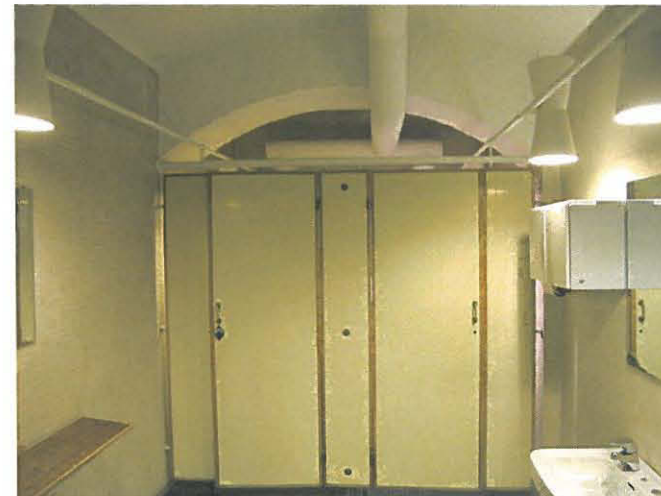
Kellareiden WC-tilat ovat säilyneet Ervin asussa lähes muuttumattomina, valaisimia myöten. Toukokuu 2011

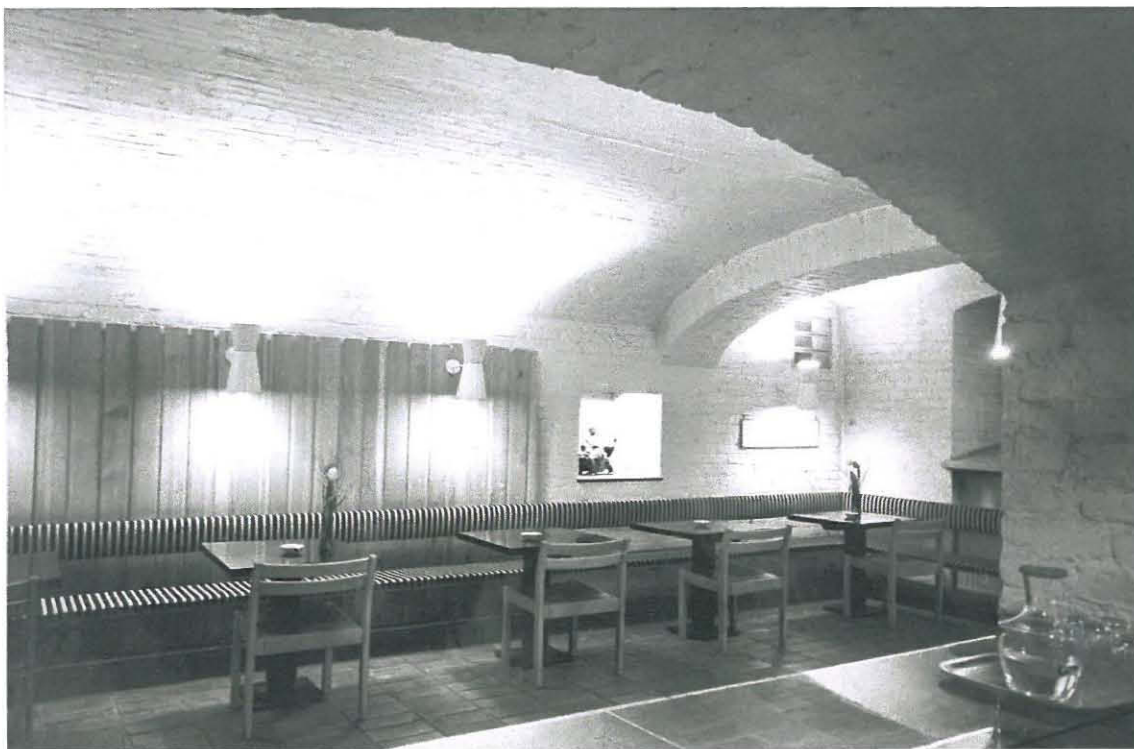
Vasemmalla: vastavalmistunut kellarikahvila. Kuva Arkkitehti-lehti/ SRM, julkaistu 1958.

Kellarikahvilaa pidettiin erinomaisena parannuksena kirjaston palveluihin, erityisesti tutkijoiden ja opiskelijoiden näkökulmasta. Kellaritilojen lounaisnurkan asuinhuoneista lohkaistiin lähes puolet kahvilakäyttöön. Keittiötilat olivat hyvin vaatimattomat. Kahvilahuoneen tai piirustuksissa pitkään nimellä "tupakkahuoneen" kalustus edusti 1950-lukulaista, rationaalista ja kodikasta suunnittelua. Matalahkoa holvattua kellaritilaa kiersi yhtenäinen, villakankaalla verhoiltu penkki kahdelta sivulta. 1880-luvun tiiliholvaus oli puhdistettu ja maalattu kiiltävän vaaleaksi. Pienet, 70 x 70 cm -kokoiset punapyökiset pöydät raskaine teräksisine pylväsjalkoineen ja nahkaistuiset pikkutuolit muodostivat 2-4 hengen istuinryhmiä. Tiililattia, osin paneloitu seinä, villakankainen, raidallinen penkki ja irtotuolit nahkaistuimin loivat konstailemattoman ja harkitun ilmapiiirin, jossa moni opiskelijasukupolvi ehti viihtyä.

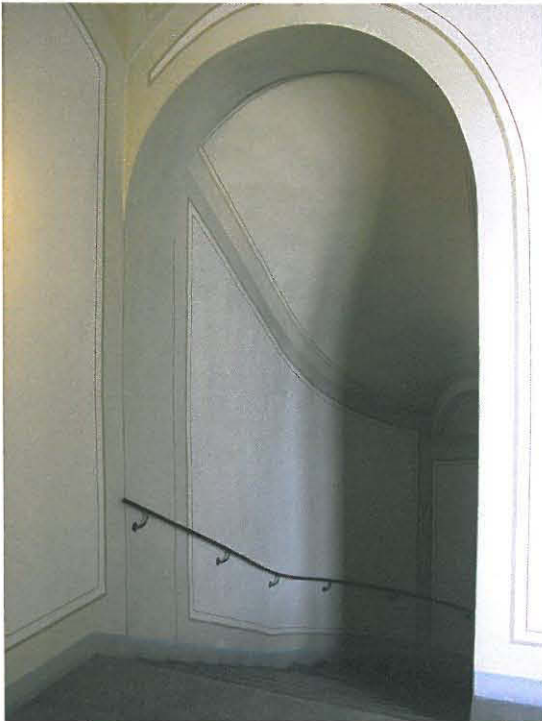
Päärakennuksen vanha porrashuone on tietävästi suurelta osin Sjöströmin 1880-luvun asussa, pintojen osalta väritutkimusta ei ole tullut esille, mutta tunnetut korjausvaiheet (1955-6 ja 1980-l) ovat asiakirjamainintojen perusteella toistaneet edellistä väriasua.

Porrashuoneen seinien ja kattoholvien maalauksessa toteutettiin uudelleen silloiset ornamentit, jotka siis lienevät myös nykyisten maalausten esikuvat. Porrashuoneen kalkkikivi-lattiat ja porrasaskelmat kaikissa kerroksissa säilytettiin entisellään.

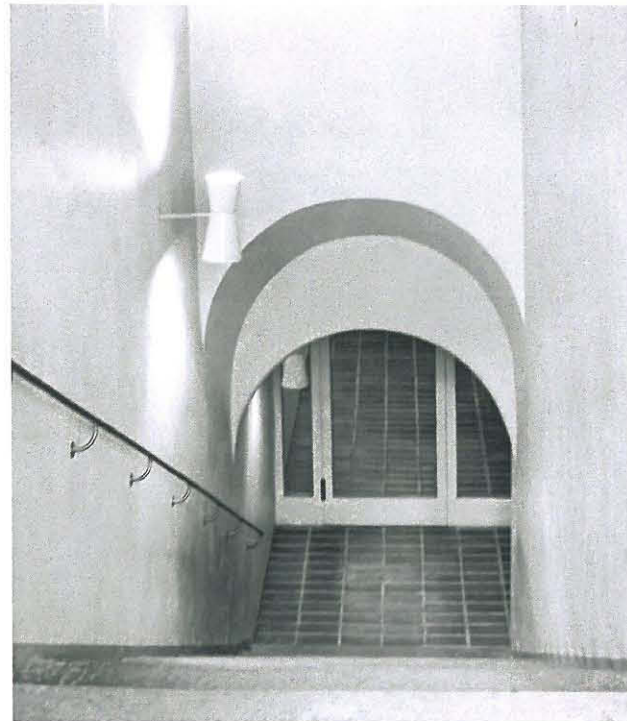
Ervin suunnittelemat porrashuoneen valaisimet on uudemmissa muutostöissä korvattu seinäkiinnitteisillä pallovalaisimilla. Kuva Arkkitehti-lehti/ SRM, julkaistu 1958.

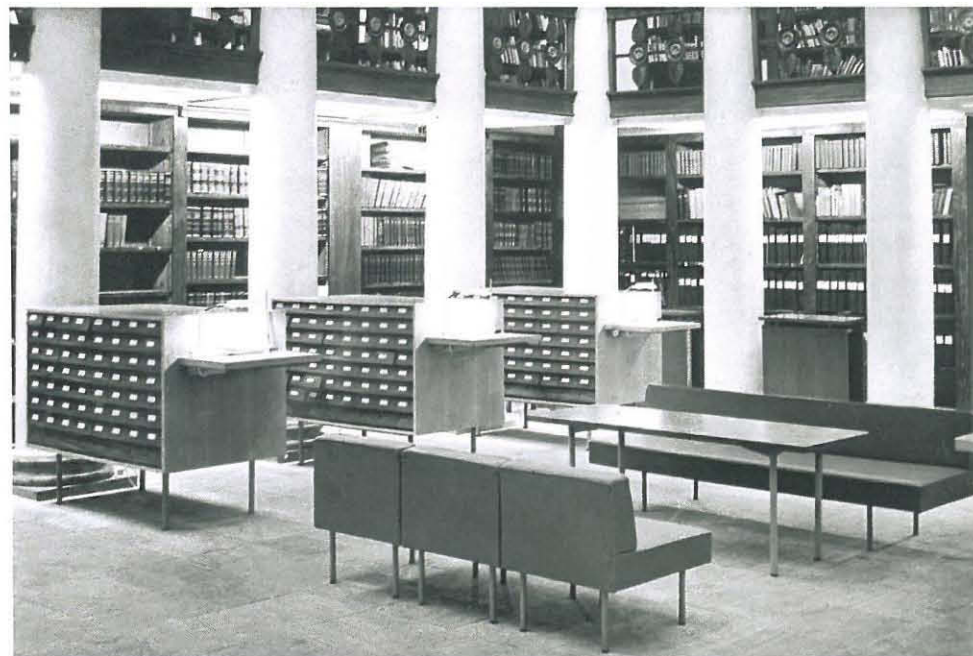
Uusi kalustus seisoo herkästi uuden, Lapin marmorista ladotun kivilattian päällä, matalana ja vaatimattomana. Engelin arkkitehtuurin piirteet ovat koskemattomina tämän uuden kerrostuman yläpuolella. SRM

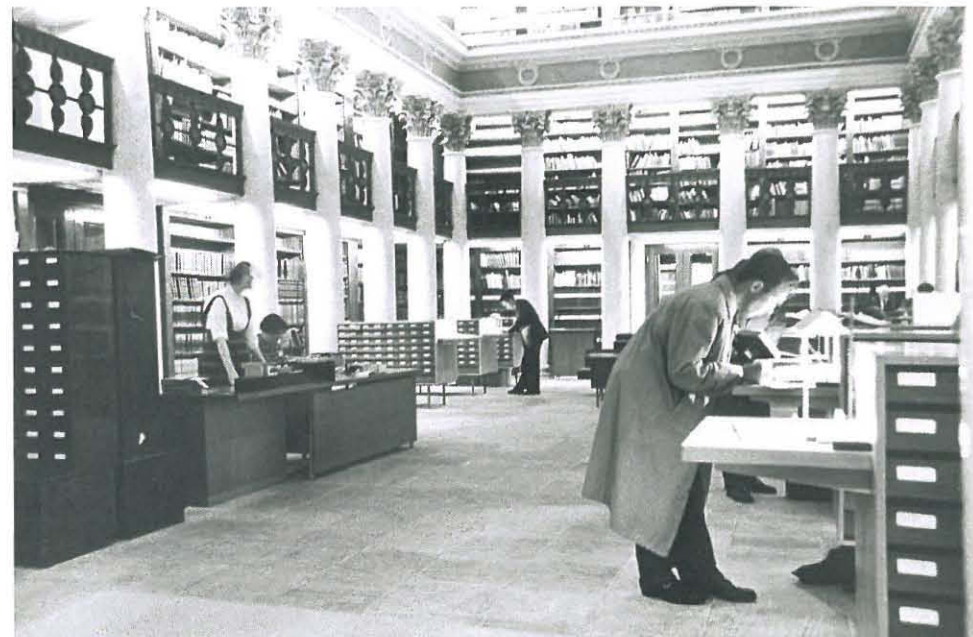
Ervin muutosten myötä asiakkaat pääsivät tekemään hakuja kupolisaliin sijoitetuista kortistolaatikoista. KKVA

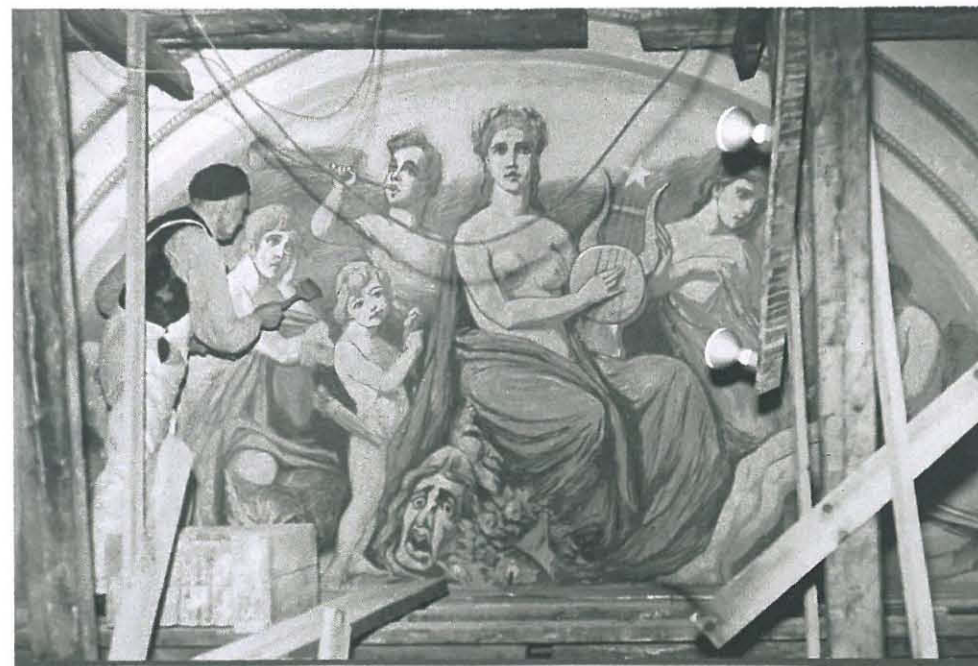
Kupolialin "Runous" 1956 Oskari Niemen konservoitavana.  
HYA

Suurien salien kattomaalausten restaurointityöt olivat pitkälinen ja työläs vaihe, jonka aikana saleissa toimittiin puisten työtelineiden alla. Kupolisalin restaurointi saatiin valmiiksi huhtikuussa 1956, eteläsälissä työ oli käynnissä kesäkaudella 1956, pohjoissälissä seuraavana talvikautena. Restaurointityöstä vastasi taitavaksi tunnustettu konservaattori, kuvataiteilija Oskari Niemi (1886 – 1964). Ervi toteaa: *”kaikki maalaukset uusittiin”*,<sup>115</sup> mutta tarkkaa käsitystä töiden laajuudesta ja luonteesta ei ole. Voidaan epäillä, että joitain osa-alueita on vain puhdistettu ja tarpeen mukaan rekonstruoitu, mutta valokuvien perusteella ainakin etelä- ja pohjoissäleissa on tässä yhteydessä tehty laajoja uusintamaalauksia.

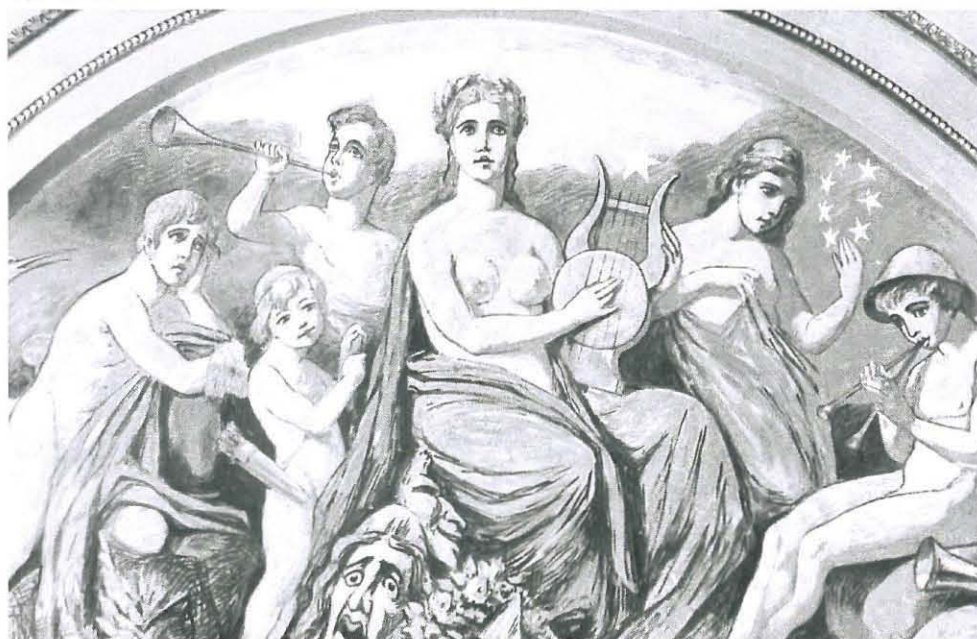
Kupolialin "Runous" 1956 Oskari Niemen johdolla tehdyn konservoinnin jälkeen.  
Korhonen / HY Kuvalaitos

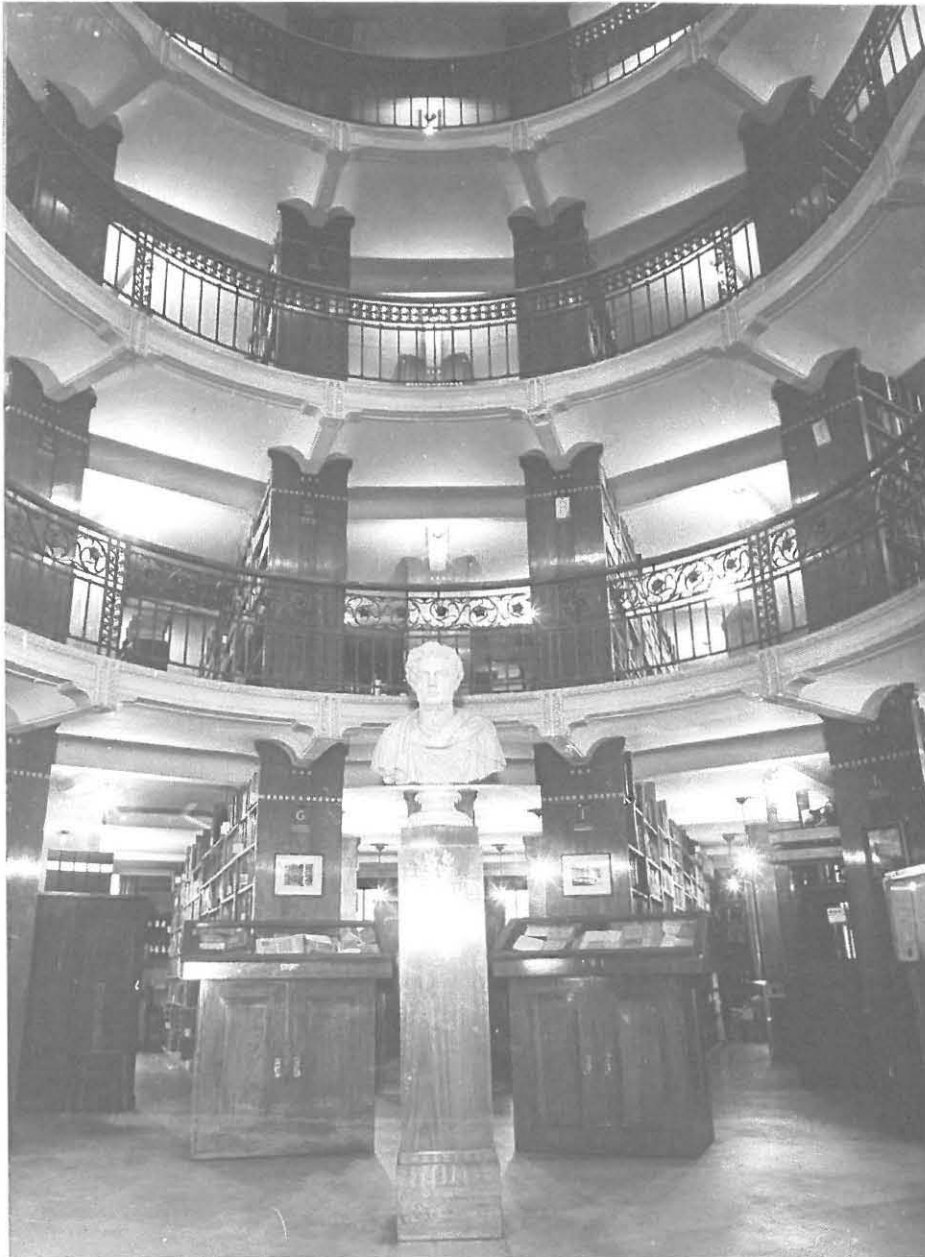
Ennen peruskorjausta: dokumentoitu kuva vuodelta 1950 tai -51. Rotundan, eli kirjavaraston, kirjajohlyjen välinen valaistus perustuu paljaisiin hehkulamppuihin. Lintunen / HYM

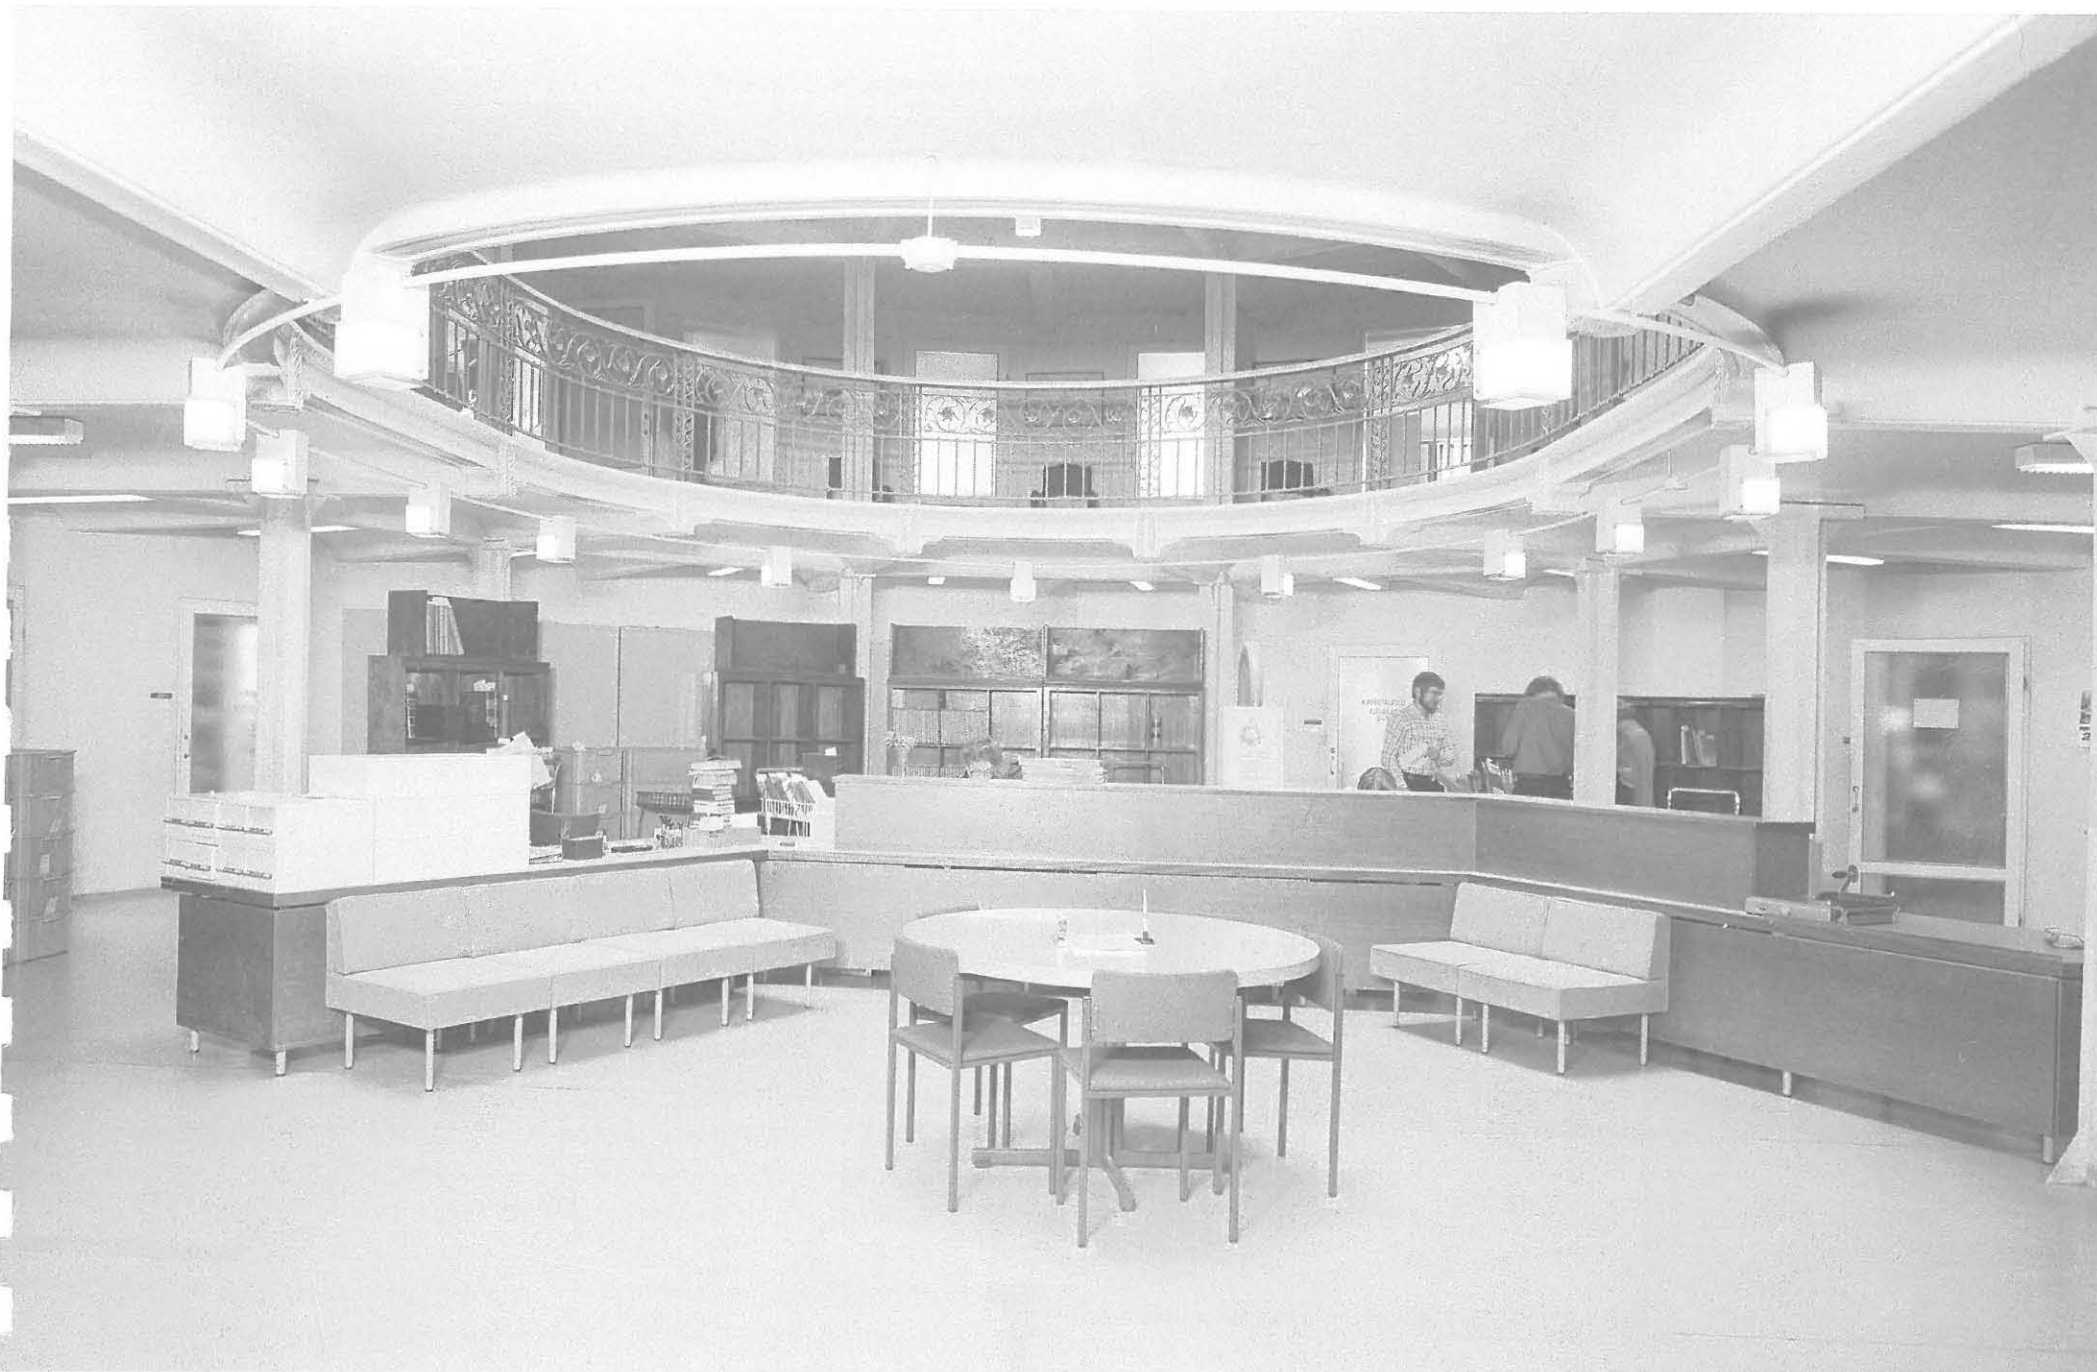
Ervin toimiston suunnittelema uusi palvelukalustekokonaisuus Rotundan pohjakerroksessa.  
1958 MVKA
