## KANSALLISKIRJASTO PÄÄRAKENNUS JA ROTUNDA

Rakennushistoriaselvitys

22.9.2011

Arkkitehtitoimisto OKULUS Oy  
Kati Winterhalter ja Mikko Bonsdorff

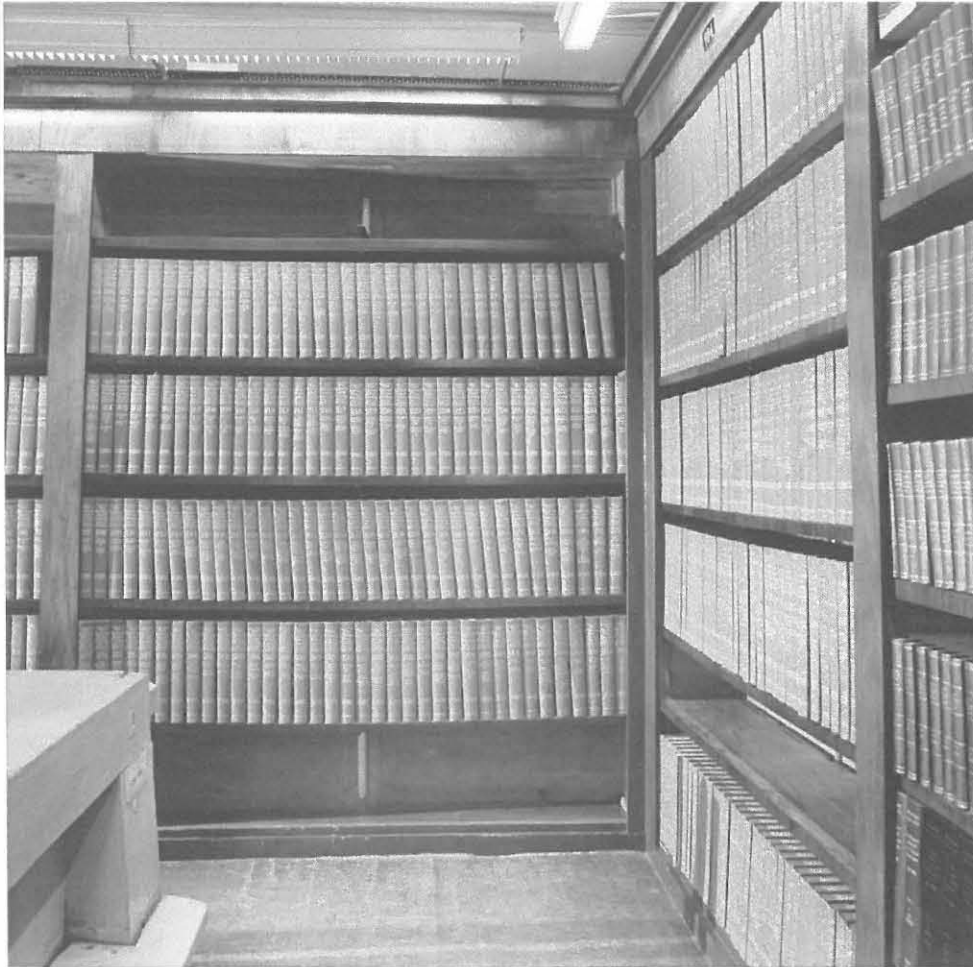
1955-57 muutostöiden jäljiltä kirjahyllyt olivat edelleen pitkälti alkuperäisasussaan, pinnoiltaan restauroituna. Kuvassa näkyy kirjahyllyjen uusi valaistusratkaisu sekä alumiinirakenteinen hyllylevyjien kannatus.

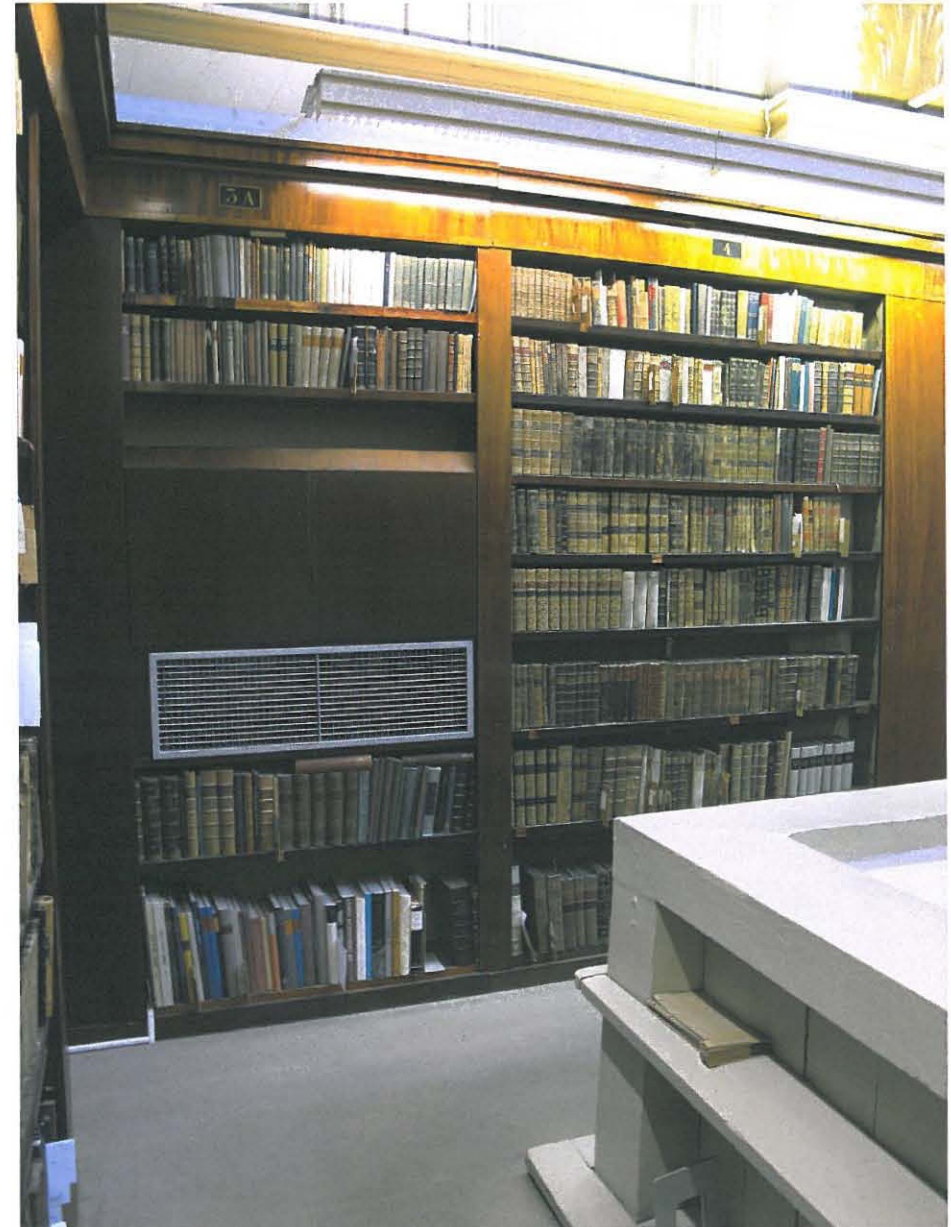
Koko peruskorjauksen vaikeimpia tehtäviä oli ilmanvaihdon ratkaiseminen komeita tiloja turmelematta. Suurien salien ilmanvaihdon pääreitit sijoitettiin kirjahyllyihin. Vaakavedot asennettiin kirjahyllyjen päälle, otasalauksen ja valaisinrampin taakse, jokseenkin näkymättömiin. Ilmanvaihtosäleikköjä sijoitettiin salien nurkkiin siten, että asennustilat peitettiin mahonkiviilutetulla lastulevyllä ja IV-säleiköt ovat paljaana kirjahyllypinnassa. Kuva 2011

Ilmanvaihdon toteuttaminen rakennukseen edellytti merkittävää rakennustyötä. Tiilimuureihin jouduttiin tekemään lävistyksiä (timanttiporaus), seiniin purkuja ja uudelleenmuurauksia. Putkistolle pyrittiin hakemaan mahdollisimman näkymättömät reitit, mutta ensimmäinen toteutus poikkesi selvästi rakennussuojelluisista tavoitteista. Rakennuksen tärkein pystyreitti sijoitettiin C-portaan ja kupolisalin väliin jäävään kookkaaseen pystykuiluun, Engelin aikaiseen pieneen porraskuiluun.<sup>142A</sup> Tähän kuiluun sijoitettiin mm. kupolisalin tulo- ja poistoilma, Rotundan tuloilma sekä kellarin poistoilmakanavat. Etelä- ja pohjoissalien ilmanvaihto järjestettiin Rotundan puolelta, kapean, säteen suuntaisen IV-kuilun avulla. Suuriin saleihin pystyreitit piilotettiin kiinteisiin kirjahyllyihin, pääte-elimet ovat näkyvissä ja näillä alueilla entiset hyllytilat korvattiin peitelevyillä. Rotundan tuloilman reitit kuljetettiin ullakolta alaspäin ikkunaväleihin sijoitetuilla pystykanavilla. Tässä yhteydessä purettiin Nyströmin ulkoseinillä sijainneet kirjahyllyt ja ikkunoiden äärelle sijoitettiin uusia lukupaikkoja.

Ilmanvaihdon osalta Museovirasto joutui kesällä 1978 toteamaan, että viranomaisia ei ollut riittävästi kuultu toteutusvaiheessa, kun kanavien asennuksen jälkeen niiden muokkaamista ja piilottamista jouduttiin tutkimaan.

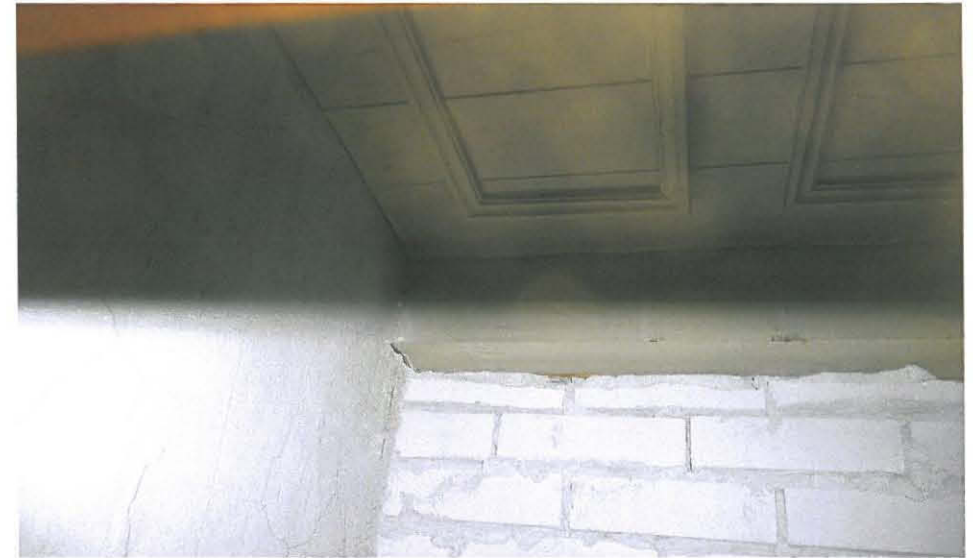
Yllä kupolisalini keskilehterin vanha keskiakselini oviaukko, joka Hanssonin vaiheessa muurattiin umpeen kahitiileillä. Kattopaneloinnissa esiintyy siis oletettavasti 1880-esillä ollut yksivärinen väriyty. 2011

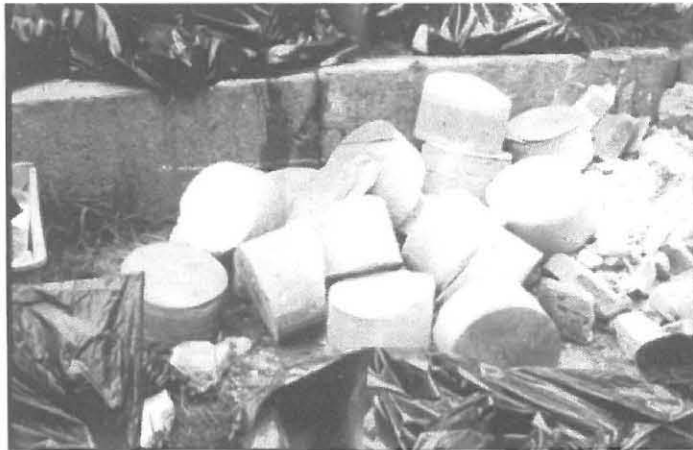
Alla: Kupolisissa IV-kanavien sijoitus edellytti myös vähäistä pilastereiden piikkausta.

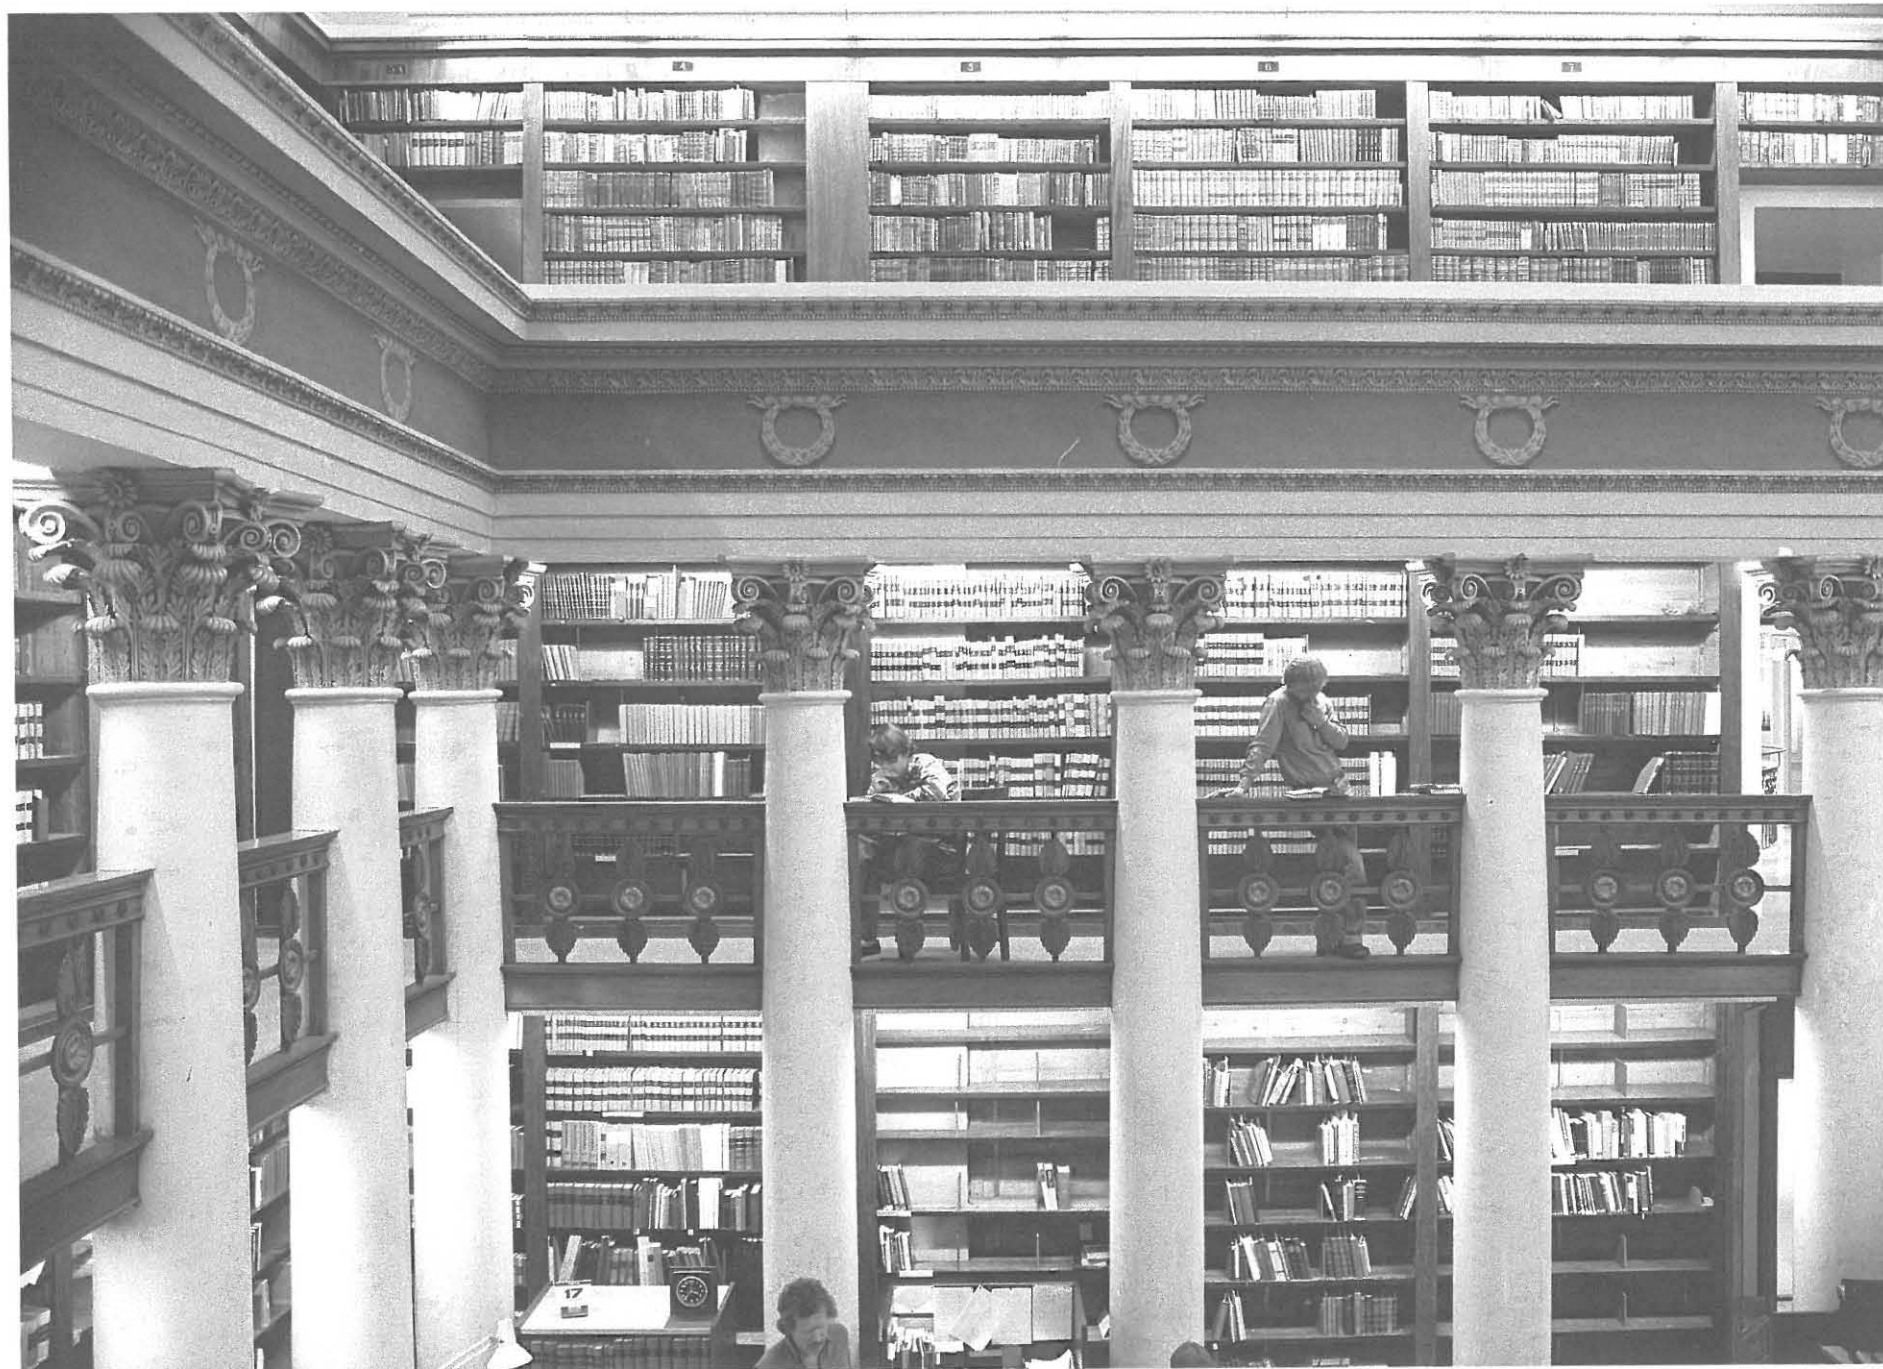
Kupolisali noin vuonna 1986. Kuva HAN

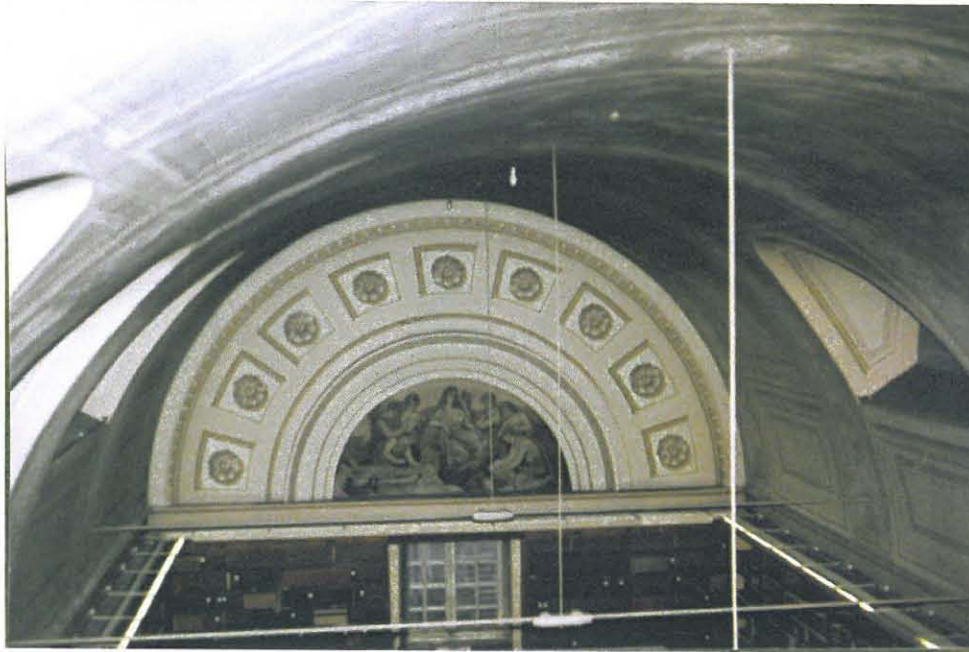
Pohjoisalin itäpäädyn lunettia kehystävä koristemaalaus toteutettiin kokonaan uudestaan laajan vesivaurion takia.  
Kuvat KKVA

Keväällä 1979 tehtiin salien peruspintojen kunnostustyö. Ikkunat kunnostettiin, seinäpinnat ja kattojen alapinnat maalattiin ja lehtereiden lattiat uusittiin. Lehterien lattiapintojen materiaaliksi esitettiin erilaisia vaihtoehtoja.<sup>153</sup> Arkkitehti Hansson ja akustiikkakonsultti Alpo Halme suosittelivat lautalattioiden esille ottamista ja käytävämattojen käyttämistä vaimennukseksi. Lehterien lattiapinnat peitettiin kuitenkin neulahuopamatolla, joka vertailussa todettiin akustisesti hyväksi ratkaisuksi, mutta arkkitehtonisesti epäsovivaksi. Päätysalien keski- ja ylälehterien ikkunasyvennyksiin tehtiin rauhallisia lukupaikkoja ja ylälehterien umpikaiteen päälle suunniteltiin kapea laskutaso kirjojen selailua varten. Eteläsalissa uusittiin lattia. Kattomaalauksia ei kunnostettu kattavasti, mutta pohjoissalissa jouduttiin entistämään huomattava osa kattomaalauksista vesivuotojen takia.

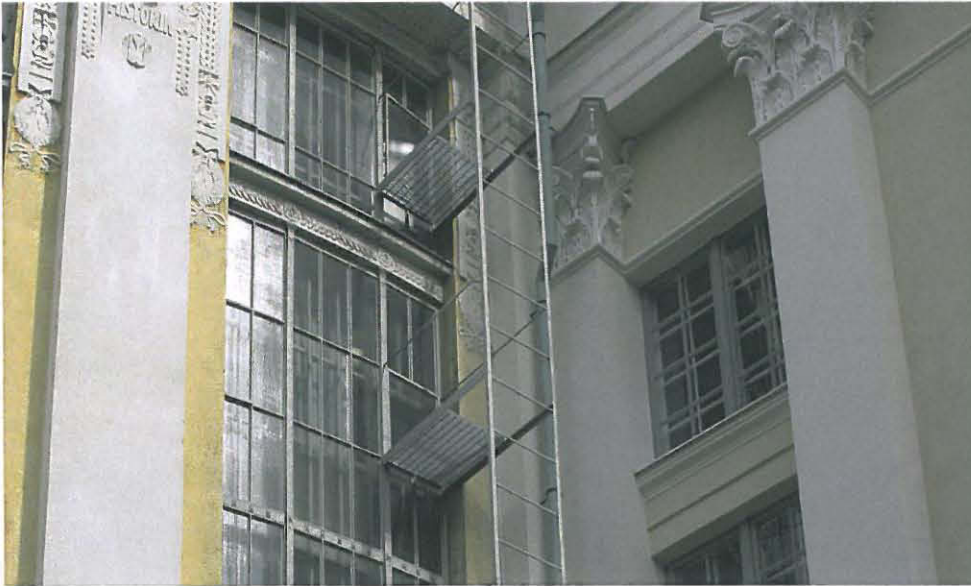
Rotundan ja päärakennukseen väliseen eteläiseen sisänurkkaan sijoitettu terästikas hätäpoistumistienä. Kuva 2011

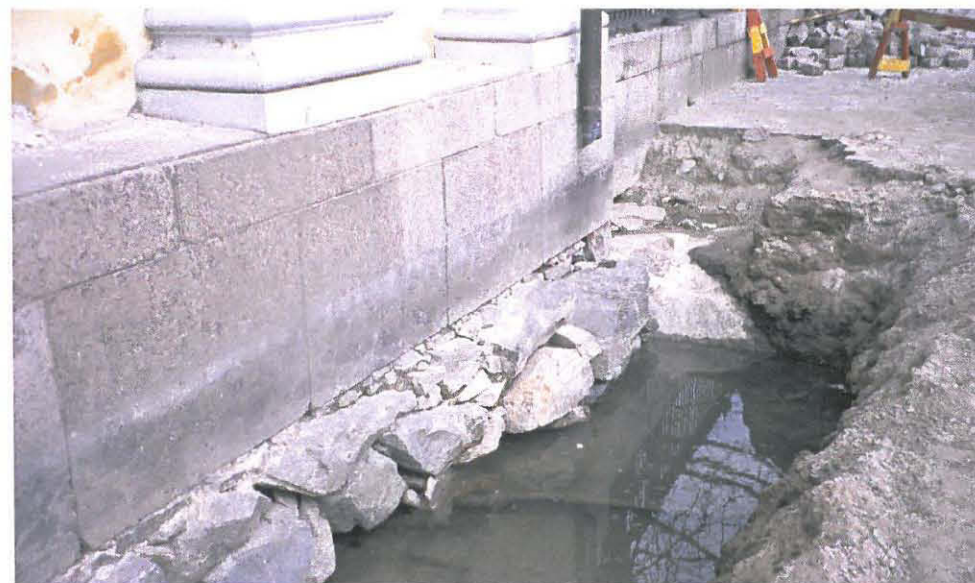
1990-luvulla (tarkka vuosi ei tiedossa) tehty avaus sokkelialueen vieressä kertoo kuinka vesi kerääntyi kirjaston perustuksia vasten. Kuva Mäkiö

Kellarin kosteusongelmat ovat olleet kirjastolle ominaisia alusta alkaen. Vuonna 1989 kellarien kosteuden syistä pyrittiin muodostamaan kokonaiskuva kirjaston kaikkien kellaritilojen kartoituksella (Kasnio-Härö Arkkitehdit Oy / Merja Härö ja Insinööritoimisto Leo Maaskola Oy / Harry Stenvall). Päärakennuksen ja Rotundan osalta kosteuden syitä löydettiin useita. Unioninkadun varrella, päärakennuksen koillisnurkan matalan kellaritilan kosteuden arveltiin olevan kalliohalkeamien tai puun juurien tekemien reittien myötä valuvia pintavesiä. Saman syyn epäiltiin aiheuttavan myös lähempänä rungon keskikohtaa olevia kosteita alueita. Silloisen kahvilahuoneiston, nykyisen näyttelyhuoneiston alla oli pieni kostea alue, jonka syytä ei tällöin pystytty osoittamaan. Myös päärakennuksen luoteisnurkassa ja Rotundan eteläisen oven ympäristössä havaittiin pintavesien nousevan rakenteeseen huonojen kallistuksien ja puutteellisen vedenohjauksen kautta. Tehdyt toimenpiteet jäivät ilmeisesti suhteellisen vähäisiksi ja oletettavasti odotamaan Rotundan tulevaa muutostyötä.

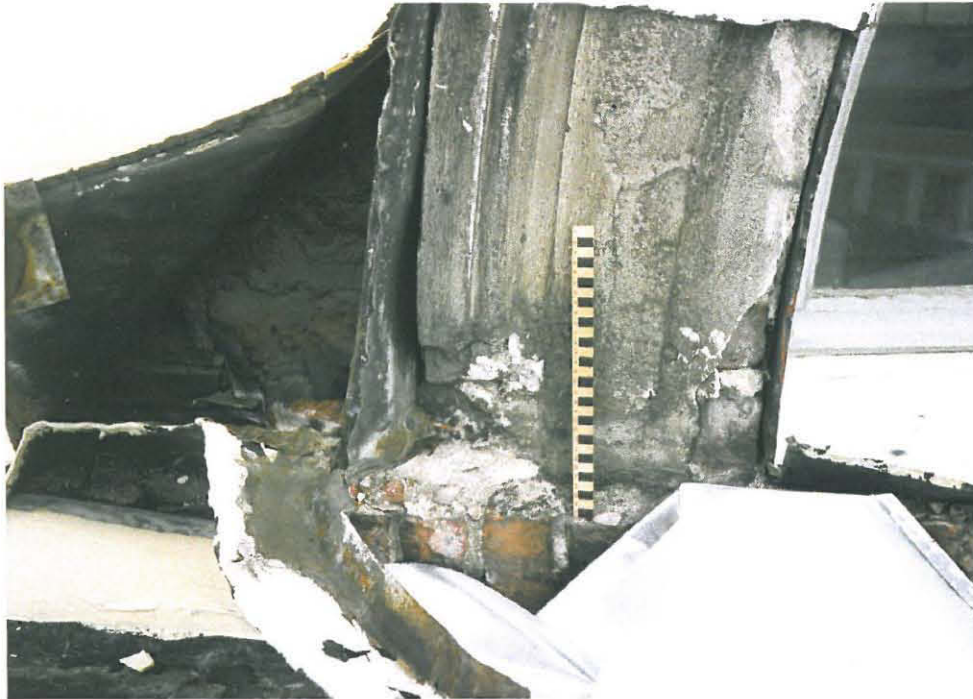
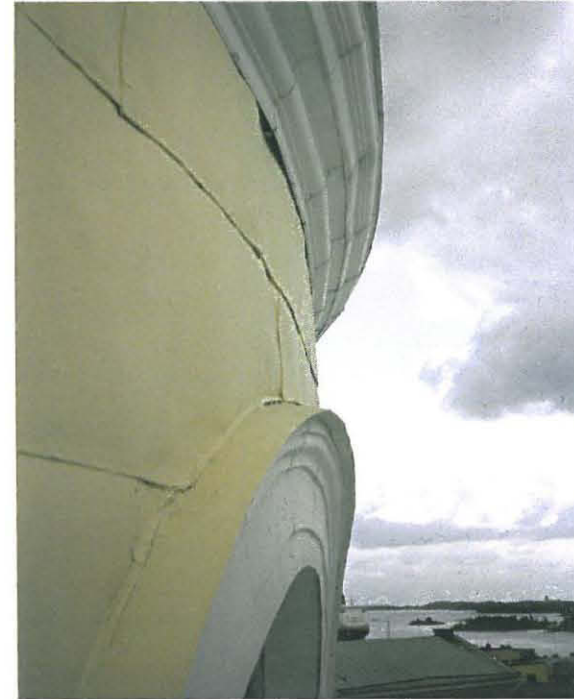
Katon ja kupolin pellitystyön aikana otettuja valokuvia, kesäkausi 1994.

Vasemmalla ylhäällä: Ikkunakehyksen alkuperäinen rapattu profiili on tullut esille vanhan pellin alta.

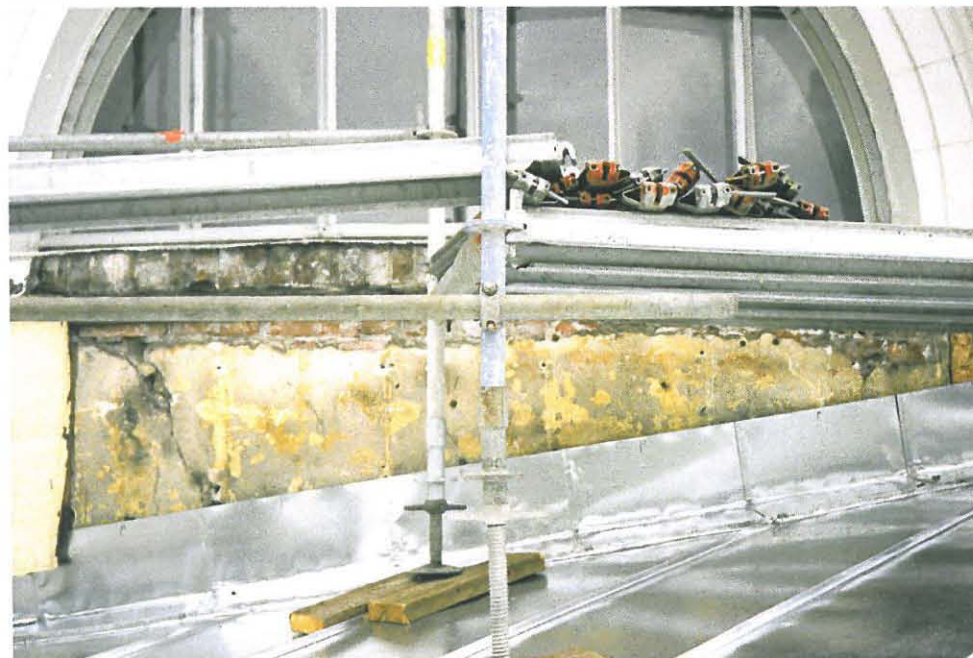
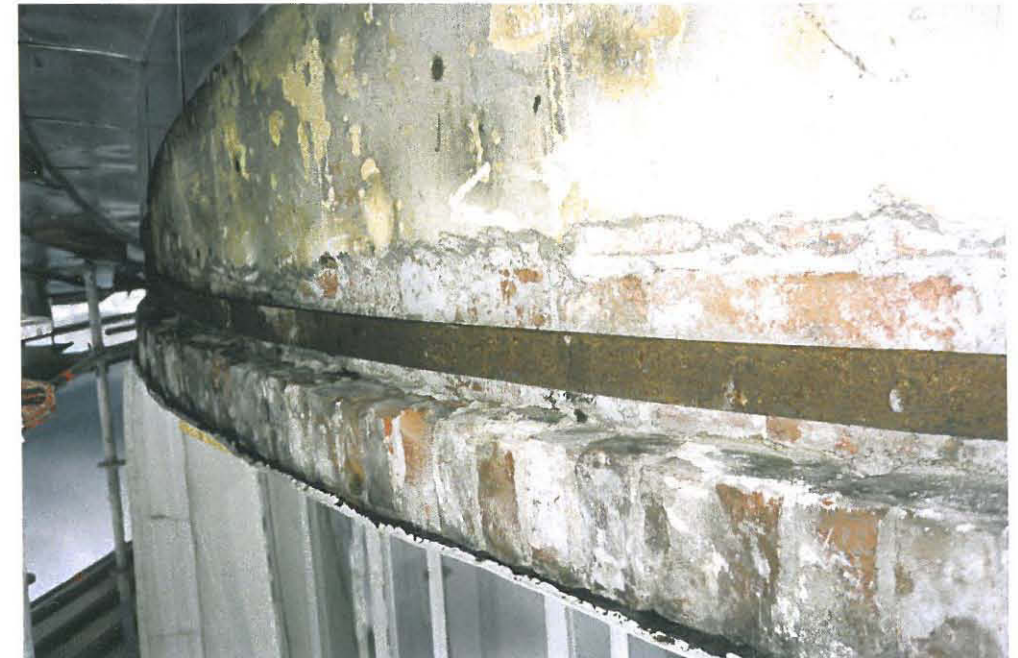
Alla: Kupolin kaulaa kiertää ulkopuolelta rakennetta tukeva vannerirauta. Rauta ei ole alkuperäinen ja on oletettavasti asennettu 1880-luvun suurten muutostöiden yhteydessä.

poikkeamana aiempaan pellitykseen on kaarevien ikkunakehysten tekeminen suorista, profiilin taitelluista kappaleista, kun edelliset olivat kaareviksi pakotettuja. Peltinä käytettiin Rautaruukin 0.5 mm:n kuumasinkittyä teräspeltiä. Peruskattopinta maalattiin grafiittiöljymaalilla, kupoli alkydiöljysideaineisella pelikattomaalilla.<sup>164B</sup>

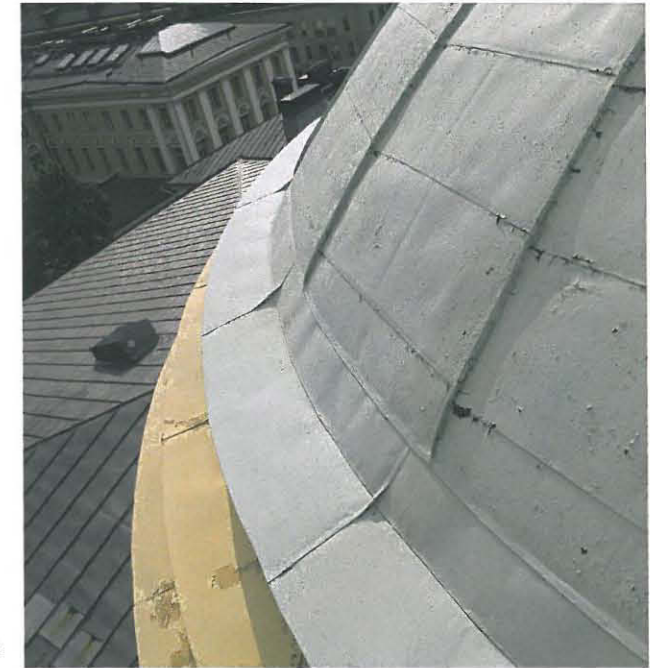
Uudemman ja vanhemman pellin rajapinta erottuu kuvassa selvästi. Vanhemman pellin päällä maalikerrosten tartunta on selvästi heikompaa. Kuva 2011

Kupolin vanhojen pellitysten huoltomaalausta varten kattopintaa tutkittiin kevätkaudella 2010 (Arkkitehtitoimisto Okulus / Winterhalter ja Tikkurila). Vanhempien valokuvien, Tikkurilan analyysiraportin ja paikalla tehdyn raapeen perusteella voidaan olettaa, että kupoli on viimeistään 1950-luvulta eteenpäin ollut "vaalean vihreä", hapettuneen kuparin sävyä jäljittelevä. Tämän perusteella tehtiin kolme sävymallia (Noxyde-pinnoite), mutta huoltomaalaustyö ja mahdollisesti vanhempien pellitysten uusiminen jäi odottamaan tulevaa peruskorjausta.

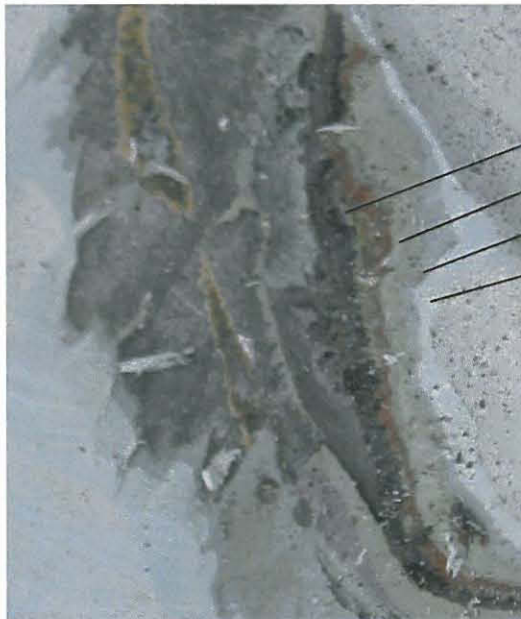
Raapeessa näkyy neljä erilaista vaalea vihreää pohjamaaleineen, ainakin 1950-luvulta, 1970-luvulta ja vuodelta 1994-5.

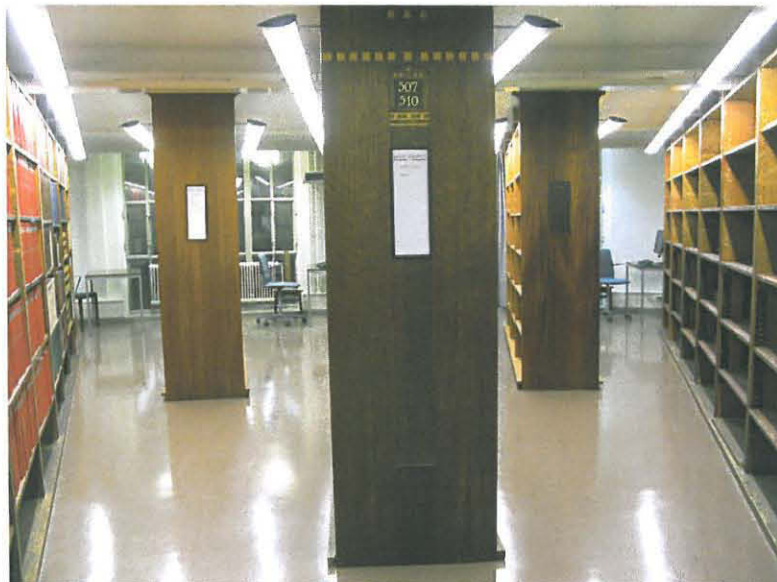
Hyllyvalaisimiin myöhemmin lisätyt liiketunnistimet vähentävät lämpökuormaa, mutta toisaalta muuttavat interiöörin sirpaleiseksi, kun valot syttyvät ja sammuvat kävijöiden mukaan.

Rotundan uudet valaisimet ovat merkittävin uusi kerrostuma huolella kunnostetussa tilassa. Kirjahyllyihin valittiin vakiomallinen loisteputkivalaisin jokaiseen kirjahyllyyn. Näitä valaisimia valittaessa pidettiin tärkeänä, että kirjojen selailijoilla on riittävästi valoa hyllyväleissä, joten valon tuli langeta myös hyllyjen välialueelle, ei pelkästään hyllypintaan. Yleisvalaistusta varten valittiin pyöreä, limppumainen Zumtobel-tehtaan valaisin, jota sijoitettiin tiheästi katon painanteisiin. Näiden valaisimien sähköasennukset tehtiin pinta-asennuksena, joten valaisimien ja johtojen verkko muodostaa oman kerrostumansa Nyströmin kattopintojen alle. Varsin voimakashahmoiset valaisimet tiiviisti aseteltuina jättävät paikoin Nyströmin arkkitehtuurin herkäät detaljit varjoonsa. Rotundan pidättyväiseen väriskaalaan rinnastettuina valaisimien eri-ikäiset, vaihtelevan sävyiset valonlähteet kiinnittävät valaisimiin erityistä huomiota.

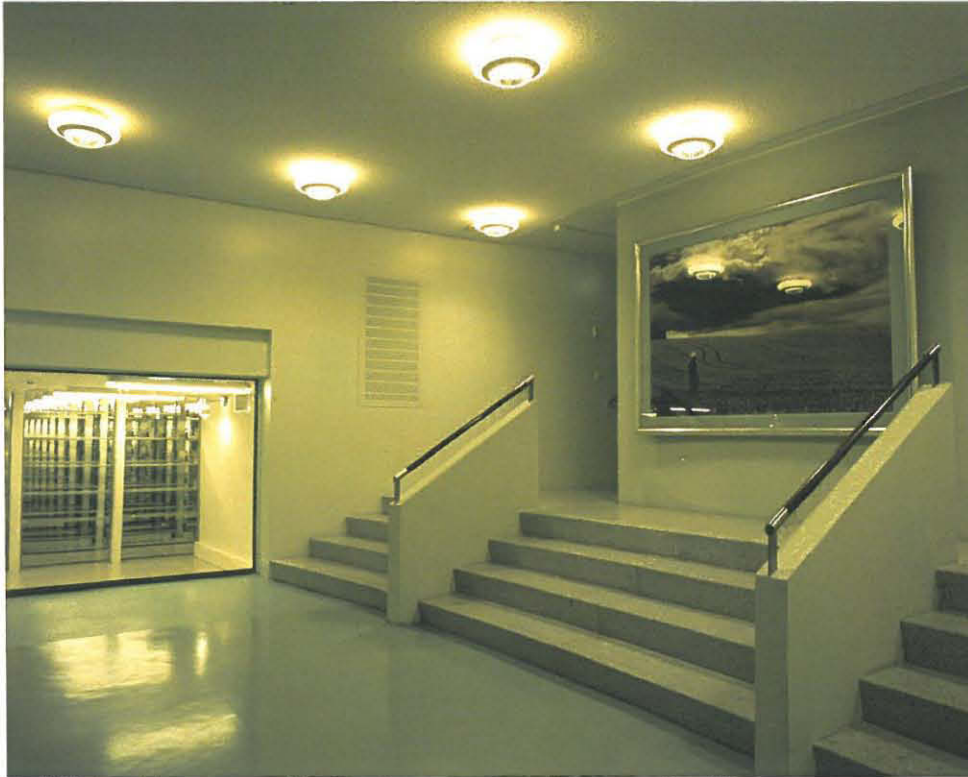
Uuden henkilökuntayhteyden käytävän kattopintaan sijoitettiin viistot lasikatot luonnonvalon saamiseksi. Kuva 2011

Ervin "Montun" ylin kerros purettiin pihajärjestelyjen tieltä ja kellarikerrokset kunnostettiin kirjavarastokäyttöön, nk. välivarastoksi. Kellariyhteys Fabianiaan sijoitettiin vanhan kirjaston keskiakseliin, alkamaan Rotundan kellarikerroksesta, kahvilan käytävältä. Porrassyöksyjä varten jouduttiin varaamaan kaksi Rotundan kellarikerroksen keskimmäistä sektoria riittävän väyläleveyden saamiseksi. Porrassyöksyjien ohella kellarialueen laajennettiin laajemmin välivaraston suuntaan, siten, että pihakannen alle saatiin henkilökunnalle tiloja, uusi reitti vanhan kirjaston ja Fabianian välille sekä putkikanaali Rotundan alle. Louhintatyö oli huomattava työsuoritus. Maan pinnalle uusi tila näkyy Rotundan pohjoisreunaan liitettynä matalana, viistona ikkunanauhana, joka valaisee henkilökunnan taukotilaa ja käytävää.

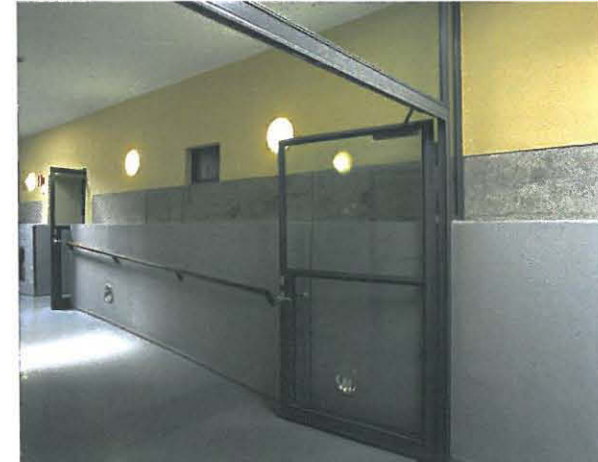
Fabianian ulkoseinää myöten kulkevaa henkilökunnan käytävää. Kuva LPR

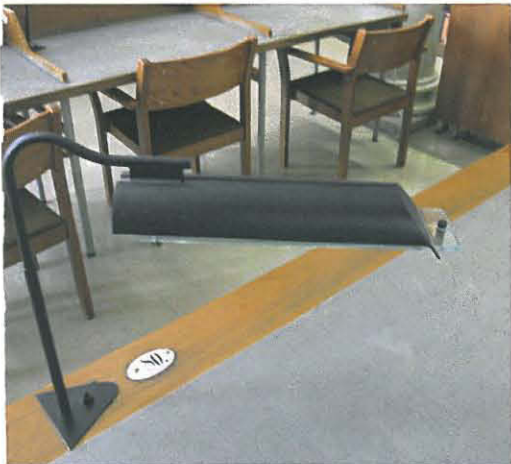
Ola Laihon suunnittelema uusi työpistevalaisin. Valaisimen alapintaan on laminoitu UV-suoja vähentämään valon haitallisia vaikutuksia kirjoille.

Uuden valaisimen suunnitelma. Ola Laiho / LPR

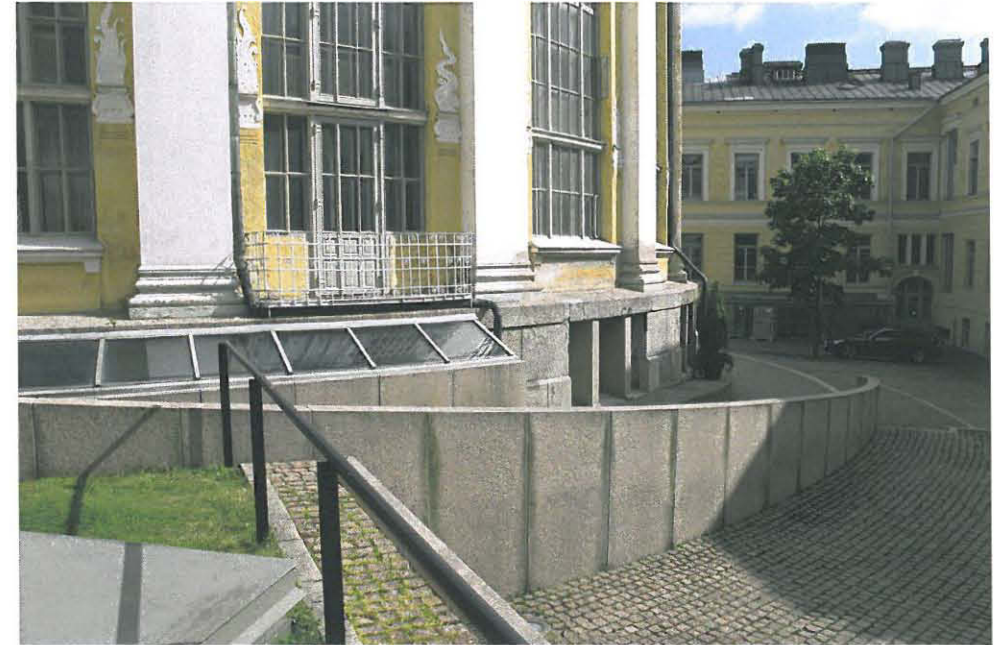
Pihan varsin massiiviset ramppijärjestelyt ovat osa esteettömän kirjaston ratkaisuja.

Yksi peruskorjauksen teemoista oli esteettömien yhteyksien toteuttaminen mahdollisuuksien mukaan. Unioninkadulle, pääsisäänkäynnin yhteyteen ramppien tai nostimien sovittaminen on jokseenkin mahdotonta. Esteetön kulkuyhteys saatiin onnistumaan Rotundan kellaritason ovelle, henkilökunnan sisäänkäynnin yhteyteen. Käytännössä vahtimestari tulee auttamaan pyörätuolilla liikkujan useiden ovien ja kahvilatilan kautta Rotundan hissilliseen porrashuoneeseen. Ervin aikana muokatun porrashuoneen hissi uusittiin. Näin pyörätuolilla pystyy liikkumaan lähes esteettömästi kaikissa yleisötiloissa. Kynnyksiä ja pieniä tasoeroja esiintyy toki monin paikoin. Fabianiaan käyntiä varten toiseen kellariyhteyden porrassyöksystä asennettiin pyörätuolikuljetin. Fabianian hissiyhteys tuotiin kellarikäytävän tasolle. Hissiä varten tehtiin uusi yhtenäinen betonirakenteinen kuilu.

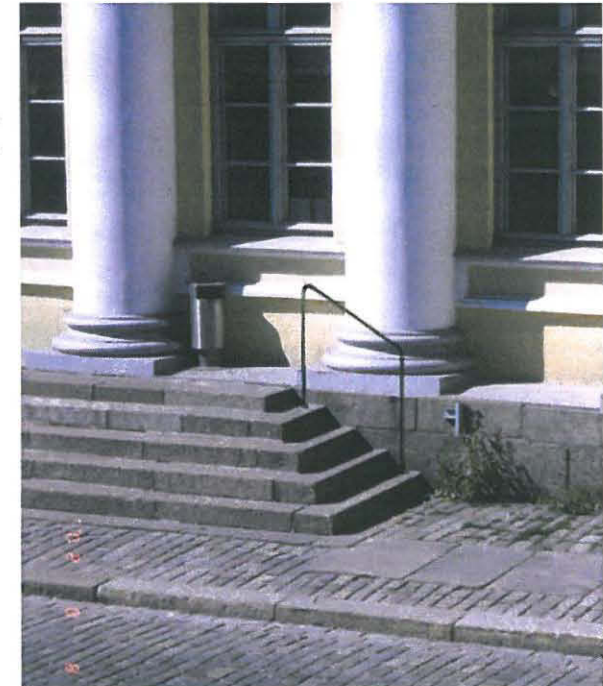
Museoviraston näkemys välttämättömäksi koettun kaiteen mahdollisesta toteutuksesta, 2001. Äärimmäinen niukkuus ja kaikkinaisen muodonannon vähyys koettiin kirjaston arkkitehtuuria vähiten häiritseväksi. MV:n lausunnon 5.12.2001 liite, e. Mäkiön illustraatio /TILA.

Vuonna 2001 arkkitehtitoimisto LPR laati suunnitelman kirjaston päärakennuksen pääportaan kaiteesta, jonka rakennusvalvontavirasto hyväksyi sillä ehdolla, että Museovirasto puoltaa ratkaisua. LPR:n ratkaisussa yksi keveä ja lyhyt kaide sijoittuu rakennuksen keskiakseliin, porraskelmien kohdalle. Engelin kirjastoon liitettävästä uudesta kaiderakenteesta Museovirasto totesi lausunnossaan 5.12.2001: *"Kaide ei saa olla rakennuksen arkkitehtuurin osa. Kaiteen pitää olla mahdollisimman huomaamaton ja selvästi tätä päivää edustava lisä kirjastorakennukseen. Tämä vaatimus voidaan toteuttaa monella tavalla, mutta käytännön toteutusta ajatellen vain kirjastorakennuksen pääjulkisivun ehdottoman symmetrian selvä rikkominen synnyttää toivotun vaikutelman."* Museoviraston arkkitehti Erkki Mäkiö esitti ratkaisuksi hyvin yksinkertaista, pyöreää putkikaidetta portaan pohjoisreunaan, julkisivun suuntaisena rakenteena. Kaide ei toistaiseksi ole toteutunut.<sup>172</sup>

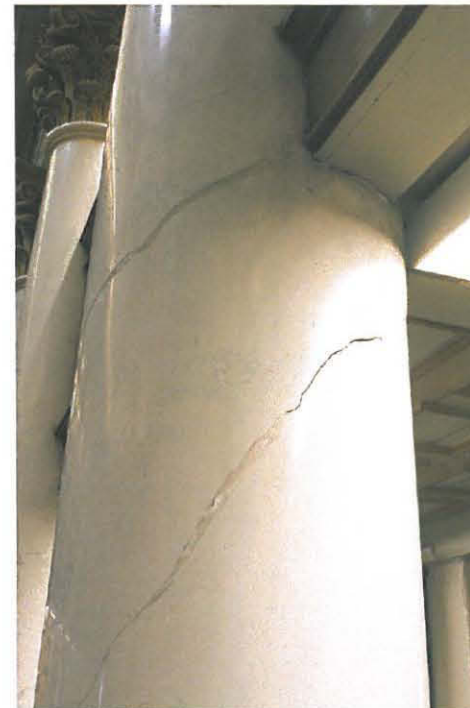
Halkeamakorjauksee

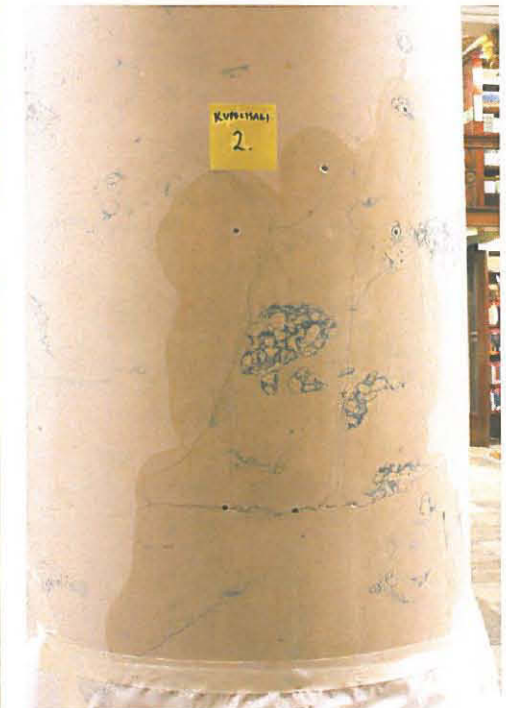
Injektointia

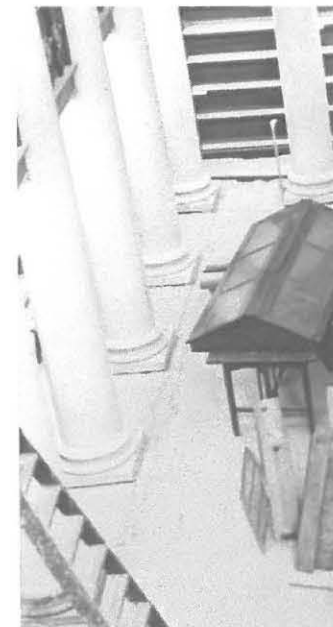
Kuva Ervin peruskorjauksen alusta, jossa näkyy sihteerin huoneeseen keskilehteriltä nouseva porras. Permännolla näkyy eteishuoneeseen johtava umpinainen pienipeilinen ovi, joka on toiminut esikuvana Hanssonin suunnittelemaalle nykyiselle palo-ovelle.

Oikean puoleisen pylvään jalusta on huomattavan vaalea suhteessa kuvan keskellä olevaan jalustaan, joka lienee värimallina vuosien 1954...57 peruskorjaukselle. Oikealla olevasta, samassa vaiheessa otetusta valokuvasta käy paremmin ilmi, että pylväiden basikset ovat ennen 1950-lukua olleet vaaleat, yksiväyisesti peittomaalatut (?).

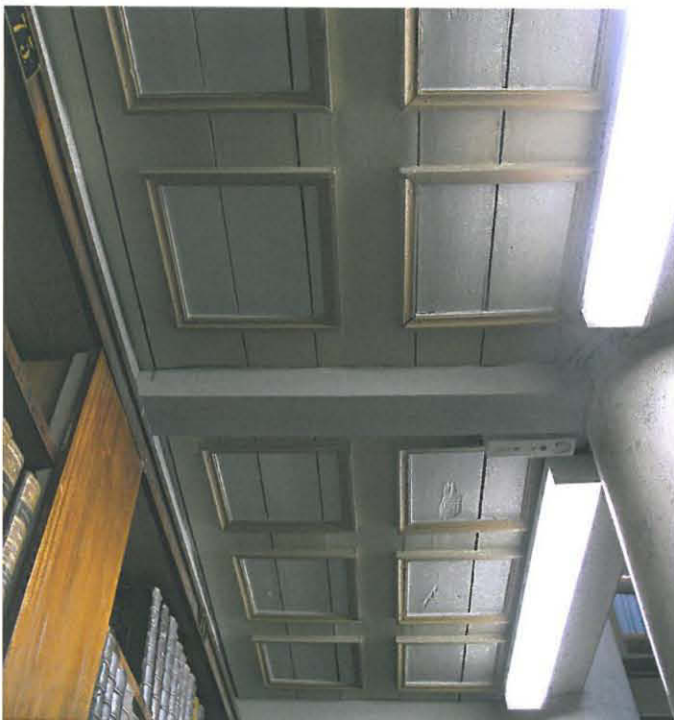
Puurakenteisen keskilehterin alapinnassa on alkuperäinen 1840-luvun laudoitus, jossa viistovalossa näkyy käsihöyläyksen jättämä vaihtelevasti lainehtiva pintatekstuuri. Yksinkertainen kasetointi on tehty puisin listoin ja nykyasussaan (Hanssonin suunnittelemana) alakatto on maalattu kolmella sävyllä.

Oikealla kipsimarmorirakenteella päällystetty puurakenteinen kupolisalin pylväs, jossa puinen maalattu basis. Nykyinen puuta imitoiva maalauskoristelu on perua vuosien 1954-1957 peruskorjauksesta.

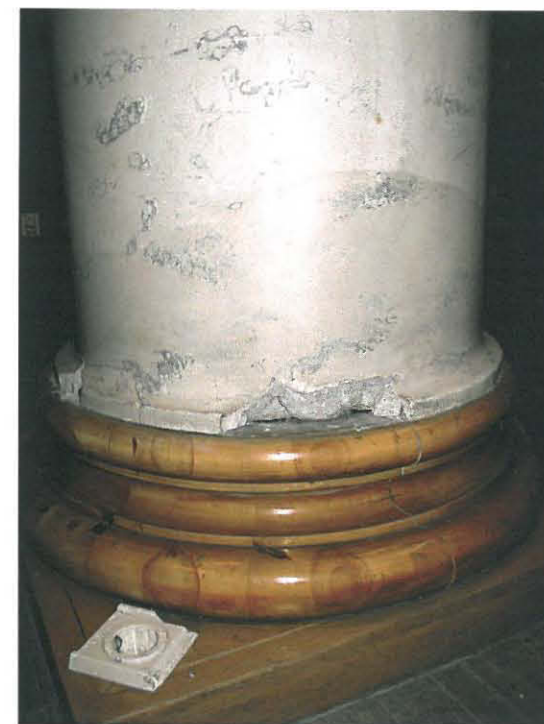
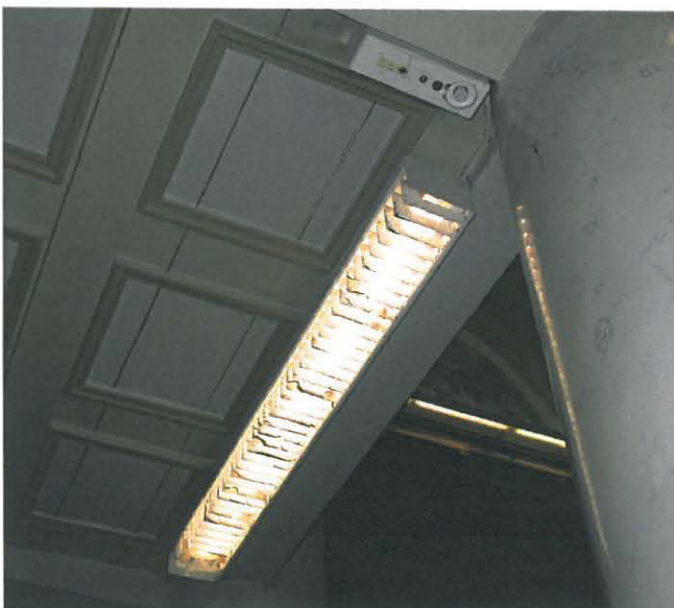
Kuvassa tummempana näkyvä ja lohjennut pylvään alaosa on korjattu Ukrin kunnostusraportin 8.4.2010 mukaan tehty kalkkisementtilaastilla. Kuva ennen pylväiden kunnostusta 2009-2010. Vasemmalla lähikuva kipsimarmoripinnasta.

n. 1993	Pohjoispään maalausten konservointi vesivahinkojen jäljiltä.	
2008 / 2010	Kipsisten kapiteelien ja kipsimarmoripintojen tyvien vaurioiden kunnostustyöt kahdessa vaiheessa	Ukri Oy, Raportit 26.2.2008 ja 8.4.2010. HYTO.

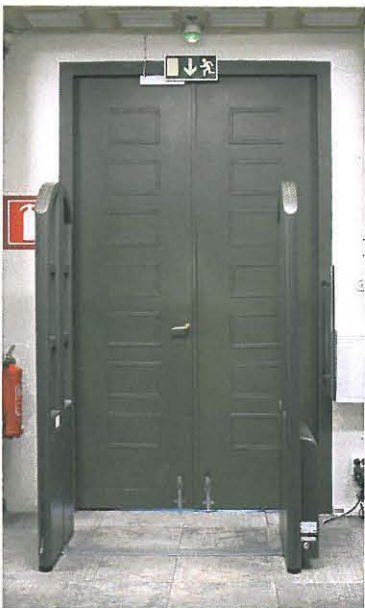
Ovi 3 eli Hanssonin suunnittelema palo-ovi PO1 ja samaan sävy maailmaan soinnutettu kulunvalvontalaite.

ovi 3	Teräsrakenteinen palo-ovi, jonka peltipintaan ristiuraruveilla kiinnitetty metalliprofiileista tehtyjä peilikehyksiä; "PO1: Uusi palo-ovi, joka päällystetään vanhan oven pintapelleillä. Ovi voidaan päiväaikana pitää avoinna, suljetaan yöksi esim. vahtimestarin toimesta". (HAN: PO-inventointi)	1979
KEINOVALO	"PSO":n valmistamat, loisteputkivalaisimet häikäisyritylällä varustettuna, tyyppiä "10003".	1977-1985
TALOTEKN.	Eri osia:	
radiaattorit	Högforsin valmistamat Teho-radiaattorit. Näiden suojaksi tehty Ervin suunnitelmien mukaan mahonkiviilutetut levyrakenteet	1935 1954-1957
iv-elimet	Kirjahyllyjen rakenteisiin integroidut ilmanvaihdon sisäänpuhalluksen alumiininharmaat säleventtiilit tilan nurkissa (4 kpl). Malli tietävästi PGT / SV-2.	1977-1985
kulunvalv.	Kulunvalvontalaite oven 3 edustalla	2000-l

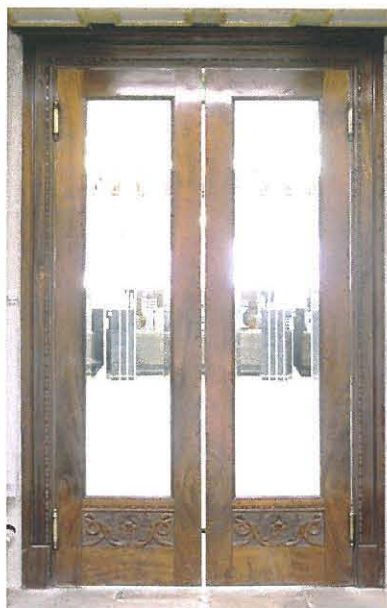
Ovi 1, tiettävästi Nyströmin suunnittelema mahonkipintainen heiluriovi, jossa alapeileissä koristeleikkaukset ja lasissa etsatut kasviornamenttikoristeet.

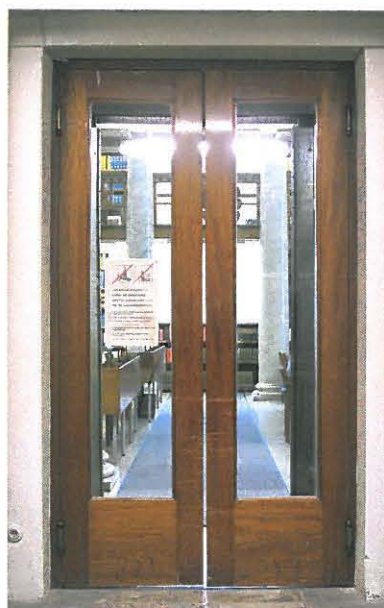
Ovi 2 eli tiettävästi 1954-1957 peruskorjauksessa uusittu ovi; vrt. viereinen kuva ja esim. alapeilirakenne.

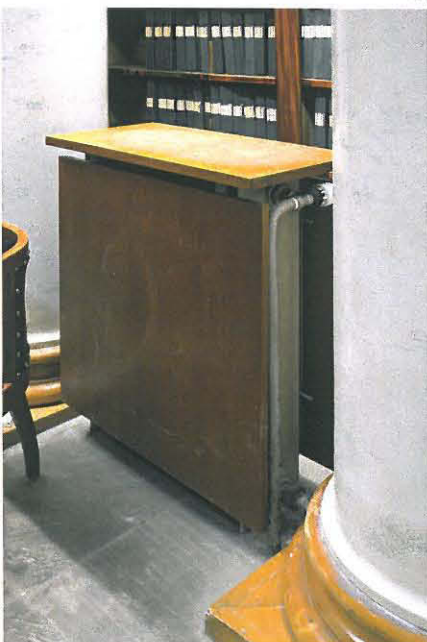
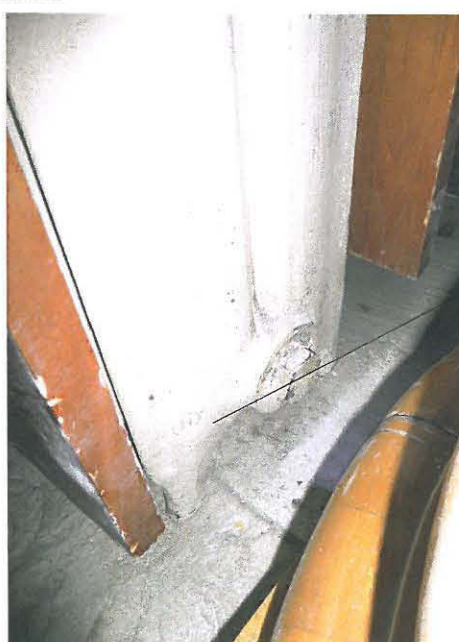
Vasemmalla Högforsin Teho-mallinen radiaattori, joita asennettiin kirjastoon vuoden 1935 keskuslämmityksen uusimistöiden yhteydessä. Peruskorjauksessa 1954-1957 radiaattorit saivat mahonkiviiluiset suojarakenteet.

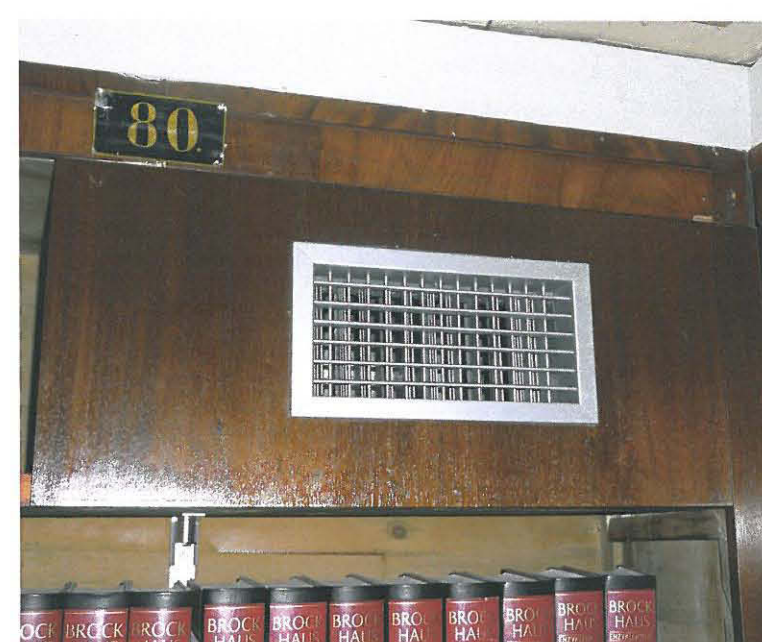
Peruskorjauksen 1977-1985 yhteydessä rakennukseen toteutettiin koneellinen ilmanvaihto jonka tuloilmaelimet integroitiin vanhoihin kirjahyllyihin sopviksi. Kirjahyllyihin lisättiin mahonkiviilutettuja rakennuslevyjä kanava-asennusten peittämiseksi.

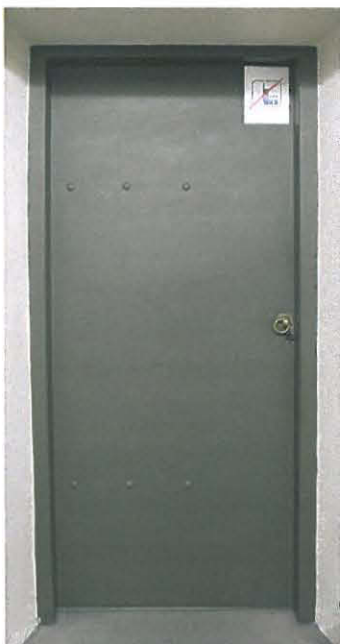
Ovi 1 eli Hanssonin suunnittelema palo-ovi PO23 Rotundan ja kupolisalilin keskilehterin välillä.

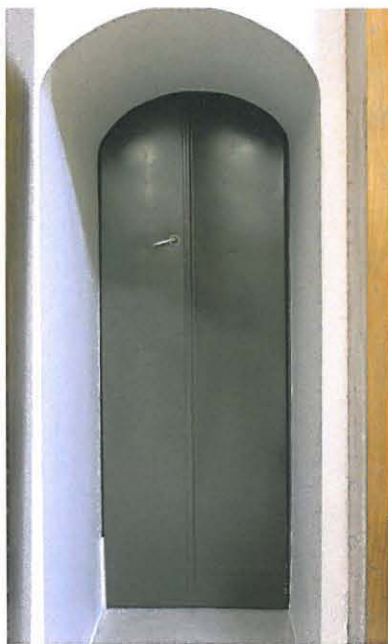
Ovi 2 eli Hanssonin suunnittelema palo-ovi PO22 kupolisalilin ja etelä- ja pohjoissalien välillä, lehterikerroksissa.

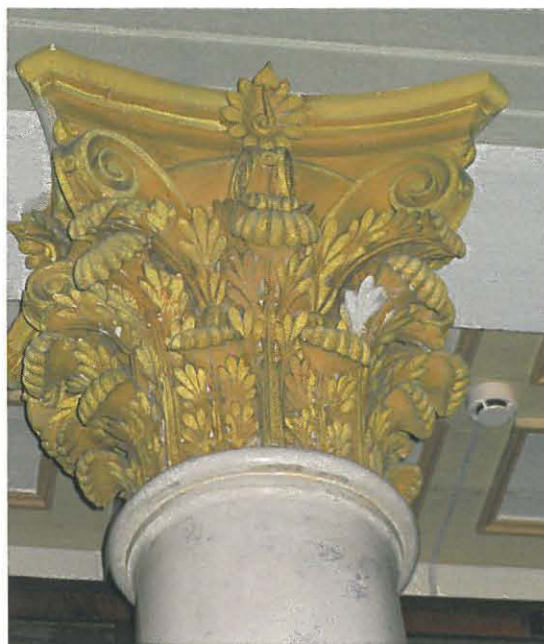
Kipsinen korinttilainen kapiteeli, jonka koristeiden ulkosyrjät on maalattu heleämmällä keltaisella. Vaaleana näkyvä lehdykkä on vuonna 2010 tehdyn korjauksen jäljiltä, tarkoituksella maalaamattomaksi jätetty.

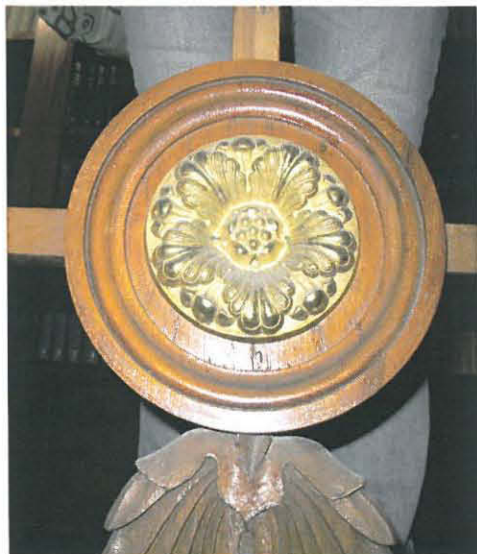
Peruskaiteen (vieressä) messinkipeltinen 5-lehtinen koriste-ruusu. Kuvassa olevan kaiteen ylempi puinen lehdykkä on irronnut.

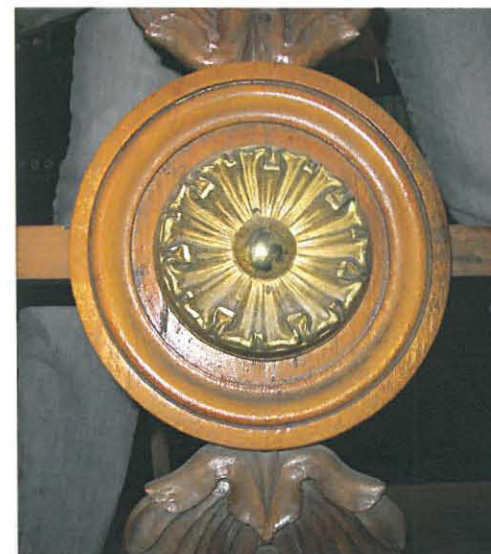
7-jakokoinen ruusukemalli jota on käytetty ainoastaan pohjoiseen ja etelään johtavien ovien linjassa eli pitkässä keskiakselissa, suorastaan huomaamattomana mutta harkittuna hierarkkisenä yksityiskohtana.
