## KANSALLISKIRJASTO PÄÄRAKENNUS JA ROTUNDA

Rakennushistoriaselvitys

22.9.2011

Arkkitehtitoimisto OKULUS Oy  
Kati Winterhalter ja Mikko Bonsdorff

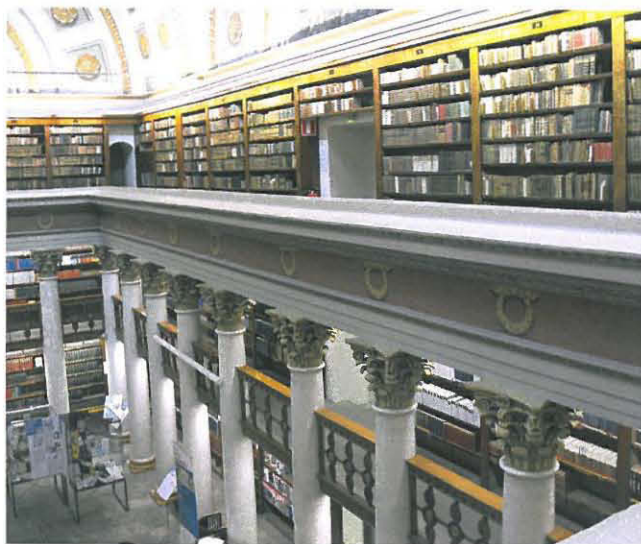
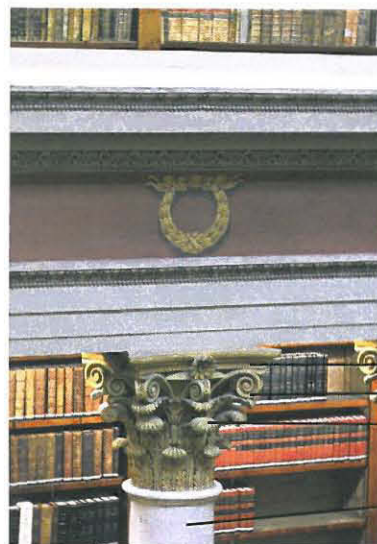
KORINTILAISEN PYLVÄSJÄRJESTELMÄN  
YLIN OSA eli LEHTERIN KAIDE:

PALKISTO

Akantislehdet

Kipsimarmorinen puupylväs

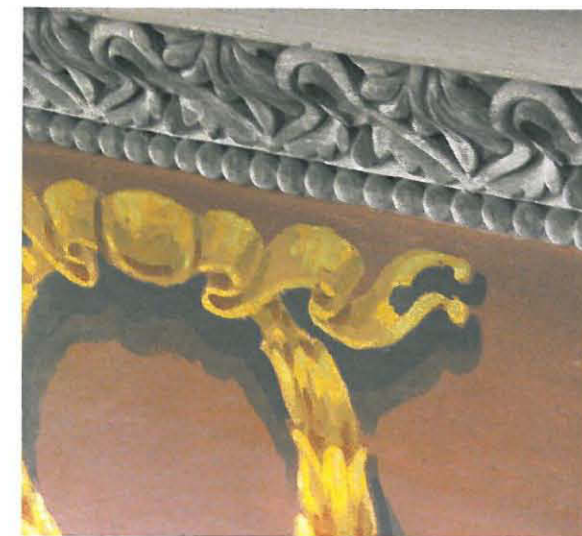
Kipsinen kyma eli lehtisauva palkiston karniisilistan ja koristemaalattun friisin välissä.

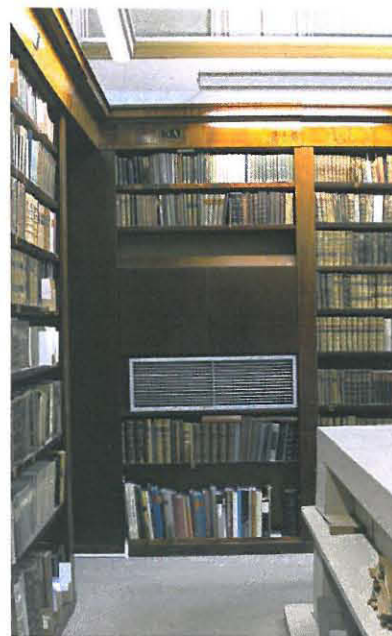
Koneellisen ilmanvaihdon mukana tullut muutos: kirjajhyllyn integroitu koneellisen ilmanvaihdon ritilä ja levyrakente.

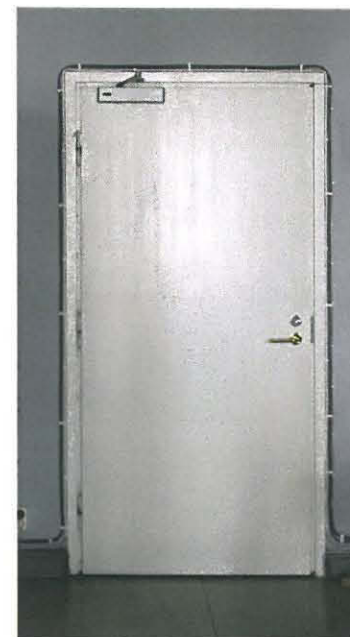
Ovi 3 eli Hanssonin suunnittelema palo-ovi PO29 sihteerin huoneen R314 ja kupolisalin Keskilehterin välillä.

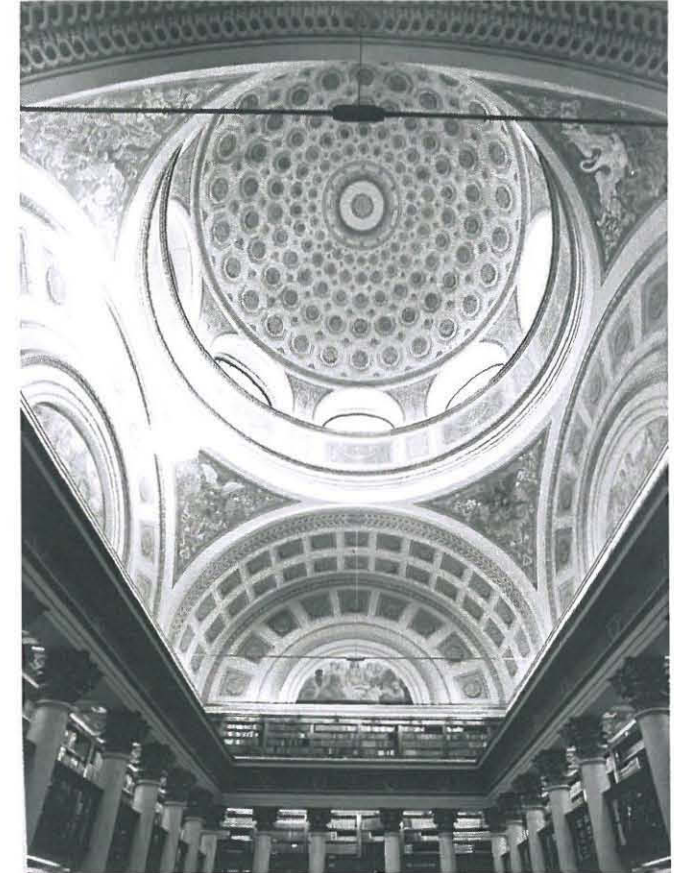
Kupolisali Kari Haklin kuvaamana 1980-luvulla etelän suuntaan. SRM.

Tilan pohjois-eteläsuuntainen **tynnyriholvi**, jota keskeltä leikkaa pendenttiivikupoli. Tynnyriholvin ja pendenttiivien rajassa on **vyökaaret** eli holvin peruspinnan alle muodostuva muurattu, mutta jokseenkin matalana peruspinnasta erkaantuva rakenne. Tynnyriholvien pinnoissa on neliöiden ja ruusukkeiden muodostama kasetointimaalaus.

Salin pitkille seinille, pendenttiivien väliin muodostuu **kilpimuuri**, joka on maalauskoristein artikuloitu kilpikaariksi ruusukekenttineen. Kilpikaarien rajaamana muodostuu keskipisteeseen muusta seinäpinnasta syvennetty kenttä, ikkuna freskolle. Vastaavalla periaatteella on käsitelty tynnyriholvin eteläinen ja pohjoinen päte.

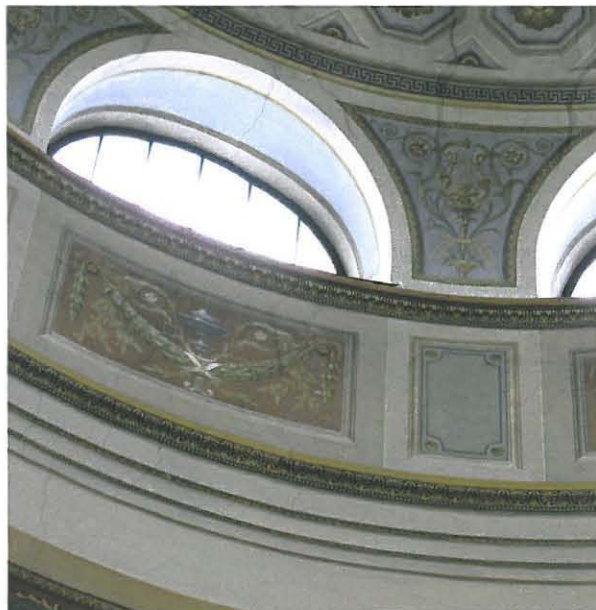
Kupolisali kuvattuna aamun valossa, vailla (häikäisevää) keinovalaistusta, jolloin tilan arkkitehtoninen herkkyyys, valon ja varjon muodostamat kontrastit ovat kauniina koettavissa.

Vasemmalla tambuurikerroksen koriste-maalausta, joissa festoonit ja vaasit. Lunetti-ikkunoiden välisissä kentissä groteskit, kasviornamentit, joiden keskiaihe on harppu.

Oikealla tynnyriholvin ylöspäin tihenevää kasetointimaalausta, jossa kolmiulotteisuus on aikaansaatu taidokkaalla varjostustekniikalla.

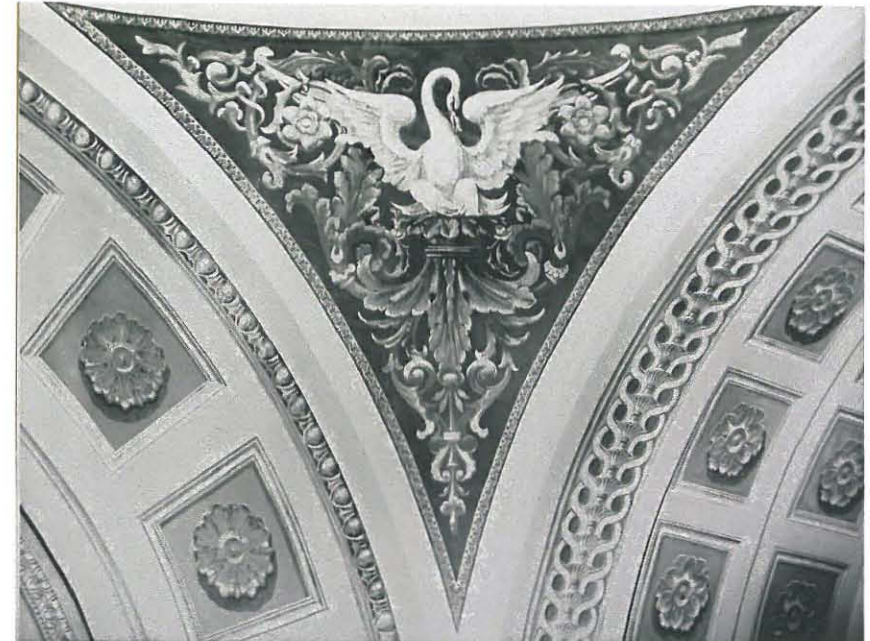
Koristemaalari C. H. Carlssonin joutsenhammo groteskin, eli eläin- ja kasvi-aiheita yhdistelevän koristeeseen, osana. Kuva otettu Oskari Niemen johdolla (alla baskeri päässä) tehdyn maalauksen nostuksen jälkeen 1955...56.

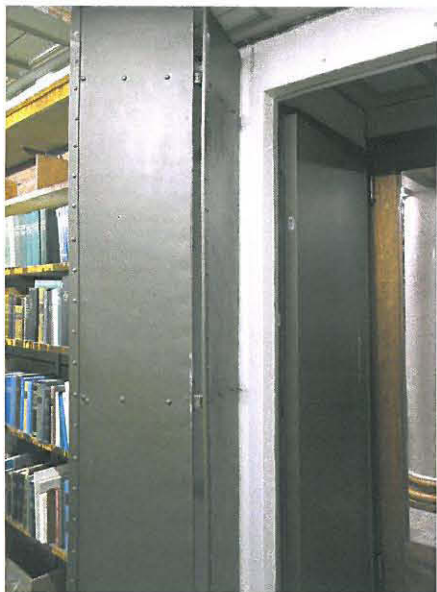
Ovet 1a ja 1b: Kolme erilaista ja eri-ikäistä ovea eteläsalin ja kupolisalin välillä, vasemmalta lukien: taottuvalehtinen palosuojaovi (luukku), Hanssonin suunnittelema palo-ovi PO4 ja tiittävästi 1950-luvulla uusittu mahonkipintainen lasipariovi.

TILAN PERUSPINNAT JA RAKENNUSOSAT (6/2011)		
	SISÄLTÖ	AJOITUS
LATTIA	Muovilaatta 250x250 mm, harmaa, beige	1977-1985
SEINÄT	Kirjahyllyt + rapatut seinät. Kts. "Kirjahyllyt"-kortti	1844
PYLVÄÄT	Puurakenteiset lehtereitä kannattelevat pylväät, joissa kiilloitettua kipsimarmoria ja kipsiset korintilaiset kapiteelit.	1844
KATTO	Keskilehterin alakatto: laudoitettu pinta johon puisin listoin tehty yksinkertainen kasetointi; peilijako pitkällä sivuilla 2x4, lyhyillä 2x5 ja ikkuna- tai oviaukkojen kohdilla 3x5; peittävä 3-sävymaalaukset kasettijaon mukaan.	1844
SISÄPOR-TAAT	Puiset oletettavasti koivusta tehdyt sisäportaat, joissa kevyt tummentava sävy. Porrasaskelmat verhottu 1977-1985 beigellä kokolatiamatolla, etukanteissa messinkiset iskulistat.	1844
OVET	Eri-ikäisiä tyyppisiä:	
ovi 1a	Peltipintaiset palo-ovet, pariovi. Hanssonin suunnitelman mukainen malli PO4.	1977-1985
ovi 1b	Vanhemmat paksusta rautalevystä valmistetut taittuvalehtiset palonsuojaluukut, joissa pitkät saranalehdet ja kookas lukkomekanismi. "Ovi 1a" on korvannut näiden tarpellisuuden.	1908

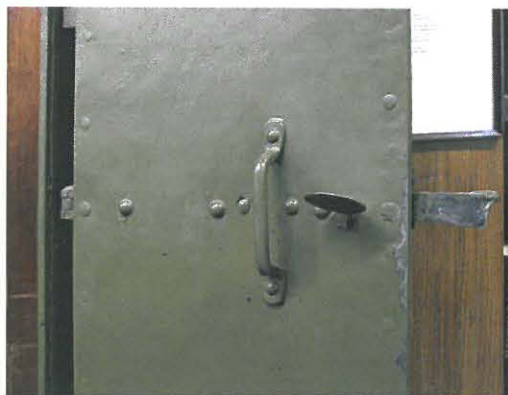
Vanhimman, vuoden 1908 palosuojaoven lukkomekanismi.

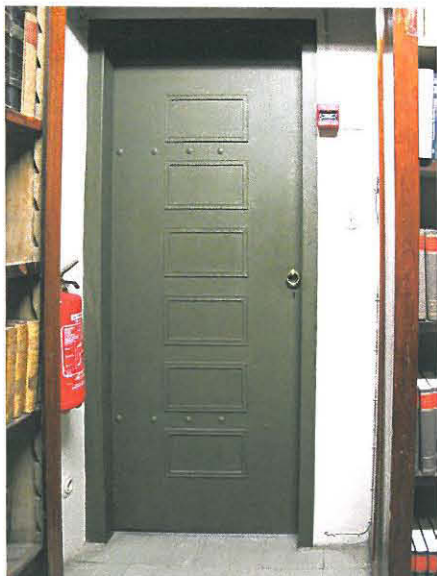
Ovi 2: Hanssonin suunnittelema palo-ovi eteläsalin ja porrashuoneen R106 välillä, oletettavasti vanhoilla heloilla varustettuna.

ovi 2	Teräsrakenteinen palo-ovi, jonka peltipintaan ristiuraruuveilla kiinnitetty metalliprofiileista tehtyjä peilikehyksiä.	1977-1985
ovi 3	Tavanomainen osastoiva laakaovi.	Uudempi (?)
IKKUNAT	Sisään-sisään-aukeavaa tyyppiä. Moniruutuiset, julkisivun pilasteriväliin asettuvat korkeat ikkunarakenteet. Koristeelliset valurautaiset pitkäsulkijat.	1898
ikkunaluukut	Ikkunoiden palosuojaksi tehdyt taittuvalehtiset luukut kahta eri mallia: PL=peltikuorinen luukku, RL=paksusta rautalevystä tehty luukku. Länsi-ikkunassa ei luukkuja eikä merkkejä saranatapeista.	1880-l (?)

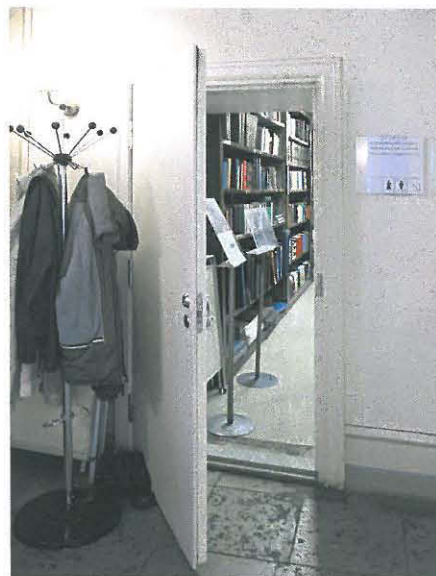
Ovi 3: porrashuoneen R122 ja eteläsalin välillä.

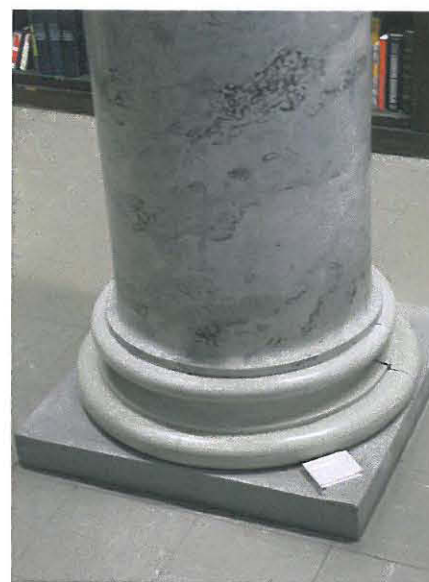
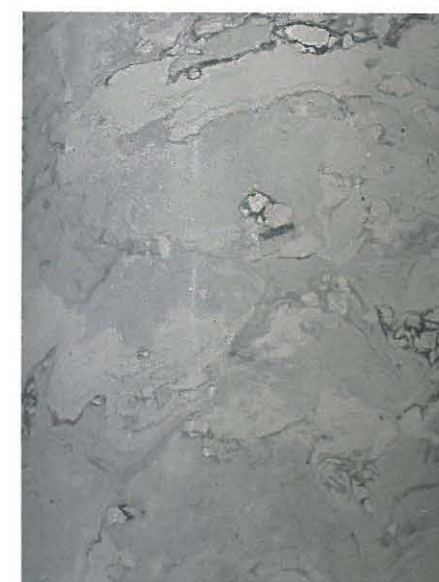
Eteläsalin värityksen, kuten pylväiden, perussävyyskaala on nykyisin harmaa; vrt. kuva vuosisadan alusta jossa jalusta on tummasävyinen. 1850-luvulla salia kuvailtiin asiakirjalehteessä "viheriäiseksi". Oikealla kipsimarmoria lähikuvassa. Lattiassa on 1977-1985 peruskorjauksen jäljiltä harmaa-beige muovilaatta.

Eteläsalin keskilehterin muodostamaa alakattoa eteläisellä seinustalla; etualalla ikkuna-aukon kohta, jossa pienempi ja tiheämpi peilijako kuin muissa katon osissa.

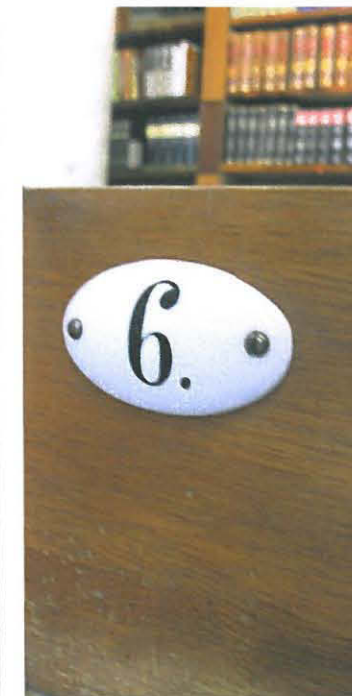
Kaunis yksityiskohta lukupöydissä ovat posliiset paikanumerot.

Seiniä peittävien vanhojen kirjajhyllyjen lisäksi eteläsalin kalustus muodostuu Ervin toimistossa suunnitelluista lukupöydistä, joiden toteutunut muodonanto poikkeaa hieman suunnitellusta (päiväämätön suunnitelma SRM / Ervi). Kalustukseen liittyi Esko Pajamiehen (Ervin toimistossa) suunnittelemat työtuolit, jotka käytössä koettiin kuitenkin liian mataliksi ja vaihdettiin Iskun valmistamiin, mahongin sävyyn petsattuihin nojatuoleihin, mallia 3218-2, 1977-1985 peruskorjauksessa (HAN). Alkuperäiset valaisimet olivat pöytiä varten suunnitellut, kuten myös nykyiset 2000-luvulla vaihdetut LPR:n suunnittelemat mustat valaisimet.

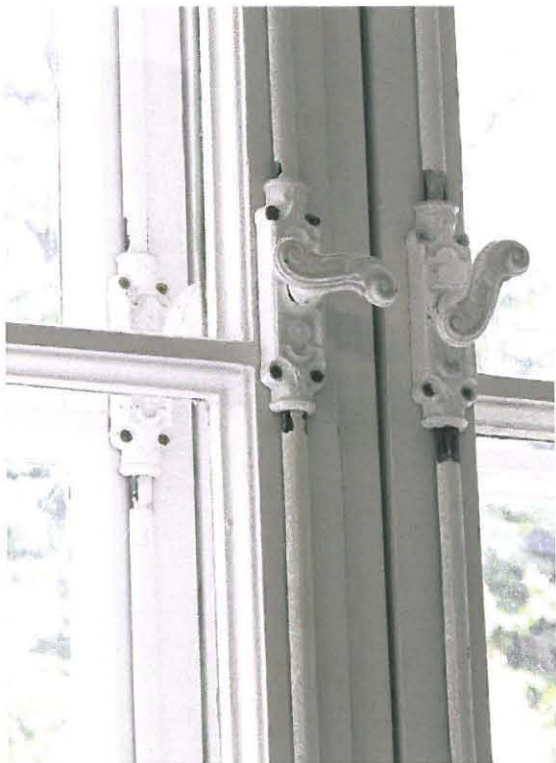
Sisään-sisään aukeavien ikkunoiden profiilissa on uusrenessanssi-ikkunalle tyypillinen "keila"-muoto ja välipuitteet ovat sivupuitteiden syvyiset. Kookkaat ikkunat on varustettu pitkäsulkijoin eli espanjoletein.

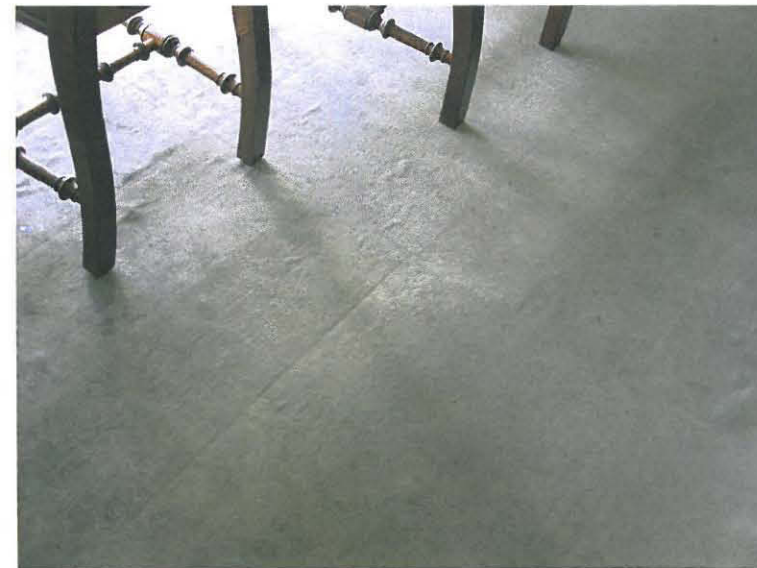
Kaikkien salien lehtereiden nykyisenä lattiamateriaalina on beige-sävyinen kokolattiamatto 1977-1985 peruskorjauksesta. Maton alla näkyy selvänä puulattian rakenne. Tiettävästi (vanhojen valokuvien perusteella) 1900-luvulla lehtereiden lattiaa on peittänyt yhtenäinen matto, mahdollisesti linoleum.

Alla ylälehterin alakaton kasetointia eteläisen seinän puolella, jossa palkiston rytmi osuu laidoilla ikkunan keskelle, kun taas lyhyt keskiakseli on vapaa.

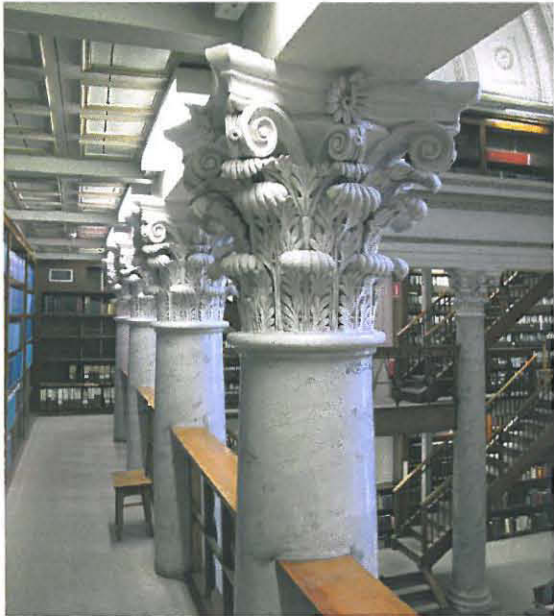
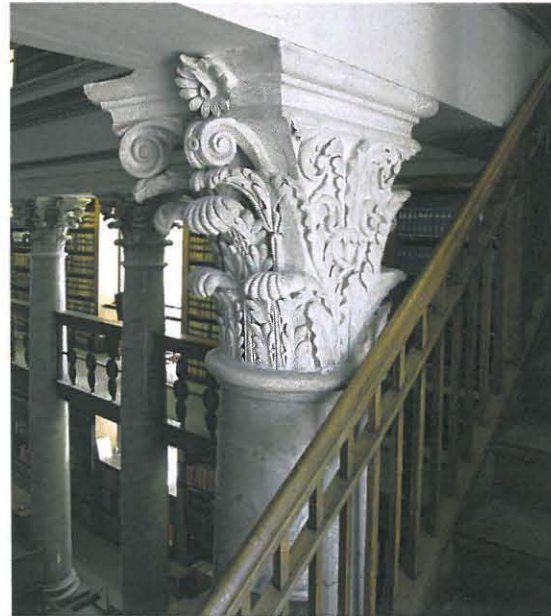
Eteläsalin kapiteelit ovat nykyasussaan yksisävyisen valkoiset. Lyhyen sivun päädyissä olevien puisten portaiden kohdalla kapiteeleista on muokattu erikoinen hybridimalli, "leikkaamalla" abakus ja akantuslehdet lyhyiksi ja jättämällä voluutat pois portaan puolelta. Salin pylväistön kokonaisvaikutelma on kuitenkin ehjä, käytännöllisistä toimenpiteistä huolimatta. Eteläsalin palkisto on vailla koristemaalauksia.

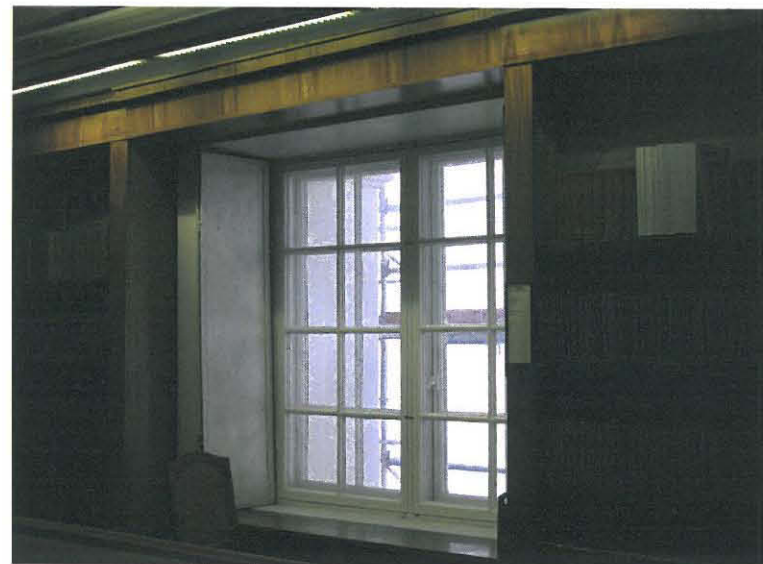
Koneellisen ilmanvaihdon ritilikkö länsipäässä. Osa 1977-1985 muutostöissä tehdyistä kirjahyllyjen uusien levypintojen viiluista (tummempi sävy) näyttää enemmänkin tammelta kuin mahongilta (asia edellyttää lisätutkimusta). Ilmanvaihtokanavien asentaminen johdosta ikkuna-aukkoihin tehtiin ylitykset hyllyrakenteilla (vrt. myös puun sävyero)

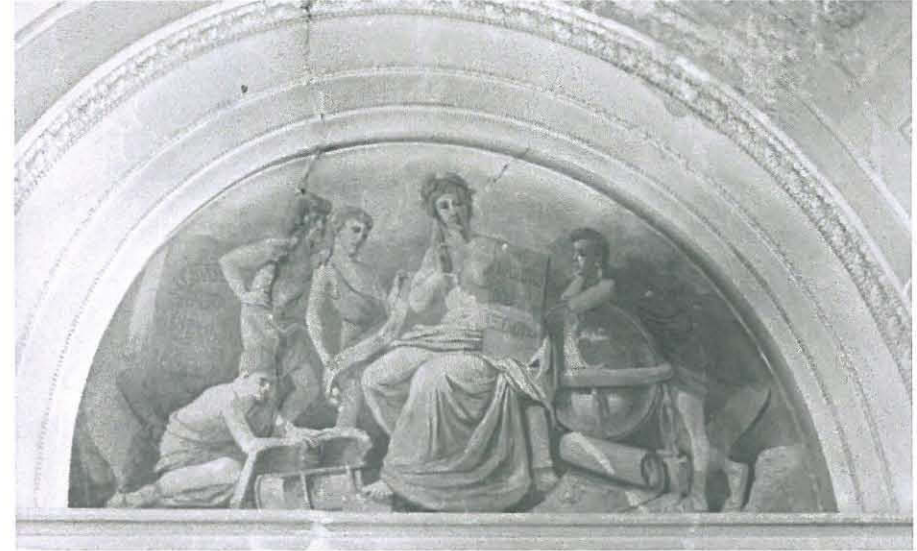
Fresko Viljasen kuvaamana tietyvästi 1954...55, ennen Oskari Niemen maalauskuunnostusta 1955...56. Kuten nykyasusta on havaittavissa tällöin esimerkiksi ääriviivoja vahvistettiin ja kontrastia lisättiin aiempaan, herkempään asuun nähden. Kuva KKVA.

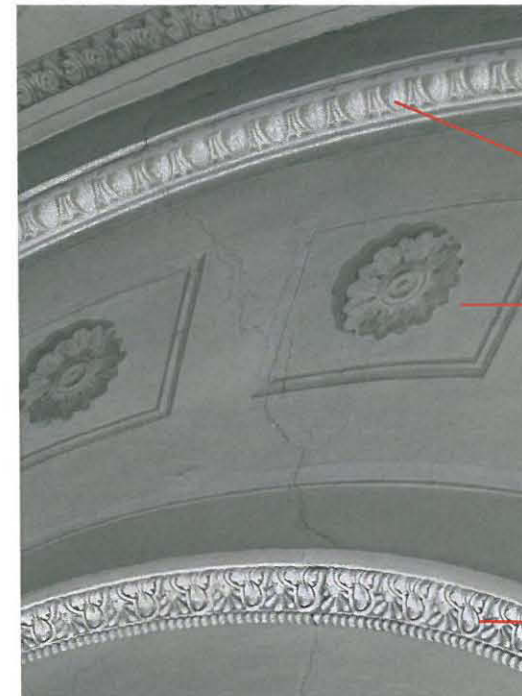
Kattojen koristelu on tehty pääasiassa maalaustekniikalla, jossa kolmiulotteinen vaikutelma on aikaansaatu maalatuin varjostuksin ja syvyysoikutelmaa luovin sävyvaihteluin. Maalauskoristelun ohella pieni osa on 'aitoja' kipsikoristeita.

Maalattu kyma, munasauva, maalattuna rapatun listamuodon päälle.

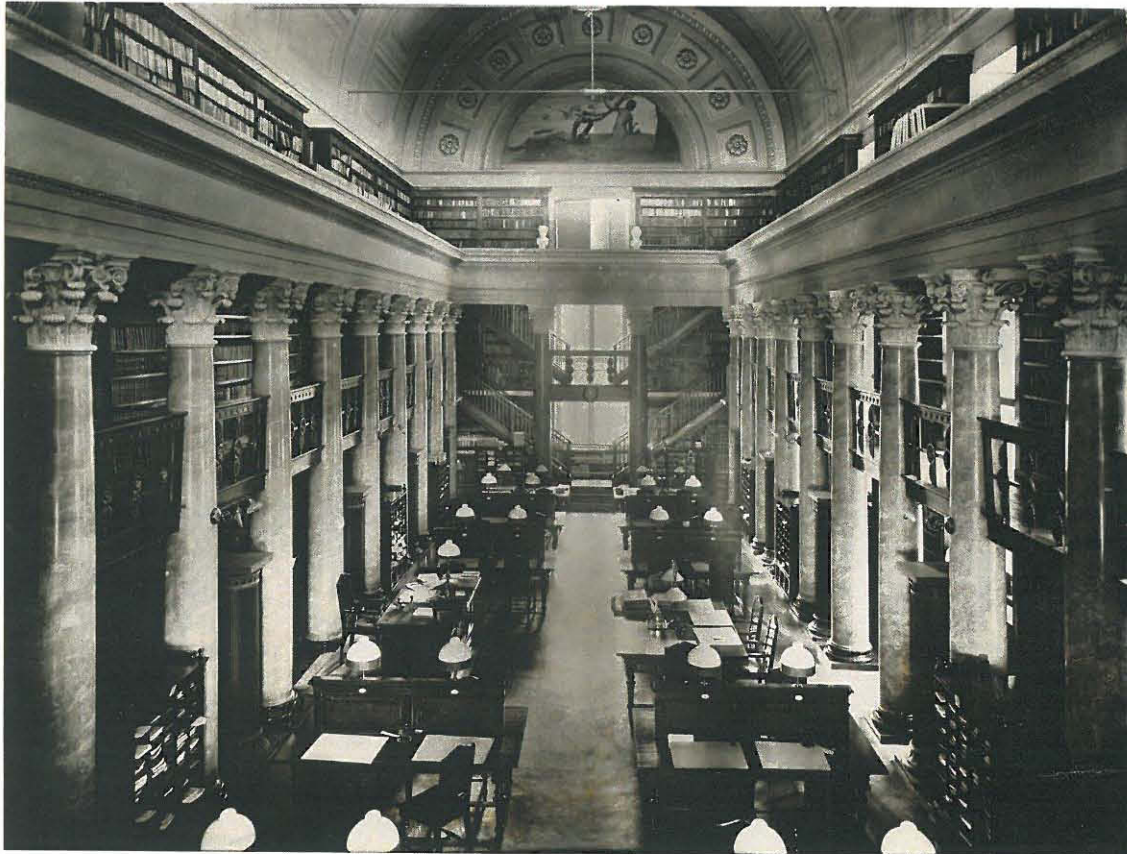
Yllä kuva pohjoissalista 1900-luvun alusta. Tilan sähkövalaistus on hoidettu muutamien kipsimarmoripylväisiin kiinnitetyn varsivalaisimin sekä lukupöytäkohtaisin valaisimin. Kipsimarmoripylväiden väleissä näkyvät kookkaat pylväsmäiset keskuslämmityksen lämmönluovuttimet.

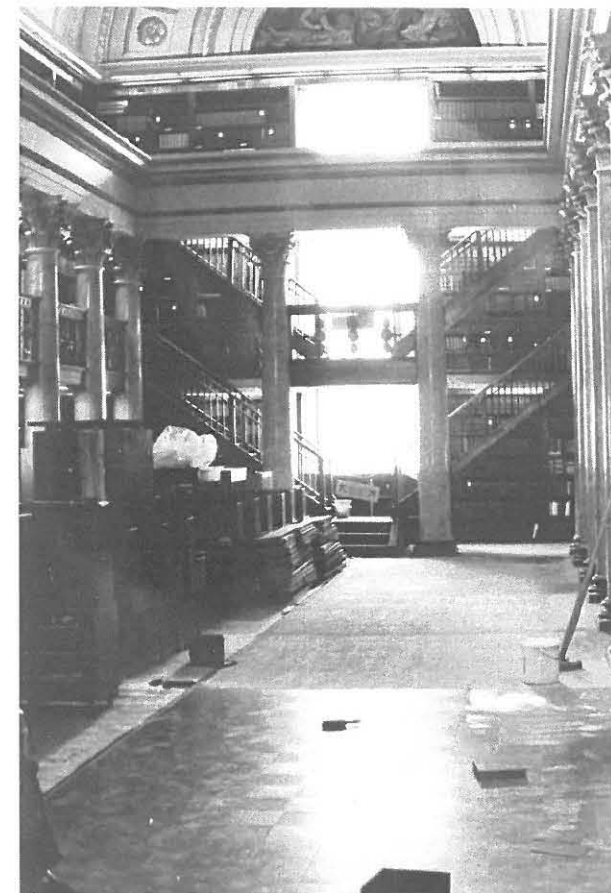
Hanssonin peruskorjauksen lattioiden uusimistyö on käynnissä

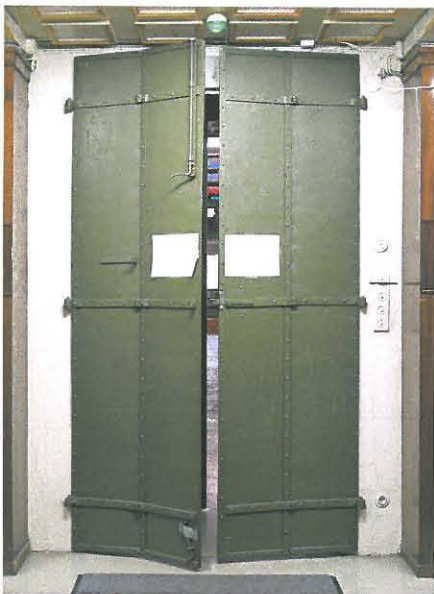
Ovi 1b: Paksusta rautalevystä niittamalla koottu palon-  
suojaluukku; nykyisin ei käytössä.

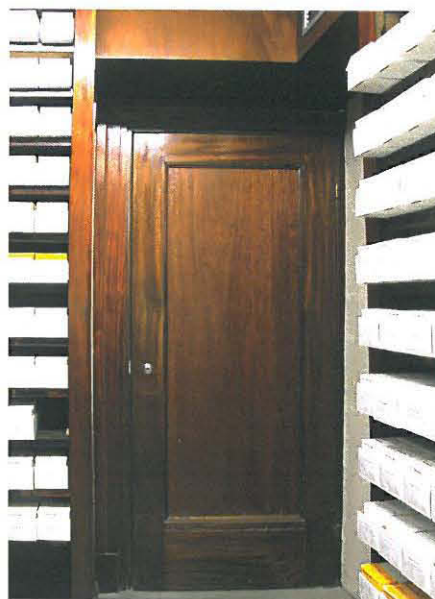
Ovi 2: Mahonkinen umpipeilinen kehysovi.

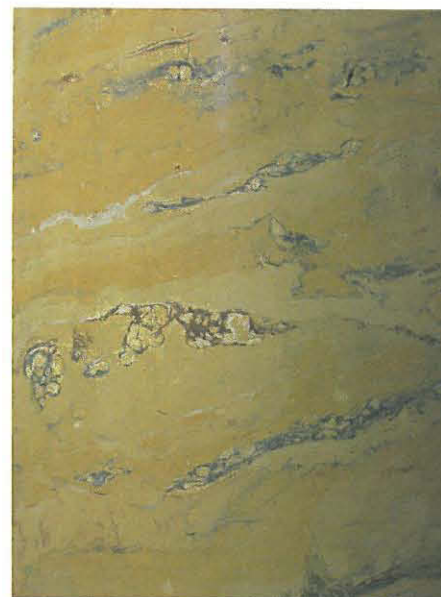
Pohjoissalin pylväiden väriskaala on lämmin. Kipsimarmo-  
ripinnoissa on keltaisia sävyjä ruosteenpunaisin ja sinisin  
juontein. Basiksissa on punaruskeasävyinen kuultomaalaus.

Nykyinen lattia on 1977-1985 peruskorjauksesta, harmaata  
muovilaattaa.

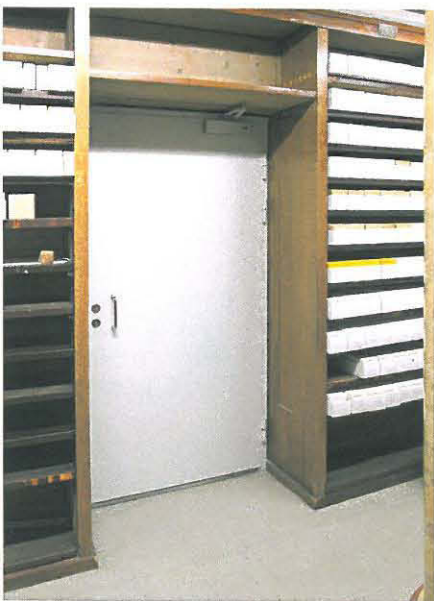
Ovi 3: Ervin suunnitelmien mukaan avattu kulkuyh-  
teys kirjajhylyjen läpi, jossa uudempi palo-osastoiva  
peltiovi. Kirjahyllyt on yllättäen muokattu Rotundan  
kirjahyllyjen osilla.

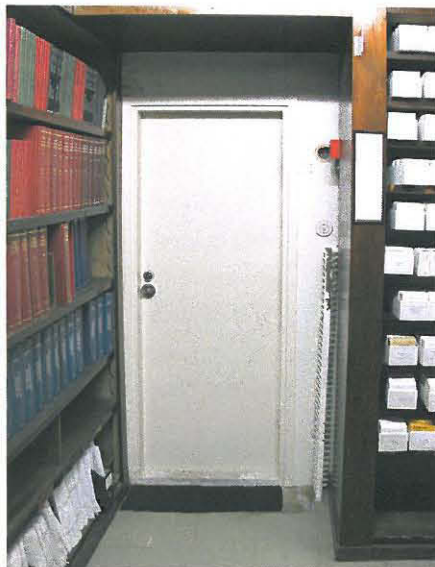
Ovi 4: Jo Engelin aikaan tehty kulkuyhteys pohjoissa-  
lista nk. lukusaliin eli nykyiseen vaatesäilöhuoneeseen  
R119, johon Hanssonin suunnitelman mukaan lisäty  
palo-osastoiva peltiovi.

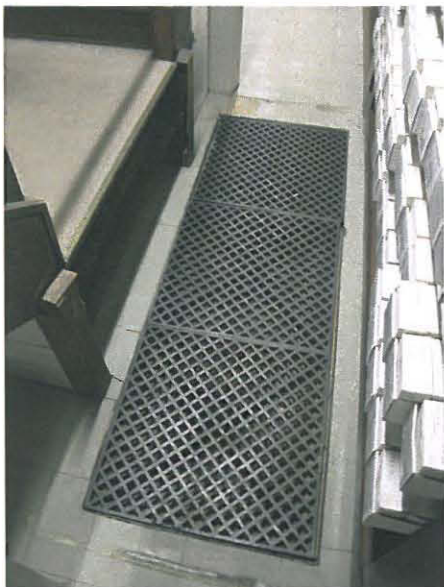
Vanhempi valurautainen ritilä pohjoissalin itäpäässä, peittää kanavaa tms. jonka käyttötarkoitusta ei tunneta.

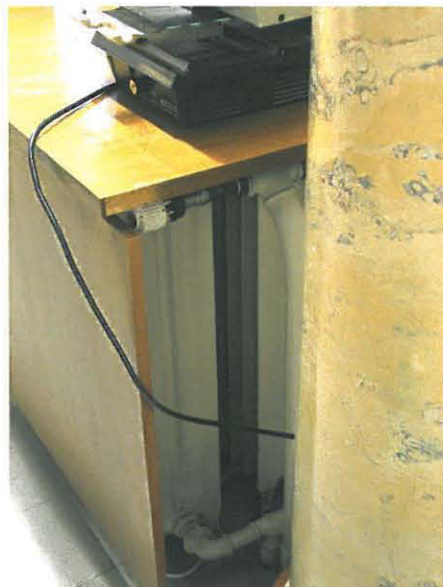
Pohjoissalin pohjoispuolen radiaattoreita on poikkeuksellisesti kaksin kappalein, tietyvästi korkeamman lämmöntarpeen johdosta. Mahonkiviilutetut suojat on 1954-1957 peruskorjauksesta.

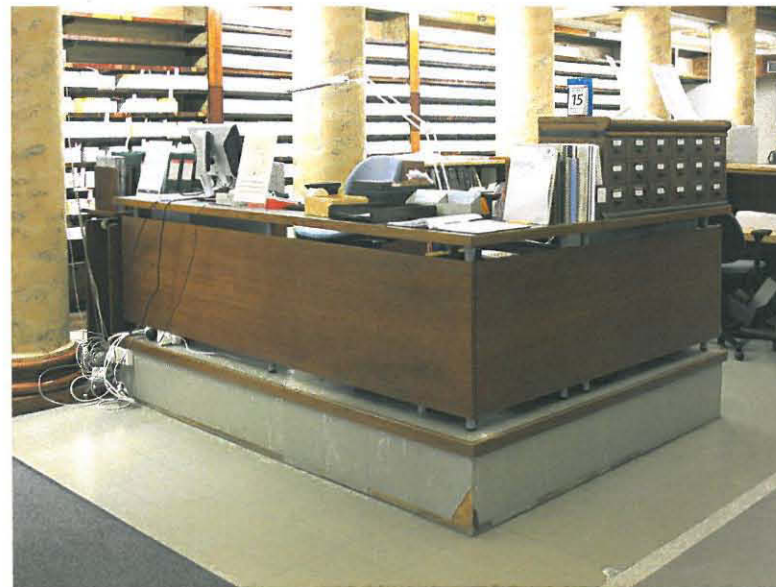
Aarne Ervin toimistossa suunniteltuja kalusteita: päivystäjän pöytä korokkeellaan ja alla lukupöytä, jossa kaksi tasoa. Iskun nojatuolit ovat 1977-1985 peruskorjauksesta.

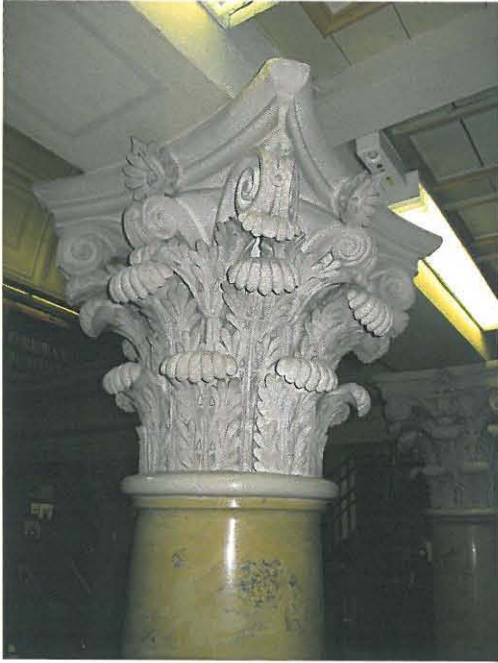
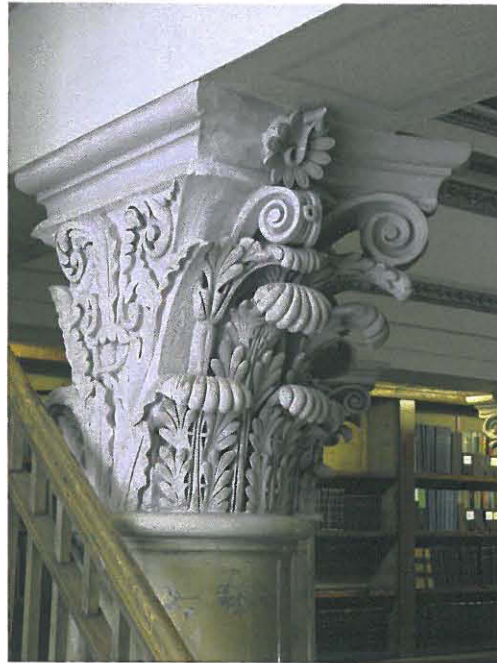
Vasemmalla pohjoissalin yksisävyinen, valkoinen, peruskapiteeli ja oikealla sisäportaan kohdan tyyhistetty kapiteeli.

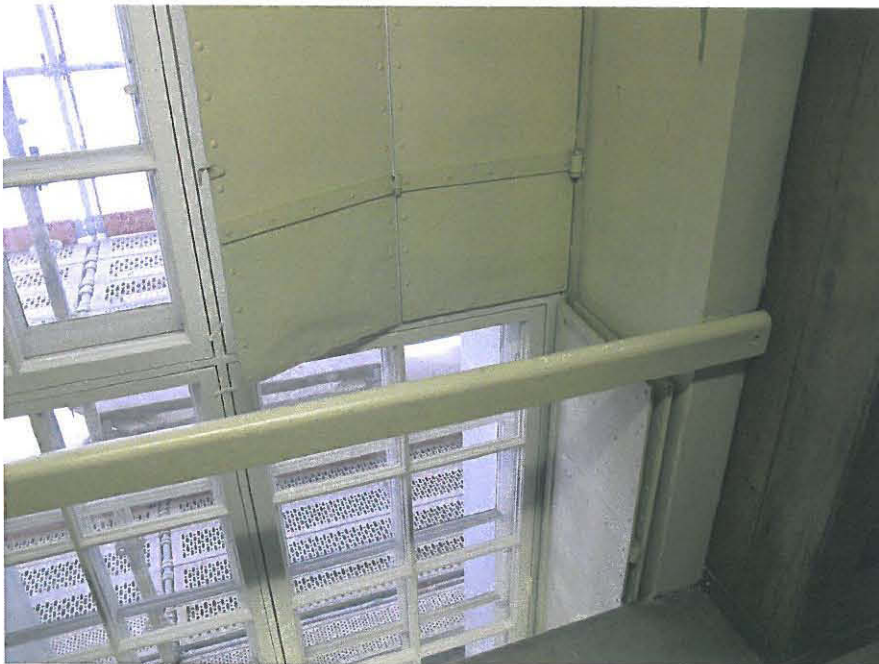
Itäisen ikkunan suojaksi on sisäpuolelle tehty (1880-l?) paksusta rautalevystä niittaamalla kootut palonsuojaluukut.

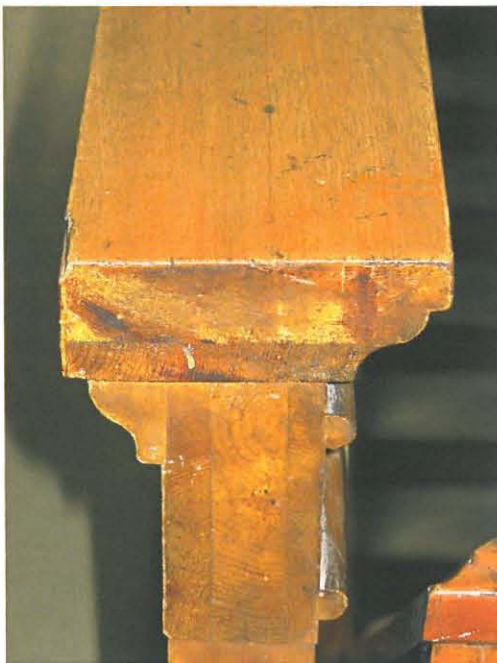
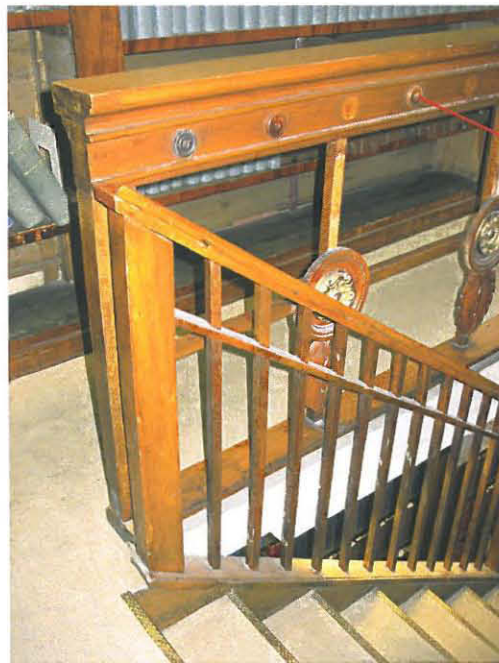
Vasemmalla lehterikaiteen profiili, jossa näkyy myös kaiteen useammasta listasta koostuva rakenne.

Oikealla porrasnousun pinnakaide. Osa lehterikaiteen pienistä puuruusukkeista on kadonnut.

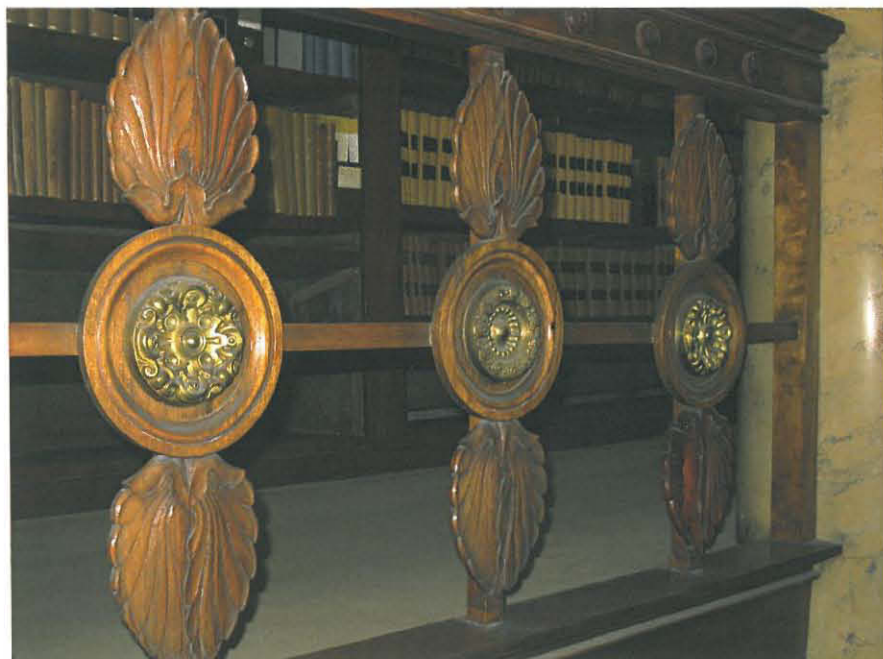
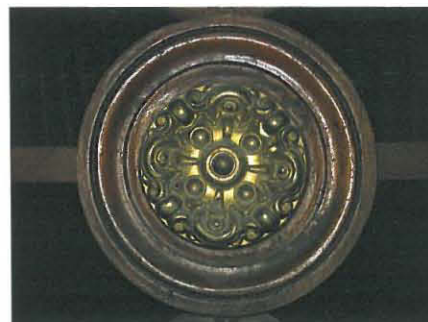
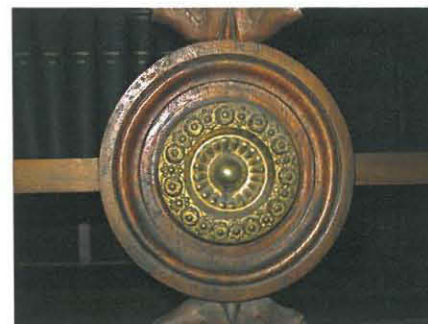
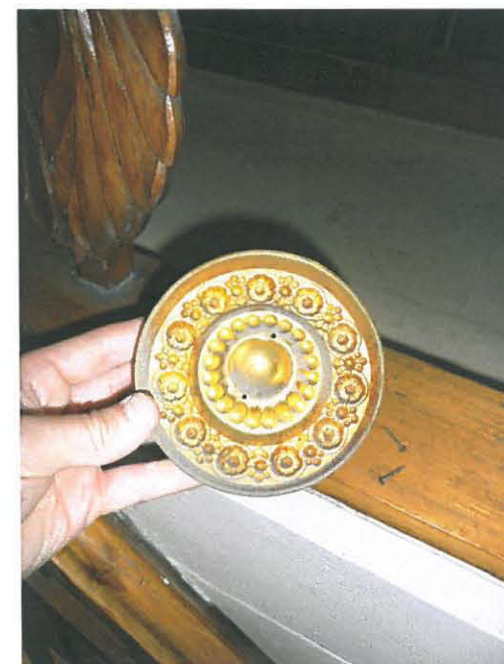
Lehterikaiteen koristelussa vuorottelevat 4-lehtiset messinkiruusukkeet laidoilla ja 11-jakoinen koriste keskellä.

Oikealla keskikoriste irrotettuna ja taustapuolelta katsottuna. Koriste kiinnittyy kahdella nupinaulalla puurunkoon.

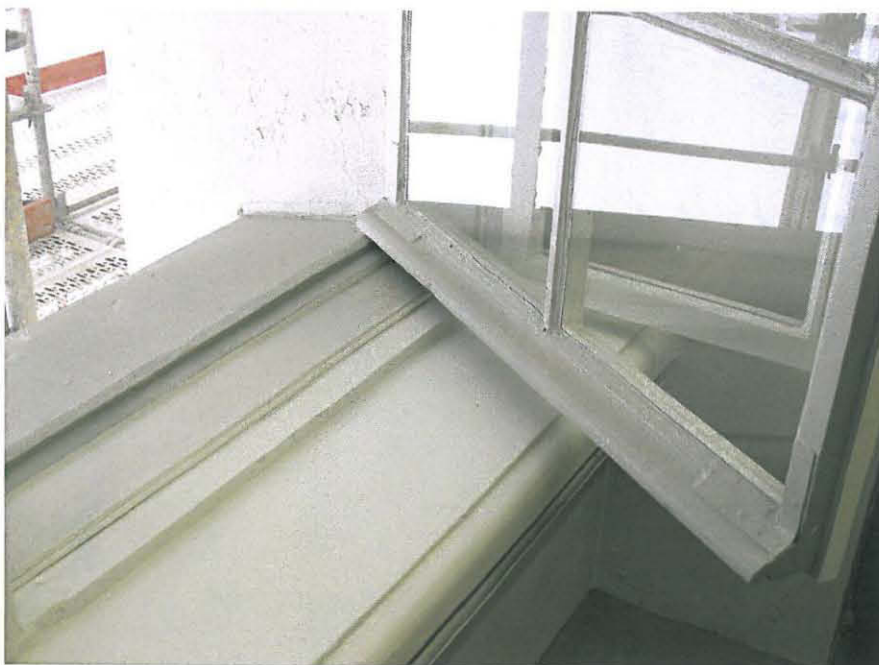
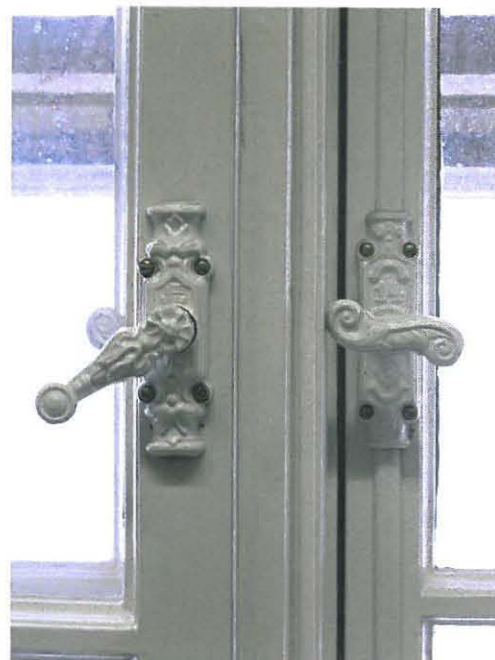
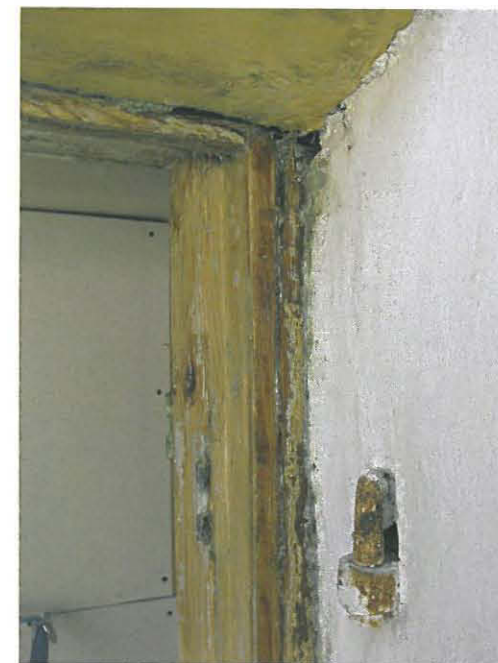
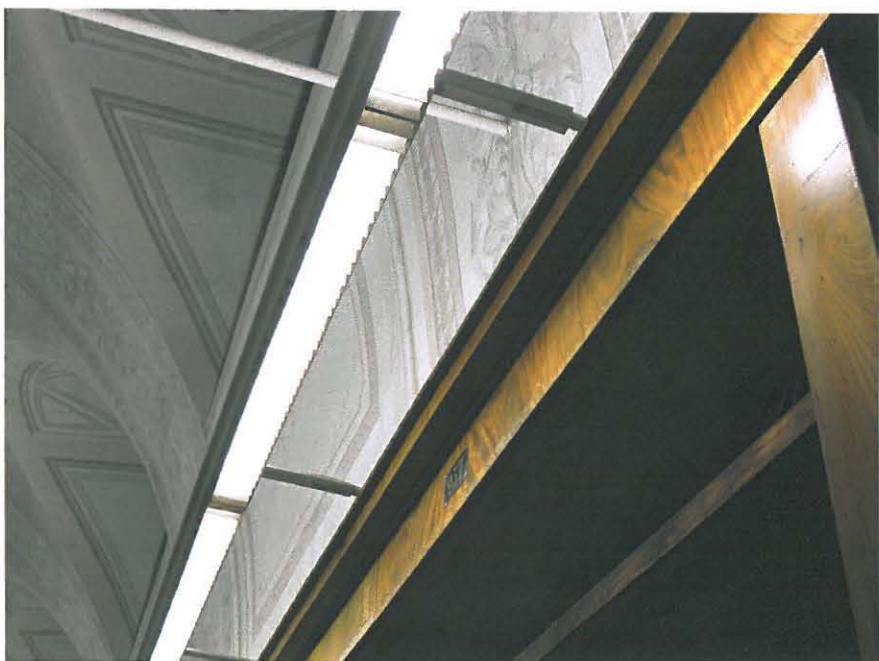
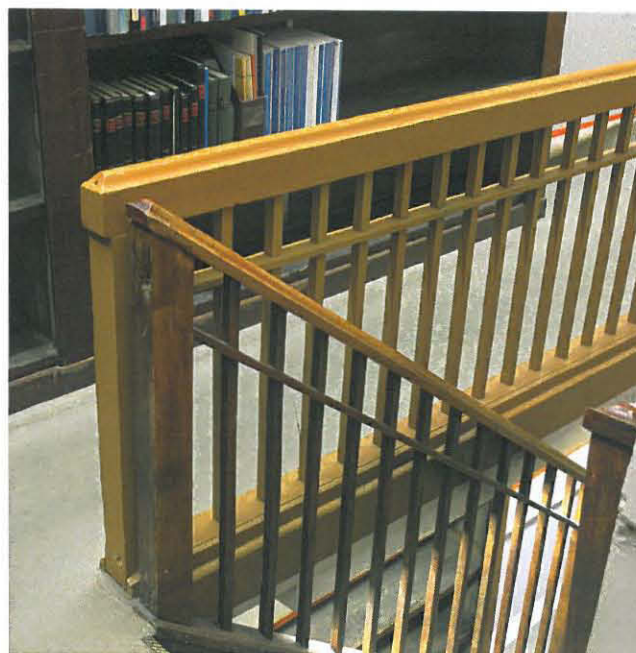
<b>KANSALLISKIRJASTO</b>	KERROS	TILA
RAKENNUSHISTORIASELVITYS 2011	<b>2</b>	POHJOISSALIN KESKILEHTERI
<b>INVENTOINTIKORTTI</b>		HUONENUMERO
Arkkitehtitoimisto Okulus / MiB KaW		<b>R210</b>

Sisään-sisään-aukeava ikkuna avattuna.

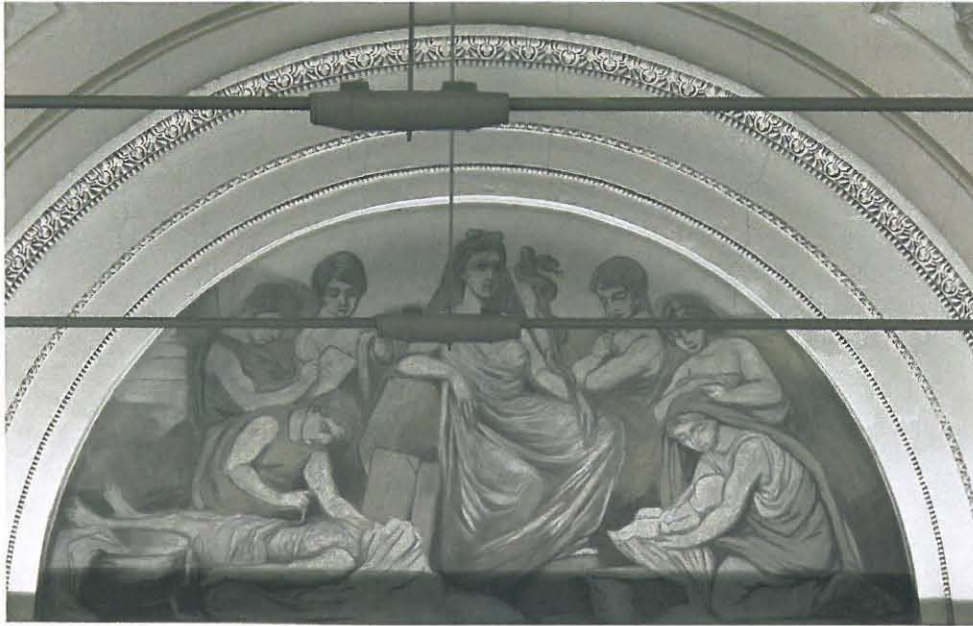
**Itä** Severin Falkman 1880 'Lääketiede': keskiahmolla (Hygieia/Eskulapius) on lääketiedettä symboloiva käärmesauva, ympärillä äiti ja vastasyntynyt ja toisella puolen ruumiin pesijä

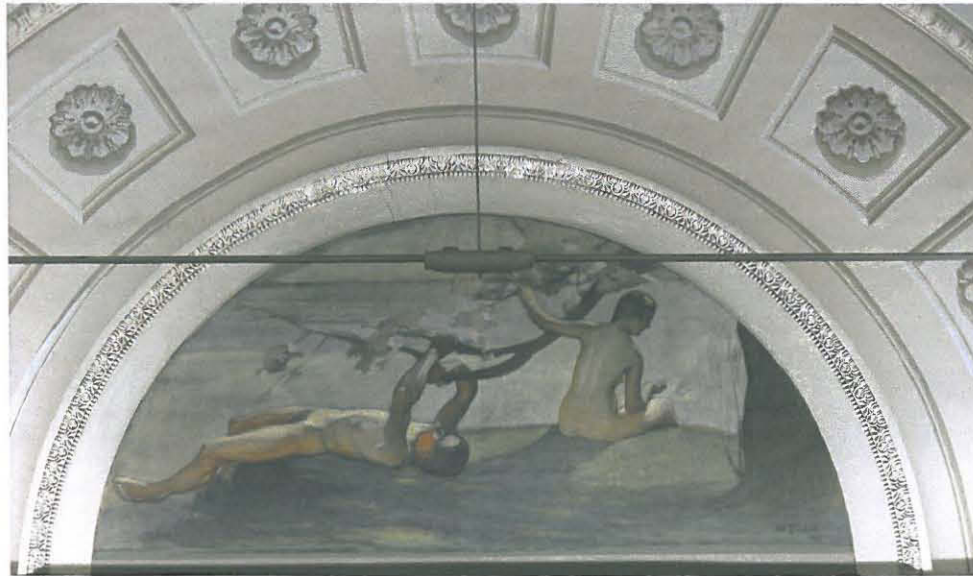
**Länsi** Irtoalustalle maalattu Magnus Enckellin 'Kulta-aika' 1904, minkä alla on ilmeisesti edelleen Falkmanin fresko 'Uskonto' (ympäriällään uskon risti, pyhä henki ja tulen lieska, vapauden palmu, kärsimyksen malja, rakkauden liekehtivä sydän sekä raamatun valoa tuova sana).

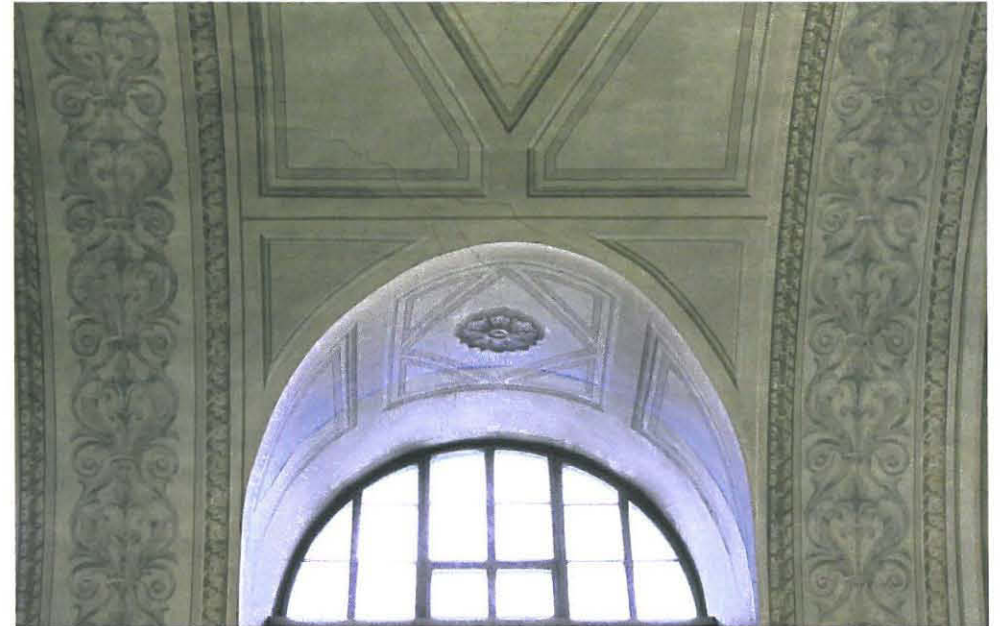
Pohjoissalin katto ja pohjoisseinustan lunetti-ikkunat osin luonnonvalossa (sinisävyinen), osin keinovalossa (keltasävyinen).

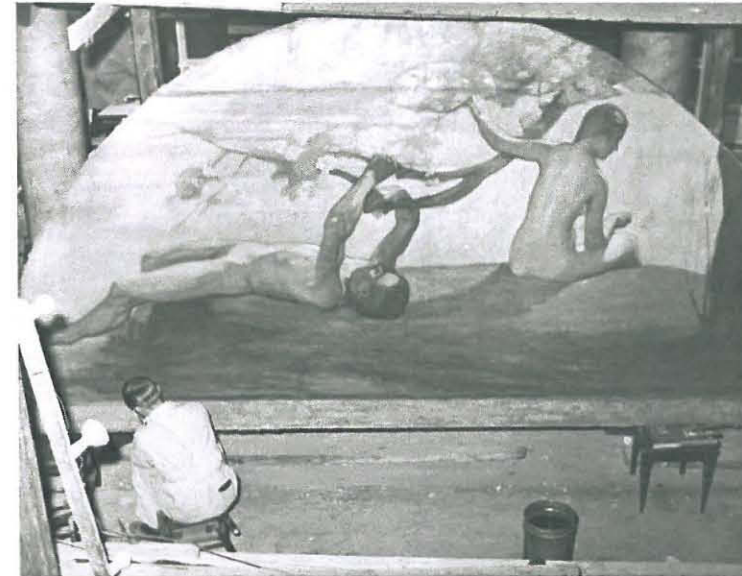
Tiettävästi maalari Oskari Niemen johdolla vuosina 1955...56 kunnostettu Enckellin maalaus, kuvassa irrotettuna paikaltaan.  
Kuva KKVA.
