## KANSALLISKIRJASTO PÄÄRAKENNUS JA ROTUNDA

Rakennushistoriaselvitys

22.9.2011

Arkkitehtitoimisto OKULUS Oy  
Kati Winterhalter ja Mikko Bonsdorff

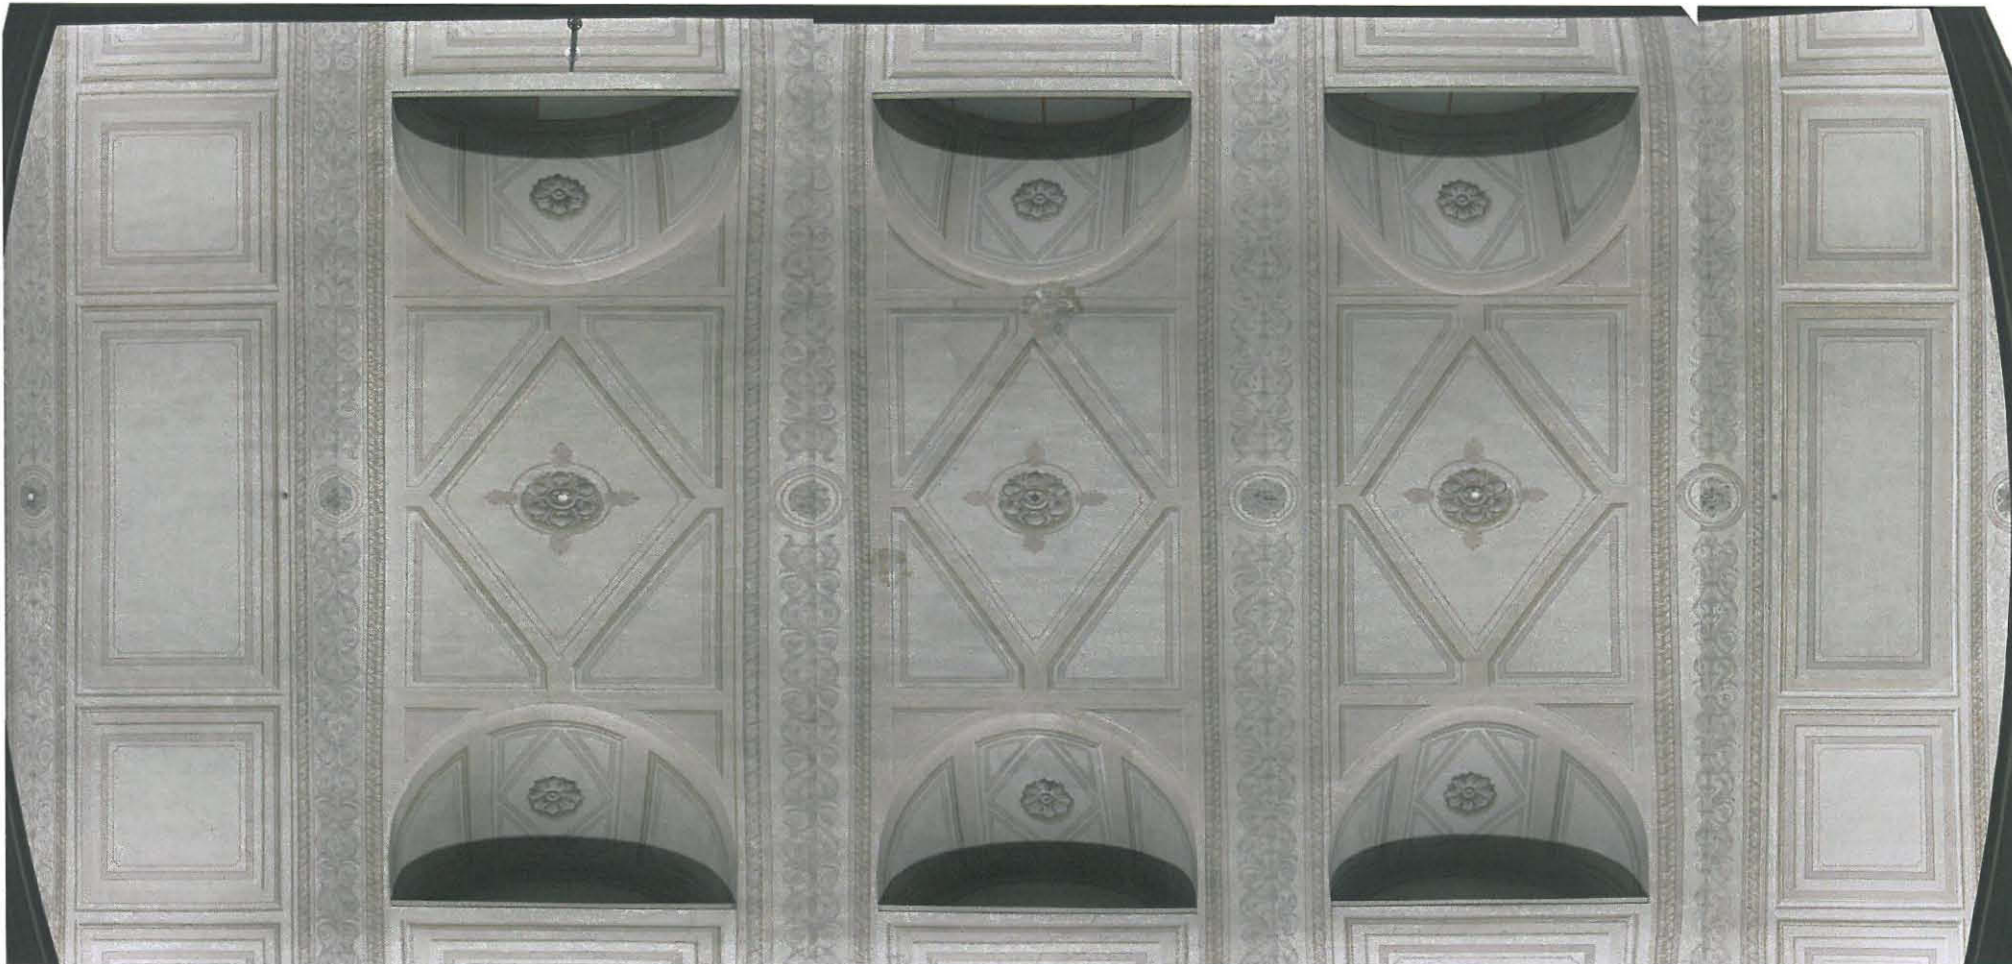
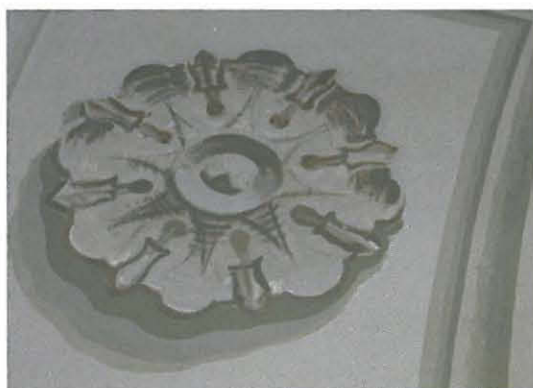
Ikkinaholvin lakeen maalattu ruusuke heit-  
tovarjoineen on lähempää tarkastellen melko  
karkeapiirteinen, mutta kokonaisuudessa, kau-  
empaa tarkasteltuna, yksityiskohdiltaan riittävä  
aikaansaamaan herkän vaikutelman.

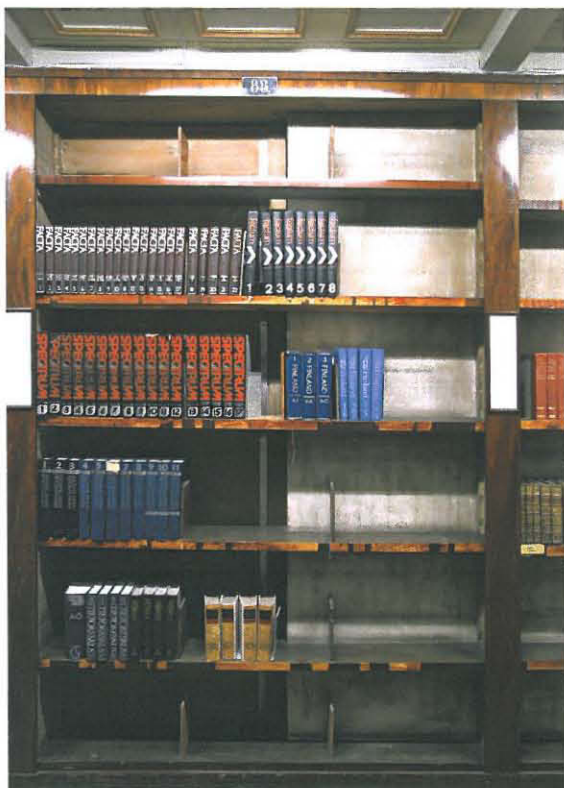
Esimerkki kirjahyllystä numeron 88 kohdalla, jossa osa hyllyn taustasta on vaakasuuntaista puurakennetta (kuten yleensä) ja osin seinän pilasteri on näkyvissä.

Kirjahyllyjen rakenne on tehty mäntypuusta ja näkyvät pinnat on mahonkiviilutettu. Käytössä hyllylevyjien kapeat viilunauhat ovat osittain katkeilleet ja irronneet.

Pystyrakenne ja irtonaiset hyllylevyt sekä taustaseinä ovat mäntyä. Hyllykannakkeiden hammastetut listat ovat koivua ja näkyvät pinnat eli pystytukien ja hyllylevyjen sekä jalustojen ja yläpalkkien etupinnat ovat mahonkiviilutettuja. Mahonkiviilutus on kärsinyt monin paikoin, etenkin hyllylevyjen etureunoissa. Hyllylevyjen etureunoja on selvästi korjailtu eri vaiheissa, paikoin mäntyistä runkoa on vain petsattu, paikoin puuttuvia paloja on korjattu uudella viilulla.

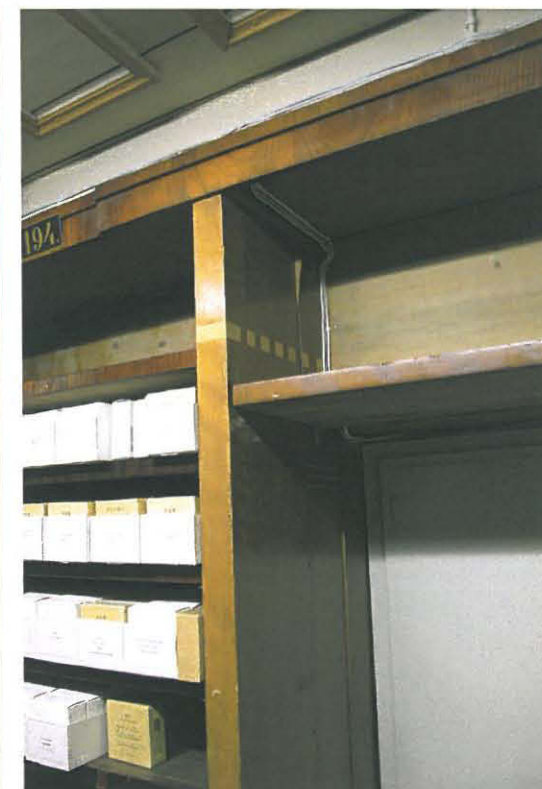
Sangen huomaamaton yksityiskohta rakennuksen historiallisista vaiheista pohjoissalissa. Kun Rotundan 1. kerroksen kirjahyllyt (luokat A-Ö) purettiin 1954-1957 peruskorjauksessa, niin yksi osa E-luokan hyllyä löysi sijansa pohjoissalissa, D-portaaseen rakennetun oven kohdalta, vanhemman kirjahyllyn muutososana.

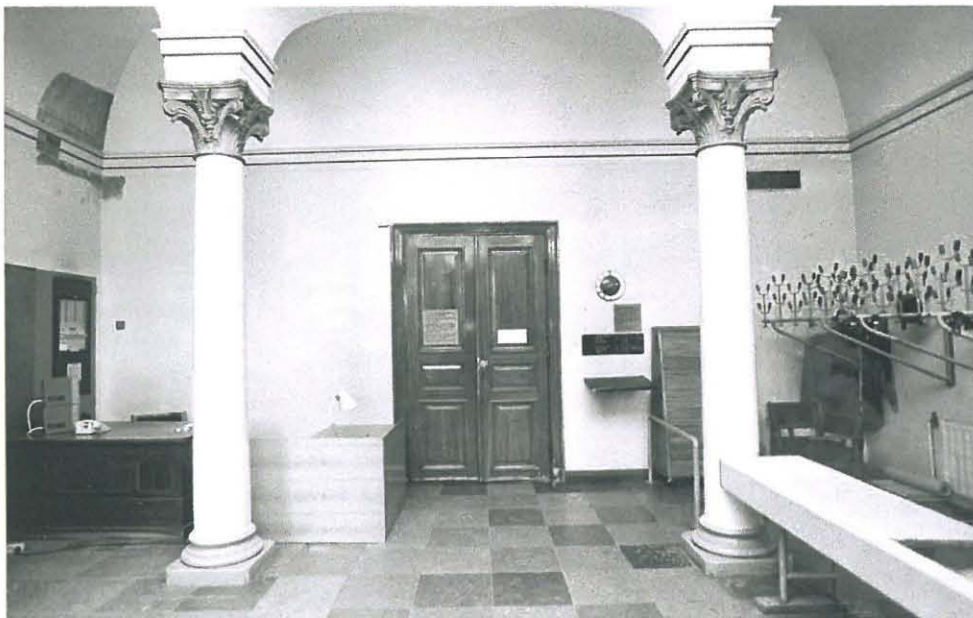
~1980

Muut kuvat on otettu vaiheessa, jossa Hanssonin peruskorjaus on jo osittain alkanut; mm. koneellista ilmanvaihtoa varten on tehty aukko kupolisalin puoleiseen seinään ja kattopinnan maalikerrosten esiinottoa (tumma alue holvissa).

Oikealla tilaan varten Ervin suunnittelemat epäsuoran valon antaneet seinävalaisimet.

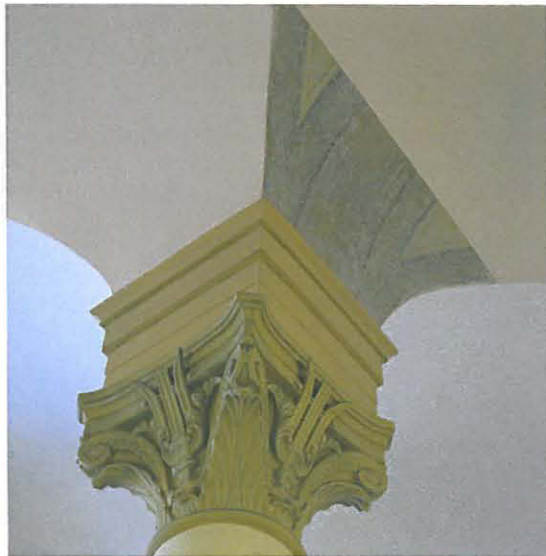
Eteishuoneen pylvään kapiteeli, renessanssimuunnos korinttilaisesta kapiteelista jossa keskellä tyylitelty kolmiteräinen kasvin kukinto. Eteishuoneen ym. 1880-luvulla uusittujen tilojen kapiteelien muodonanto poikkeaa olleellisesti englantilaisesta jäntevästä ja eloisasta klassismista (vrt. salien kapiteelit).

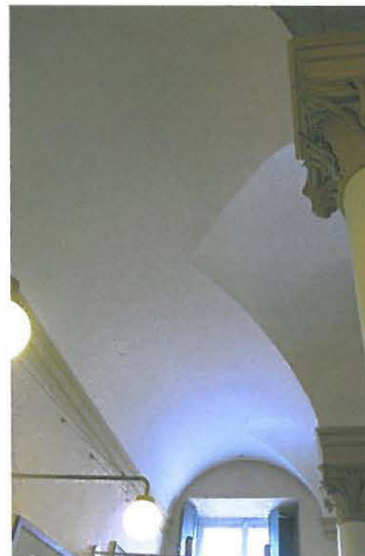
Tynnyriholvin ja ristiholvin liitos

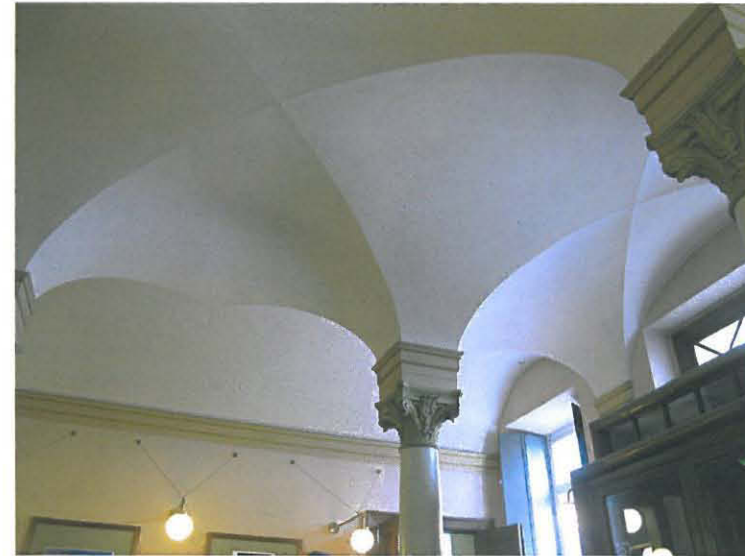
Eteishuoneen holvimuurattu katto muodostaa geometrisesti sängen rikkaan ja monimuotoisen kokonaisuuden:

1. Eteishuone lähentyä muodoltaan tasasivuista neliötä, mutta on kuitenkin hieman suorakaiteinen pohjois-eteläsuuntaan; n. 7,5x8 metriä

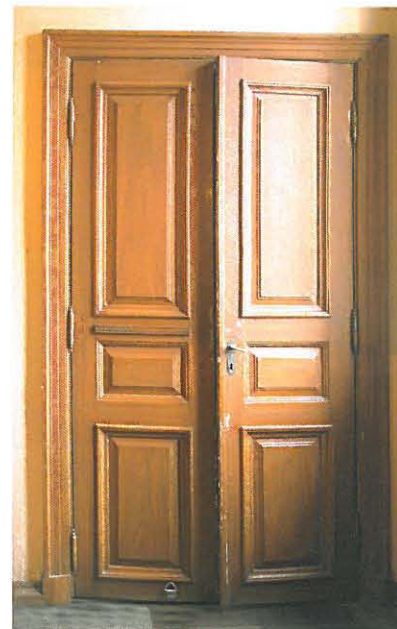
Ovi 3a / b

TILAN PERUSPINNAT JA RAKENNUSOSAT (6/2011)		
ovi 3a / b	Ovi on pelijaon ja -profiloinnin perusteella tyypillinen kolmi-peilinen rokokoo-ovi erikorkuisin peilein. Ylin ja alin peili ns. täysranskalaisin eli kehyspinnasta ulkonevin profiilein, ja keskipeili ns. puoliranskalainen. Ovimalli oli muodissa Suomessa 1800-luvun loppupuolella. Ootrattu.	1880 (?)
KALUSTEET	(Numerot Hanssonin kalustesuunnitelmista 1983)	
HAN-1	"Matalat lokerokaapit", mahonkia ja kansi marmorina	1977-1985
HAN-5	"Säilytyskaappi", mahonkia	1977-1985
HAN-6	"Vartijan pöytä", mahonkia	1977-1985
HAN-7	"Nimikirjapöytä", mahonkia	1977-1985
HAN-13	"Sateenvarjoteline", mahonkia	1977-1985
HAN-14	"Penkki", mahonkia ja messinkiä	1977-1985
HAN-17	"Ilmoitustaulut" (4kpl) puukehyksin	1977-1985

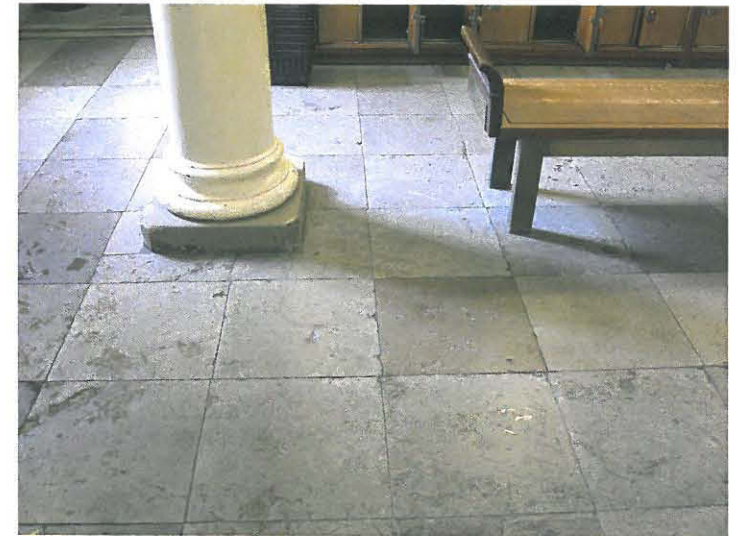
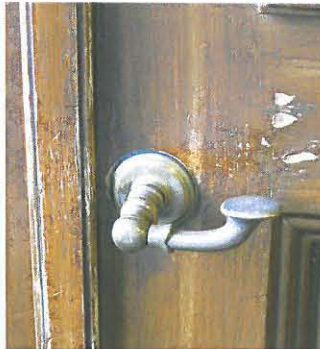
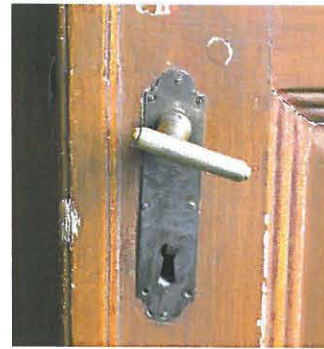
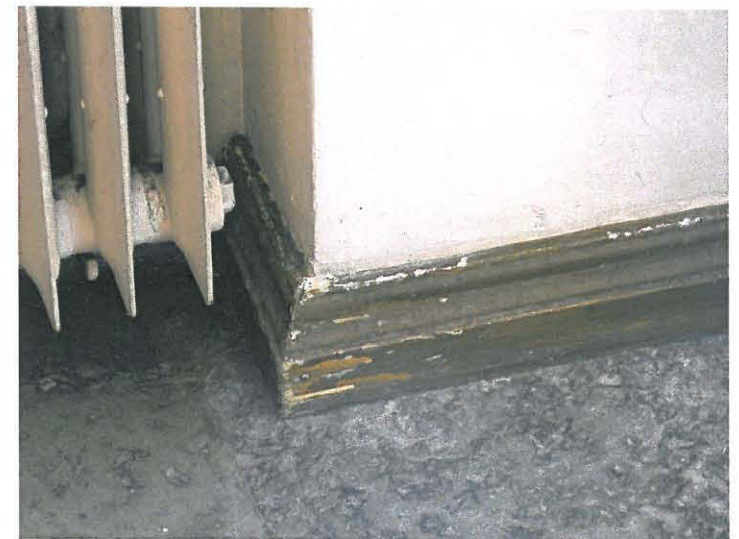
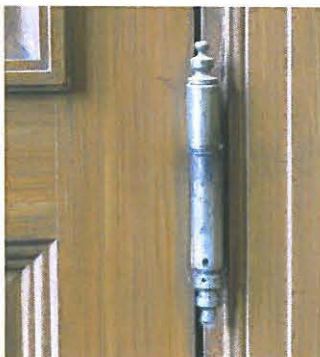
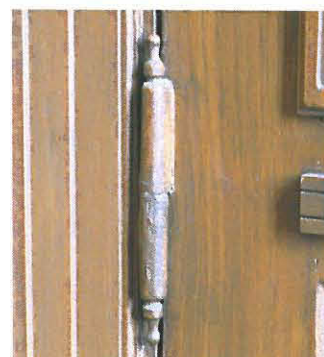
Eteistilan kalkkivilaatoitus on ulkoasultaan ja säilyltään suuresti vaihtelevaa. Sen iästä ei kuitenkaan ole asiakirjaviitteiden valossa varmuutta. Eteishuoneen lattiarakenne on uusittu 1880, jolloin lattiaa on viimeistään tullut kalkkikivi.

Huoneen lattiaa reunustaa profiloitu puinen jalkalista. Selviys siitä millainen rakenne ikkunasyvennyksessä on ollut ennen keskuslämmitystä edellyttäisi esim. historiallista väri- ja pintamateriaalitutkimusta.

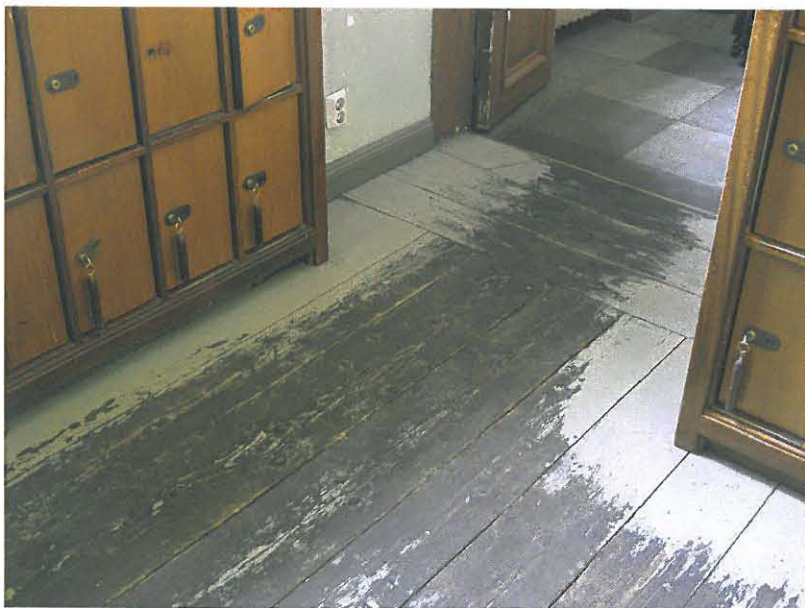
Hanssonin peruskorjauksessa Museoviraston silloisen vaatimuksen siivittämänä esiinotettu ja maalausunnostettu vanhempi lankkulattia joutui ennakoidusti kovalle käytölle eteistilassa. Tavoitteena olikin nimenomaan kuluva ja vanheneva pinta.

Tilan lattiaa kiertää kookaus puinen profiloitu jalkalista.

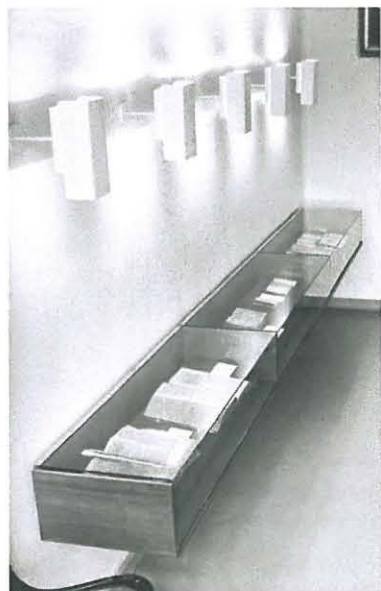
Tila Ervin peruskorjauksen jälkeen, näyttelytilana.

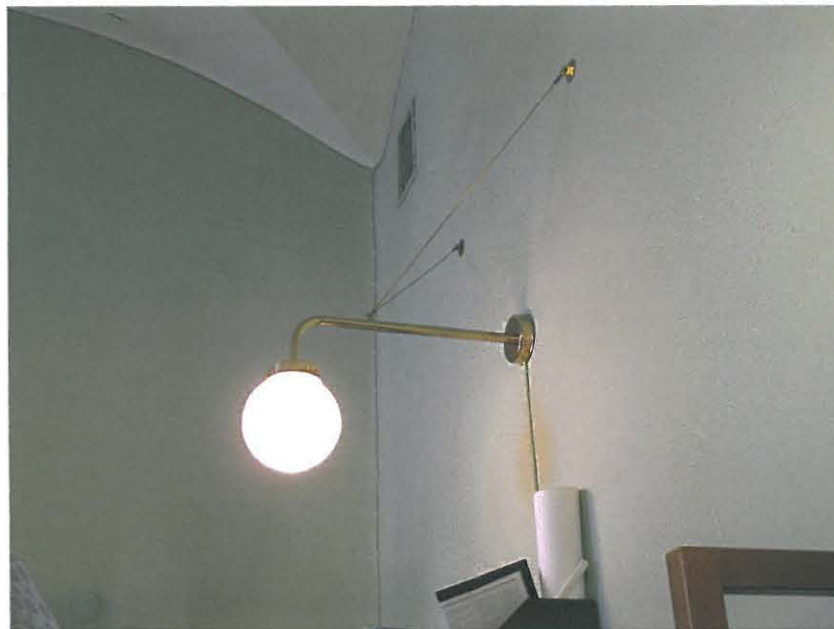
Hanssonin eteistilojen messinkivartinen erikoisvalaisin

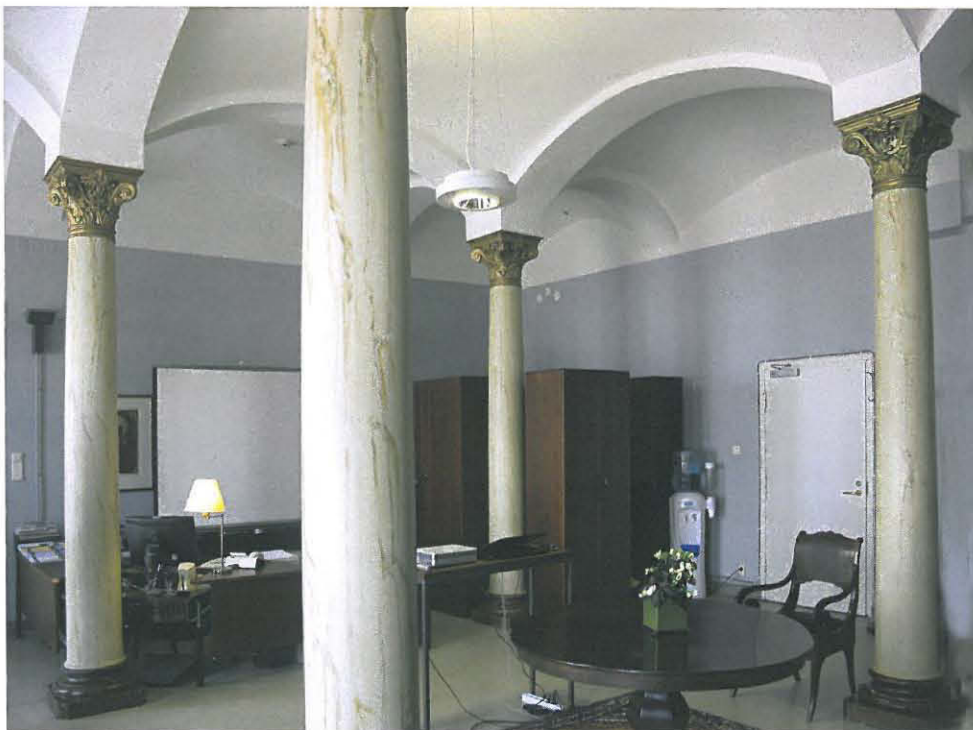
Huone nykyasussaan. Oikealla oleva valkoinen standardilaakaovi johtaa kupolisalin ylälehterille.

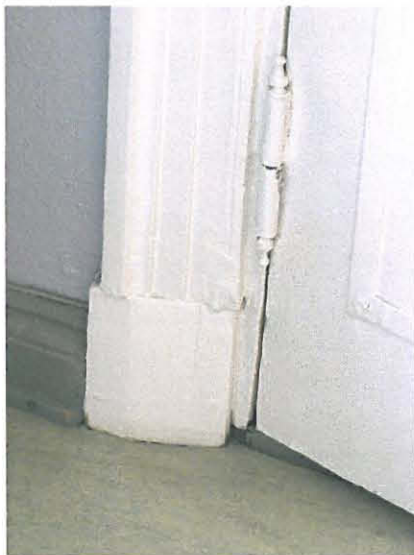
Porrashuoneeseen johtava ovi 2a on peitetty huoneen puolelta pellityksellä. Oven kehyslistan ja kookkaan jalkalistan liitoksessa, ovilistan tyvessä on tyypillinen jalustakappale.

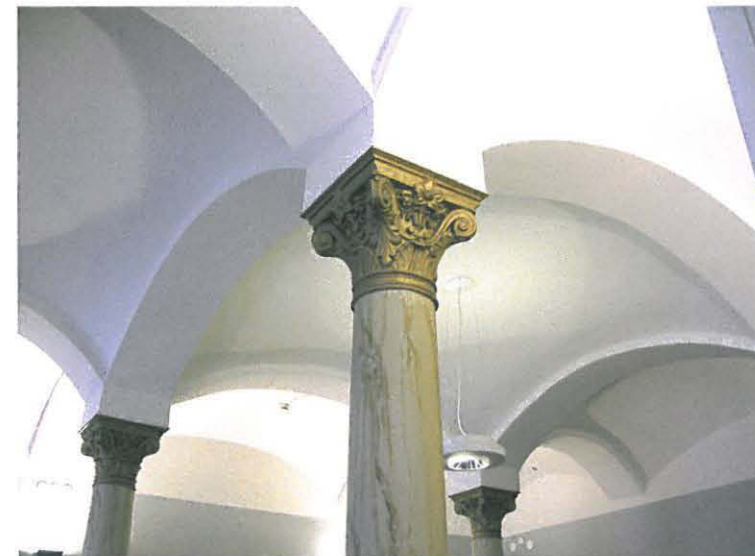
Huoneen katto muodostuu yhdeksästä pallokappaholvi, joita kannattaa keskellä neljä pylvästä. G.E. Asp toteaa, että pallokappaholvi "...käyristyy kahtaanne päin. Se on ulkonäöltään soma ja soveltuu pohjamuodoltaan erilaisten huoneiden katoiksi." Holvien väliin muodostuu kannatuskaaria, jotka G. E. Aspin mukaan tehdään 1½-kiven levyisinä. Itse holvit tehdään Aspin mukaan ½-kiven vahvuksina.

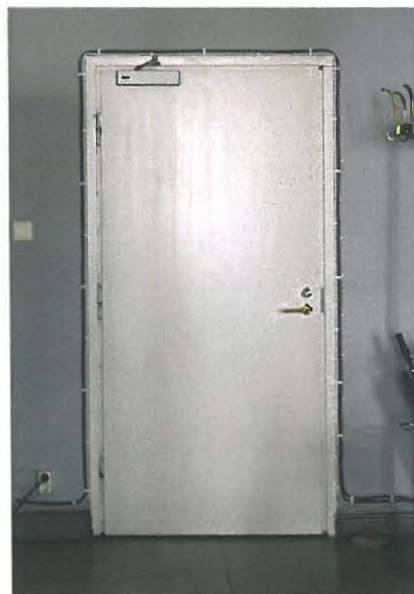
Ovi 3 eli Hanssonin suunnittelema palo-ovi PO29 sihteerin huoneen R314 ja kupolisalun keskilehterin välillä.

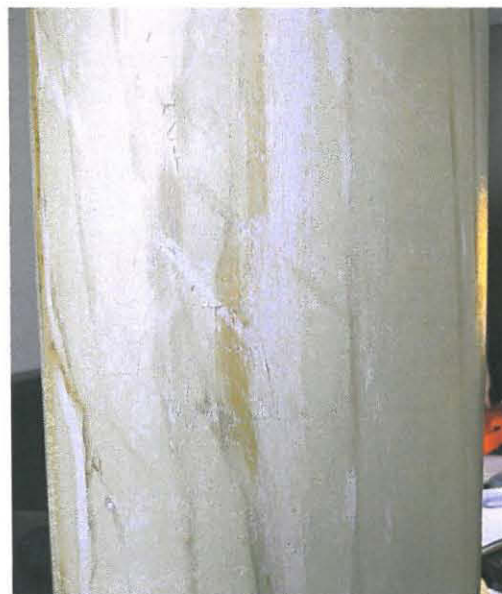
Tiettävästi Hanssonin peruskorjauksessa tehtyä marmorointimaausta.

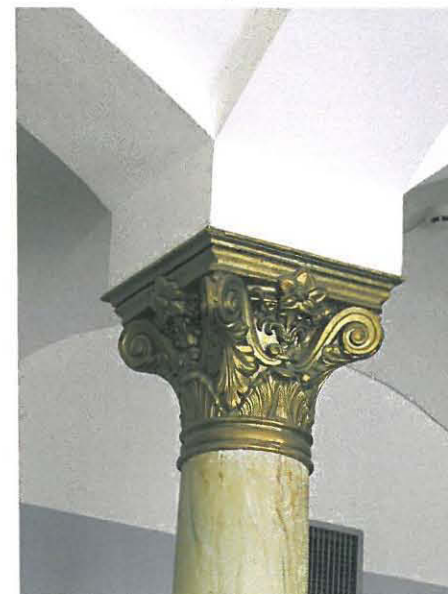
Pylvään renessanssihenkinen kapiteeli (1880) on nykyasussaan metallinhohtomaalattu.

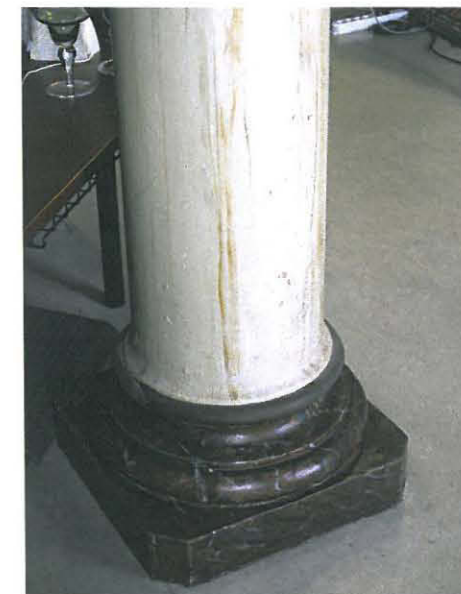
Pylvään basiksessa on tummaa punasävyistä marmoria jäljittelevä maalauskoristelu, tiittävästi Hanssonin peruskorjauksesta.

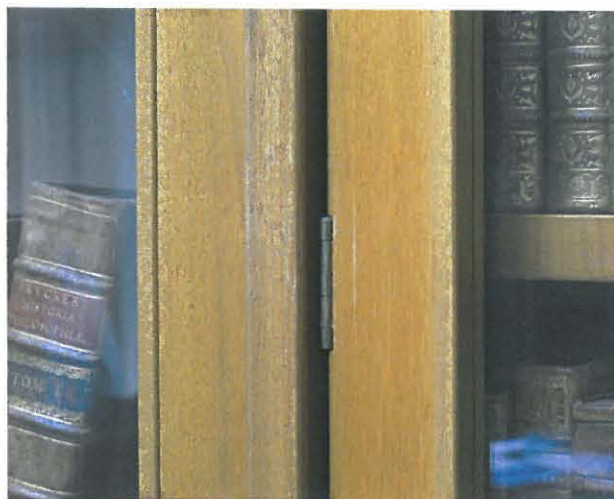
Hanssonin suunnittelemat kirjahyllyt  
Monrepos-kirjaston kokoelmaa varten.

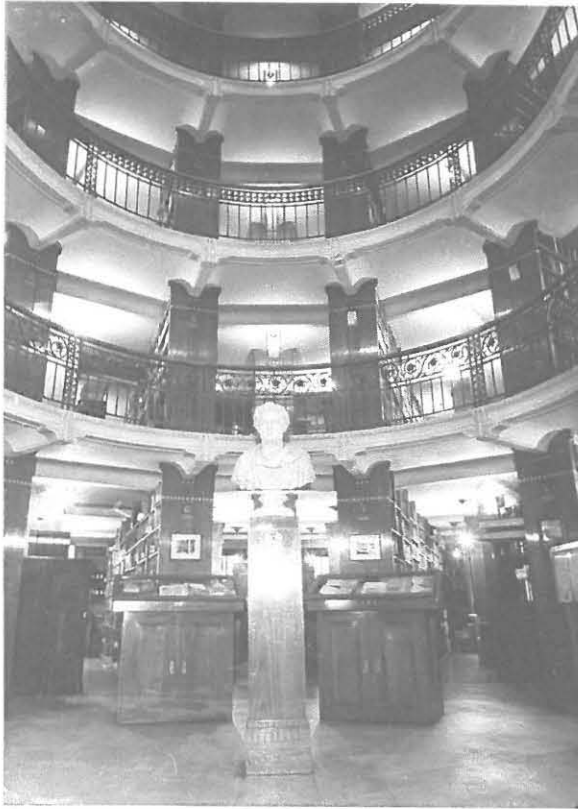
Alkuperäisen suunnitelman mukaisesti Rotunda on kirjavarastona, johon yleisöllä ei ole pääsyä. Käyttötarpeiden muuttuessa Rotundaan sijoitetaan henkilökunnan työpisteitä.

Aarne Ervin peruskorjaussuunnitelman 1954-1957 mukaan osa kerroksista rakennetaan umpinaisiksi työhuoneilla, osa jää avoimiksi kokoelmiksi, joihin myös yleisölle avataan kulku. Näkyvä muutos on myös valaistuksen uudistaminen; Ervin suunnitelmien mukaan keskusaukon reunoja kiertää valaisinnauha jonka valaisimet on suunniteltu siten, että valo lankeaa aukosta pois päin.

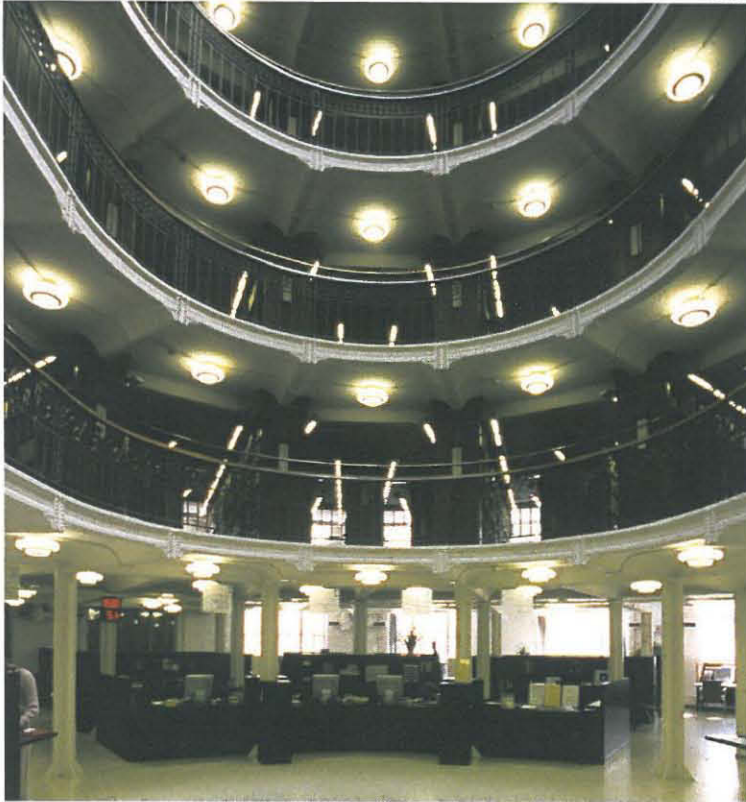
LPR:n peruskorjauksessa 1988-2000 tilan alkuperäinen avoin tilarakenne palautetaan, kirjahyllyjä lisätään, kalustusta uusitaan ja tilaan rakennetaan luonteeltaan uudentyypinen keinovalaistus. Peruspinnat kuunnostetaan ja lattiamateriaalit uusitaan.

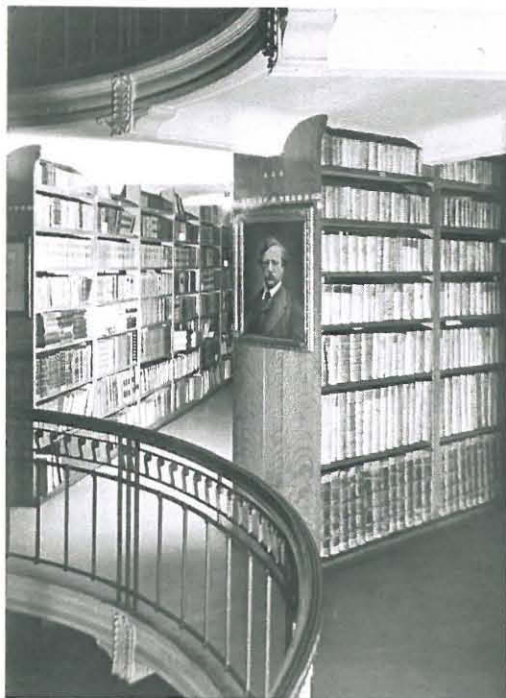
Kirjavaraston kerrostasot olivat Nyströmin suunnitelman mukaan avoimia tiloja sektoreittain asetettuine kirjahyllyineen.

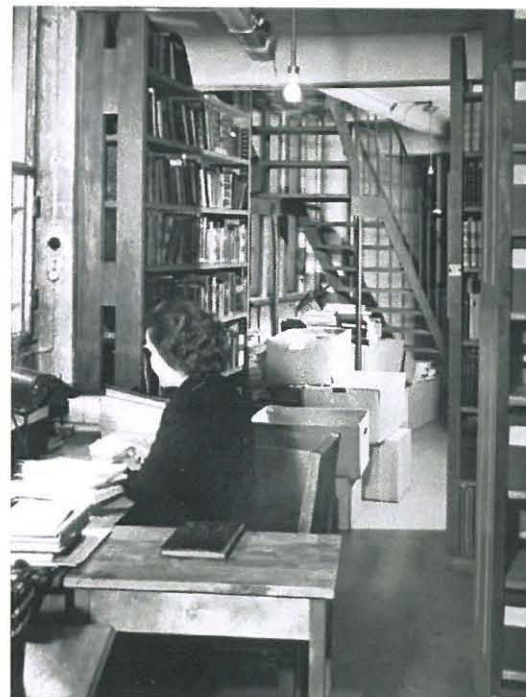
Kirjavarastoon järjestettiin työskentelytiloja henkilökunnalle, paikkoihin jotka oli suunniteltu (vain) kirjojen varastointiin.

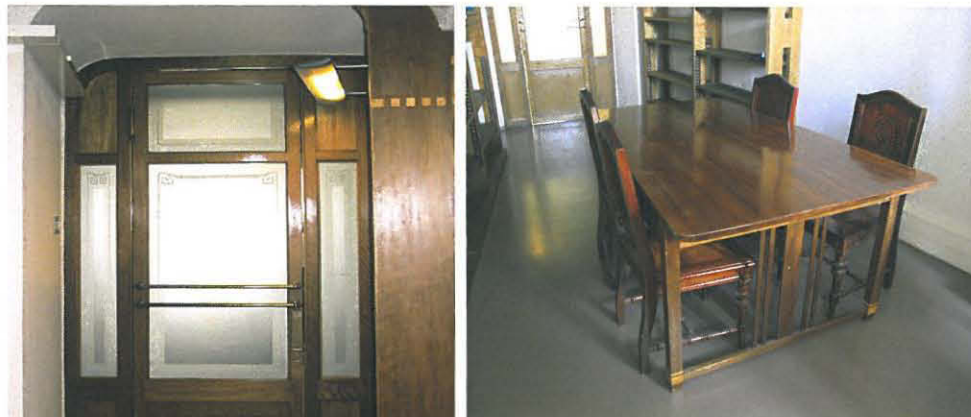
2011

Nykytilakuva 5. kerroksesta, jossa on säilynyt ainoa nyströmiläinen työhuone vanhoine ovineen. Suippeneva pöytä on Rotundaa varten suunniteltu, mutta tuolit ovat tietävästi vuodelta 1893 lukusalista.

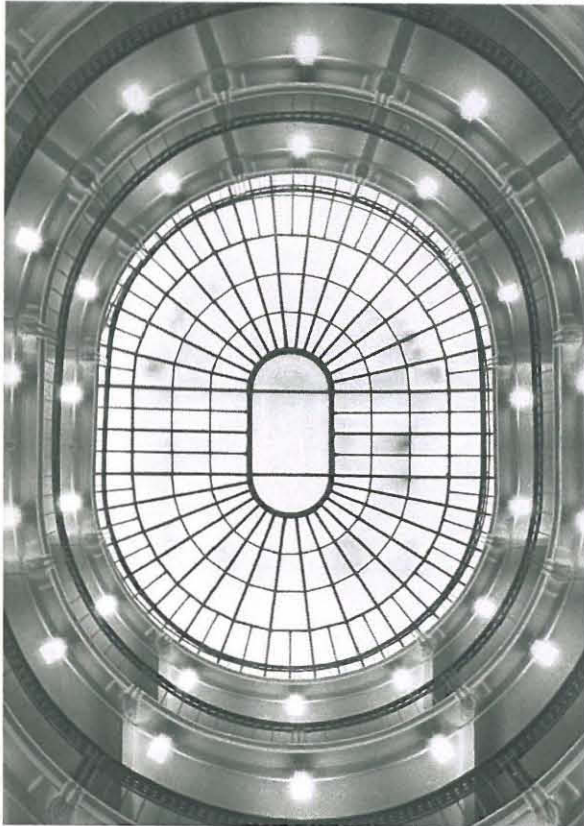
Lasikatto alkuperäisessä asussaan, vailla savunpoistoluukkuja

Savunpoistoluukuissa ei ole alkuperäistä etsattua koriste-kuvioitua lasia. Vrt. 1954-1957 valokuva.

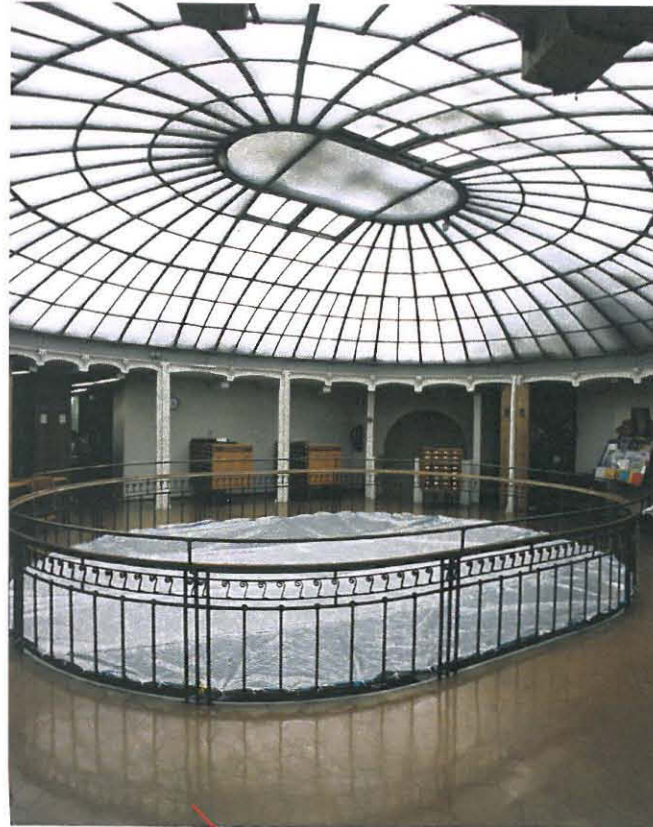
1978-1985

Finnflex muovilaatta muotoon leikatuista paloista koottuna.

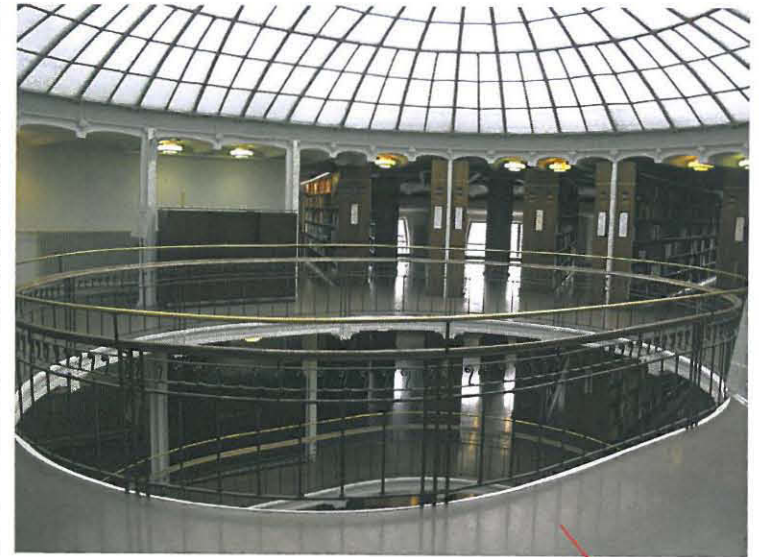
2000...

Ruskeanharmaa linoleum.

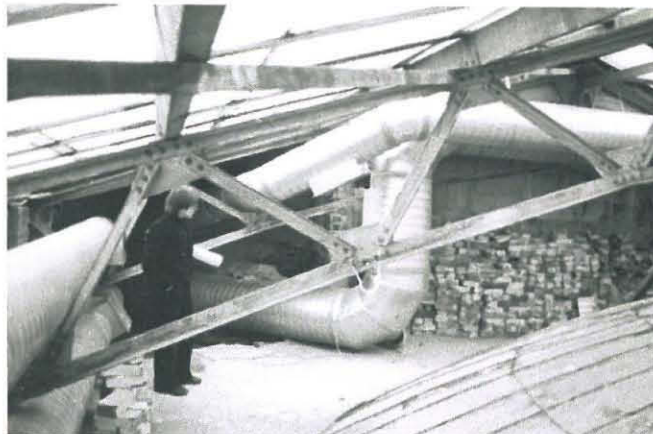
Kuva Olof Hansson 1979

1907 toteutettu kaksikuorinen, ullakollinen lasikattorakenne kunnostettiin, tai ainakin puhdistettiin 1950- ja 1970-luvun korjaustöiden yhteydessä. Hanssonin peruskorjauksessa rakenteeseen lisättiin myös savunpoistoluukut ja ullakkotilaan sijoitettiin koneellisen ilmanvaihdon kanavistoa.

LPR:n peruskorjauksessa kattorakenne kunnostettiin aiempia perusteellisemmin. Lasitukset irrotettiin, rautaosat puhdistettiin, ruostesuojattiin ja maalattiin ja vesikattolasit muutettiin lämpölaseiksi erillisiin lisäpuiterakenteisiin asennettuina.

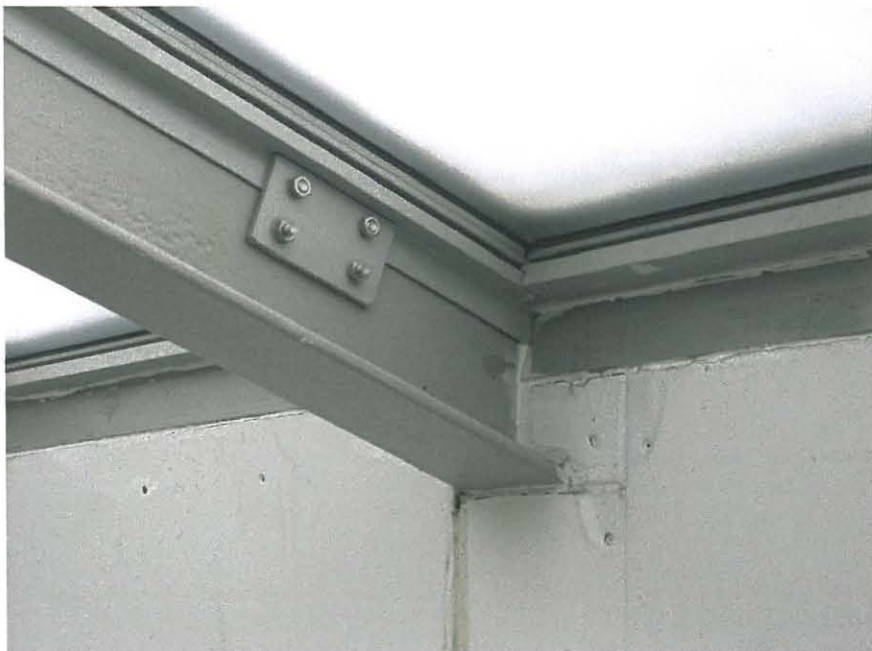
Vesikattorakenteen  
lämpölasikerros.

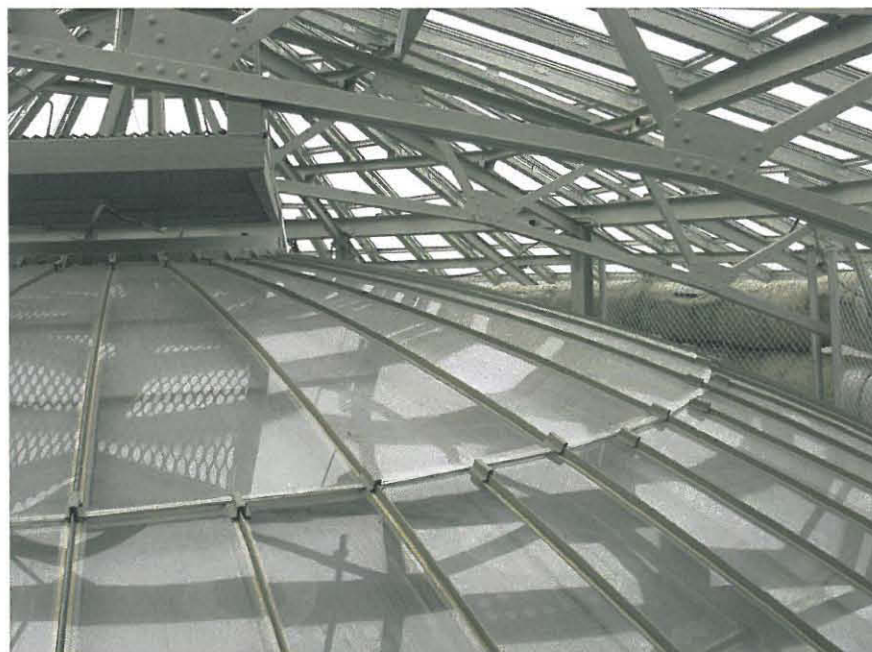
Rotundan ullakko  
nykytilassaan. Kupo-  
lilasin päälle lisätty  
1998-2000 kirkaat  
muovilevyt.

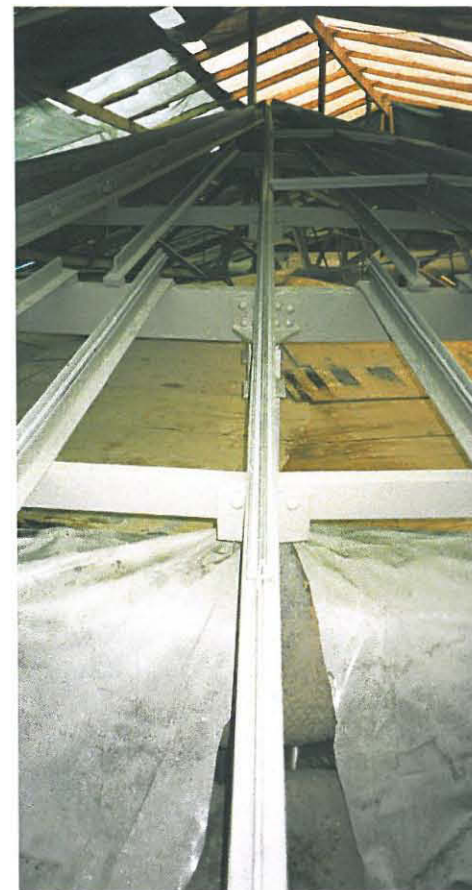
Kuva kattorakenteen perinpohjaisesta  
kunnostuksesta LPR:n aikana 1998-2000.  
Kuva Ola Laiho

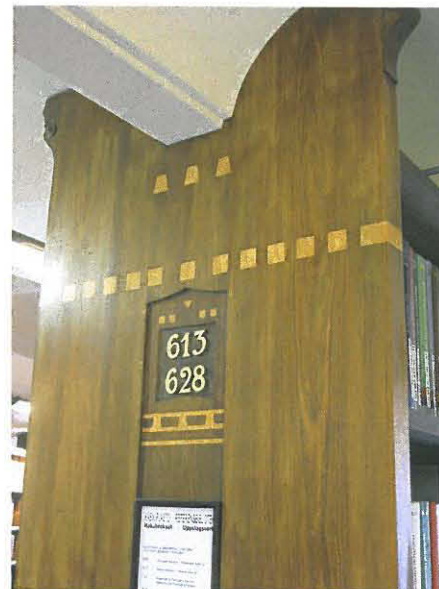
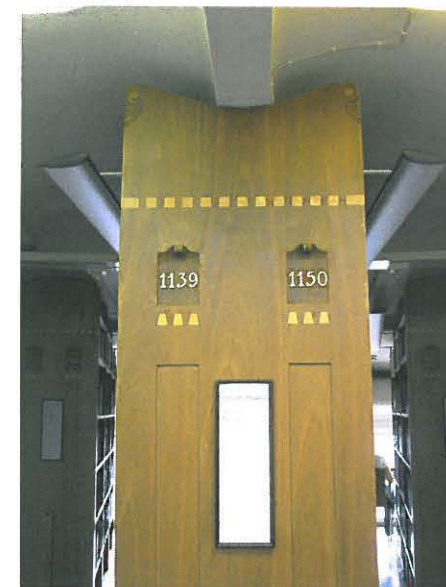
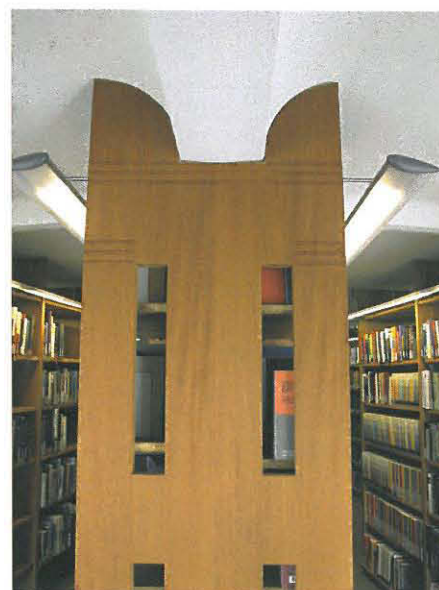
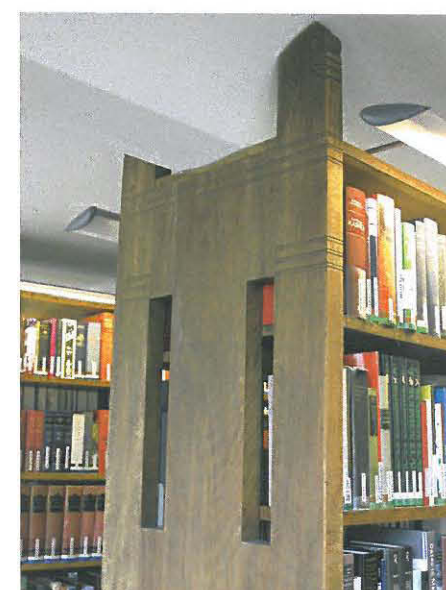
Etupääty palkin kohdalla

Etupääty palkin kohdalla 6. kerroksessa.

Uudempi takapäätty palkin kohdalla

Takapäätty palkin kohdalla

Alunperin kirjahyllyt on Gustaf Nyströmin toimistossa suunnitellut arkkitehti Birger Brunila ja hyllyjä on ollut kahta pituutta. Hyllyt valmisti Sörnäisten höyrypuusepän verstaas. Rungot ja hyllyt valmistettiin männystä, pinnat viilutettiin mahongilla, intarsiat toteutettiin lähteiden mukaan afrikkalaisella päärynäpuulla. Säätämistä varten pystytuissa käytettiin rei'itettyä lattiaa, nk. Panizzi-kannatin, jonka varaan asetettiin teräksinen hyllytuki.

Kirjahyllyjä on nykyään kolme mitta: pisimmät ovat 7- tai 8-jaksoisia, keskipitkät 6-jaksoisia ja jokaisessa välissä lyhyitä 3-jaksoisia. Lyhyimmät hyllyt on oletettavasti toteutettu Ervin muutosvaiheen aikana 1950-luvulla, joissa paljastavana erona on tammiviilun käyttäminen mahonkiviilun sijaan muissa pinnoissa kuin julkisivupäädyssä. Tammipintoja on kevyesti petsattu punertavaan suuntaan.

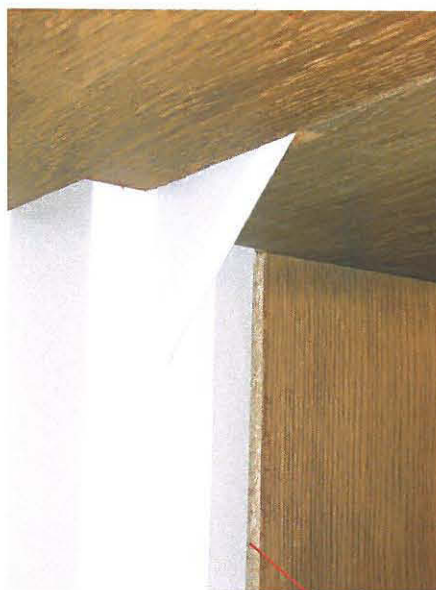
Lastulevyä

LPR:n peruskorjauksessa hyllyjä kunnostettiin ja uusia hyllyjä rakennettiin (tietävästi viilutusta lastulevystä) ja vanhoihin hyllyihin lisättiin valaisimet.

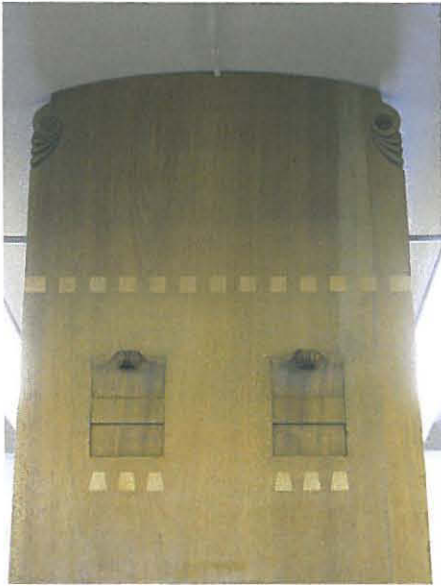
Etupääty holvin kohdalla

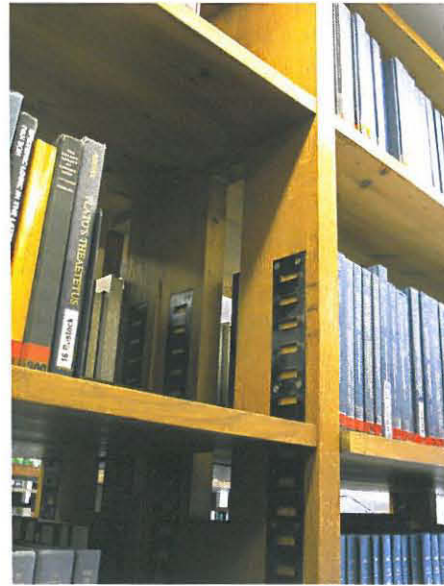
Panizzi-kannatin

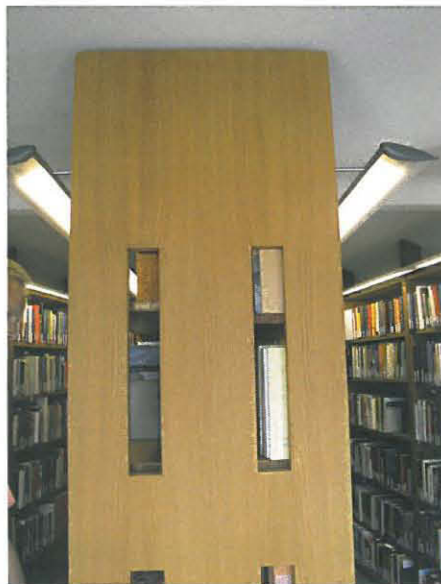
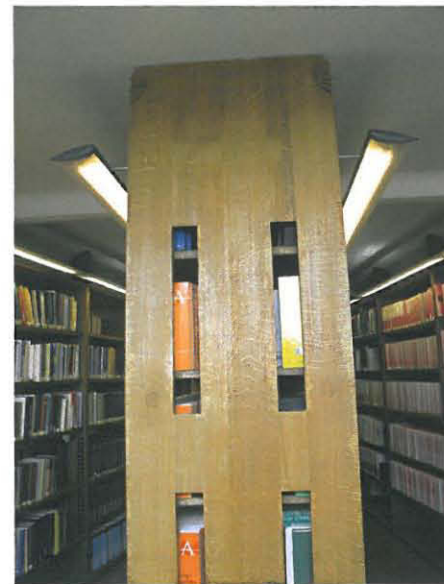
Uudempi takapäätty holvin kohdalla

Takapäätty holvin kohdalla jossa ylänurkissa koristeet

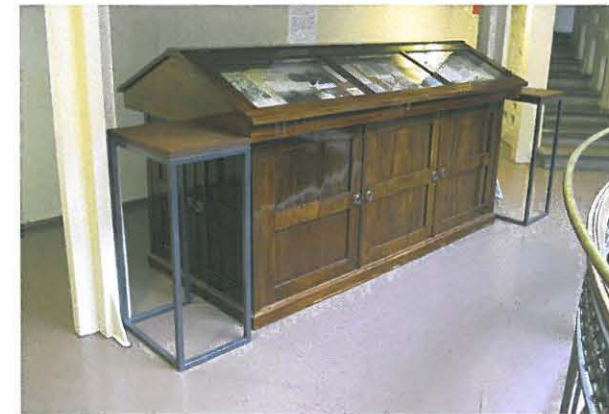
Osa vanhoista kirjaviitriineistä on edelleen Rotundassa, näyttelykäytössä. Yllä kuva samalta alueella, portaiden lähistöltä 1954-1957 peruskorjauksen jälkeen, jolloin alkuperäisiä kirjajhyllyjä oli myös ko. alueella.

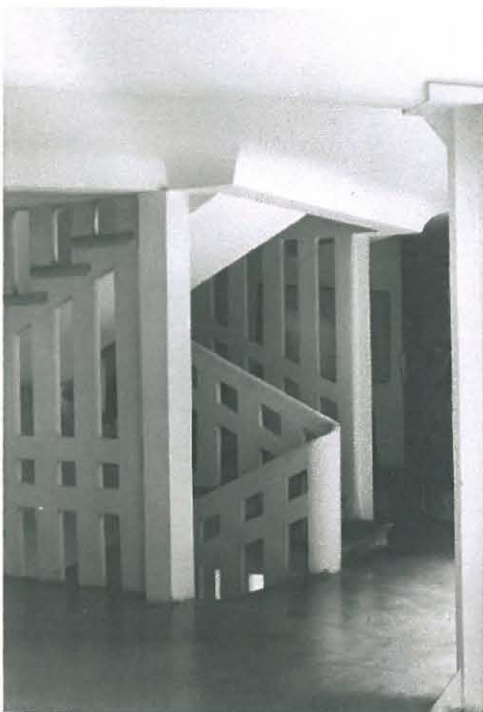
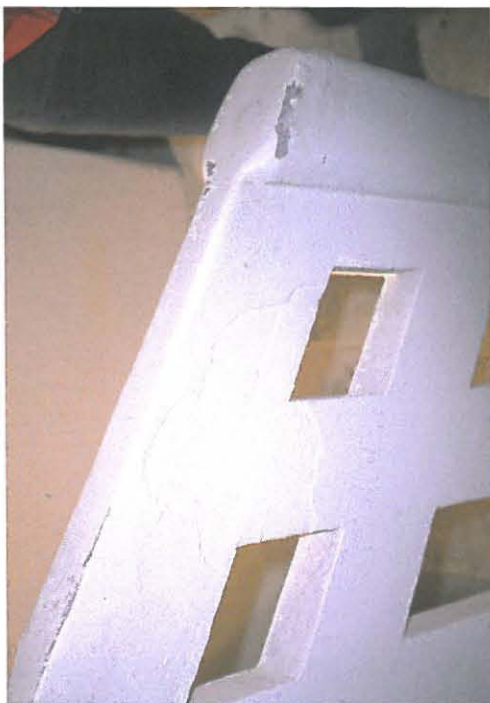
Rotundan sisäportaat nykyasussaan. Kaiderakenteet ovat sileitä ja valkoiseksi öljymaalattuja. Vasemmalla olevassa kuvassa näkyy kaiteen kuluneen pintatasoitekerroksen alla karkeampi lautamuottipinta, joka niin ikään, oletettavasti huoltomaalauksessa, on maalattu valkoiseksi. Kuva: E. Mäkiö 199X

Porraskelmat ovat harmaata ja kaiteita eläväisempää betonivalupintaa. Askelmissa on upotusalue matolle, joka nykyisin on ruskea linoleum.

Betoniporrasta ympäröivä, vastikemuuriin liittyvä rakenne on tiittävästi tiilimuurausta.

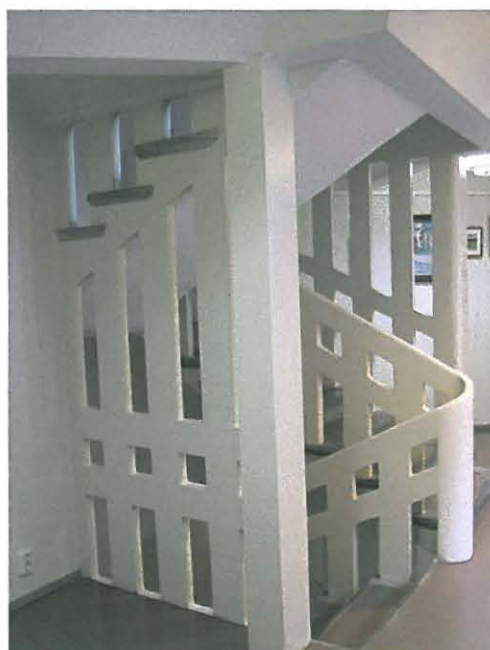
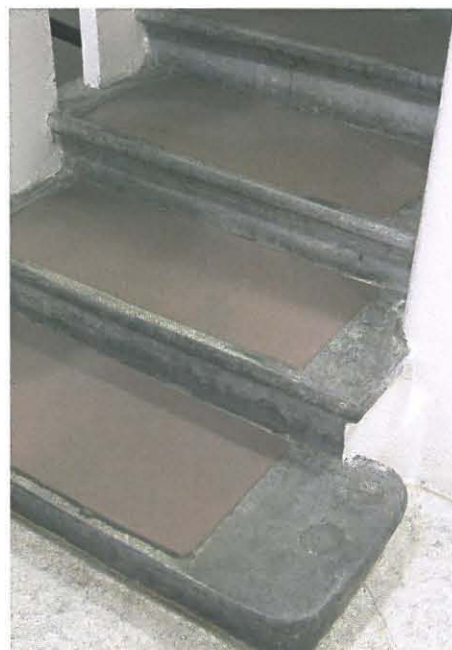
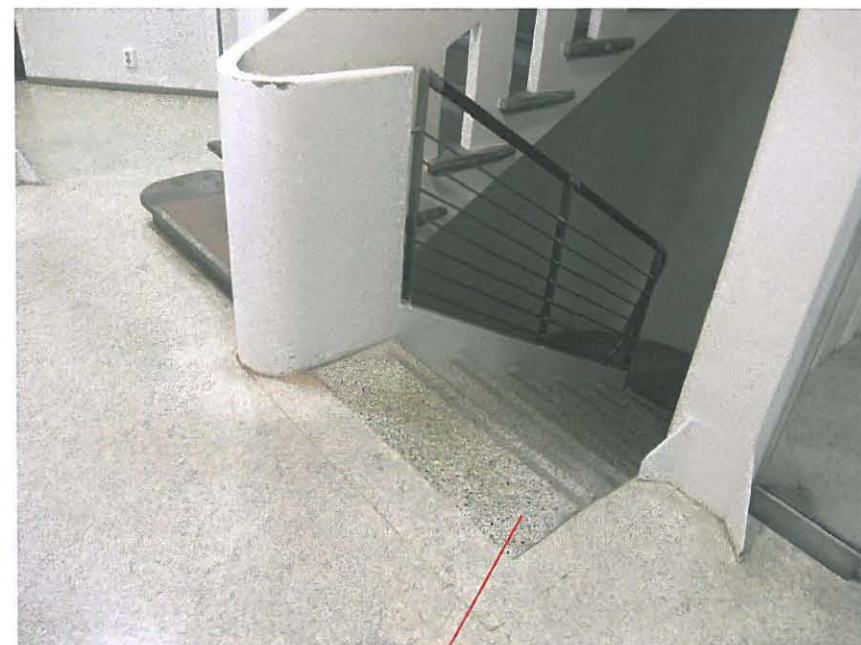
Oikealla 1. kerroksesta kellariin laskeutuva porraskasko, joka on toteutettu LPR:n suunnitelmien mukaan 1998-2000. Porraskelmat ovat vaaleasävyistä mosaiikkibetonia ja kaiderakenne ruostumatonta terästä lakattuine puukäsijohnteineen, erotuksena nyströmiläisestä kaiteesta.

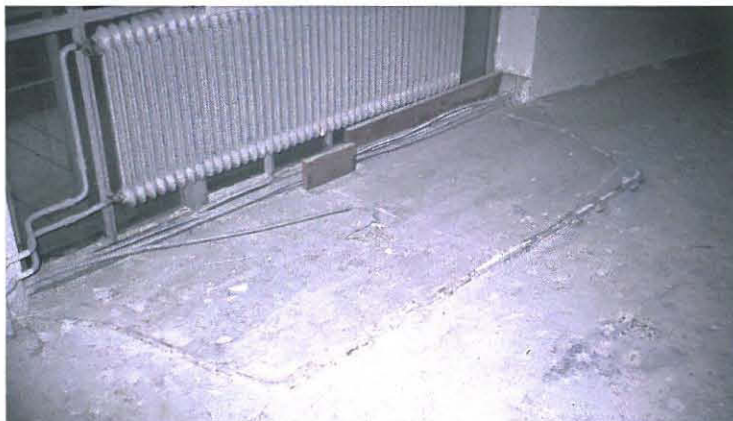
E. Mäkiö 199X

Ikkunoiden edessä olevat lamelliradiaattorit ovat tiettävästi 1954-1957 peruskorjauksesta, jolloin myös välipohjissa olleet valoaукот rakennettiin umpeen. Kuva 1990-luvun peruskorjauksesta, lattia materiaalin uusintatyön ajalta.
