## KANSALLISKIRJASTO PÄÄRAKENNUS JA ROTUNDA

Rakennushistoriaselvitys

22.9.2011

Arkkitehtitoimisto OKULUS Oy  
Kati Winterhalter ja Mikko Bonsdorff

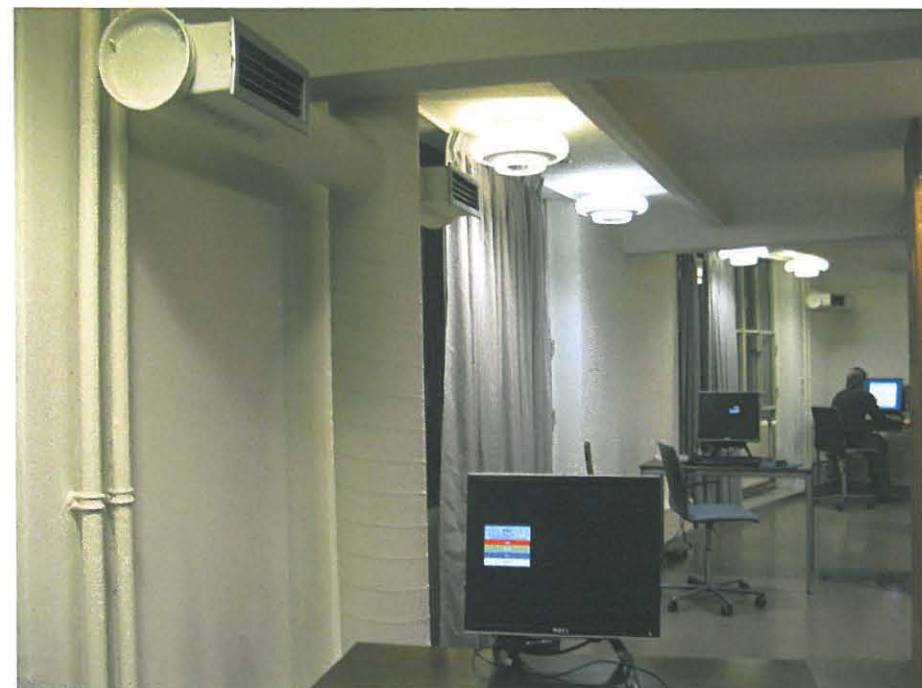
Koneellisen ilmanvaihdon sisäänpuhalluksen kanava, 1978-1985 suunnitelmassa, liittyen silloiseen työhuonejärjestykseen.

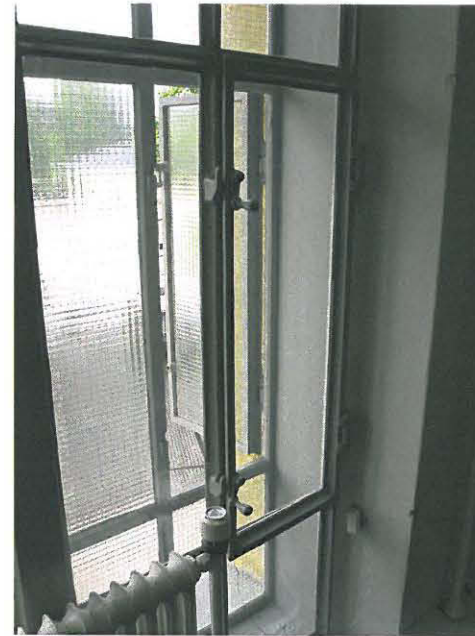
Vasemmalla ote Nyströmin rautaikkunoiden periaate-suunnitelmasta, tuuletusikkunan kohdalta. Lasitus on tehty sisäkehässä sisäpuolelta ja ulkokehässä ulkopuolelta. Ulkolasiksi valittiin jo alun alkaen rautalankavahvisteinen ns. Monier-lasi. Sisälasit ovat kirikkaat. Lasit uusittiin 1998-2000. Suunnitelmassa on osoitettu, että kittifalssissa on, perinteiseen tapaan, lasitusnaulat, joille on porattu reiät puiterautoihin. Elegantti yksityiskohta on tuuletusikkunan yläpuolisen lasin kittifalssiin sijoitettu tippapelti.

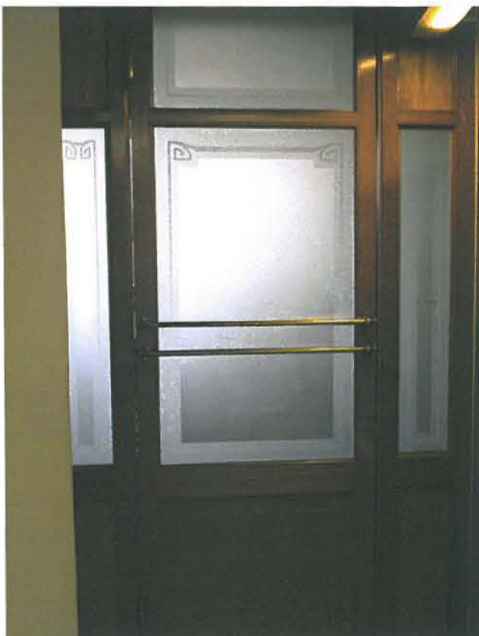
Nyströmin vaiheesta säilynyt, oletettavasti mahnkinen väliovi, jossa etsatut koristelasit ja messinkihelat Rotundan 5. kerroksessa

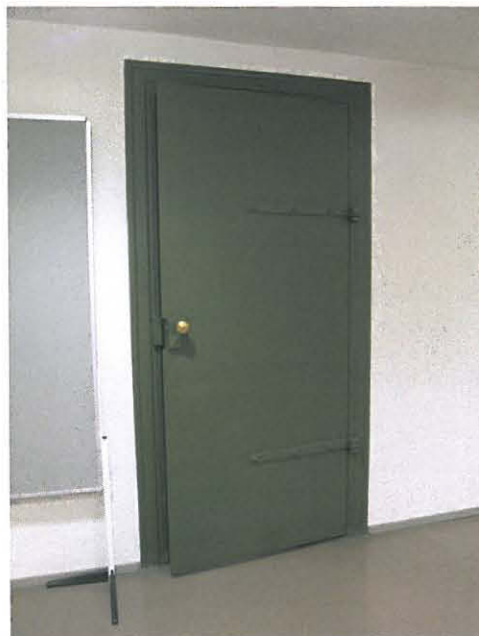
Kupolialiini johtava palo-ovi, joka on tehty Hanssonin peruskorjauksessa uudestaan, mutta vanhoiin heloiin.

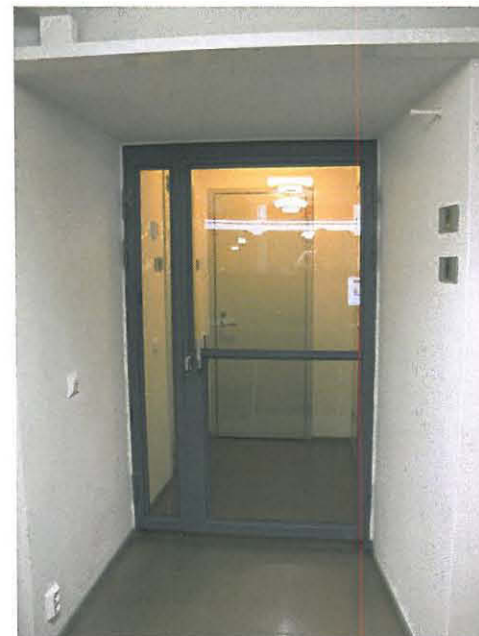
LPR:n suunnittelema tyypillinen, vakiorakenteinen teräslasi-ovityyppi, jossa erikoismallinen rst-vedin.

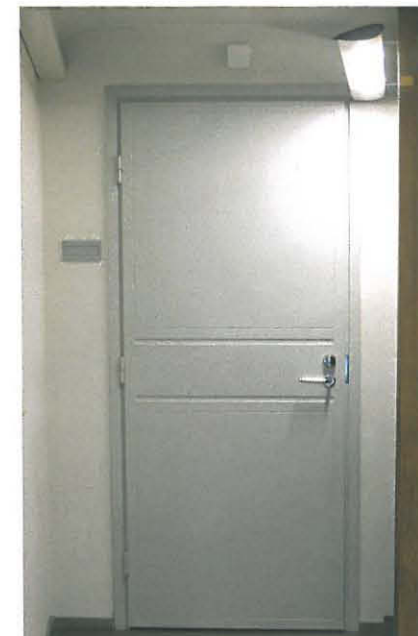
LPR:n suunnittelema työhuonetilojen laakaovi, kehysoven yksityiskohtiin etäisesti viittaavin koristeurin varustettuna.

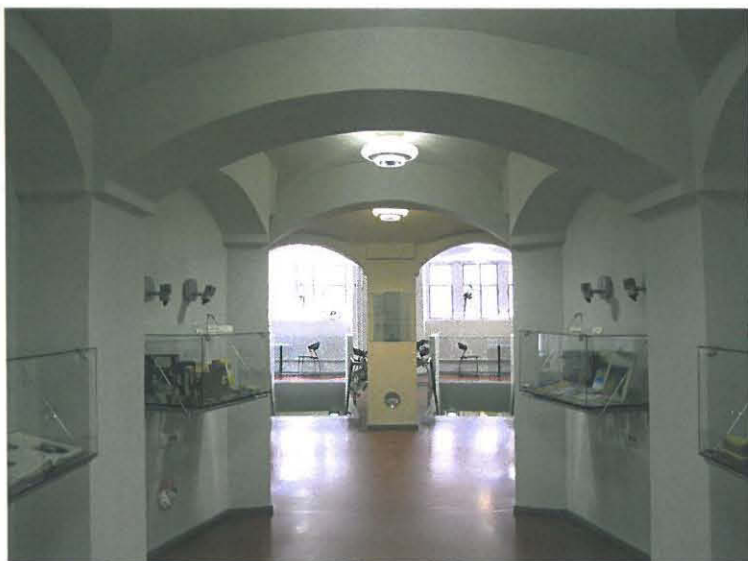
Rotundan kellarikerroksen keskikäytävä / näyttelyaula nykyasussaan. Vain lattiainväli, harmaa nappimatto, on vaihdettu punaiseksi pinnoitteeksi, kellarin kosteusteknisestä toiminnasta johtuen.

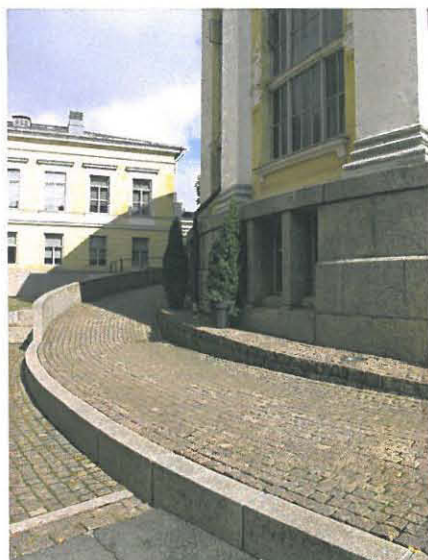
Yllä työmaa-aikainen kuva alemman kellarikerroksen ja kulkuyhteyden rakentamisesta sisäpihalle Fabianian suuntaan.

Alla nykytilannekuva likimain samalta paikalta jossa Rotundaa kiertävä ramppi ja muuta pihakansirakennetta Fabianian yhdyskäytävän ja Ervin aikaisen "Montun" päällä.

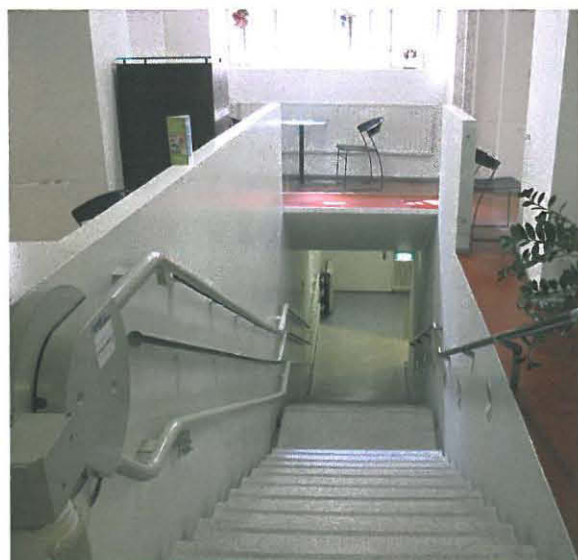
Yllä Ola Laihon esittelykuva Fabianian ja Rotundan välisestä portaasta, alemmasta kellarista. Monumentaalisen portaan paraatisuuntana on Rotunda ja Fabianiaan kohti kuljettaessa näkymän päättää (alakuvassa) anonyymi seinä. Kaksiväyläisen portaan muodonannollisena synnyttäjänä on ollut Rotundan sektorisuuntainen tilajako, joka Fabianiaa kohti muuttuu tavanomaiseksi yksivartiseksi käytäväksi.
