ANJALAN KARTANO
Puisto ja puutarha

Historiallinen selvitys
Hoitosuunnitelman tavoitteet

31.5.1995
Juha Prittinen

Historiallinen selvitys ja hoitosuunnitelman tavoitteet

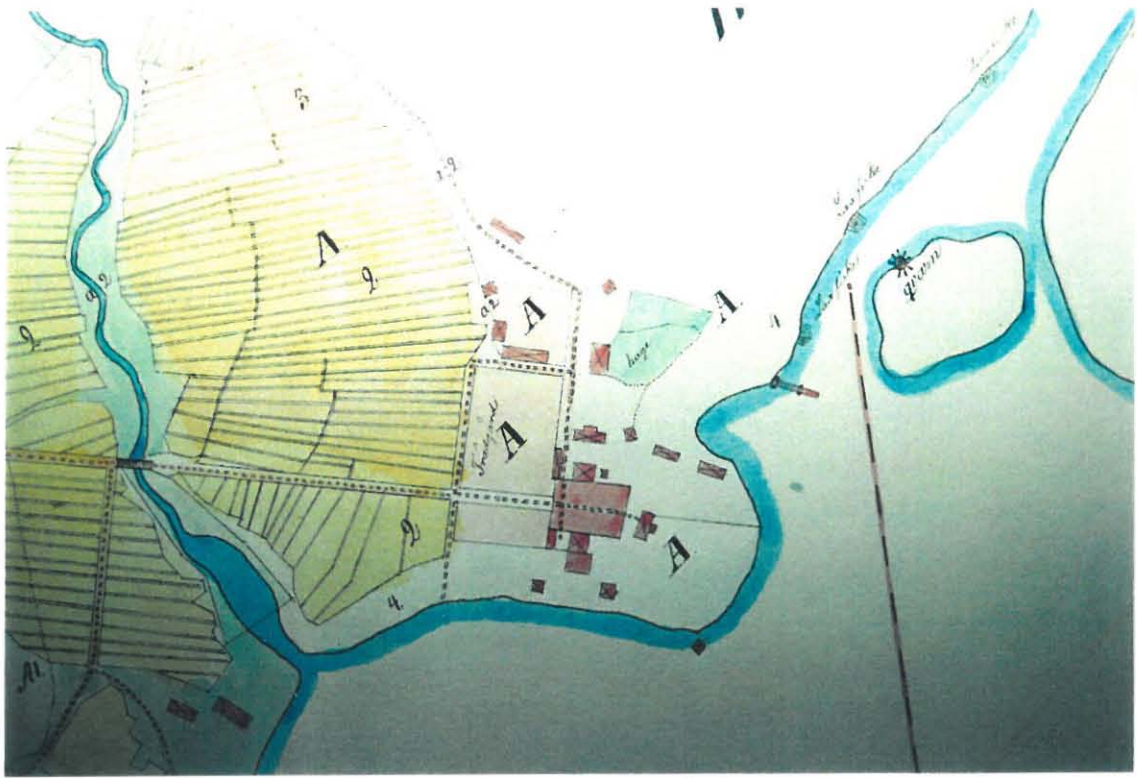
Isojakokartan perusteella 1848 piirretty kartta, jossa esiintyy vielä vanha päärakennus. (Maanmittaushallituksen arkisto, G 138)

Kartta on piirretty isojakokartan perusteella

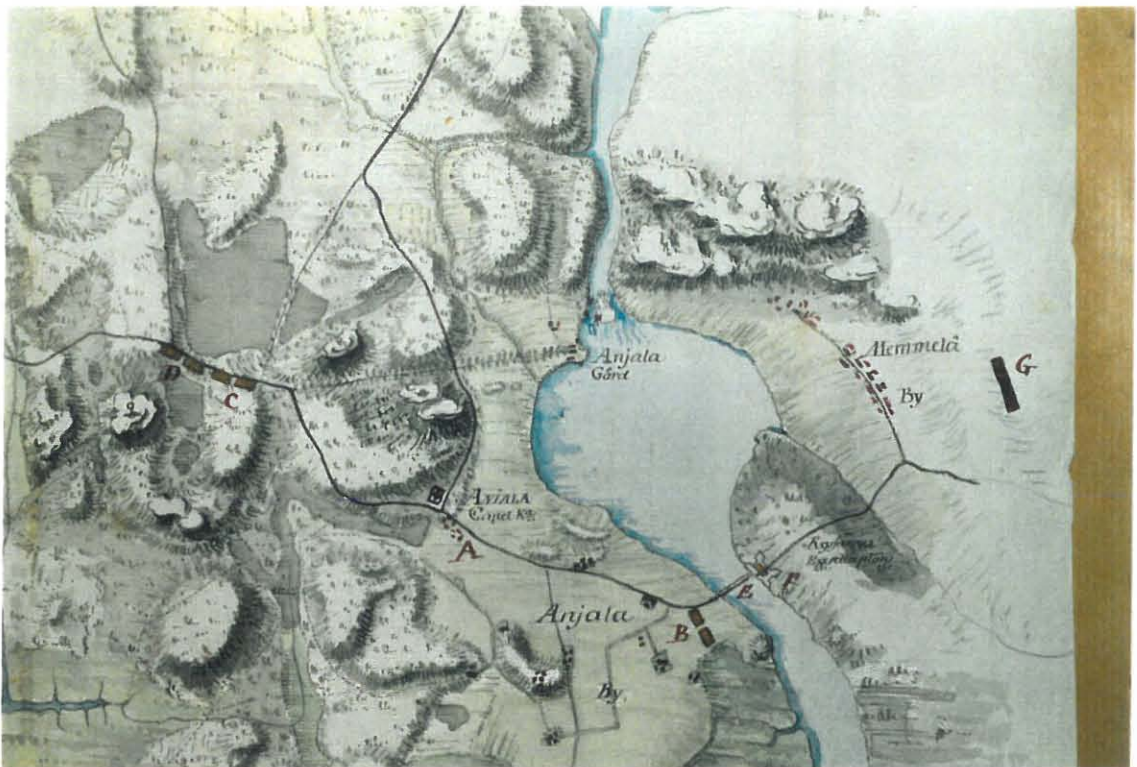
"Lägret vid Anjala emellan 16 augusti och 25 september 1789"

Sotilaskartta, johon on merkitty sotilaiden leirien sijainti Anjalan kartanon lähistöllä. Kartanon päärakennus oli jo tuolloin tuhottu. Huomattavaa on pääakseli, joka jatkuu läpi metsäalueiden ja jota reunustavat puukujanteet (VA, Cygn. 1. 2D 17/17)

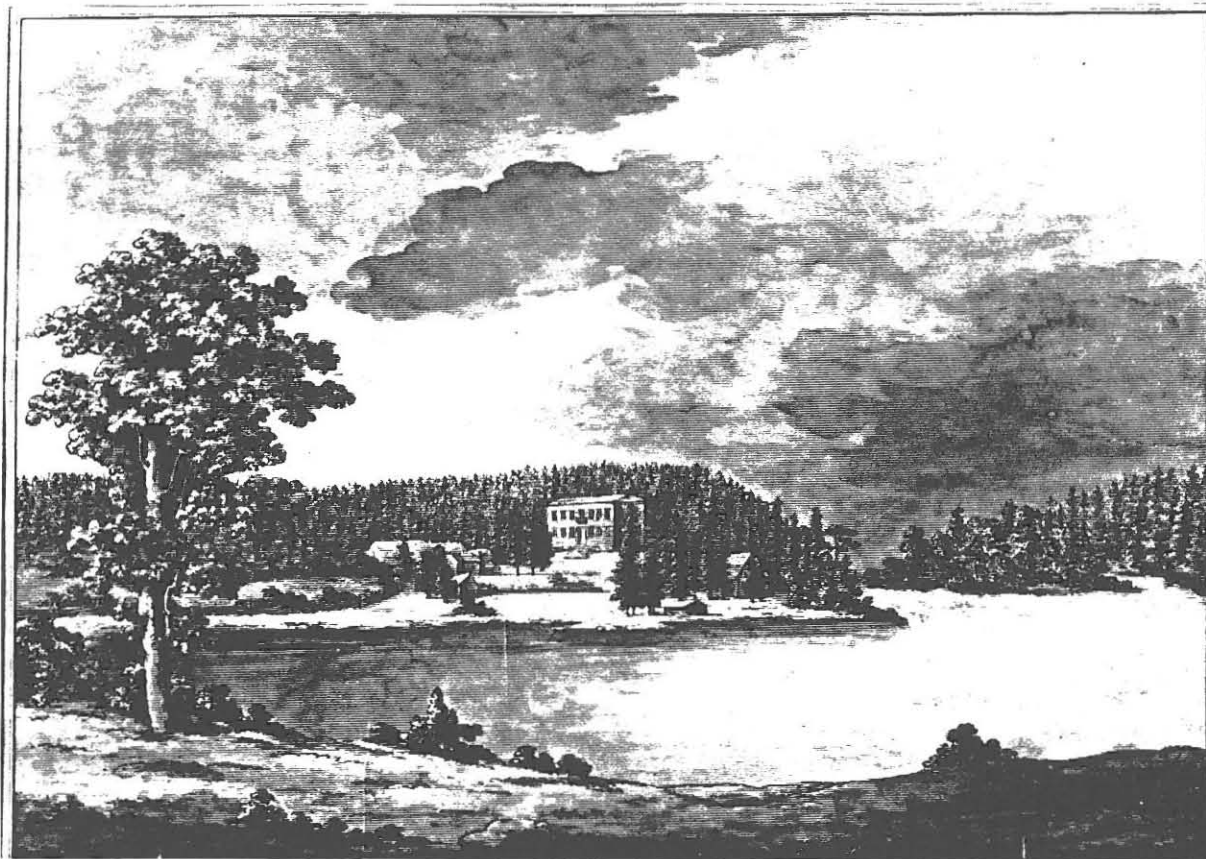
Akvarelli vuodelta 1827. MV, historian kuva-arkisto 177676.

Ehkä ensimmäinen kuva jossa uusi päärakennus esiintyy. Puutarhaa ympäröivä riukuaita on samanlainen kuin vuoden 1801 kuvassa. Rannassa oleva liittohuoneen edessä kasvaa kuusia, aivan rannassa on venevaja. Päärakennuksen ja puutarhan välissä on ryhmä rakennuksia, näistä rantaan päin on tie ja kivipengerrys, joka ilmeisesti on sama kaareva muuri joka nykyisin erottuu puutarhurin asunnon yläpuolella. Muuri on kuvassa varsin uusi eikä sen takana oleva lehmusmaja vielä erotu.

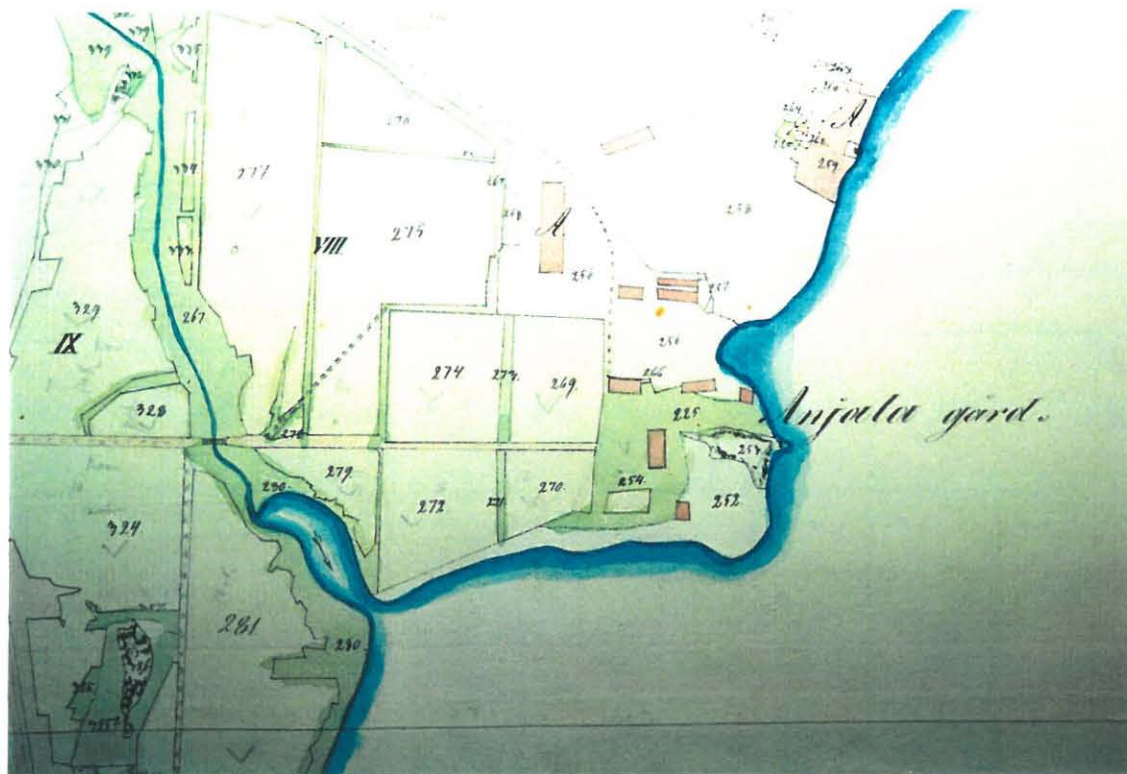
Kartta vuodelta 1839. Kuviot 269, 270, 272 ja 274 ovat puutarhaa. Laajennusta vuoden 1774 karttaan verrattuna ovat kuviot 272 ja 274, puutarhat ovat kasvaneet tuntuvasti ja ulottuneet aina nykyisen sisääntulotien luona olevan puiston rajalle. Tämä kolmionmuotoinen alue on vielä 1839 peltoa. Niemen kärki on metsämaata ja päärakennuksen vieressä oleva kuvio 254 on merkitty pelloksi (keittiötarha), kuten myös 251. Numerolle 225 ei löytynyt selitystä, mutta vihreällä merkityt alueet ovat niittyjä, puronvarsia, laitumia ja muita avoimia alueita, tässä tapauksessa pihamaata ja nurmikkoa. 253 on nykyisinkin paljaana oleva kallio, 256 metsää ja 266 muokkauskelvontonta maata. (VA, Finanssikonttori)

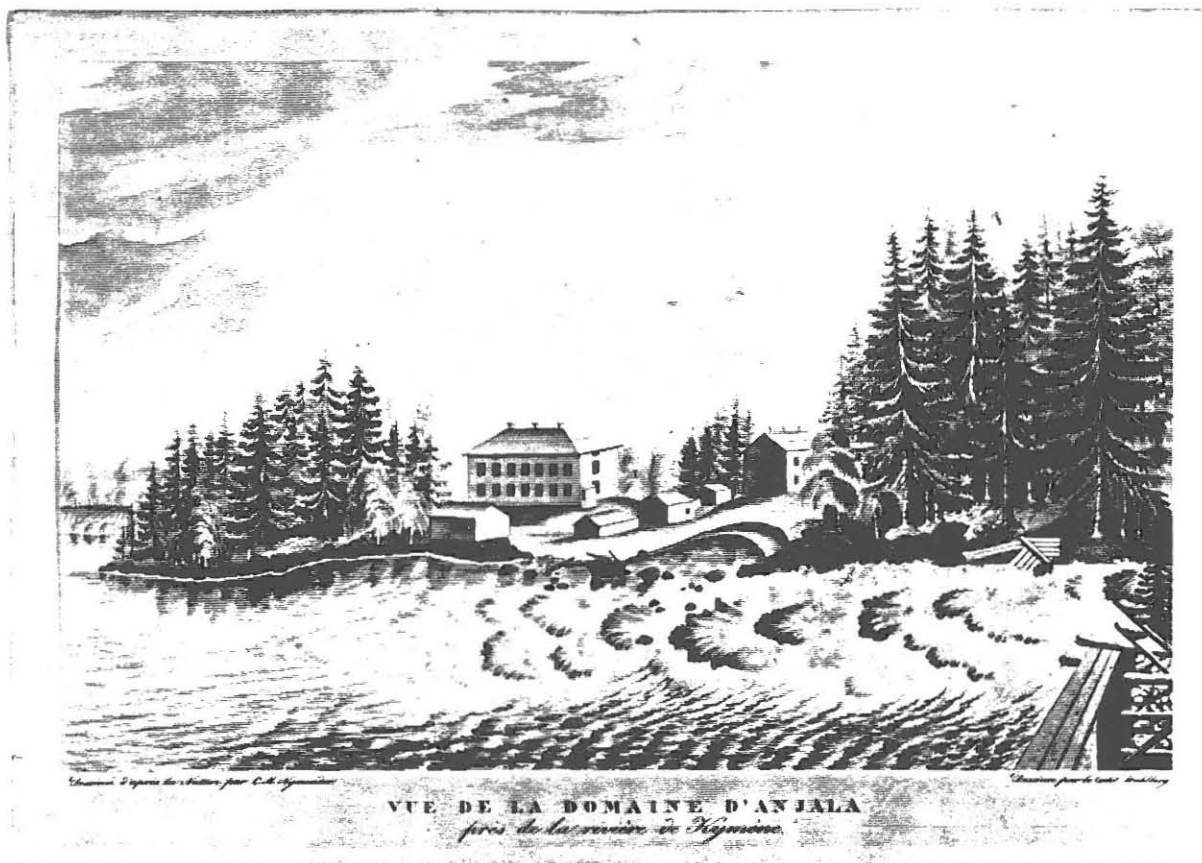
"Vue de la domaine d'Anjala". Kadetti Wahlbergin tussilaveeraus 1840-luvulla Karl Johan Mauritz Nylanderin (1797-1856) piirroksen mukaan.

Wahlbergin laveerauksessa uusi päärakennus sijaitsee avoimella paikalla, kuitenkin väentuvasta puuryhmän erottamana. Näkymät koskelle ovat avoimet ja aivan rantaan on rakennettu korkean kivijalan päällä oleva rakennus jonka käyttötarkoituksesta ei ole tietoa. Tämän oikealla puolella näkyy päärakennuksen piha-alueita rajaava aita. Kosken rannalle piirretty hirsirakenne kuvaa kalastuslaitetta. Metsäalueet on kuvattu sankaksi kuusikoksi myös niemen puolella. (Museovirasto, historian kuva-arkisto 92954.)

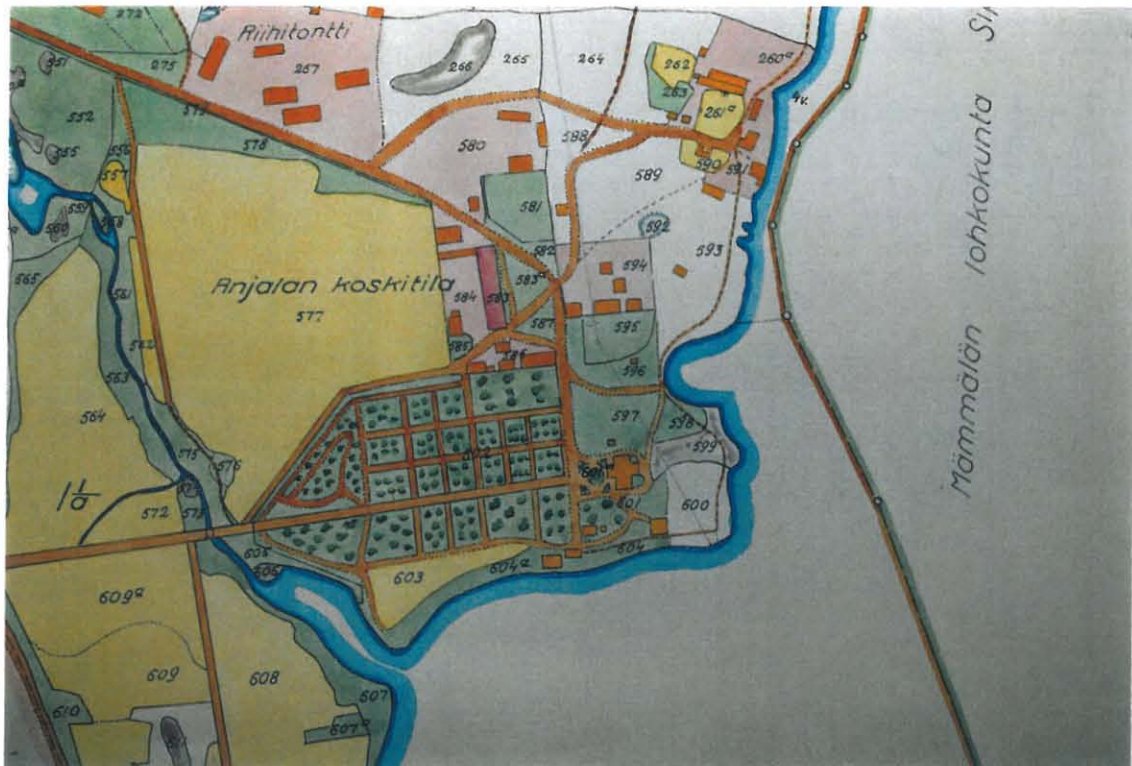
Kartta vuodelta 1907 (VA, asutushallituksen sotilasvirkatalot 909)

Osituksen yhteydessä tehty kartta on yksityiskohtaisin säilynyt dokumentti kartanon lähiympäristön maisemasta. Karttaan liittyy asiakirja: "Lohkoamis ja palstaamisselitys Anjalan majoraatin kaikille tiluksille Anjalan pitäjässä Pernajan kihlakunnassa, Uudenmaan lääniä. Tehnyt Komisionimaanmittari Axel Herlin vuosina 1907 ja 1908." Siinä annetaan päärakennuksen lähiympäristön kuvioille (kartan numerot, alkaen pohjoisesta, lopussa jyvitysnumero) seuraavat selitykset:

260a	Myllärin tontti ja 7 rak , 2	601	Puutarha, 5
261a	Pelto, 6	601a	Puutarha ja 1 rakennus, 5
262	Pelto, 6	602	Puutarha, 10
263	Niitty, 3	603	Pelto, 10
264	Kangas, 3	604	Puisto, 5
265	Kangas, 2	604a	Niitty, 5
266	Kallio, 0,5	605	Niitty, 5
267	Riihitontti ja 6 rak, 2	606	Kallio, 0
268	Kallio, 0	607	Niitty, 5
269	Notko, 1,5	607a	Niitty, 4
271	Nurmimaa, 2	608	Pelto, 9
272	Niitty, 3		
273	Niitty, 2		
275	Niitty, 2		
573	Niitty, 4		
574	Kallio, 0		
575	Niitty, 4		
576	Niitty, 3		
578	Niitty, 3		
579	Kiviaita, 0		
580	Tonttimaa ja 4 raka, 2		
581	Niitty, 6		
582	Niitty, 6		
583	Niitty ja pihamaa, 6		
583a	Niitty ja pihamaa, 6		
584	Tonttimaa ja 5 rak, 2		
585	Puutarha, 4		
586	Tonttimaa ja 5 rak, 2		
587	Niitty, pihamaa, 6		
588	Kangas, 3		
589	Kangas, 3		
590	Pelto ja 1 rakennus, 6		
591	Myllytontti ja 2 rak, 2		
592	Notko, 1		
593	Kangas, 2		
594	Tontti ja 5 rak, 2		
595	Puisto, 6		
596	Puisto ja 1 rakennus, 4		
597	Puisto ja 1 rakennus, 4

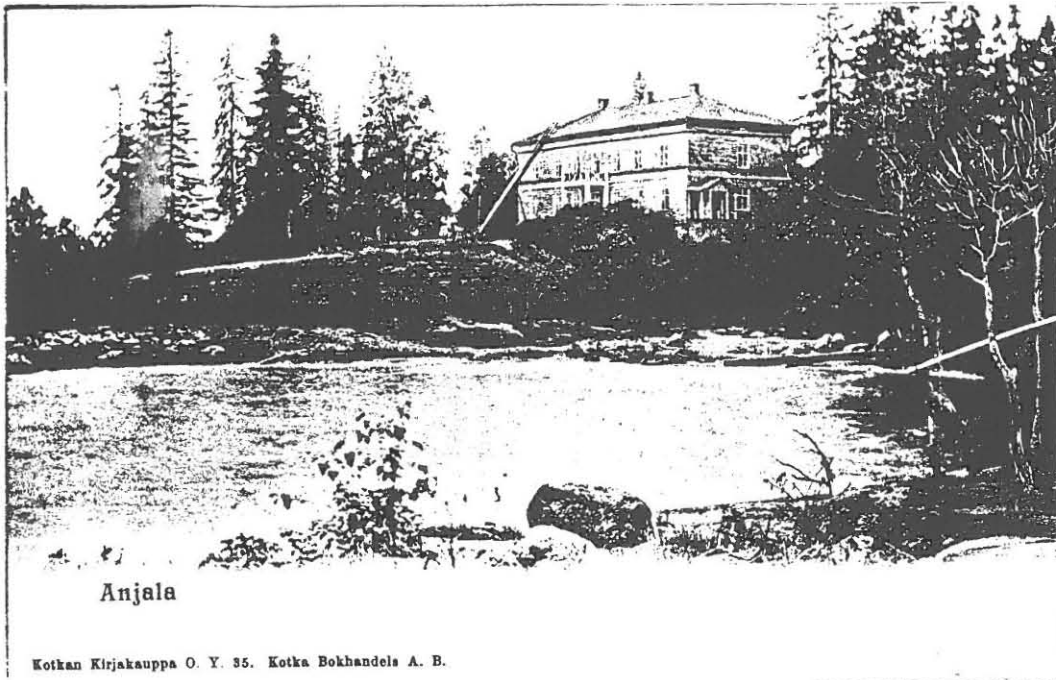
Ehkä vanhin, jo viime vuosisadalla kartanosta otettu valokuva. Maisema on hyvin avoin koskelle päin, pohjoispäässä oleva kuistikin näkyy selvästi. Puusto vaikuttaa vanhalta ja huonokuntoiselta (MV, historian kuva-arkisto).

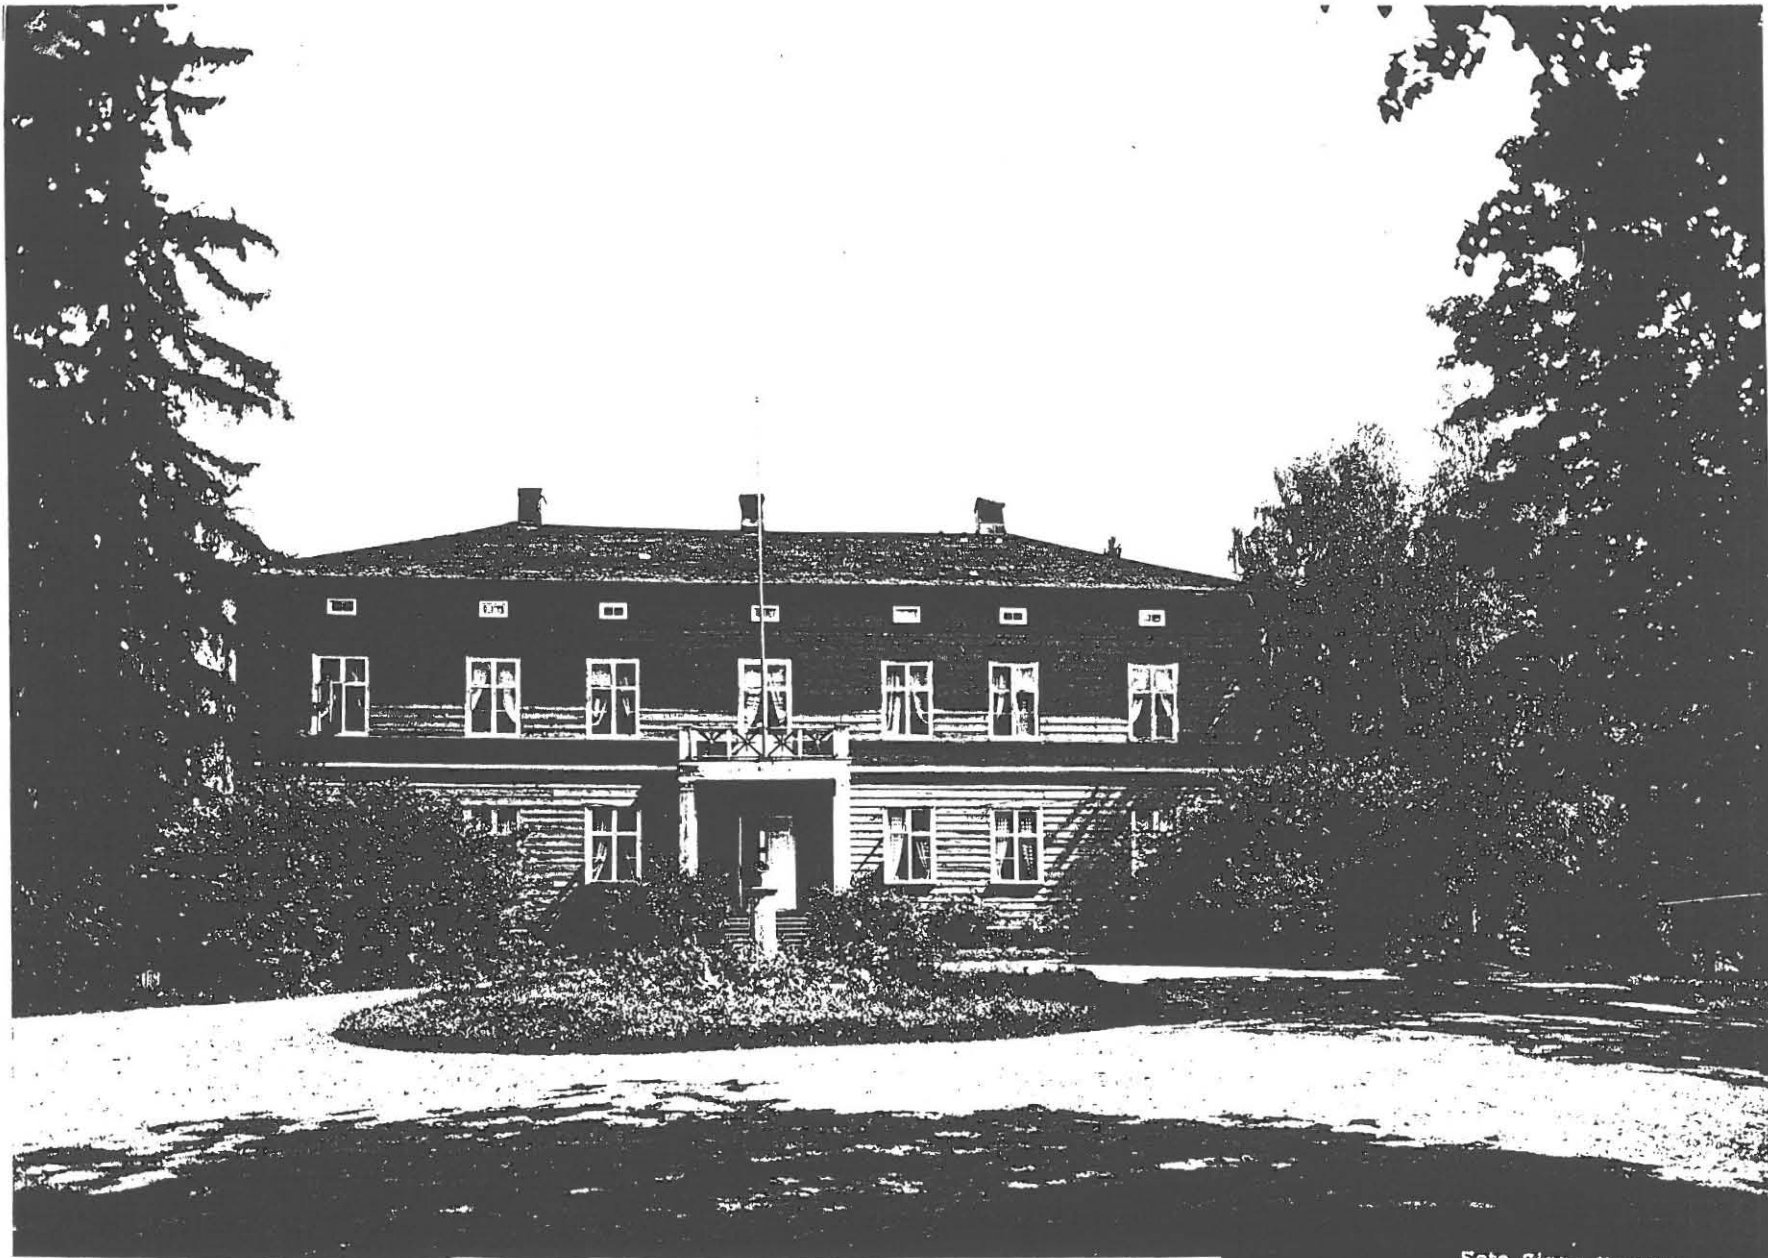
Etupiha 1910. Ympyrän keskiosassa on runsaat istutukset ja keskellä rakennuksen tyylin mukainen jalusta kukkavaaseineen. Kanukat ovat jo tässä vanhoja ja suuria. Seinän vieressä on kukkapenkki. Hiekkakenttä vaikuttaa laajemmalta kuin nykyisin. Lipputanko on vielä kuistilla (Signe Brander, MV Historian kuva-arkisto).

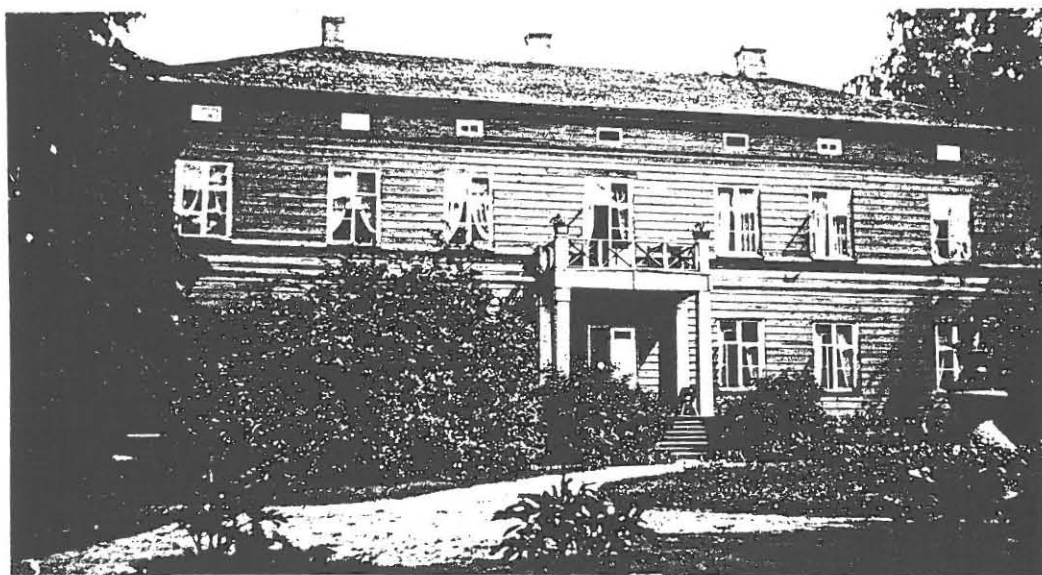
Kuva etupihasta 1930-luvulla. Ympyrän jalusta on vaihtunut betonista valetuksi, jasmikkeet ja kanukat ovat nykyisillä paikoillaan, joskin villintyneinä. Aivan etualalla olevat kasvit ovat pioneja ja seinän vieressä on kukkapenkki. Käytävien muoto vaikuttaa samanlaiselta kuin nykyisinkin. Kuistilla ollut lipputanko on poistunut (MV, historian kuva-arkisto).

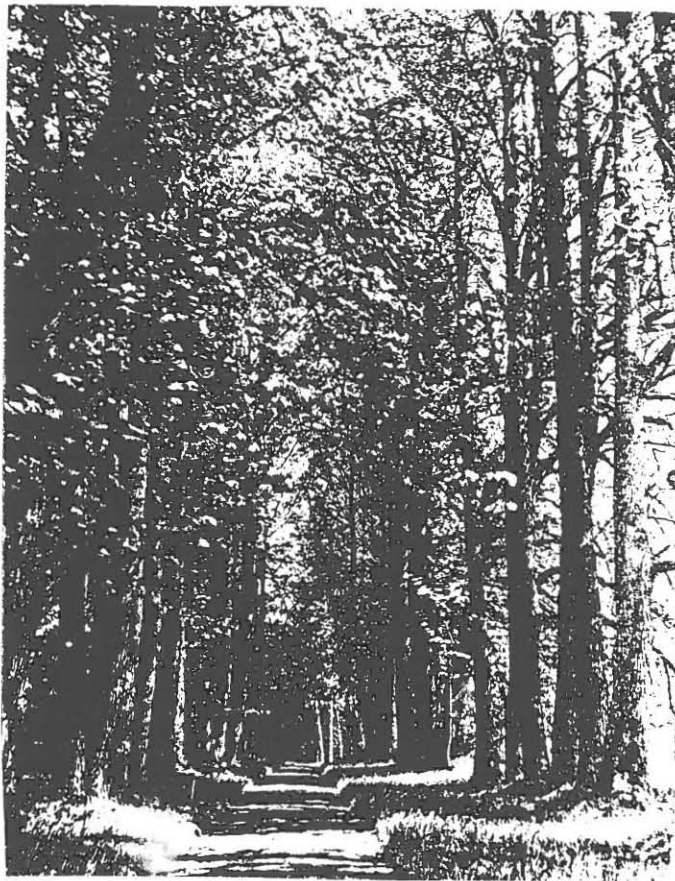
Lehmuskujanne Anjalassa vuonna 1929 leimatussa postikortissa. Kujanne ei ole pääkselilla, vaan puiston reunalla kulkevasta käytävästä. Koulurakennuksen länsipuolella on vielä osa käytävästä ja lehmuksista jäljellä (MV, historian kuva-arkisto).

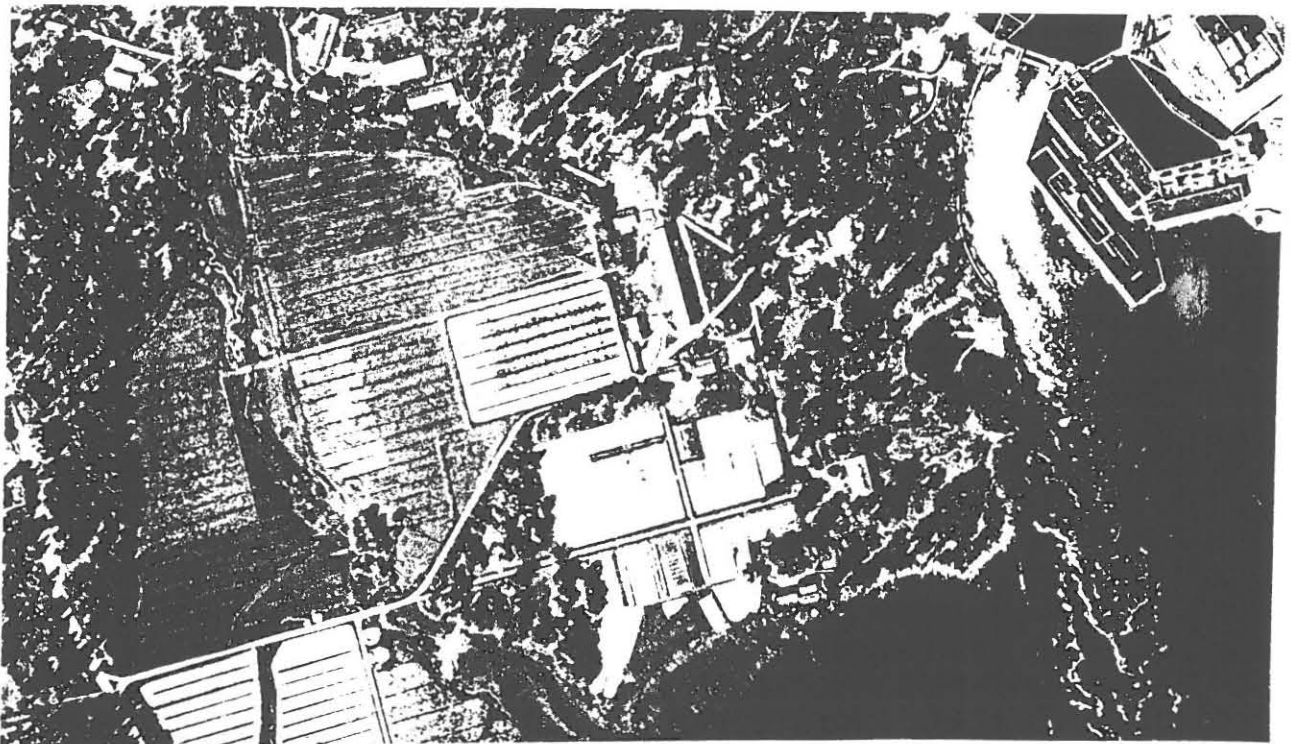
Ilmakuva, joka on saapunut arkistoon 1952. Puutarhat ovat samassa asussa kuin vuoden 1907 kartassa, paitsi että niiden pohjoispuoleiselle pellolle on perustettu omenapuuviljelmä joka on edelleen olemassa. Se korvasi ränсистyneen omenatarhan, joka oli nykyisen koulun paikalla. Pääkseli on kuusiaidan reunustama. Voimalaitosrakentaminen ei ole vielä muuttanut rantaviivaa kartanon kohdalla (MV, historian kuva-arkisto).
