SEILIN KIRKON LÄHIYMPÄRISTÖN MAISEMANHOITO

DOKUMENTOINTI 1995

MUSEOVIRASTO
MA-ARKKITEHDIT
1995

Seilin maisemanhoidon dokumentointi

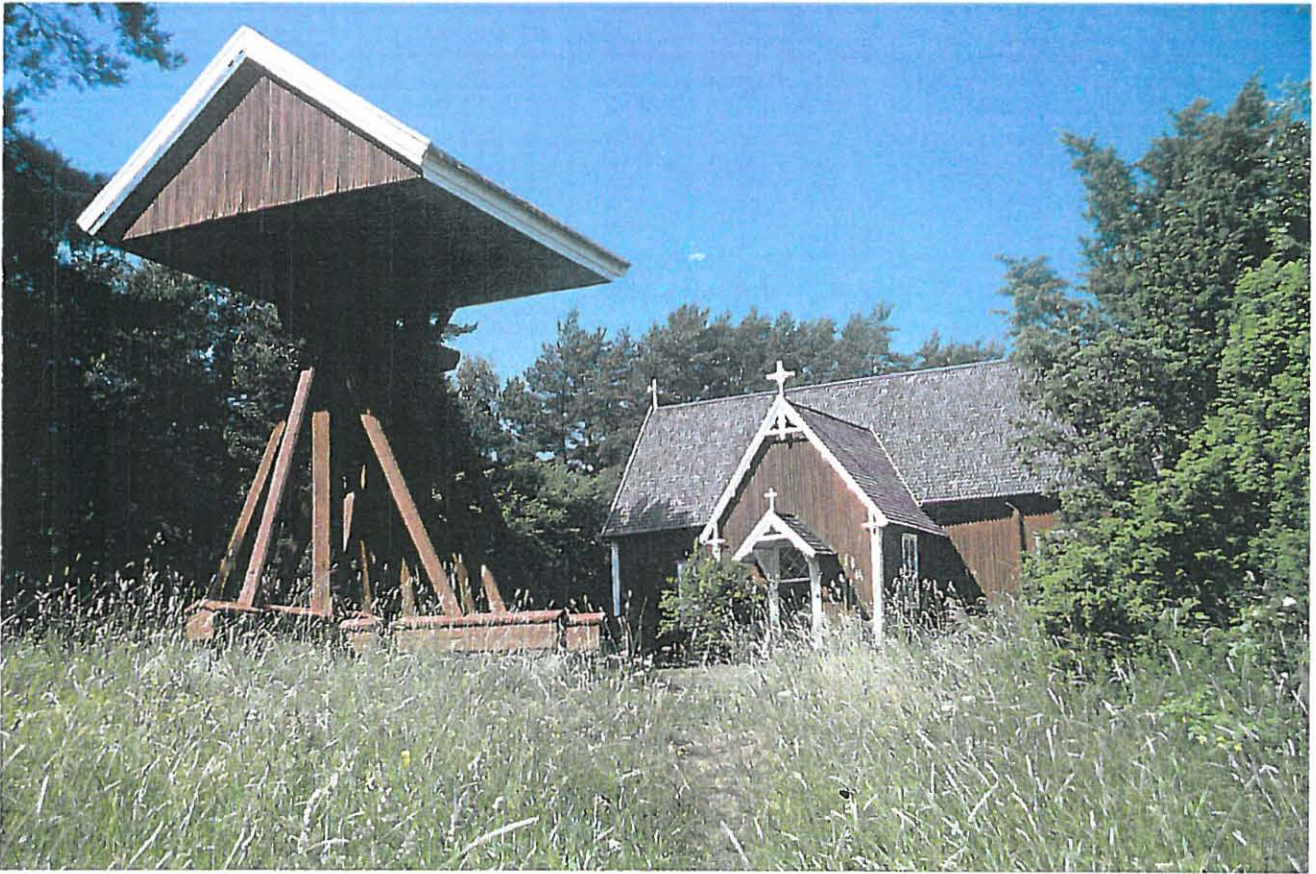
Seilin kirkko ja kellotapuli Kirkkoniemen rannasta ennen hoitotöiden aloittamista kesällä 1994.

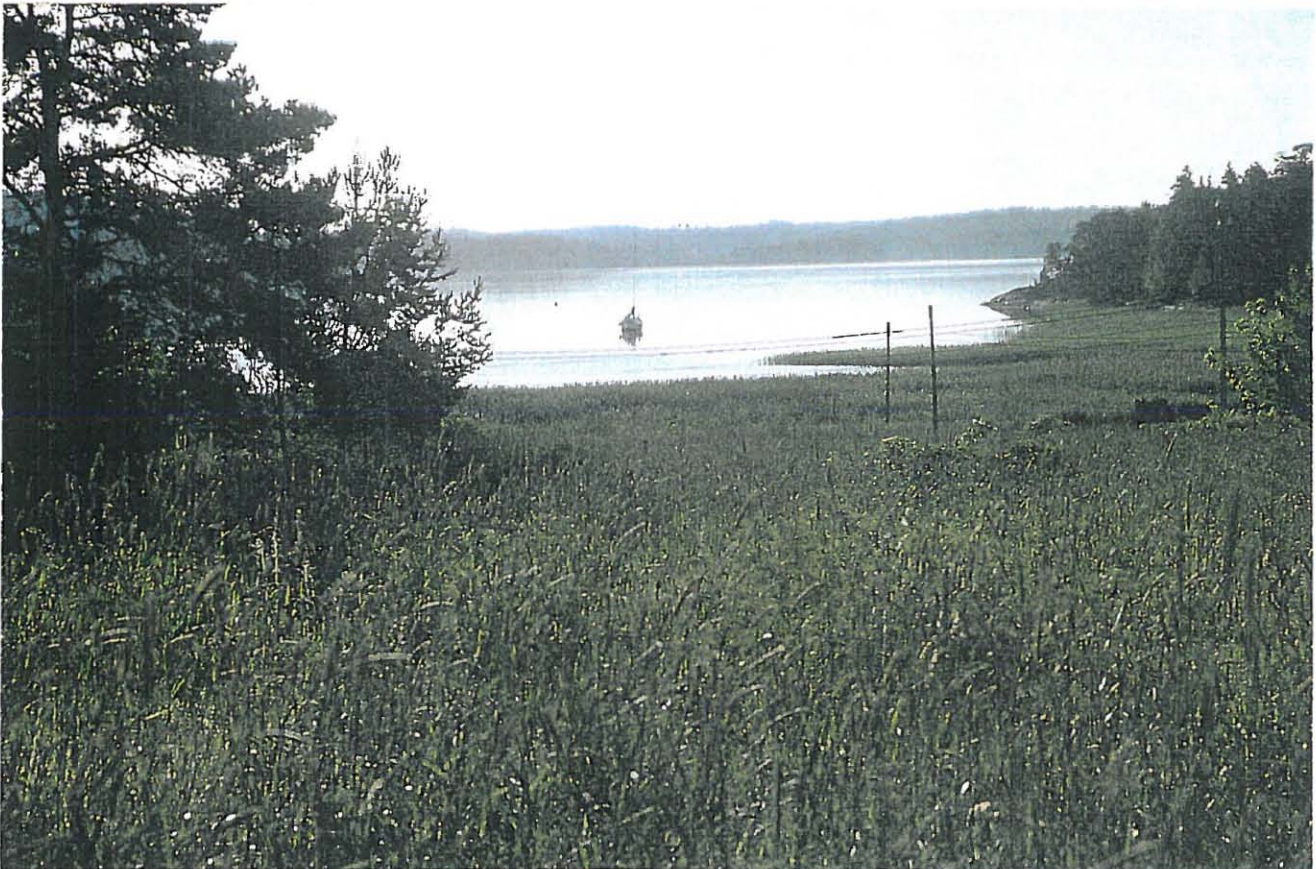
Seilin pääsaaren avoin maisematila on entistä peltoa. Avoimen niityn yli näkyy Lemberginlahdelle ja naapurisaariin.

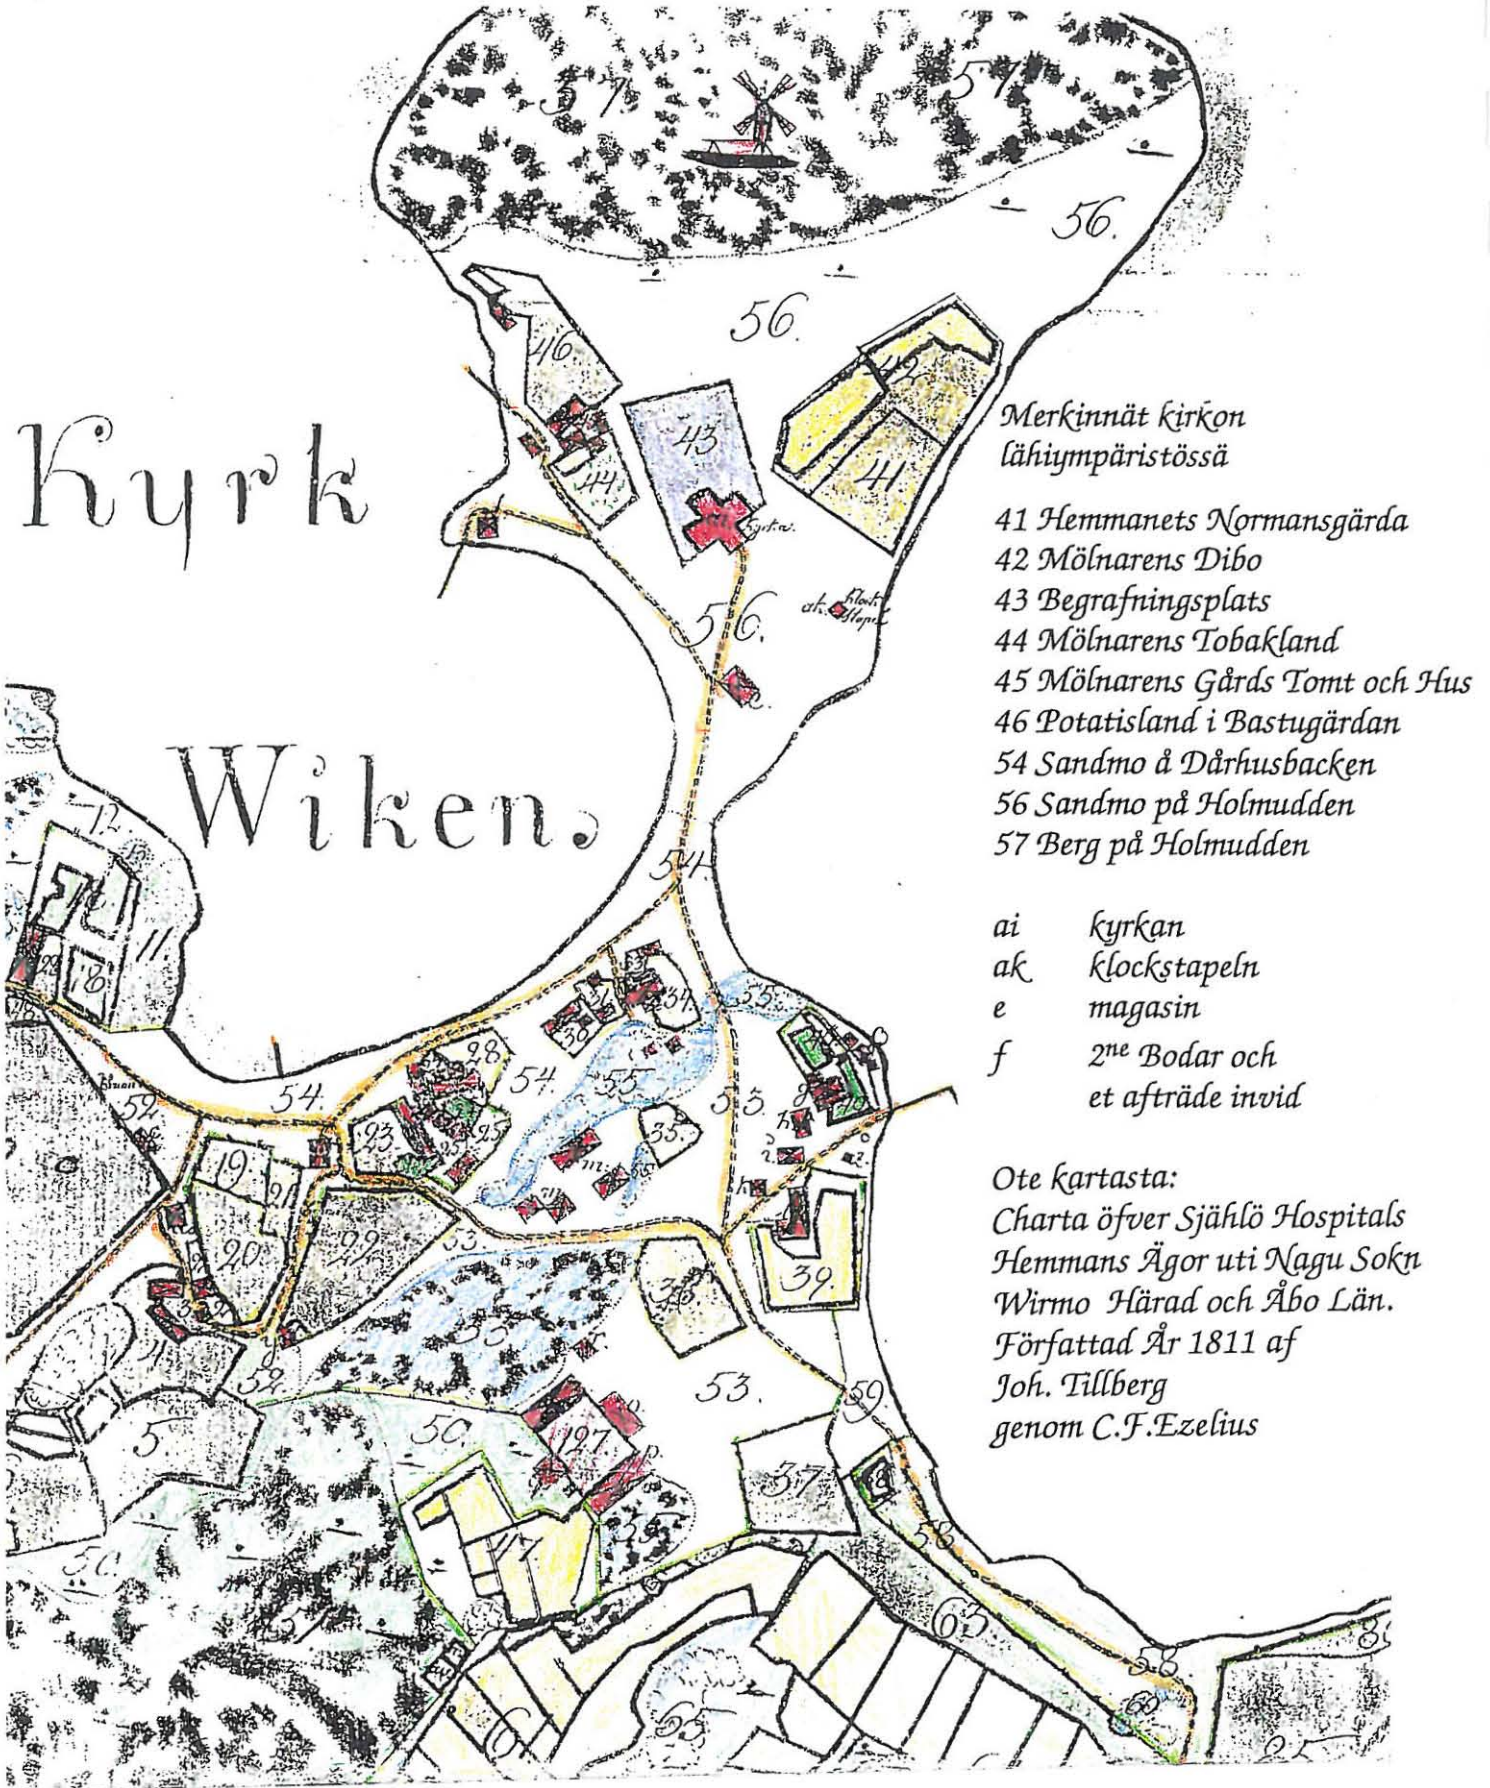
Merkinnt kyrkon
lähiympäristössä

- 41 Hemmanets Normansgårda
- 42 Mölnarens Dibo
- 43 Begravningsplats
- 44 Mölnarens Tobakland
- 45 Mölnarens Gårds Tomt och Hus
- 46 Potatisland i Bastugården
- 54 Sandmo å Därhusbacken
- 56 Sandmo på Holmudden
- 57 Berg på Holmudden

- ai kyrkan
- ak klockstapeln
- e magasin
- f 2^{ne} Bodar och
et afträde invid

Ote kartasta:
Charta öfver Sjählö Hospitals
Hemmans Ägor uti Nagu Soken
Wirmo Härad och Åbo Län.
Författad År 1811 af
Joh. Tillberg
genom C.F. Ezelius

Vuodelta 1811 peräisin olevan kartan mukaan Seilin saaren maisemaa on hyödynnetty tarkkaan.

Kirkkoniemi on jo kapean kannaksen kautta yhteydessä pääsaareen. Kartan merkintä 54 (*Sandmo å Därhusbacken*) osoittaa kannaksen olevan hiekkaa ja olleen ilmeisen avointa, ehkä ketomaista (mo=nummi, joka yleensä suomeksi tarkoittaa kanervaa ja katajaa kasvavaa soranummea, tämä paikka lienee kuitenkin ollut rehevämpi) maisemaa. Kirkkoniemen kannaksella on vieläkin vastaavantyyppinen paikka lammassaidan kohdalla.

Kirkko (*ai, kyrkan*), kirkkomaa (43, *begravningsplats*), polusto, kellotapuli (*ak, klockstapel*) ja pelto (41 *Hemmanets Normansgårda*, 42 *Mölnarens Dibo*) ovat suunnilleen nykyisillä paikoillaan. Kirkolle ulottuva alue 56 (*Sandmo på Holmudden*) lienee ollut samantyyppistä avointa ketomaisemaa kuin alue 54. Alueella nykyisin kasvavat männyt näkyvät pienehköinä puina 1930-luvulla otetussa valokuvassa, joten ne lienevät peräisin viime vuosisadan vaihteesta. Männyt kasvavat monioksisina ja hieman kiemuraisina, mikä viitanee rehevään kasvualustaan.

Pellon rajat olivat sille kasvaneesta puustosta huolimatta suhteellisen helposti löydettävissä maisemanhoitosuunnitelmaa laadittaessa, sillä pellon pohjois- ja itäreunaa rajaavat kiviaidat. Pellon itäpäässä on ilmeisesti ollut puutarha, sillä siellä kasvaa paljon vanhoja karviaismarjapensaita.

Kirkolle johtaneen polun varrella on kartan mukaan ollut aitta (*e, magasin*). Kirkon vieressä, nykyisen kirkkolaiturin lähetyvillä on ollut myllärin asumus pihapiireineen (44 *Mölnarens Tobakland*, 45 *Mölnarens Gårds Tomt och Hus*, 46 *Potatisland i Bastugården*, f, 2^{ne} *Bodar och et afträde invid*). Pihapiiristä on havaittavissa vain matalia maakohoumia niillä paikoilla, missä rakennukset ovat sijainneet. Paikalla kasvaa myös sikoangervoa, joka on vanhaa asutusta indikoiva kasvi, mutta voi viitata jo paljon varhaisempaankin asutukseen saarella. Perunamaan kohdalla on jyrkkä rinne, jolla kasvaa nuorta männikköä. Alueen maapohja rikkoutuu helposti ja rinteestä tulee esiin yllättäen multa- maata, mikä viittaa vanhaan peltoon. Rinteen yläosassa on kivikasa, joka lienee pellolta pois heitettyjä kiviä.

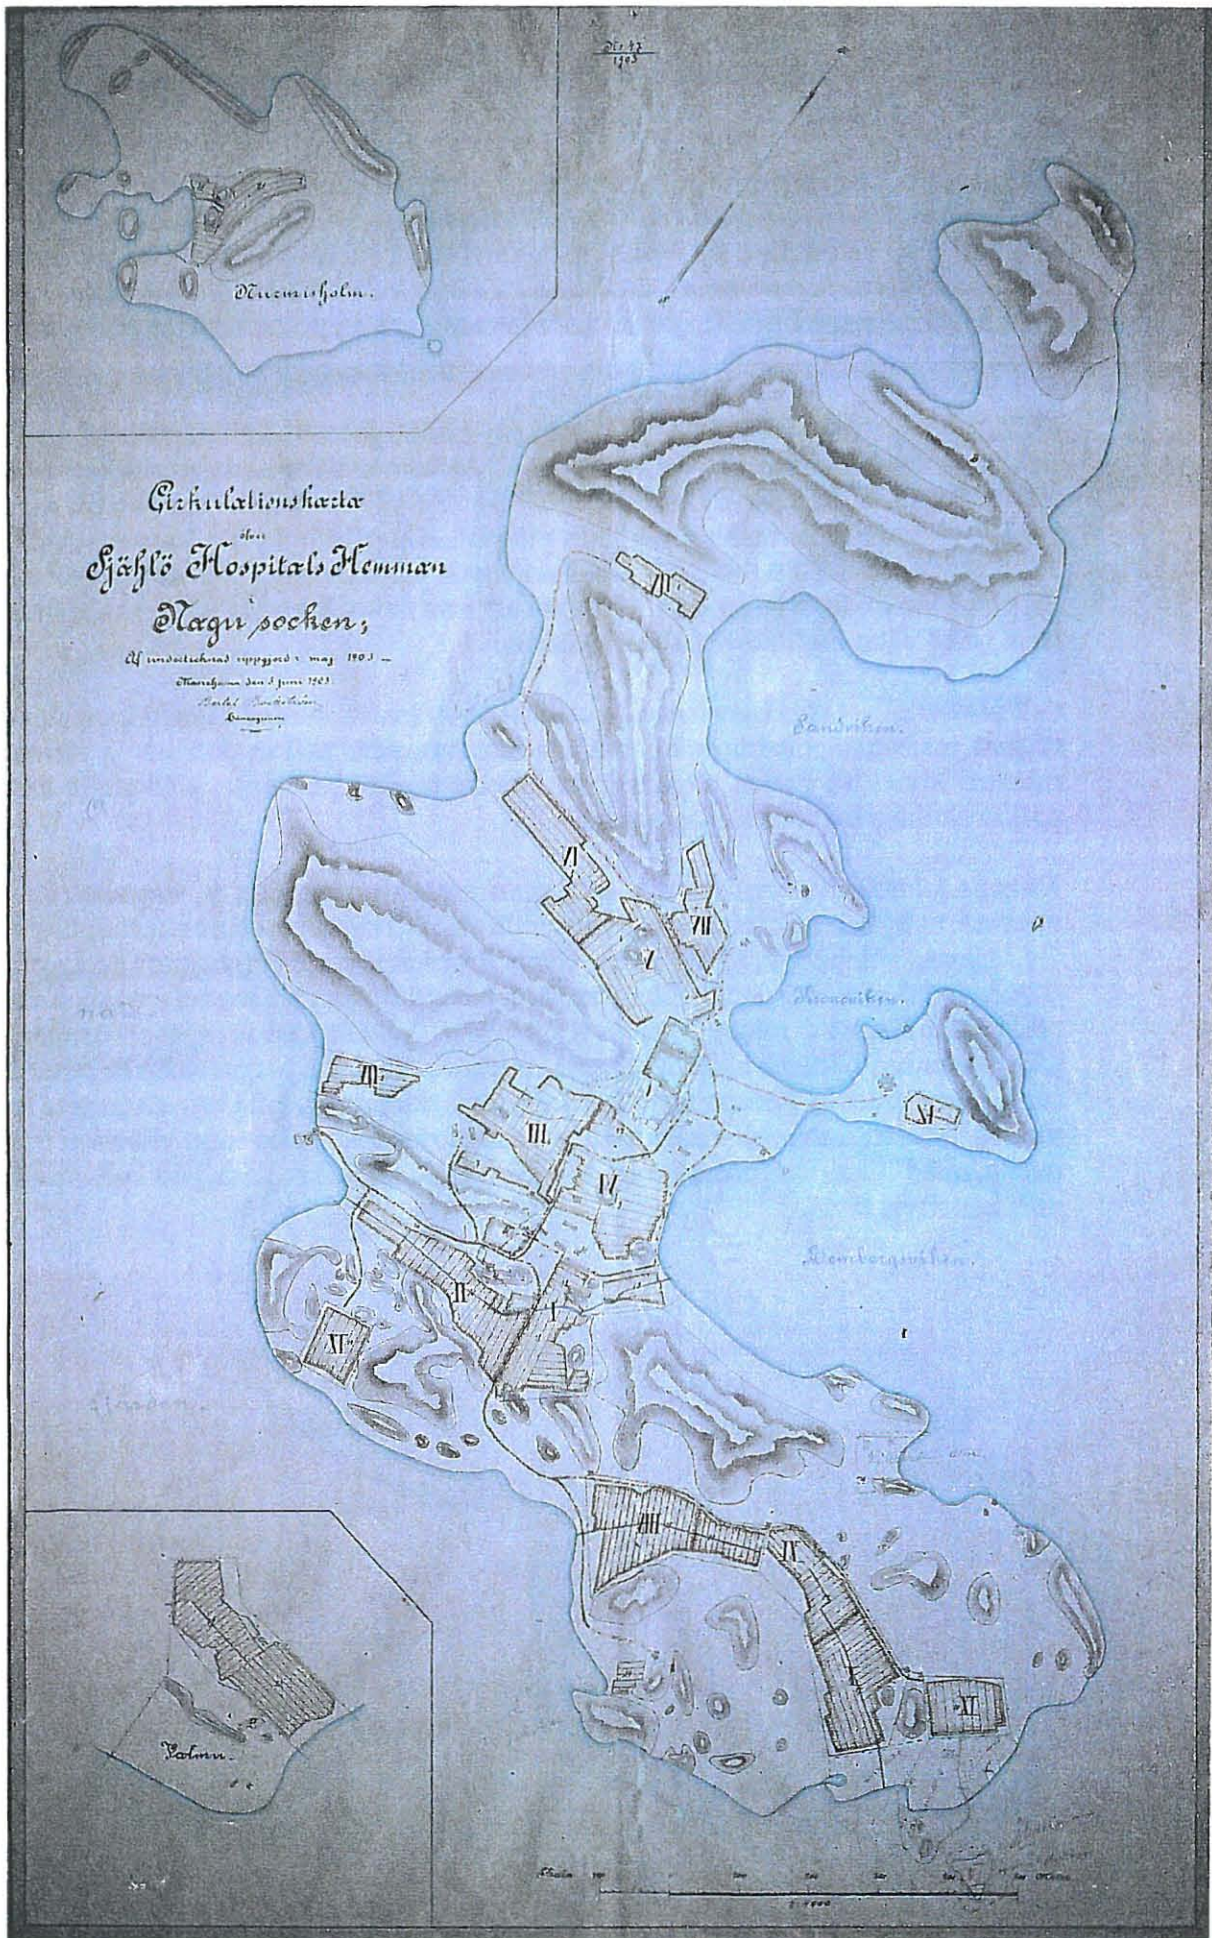
Seilin kartta vuodelta 1903. Cirkulationskarta öfver Sjävlö Hospitals Hemman i Nagu socken. Af undertecknad uppgjord i maj 1903. Mariehamn den 3. juni 1903. Bertel Beckström. Museovirasto.

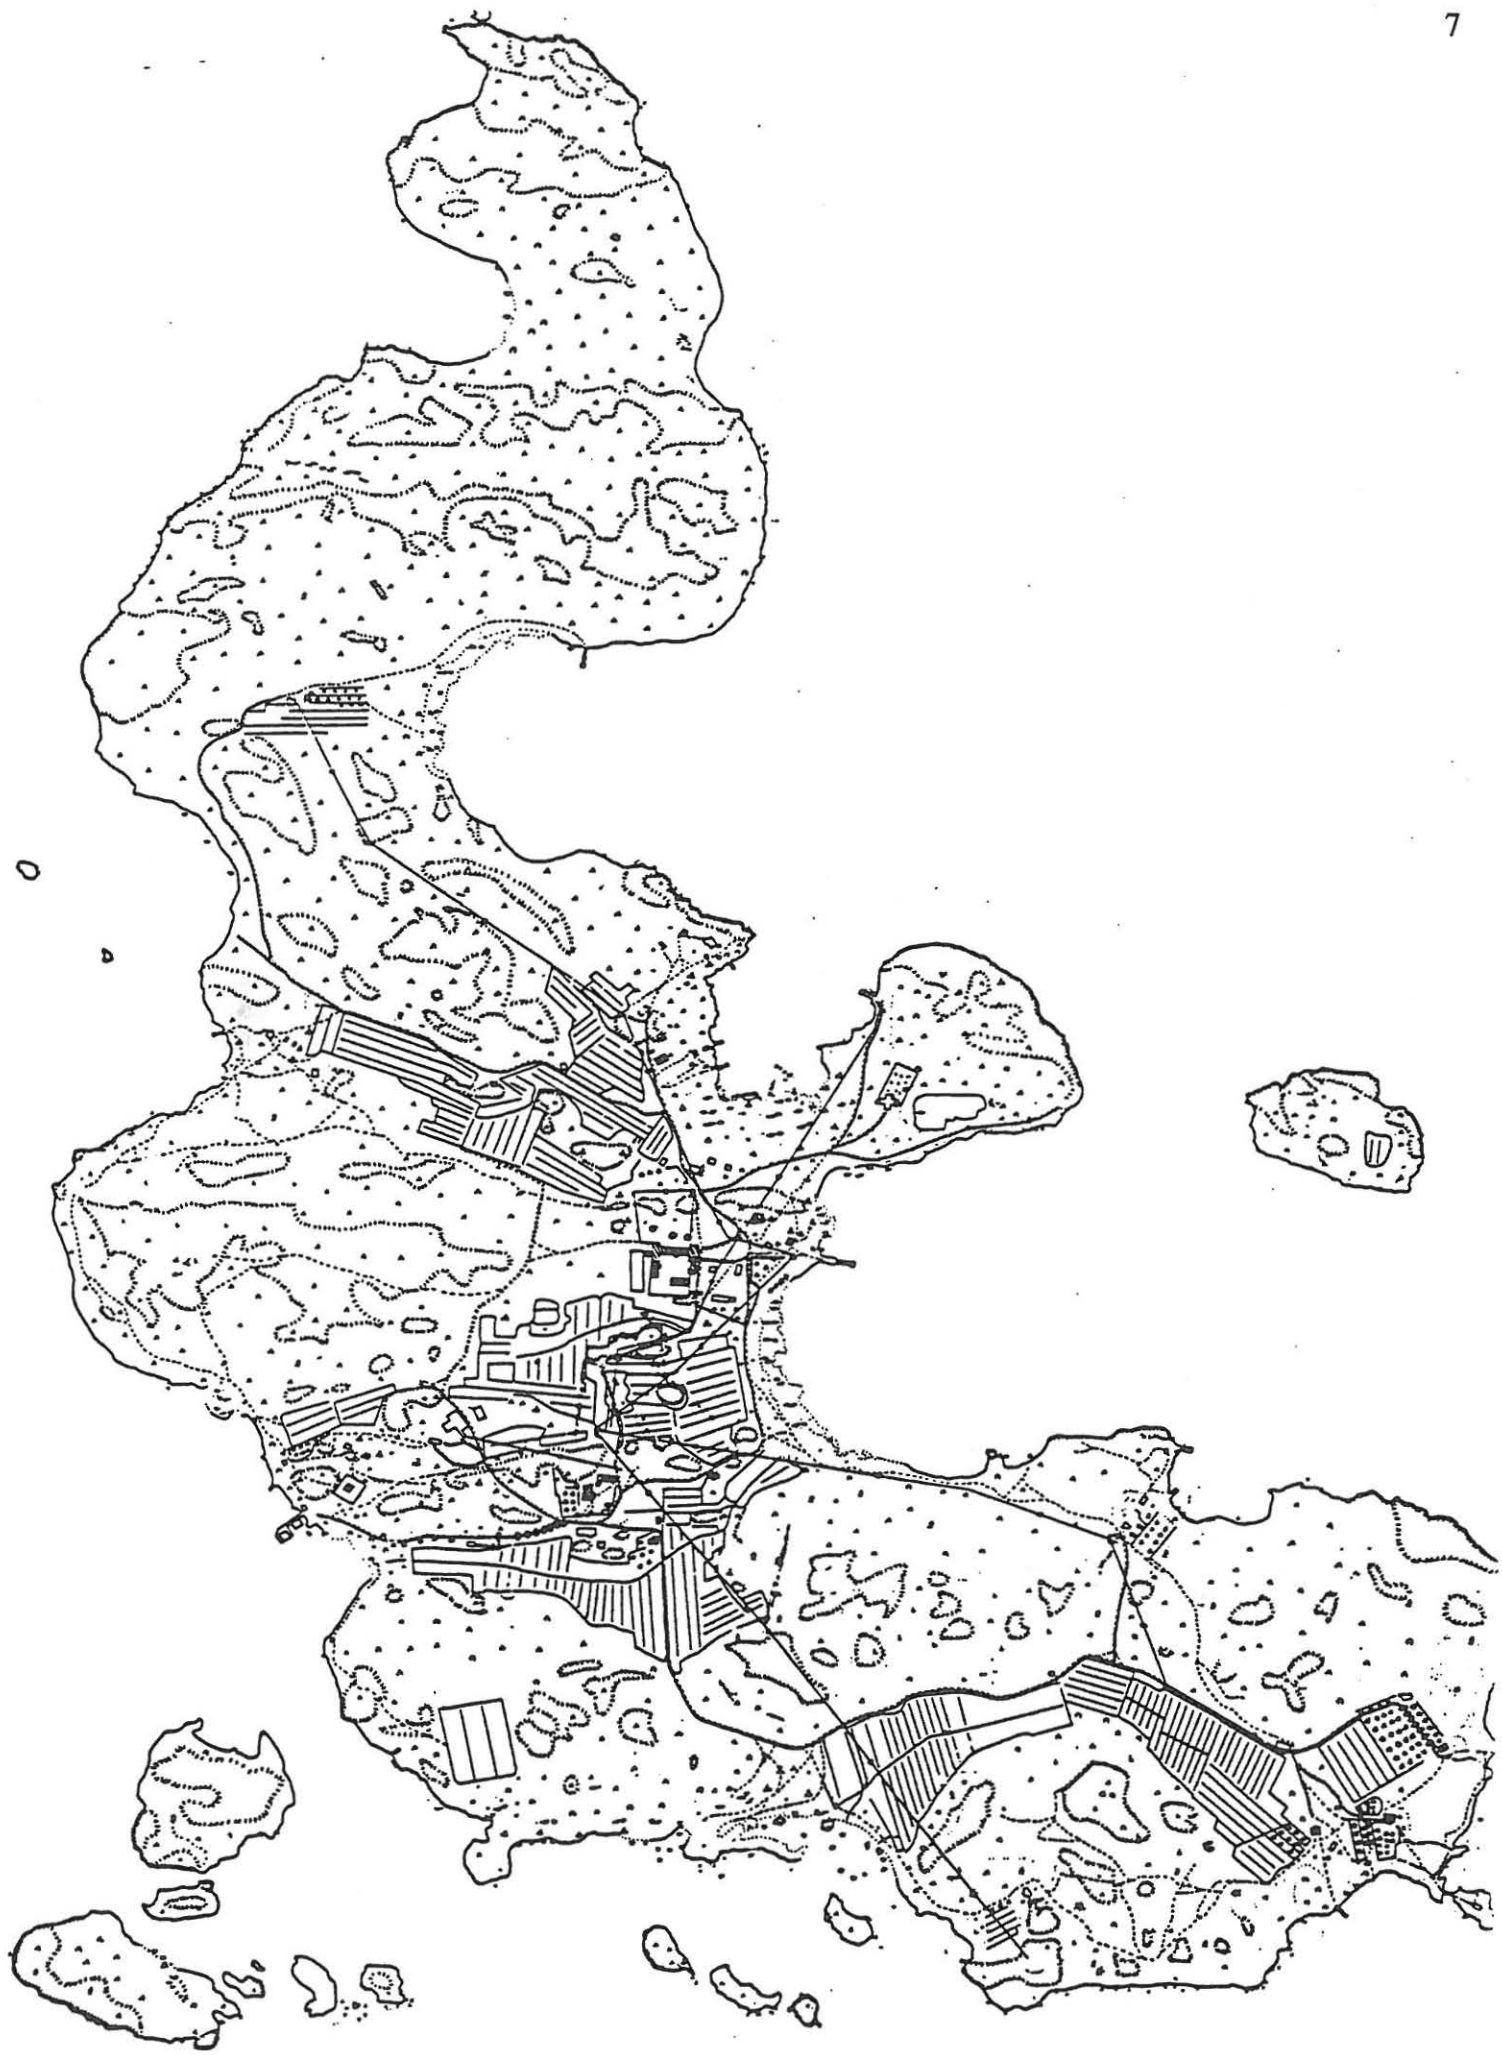
Metsäntutkimuslaitoksen laatima Seilin pohjakartta 1960-luvulta. Museovirasto.

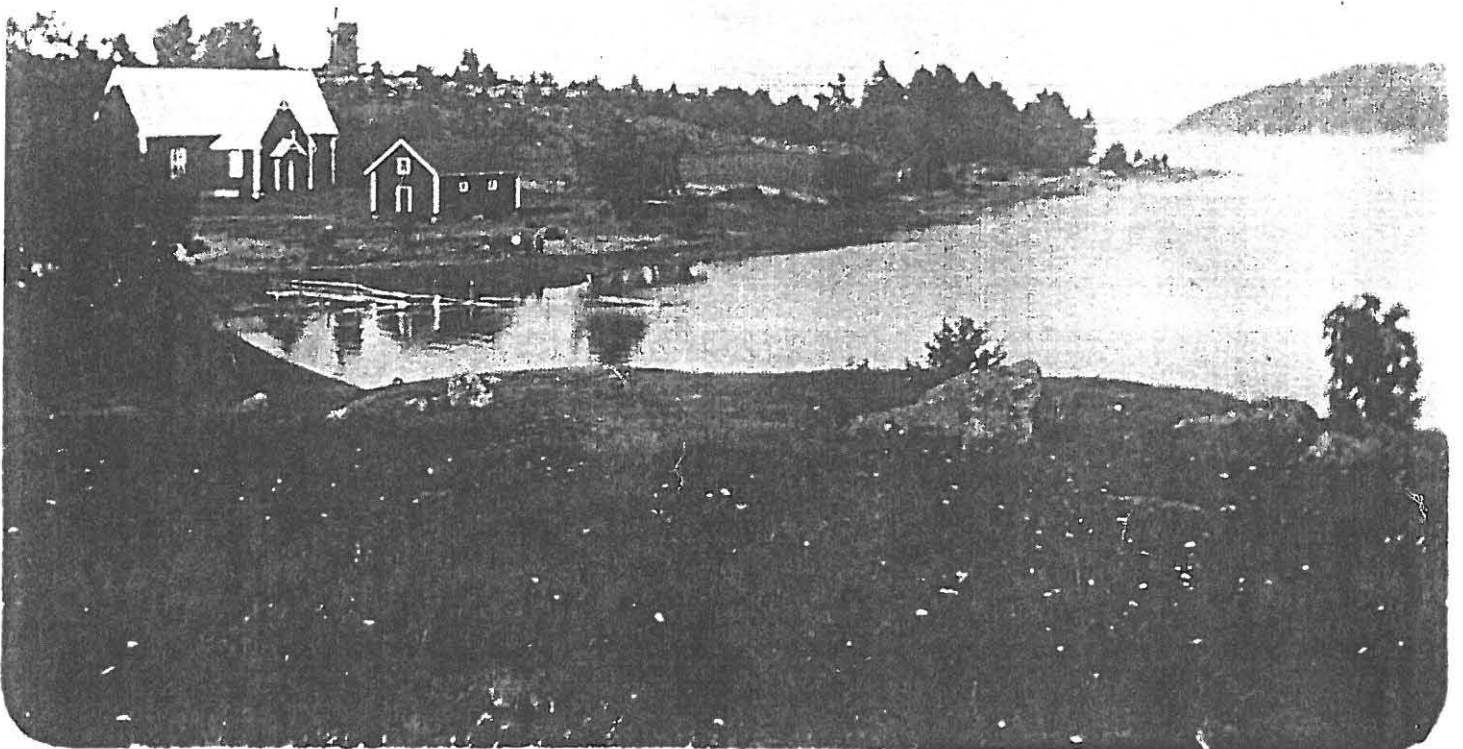
Viime vuosisadan vaihteessa otettu valokuva Fyyrin kalliolta Kirkkoniemelle. Kirkon edustan hietikolla ei kasoa vielä puustoa. Rannalla näkyy karjaa. Niemi on erotettu karjalaitumeksi veteen asti ulottuvalla aidalla. Myllymäen rinne näkyy paljaana kirkon itäpuolella. Mäellä on tuulimylly. Museovirasto.

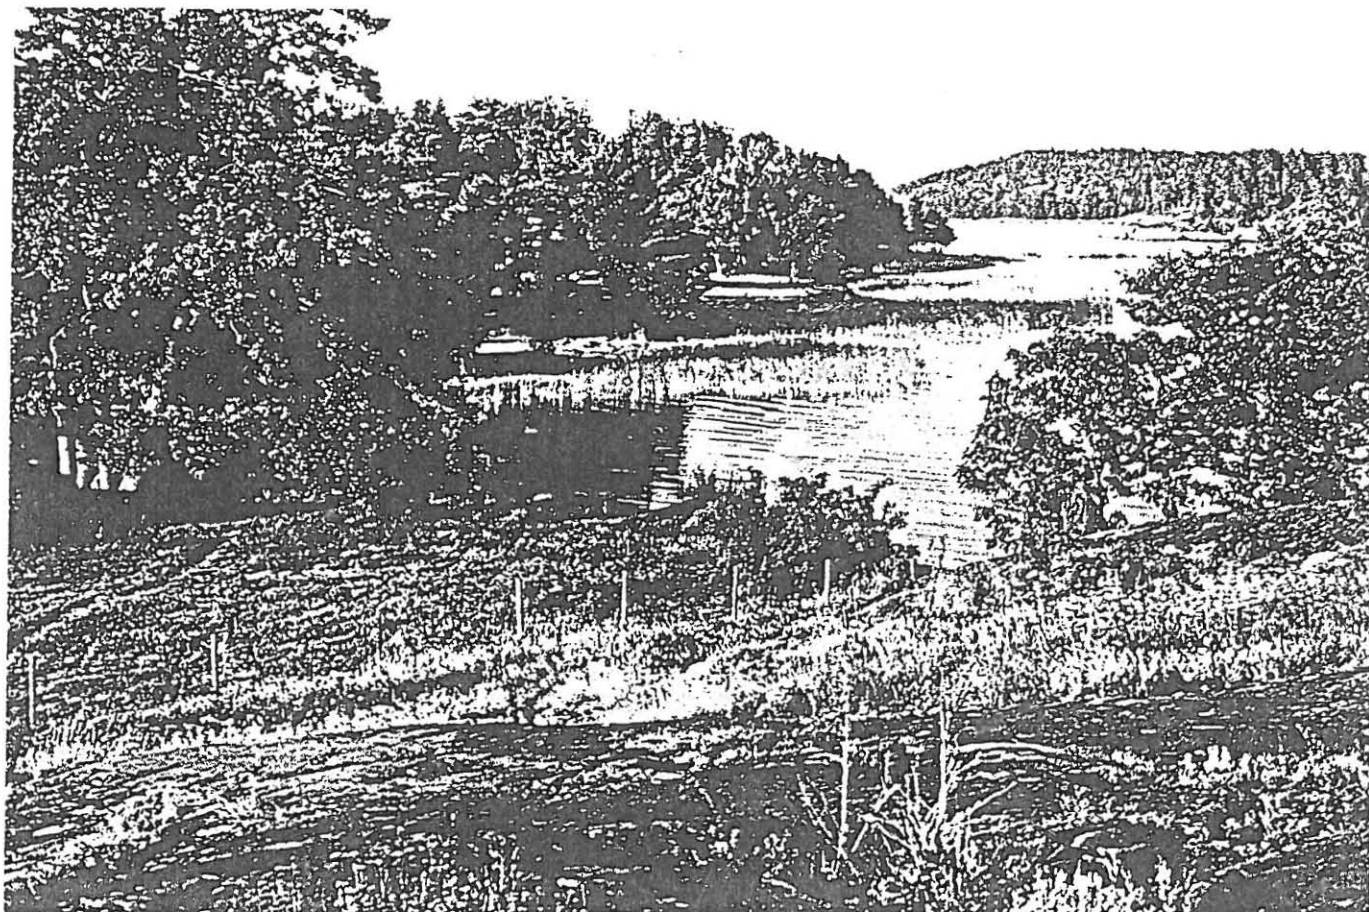
Fyryn kallio on ollut suosittu näköalapaikka kirkon suuntaan. Kuva 50-60 -lukujen vaihteesta teoksesta Varsinais-Suomi -maan ja meren kauneutta. Porvoo 1961. Valokuvaaja Trond Hedström. Kuvassa vasemmalla näkyvä komea tervaleppä on ollut täysikasvuinen puu jo 1930-luvulla. Kuvassa näkyy myös laidunta rajaava piikkilanka-aita ja tervaleppä oksien alitse kulkeva karjapolku.

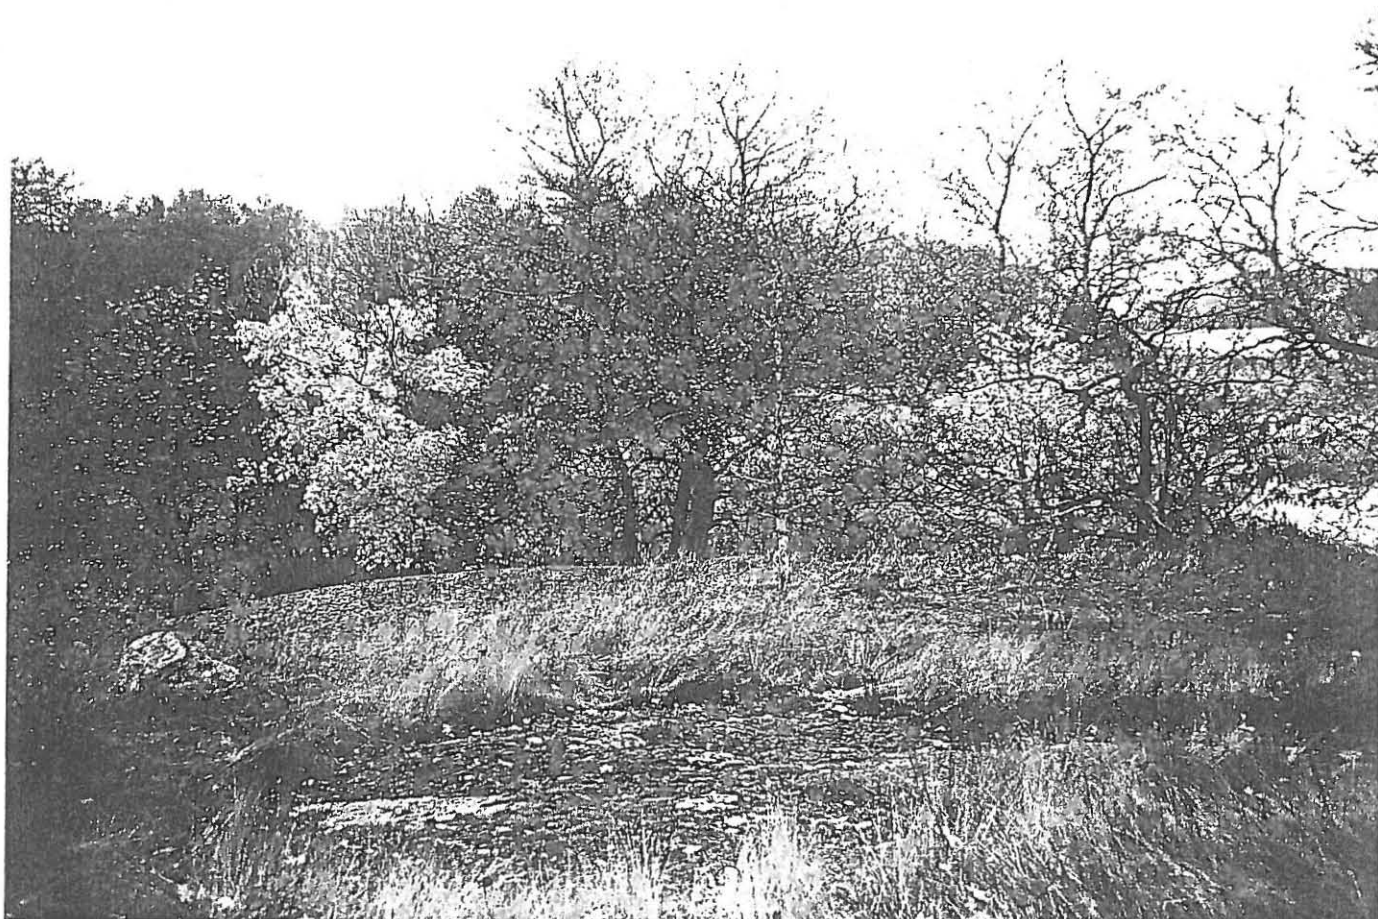
Laidunmuksen loputtua puusto peittää Fyryn kalliolta avautuvan näkymän miltei kokonaan. Etenkin kesällä maisema on ummissa. Kirkko on tästä maisemasta hävinnyt jo 50-luvulla edustansa hietikolle nousseen mämmikön taakse. Valokuva vuodelta 1994.

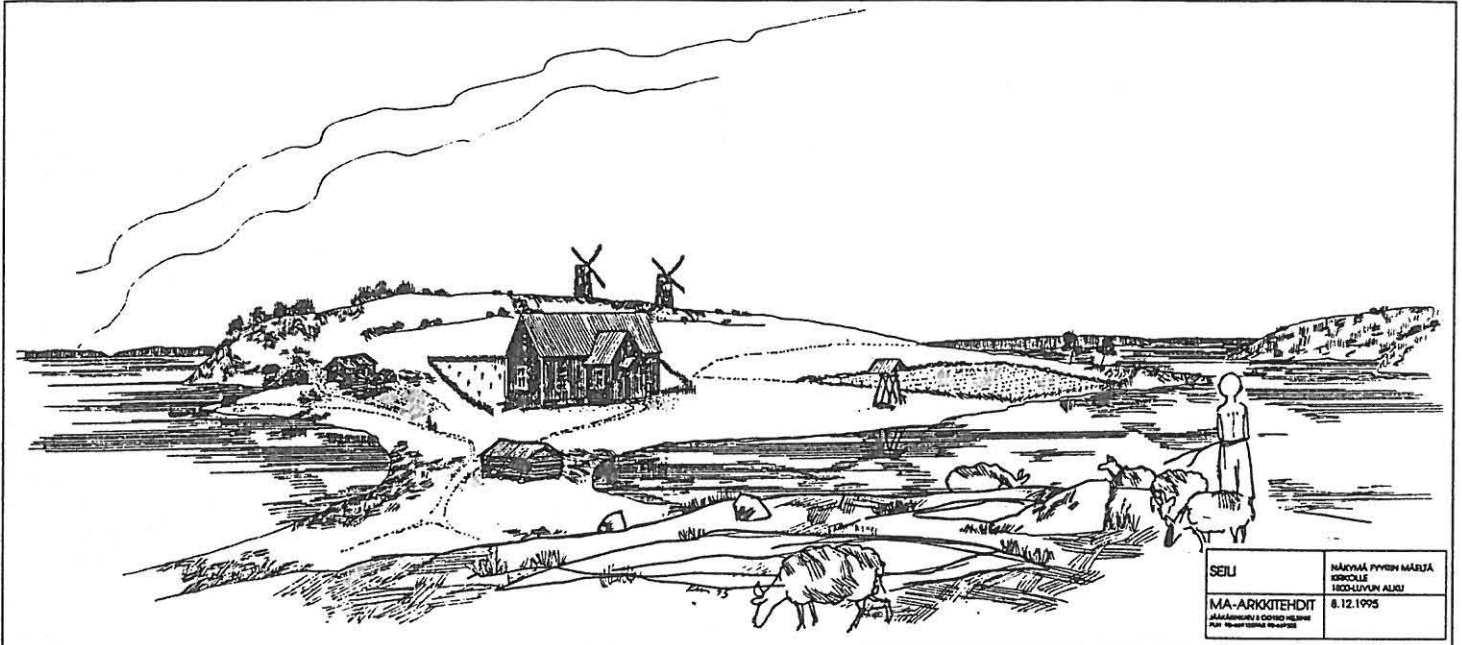
Kuviteltu näkymä Fyryn mäeltä Kirkkoniemelle 1800-luvun alussa. Kuvan laatimisessa on käytetty J. Knutsonin litografiaa 1800-luvun puolivälistä.

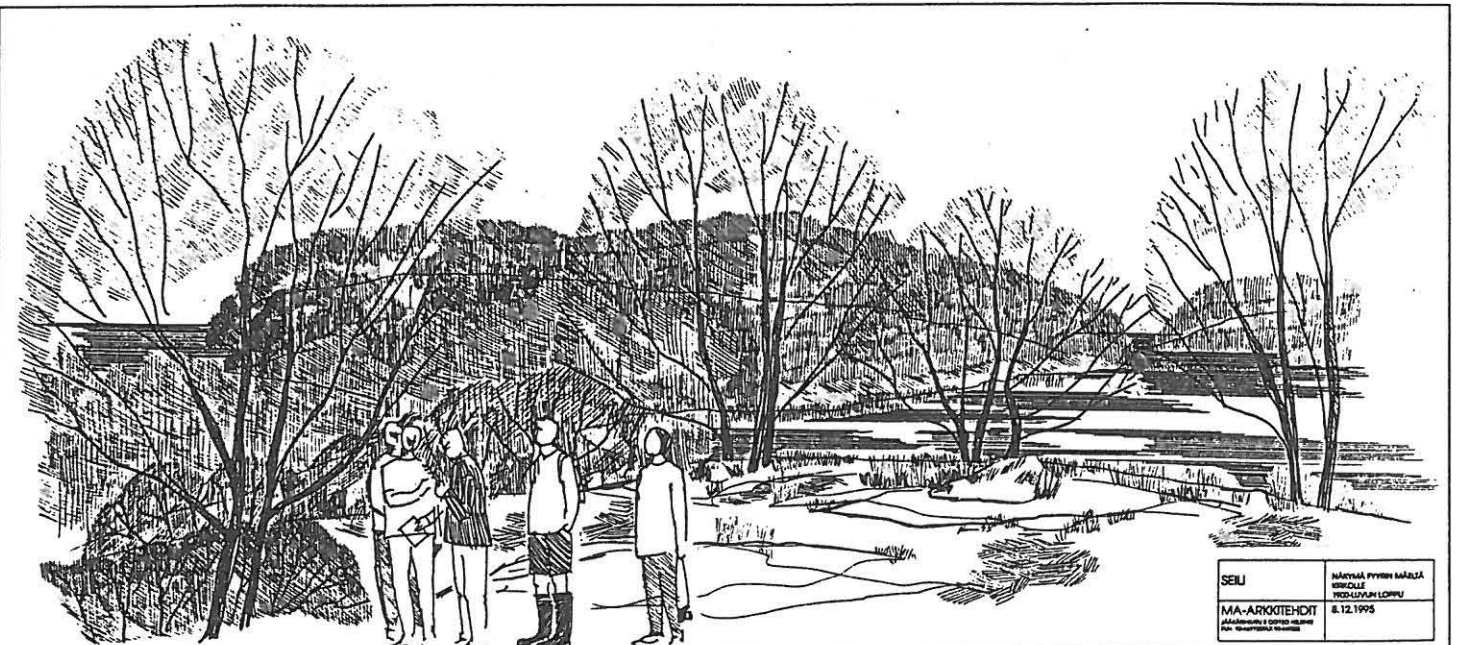
Näkymä Fyryn mäeltä Kirkkoniemelle vuonna 1994. Vehmas rantapuusto sulkee maiseman etenkin kesällä.

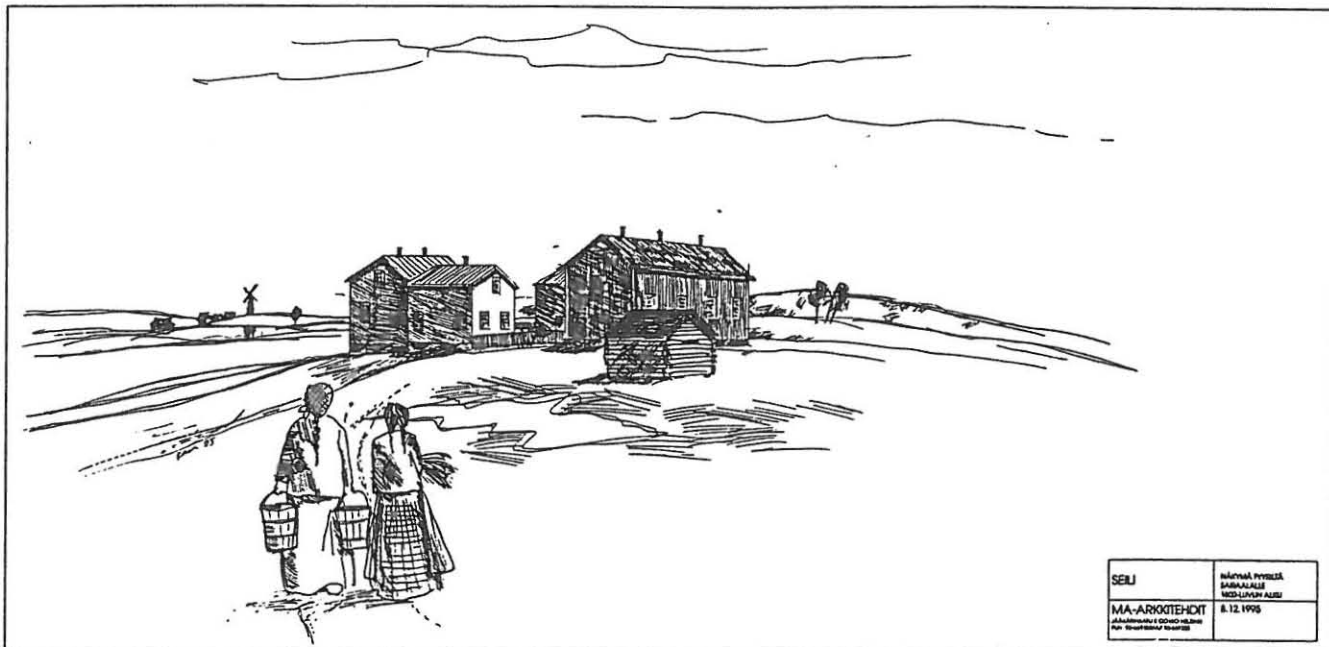
SEIJ	NÄKYMÄ FYRILÄÄ SAIRAALALLE 1800-LUVUN ALUSTA
MA-ARKKITEHDIT Juhani Pentti, Oskari Luoma Puh. 040-8200470	8.12.1995

Kuviteltu näkymä Fyyriltä sairaalan suuntaan 1800-luvun alussa. Kuvan piirtämisessä on käytetty vuoden 1811 kartan tietoja.

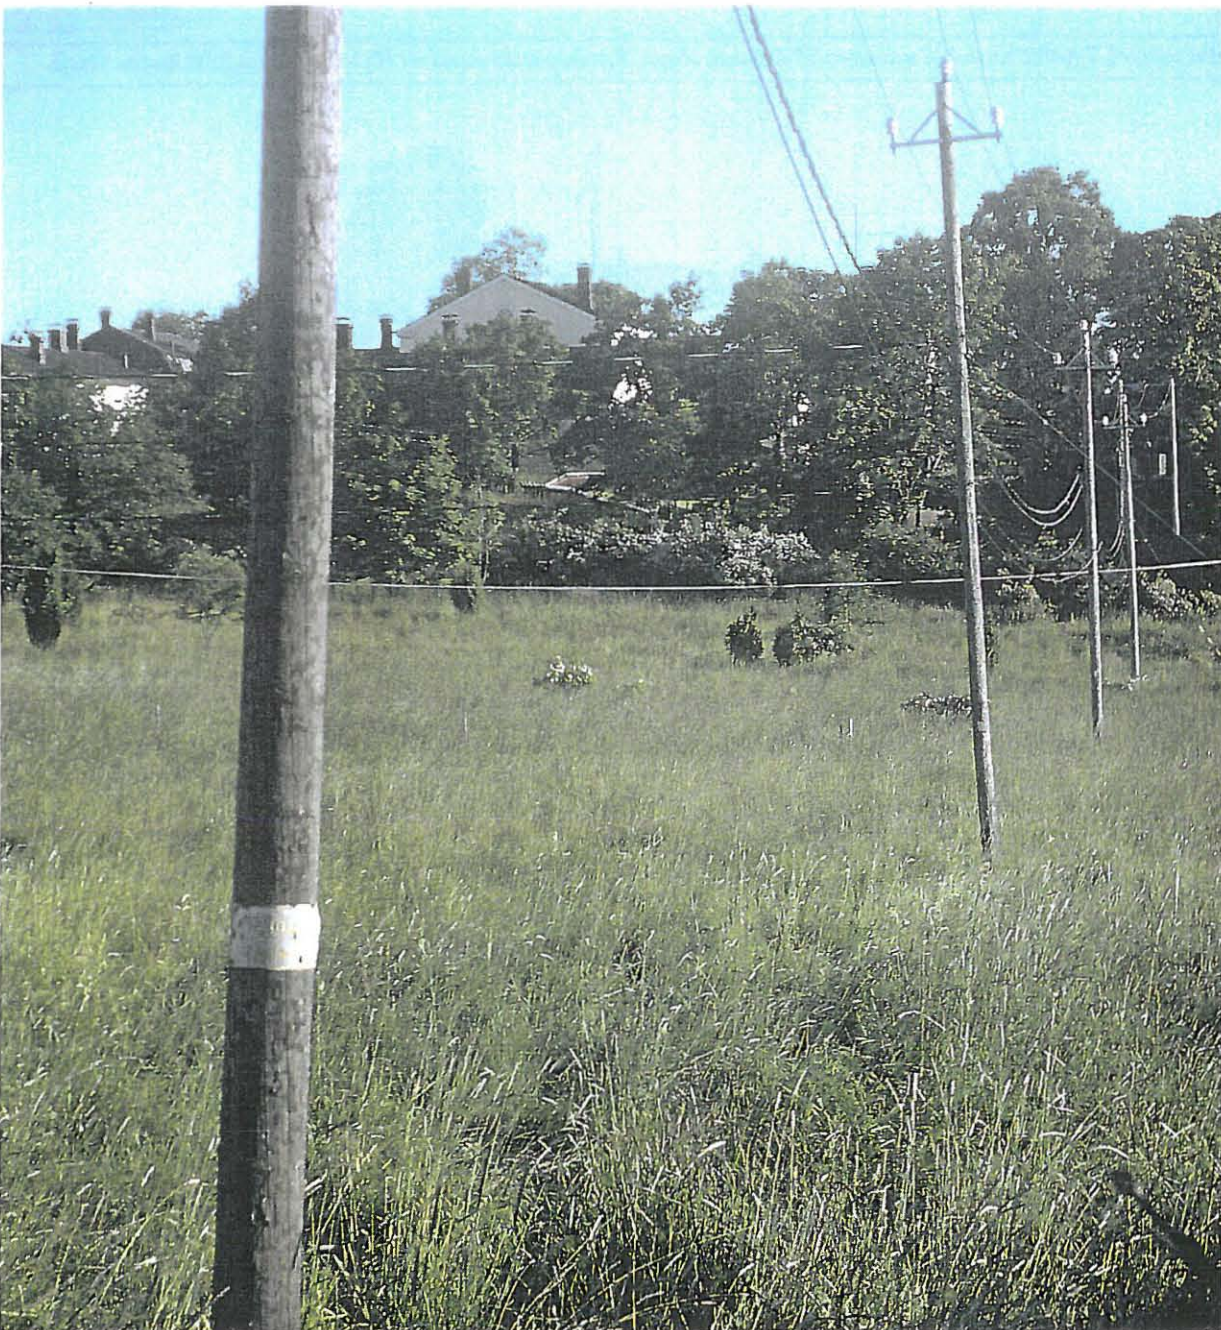
Näkymä vanhojen peltojen yli päärakennukselle. Niityllä laiduntaa nykyisin lammaskatras.

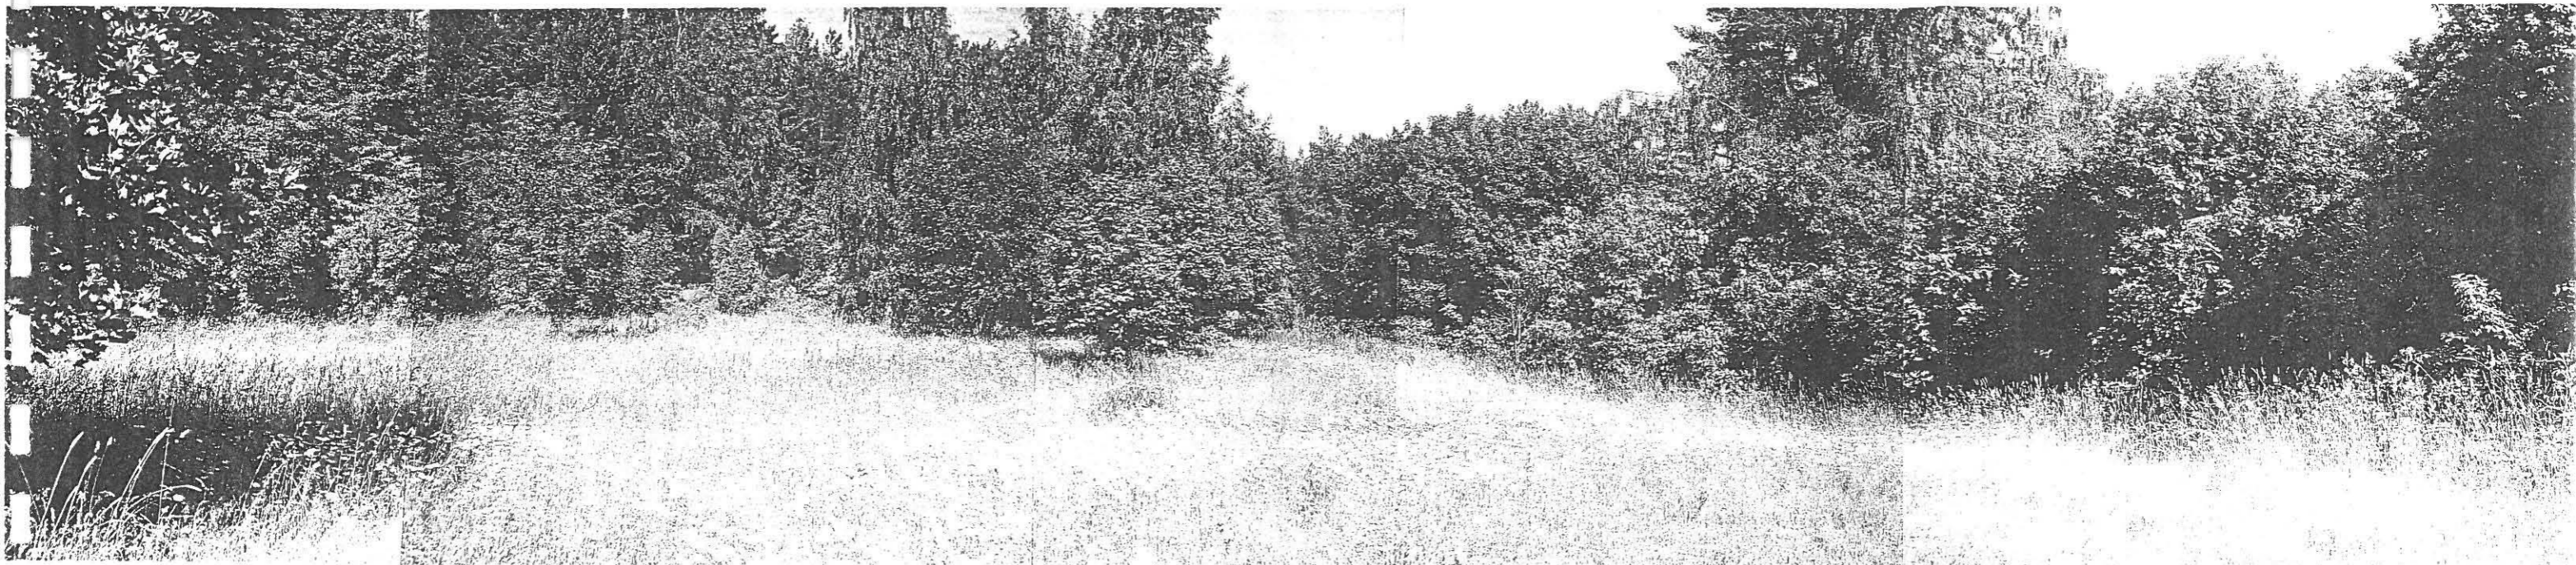
Kirkon viereiselle vanhalle pellolle ja niitylle oli kasvanut puustoa, lähinnä koivua ja vaahteraa parin-kolmen vuosikymmenen ajan, etenkin alueen takaosaan. Vauhti oli viime vuosina vain kiihtynyt, kun isommat puut siemensivät ja jo muodostivat suojaa uusille taimille. Alueen takaosassa kasvaa vanhoja karviaispensaita, eli siellä lienee ollut puutarha.

Puustoa ja pensastoa (tuomi, katajat, ruusupensaat) oli jätetty varsinkin kirkon lähetyville koristepuunomaisesti kasvamaan.

Ylhäällä: Seilin kirkkopelto ennen raivaustöiden aloittamista kesällä 1994. Niitty on kaunis, mutta sille on jatkuvasti nousemassa uutta puustoa. Hoitamattomana se tietäisi nopeaa umpeenkasvua.

Alue esitettiin raivattavaksi reilusti niin, että vain pellon päässä olevat vanhat puutarhakasvit jätetään. Etualan tuomesta esitettiin kuivat oksat poistettaviksi, ja muutenkin tuomen kuntoa piti tarkkailla.

Pelloilta raivattiin puustoa pois useassa vaiheessa. Niityn avaaminen oli "vaikein" tehtävä, sillä avoimessa tilassa kasvaneet puut koettiin koristeellisiksi. Viimeisessä vaiheessa niityn takareunalla oli vielä jäljellä joitakin vaahteroita sekä karviaispensaat. Työn kuluessa oli myrsky repäissyt kirkon lähellä kasvavasta tuomesta päähaaran poikki. Tuomi vaikutti hyvin riutuneelta.

Takaosassa kasvavat vaahterat poistetaan. Myös etualan tuomen voisi poistaa tai ainakin leikata alas, jolloin kaatuneiden haarojen tilalle kasvaisi uudet. Katajienkin poistamista voisi harkita, sillä ne ovat kasvaneet 1960-luvun jälkeen. Tilanne 1960-luvulla on ollut melko avoin. Ilmeisesti aluetta on raivattu niihin aikoihin.
