SEILIN KIRKON LÄHIYMPÄRISTÖN MAISEMANHOITO

DOKUMENTOINTI 1995

MUSEOVIRASTO
MA-ARKKITEHDIT
1995

Seilin maisemanhoidon dokumentointi

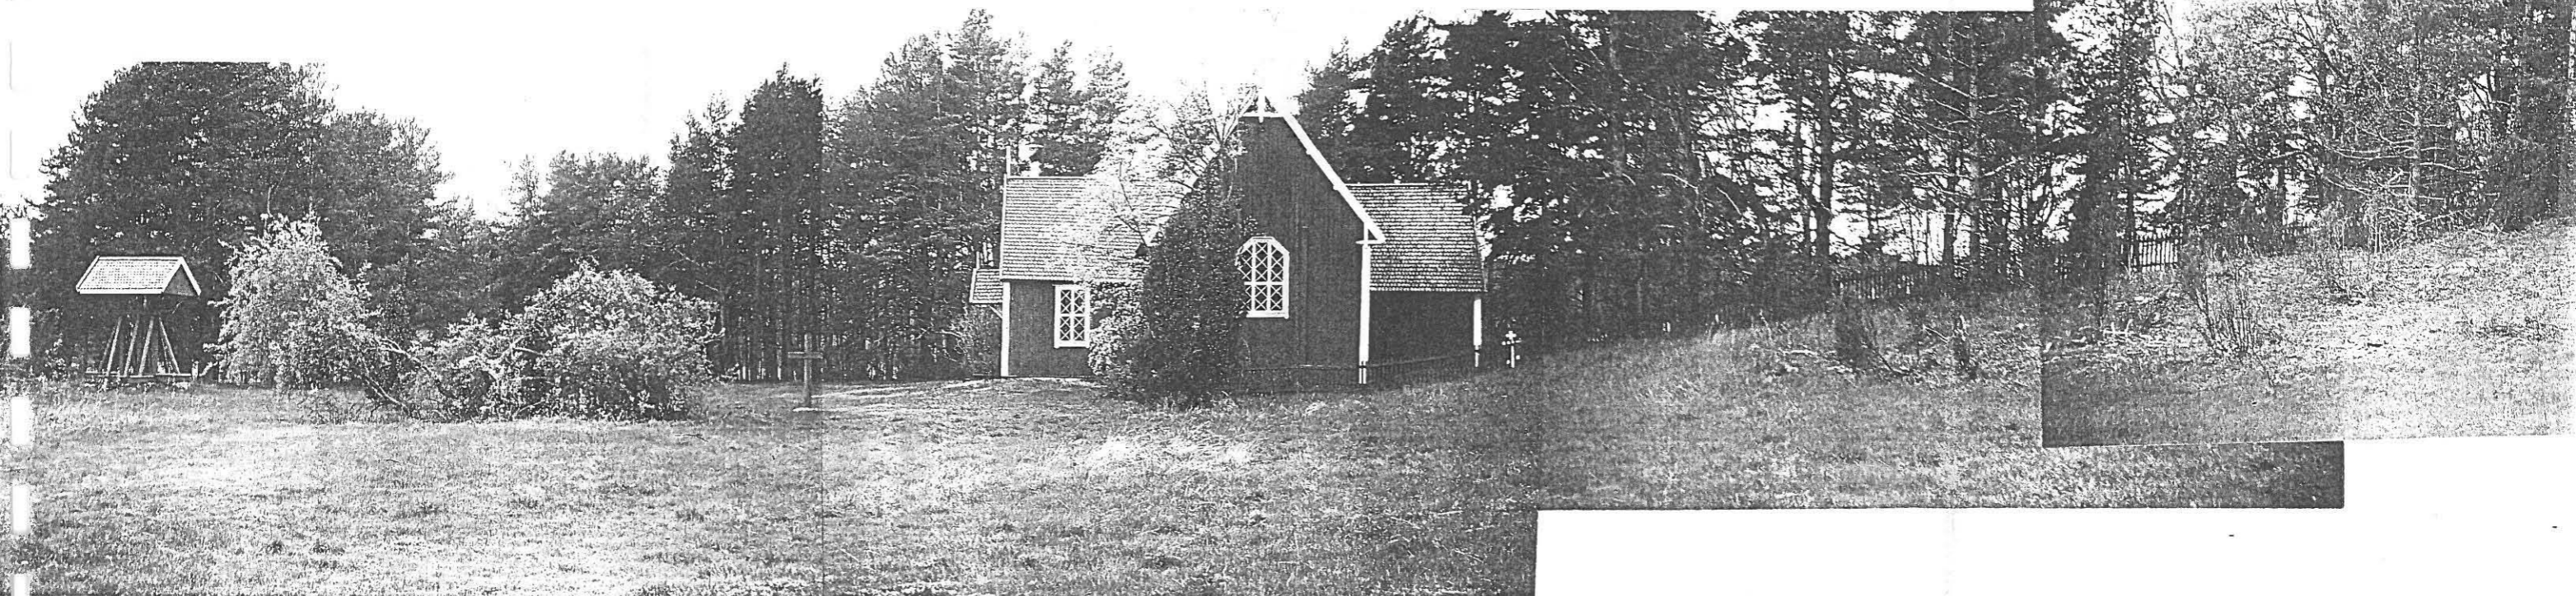
Alhaalla: Näkymä pellon takaosasta kirkon suuntaan. Rinteeseen nouseva hautausmaa näkyy silhuetina. Sen edessä oleva ränsistynyt katajikko on kasvanut vaahteroiden alla. Pensaita on myöhemmin raivattu.

Rinteeseen oli kasvanut runsaasti puustoa, mm. koivua ja vaahteraa. Rinne oli muuttunut aikaisemmasta, avoimesta paahderinteestä miltei lehtomaiseksi katveeksi.

Rinteen puustoa harvennettiin reilusti. Hautausmaan vieressä kasvaneet isot vaahteratkin poistettiin, jolloin karun rinteän ja hautausmaan välillä näkyy selkeä ero. Vaahteroiden alla maa oli mulloksella ja katajat ränsistyneitä. Tällaiset alueet ruohottuvat kuitenkin luonnostaan nopeasti ja katajatkin lähtevät uuteen kasvuun.

Rinteen kasvillisuuden kuntoa kannattaa seurailta. Ylimääräiset, uudet taimet poistetaan jatkossakin. Mikäli katajat eivät lähde kunnolla kohenemaan, ne kannattaa poistaa.

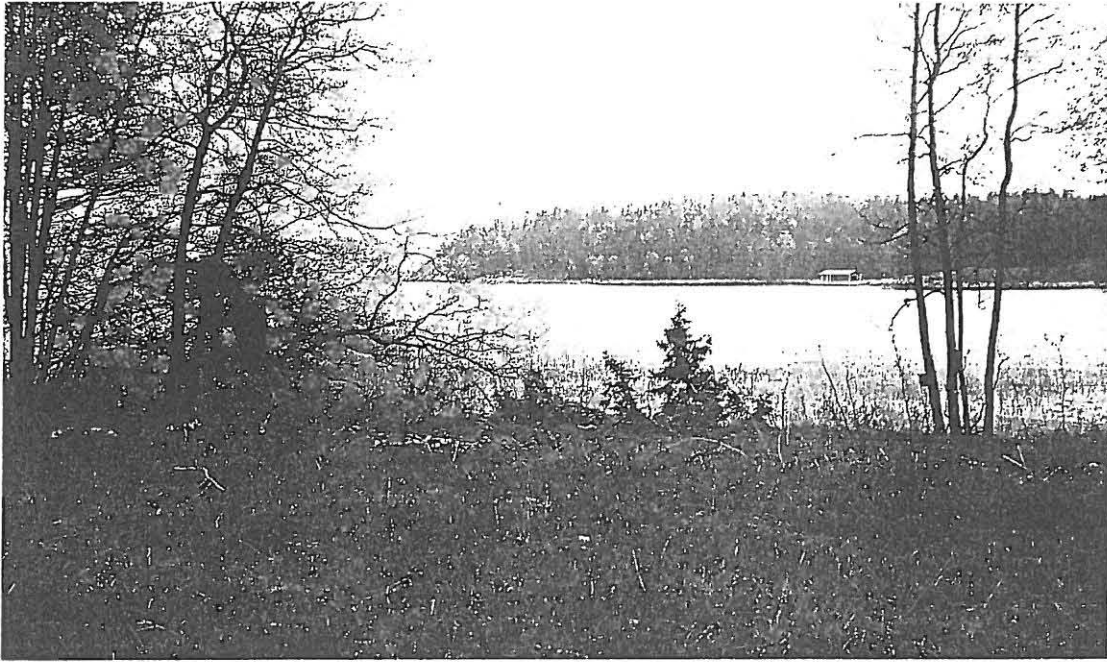
Rantatörmän yläpuolelle oli kasvanut miltei jatkuva pihlaja- ja tuomivyöhyke, kauempana niemen kärjen suunnassa oli tervaleppääkin. Avoin näkymä kirkolta merelle ja Lemberginlahdelta kirkolle oli käytännössä kasvanut umpeen.

Kirkkopellon ranta raivaustöiden jälkeen. Kuvassa näkyvä kuusi on kasvanut matalana mattona rannalla olleen puuston edustalle. Se näyttää yksinään oudolta.

Rantavyöhykettä raivattiin hoitotöiden aikana kiitettävästi.

Itäreunalla raivausta voisi vielä hieman täydentää, jotta rantavyöhyke olisi avoin tai harva koko pellon edustalla.

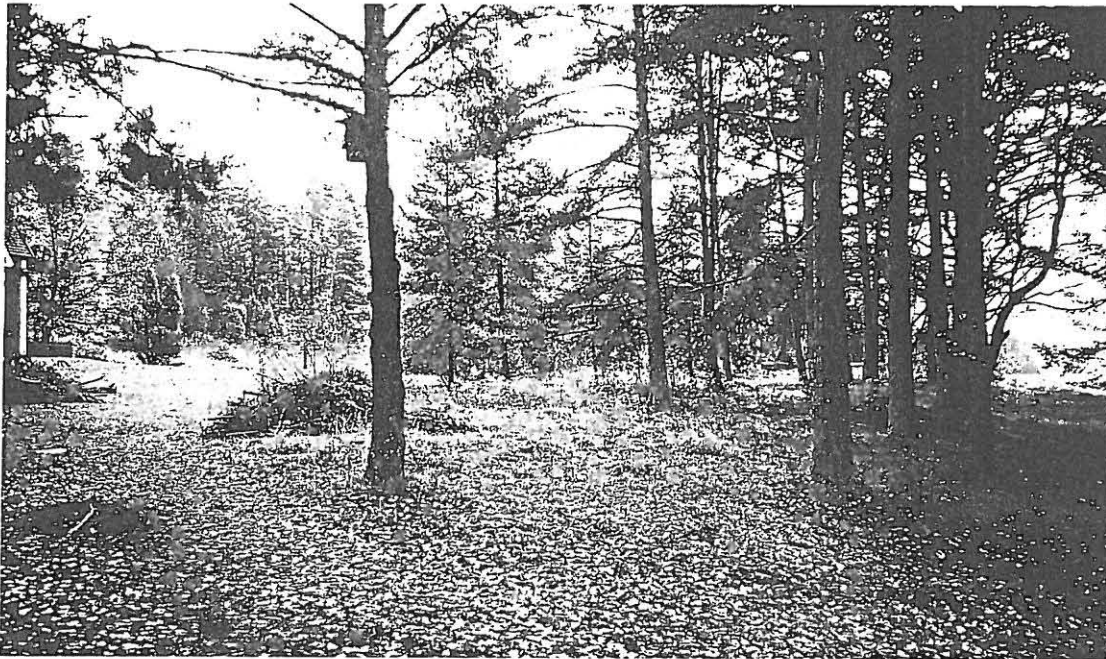
Kirkon edustan hiekkakannakselle oli kasvanut tiivis männikkö. Osa männyistä on paksuja ja leveälatvuksisia, mikä ilmentänee rehevää kasvupaikkaa. Uutta, pensasmaista taimikkoa oli noussut niin, että alue oli läpinäkymätön.

Kirkon edustan mämmikköä on harvennettu. Harvennusta voisi vähitellen jatkaa. Kirkon näkyminen pääsaarelle vaatisi kuitenkin rajuja hakkuita.

Aluetta harvennettiin.

Harvennusta voisi vähitellen jatkaa.

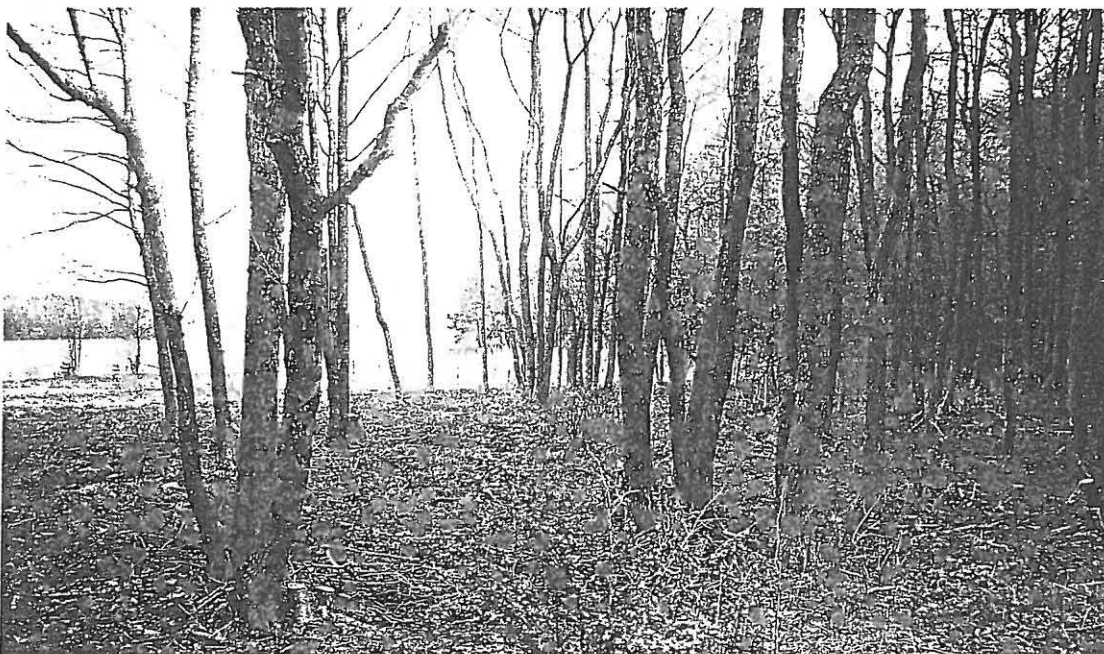
Rantalepikko harvennuksen jälkeen. Lehdon alla kukkivat monet kevätkasvit, mm. pystykiurunkannus. Ne saavat nyt runsaasti valoa. Samalla Kirkkoniemen erillisyyks korostuu, kun kannaksen lepikko on läpinäkyvämpi. Niemi on ollut spitaalisairaalan toimiessa erillinen saari. Maan kohoamisen vuoksi salmi on kuroutunut kannakseksi.

Rantalepikkoa oli myös Fyyrin edustalla.

Puustoa raivattiin.

Puuston raivausta voisi hieman täydentää tutkimusaseman laiturin vieressä.

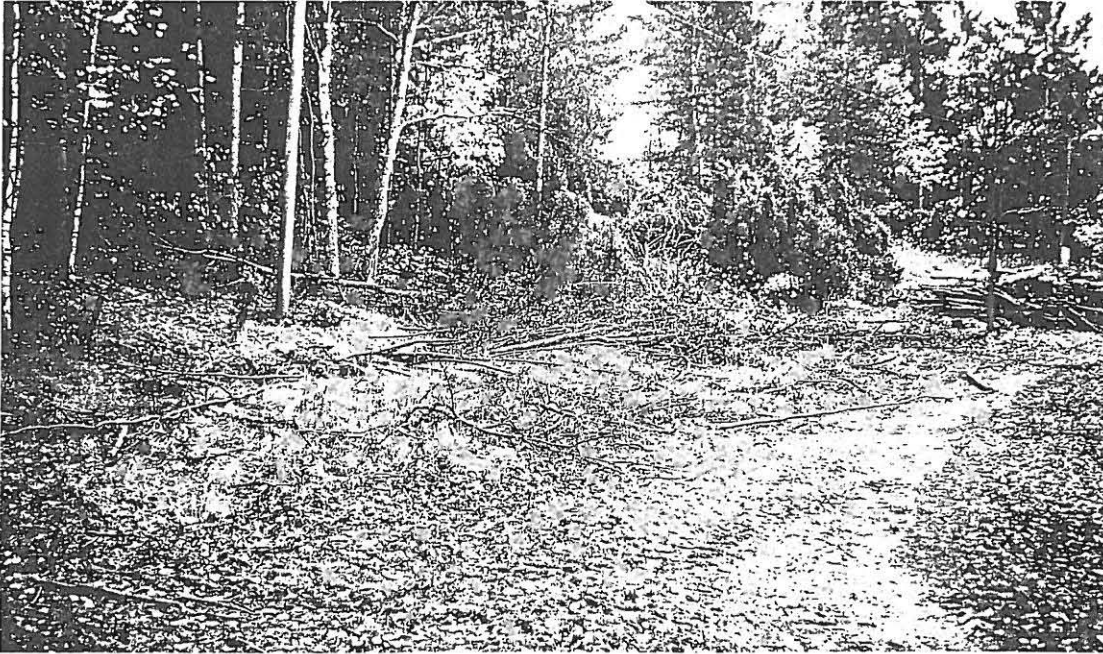
Kirkkolaiturin lähelle kasvanut lepikko on poistettu. Alueelle pyritään kehittämään niitty, jota pidetään matalana. Punkkivaaranakin vuoksi niittyä pitää leikata usein.

Kirkkolaiturin ympäristö oli sekava. Ahtaalle alueelle oli kasvanut puustoa sekä rantavyöhykkeelle että ylemmäs tien reunaan. Jäteastiat olivat vanhan odotushuoneen kupeeseen rakennetussa kestopuuaitauksessa. Käymälä puuttui kokonaan, minkä seurauksena koko Kirkkoniemeä käytettiin käymälänä.

Rantapuustoa esitettiin harvennettavaksi. Tien yläpuolella oleva nuori lepikko esitettiin poistettavaksi. Odotushuoneen taakse ehdotettiin uuden jäteaitauksen rakentamista Seilille tyypillisen punamullatun aidan sovellutuksena. Kallion alle suunniteltiin pieni, Ekolet- käymäläsäiliöllä varustettu huusi. Ekolet-malli valittiin, vaikka säiliö tiedettiin pieneksi, koska ahtaassa paikassa ei ole tilaa maahan upotettavalle isolle Multrum-säiliölle.

Työt suoritettiin suunnitelman mukaan. Huusin asento ei ole aivan asemapiirroksen mukainen, minkä seurauksena se näkyy kirkolta tulevalle tielle suoraan edestä ja näyttää kapeahkolta. Lisäksi huusi jouduttiin rakentamaan noin 0,5 metriä aiottua ylempään tasoon.

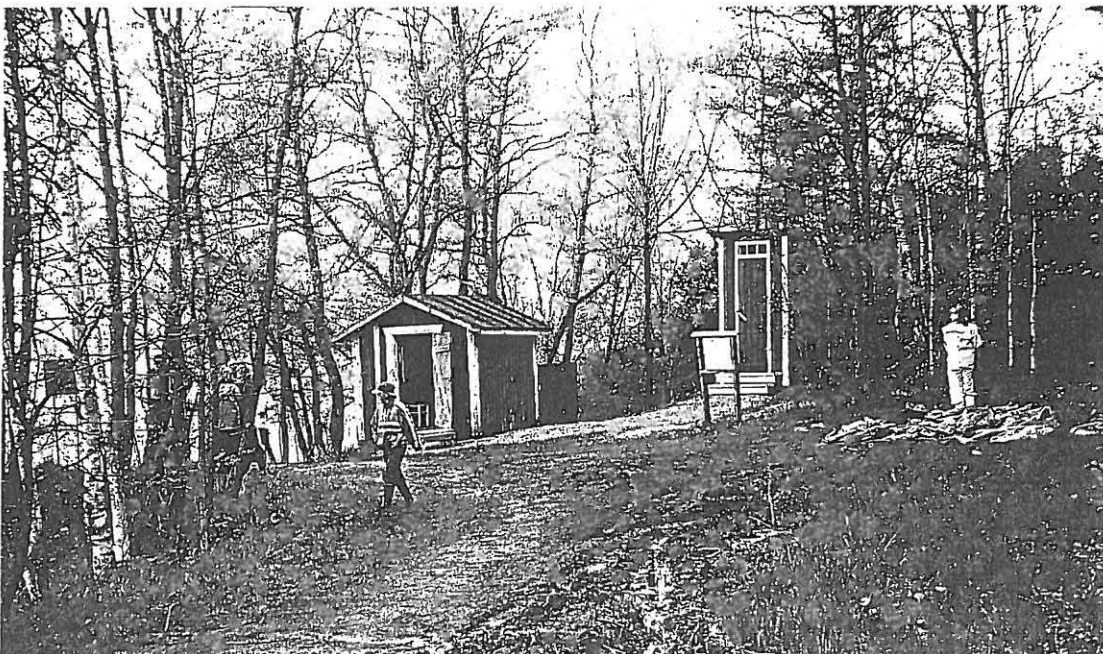
Kirkkolaiturin kupeeseen on rakennettu huussi ja uusi roska-aitaus nykyisen odotushuoneen taakse. Ilmoitustaulun tienoille voisi istuttaa pari pähkinäpensasta näkösuojaksi.

Huusin edustalle nykyisen ilmoitustaulun taakse voisi istuttaa pari pähkinäpensasta.

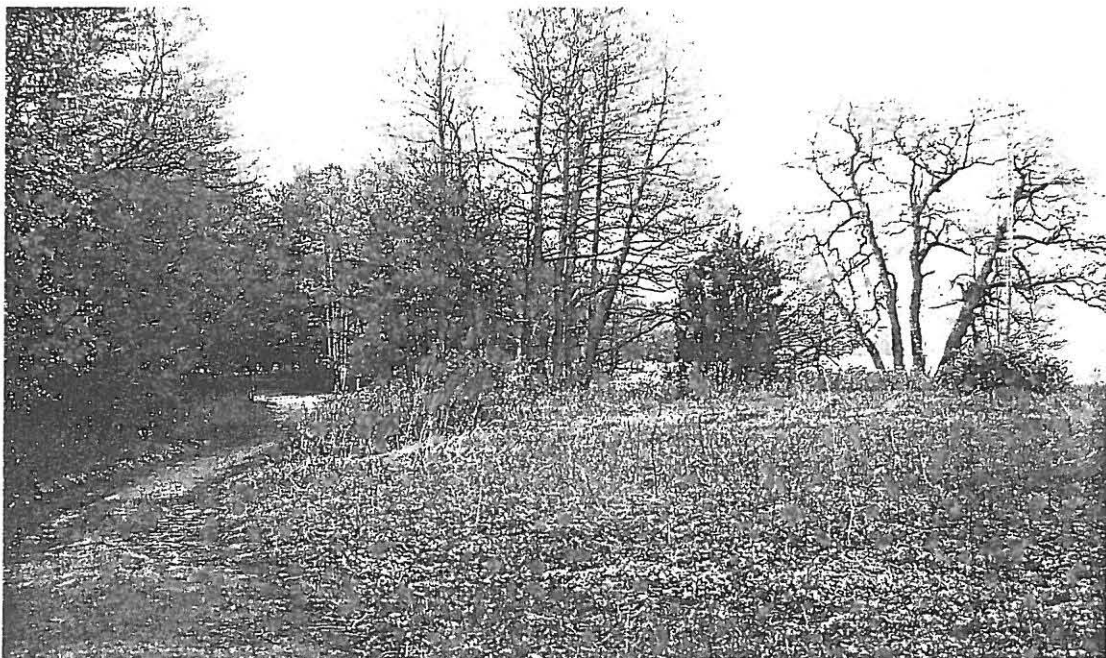
Näkymä pääsaaresta Kirkkoniemeen johtavalta tieltä. Maisema on avartunut, kun pääsaarenkin puolella on tehty raivaustöitä.

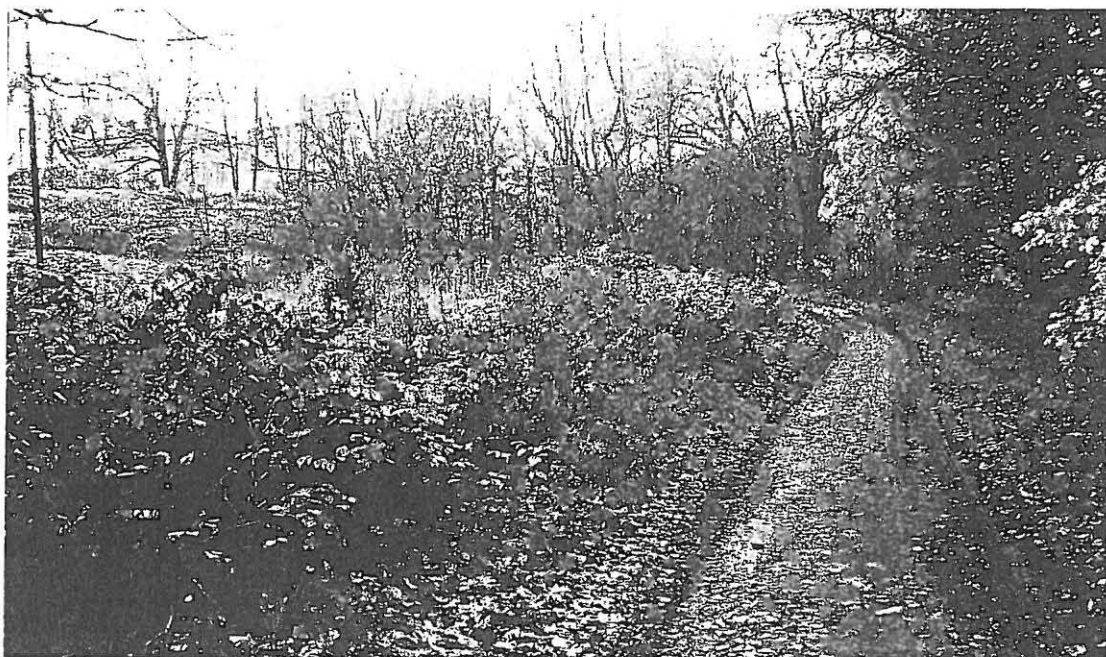
Näkymä Kirkkoniemien tieltä päärakennuksen suuntaan ennen raivaustöitä syksyllä 1994. Kallion alla kasvanut tuihe haavikko verhoaa lehdettömänkin päärakennuksen miltei näkymättömiin.

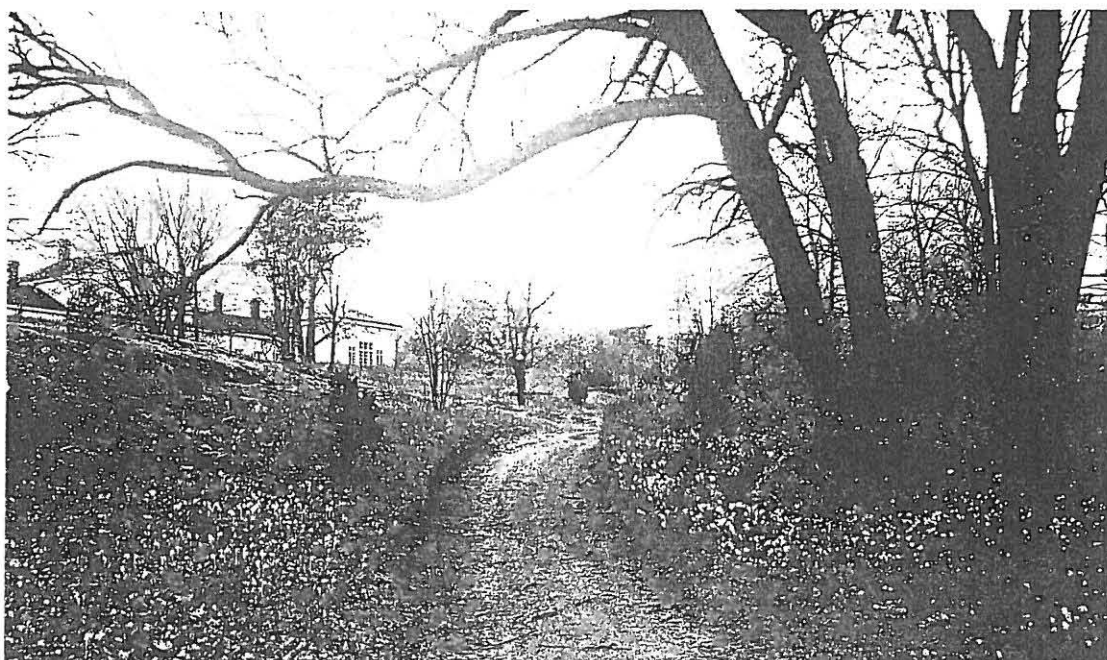
Näkymä päärakennuksen suuntaan keväällä 1995, kun raivaustöitä on jo tehty. Haavikko on poistettu kokonaan. Aluskasvillisuus alkaa kukoistaa, kun se saa riittävästi valoa. Isojen puiden kauniit oksat ja muodot tulevat näkyviin.

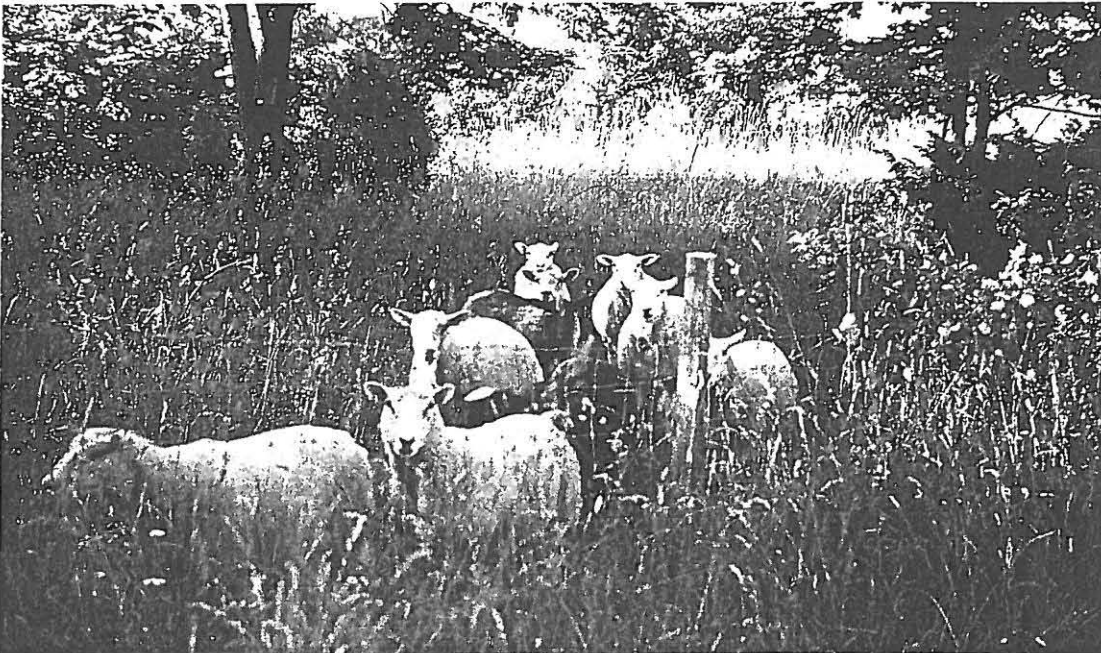
Saarella on nykyisin parinkymmenen lampaan katras, joka laiduntaa Kirkkoniemellä ja pääraennuksen edustan pellolla. Koko saaren perinnebiotooppien hoitamiseen tarvittaisiin lisää laiduneläimiä.

Nykyisen parinkymmenen lampaan sijasta noin sadalla -kahdella sadalla lampaalla (laskennallisesti 10 lammasta/ha) ja kymmenkunnalla naudalla voisi laidunnettavaa aluetta laajentaa niin, että saaren tärkeimmät, entiset viljely- ja laidunmaisemat saataisiin taas laidunnuksen pariin (pääsaaren iso pelto, Kirkkoniemi ja kannas pääsaareen, Fogdebyn ja postilaiturin välinen pelto, saaren eteläosan pähkinälehto eli vanha laidunmetsä). Nautaeläimet olisivat ihanteellisia tietyissä paikoissa, esim. saaren ete-

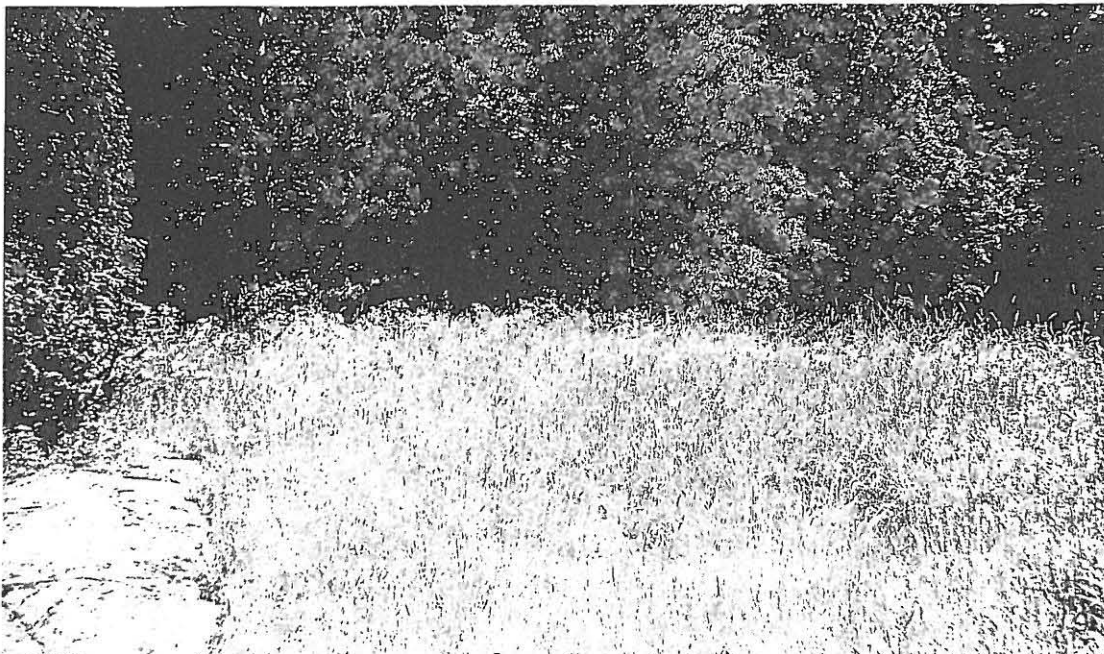
Myllärin vanhan pihapiirin tienoilla kasvaa kaunis niitty, jossa on runsaasti sikoangervoa. Se onkin tyypillinen ihmisen seuralaiskasvi. Kallion kupeilla kasvavat katajat pitäisi poistaa. Näin paikan kulttuuriluonne tulisi paremmin esiin. Vanhan siemenmateriaalin ja kasvillisuuden esille saamiseksi jostakin kohdasta, esim. juuri poistettavien katajien paikalta voisi tehdä koealueen, jolla maata käännetään aika ajoin ja inventoidaan esille tulevat kasvit.

Vanhojen asuinpaikkojen kasvilajiston ja siemenvaraston tutkimuksia voitaisiin myös jatkossa tehdä. Sovelias tutkimuskohde olisi esim. Kirkkoniemen myllärin vanha pihapiiri.

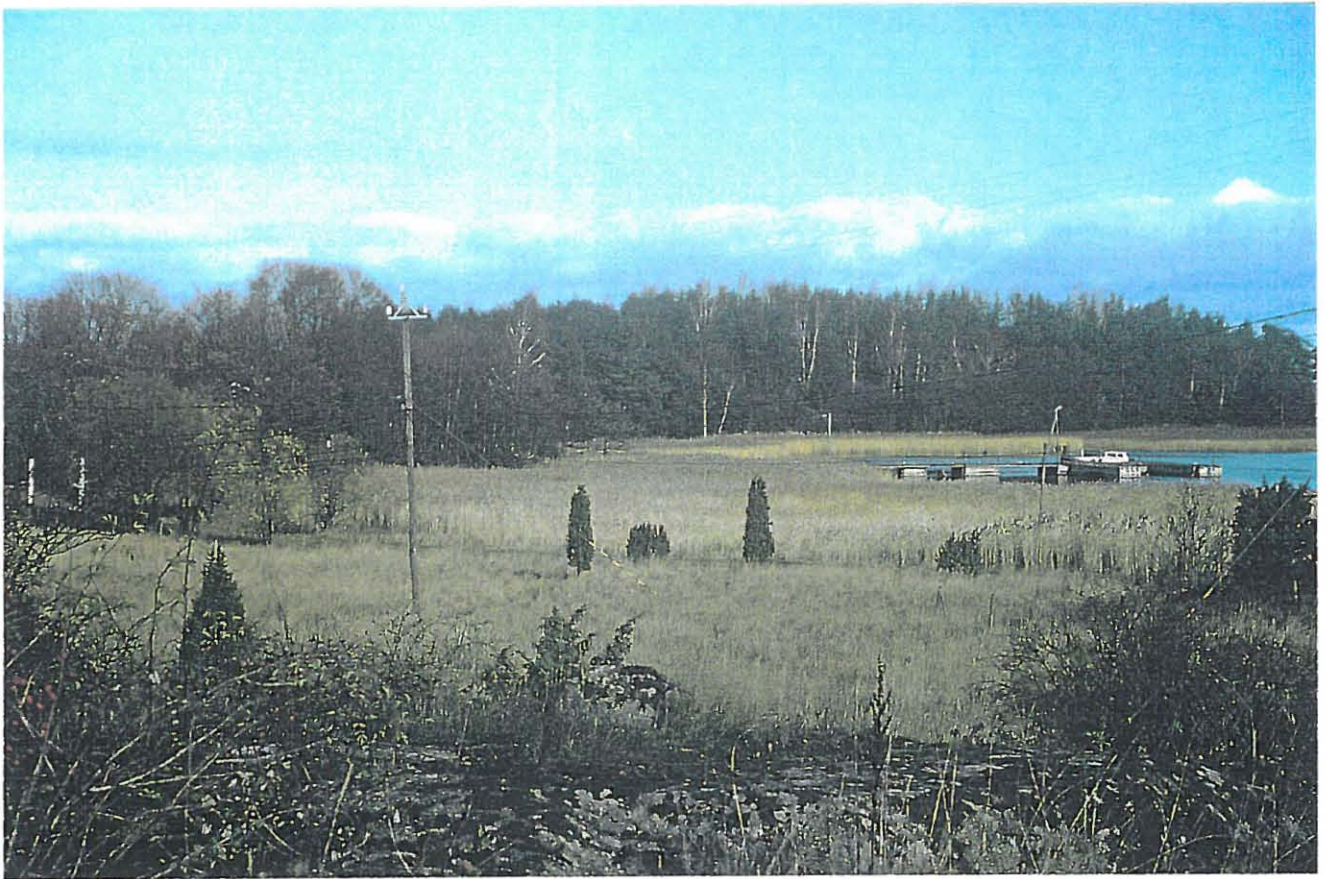
Näkymä pääsaarelta Kirkkoniemen suuntaan ennen hoitotöiden aloittamista. Kirkko ja sen edustan niitty jäävät piiloon rantapuuston taakse.

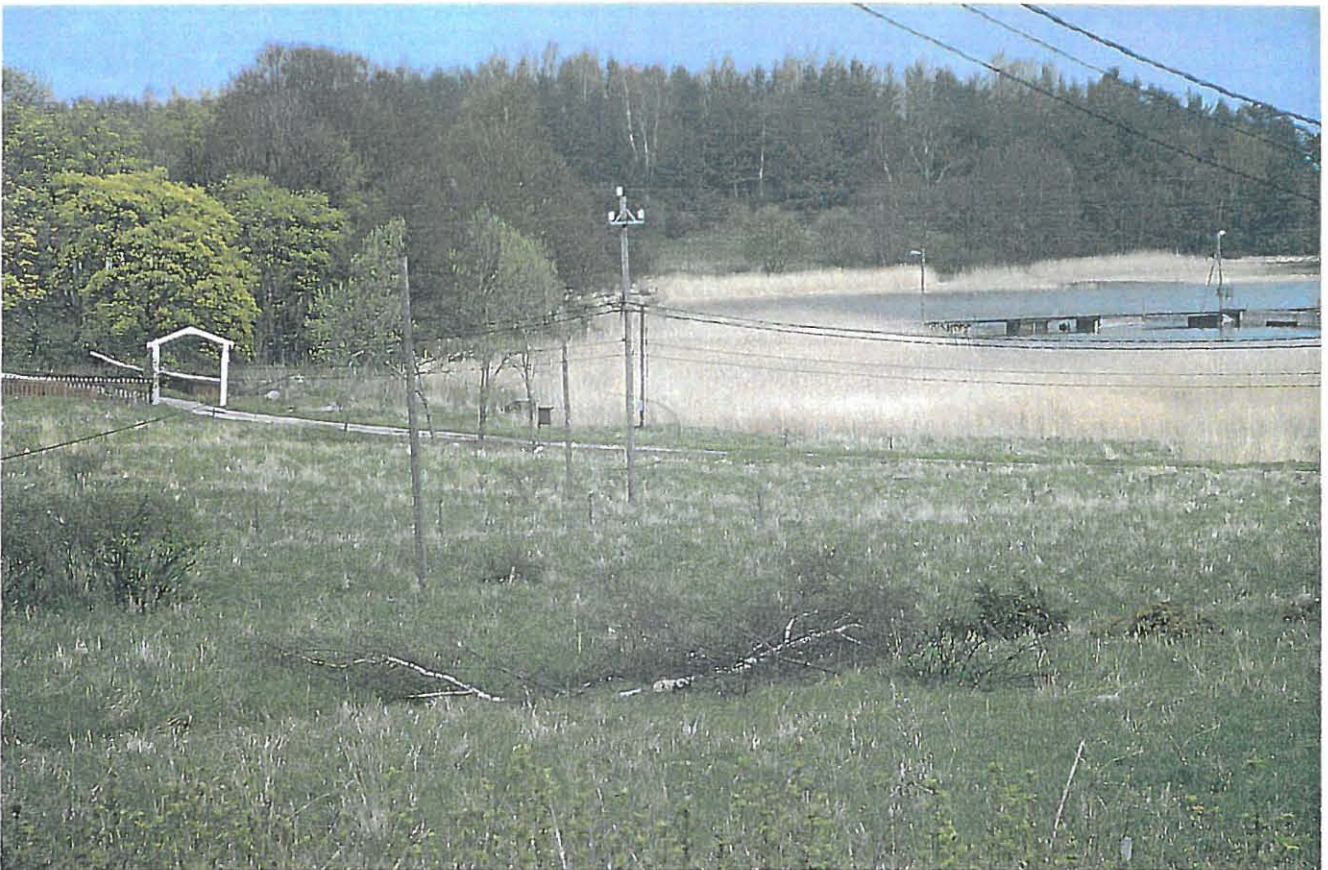
Näkymä pääsaaresta Kirkkoniemen suuntaan keväällä 1995. Kirkkoniemen rantapuuston harventamisen vuoksi Kirkkopelto on jo näkyvässä. Kirkko peittyi männikön ja tutkimusaseman rannan tervalepikon taakse. Myös kuvan etualalla on tapahtunut muutoksia. Pellolle kasvaneita yksittäisiä puita ja pensaita on raivattu.
