MUSEOVIRASTO
RAKENNUSHISTORIAN
OSASTON ARKISTO

HISTORIALLISTEN PUUTARHOJEN JA PUISTOJEN INVENTOINTI
KAHDEKSAN KARTANOA JA YKSI PAPPILA

Museovirasto Rakennushistorian osasto Pia Kurki 1997

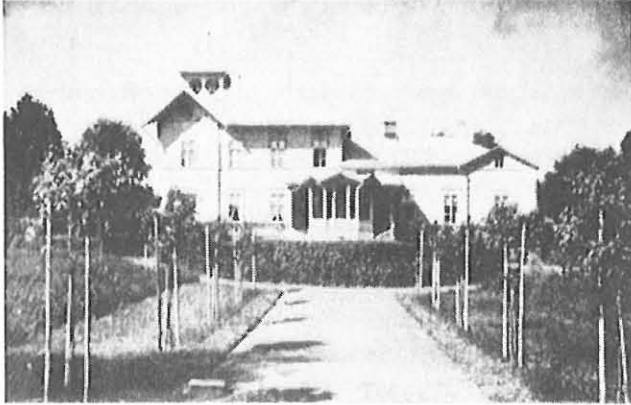
Näkymä etelästä päärakennukselle 1920-luvulla (ajoitus arvioitu). Pyhtään pitäjän historia, s. 146

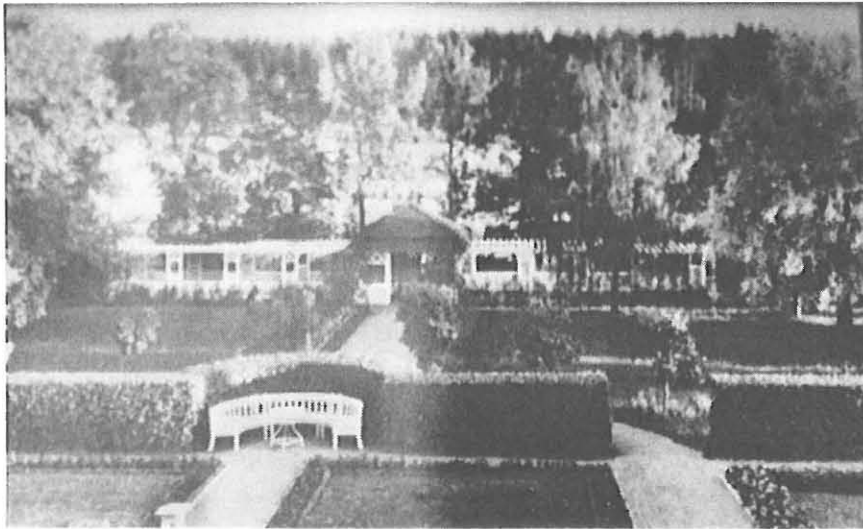
Näkymä päärakennukselta pergolalle 1920-luvulla (ajoitus arvioitu). Ahvenkosken kartano

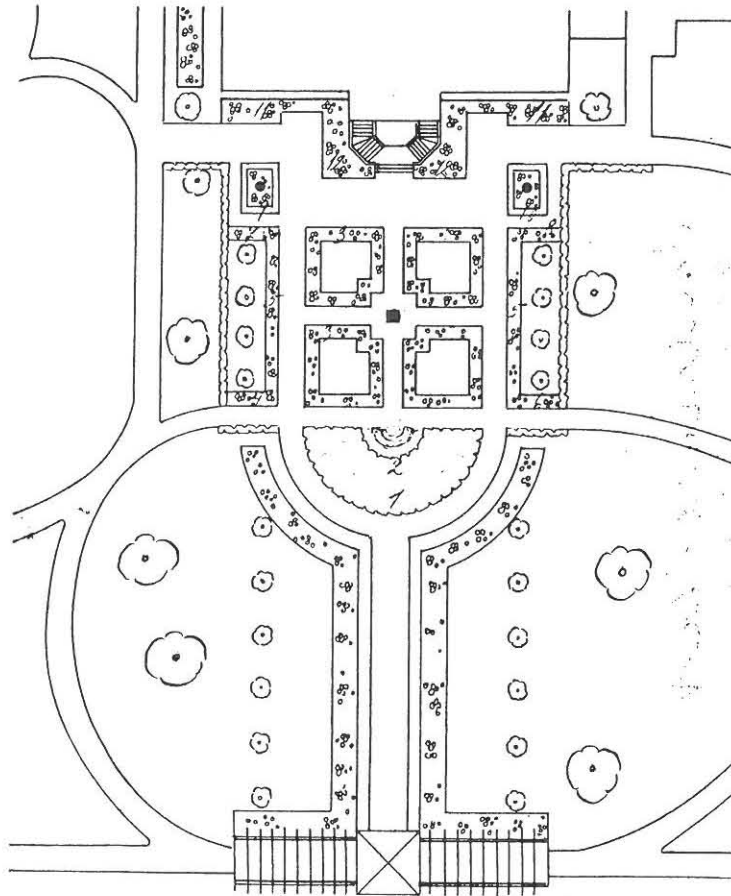
Toteutettu Olssonin ehdotus eteläiseen muotopuutarhaan. Olssonin arkisto

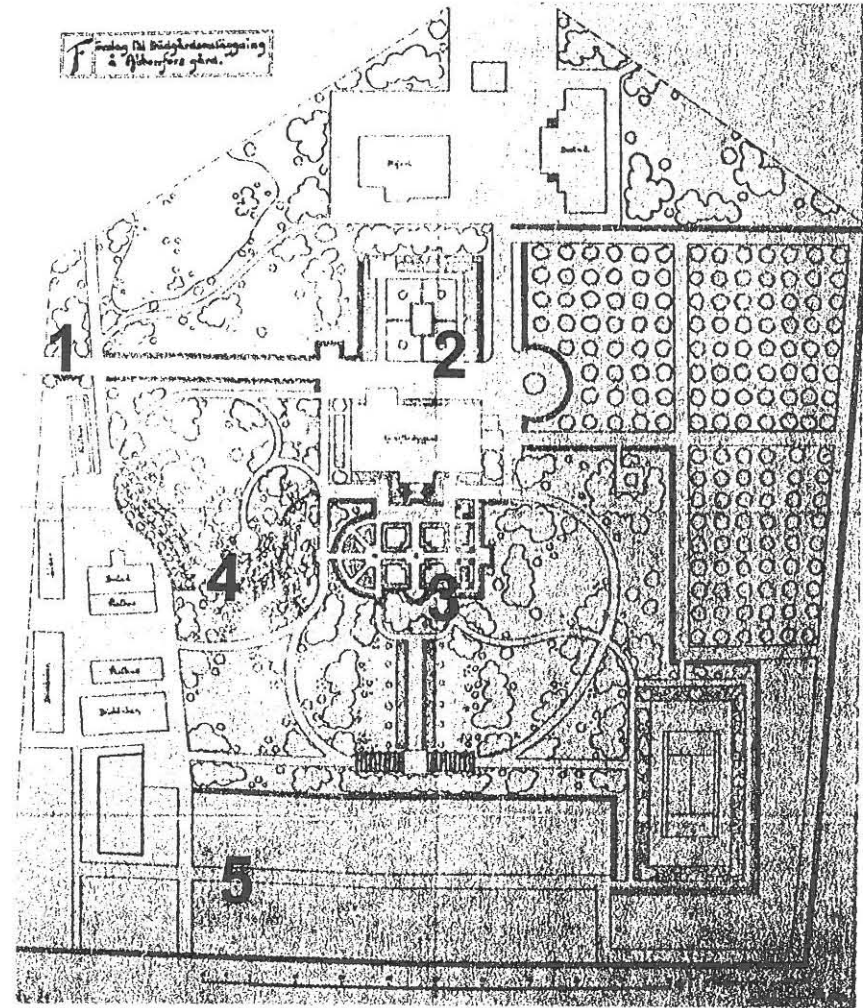
Olssonin suunnitelma Ahvenkosken kartanoon vuodelta 1914. Olssonin arkisto

Olssonin suunnitelman mukaan etupihaan oli alunperin tarkoitus sijoittaa nelikulmaisen nurmikentän keskelle allas, joka korvattiin lopulta kustannussyistä syvennetyllä nurmialueella.¹² Syvennyksen kulmissa nurmella kasvoivat tuijat.¹³ Pihaa rajasivat pohjoisessa maaston nousua pengertävä kukkiva kivimuuri ja sen edessä oleva kukkapenkki. Muurin päällä oli puu- ja pensasistutuksia. Suunnitelmassa keskellä olevaa nurmialuetta rajasi idässä ja

lännessä kukkapenkit ja niiden takana leikatut pensasaidat. Etupihan länsipuolella maasto nousee kallioisena ja alueelle oli suunniteltu vapaasti sijoitettuja puu- ja pensasistutuksia. Päärakennuksen eteen oli suunniteltu kukkapenkki. Olssonin arkistosta löytyi myös detaljikuvat altaasta ja kukkivasta muurista.

Muotopuutarha on säilynyt perussommitelmaltaan Olssonin suunnitelman kaltaisena. Keskeisen nurmialueen nurmisyvennystä ja tuijia ei enää ole. Nurmialuetta kiertää edelleenkin perennarivistöt ja niiden takana leikatut pensasaidat. Muuri on paikallaan vaikkakin kukkaloistonsa menettäneenä ja puunjuuret aiheuttavat ladottujen kivien liikkumista. Muurin pengerryksen päällisyys on nykyään avoimempi, kun pensaasit ovat kadonneet, jäljellä ovat suuret puut. Muotopuutarhan itäpuolella kulkee tie, jota rajaa entisestä hedelmätarhasta ruusupensasaita. Rakennuksen edusta on hiekkaa kuistin edessä on kaksi metalliruukkua, joissa kasvaa kesäkukkia. Päärakennuksen itäpuolella on Skogströmin suunnitelman osoittamalla paikalla pyöreä huvimaja, jota ei kuitenkaan ole merkitty Olssonin suunnitelmaan.

Päärakennuksen eteläpuolella oli Olssonin vuoden 1914 suunnitelman mukaan kukkaistutuksin muodostettu muotopuutarha sekä huvimaja ympäröitynä poppeleilla ja ulkomaisilla männyillä.¹⁶ Tämän tekstissä olleen maininnan avulla ei huvimajan paikkaa ole pystytty paikantamaan, ja muotopuutarha koostui vanhojen valokuvien perusteella suurelta osin leikatuista pensasaidoista eikä kukista. Olssonin arkistosta löytyi vuoden 1914 suunnitelmalle vaihtoehtoinen ehdotus muotopuutarhaan. Suullisen tiedon ja nykytilan perusteella muotopuutarha toteutettiin tämän uuden ehdotuksen pohjalta. Siinä muotopuutarhan ylempi osuus, päärakennuksen lähistöllä, koostui suurelta osin leikatujen pensasaitojen muodostamista kuvioista, joiden sisällä kasvoi nurmea. Pergolalle päin kuljettaessa käytävä jakaantui kahdeksi, laskeutui rinteeseen alemmalle tasolle ja yhdistyi uudestaan kaarevan pensasryhmän jälkeen. Pergolan läheisyydessä pohjoisesta tulevaa käytävää reunusti, uuden suunnitelman mukaan, molemmin puolin pensasaidat ja niiden takana runkopuut tai puuistutukset. Vanhasta valokuvasta¹⁷ kuitenkin näkyy, että muotopuutarhasta pergolalle johtavaa käytävää reunustavat pensasaidanteet olivatkin runkopuiden tai puurivistön takana, toisin kuin Olssonin suunnitelmassa.

Olssonin suunnitelman mukaisista puutarhajärjestelyistä on jäljellä muotopuutarhan käytävien kiviset reunukset, muutoin alue on yhtenäistä

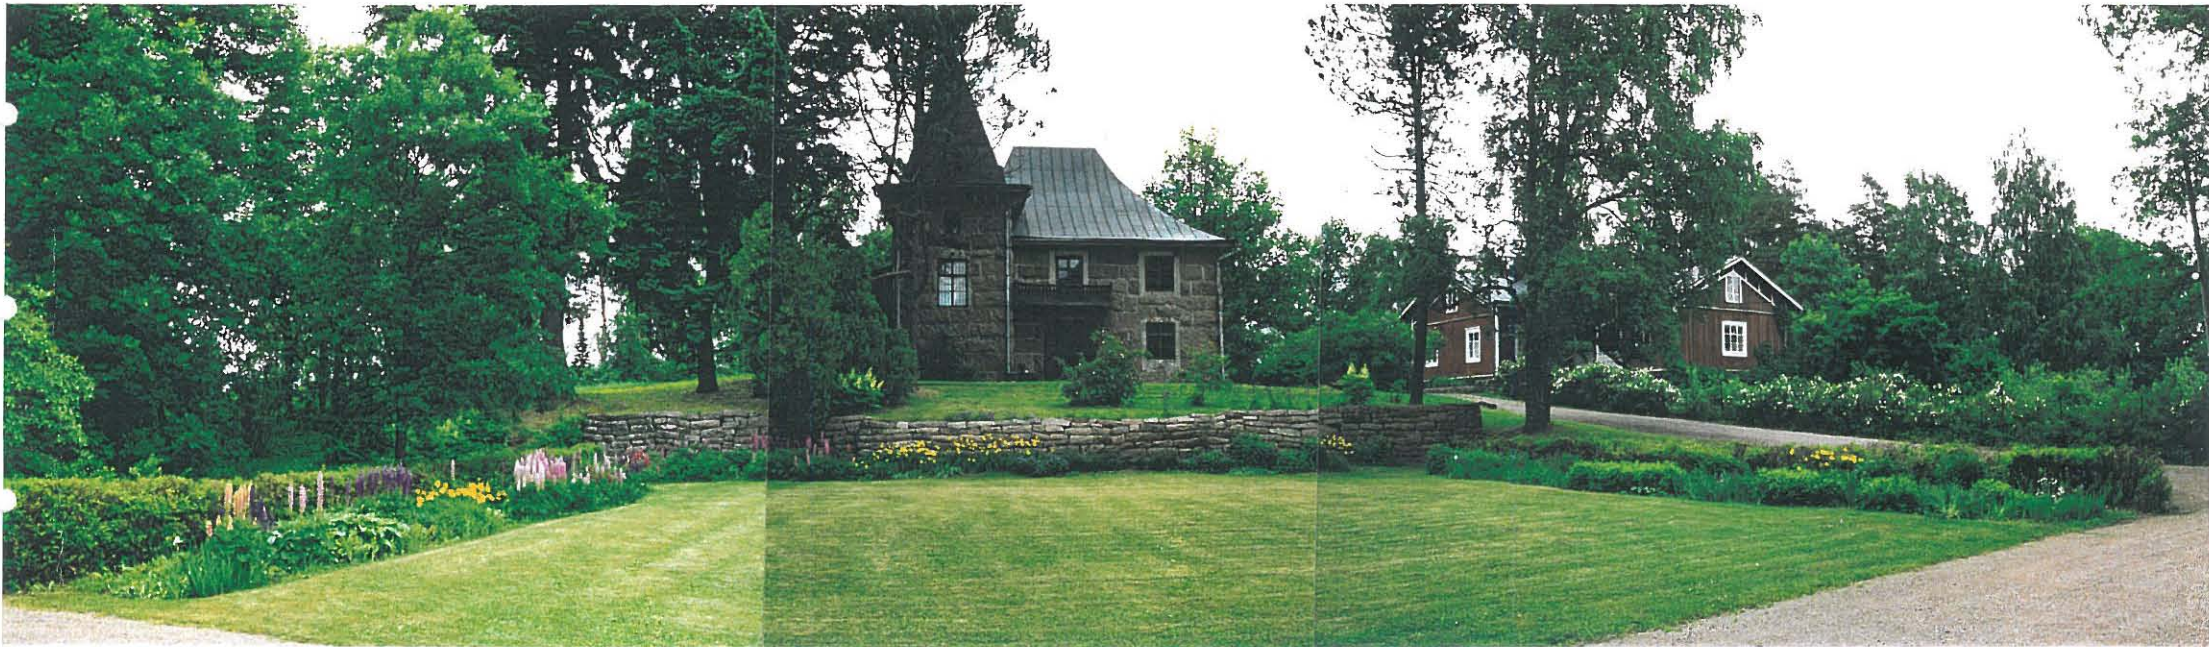
yllä: Etupiha. PK 1997

Etupihan ja päärakennuksen eteläpuolinen muotopuutarha: Puiden kunto kartoitetaan ja muotopuutarhojen aikaisempia vaiheita ja kasvillisuutta tutkitaan tarkemmin maastossa. Pergola kunnostetaan ja avataan etelään näkymiä pellolle. Säilyneiden kivireunusten ja puistokäytävien hahmojen ansiosta alueet on mahdollista ennallistaa.

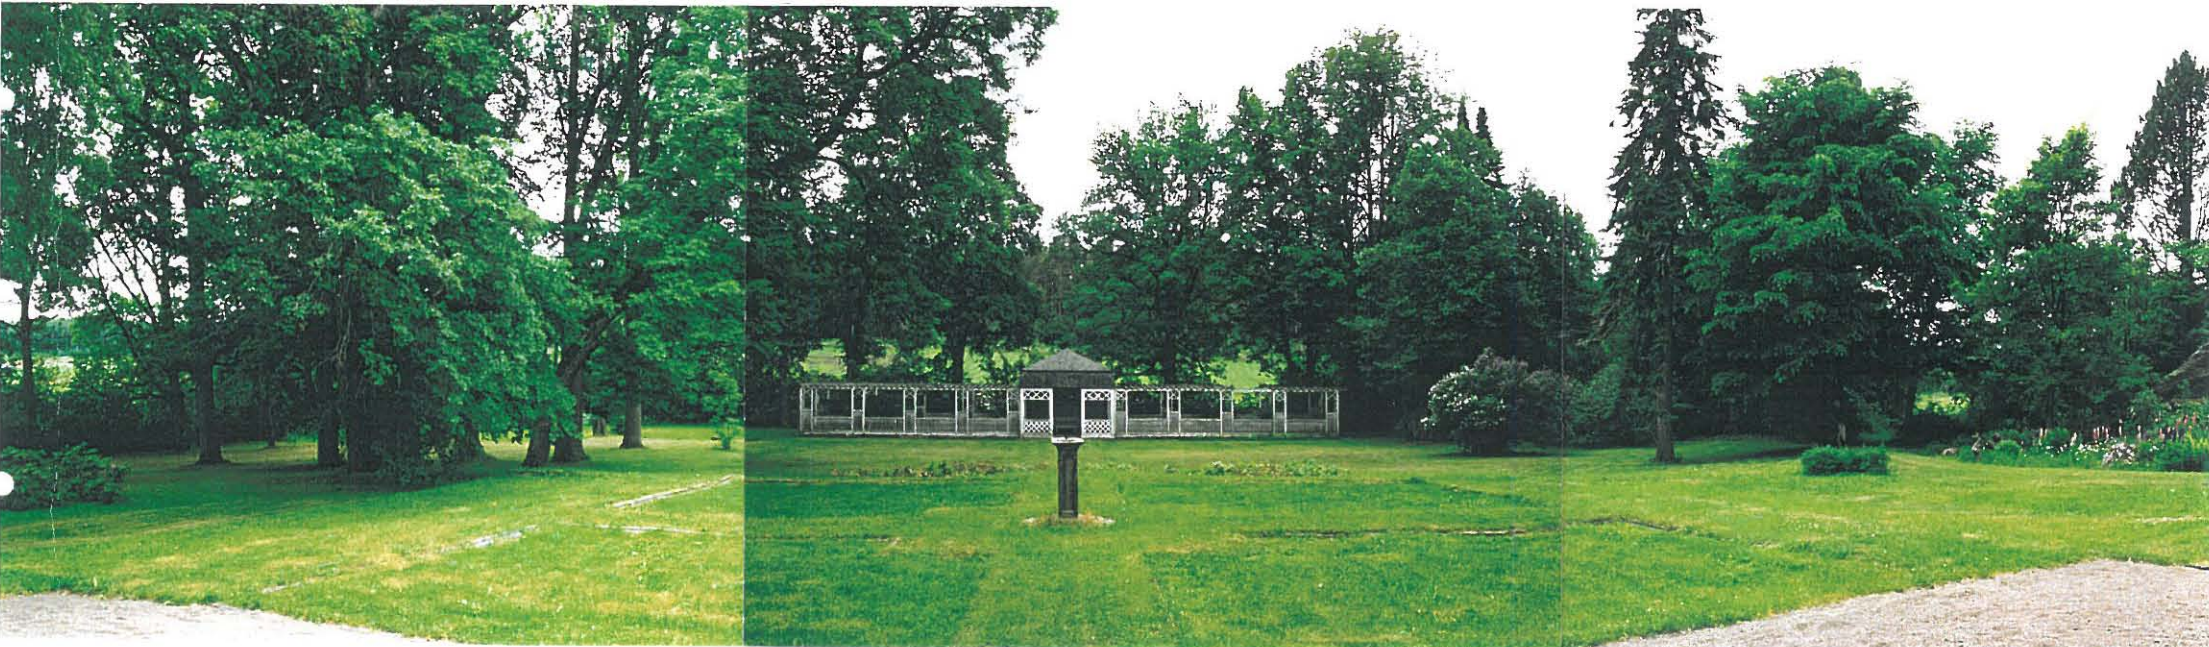
alla: Eteläinen muotopuutarha. PK 1997

nurmea. Käytävä verkosto on kuitenkin helposti havaittavissa myös puutarhan vapaamuotoisemmalla osuudella, jossa käytävät erottuvat nurmikossa selvinä kohoutumina. Niiden perusteella Olssonin suunnitelma on toteutettu suurelta osin sellaisenaan. Pensaat ja kukkaistutukset ovat hävinneet ja puutarhan reunoilla kasvaa suuria jaloja lehtipuita ja pihtoja. Myös päärakennuksen seinustan kiviset reunukset ovat jäljellä. Pergola on huonossa kunnossa ja siinä ei kasva enää köynnöksiä. Sen takana kasvaa pensaita ja suuret tammets ja lehmukset. Näkymä pelloille ja lähestyvään maantiehen on peittyneet. Ja sitä kautta on myös maantietä kartanoa lähestyttäessä kadotettu näkymä kartanolle ja pergolalle.

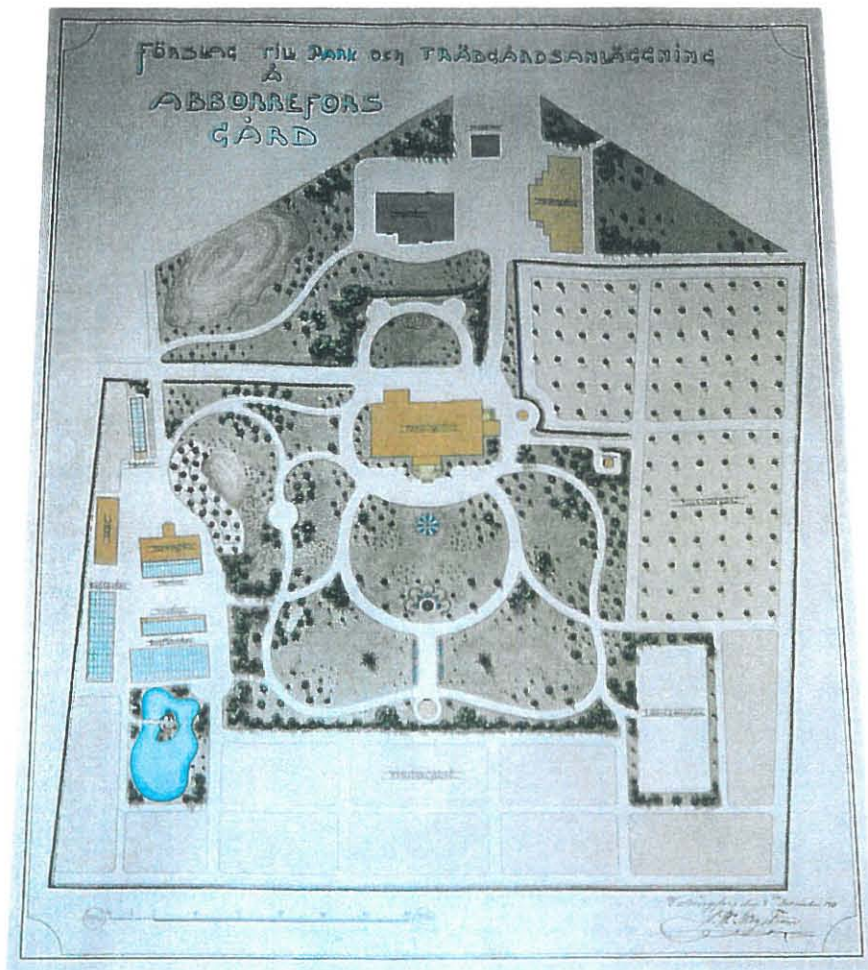
S.W. Skogströmin laatima suunnitelma vuodelta 1911. Ahvenkosken kartano

Skogströmin suunnitelman mukaan etupihalle oli tarkoitus tulla puolipyöreä nurmialue, jota kiersi hiekkakäytävä. Nurmialueelle oli suunniteltu pensasistutuksia sekä koristeellisia kukkaistutuksia. Sommitelmaa rajasivat sivuilla pensaasit ja pohjoisessa muuri. Päärakennuksen itäpuolelle oli merkitty paviljonki kaarevan pensasaidan ympäröimänä. Vuoden 1912 helmikuussa Björne Lindbergin laatima suunnitelma⁸ kukkaistutuksia varten saattaa olla yksityiskohtainen toteutuspiirros Skogströmin suunnitelman pohjalta. Lindbergin suunnitelmassa keskeisen nurmialueen muoto oli pyörästynyt ja kukkaistutusten muoto oli muuttunut koristeellisemmaksi. Myös muurin eteen oli suunniteltu kukkapenkki.

Vuoden 1911 Skogströmin laatimassa suunnitelmassa päärakennuksen eteläpuolinen alue on kaarevien käytävien ja niiden väliin jäävien nurmialueiden sommitelma. Päärakennuksen lähelle ja etelää kohti kulkevalle keskiakselille oli suunniteltu kukkaistutuksia, muutoin nurmialueille oli sijoitettu vapaamuotoisesti puita ja pensaita, erityisesti käytävien risteyskohtiin. Keskiakselin eteläiseksi pääteaiheeksi oli suunniteltu pyöreä huvimaja. Kaakkoiskulmassa oli tenniskenttä, mikä näkyy myös Olssonin suunnitelmassa. Päärakennuksen seinustalle oli suunniteltu nurmialue, jossa oli rivissä kasvavia pensaita tai pieniä puita.

Skogströmin suunnitelmassa on kartano alueen länsirinne terassoitu kaarevasti ja sama muoto on säilynyt myös Olssonin suunnitelmassa. Samoin Olssonin suunnitelmassa oleva pyöreä näköala tasanne on jo merkitty pyöreänä aukiona Skogströmin suunnitelmaan. Muutoin Skogströmin suunnitelmassa ei ole merkkejä kivikkopuutarhasta tai -istutuksista, vaan pyöreää aukiota ympäröi nurmi sekä puu- ja pensasistutukset. Olssonin vuoden 1914 suunnitelman, eteläisen muotopuutarhan länsipuolen, kivikkopuutarha muodostui kakkärämännyn ympärillä olevasta kallioalueesta. Puutarhan keskellä oli pyöreä tasanne, jonne johti kaareva käytävä. Kaarevan terassoinnin alapuolelle on suunniteltu kasvihuoneita.

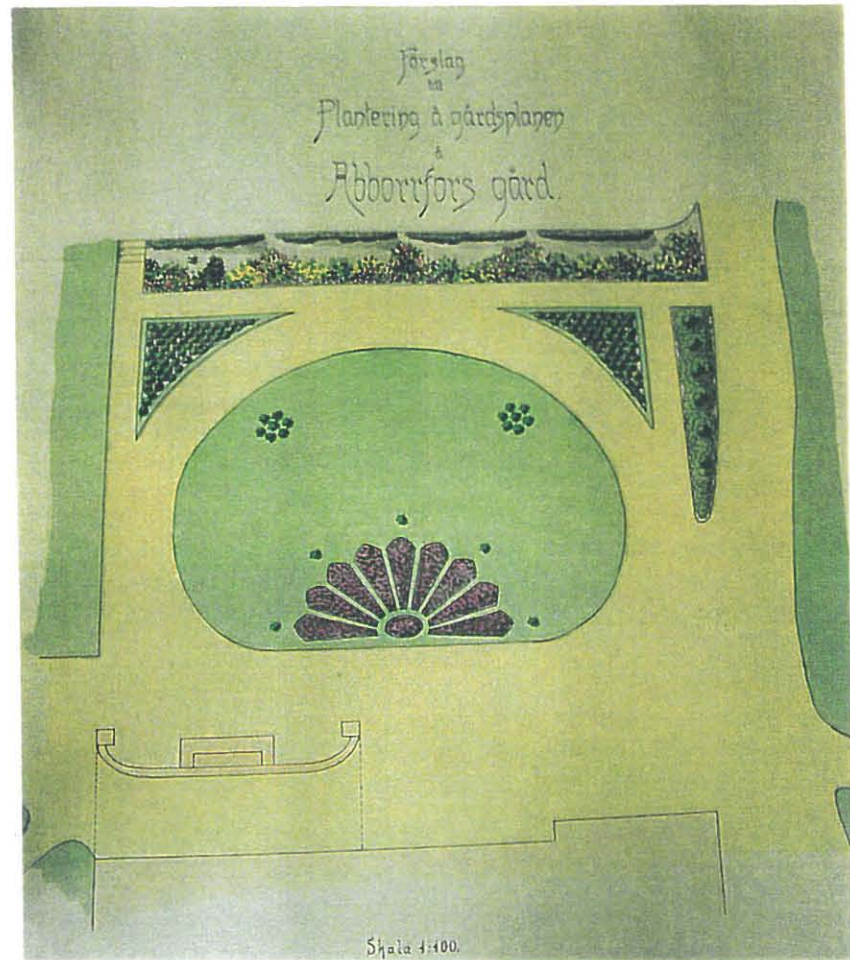
Björne Llindebergin istutussuunnitelma vuodelta 1912. Ahvenkosken kartano

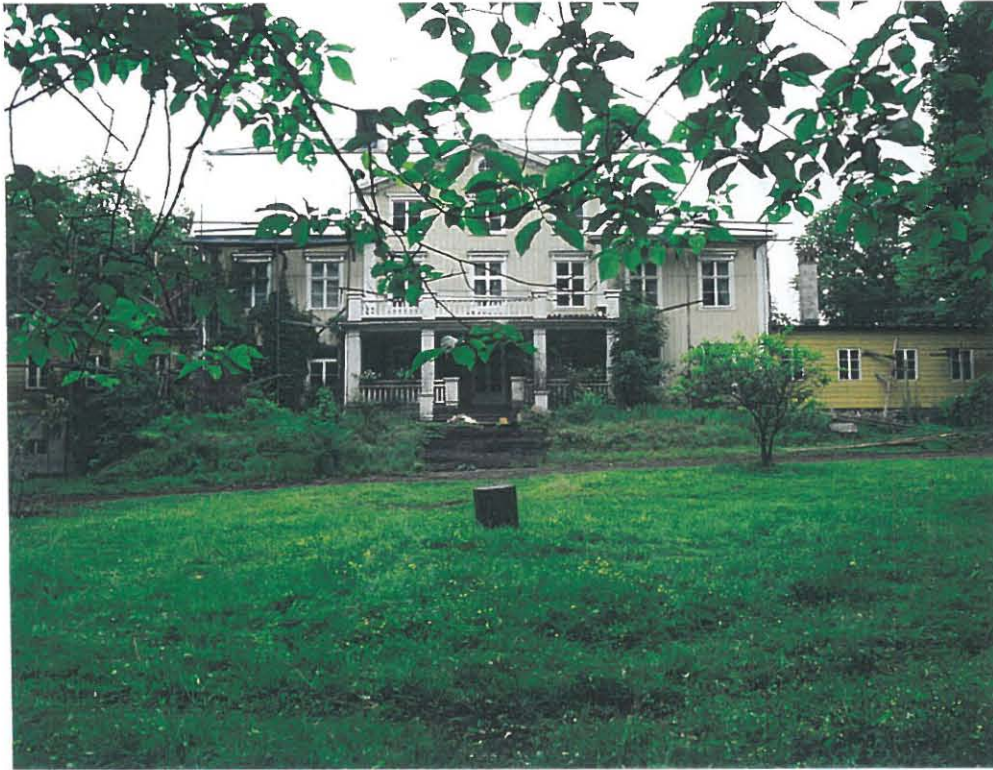
Näkymä päärakennukselle järven rannasta katsottuna. PK 1997

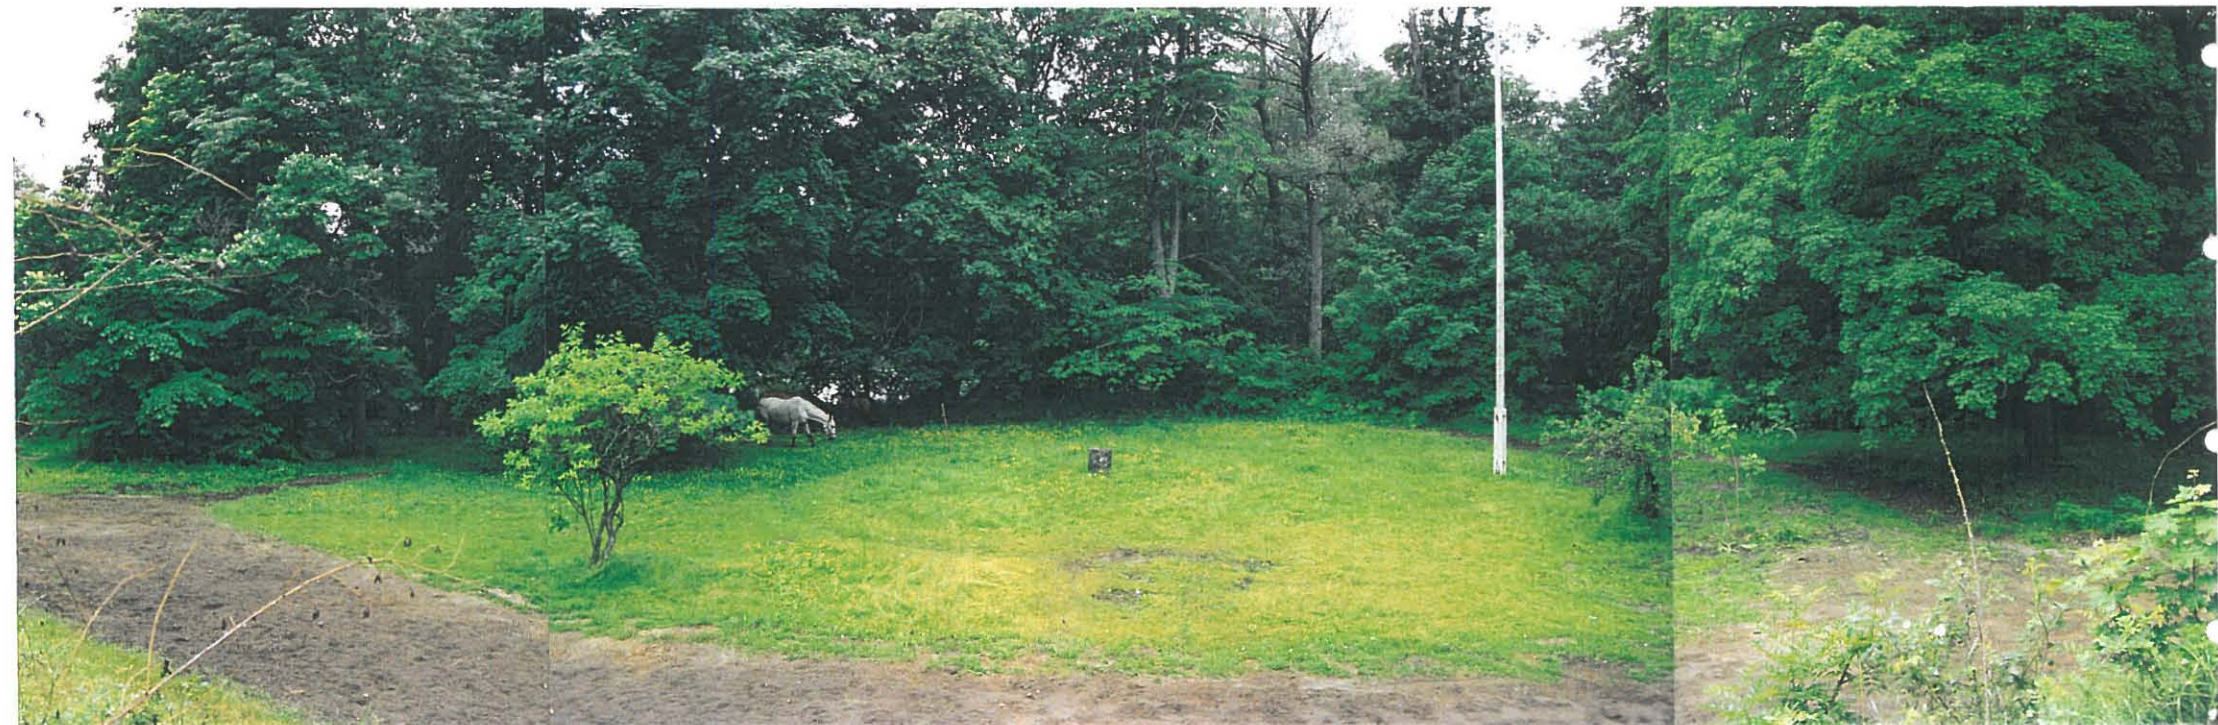
Näkymä päärakennukselta kohti länttä ja järven rantaa. PK 1997

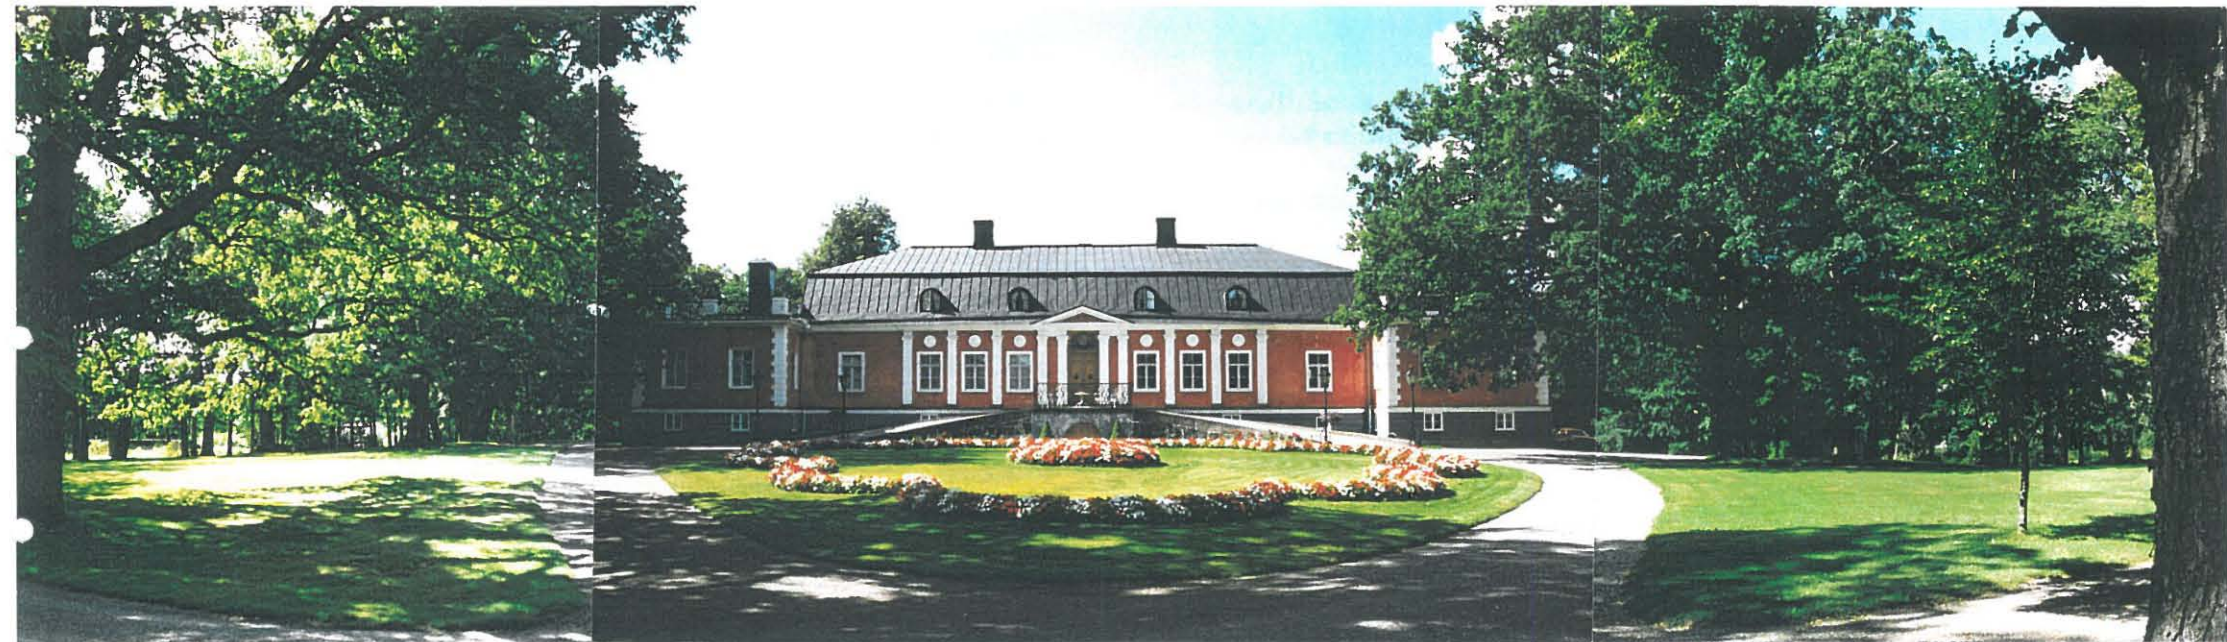
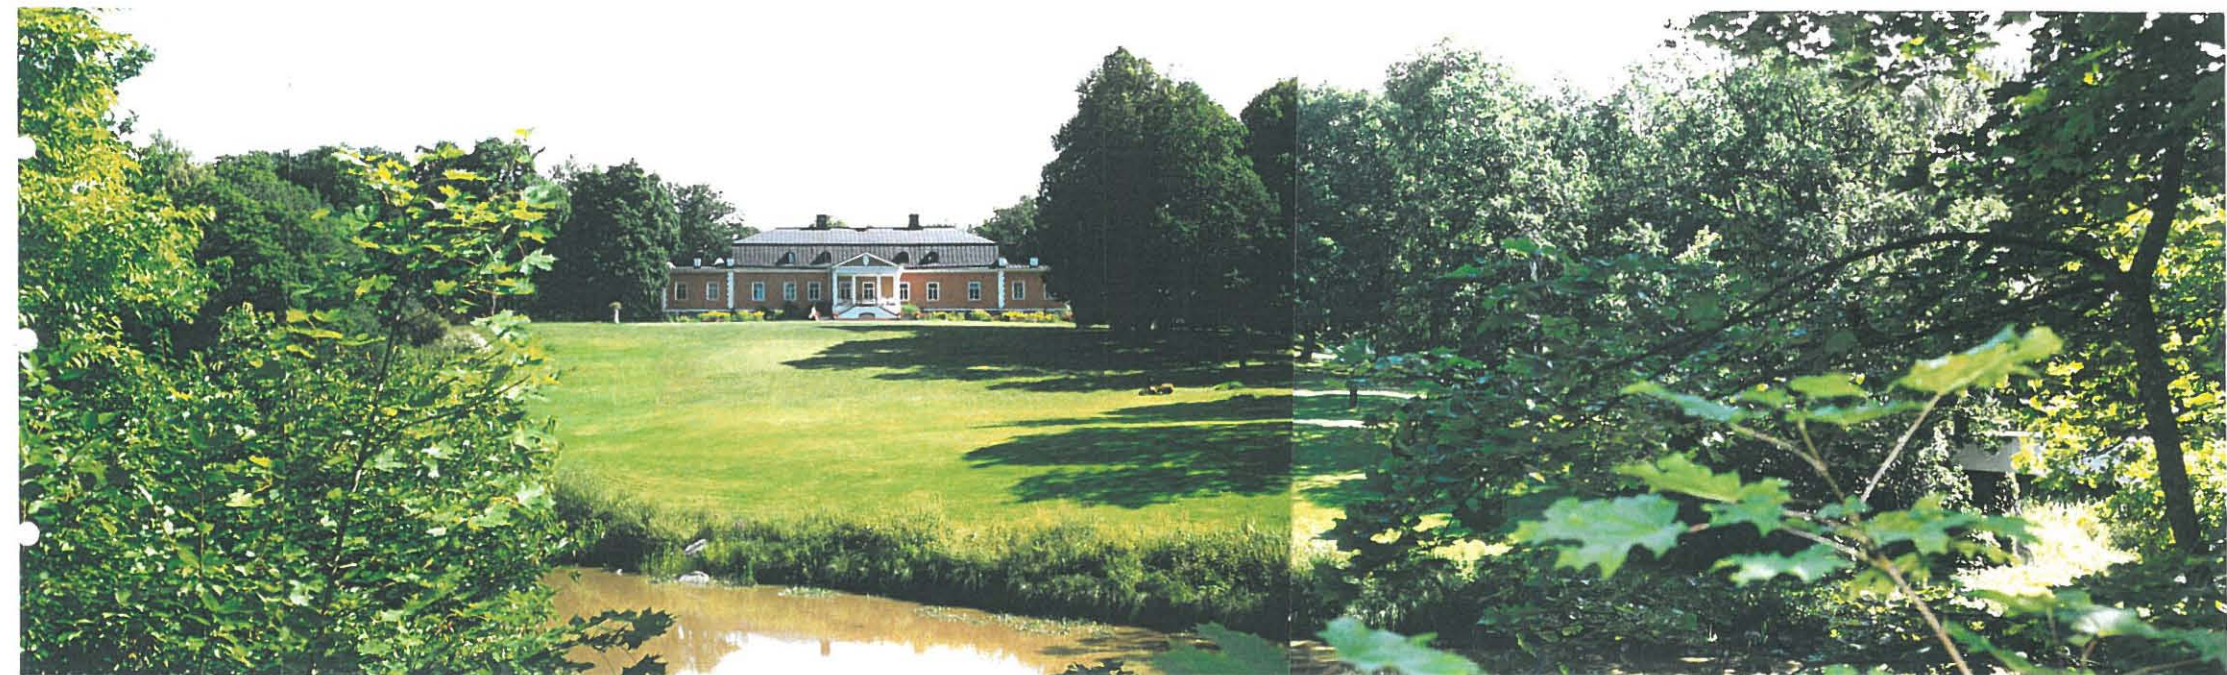
yllä: Etupiha. PK 1997

alla: Näkymä päärakennukselle joen länsirannan maisemapuistosta. PK 1997

temppeli juuri tuo Armfeltin aikainen, ei ole tarkkaa tietoa. Temppelein takaseinä oli luultavimmin alunperin seinällinen, kuten vanhoista valokuvista³⁰ näkyy. Nykyään teppeli on joka sivulta avoin. Puistoon on istutettu lukuisia jalopuita., joista puiston perustamisvaiheessa osa tuotiin hollannista asti.³¹

Maisemapuisto on alkuperäistä luonnettaan paljon tiheämpi, se on kauttaaltaan metsittyä ja pensaskerros on kasvanut tiheäksi. Osa hiekkakäytävistä on kokonaan umpeutunut ja osa on avoimena, mutta heinittyneenä. Puistossa kasvaa edelleen jaloja lehtipuita, joista vanhimmat ovat 140 vuotiaita, sekä eri lajisia havupuita. Pyörötemppelein edusta on pidetty avoimena. Tämän aukion sivustoilla on tammirivistöt ja temppelein takana on jäänteitä kaarevaan muotoon istutetuista tuijista. Tämä säännönmukainen sommitelma on luultavasti istutettu vuosisadan alussa arkkitehtonisen tyylin innoittamana. Puistoa on laajennettu pohjoiseen uusilla istutuksilla joen varrella pitkin.

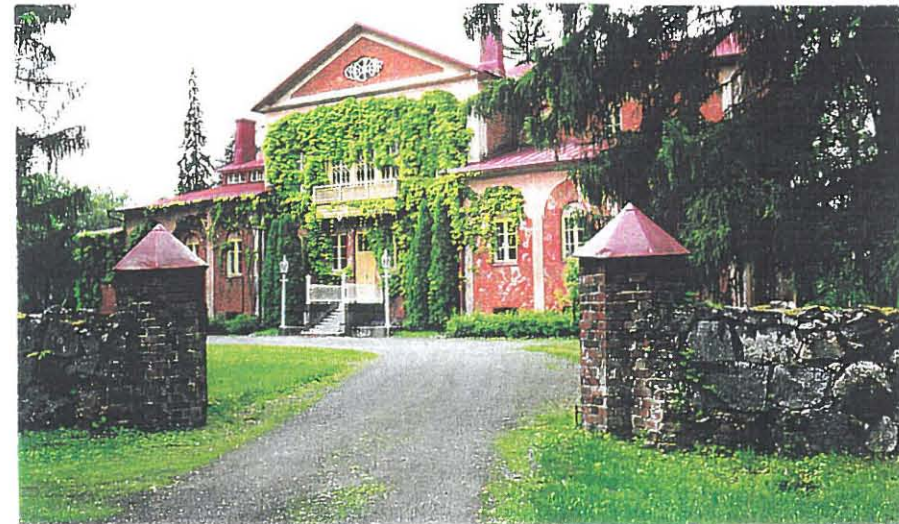
Kartanon etupiha. PK1997

Nurmialueiden muoto on kutakuinkin säilynyt valokuvien perusteella entisellään 1920-luvulta, rakennuksen seinustan järjestely taas vastaa 1960-luvun tilannetta. Päärakennuksen sivuosien seinustalla kasvaa pensasaidanne ja sisäänkäynnin molemminpuolin on kaksi tuijaa, jotka näkyvät myös 1960-luvun kuvassa, sekä kesäkukkia. Pihan keskellä olevaa nurmialuetta kiertää hiekkatie, jonka muurin viertä kiertävän osuuden varrelle on sijoitettu puupenkki. Nurmialueen keskelle on sijoitettu pieni pyöreä kukkaistutus. Kaksi suurta ja vanhaa lehtikuusta kasvavat molemminpuolin etupihaa. Etupihan luonne on lehtikuusia lukuunottamatta hyvin avoin.

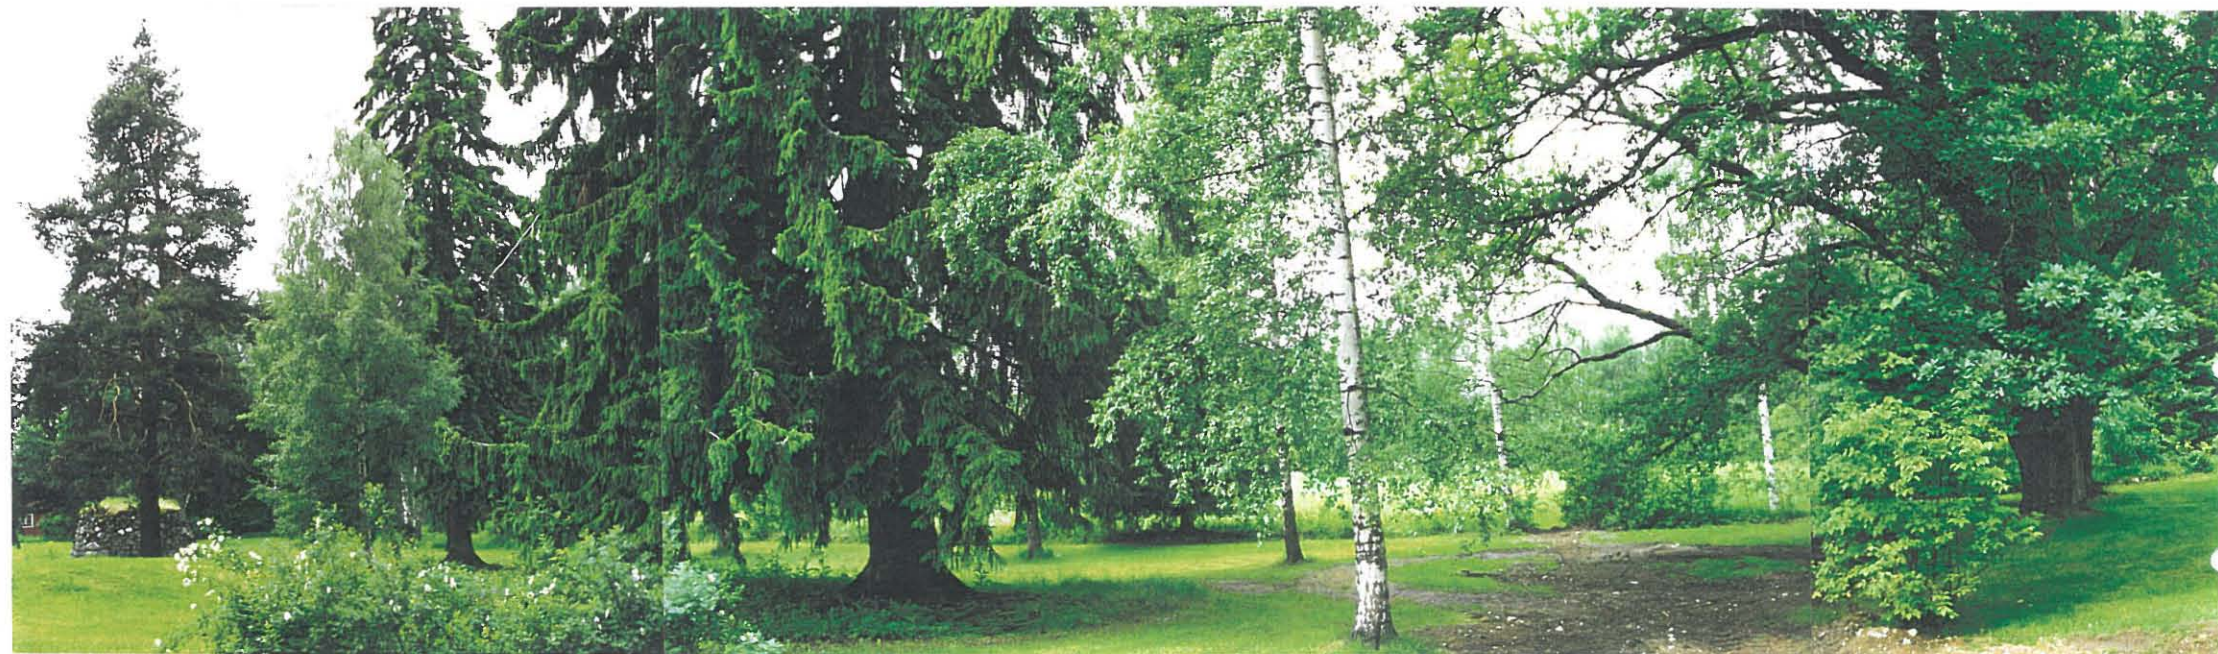
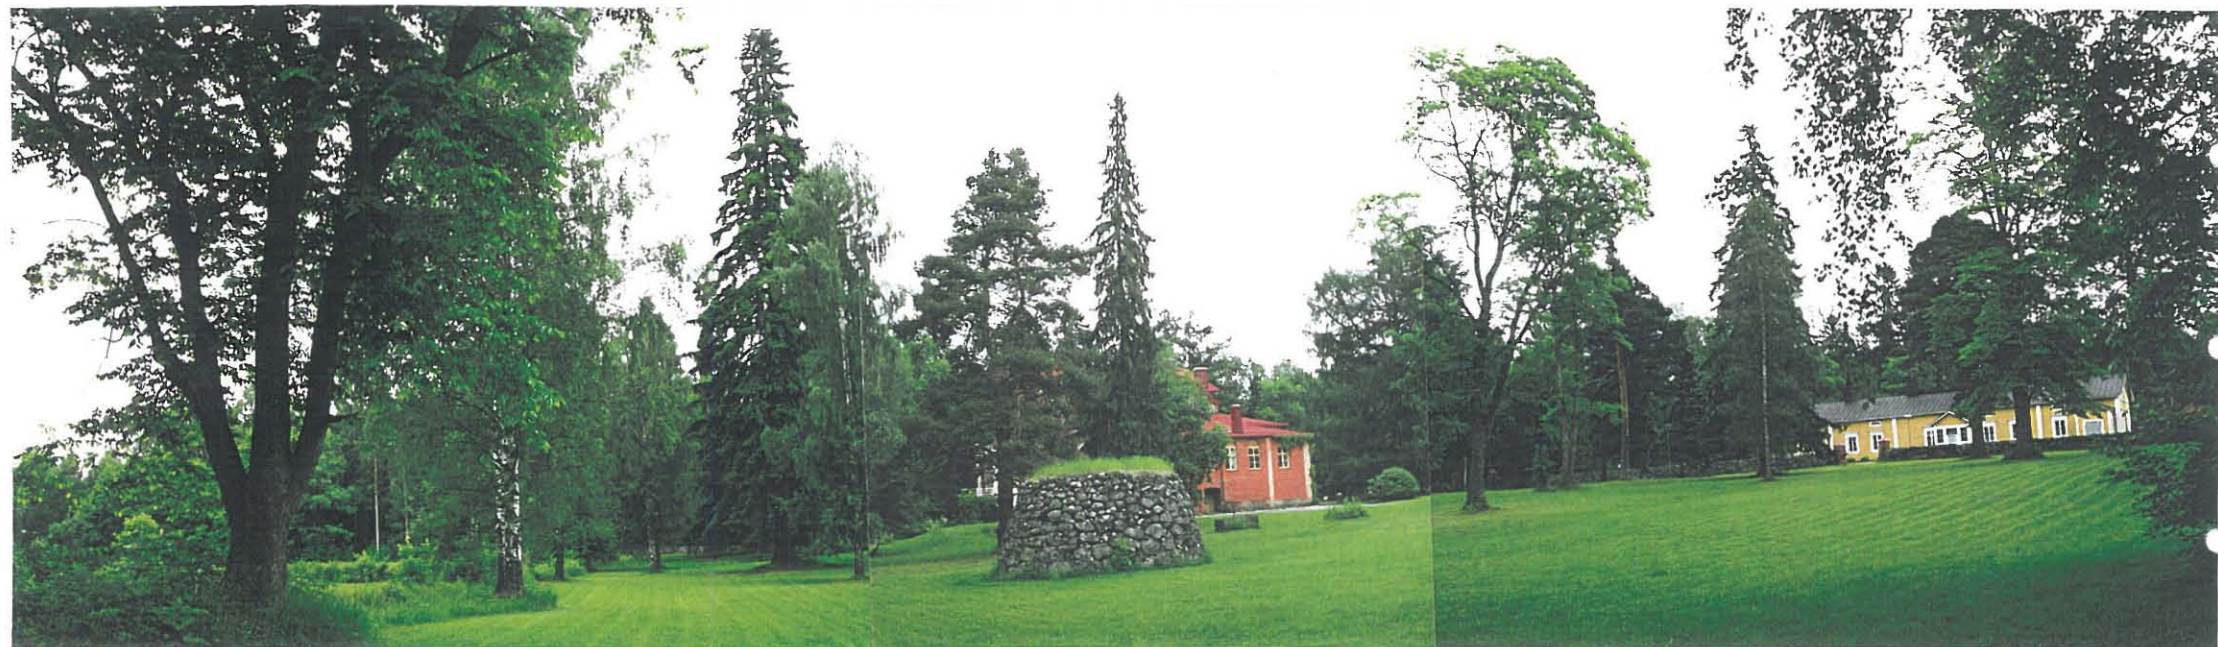
yllä: Päärakennuksen länsipuolella sijaitseva puisto-osuus. PK 1997

alla: Näkymä maisemapuistosta päärakennukselle. PK 1997

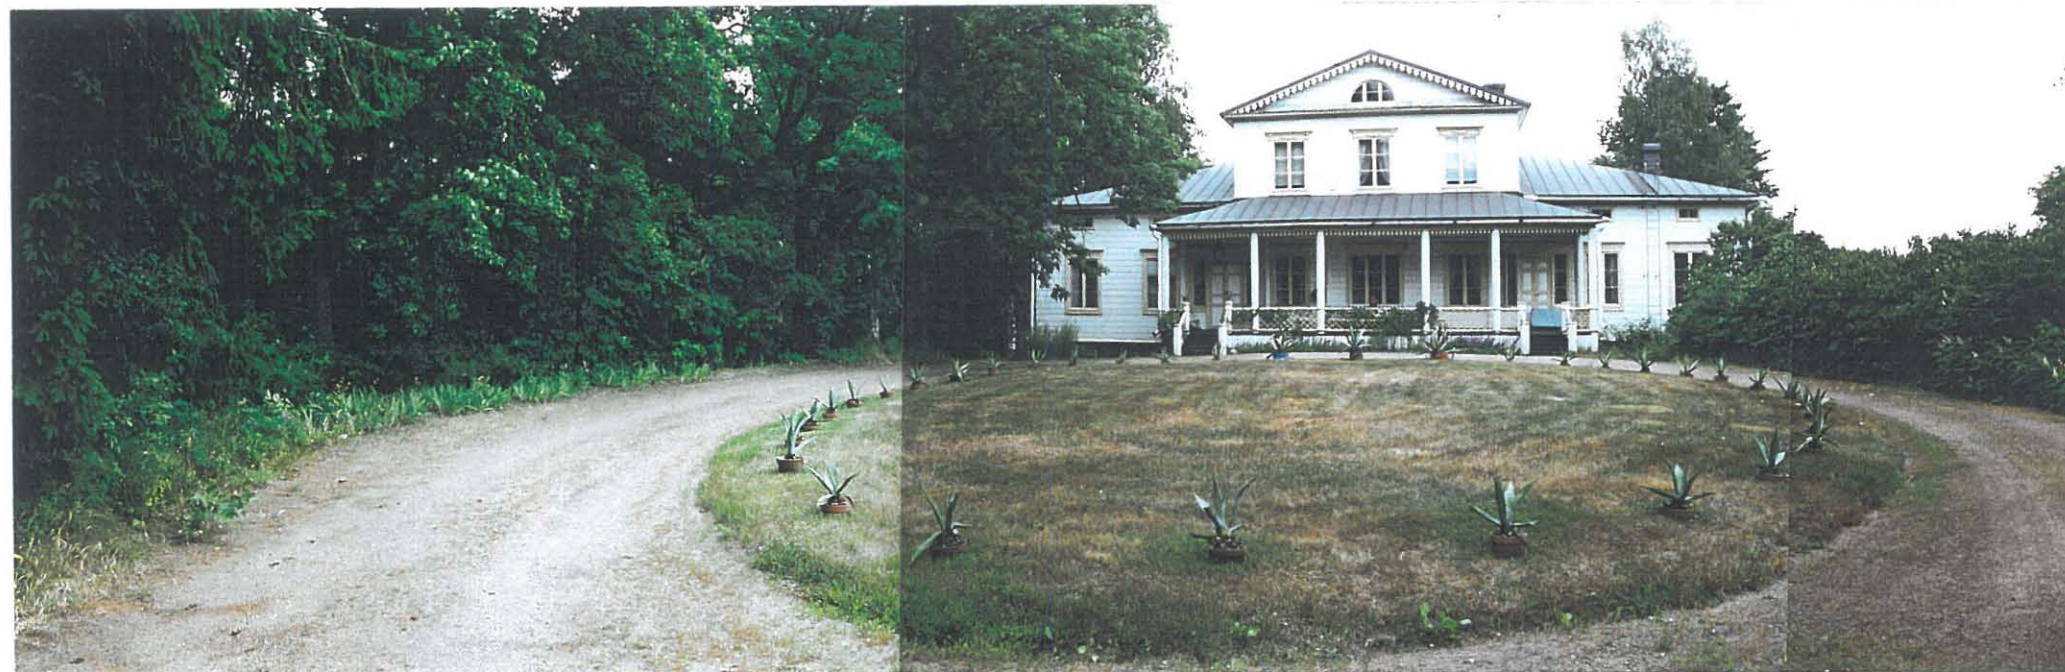
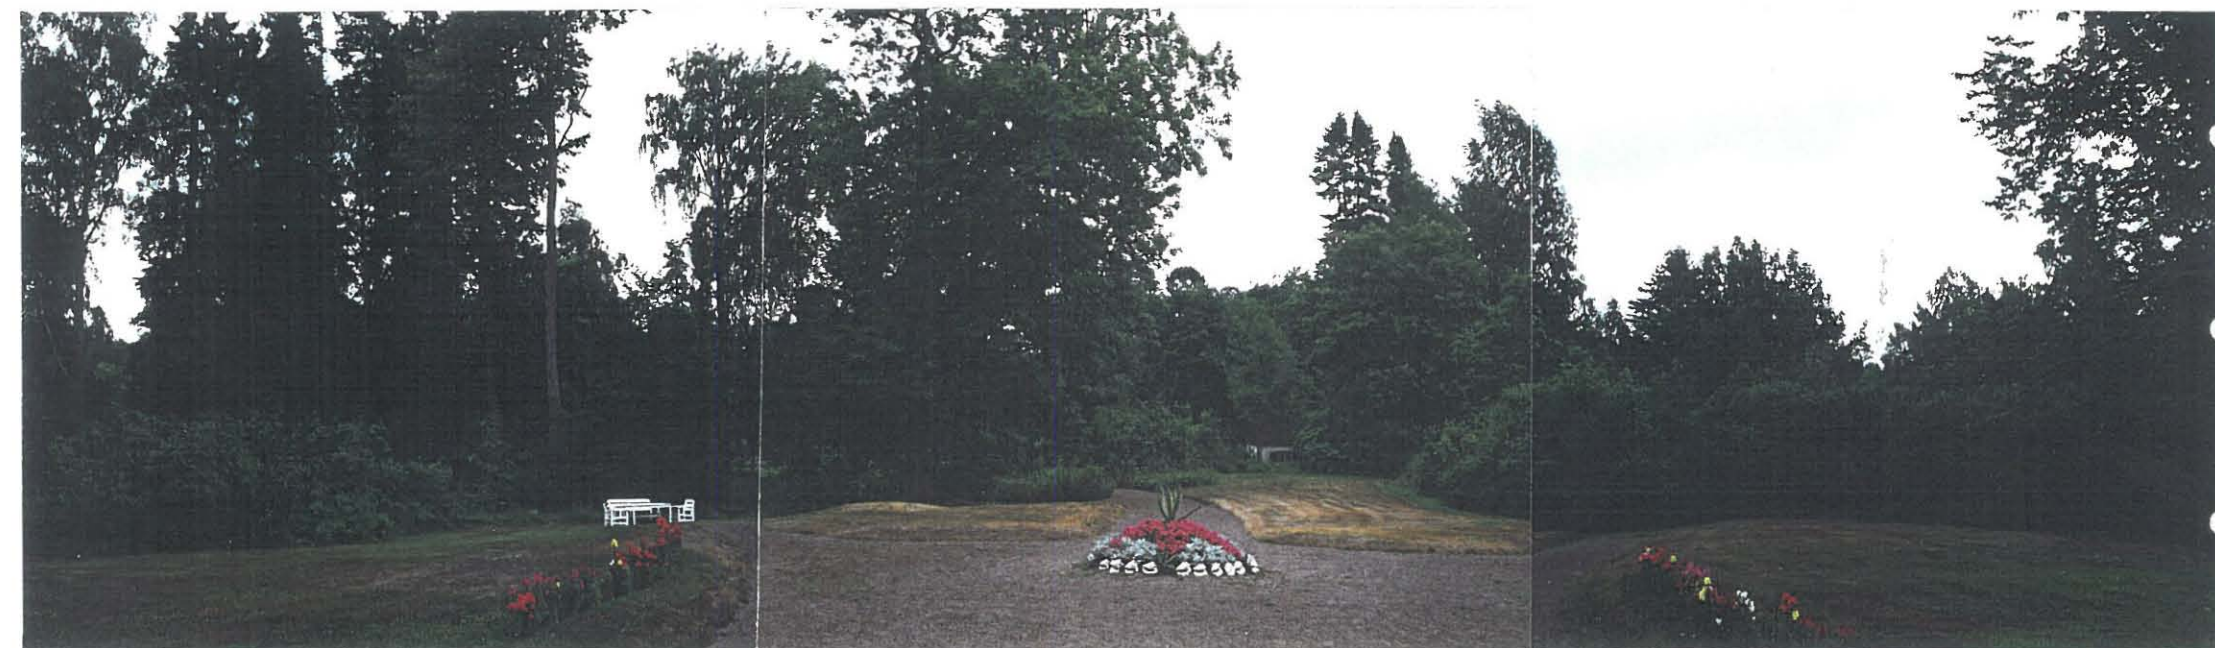
yllä: Kartanon etupiha. PK 1997

alla: Näkymä päärakennukselta itään kohti joen rantaa. PK 1997

varteen.¹⁵ Torpille johtava ja keskimäinen kujanne ovat vielä jäljellä, mutta ”sjöallén” on umpeutunut. Pääsisääntulotien koivut on 1800-luvun alun jälkeen uusittu ja 1920-luvulla siihen on koivujen lisäksi istutettu tammia.¹⁶ Tämän keskimäisen kujanteen koivut ovat vanhoja ja tammet huonokuntoisia. Kuten vuoden 1922 kartassakin¹⁷ kujanne päättyy puistoa reunustavaan kuusiaitaan eikä jatku päärakennukselle tai etupihalle asti.

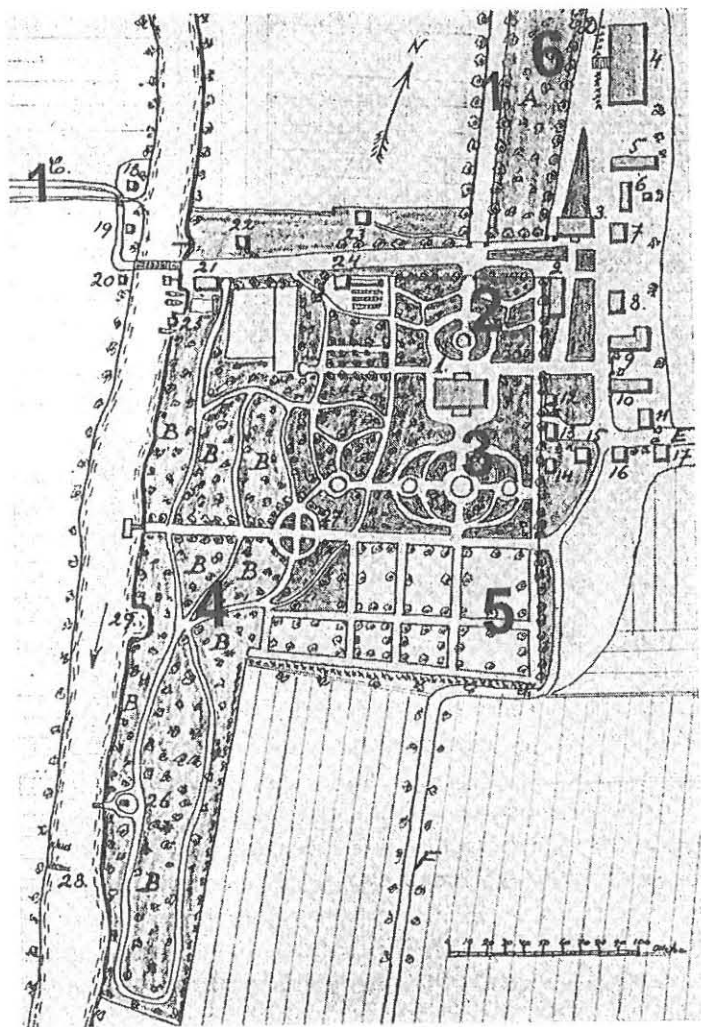
Pikkalan kartanon asemapiirros Silfverhjelmin omistuskaudelta 1847-1881. Sjundeå sockenhistoria II, s.433

Päärakennusta ja sen lähistön muodollisempien puisto-osuuksien länsipuolella on jokeen rajautuva maisemapuisto. Silfverhjelmin aikaisen kartan mukaan kaarevat käytävät risteilivät vapaasti sijoitettujen puuistutusten lomassa. Säännönmukaisuutta muutoin vapaamuotoiseen puistoon toivat kolme itä-länsisuuntaista akselia. Ensimmäinen liittyi rakennuksen etupihaan sommitteluun ja toinen rakennuksen etelänpuoleiseen muotopuutarhaan ja sen päätteenä oli pyöreä aukio maisemapuistossa. Kolmas akseli kulki muotopuutarhan ja talouspuutarhan välissä ja alkoi idässä kiviportista jatkuen

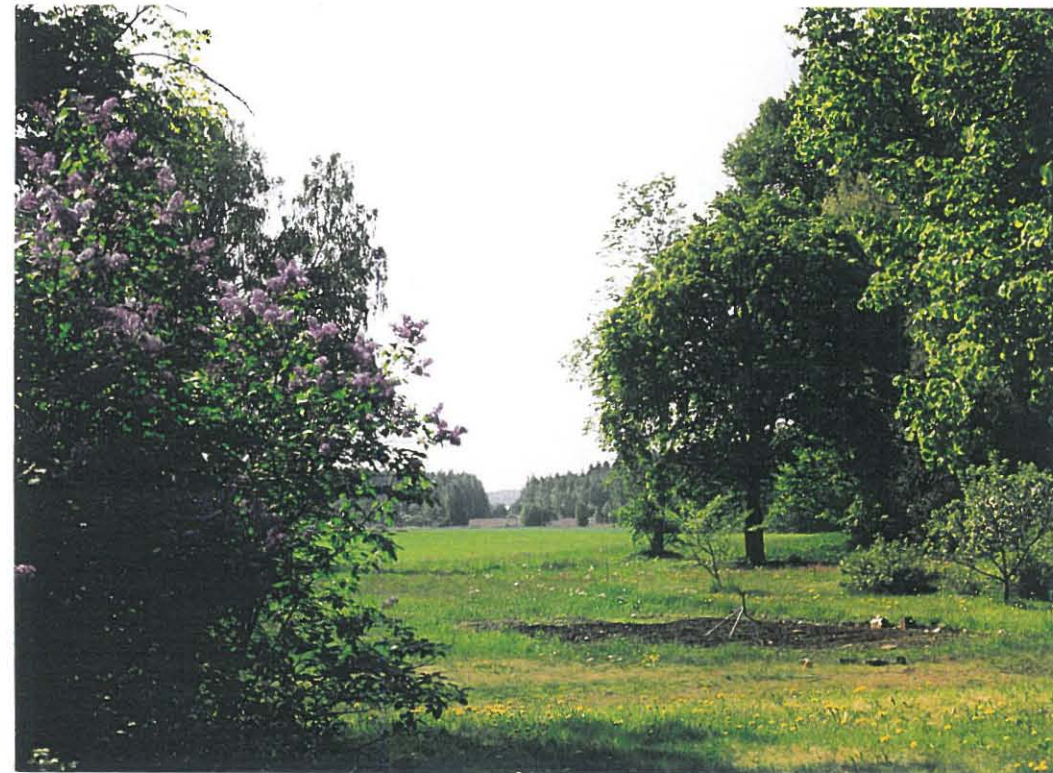
Näkymäkseli merelle. PK 1997

Päärakennuksen eteläpuolinen puisto-osuus: Puutarhan aiemmat vaiheet selvitetään tarkemmin aikaisemman luonteen ja käytävälinjauksien osalta. Näkymä merelle tulee pitää avoimena.
