MUSEOVIRASTO
RAKENNUSHISTORIAN
OSASTON ARKISTO

HISTORIALLISTEN PUUTARHOJEN JA PUISTOJEN INVENTOINTI
KAHDEKSAN KARTANOA JA YKSI PAPPILA

Museovirasto Rakennushistorian osasto Pia Kurki 1997

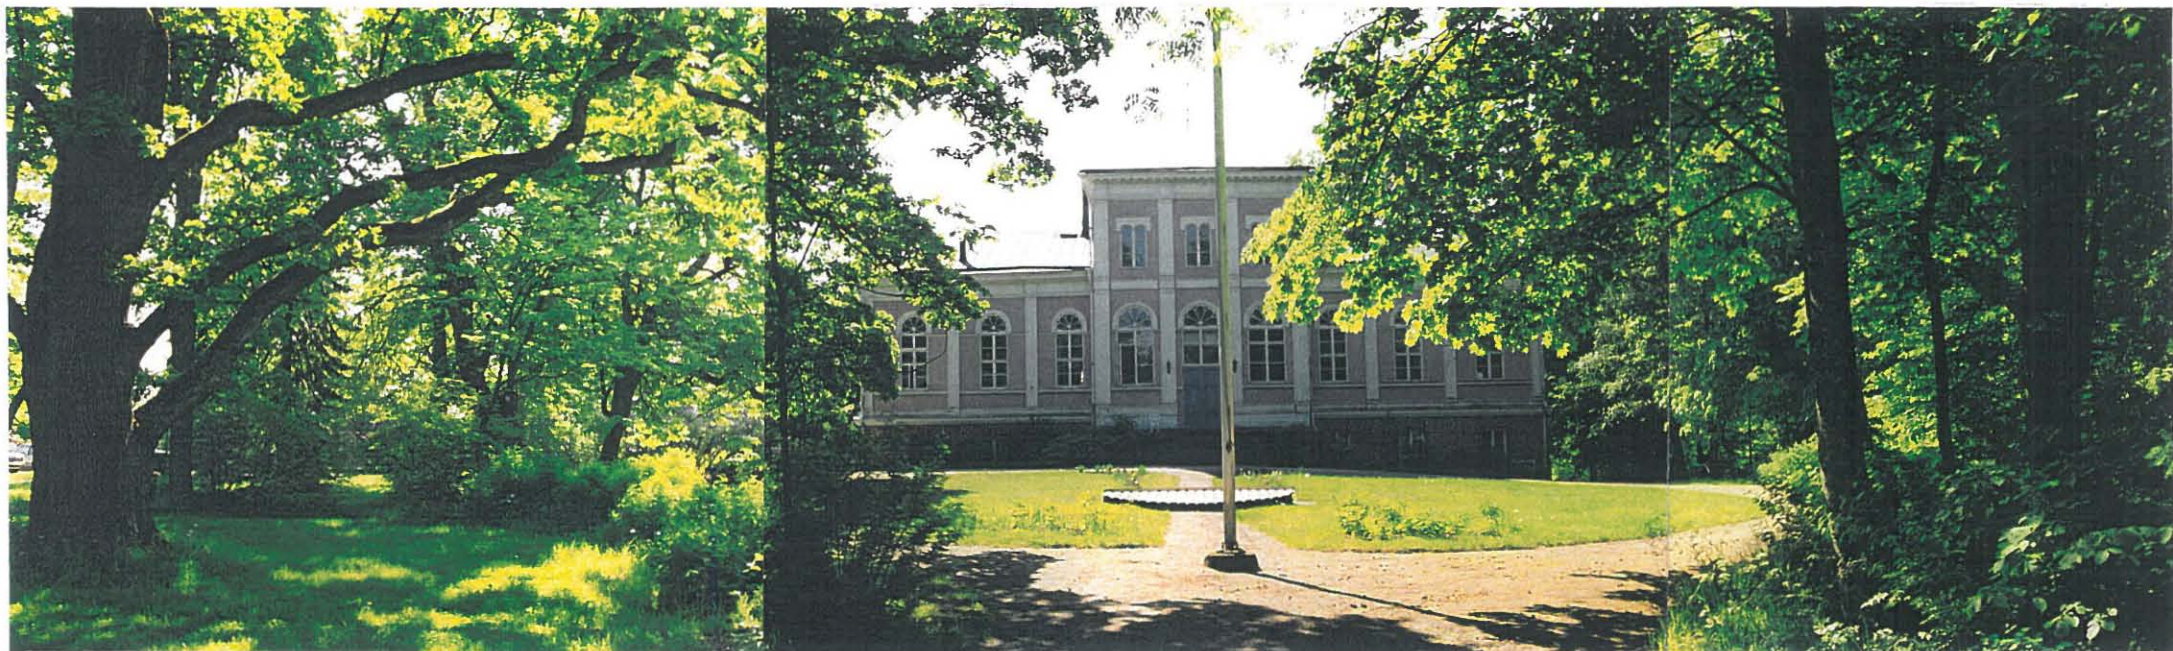
alla: Etupiha. PK 1997

yllä: Näkymä etelästä kartanolle päin. PK 1997

Etupiha: Puuston kunto kartoitetaan ja etupihan aikaisemmat vaiheet selvitetään tarkemmin.

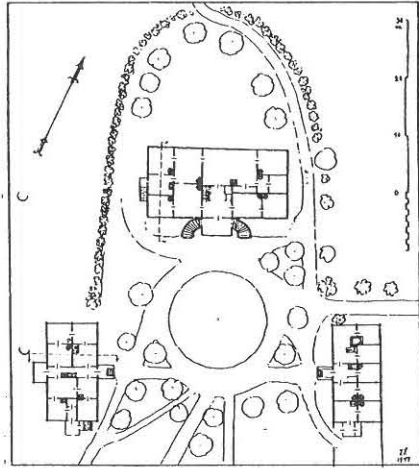
Saaren kartanon asuinpiha. Irja Sahlberg 1944. Turun maakuntamuseo

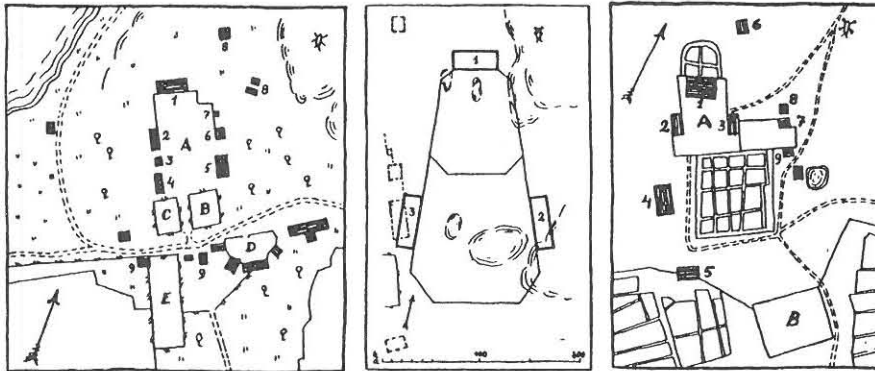
Vas. C. N. Clerekin laatima asemakaavapiirros v:ltä 1763. A asuinpiha, B puutarha, C humalatarha, D navetta, E kaalimaa. 1 pää-rakenus, 2 keittiö, 3 pieni rakennus, 4 keuhon rakennus, 5 renkitupa, 6 aitta, 7 koivuvaja, 8 aittoja, 9 talli. — Kesk. Ehrenswardin 1760-luvulla laatima uusi asemakaavaehdotus. 1 pää-rakenus, 2 navetta, 3 talli. Entiset rakennukset on merkitty pisteiviivoilla (vrt. Clerekin piirrosta). — Oik. Asemakaava v:ltä 1818. A asuinpiha, B navetta, 1 pää-rakenus (1778), 2 lakeijasiisiipi (1788), 3 keittiösiipi (1778), 4 talli (1780), 6 härkätalli, 7 renkitupa, 8 vilja-aitta, 9 puutarhurinasunto.

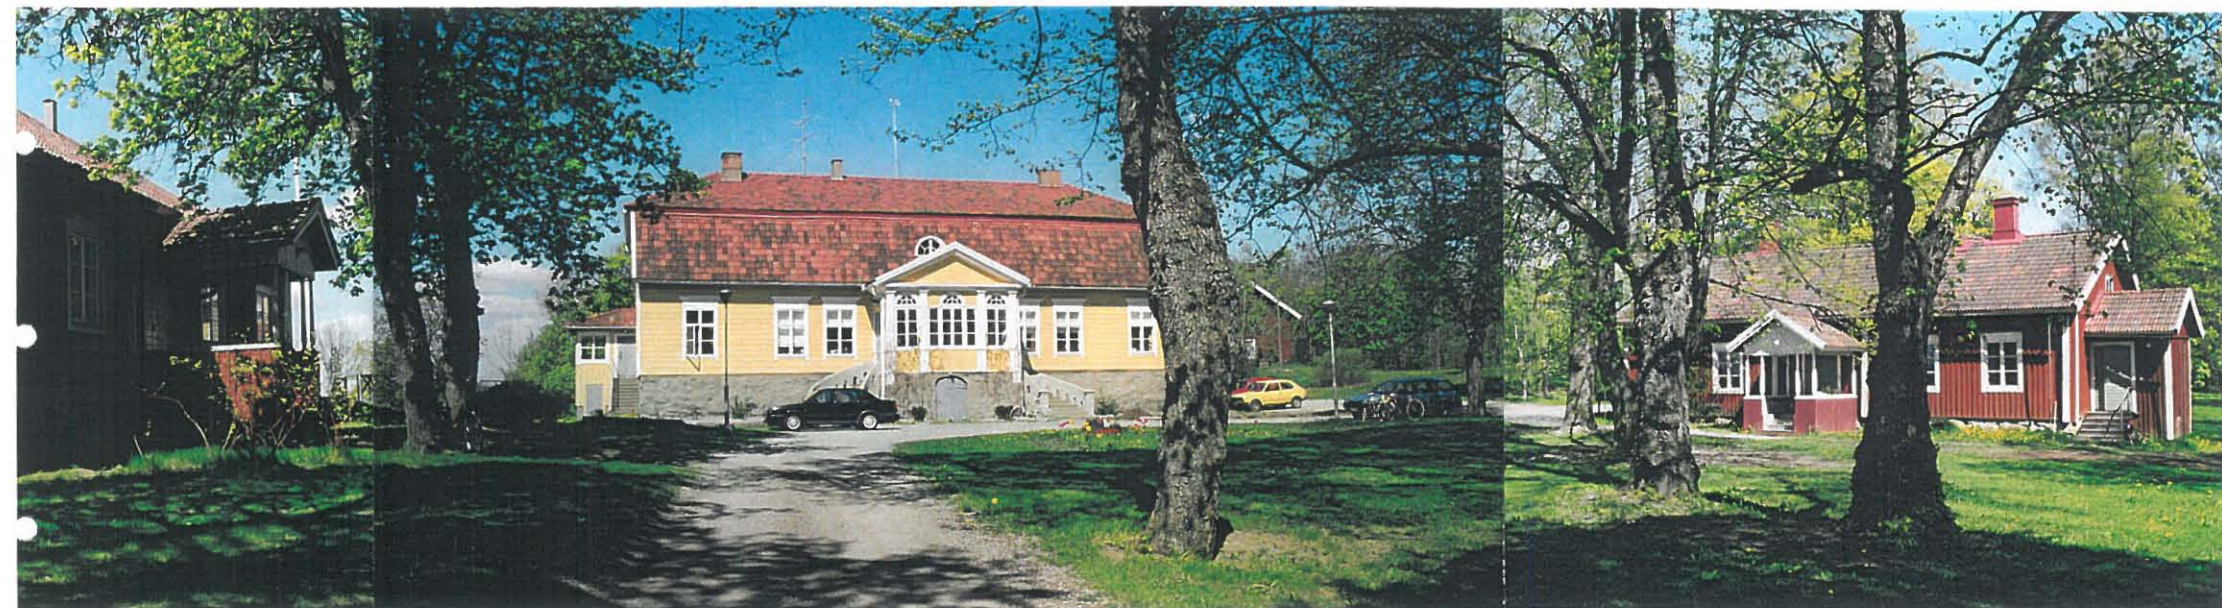
yllä: Asuinpiha. PK 1997

alla: Etelästä kartanoa lähestyvä sisääntulotie. PK 1997

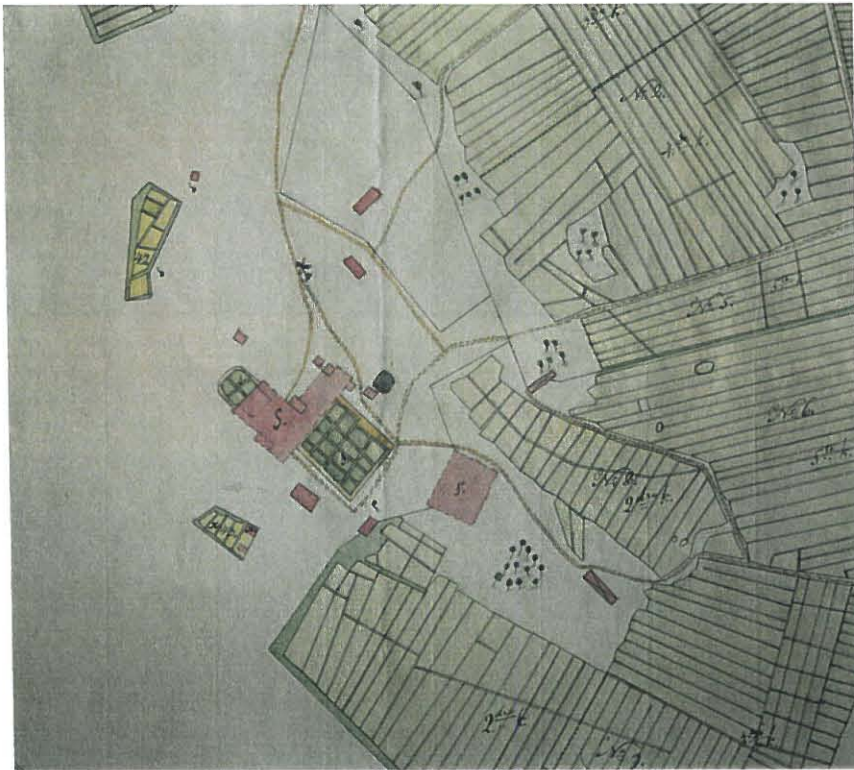
Kartta vuodelta 1825. Karttaan merkitty päärakennuksen pohjoispuolinen puutarha sekä asuinpihan eteläpuolella sijaitseva korttelijakoinen puutarha, luultavimmin talouspuutarha. Maanmittaushallituksen maanmittausarkisto

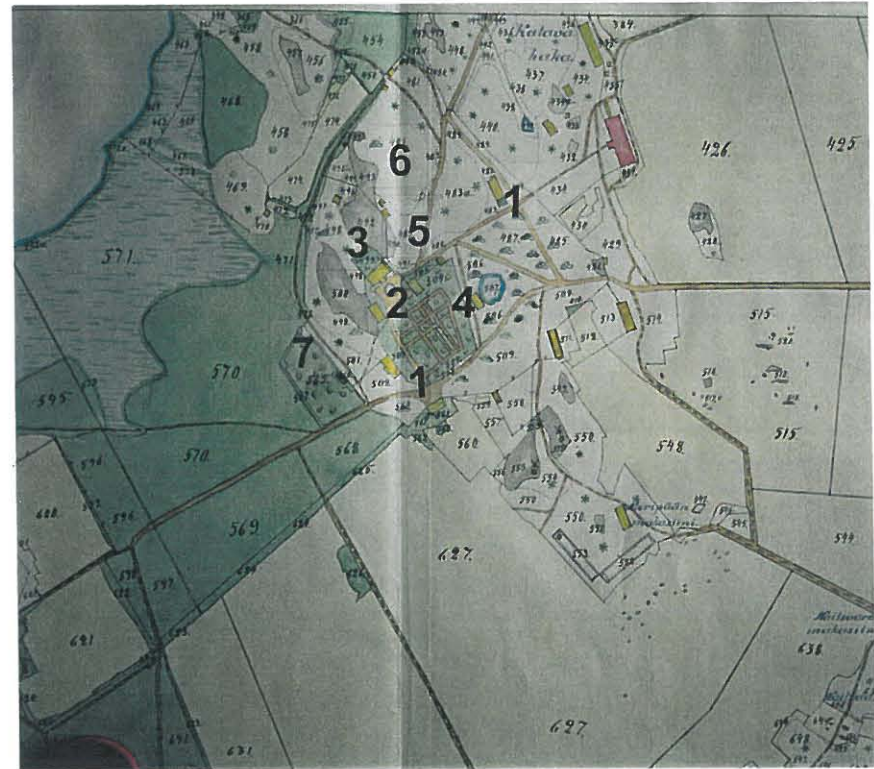
Vuoden 1890 kartassa näkyvät asuinpihan keskellä oleva pyöreä istutusalue sekä päärakennuksen pohjoispuolinen puutarha ja asuinpihan eteläpuolinen puutarha. Puistoksi on merkitty vain alueet numerolla 504. Alueet 565 ja 503 on me

Kartanoaluetta kiertää lännessä ja pohjoisessa metsäinen alue, jonka luonteesta ja osuudesta puutarhaan ja puistoon ei ole löytynyt tietoa. Vuoden 1890 kartan mukaan alue on ollut kallioista tai kivikkoista kangasta. Kartassa näkyy myös alueella kartanoa kiertänyt tie. Siitä onko tie ollut pelkkä huoltotie vai kävelyjä varten rakennettu ei ole löytynyt tietoa. Nykyään lännessä olevalla metsikkökaistaleella kasvaa tiheä pensaskasvusto ja paljon huonokuntoisia tai kuolleita vaahteroita. Pohjoisosan alue on tiheää haapa- ja vaahterametsää. Alueen luonne korostuu lähinnä puutarhaa ja puistoa rajaavana ja näkymiä

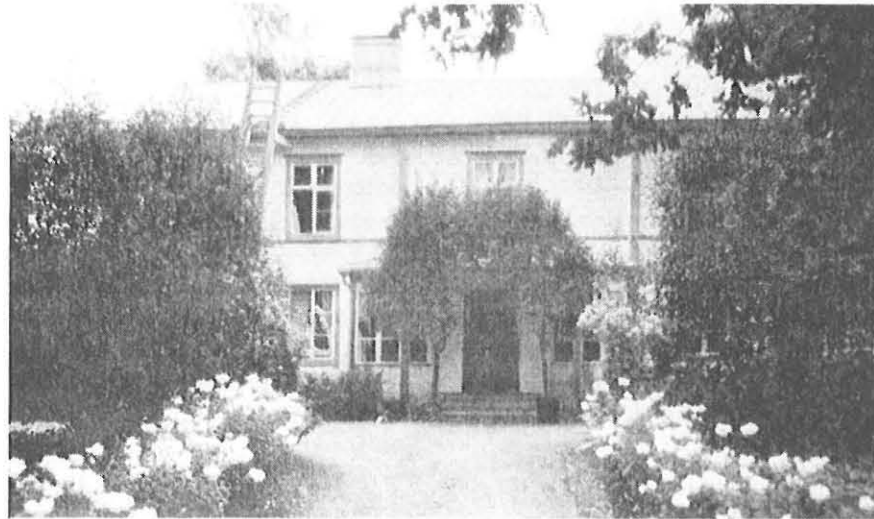
Pappilan asuinpihan keskikäytävä. Reunoilla kukkivat syysleimut. Taustan pensaat ovat paikalla nykyäänkin kasvavat unkarinsyreenit. Oven molemminpuolin kaariportin muodostavat aitaorapihlajat. Sjundeå sockenhistoria I, s.65

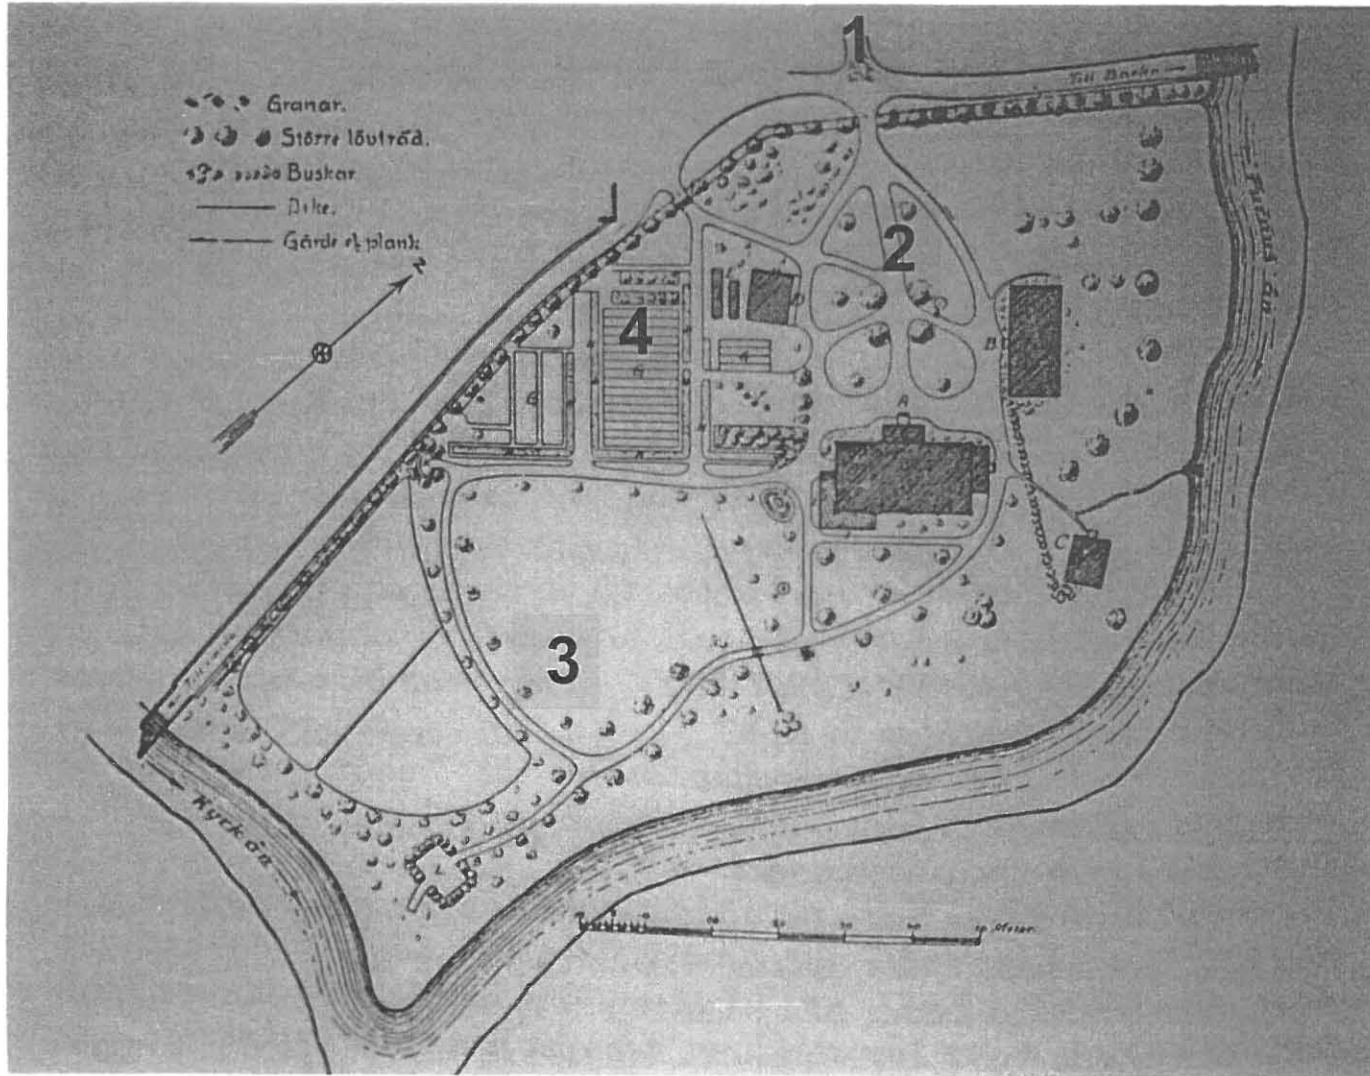
Pappilan puistosuunnitelma 1800-luvulta. Sjundeå sockenhistoria I, s. 74

1800-luvun suunnitelmassa ennen asuinpihan muodostavia rakennuksia tie haarautuu kolmeksi tieksi, joiden väliin jää moniosaiset nurmialueet, joiden keskialueella kohtaavissa kulmauksissa on puut. Muutoin nurmialueella kasvaa satunnaisesti pensaita. Suunnitelman toteutumisesta tuossa muodossa ei ole kuitenkaan löytynyt tietoa. Vanhassa valokuvassa⁸ näkyy, että rakennuksen sisäänkäynnin molemmin puolin kasvoi holvin muodostavat kaksi aitaorapihlajaa⁹. Rakennuksen seinustalla kasvaa pensaita tai perennoja. Lähellä rakennusta keskimmäistä puistokäytävää reunusti syysleimut ja niiden takana kasvoi suuret unkarinsyreenit, jotka ovat paikallaan nykyäänkin. Vuoden 1972 kartassa pihan nurmialueita oli yhdistetty kahdeksi isommaksi alueeksi ja nykyään on käytävistä jäljellä keskimäinen ja autotalleille vievä.

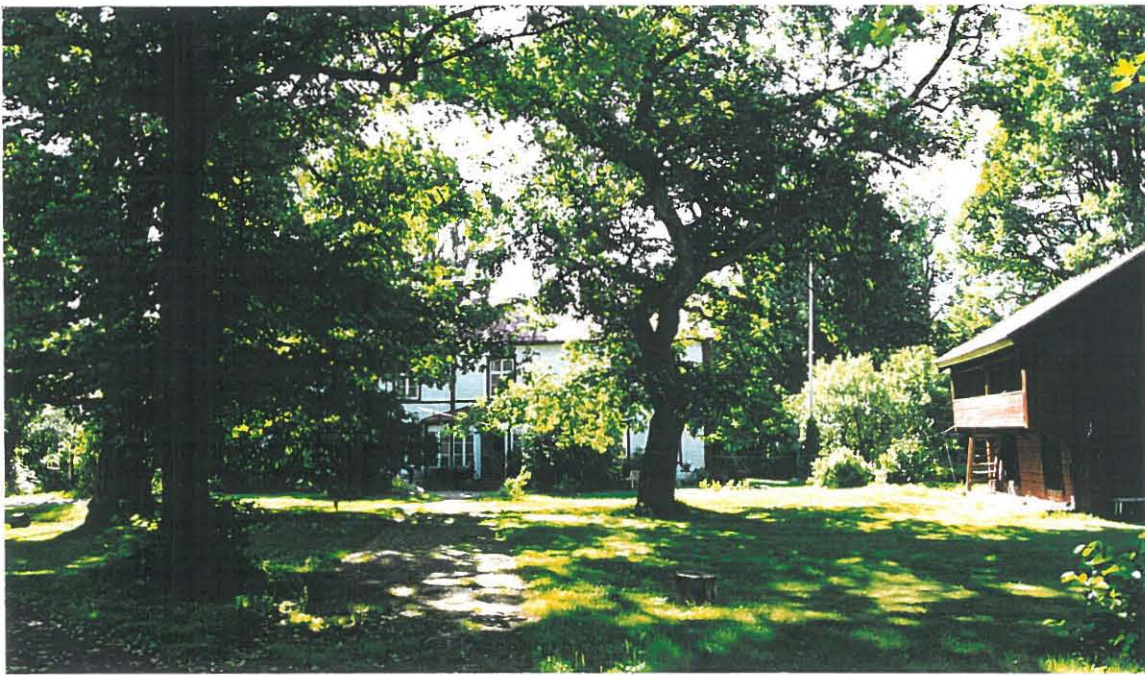
yllä: Näkymä portilta päärakennukselle. PK 1997

alla: Näkymä etelästä pappilan puistoon. PK 1997

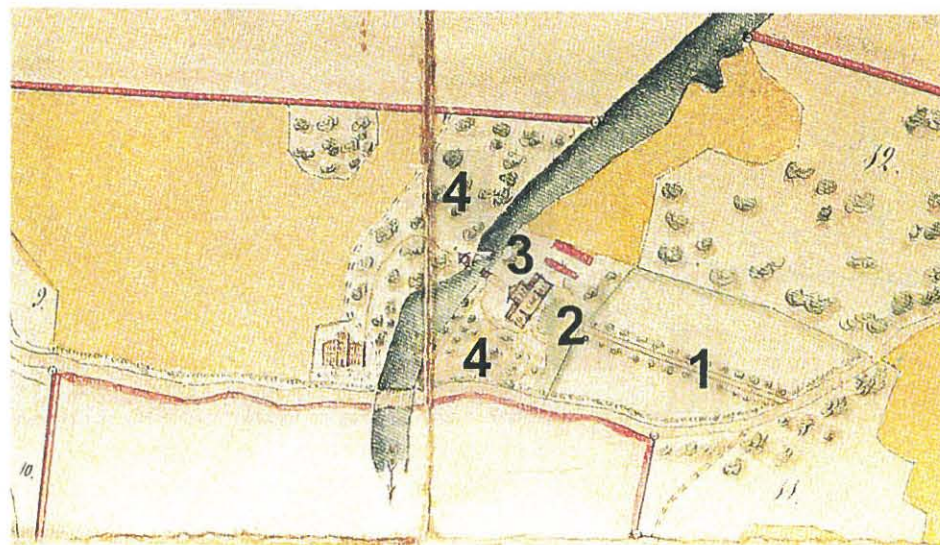
S U M M A G Å R D

Kartta 1800-luvun puolivälistä. Kartta kuvattu postikorttiin. Museoviraston rakennushistorian osasto

1800-luvun puolivälin kartassa¹⁶ etupiha muodostui soikeasta nurmialueesta ja sitä kiertävästä käytävästä. Vanhojen valokuvien¹⁷ mukaan keskellä oleva nurmialue oli sydämen muotoinen ja siinä ei ollut istutuksia. Talouspuutarhojen ja etupihan välissä on ollut leikattu pensasaita. Tämä siperianhernepensasaita on nykyäänkin paikallaan, joskin muodostaan villiintyneenä. Tämä aita muodostaa etupihalle suorakulmaisen kehän, joka on peräisin 1700-luvun barokkisommittelusta. Myös Augustine von Reuternin piirroksessa¹⁸ näkyvät etupihaa itäpuolella reunustavat pensasaidat. Päärakennuksen katoksessa on kasvaa edelleen Pietarista 1800-luvun lopulla tuotua köynnöstä, *Actinidia kolomikta*. Pihan reunustan nurmialueilla on ollut ja on edelleen puu-istutuksia, suuria tammia ja lehmuksia. Keskeistä ja reunojen nurmialeita lukuunottamatta piha on kivetty rakennuksen julkisivuun asti. Etupiha on säilyttänyt historialliset pääpiirteensä.

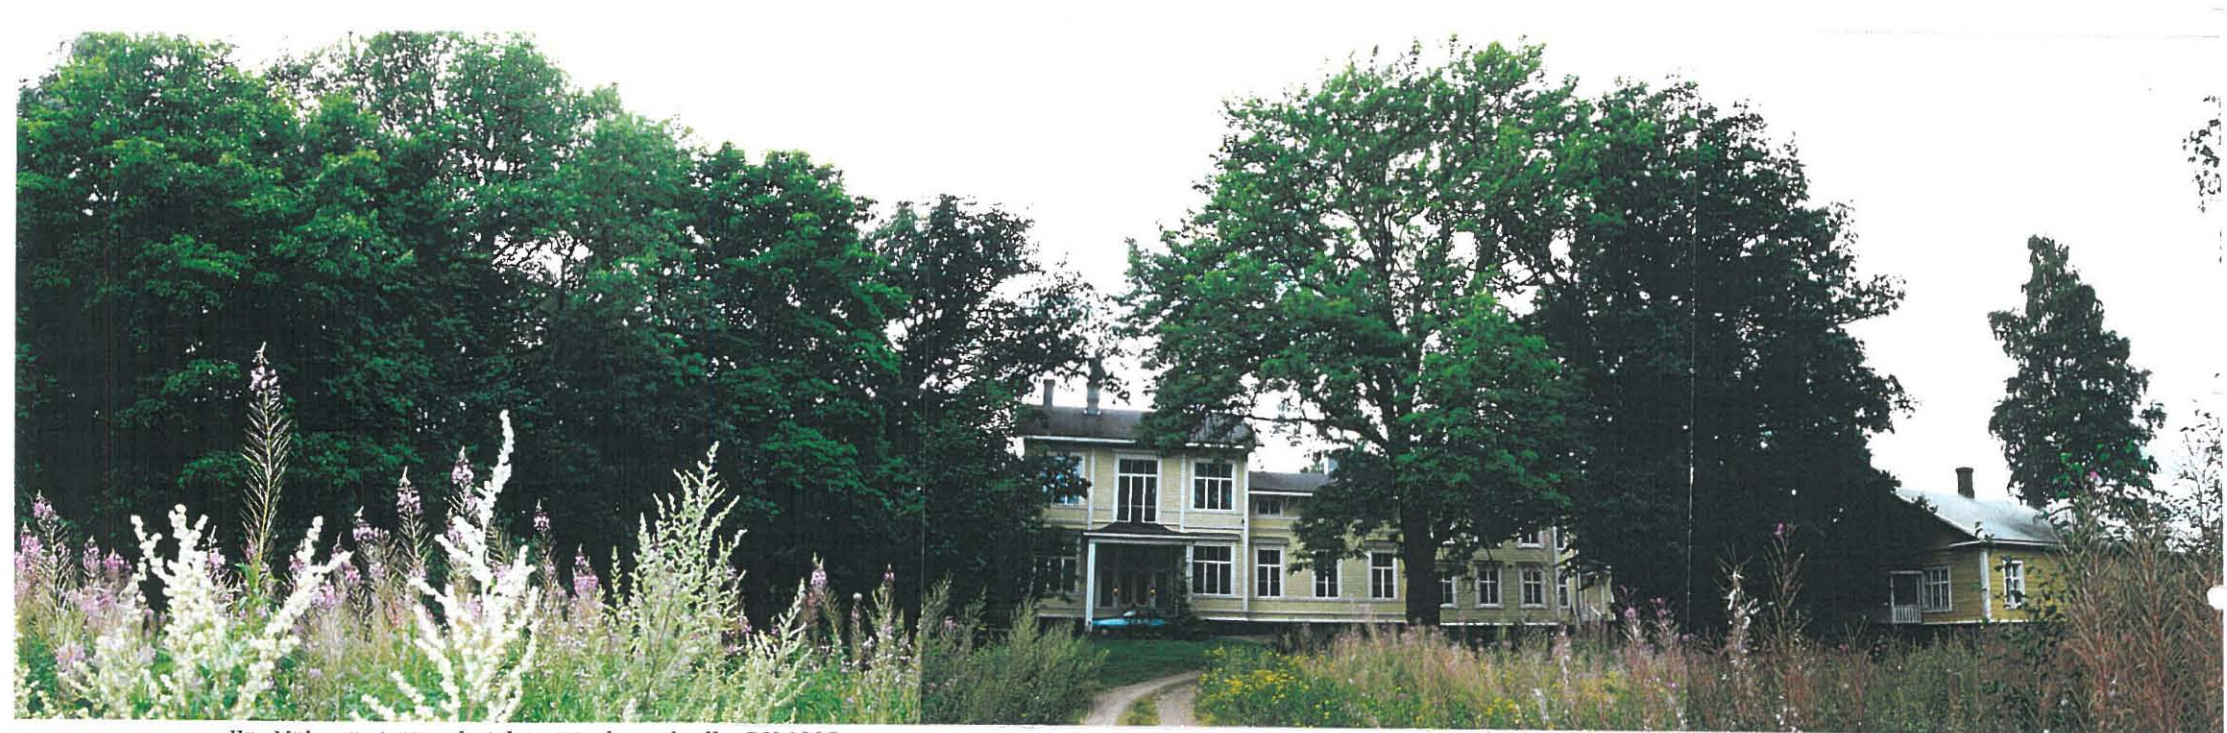
yllä: Näkymä sisääntulotieltä päärakennukselle. PK 1997

alla: Näkymä päärakennuksen terassilta joelle. PK 1997

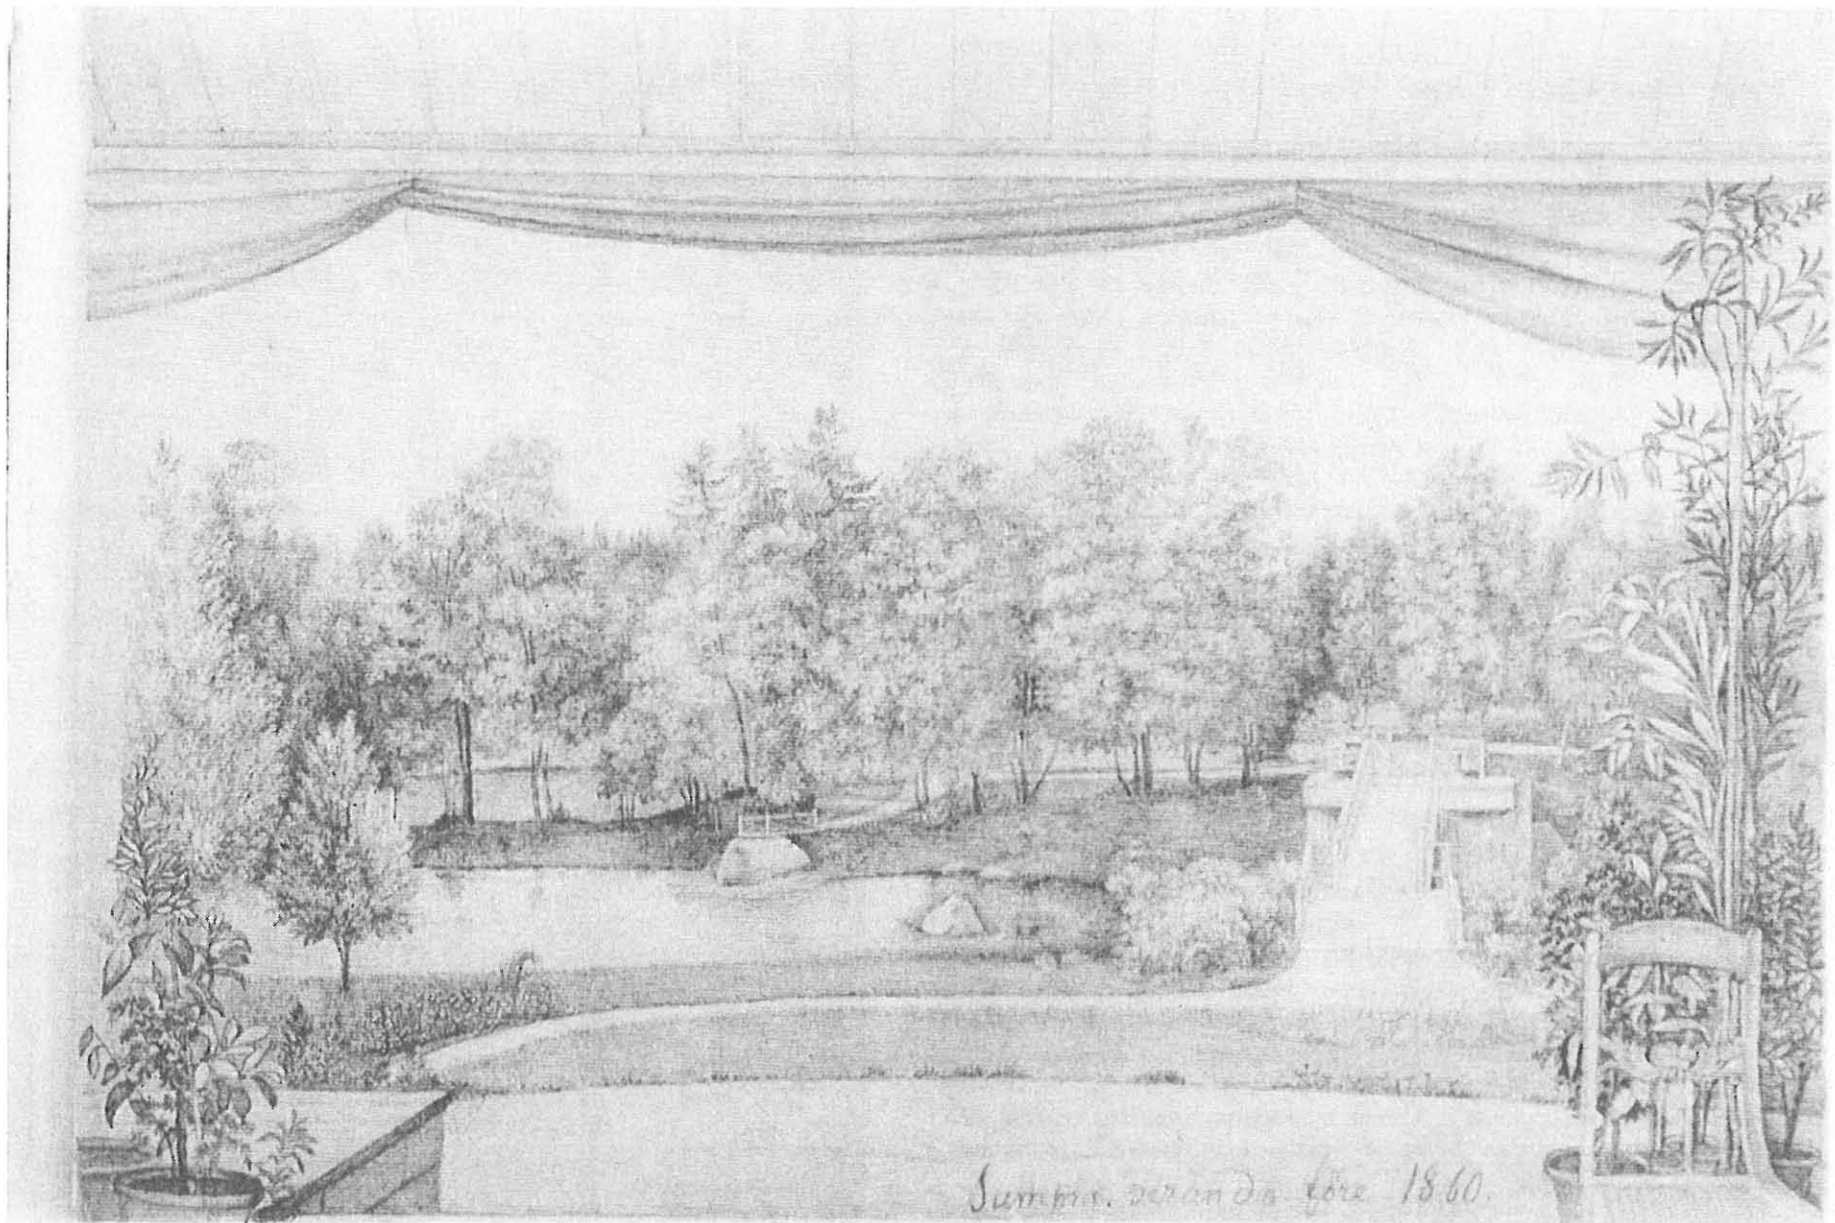
Piirros näkymästä päärakennukselta joelle. Valokuva Summan kartanossa
