## KANSALLISMUSEON PIHA

HISTORIA JA KUNNOSTUKSEN ESISUUNNITELMA

Tutkimusraportti 16.12.1993

Museovirasto,  
Rakennushistorian osasto

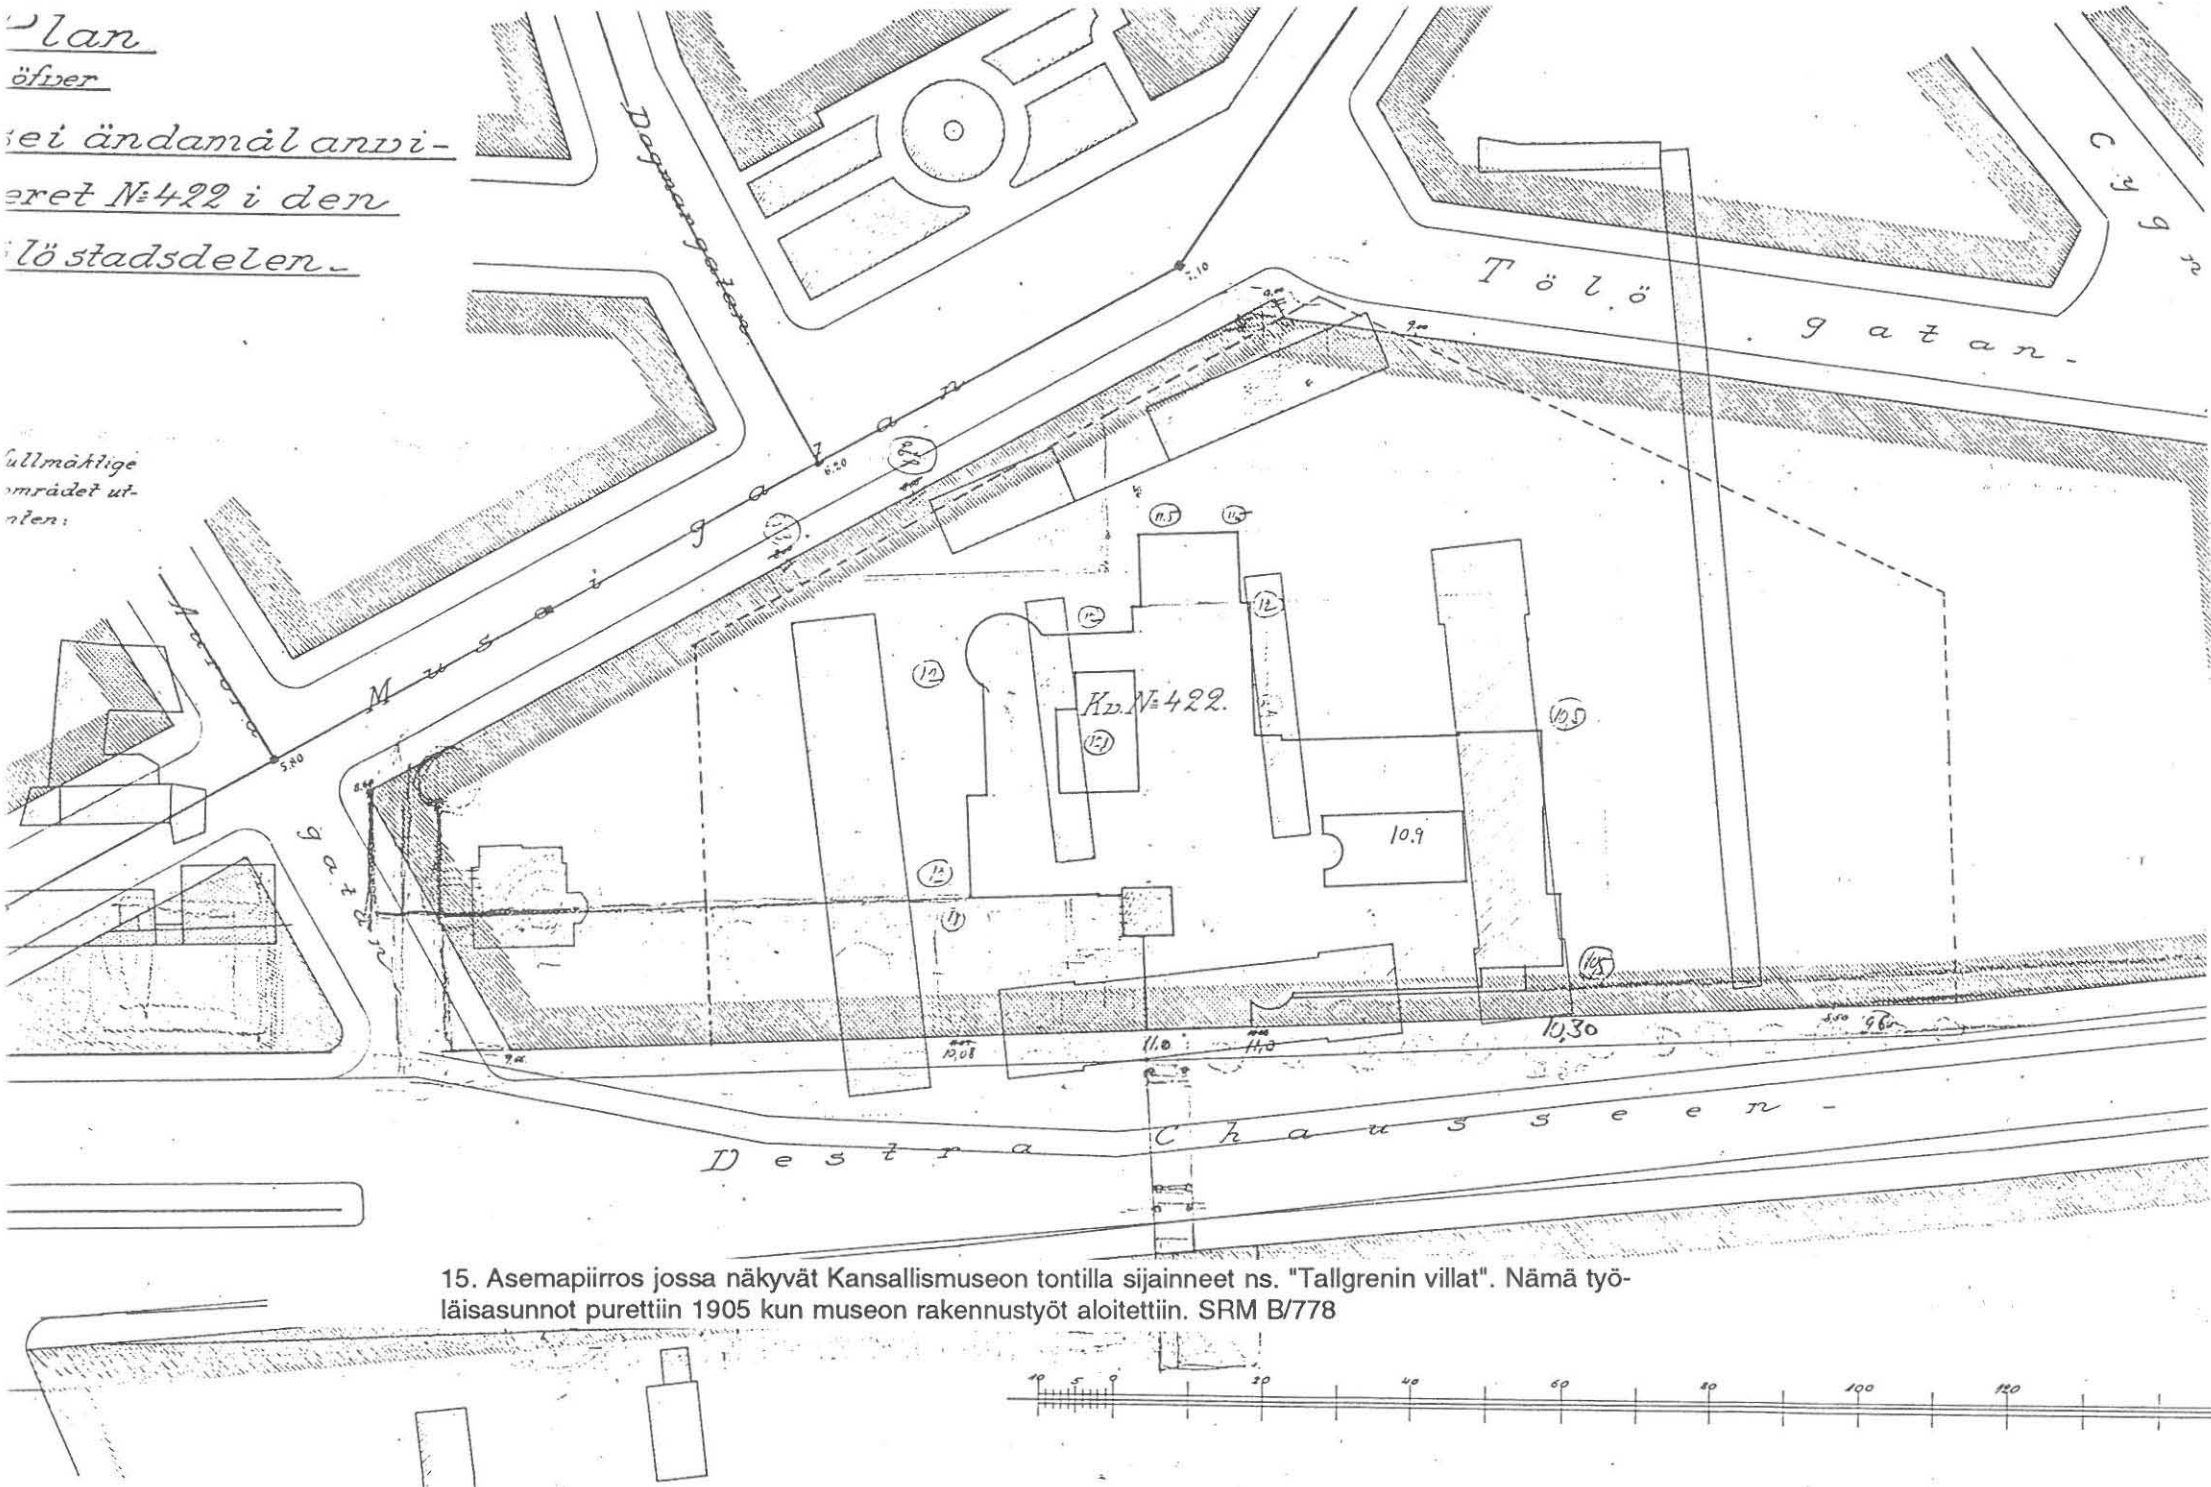
15. Asemapiirros jossa näkyvät Kansallismuseon tontilla sijainneet ns. "Tallgrenin villat". Nämä työ-  
läisasunnot purettiin 1905 kun museon rakennustyöt aloitettiin. SRM B/778

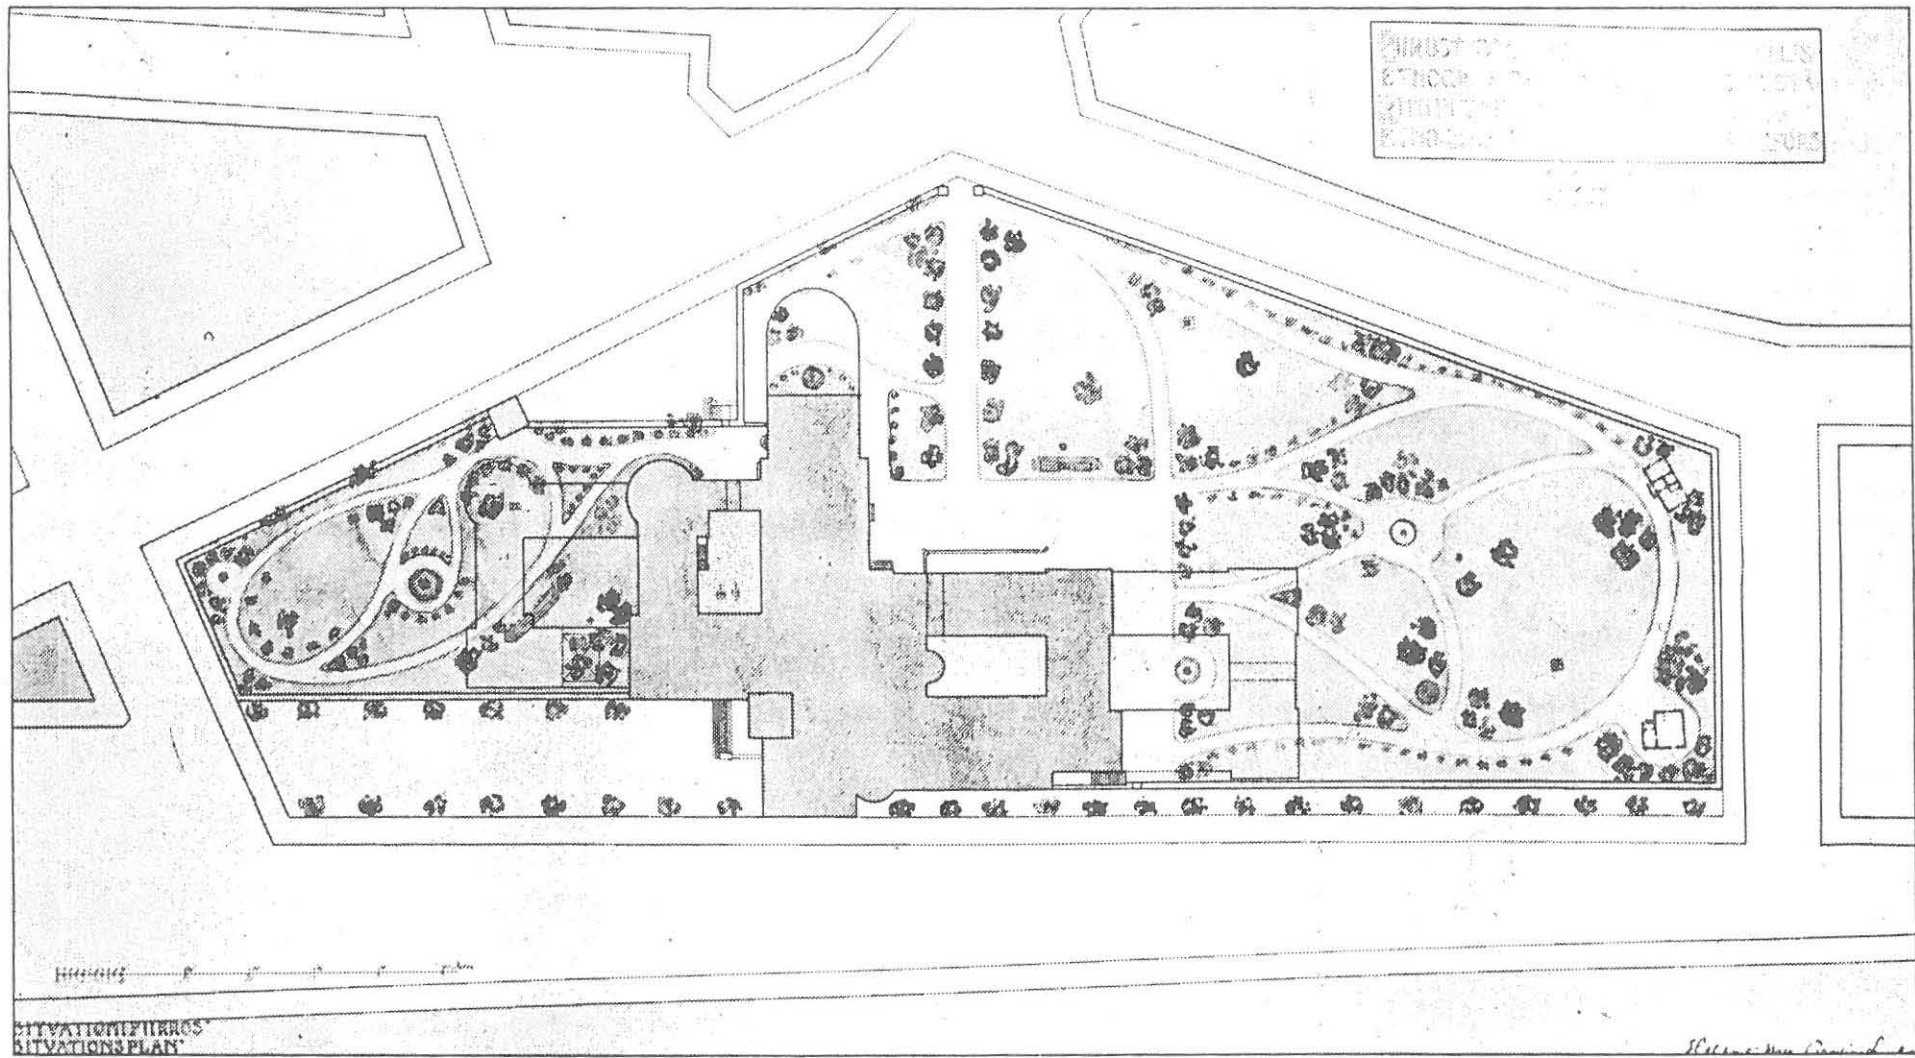
16. Geselius, Lindgren, Saarinen: Kansallismuseon asemapiirros 1904. Käytävät kaartuilevat vielä 1800-luvun maisematyylille tyypilliseen tapaan. Puutarhakompositio ottaa huomioon rakennuksen mahdollisen laajentamisen. MV Rho.

viivettä ainakaan arkkitehtuurissa ollut. Kuitenkin vielä 1904 Kansallismuseon asemapiirroksessa ehdotettiin pihalle vanhanaikaista maisemapuutarhaa. Jugendin toiminnallisuuteen pyrkimistä voidaan nähdä vuoden 1914 yksinkertaisessa suunnitelmassa, kun taas varsinaiset puutarhasuunnitelmat vuodelta 1920 voidaan selkeästi lukea arkkitehtoniseen tyyliin kuuluvaksi, ne ovat historisoivia eikä reformistisuutta juuri ole enää havaittavissa.

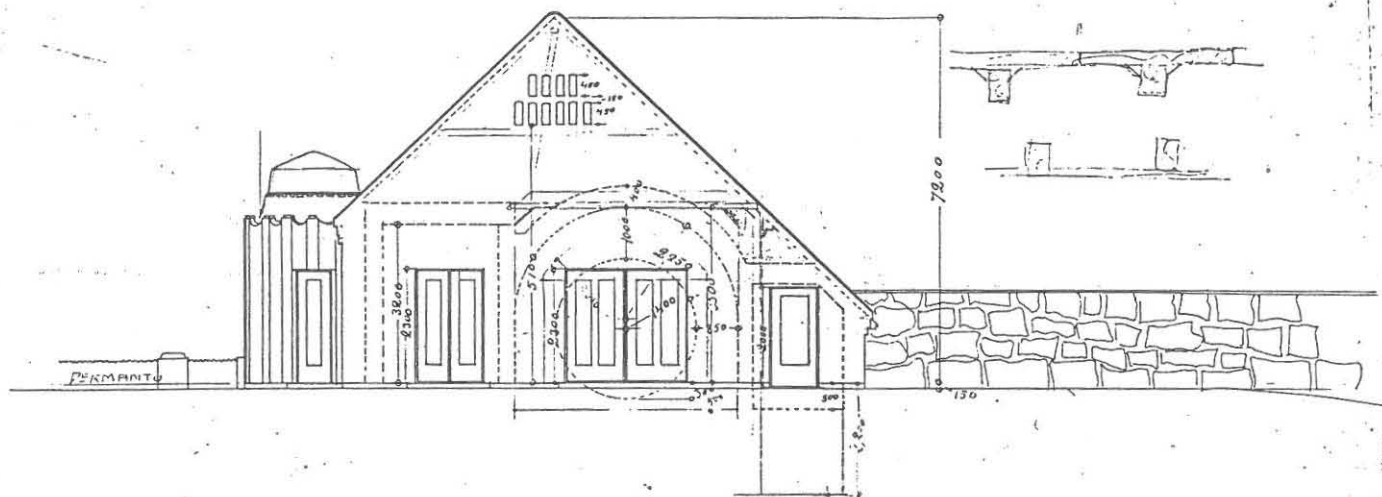
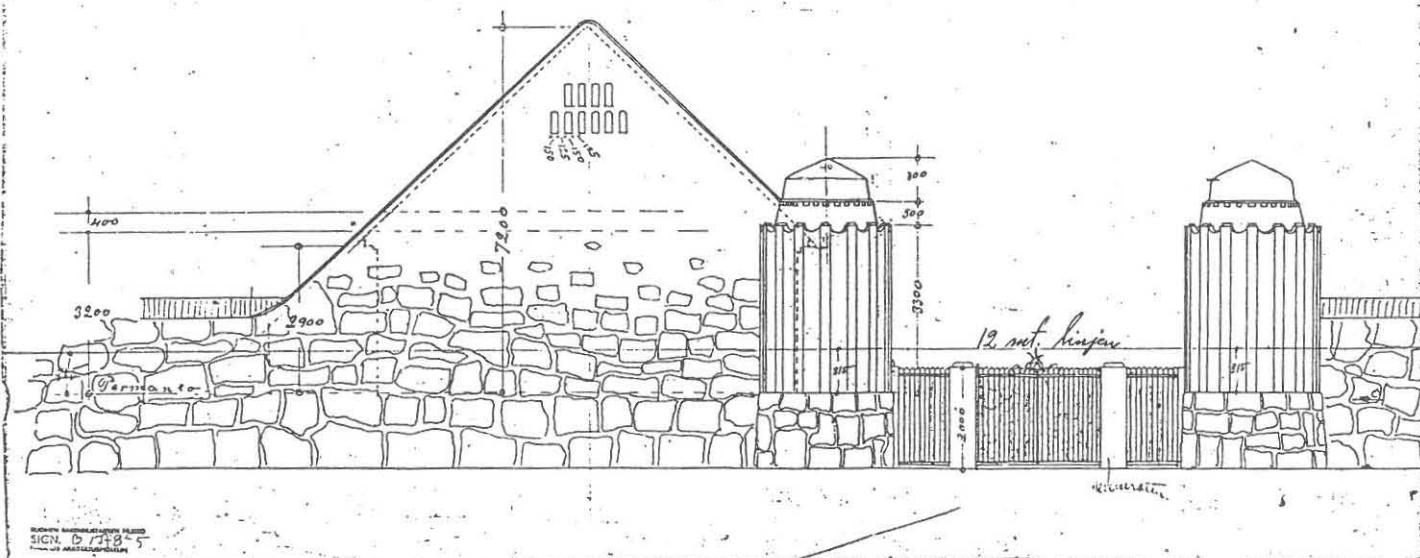
17. Saarinen: Kansallismuseon puhdistushuoneen julkisivu, luonnos 1912. Huomaa tornit portin molemmin puolin, niistä vain vasen toteutettiin. Portti ja eteläinen ympärismuuri suunniteltiin ja rakennettiin vasta 1920 jolloin toinen torneista jäi pois. SRM B/778

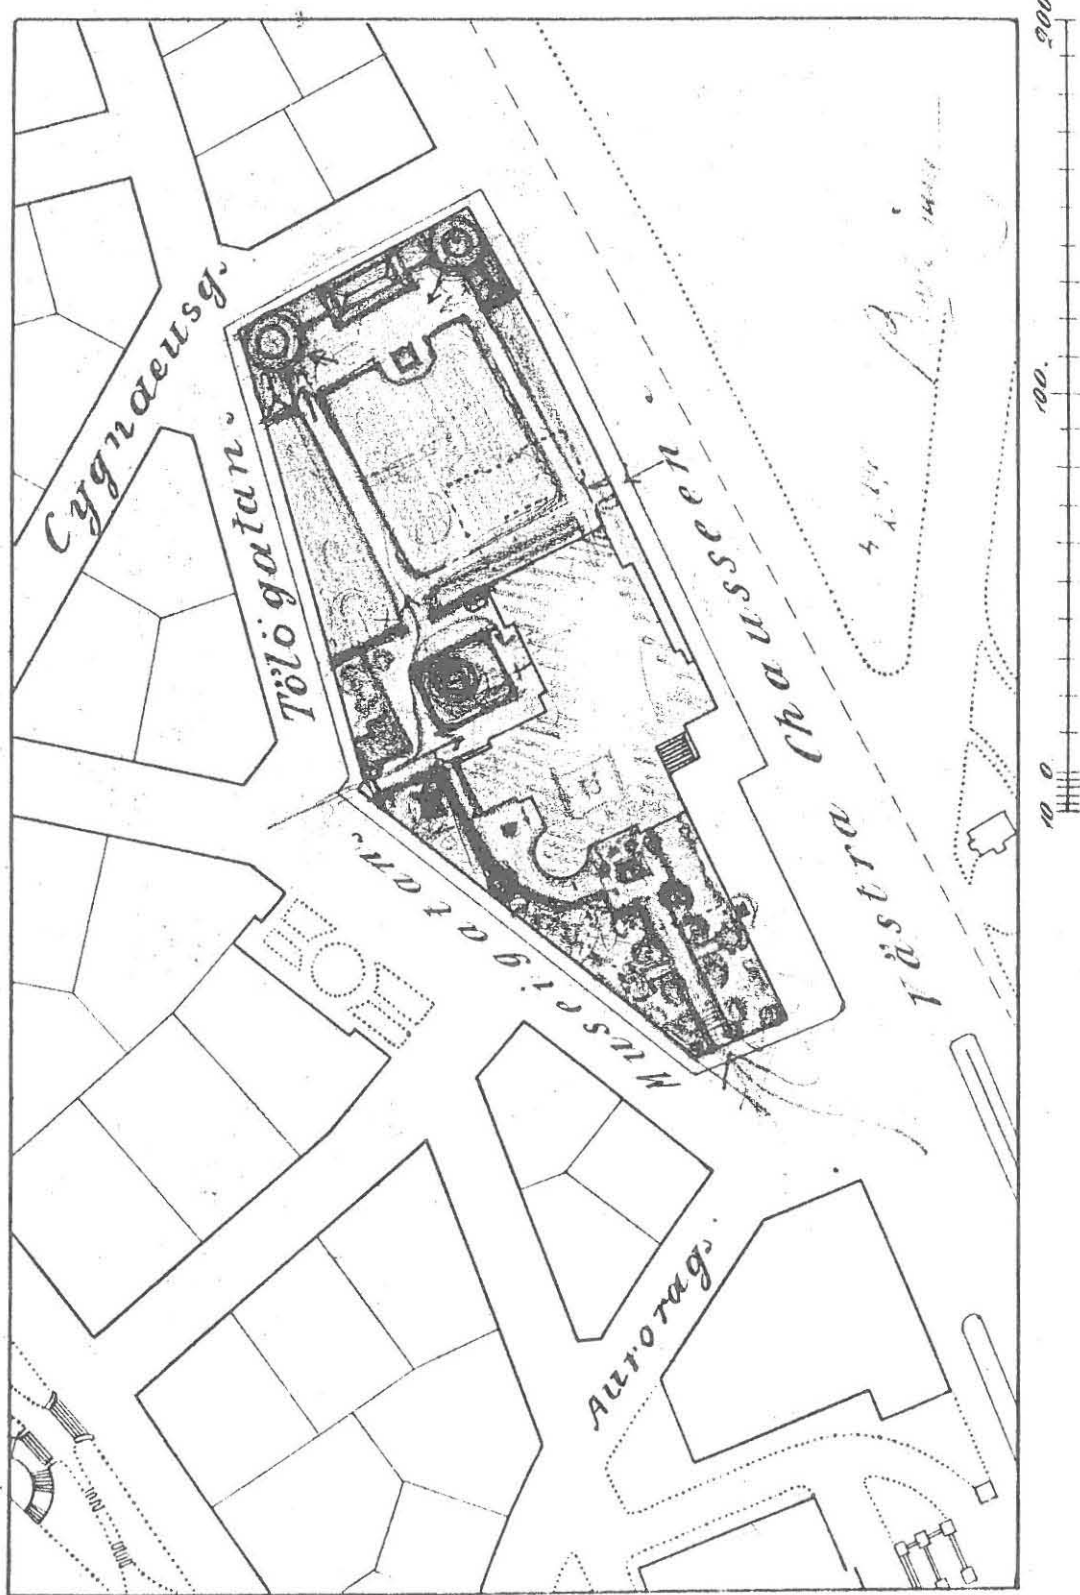
18. Bertel Jung, 1916?, luonnos koko pihaa varten. MV Rho

1910 -luvulla on laadittu joitakin toteutumattomia pihasuunnitelma joista käsittelemme tässä muutaman esimerkin. Bertel Jungin allekirjoittamassa luonnoksessa (kuva 19) ulkohalli on eri muotoinen kuin todellisuudessa, eli piirustus on tehty joko ennen hallin rakentamista tai sitten siinä on kaavailtu hallin laajentamista, mikä lienee todennäköisempää. Piirustuksen epäselvä vuosiluku saataisi olla 1916. Tässä koko tonttia koskevassa luonnoksessa havaitaan tontin eteläpäässä huomattava ero muihin suunnitelmiin verrattuna: Sisäänkäynti pihaan tapahtuu Museo- ja Aurorankatujen risteyksestä, nykyisen Castrénin muistomerkin kohdalta. Sisäänkäynti jatkuu aksiaalisessti puurivien ja muutaman pyöreän sivuaiheen korostamana kohti museorakennusta, jonka edustalla se levenee pieneksi aukioksi nelionmuotoisine istutuksineen. Pohjoisen pihan kaksi käytävää ovat suoraviivaisia, kun ne varhaisemmassa Lindgrenin suunnitelmassa vuodelta 1914 kaartuvat loivasti.

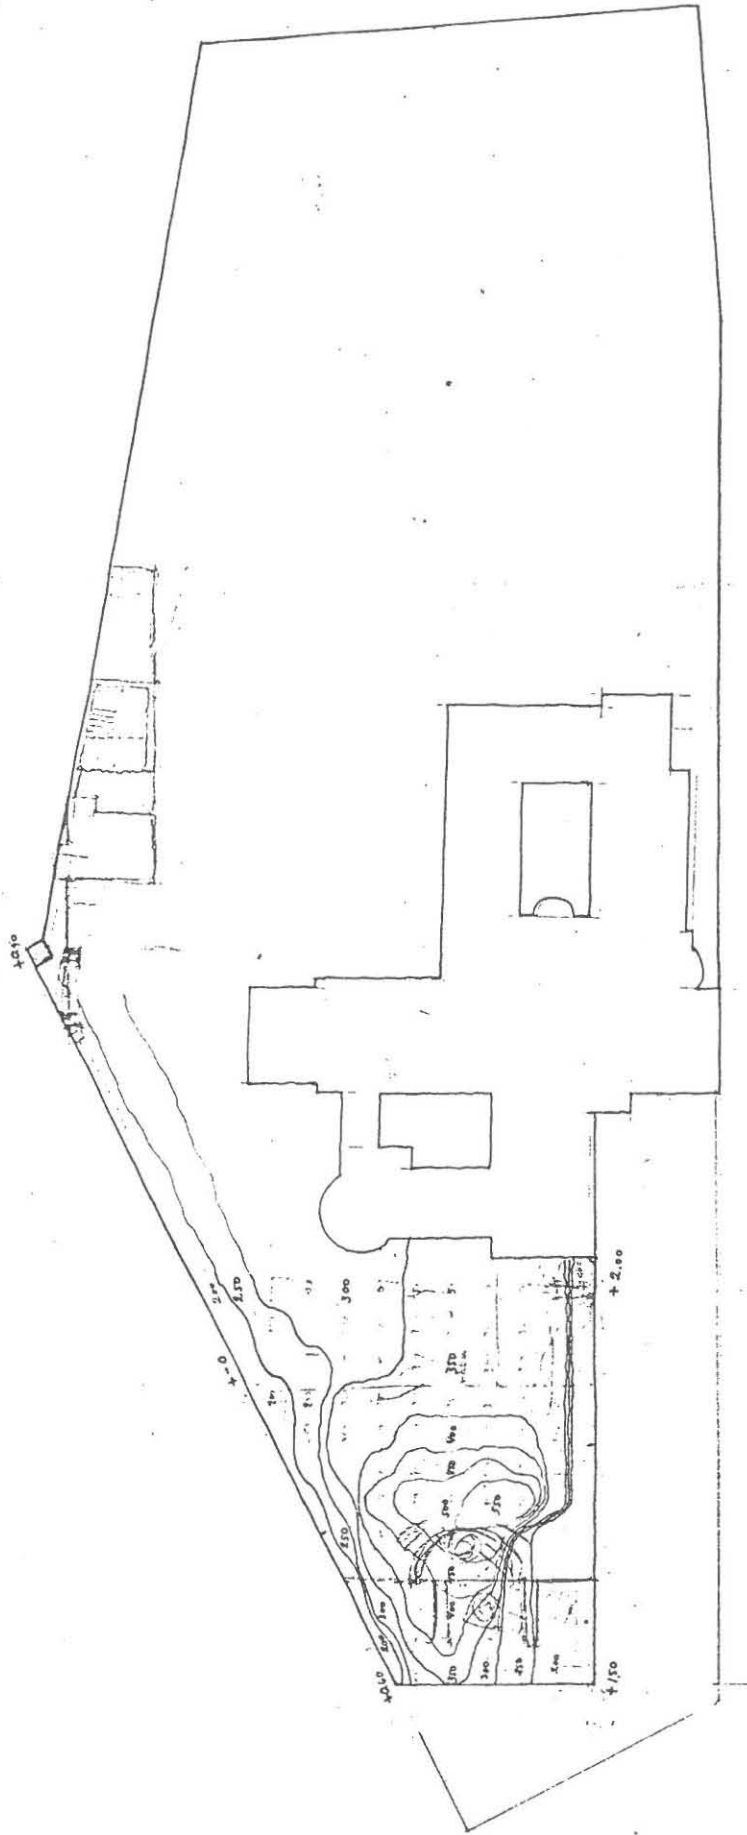
19. Päivämätön ja nimeämätön luonnos pienen mäen rakentamiseksi museon eteläiselle pihalle, 1910-luvulta. SRM B/778

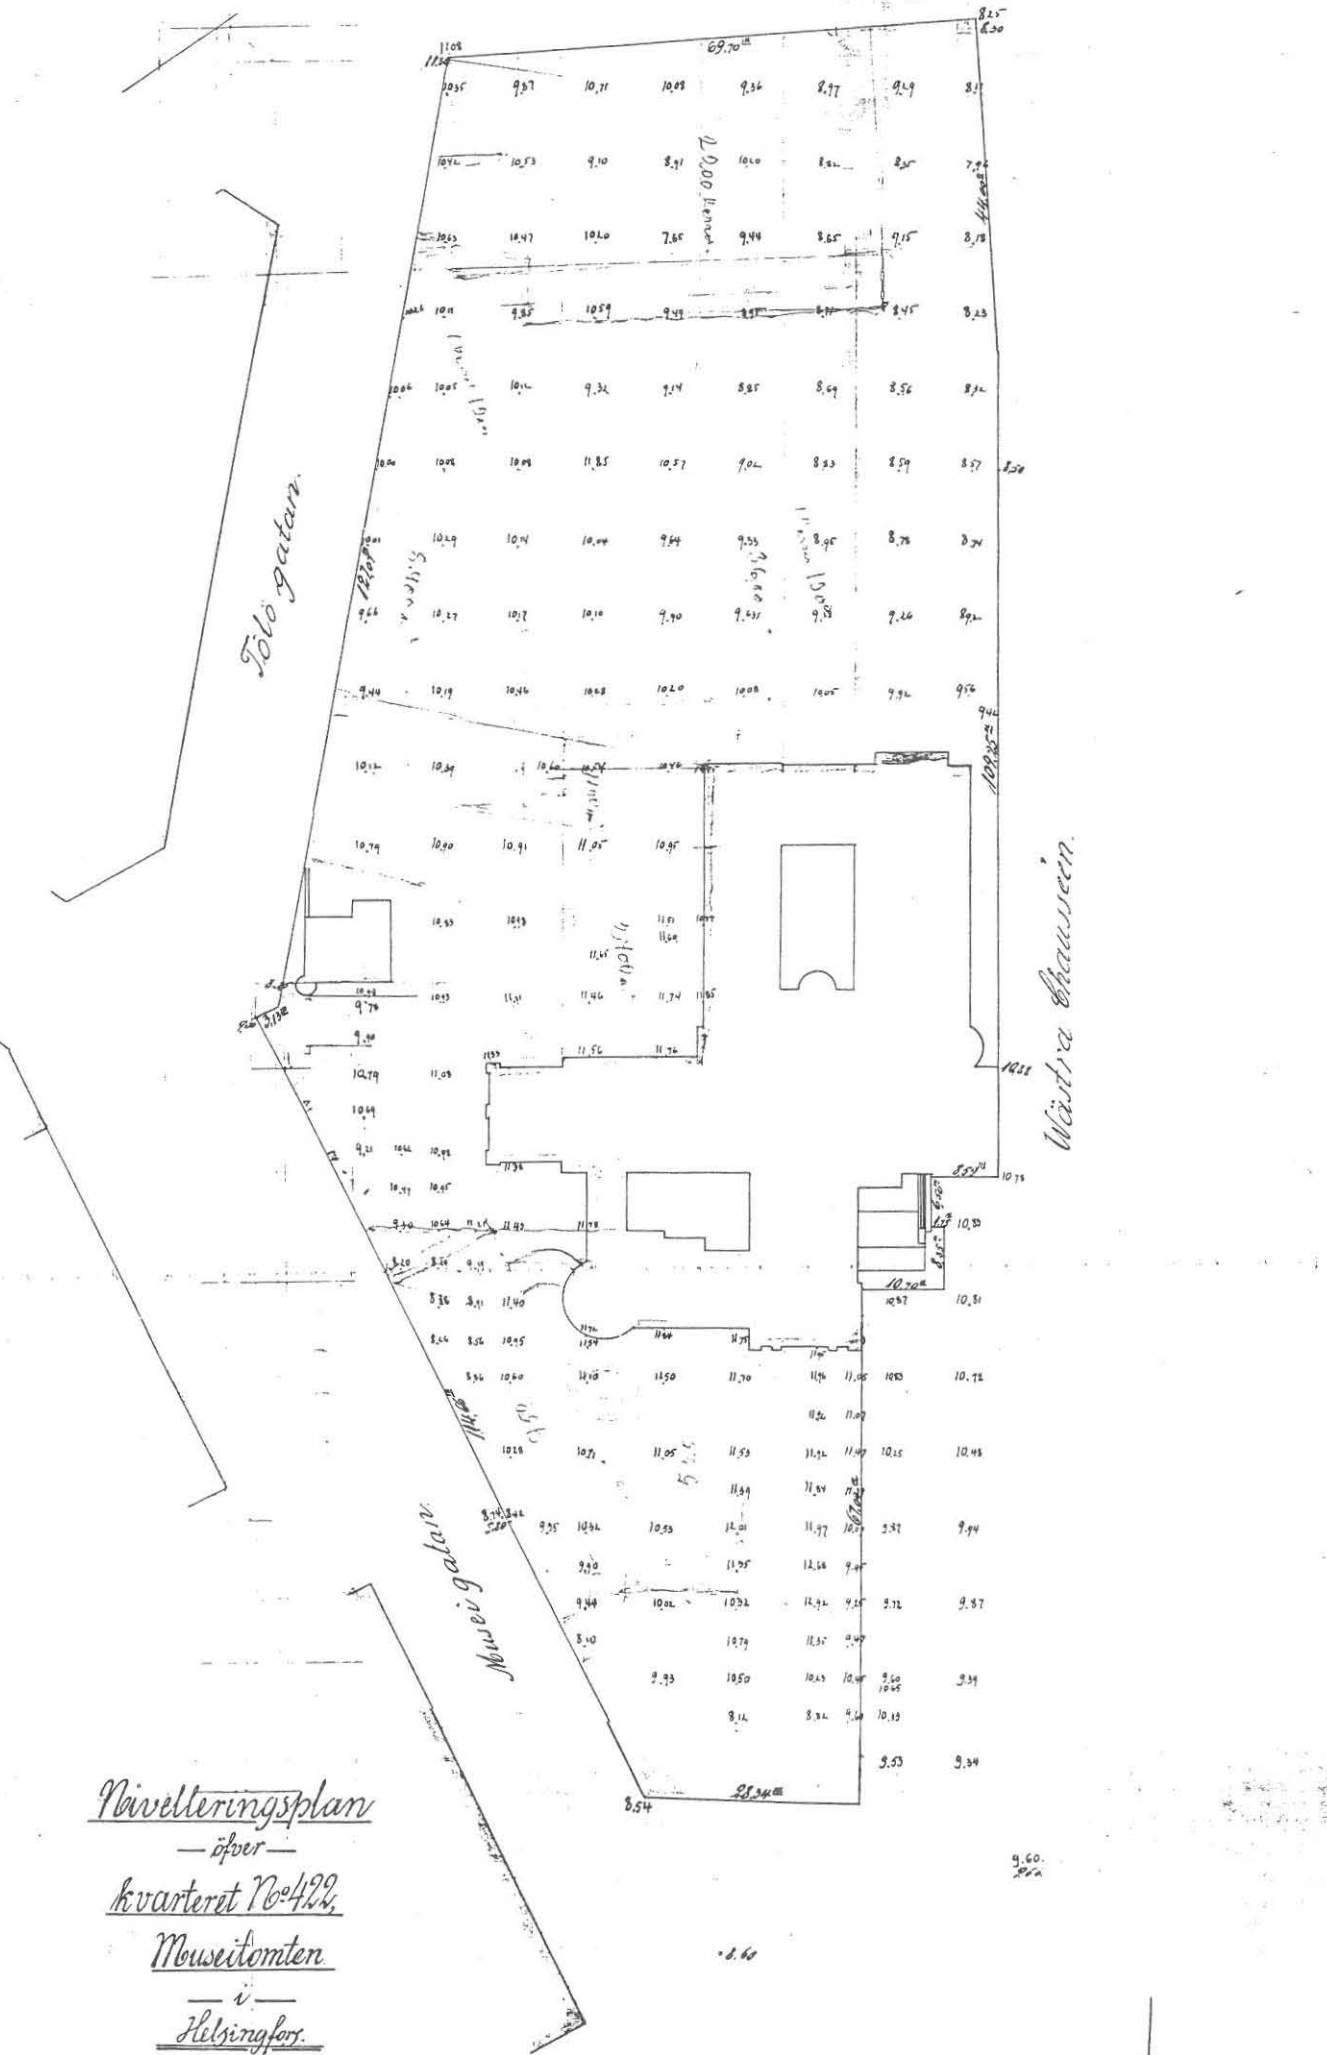
Nivelleringsplan  
 — öfver —  
 kvarteret N<sup>o</sup> 422,  
 Moseitorten  
 — i —  
 Helsingfors.

20. Kaupungeedeetti W.O. Lillen vaakituspiirros museotontista 1913. MV Rho 70/584

Vuoden 1913 lokakuussa, ennen ulkohallin rakentamista, kaupungingeodeetti W. O. Lille laati museotontista vaakituspiirroksen (kuva 20). Piirroksesta sekä kuvasivulta 21 nähdään miten tontin pohjoisosalla, Läntisen Viertotien puoleisen muurin vieressä, oli laaja ympäristöään matalampi alue. Vaikka pihatöitä alettiin tehdä vasta 1921, täytettiin tämä alue pihan tasaamiseksi jo

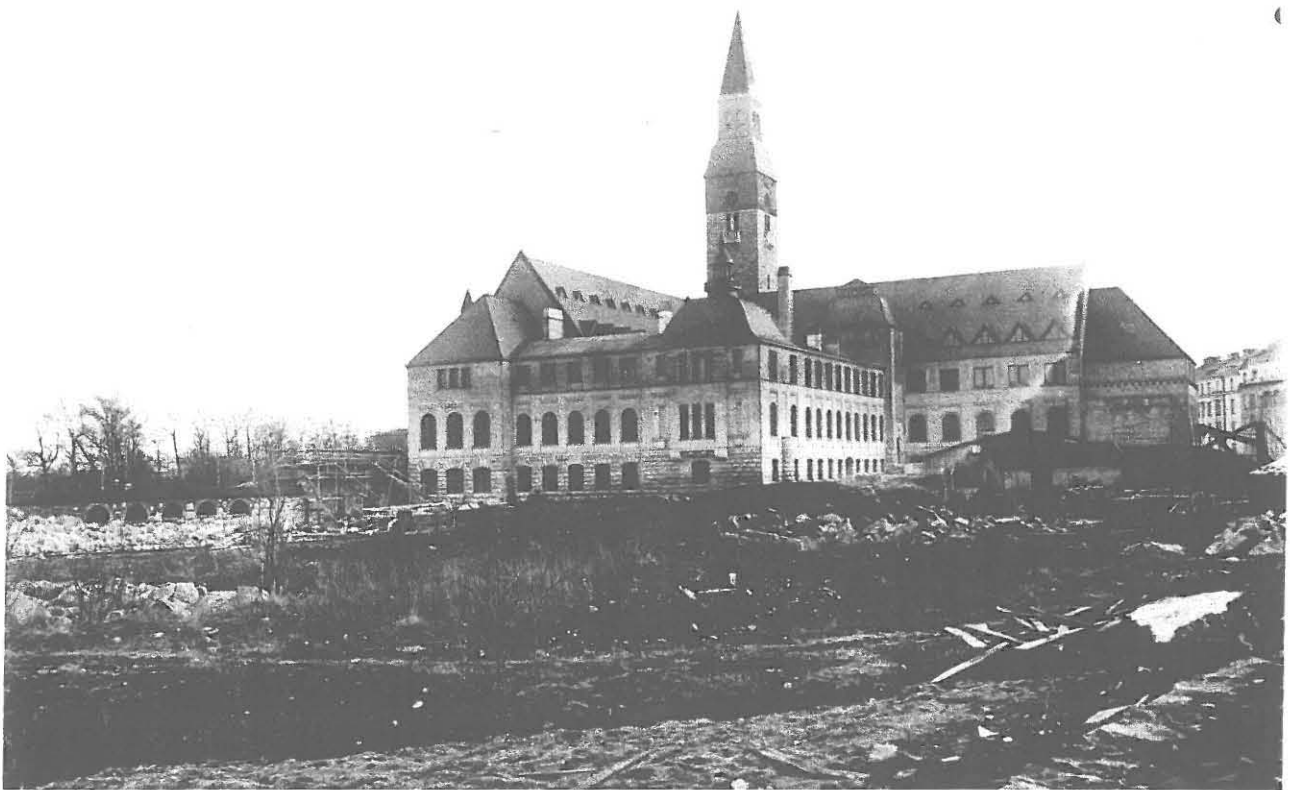
21. Museon pohjoinen piha n.1913. Huomaa muurin korkeus; myöhemmin alue täytettiin ja täyttömaata viljeltiin 1915-20. MV

piakkoin vaakituspiirroksen laatimisen jälkeen. Täyttö on muurin vierestä hieman yli metrin vahvuinen ja maana oli multaa, sillä aluella viljeltiin ilmeisesti perunaa vuosien 1915 ja 1920 välisenä aikana kuten kuvasivuilta 22,23 ja 55 nähdään. Kuvien ajoittamista helpottaa edellä käsitelty ulkohallin rakentamisajankohta.

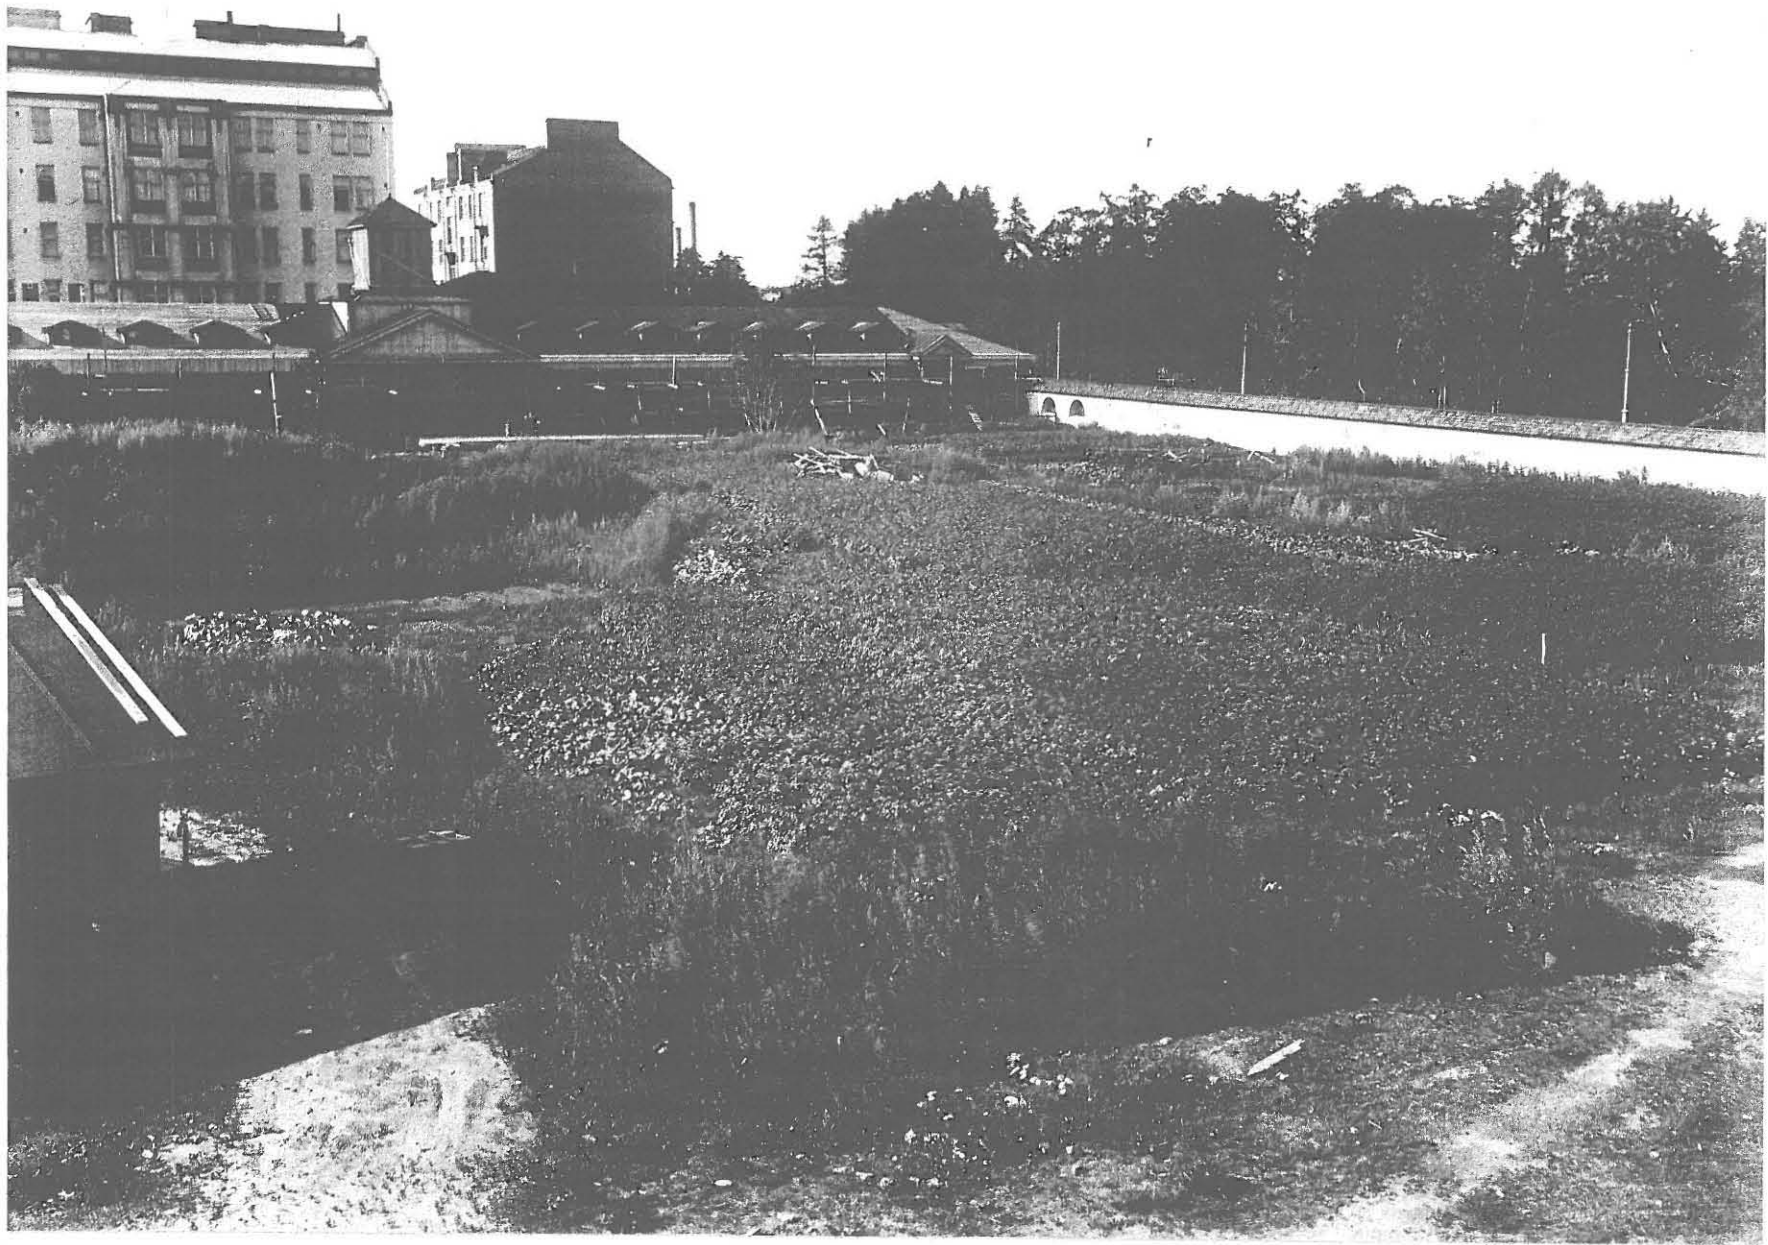
22. Vuonna 1915 ulkohalli oli vielä rakenteilla ja pihalla viljellään. Huomaa monihaarainen pihlaja ulkohallin edustalla, sama puu kasvaa paikalla nykyisinkin. MV 8266

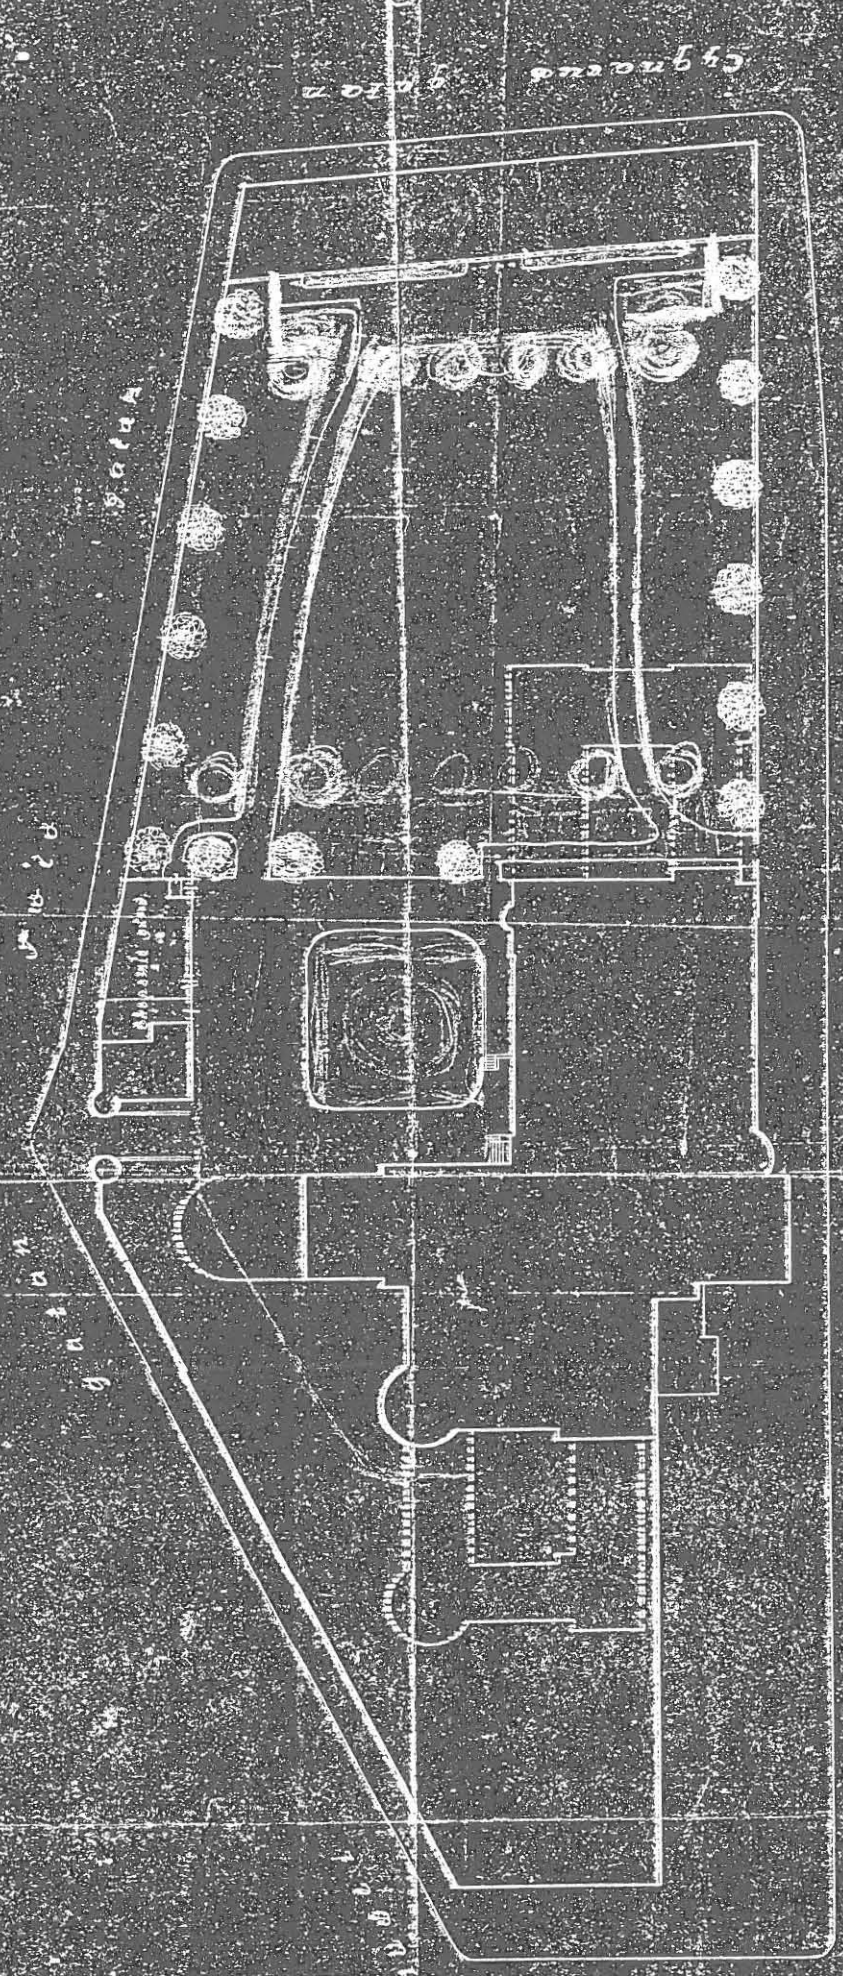
25. Armas Lindgren: Pohjoisen pihan suunnitelma 11.3.1914. MV Rho 70/586

#### Armas Lindgrenin pohjoisen pihan suunnitelma 11.3.1914 (kuva 25)

Ulkohallia ja ympärysmuuria rakennettaessa valmisteltiin myös pihan kunnostamista rakennustöiden jälkeen, suunnitelma tätä varten tilattiin Armas Lindgreniltä vuonna 1914. Tästä vaiheesta mielenkiintoisen leikkauksen antaa Yleisten rakennusten ylihallitukselle osoitettu kirje (MT kirjekopiot). Saman kirjeen luonnoksessa, joka löytyi Kansallismuseon arkistohuoneesta, on päivämäärä 9.3.1914 ja otsikko "Till A.K.", mikä merkitsee "Arkeologiska Kommissionen".

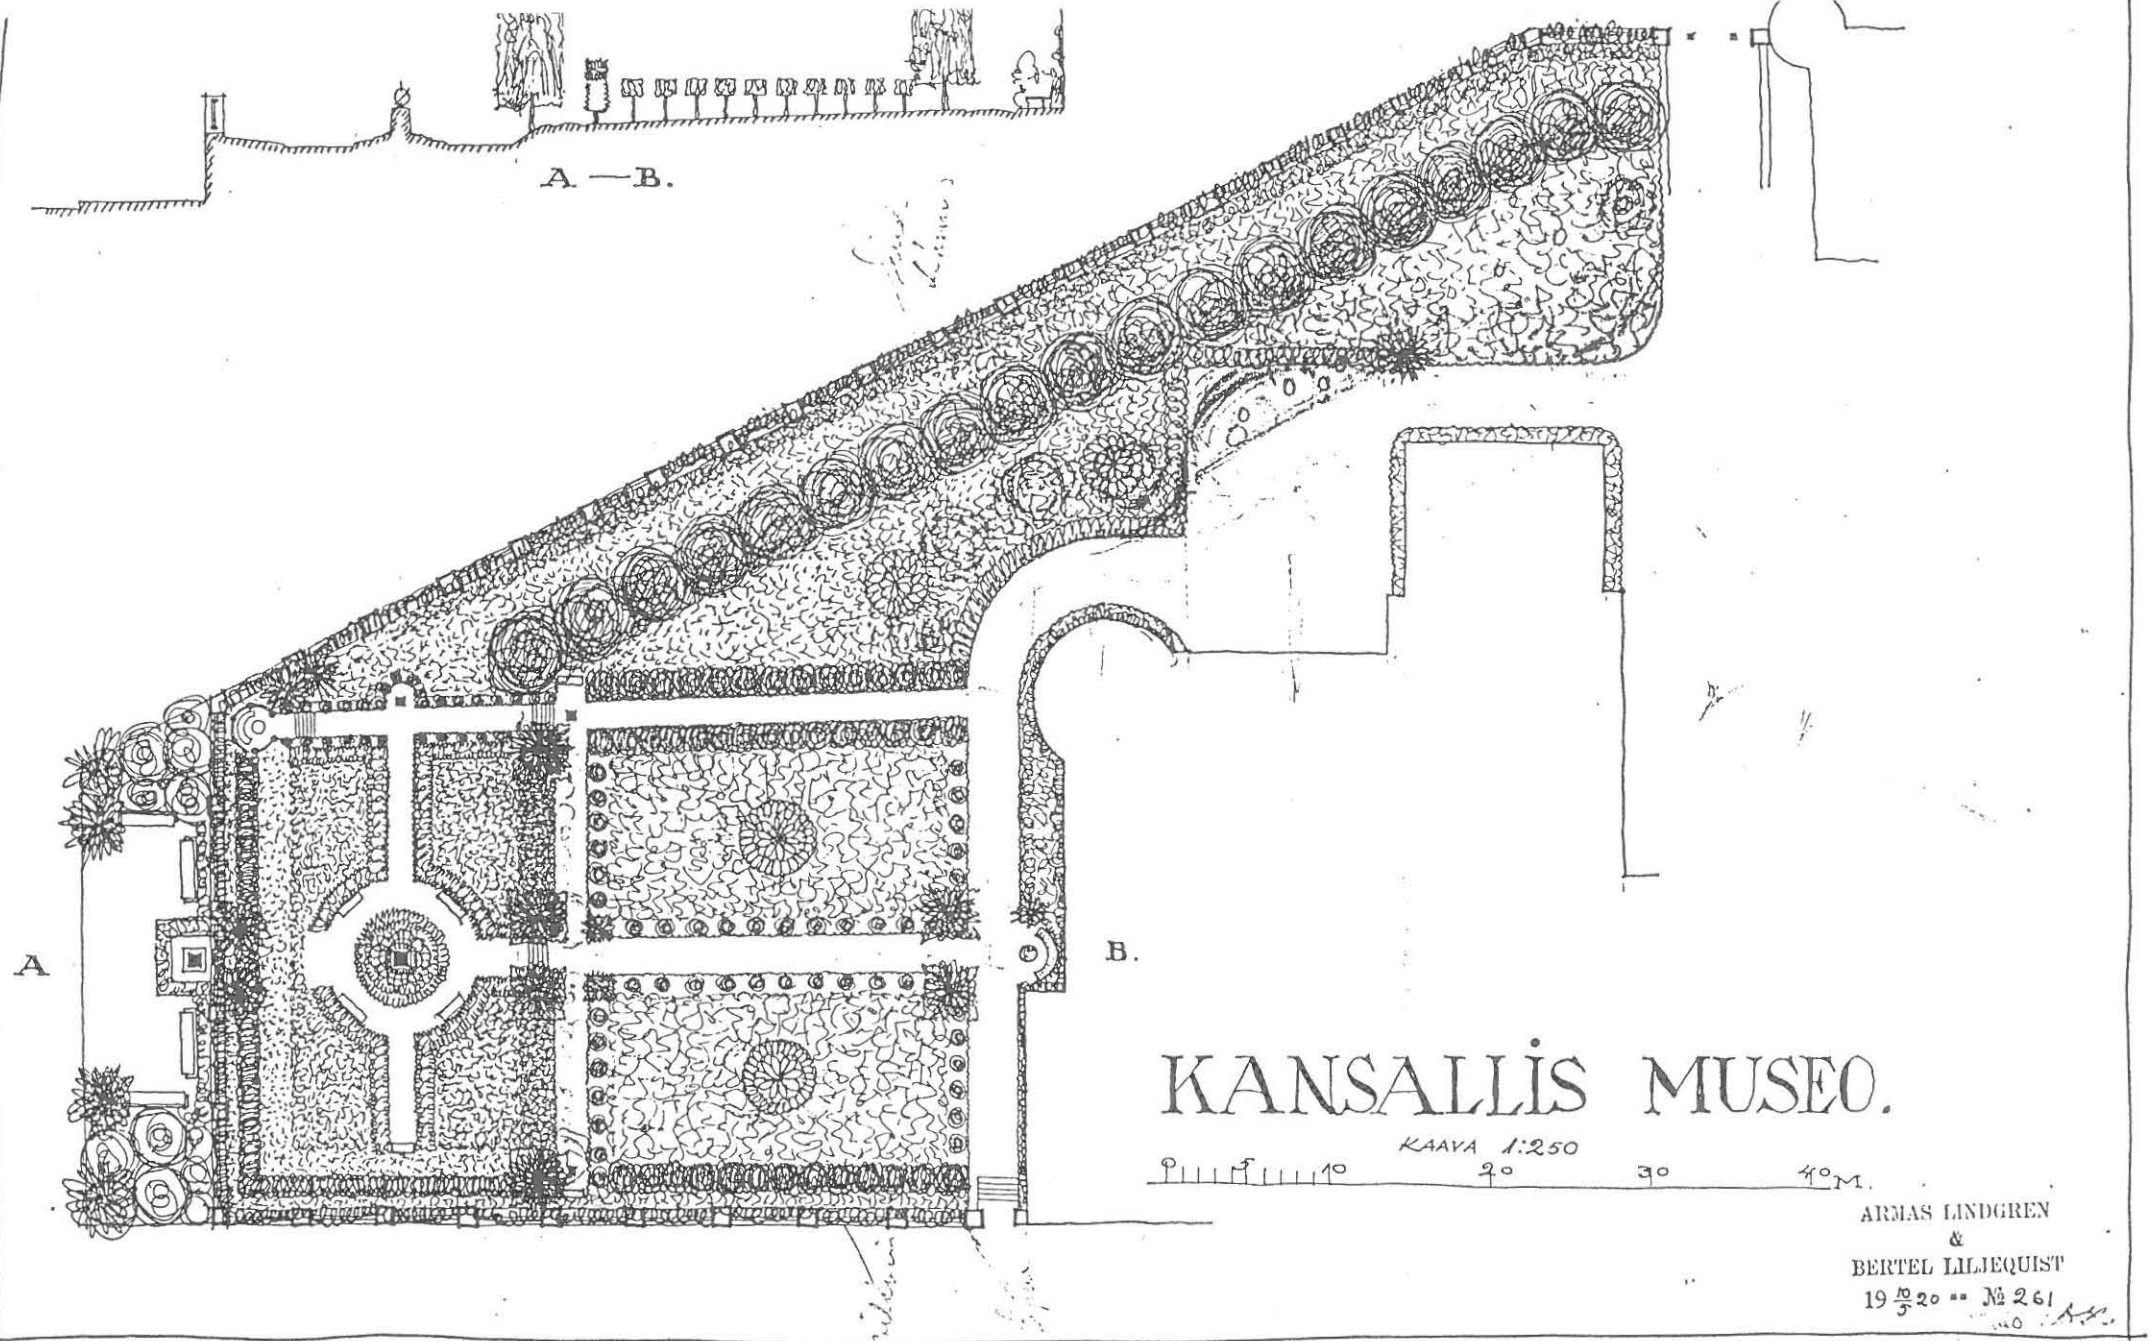
29. Lindgren: Kansallismuseon eteläinen piha, vaihtoehto A, 10.5.1920. Toteutettu tärkeimmiltä osiltaan. SRM B/778

Vaihtoehto A, 10.5.1920, suunnitelman kuvaus (kuvat 29 ja 30)

Suunnitelman pohjalta eteläinen piha voidaan jakaa neljään osa-alueeseen: Castrenin muistomerkin alue, Museokadun vastainen kaistale sekä kaksi terassia; ylempi ja alempi. Museon eteläjulkisivu ei ole symmetrinen ja pihan keskiakseli kohtaakin rakennuksen näennäisen mielivaltaisesti, tosin linjassa ikkunoiden kanssa. Toisen kerroksen pienestä huoneesta aukeaa aksiaalinen näky näin alas puutarhaan.
