## KANSALLISMUSEON PIHA

HISTORIA JA KUNNOSTUKSEN ESISUUNNITELMA

Tutkimusraportti 16.12.1993

Museovirasto,  
Rakennushistorian osasto

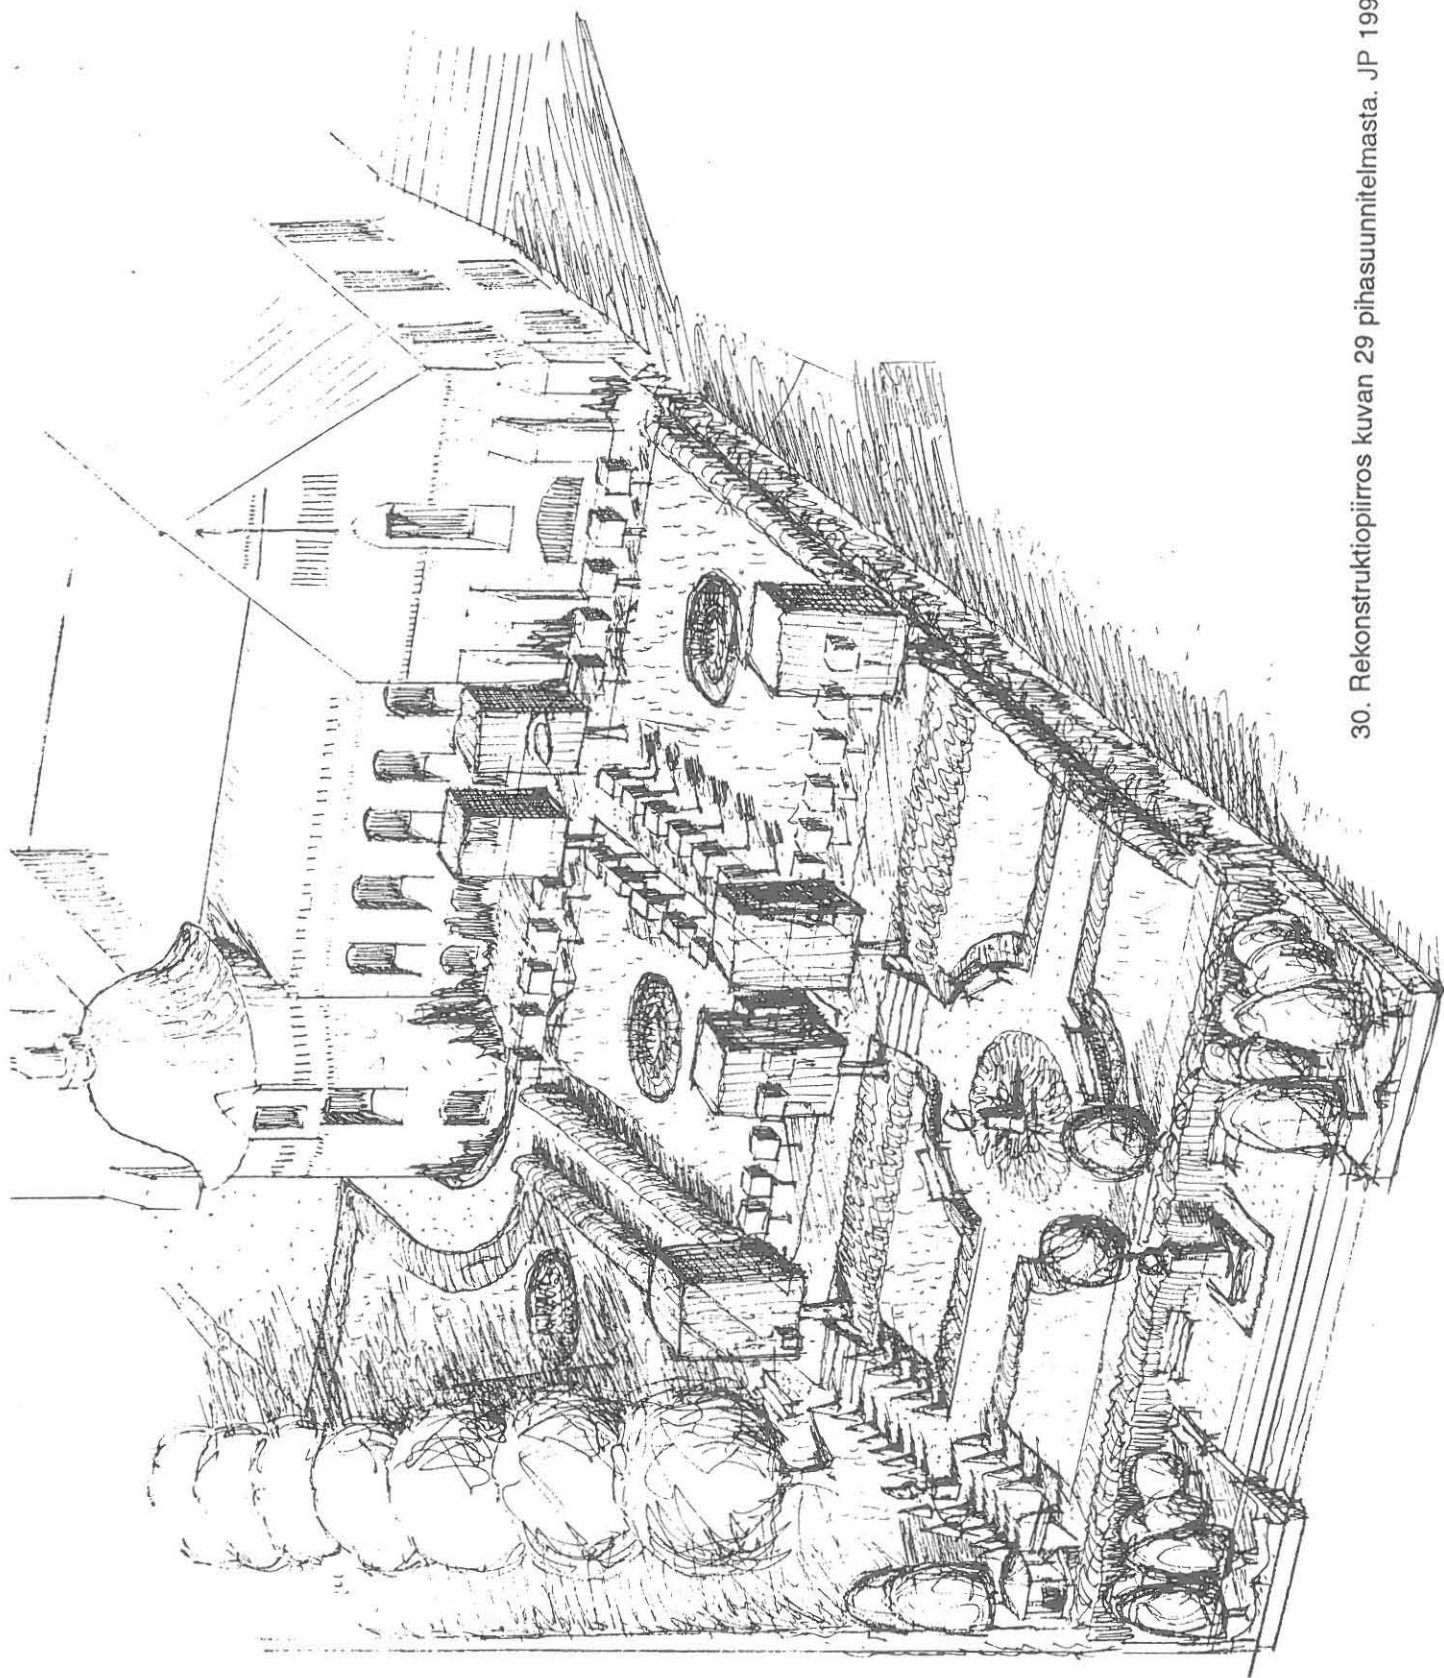
30. Rekonstruktiopiirros kuvan 29 pihasuunnitelmasta. JP 1993

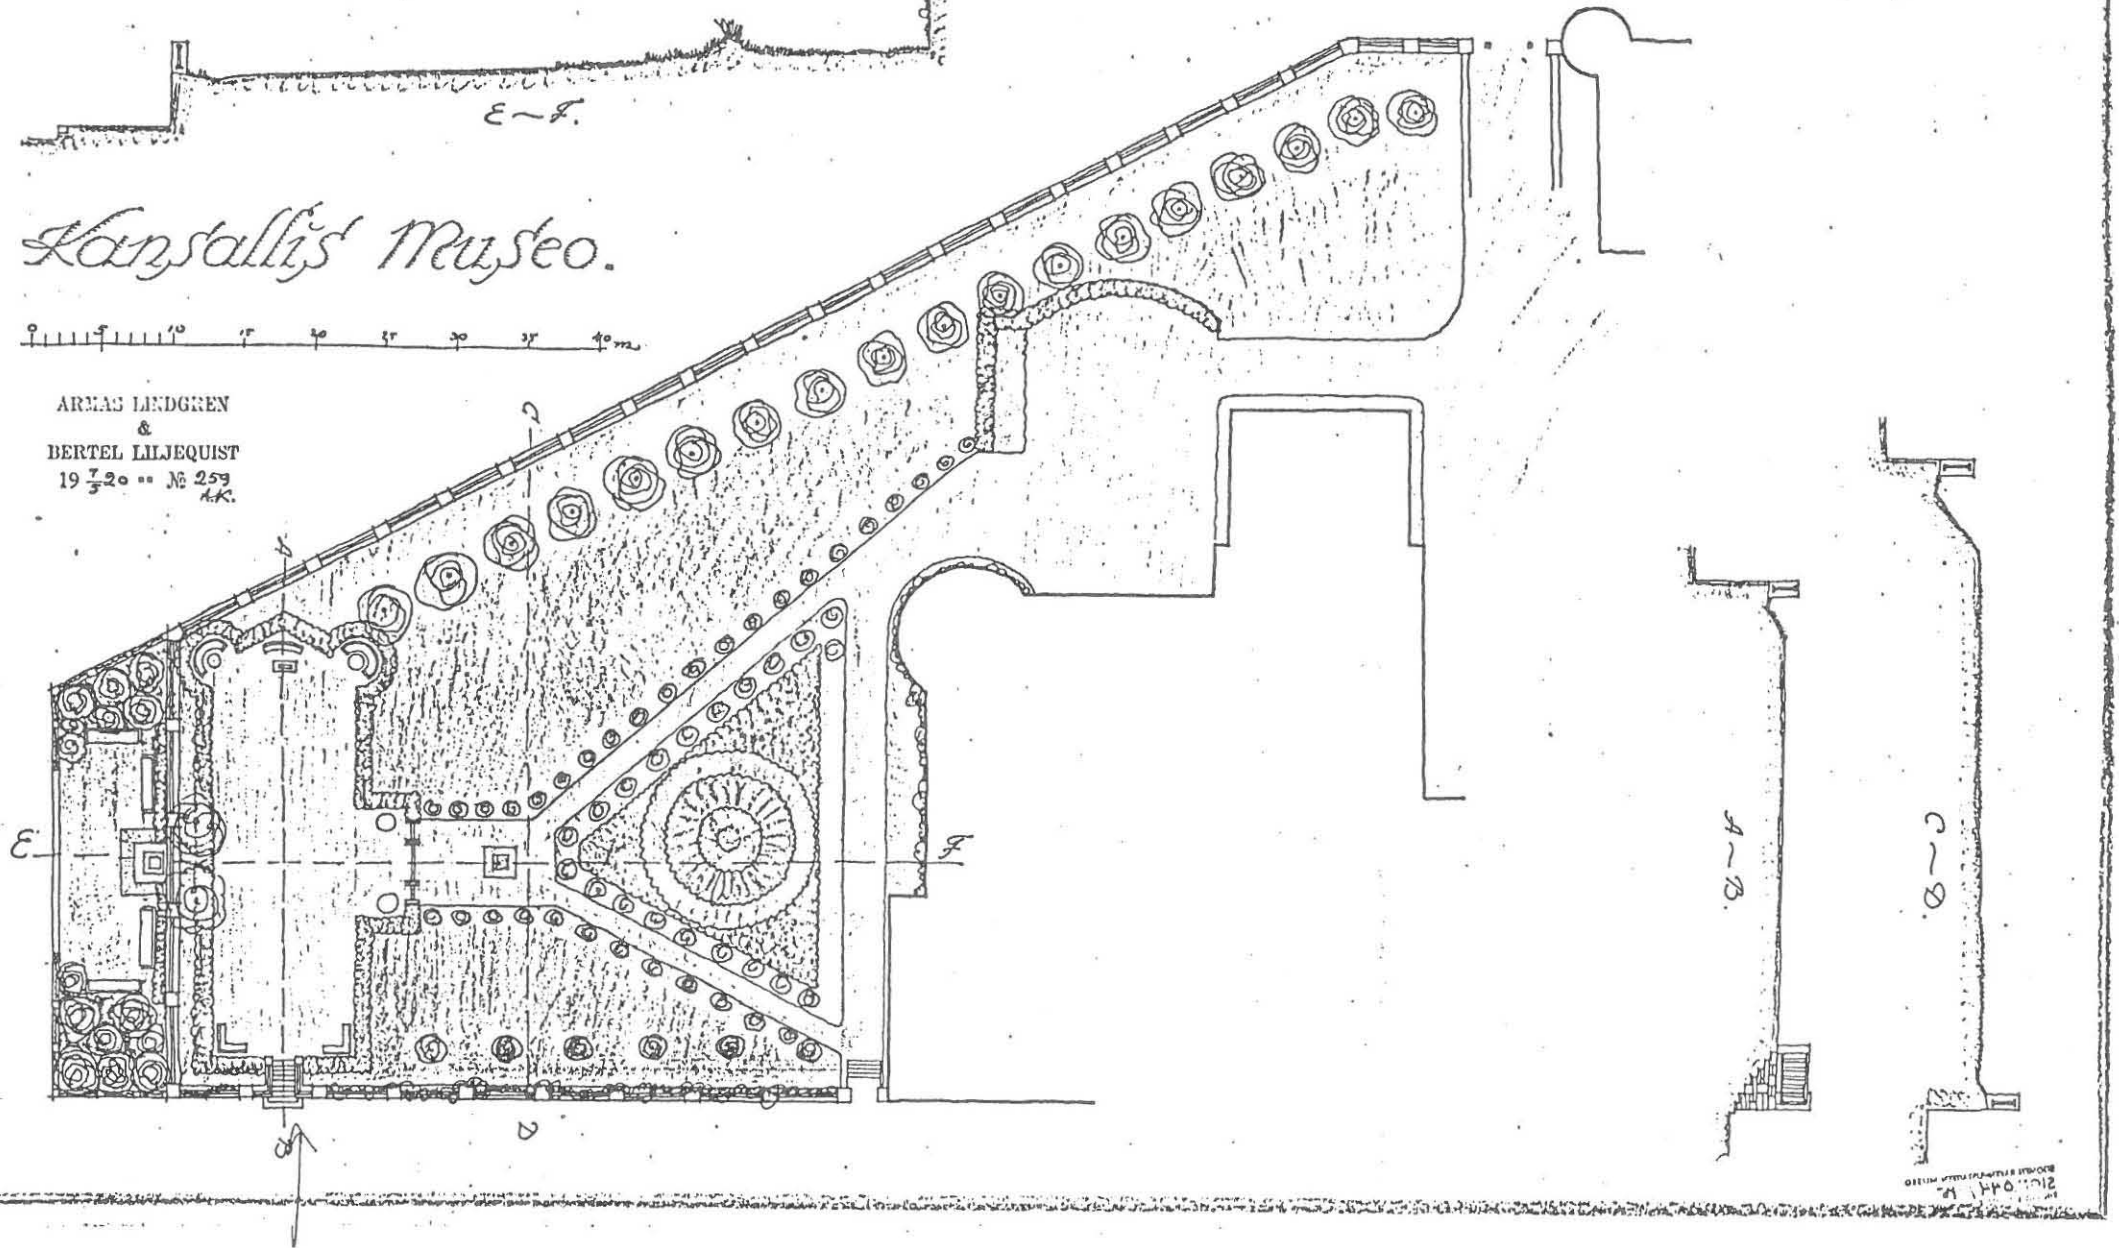
31. Lindgren: Kansallismuseon eteläinen piha, vaihtoehto B, 7.5.1920. SRM B/778

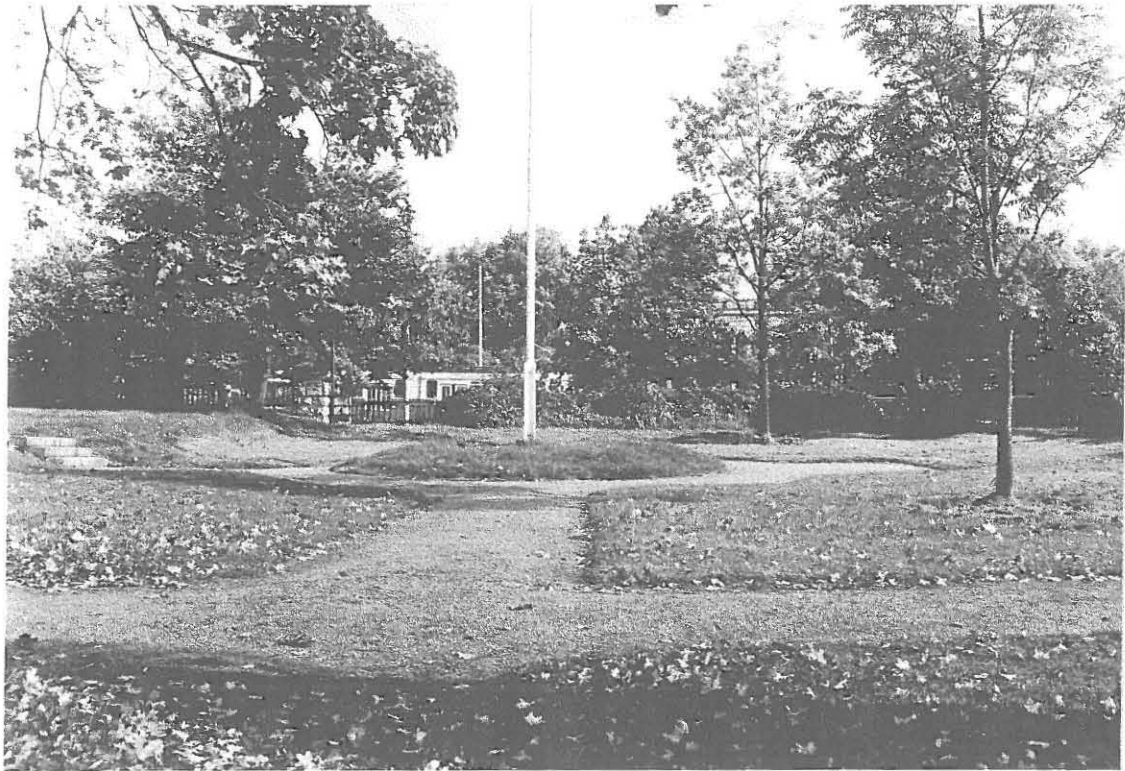
32. Eteläinen piha, alaterassi. Oikealla olevat tammi ja saarni (puut 1,2) on istutettu 1992, taustalla tammi (puu 3). JP 9/93, MV

Nro	Laji	Ist. v.	Kuvaus, kunto	Hoito-ohje
1	saarni	1992	ok, käyrärunkoinen taimi joka siirretty varsin suurena. "väärässä paikassa"	
2	tammi	1992	siirretty suurena, mistä kärsinyt, latvus harva ja lehdet pieniä. "väärässä paikassa"	
3	tammi	n.1930	ok. kaunis, leveä ja matala, kaksihaar. vanha halkeama tyvellä, korjaantunut hyvin kärsii kaupungin puolelle olevan villin raidan varjostuksesta.	halkeaman pulttaus? raidan poisto
4	vaahtera	villi n.7v	Pensasmainen, tuuhea, kolme runkoa. sopivalla paikalla vaikka onkin villi	valitaan yksi runko, muut pois
5	puisto- lehmus	n.1930	Heikkokuntoinen, harsu, kuori irtoaa (lahovika?) lehdet putosivat aikaisin syksyllä kasvupaikassa saattaa olla jokin ongelma	seuranta, kuivien oksien poisto
6	krimin- lehmus	1920	Harvinainen laji, sattumalta istutettu muiden lehmusten joukossa, kaunis kasvutapa joka sopii rakennuksen kanssa runsaasti juurivesoja	riippuvia oksia kevennetään , tarvittaessa

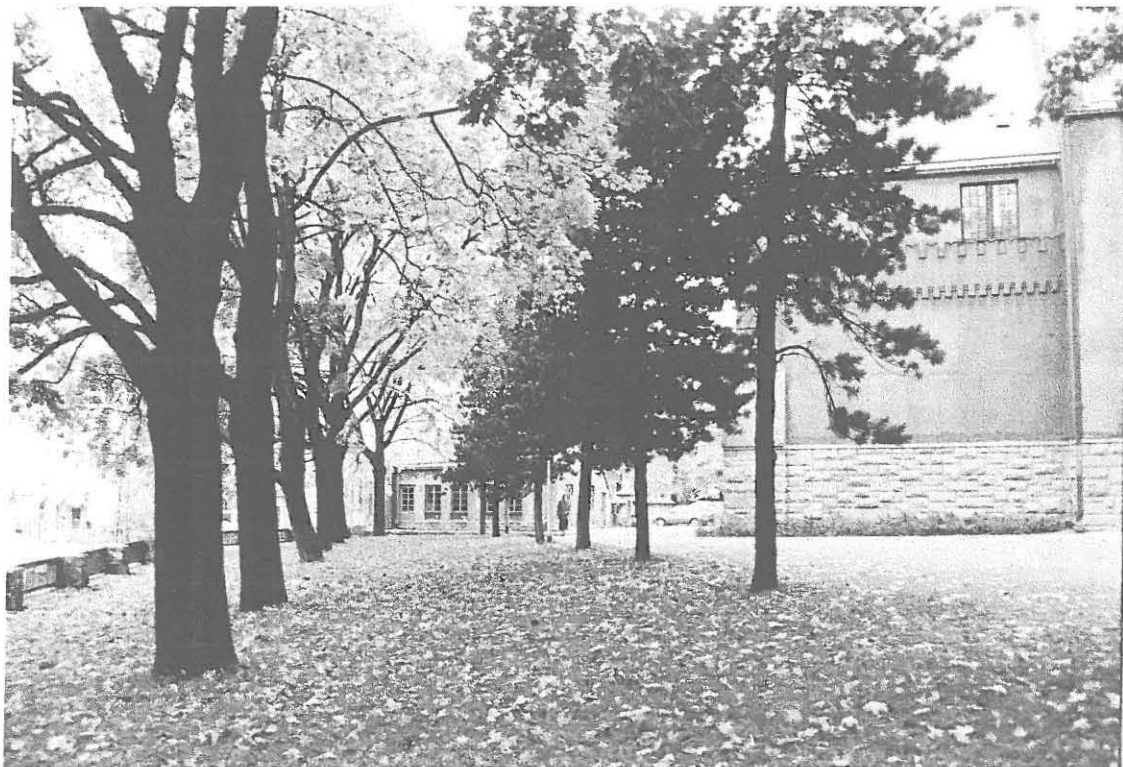
33. Pihan länsireunan vaahterat ja sembramännyt. JP 9/93, MV

kuvissa. Arkkitehti Siitosen kustannusarviossa (kuvasivut 35,36) mainittiin 11 kpl lehmuksia ja 28 kpl koivuja, jotka oli ilmeisesti tarkoitettu tälle paikalle. Vaahterat ovat kehittyneet normaalisti, vaikka ovatkin varsin tiheässä, yksi niistä jouduttiin kaatamaan sen vaurioituttua n.1960. Myös männyistä muutama on kaadettu. Yhä enevässä määrin puurivit kärsivät toistensa varjostuksesta ja osa männyistä on kasvanut vinoon valoa tavoitellessaan. Lisäksi ne ovat ilmeisesti hyvin eteläistä alkuperää eivätkä viihdy ilmastossamme, siksi ne ovat kasvaneet niin kituen. Kamppailu on kääntymässä vaahterojen hyväksi (kuvat 33,48,49).

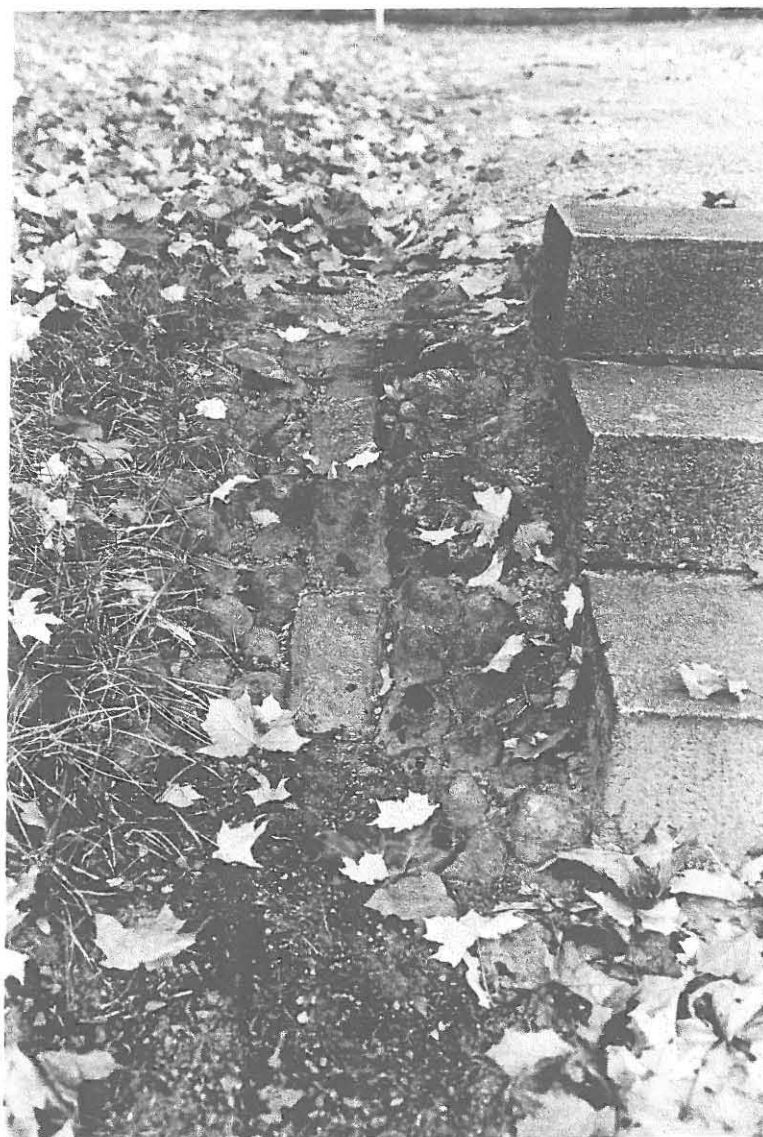
38. Joitakin fragmentteja käytäviä reunustaneista kivitouruista on vielä jäljellä, tässä eteläisen pihan portaiden vieressä. JP 9/93, MV

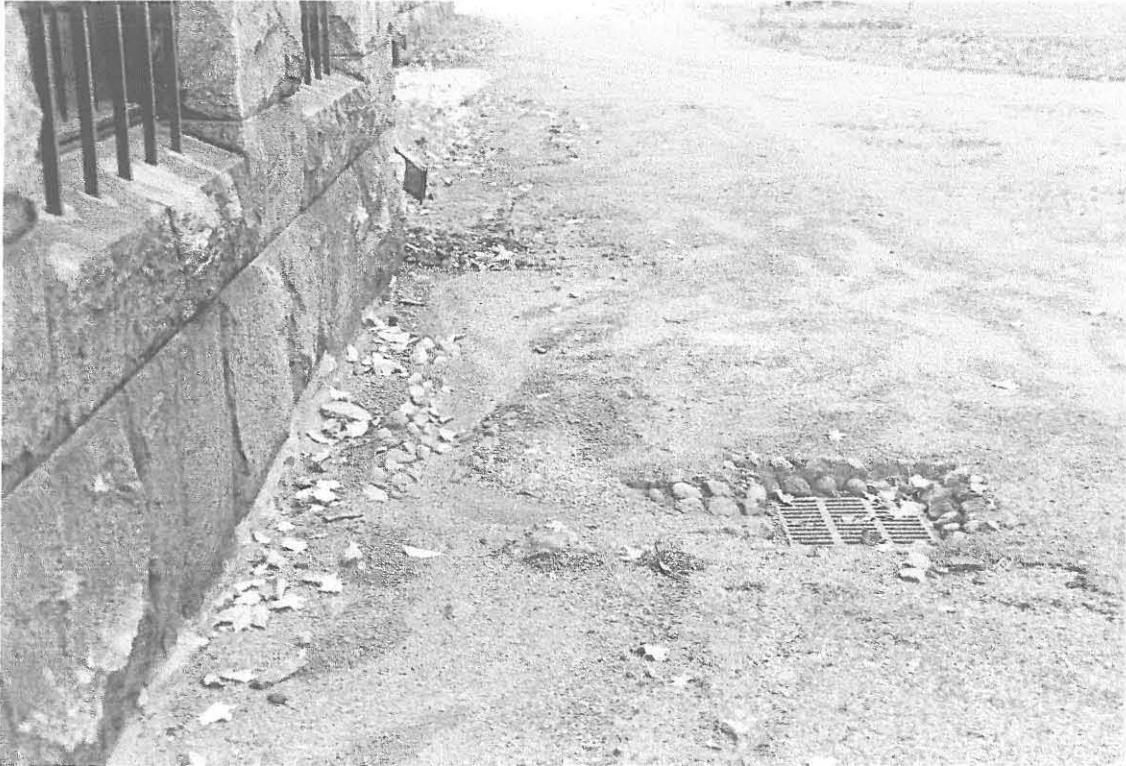
39. Kivikourujen jäännöksiä virastosiiven pohjoispäädystä. JP 9/93, MV

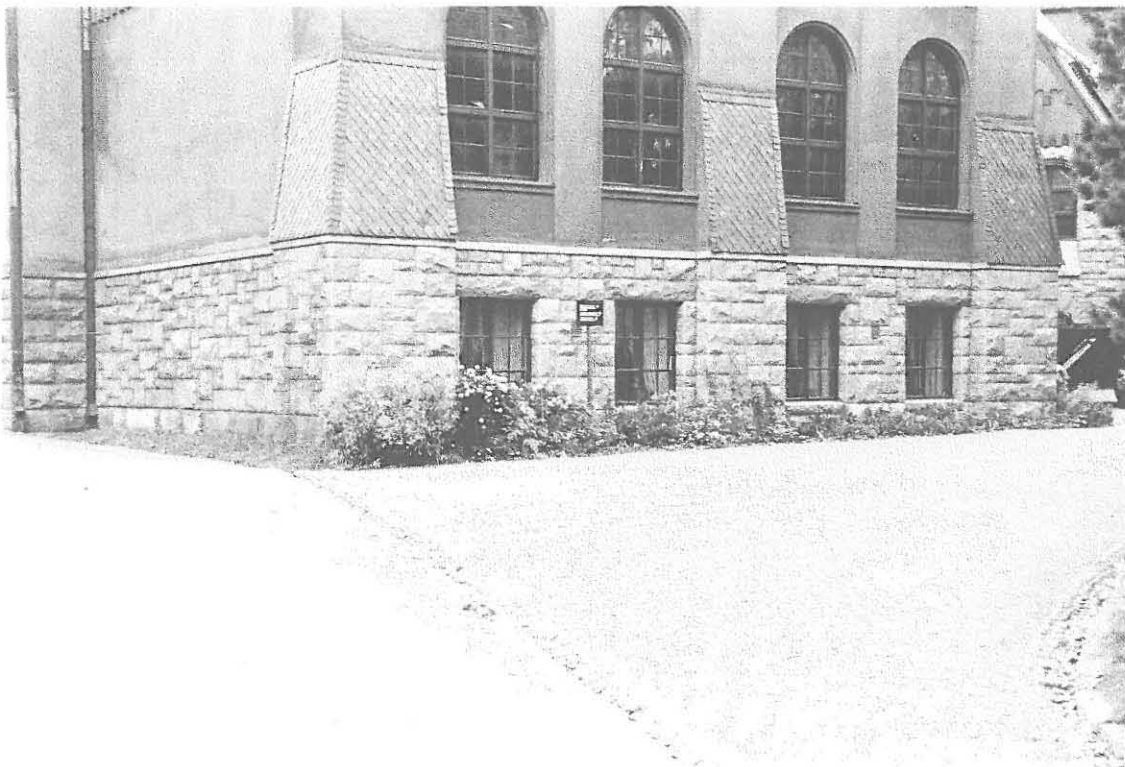
40. Uusittuja kivikouruja joissa kivet on valettu betoniin. Museon seinän viereiseen perennapenkkiin on pelastettu osa ulkohallin edustan vanhoista perennoista. JP 9/93, MV

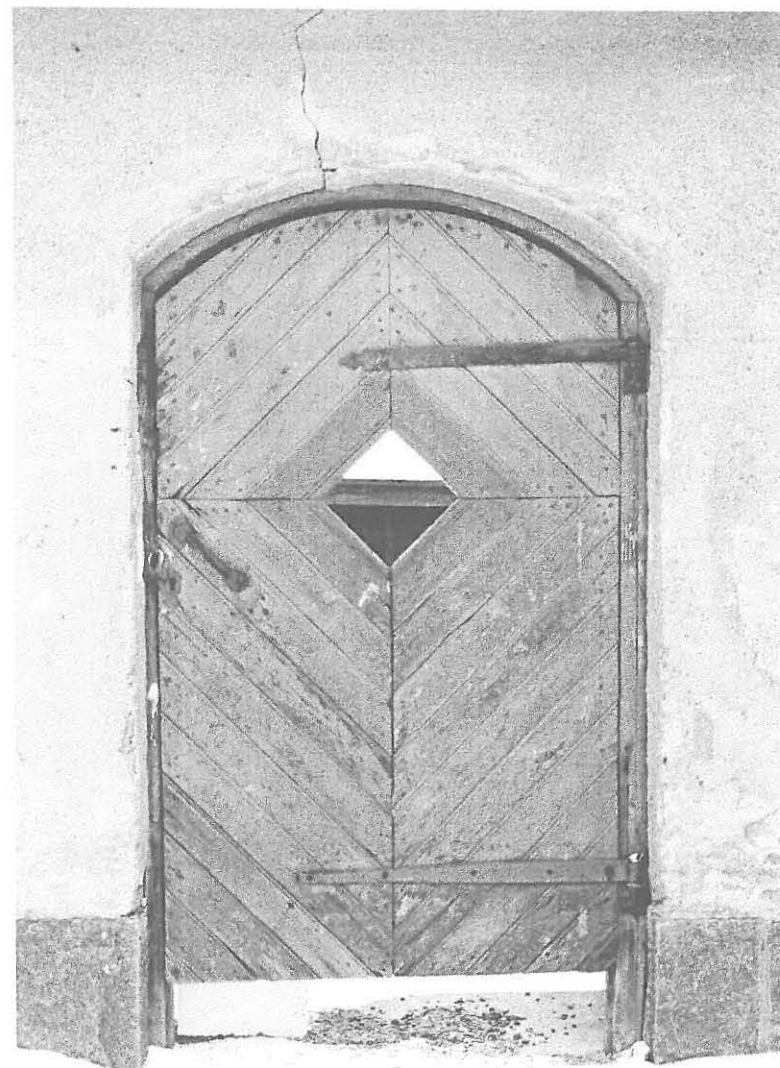
41 e. Portti Mannerheimintieltä pohjoiselle pihalle. JP 12/93, MV

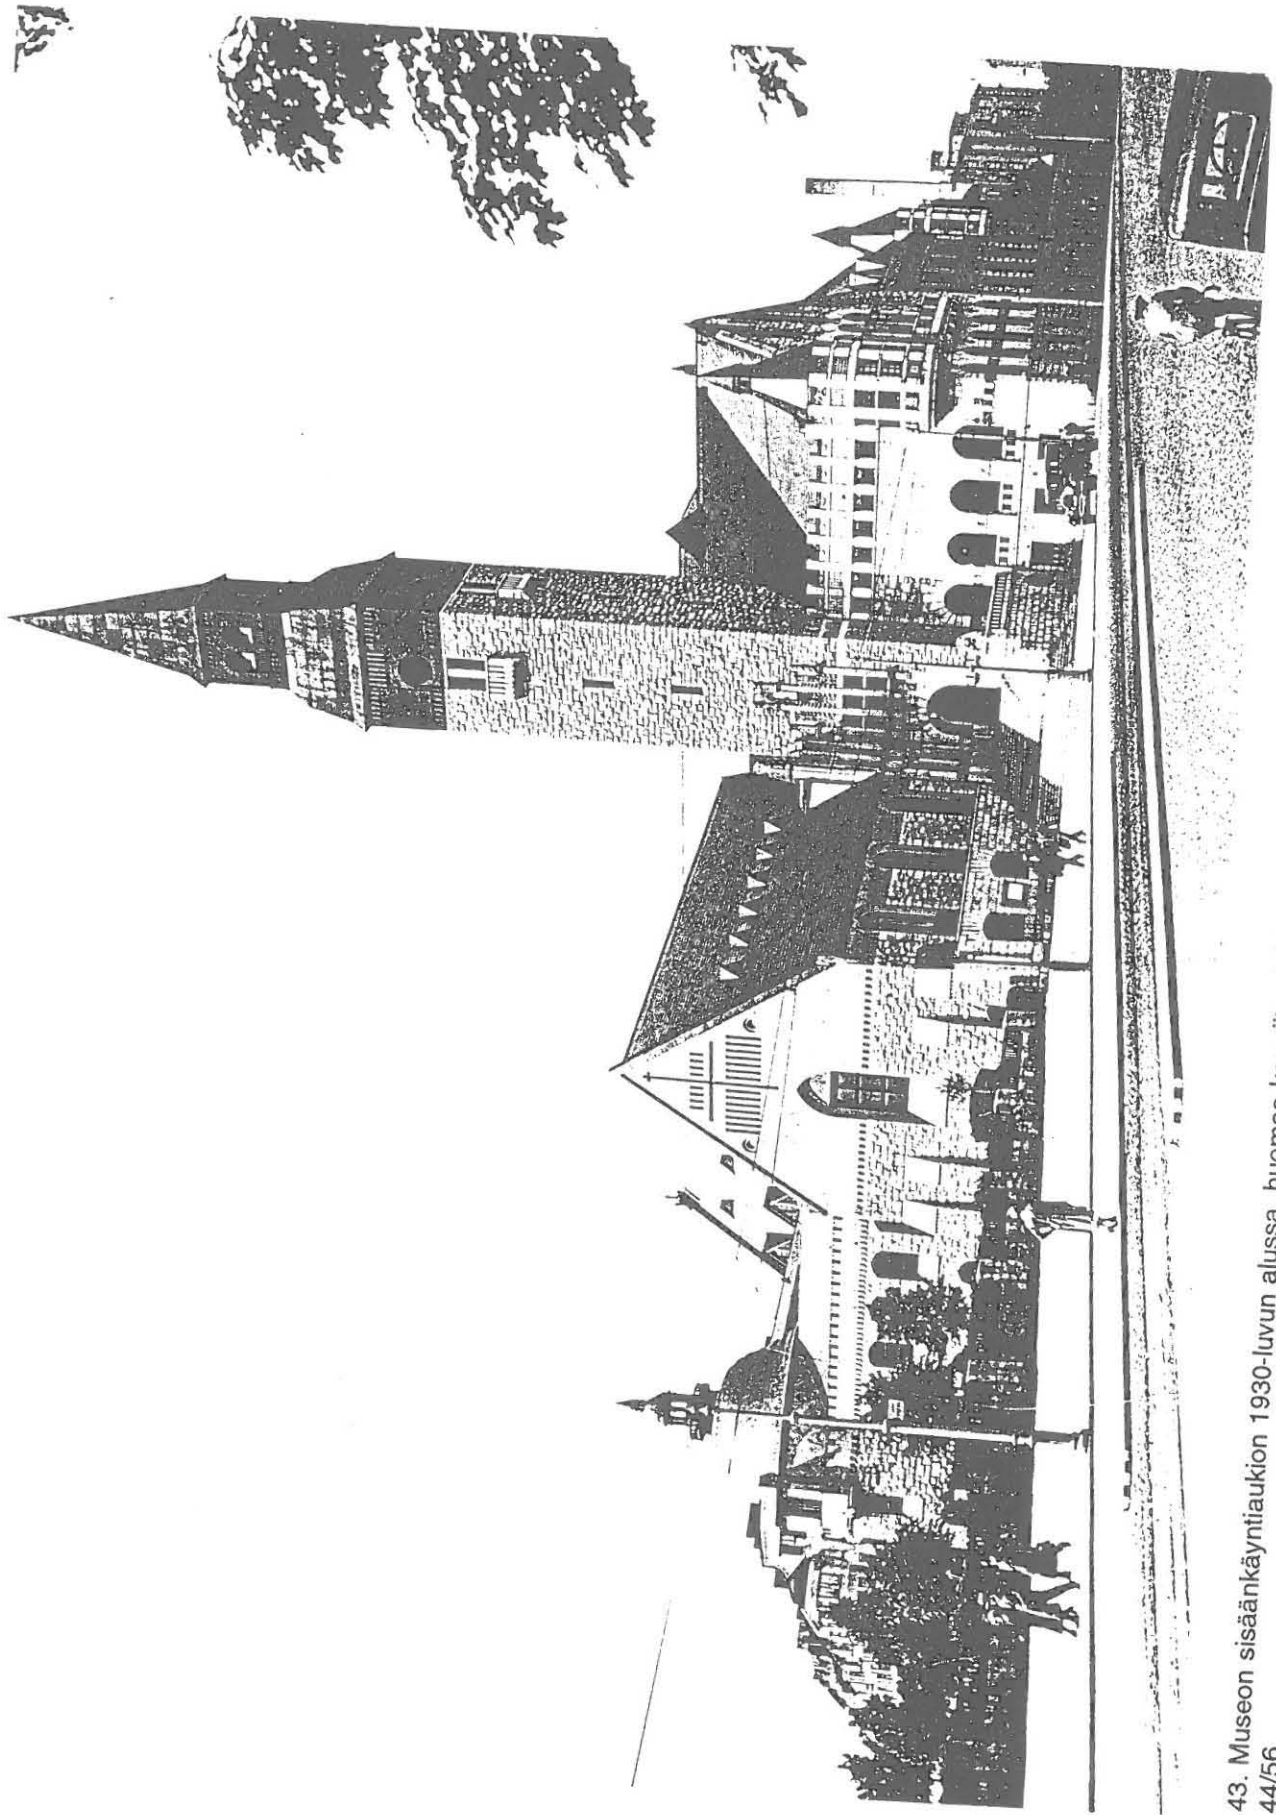
42. Eteläinen piha oli parhaimmillaan 1930 luvulla. Luiskan reunalla olevista kartiojalavista oikeanpuoleisin on hyvin kitukasvuinen. Lehmuksista oikeanpuoleinen on juuri korvattu uudella, kriminlehmus sen vieressä ei vielä sanottavasti poikkea muista. Käytävien reunoilla erottuvat selvästi syvät mukulakivistä lasketut ojat. Valok. Pietinen 1932, HKM 4591:8

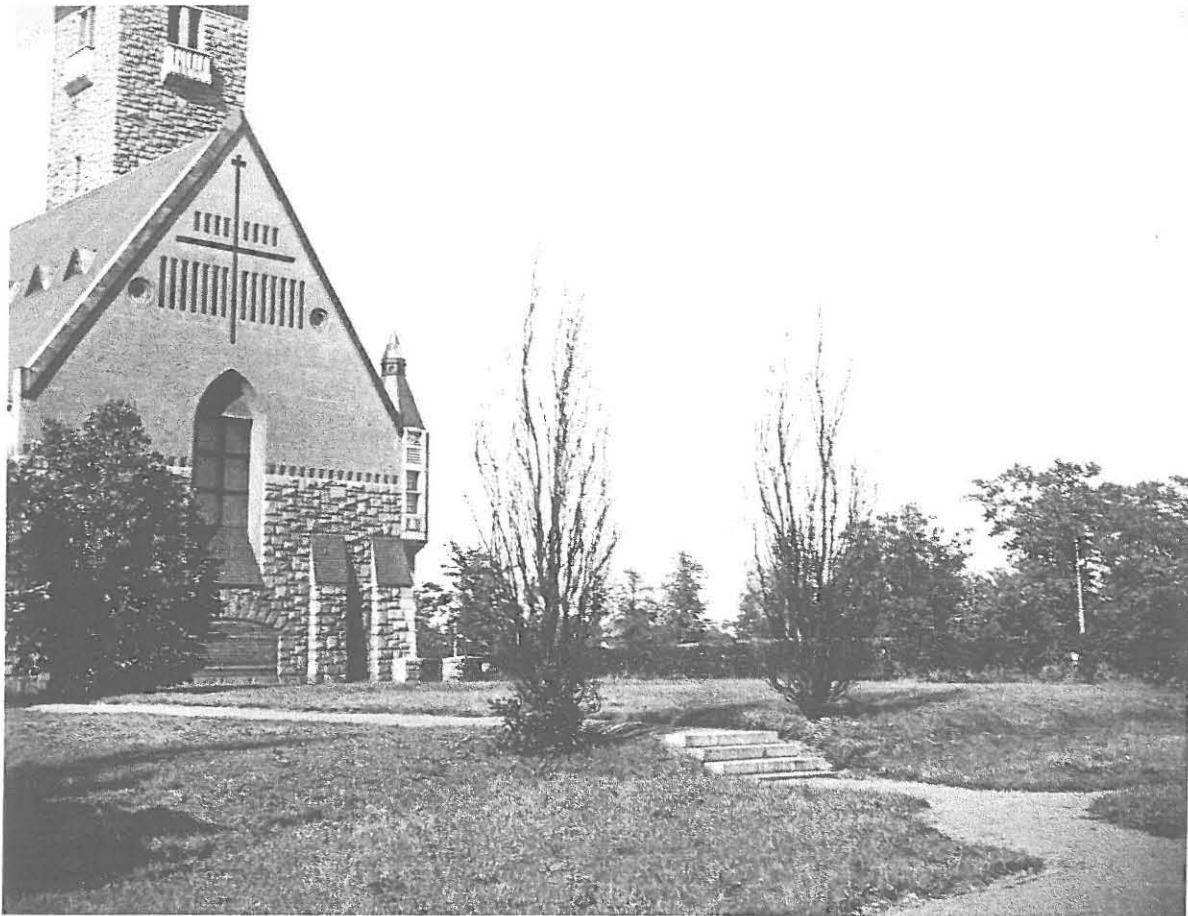
47. Sotatalven 1939-40 kovat pakkaset palelluttivat kartiojalavat joista tässä on jäljellä vain kuivia oksia. MV

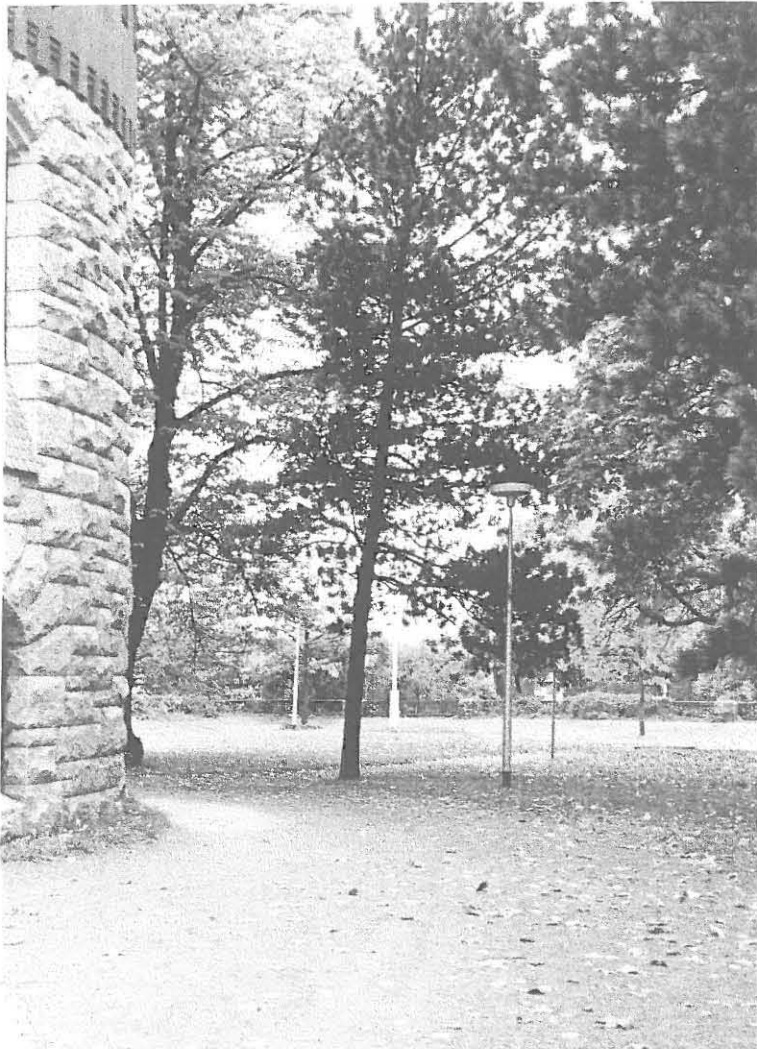
48. Museokadun suunteinen vaahterarivi. JP 9/93, MV

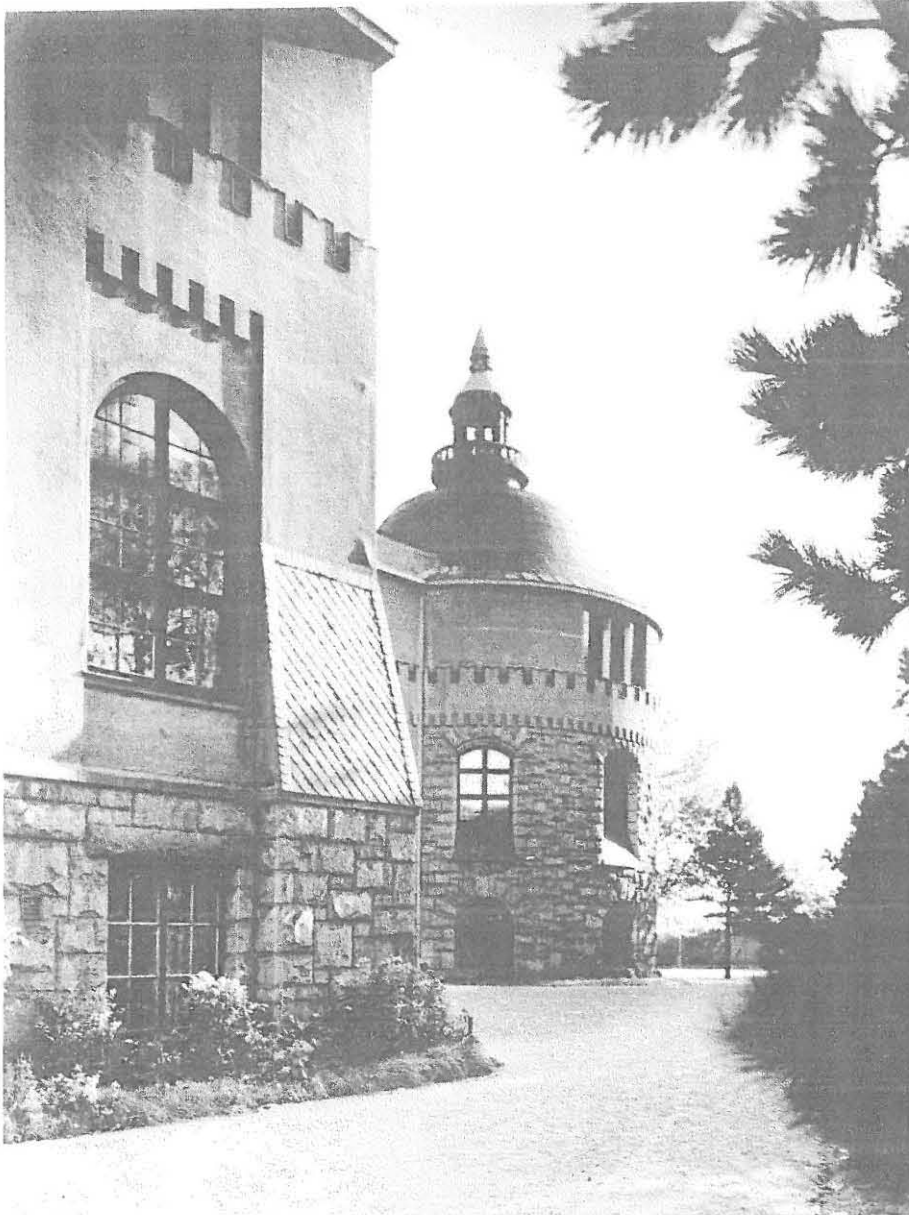
49. Pyöreän kulmatornin kohdalta etelään. Mänty on kasvanut valoa kohti vinoon, rakennusta reunustava nurmikko on kaventunut käytävän pinnan noustessa. JP 9/93, MV

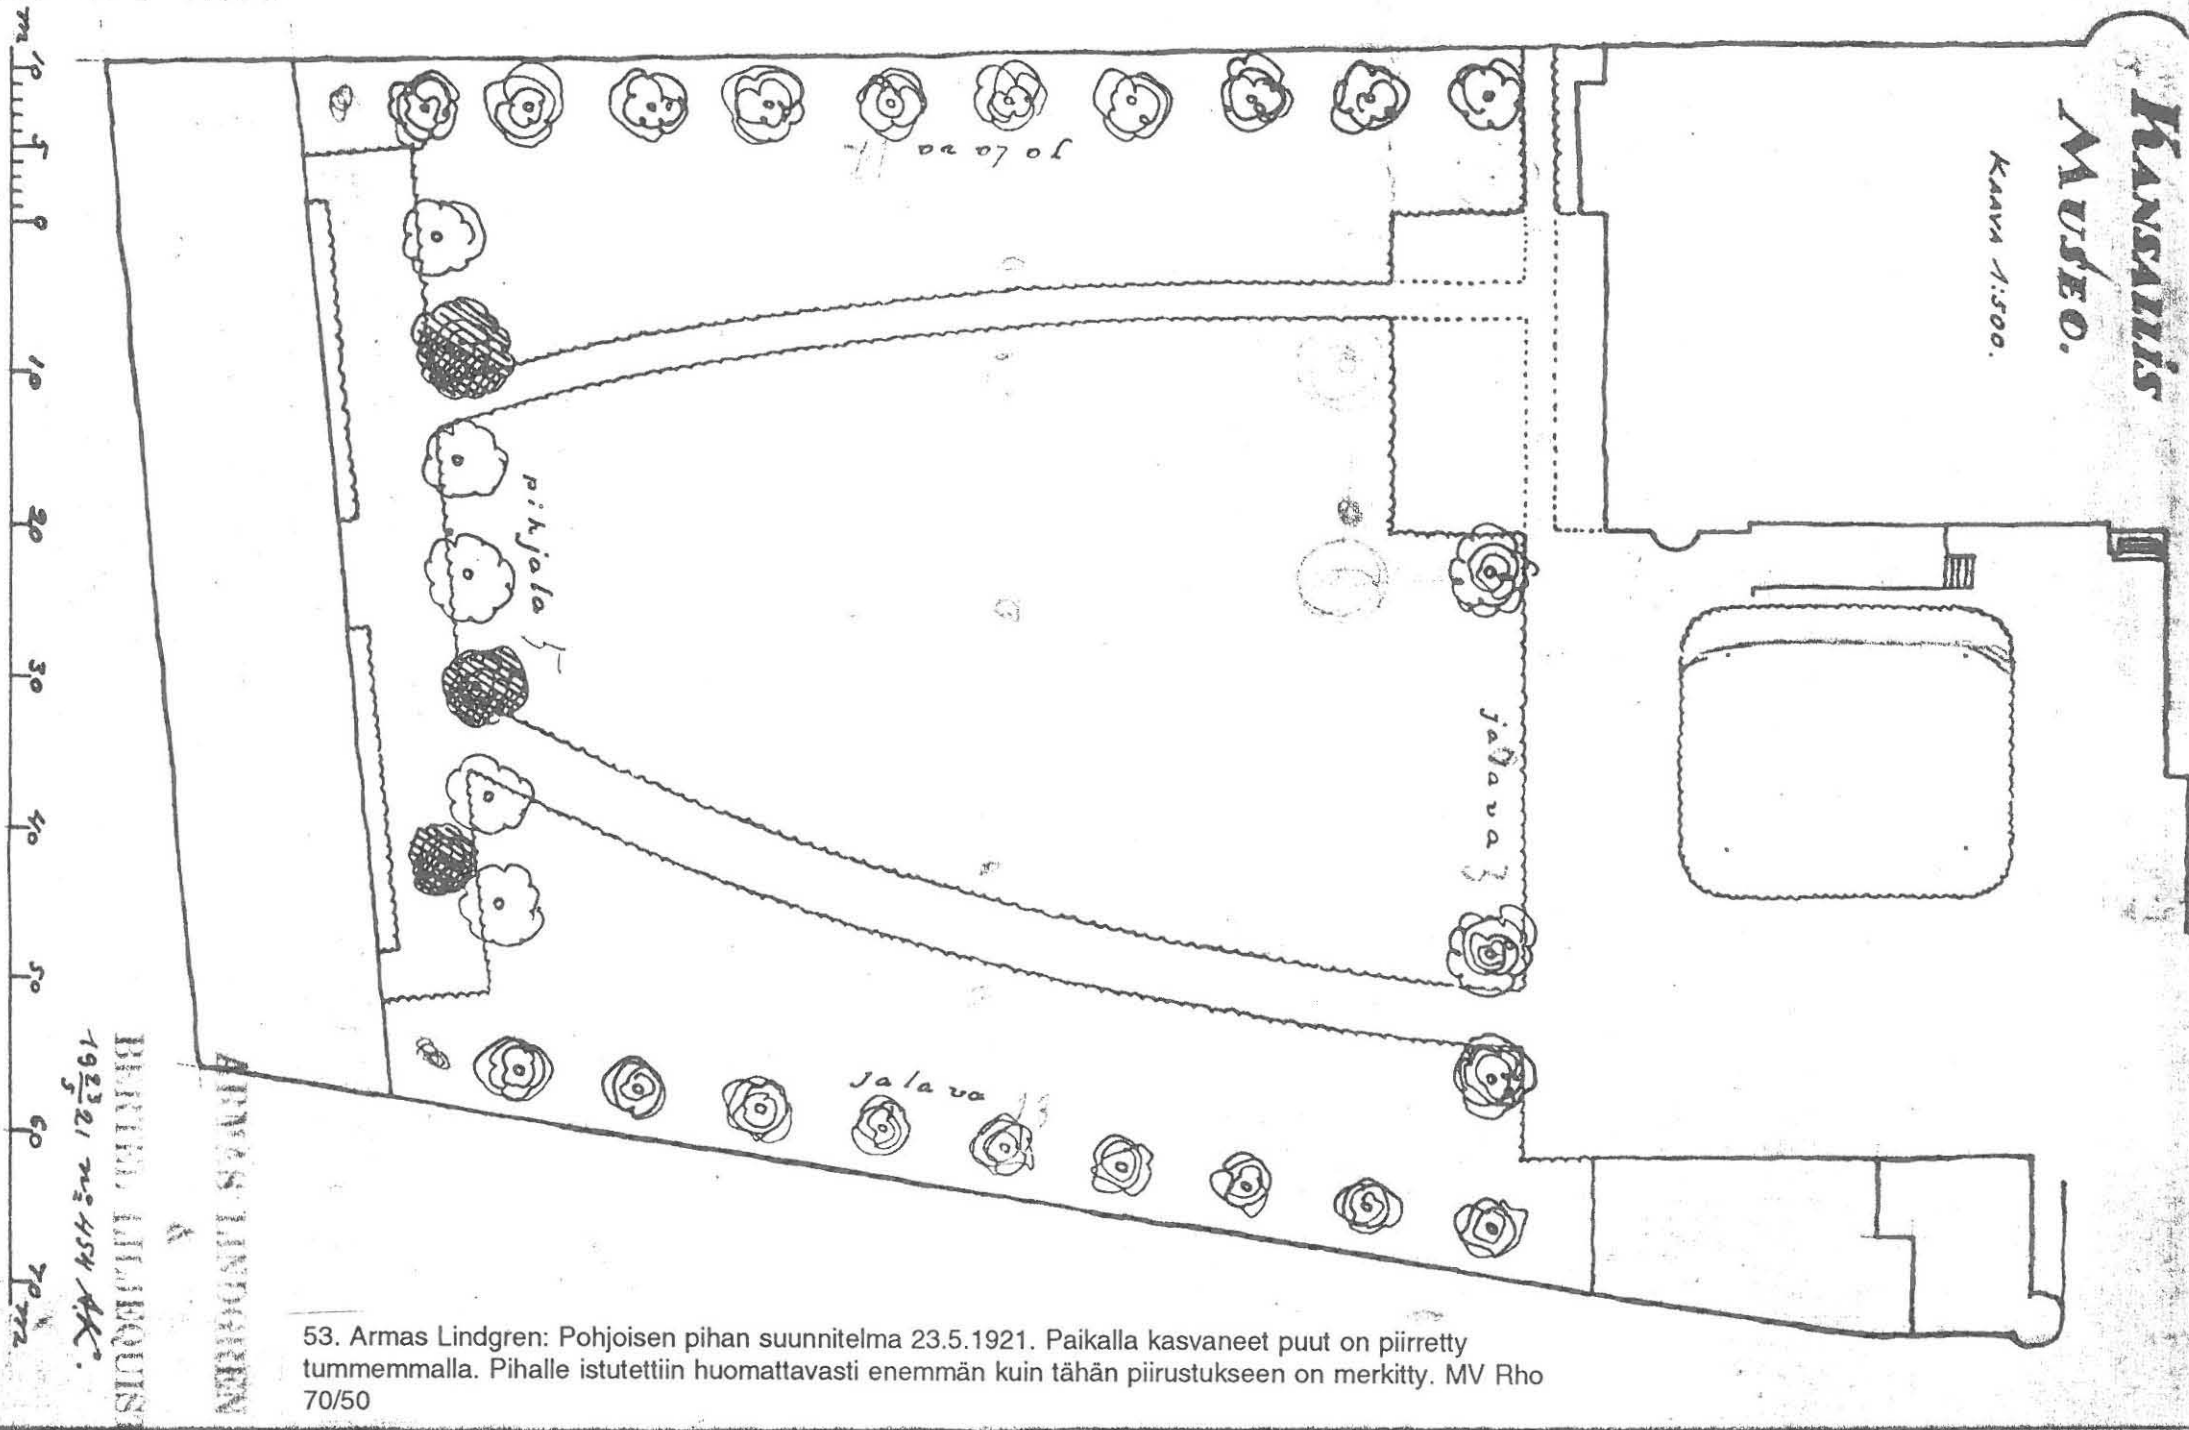
53. Armas Lindgren: Pohjoisen pihan suunnitelma 23.5.1921. Paikalla kasvaneet puut on piirretty tummimmalla. Pihalle istutettiin huomattavasti enemmän kuin tähän piirustukseen on merkitty. MV Rho 70/50

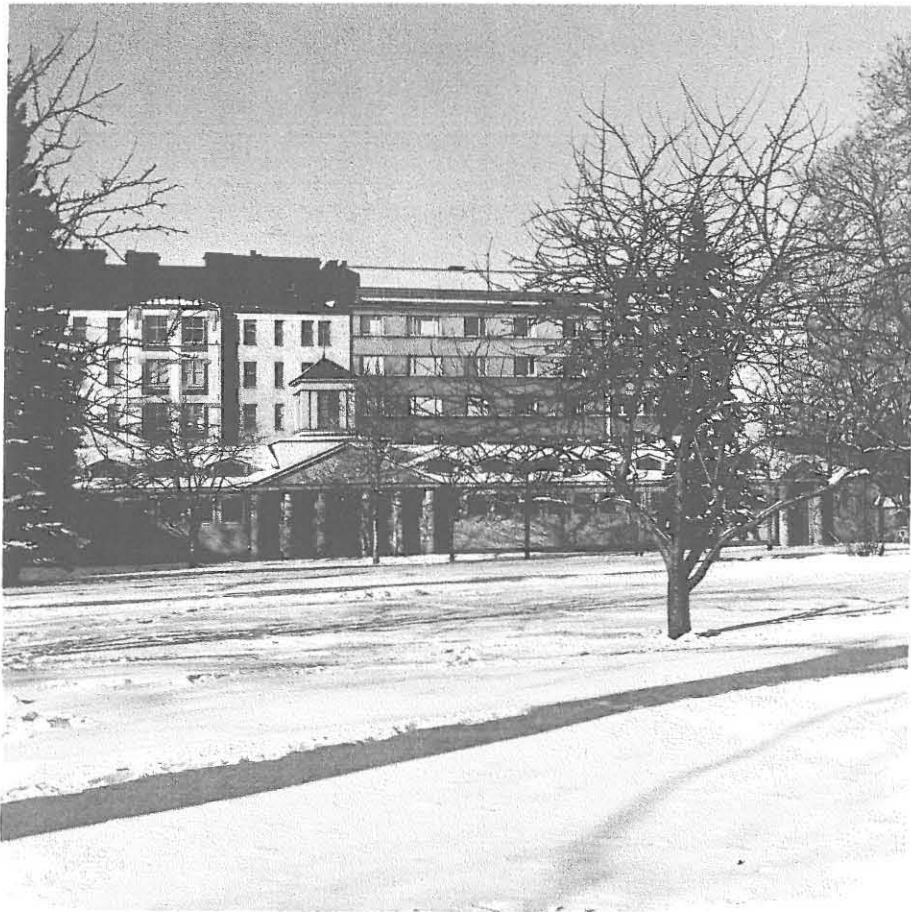
59. Ulkohallin edustalla olevilla pihlajilla on niin erilaiset habitukset, että niitä on vaikea uskoa samaan lajiin kuuluviksi. Oikeanpuoleinen ja mahdollisesti myös vasemmanpuoleinenkin ovat paikalla alunperin kasvaneiden puiden kantovesoja. JP 9/93, MV

56	pihlaja	1920-l ?	Vanha mutta terve. Erittäin kaunis, riippuva muoto joka johtuu paitsi perimästä myös siitä että puulla on ollut runsaasti tilaa. Puu saattaa kuten 52, kasvanut tontilla jo ennen vuotta 1920. Tien läheisyys on aiheuttanut runkovaurioita ja tyvellä on itiöemiä. Puu vaikuttaa silti hyvin elinvoimaiselta.	Oksiston kunnostusleikkaukset Vain kuivien oksien poisto. Tien reunakivi rungon suojaaksi

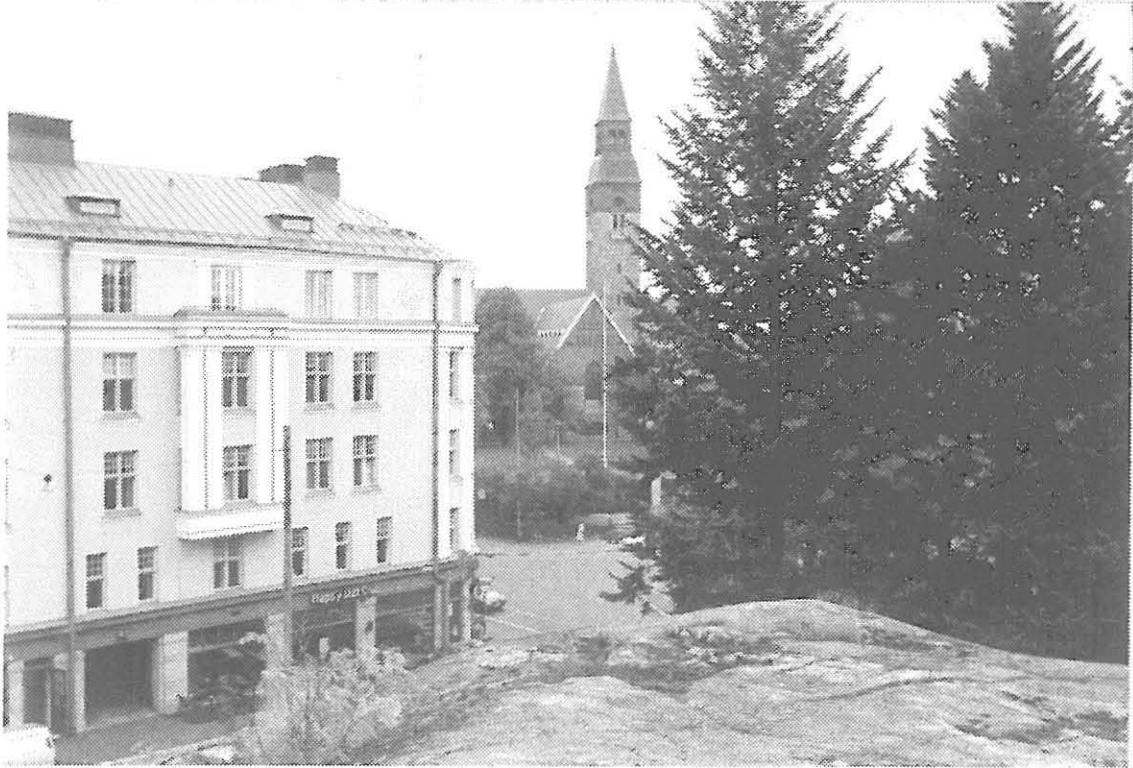
78. Castrénin muistomerkin nykyinen ympäristö on kaukana entisestä arvokkuudestaan. Kaikki vapaa-tila on varattu autoille. JP 9/93, MV

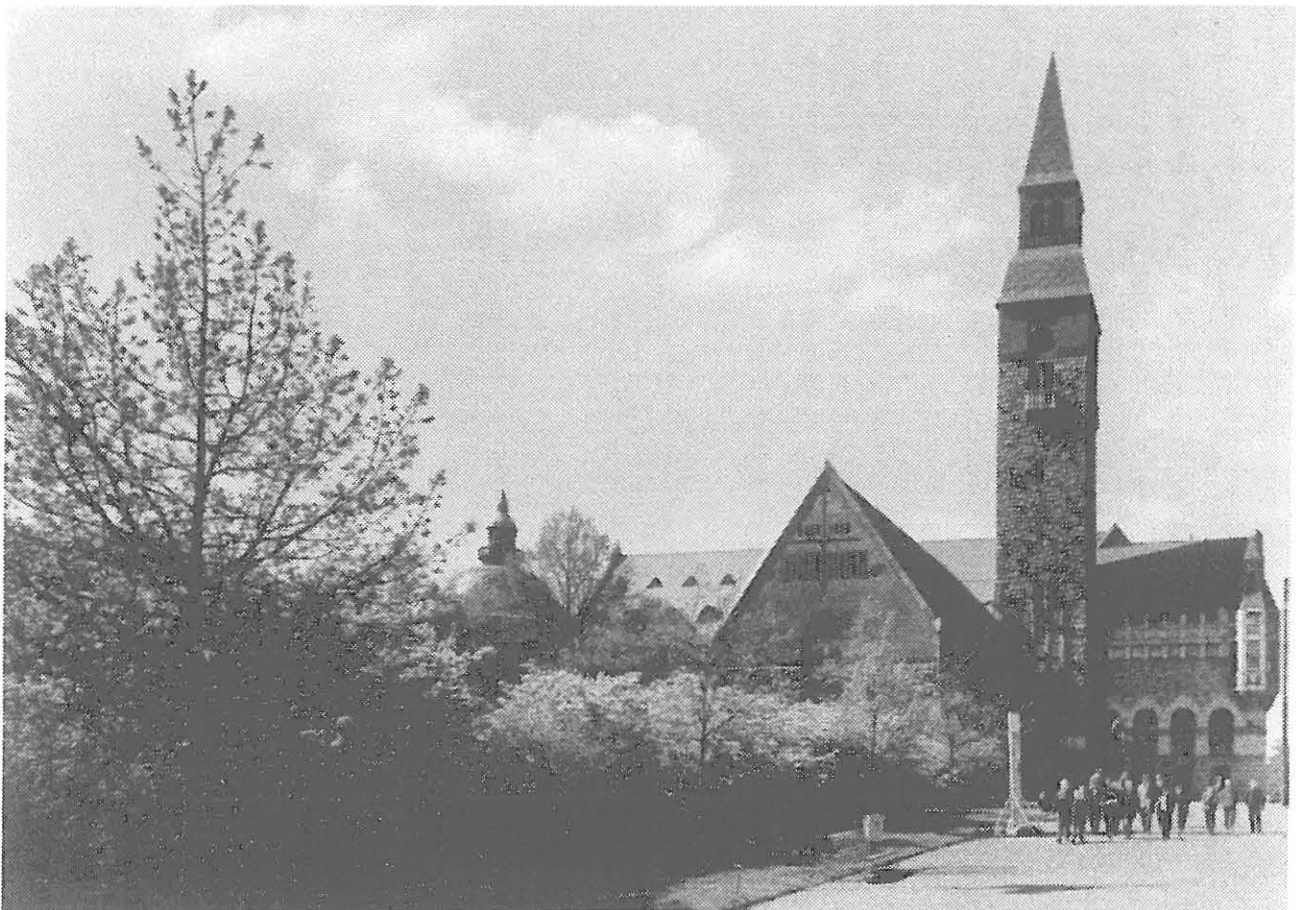
79. Ilmoitustaulu jakaa aukion taka- ja etuosaan. JP 12/93, MV

Istutusten seurauksena pääsisäänkäynnin puhutteleva arvokkuus sai kolauksen ja lisäksi kaunis muuri jäi piiloon. Myöhemmin lisätty jyrkevä ilmoitustaulu yhdessä penkkien kanssa vielä korostaa tätä, rajaten aukiota pienemmäksi kuin alunperin oli tarkoitus (kuvat 79,84,85). Itse asiassa kyse ei enää ole aukiosta, vaan vain tavallista leveämmästä jalkakäytävästä.
