## KANSALLISMUSEON PIHA

HISTORIA JA KUNNOSTUKSEN ESISUUNNITELMA

Tutkimusraportti 16.12.1993

Museovirasto,  
Rakennushistorian osasto

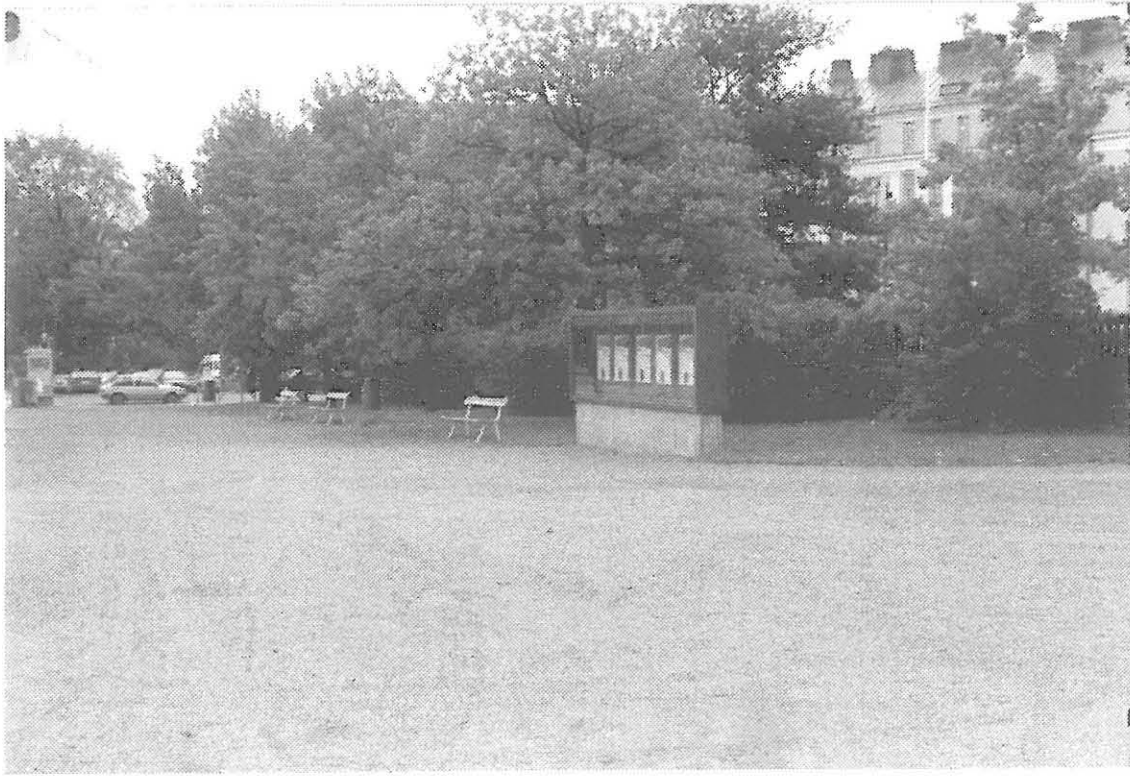
84. Aukio pääsisäänkäynnin edessä nykyisin. JP 9/93, MV

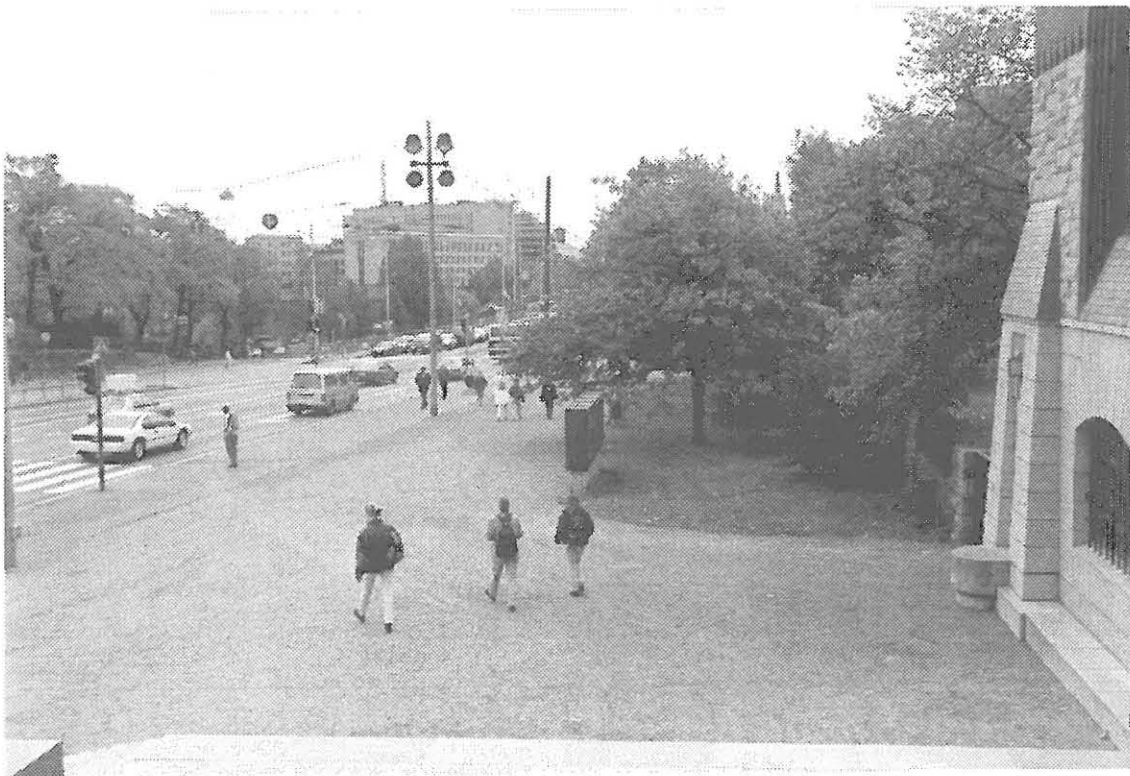
85. Aukio museon portailta nähtynä. JP 9/93, MV

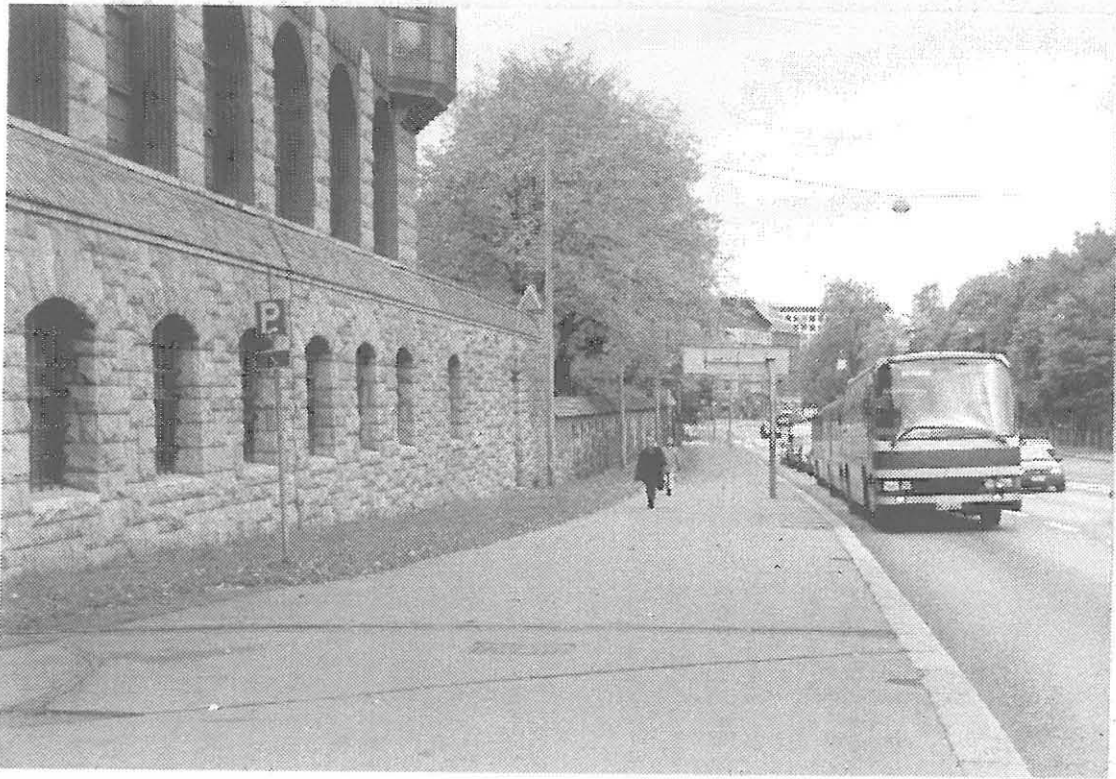
86. Mannerheimintien puoleinen jalkakäytävä. Tietyn levyinen kaistale on asfaltoitu ja jäljelle jäävällä osalla on nurmikkoa. JP 9/93, MV

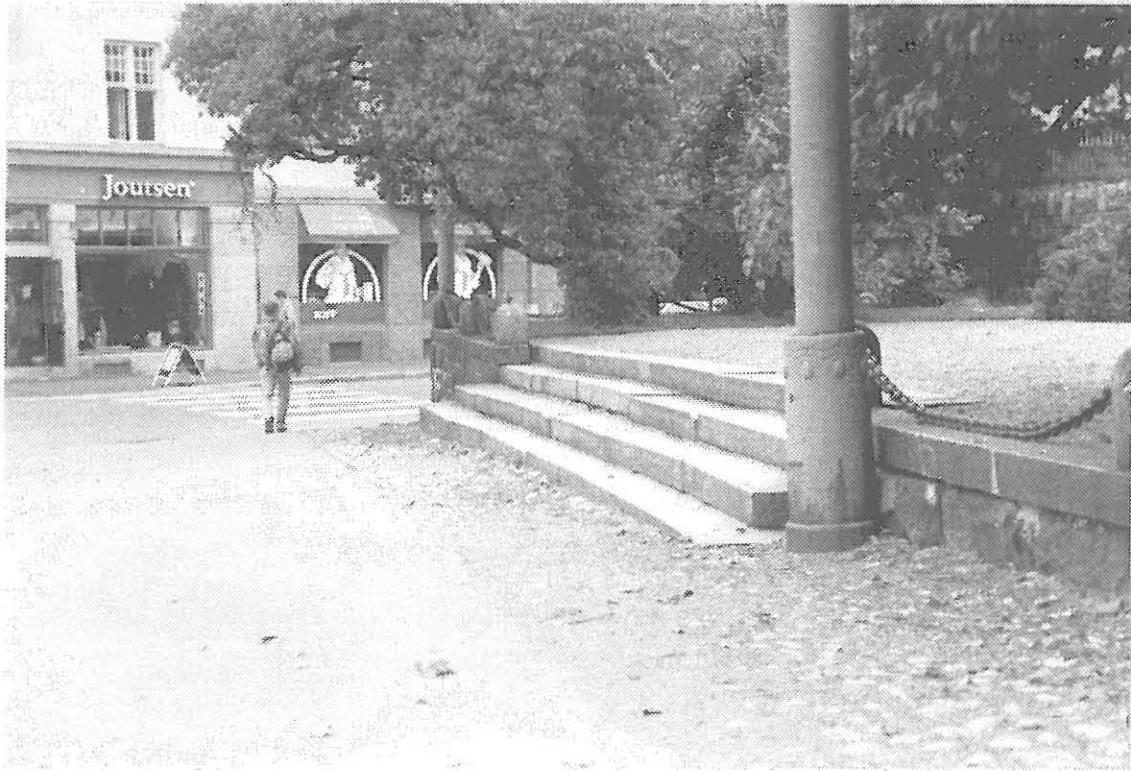
92. Castrénin muistomerkillä nousevat portaat ovat liikkuneet, 70 vuotta vanhat syreenit ovat komeita ja elinvoimaisia. JP 9/93, MV

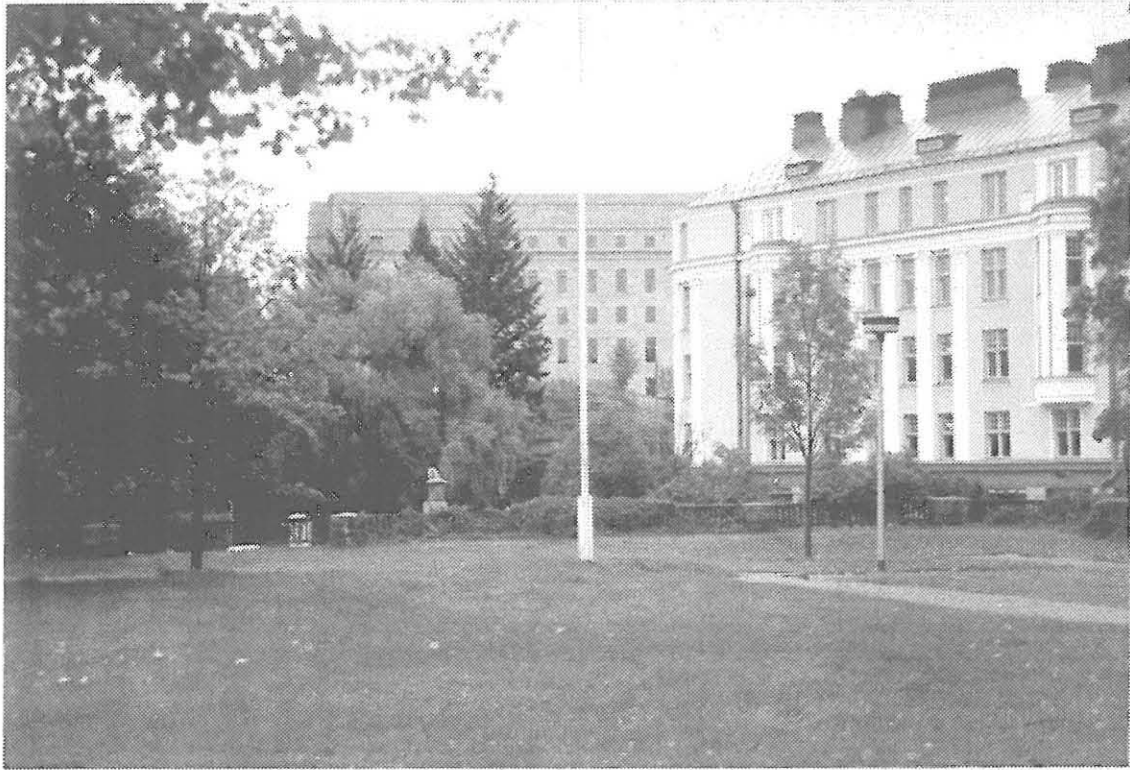
94. Eteläinen piha on nykyisin tuuhean puuston suojaama keidas keskellä vilkasta liikennettä. JP 9/93, MV

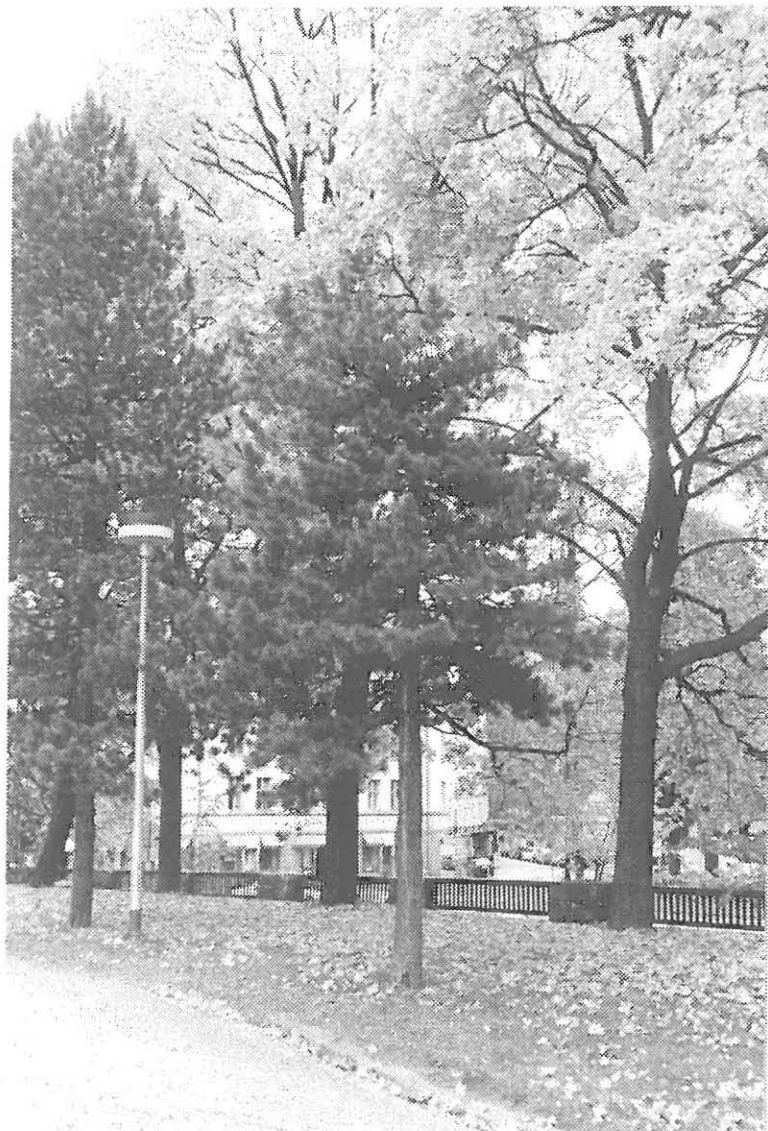
95. Sembramännyt eivät juuri ole kasvaneet 70 vuoden aikana. Alkuperäinen kivikouru on hävitetty valaisinkaapeleita vedettäessä. JP 9/93, MV

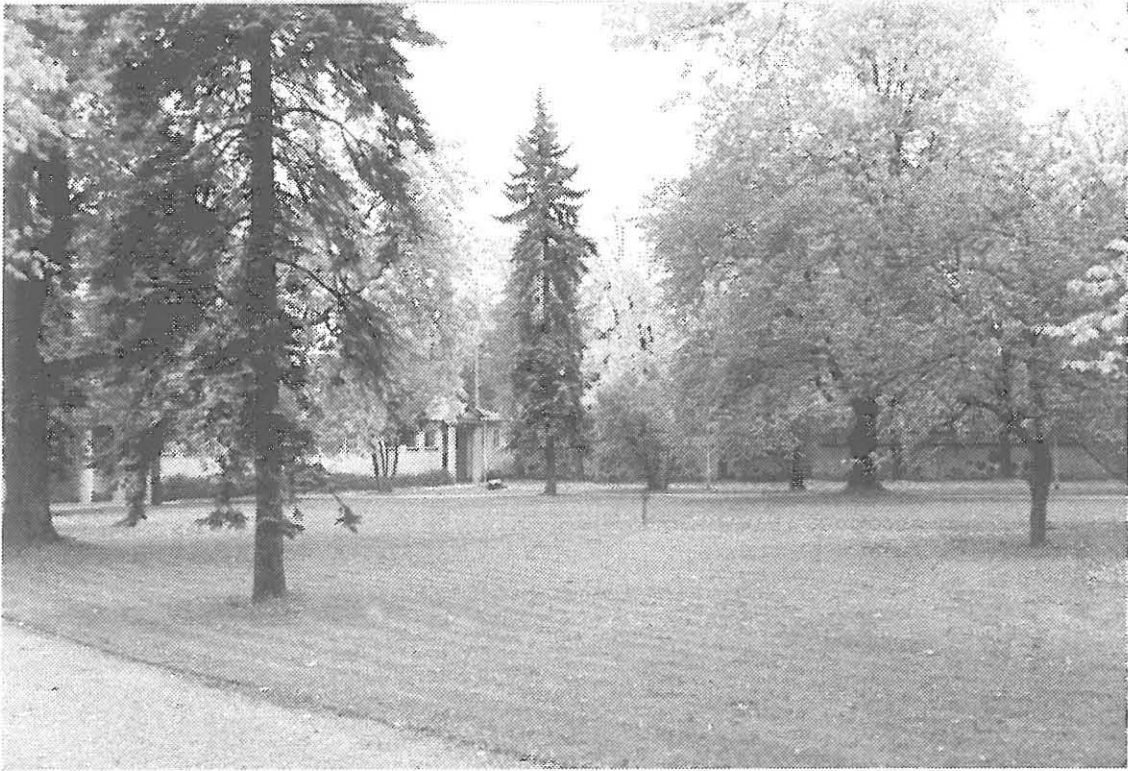
96. Pohjoisen piha nykytilaa. Suuren puiston nurmikko pidetään leikattuna vaikka sillä ei ole mitään käyttöä. JP 9/93, MV

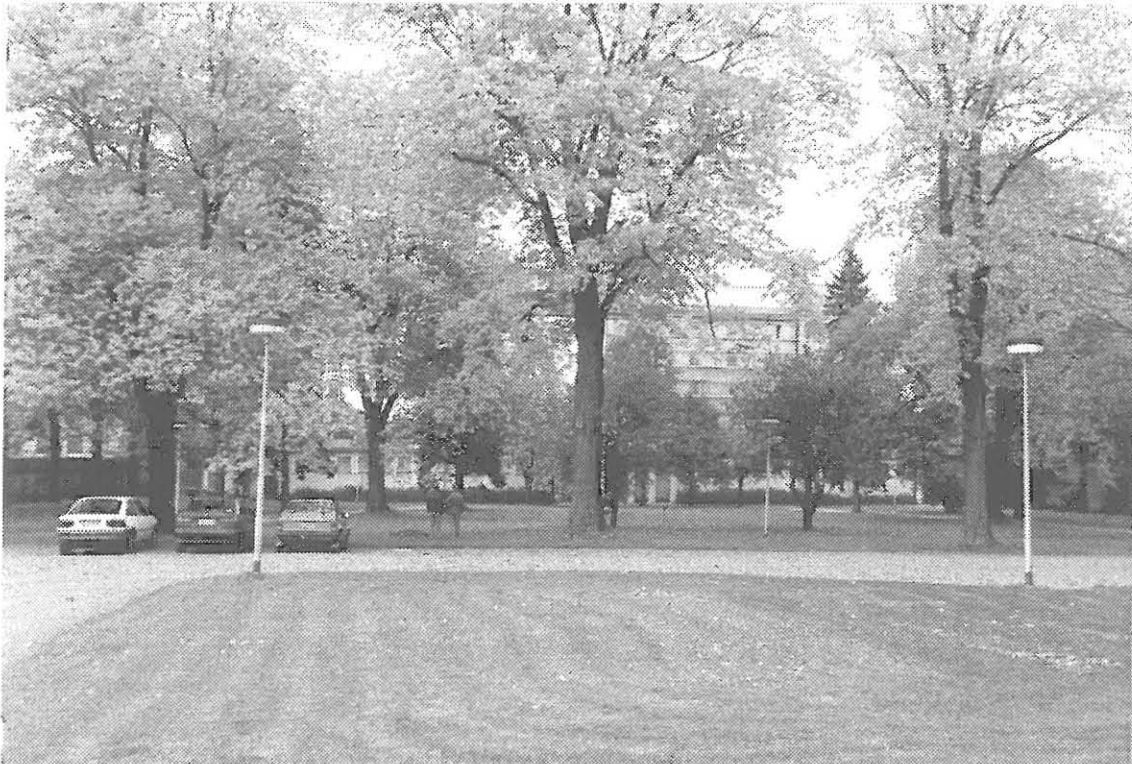
97. Jalavat ovat suuria ja melko hyväkuntoisia. JP 9/93, MV

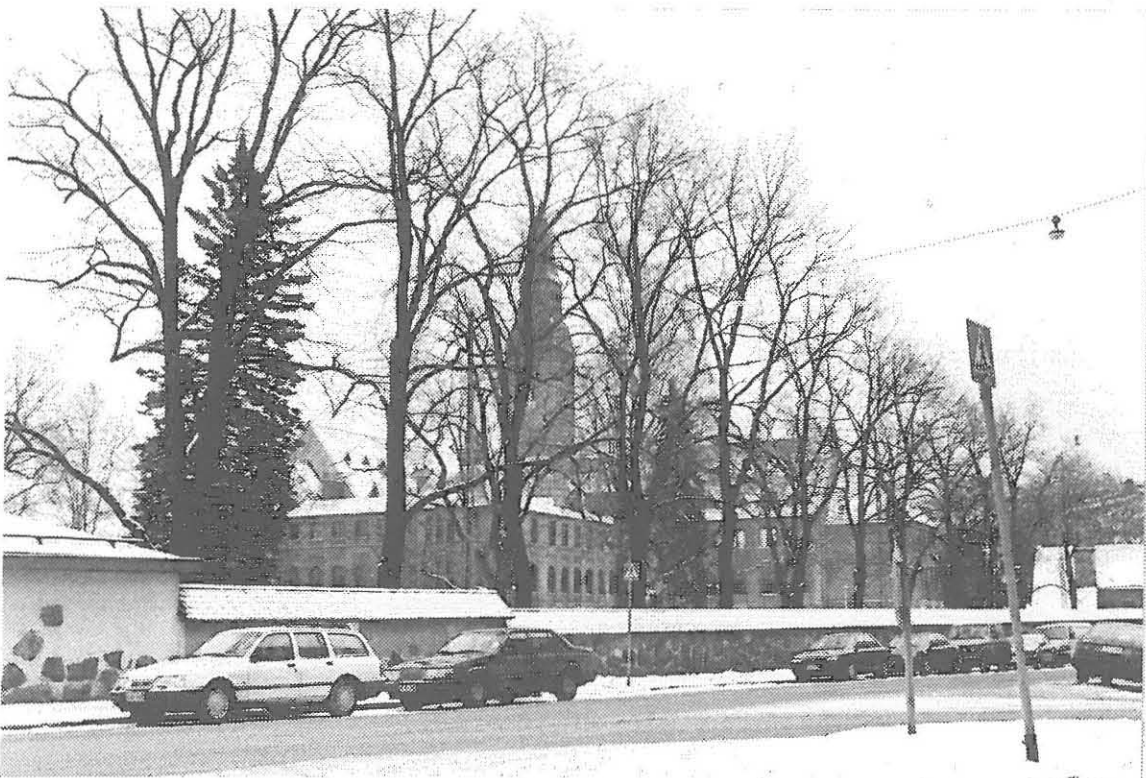
99. Pihaa reunustavat jalavat ovat melko harvoja mutta vielä elinvoimaisia. JP 12/93, MV

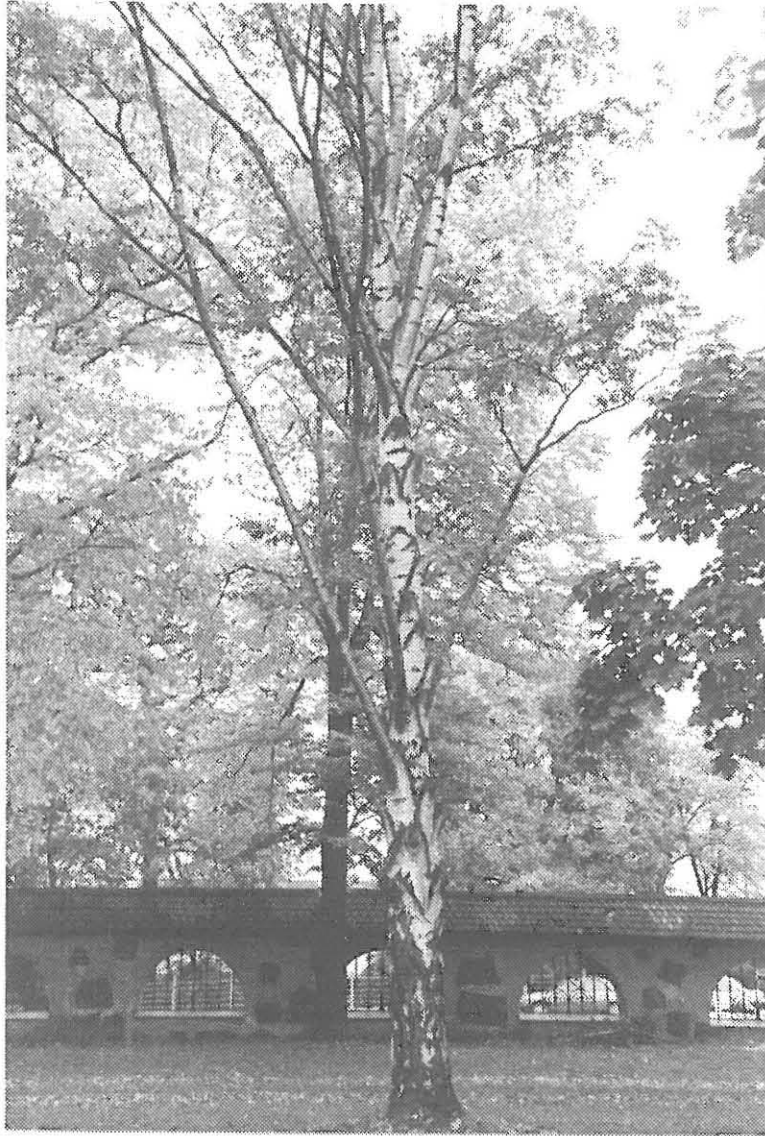
100. Toinen pihan koivuista alkaa olla matkansa päässä voimakkaan leikkauksen seurauksena. JP 9/93, MV

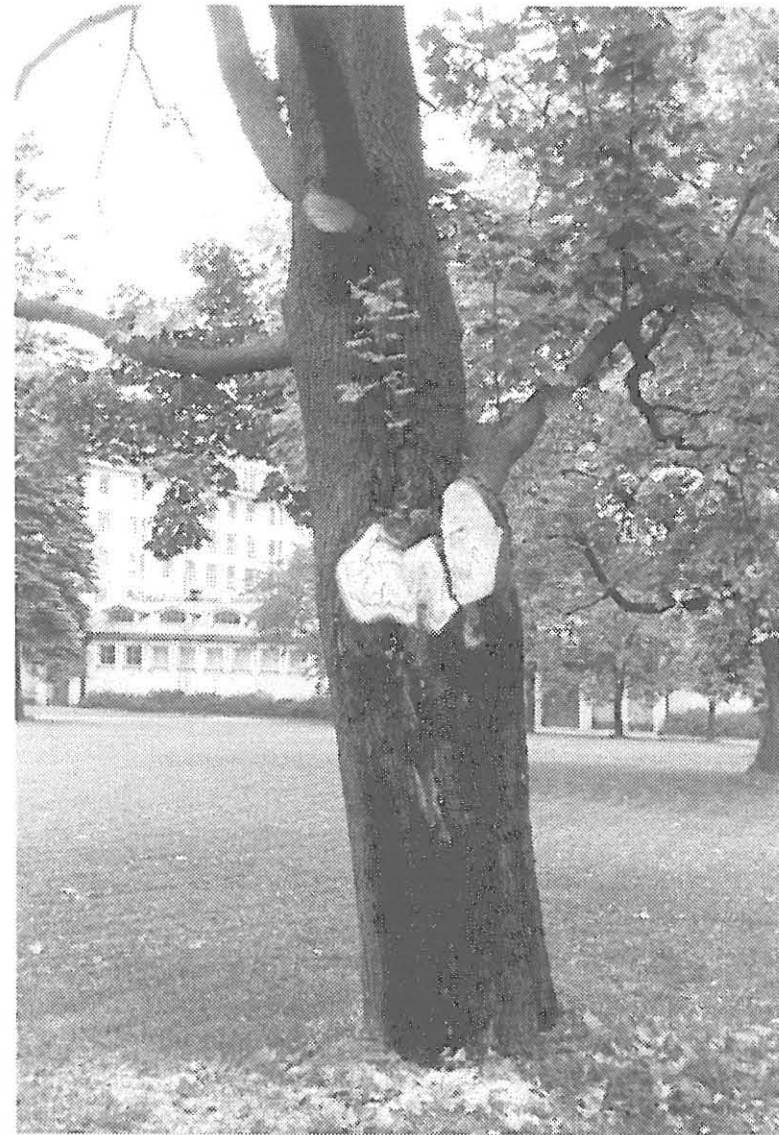
101. Vaahterasta on revennyt suuri oksa, puu on lahoamassa repeämän alapuolelta. Halkeamassa on suuri ampiaispesä mitä pelkäämättä haavaa hoidettiin syksyllä -93. JP 9/93, MV

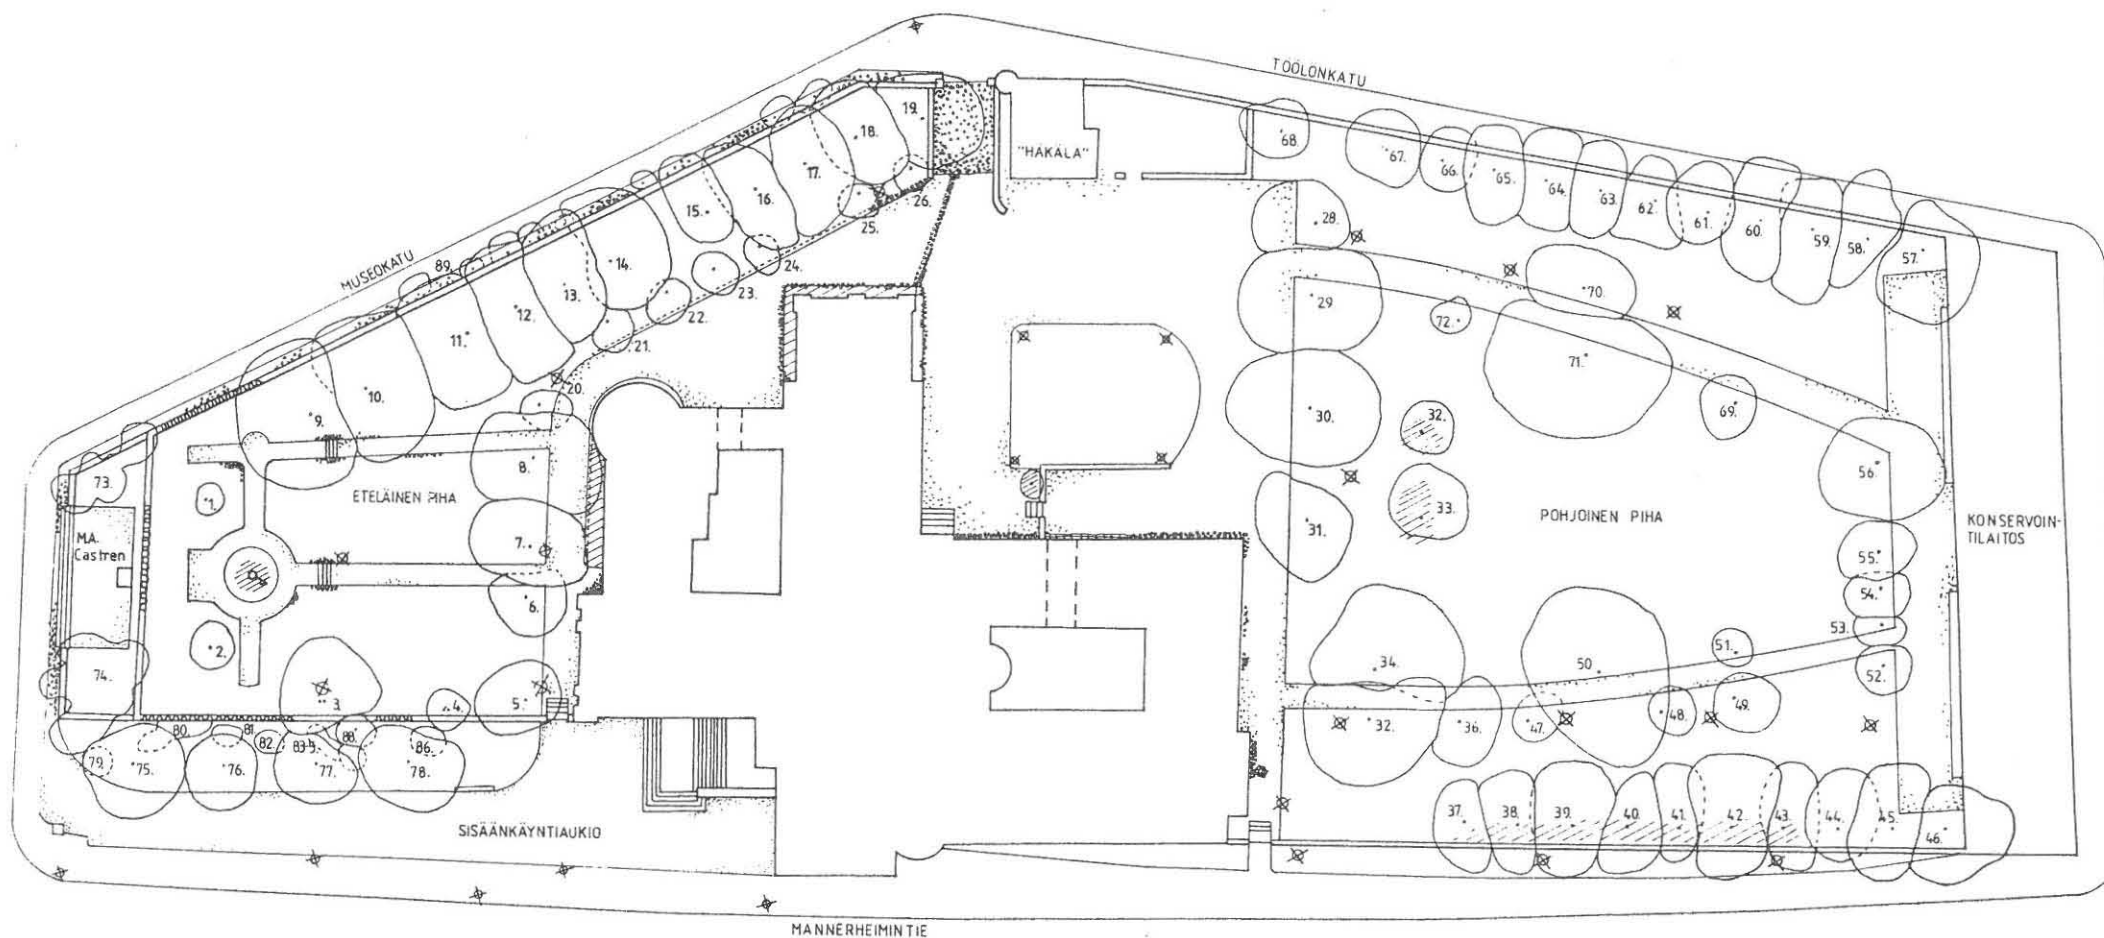
103. Pihan inventointi syksyllä 1993.

Nro	Laji	Ist. v.	Kuvaus, kunto	Hoito-ohje
1	saarni	1992	ok, käyrärunkoinen taimi joka siirretty varsin suurena. "väärässä paikassa"	
2	tammi	1992	siirretty suurena, mistä kärsinyt, latvus harva ja lehdet pieniä. "väärässä paikassa"	
3	tammi	n.1930	ok. kaunis, leveä ja matala, kaksihaar. vanha halkeama tyvellä, korjaantunut hyvin kärsii kaupungin puolelle olevan villin raidan varjostuksesta.	halkeaman pulttaus? raidan poisto
4	vaahtera	villi n.7v	Pensasmainen, tuuhea, kolme runkoa. sopivalla paikalla vaikka onkin villi	valitaan yksi runko, muut pois
5	puisto- lehmus	n.1930	Heikkokuntoinen, harsu, kuori irtoaa (lahovika?) lehdet putosivat aikaisin syksyllä kasvupaikassa saattaa olla jokin ongelma	seuranta, kuivien oksien poisto
6	krimin- lehmus	1920	Harvinainen laji, sattumalta istutettu muiden lehmusten joukossa, kaunis kasvutapa joka sopii rakennuksen kanssa runsaasti juurivesoja	riippuvia oksia kevennetään , tarvittaessa

7,8	p. lehmus	1920	ok, suuria puita, osaa leikattu liikaakin (8, sembran takia)	ei turhia oksanpoistoja
9-19	vaahtera	1920	Rivin päässä; suuri mutta toispuoleinen, vielä tasapainossa, 13; itiöemiä rungolla vanhassa oksanpoistossa. 15; heikko, suuria haavapintoja liian innokkaan leikkauksen vuoksi, merkkejä lahosta rungolla, lehdet putosivat jo elokuussa. 16; tyvivaurio, josta on ehkä päässyt laho sisään, puu muuten ok ja elinvoimainen.	13; haavan hoito. 15 jouduttaneen poistamaan siksi 14 ja 16 puoleenväliin istutetaan korvaava puu
20-26	sembra- mänty	1920	Koko sembramäntyriivi kasvaa vinoon, puissa on runkovaurioita, pihkavuotoa ja latvat ovat pahasti vaahteroiden varjostamia.	osa jouduttaneen kaatamaan, muutama jätettävä muistoksi
20			Vino, epäsymmetrinen, latvan yllä avoin taivas. Peittää näkymän rautatieaseman tornille.	
21			Kuten ed., vaahtera kasvaa latvan ylle muutamassa vuodessa.	
22			" taitamaton oksanpoisto repinyt rungon josta vuotaa runsaasti pihkaa.

23			Melko hyväkuntoinen ja symmetrinen, ei kärsi varjosta (vaahterarivissä on aukko).	
24			Runko käyrä ja vahingoittunut, runsasta pihkavuotoa, puu kärsii pahasti varjosta.	
25			Vielä ok, melko suorakin ja symmetrinen, vaahteran oksat kasvavat pian latvan ylle.	
26			Rivin heikoin yksilö; alle 4m korkuinen, latva vaurioitunut, pihkavuotoa rungolla.	
27	syreeni	1950-l	Juurivesoja vanhasta pensaasta, heikkokuntoinen ja liian tiheä	harvennetaan
28-30	vuorijalava	1921	ok. Tie kulkee läheltä; tämä voi aiheuttaa runkovaurioita. Suuria, komeita puita	säilytetään mahd. pitkään
31	vuorijalava	1921	Tyvellä vanha umpeutunut vaurio, josta saattanut lähteä laho liikkeelle, melko hyväkunt. mutta pudotti lehtensä hyvin varhain.	
32,33	omenapuu	n.1944	ok mutta risuisia, leikkaaminen unohtunut	säännöllinen hoitoleikkaus
34	vaahtera	n.1935	kaunis ja suuri mutta toispuoleinen puu. Suuri sivuhaara on revennyt tai leikattu väärin joskus ja haavaa on hoitoleikattu viimeksi syksyllä 1993. Puu kärsii selvästi ja meni ruskaan jo elokuussa, halkeamassa suuri ampiäispesä.	saatetaan joutua kaatamaan, seurataan vielä
