Urajärven kartano ja kulttuuripuisto

työkausi 2012
toukokuusta lokakuuhun

MUSEOVIRASTO URAMUS-HANKERYHMÄ

PÄÄRAKENNUS

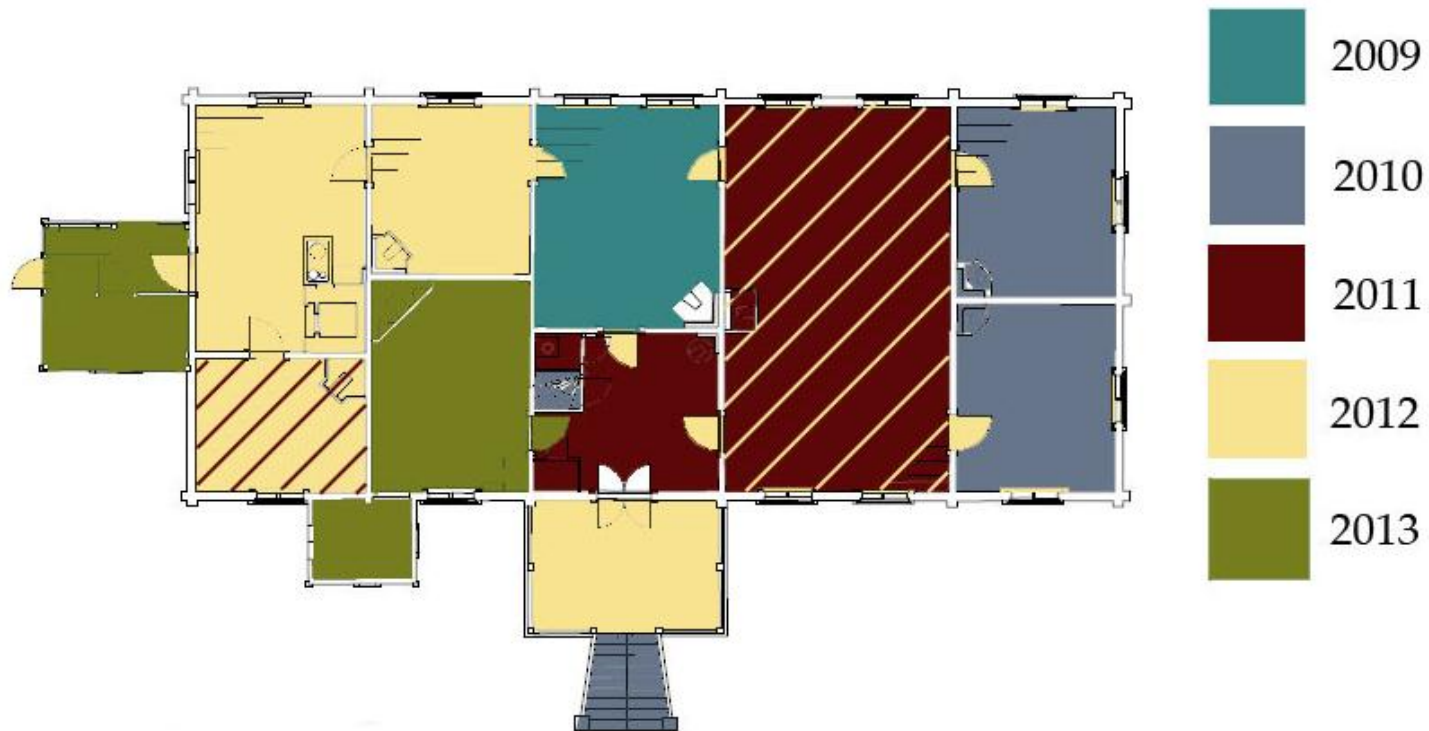
Töiden etenemisjärjestys Urajärven kartanon päärakennuksessa

1. keittiön konservointi ja restaurointi 1910-luvun asuun
 2. peräkamarin konservointi- ja kunnostustyöt
 3. välikamarin konservointi- ja kunnostustyöt
 4. salin tapetointi ja viimeistelyt
 5. Hugon huoneen dokumentointi ja alustavat tutkimukset
 6. kuistin maalaus
- ovien ja ovi- sekä ikkunakarmien että listojen maalaus
 - irtaimiston konservointi-, verhoilu- ja kopiointityöt / uusintatyöt

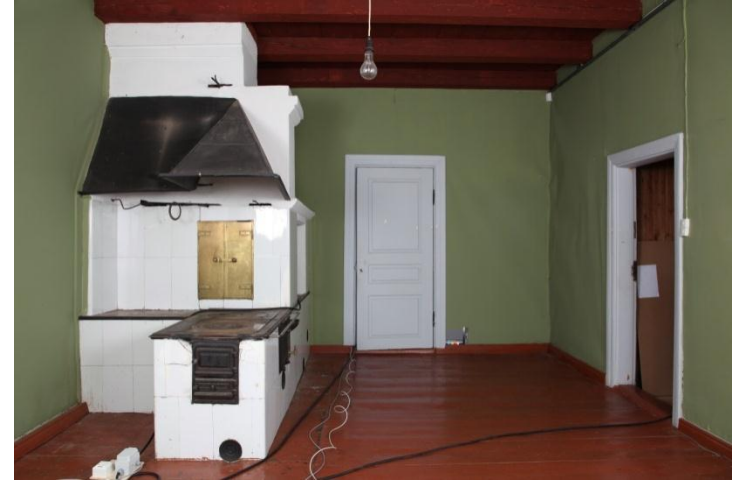
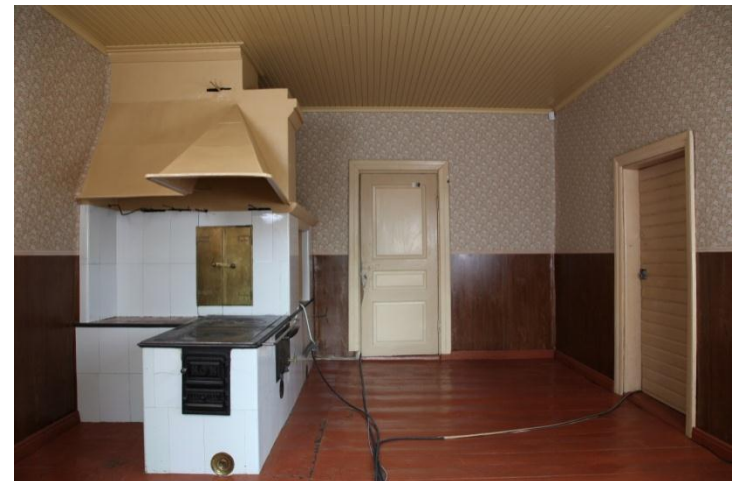
Keittiö

- keittiön ulkoasu oli peräisin 1970-luvun kunnostustöistä
 - huone ei ole aikaisemmin ollut avoinna museokävijöille
- dokumentointi ja tutkimus
 - tapettikerrokset, maalipinnat
- sähköjohtojen ja –rasioiden poisto
- katon panelointi ja kaappien rakentaminen
- panelointien maalaustyöt ja pinkopahvitus
- seinien tapetointi ja alaosan ooteraus
- ovien, listojen ja karmien 1910-luvun maalipinnan esiinotto
- liesi-leivinuunin konservointi- ja restaurointi
- ulko-oven rakenne- ja maalaus-kunnostus

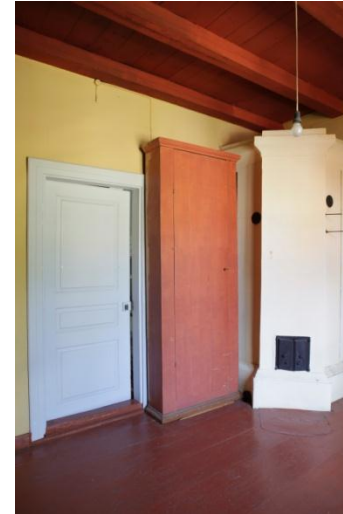
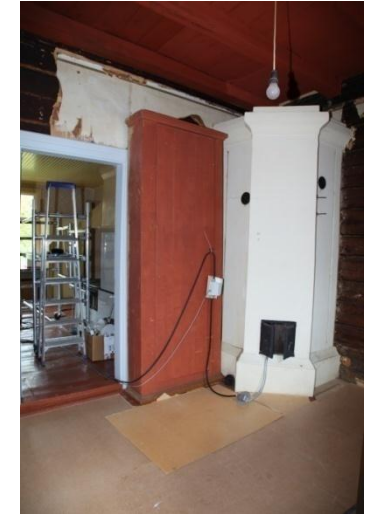
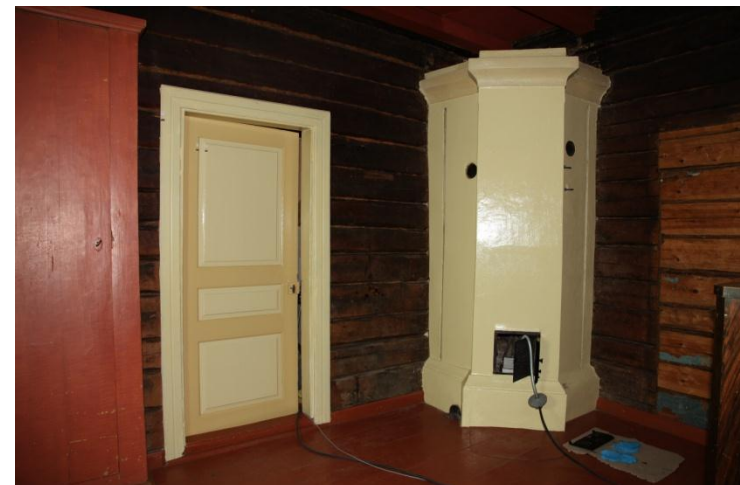
Peräkamari

- huoneen ulkoasu oli peräisin 1970-luvun kunnostustöistä
- peräkamarista poistettiin kesällä 2011 dokumentoinnin jälkeen homeiset seinäpahvit
 - hirret käsiteltiin etanolilla homeitiöiden tappamiseksi ja seinäpinnat imuroitiin
- alta löytyneet tapettifragmentit dokumentoitiin ja irrotettiin säilytettäväksi
 - tapettikerrokset jätettiin paikoilleen näkyville tulisijan yläpuolelle
- seinien hirsipinnat puhdistettiin ja katonrajan ylimaalatut alueet retusoitiin tummien hirsien sävyisiksi
 - aikaisempi oviaukko on tukittu ruokasalista uudesta oviaukosta siirretyillä hirsillä 1910-luvulla
- ikkuna- ja ovilistojen maalipintojen väritutkimus ja –esiinotto, oven maalaus 1910-luvun sävyin
- rapatun uunin restaurointi
 - 1970-luvulla lisätyn lasikuituverkotuksen ja lateksimaalikerroksen poisto, rappauskorjaukset ja uudelleenmaalaus pellavaöljymaalilla

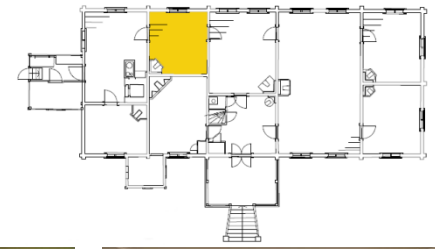
Välikamari

- huoneen ulkoasu on peräisin 1970-luvun kunnostustöistä
- boordi on 1970 korvattu kolmella seinällä haalistuneella punaisella tapetilla, jonka päälle kiinnitetään vanhan mallin mukaan teetetty kopio
 - kopion valmistaa Metropolia digilab marras-joulukuussa
- seinien ja katon puhdistus
 - reiät ja repeämät paikattiin japaninpaperilla ja tapetilla
- sähköjohtojen ja kytkinten poisto
- ikkuna- ja ovilistat, karmit ja ovet maalattiin pellavaöljymaalilla
- uunin väritutkimus ja restaurointi
 - uuni päätettiin palauttaa ensimmäisen värikerroksen mukaiseksi
 - hilseilevät lateksimaalialueet poistettiin ja irtoilevia rappausalueita kiinnitettiin injektiolaastilla
 - suuluukut puhdistettiin ja ruostesuojattiin

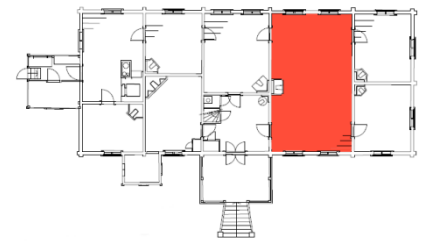
Sali

- salin kunnostustöitä jatkettiin
 - katon ja seinien konservointityöt, pinkopahvitukset, boordikopion valmistus ja kiinnitys sekä lattian maalaus tehtiin työkaudella 2011
- sali tapetoitiin Toijalan tapettitehtaalla teetetyllä karmininpunaisella paperitapetilla
- ovet, karmit ja listat maalaus-kunnostettiin pellavaöljymaalilla
 - sävy väritutkimuksen mukaisesti 1910-luvulta periytyvä vihreällä taitettu valkoinen
 - osa töistä tehtiin talvitöinä Culturelli Oy:ssä ja osa kartanolla
- konservoidut koristelistat kiinnitettiin paikalleen
 - hopealehdellä päällystetyt ja sellakatut listat konservoitiin talvitöinä Culturelli Oy:ssä
 - listoitusta täydennettiin vintiltä löytyneellä 1900-luvun alun koristelistalla

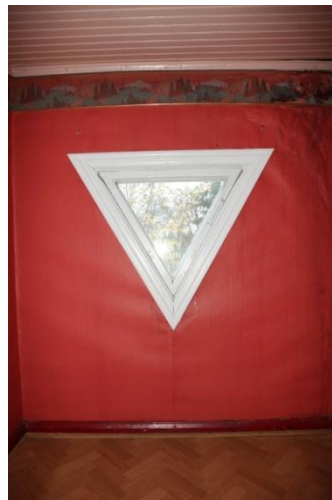
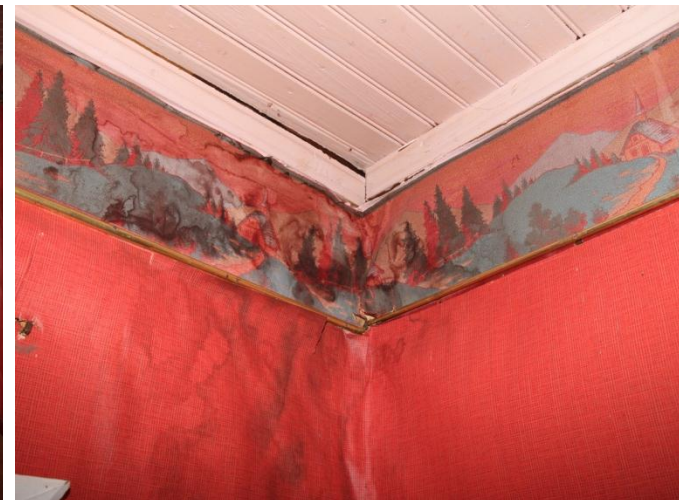
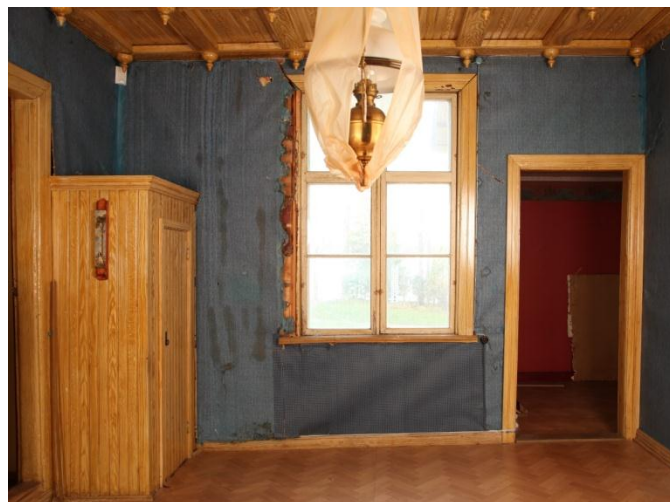
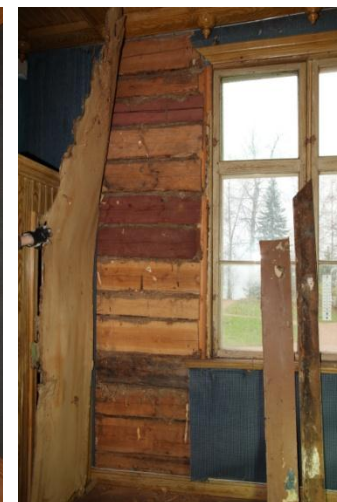
Hugon alkovi ja kirjastohuone

- seinä- ja kattopinnat ovat Hugo von Heidemanin valitsema materiaaleja 1910-luvulta
- lattian päällimmäinen linoleum on oletettavasti peräisin 1970-luvulta
 - tummasta liima-aineesta teetettiin asbestitutkimus → ei asbestia
 - kirjastossa nykyisen maton alla yksivärinen ruskea ja alkovissa punainen, valkokuvioinen linoleummatto 1910-luvulta
- alkovin ja kirjaston seinillä on nähtävissä laajoja vesivaurioalueita
- huoneet tyhjennettiin esineistä ja dokumentoinnin jälkeen vaurioalueille tehtiin koeavaukset
 - kirjaston seinästä paljastui aikaisempia korjauksia, joiden tekoajankohdasta ei ole tietoa
 - alkovissa rakenteet olivat kuivia eikä hirsirungosta löytynyt mainittavia vaurioita
- huoneen konservointityöt tehdään työnäytöksenä kesällä 2013

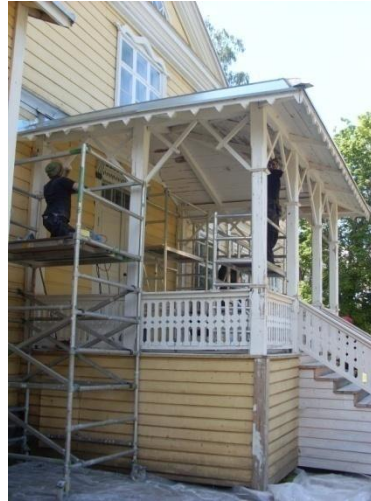
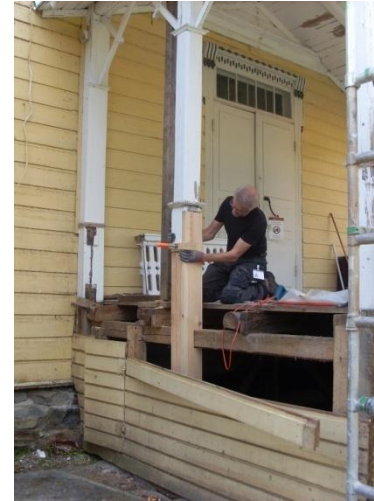
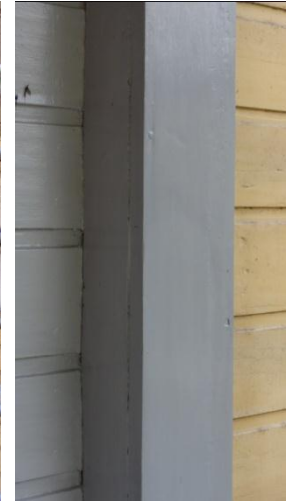
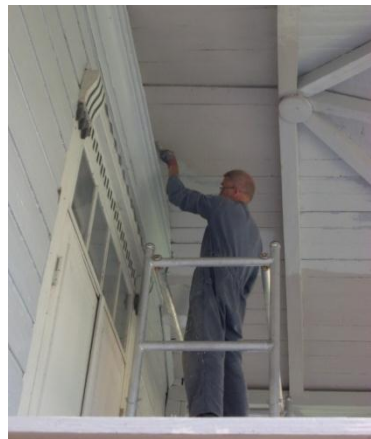
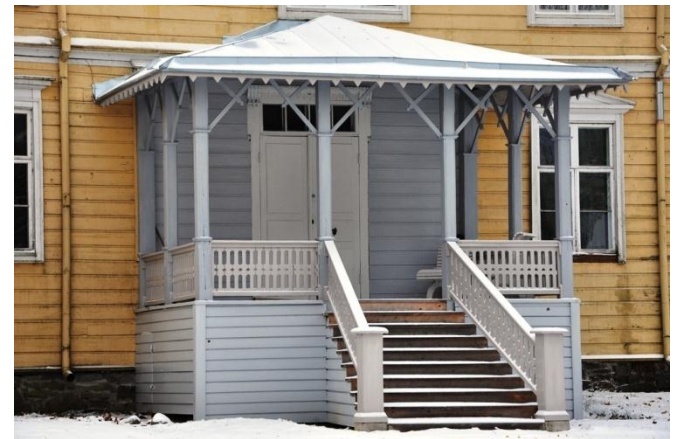
Kuistin maalauskuunnostus

- lahon vaurioittamat puuosat korjattiin ja hilseilevät vanhat maalikerrokset poistettiin mekaanisesti
 - portaat on uusittu vuonna 2010
- kuisti maalattiin pellavaöljymaalilla
 - julkisivun väritutkimus paljasti kivitaloa imitoineet hienostuneet harmaat sävyt
- loppuosa kartanosta saanee takaisin helmenharmaan väriyksensä vuonna 2014
- sähköjohdot ja ulkovalaisin poistettiin

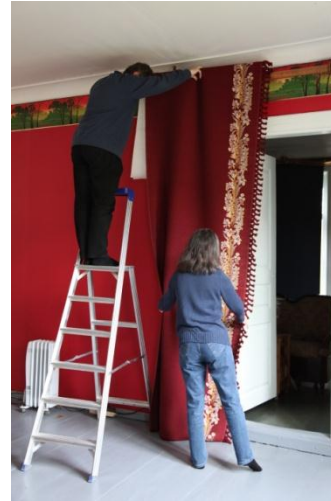
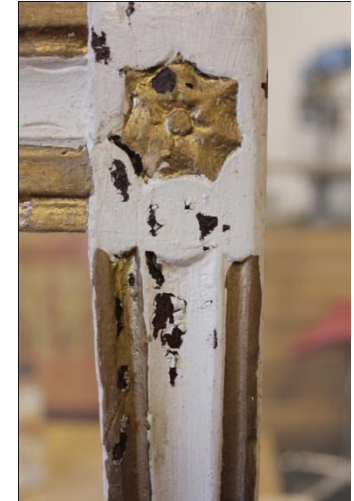
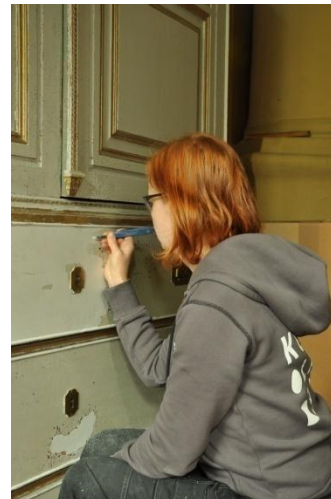
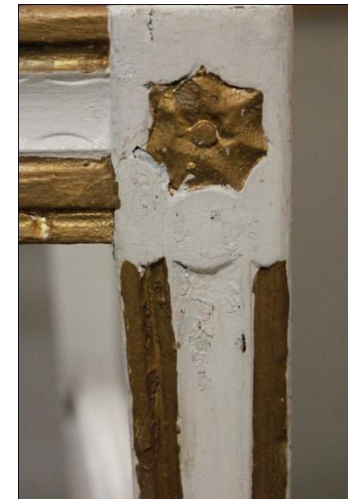
Esinekonservointi

- ruokasalin suuren astiakaapin konservointityö valmistuu talven 2013 aikana.
- osa Lilly von Heidemanin huoneen kalusteista konservoitiin Divan Konservointi Oy:ssä
- salin neljän oviaukon verhoista valmistuu langantarkat kopiot kutoja Annette Häggin kangaspuissa
 - työ on tarkkaa ja hidasta, avajaisiin mennessä valmistuvat kahden oviaukon verhot
- kartanon kustavilaiset kalusteet ovat konservoitavina ja verhoiltavina Anu Iltasella Osuuskunta Konservointi ja Restaurointi Kollaasissa
- kartanon salin puiset patsasjalustat on kunnostettu kartanon verstaalla
 - työn on tehnyt Juha Toivio Osuuskunta Konservointi ja restaurointi Kollaasista

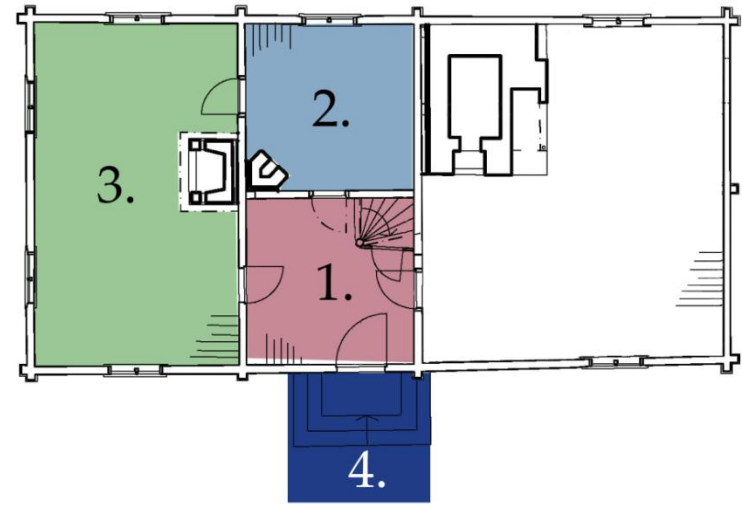
1. Eteisen pinkopahvitus ja tapetointi
 2. Kunniahuoneen pinkopahvitus ja tapetointi, uunin restaurointi
 3. Salin konservointitöiden viimeistely
 4. Kuistin rakentaminen säilyneiden rakennusosien, vanhojen valokuvien ja rakenteissa näkyvien jälkien mukaan
- Pärekaton uusiminen

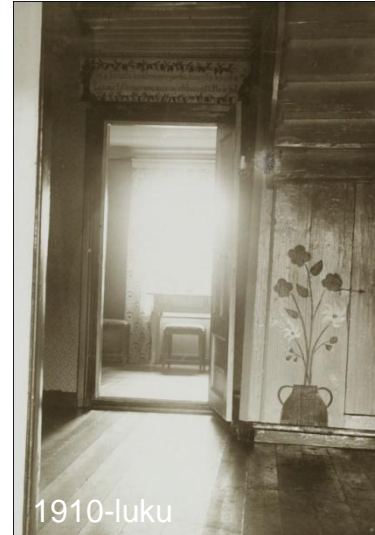
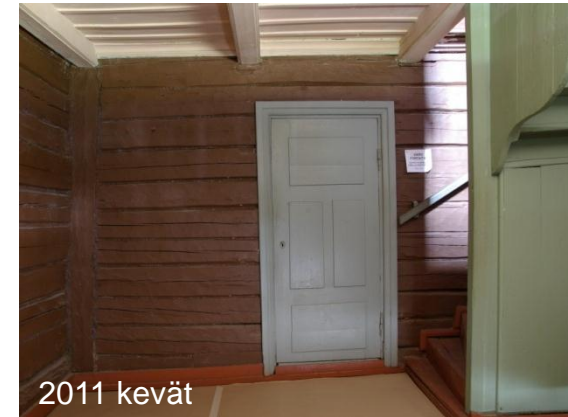
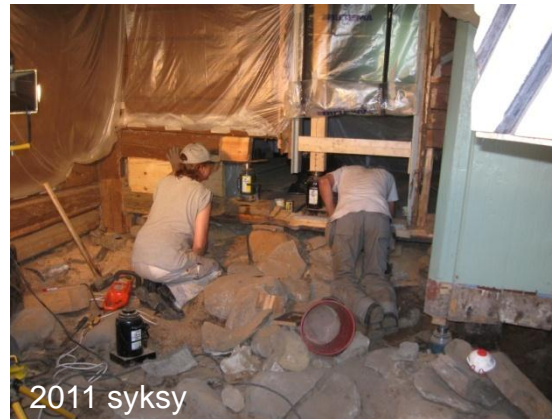
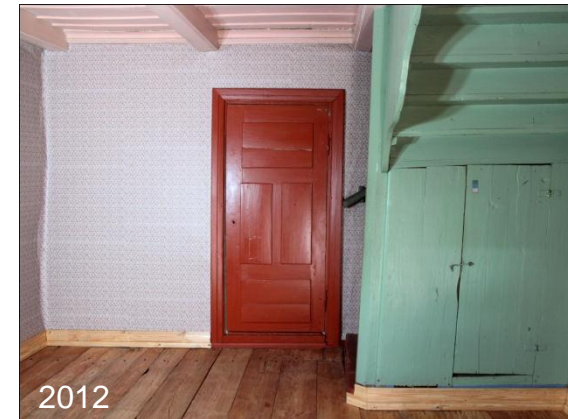
Eteinen Hallen

- Von Heidemanien museosisustuksesta oli jäljellä vain katon väri
 - Tapetit poistettu ja vaihdettu roiskemaalattuun paperointiin 1950-luvulla
 - Paperointi poistettu ja hirret maalattu ruskealla lateksilla 1970-luvulla

- samalla kaapin kukkakuviot peitetty, ovet ja ovilistat maalattu sinivihreiksi
 - Lattia maalattu ja lattialistat vaihdettu
- Lahonneet lattiavasat ja hirsirungon korjaukset tehtiin kesällä 2011. Samalla parannettiin alapohjan tuuletusta puhdistettiin lattialaudoista alkydimaali.

- Museointeriöörin jäljille päästiin 1910-luvun valokuvan avulla
 - Tutkimuksissa löytyi tapettifragmentteja, joiden perusteella teetettiin kopiotapetti

- Värimaailma selkeni väritutkimuksessa
- Katto puhdistettiin, seinät pinkopahvitettiin ja tapetoitiin
- Ovet ja listat maalattiin väritutkimuksen mukaisesti 1910-luvun sävyyn

- kaikkiin museohuoneisiin teetettiin uutta jalkalistaa 1910-luvun mallin mukaan
- Kukkakuvio otetaan esiin työnäytöksenä kesällä 2013

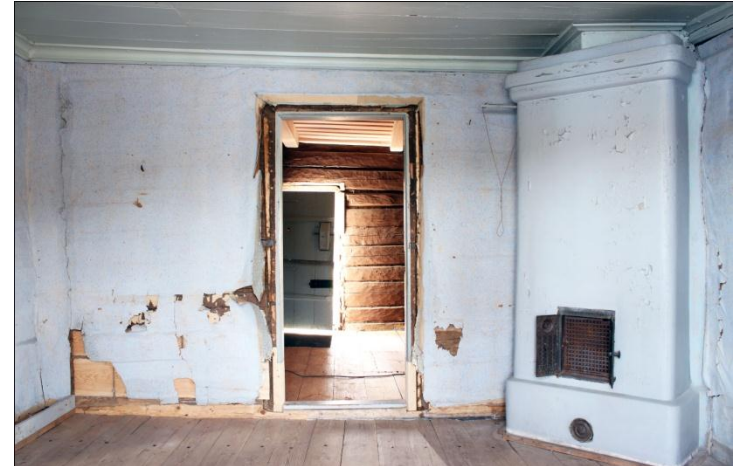
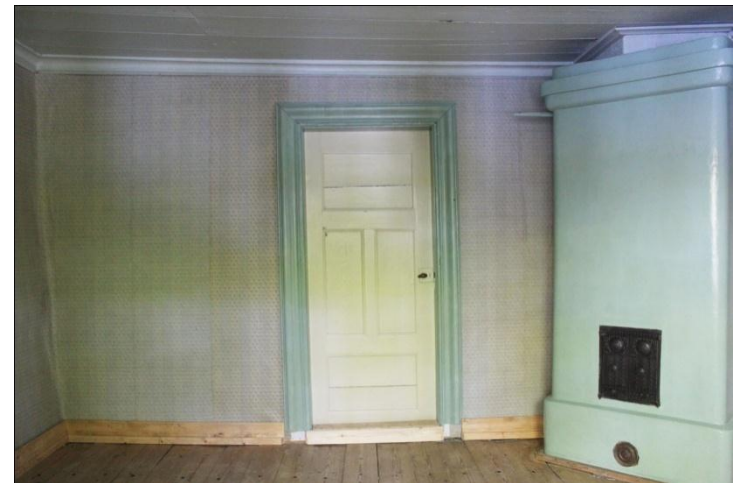
Kunniahuone Gemak

- von Heidemanien museosisustuksesta ei ollut jäljellä kuin fragmentteja
 - tapetit oli poistettu ja korvattu roiskemaalalla paperoinnilla 1950-luvulla
 - katto, holkkalistat, ovet, listat ja rapattu uuni oli ylimaalattu useampaan kertaan

- jalkalistat oli vaihdettu
- huoneen lattia avattiin hirsikorjausten vuoksi kesällä 2011
 - lahovaurioituneita seinähirsisiä ja karapuita vaihdettiin ja korjattiin

- vanhojen valokuvien, vintillä säilyneiden tapettirullien ja väritutkimuksessa selvinneiden tietojen avulla huoneen sisätilat pystyttiin palauttamaan 1910-luvun alun asuun

- tapetista valmistettiin fotokopio
 - seinät pinkopahvitettiin , roiskemaalakerros jätettiin alle
 - uuni restauroitiin
 - ovet ja listat maalattiin
 - kattoa ja holkkalistaa ei maalattu

- puulattia pestiin
 - asennettiin uudet jalkalistat
- myös museosisustus palautetaan sellaiseksi kun Lilly ja Hugo von Heidemanin sen tekivät

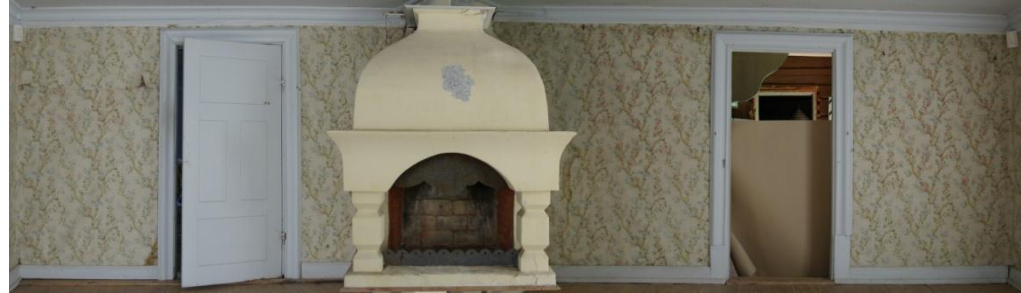
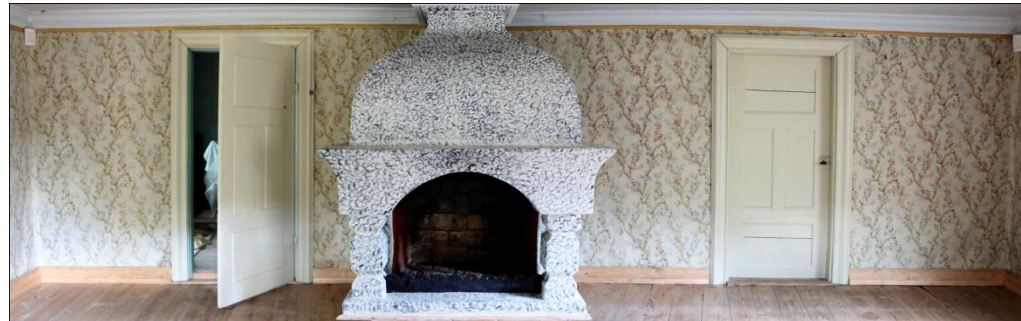
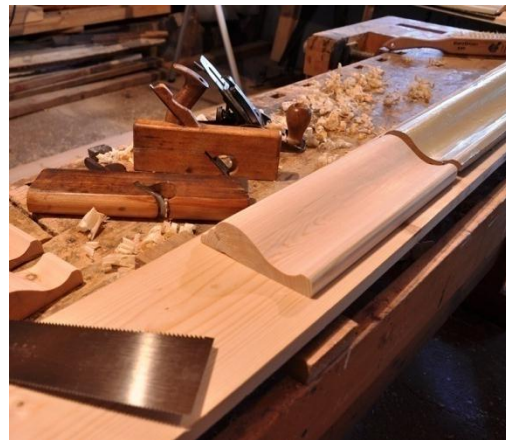
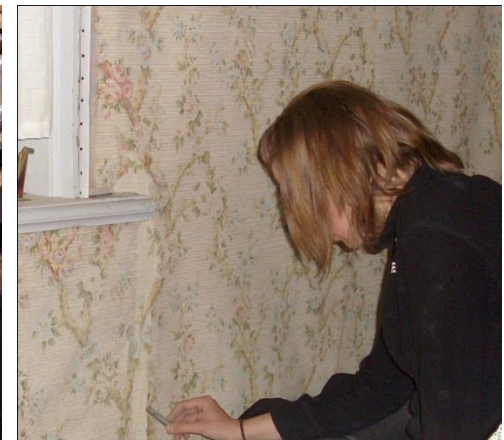
Salin viimeistely

- salin tapetti on von Heidemanien museosisustusta 1910-luvulta
- tapetit konservoitiin kesällä 2011
 - katonrajassa kulkenut boordi uusittiin, sillä alkuperäinen tumma nauha oli peitetty aiemmassa remontissa
- uunin pinta oli ylimaalattu 1950-luvulla
 - kalkkimaali rapsutettiin pois, maalipinta puhdistettiin ja vaurioituneet alueet vahvistettiin injektio-laastilla kesällä 2011
- itäseinän oviaukon karmilistoihin tehtiin jatkopalat käsityönä höyläten
- ovet ja ovilistat maalattiin väritutkimuksen mukaisesti. 1910-luvun sävyyn
- puulattia pestiin ja saliin asennettiin uudet jalkalistat

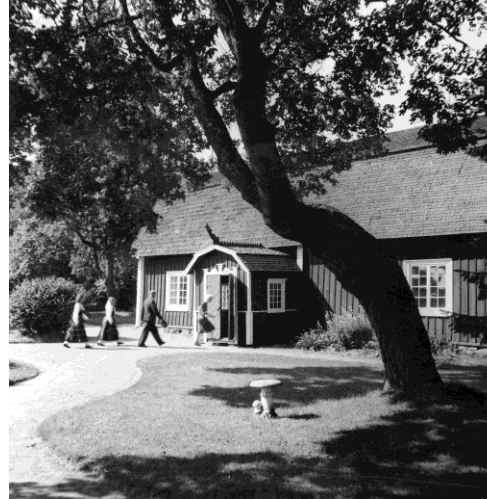
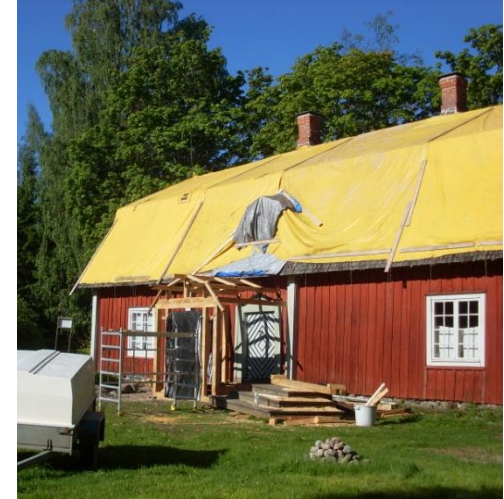
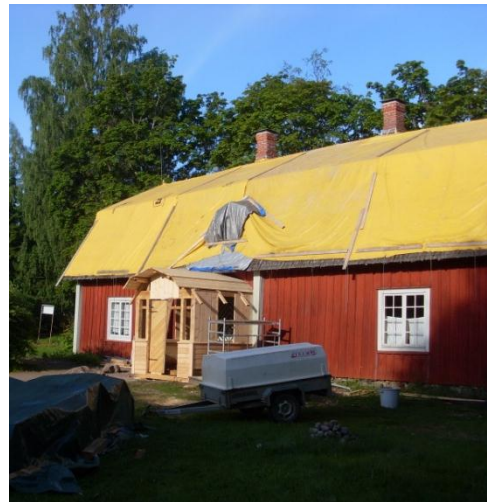
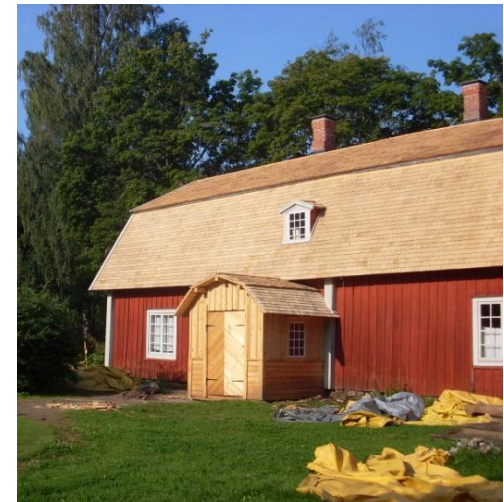
Sivurakennuksen kuisti

- kuisti oli purettu 1962
 - kuistin istuinlaatikot oli siirretty vinttihuoneeseen
 - siivousten yhteydessä on löytynyt toinen kuistin ikkunoista, katonharjan lohikäärmeveistos, sisäoven kolkutin, kuistin ulko-ovet sekä joitakin rakenteissa käytetyistä laudoista

- ikkuna konservoitiin ja sen mukaan valmistettiin uusi ikkuna vanhalle pariiksi. Alkuperäinen ikkuna palautettiin kuistin suojaisalle pohjoispuolelle

- sisämaalaustyö tehtiin laudoista löytyneiden värisävyjen mukaan
- arkkitehti Ulla Rahola teki luonnospiirustukset seinissä näkyvien purkujälkien, vanhojen valokuvien ja säilyneiden rakennusosien mukaan

- kulmakivien paikat löytyivät arkeologin koekaiivauksissa
- kuistin perustuksen, runkotyöt ja oven teki työosuuskunta Lunetti, pärekaton Kaarac oy ja ikkunat Culturelli oy

- Julkisivun koristelista ja lohikäärmeaudan valmistaa Juha Toivio talvitöinä kartanon verstaalla
- ulkomaalaus tehdään työnäytöksenä keväällä 2013

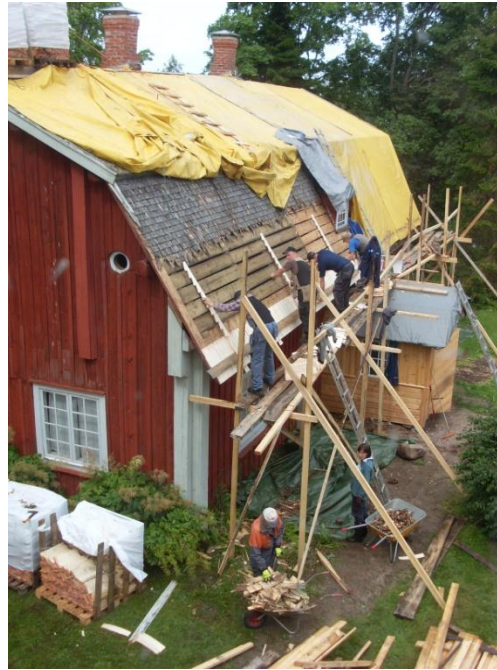
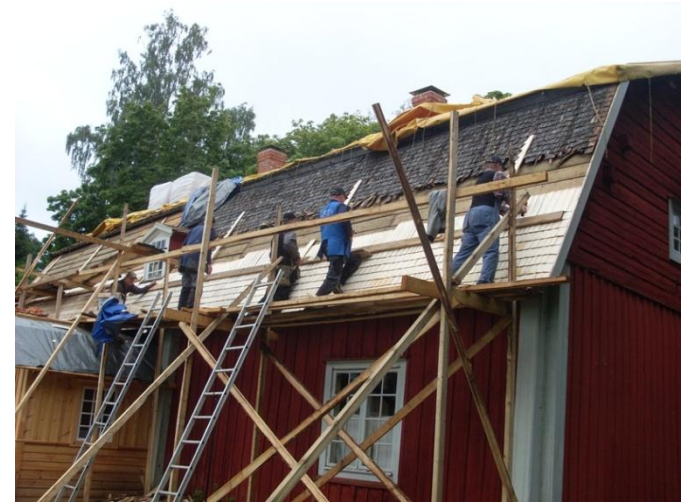
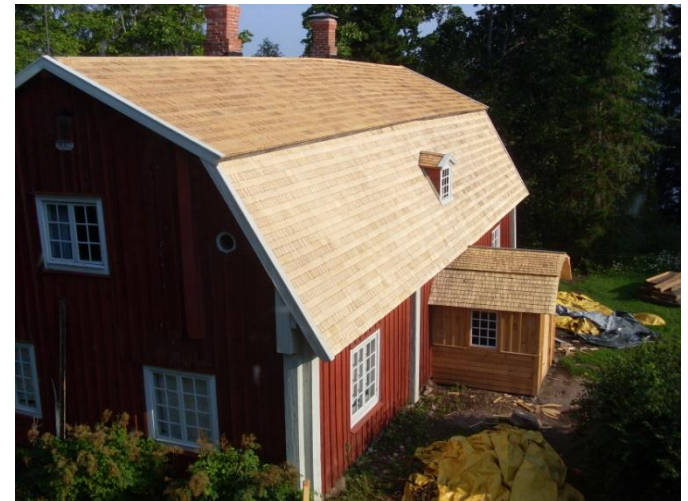
Sivurakennuksen pärekatto

- katto oli uusittu edellisen kerran vuonna 1997
- vuotamaan alkanut katto pressutettiin syksyllä 2011
- Markku Kaaranen miehineen Kaarac Oy:stä teki katon kuusipärestä kahdessa viikossa

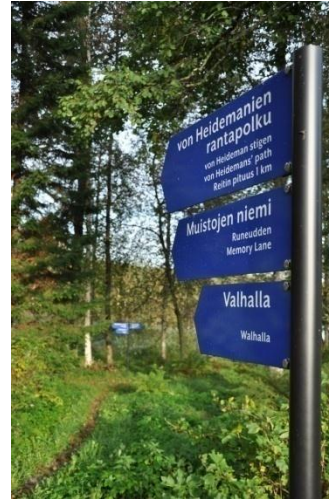
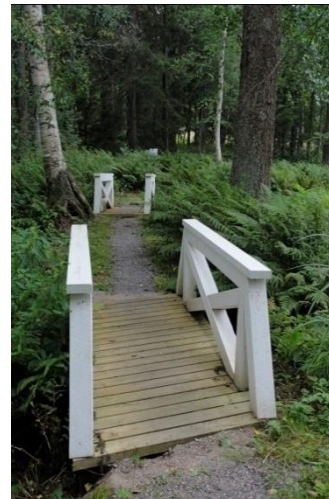
Puutarha- ja puistotyöt

- rantapolun kunnostus
- puutarhakäytävien muotoilu ja kunnostus
- etupihan istutusympyrän muotoilu ja kunnostus
- metsänraivaustyöt, taimikon hoito
- ajotien kunnostus, ohituspaikan rakennus

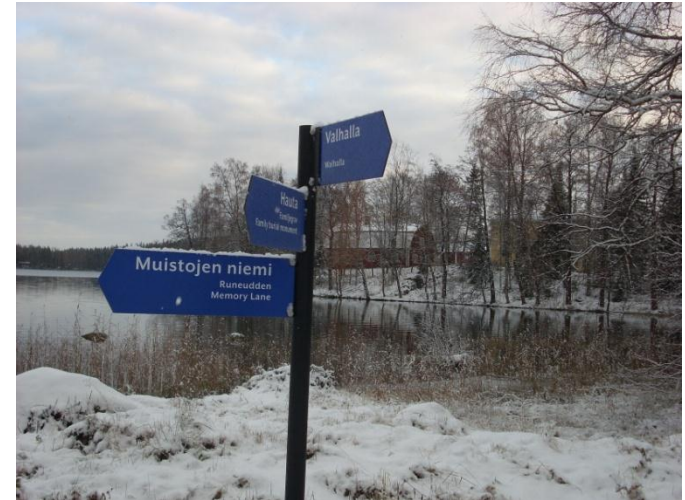
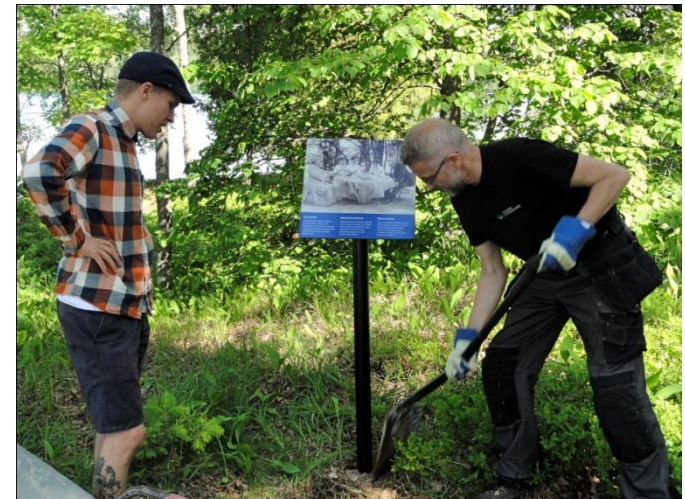
Suuntaviittoa -uudet opastetaulut

- pysäköintialueelle tarvittiin uusi pääopaste, alueelle kulkua ohjaavat opasteviitat
- rantapolun opastaulut vievät katselijan Lilly ja Hugo von Heidemanin aikaan näyttäen ympäristön sellaisena kuin se vanhoihin valokuviin tallentui
- kaikki toteutettiin kolmikielisenä
- opastesuunnittelu ja markkinointimateriaalin suunnittelu jatkuu 2013
- graafinen suunnittelu Jalo Toivio, teknisen toteutuksen suunnittelu ja pystytys Juha Toivio

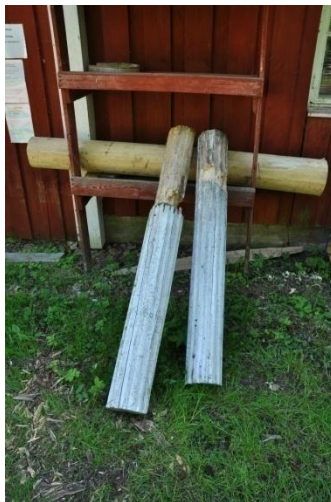
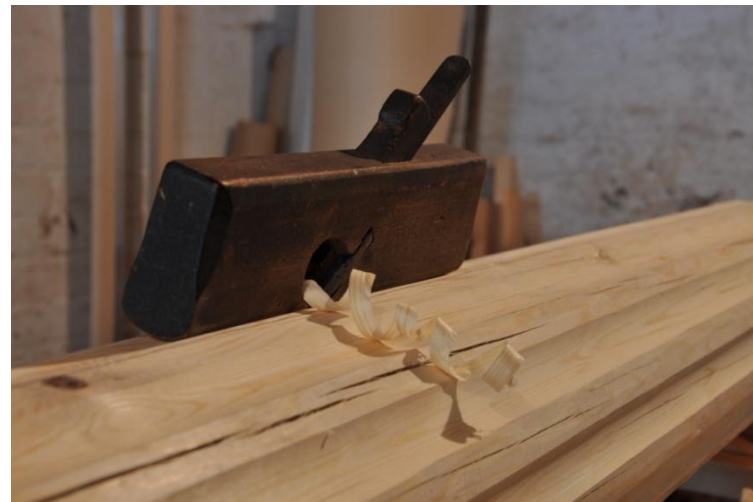
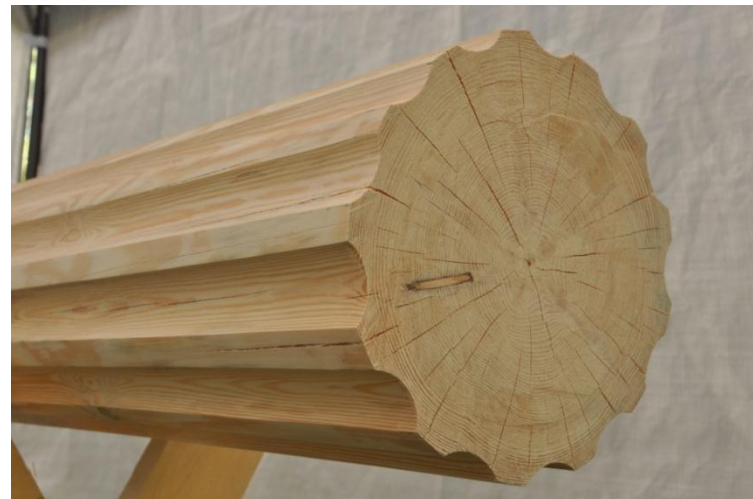
Puistokoristeiden ja -kalusteiden kunnostus

- puutarhassa ja puistossa on runsaasti kalusteita, pilareita ja patsaita
 - osa esineistä on von Heidemanien matkoilta puutarhaansa hankkimia
 - osa myöhemmin teetettyjä kopiota vanhoja malleja mukaillen
 - osa kokonaan uusia kalusteita puutarhasta ja museokahvilasta
- pahimmin lahonneista pylväistä tehtiin käsityönä mittatarkat kopiot
- aurinkokello kunnostettiin
- kalusteita kunnostetaan talvitöinä kartanon verstaalla

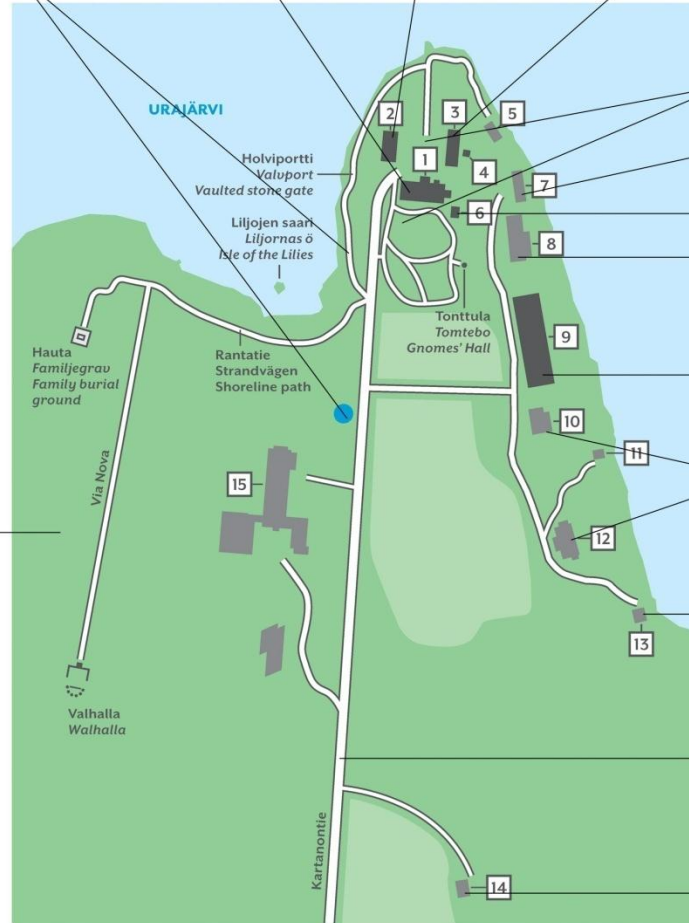
2008-2014
peltikatto
museo- ja muistotalon konservointi
kuistin korjaus ja maalaus
kuistin uudet raput
ulkomaalaus

2011-2012
hirsikorjaukset
museo- ja muistotalon konservointi
pärekkatto

2011 pärekkatto

2012 puutarhakäytävien ja
istutusympyrän kunnostus

2010 maalaus ja uusi kuisti

2009 pärekkatto

2011 peltikatto- ja
kivijalkakorjauksia

2013 saunan kunnostus

2012 ajotien kunnostus
