SUITIAN KARTANOLINNA PUISTO JA PUUTARHA

KUNNOSTUSSUUNNITELMA
Väliraportti 31.5. 1998

Härö Arkkitehti Oy
Hernesaarenkatu 3 00150 Helsinki p. 622 2632 fax 622 2637

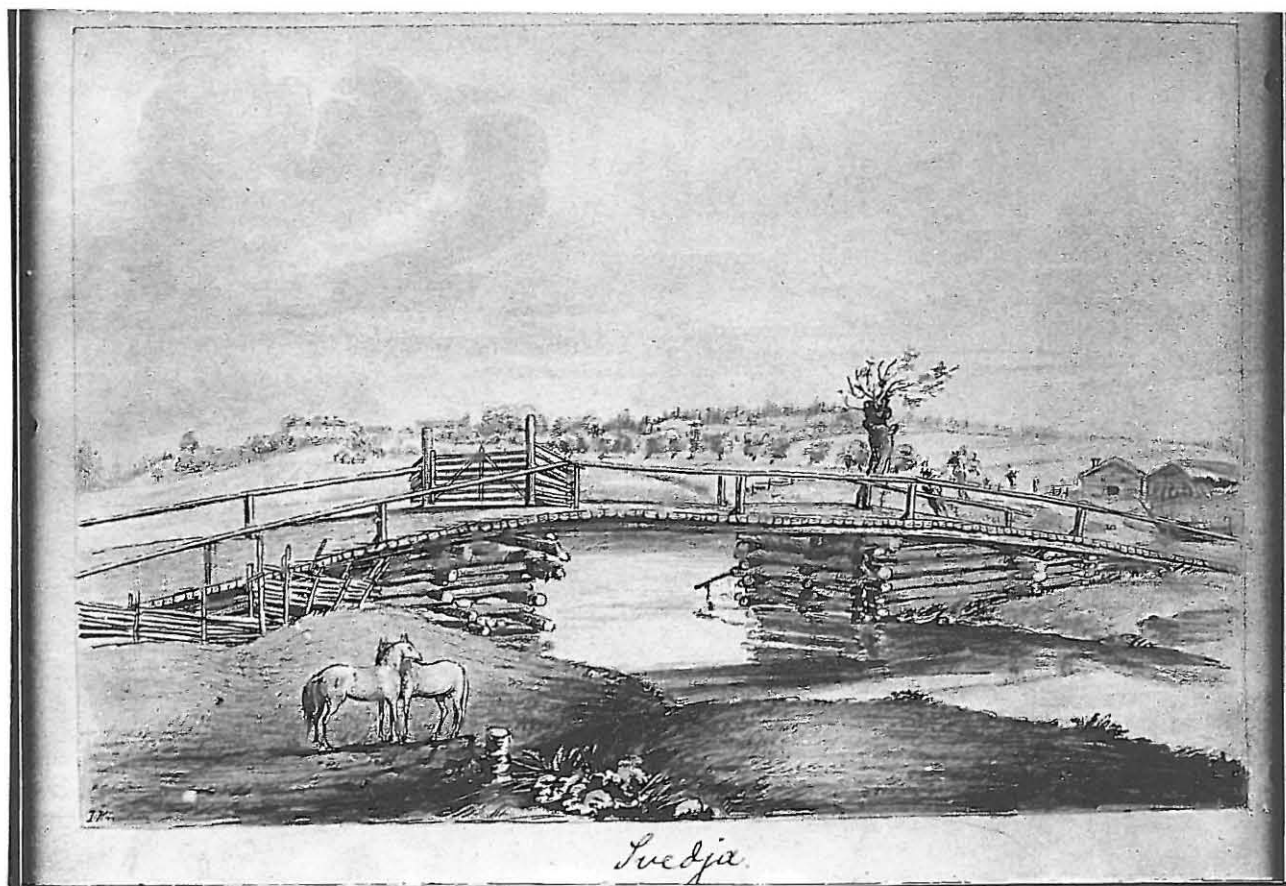
J. Knutsonin piirros, Suitia etelästä 1840-luvulta . (MVH)

J. Knutsonin piirrokset 1840-luvulta näyttävät kartanon merkityksen suurmaisemassa. Näkymässä Kirkkosillalta päärakennus näkyy esteittä, vaikka on kesä. Rakennuksen takanakaan ei ole korkeita puita estämässä siluetin piirtymistä taivasta vasten. Vahva maisemallinen elementti on myös yli kilometrin mittainen, suora pajukujanne. Puukuja ei vahvasti leikattuna riko laaksomaisemaa, mutta on silti ollut vahva maisemallinen elementti.

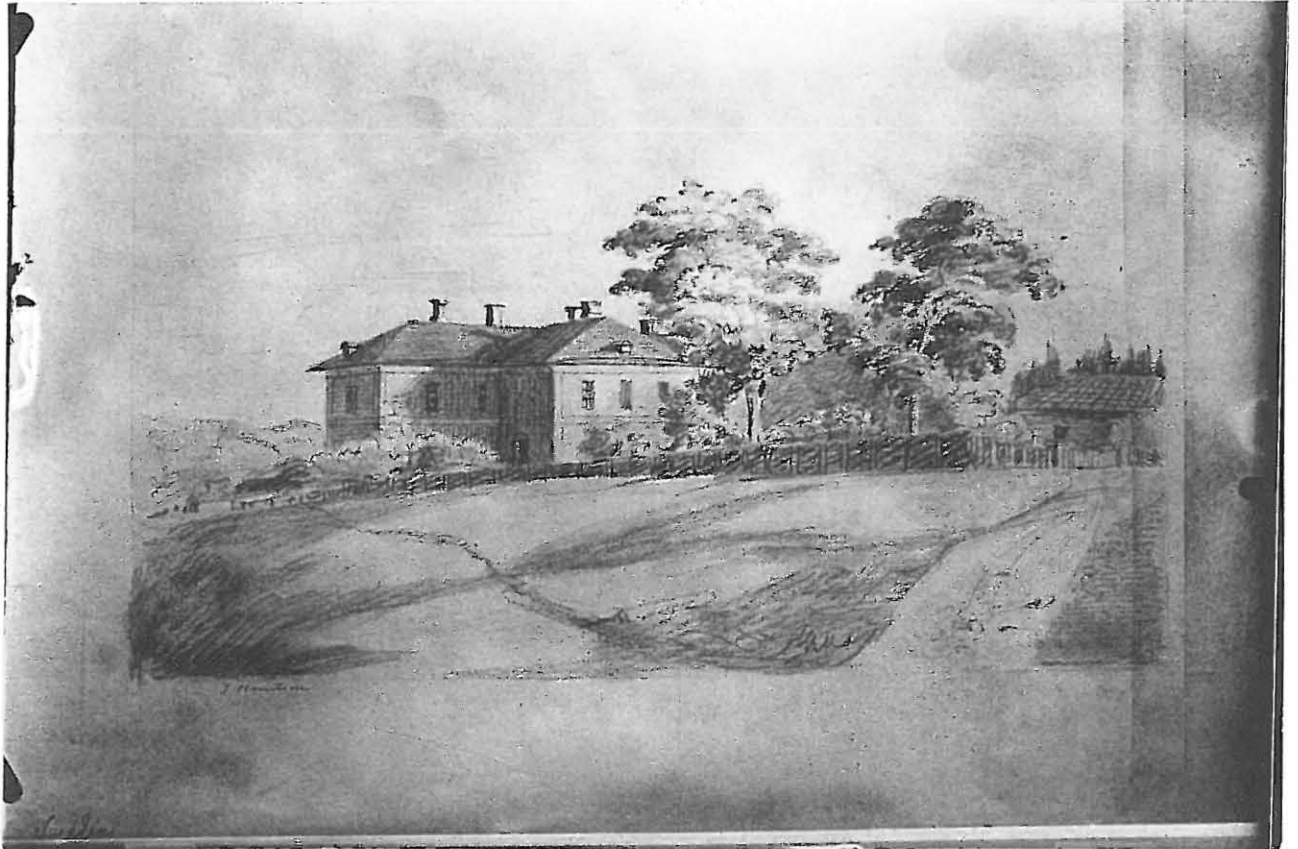
J. Knutsonin piirros, Suitia koillisesta 1840-luvulla. (MVH)

Kartanoa saapumissuunnasta eli koillisesta esittävässä piirroksessa näkyvät jo mainitut miespihaa ympäröivä riukuaita ja leveä portti pihan pohjoissivulla. Pihapiirin sisäpuolella on kaksi kookasta, vanhaa lehtipuuta ja pensasryhmiä. Puut ovat saaneet yksittäispuina paljon valoa ja ovat kasvaneet leveiksi ja reheviksi. Pensaat kiertävät pihalla linnan eteläpuolelle. Rakennuksen itä- ja eteläpuoli näyttävät olleen hyvin avoimia suurmaisemaan, eli kartano on ollut komeasti näkyvissä - kuin koru kummulla. Myös näkyvyys rakennukselta kauas maisemaan on ollut esteetön. Aidan ulkopuolella on pelkkää niittyä ja risteileviä polkuja. Kuvassa näkyy myös etelärinteessä sijainnut makasiinirakennus.

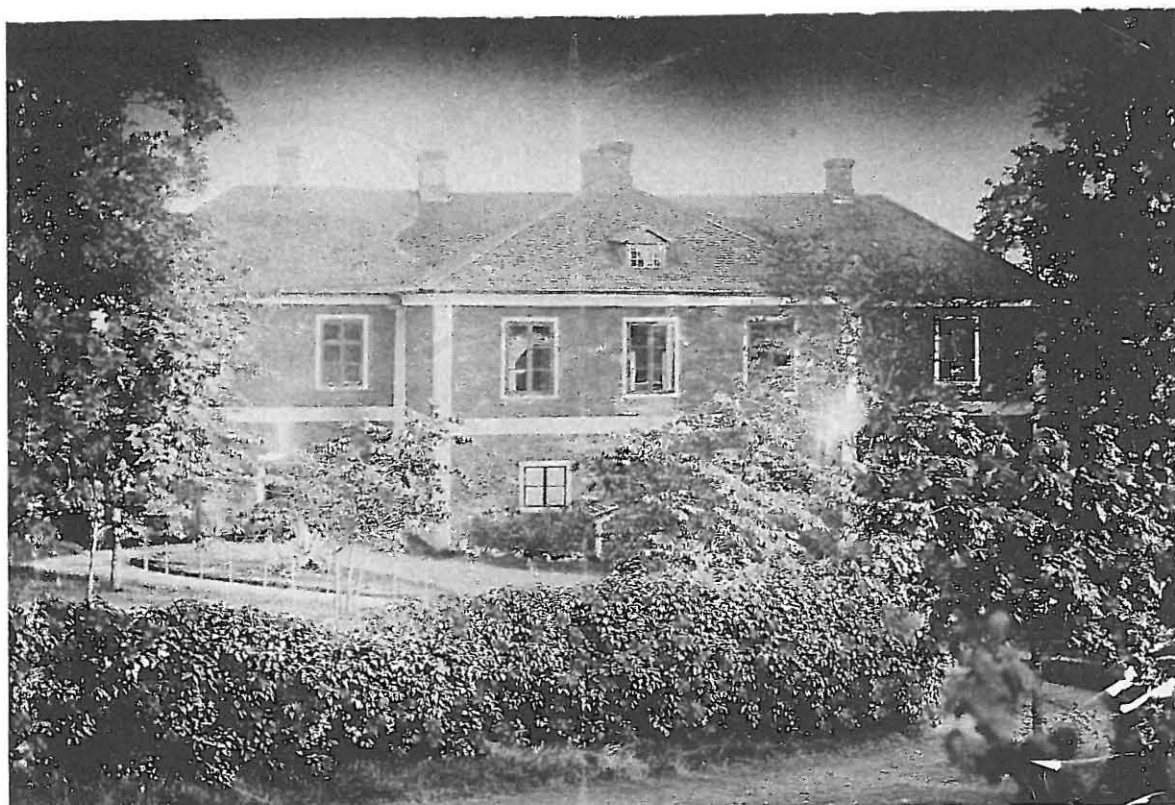
A.Hackmanin valokuva vuodelta 1894 (MVH).

Valokuvassa näkyy osa von Kraemerien aikaisesta yläpihasta tulosuunnasta katsottuna. Kuvattu tilanne muistuttaa vuoden 1939 piirrosta : etualalla on saapumistie ja leikattu syreeniaita, oikealla on vaahterantaimi tien pohjoispuolella, tie kaartuu kohti rakennusta ja sen oikealle puolelle jäävät pensaat. Talon lähellä vasemmalla on pitkän pisaran muotoinen kukkaistutus, jossa näyttäisi olevan kaksi agaveryhmää nurmikolla. Talon lähellä oikealla saattaa olla nuori jalava.

Talon päädyssä on kuitenkin vanha, kookas lehtipuu. Piirroksessa tähän päätyynkin oli merkitty kaksi vaahteraa. Ne saattavat olla vanhojakin. Myös kuvan toisessa laidassa on suuria lehtipuita. Vasemmalla on nurmella muutama puun taimi, jotka saattavat olla jalavia. Nurmen erottaa tiestä jono tikkuja, joista osa tukee hentoa kasvustoa. Piirroksessa jono on merkitty kukkareunukseksi.

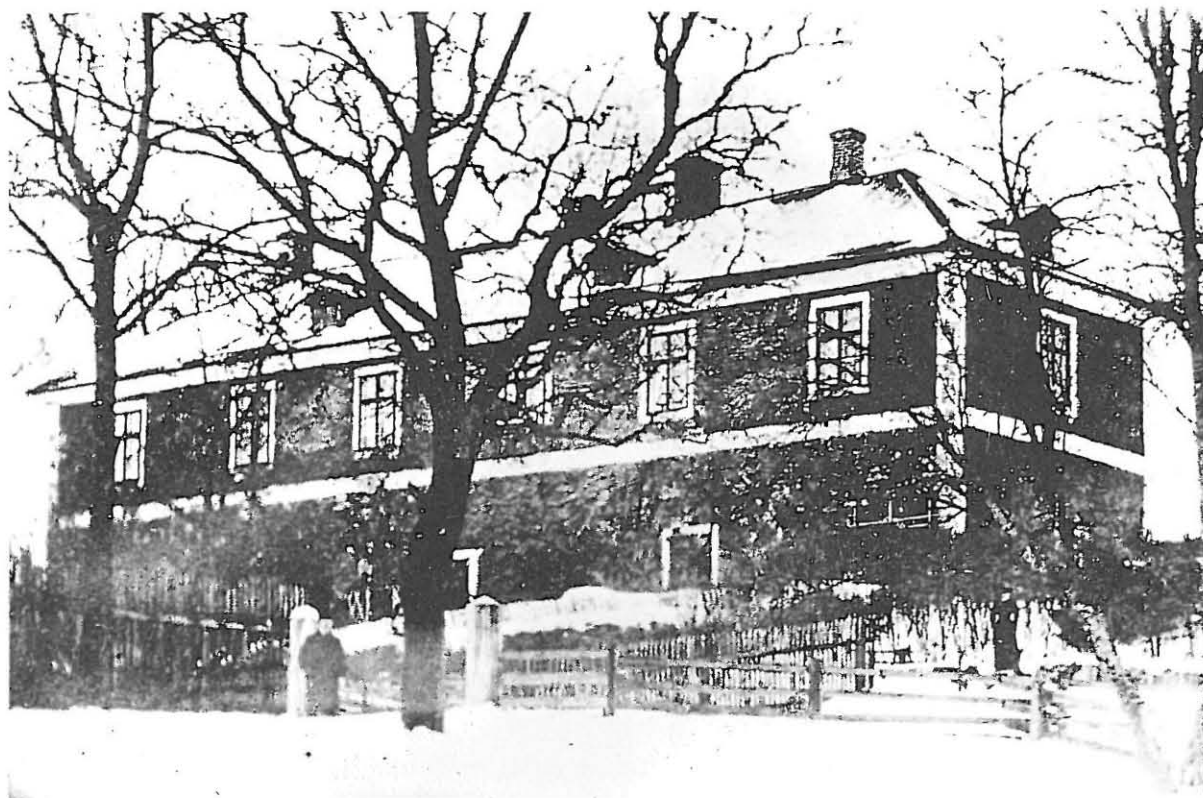
Valokuva vuodelta 1898. (Sjundbyn kartanon arkisto, Svidja bilder.)

Vuonna 1898 otetussa valokuvassa näkyy kartano edustoiheen Kraemereitten ajalta. Rakennuksen eteläpuolella näkyy kaksi pengerrystä : ylempi lumisena ja alemmasta näkyy kivimuurin alaosa. Pengerten välissä kulkee mahdollisesti hento pensasrivi. Matalaa kivimuuria näkyy myös rinteessä kuvan oikeassa reunassa. Tämän muurin yläpuolella kasvaa leikattua kuusiaitaa

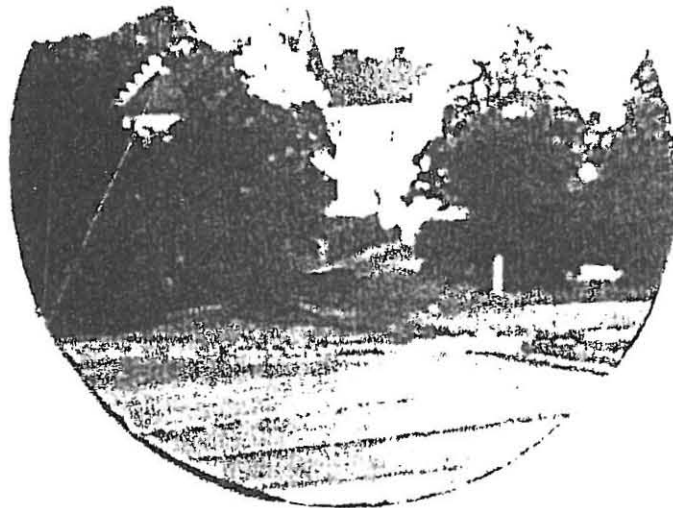
Valokuva vuonna 1907 August ja Annette Wreden lähettämässä joulukortissa.

Vuosina n. 1907 ja 1910 otetut valokuvat etelästä kertovat uudesta tielinjauksesta. Ensimmäisessä kuvassa vanha tie näkyy vahvana ja etenkin sen jatkuminen suoraan kohti rakennuksen itäpäätyä. Uusi tie näkyy vain heikosti risteävänä polkuna muitten polkujen joukossa kuvan etualalla. Uudemmassa kuvassa tie erottuu selkeänä valkoisena viivana ja sen linnan puolelle on istutettu tammirivi. Tammirivi on yhä jäljellä, mutta tie nykyään hävinnyt. Sen on korvannut uusi, vieläkin alemmaa rinteestä tehty tielinjaus, jonka ajankohdasta ei ole muuta tietoa, kuin että se on jo ainakin vuoden 1937 ilmakuvassa.

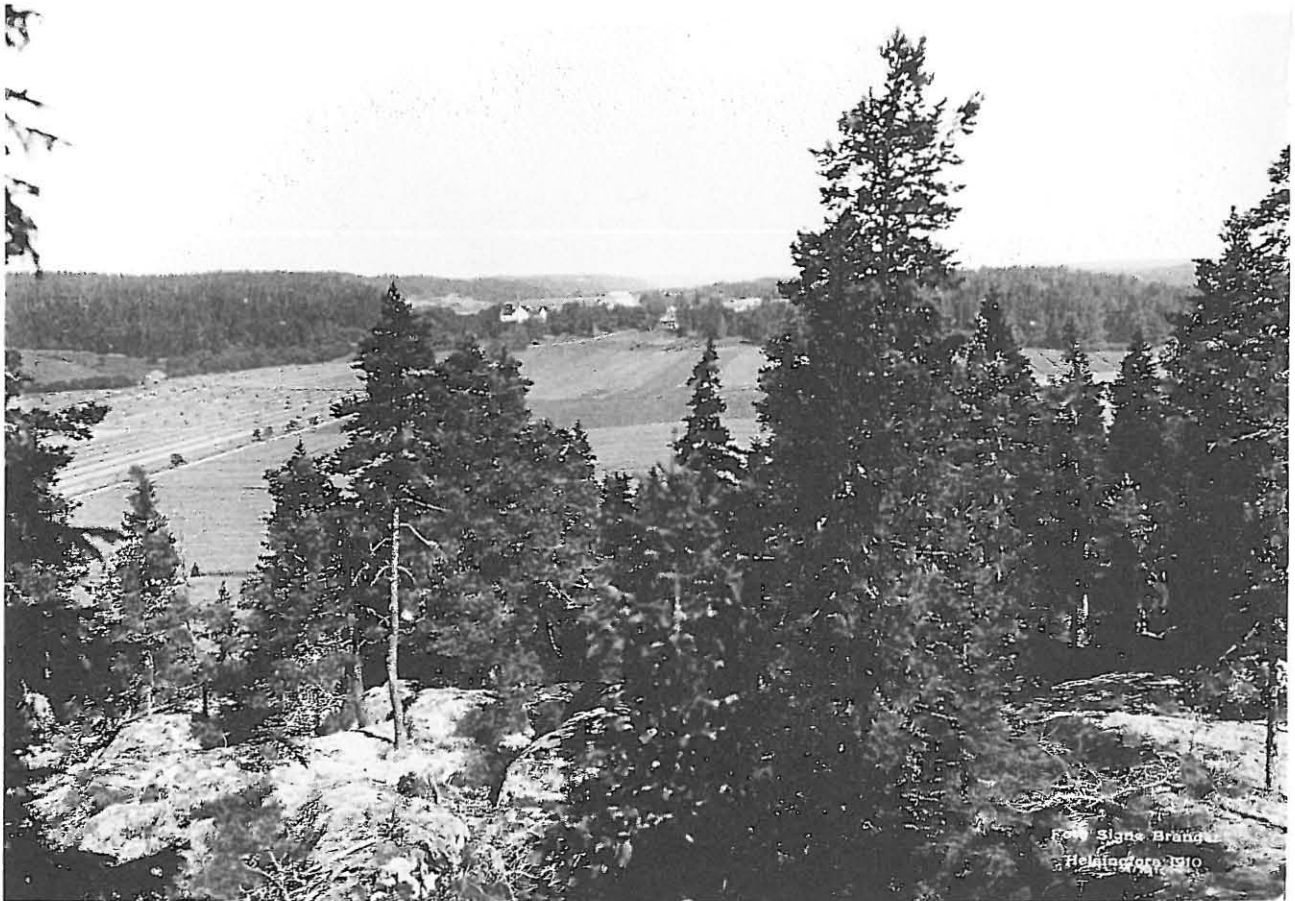
Signe Brander 1910.

Signe Brander on ottanut kuvansa Krejansin kallion huipulla sijaitsevan pronssikautisen hautaröykkiön päältä. Kuvassa Suitia näkyy suurmaisemassa. Linnan toinen kerros näkyy kesälläkin. Maiseman siluetissa on notkahdus kartanon puiston kohdalla. Vain Wreden uusi navetta nousee siitä ylös kuin kirkko. Kartanolle johtavan tien tammi-istutukset ovat hyvin epäyhtenäisiä. Uusi tielinjaus taimineen erottuu linnan kaakkoispuolella.

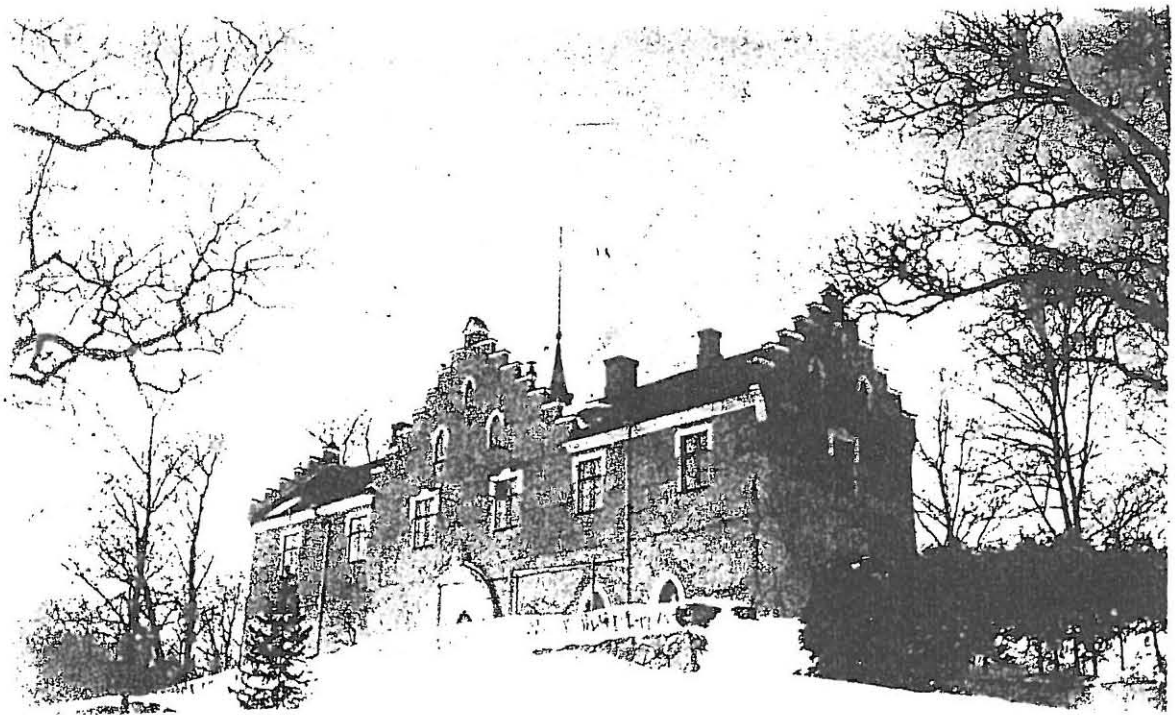
Tohtori A Silénin ottama valokuva maaliskuussa 1902. (HY, SLSA 859 Wredeska släktarkivet, mappi 18, Svidja-boken - Suitian vieraskirja).

Tohtori A. Silénin ottama valokuva edelleen samasta saapumissuunnasta näyttää, ettei Kraemereitten kivimuurin yhteyteen istuttama leikattu pensasaita ollut syreeniä vaan kuusta. Kiviterassien välissä on sen sijaan leikattu syreenirivistö. Yläterassilla näkyy jotain puukehikoita. Rinteeseen istutettu havupuu, jota enää ei ole ja joka näkyy myöhemmissä valokuvissa jo pahasti harsuuntuneena, saattaa olla jo Kraemereitten istuttama.

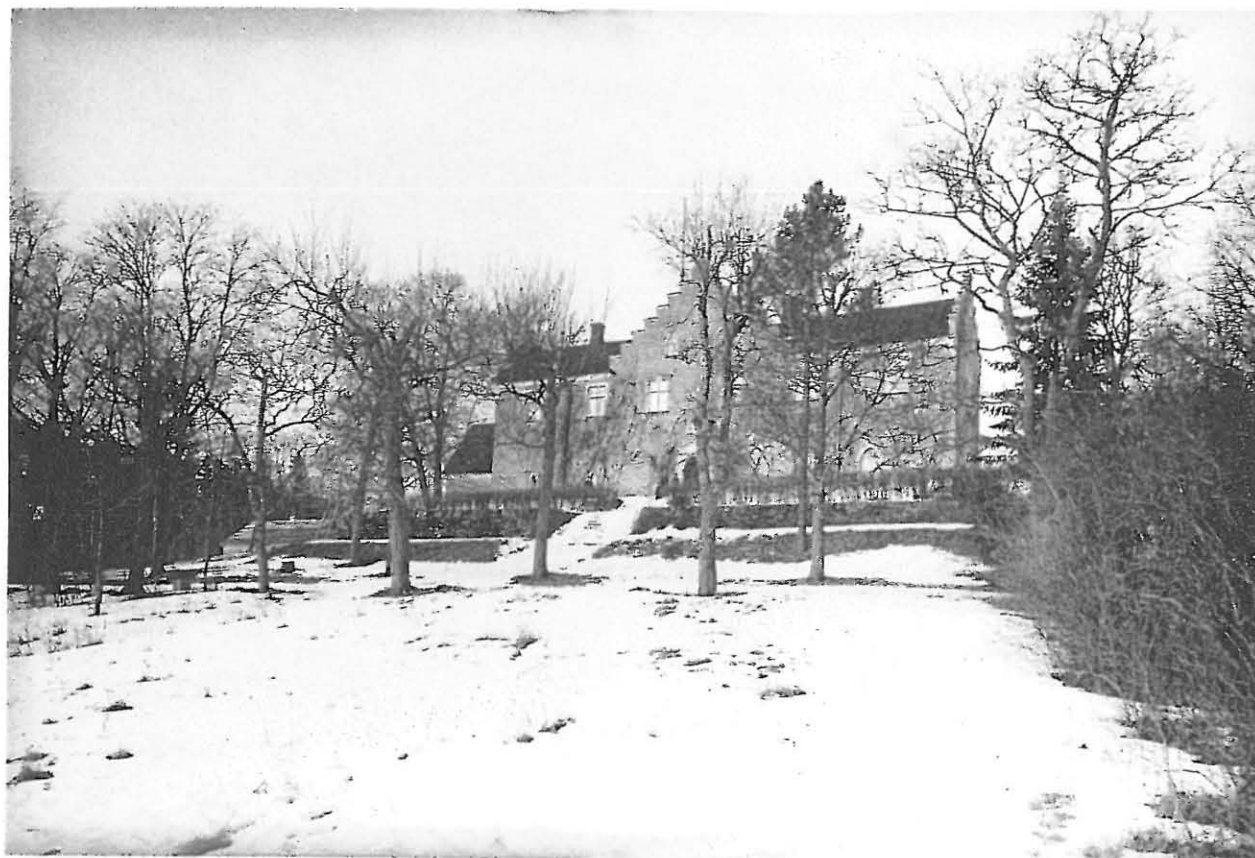
Pietinen 1934. (MVH).

Pietisen valokuvat ovat juuri siltä ajalta, kun Wredet joutuivat luopumaan Sui-tiasta. Eteläpuolen kuvassa näkyy jo puutarhan heikentynyttä hoitoa. Wreden perhe istuu ja seisoo portailla, jotka ovat aivan lumiset. Kuvan oikean laidan syreenit ovat kasvaneet vapaasti ja saaneet levitä niityllekin. Vaahterakujan puita on vielä aika äsken leikattu - tosin eri korkeuksilta. Kuvan vasemmassa laidassa näkyy puutarhan hoitamattomuutta lievänä vesakoitumisena.

Terassit ja syreeniaita ovat kuitenkin edelleen kunnossa ja pitävät maiseman ryhdikkäänä ja hoidetun oloisena. Vaahterakuja toimii välittäjänä puutarhan ja linnan hoidetun, yksityisemmän lähiympäristön välillä. Kookkaiden puitten rivistö on sikäli puiston ja rakennuksen kannalta tärkeä, vaikka niillä onkin vaara peittää liikaa rakennus näkyvistä.

Alemman puurivistön kookkain puu on myöhemmin kaadettu kuten rinteen havupuukin. Kuvassa kujanteella on yksi kanto. Myllynkivipöytä näkyy kujanteella nykyisellä paikallaan. Kasvihuone pilkottaa terassien takaa.

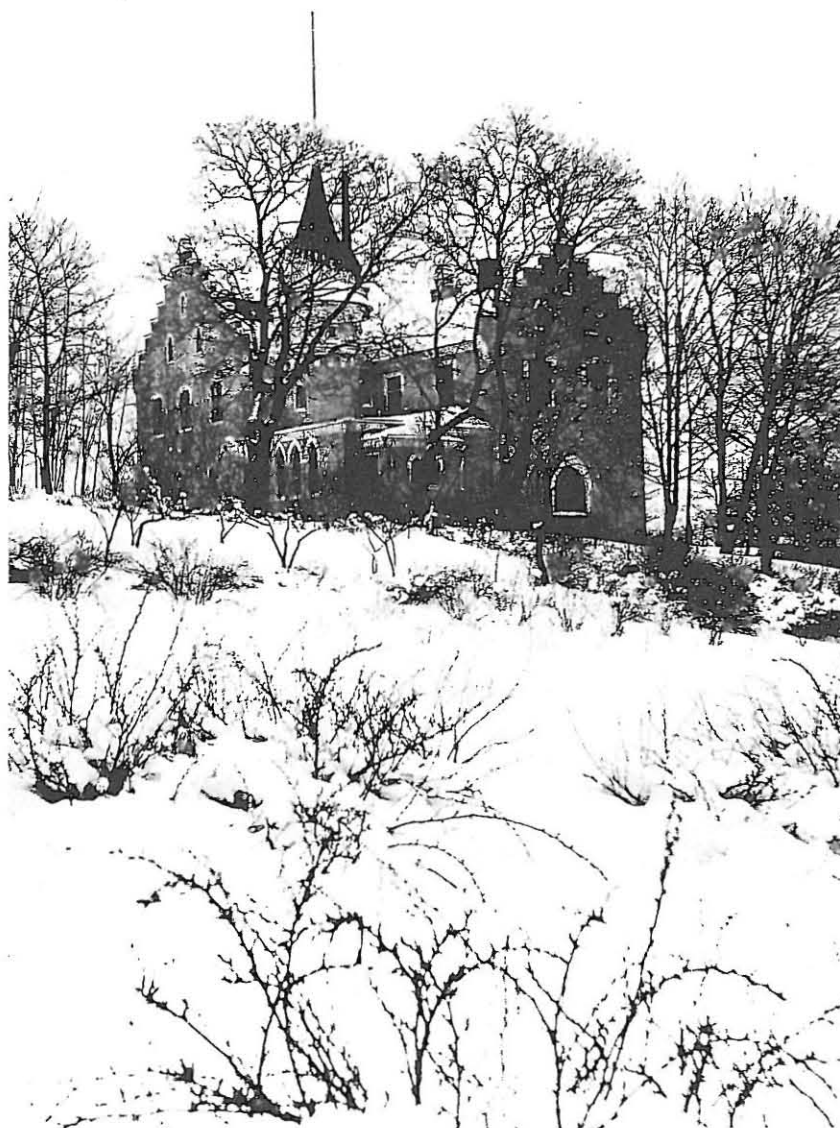
Axel Haartmanin arkiston valokuvia.

Axel Haartmanin arkistosta oleva kuva, joka esittää linnaa länsirinteen puolelta, ajoittuu 1900-luvun ensimmäiselle vuosikymmenelle, koska keittiösiiven korkeata osaa ei vielä ole rakennettu. Rinteessä kasvaa marjapensaita ja nuorehkoja omenapuita. Lähellä rakennusta näkyy niin vapaasti kasvaneita kuin leikattujakin koristepensaita - mahdollisesti syreeneitä ja jasmikkeita.

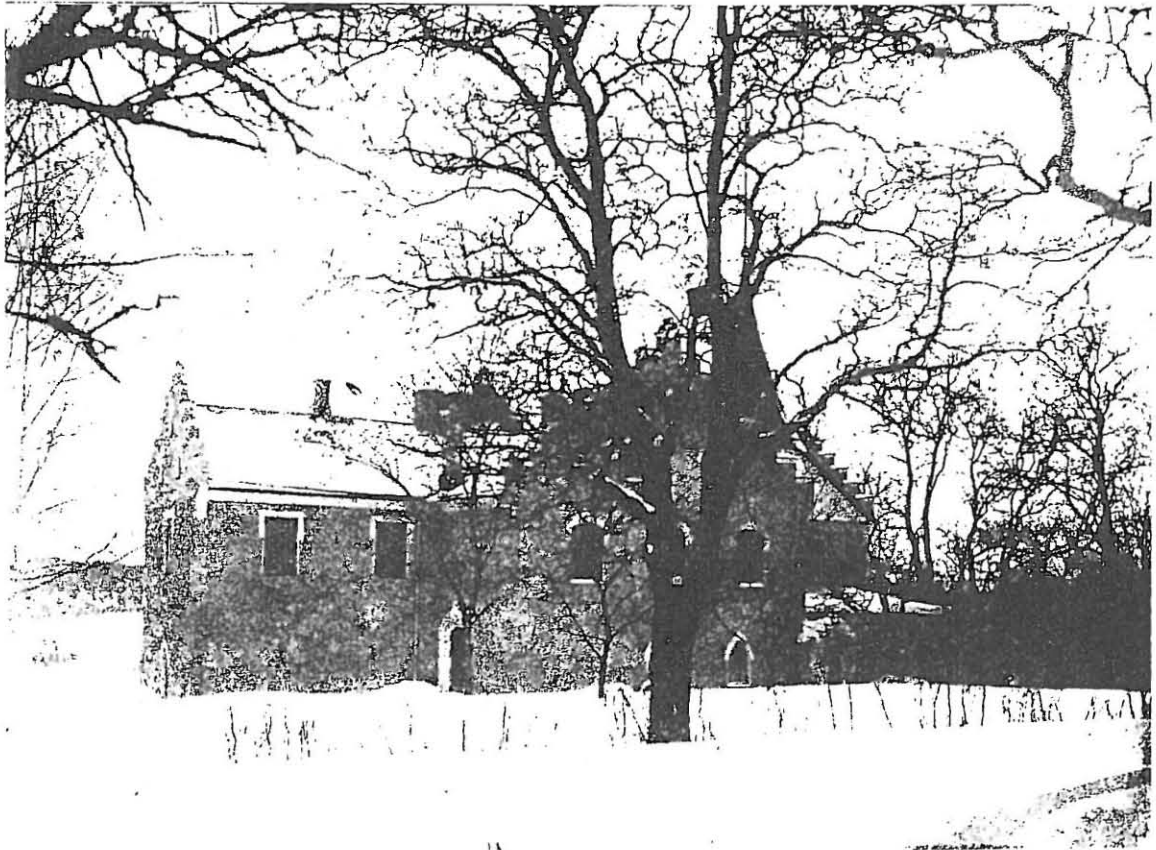
Tohtori A Silénin ottama valokuva maaliskuussa 1902. (HY, SLSA 859 Wredeska släktarkivet, mappi 18, Svidja-boken - Suitian vieraskirja).

Tohtori A. Silénin kuvassa yläpihalla on keskellä kuvaa vanha lehtipuu ja kuvan molemmissa reunoissa näkyy kookkaiden puitten oksia. Muutama vuosi myöhemmin otetussa kuvassa ei vanhoja puita enää varsinaisella piha-alueella näy. Tässäkin kuvassa on useita nuoria puita, yksi aivan sisäänkäynnin vieressäkin. Kuvan vasemmassa laidassa on nuori koivu, joka lienee Kraemereitten pihapiiroksen itsestään kylväytyneitä koivuja. Rakennuksen länsipäädystä on monta kookasta puuta, luultavasti vaahteroita.

Länsipäädyn ohitse näkyy rinne ja peltomaisema esteittä valkoisena lumipeitteestä. Terrassien alapuolelta näkyy leikatun puun latvusta.

Kuvan etualalla on saapumistie, lumivallia ja leikattu pensasaita. Tie tulee pihalle selvästi diagonaalisesti eikä saman suuntaisena päärakennuksen kanssa.

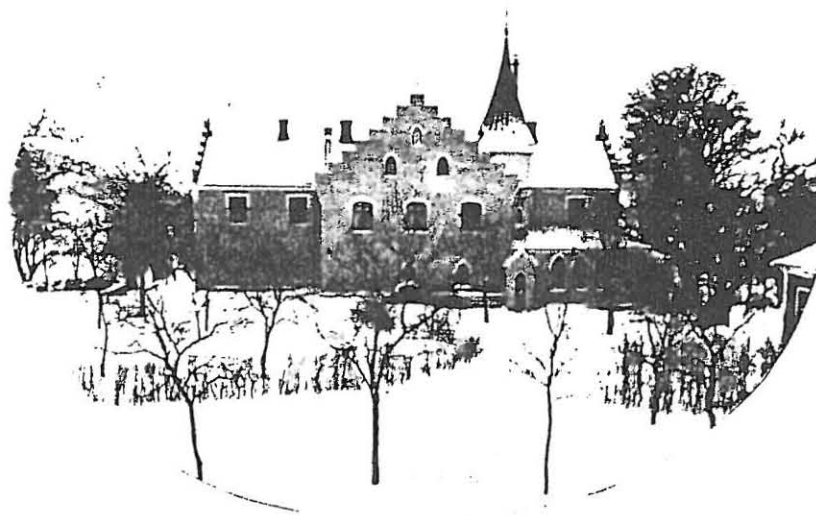
Valokuva vuonna 1907 August ja Annette Wreden lähettämässä joulukortissa.

Kalliolta kohti päärakennusta otetussa kuvassa noin vuonna 1907 näkyy paljon luultavasti vasta Wreden aikana istutettuja puita. Suuria puita ei pihalla ole. Ainoastaan keittiösiiven edustalla oleva puu, joka mahdollisesti on Kraemereitten istuttamia vuorijalavia, näyttää muita puita rungoltaan selvästi paksummalta. Myöhemmissä kuvissa näkyy, että pihankin puita leikattiin.

Pensasaita, joka lienee syreeniä, kaartuu kohti päärakennusta paikasta, joka nykyään on nurmea. Lähempänä linnaa on kaksi vapaasti kasvavaa pensasta. Myös sivurakennuksen edustalla on leikatut pensaat ja kaksi nuorta lehtipuuta. Leikatua pensasaitaa löytyy myös kivimuurin yhteydestä päärakennuksen itäpäädyn läheltä. Aita on kovin tummaa ja matalaksi leikattua. Se saattaa olla kuusta.

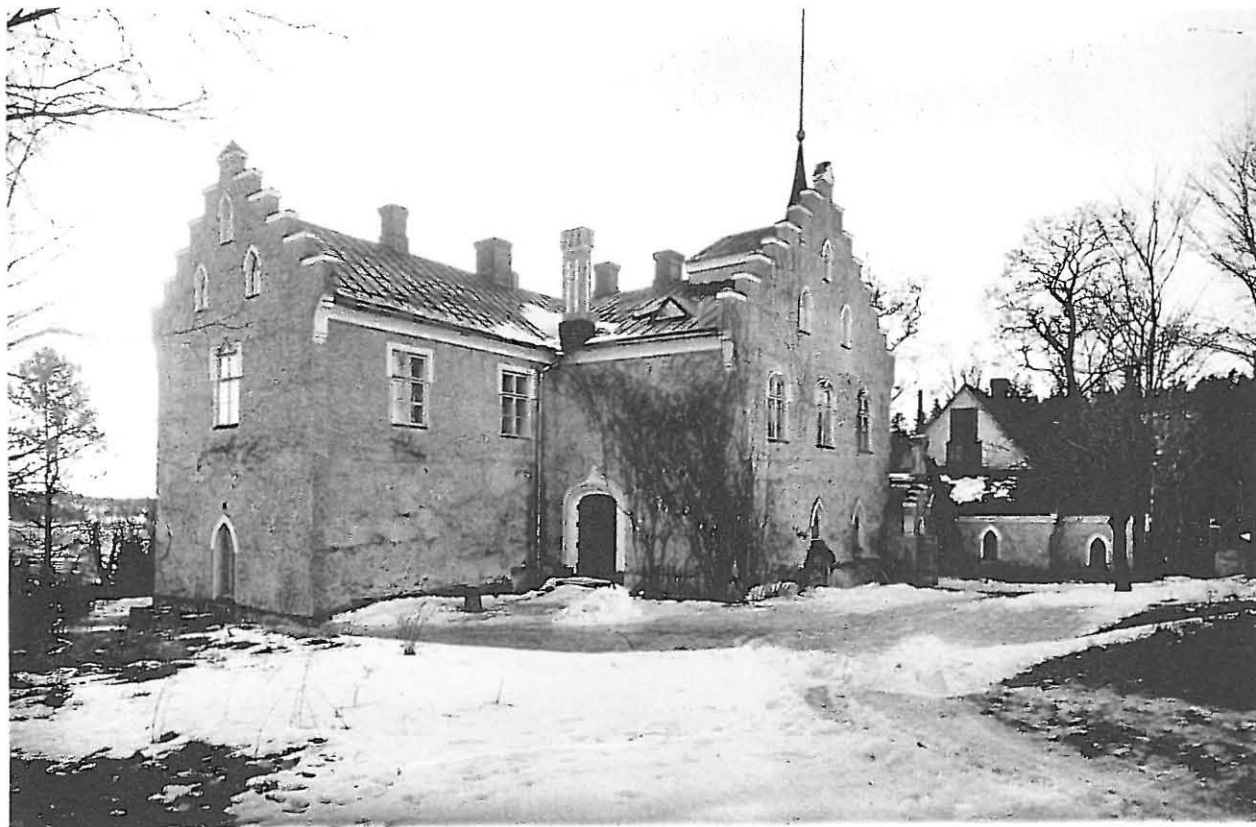
Pietisen valokuva vuodelta 1934. (MVH).

Pietisen kuvassa, joka on otettu läheltä linnaa koillisesta päin, paljastuu kulkuväylille tallautuneen lumen ansiosta nykyisen nurmialueen poikki menevän tien eteläpää valokuvan oikeassa laidassa. Tie saattaa olla sama kuin Kraemereitten aikaisissakin valokuvissa.

Rakennuksen itäpäädyn ohitse näkyy vielä peltomaisemaan. Harsuuntunutta havupuuta ei ole leikattu, mutta vaahterakujan puut on leikattu peltojen takaisen metsän siluettia matalammiksi. Aivan kuvan vasemmassa reunassa näkyy vielä huonokuntoista pensasaitaa.

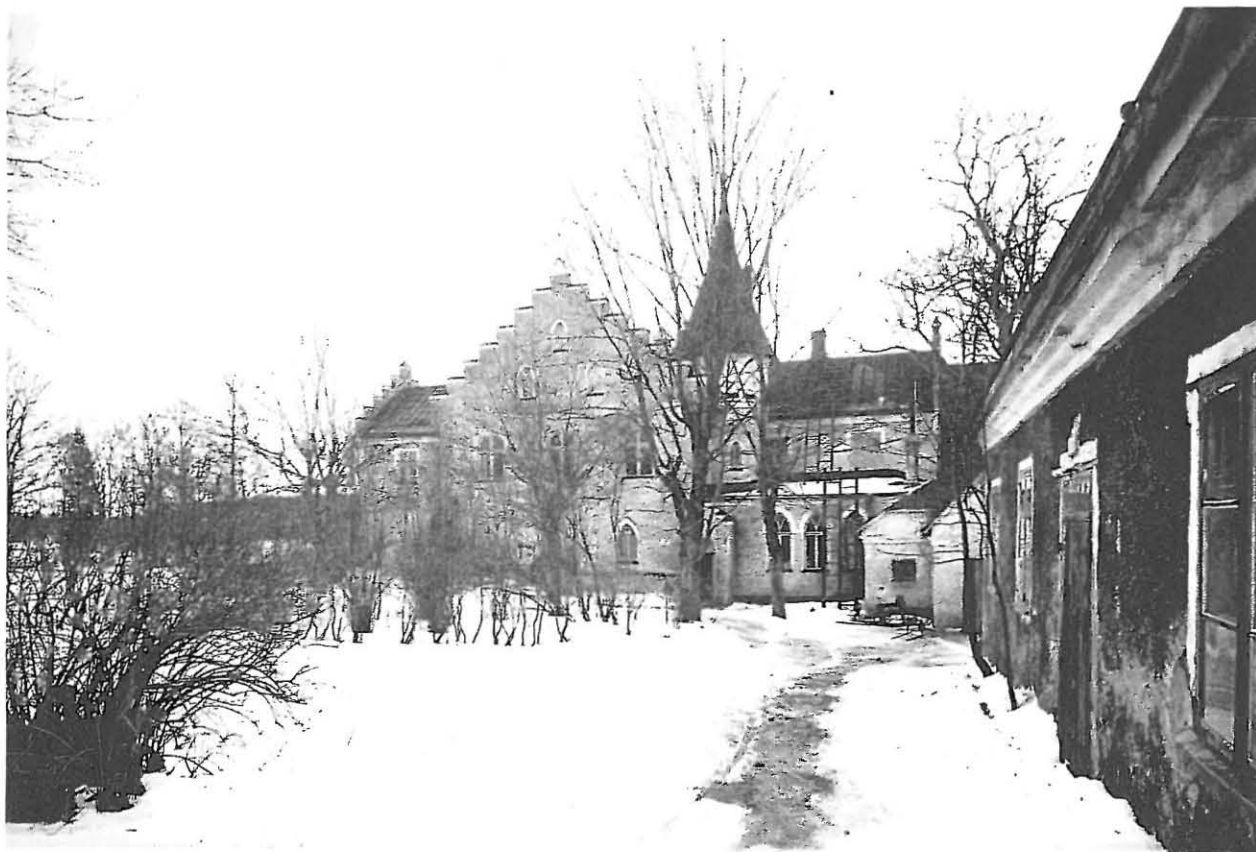
Pietisen valokuva vuodelta 1934. (MVH).

Pietisen kuvassa tarkastellaan pihaa sivurakennuksen vierestä. Kuvan vasemmassa laidassa näkyy rakennuksen edustalla olevaa pensasryhmää, joka saattaa olla sama kuin vuoden 1907 kalliolta otetussa valokuvassa. Pihanurmea rajaava syreeniaita sen sijaan näyttäisi olevan toisin kuin vuoden 1907 kuvassa ja ulottuvan pitemmälle kohti keittiösiipeä kuten nykyäänkin. Alueella on komeita pensaita, mahdollisesti jasmikkeita, ja aivan alueen kärjessä saattaa olla syreenimajakin. Pihan puissa näkyy leikkausjälkiä.

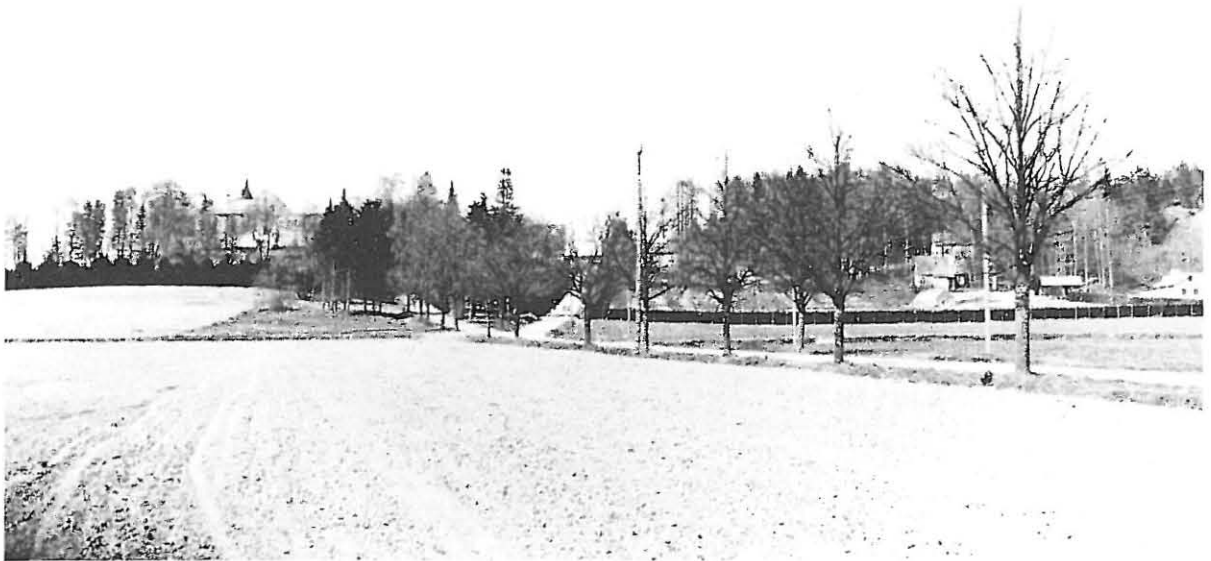
Valokuva Sjunbyn kartanon arkistosta.

Valokuvan ajankohta ei ole tiedossa, mutta kartano on jo vähitellen peittymässä leikkaamatta jääneiden vaahteroitten taakse. Kuusiaita on edelleen leikattu erikoiseen tyyliin. Saapumistien toisen puolen kuusiaita näyttää nuorelta ja on tarkasti leikattu matalaksi. Puuston siluettissa näkyy pihan kaksilatvainen, korkea pihta, joka kaatui 1980-luvulla. Saapuminen näyttää sekavalta, pieneen metsikköön tulemiselta, kuten nykyäänkin. Tie jatkuu kuitenkin vielä ahkerasti käytettynä yhtä selvänä suoraan kartanolle kuin siitä ohitse vievää tienhaaraakin pitkin.

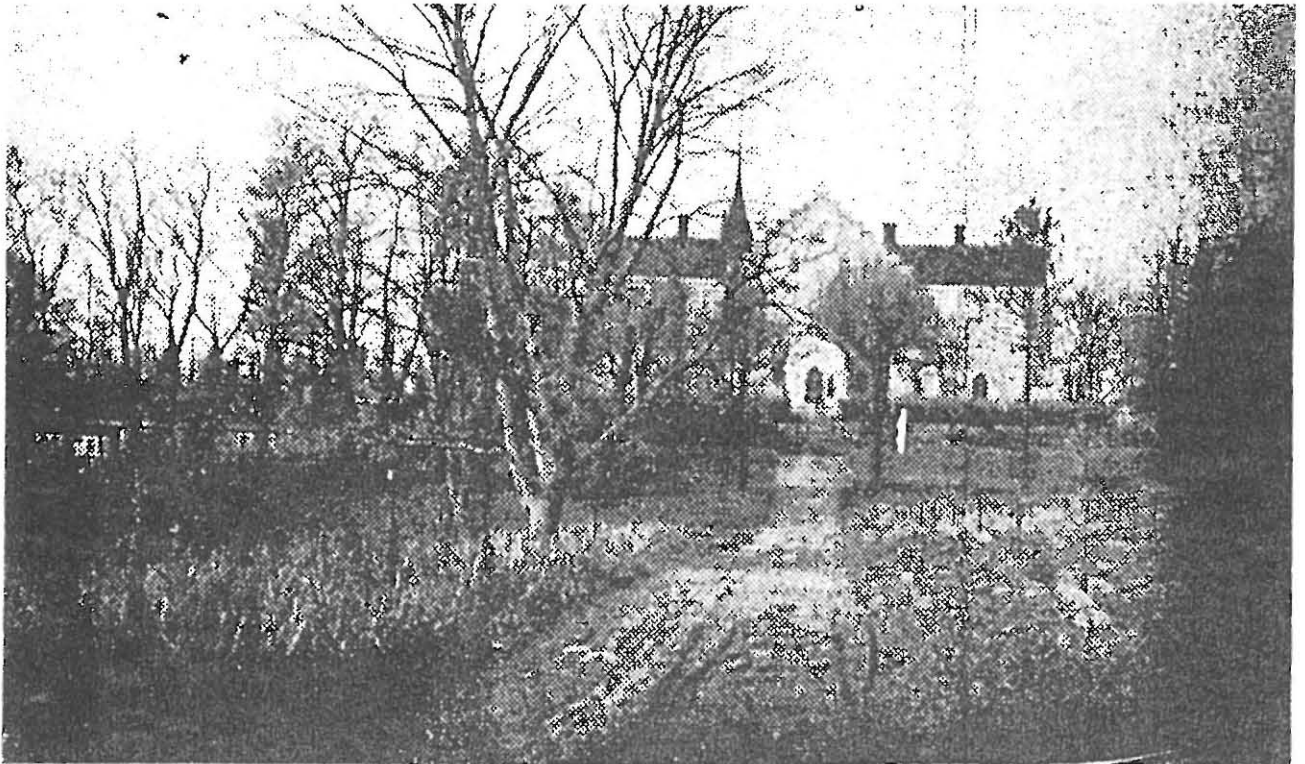
Västra Nyland 19.12. 1938.

Kuvassa tie itäpuolella näkyvät invalidien vastaistuttamat omenapuut, mikä rivistö on nykyään enää osin jäljellä ja sekin huonokuntoisena. Vuonna 1936 pääsisäänkäynniltä otetusta kuvasta näkee, että niityt molemmin puolin keskiakselia on istutettu täyteen hedelmäpuitten taimia. Tien toisella puolen on komea vaahtera, joka nykyään osin nojaa hautausmaata ympäröivään kuusiaidanteeseen.

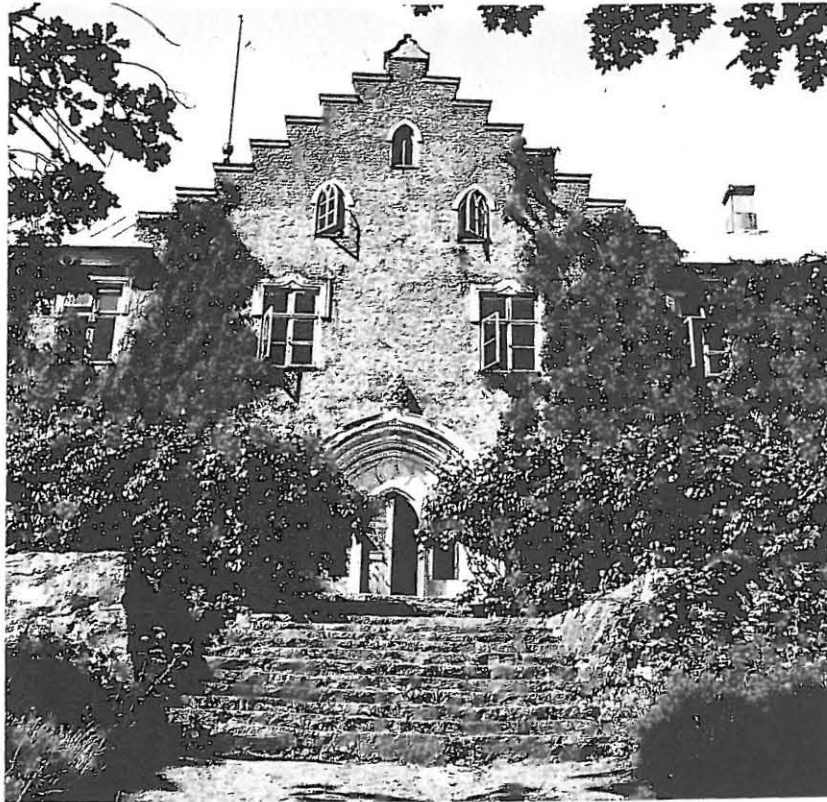
Lars Petterssonin valokuva vuodelta 1945. (MVH).

Puutarhanhoito on päässyt sota-aikana rapistumaan. Vuonna 1945 otetussa valokuvassa portaitten väleissä kasvavat rikkaruohot ja syreeniäitä kasvaa holtittomasti ja melkein jo tukkii kulkuväylän. Mahdollisesti syreenit poistettiin pian tämän jälkeen kokonaan.

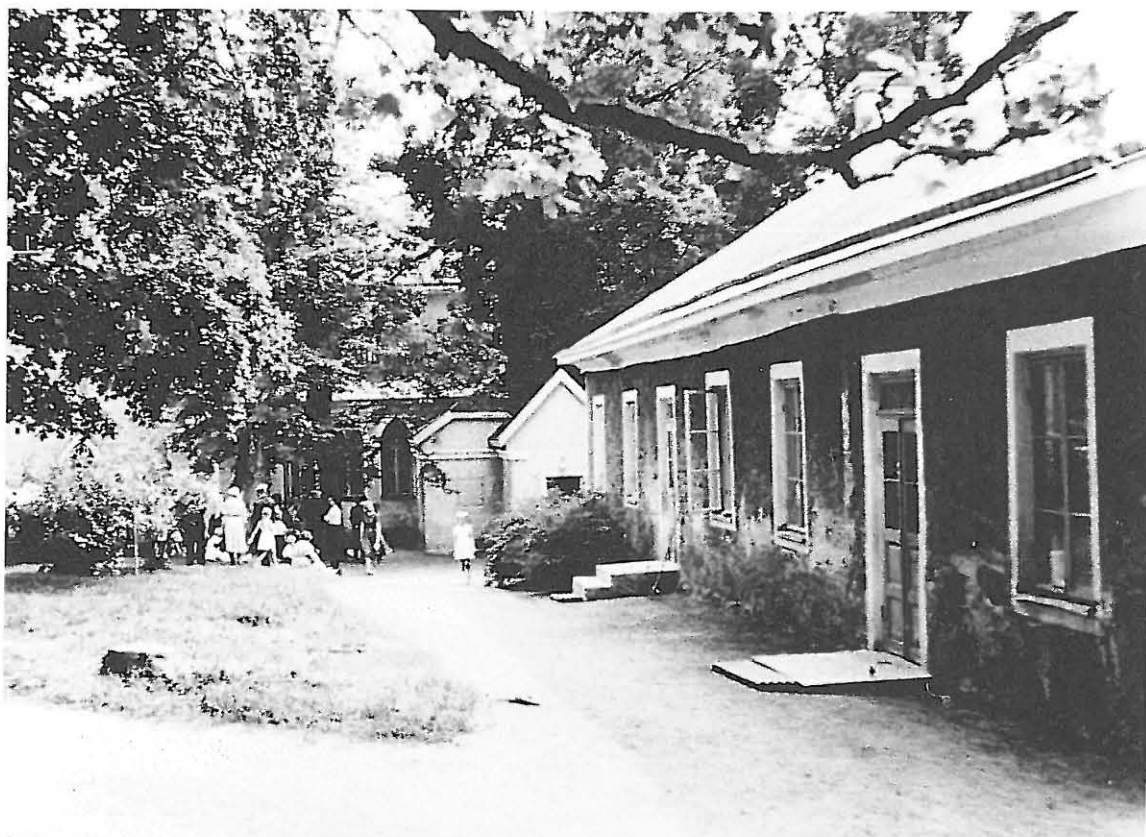
Sotainvalidien Veljesliiton arkisto.

Tämäkin kuva on pihajuhlista, nyt kuvattuna sivurakennukselta linnaan päin. Ihmiset parveilevat vanhan, myöhemmin kaadetun vuorijalavan alla. Etualan nurmialue, jolla on kanto, näyttää yhtenäiseltä. Nurmen takana on mahdollisesti kukkivia jasmikkeita.

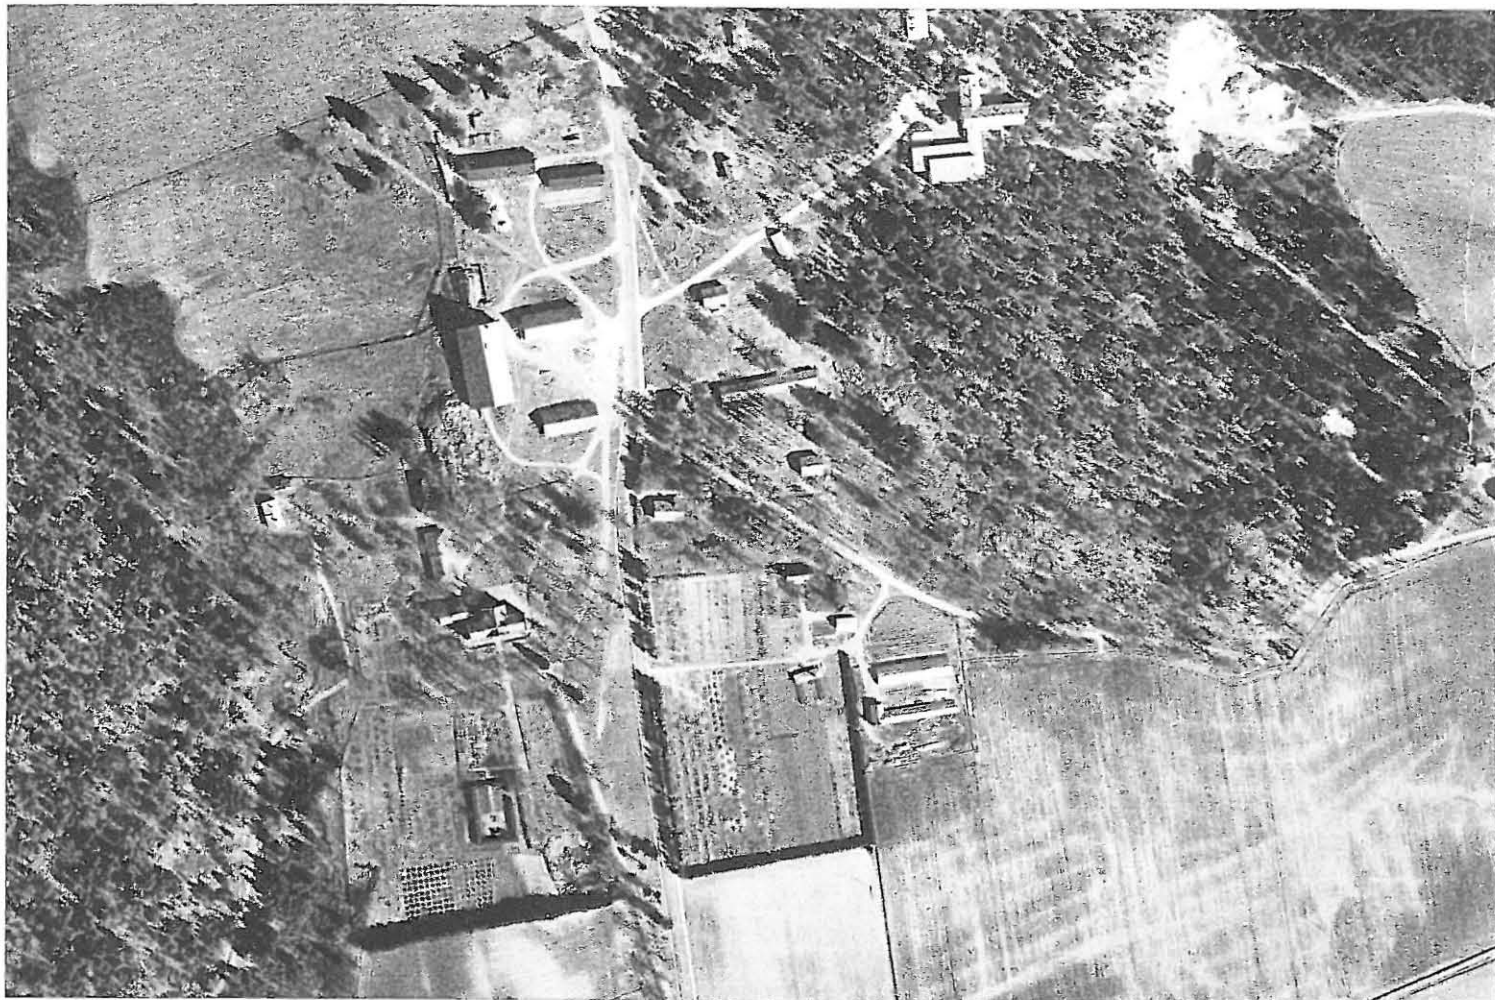
Vuoden 1975 ilmakuva

Pihan koillisnurkassa näkyy varjo suuresta pihdasta, joka tuhoutui 1980-luvulla. Sen lähellä, tien itäpuolella on Reuterholmien aikainen tammi.

Marjapensas- ja hedelmäpuuistutukset ovat levinneet koko puutarhan alueelle lukuun ottamatta nykyistä tunkion paikkaa, joka on kuvassa hiekanottopaikka. Parterrien eteläpuolella on noin 150 marjapensasta. Humalatarhan alue lienee täynnä omenapuita. Sen länsipuolitse kulkee tie pohjoiseen samalla paikalla kuin jo 1700-luvulla. Etelärajan kuusiaita on saanut kasvaa vapaaksi aidanteeksi.

Hedelmätarhaistutukset ovat laajentuneet tien itäpuolella ja ovat saaneet suojakseen kuusiaidan.

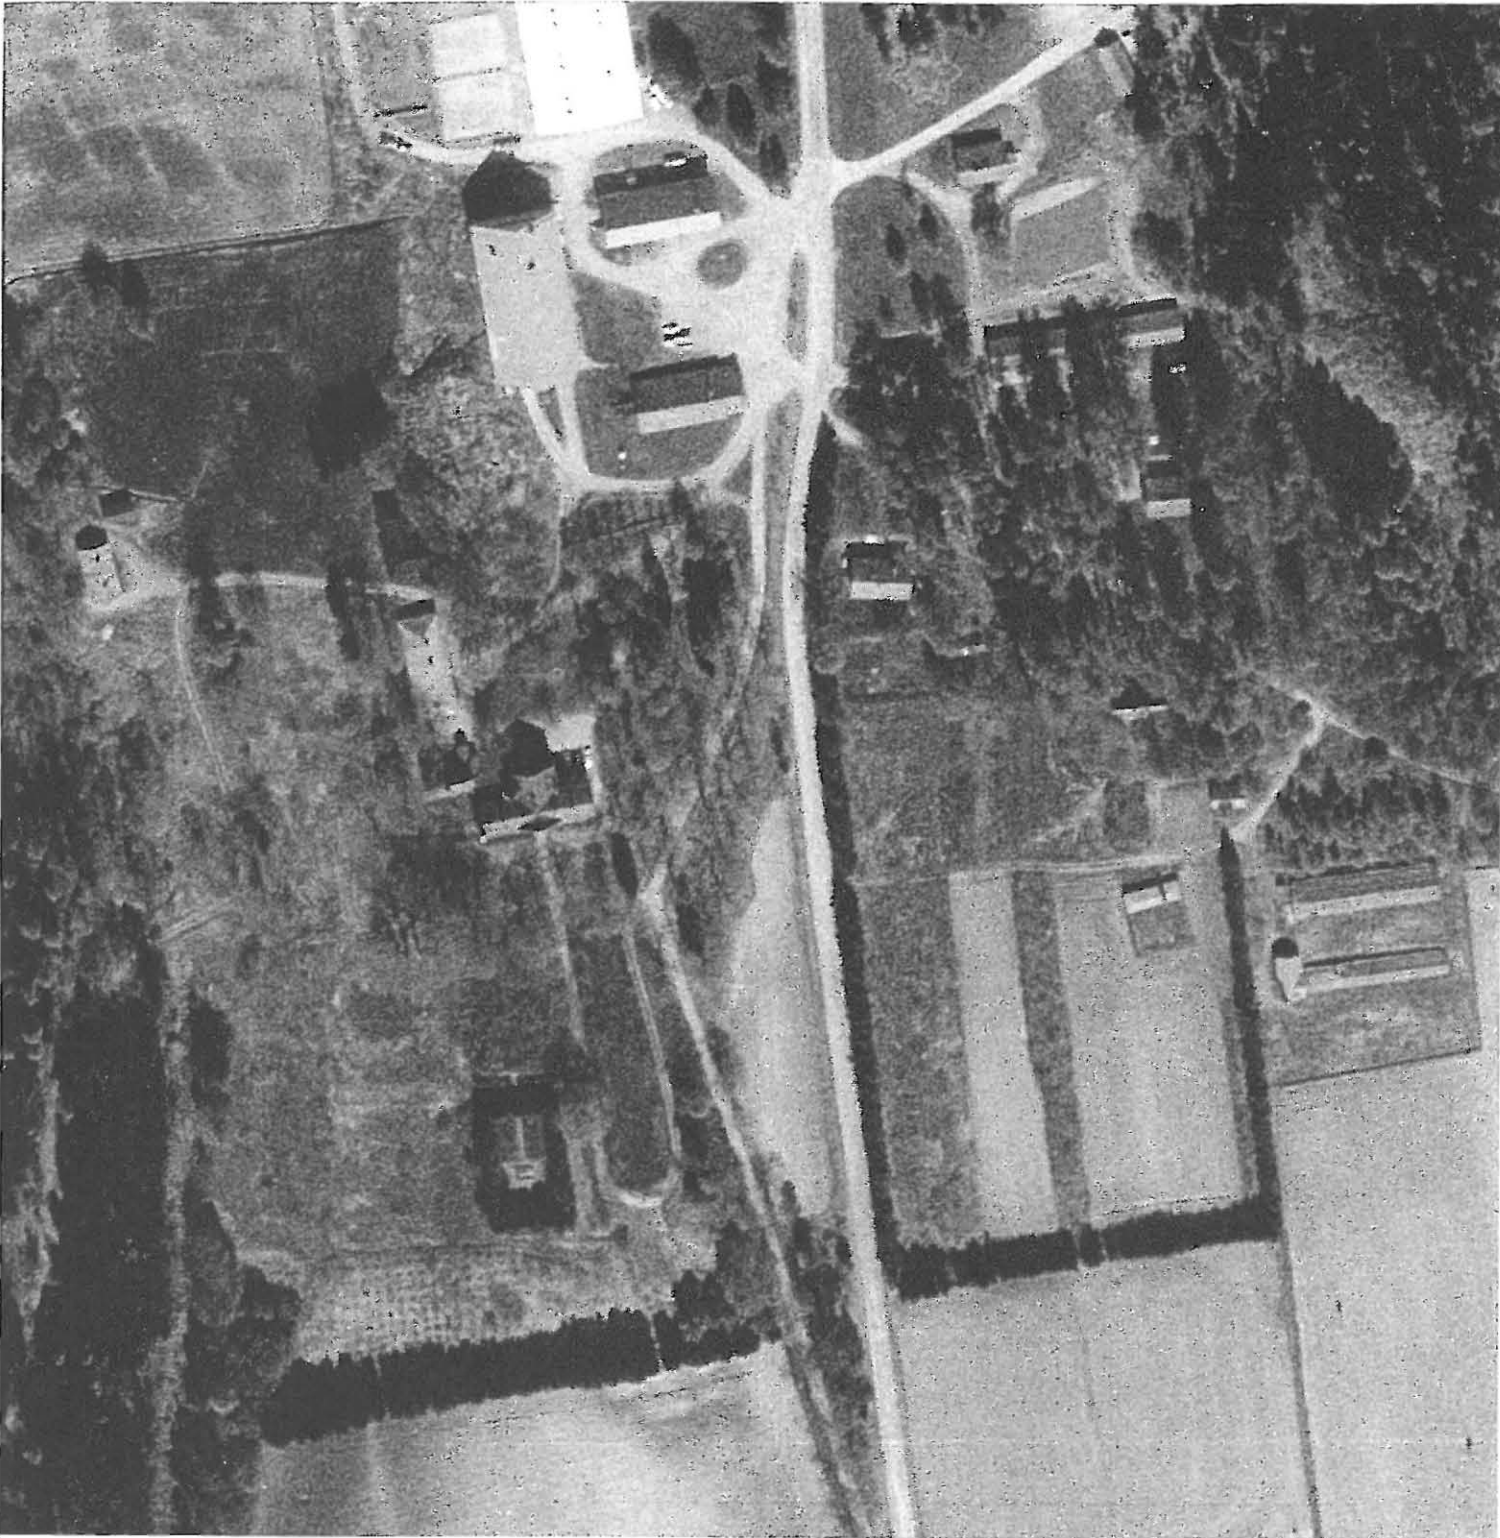
Vuoden 1987 ilmakekuva

Vuonna 1987 otettu ilmavalokuva on epäselvä. Sähkölinjan takia avoimena pidettävä alue puron lähellä erottuu kuitenkin selvästi. Linjan länsipuoli on täysin kuusikoitunut ja itäpuolella on lehtipuita ryhmissä, etenkin alueen eteläpäässä.
