SUITIAN KARTANOLINNA PUISTO JA PUUTARHA

KUNNOSTUSSUUNNITELMA
Väliraportti 31.5. 1998

Härö Arkkitehti Oy
Hernesaarenkatu 3 00150 Helsinki p. 622 2632 fax 622 2637

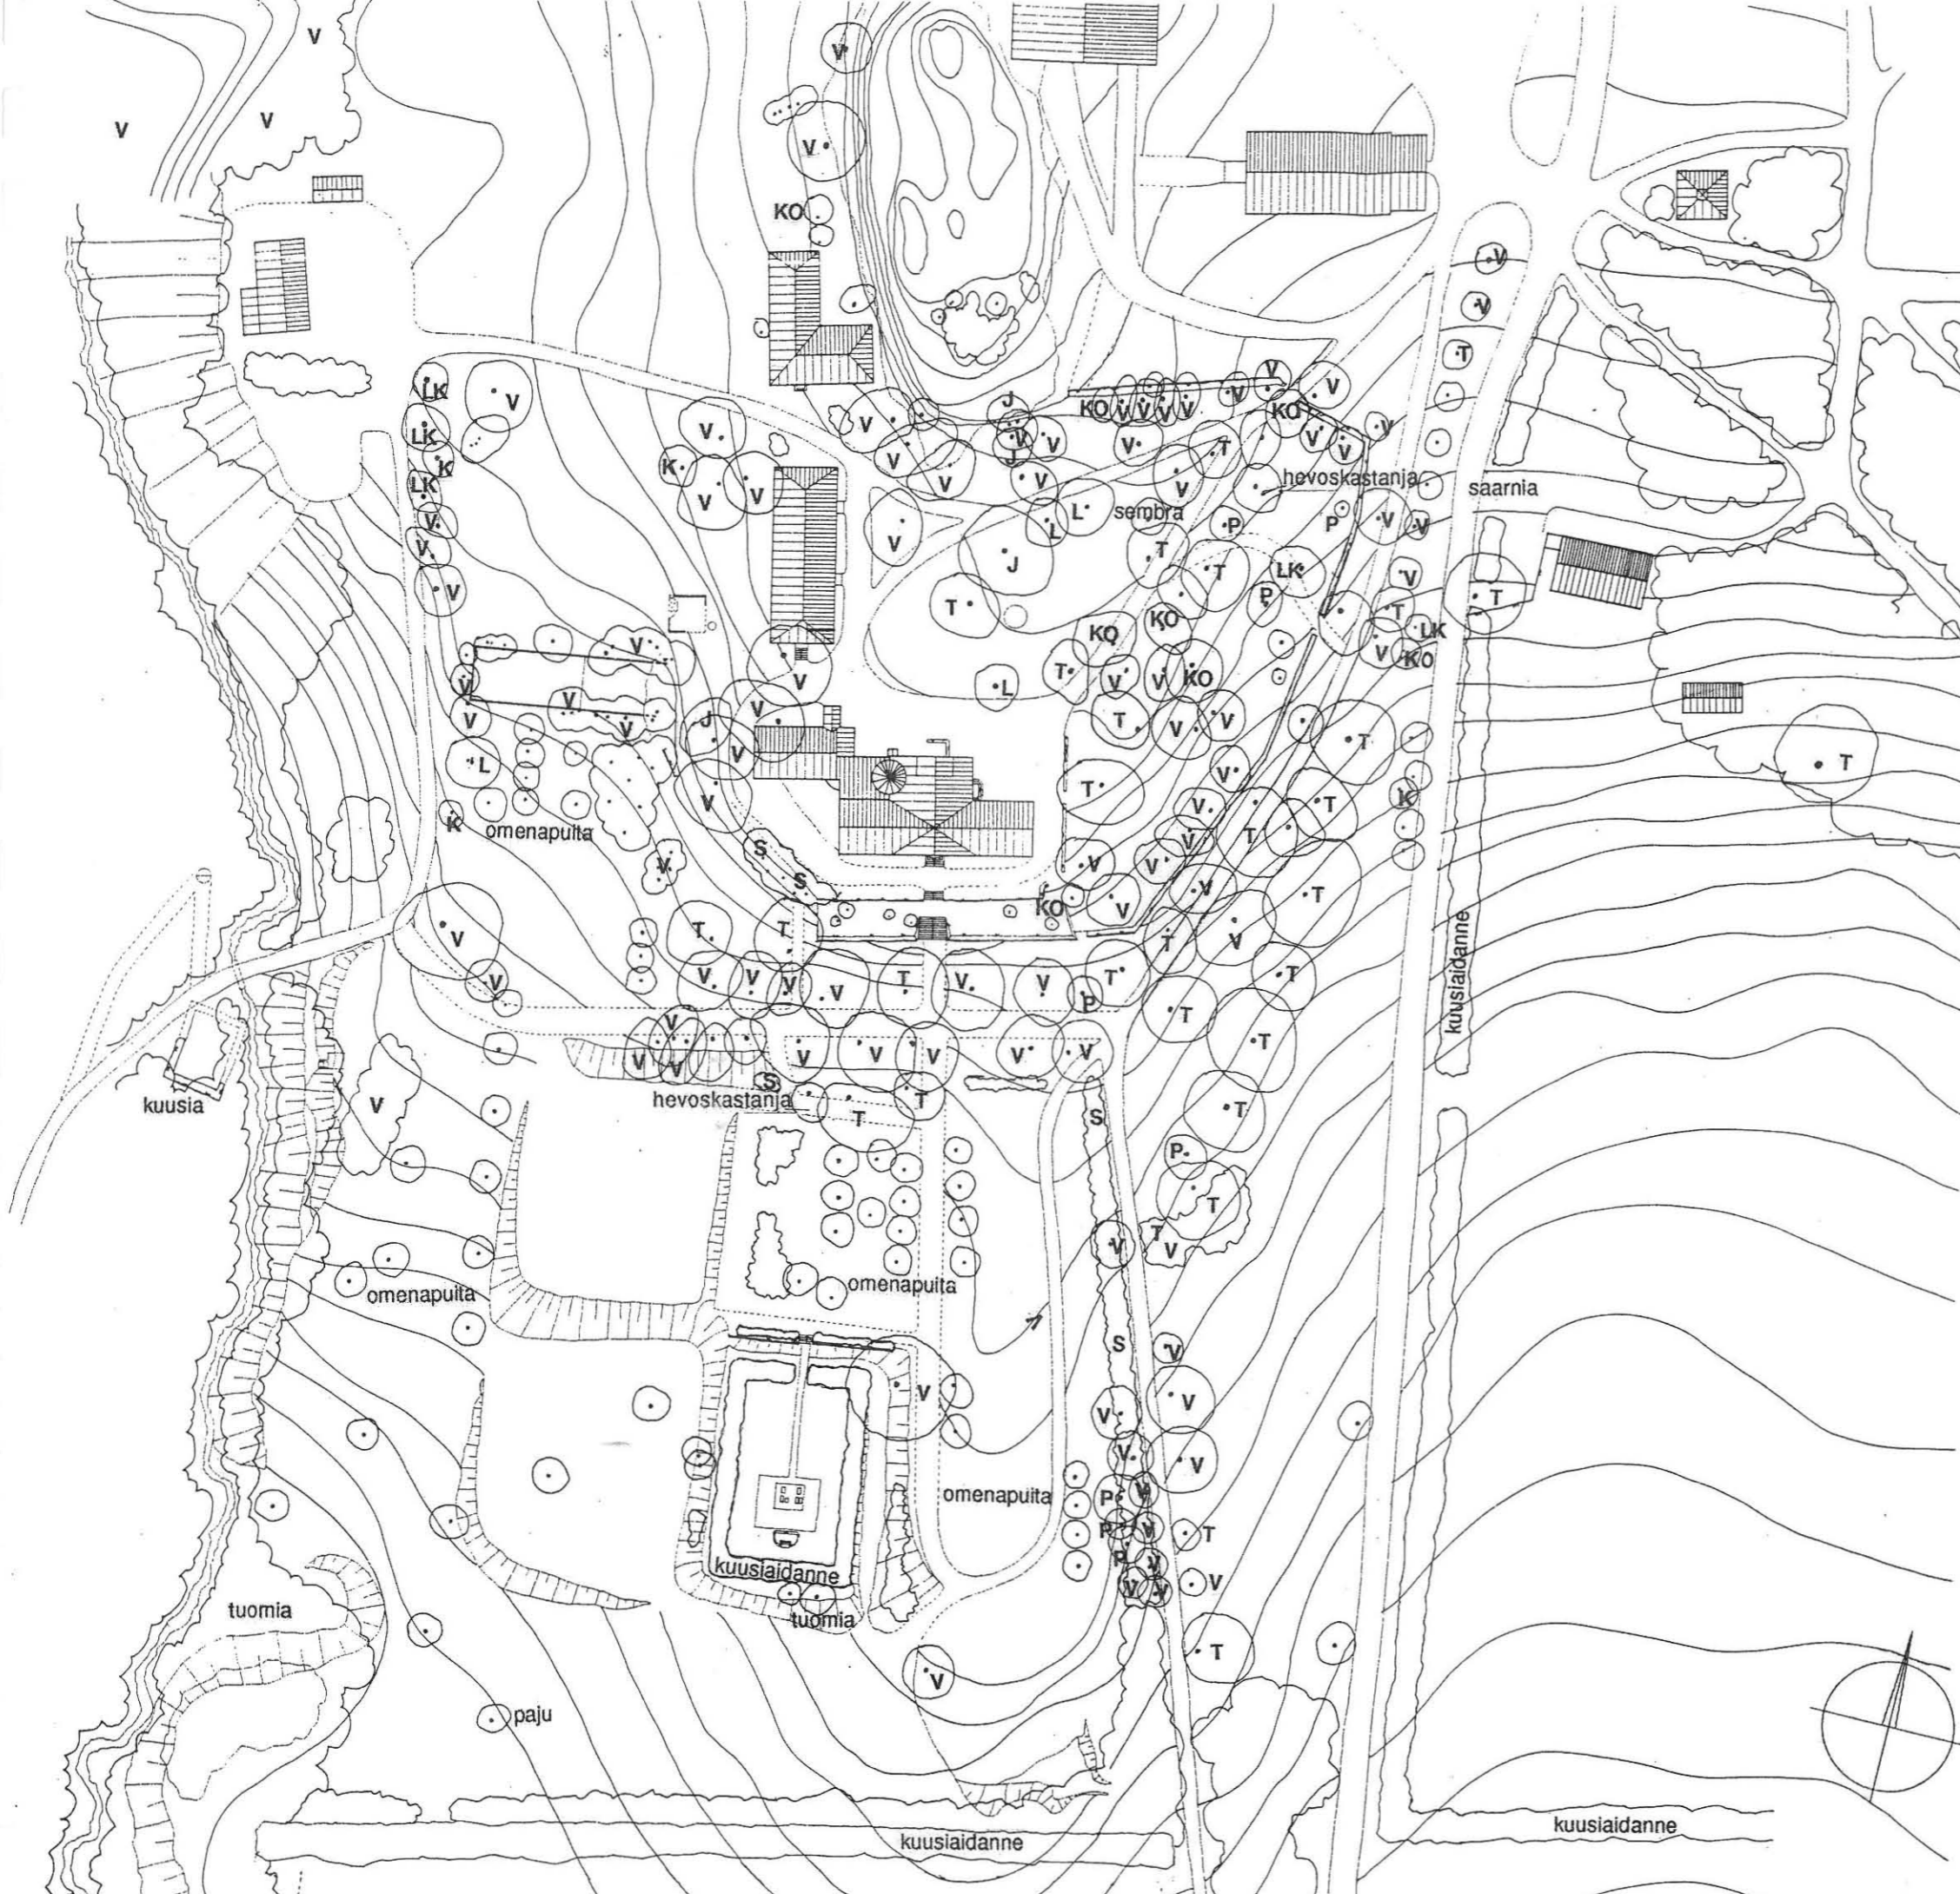
SUITIAN KARTANOLINNA V
PUISTO JA PUUTARHA
 PUUSTOINVENTOINTI 1:1000
 HÄRÖ ARKKITEHTI OY 31.5.1998

- V VAAHTERA
- T TAMMI
- L LEHMUS
- P PIHTA
- K KUUSI
- KO KOIVU
- LK LEHTIKUUSI
- J VUORIJALAVA
- S SYREENI

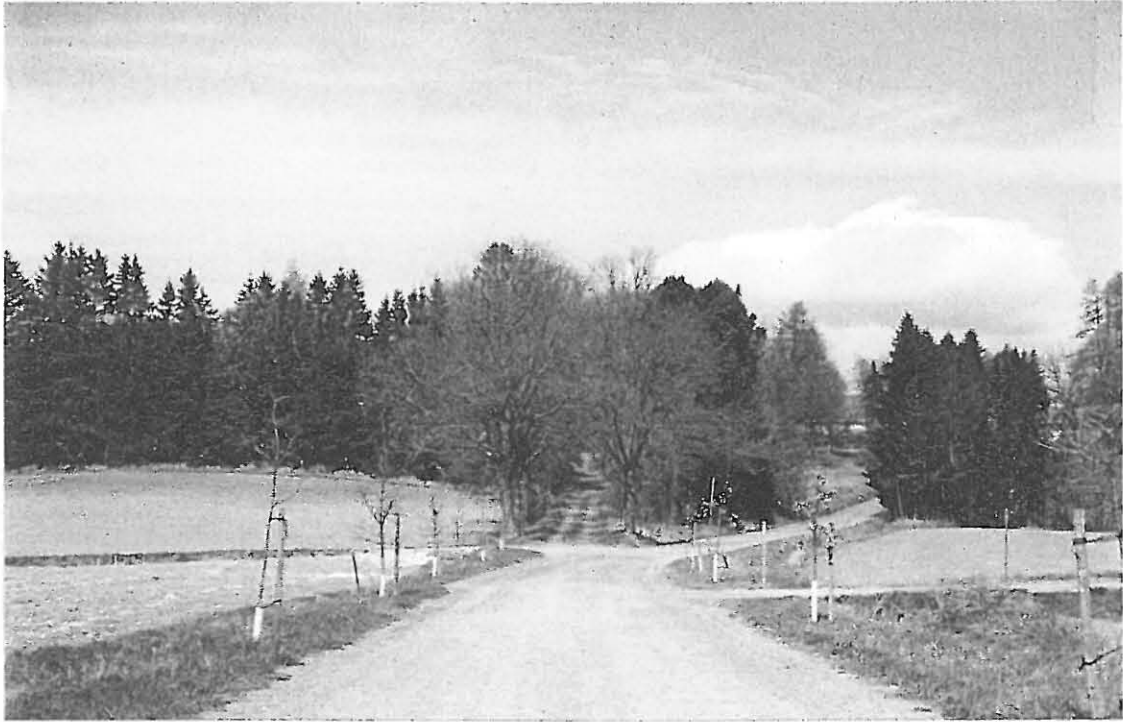
KUVA 3

11.5.1998. Lähestyttäessä kartanoa rakennus häviää näkyvistä. Paikka on orientoitavuudeltaan hämmentävä.

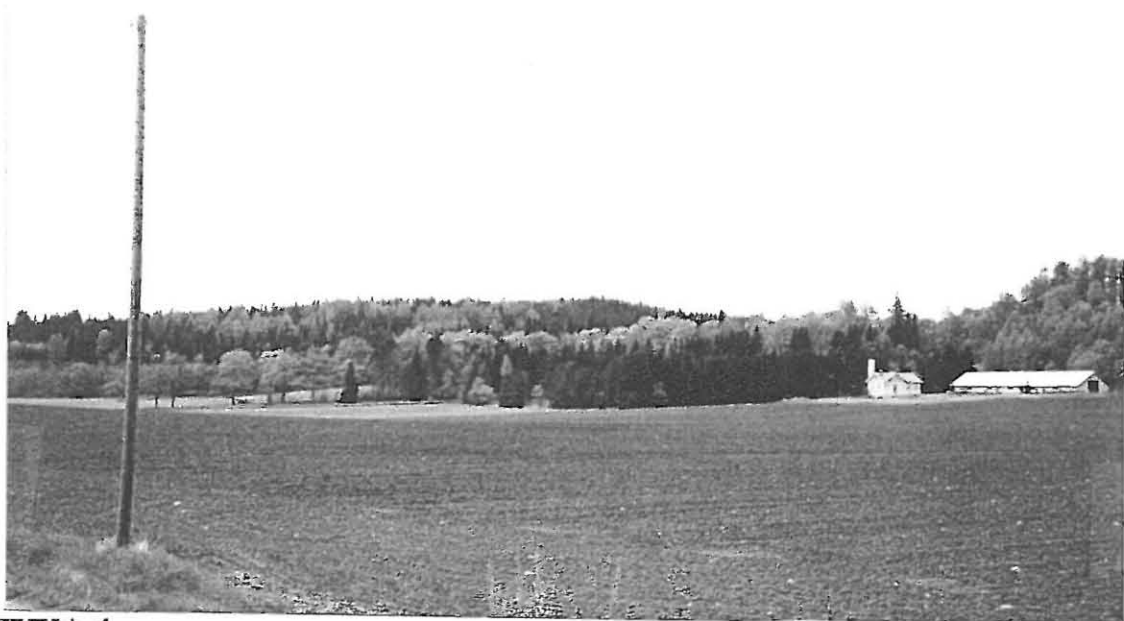
KUVA 4

Saapuminen kartanoon katsottuna idästä ohikulkutieltä keväällä 1998. Lähimpien kuusi-aidanteitten katkonaisuus ja puuston monilajisuus siäänkäynnissä näkyy. Ajotiet ovat metsikössä.

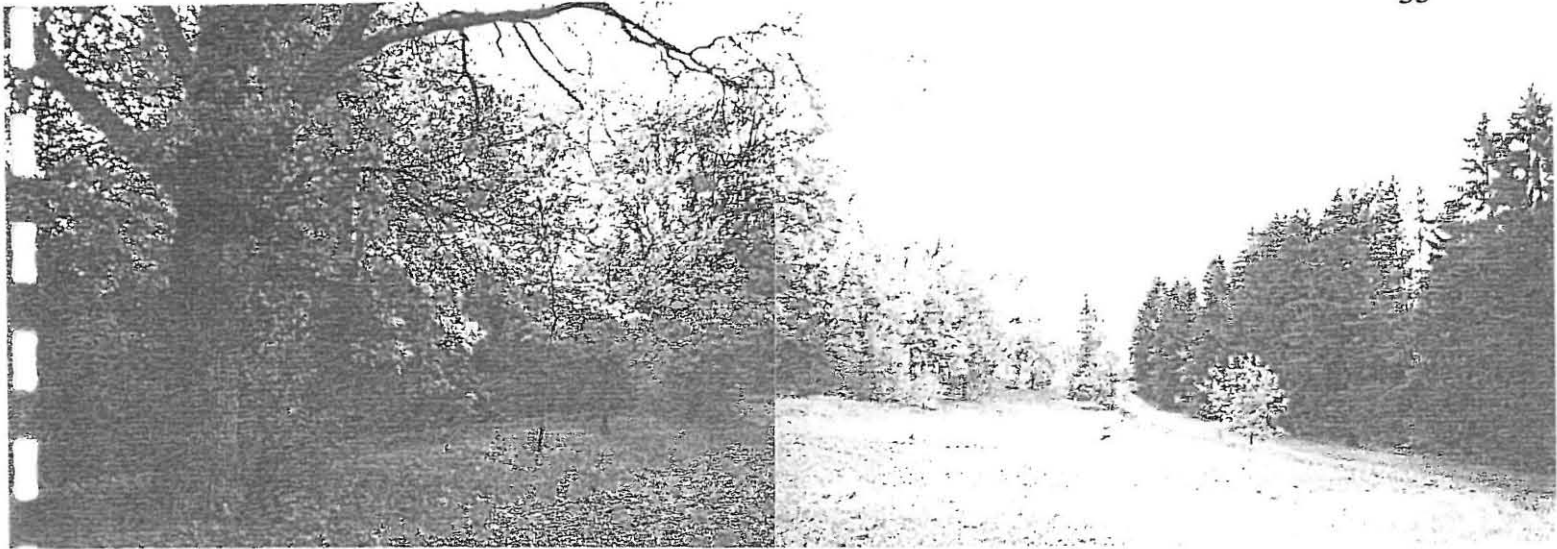
KUVA 5

Vanhan ja uuden saapumistien välinen peltoaukea toukokuun lopulla 1998. Keskellä kuvaa näkyvät Wredejen istuttamat tammet. Tie niitten tältä puolen on kadonnut kokonaan.

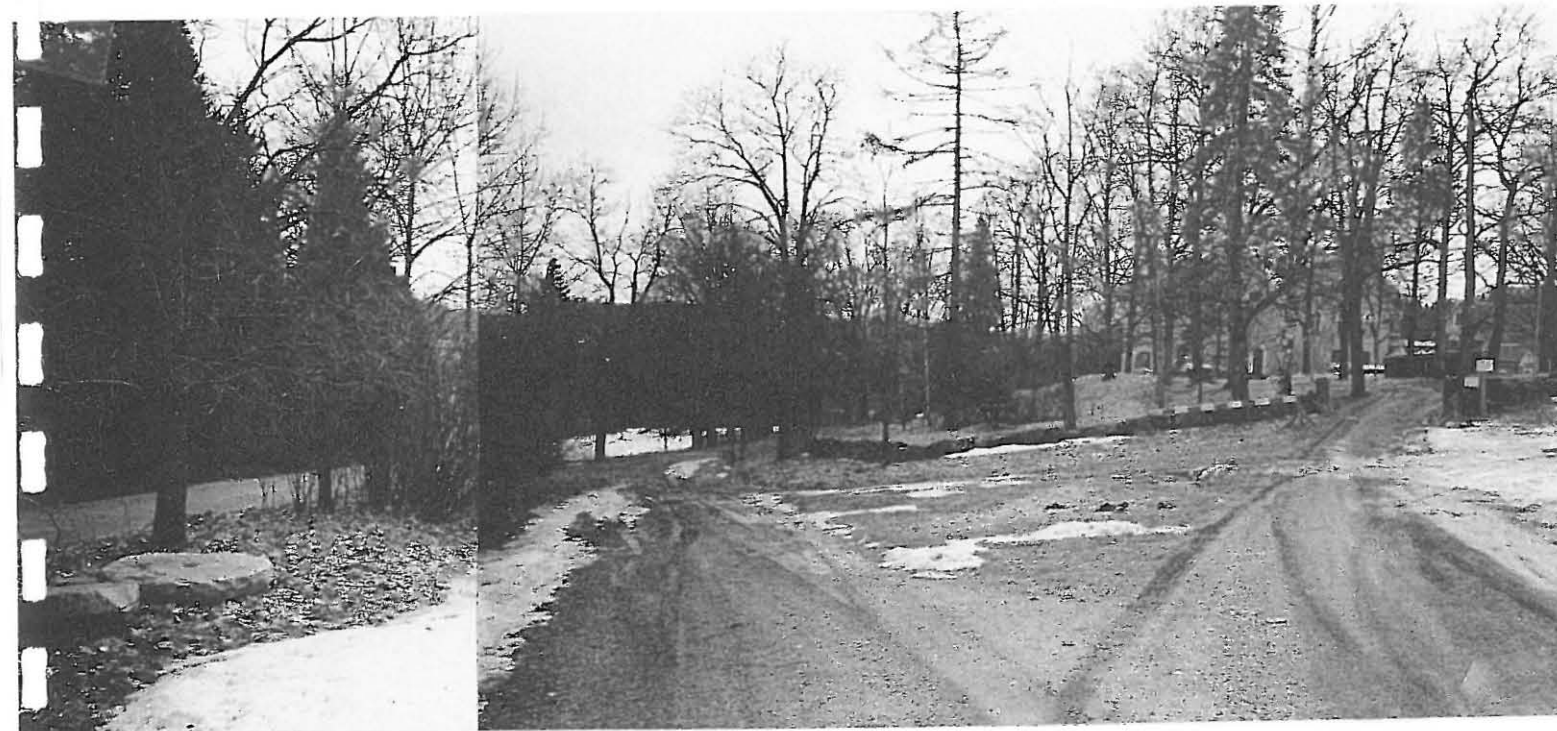
KUVA 6

Kevään 1998 kuva linnan koillispuolelta pihalle ja kirkolle johtavista teistä. Alue on epämääräinen niin tiestön kuin istutustenkin puolesta.

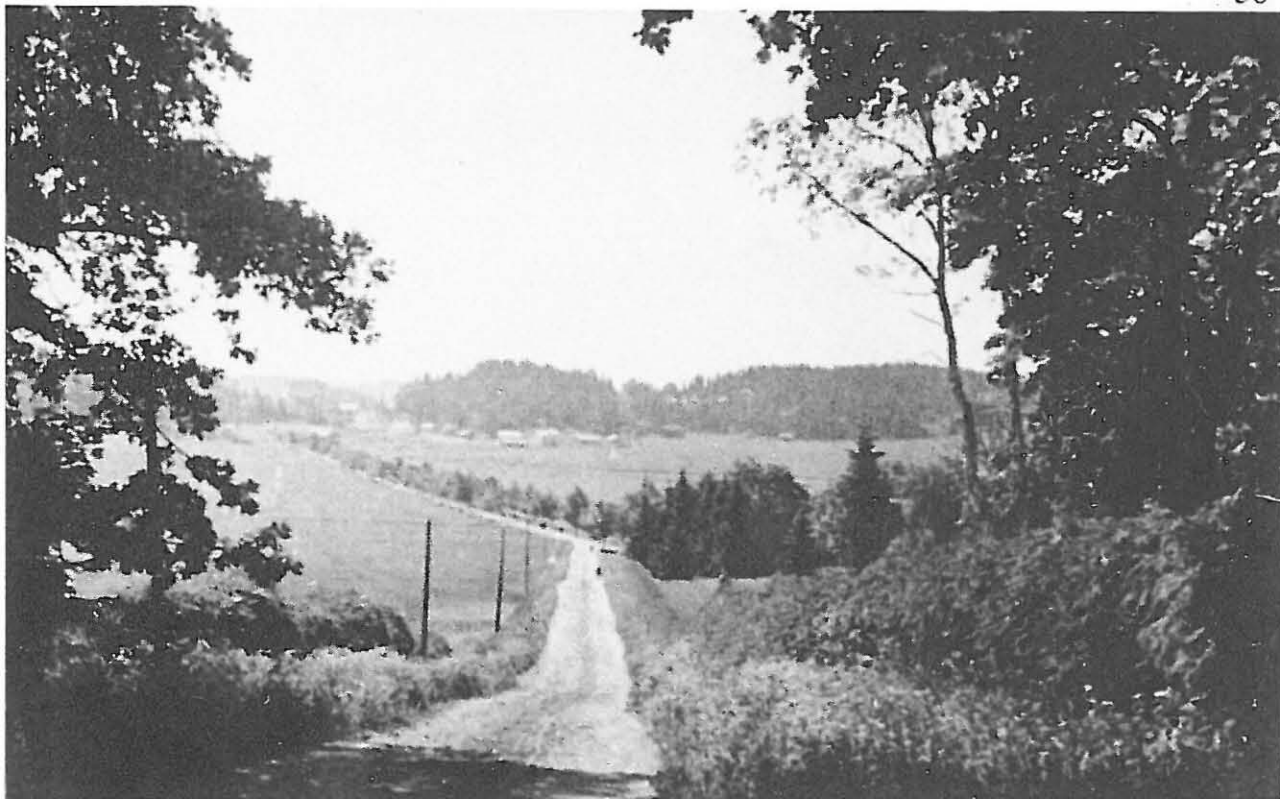
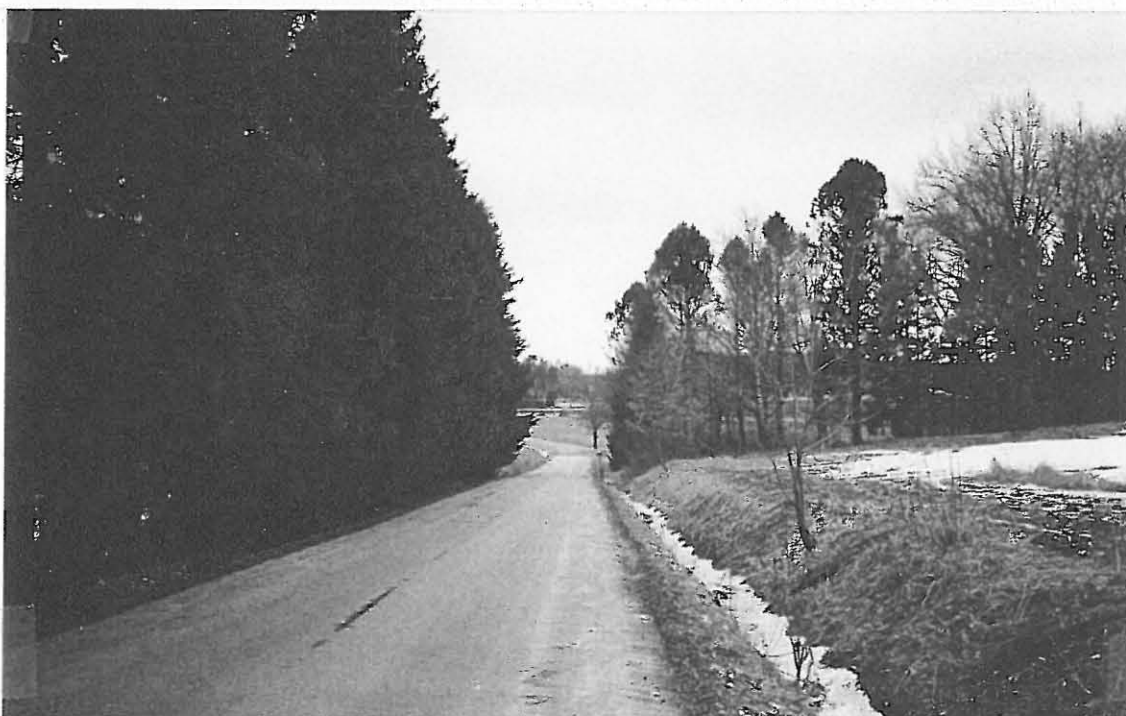
KUVAPARI 7

Wreden aikainen ja keväällä 1998 otettu kuva uusimmasta saapumistiestä katsoen etelään tammikujannetta kohti. Maisematila on täysin muuttunut: ennen laaksomaiseman ja puukujanteen näki jo ylhäällä mäellä lähdetäessä Sutiasta, nykyään itäpuolen kuusiainne sulkee ne pois näkyvistä. Teitten haarautumiskohdan istutetut jalot havupuut ovat myös kasvaneet ja hallitsevat maisemaa aiempaa voimakkaammin.

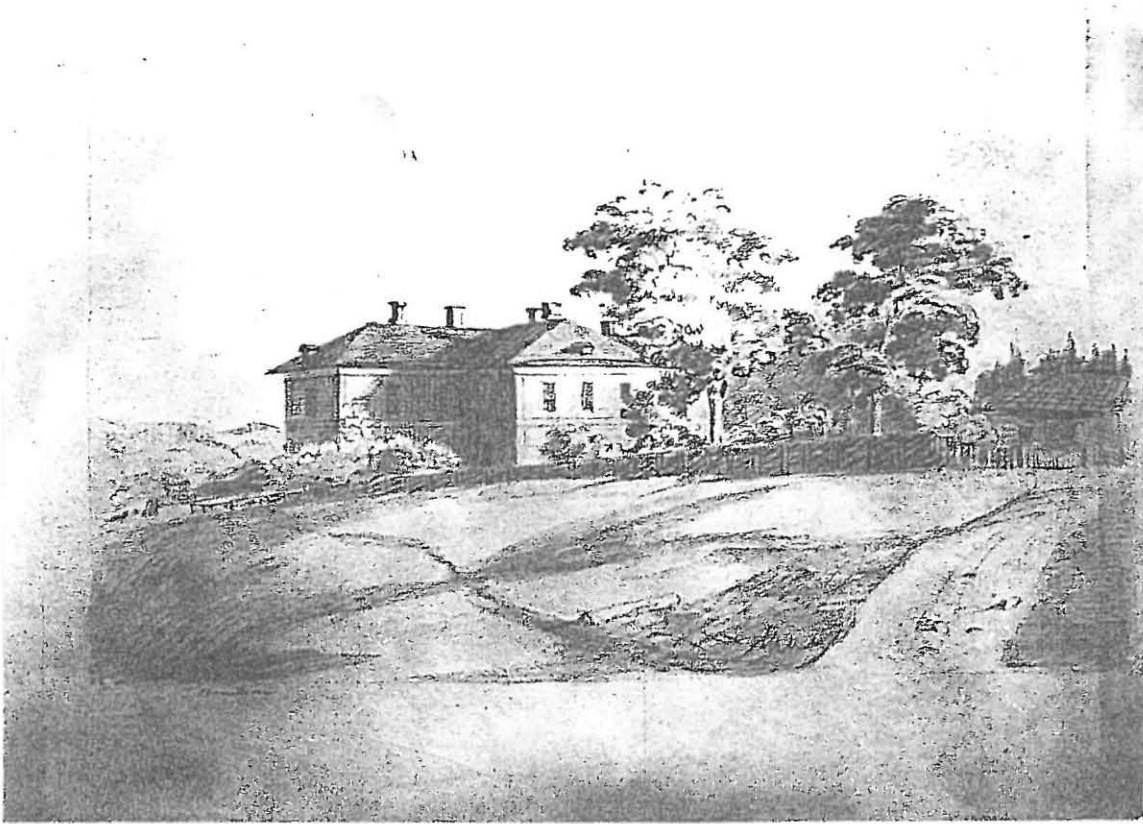
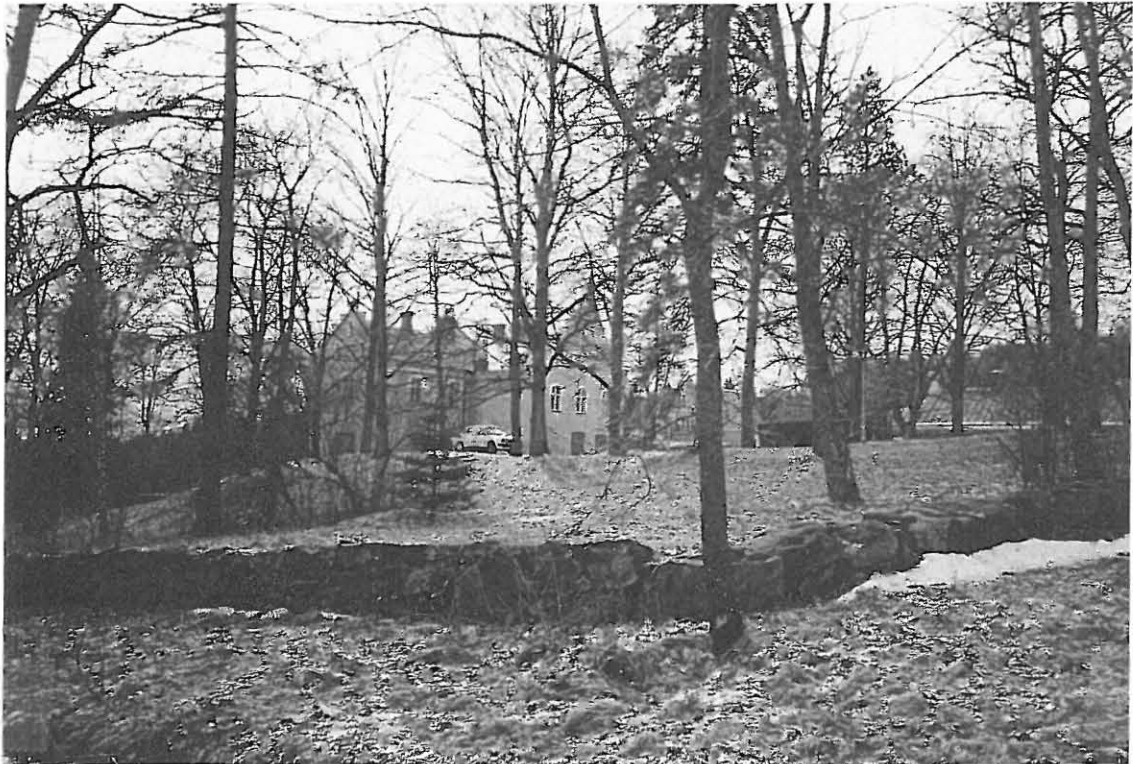
KUVAPARI 8

Knutsonin piirros 1840-luvulta ja valokuva keväältä 1998. Kuvapari esittää linnan ympäristön muutosta 150 vuodessa lähestyttäessä kartanoa koillisesta. Pihalue on laajentunut ja aita muuttunut riukuaidasta kivimuuriin. Pihan pensaat ovat vaihtuneet puiksi. Vanhassa kuvassa kartano on esillä kuin koru, uudessa se on mökki metsän siimeksessä, kesällä se tuskin edes näkyy. Linna on aiemmin sekä näkynyt että sieltä on nähnyt joka puolelta kaukomaisemaan.

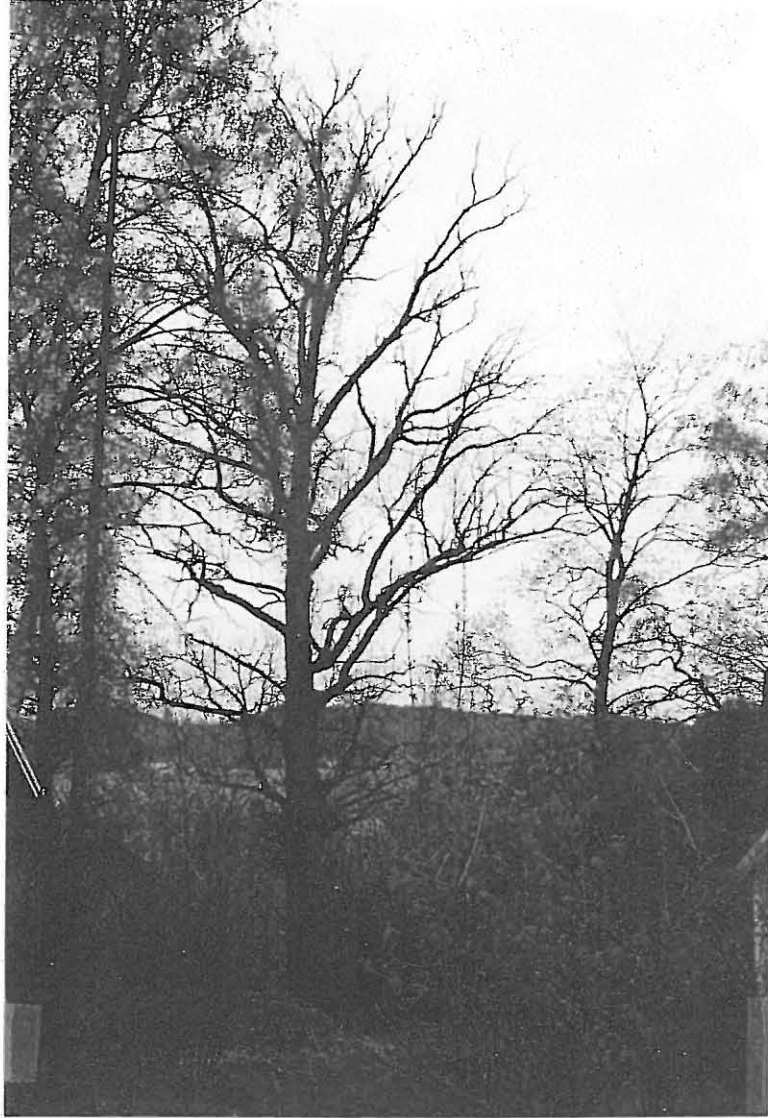
**KUVA 10**

Reuterholmien aikainen tammi entisestä tammilehdosta. Puu on mahdollisesti liittynyt Ihnin kartassa olevaan erikoiseen istutusryhmään.

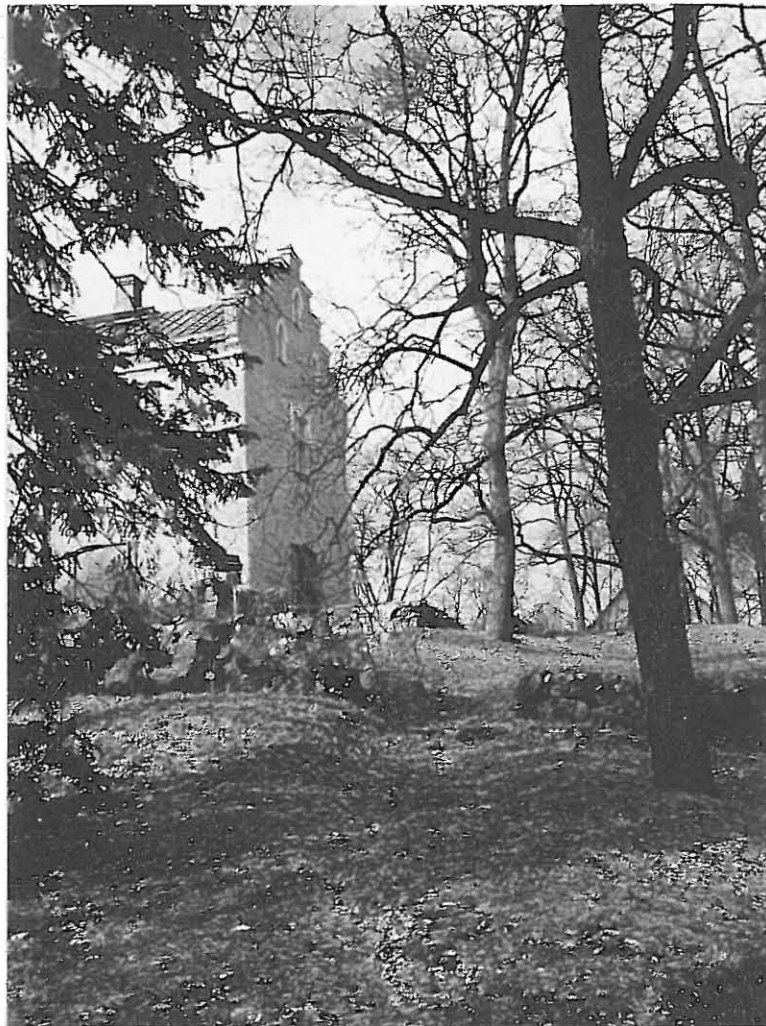
KUVAPARI 11

Valokuva 1920-luvun alusta (Beatrice Wreden valokuva-albumista) ja keväältä 1998. Paikka on pahimmin tällä vuosisadalla rappeutuneita alueita. Rakennuksen itäpäädyn ohitse kulkenut tie on lähes hävinnyt näkyvistä, kiviterassien päädyt ovat hajonneet ja istutukset ovat hävinneet ja villiytyneet.

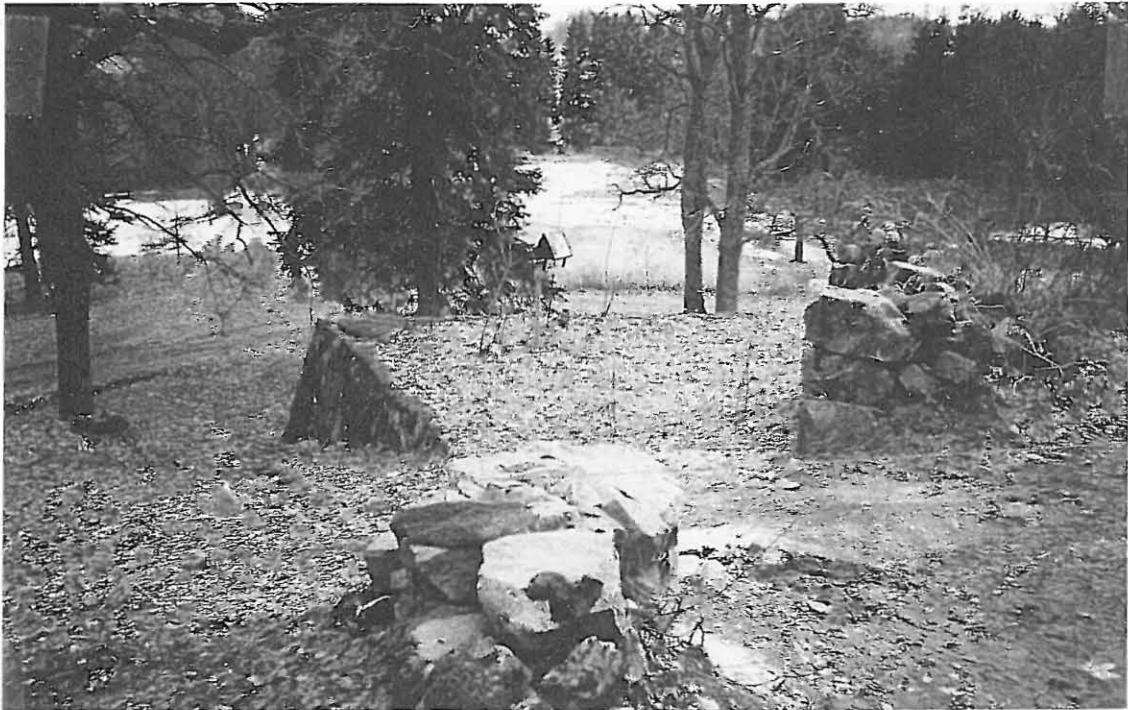
KUVA 12

Terassit rakennuksen itäpäädyssä kuvattuina huhtikuussa 1998. Alempi kivi-penger näyttää ehjältä, ylemmät ovat rikkoutuneet. Tie on hävinnyt kivien välis-tä, mutta se jatkuu kuvassa pihdan vasemmalla puolella kohti kirkkoa.

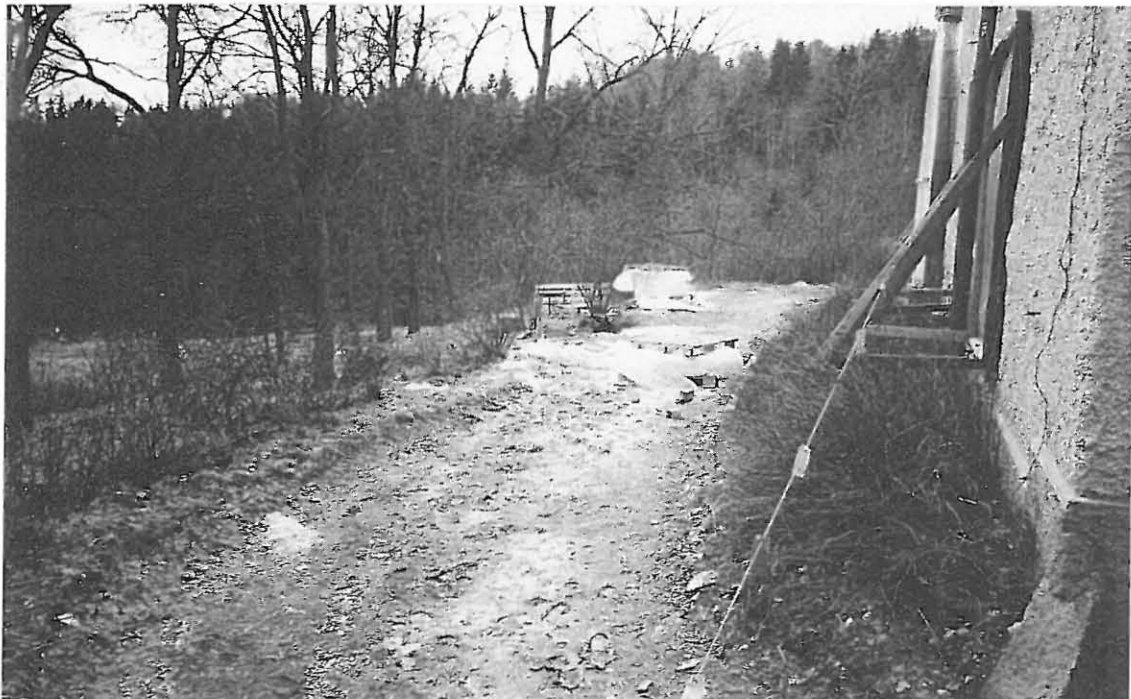
KUVA 13

Huhtikuussa 1998 yläterassilta otettu valokuva rakennustöiden aikana. Maa on ruhjoutunut. Rakennuksen vieressä on Wreden ajan jälkeen istutettuja, moderneja pensasangervoja. Nykyasussaan alue on kuin joutomaata. Yläterassilla ei muodostu paikan tuntua rajaavan ja jäsentävän syreeniaidan puuttuessa.

Rakennusten restaurointityöhön liittyvän rakennustyömään vauriot puistossa ja etenkin linnan pihalla on korjattava: nurmikoita on paikattava ja teitten reunoja korjattava.

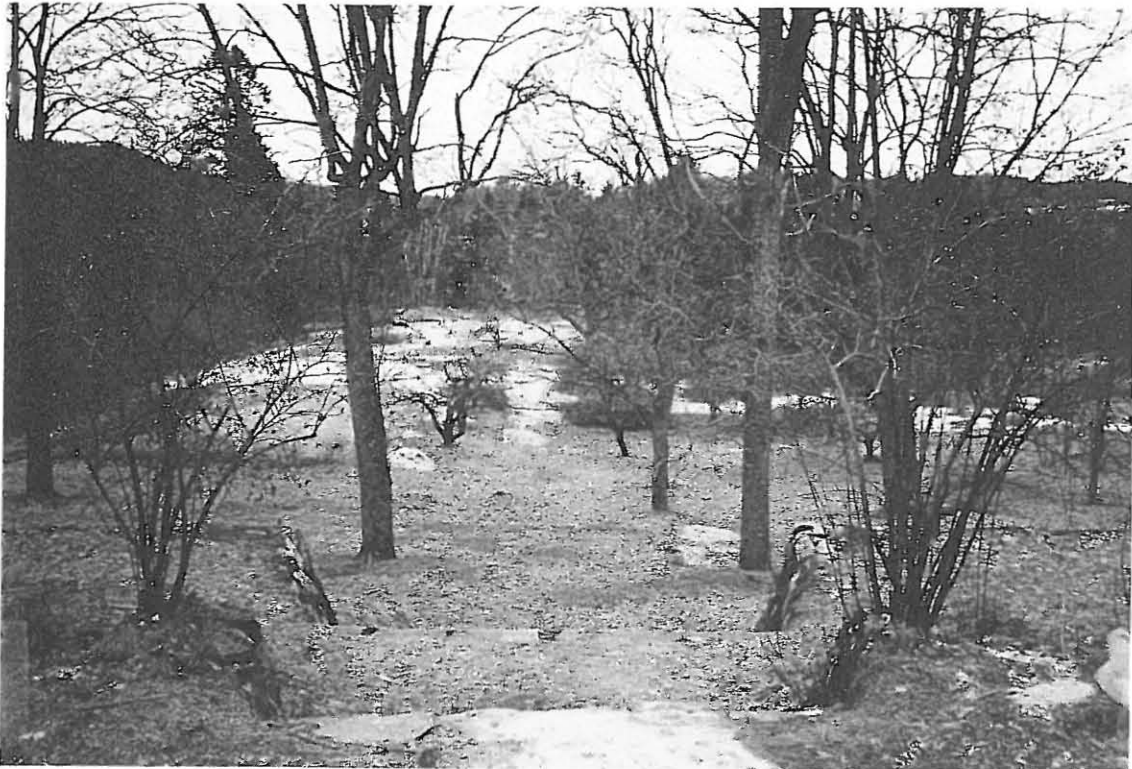
KUVA 14

Kuusiaidanne puutarhan eteläreunalla estää täysin näkymän laaksomaisemaan. Myös haudan kuusimuuri on vahva elementti näkymässä.

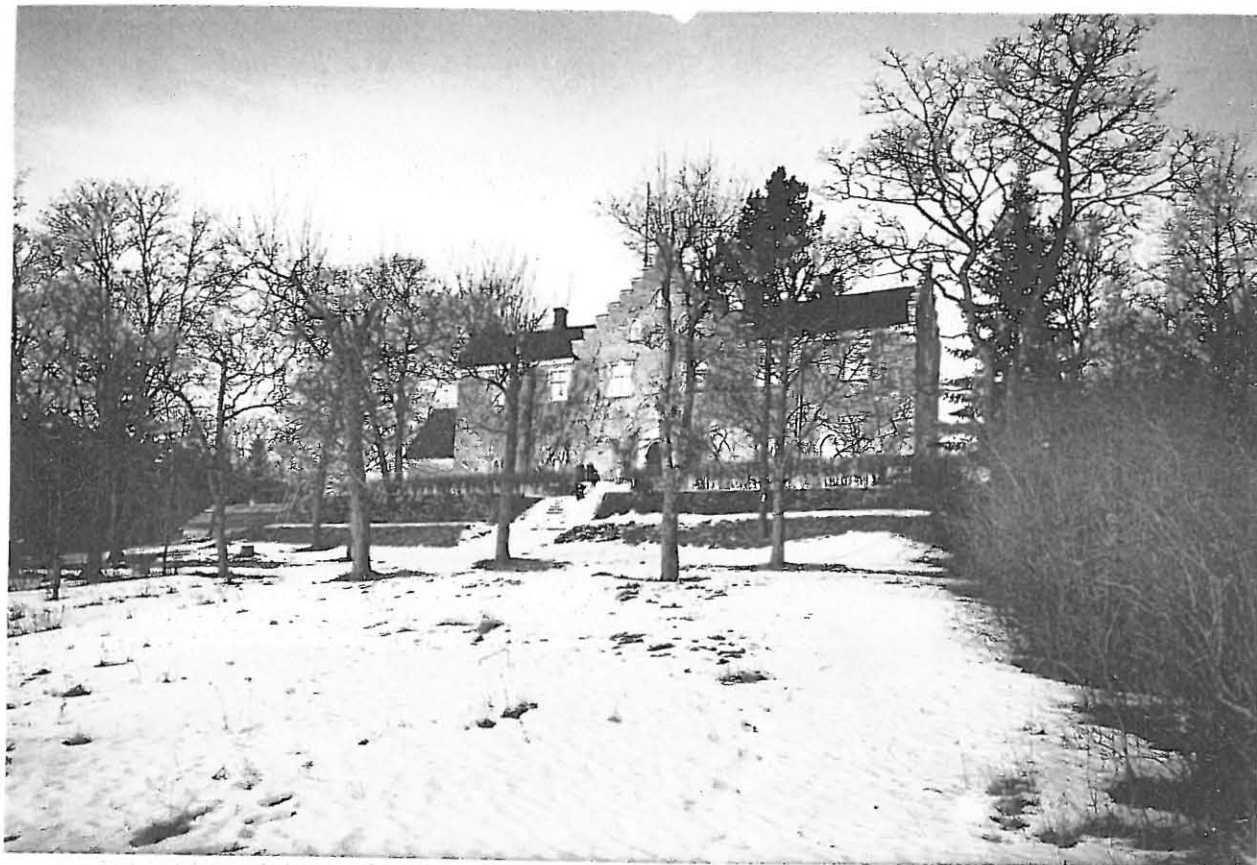
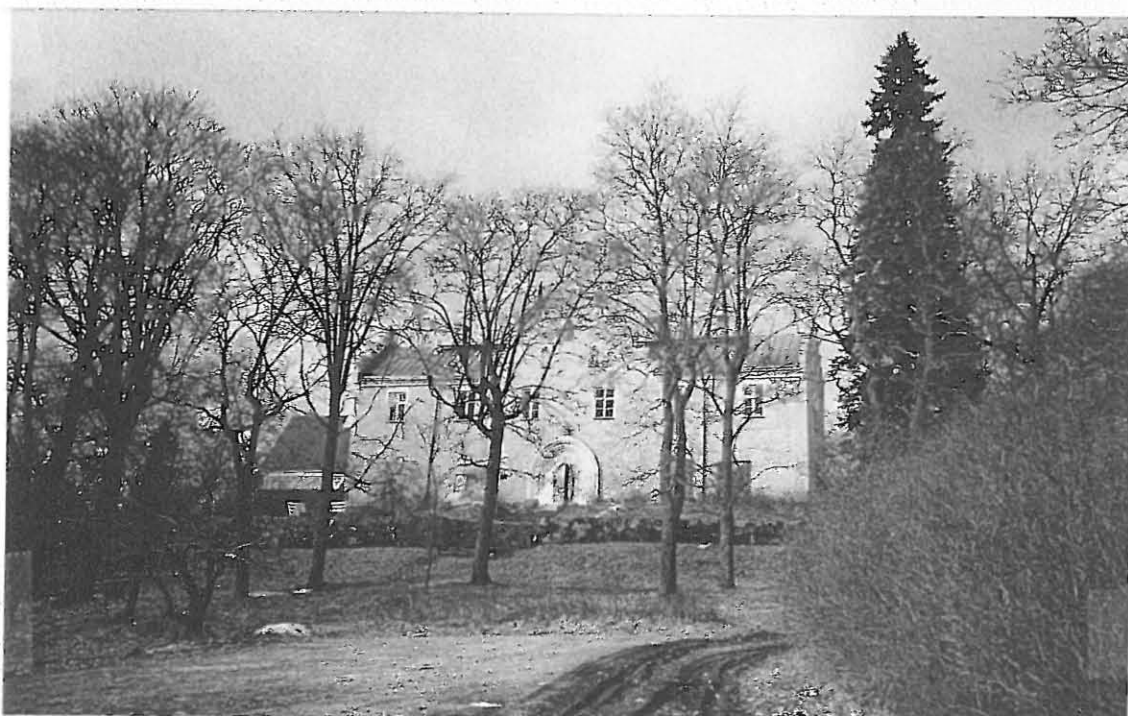
KUVAPARI 15

Pietisen kuva vuodelta 1934 ja nykyhetken kuva huhtikuulta 1998. Kuvat on otettu syreeniaidanteen vierestä lehdettömään aikaan. Vanhemmassa kuvassa linna hallitsee puutarhaansa, uudemmassa kuvassa puutarha on ottanut "pienen" linnan syliinsä. Vaahterakujan puita leikattiin juuri näkymien ja linnan näkyyden takia, mikä ei kyllä kaunistanut puita eikä tehnyt niille muutenkaan hyvää. Puita lienee leikattu viimeksi Wreden aikana. Toinen tärkeä tekijä, joka vie linnalta pois ryhtiä, on terassialueen rappeutuminen. Leikattu syreeniaita ryhdistää rakennusta ja nostaa sen korokkeelle.

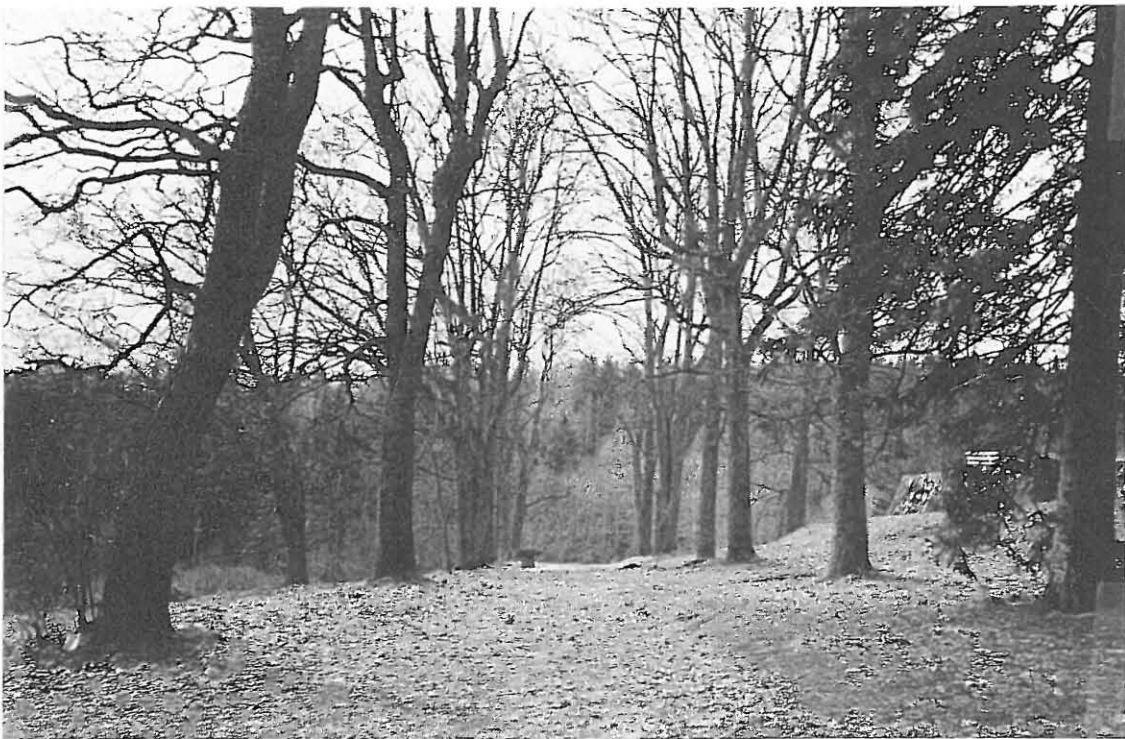
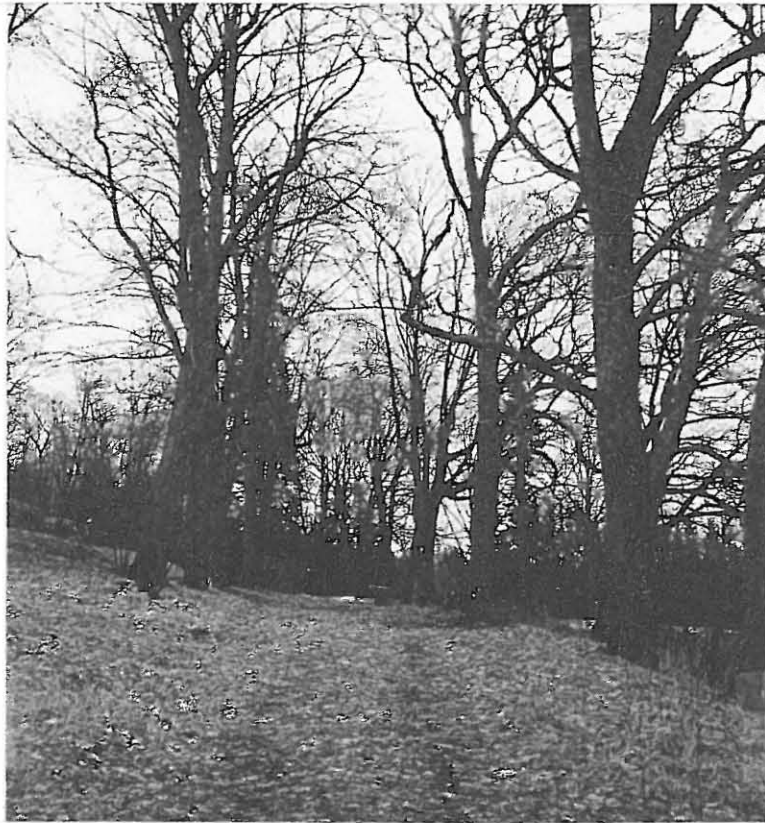
KUVA 16

“Vaahterakuja” huhtikuussa 1998. Kujanne on lyhyehkö, päätteitä ei ole. Idästä otetussa yläkuvassa kujanne erottuu selvemmin. Alemmassa kuvassa on allée lännestä katsottuna. Kujanne on epäyhtenäinen: puita puuttuu ja on istutettu hyvin eri aikoina, samoin eri puulajeja. Osa puista on huonokuntoisia, niissä on mm. kääpiä.

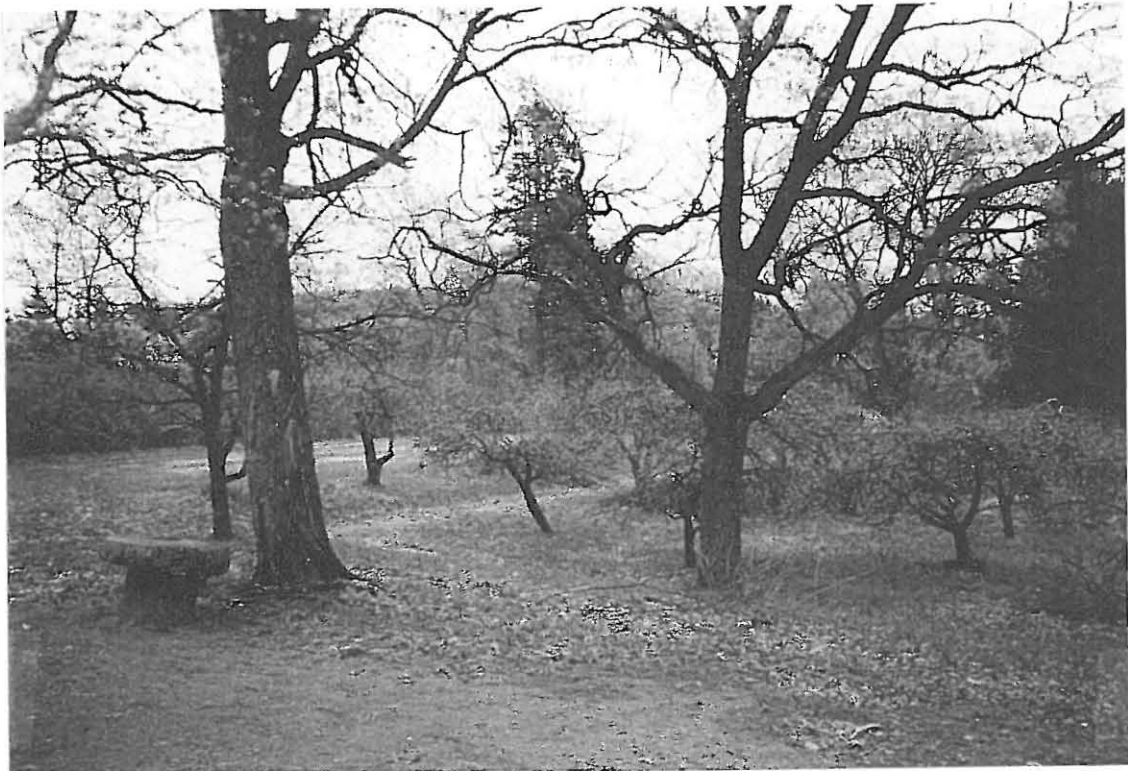
KUVA 17

Invalidien istuttamia pittoreskeja omenapuita vaahterakujanteelta katsottuna toukokuussa 1998.

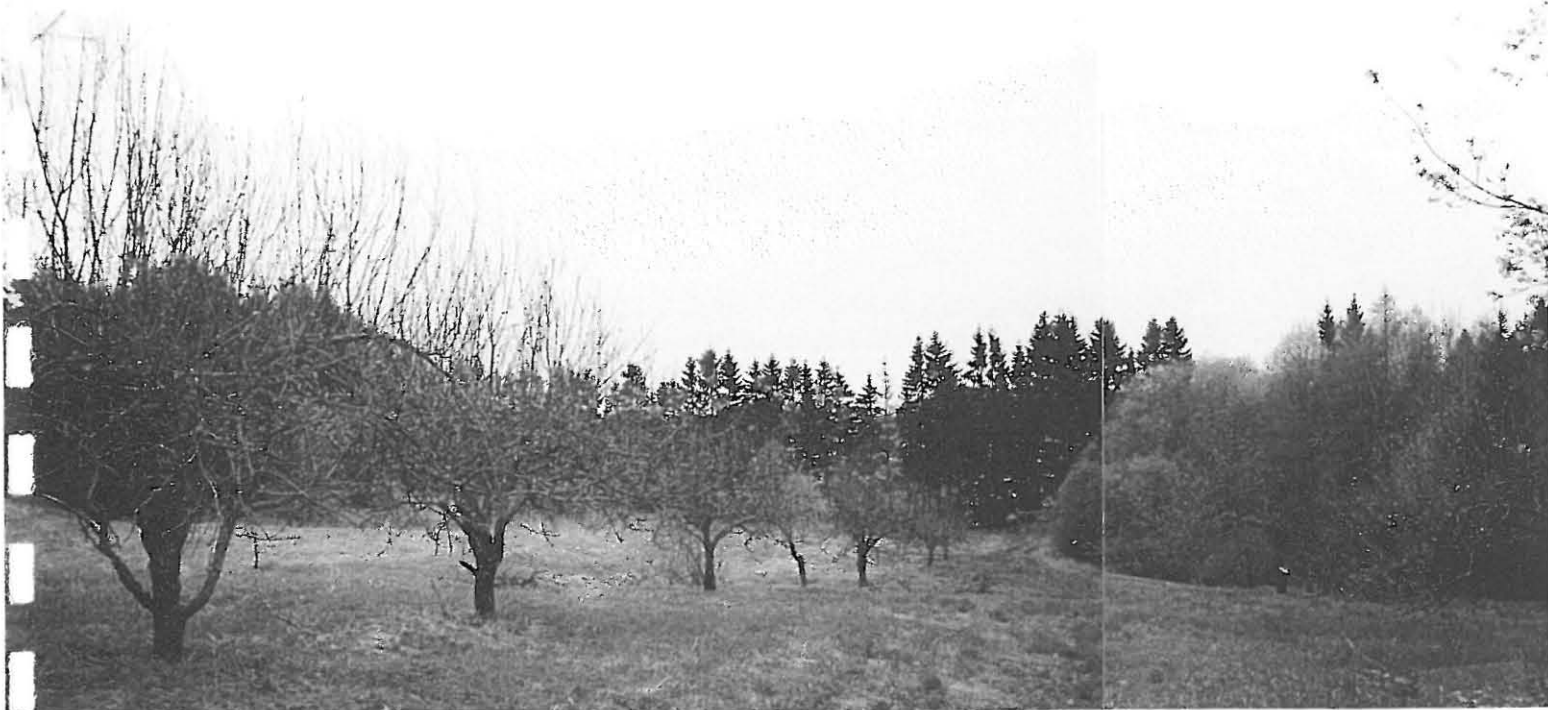
KUVA 18

Vapaussodan invalidien istuttama omenapuurivistö vanhan humalatarhan paikalla. Kuva on otettu etelään päin toukokuussa 1998. Oikealla on puron varren lehtoa. Kuusiainne on epätasainen. Vasemmalla näkyy haudan kuusikko.

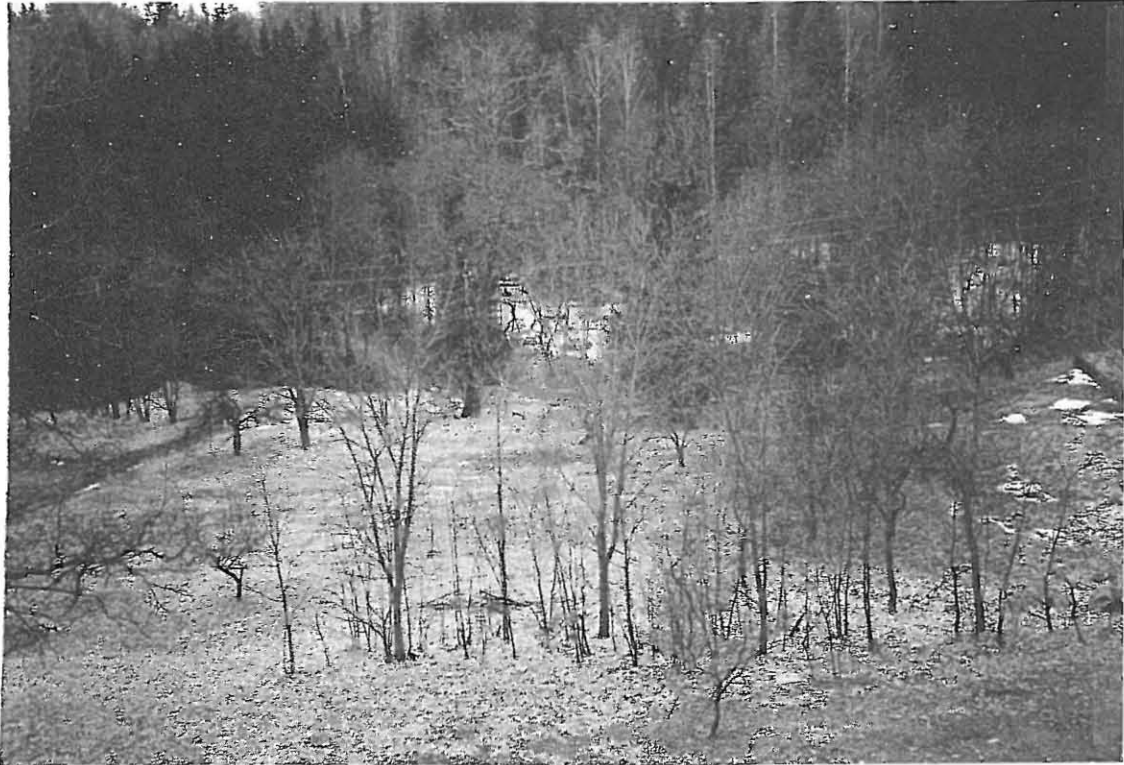
KUVA 19

Vuoden 1937 ilmavalokuvassa näkyvästä noin yhdeksän suuren vaahteran rivistöstä on mahdollisesti jäljellä enää vain eteläisin puu. Rivistö kulki puolivälissä rinnettä tien kasvimaan puolella.
