SUITIAN KARTANOLINNA PUISTO JA PUUTARHA

KUNNOSTUSSUUNNITELMA
Väliraportti 31.5. 1998

Härö Arkkitehti Oy
Hernesaarenkatu 3 00150 Helsinki p. 622 2632 fax 622 2637

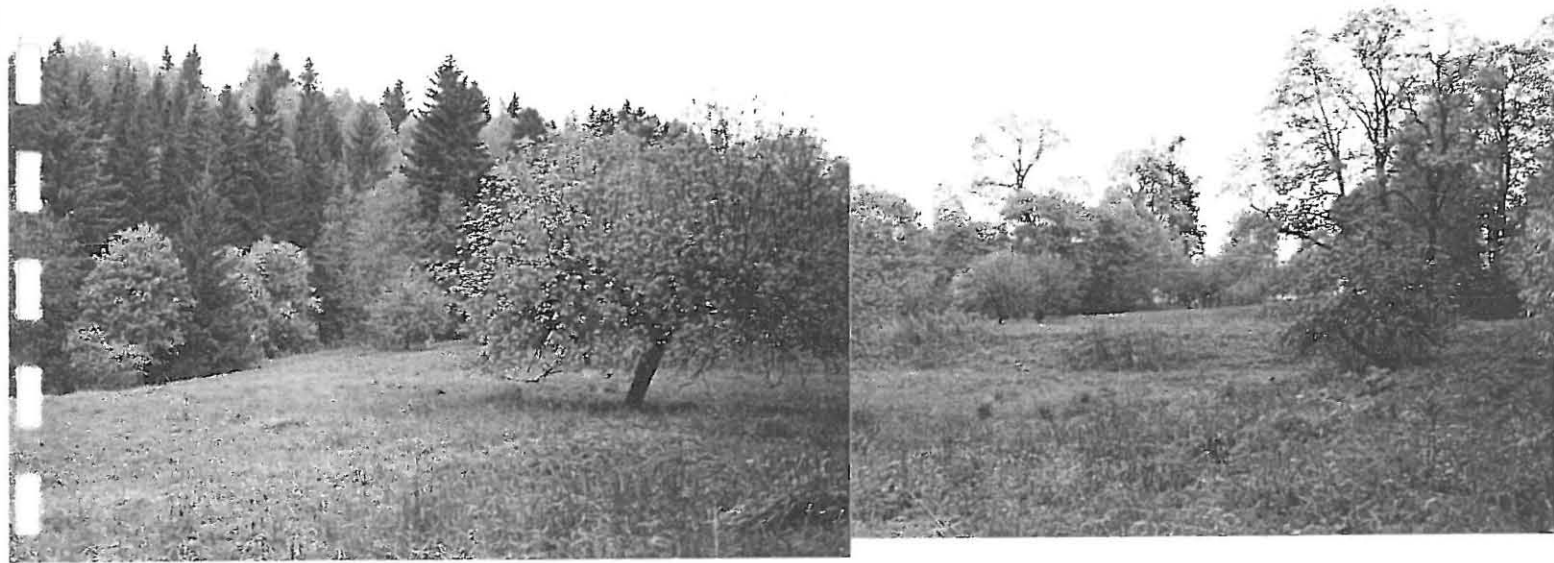
KUVA 20

Toukokuun lopun kuva 1998 otettuna hautausmaan lounaisnurkalta luoteeseen. Kuvassa näkyy läntisten parterrien ja humalatarhan alueen kaunis niittyrinne.

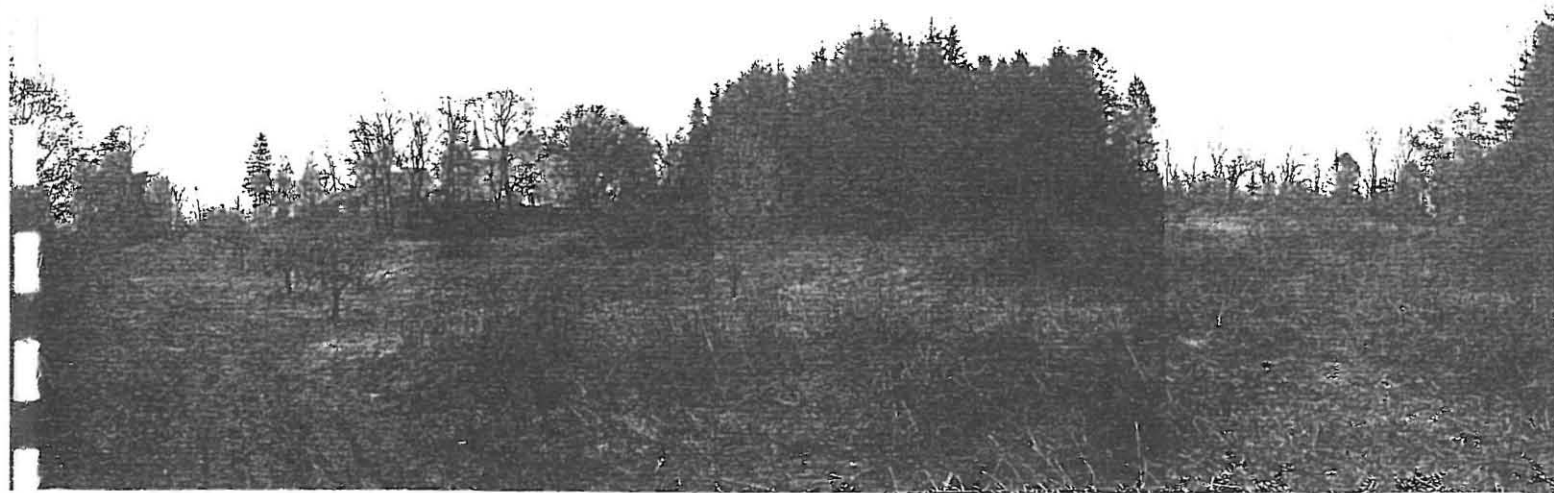
KUVA 21

Kevään 1998 kuva puutarhasta sen lounaisnurkasta katsottuna. Eteläpuolen kuusiainne rajaa tilan kuin suuren huoneen. Hautausmaan kuusikko hallitsee koko tilaa.

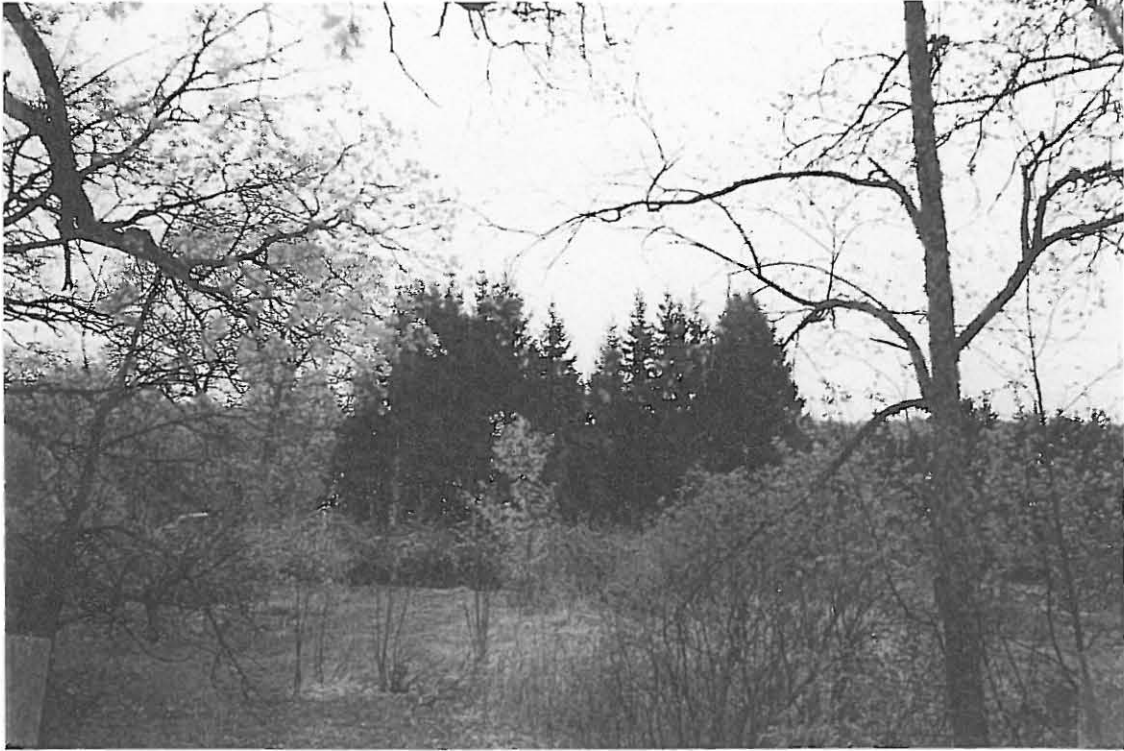
KUVA 22

Hauta toukokuussa 1998 pohjoisesta vaahterakujanteelta katsottuna.

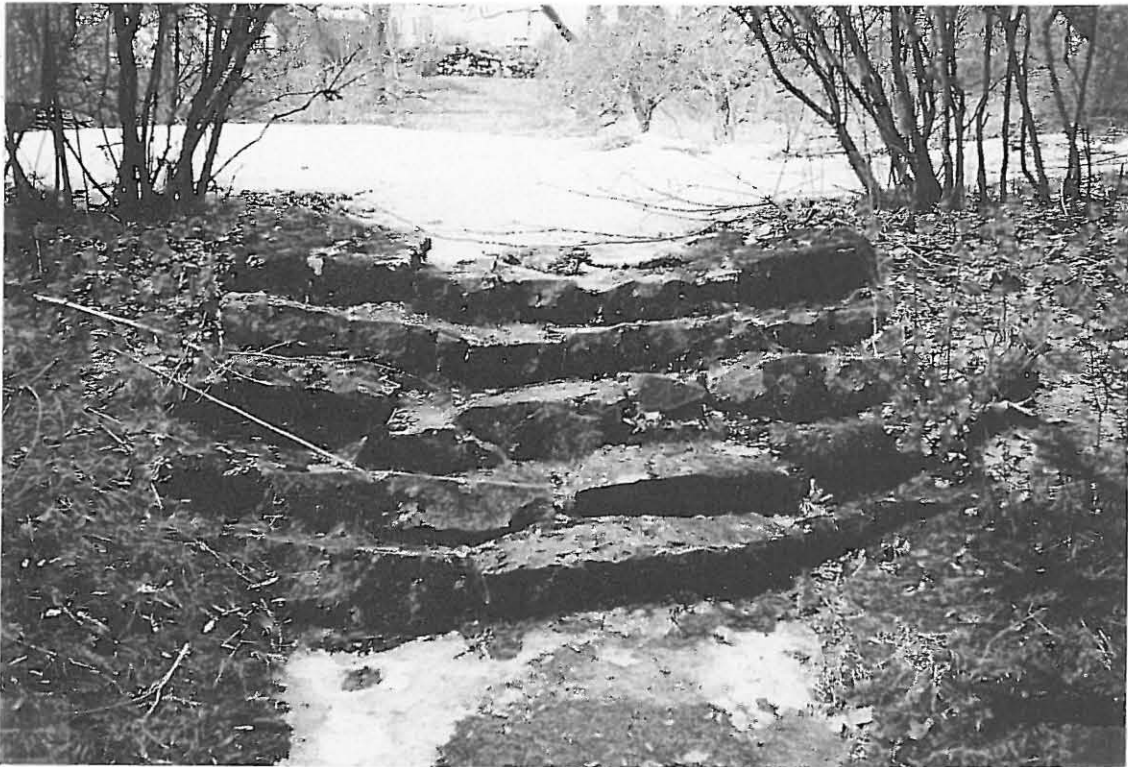
KUVA 23

Hautausmaalle johtavat portaat huhtikuussa 1998. Portaat ovat romahtaneet.

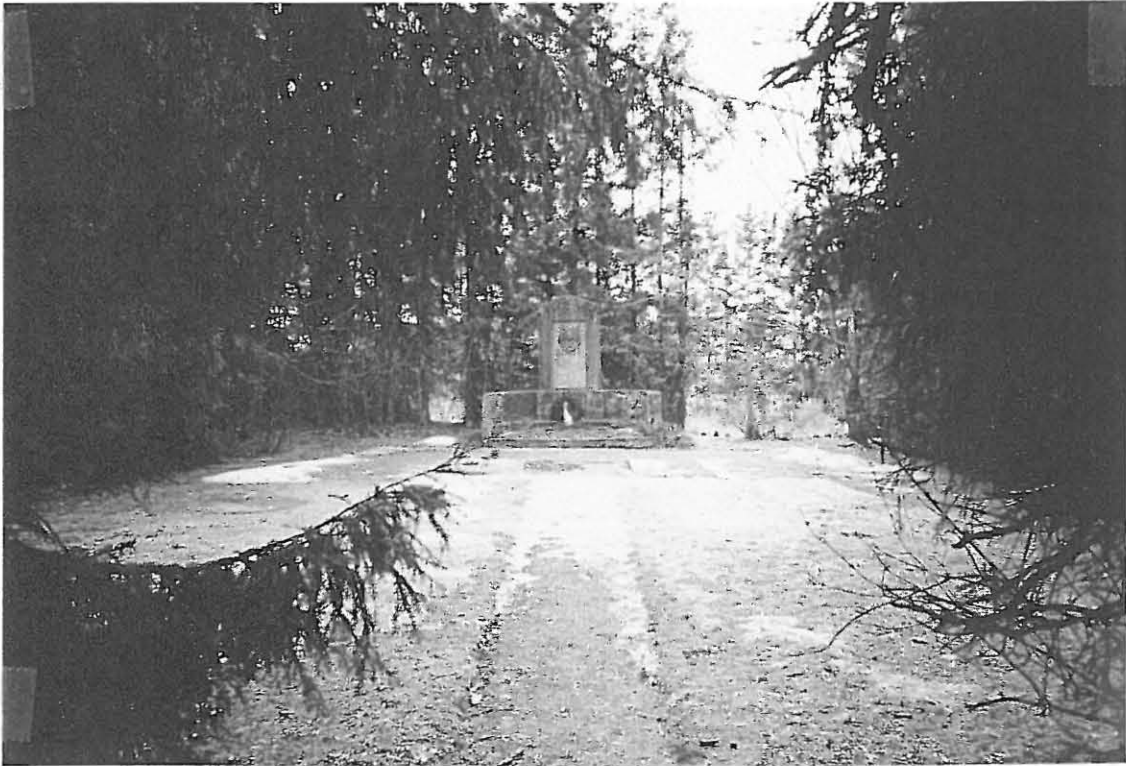
KUVA 24

Hautausmaa ja sen kuusiaidannetta keväällä 1998. Sisäänkäynti hautausmaalle on juhlallinen ja harras, mutta kuusiaidan kunto on huono – eteläpäädyistä se puuttuu pitkältä matkalta kokonaan. Alakuvassa on kuusiaidanteen eteläisivua hautausmaan puolelta nähtynä. Läheltä tarkasteltuna aidanteen ulkonäkö on hyvin ruma. Puut ovat vaihtelevan paksuisia, osa on kuolleita. Istutusetäisyydet vaihtelevat, ja joissakin puissa näkyy vanhat leikkausjäljet.

- POISTETTAVA KASVILLISUUS**
- KUOLLEET JA HUONOKUNTOISET PUUT
 - ETELÄN KUUSIAIDANTEET
 - HAUDAN KUUSIAIDANTEET JA POHJOISPUOLEN ORAPIHLAJA-AITA
 - YMPÄRISTÖÖN SOPIMATTOMAT ISTUTUKSET KUTEN TERASSIEN WREDEN AIKAA UUEMMAT ISTUTUKSET.

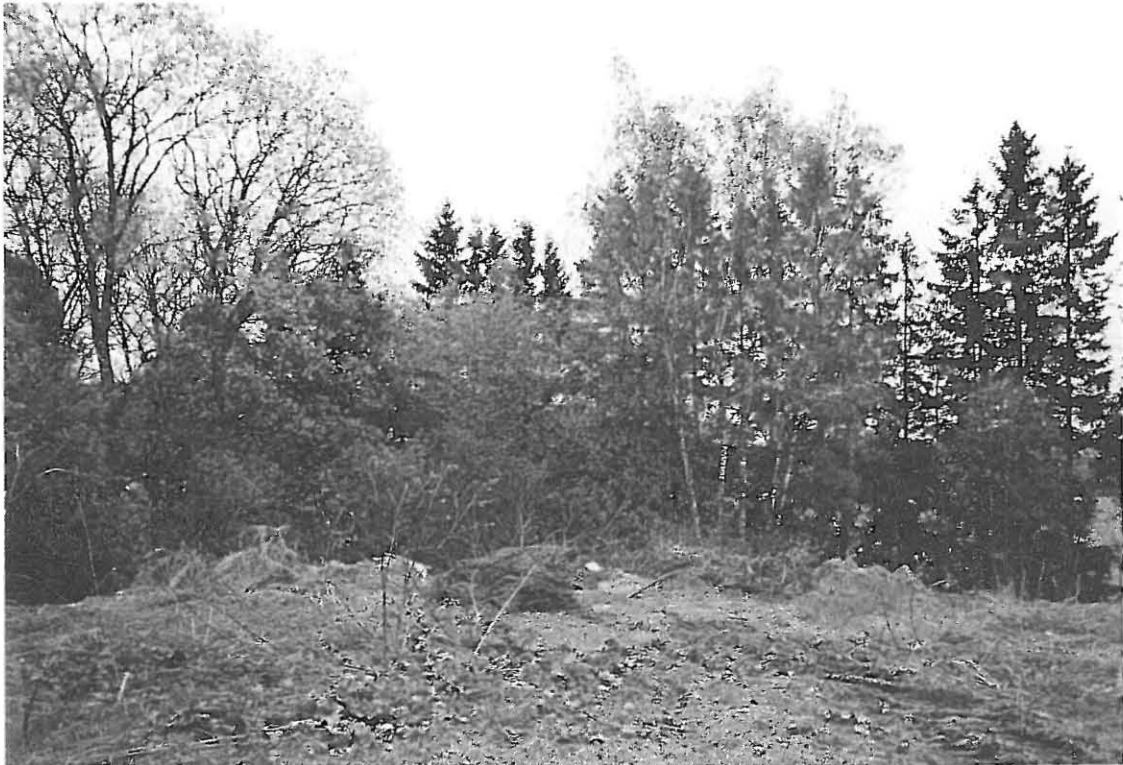
KUVA 25

Kaatopaikan nurkkaus keväällä 1998. Kaatopaikat eivät kuulu linnanpuistoon. Paikalta on sotainvalidien aikana otettu hiekkaa. Nurkkauksen puusto on saanut vapaasti kasvaa ja on lajistoltaan runsas - ja kauniskin, mutta paikkaan sopimaton.

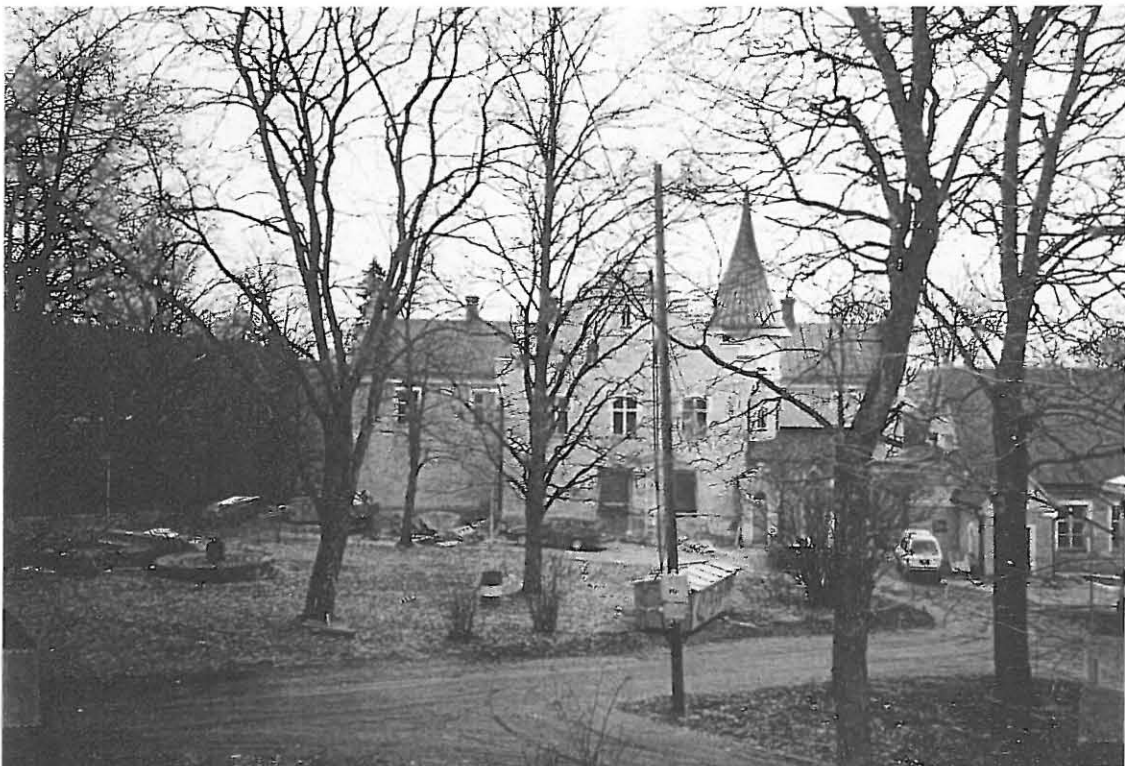
KUVAPARI 26

Ylempi kuva vuoden 1907 joulutervehdyksestä, alempi huhtikuulta 1998. Kuvat on otettu pohjoispuolen kalliolta pihalle päin. Pihan istutusalueiden ja tiestön muodot ovat muuttuneet Wredenkin alkuajoista. Yläkuvassa linnasta puuttuu vielä korkea keittiösiipi.

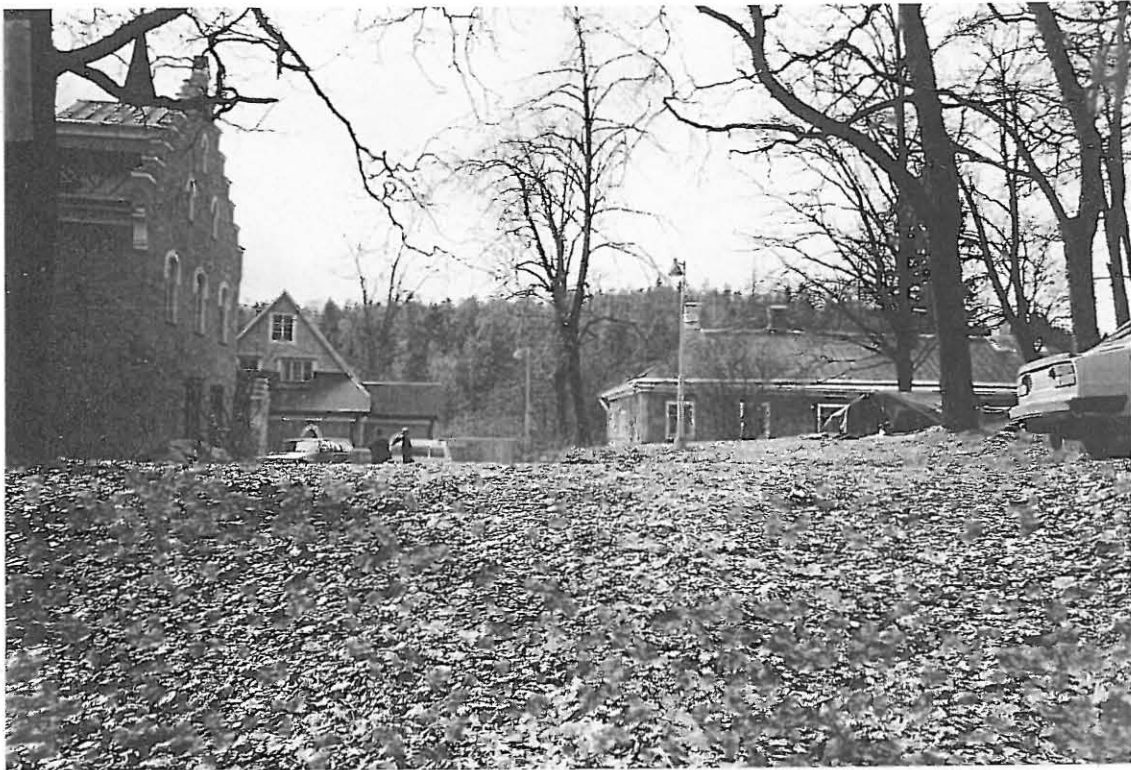
KUVA 28

Kuva Kraemerien aikaiselta oleskelutasanteelta keväällä 1998. Tasanne on joskus hieman romahtanut rinteeseen. Se sijaitsee pihatasoa alempana ja on suoja-
ton paikka, koska sitä ei kehystä mikään. Kolmesta vaahterasta on kaksi jäljellä,
nämäkin eri ikäisiä.

Tasanteelta on kaunis näkymä etelään ja saapumissuuntaan. Kuuset estävät kau-
komaiseman näkymisen, mutta vaahteroiden ja tammien lehvästöt estävät näky-
mät kesäisin muutenkin.

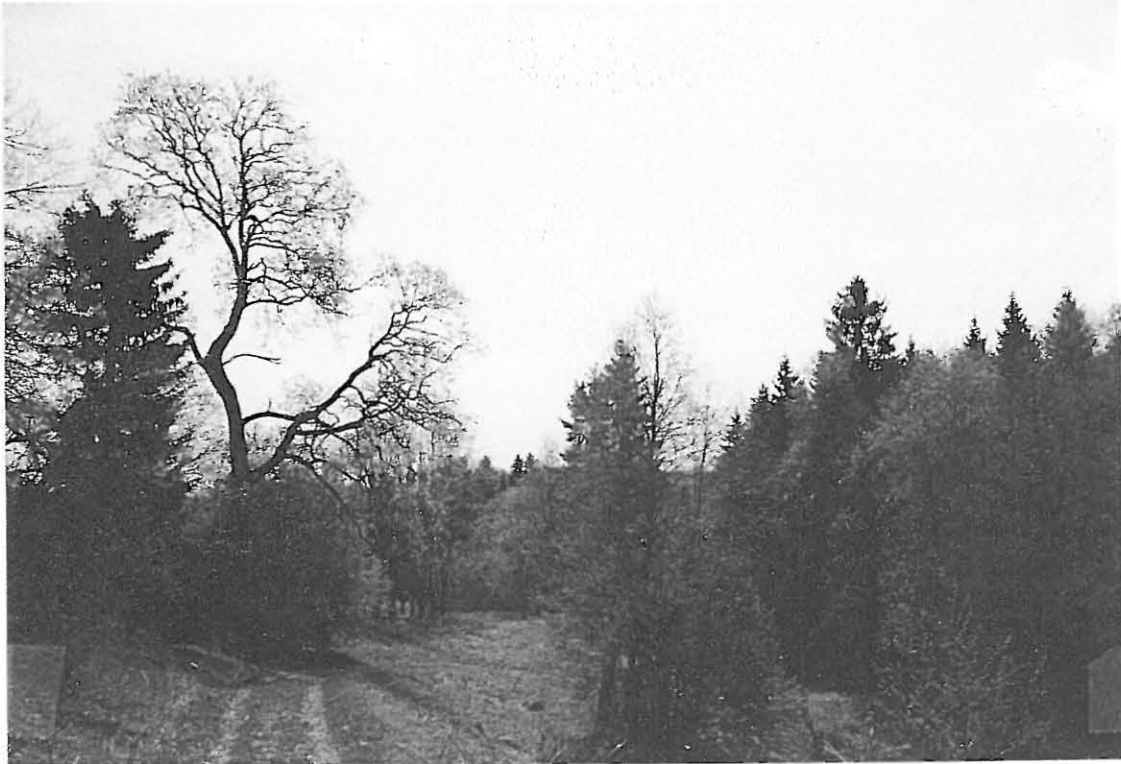
KUVA 29

Keväällä 1998 kuvattu upea purolaakson maisema pitkin keittiöpuutarhan länsipuolta kulkevaa tietä. Paikassa on hieno tilan tuntu. Tien päätteenä näkyy vanha, kiharainen vaahtera jäänteenä vanhasta rivistöstä. Laakson rinne on hieman liikaa vesakoitunut ja sen pohjoispäässä on paikkaa rumentava kaatopaikka.

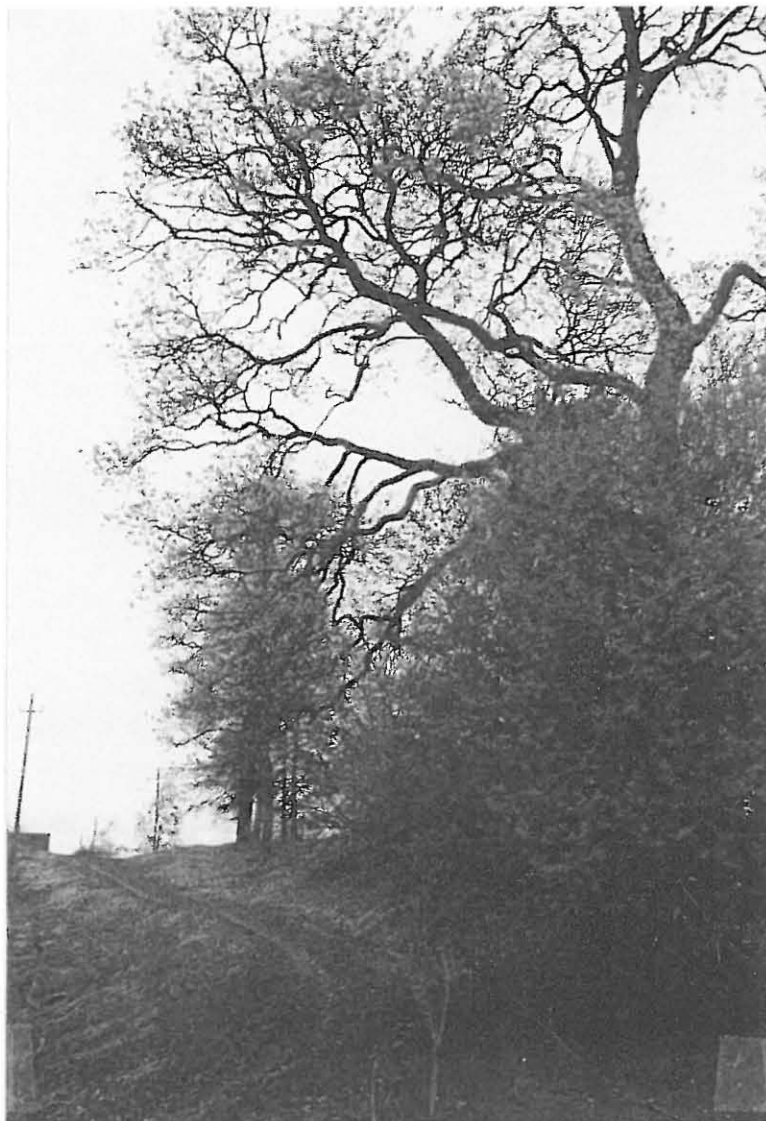
**KUVA 30**

Keväällä 1998 edelleen sama, entinen vaahterakujaanne kuvattuna nyt etelästä päin.

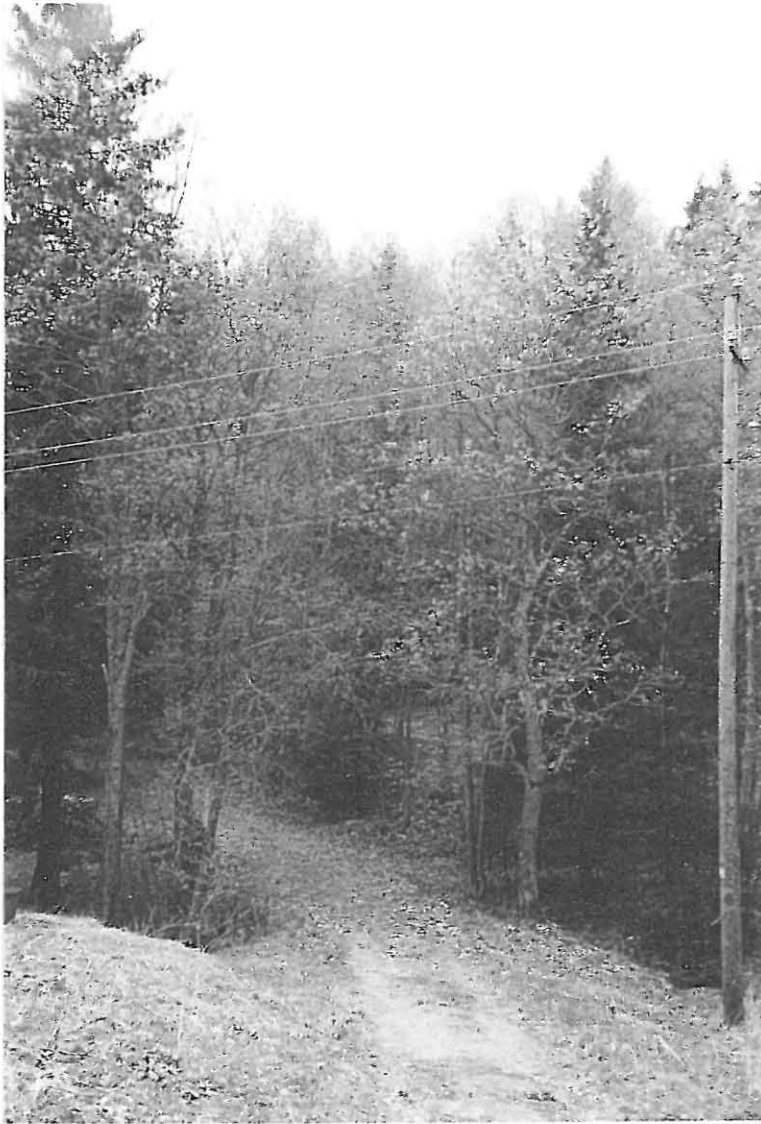
KUVA 31

Puronylityspaikka lännestä päin keväällä 1998. Myllynrauniot ovat kuvasta vasemmalla.

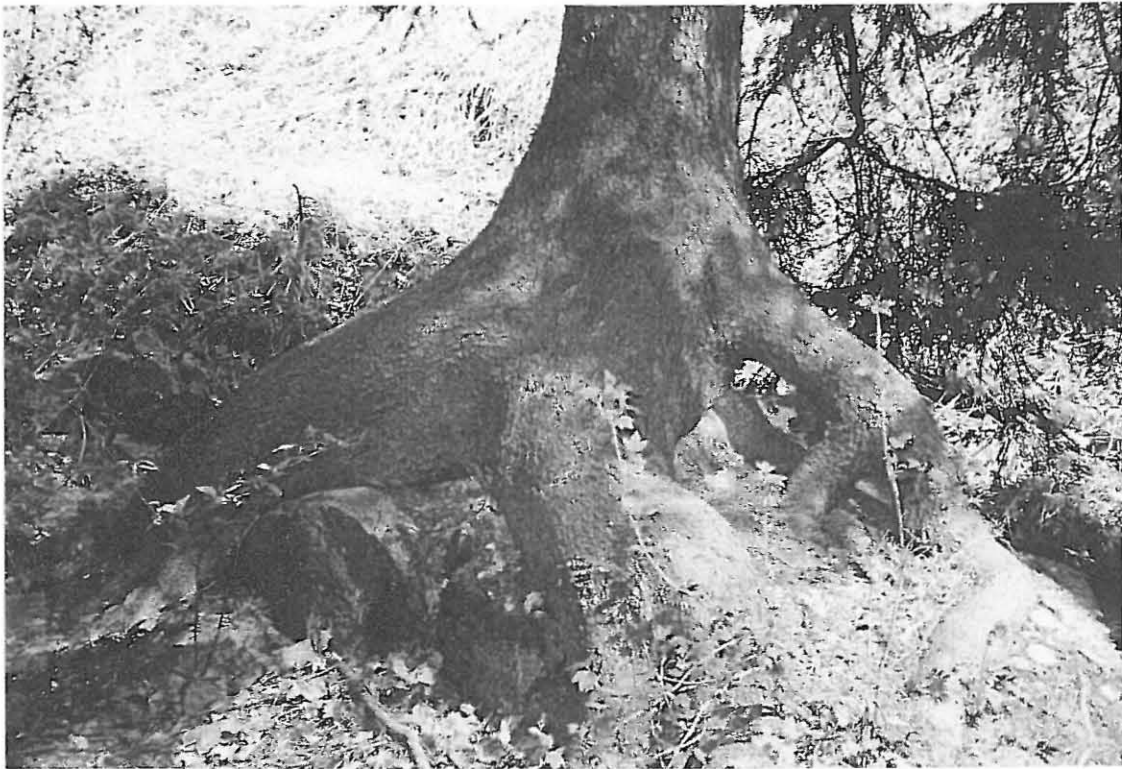
KUVA 32

Myllynraunioilla kasvavan ilmeikkään kuusen juurakkoa 1998.

Rauniot eivät välttämättä vaadi muita toimenpiteitä kuin siivouksen ja vesakon poiston. Ylimpien kivien pysyvyys muurissa pitää samalla tarkistaa ja tehdä tarvittavat korjaukset. Puiden poistoa on harkittava tarkoin sillä juuret ovat kaivautuneet syvälle muureihin.
