HISTORIALLISTEN PUUTARHOJEN VALTAKUNNALLINEN KARTOITUS - INVENTOINTILOMAKE

1. Kohteen nimi Brinkhall
2. Kohdetyyppi Kartano
3. Kunta Turku
4. Kylä tai kaupunginosa Kakskerta
5. Osoite Brinkhallintie 414, 20960 TURKU
6. Peruskarttanumero ja koordinaatit Kakskerta 1043-08, N6702049/E237645
7. Pinta-ala n. 34,22 ha
8. Omistaja ja yhteystiedot Suomen Kulttuuriperinnön säätiö, PL 319, 00121 Helsinki
9. Käyttö – yksityinen / julkinen Julkinen
10. Kaavoitustilanne Yleiskaava, oikeusvaikutukseton
11. Suojelutilanne Suojeltu VN:n päätöksellä (Rakennussuojelulaki 1991), sekä rakennukset, että puisto
12. Suunnittelutilanne Kunnostussuunnitelma vuodelta 2005 Maisemanhoito- ja puutarhasuunnitelma vuodelta 1976 Puiston viimeisin inventointi vuodelta 1996 (R. Hautamäki)

29. Inventoinnin aihe
Historiallisten puistojen ja puutarhojen inventointikurssi
30. Inventoinnin tilaaja
Turun kesäyliopisto
31. Ajankohta
16.-17.6.2010
32. Inventoinnin suorittaja ja yhteystiedot
3 inventointiryhmää
33. Inventoinnin säilytyspaikka
Turun yliopiston Kulttuurituotannon ja maisematutkimuksen laitoksen arkistossa

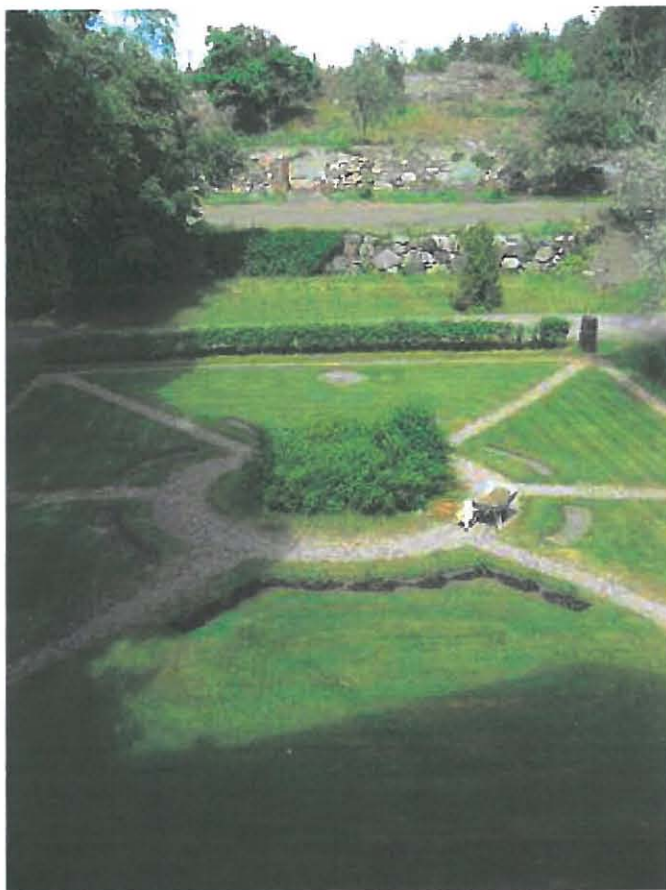
Kohde 1: Matalalla orapihlaja-aidalla rajattu suorakaiteen muotoinen (miltei neliö) muotopuutarha, jonka keskellä on rondelli, josta lähtee symmetriset, säteittäiset käytävät. Tekeillä ruusuistutusalueet (6 allasta), jotka ovat keskiympyrän suuntaiset. Myös suorakaiteen muotoinen sorakäytävä, joka kiertää alueen. Näkymä saleista suoraan puutarhaan.

Kohde 1: Käytävät n. 40 cm:ä leveät, sorapintaiset. Leikattu nurmikko. Alueen luoteissivulta, orapihlaja-aidan ulkopuolelta johtaa juurin silmin havaittavissa olevat luonnonkiviaskelmat kohti sisääntulotietä.

Kohde 1: Aitaorapihlajaa leikattuna aitana alueen ympärillä, Marianruusua rondellin keskellä. Alueelle istutetaan parhaillaan ruusuja. Orapihlaja-aidan ulkopuolella (länsi): 3 isoa vaahteraa, orjanruusupensas. (itä) n. 60-vuotias hopeasalava.

kohde 1 muotopuutarha

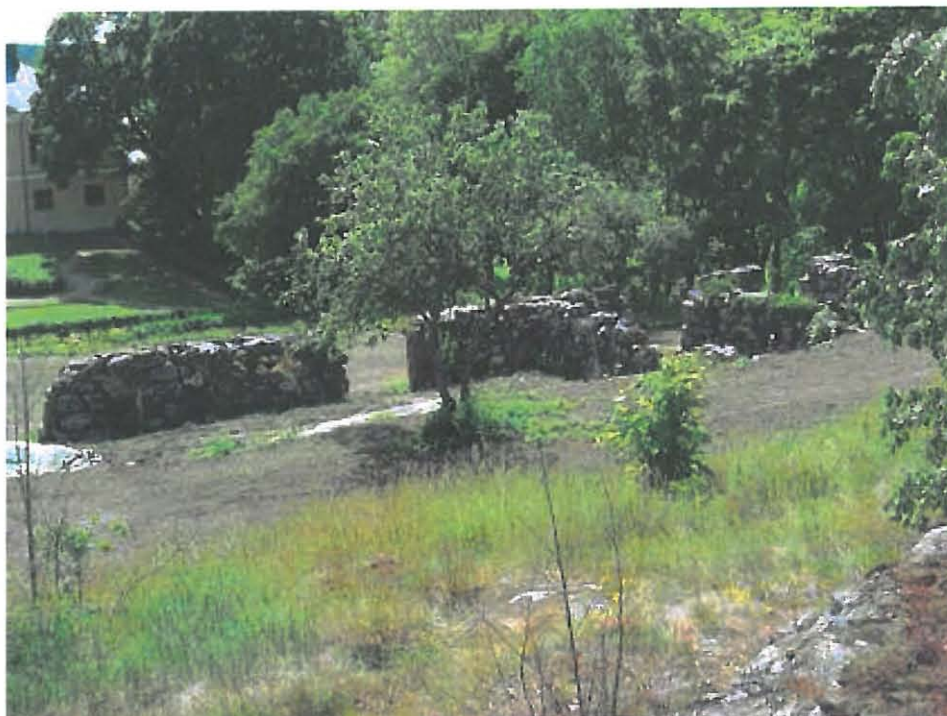
UUSI PUUTARHA: Vanhan navettarakennuksen paikalle rakenteilla oleva nk. muuripuutarha, jossa hyödynnetään vanhaa kiviseinää ja karjapihan ympärysmuuria.

Kohde 5: Ensimmäinen terassi on rakennettu entisen karjapihan alueelle ja nostettu sen ympärismuurin tasolle. Navetan sisäosia on tyhjennetty. Toinen, uusi terassi on täytetty entisen navetan pohjoisseinälle. Terassien yläpuolella on vielä näkyvissä vanha ajotie navetan ylisille. Tallirakennuksen peruskivet nähtävissä navettarakennuksen luoteiskulmassa. Jäänteitä myös mahdollisesta tulisijasta. Navetan puoleisen torpan takana ja länsipäädyssä vanhat, luonnonkiviaskelmat, jotka johtavat ylös rinteeseen. Torppien alapuolella, nykyisen tien toisella puolella on puinen kaivorakennus.

kohde 5 karjapiha ja väentuvat

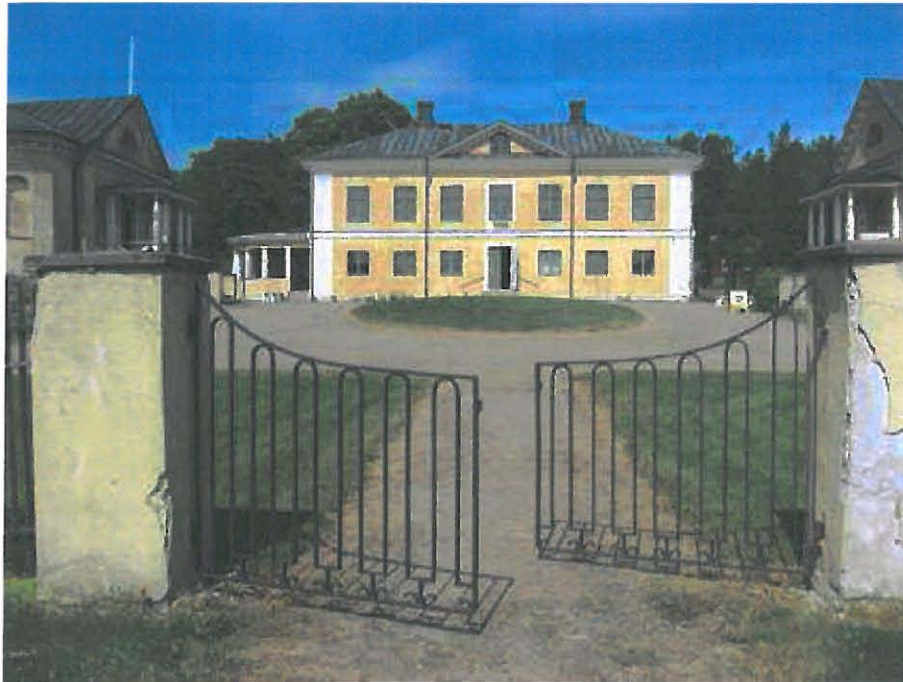
Kohde 2: Piha-alue on sorapintainen. Kunniapihan ja hedelmätarhan välillä on koristeellinen puinen, pylväin jaettu aita, jossa on rautaportti. Läntisen sivurakennuksen pohjoispäädyssä on lipputanko. Sivurakennusten päädyissä istutusalueet ovat osittain luonnonkivillä reunustettuja. Päärakennuksen länsipään vierestä laskeutuvat kiviportaat maisemapuistoon.

Kohde 2: Alue on siisti ja hoidettu, rakennuksien kunto vaikuttaa kohtalaiselta, pintavaurioita näkyvissä. Sorakäytävät ovat hyväkuntoisia, aidan betonipylväät kaipaavat kunnostamista, puuosa rikki. Huoltorakennusten katot uusittu.

alue 2 hedelmätarhalta päärakennuksen suuntaan

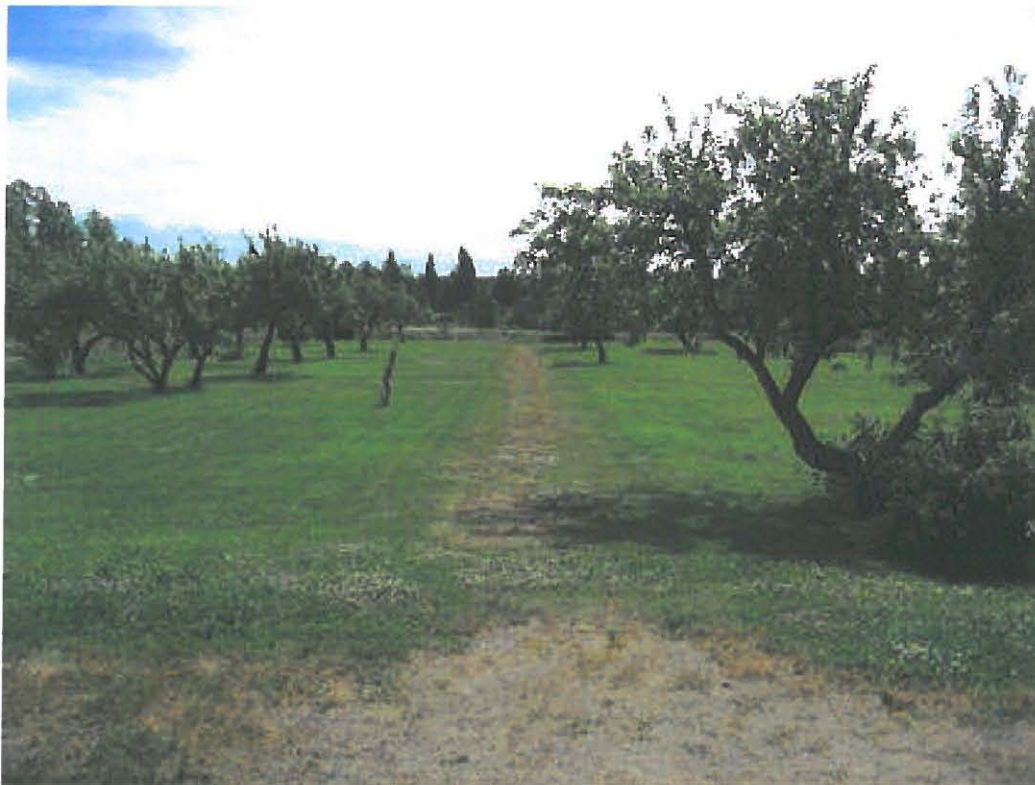
Kohde 3: Hoidettu hedelmätarha jakautuu keskiakselin molemmin puolin symmetrisesti. Aidan ja hedelmätarhan välillä on terrasointi ja poikittaiskäytävä. Hedelmätarhassa on näkyvissä kolme poikittaiskäytävää, jotka muodostavat kahdeksan korttelia. Puinen kevyt aita erottaa hedelmätarhan tiestä. Hedelmätarhan läntinen osa on niittynä.

Kohde 3: Hedelmätarhan pohjoispäädyssä on jäänteitä terrasoinnista. Hedelmätarhassa on näkyvissä sorapohjainen käytävähahmotelma. Sivurakennuksen ja talousrakennuksen välissä on matala oja, jonka yli kulkee kevyt puusilta. Alueen lounaisnurkassa (kulissirakennuksen sivuilla) näkyy vanhoja kiviperustuksia.

Kohde 3: Terrassoinnin raja on hämärtynyt, hiekkakäytävät ja polut ovat kasvaneet umpeen. Omenapuita on hoitoleikattu. Nurmi on leikattu ja siisti. Hedelmätarhan ja niityn välinen alue on pensoittunut.

alue 3 hedelmätarha päärakennuksen suunnalta

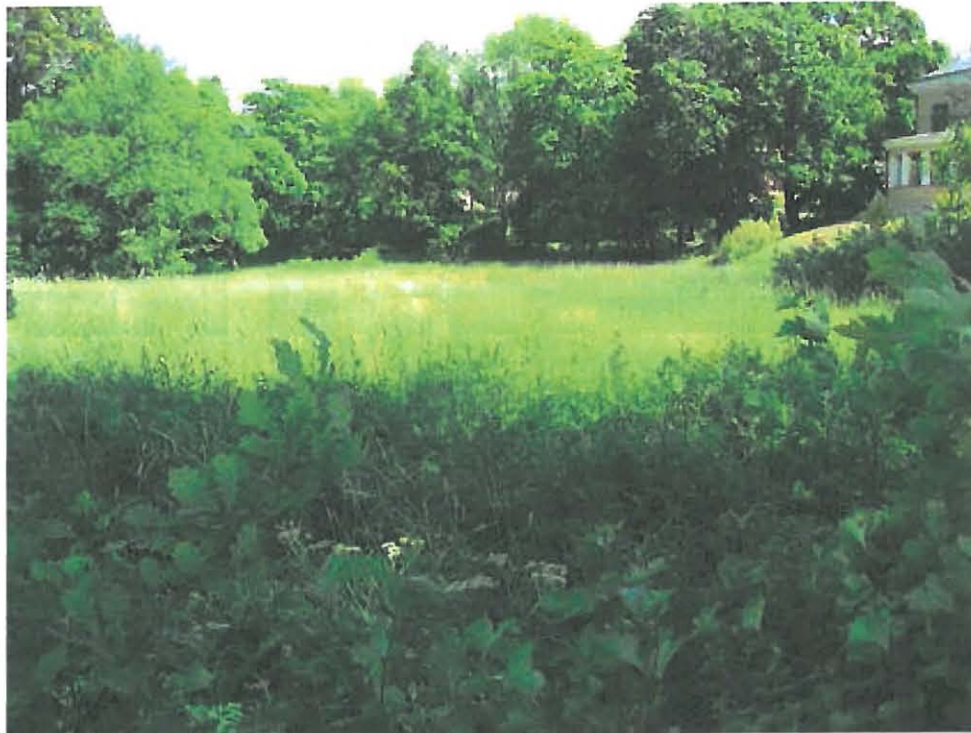
Kohde 4: Pääakseli jatkuu kivisiä porrasaskelmia pitkin rinnettä ylös, ja edelleen ylös maisemapuutarhan keskelle kaartavana metsäpolkuna. Rantaan johtavan polun varrella kivinen levähdyspenkki. Entinen päätie johtaa kiviportin kautta alas rantaan. Portti liittyy kartanon tonttia rajaavaan kivimuriin, joka

Kohteet 4 ja 6: Rehevä ja villiintynyt, polut ruohottuneet, rakenteet rapistuneita, häiritsevänä tekijänä paikoin kaivetut viemäriinjat.

alue 4 maisemapuutarha hedelmätarhan suunnalta

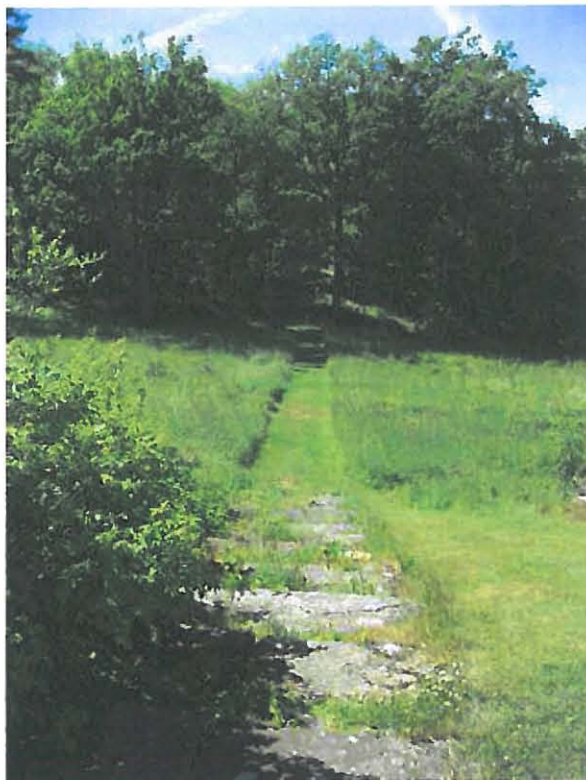
Kohteet 4 ja 6: Näkymäakseli päärakennukselta maisemapuistoon muodostuu polusta, jonka molemmin puolin rehevä niitty. Edelleen niittyä reunustavat toiset polut. Rinteen suuntaisesti kulkevalta polulta osittain sulkeutunut näkymä rantaan.

Kohde 6: Alueen pohjoisosassa sijaitsee entinen ruutanalampi. Lammen keskellä on näkyvissä Yleisradion kuvausten jälkeensä jättämät paalutukset, reunalla kivinen levähdyspenkki, hieman etäämmällä liuskekivikatoksella peitetty kivikaivo. Ruohottuneita polkuja. Välipolku siirtynyt lähemmäs lammen rantaan. Näkymäakseli laskeutuu päärakennukselta kivisiä portaita pitkin niitylle.

näkymäkseli maisemapuutarhaan päärakennuksen suunnalta

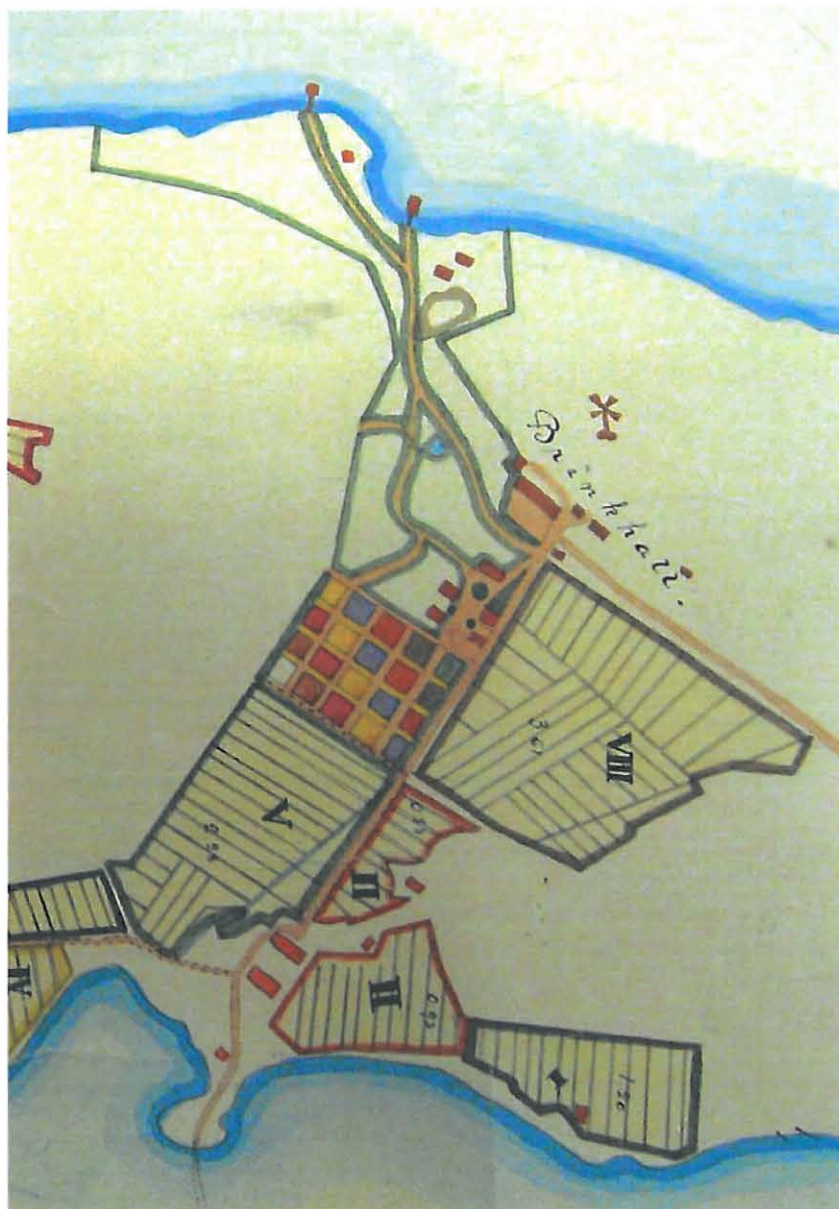
Ote kartasta Brinkhallin tiluksista vuosina 1916-1923 (Brinkhallin arkisto)

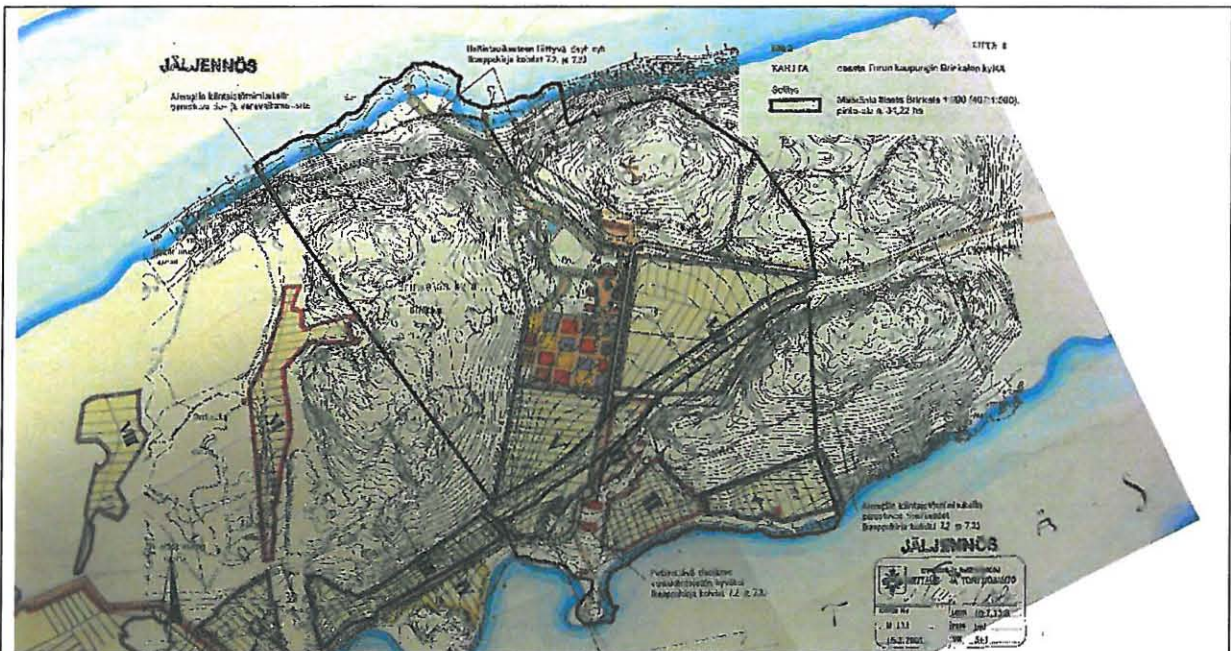
alueen pohjakartta ja tiluskartta asemoituina

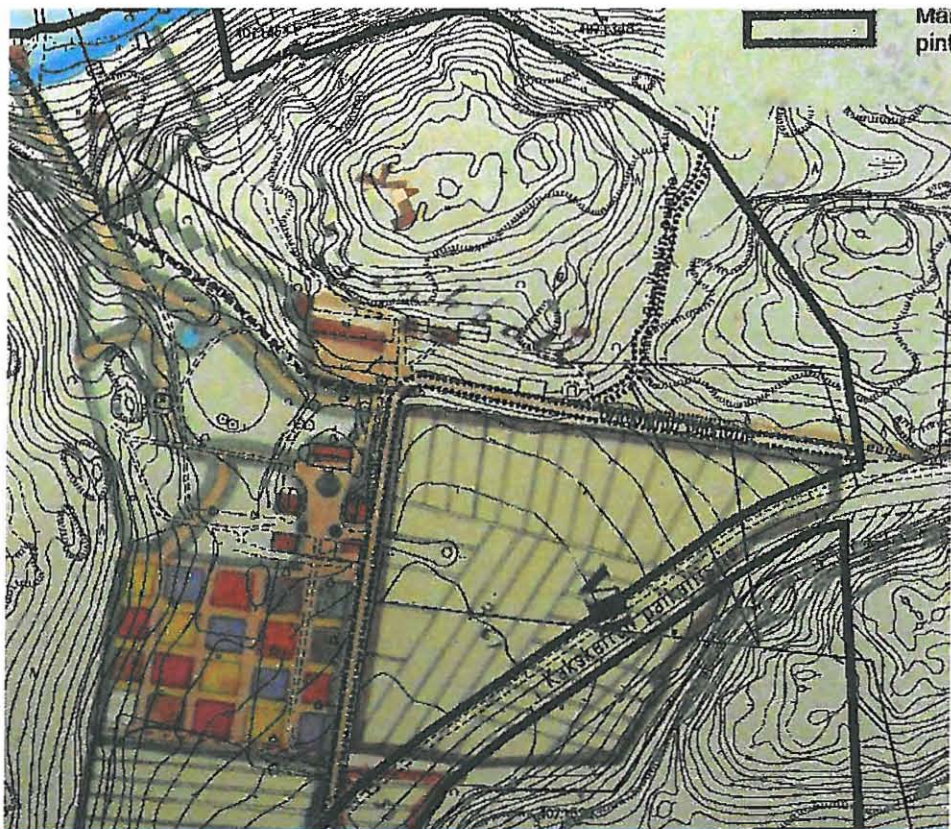
alueen pohjakartta ja tiluskartta asemoituina, tässä vaiheessa hedelmätarha laajimmillaan.

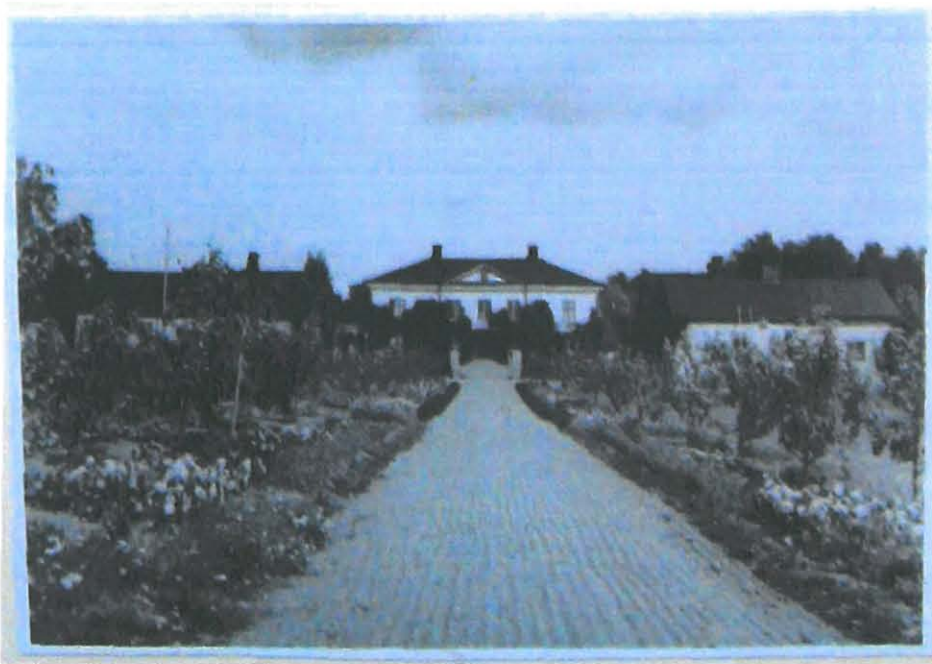
Hedelmätarha.
Irja Sahlberg 1947 (Brinkhallin arkisto)
