Vanha pappila nyt
agraariyhteiskunnan pappilat jälkiteollisen
ajan Tampereen hiippakunnassa

Diplomityö
Tampereen teknillisen korkeakoulun
Arkkitehtuurin osastolla
Tarkastaja professori Tore Tallqvist

11.11.1992

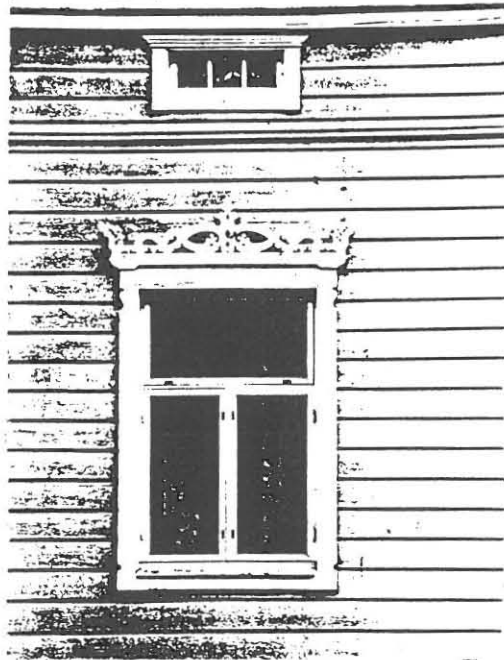
Kuva 1. Sveitsiläistyylistä koristelua Jämijärven pappilan ikkunankehyksessä.

Täysin uutena tyylinä puuarkkitehtuuriin levisi keskieuroopasta kivirakentamista jäljittelemätön sveitsiläistyyli, jolle oli tyypillistä lehtisahalla toteutettu epäklassinen koristelu. Sveitsiläistyylin rinnalle puurakentamiseen tuli ns. nikkari- tai sorvityyli, jossa sveitsiläistyylin lehtisahalla tehty ornamenttiikka korvautui sorvilla tehdyillä yksityiskohdilla ja käytetyt aiheet alkoivat taas muistuttaa samanaikaisesti kivirakentamisessa käytettyjä. (Lilius 1983, 181)

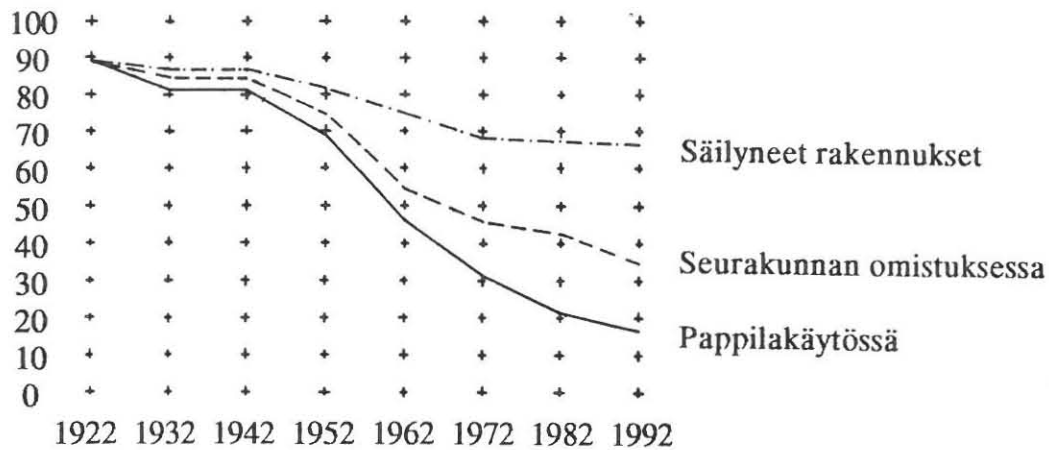
Kaavio 1. Vuoden 1922 pappiloiden lukumääräinen poistuma Tampereen hiippakunnan alueella.

Kun seurakuntiin on rakennettu uusia pappiloita, tai pappiloista on kokonaan luovuttu, vanhat pappilat on purettu, myyty tai ne on muutettu uuteen käyttöön. Nopeinta kehitys on ollut 1950- ja 1960-luvuilla. Sen jälkeen vanhojen pappiloiden alkuperäiskäytöstä jääminen on hidastunut ja niiden päärakennusten purkaminen loppunut käytännöllisesti katsoen kokonaan. Sen sijaan seurakunnat ovat viime vuosina taas yhä useammin myyneet vanhoja pappilarakennuksiaan.

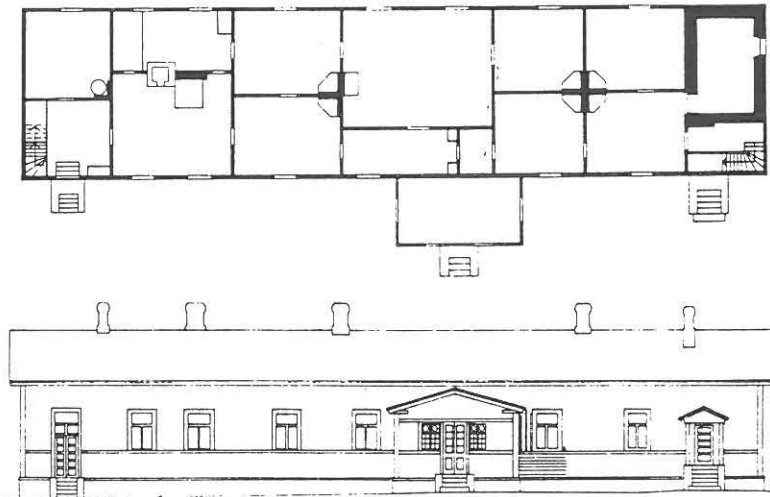
Kuva 5. Akaan pappilan pohjapiirros ja julkisivu 1/400 vuodelta 1934 olevan laajennussuunnitelman mukaan.

Akaan kirkkoherranpappilan kiinteistöt myytiin Toijalan kauppalalle 1950-luvulla uuden kirkkoherran virka-asunnon sisältävän seurakuntatalon valmistuttua 1955 (khra Sauli Turja suullisesti).

Pappilan rakennukset on purettu, ja tontti on tällä hetkellä teollisuus- ja varastoaluetta. Rivi kuusia on muistona pappilan pihaa rajanneesta kuusiaidasta.

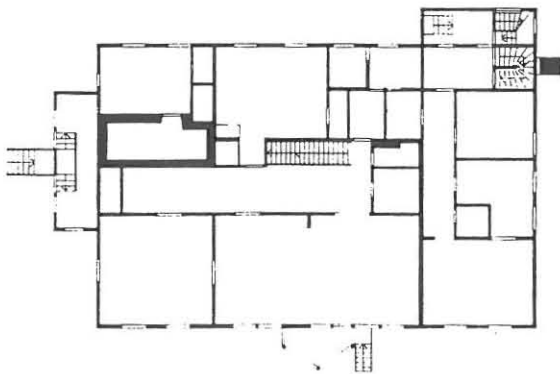
Kuva 9. Pohjapiirros 1:400.

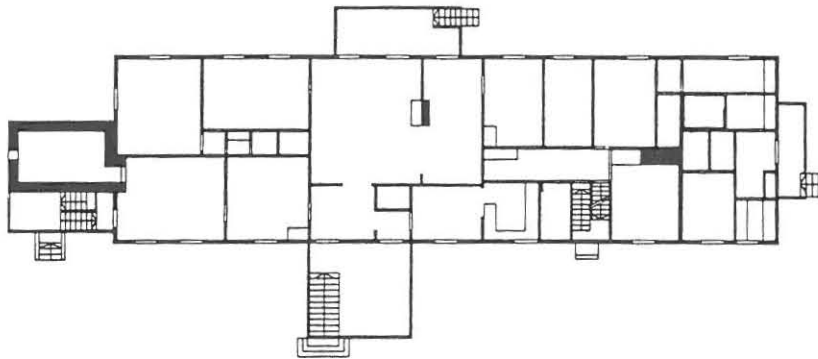
Kuva 16. Hauhon kirkkoherranpappilan pohjapiirustus 1:400.

Hauhon kirkkoherranpappila on Tampereen hiippakunnan alueen vanhin säilynyt tunnetun arkkitehdin suunnittelema pappila. Sen rakennustaiteellisesti arvokas arkkitehtiempireä edustava päärakennus on ulkoasultaan hyvin säilynyt ja pysynyt alkuperäiskäytössä. Hauholla onkin liitetty kirkkoherran virkaan velvollisuus asua virka-asunnossa.

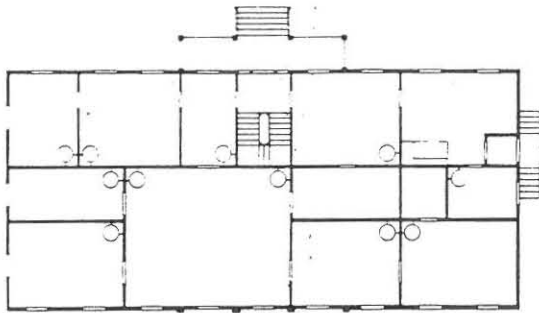
Kuva 23. Hämeenkyrön kirkkoherranpappila 1:400.

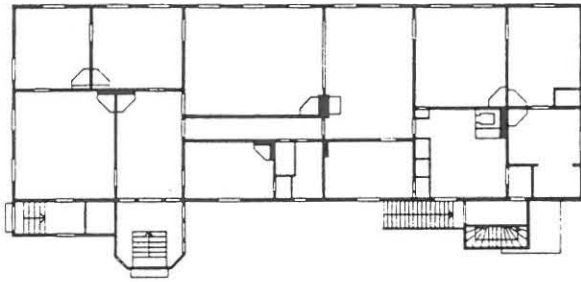
Kuva 28. Hämeenlinnan kirkkoherranpappila 1:400.

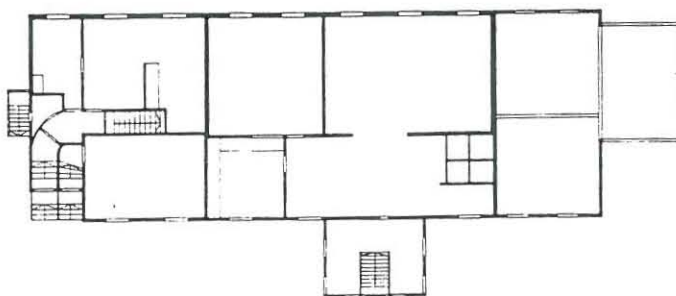
Kuva 30. Pappilan pohjapiirustus 1:400.

Ikaalisten entisen kirkkoherranpappilan puinen päärakennus on vuodelta 1845. Ulkoasultaan suhteellisen koristeellinen rakennus edustaa tyyllisesti empiren myöhäisvaikutusta. Rakennuksen itäpäähän on vuonna 1929 lisätty arkistoholvi. Ikaalisiin rakennettiin uusi kirkkoherranpappila 1950-luvun lopulla ja vanha pappila päätettiin kunnostaa seurakuntasaliksi sekä kanttorin ja seurakuntasisaren asunnoiksi. Alustavassa rakennuskaavasuunnitelmassa tie kulki kuitenkin niin läheltä rakennusta, että arveltiin, ettei korjaukselle saataisi rakennuslupaa. Koska lämpökeskus oli uudessa pappilassa eikä vanhaan pappilaan näin ollen tarvinnut rakentaa pannuhuonetta, tulkittiin kuitenkin, ettei rakennuslupaa tarvittaisi, ja korjaus- ja muutostyöt tehtiin vuoden 1960 aikana. (Suurkari - Järvinen 1960, Ikaalisten kirkonarkisto) Kirkkoherranpappila on seurakunnan omistuksessa ja toimii nykyisin sen omina kerho-, partio-, ja kokoontumistiloina.

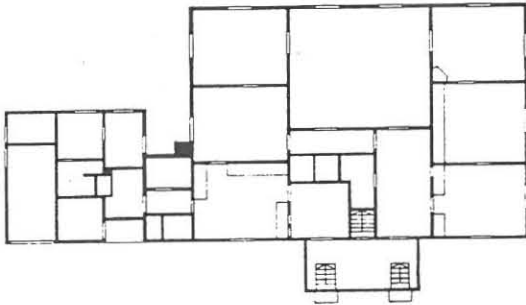
Kuva 32. Pohjapiirustus 1:400.

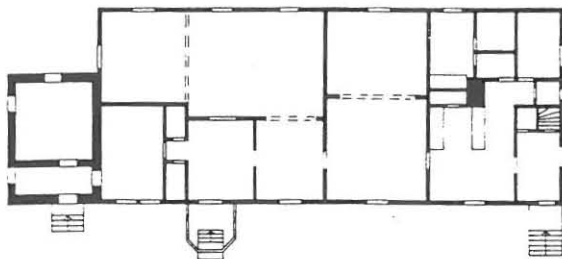
Kuva 35. Jämijärven pappilan piirros 1:400.

Jämijärven pappila on parhaita esimerkkejä Tampereen hiippakunnan alueen sveitsiläistyyllisistä pappiloista. Se on nykyisin seurakunnan kokoontumis- ja toimistotiloina, mutta sitä on pidetty ahtaana, ja uuden seurakuntakeskuksen rakentamista on suunniteltu (Aamulehti 2.11.1991).

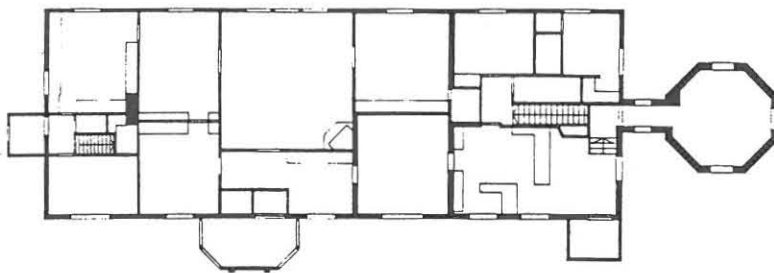
Kuva 37. Jämsän kirkkoherranpappilan pohjapiirustus 1:400.

1950-luvulla Jämsän papit eivät enää halunneet asua agraariajan kriteerien mukaisissa pappiloissa, ja ryhdyttiin suunnittelemaan uuden kirkkoherranpappilan rakentamista. Kirkkohallintokunta otaksui sen kuitenkin maksavan ainakin kaksi kertaa enemmän kuin vanhan korjaus. Kun pappilaa lisäksi perinteiden, iän ja monumentaalisuuden vuoksi pidettiin arvokkaana, se säästyi purkamiselta, joskaan ei ulkoasun oleelliselta muuttamiselta. Toisesta päästä pappilaa päätettiin lyhentää 7,5 metrillä. Tämä vuonna 1958 toteutettu korjaus tuli paljon odotettua kalliimmaksi. (Kuusisto 1989, 395)

Vuonna 1983 Pärnämaen päärakennuksessa tehtiin peruskorjaus. Pappilassa on kirkkoherran asunto ja virasto.

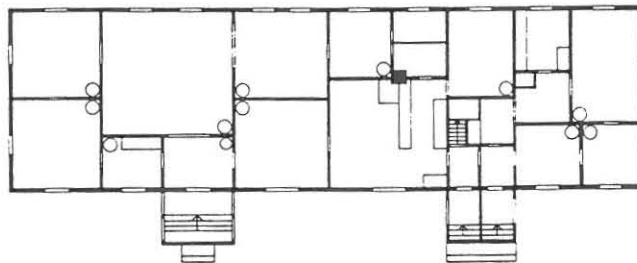
Kuva 38. Jämsän kappalaispappilan pohjapiirustus 1:400.

Rakennuksen ulkoasu on säilynyt miltei muuttumattomana laajennuksen jälkeen. Umpikuistien ovet on siirretty kuistien sivuseiniltä niiden päätyihin, ja vuonna 1930 pärekaton päälle aikanaan pantu asfalttikate vaihdettiin galvanoituun peltiin. Sisätiloissa on tehty muutoksia mm. rakentamalla ullakolle kamari. 1940-luvulla pappila sai vesi- ja viemärijohtot, wc ja kylpyhuone rakennettiin sisätiloihin ja lämminvesilaitteet asennettiin. (Pennanen 1986, 89-90)

Viimeinen kappalainen Kelhän pappilassa asui 1960-luvulla. Sen jälkeen rakennuksesta tehtiin seurakuntakeskus, jolloin sisätiloissa suoritettiin muutostöitä: mm. kattoja madallettiin, lattiaa korotettiin, seiniä päällystettiin levyillä, ovi-
aukkoja suurennettiin ja liukuovia asennettiin ovien paikalle. (Pennanen 1986, 90)

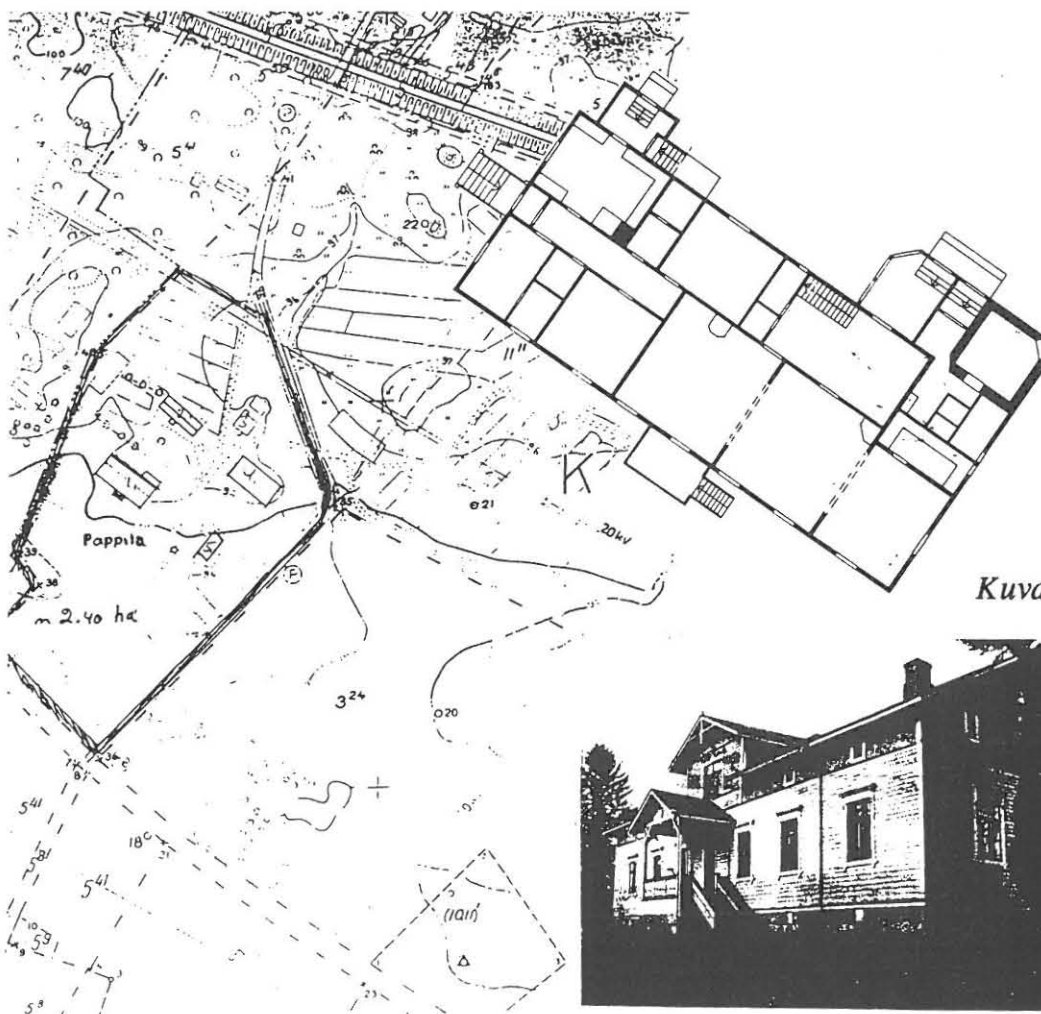
Kuva 39. Kalvolan pappila 1:400.

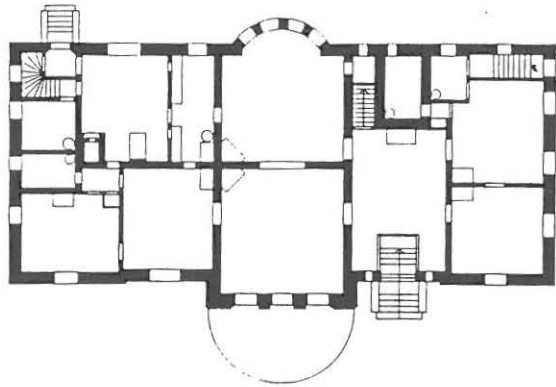
Kuva 41. Kangasalan kirkkoherranpappilan pohjapiirustus 1:400.

Kangasalan kirkkoherranpappilan vuosina 1916-1917 rakennettu kivinen päärakennus on Heikki Tiitolan rakennustoimiston suunnittelema (Putkonen 1981, 35). Edellinen, puurakenteinen päärakennus oli vuoden 1899 tarkastuksessa todettu niin vanhaksi ja rappeutuneeksi, että se oli määrätty purettavaksi. (Anttila 1987, 159)

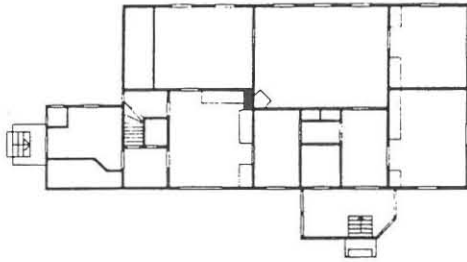
Kuva 43. Kangasalan kappalaispappilan pohjapiirustus 1:400.

Kangasalan kappalaispappilan Pynnölän puinen päärakennus on 1870-luvulta (Putkonen 1981, 35). Pappilaa on korjattu ainakin 1880-luvulla (Anttila 1987, 159). Vuonna 1956 päärakennukseen tehtiin keskuslämmitys, ja itäpään kuisti, jossa on muusta rakennuksesta erottuva vuoraus, lienee tältä ajalta. 1970-luvun alkupuolella keittiötä nykyaikaistettiin ja rakennettiin suihkuhuone. Vuonna 1976 Pynnölän päärakennuksessa tehtiin muutoksia, kun kappalainen muutti siitä pois. Kaksi uunia purettiin uusien kaappien tieltä, rakennettiin erillinen wc ja vaatehuone tehtiin entisen kotikappelin alttarin paikalle.

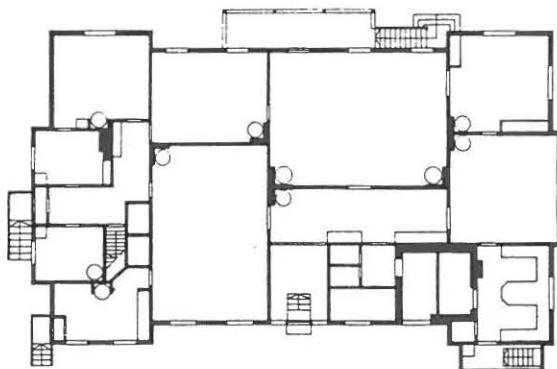
Kuva 45. Korpilahden kirkkoherranpappilan pohjapiirustus 1:400.

Ala-Niittysen päärakennus ilmeisesti korjattiin kirkkoherran virkataloksi, mutta vuonna 1893 päätettiin rakentaa pappilaan uusi päärakennus. Samana vuonna hyväksyttiin pohjapiirustus, jonka oli laatinut lääninarkkitehti Cavén. Hän oli myös muutamaa vuotta aiemmin suunnitellut Korpilahden uuden tapulin. Vuonna 1895 allekirjoitetun urakasopimuksen mukaan rakennuksen tuli olla valmiina seuraavan vuoden elokuun loppuun mennessä. 1900-luvun alussa pappilaan rakennettiin vielä kivinavetta, renki- ja leivintuparakennus ja sauna. (Lahti 1991, 51-55)

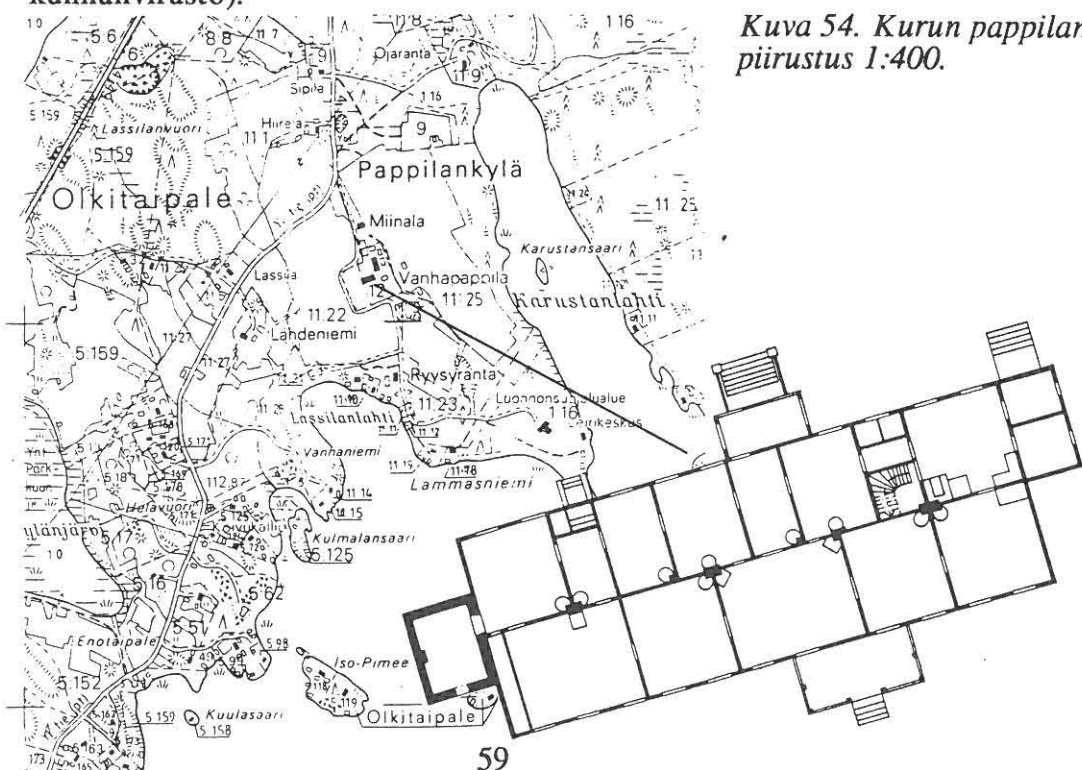
Kuva 54. Kurun pappilan pohjapiirustus 1:400.

Syrjässä sijainneena varsin hyvin säästyneestä kokonaisuudesta saa hyvän kuvan 1800-luvun lopun pappilamiljööstä. Keltaiseksi maalatun, lähinnä sveitsiläistyyllisen päärakennuksen lisäksi siinä on säilynyt runsaasti punamullattuja piharakennuksia: väentupa, vaja, talli, sauna, sekä kivinavetta, joka nykyisin kuuluu naapuritaloon. Pappila-ajan jälkeen on rakennettu vain uusi pieni saunarakenus vuonna 1967 (Rakennuslupa-asiakirjat, Kurun kunnanvirasto).

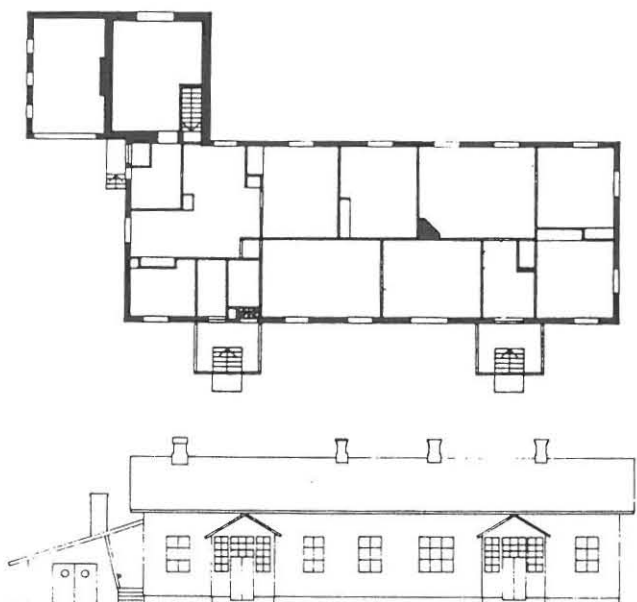
Kuva 55. Kylmäkosken pappila 1:400.

Ali-Uotilan tila ostettiin 1894 kappalaisen virkataloksi ja myöhemmin (1907) tuli kirkkoherranpappila. Päärakennuksen runko lienee 1800-luvun keskivaiheilta ja ulkoasu vuosisadan vaihteesta. Rakennuksen päätyjulkisivu muutettu vuoden 1956 korjauksessa, jossa rakennukseen lisättiin kirkkoherranvirasto palonkestävine holveineen, autotalli ja sauna. Vuonna 1984 pappilaan tehtiin sisäkorjaus, jolloin lankkulattiat otettiin esiin ja ikkunat uusittiin 3-kertaisiksi. Rakennus on yhä kirkkoherran pappilana. Ulkorakennuksista on säilynyt yksi aitta. (Putkonen 1981, 63; Khra Antti Lehtipuu suullisesti.)

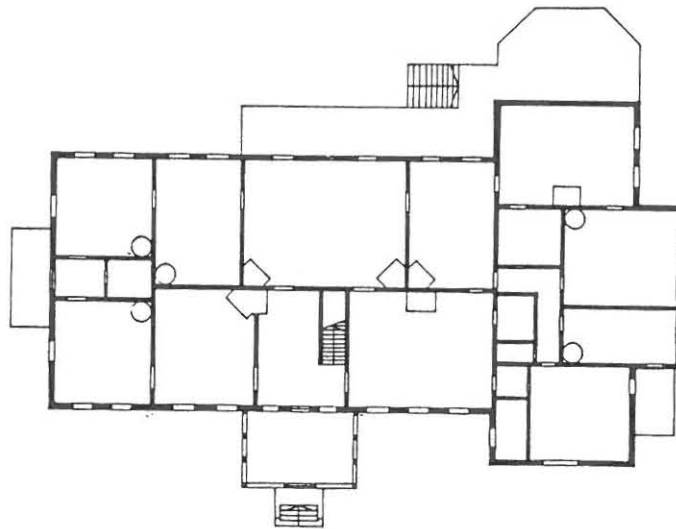
Kuva 57. Lammin kirkkoherranpappila 1:400.

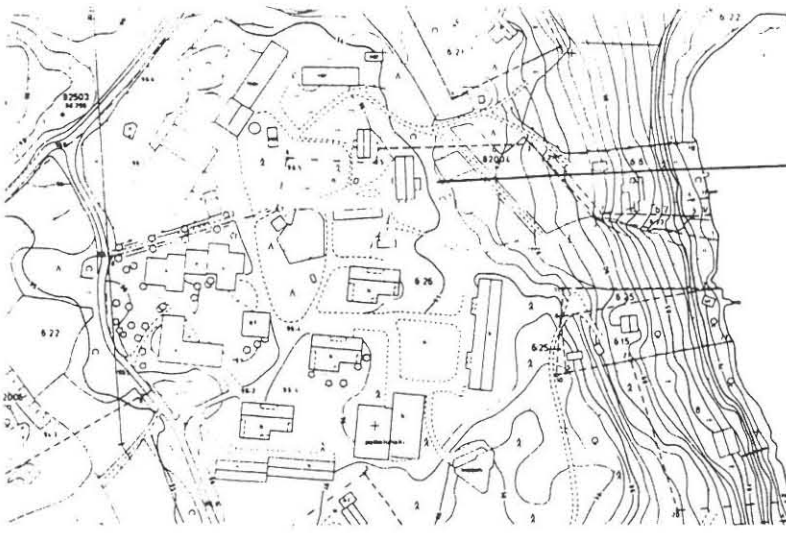
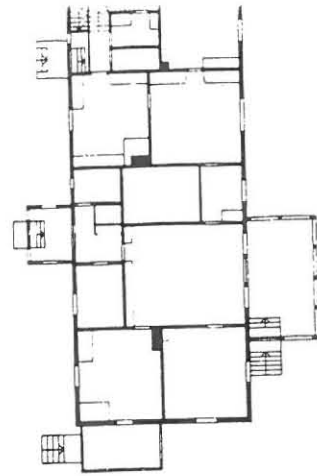
Kuva 59. Lempäälän kappalaispappila 1:400.

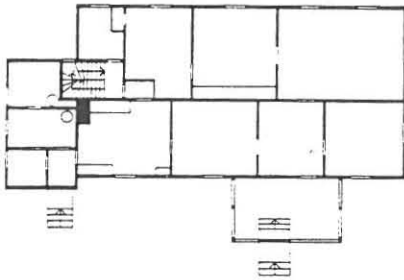
Kuva 63. Lopon kappalaispappila 1:400.

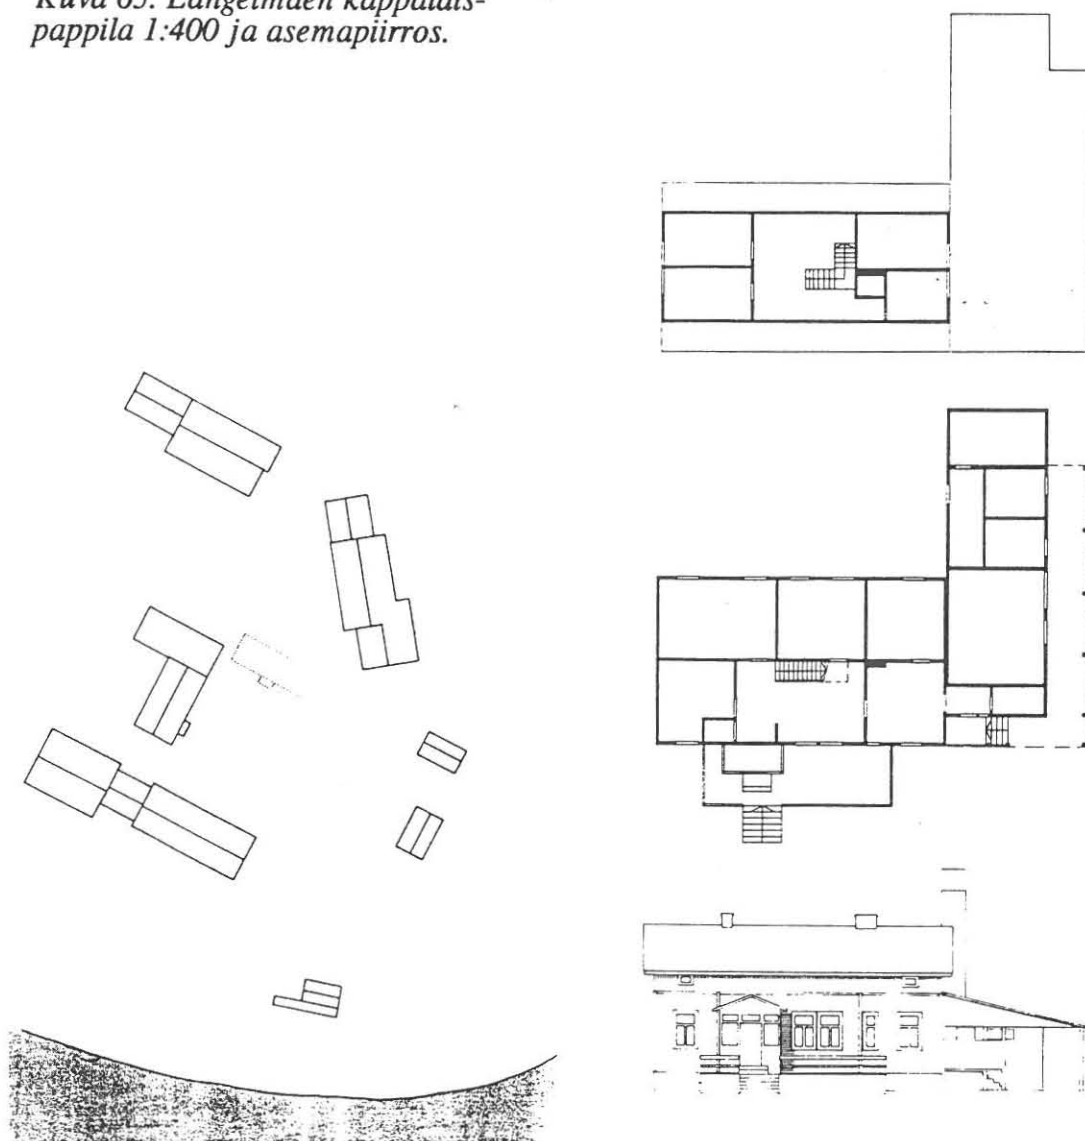
Kuva 65. Längelmäen kappalaispappila 1:400 ja asemapiirros.

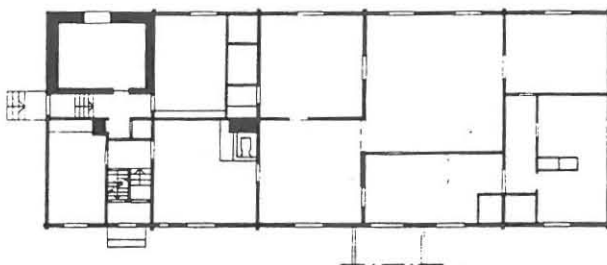
Kuva 70. Padasjoen kirkkoherranpappila pappilana 1:400.

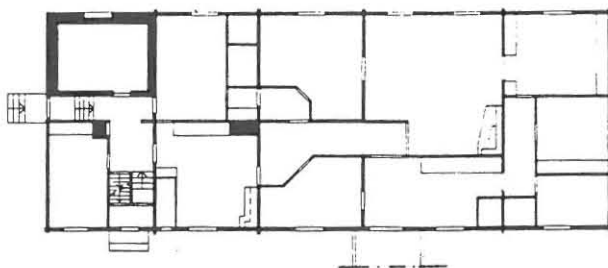
Kuva 71. Pappila virastorakennuksena 1:400.

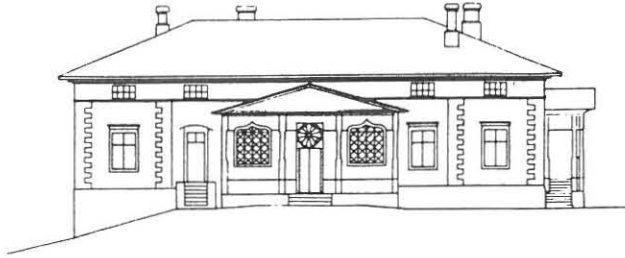
Kuva 74. Pohjois-Pirkkalan kirkkoherranpappilan julkisivu 1:400.

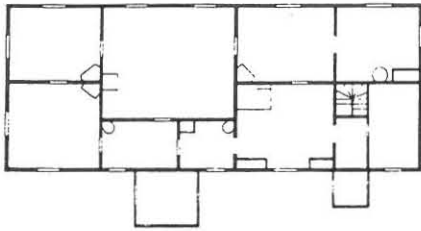
Kuva 75. Pohjois-Pirkkalan kappalaispappila 1:400.

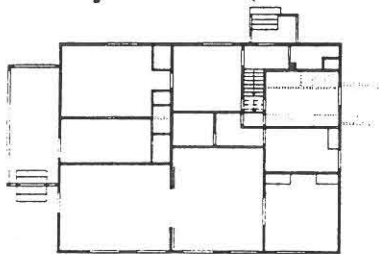
Kuva 81. Riihimäen kirkkoherranpappila 1:400.

Vanha pappila oli rakennettu 1890 luvulla. Siinä oli 5 huonetta, ja keittiö sekä pihalla kaivo, maakellari ja talousrakennuksia. Vuonna 1951 seurakunta rakensi uuden piharakennuksen saunoineen ja puuliitereineen. Seuraavana vuonna uusittiin päärakennus perusteellisesti. Palotarkastuksessa oli kielletty useimpien uunien käyttö ja kadunpuoleisten huoneitten lattiat olivat pitkän ulkoseinän vierestä runsaat 30 cm alempana kuin sisäseinän puolelta. (Palva 1972, 78-79.) Pappilaan rakennettiin mm vesijohto, kylpyhuone ja wc. Uuneja ja komeroita purettiin. Toinen sisäänkäynti ja ullakon porras muutettiin. Ulkokuoraus ja ikkunat uusittiin niin, että rakennuksen ulkoasu muuttui lähes täysin 1950-luvun tyyliksi. (Muutospiirustus, Riihimäen kirkonarkisto.)

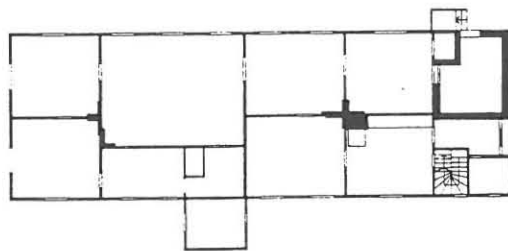
Kuva 84. Sahalahden kirkkoherranpappila 1:400.

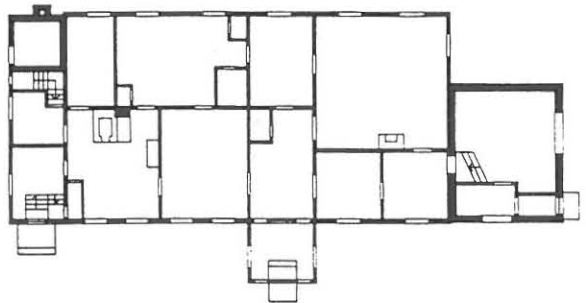
Kuva 87. Pappilan pohjapiirustus 1:400.

Vuosina 1986-87 pappilaan tehtiin noin puoli miljoonaa markkaa maksamaan tullut peruskorjaus. Alapohjan lämmöneristeenä ollut olki, sammal ja hiekka korvattiin mineraalivillalla. Korjausta suunnitellut arkkitehti ei pitänyt seinien lisälämmöneristystä tarpellisena, mutta piti mahdollisena huokoisen kuitulevyn lisäämistä hirren päälle sisäpuolelle. Hirsiseinien todettiin kuitenkin olevan niin "vääriä ja poissa passista", että ne piti oikaista koolauksella ja levyttää kipsilevyllä. Samalla seinään lisättiin 50 mm lämmöneristys. Ikkunoihin tehtiin ja asennettiin uudet eristyslasilla varustetut sisäpuutteet. (Selvitys Somerniemen pappilassa suoritetusta perusparannustyöstä ajalla 6.10.1986 - 16.1.1987, Somerniemen kirkonarkisto.)

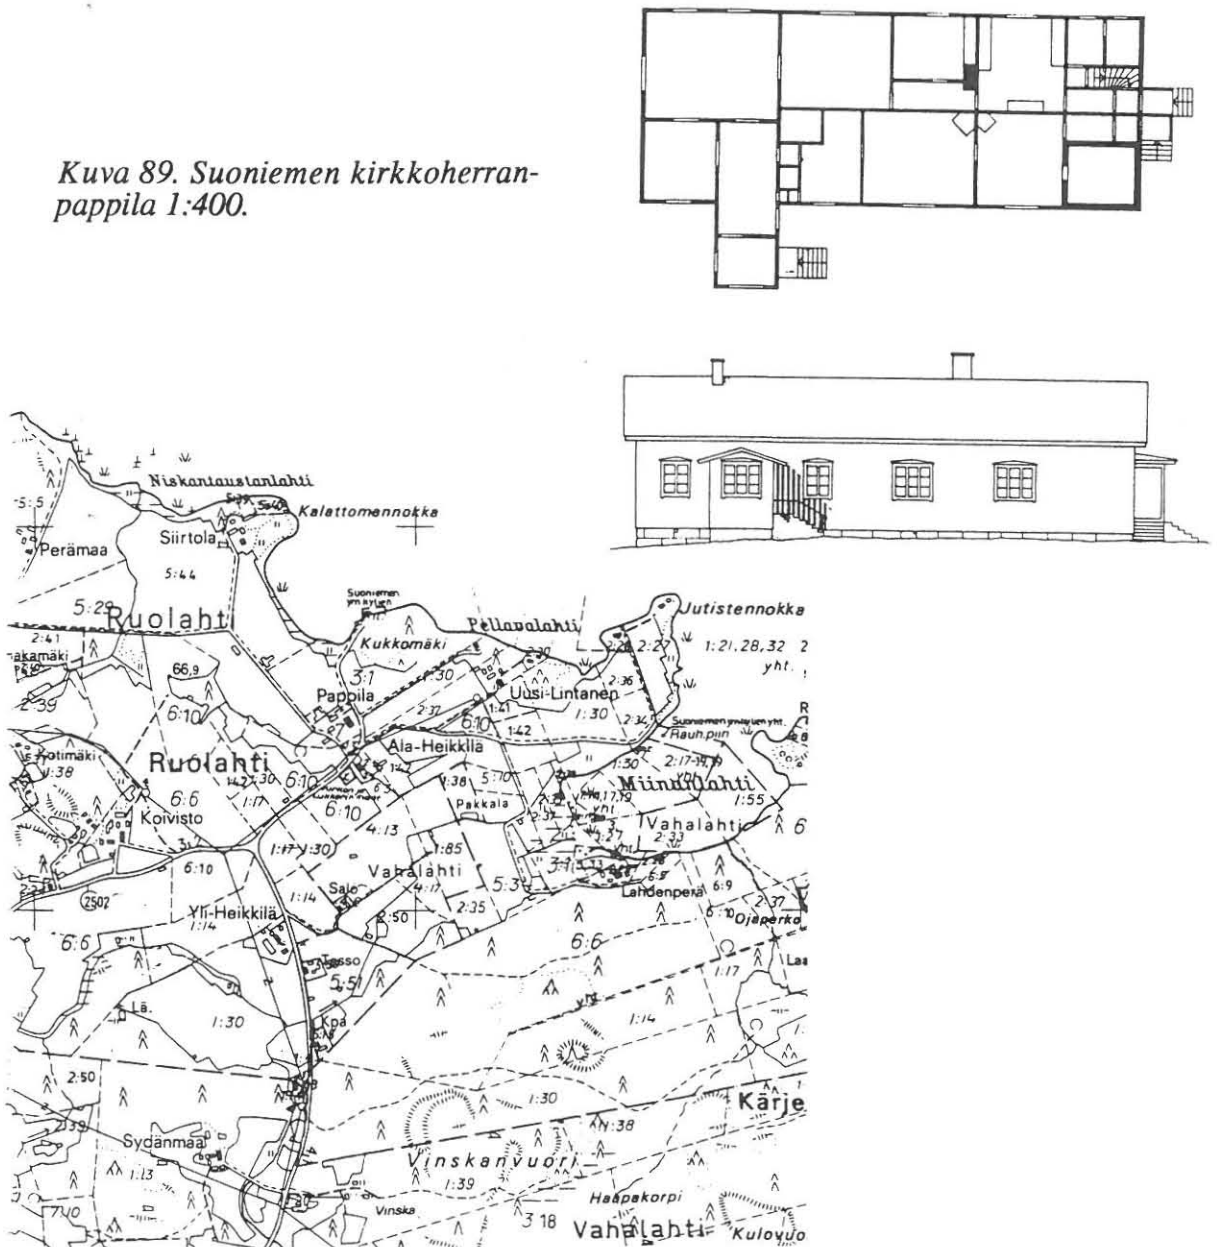
Kuva 89. Suoniemen kirkkoherranpappila 1:400.

Suoniemi liitettiin Nokiaan vuonna 1973, ja Nokian seurakunta myi välillä jonkinlaisena leiripaikkanakin olleen Suoniemen pappilan 1980-luvulla yksityiselle asuinrakennukseksi (Rak. mest. Pentti Sirén suullisesti).

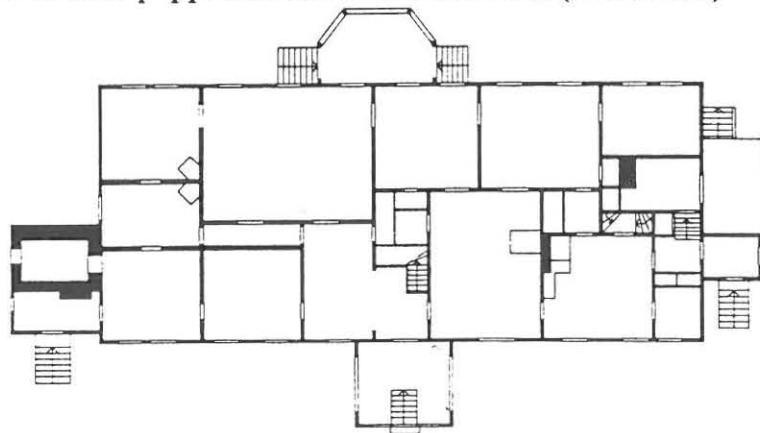
Kuva 90. Sääksmäen kirkkoherranpappila 1:400.

Kirkkoherran vaihtuessa 1950-luvun alussa suunniteltiin uutta pappilaa vielä lähemmäksi kirkkoa. Kuitenkin tässä vaiheessa tyydyttiin päärakennuksen peruskorjaukseen. Sen sijaan viranhaltijan vaihtuessa seuraavan kerran päätettiin pappilan heikoksi arvioidun kunnan vuoksi rakentaa kokonaan uusi pappila. Muinaistieteellinen toimikunta piti välttämättömänä käyttää vanhaa historialliselta arvoltaan tärkeitä pappilan tonttia kirkkoherran uuden asuintalon paikkana, ja arkkitehtitoimisto Kontio & Räkkeen suunnittelema pääasiassa tiilinen rakennus valmistui vanhan pappilan tontille vuonna 1968. (Selin 1982, 393-395.)

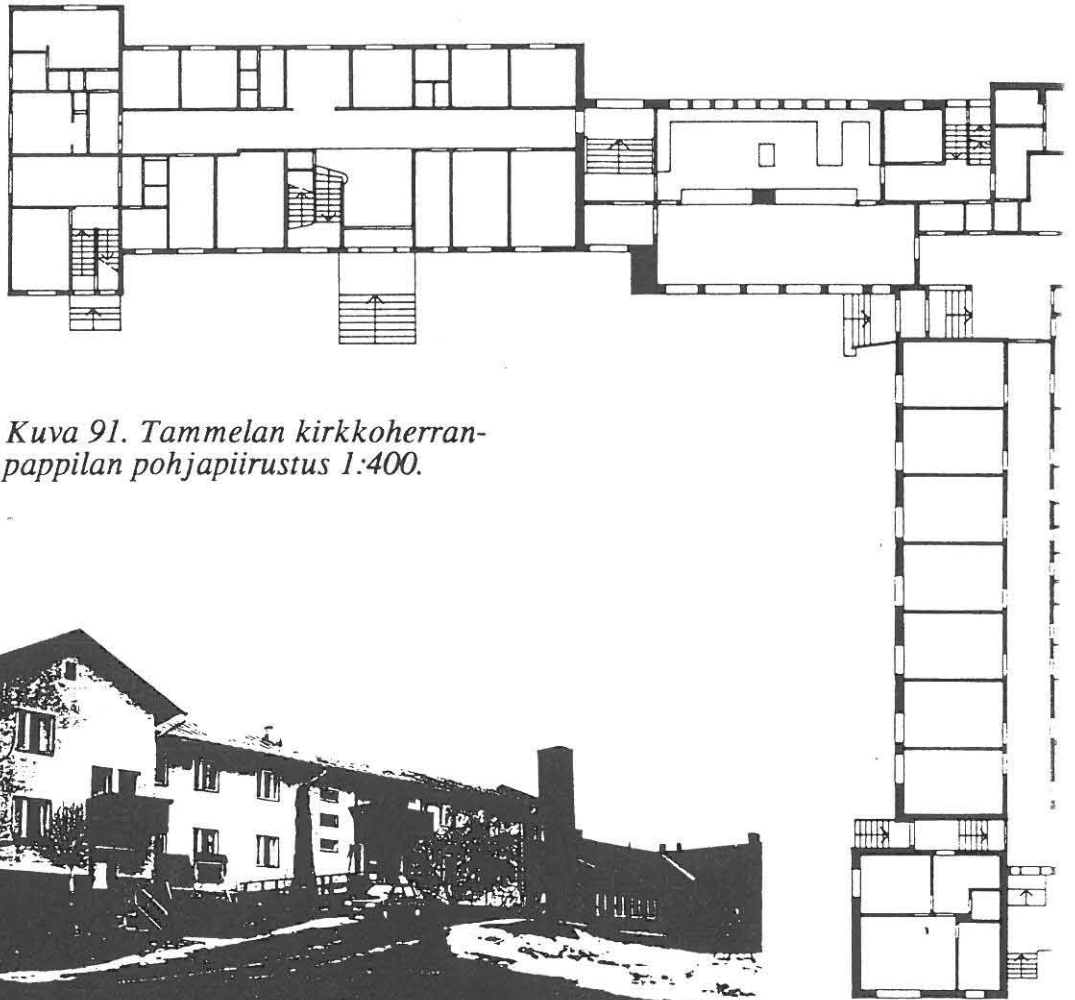
Kuva 91. Tammelan kirkkoherranpappilan pohjapiirustus 1:400.

Pappilan hirsirakenteinen päärakennus muutettiin ja laajennettiin 1950-luvulla täysin uuteen asuun, ja se on nykyisin vanhainkotina. Muutoksessa entisestä pappilarakennuksesta ei jäänyt jäljelle juuri muuta kuin ulkoseinät ja nekin rapattiin ja niiden aukotus muutettiin perusteellisesti (Muutospiirustus Tammelan kunnan rakennustarkastuksen arkisto). Entisen kirkkoherranpappilan pellot muodostavat yhtenäisen laajan viljelysmaisan.

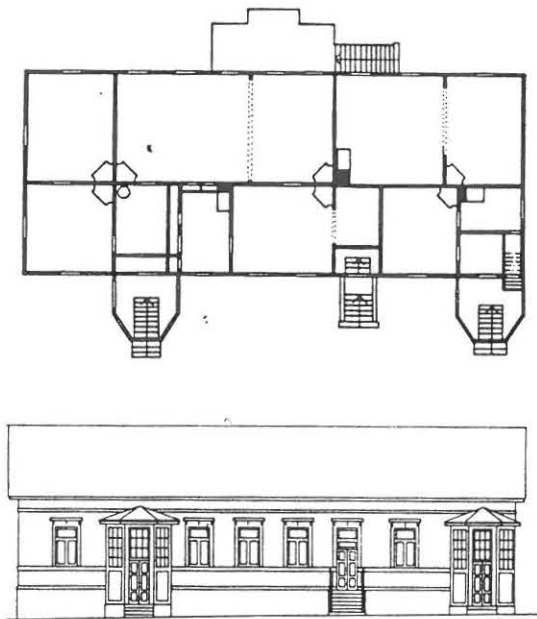
Kuva 98. Teiskon kirkkoherranpappila 1:400.

Vuonna 1928 kunnan ostamaan entiseen pappilaan sijoitettiin Asuntilan kansakoulu. Muutospiirustukset laati rakennusmestari H E Pirilä kansakoulun tarkastaja Arvi Sipilän kanssa. Vuonna 1972 koulu lakkautettiin, minkä jälkeen rakennus on ollut vuokrattuna Tampereen Sanomalehtimiesyhdistykselle kesäkodiksi.

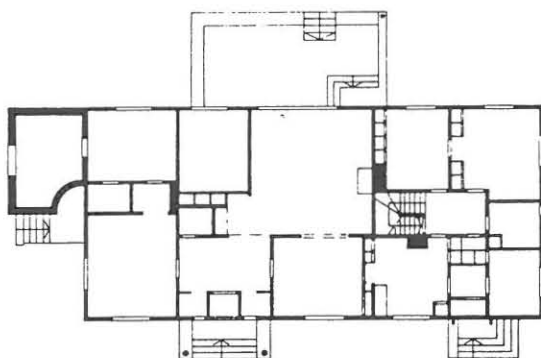
*Kuva 101. Tuuloksen kirkko-
pappila 1:400.*

Joidenkin tietojen mukaan Tuuloksen kirkkoherranpappilan, Isoliikilän pää-
rakennus olisi rakennettu 1700-luvun lopulla edellisen tuhouduttua tulipalossa;
(mm. Pappilatyöryhmä, liite 1). Toisaalla taas väitetään sen olevan vasta 1800-
luvun jälkipuolelta (Putkonen 1983, 70). Nykyinen asu on jokatapauksessa
pääasiassa 1950-luvulta, jolloin rakennusta on muutettu perusteellisesti, mm.
vaihtamalla uudenmalliset ikkunat. Isoliikilässä on nykyisin kirkkoherralle
vuokrattu asunto sekä kirkkoherranvirasto. Rakennuskokonaisuuteen kuuluvat
lisäksi vanha rippikoulutupa ja vuokraajan asunto, joka on askartelu- ja partii-
tiloina, sekä aitta ja ratasliiteri. Pappilaan kuulunut tiilinavetta on purettu, ja
on rakennettu seurakuntakeskus. (Khra Jaakko Kauppila suullisesti.)

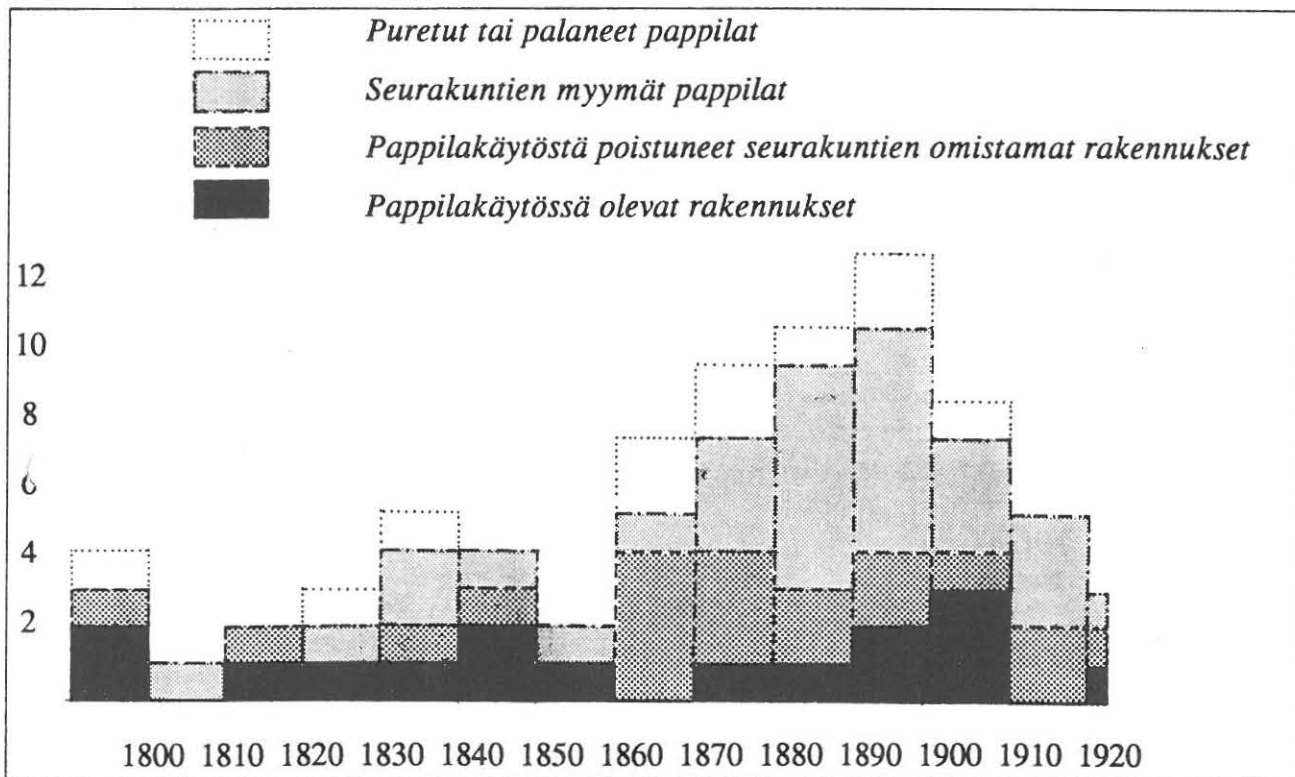
Kaavio 2. Eri vuosikymmenillä rakennettujen tai pappilakäyttöön otettujen vuoden 1922 pappilarakennusten tilanne vuoden 1992 Tampereen hiippakunnassa. Kaaviossa ovat ne 75 pappilaa, jotka ovat 1700-luvulta tai joiden rakentamis- tai pappilaksi-hankkimisaika tiedetään vuosikymmenen tarkkuudella.

Yksityishenkilöille, lähinnä asuinkäyttöön on myyty kahdeksantoista, ja erilaisille yhteisöille asuntoloiksi tai kurssi- ja virkistyspaikoiksi kuusi pappilaa.

Sijaintikunnan tai kuntainliiton omistukseen on joutunut kuusi pappilaa. Ne on osoitettu sairaanhoidon, vanhustenhuollon ja kulttuurin käyttöön, vuokra-asunnoiksi sekä Teiskossa ensin kouluksi ja myöhemmin kesäkodiksi. Muiden kuin sijaintikunnan omistuksessa on kaksi kesäleiripaikkana olevaa pappilaa.

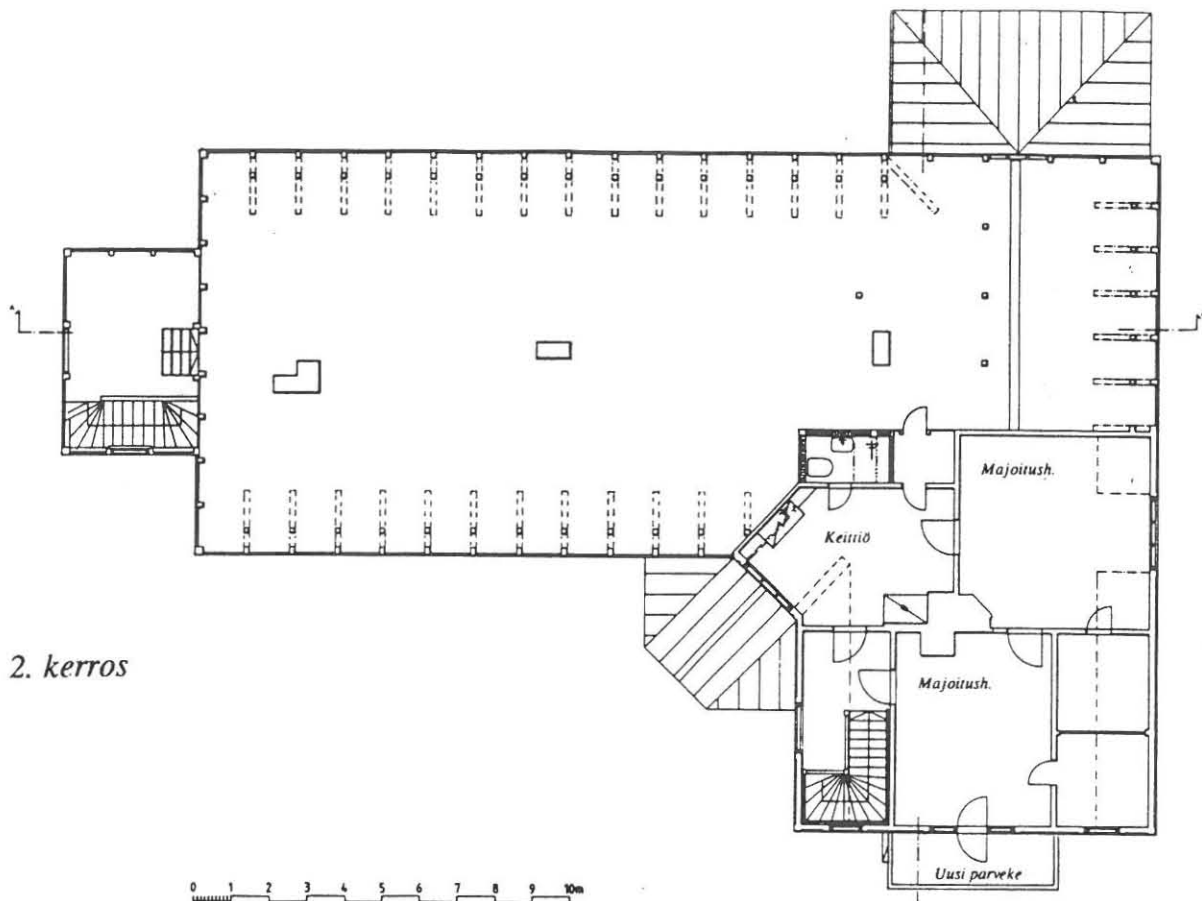
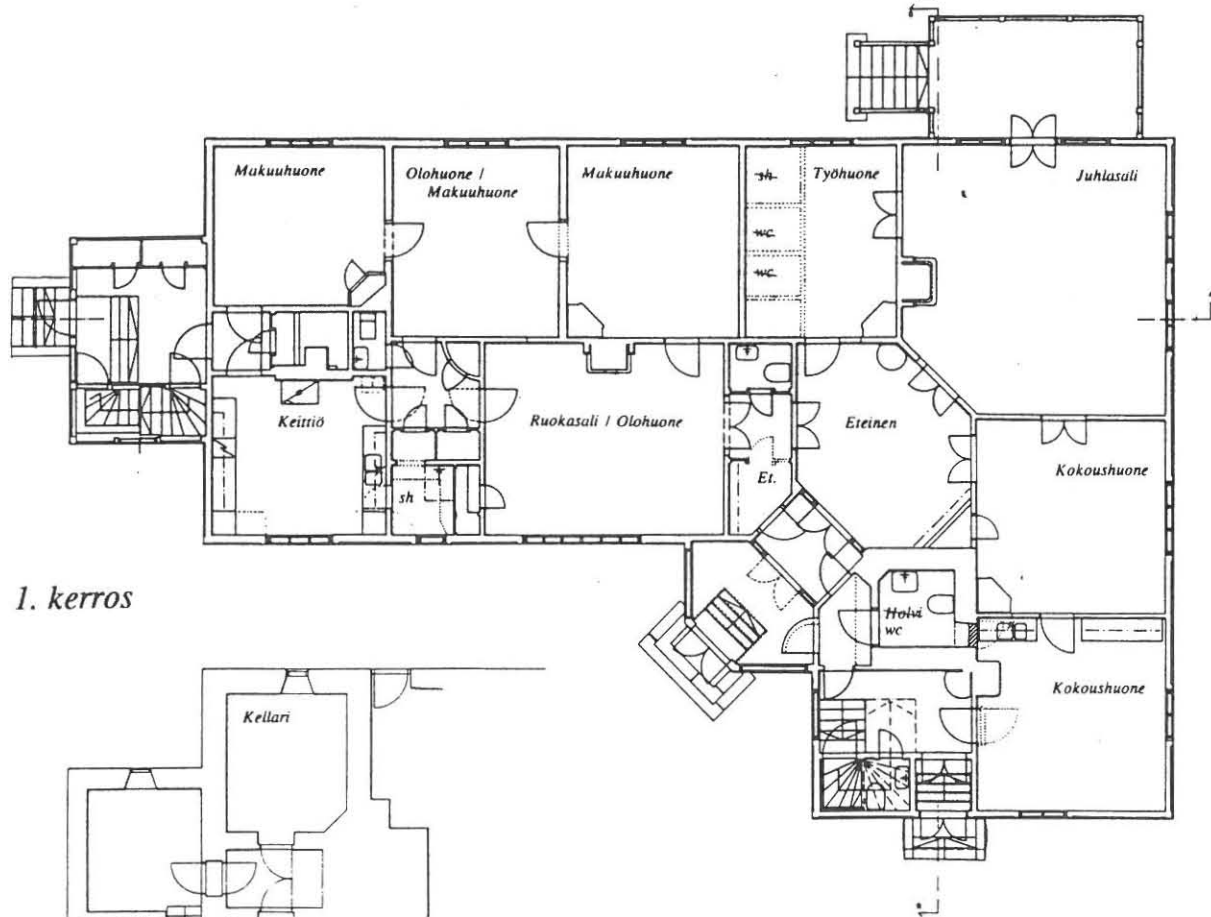
2. kerros

1. kerros

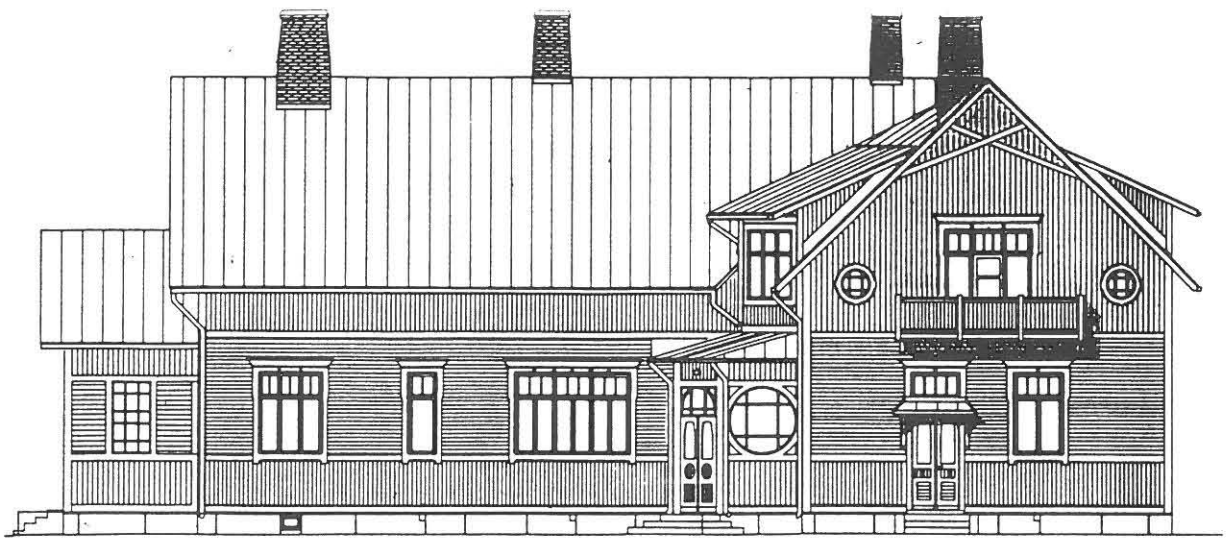
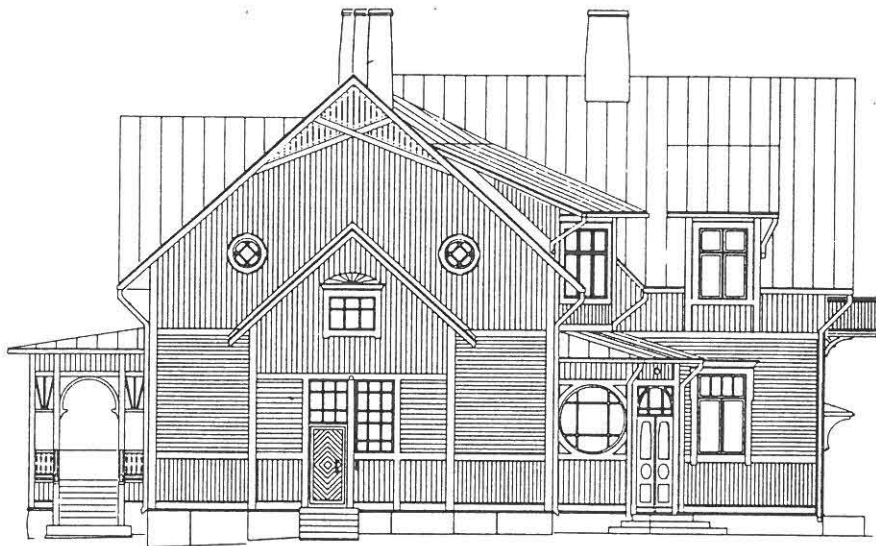
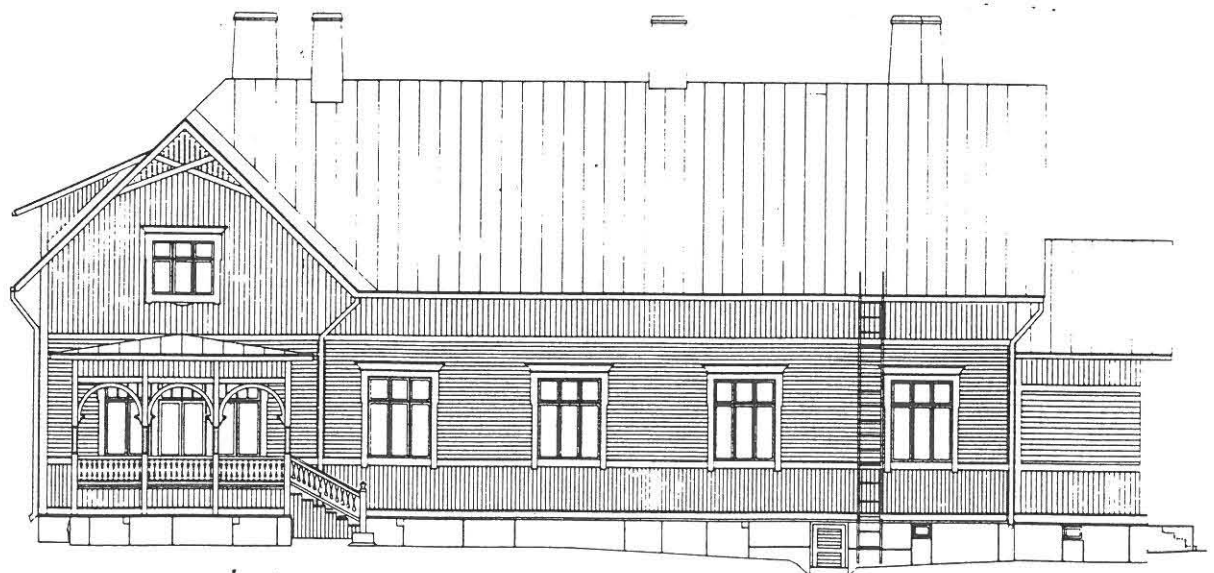
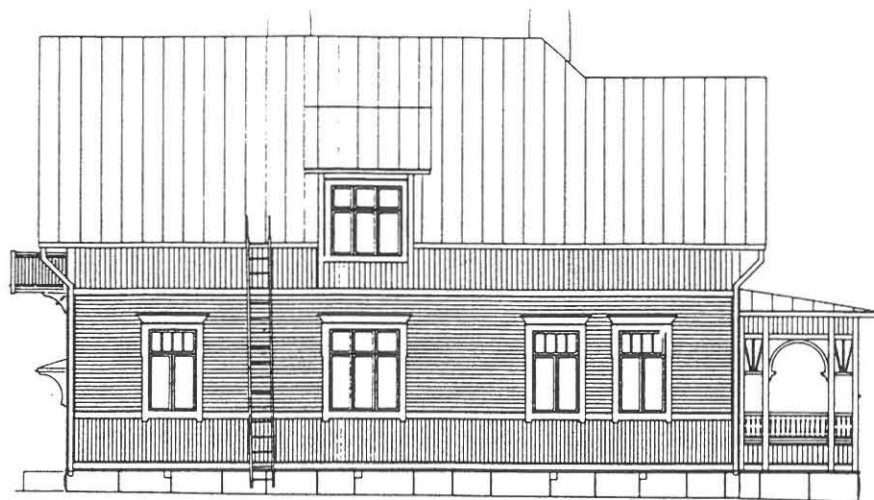
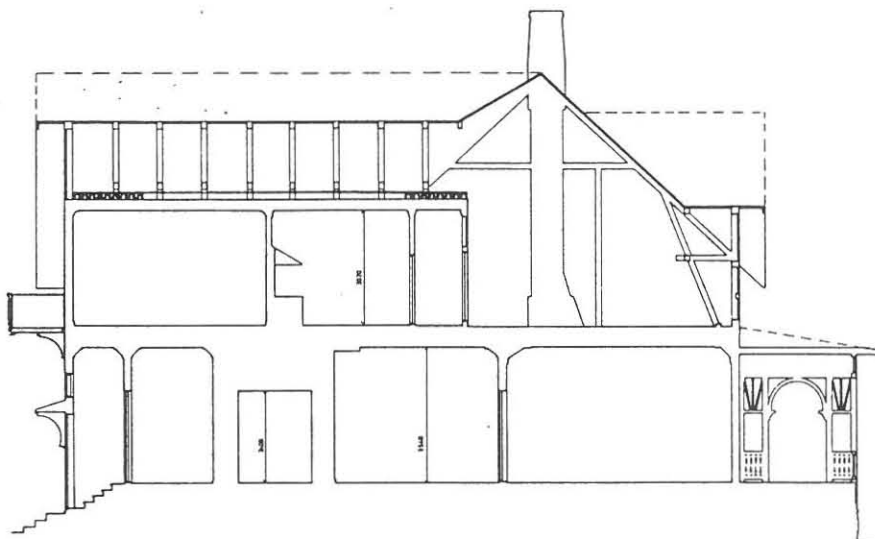
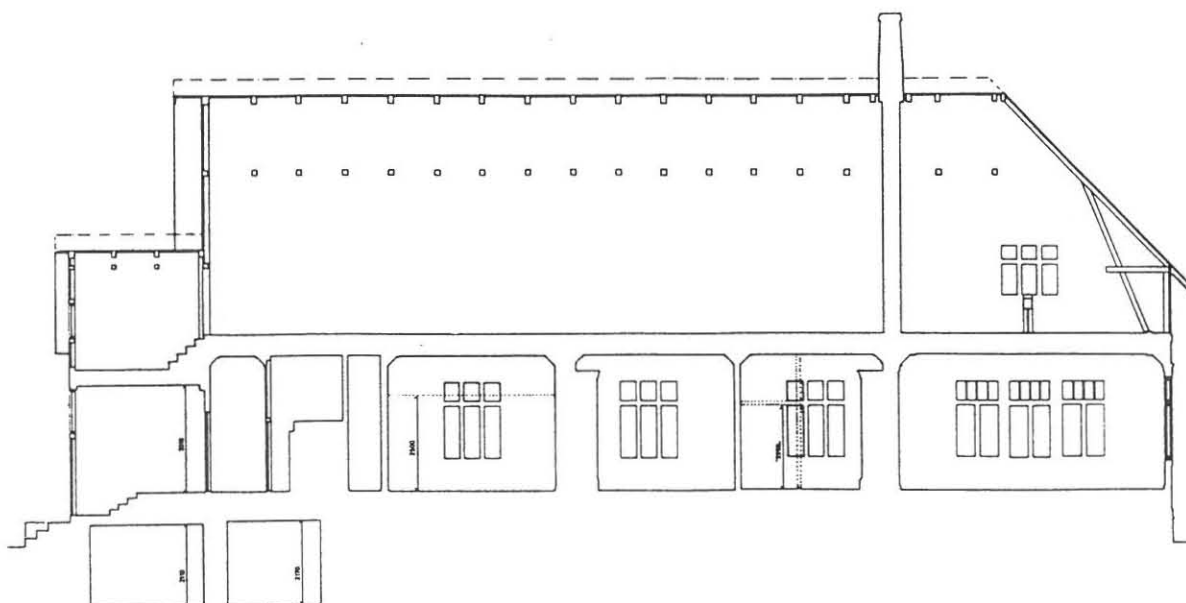
Kuva 115. Lempäälän vanhan pappilan säilyttämissuunnitelma; julkisivu ja leikkaukset 1: 200

julkisivu kaakkoon

lounaaseen

luoteeseen

julkisivu koilliseen
