Vanha pappila nyt
agraariyhteiskunnan pappilat jälkiteollisen
ajan Tampereen hiippakunnassa

Diplomityö
Tampereen teknillisen korkeakoulun
Arkkitehtuurin osastolla
Tarkastaja professori Tore Tallqvist

11.11.1992

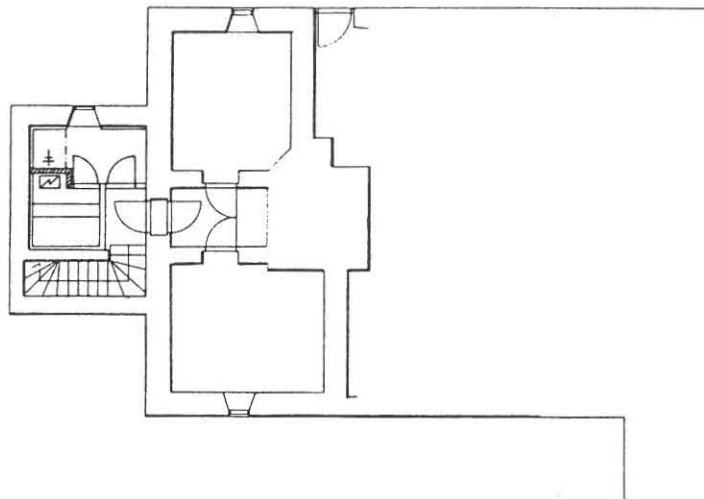
Kuva 116. Asuntos sauna Lempäälän vanhan pappilan kellarin 1:200

Pappilan sauna on Majauslahden rannassa, mutta asumismukavuuden lisäämiseksi voisi uuden saunan ja nykyaikaiset pesutilat rakentaa uudisrakennukseen pappilan lounaispuolelle. Mikäli sauna aivan välttämättä halutaan välittömästi asunnon yhteyteen, paras, tosin liian ahdas ja ilmastointi- ja kosteusteknisesti hankala, paikka voisi olla kellarissa lounaan puoleisen kuistin alla.
