NIVALA 2013

Haapalan kivikautinen asuinpaikka - johtokaivutyön arkeologinen valvonta

Jaana Itäpalo 18.3.2014

KESKI-POHJANMAAN ARKEOLOGIAPALVELU

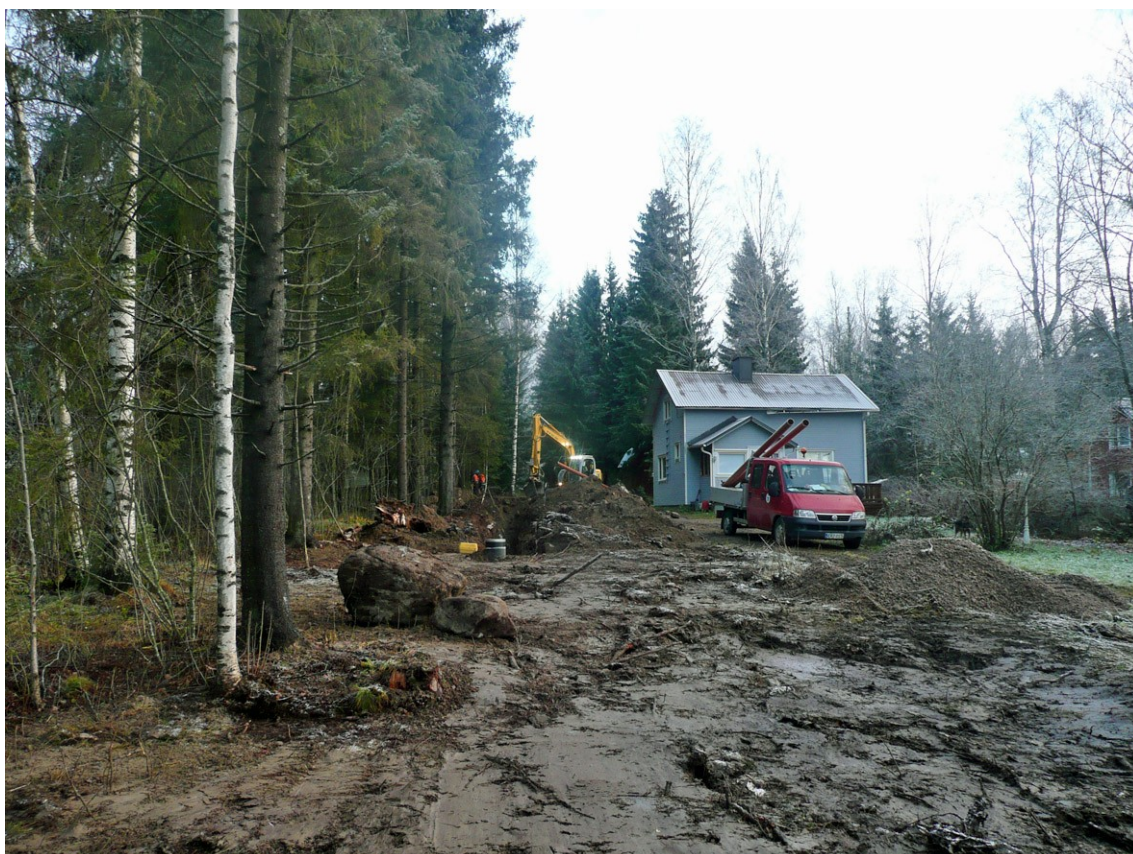
Kansikuva: Tarkastetun kaivannon eteläosa.

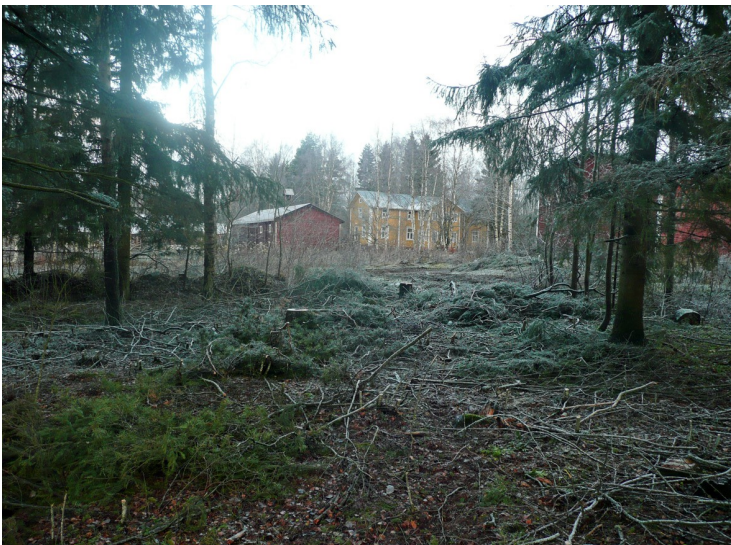
Kuva 2. Metsäinen palsta linjauksen pohjoispäässä ennen kaivutyötä. Kuva etelästä.

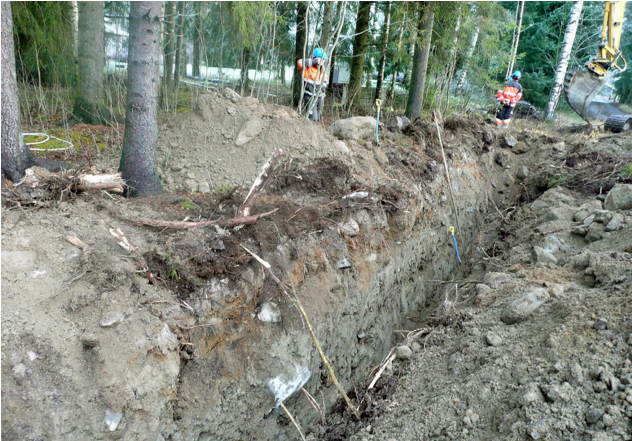
Kuva 3. Ehjiä maakerroksia oli säilynyt tutkitun linjauksen eteläpäässä. Kuva lännestä.

Ehjiä maakerroksia oli linjauksen eteläpäässä ja pieniltä osin metsiköissä, muuten maakerrokset osoittautuivat sekoittuneiksi tai tuhoutuneiksi keskimäärin n. 0,5-1 metrin syvyyteen asti ja monin paikoin paljon syvemmälle. Alueelle on kaivettu mm. salaojia ja sähkökaapeli, pohjoisemman metsikön alueelta kaivannon alueelta tuli esiin runsaasti modernia muovi- metalli-ym. jätettä. Vaikka ehjien asuinpaikkapintojen löytyminen oli monin paikoin epätodennäköistä, oli tuhoutumisesta huolimatta mahdollista löytää merkkejä esihistoriallisesta toimintapaikasta. Kivikautisilla asuinpaikoilla voi esiintyä myös syvärakenteita, tätä saattoi pitää mahdollisena lähinnä metsiköiden välisellä nurmialueella, missä maaperä on hienojakoisempaa.

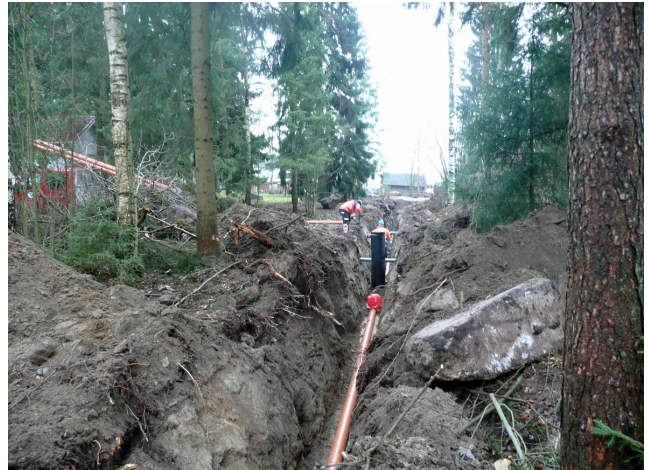
Kuva 4. Kaivanto eteläisemmän metsikön alueella, missä oli säilynyt ehjiä maakerroksia. Maaperä alueella on paikoin kivikkoista. Kuva etelästä.

Maalaji linjauksen alueella oli pintakerroksessa hiekkaa, alempana harmaata silttiä. Maaperä oli paikoin kivikkoista, joukossa esiintyi myös kookkaita kivilohkareita. Vähäkivisempi osuus sijoittuu linjan keskiosuudelle asuintalojen länsipuolella sijaitsevalle laajalle nurmialueelle, ilmeisesti pintakiviä on sieltä myös raivattu pois nurmea perustettaessa.

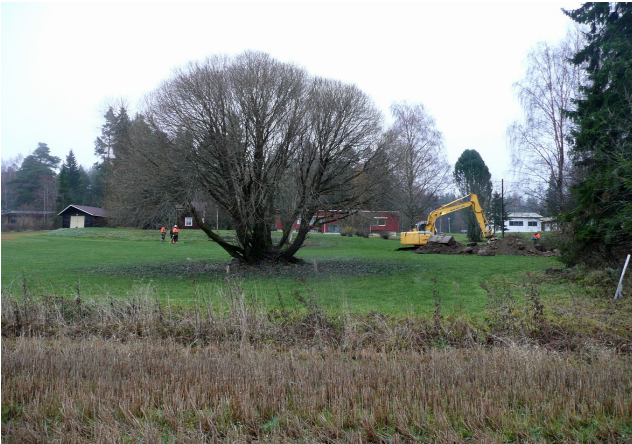
Kuva 5. Metsiköiden välinen nurmikko, missä pintakerrokset olivat tuhoutuneita n. 1 metrin syvyyteen, paikoin syvemmälle. Nurmikolla sijaitsee savusaunan perustukset (kuvassa keskellä puun takana), jonka rakennustyöt ovat jääneet kesken. Kuva lännestä asuintalojen nurmialueelle.

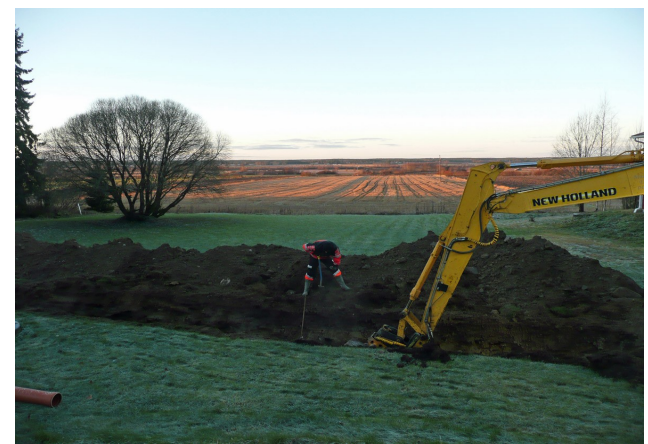
Kuva 6. Kaivutyö käynnissä johtolinjauksen keskiosuudella nurmialueella. Näkymä länteen Kallajoen suuntaan.

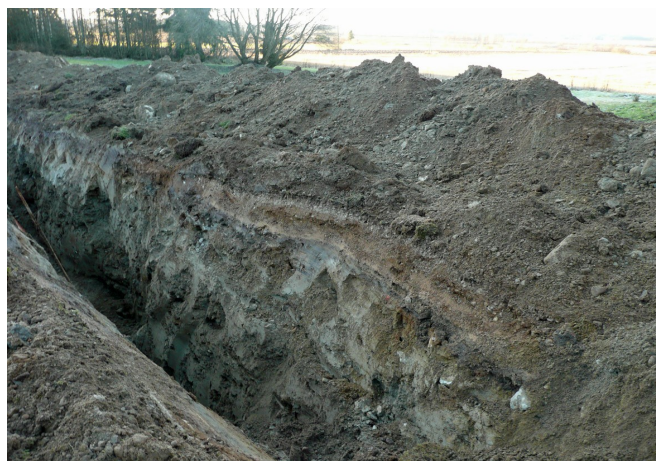
Kuva 7. Sekoittuneita maakerroksia nurmikon alueella.

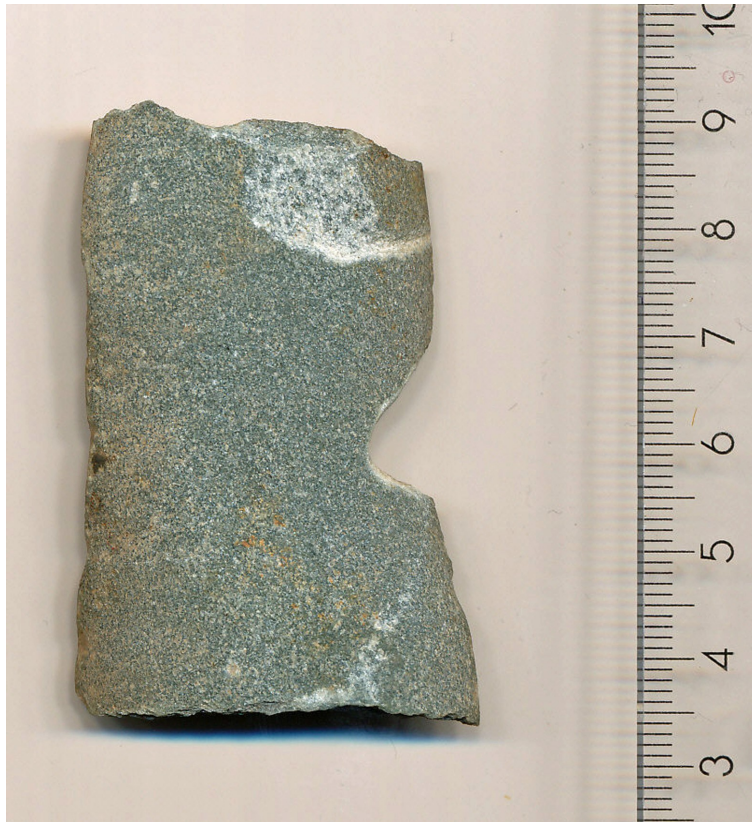
Kuva 8. Ajoittamaton kivilajiesineen katkelma, mahdollisesti kysymyksessä on ollut hioin. Pintapoimintalöytö kynöspellolta, n. 80 m luoteeseen kaivannon pohjoispäästä.

Pintapöiminnässä löytyi aiemmin asuinpaikaksi rajatun alueen tuntumasta kerrostunutta kivilajia oleva esineen katkelma, joka tulkittiin käyttöjälkien perusteella mahdolliseksi hioimeksi. Esine voi ajoittua esihistorialliselle tai historialliselle ajalle. Hioimen löytöpaikan tuntumasta havaittiin historiallisen ajan materiaalia: koristeltua kivisavikeramiikkaa, fajanssia, sisältä maalattua punasavikeramiikkaa, tiiltä ja pullolasia. Modernia esineistöä esiintyy pellolla siinä määrin, että voi olettaa, että sinne on jossain vaiheessa joutunut esimerkiksi rakennuspurkujätettä.

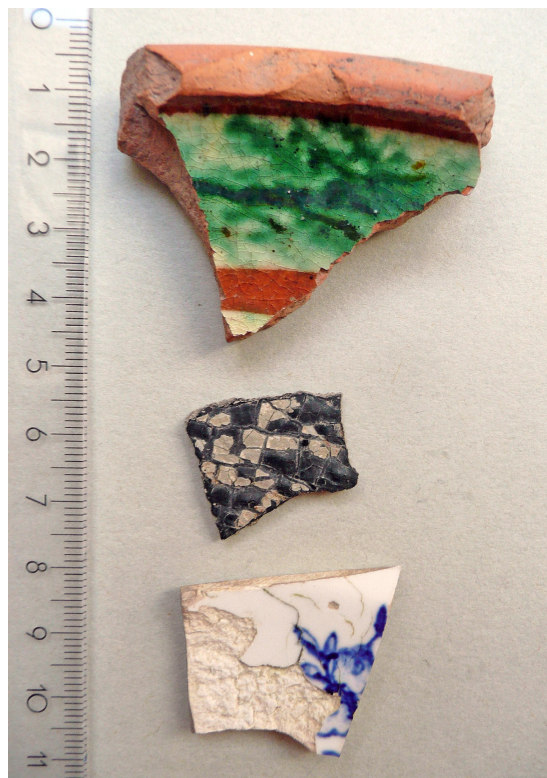
Kuva 9. Pintapoimintalöytöjä kynöspellon pinnasta; ylhäällä punasavikeramiikkaa, keskellä kivisavikeramiikkaa ja alhaalla fajanssia.

Länsipuoliset joenrantapelot olivat osin kynnöksellä, ja niitä tarkastettiin. Pohjoisempi asuinpaikaksi rajattu alue oli muokkaamaton, ja siellä ei päästy tekemään pintahavainnointia. Tarkastushetkellä pellot olivat märkiä tai jäässä, ja osin potentiaalisen asuinpaikkamateriaalin, lähinnä palaneiden kivien, erottaminen oli hankalaa. Eteläisemmän asuinpaikka-alueen tuntumasta löytyi liusketta tai kvartsiittia oleva esineen katkelma, joka käyttöjälkien perusteella on typologisoitavissa lähinnä hioimeksi. Esine voi ajoittua esihistorialliseen tai historialliseen aikaan. Hioimen löytöpaikan tuntumasta havaittiin historiallisen ajan materiaalia, mm. koristeltua kivasavikeramiikkaa, fajanssia, sisältä maalattua punasavikeramiikkaa sekä tiiltä ja pullolasia. Lisäksi havaittiin joitakin pieniä kvartsikappaleita, jotka olivat geofakteja.
