# Pori, Annankatu 8

## Kaupunkiarkeologisten kaivausten suositeltavat jatkotoimenpiteet

MUSEOVIRASTO  
Kulttuuriympäristön hoito  
Marika Hyttinen  
2011

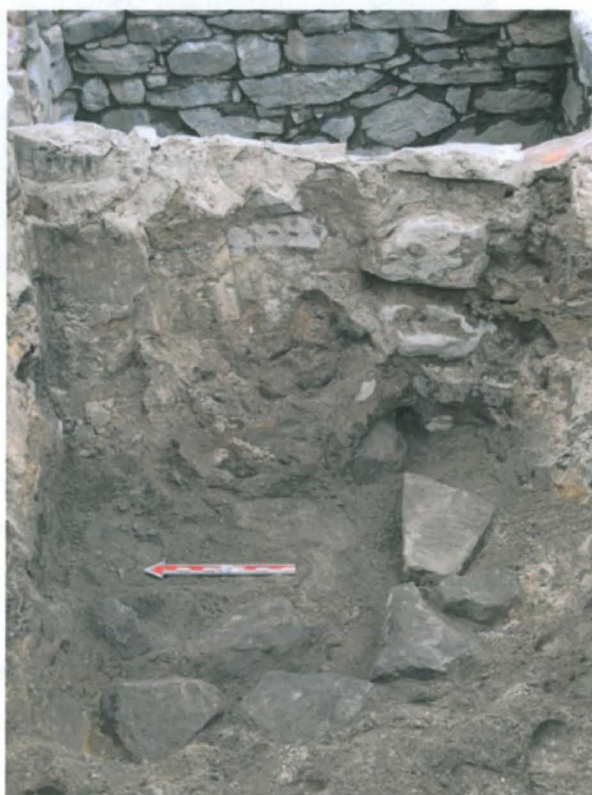
Viimeisenä kaivauspäivän avattiin kivikellarin länsipuoleinen ulkoseinämä. Tässä yhteydessä paljastui korkeudelta 3,80 m mpy aivan kellarin seinustan vierestä kivirakenteen jäännökset (kuva 1), joiden yhteydessä kaivannon pohjoisprofiilissa voitiin havaita paksut kulttuurikerrokset. Rakenne näytti jatkuvan kaivamattomaan maahan pohjoiseen. Viimeisenä päivänä esiin tulleen rakenteen jäännöksen dokumentaatio jäi siihen liittyneiden kulttuurikerrosten osalta vajaaksi. Myöskään rakenteen kokonaislaajuutta ja ajoitusta ei saatu tässä yhteydessä selville. Koska kyseessä saattaa olla kellaria vanhempi rakenne, on rakenteen jatkotutkimus suositeltavaa (karttaliite1).

**Kuva 1.** Kivirakenteen katkelma kellarin länsiseinämän yhteydessä. Museovirasto/M. Hyttinen

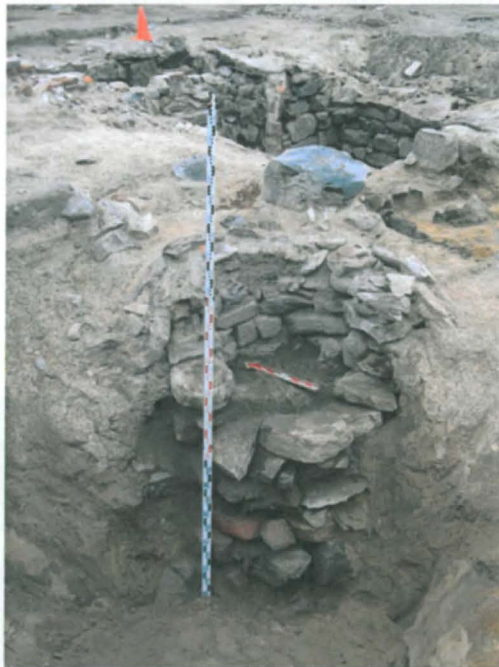
Tontin länsiosasta, kellarin lounaispuolelta, tuli esille myös kivikaivo (karttaliite 1), jota pystytettiin tutkimaan korkeudelle 2,54 m mpy (kuva 2). Tätä syvemmälle ei kaivinkoneen puomin pituus enää riittänyt. On hyvin mahdollista, että kaivo jatkuu vielä tätäkin syvemmälle. Valvonnassa voitaisiin tarkkailla kaivon todellista syvyyttä. Valvontatutkimus mahdollistaisi myös makrofossiilinäytteiden oton kaivon pohjalta.

**Kuva 2.** Kellarin lounaispuolelta esiin tullut kivikaivo. Museovirasto/A. Rajala.

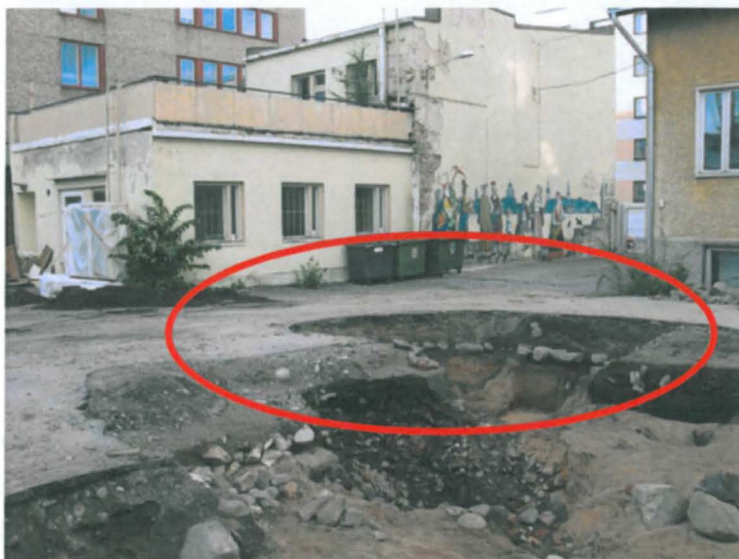
Tontin kaakkoisosasta tuli kaivauksissa esille mahdollinen pihakiveys, joka jatkui kaivausalueen ulkopuolelle kaakkoon (kuva 5). Koska kyseinen rakenne liittyy alueen varhaiseen tonttijakoon, olisi ainakin rakenteen laajuus hyvä dokumentoida kokonaisuudessaan (karttaliite 1).

**Kuva 5.** Tontin kaakkoisososa. Pihakiveykseksi tulkittu rakenne (ympyröity alue) jatkuu kaivamattomaan maahan. Museovirasto/M. Hyttinen.

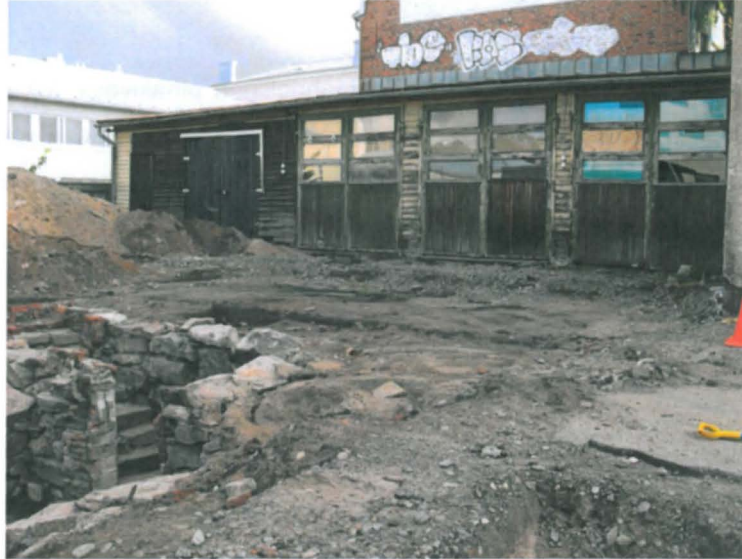
Tontin pohjoisosaa ei ehditty kaivausajan puitteissa juurikaan tutkia (kuva 3). Kuitenkin alueelle tehty koekuoppa (koko 0,5 x 1 m) osoitti alueella olevan hyvin säilyneet ja paksut kulttuurikerrokset, joita kaivettiin korkeudelta 5,60 m mpy aina 4,40 m mpy saakka. Pohjamaata ei saatu koekuopasta esille, joten kulttuurikerrokset ulottuvat kokonaisuudessaan tätäkin syvemmälle.

Lisäksi tontin pohjoispuolisella alueella sijaitsi 1930-luvulla rakennettu autotalli, jonka perustukset olivat kevyet (kuva 3). Vanhojen karttojen perusteella rakennuksen kohdalla on kulkenut tie 1600- ja 1700-luvuilla. Kun rakennus saadaan purettua, on mahdollista, että rakennuksen alapuolisista, todennäköisesti säilyneistä, kulttuurikerroksista tulee esille tien rakennekerroksia (karttaliite 1).

**Kuva 3.** Tontin tutkimaton pohjoispuolinen alue. Myös autotallin alinen alue on tutkimuksellisesti mielenkiintoinen alue. Museovirasto/M. Hyttinen.

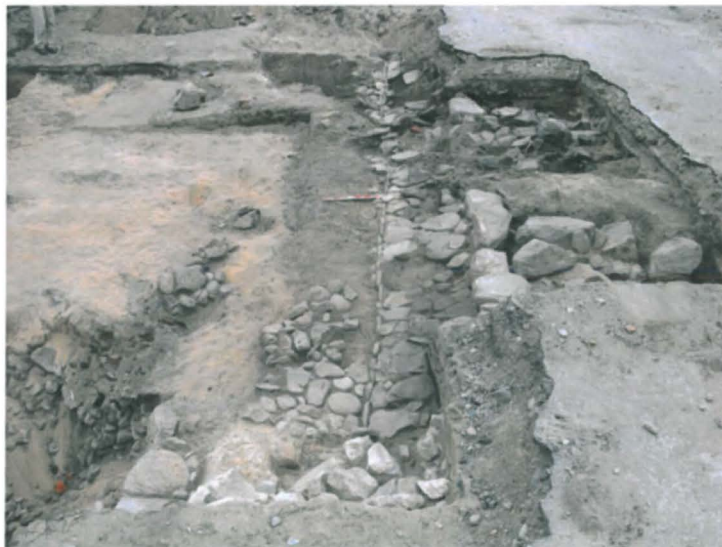
Tontin keskiosiin sijoittui 64 m<sup>2</sup> suuruinen kaivausalue. Myös tässä osassa tonttia arkeologiset kerrostumat olivat hyvin säilyneet ja noin yhden metrin paksuiset. Alueelta dokumentoitiin kivikourun jäännökset, joka todennäköisesti jatkuvat itään ja länteen (kuva 4). Lisäksi säilyneen 1700-luvun lopun mittapiirroksen mukaan, nykyisen tontin keskivaiheille ja silloisten kahden tontin rajalle, on merkitty kaivo. On mahdollista, että rakennustöiden kaivujen yhteydessä tontin keskiosiin karttojen perusteella sijoittuva kaivo tai sen osia tulee esille (karttaliite 1).

**Kuva 4.** Tontin keskiosa. Itä-länsi-suuntainen kivikouru. Museovirasto /M. Hyttinen.
