Kertomus arkeologisesta tarkastuksesta liittyen tiesuunnitelmaan maantien 18565 parantaminen välillä Mattilanperä – Kopsa, Raahe / M. Sarkkinen / PPM

Otsikkokohdassa mainitusta suunnitelmasta 10.7.2012 antamassaan lausunnossa (215/304/2012) Museovirasto edellytti alueen tarkastusta tienparantamisen muinaisjäännöksille aiheuttamien vaikutusten ja mahdollisesti tarvittavien tarkempien selvitysten arvioimiseksi. Tarkastus tehtiin Pohjois-Pohjanmaan museon toimesta 13.8.2012.

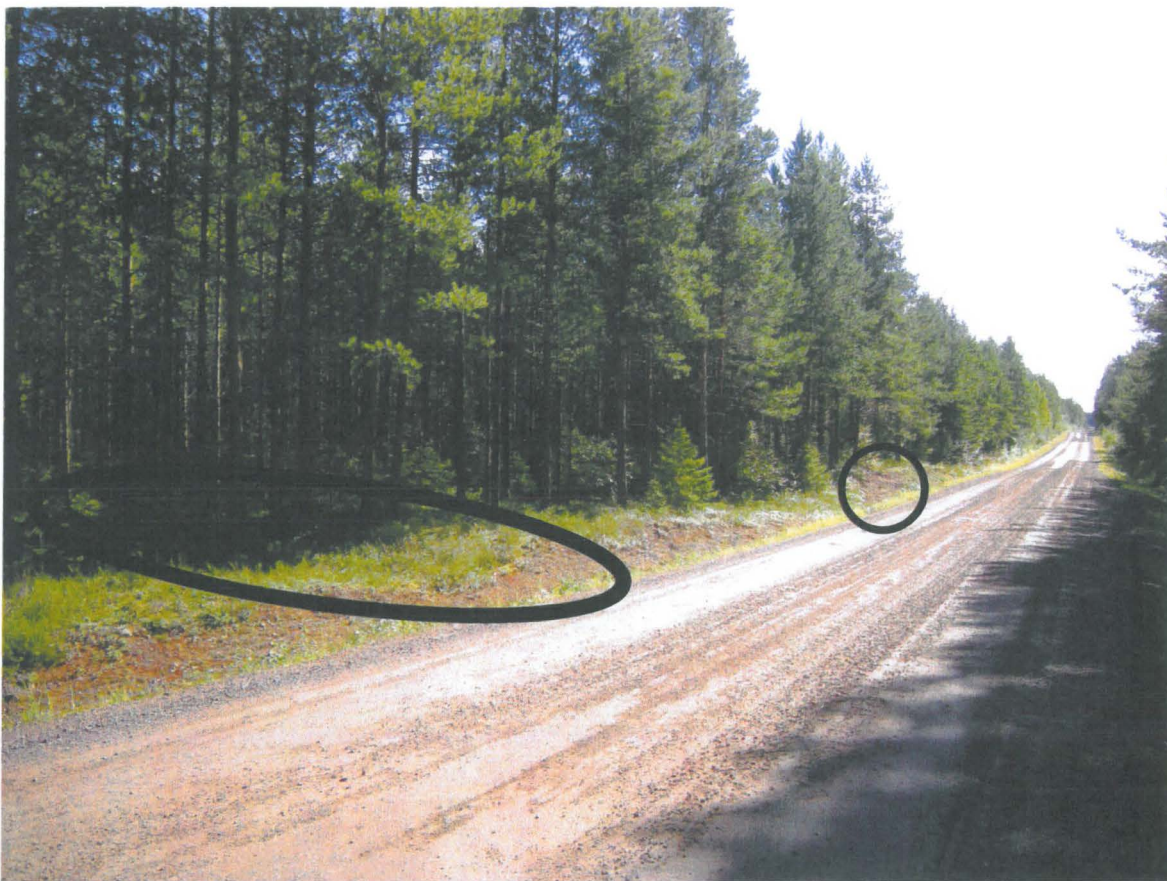
KUVA 1. Raahe Huitunen SE, Kuvattu paalun 2860 vaiheilta itään. Painanne 8 kehällä merkitty ja taltan löytökohta taempana ympyröity.

Tien koillispuolella leikkautuvan painanteen 8 kaakkoispuolella on laaja ja loiva matala alanne, joka on luontaista maanpinnan vaihtelua. Alanteen kaakkoispuolella on matala mutta nykyisessä ojaleikkauksessa selvästi erottuva harjanne (Kuva 1). Vaikka tällä kohdalla ei olekaan asumuspainannetta, poimittiin tarkastuksen yhteydessä vanhasta tieleikkauksesta pienoistasalalta. Se löytyi noin 2,5 metriä tiealueen reunaa osoittavasta punaisesta putkesta luoteeseen. Löytö osoittaa painanteiden välisten rakenteettomien alueiden olevan asuinpaikkapintaa. Tällä kohdalla (noin paaluväli 2900–2920) ojaleikkaus tulee siirtymään noin 2 metriä nykyistä kauemmaksi.

Asuinpaikan Huitunen SE osalta on todettava, että mikäli tien parantaminen tullaan tekemään suunnitellusti, on paikalla tehtävä varsin laajat kaivaukset molemmin puolin tietä. Tielinjausta voisi olla mahdollista siirtää niin, että tien mutkaa tuotaisiin idemmäksi (lähelle rumpua 3) ja asuinpaikan kohdalla tien levennys tehtäisiin kokonaan nykyisen tien koillispuolelle. Näin tien lounaispuolella olevat kolme asumuspainannetta säilyisivät ennallaan, kylläkin osin ilman kahden metrin suoja-alueita, jota niillä ei nytkään ole. Maantien koillispuolinen asumuspainanne tulisi kaivettavaksi kokonaan ja kaivettavan asuinpaikkapinnan ala kasvaisi. Siirtoratkaisu kylläkin toisi tien varsin lähelle nyt kauempana maantiestä olevia ehjiä asumuspainanteita (9-11). Väli on sen verran ahdas, että tietä pitäisi ryhtyä tuomaan lähemmäs suunniteltua linjausta heti paalun 2880 (noin) vaiheilta.

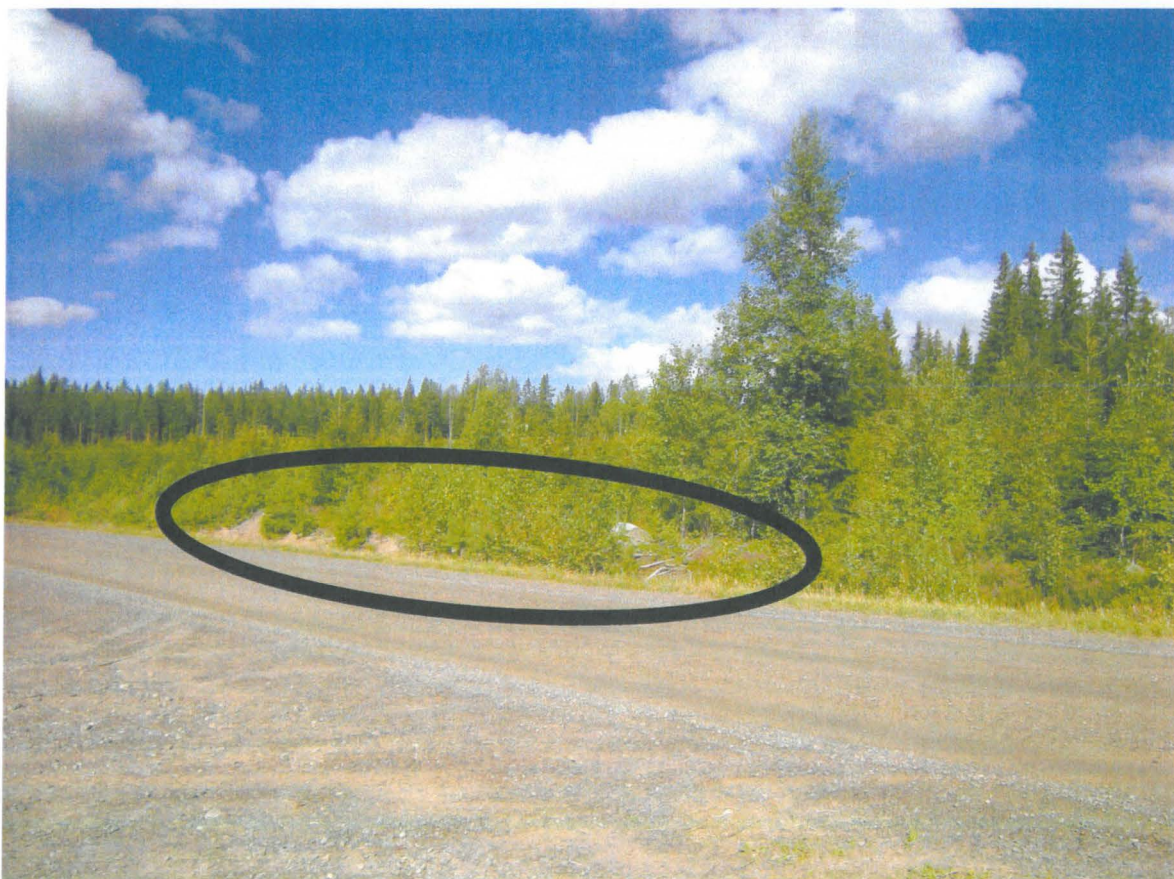
KUVA 2. Raahe Sepänkydönkorpi, maantien itälaidalla oleva löytökohta etelään johtavan metsätien risteyksen itäreunalta kuvattuna kohti luodetta.

Suunnitelmakarttojen **Muinaismuisto 4** tarkoittaa kohdetta Sepänkydönkorpi (1000007739). Kyseessä on hieman kohteen Hautakangas 2 tapainen äestysurista tavattu asuinpaikka, joka on määritelty kvartsilöytöjen ja palaneiden kivien perusteella. Tarkastuksen aikana kohteesta tehdyt havainnot ovat maantieltä etelään risteävän metsätien kohdalla (suunnitelmien rumpu 2) kohdalla maantien pohjoisreunalla. Paikalla havaittiin pari kvartsia ja palanutta kiveä ojaleikkauksessa. Ne sijaitsivat ojan yläpuolella olleesta kolmiomaisesta kookkaasta kivistä hieman länteen. Kvartsit jätettiin paikalleen. Mitään rakenteita ei paikalla havaittu. Aiemmin kohteen on todettu jatkuvan jonkin matkaa tiestä pohjoiseen. Maantien eteläpuolelta ei tien varrelta tavattu mitään kiinteään muinaisjäännökseen viittaavaa. Löytöalue erottuu nykyisessä ojaleikkauksessa kymmenisen metriä pitkänä tasaisena hiekka-alueena, jonka itäpuolella maasto nousee loivasti ja muuttuu kivikkoiseksi, myös länsipuolella maasto laskee loivasti (Kuva 2). Löytöalue sijaitsee jokseenkin paalun 2300 kohdalla, missä tien pohjoispuolinen oja tulee leikkautumaan noin kaksi metriä nykyistä kauemmas. Tarkastushavaintojen perusteella asumisen intensiteettiä paikalla on vaikea määritellä. Osa kohteesta tulee suunnitelmien toteutuessa väistämättä tuhoutumaan, joten myös tällä paikalla näkisin tarvetta jonkin asteisiin kaivaustutkimuksiin, nimenomaan tien pohjoispuolella.

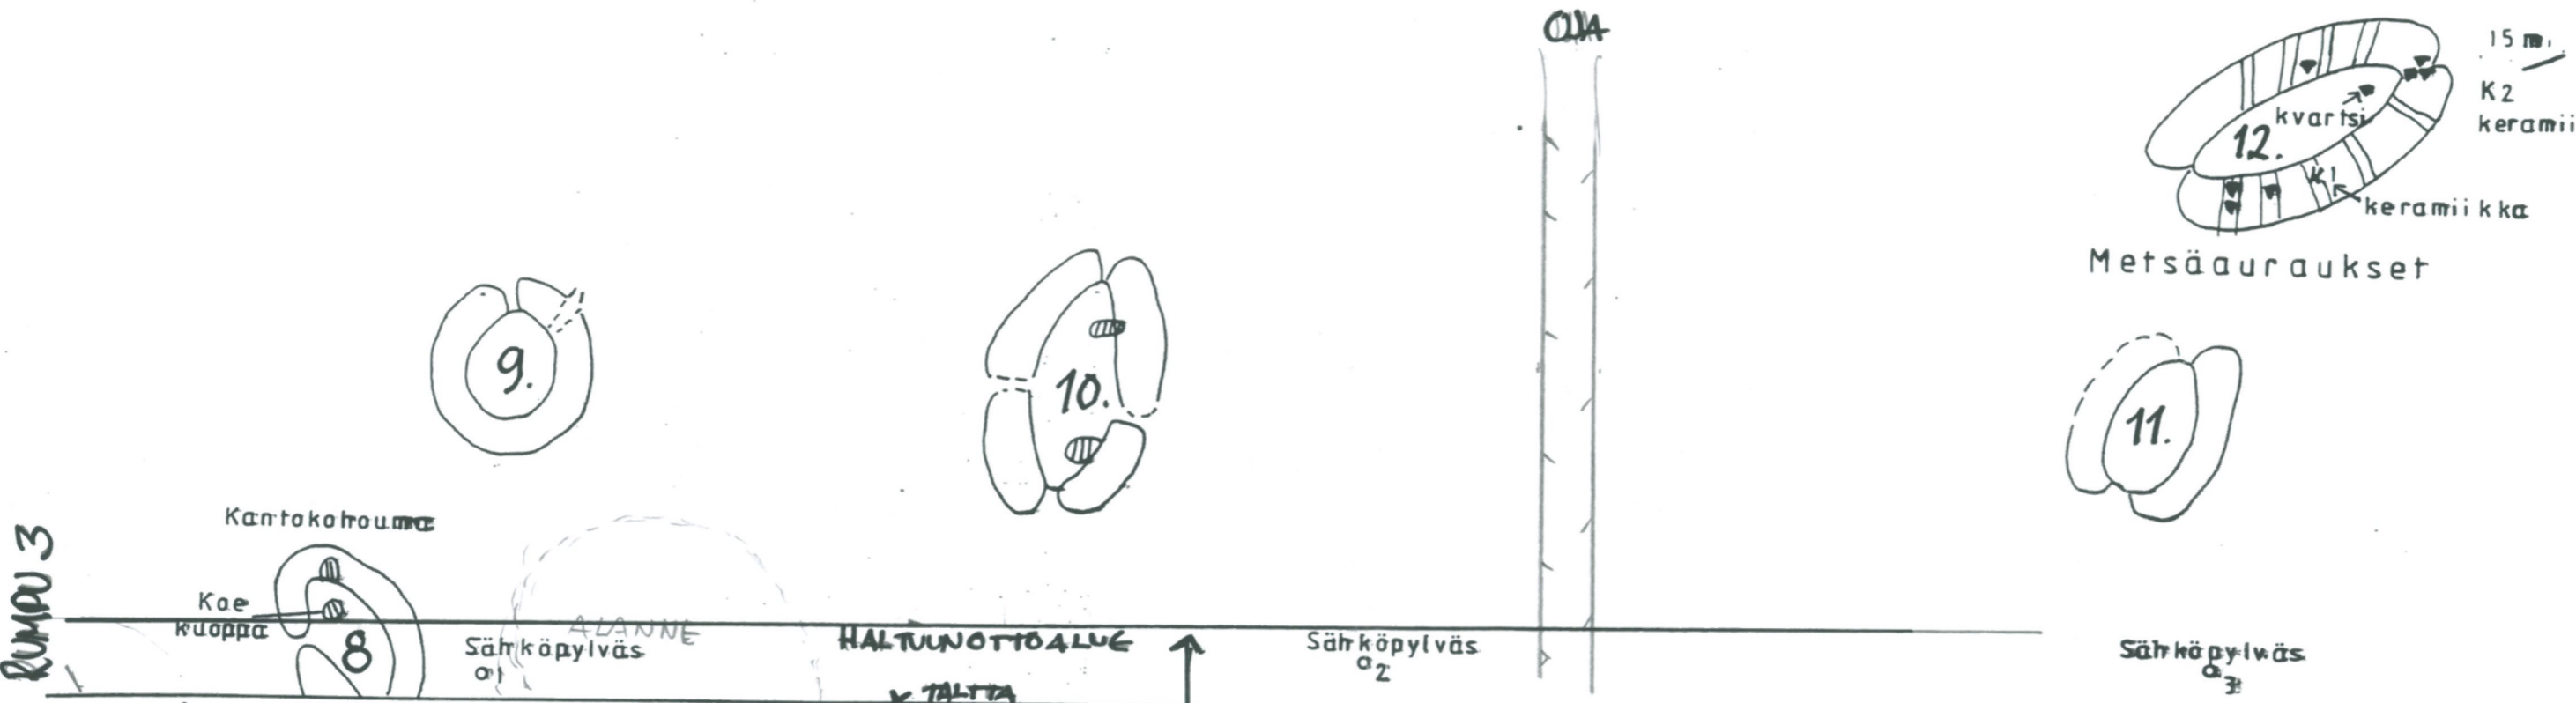
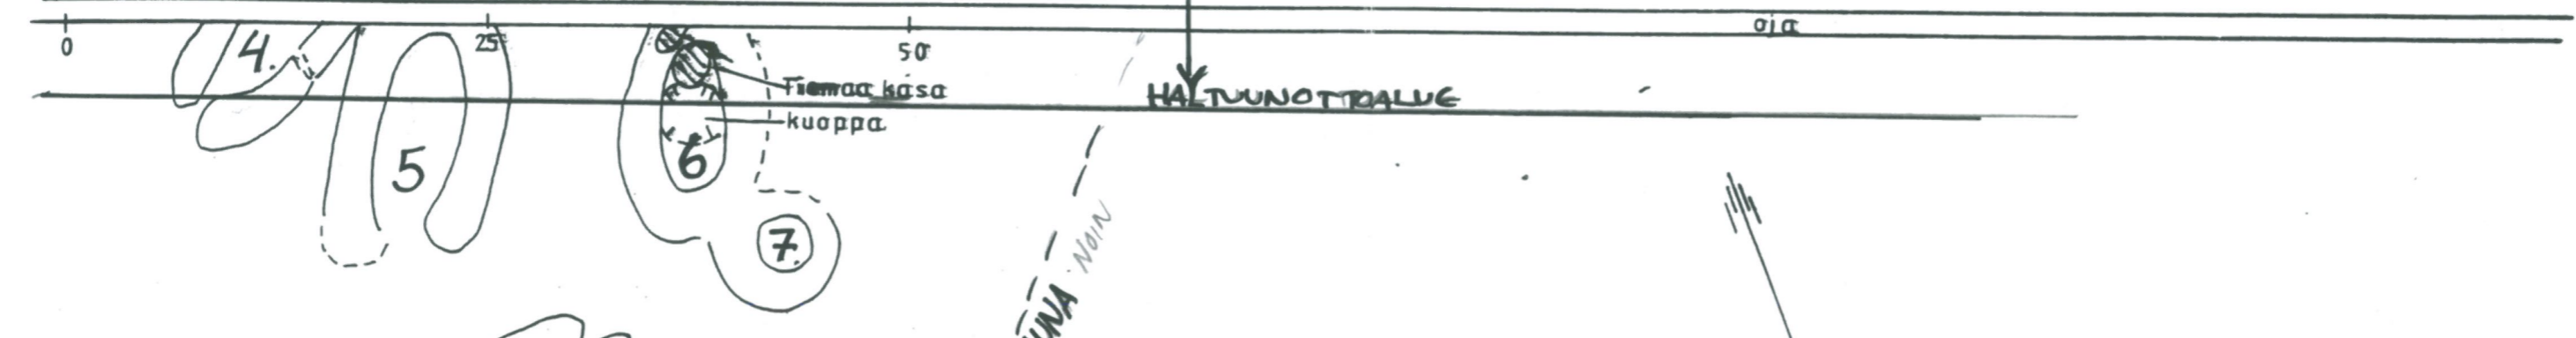
HUITONEN SE
Pikkujakenara
Salainen / RAAHE
1994
1:400

Huitusen asumuspainanteista tie leikkaa jo nykyisellään neljää: kolmea on tien lounaispuolella (painanteet 4–6) ja yhtä (painanne 8) tien koillispuolella. Lounaspuolisista asumuspainanteista luoteisin, ylimpänä kankaalla oleva itä-länsisuuntainen painanne 4 leikkautuu itäosastaan vallien ympäröimää lattiatasoaan myöten. Heti tämän kaakkoispuolella olevan painanteen 5 koillispuolella on osin leikkautunut. Painanteen sisäpuolinen lattiapinta on ehjä. Vastapäätä näitä tien koillispuolella on asumuspainanne 8, jonka eteläpuolella valli on jo nyt ojakaivannon leikkaama. Painanteiden sijainti vastaa jokseenkin paalun 2880 kohtaa, missä tien koillispuolella uuden tien ulompi ojapenkka leikkautuu noin 2,5 metriä kauemmas kuin nykyinen. Tämä merkitsee ojaleikkauksen ulottumista lähes painanteen 8 puoliväliin. Tien lounaispuolella ojaleikkaus levenee nykyiseen verrattuna maltillisemmin, mutta tulee lohkaisemaan siivut asumuspainanteista. Neljäs leikkautuva asumuspainanne (painanne 6) on tien lounaispuolella karkeasti paalun 2900 kohdalla. Tämän pohjoispään valli on nyt osin leikkautunut, levennys tulee ulottumaan osin asumuspainanteen lattia-alalle.

Huitusen tilannetta on hahmoteltu kahdelle kartalle. Mainittua vuoden 1994 kohdepiirrokseseen on täydennetty numeroimalla asumuspainanteet, merkitsemällä pohjoisesta laskeva oja kiintopisteeksi ja merkitty tiesuunnitelman mukaiset haltuunottoalueen rajat. On huomattava, että haltuunottoalue on hieman leveämpi kuin tien rakennusleveys ojineen. Lisäksi kartalle on merkitty taltan löytöpaikka ja tien eteläpuolisen kankaan reuna. Suunnitelman rumpu 3 ja paalut 2860–2920 on merkitty suuntaa antavasti. Paalu 2950 näyttää suunnitelmakartassa osuvan pohjoisesta laskevan ojan kohdalle. On huomattava, että kartta ei ole mittatarkka, vaan suuntaa antava. ”Tien siirto” -kartalle on hahmoteltu miten haltuunottoalue sijoittuisi, jos tietä asumuspainanteiden kohdalla siirrettäisiin.

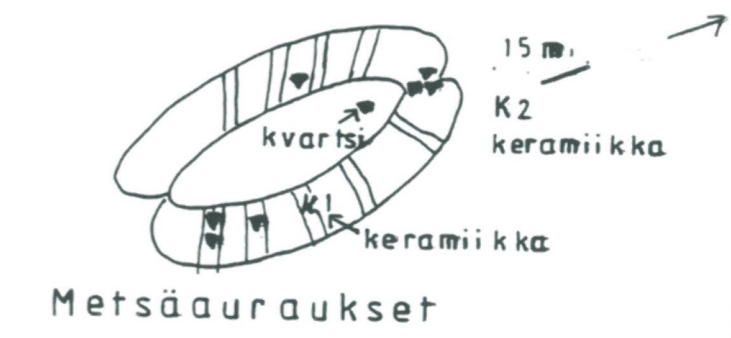
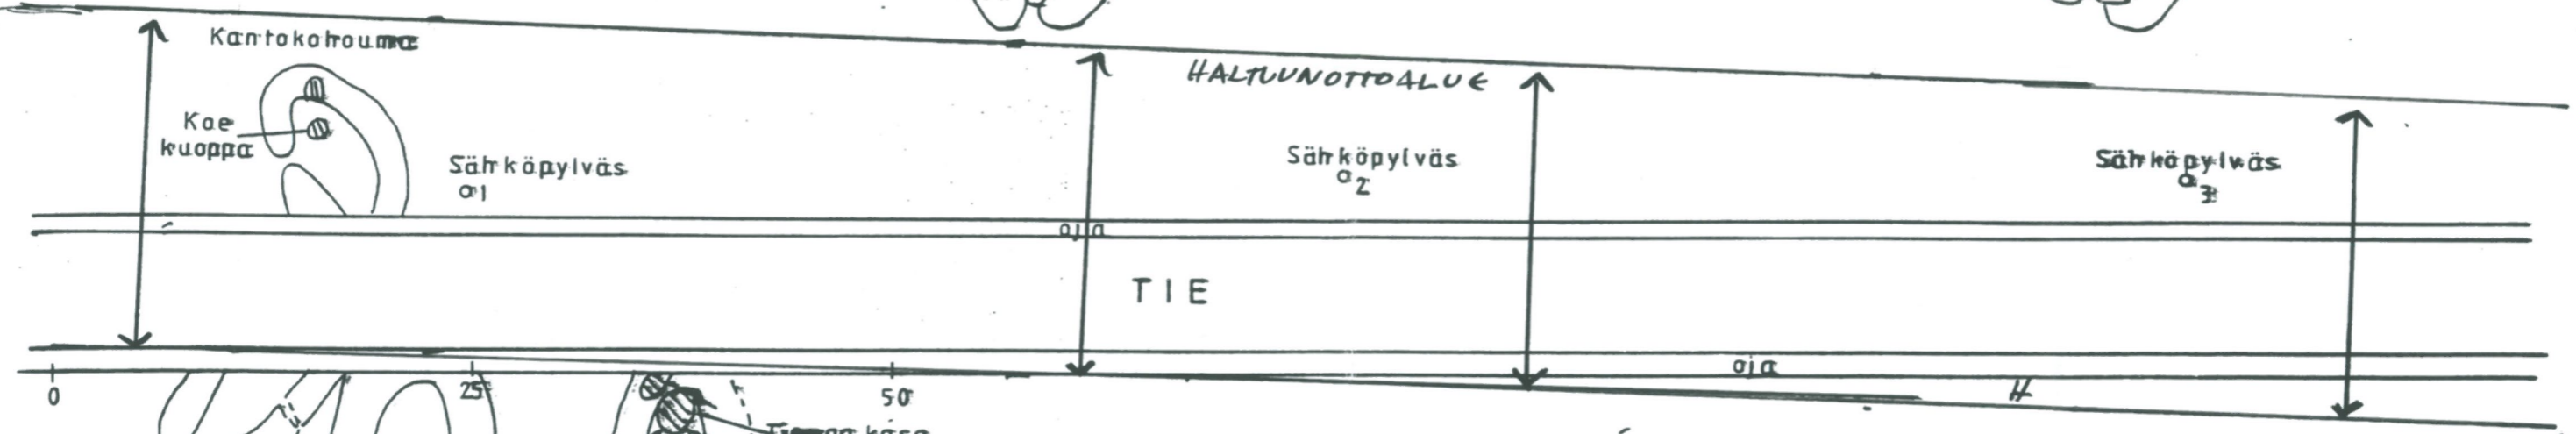
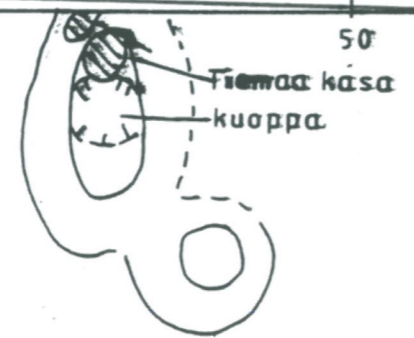
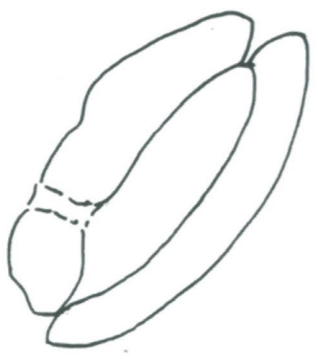
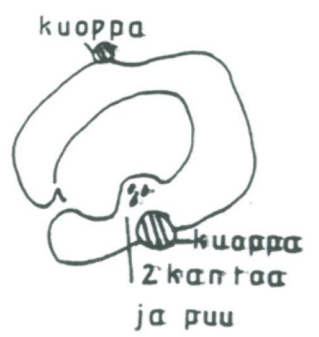
HUITUNEN SE
Pikkujakenara
Salainen / RAAHE
1994
T: 400

TIEN SIIRTO
