Kulttuuriperintökohteiden inventointi 2009
Lemmenjoen kansallispuiston ja Hammastunturin erämaan palo-
jatkumoalueet
Inari

Taisto Karjalainen
Metsähallitus
Lapin luontopalvelut

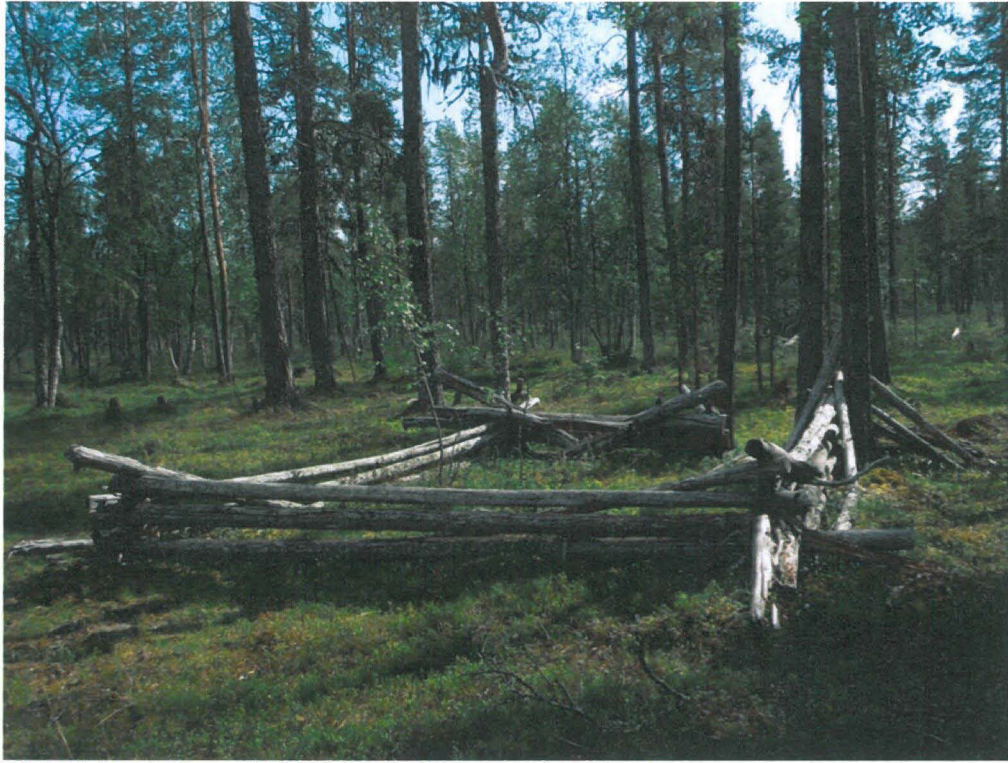
Kuva 1. Kuikkalampi 1. Hirsikehikko.

Kuikkalampi 1 kohde on metsäkuviolla 1, joka sijaitsee Kutturantien reunassa tien eteläpuolella. Kutturin kylään kuviolta on matkaa kaksi kilometriä. Kuikkalampi 1 kohde on 4 m x 4.5 m kokoinen hirsistä salvettu kehikko, jossa on neljä hirsikertaa. Kehikon eteläseinän lounaisnurkassa on metrin levyinen oviaukko, jonka kamanat ovat edelleen kasvavia mäntyjä. Kehikossa ei ole havaittavissa jäänteitä katto- tai lattiarakenteista. Kehikko on mahdollisesti porojen ruokinta-aitaus. Kehikko on pystytetty kuivalle mäntykankaalle, jossa aluskasvillisuutena on mustikkaa, jäkälää ja sammalta.

Tarkastetuilta Lemmenjoen kansallispuiston ja Hammastunturin erämaa-alueen palojatkumokuvioilta ainoastaan yhdeltä löytyi kulttuuriperintökohde. Kyseessä on kaksi matalaa hirsikehikkoa, joiden käyttötarkoitus on epäselvä. Ne saattavat olla latojen tai porojen suojien jäänteitä. Kohteet eivät ole muinaismuistolain suojaamia muinaisjäännöksiä.

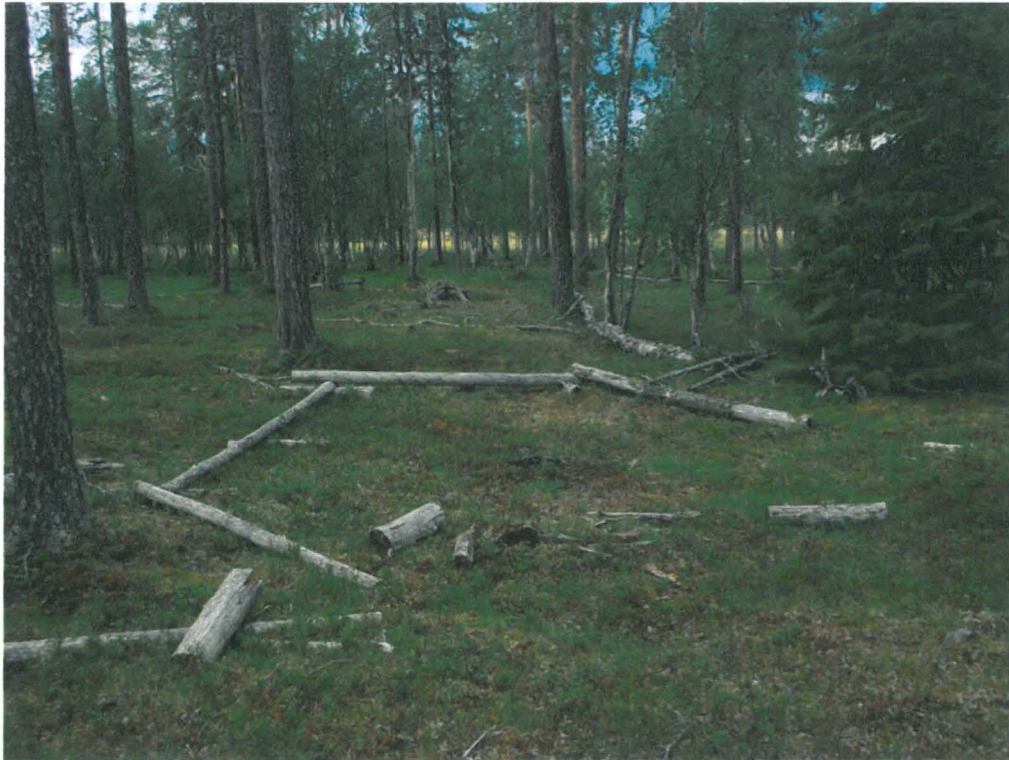
Kuva 3. Kuikkalampi 2. Kuusikulmaisen, salvetun hirsikehikon iännökset.

Kohde sijaitsee metsäkuviolla 1 Kutturan tien eteläreunassa. Kuviolta on matkaa Kutturan kylään kaksi kilometriä. Kuikkalampi 2 kohde on 2–3 m pituisista pyöreistä hongista rakennettu kehikko, jonka nurkat on salvettu moottorisahalla. Nurkkien alla on metrin mittaiset pohjapuut. Kehikon keskellä on tulisija. Kehikko on ilmeisesti ollut kuusikulmisen kotarakennelman reunarakenne, joka on pitänyt kotakangasta paikallaan. Rakennelma on tehty kuivalle mäntykankaalle, jossa kasvaa jäkälää ja puolukanvarpuja.
