Porvoo Haikkoon kartano muinaisjäännösinventointi 2013

Perustiedot

Alue: Porvoo, Haikon kartanon kaavamuutosalue

Tarkoitus: Selvittää, onko alueella kiinteitä muinaisjäännöksiä, rajata havaitut muinaisjäännökset.

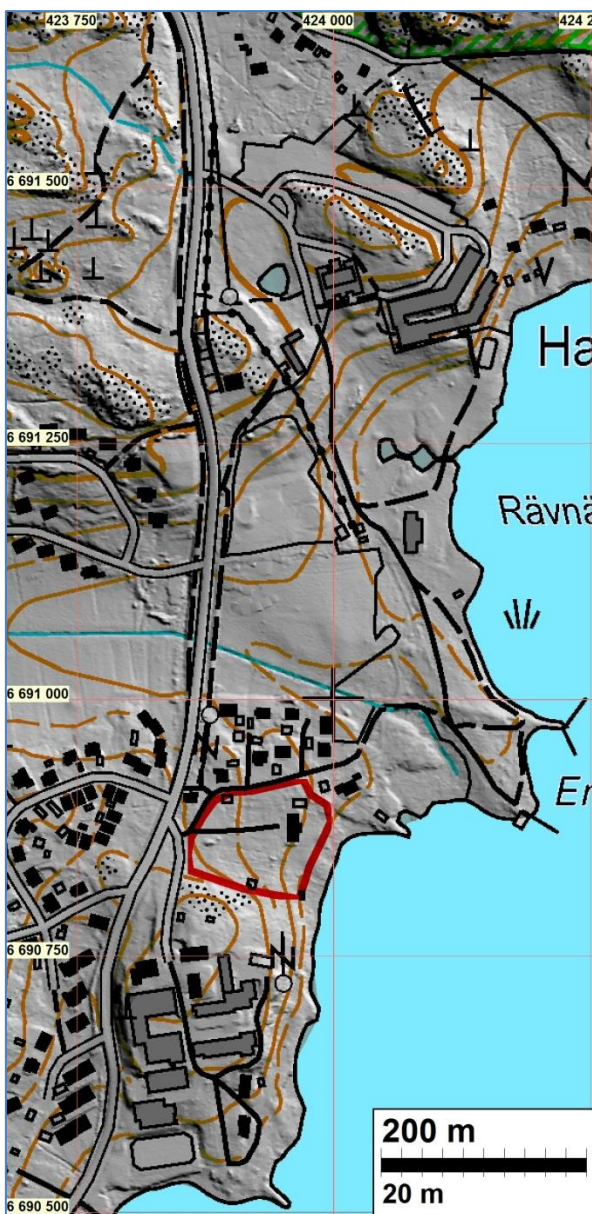
Maastomallikartta kartan alueesta. Vanha kartan sijaintipaikka merkitty siihen punaisella – kyseistä aluetta ehdotetaan muinaisjäännösalueeksi.

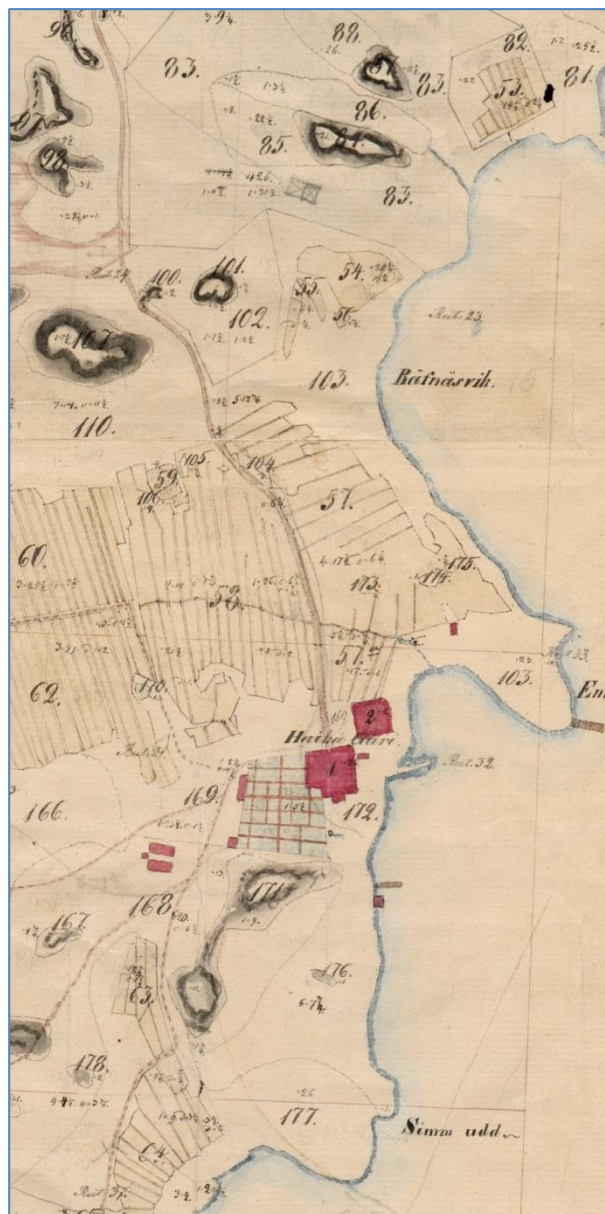
Ote kartasta v. 1843 (tarkemmin s. 10). Karttaotteen yläosassa on pienen kalliokumpareen länsipään eteläpuolelle piirretty jälkepäin lyijykynällä suorakaide /tai kaksi vierekkäistä neliötä joiden sisällä viivoitusta) ja lisäksi ilmeisesti tietä kuvaava viiva siitä luoteeseen. Kyseessä on ilmeisesti 1860 luvulla rakennetun uuden kartanorakennuksen paikka. Se sijoittuu jokseenkin täsmälleen 1873 kartan rakennuksen kohdalle ja nykyisen kartanorakennuksen kohdalle.

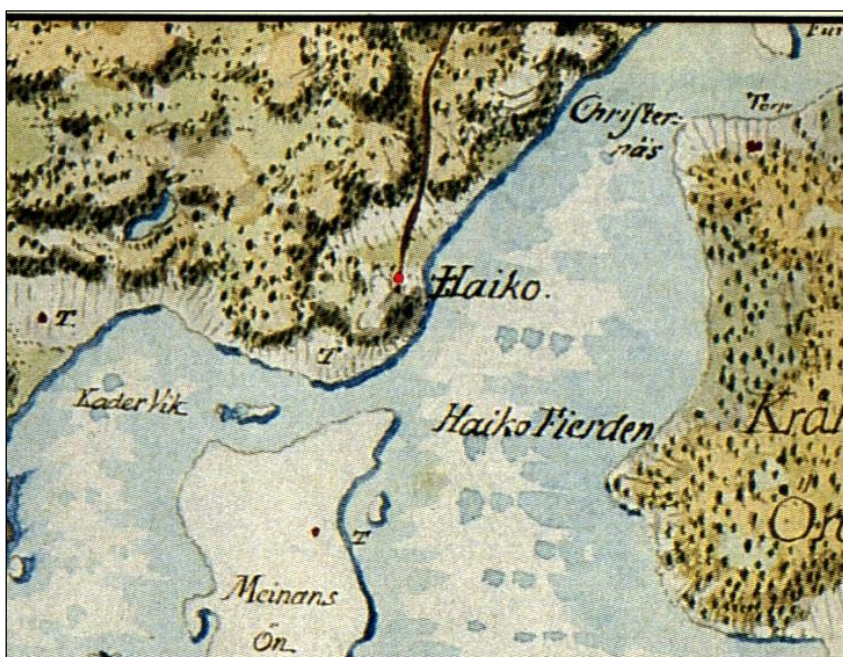
Ote ns. Kuninkaankartastosta v. 1798-1804 (*Alanen ja Kepsu. Kuninkaan kartasto Suomesta 1776-1805. SKS, 1989*). Haikkoon kartano vahvistettu päälle punaisella. Toisin kuin Klerckerin kartassa, tässä ei ole rakennuksia kartanon pohjoispuolella

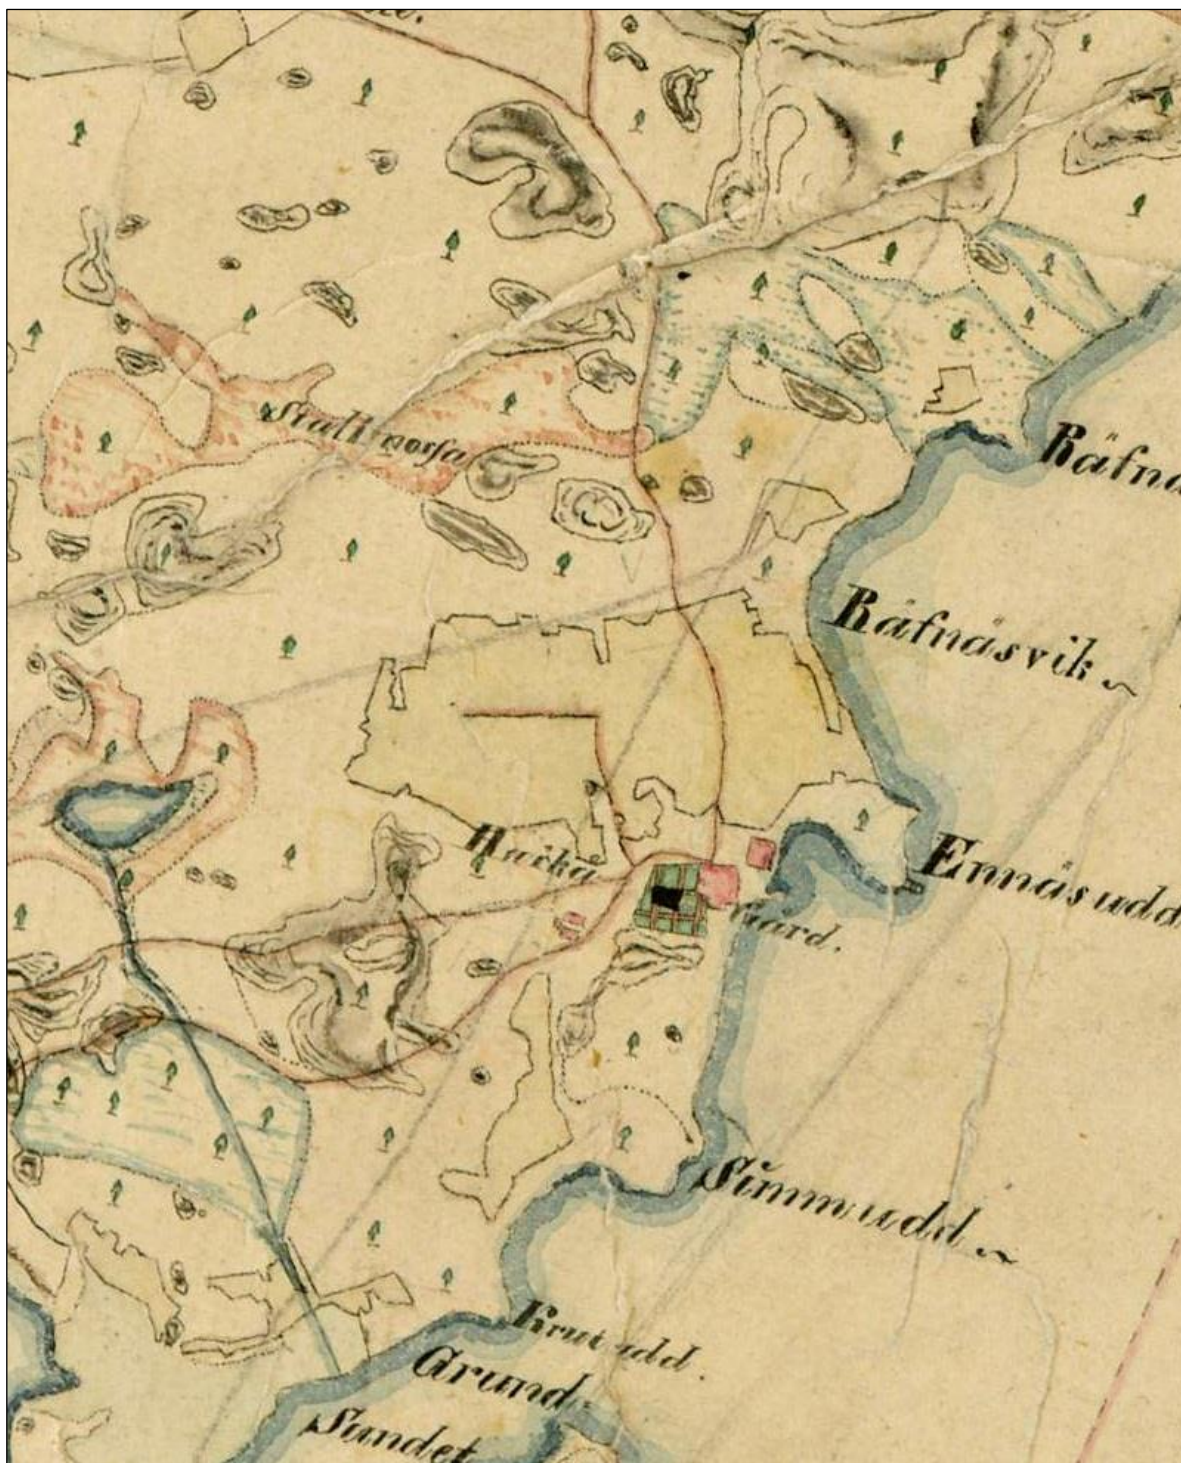
Ote Porvoon pitäjänkartasta v. 1841. Nykyinen kartanonpaikka Rånäsviskin pohjoisluoteispuolella olevan peltotilkun pohjoispuolella, pellon ja kallion välissä.

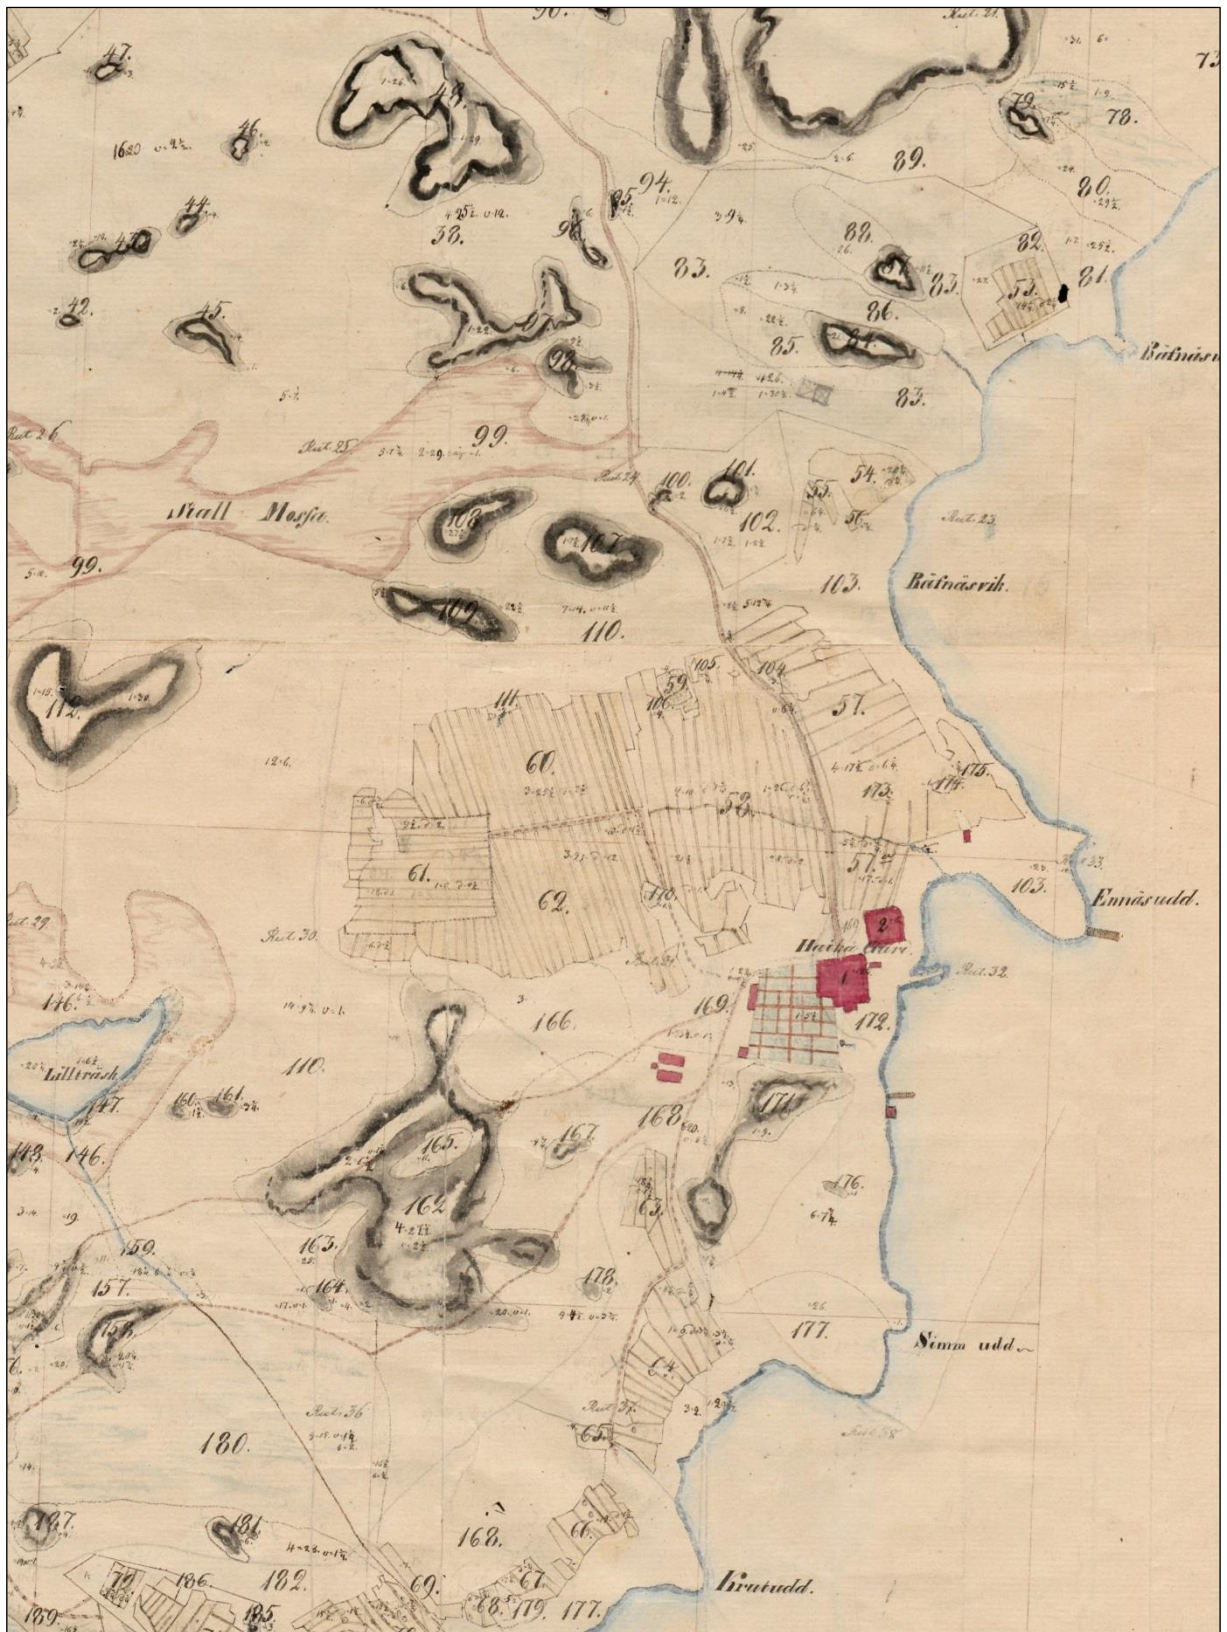
Ote kartasta "Haikå Gårds Ägor i Borgå Socken Helsinge Härad och Nyland Län, Joh Rosberg 1843"

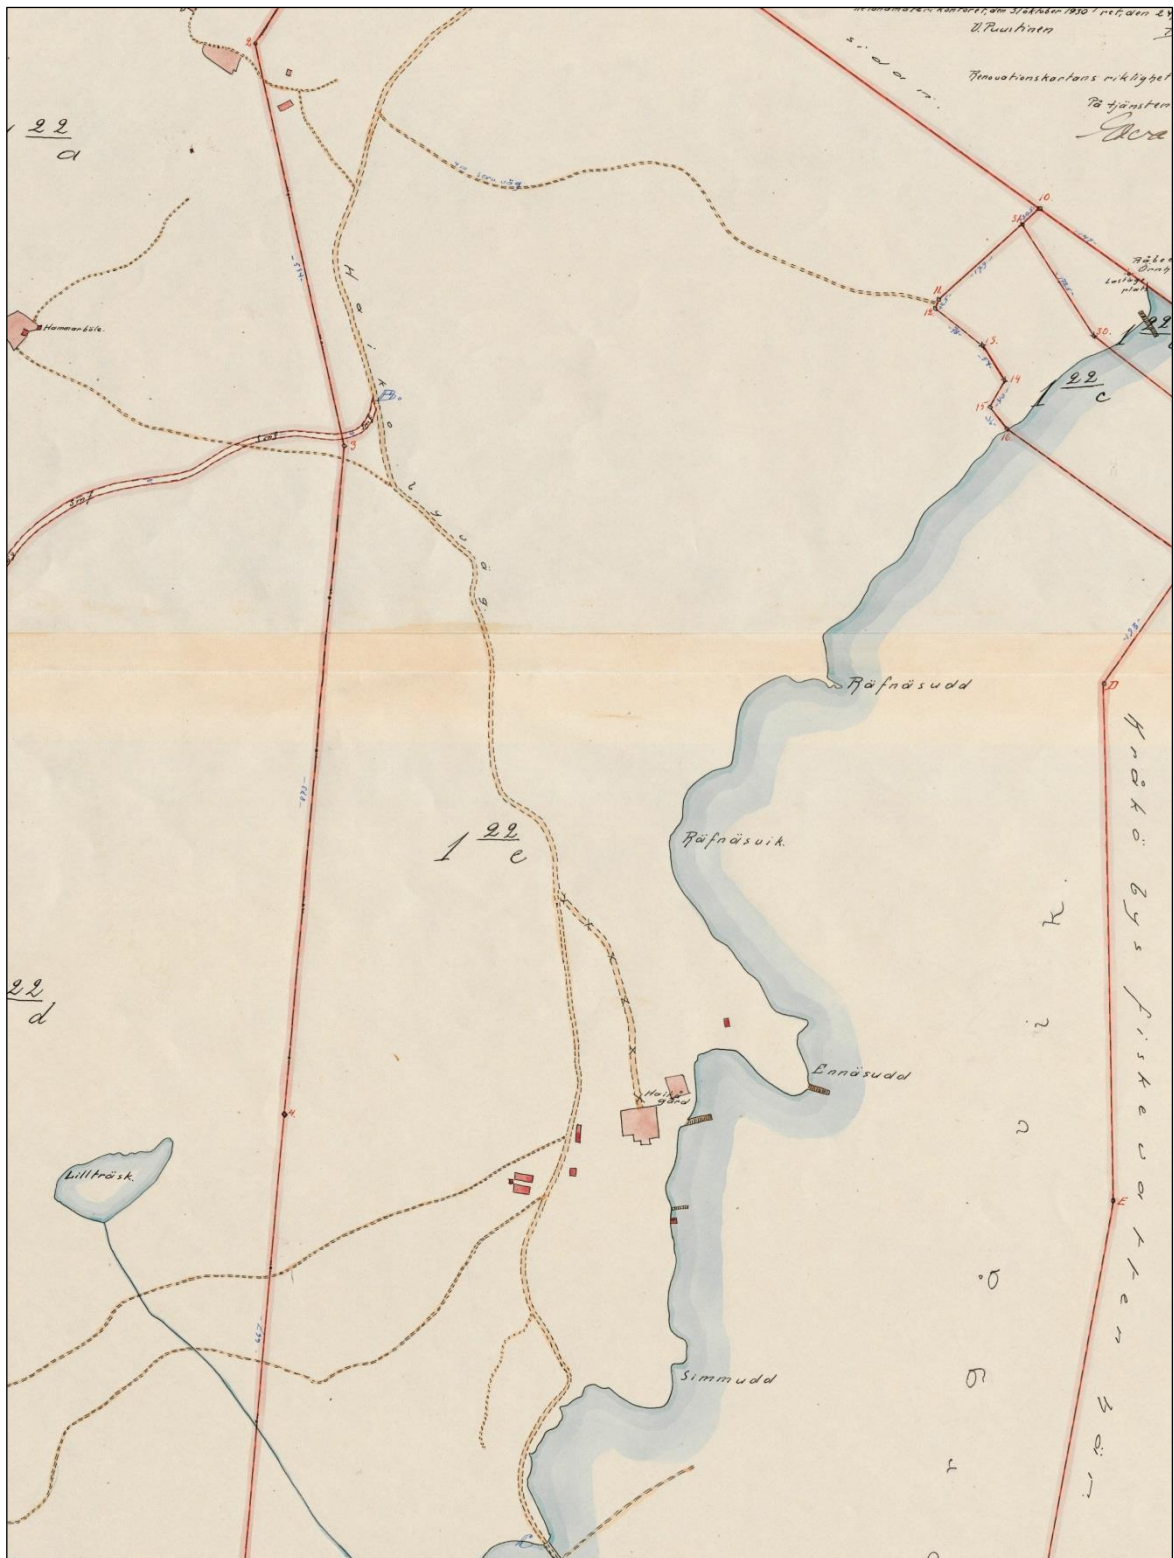
Ote Haikon tilan lohkomiskartasta vuodelta 1929. Sen pohjana on ollut edellisen sivun v. 1843 kartta. Uutta kartanoa siihen ei ole piirretty koska kyseessä lohkominen joka ei suoranaisesti koske uuden eikä vanhan päärakennuksen aluetta. Myös rakennukset on suoraan piirretty v. 1843 kartasta vaikka vanhan kartanon paikalla tuskin on samoja rakennuksia ollut kuin v. 1843. Kartta on käsitettävä v. 1843 kartan yksinkertaistetusta, vain rajoja kuvaavaksi versioksi, joka siis rajojen osalta kuvaa tilannetta v. 1929, muutoin hyvin pelkistetyksi tilannetta v. 1843. Vastaavan lohkomiskartta on myös vuodelta 1933.

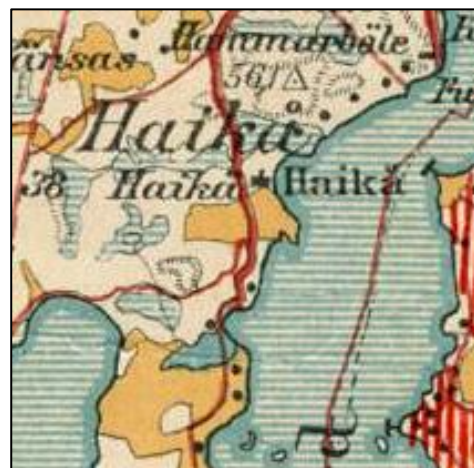
Oikealla: ote v. 1920 taloudellisesta kartasta. Kartanon eteläpuolella on vain yksi rakennus nykyisen ammattikoulun rakennusten kohdalla.

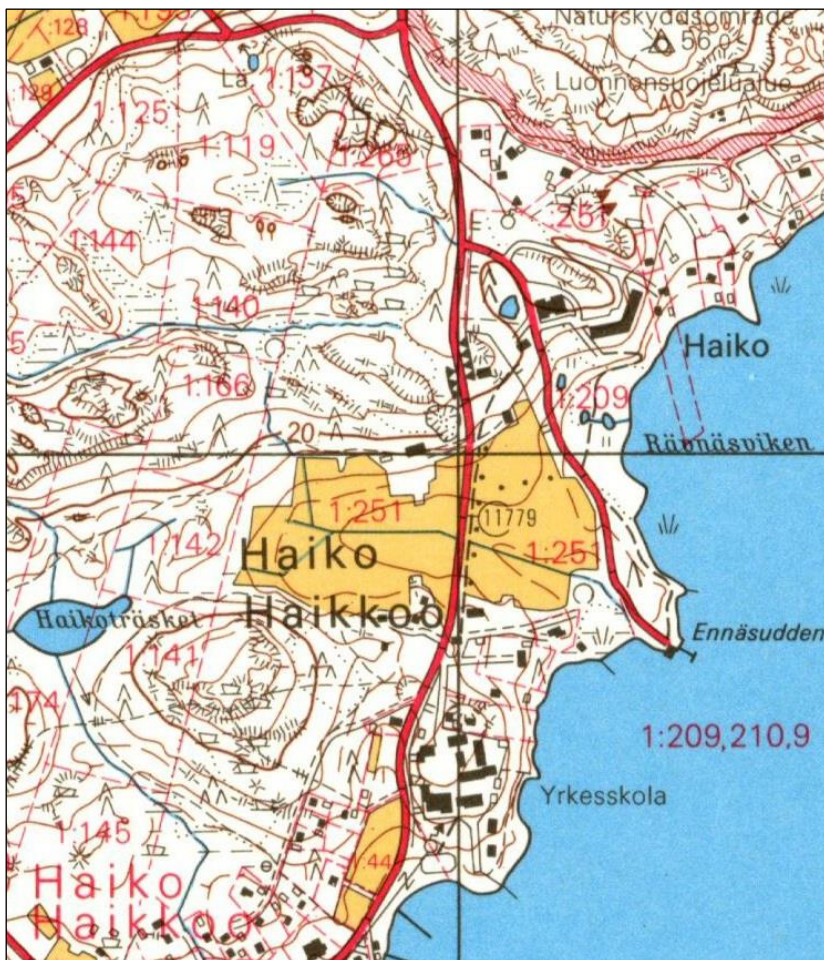
Ote peruskartasta v. 1978 (mml kartta-arkisto). Alueen karttakuvan - maankäytön - radikaali muutos on alkanut. Tänä päivänä "ikivanhat" pellot ovat hävinneet. Alimmilta osin ne ovat nyt niittyä ja pajukona kohta puistona, ylemmiltä osin pientalo-alueena. Haikkoontien länsipuolella vanha pelto on osin hoidettuna nurmikkona, osin metsittyinä.

Huomion arvoista on myös rantaviivan hienoinen siirtyminen ulommaksi nykyisen kartanon ranta-alueella Rävnsvikenissä, sekä myös Ennäsuddenin länsipuolella, missä myöhemmin kummallakin alueella rantaa on täytetty.

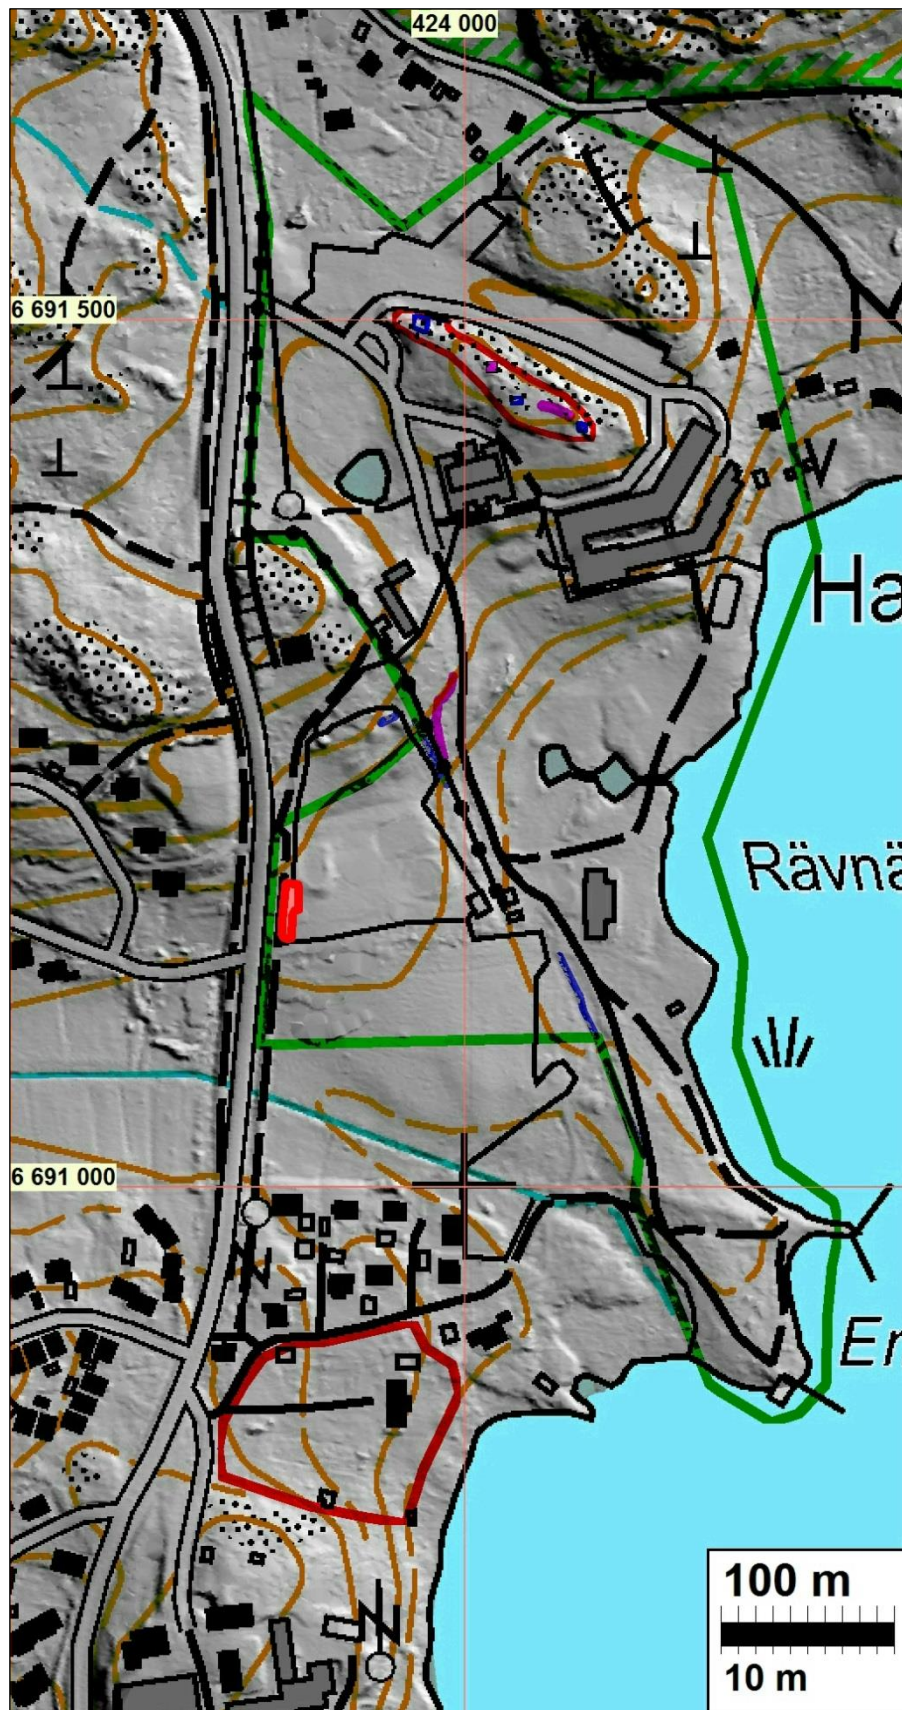
Maastomallikartta. Havainnot (ks. kartat s. 22 ja s. 27) eri värisin päälle piirroksin: Pohjoisessa muinaisjännösalue Haikkoo 1 rajattu punaisella viivalla. Keskellä muinaisjännösalue Haikkoo

2 punaisella. Etelässä Haikkoon vanha kartanon tontti rajattu punaisella. Tutkimusalueen rajaus vihreällä, kiviaidat sininen viiva ja vanha tiepenger sinipunaisella (eivät muinaisjäänköksiä).

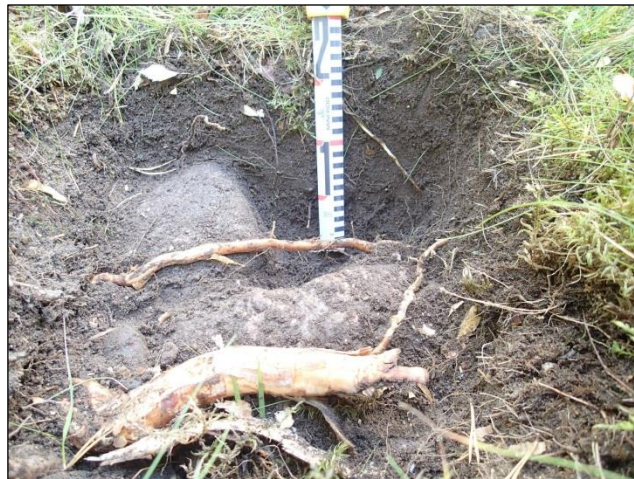
- KK 6** N 6691474.6 E 424004.5 Z 26,2
30 x 35 cm
0-20 cm humuksensekainen hiekkamoreeni; 20- cm tiukka luontainen kivikko (ei kaivettu syvemmälle).
Sijaitsi sekametsässä mäen laella, tasamaalla. Kuoppa oli löydötön.

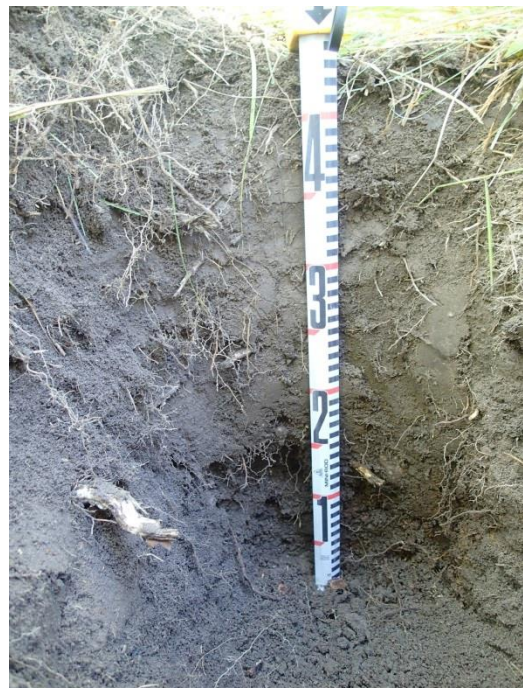
- KK 7** 6691454.2 E 424031.5 Z 25,0
35 x 40 cm
0-28 cm tumma sekoittunut hiekkamulta, jossa hieman kiviä; 28-35 cm puhdas ruskea moreeni.
Kuoppa sijaitsi sekametsässä mäen laella, tasamaalla, rakennuksen C sisäpuolella. Löydöt kerroksesta 0-28 cm.

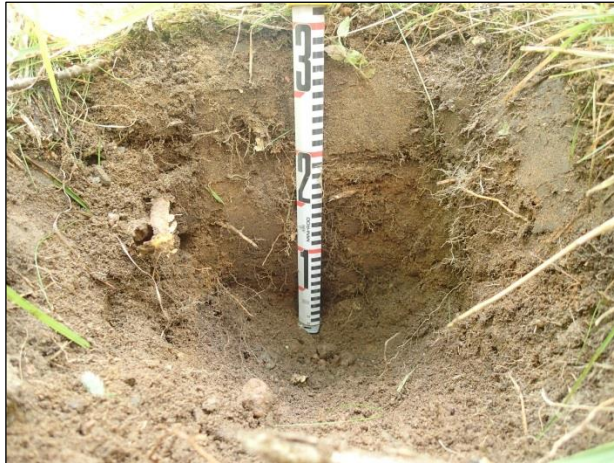
KK8 N 6691453.1 E 424037.2 Z 25.4
 30 x 30 cm
 0-8 tumma humuksensekainen hiekkamoreeni; 8-32 puhdas ruskea hiekkamoreeni.
 Sijaitsi sekametsässä mäen laella, tasamaalla. Kuoppa oli löydötön.

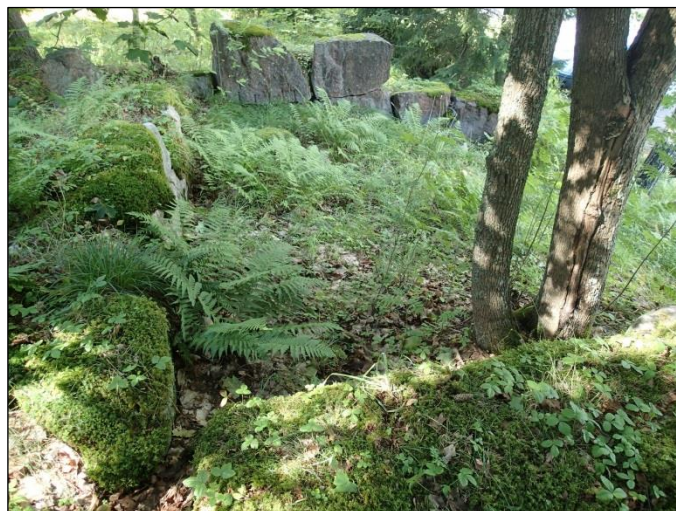
Koilliseen viettävässä jyrkähkössä metsärinteessä sijaitseva jäleistä kivistä tehty rakennuksen kivijalka, jonka laajuus sisäpuolelta mitattuna on 5,5 x 7 m. Laastia ei havaittu; kivissä on 10-30 cm pitkiä poranjälkiä. Perustusten leveys on 1,2-1,4 metriä, suurin säilynyt korkeus 2 m. Tulisijaa ei havaittu.

Rakenne A idästä.

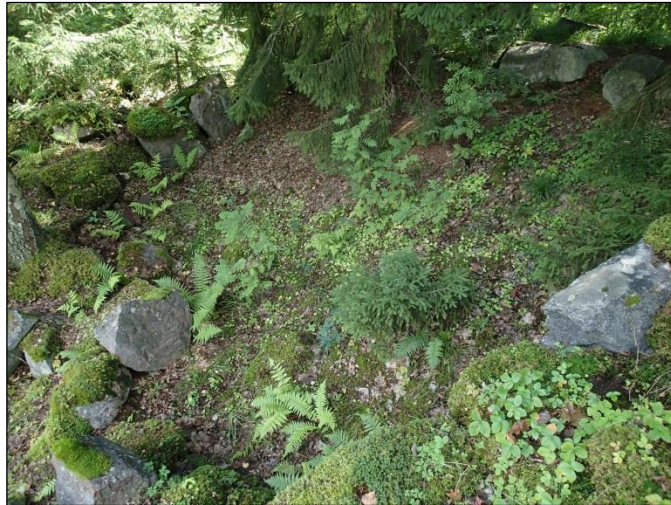
Rakenne B

Metsämaastossa Rakennuksen A vieressä sen itäpuolella pysäköintipaikan kupeessa todettu lähinnä kivijalaksi tulkittava rakenne, joka voi olla Rakennus A:han kuuluvan toisen huonetilan perustus (siten, että rakenteilla on yhteinen väliseinä). Jäleistä kivistä koostuvan rakenteen laa-

juus on noin 6 x 7 metriä. Laastia ei havaittu. Rakenne on pahasti tuhoutunut ja sen sisäpuolelle on joutunut suuria lohkkareita, jotka ovat ilmeisesti peräisin perustuksista. Tulisijaa ei havaittu.

Kivijalka idästä

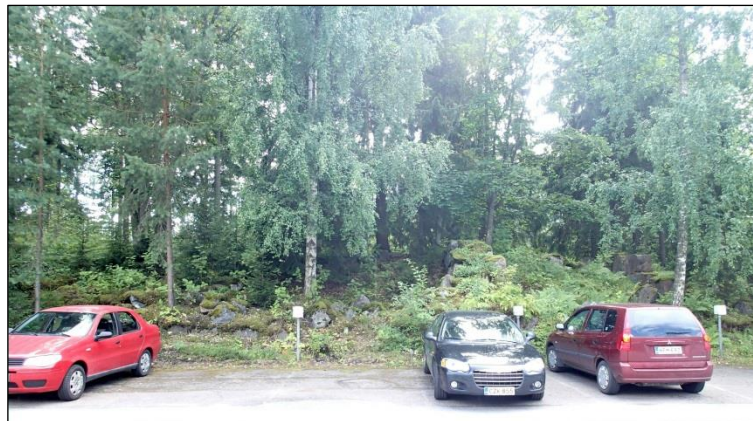
Rakenteen A ja B sijainti pysäköintialueen reunassa. Pohjoisesta

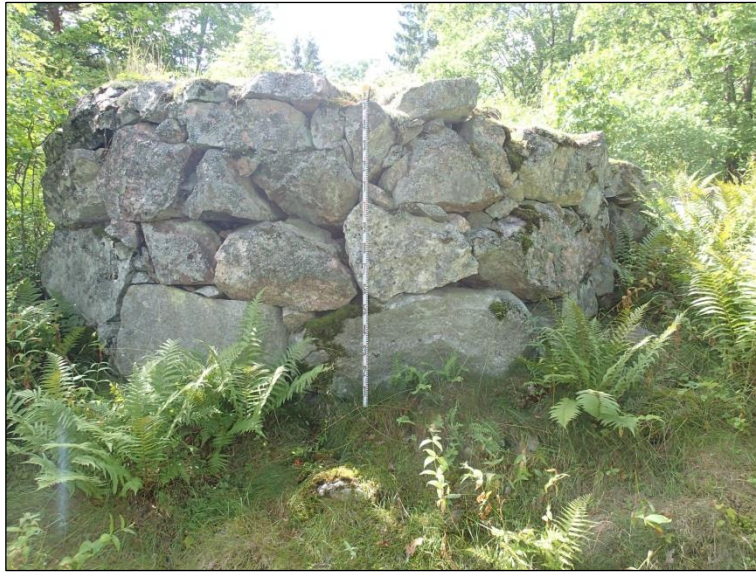
Rakenne D

Pohjakaavaltaan pyöreä kiviperustus, jonka halkaisija on 4 metriä ja suurin korkeus 2 m. Koottu suurista lohkokivistä; laastista ei havaittu merkkejä, mutta osassa kiviä on poranjälkiä. Perustuksen sisäpuoli on täytetty kivillä ja maalla. Pienen tuulimyllyn perustus tai huvimajan perustus – rakenne E kivistä pengerrytetty kapea tie tulee lännestä tähän ja nousee tämän rakenteen laelle.

Rakenne kaakosta.

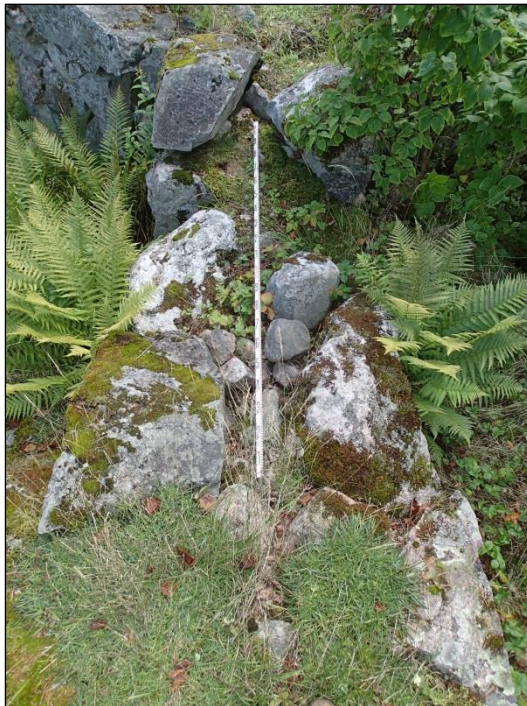
Rakennus D:hen johtaa sen luoteispuolelta 1,4 m leveä ja 2,6 m pitkä kivistä pengerretty kulkutie. Rakenne on tehty pieneen notkelmaan.

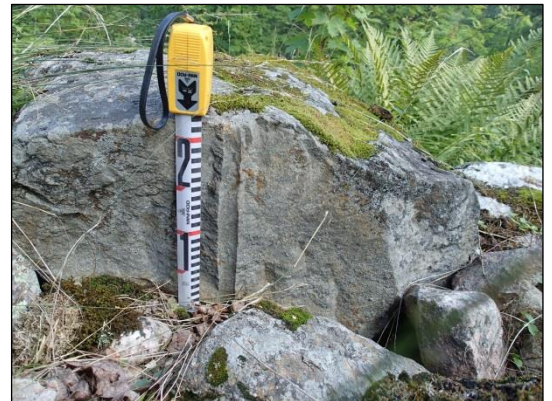
Poranreikä kulkutiehen kuuluvassa kivessä

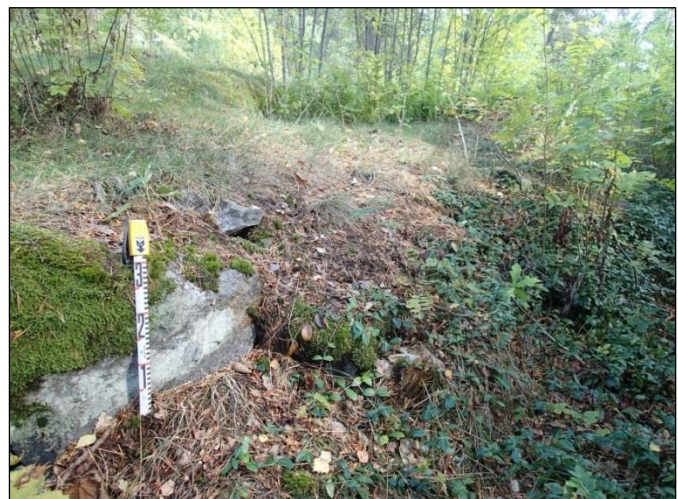
Rakenne E, pengertie

Keskipiste: N 6691449 E 424053
Kallion laella sijaitseva kivistä ja maasta pengerretty kulkuväylä, joka johtaa Rakennus D:hen. Leveys 2 m, suurin korkeus 0,6 m.

Pengertien eteläreunaa:

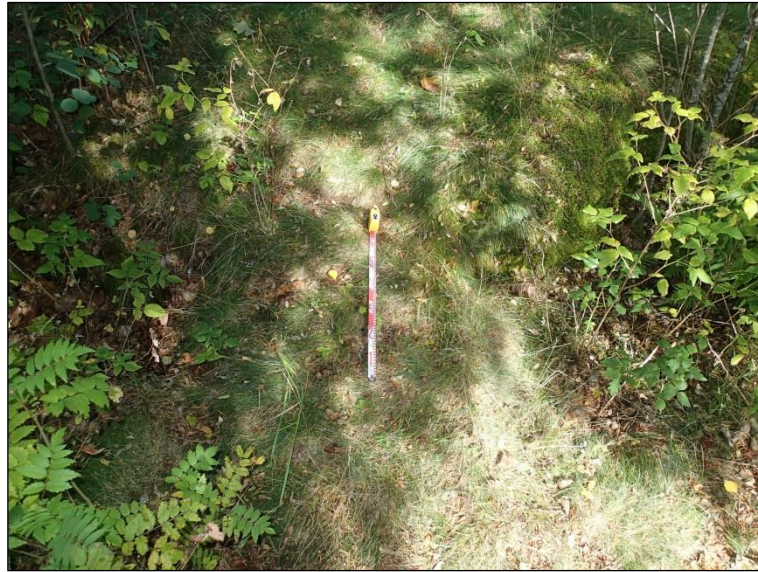
Pengertiestä suorakulmaisesti koilliseen pistää notkelmaan maasta ja kivistä tehty matala penger, joka on 0,5 m pitkä (N 6691449 E 424056).

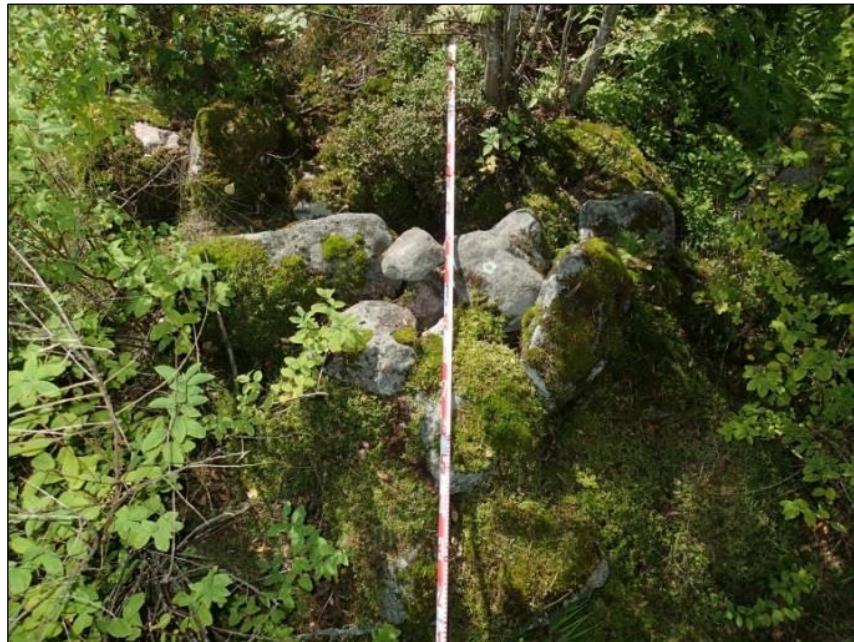
Rakenne F, röykkiö

Kallion lakialueella pienessä kallionotkelmassa sijaitseva, pohjakaavaltaan karkeasti kolmikulmainen kivistä tehty röykkiö, jonka sivujen pituus on noin 2 m ja korkeus 0,5 m. Kivien halkaisija on 0,25-0,7 m ja ne ovat pyörityneitä. Röykkiön keskellä on halkaisijaltaan 0,3 metrin aukko, joka saattaa olla jonkinlaisen pystypaalun sija.

Röykkiö - rakenne F - pohjoisesta

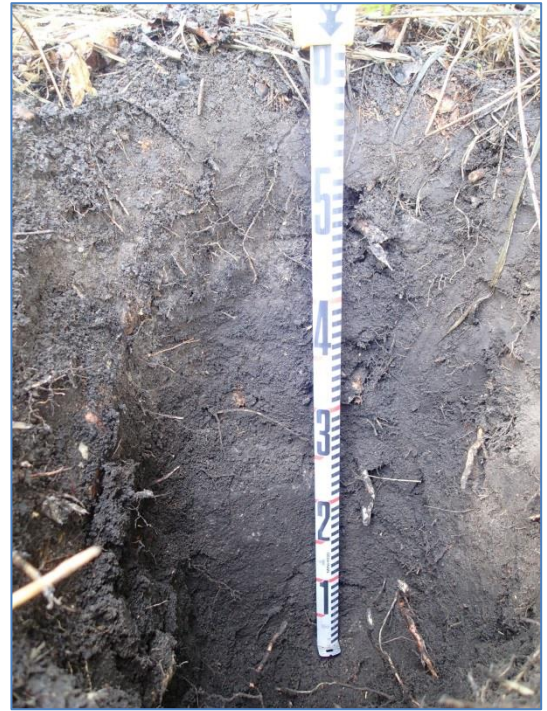
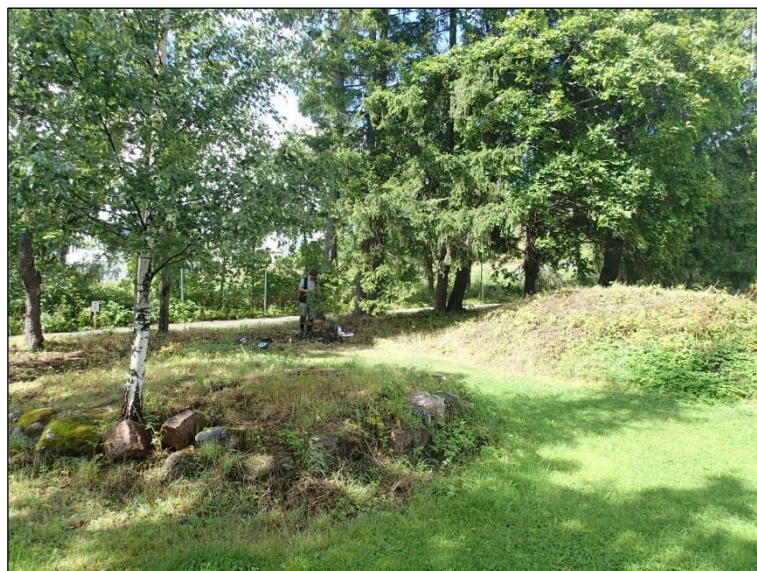
KK 1 N 6691151.3 E 423898.2 Z 8,2
40 x 40 cm
0-27 cm löysää harmaanruskeaa hiekkamultaa; 27-50 suuri kivi (kuopan länsiseinämässä); muulla osalla 27-53 cm tummanharmaa–ruskea hiekkamulta, jossa tiilenmuruja ja maatuvaa puujätettä, löytöinä lasinpala, kuonaa ja palaneen saven pala; 53-62 cm hiekkaa, jossa palaneiden kivien murskaa, nokea ja muutama tiilensiru; 62 cm puhdas hiekka.

Sijaitsi tasaisella joutomaakaistalla, nurmikkoalueen ja tien välissä. Kuopassa todetun kulttuurikerroksen (välillä 27-62 cm) perusteella paikalla on todennäköisesti tuhoutumatonta kiinteää muinaijäännöstä, joka ajoittuu historialliselle ajalle.

KK1 sijainti taustalla Timo Sepänmaan kohdalla. Kaakosta. Edessä keinotekoiset kumpareet

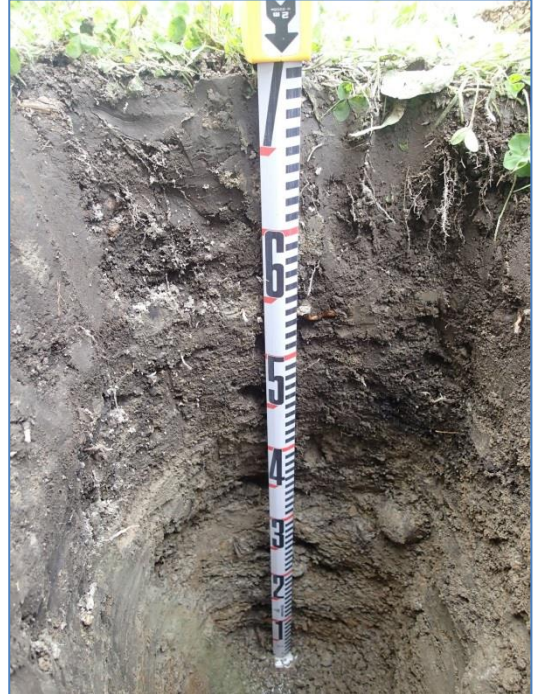
0-23 cm sekoittunut tumma puutarhamulta, jossa tiilenmuruja ja pala kirkasta resenttiä tasolasia (ei talletettu); 23-70 kirjava kivinen hiesu (todennäköisesti luontainen). Kuoipan pohjalle nousi nopeasti vesi.

Sijaitsi nurmikolla, tasamaalla, noin 6 m KK1:stä itään. Ei muinaisjäännökseen viittaavaa.

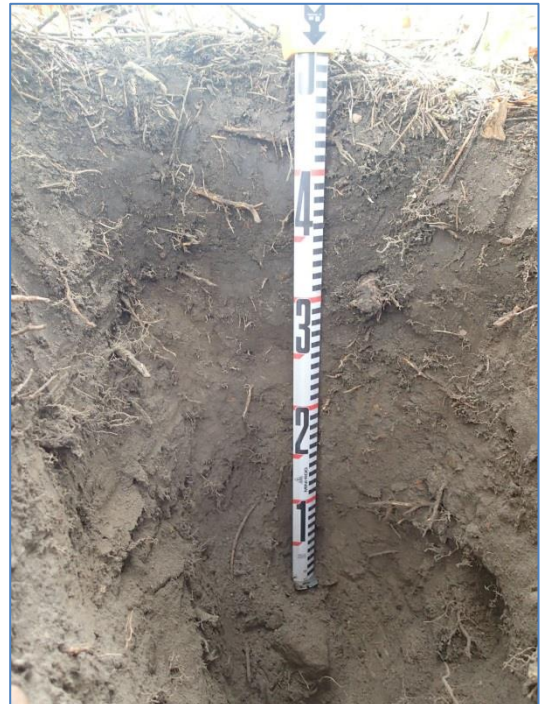
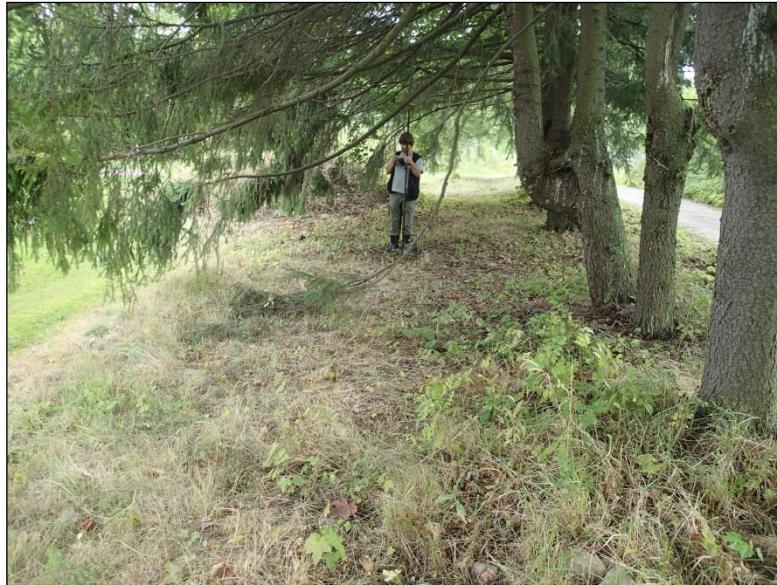
**KK 4**

0-17 ruskea multa; 17-52 vaaleanharmaa soransekainen sekoittunut multa, jossa tiilensiruja (välillä 17-45 cm) ja astialasin pala; välillä 45-52 cm nokihippuja ja runsaasti pienehköjä kiviä (halk. 5 cm), savitiivisteeseen pala ja palaneen luun pala; 52-55 cm vaaleanruskea soransekainen hiekka (ilmeisesti luontainen).

Sijaitsi tasaisella joutomaakaistalla, nurmikkoalueen ja tien välissä. Havaintojen (kulttuurikerros välillä 17-52 cm) perusteella paikalla on säilynyttä kiinteää muinaisjäännöstä, joka ajoittuu historialliselle ajalle.

KK4 sijainti Timo Sepänmaan kohdalla. Pohjoisesta.

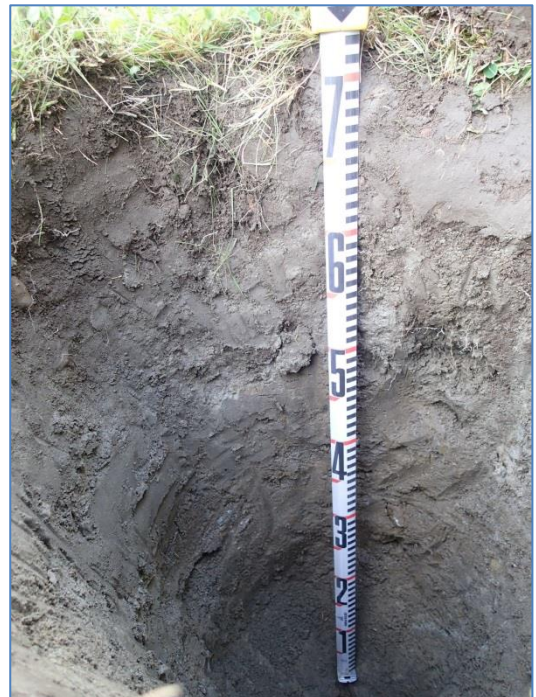
N 6691161.9 E 423908.6 Z 9,0
 40 x 40 cm
 0-13 tumma puutarhamulta; 13-47
 hiekansekainen harmaa savi; 47-77
 kirjava kivinen hiesu (todennäköisesti
 luontainen).

Sijaitsi nurmikolla loivassa kaakkois-
 rinteessä. Kuoppa oli löydötön; ei
 muinaisjäännökseen viittaavaa.

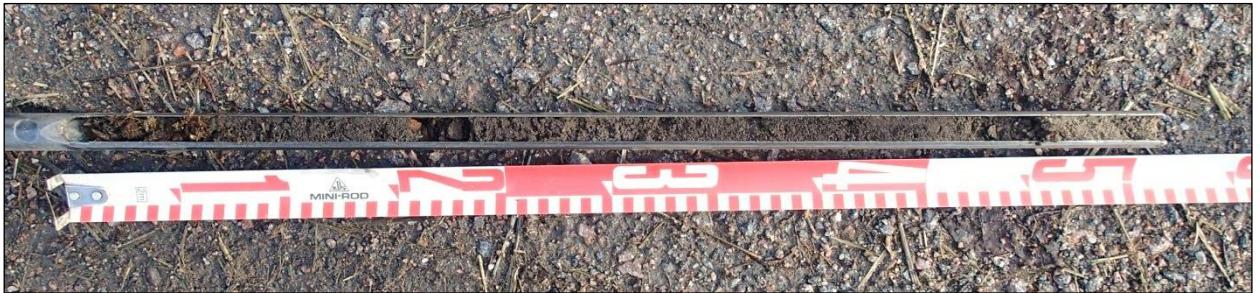
0-45 cm tumma sekoittunut hiesu (kulttuurikerros), 45-50 cm puhdas vaalea hiesu.

Kuva: Kulttuurikerrosta kairausnäytteessä B.

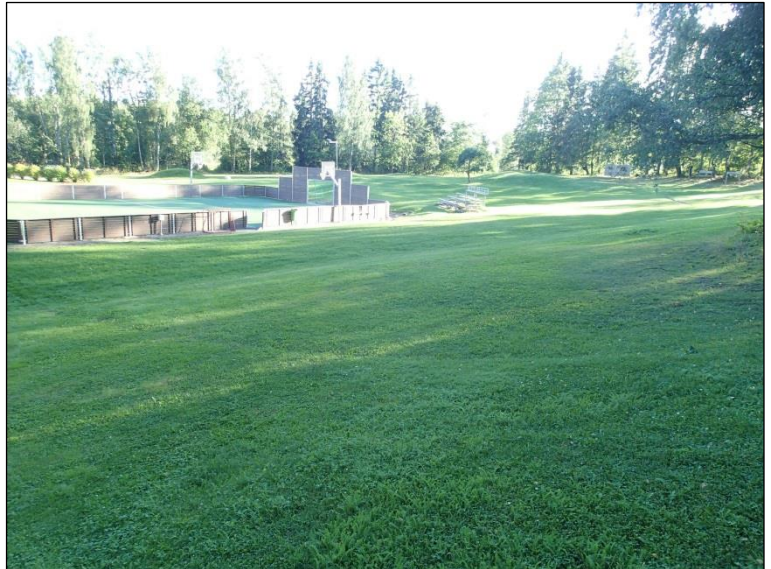
Urheilukentän nurmikkoaluetta muinaisjäänösalue Haikkoo 2:n itäpuolella. Koillisesta.

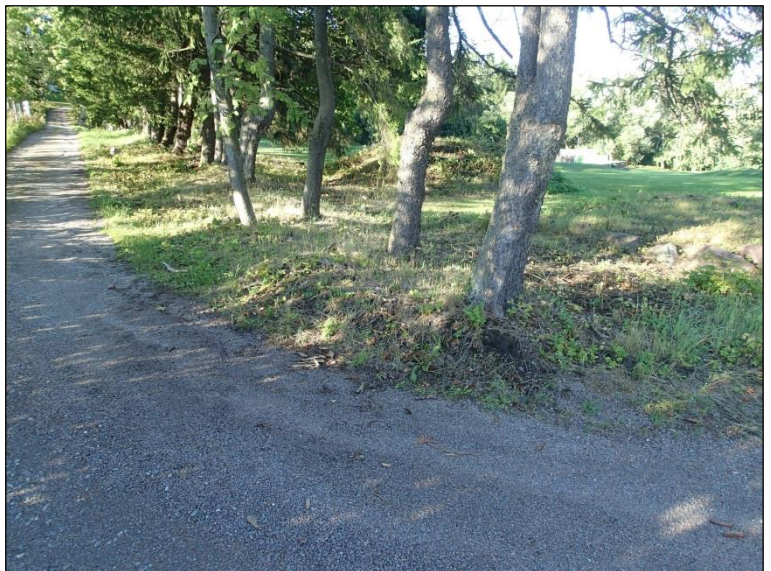
Yleiskuva Haikkoo 2 muinaisjäänösalueesta. Muinaisjäänösalueen ulkopuolelle rajatut resentit kumpareet näkyvät oikealla. Lounaasta.

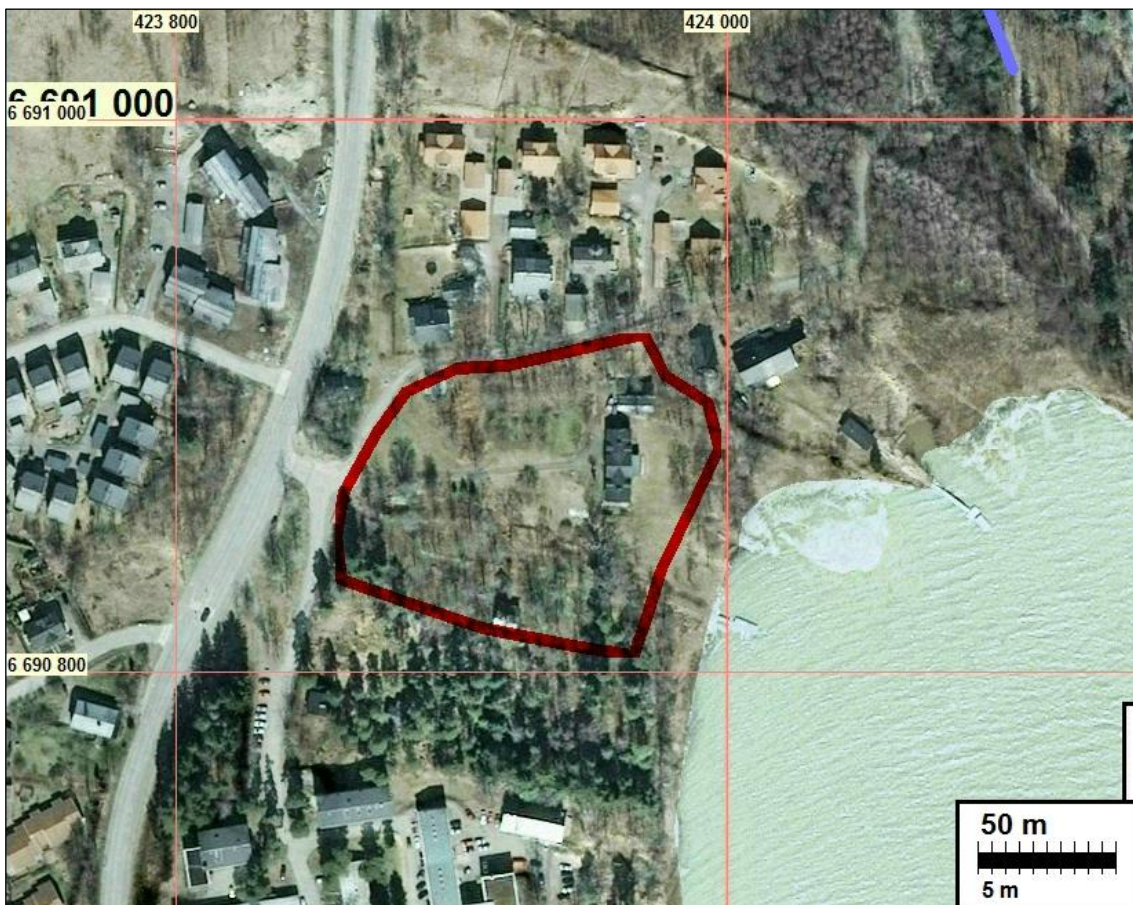
Muinaisjäännökseksi ehdotettu Haikon vanhan kartanon alue rajattu punaisella.

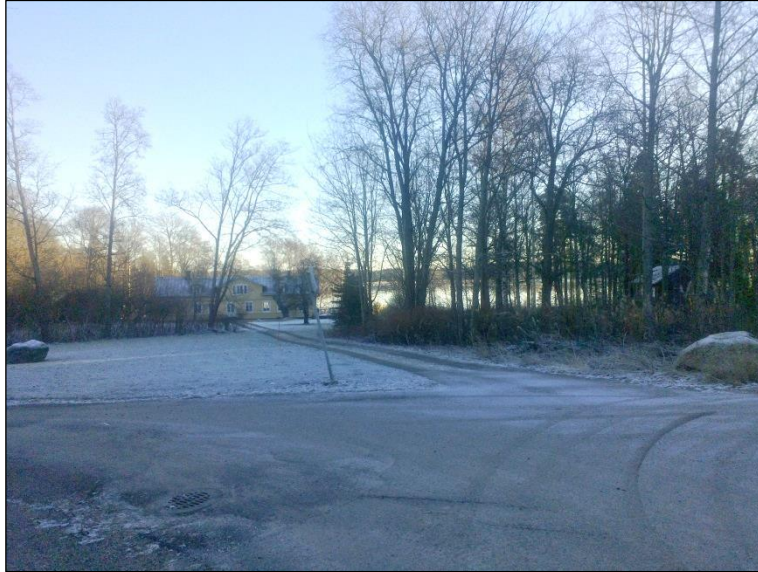
Vanhaa kartanonpaikkaa kuvattuna Edelfeltinpolun länsipäästä itään (kuvat otettu marraskuussa v. 2013, kuvaaja T. Jussila).
Alla tontin eteläosaa.

Vanhan kartanon tontin alueella on rannassa talo ja sen länsipuolella nurmikenttää. Tontin eteläosa, kalliorinteen juuren alue on metsää. Tontin pohjoisimmat osat, purolaakson reunamilla on modernia pientaloaluetta ja siellä maasto on perusteellisesti käsiteltyä. Pohjoisinta osaa lukuun ottamatta vanhan kartanon tonttimaa vaikuttaa olevan arkeologin näkökulmasta melko ehjä maastoa, erityisesti sen eteläisin osa. Voidaan olettaa, että maaperässä on voinut säilyä merkkejä, ehkä rakenteita ja kerrostumiakin vanhan kartanon aikaisesta asutuksesta ja toiminnasta. Lähialue on voimakkaasti rakennettua ja siksi tämä alue on ainoa maastonkohta jossa vielä voi olla jäljellä arkeologisesti tutkittavissa olevia jälkiä Haikon kartanon varhaisvaiheista.

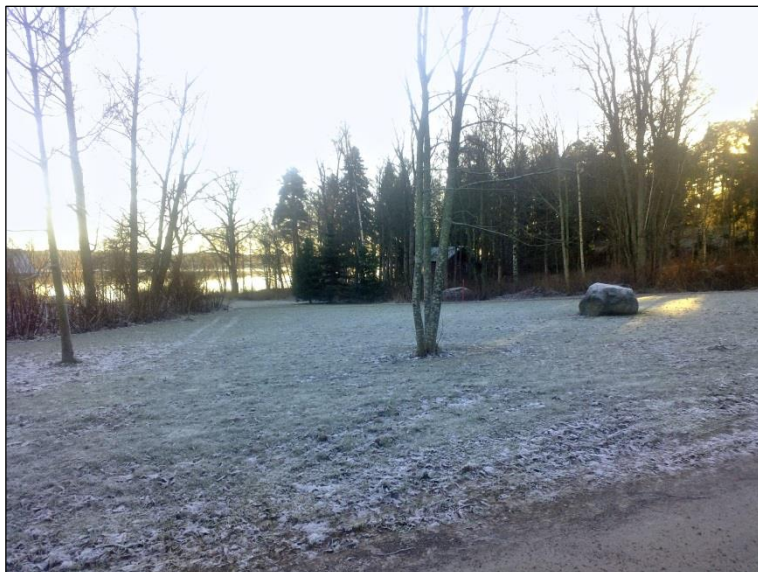
Tonttia Edelfeltin polulta kaakkoon.

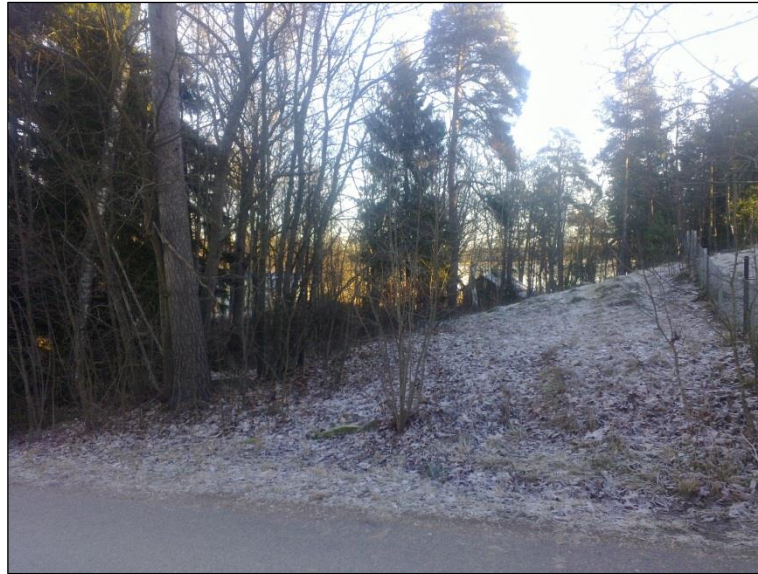
Vanhan kartanotontin eteläpäästä nouseva kalliorinne. Edelfeltin ateljee sijaitsee heti kuvan oikealla puolella, kuvan ulkopuolella.
