Porvoo Haikkoon kartano muinaisjäännösinventointi 2013

Perustiedot

Alue: Porvoo, Haikon kartanon kaavamuutosalue

Tarkoitus: Selvittää, onko alueella kiinteitä muinaisjäännöksiä, rajata havaitut muinaisjäännökset.

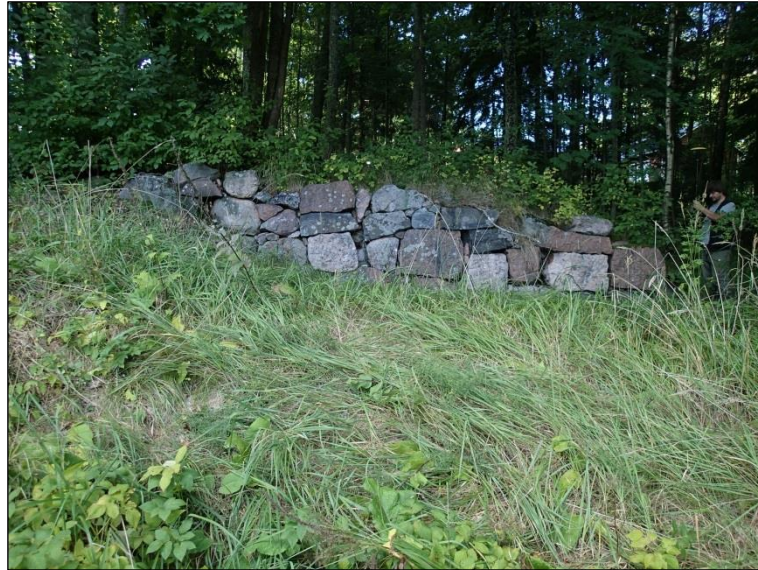
Kivimuuri

Muuri on suora, sen suurin korkeus on 1,5 m ja paksuus 1,1 m. Pohjoispuoli on täytetty maalla. Laastia ei havaittu, mutta joissain kivissä todettiin poranreikiä. Pohjoispuolen maassa näkyi runsaasti tiilenpaloja. Kyseessä lienee vain osin säilynyt rakennuksen kivijalka. Se ei liene niin hyvin säilynyt eikä vanha, että se olisi katsottava kiinteäksi muinaisjäännökseksi. Liittyy v. [1873 kartalle](#) merkittyyn rakennuksen (pellon ja puiston reunassa) ja paikalla vielä v. [1962 kartalle](#) merkittyihin rakennuksiin.

Kivimuri etelästä
