**Paltamo  
Teerivaaran tuulipuiston  
ja  
sähkönsiirtolinjan  
Teerivaara- Vaala Nuojua  
muinaisjäännösinventointi  
2013**

**Tilaaaja: Pöyry Finland Oy**

- Tarkoitus:* Suorittaa tuulivoimapuiston hankealueella sekä voimajohtolinjalla muinaisjäänösinventointi jossa etsitään uusia muinaisjäänöksiä. Pääpaino suunnitelluilla voimalapaikoilla sekä sähkö- ja tielinjoilla.

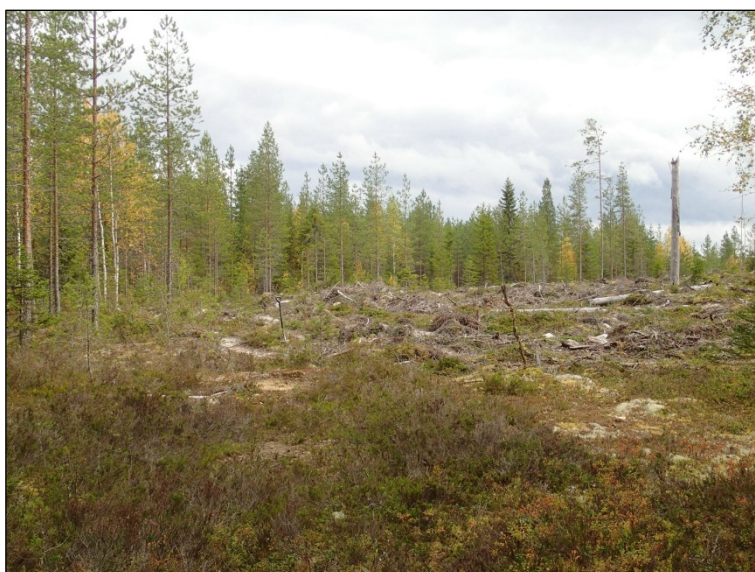
Löydöt kvartsi-iskoksia 7 kpl.

Löytöjä lapion kieppeiltä Kuvattu itään

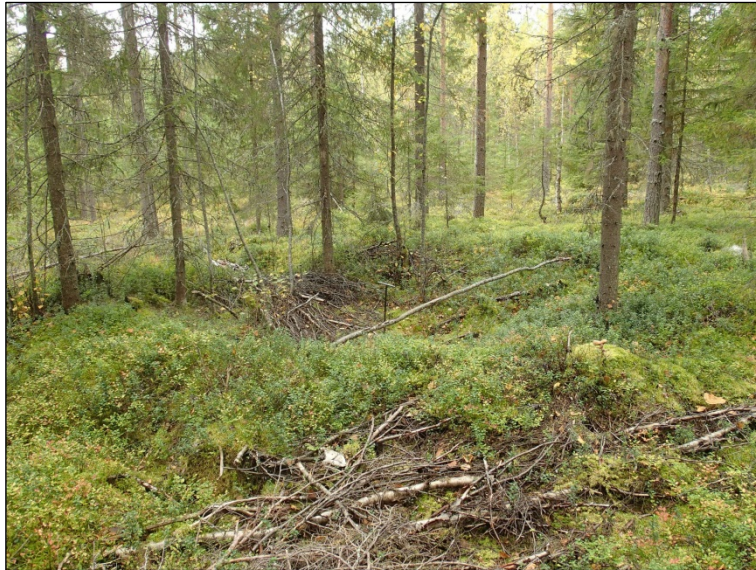
Tervahaudan valleja Kuvattu etelälounaaseen

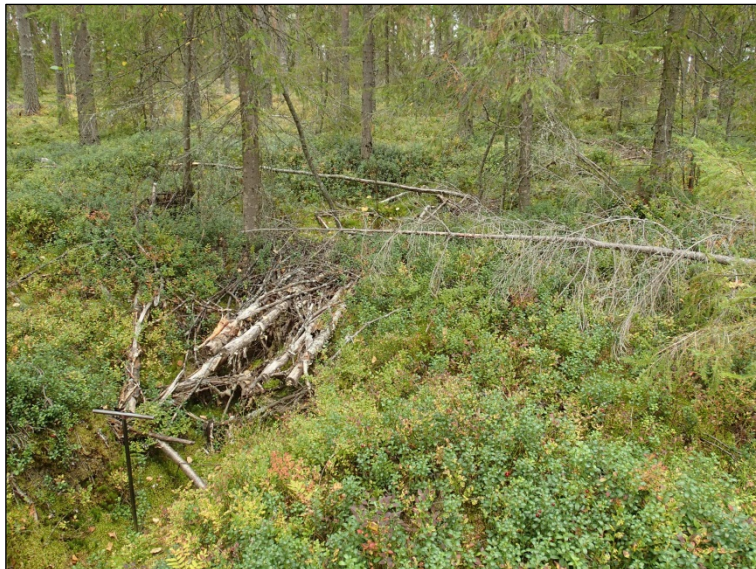
Tervahaudan juoksutuskuoppa etualalla Kuvattu itäkoilliseen

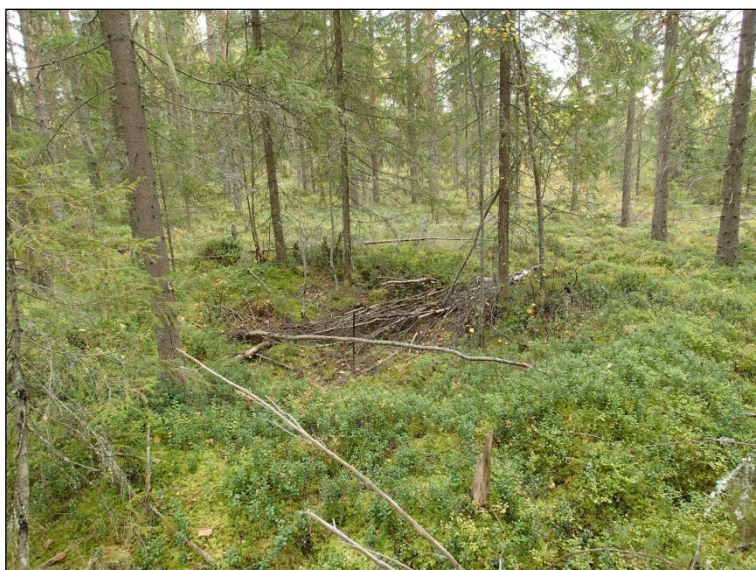
Tervahauta kuvattu etelälounaaseen

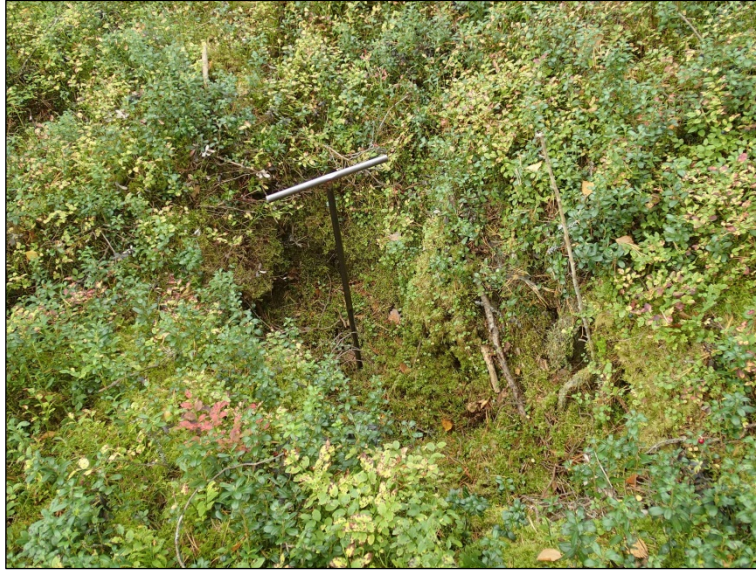
Kuopanne tervahaudan lähellä. Kuvattu pohjoisluoteeseen

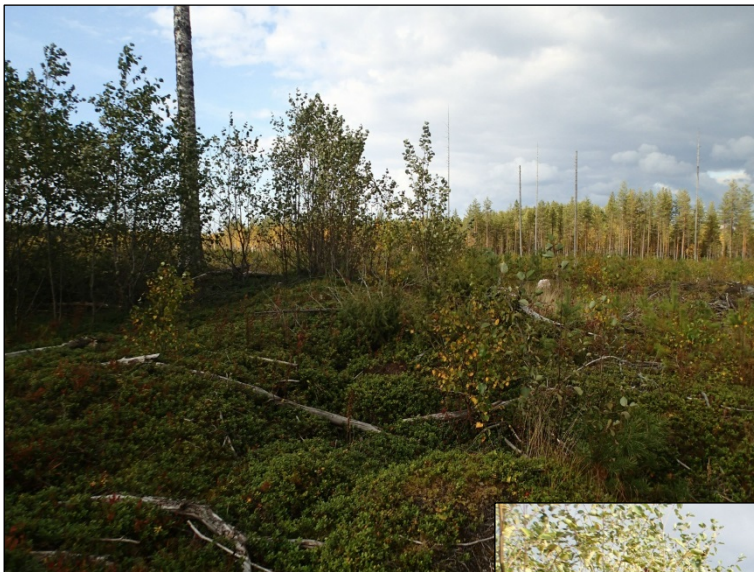
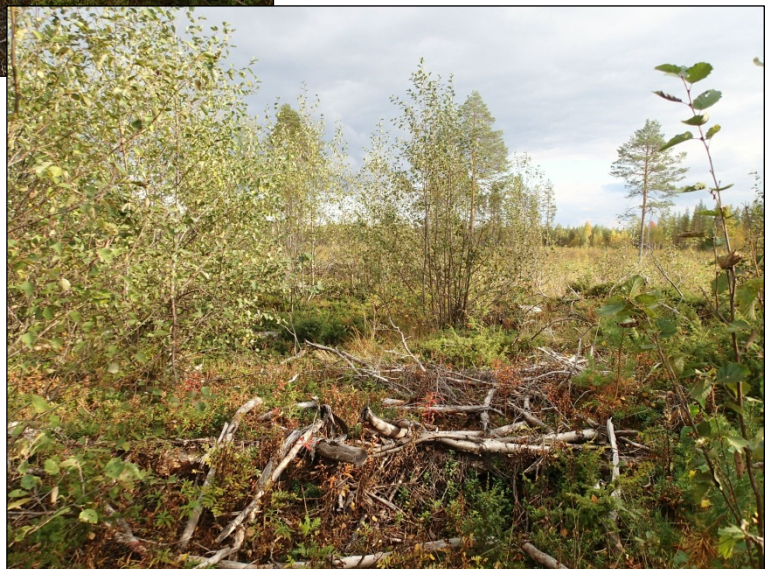
Haudan itäosan vallia ja etualalla keskeltä vasemmalle suuntautuva halssimainen kaivanto.

Haudan lounaisreunan vallia. Kuvattu kaakkoon.

Kohde nro [3 Jäkäläsuo](#) sijaitsee n. 75 m etäisyydellä suunnitellusta voimalapaikasta. Siten hanke ei uhkaa tervahautaa kunhan sen olemassaolo otetaan tarkoin huomioon voimalaa rakennettaessa. Kohde nro [4 Teerivaara](#) sijaitsee yli 300 m etäisyydellä lähimmästä voimalapaikasta eikä tie- ja sähkölinjatkaan sitä ilmeisesti uhkaa.

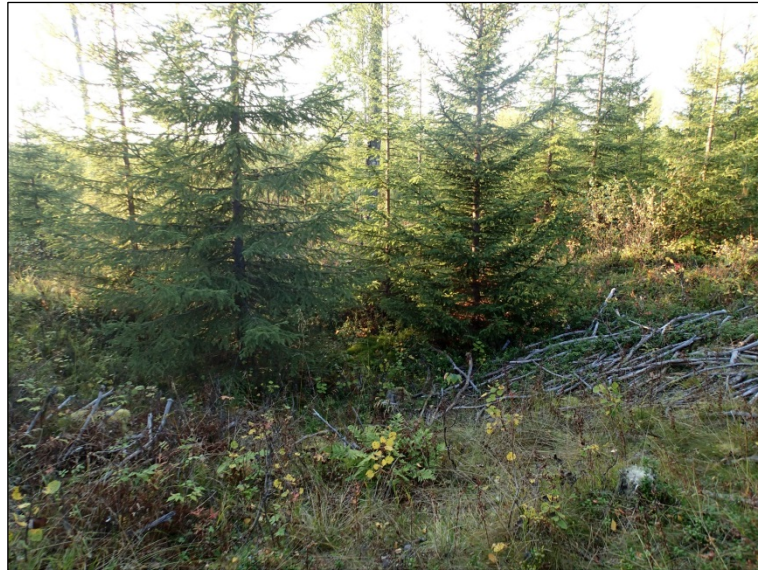
Tervahaudan itäpuoli kuvattuna luoteeseen. Länsireuna ja siellä oleva halssi jäävät kuvassa kuusien taakse.

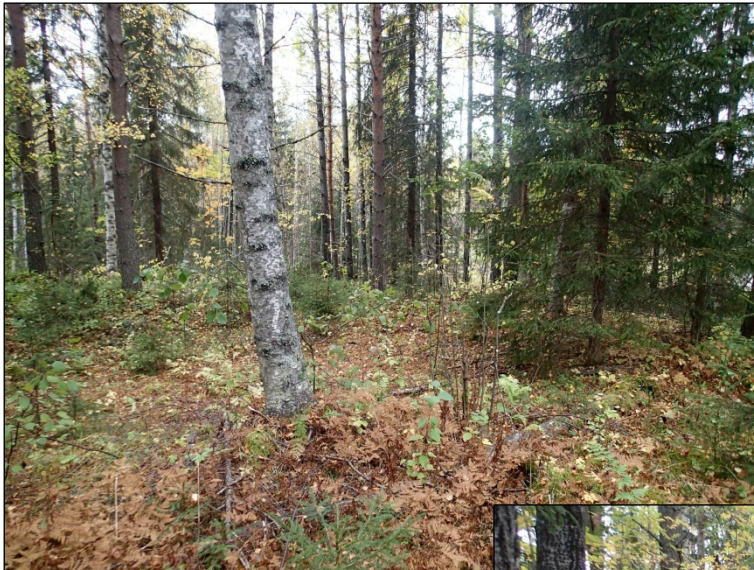
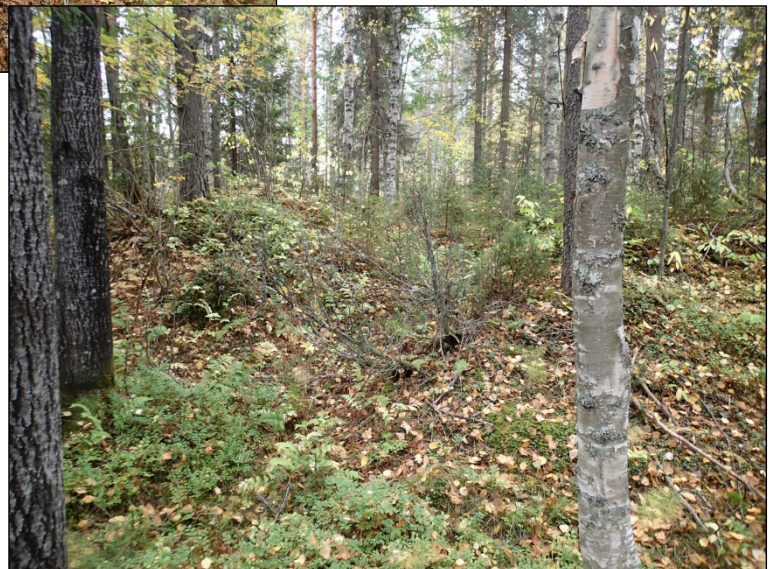
Tervahauta kuvattuna länteen.  
Keskikohta on kuvan keskellä,  
koivun takana ja vähän vasemmalla.  
Halssin paikka näkyy loivana  
vallissa siitä koivun oikealla puolella.

Tervahaudan halssi kuvattuna  
vallin ulkopuolelta. Kuvattu itään.

Kohde nro [5 Niska](#), tervahauta sijaitsee suunnitellusta voimajohtolinjasta yli 80 m etäisyydellä, eikä hanke siten uhkaa sitä. Kohde nro [6 Pöljänpäänpuro](#), tervahauta sijaitsee vain n. 40 m etäisyydellä voimajohtolinjasta. Rakennusvaiheessa on tervahauta otettava tarkoin huomioon niin että siihen ei kajota. Vaihtoehtona on tervahaudan pois tutkiminen arkeologisella kaivauk-

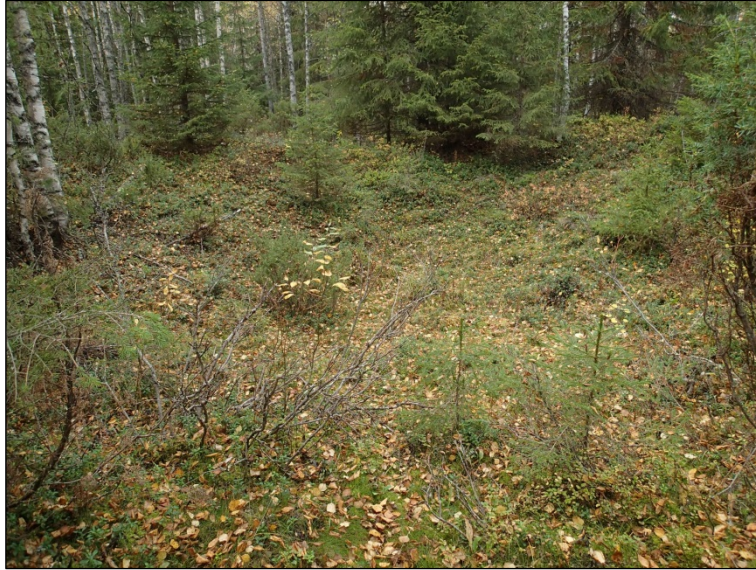
Huomiot: Poutiainen & Bilund 2013: Kohde sijaitsee noin 50 m Pöljänpäänpurosta etelään ja 100 m Kongasmäentiestä (19035) luoteeseen. Tervahauta on muodoltaan pyöreähkö, keskustaan tasaisesti viettävä. Halkaisija on vallin ulkoreunoista mitattuna n. 17 m ja syvyys suhteessa valliin on 1,5 m. Vallin leveys on 3 m. Juoksutuskuoppa on luoteispuolella, pituus 1,5 m, leveys 1 ja syvyys 0,8 m. Tervahaudan kohdalla kasvaa sekametsää, nuoria kuusia ja koivuja, maaperä on hiekkamoreenia. Kairalla otetussa näytteessä oli hiiltä, ei huuhtoutumiskerrosta. Ympäristö on sekametsää kasvavaa tasamaata.

Tervahaudan muodoltaan pyöreää ja loivarinteistä sisäosaa. Kuva luoteeseen

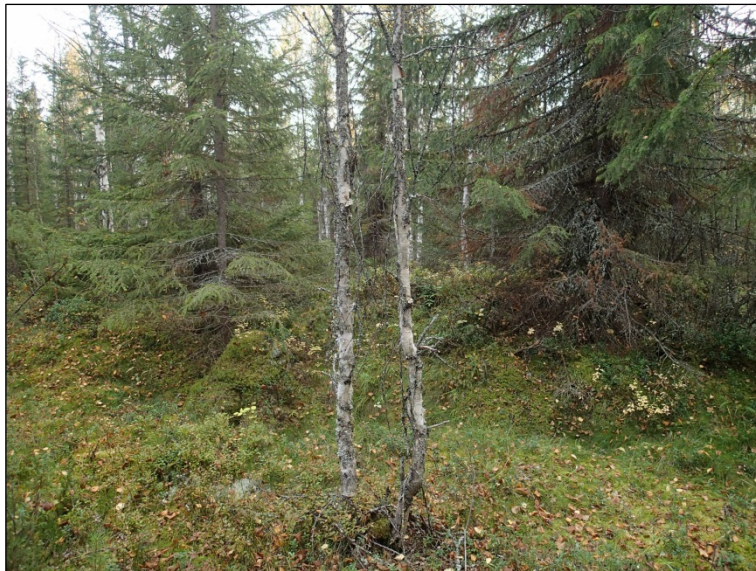
Vaala Pöljänpäänpuro Tervahaudan vallia Kuva etelään

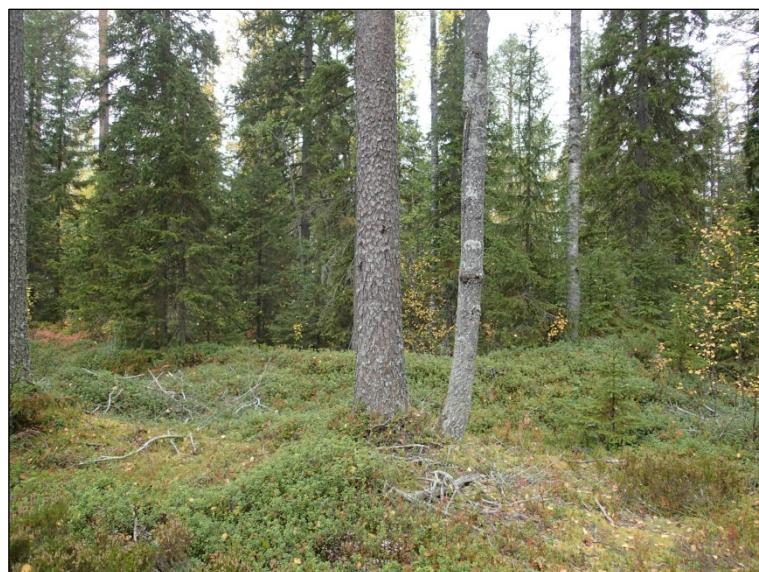
Tervahauta Kuvattu länsiluoteeseen

sella. Kohde nro [7 Turkkiselkä](#), tervahauta sijaitsee yli 130 m etäisyydellä voimajohtolinjasta, joten hanke ei sitä uhkaa.

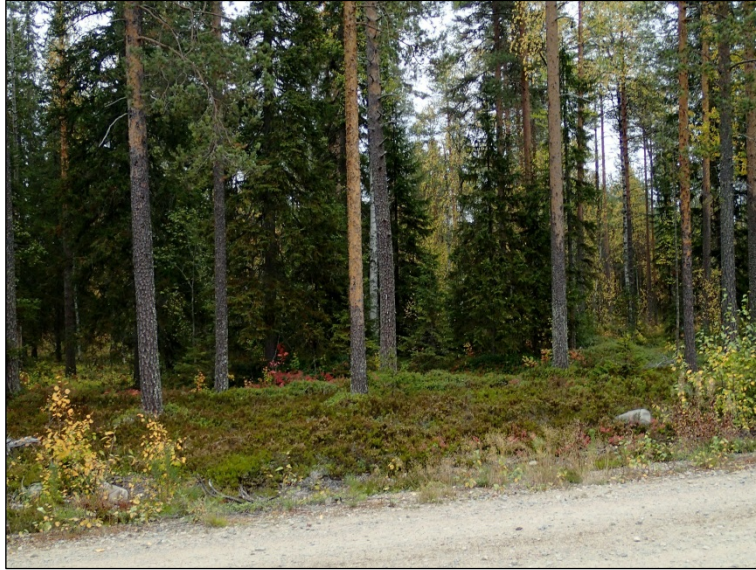
Tervahaudan vallia. Kuvattu Lehmisuontieltä itäkoilliseen

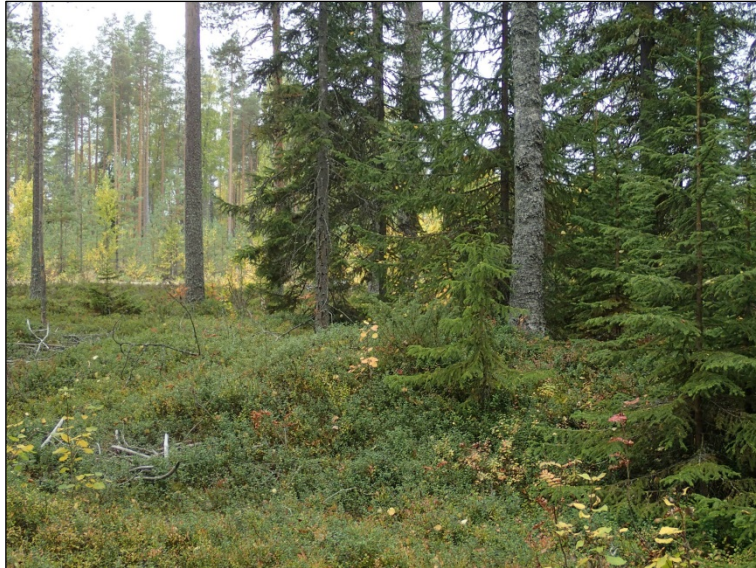
Tervahaudan vallia. Taustalla erottuu Lehmisuontietä. Kuvattu lounaaseen.

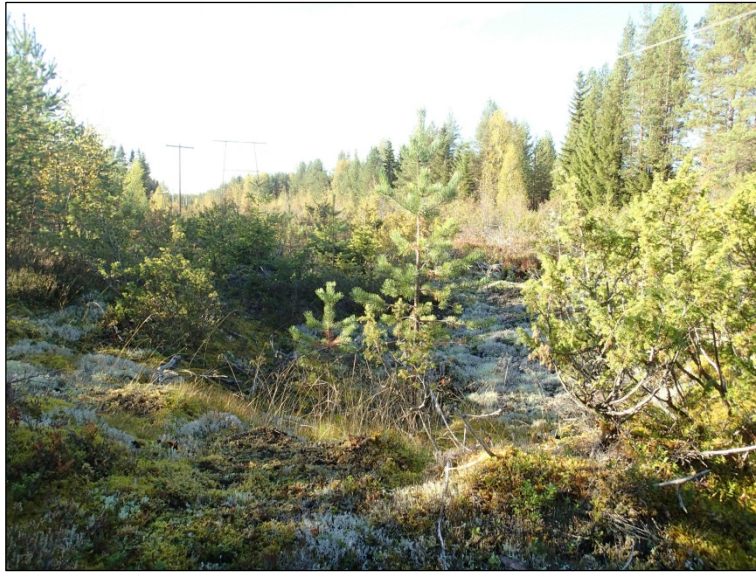
Poutiainen & Bilund 2013: Kohde tarkastettiin ja paikan todettiin olevan ennallaan. Ennestään tunnetun pyyntikuopan vierestä, sen reunasta pari metriä kaakkoon, havaittiin toinen kuoppa. Siinä on selvä pyöreähkö muoto ja se on tasaisesti pohjalle syvenevä, patamainen. Kuopassa kasvavat katajat ja turpeikko saavat kuopan näyttämään jossain määrin epämääräiseltä. Kuopan halkaisija on noin 4 m ja syvyys noin 0,5 m.

Pyyntikuoppa sähkölinjalla. Kuva etelälounaaseen

Pyyntikuoppakohteet [8 Mannermaa](#) ja [9 Kiviojankangas](#) sijoittuvat voimajohtolinjan alle. Jälkimmäinen on laaja pyyntikuoppahangas joka ulottuu nykyisen linjan molemmille puolille. Mahdollinen uusi linja uhkaa siten näitä pyyntikuoppakohteita. Mikäli uusi linja toteutetaan tulee se todennäköisesti aiheuttamaan tarkempia arkeologisia tutkimuksia näillä muinaisjäännöksillä.

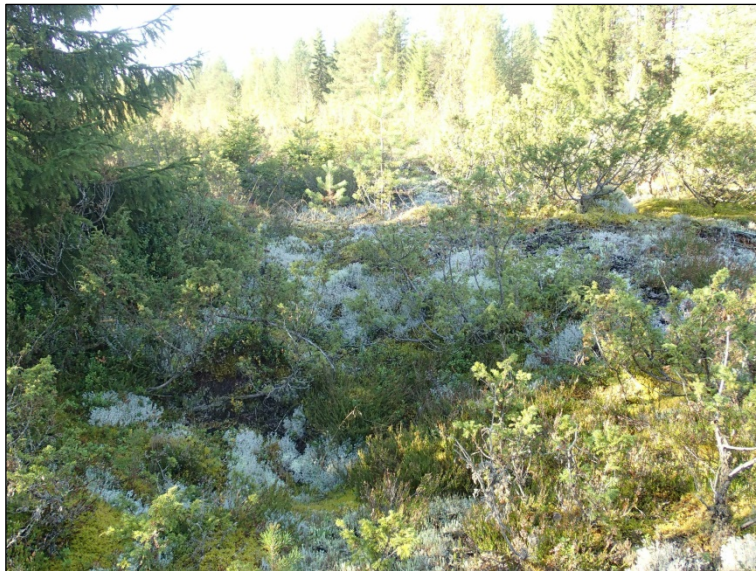
Pyyntikuoppa.

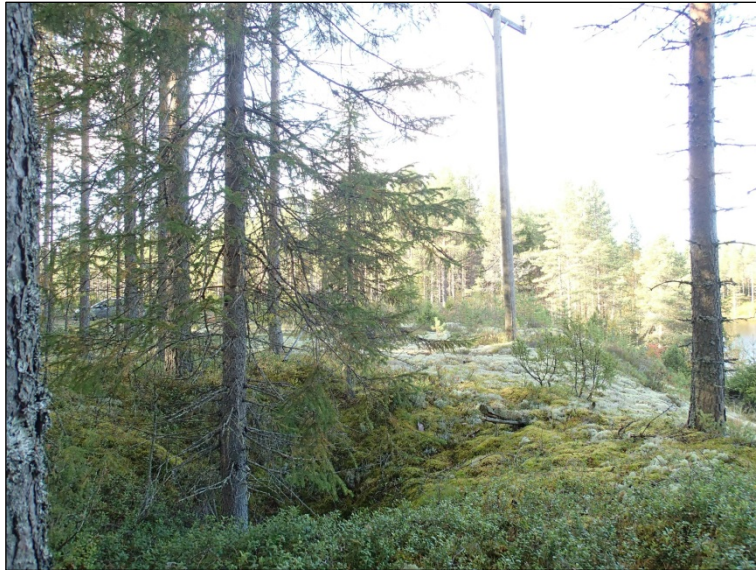
- 7: sisähalkaisija 3-3,5 m syvyys 1 m, ulkohalkaisija 6 m (N 7162720 E 489682)
- 8: sisähalkaisija 3-3,5 m syvyys 1 m, ulkohalkaisija 6 m (N 7162737 E 489678)

Pyyntikuoppa numero 7 voimalinja-aukean lounaisreunalla. Kuvattu luoteeseen.

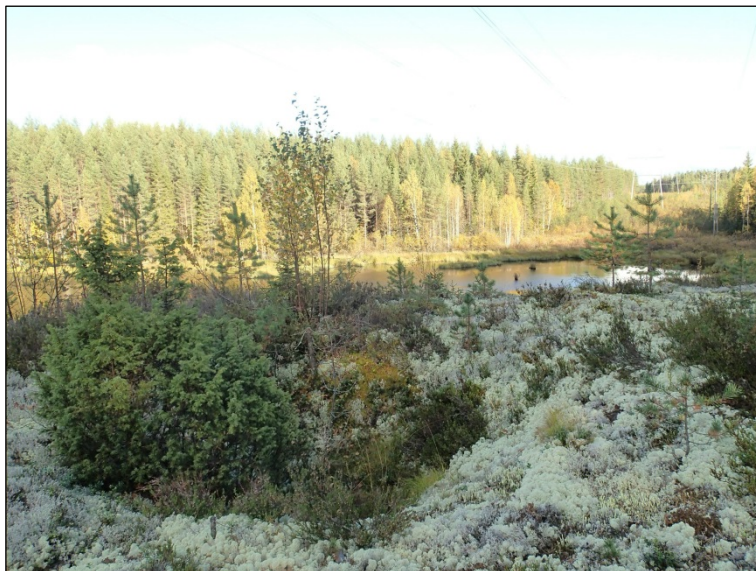
Pyyntikuoppa numero 8 törmän reunalla linjan alla. Kuvattu itään.

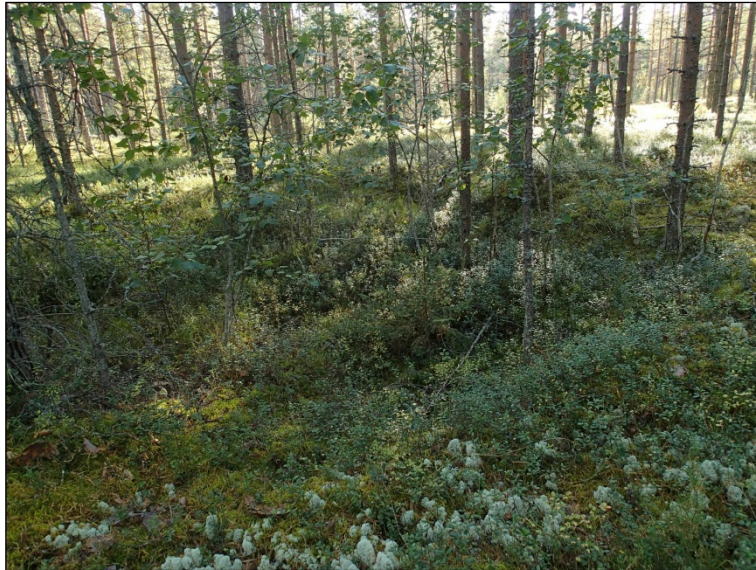
Pyyntikuoppien keskellä voimalinjan pohjoispuolella metsässä (N 7162825 E 489611) havaittiin jyrkistä reunoistaan päätellen resentti (nykyaikainen), mutta säännöllisen muotoinen kaivanto. Se oli kooltaan noin 6 m x 4 m, ja vajaat puoli metriä syvä. Muoto oli suorakulmainen, paitsi että yhdellä sivulla oli uloke. Kyseessä saattaa olla esimerkiksi tilapäiseen sotilasmajoitukseen liittyvä raivattu teltan pohja.

Suorakulmainen matala kaivanto pyyntikuoppa-alueen keskellä voimalinjan pohjoispuolella. Kuvattu etelään.

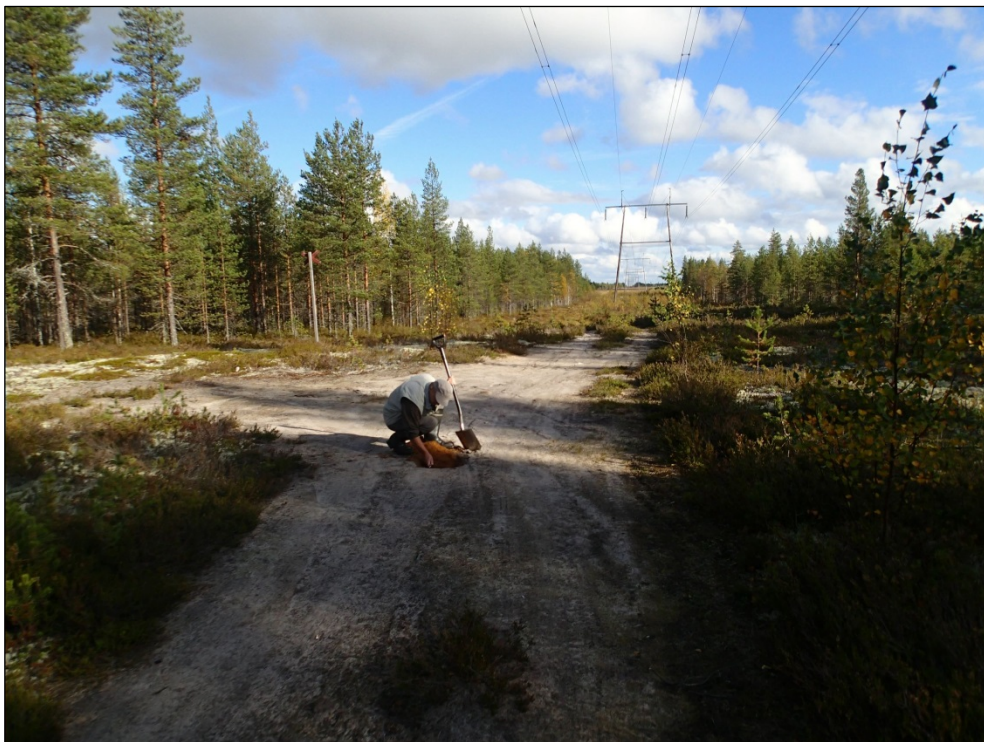
Kvartsi-iskosten löytöpaikka voimalinjan alla. Iskokset löytyivät koekuoppaa kaivavan Hannu Poutiaisen kohdalta ja siitä 3 m kuvaajaan päin. Kuvattu itään.

Kvartsi-iskoksen löytöpaikka, kohde nro [10 Kuoppamäki](#) sijaitsee aivan nykyisen voimajohtolinjan alla. Kyseessä ei ole kiinteä muinaisjäännös, mutta löytö saattaa viitata paikalla olevaan kivikautiseen asuinpaikkaan, josta nyt ei inventoinnissa käytävissä olevilla menetelmillä ei saatu varmoja merkkejä esiin. Paikka on kivikautiselle asuinpaikalle sopiva ja sen korkeustaso voi viitata muinaisen Itämeren Ancyclusjärvivaiheen aikaiseen asuinpaikkaan. On myös mahdollista että paikan eteläpuolella sijaitseva Laavujärvi on ollut muinoin laajempi ja ulottunut löytöpaikan äärelle. On todennäköistä, että paikalla edellytetään suoritettavaksi tarkempia arkeologisia tutkimuksia ennen hankkeen mahdollista toteuttamista.

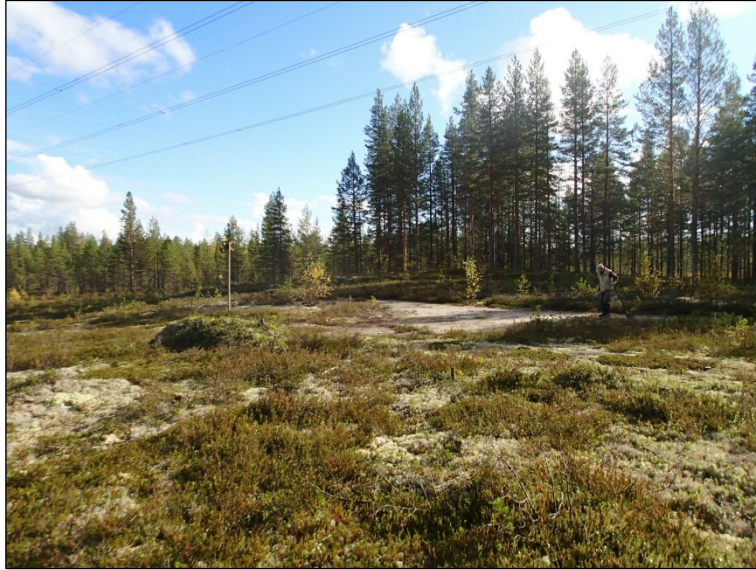
Kvartsi-iskosten löytöpaikka on Hannu Poutiaisen kohdalla. Vasemmalla näkyy tasanteelta suolle laskevaa törmää. Kumpare etualalla on kääntöpaikalta työnnettyä maata. Kuvattu kaakkoon.

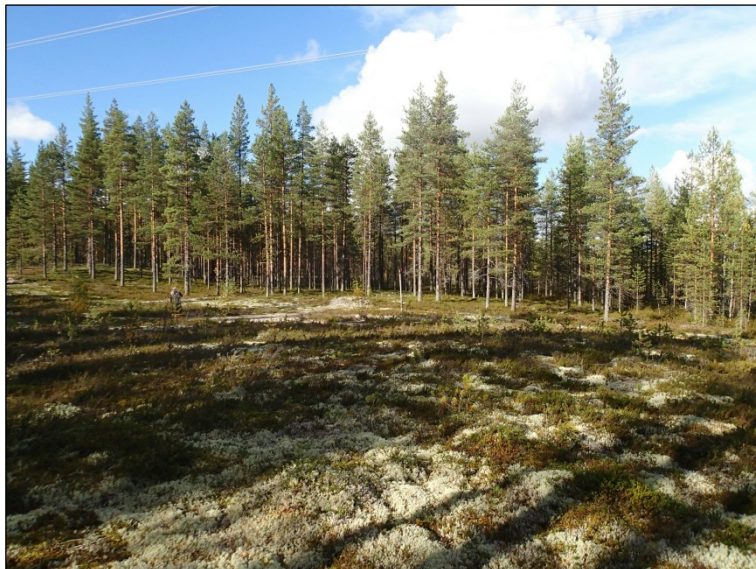
Maastoa kvartsi-iskosten löytöpaikalla. Taustalla vasemmalla tasanteelta nousevaa harjun rinteä, ja oikealla tasanteelta suolle laskeva törmä. Kuvattu luoteeseen.
