# Närpiö

## Hedet - Björkliden tuulipuiston muinaisjäännösinventointi 2013

**Tilaja: Ramboll Finland**

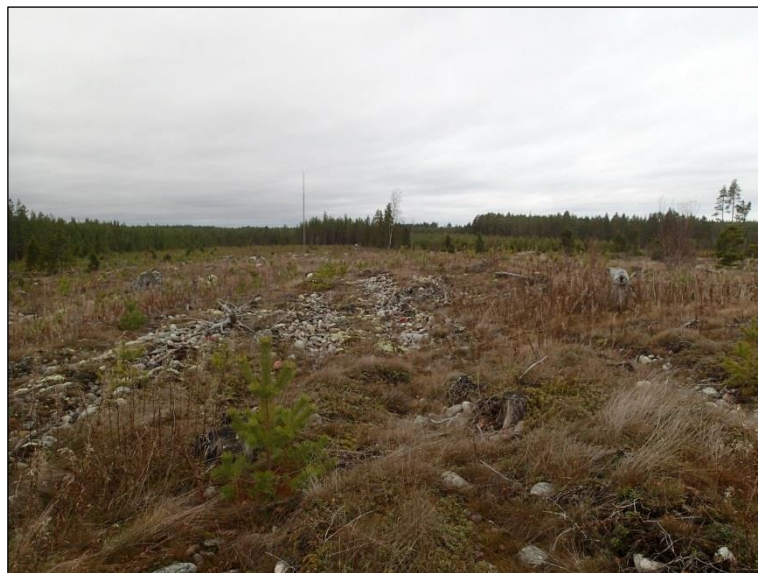
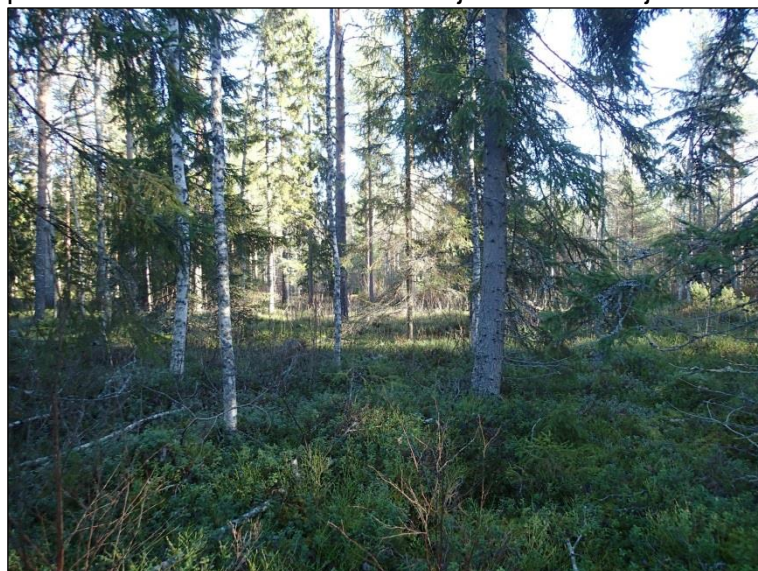
Länsiosan keskiosassa, Torgetin louhosalueen pohjoispuolelta, mäen laelta pohjoiseen. Alla: Tyypillistä piirteetöntä metsämaastoa Jättehöjdenin muinaisjäännöksen eteläpuolella

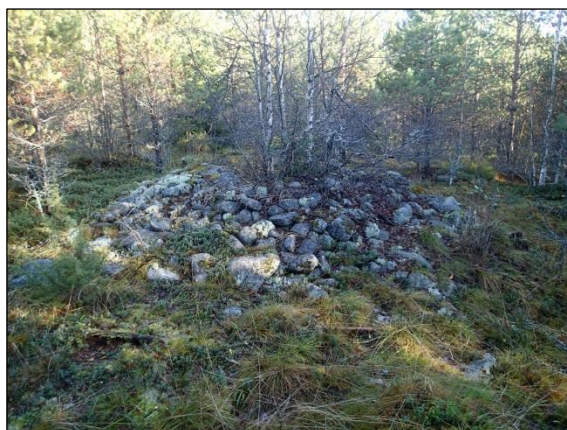
Rökkiö 4

4) Edellisestä 16 m suuntaan 186 astetta (etelään), koskemattomalta vaikuttava röykkiö, 6 x 5 x 0,7 m, kattilamainen kuoppa n. 1,2 m halk.

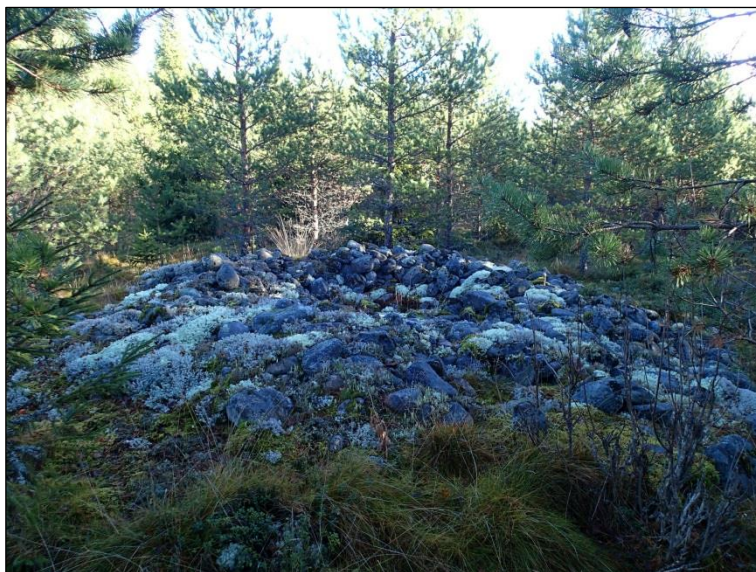
Röykkiö 2

2) Edellisestä (1) 9 m suuntaan 81 astetta (itään), koko 7,5 x 7 x 1 m, karaaterikuoppa halk n. 1,7 m. Röykkiö mahdollisesti avattu.

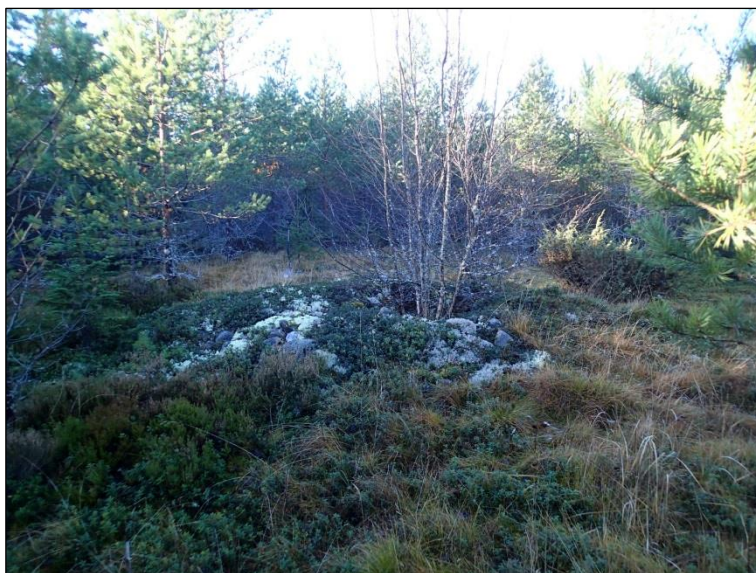
Röykkiö 3

3) Edellisestä (2) 7 m suuntaan 69 astetta (itä-koilliseen), pienehköistä kivistä ka-  
sattu, koko 5,5 x 5,5 x 0,6 m, röykkiössä kuoppa n. 1,5 m halk.

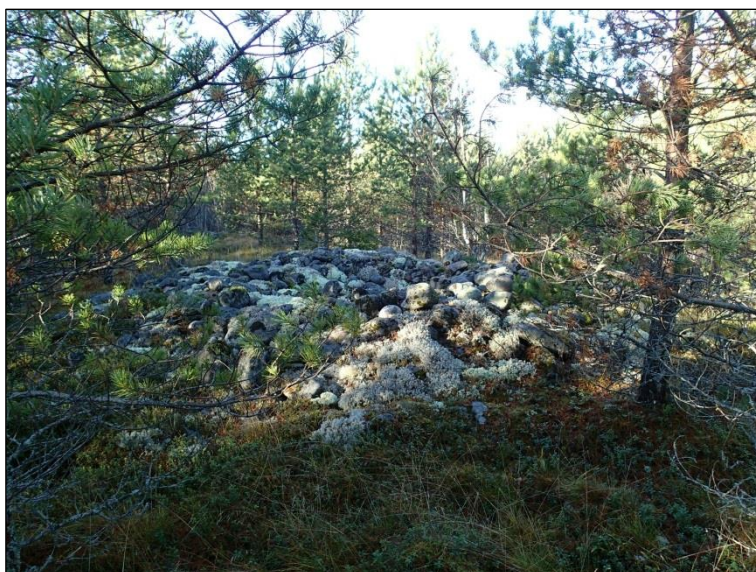
Röykkiö 1

1) Pohjoisin röykkiö: pieni säännöllinen, pohjan halkaisija 4,8 m ja korkeus 0,6 m, kraaterimainen kuoppa keskellä jonka halk 1,5 m.

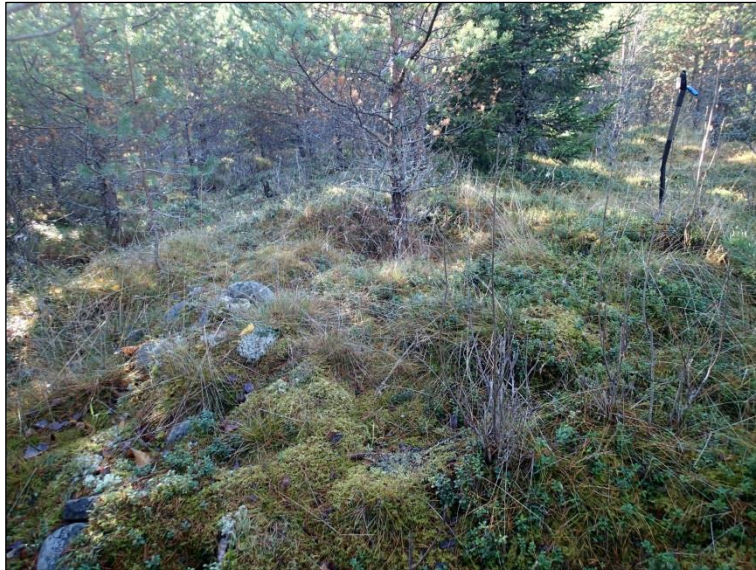
Röykkiö 5

5) Ensimmäisestä (1) 17 m suuntaan 192 astetta (etelän - hieman lounaaseen), osittain tuhoutunut röykkiö aivan palstan rajalla, halk. n. 4,5 m.

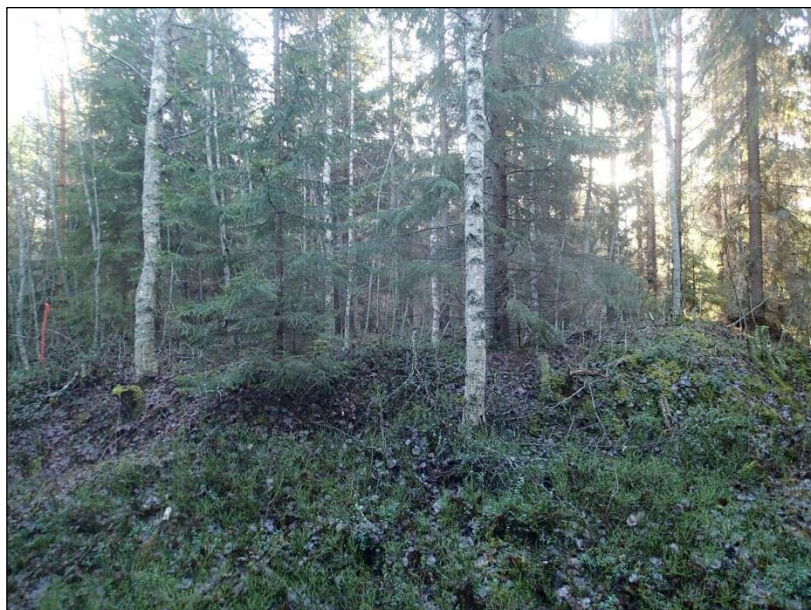
Huomiot: Paikalla on isohko ja ehjä rännillinen tervahauta, halkaisija n. 15 m.

Suunniteltu sähkösiirtolinja sinipunaisella.

Hankealueiden välille suunnitellun sähkönsiirtolinjan välittömässä läheisyydessä – vain n. 5-10 m etäisyydellä siitä, sijaitsee tervahauta (**kohde 2**). Selkeintä olisi siirtää sähkönsiirtolinja kulkemaan etäämpänä tervahaudasta. Jos linja rakennetaan muutamaa kymmentä metriä lähemmäksi tervahautaa, olisi hyvä merkitä tervahauta maastoon esim. lippusiimoin, niin että rakennusaikana ei vahingossa ajeta koneilla tervahaudan yli. Mikäli linja rakennetaan ilmajohtona, se voidaan tehdä tervahautaa kajoamatta jos tervahaudan läheisyyteen ei pylväspaikkoja sijo-

teta ja jos hauta merkitään (aidataan) niin selkeästi että siihen ei rakennusaikana voi kajota. Kolmas vaihtoehto on tutkia tervahauta arkeologisine menetelmin ns. pois, minkä jälkeen sen rauhoitus voidaan purkaa. Museovirasto päättää tarvittavista toimenpiteistä.

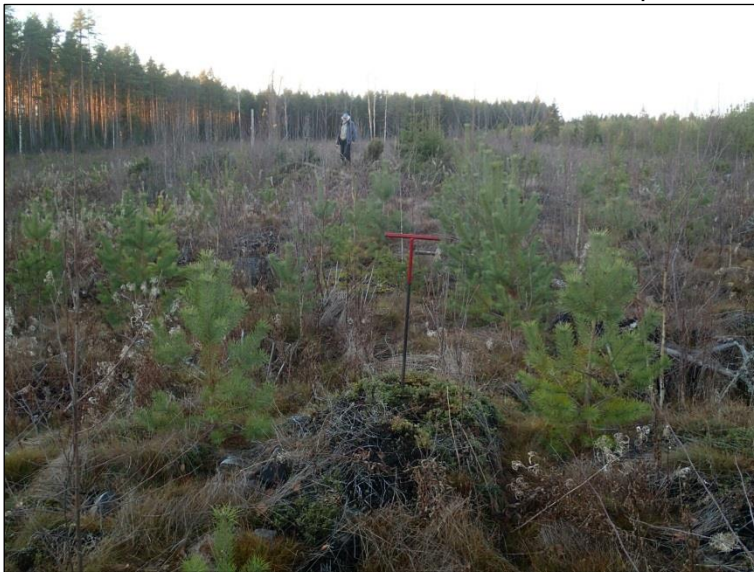
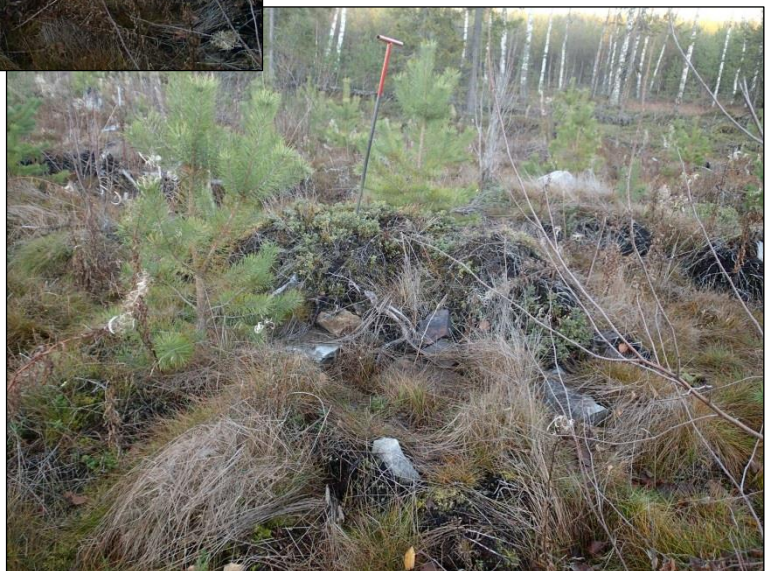
Tervapirtin kiuas jossa kaira pystyssä. Kauempana taustalla T. Jussila Tervahaudan päällä.

Oik: sammaleen peittämä kiuas.

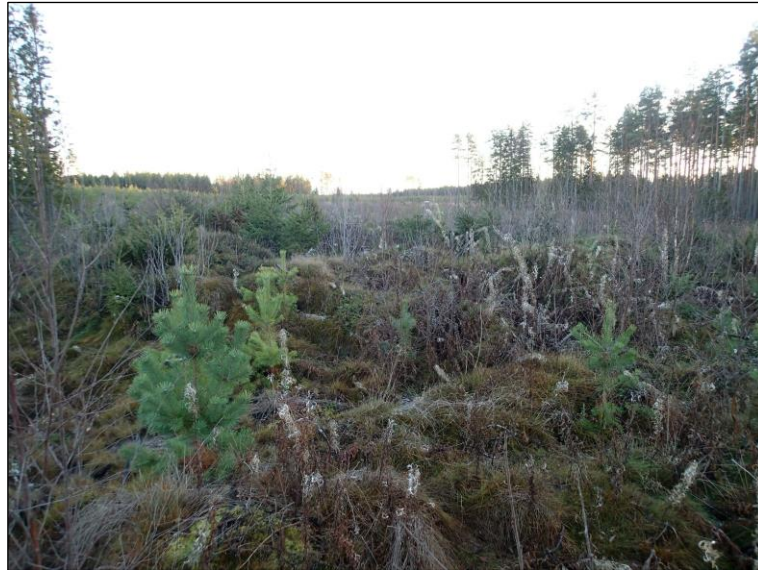
Tervahauta, etelään.

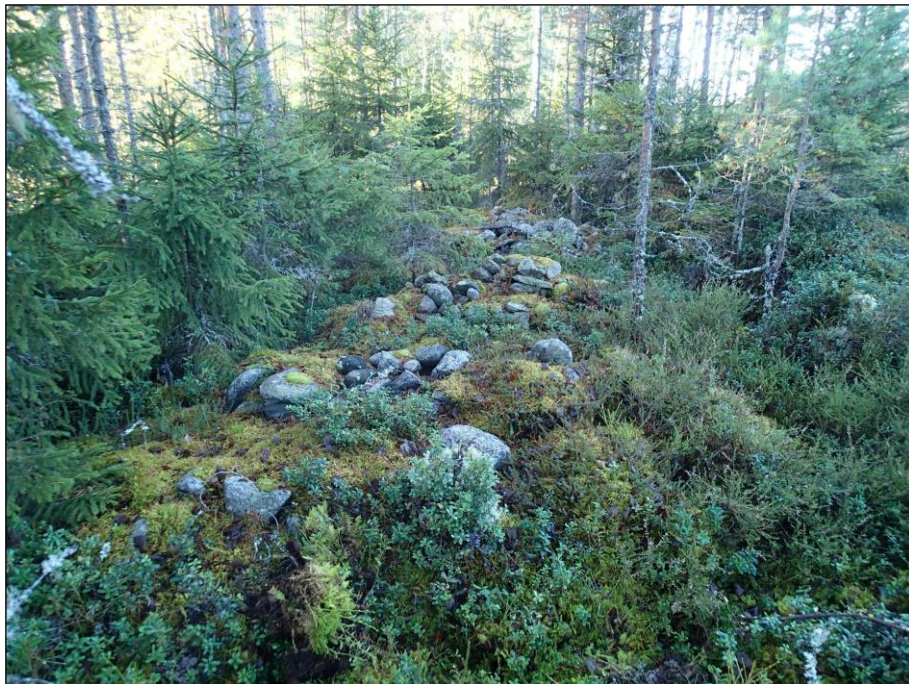
Huomiot: Tien eteläpuolella, tiestä n. 10 m etäisyydellä on matala kivirakenne, kooltaan n. 5 x 2 m. Kivet ovat "päänkokoisia" ja sitä pienempiä - "aikuisen nyrkinkokoisia". Kivien päällä on sammalta osin pintakivet ovat paljaina, jäkälää kasvavia. Puusto röykkiön ympärillä on nuorta, ehkä vanhimmat n 15 vuotisia. Kivikasa on selvästi ladottu tai asetettu muotoonsa ja kasan raja on selvä ja terävä - kiviä ei ole hajan hajan sen vierellä. Ensivaikutelma kasasta oli että se on maanoton yhteydessä syntynyt seulakivikasa. Kuitenkaan kivikasan vierellä tai läheisyydessä emme kymmenien metrien säteellä havainneet merkkejä maanotosta. Kivirakenteen viereen tehdyissä muutamissa koekuopissa havaittiin hiekkamaata, mutta ei mitään merkkejä ihmistoiminnasta. Olisiko jostain muualta kaivettu maa seulottu tällä kohden ja jos paikalle on "kipattu" muualta tuotuja kiviä, mutta miksi ne ovat kuitenkin suhteellisen etäällä tiestä kun tien viereenkin olisi voinut kivet kipata? Olisiko tienteossa kiviä heitetty yhteen kasaan - vaihtoehto tuntuu epätodennäköiseltä. Muualla emme vastaavia kasoja teiden laidoilla havainneet. Intuitiivinen ja melko vahva vaikutelma kivirakenteesta on kuitenkin se, että kyseessä on nykyajan (1900-l) tuotos.

Kivirakennetta etelään.

Koska seudulla ja on kuitenkin lukuisia röykkiöitä (lähimmät runsaan 3 km etäisyydellä) ja koska kivrakenteen sijaitsee varhaismetallikautisille röykkiöille sopivalla korkeudella ja paikalla, olisi tähän kivrakenteeseen ehkä kuitenkin suhtauduttava "varoen" ja sitä voisi alustavasti pitää mahdollisena muinaisjäännöksenä, kunnes tarkemmin tiedoin ja tutkimuksin tai useamman arkeologin mielipiteiden perusteella se voidaan luotettavammin todeta joko nykyaikaiseksi tai esihistorialliseksi.

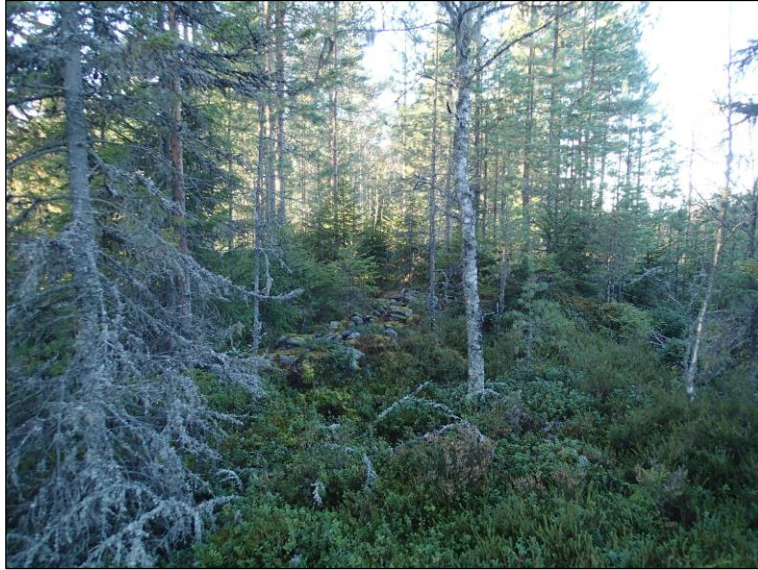
Kivirakennetta pohjoiseen

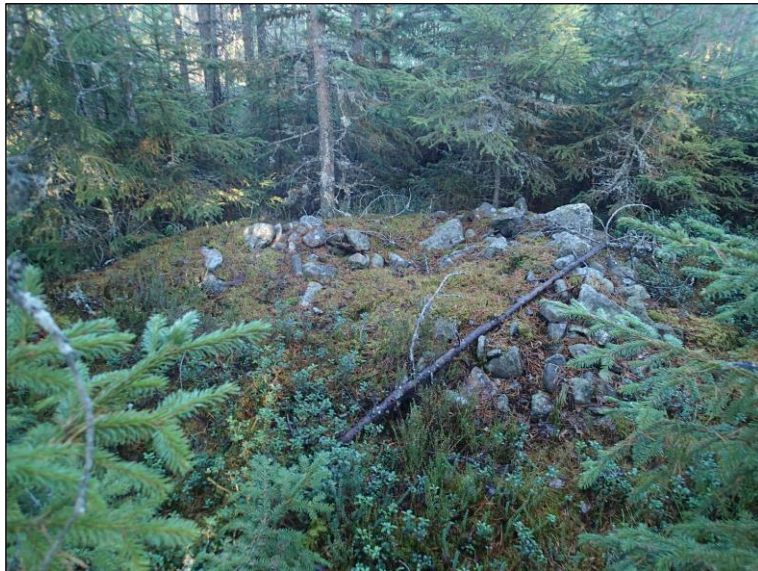
Kivirakenteen pohjoispäätä.

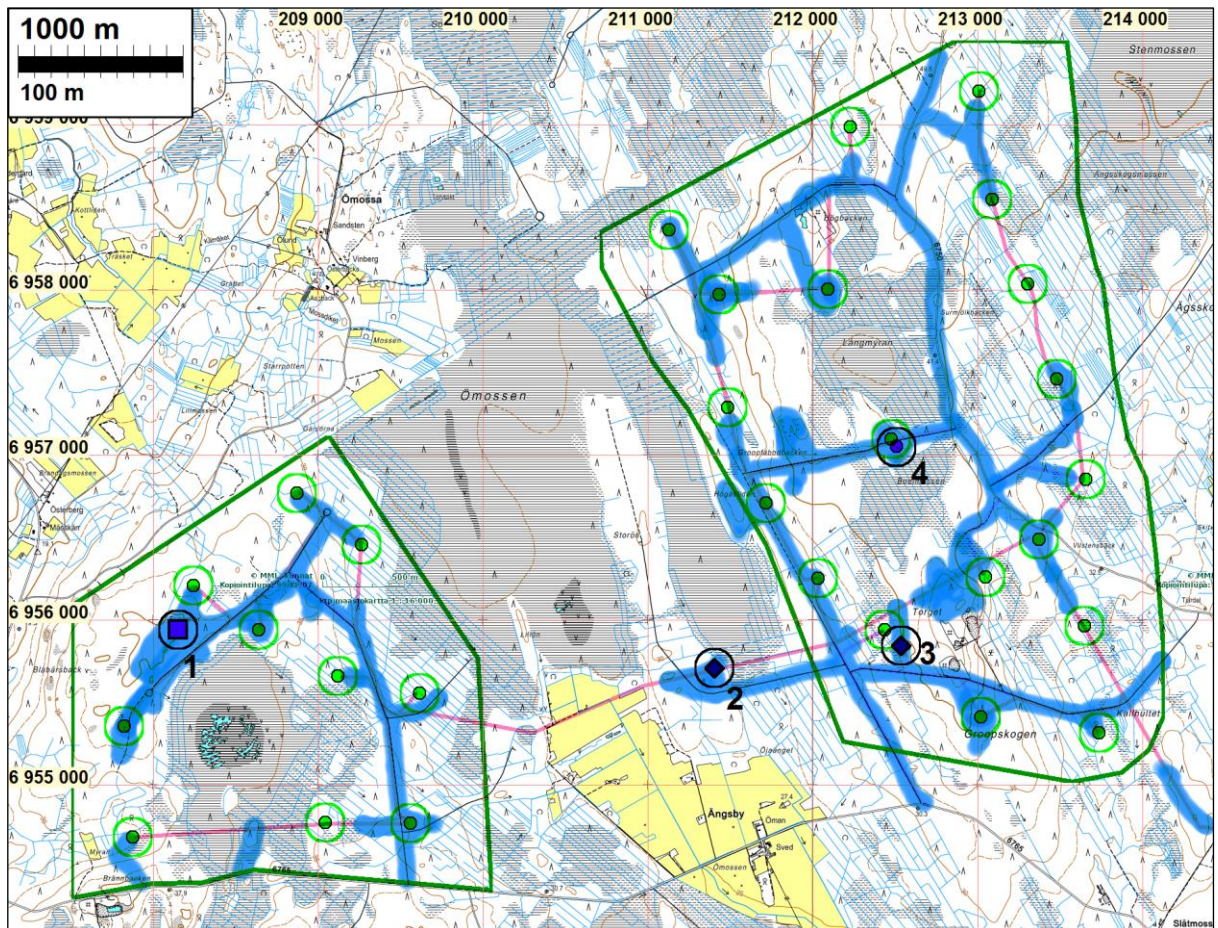
**Koko kaava-alue - tutkimusalue - tutkittiin ja arvioitiin kokonaisuudessaan eri menetelmin.** Tarkemmin maastossa tarkastettiin kartalla sinisellä korostuksella esitettyjä alueita. Kartan tulokinnassa on hyvä ottaa huomioon alla lueteltuja seikkoja. Kartan esittämät tarkastetut alueet voivat olla tulkinnan varaisia, riippuen siitä mitä tarkastetulla alueella tarkoitetaan ja miten se käsitetään. Lisäksi maastossa ei systemaattisesti dokumentoitu:

Alla oleva kartta pyrkii noudattamaan Suomen arkeologisten kenttätöiden laatuvaatimusta.
