Haminan Linnoituksen kaupunginosan
korttelin 8 tontin 3 koekaivaukset vuonna
2008

Andreas Koivisto

MUSEOVIRASTO

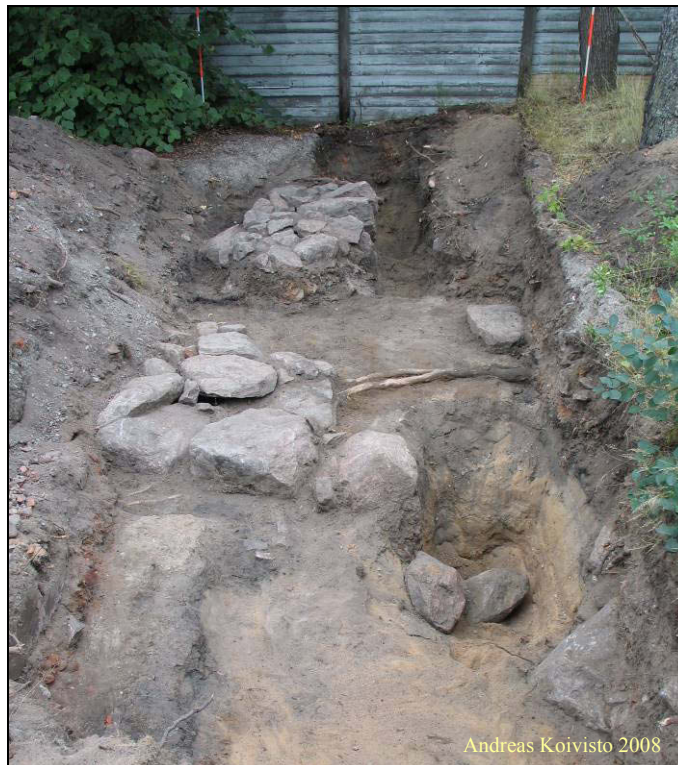
Kuva 5. Kaivausalue 1. Etualalla R102 ja taaempana R101.

Täytehiekkan (Y100) ja palokerroksen (Y103) alta paljastui kaksi kivirakennetta. Koeojan luoteispäästä löytyi n. 2 x 1 m laaja luonnon- ja lohkokivistä kylmämuurattu

kiveys (R101). Kiveys saattaisi olla osa jonkin rakennuksen kivijalasta. Ojan keskivaiheilta löytyi toinen kiveys (R102). Kyseessä oli isoista, n. 0,3-1 m halkaisijaltaan, olevista kivistä tehty latomus. Mahdollisesti latomus oli uunin peruskiveys. Rakenteen yhteydestä löytyi sekä 1900-luvun lasia ja kaakelia, että liitupiipun kappaleita. Rakenteet voisivat olla peräisin vuoden 1887 paloa edeltävältä ajalta. Rakenteita ei purettu.

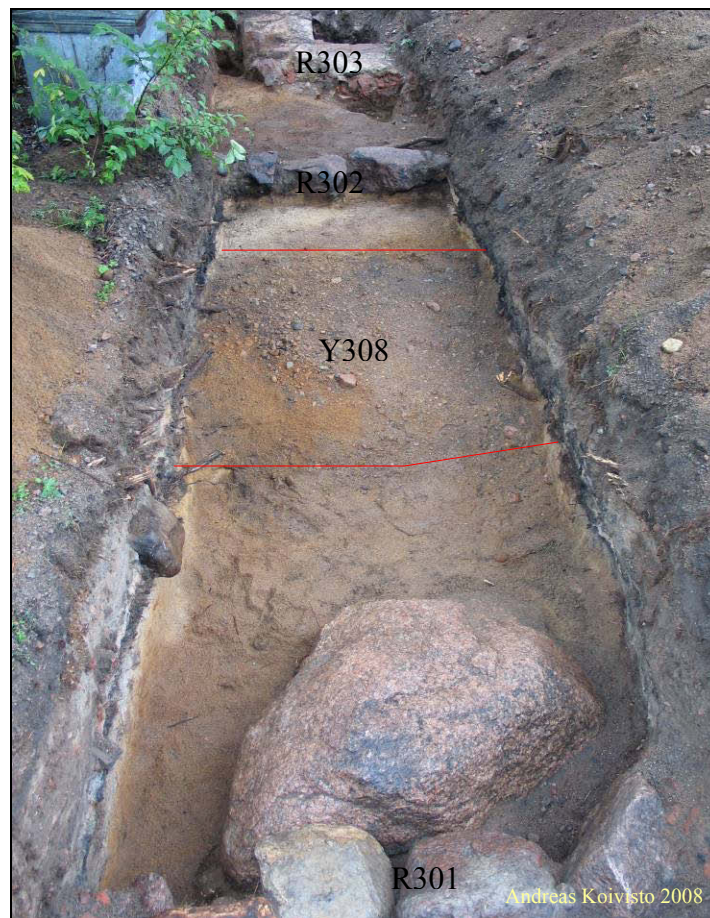
Kuva 7. Koeoja 3. Kuvan keskellä mahdollinen pihatie Y308.

Koeojan luoteispäässä suoraan palokerroksen (Y304) alta paljastui kivirakenne R301. Kivirakenne koostui kolmesta koeojan poikki koillis-lounaissuunnassa kulkevasta kivistä (halkaisijat n. 40 cm). Kivirivin kaakkoispuolella oli lisäksi n. 1,2 x 1,4 m iso kivi. Koska kiviriviä ei ollut esillä kun pieni osa, sen tarkoitus jäi epäselväksi. Mahdollisesti kyseessä on seinän perustus.

Ojan keskivaiheilta löytyi toinen koillis-lounaissuuntainen kivirivi (R302). Se sijaitsi 5 m päässä kivirakenteesta R301. Rakenteesta R302 oli koeojassa näkyvissä kolme kiveä, joiden halkaisijat olivat n. 40-50 cm. Kyseessä oli ehkä seinän perustus tai pihaterassin kiveys.

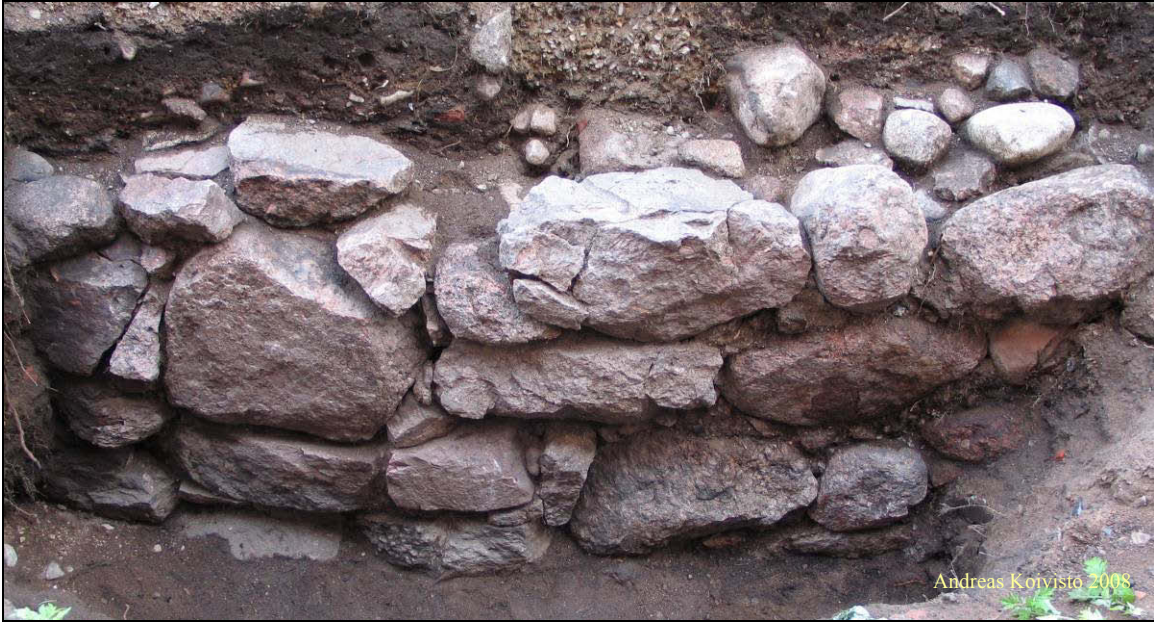
Kuva 8. *Kiviseinä R501.*

Noin 30 cm nykyisen maanpinnan alapuolelta löytyi kivirakenne R501. R501 oli jyrävä kiviseinä, joka kulki koeoja 5:n luoteisreunaa pitkin. Kivirakenne oli kaakkois-lounais-suuntainen ja kulki pitkittäissuunnassa koko koeojan poikki. Kiviseinää kaivettiin esille n. 1,20 m matkalta alaspäin, eikä sen pohjaa vielä löydetty.

Rakenne R501 saattaisi olla rakennuksen perustus. Kiveys muistuttaa Haminan korttelin 23, 1700-luvun lopulla rakennetun kasarmirakennuksen perustuksia (vrt. Koivisto 2008a). 1700-luvun loppuun ja 1800-luvulle viittaa myös yhdestä rakenteen kivistä löytyneen poranjäljen paksuus, joka oli n. 3-3,5 cm. Vastaavan paksuisia poranjälkiä ovat mm. Aholaisenkulman bastionin reunan kaivauksilta, jossa poranjälkien paksuudet vaihtelivat 3 ja 6 cm välissä. Reiät, jossa koko halkaisija oli havaittavissa, olivat n. 5-6 cm paksuisia (Koivisto 2008b). Myös muualla Haminassa ja Kyminlinnassa on tehty vastaavanlaisia havaintoja 1700- ja 1800-luvun rakenteista (suullinen tiedonanto Kaskinen 2008).

Koeajasta 5 löytyi massiivisen kiviseinän perusta. Kiviseinää ei saatu kaivettua pohjaan asti. Kiviseinä voisi poranjälkien paksuuksien perusteella olla peräisin 1700-luvun lopulta. Rakenne muistuttaa myös Haminan korttelin 23 kasarmirakennuksen perustuksia, joita tutkittiin vuoden 2008 keväällä.

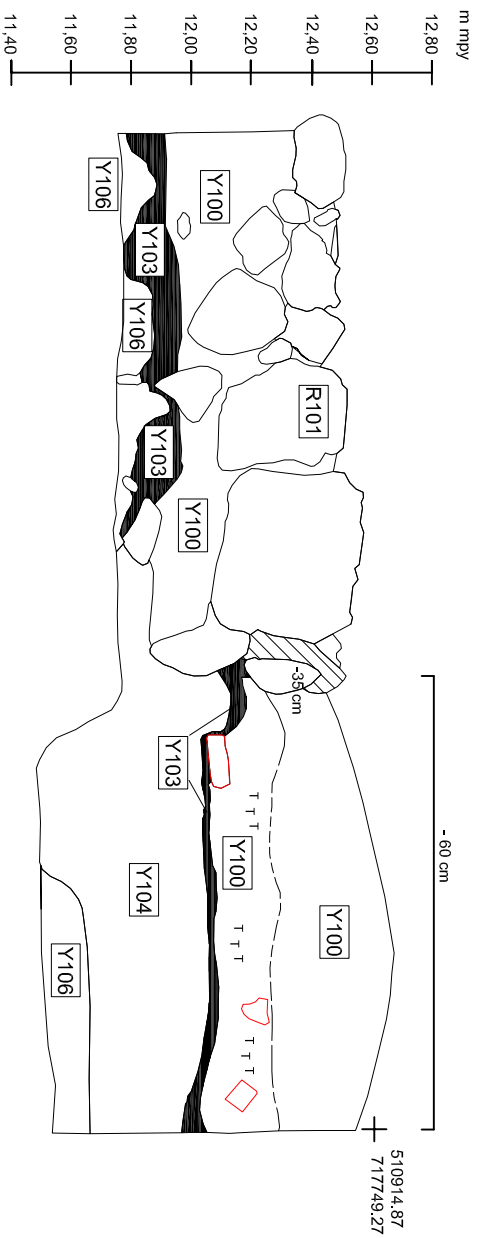
R101 S-profiili

- R101 Kivirakenne
- Y100 Harmaa sekoittunut pintaheikka
- Y103 Musta hillen- ja noensekainen hiekka
- Y104 Likaisen harmaa läikkäs harmaa hiekka
- Y106 Kellertävämurskaa pohjahiekka

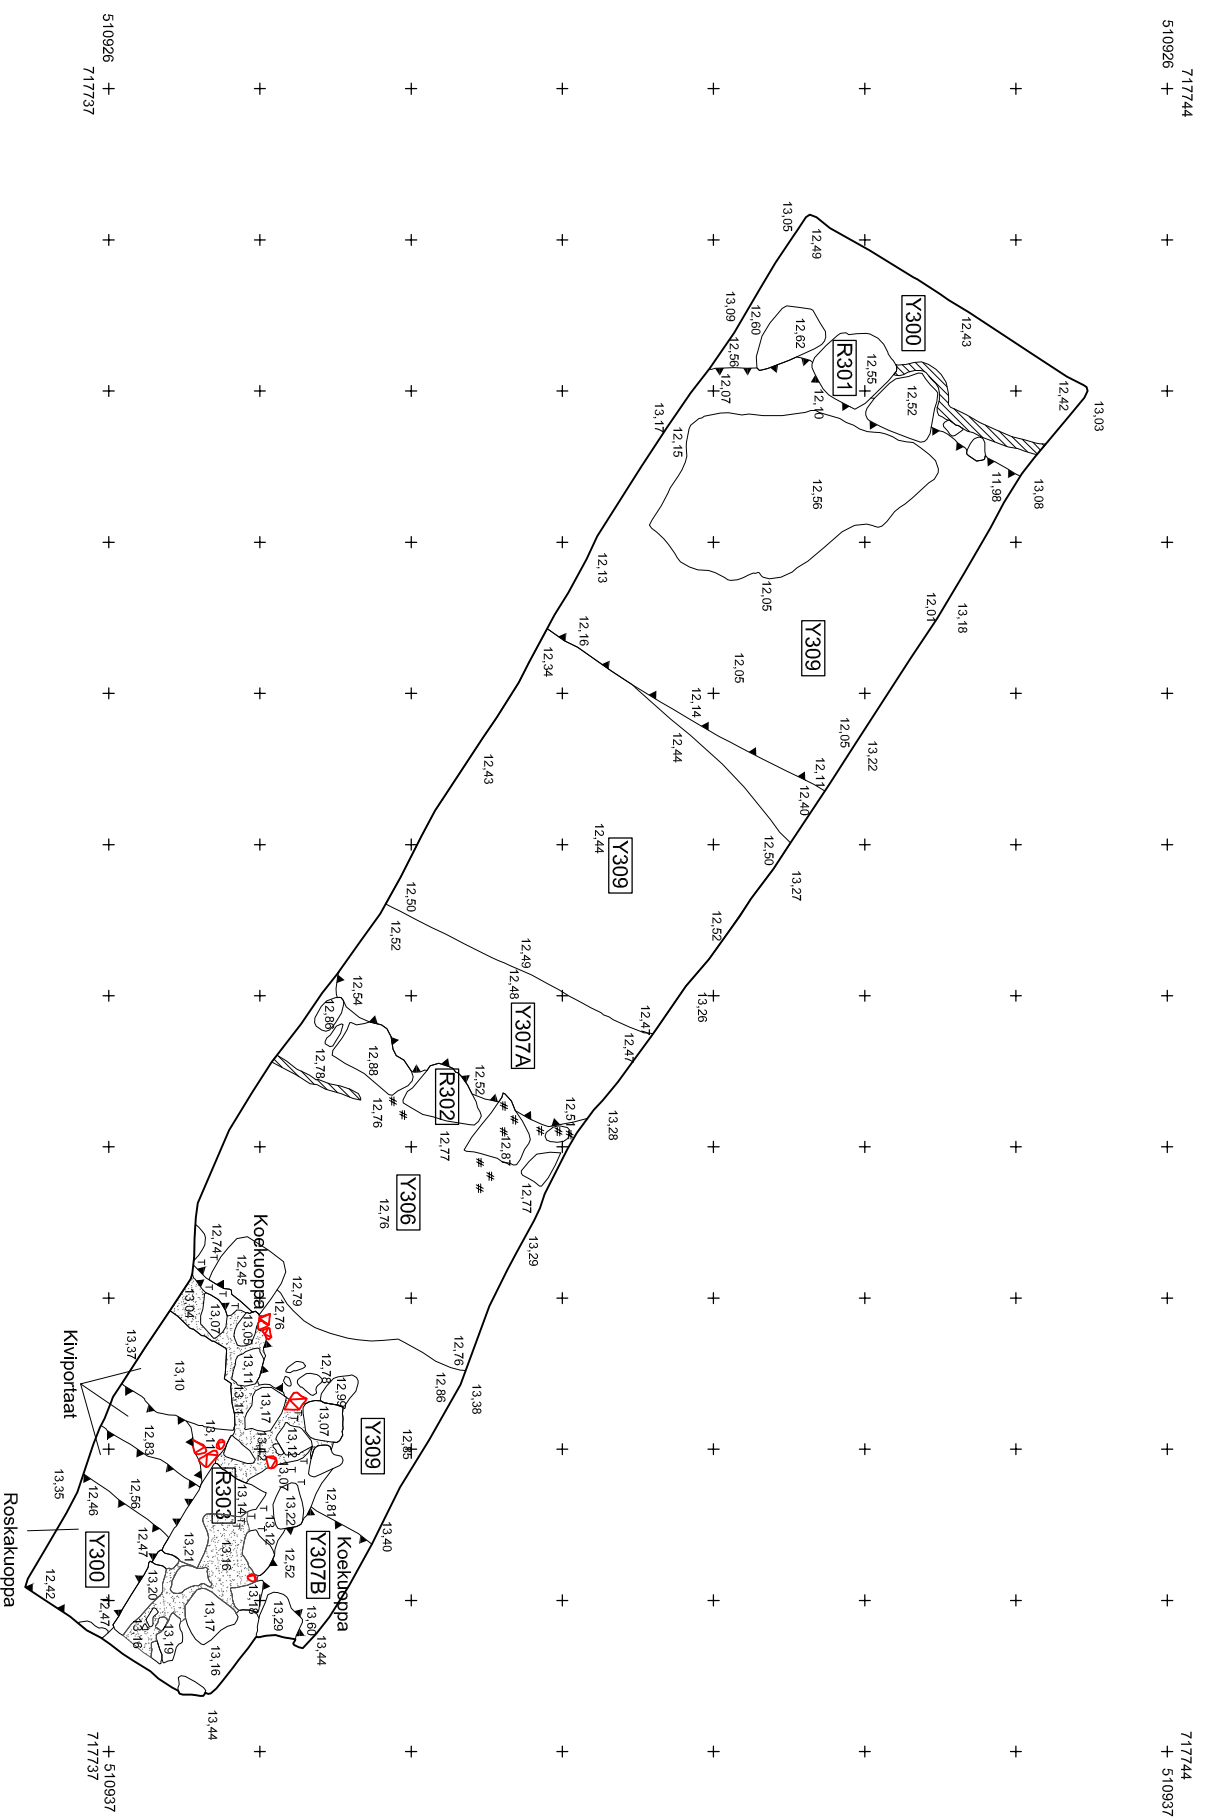
- R301 Kivirakenne
- R302 Kivirakenne
- R303 Kivirakenne
- Y306 Punaruskea hiemo hiekka
- Y307A Vaaleanruskea siltinsekäinen hiekka
- Y307B Kallertävävänuuskea siltinsekäinen hiekka
- Y308 Kallertävävä kivi- ja sorakerros
- Y309 Kallertävävänuuskea pohjahiekka
