Askainen  
Ritaripuisto  
Arkeologisen kohteen tarkastus

FM Jouko Pukkila  
Askaisten kunta 2006

ASKAINEN RITARIPUISTO 2006  
Arkeologisen kohteen tarkastus

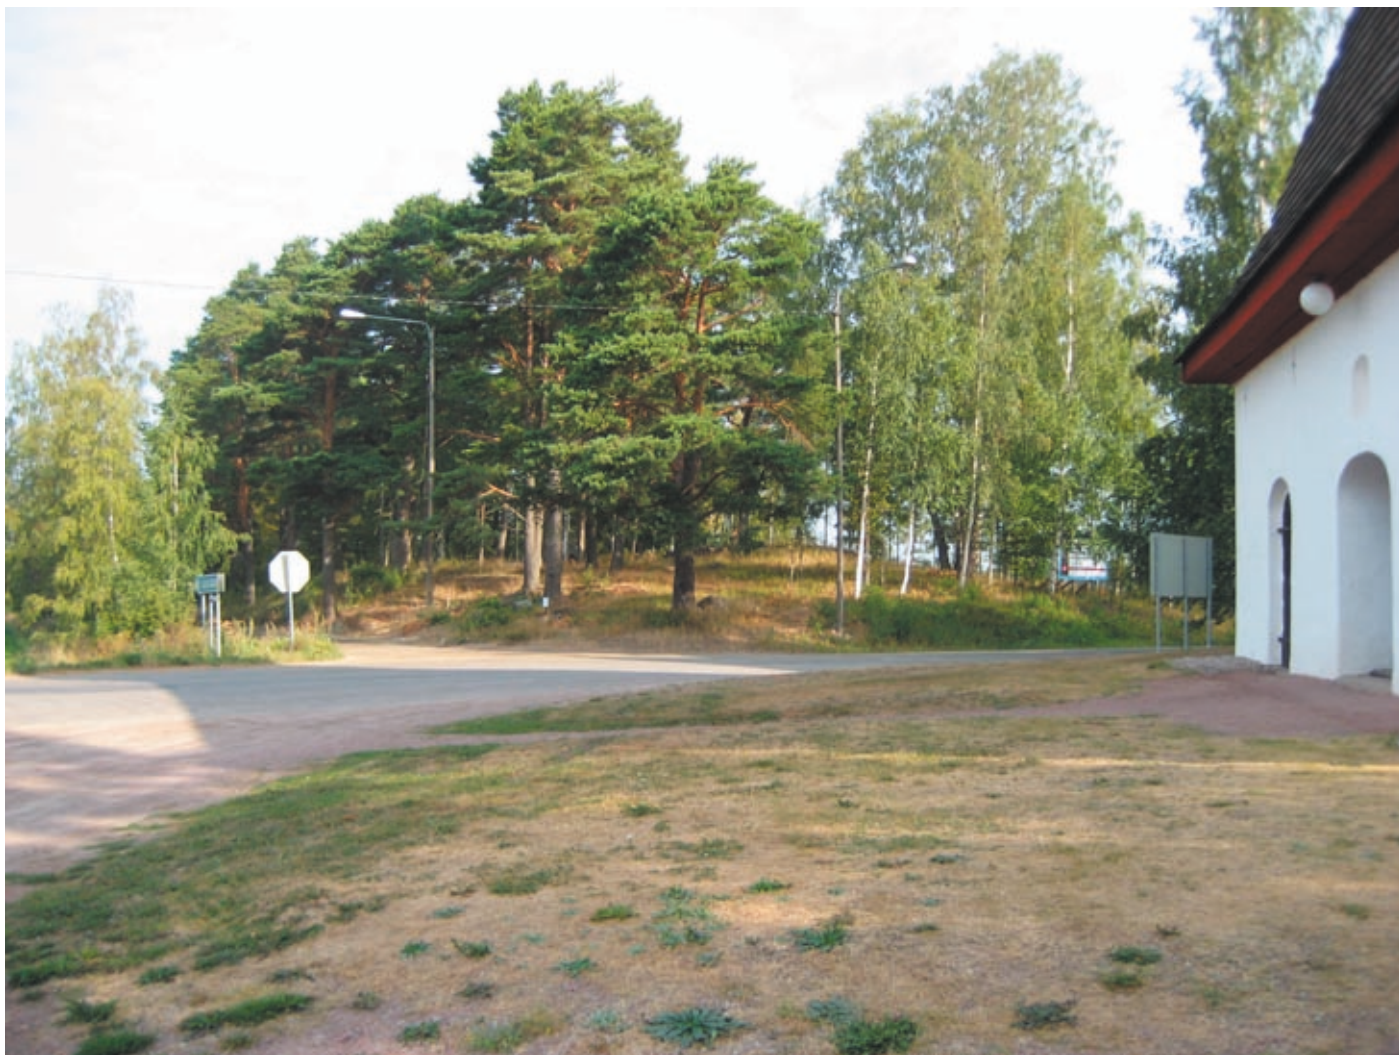
Kuva 1. Tutkimusalue kaakosta. Kuva Jouko Pukkila.

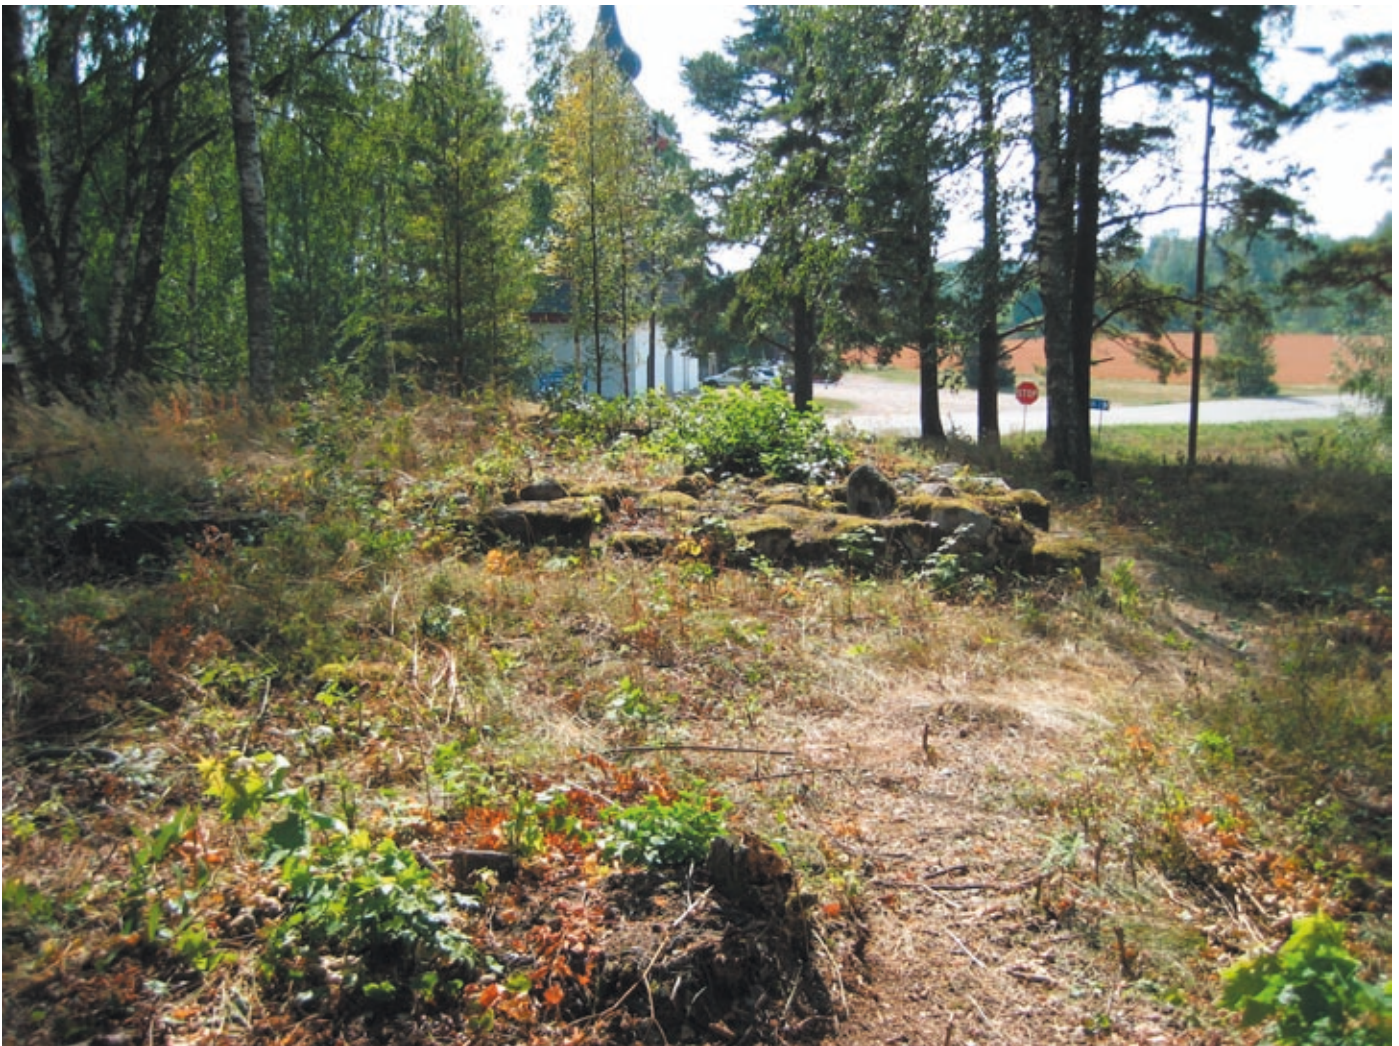
Rakennuksen (kellotapulin) kivijalka

Noin. 8 x 8 m laajuinen melko säännöllinen nelikulmio. Seinät ovat luode-kaakkois- ja lounais-koillis-suuntaiset. Kaakkoisseinän keskikohdasta ulkonee noin 2 x 2 m kokoinen nelikulmainen latomus. Sekä

kivijalan ulkoreuna että nelikulmainen latomus on rakennettu samalla tavoin: isoja, kulmikkaaksi lohkottuja kiviä on asetettu vierekkäin tasainen sivu ulospäin. Kivet oli kiinnitetty toisiinsa laastilla, joka paikoin vaikutti hyvin uudelta. Mahdollisesti tätä seinämää on jossain vaiheessa korjattu, koska lounaisseinämässä oli poranjälkinen kivi n. 2 päässä luoteisnurkassa. Poranjälki oli n. 20 cm pitkä, pyöreäpohjainen ja säännöllinen, mutta sijaitsi kiven alapinnalla ja ulottui puoliväliin. Kivijalan sisäpuolella reunaladelman reunustaa n. 2 m levyinen pyöreistä luonnonkivistä koottu latomus, jossa ei ole muuta säännönmukaisuutta kuin leveys. Kaakkoisseinän puoleisessa osassa latomusta kivien seassa oli yksi tiilenkappale, mutta laastia ei havaittu.

Kuva 2: rakenne 2 eli kellotapulinkin kivijalka. Kuvattu luoteesta.

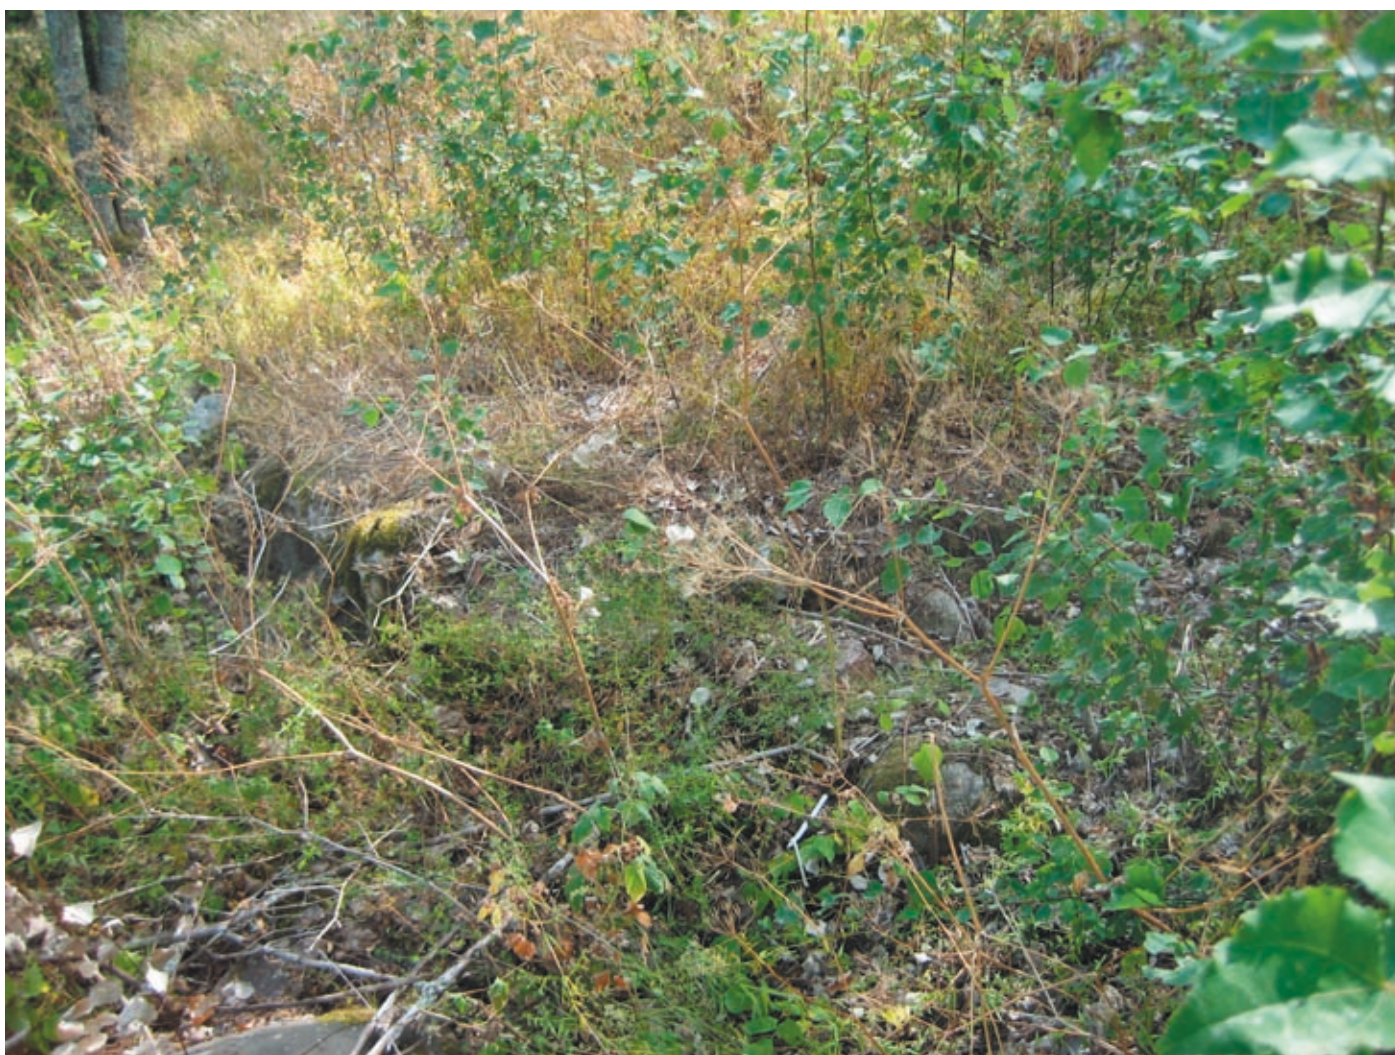
Mahdollisesti rakennuksen kivijalan osa.

Tämä rakenne sijaitsee koillisrinteessä loivasti viettävässä maastonkohdassa ja se on vesaikon ja aluskasvillisuuden peitossa. Rakenteesta 2 m koilliseen on vanha oja (Oja 1), jonka takana maasto on tasaista, mahdollisesti käytöstä jäänyt pellon osa tai maanottopaikka. Rakenne sijaitsee juuri ojanmutkan kohdalla.

Rakenne 2 on suurin piirtein samansuuntainen kuin sen lounaispuolella harjanteen laella oleva rakenne 1. Se koostuu kahdesta suorankulman muodostavasta, kahteen kerrokseen ladotusta kivirivistä. Tässäkin kivien tasainen sivu on asetettu ulospäin. Suurin piirtein S – N –suuntainen seinämä on selvempi, n. 2,4 m pitkä ja ainakin N – päästä n. 2 m matkalta kahteen kerrokseen ladottu. W – E –suuntainen seinämä on ilmeisesti myös kaksikerroksinen, mutta edellistä lyhyempi, n. 2 m. kiviaines kummassakin on 20 – 50 cm kokoista, työstämätöntä mutta jossain väärin valikoitua (ulkosivun tasainen pinta). Kivien välissä ei näy laastia. Molemmat päättyvät maaston alkaessa kohota. Kivirivien välialue on maata ja kivirivien yläpinnan tasalla, kun ympäröivä maa on alempana. Maa olikin ilmeisesti ajettu paikoilleen tarkoituksella, sillä se erosi kivettömyydessään ympäröivistä alueista. Toisenlainen havainto saatiin S – N –seinämän viereen kaivetusta koepistosta 4, jossa oli n. 20 cm kerros laastia ja tiiltä ja niiden alla puhdas valkoinen hiekka. Siitä löydettiin myös rautaesine, joka luultavasti oli melko uusi äkeen rautapiikki. Muutenkin läheisyydessä eottui mm. paikoilleen hajonnut iso valurautapata, jokin muu rauta-astia sekä ilmeisesti rautavanteilla koottu, täysin maatunut kimpisanko.

Rakenteen koillispuolella n. 1,3 m päässä on iso nelikulmainen ja tasapintainen kivi, jonka yläpinta silmämääräisesti näyttäisi olevan samalla korkeudella kuin rakenteen yläpinta. Tästä kivistä on toinen iso kivi noin metrin päässä N, mutta se on muodoltaan epämääräisempi.

Kuva 3. Rakenne 2, rakennuksen kivijalka (?) pohjoisesta.

Jatkossa olisi ainakin rakenne 2 koko laajuus selvitettävä, samoin kuin sen vieressä koepistossa 4 todetun laasti- ja tiilikerroksen suhde rakenteeseen. Todennäköistä nimittäin on, että kyseinen kerros liittyy rakenteeseen, kyseessä voi olla esimerkiksi ylärakenteen purkukerros. Lisäksi saattaisi olla hyvä selvittää tasanteella havaitun tiili- ja hiilikerroksen luonne siltä varalta, että alueelle tuodaan työkoneita.

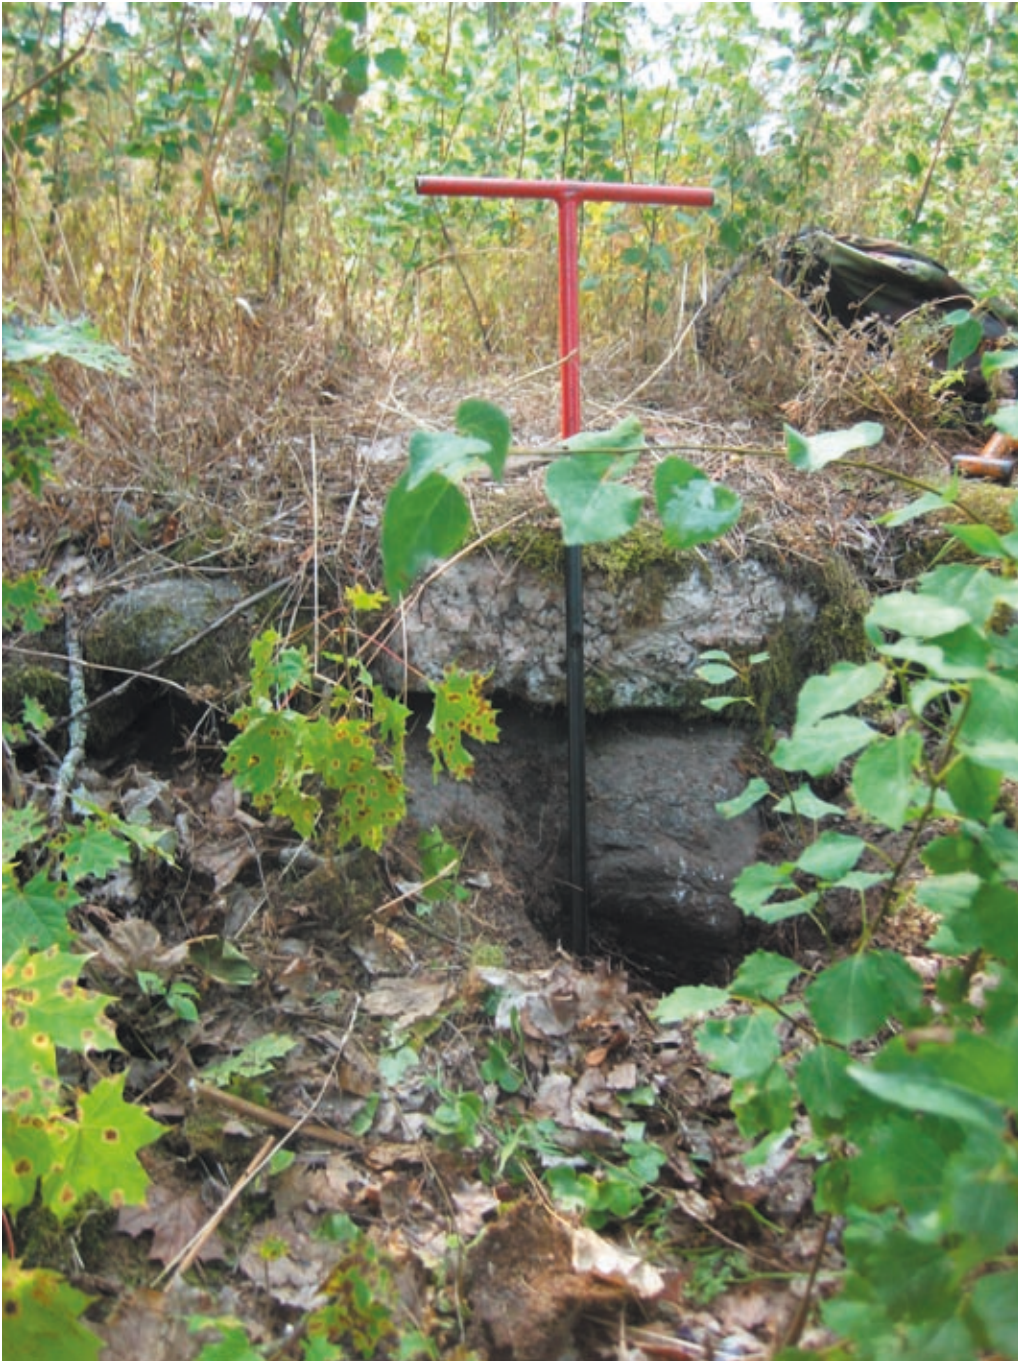
Kuva 4. Rakenteen 2 seinämä kohdassa, johon kaivettiin koepisto 4. Koepistosta löytyi tiilen ja laastin kappaleita. Kaira mittana.

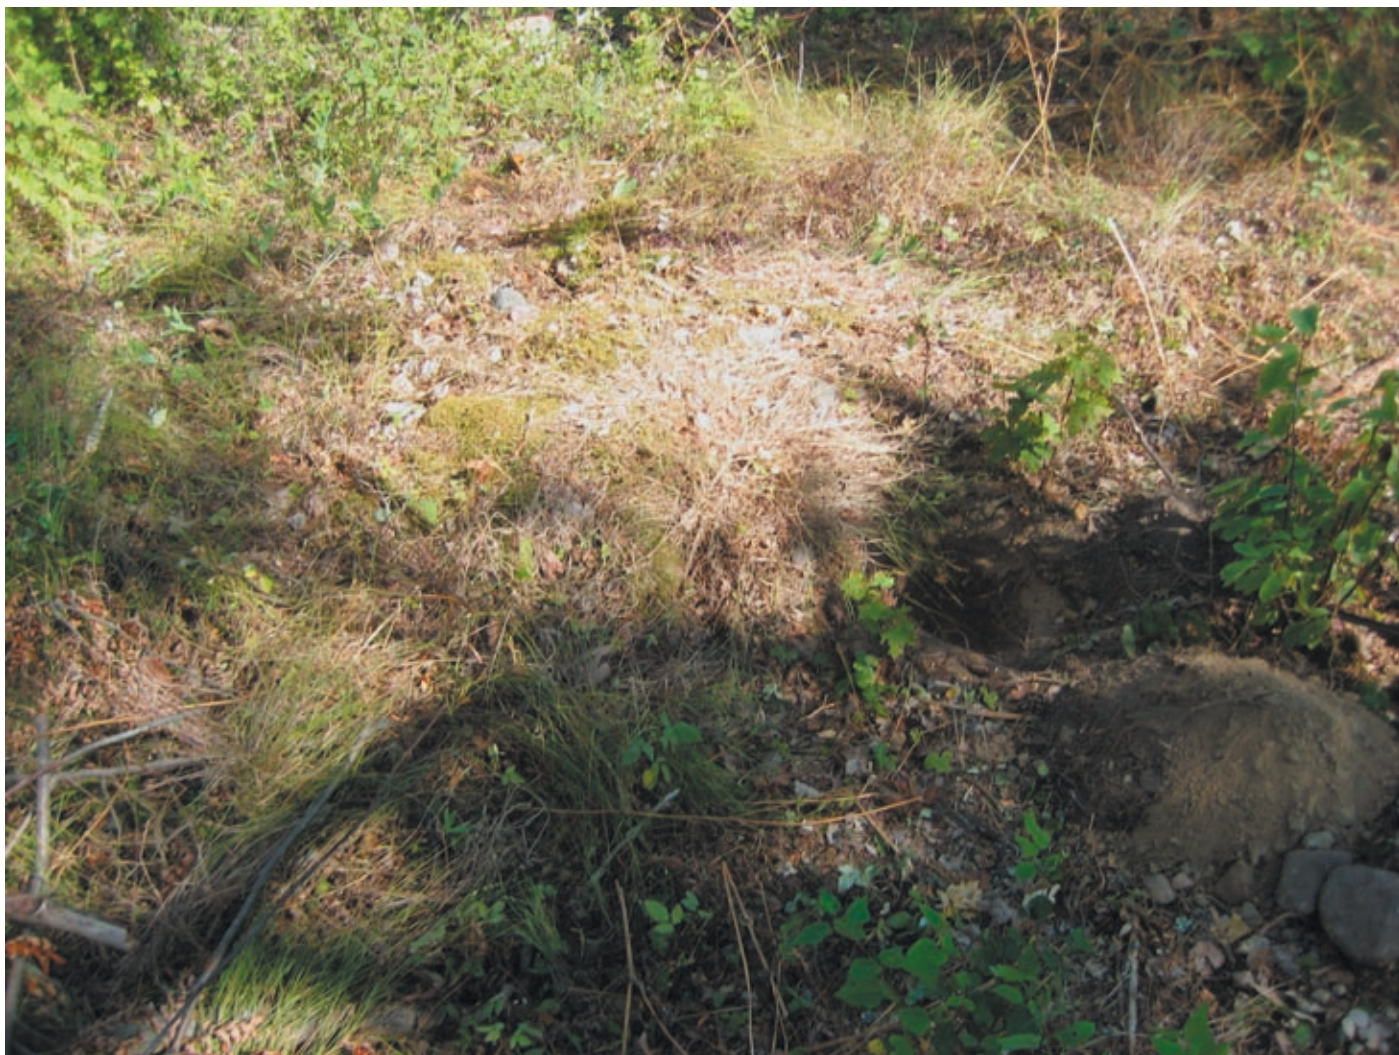
Pieni kiviröykkiö runsaat 12 m rakenteen 1 luoteisseinämästä luoteeseen harjanteen korkeimmalla lakiosalla. Kyseessä on halkaisijaltaan n. 1,2 m laajuinen, 10-15 cm kokoisista pyöreähköistä kivistä kasattu rakenne. Sen korkeus keskeltä – jossa kivikerroksia saattaa olla useampia – on n. 20 cm. Rakenne on sammaleen peittämä ja heinittynyt, mutta pinnalla olevissa kivissä en havainnut jäkälää. Siitä päätellen kovin vanhasta rakenteesta ei olisi kyse, mutta on huomioitava rakenteen sijainti aluskasvillisuuden peitossa. Kivien välissä ei erottunut hiiltä tai laastia. Lisäinformaation hankkimiseksi kaivettiin koepisto 1 aivan rakenteen viereen. Maa oli kivistä kellertävää hiekkaa, syvemmällä se muuttui valkoiseksi ruosteläiskäiseksi hiekaksi. Hiiltä tai muita havaintoja ei tehty, ainoa löytö kuopasta oli 5 – 10 cm syvyydeltä löytynyt olutpullon korkki.

Kuva 5. Rakenne 3, pieni kivistykkiö etelästä. Kuvan värisävyjä ja kontrastia on muokattu.
