**LAHTI - LAHDEN KAUPPATORI & TORIKATU**

**Viemärikaivannon arkeologinen valvonta 11.04.-18.04.2011**

**Lahden kaupunginmuseo / Päijät-Hämeen maakuntamuseo**

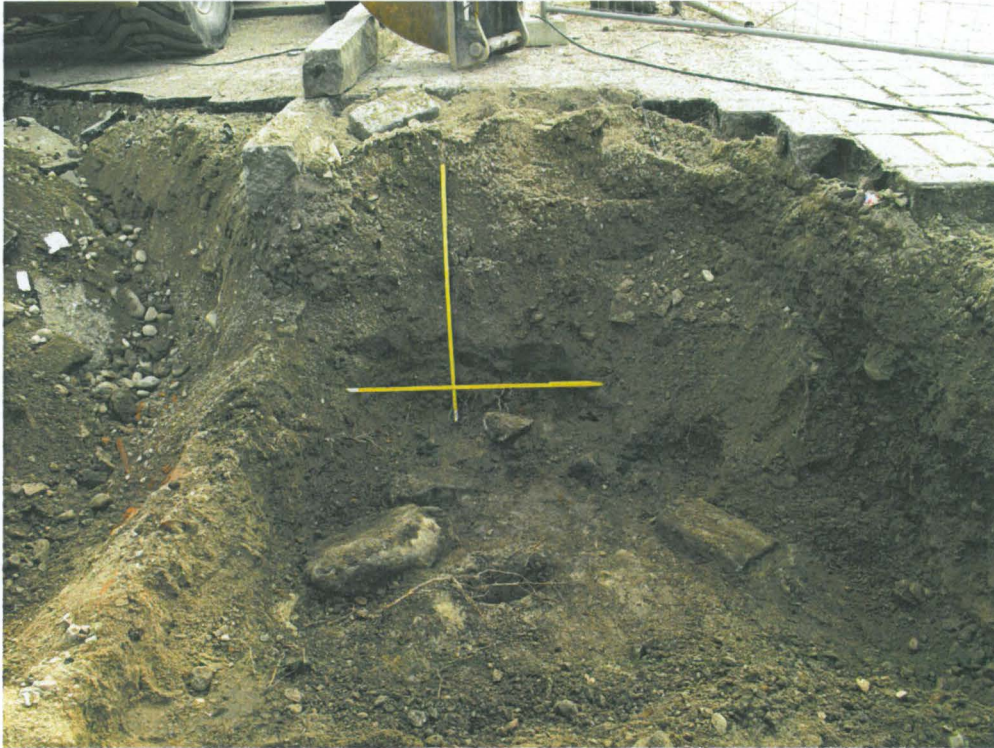
Noin 0,9 m maapinnasta ja heti täytemaan alla paljastui noin 1,5 x 1,5 m laaja palokerrosalue missä oli runsaasti nokea sekä yksittäisiä palaneita kiviä ja tiilenpaloja. Palokerroksesta löytyi muutama punasavikeramiikan pala sekä pala palannutta savea, jossa oli lankku- tai hirsipainanto. Palokerros sisälsi myös noin 0,5 x 0,4 - 0,15 x 0,1 m isoja kiviä, jotka todennäköisesti ovat peräisin kiinteästä rakennuksesta. Kivet olivat luonnonkiviä ja mitään jälkiä muurauksesta ei havaittu. Kivet muodostivat kaksi noin 1 m pitkää epämääräistä riviä, joista yksi oli lounais-koillisuuntainen ja

toinen kaakkois-luoteissuuntainen. Rivit kohtasivat toisensa etelässä. Rakenteen itäpuoli oli vahingoittunut vanhan putkilinjauksen takia ja paloalueen itäraja oli siksi hankala määrittää. On hyvin todennäköistä, että palokerros on alun perin jatkunut yhtenäisenä kerroksena putkilinjauksen vahingoittamalla alueella ja yhdistänyt R1:en R2:een. Lounais-koillissuuntainen kivirivi oli suhteellisen lähellä tätä vanhingoittunutta aluetta ja kivien alkuperäissijainteja ei sen vuoksi voi pitää varmana. Kaakkois-luoteisrivin kivet vaikuttivat kuitenkin olevan alkuperäisessä paikassa.

*Kuva 1. Rakenne 1, pinta noin 0,1 m täytömaan alla. Kuva koillisesta. Kuva: J.-E. Nyman*

Palokerros oli paksuimmillaan noin 0,2 m, yleensä kuitenkin noin 0,1 m. Paloalueen pohjoisessa osassa palokerros oli ohuempi (< 0,1 m) ja sen alla oli noin 0,15 m paksu harmaa hiesukerros missä ei havaittu nokea tai hiiltä. Hiesukerroksen alla alkoi tummanruskea ja hyvin humusrikas hiekkakerros. Kerros erottui selkeästi palokerroksesta ja vaikutti lähinnä peltomullalta. Tämän kerroksen paksuus oli noin 0,2 m ja sen alla alkoi koskematon pohjahiesu. Rakennetta kaivettiin pohjaan saakka. Osa siitä on luultavasti säilynyt kaivannon eteläpuolella.

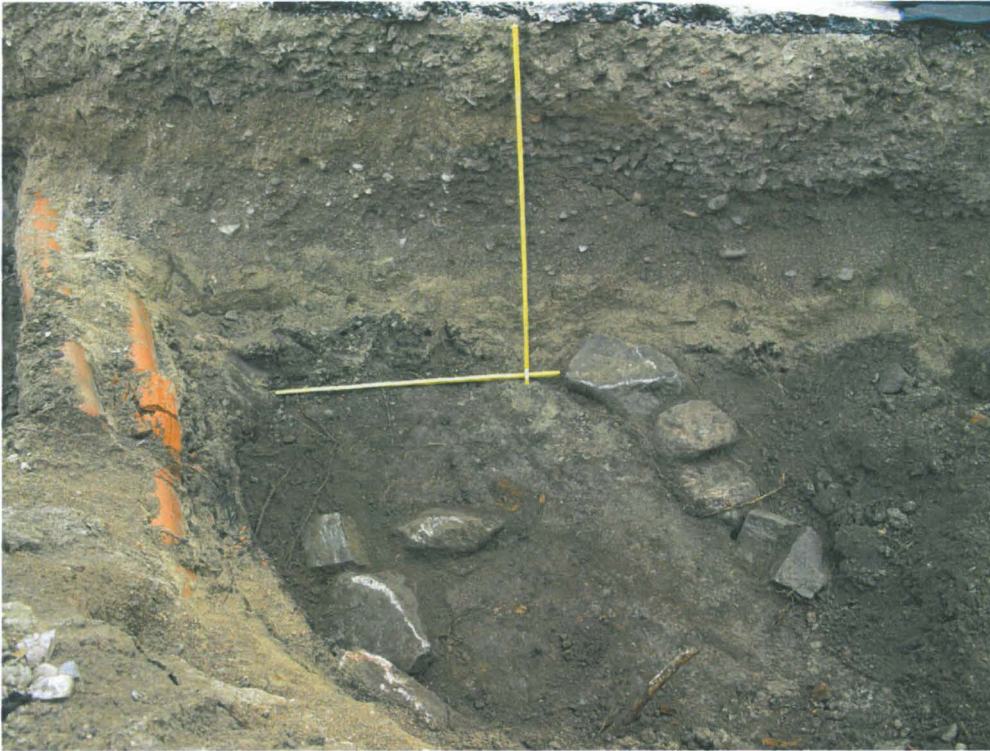
*Kuva 2. Rakenne 2, pinta noin 0,2 m täytemaan alla. Kuva lounaasta. Kuva: J.-E. Nyman*

Noin 1,0 m maapinnasta ja heti täytemaan alla paljastui noin 2,0 x 1,5 m laaja palomaa-alue missä oli runsaasti nokea ja palaneita kiviä sekä yksittäisiä tiilenpaloja. Palokerroksessa löytyi punasarvikeramiikan paloja, rautanauvoja, pala ikkunalasiasia, pala pullolasiasia, pala osittain sulanutta lasiasia sekä yksi nahkainen kengänpohja. Palokerroksen yläpinnassa paljastui kaksi kivikeskittymää, joissa kivien koot vaihtelivat noin 0,5 x 0,5 - 0,15 x 0,1 m välillä. Kivet olivat luonnonkiviä ja mitään jälkiä muurauksesta ei havaittu. Molemmissa keskittymissä kiviä oli osittain päällekkäin ja varsinkin itäisessä keskittymässä kivet muodostivat selvän rivin missä kiviä oli päällekkäin ainakin kahdessa kerroksessa. Itäinen kivirivi on lähinnä pohjois-etelä suuntainen, noin 1,1 m pitkä, noin 0,3 m leveä ja jatkui kaivannon pohjois-seinämään. Palokerros jatkui kivirivin itäpuolella noin 0,1 - 0,2 m, jonka jälkeen se päättyi hyvin jyrkästi. Palokerroksen jälkeen alkoi puhdas hiesu. Tämä hyvin jyrkkä, maassa näkyvä raja esiintyi myös rakenteen eteläosassa, vaikka sieltä ainakin osaksi puuttuivat kivrakennetta. Läntinen kivikeskittymä oli hyvin epämääräinen ja todennäköisesti ainakin osittain vahingoittunut vanhan putkilinjauksen vuoksi. Tästä kivikeskittymästä löytyi nahkainen kengänpohja osittain kiilautuneena kahden kiven väliin. Läntinen raja jätettiin

putkilinjauksen takia myös hieman epäselväksi ja todennäköistä on, että R2 palomaakerros on alunperin ulottunut R1 alueeseen ja että R2 ja R1 kuluuvat samaan rakennejäännökseen. Rakennetta kaivettiin noin 0,4 m syvyyteen ja sen pohjaa ei havaittu. Rakenteen pohja säilyi viemärikaivannon alla ja rakennetta on myös säilynyt ainakin osittain viemärikaivannon etelä- ja pohjoispuolella.

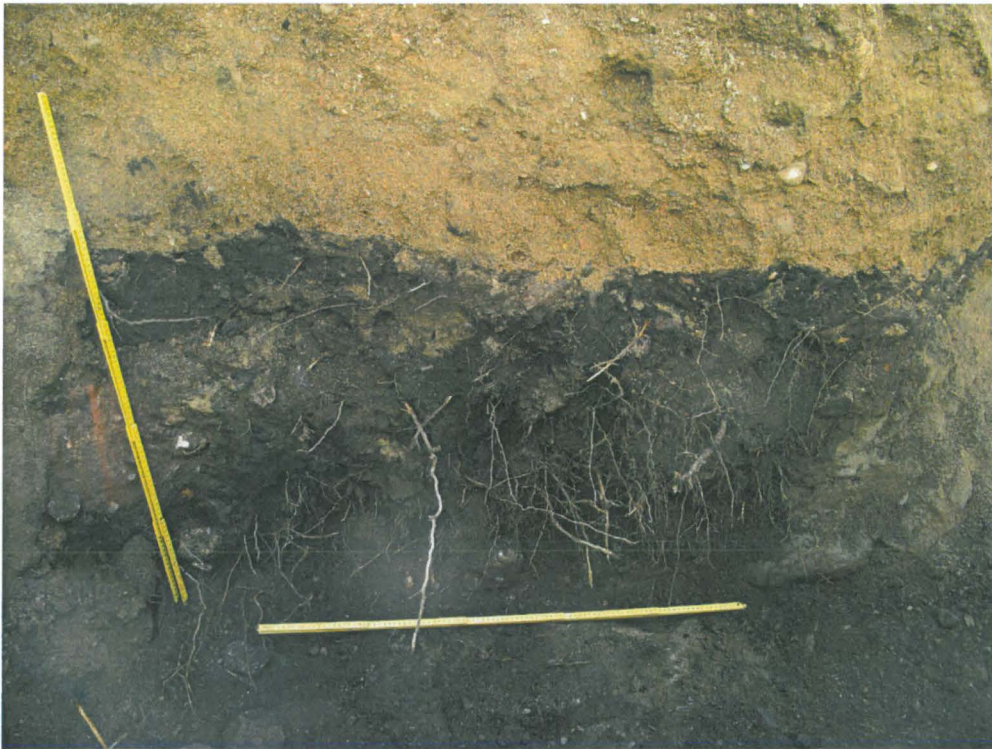
*Kuva 3. Rakenne 3, länsiprofiili. Kuva idästä. Kuva: J.-E. Nyman*

Noin 1,0 m maapinnan alapuolella ja heti täytemaan alta paljastui hyvin selkeästi rajoittuva alue humus- ja nokirikasta hiekkaa, missä oli hyvin runsaasti palaneita kiviä ja hiilenpaloja. Kivien koot vaihtelivat 0,5 x 0,3 - 0,05 x 0,05 m välillä. Rakenteesta ei tehty löytöjä. Rakenteen laajuus jäi epäselväksi, koska sen itäpuoli oli tuhoutunut katukaivon rakentamisessa ja etelässä rakenne rajoittui moderniin betoniperustuskaivantoon. Säilynyt rakenne oli yläpinnassa heti täytemaan alla kooltaan 3,6 x 1,5 m ja noin 0,8 m syvyydessä noin 2,7 x 1,5 m. Rakennetta ei kaivettu pohjaan asti,

vaan korkeintaan noin 0,8 m syvyyteen. Osa rakennetta säilyy sen vuoksi viemärikaivannon alla sekä myös kaivannon länsipuolella. Rakenne on mahdollisesti vuoden 1877 palon jälkeen kivillä täytetty kaivo.

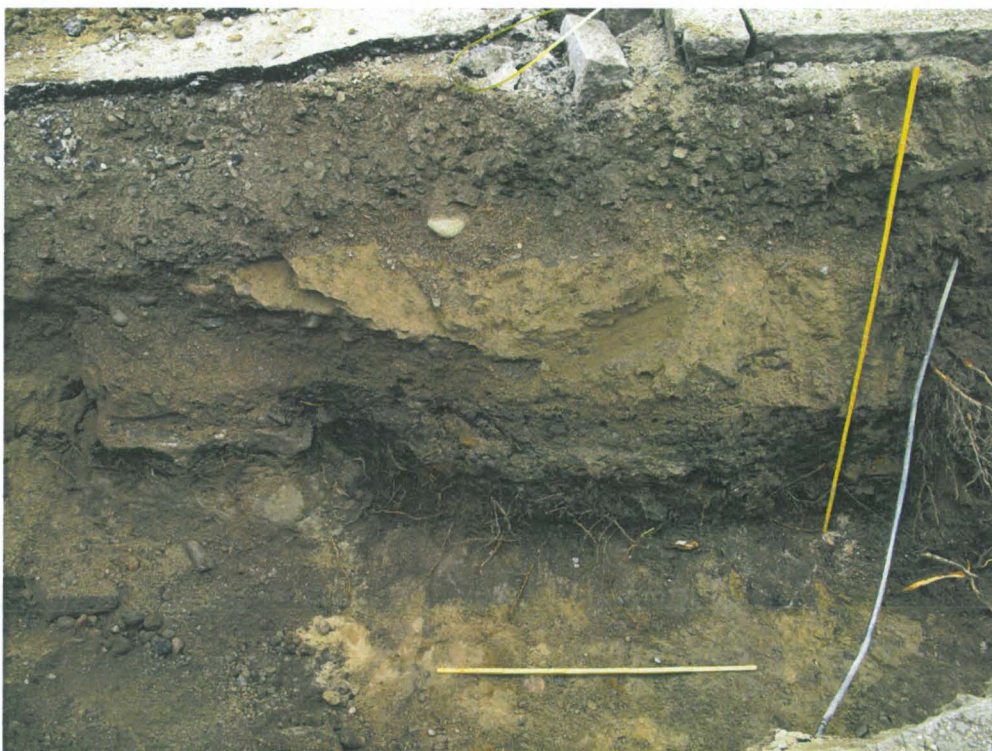
*Kuva 4. Rakenne 4, länsiprofiili. Kuva idästä. Kuva: J.-E. Nyman*

Noin 1,1 m maapinnan alapuolella ja heti täytemaan alla paljastui noin 2,5 x 0,3 m laaja palokerrosalue. Alue rajoittui pohjoisessa modernin betoniperustuksen kaivantoon, joka on tuhonnut osan rakenteesta. Etelässä alue rajoittuu kivikeskittymään, joka koostuu halkaisijaltaan noin 0,5 - 0,2 m isoista kivistä. Kivet ovat luonnonkiviä ja mitään jälkiä muurauksesta ei havaittu. Osa kivistä sijaitsee puhtaana hiesun päällä ja kivikeskittymä saattaa olla osa tuhoutuneesta rakennuksen kivijalasta. Kivikeskittymän pohjoispuolella on syvennys, joka on täynnä tummanruskeaa, humusrikasta ja nokista hiekkaa, jossa on myös yksittäisiä palaneita kiviä ja

tiilenpaloja. Tästä palokerroksesta löytyi palamaton luukappale sekä pullolasia. Rakenteen itäreunalla noin 1 m maapinnasta ja noin 0,3 m viemärikaivannon länsiseinämästä sijaitti myös isompia kiviä, halkaisijaan noin 0,5 m, jotka rajoittivat syvennyksen itään päin. Rakennetta kaivettiin noin 0,6 m syvyyteen ja se oli sillä syvyydellä noin 1,8 x 0,3 m laaja. Rakennetta ei kaivettu pohjaan saakka ja sen pohja säilyy viemärikaivannon alla. Suurin osa rakenteesta on todennäköisesti säilynyt viemärikaivannon länsipuolella.

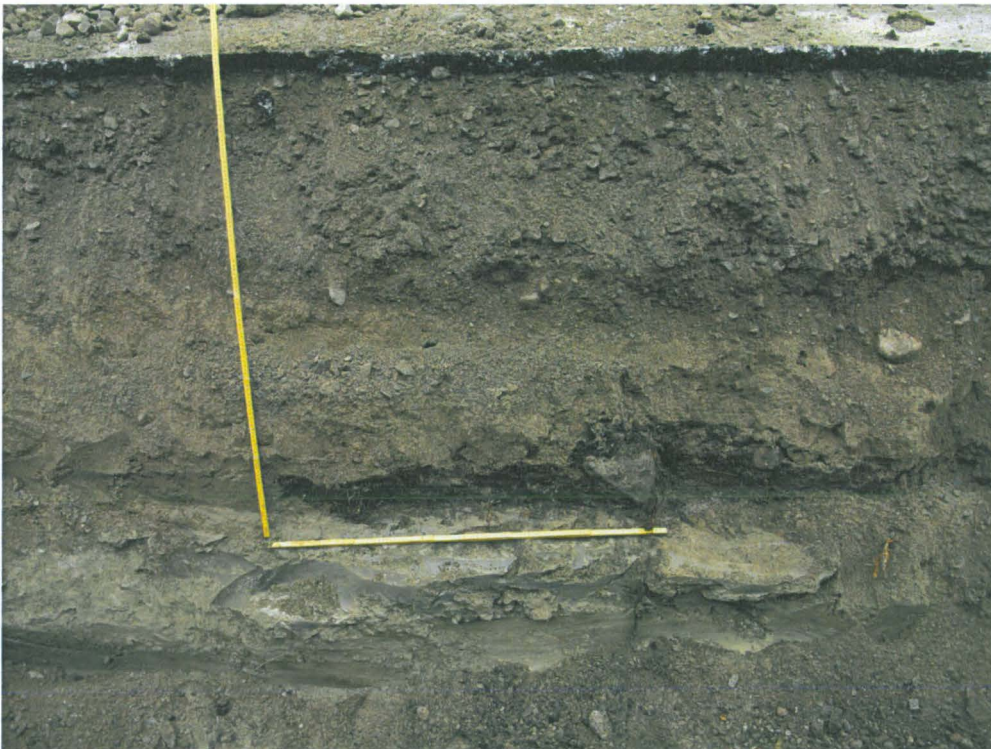
*Kuva 5. Rakenne 5, länsiprofiili. Kuva idästä. Kuvaaja: J.-E. Nyman*

Noin 1,0 m maapinnan alapuolella ja heti täytemaan alta paljastui noin 1,0 x 0,2 m laaja palomaa-alue. Rakenteen säilynyt syvyys oli ainoastaan 0,15 - 0,05 m ja se koostui syvennyksestä missä on nokista ja humusrikasta hiekkaa. Rakenteesta ei havaittu löytöjä. Syvennys on tasapohjainen ja rajoittuu pohjoisessa noin 0,15 x 0,15 m isosta kivistä. Syvennyksen eteläpuolella on harmaanruskeaa ja likaista hiesua ja kuopan alla harmaata koskematonta hiesua. Osa rakenteesta

säilyy viemärikaivannon länsipuolella.

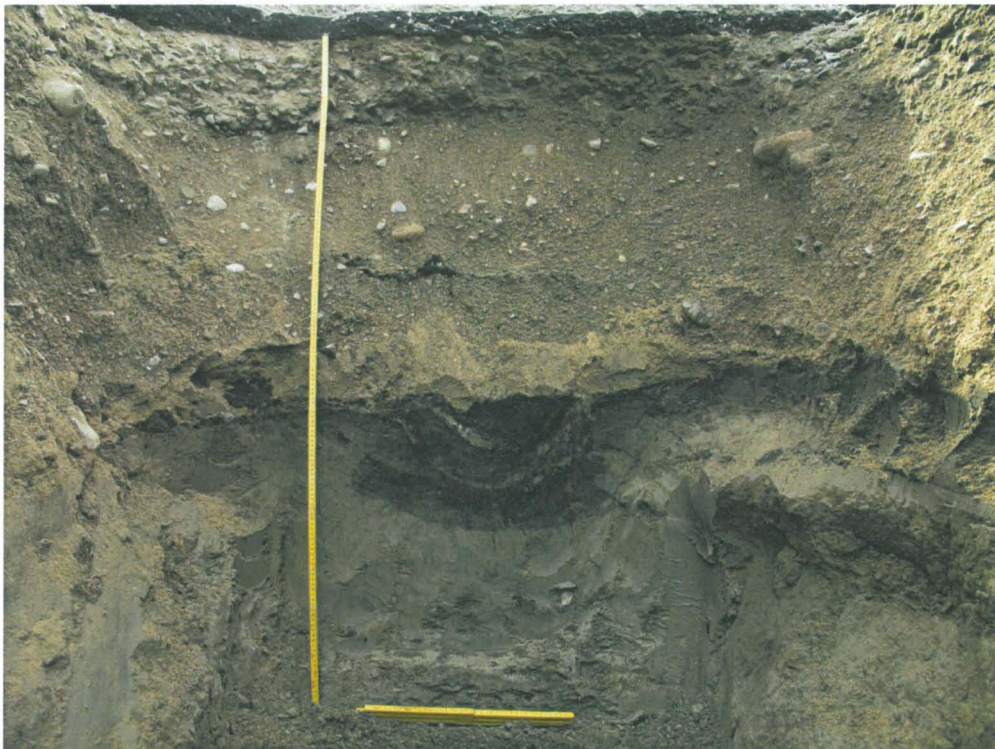
*Kuva 6. Rakenne 6, eteläprofiili. Kuva pohjoisesta. Kuva: J.-E. Nyman*

Noin 0,95 m maapinnan alapuolella ja heti täytemaan alla paljastui noin 1,2 x 0,4 m laaja ja pinnaltaan epämääräinen soikeamuotoinen kuoppa (pituusakseliltaan lounais-koillinen), jonka täytemaa koostui humusrikkaasta hiekasta, missä oli nokea ja hiiltä. Kuopan säilynyt syvyys oli noin 0,2 m ja pohjaltaan se oli pyöreänmuotoinen. Kuopan täytemaasta löytyi palamaton luukappale. Kuopan alla ja vieressä muuten harmaa hiesu oli likainen ja värjäätynyt ruskeaksi. Rakenne tuhoutui täysin viemärikaivannon yhteydessä.
