Kirkonriemen kello tapulin rakennushistoria

Korjaus-suunnitelma

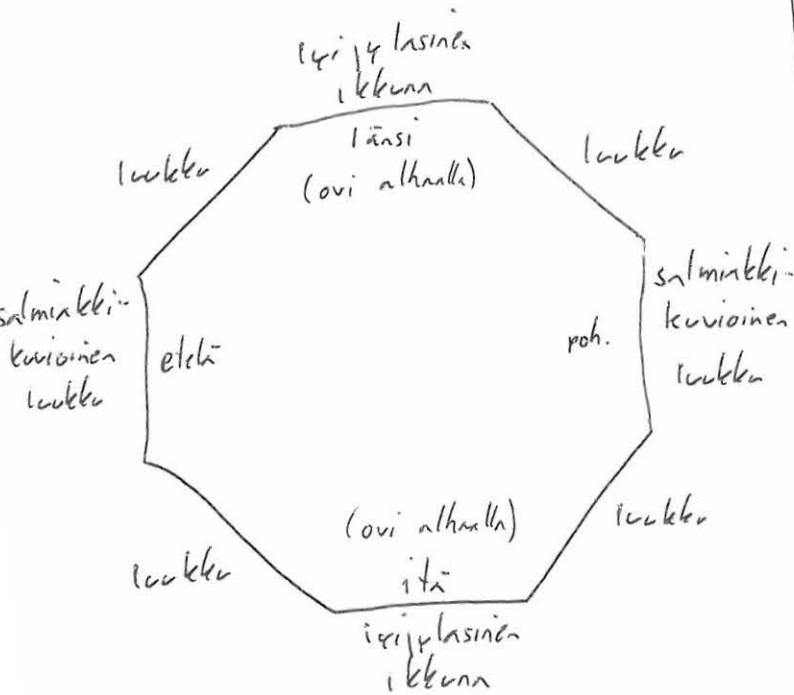
V. 1773 (?)

(Muuta loogista selitystä en keksi salmiikki-kuvioiselle luukulle kuin että ikkunoiden määrä on ollut pienempi alunperin)

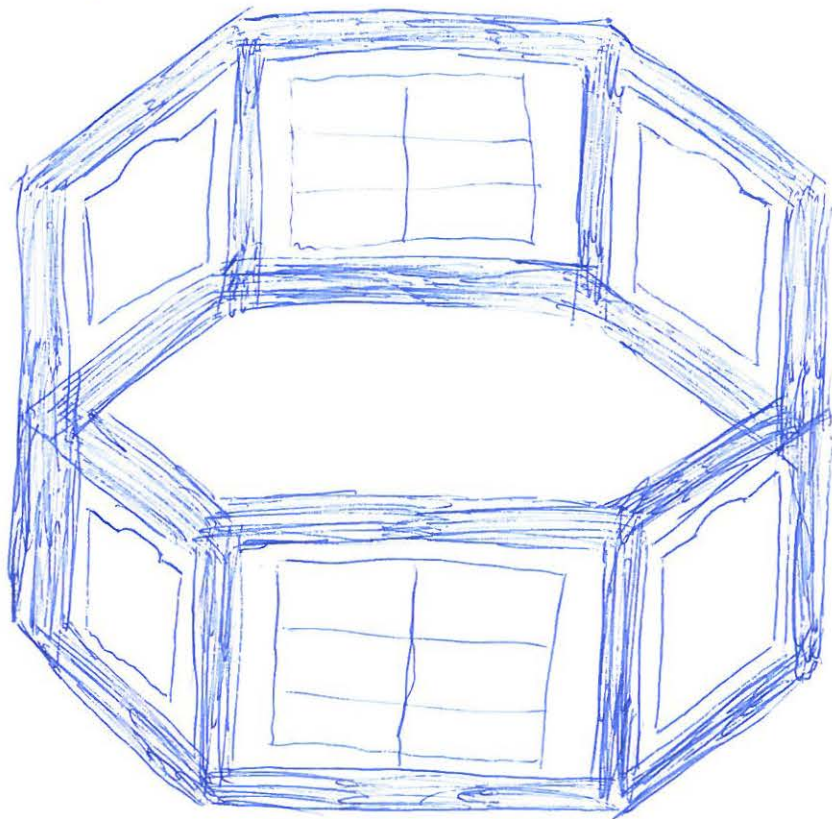
Tapulin huippu rakentuu kahdesta kahdeksän-
kulmaisesta puukehystä. Nämä puukehyt on liitetty
toisiinsa kahdeksalla ~~puukehällä~~ pystypuulla. Ikkunat
ovat olleet saranoin kiinnitetty pystypuihin, lukot
puolestaan nauhoilla pystypuiden ulkopuolella
oleviin sivulautoihin. 8-kulmaista alapuolelta kan-
nattaa tapulin pystyhirret ja niihin liitetyt eri sivu-
tuot. Yläpuolelta puolestaan kannattaa tapulin ylä-
tä kahtoa.

Uusien ikkunoiden ja lukkujen asentaminen ei mie-
lestäni heikennä tapulin huipun rakennetta koska
tapulin kantaviin rakenteisiin ei siinä puututa.

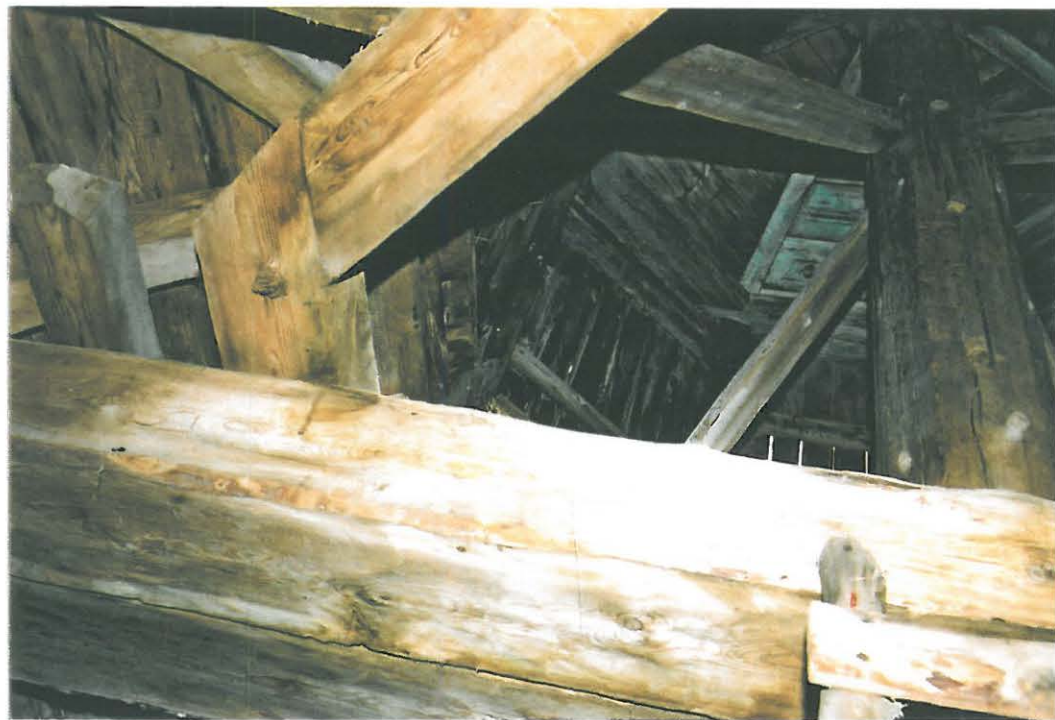
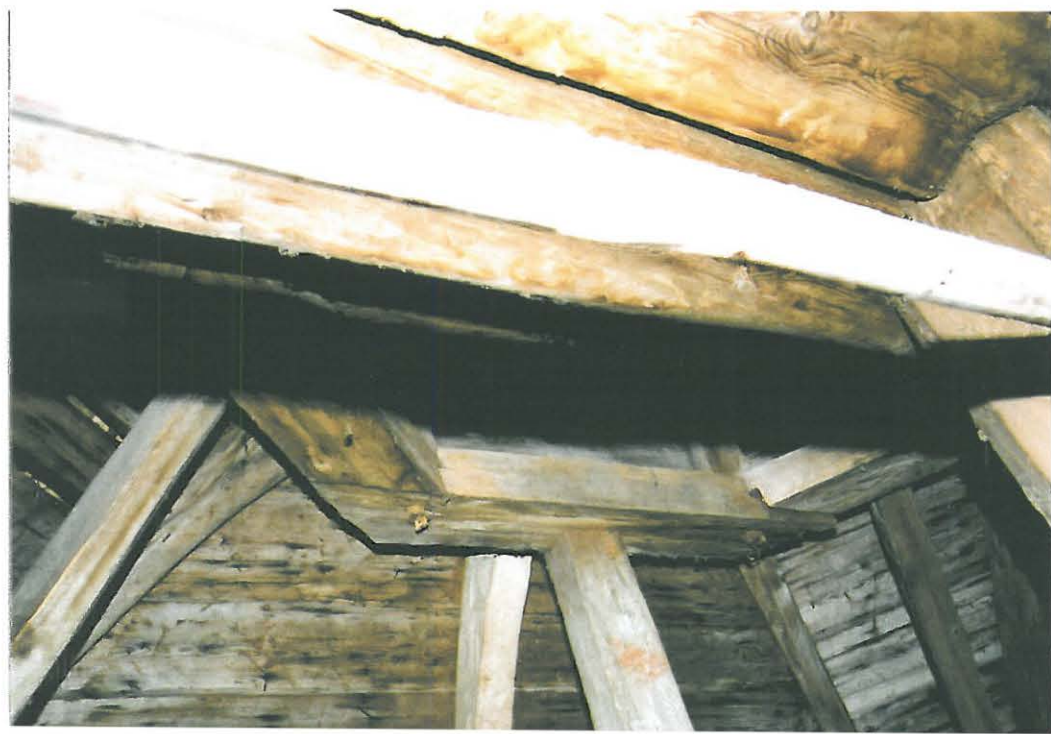
Tapulin huipulla otettuja valokuvia josta näkyy vähän huipunkantavien rakenteita. Alapuukehä, keskushirsi, eri vino tukkia.

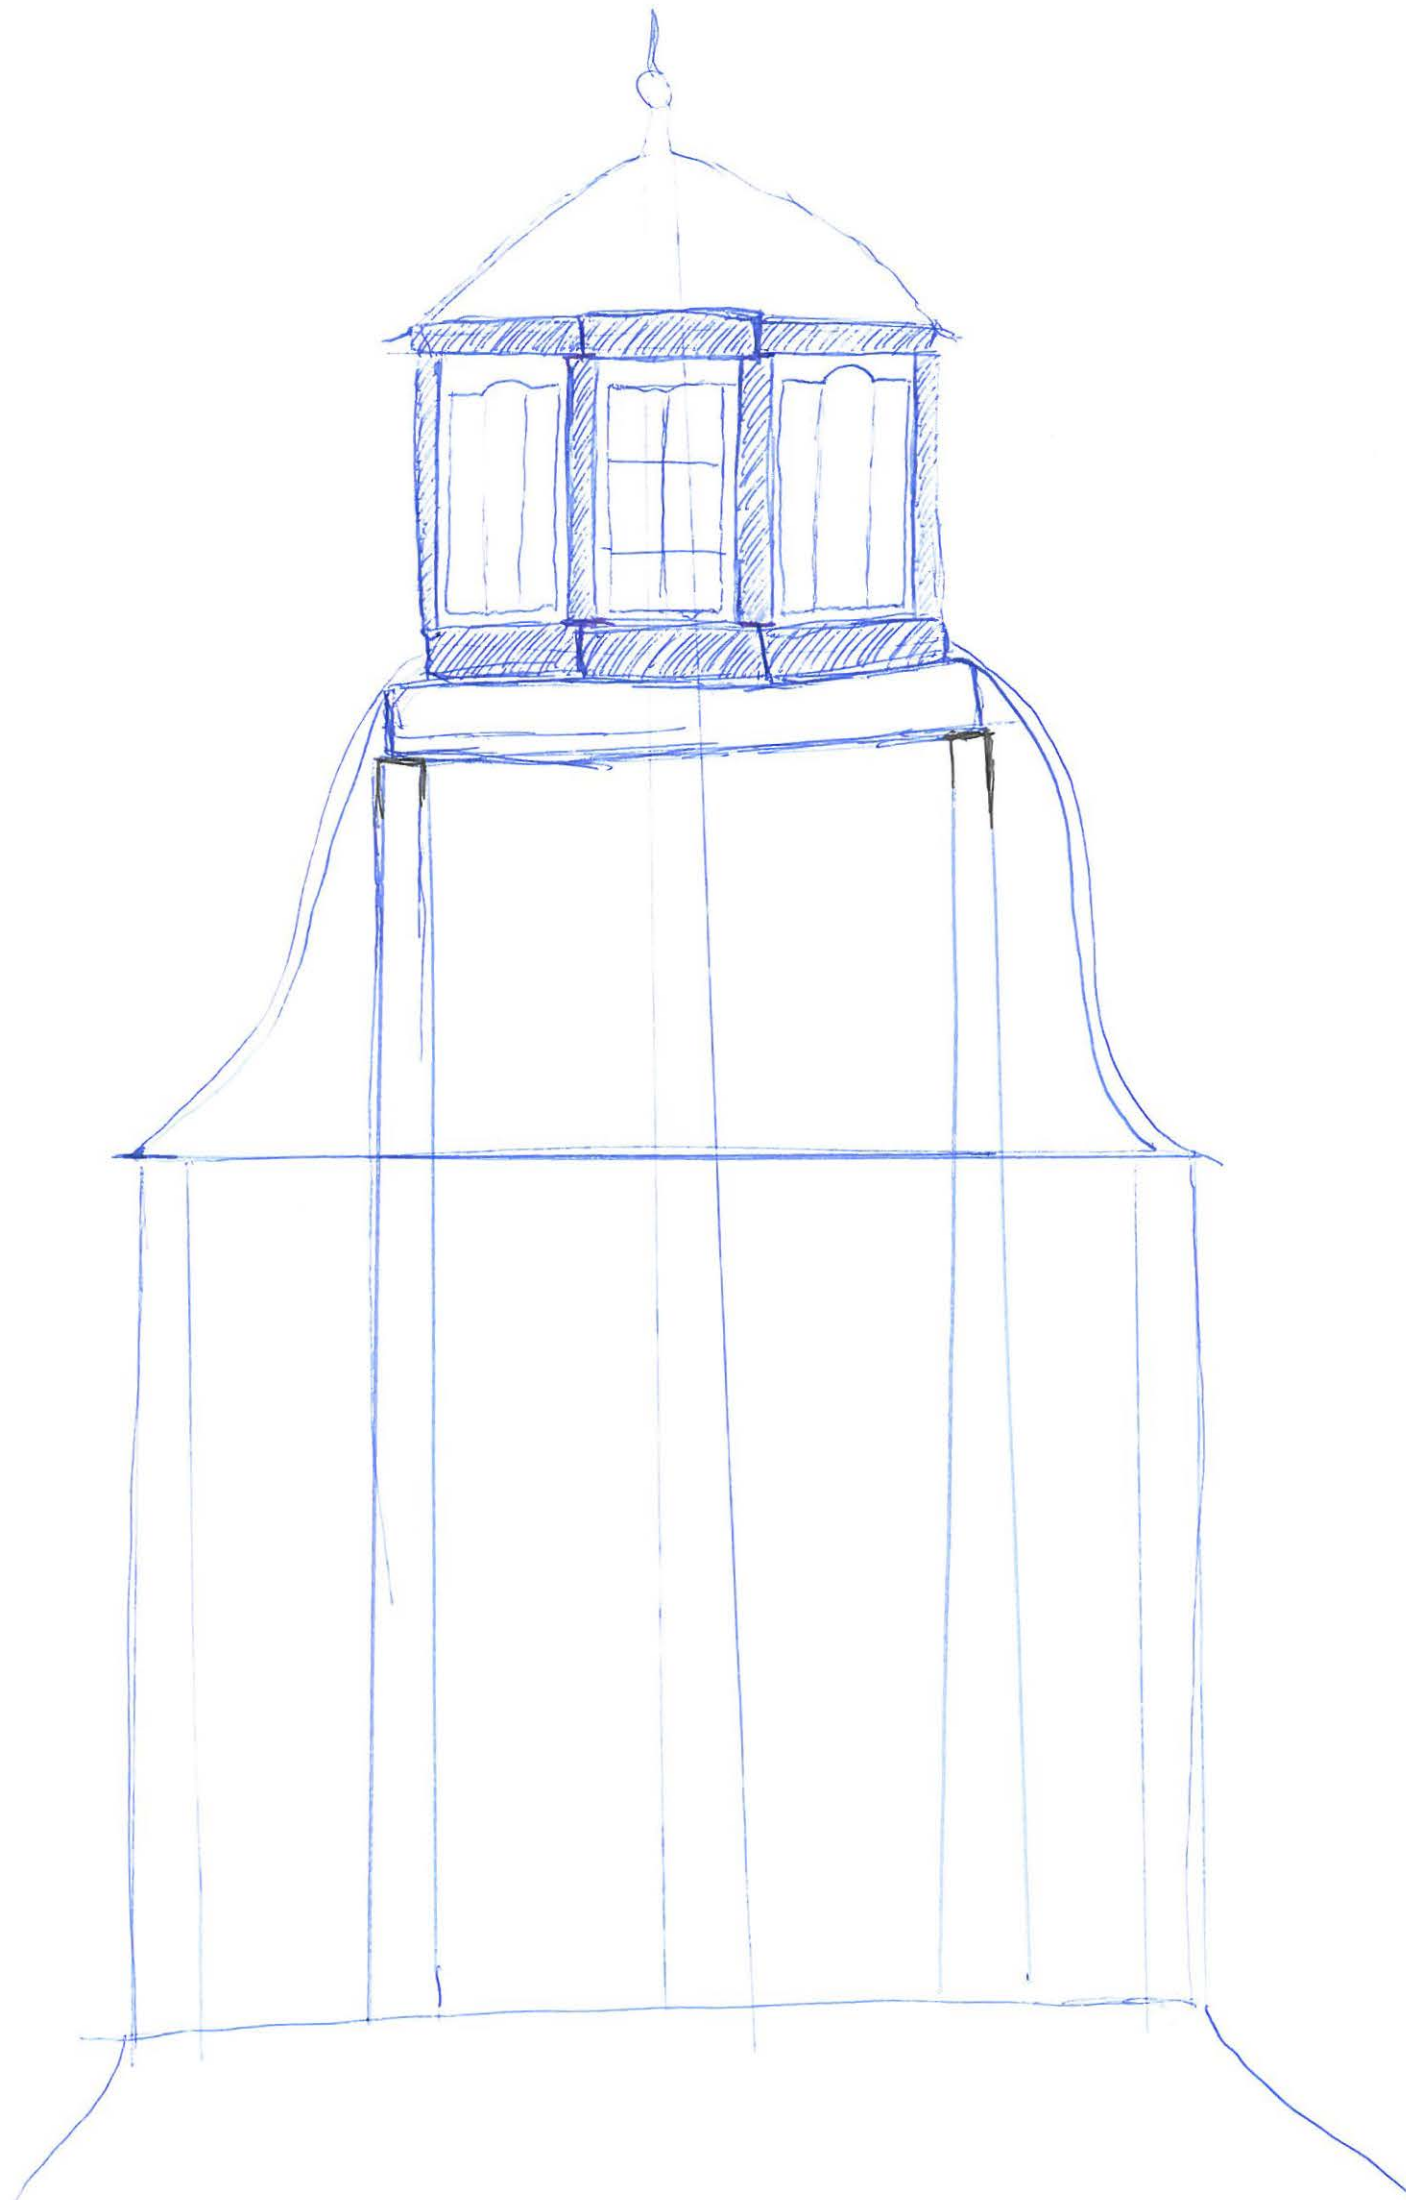
Vuonna 1960 nykyistä "praurettua" tehtäessä tapulin toisen katon yläosan muutettiin jyrkemmiksi. Alkuperäisen laudoituksen päälle lyötiin sekakivisiä laudan kappaleita ~~joita~~ joiden päälle nykyiset kimpilaudat on lyöty. Tämä selittää muutokset ennen v.1960 tilanteeseen ja nykyajan välillä.

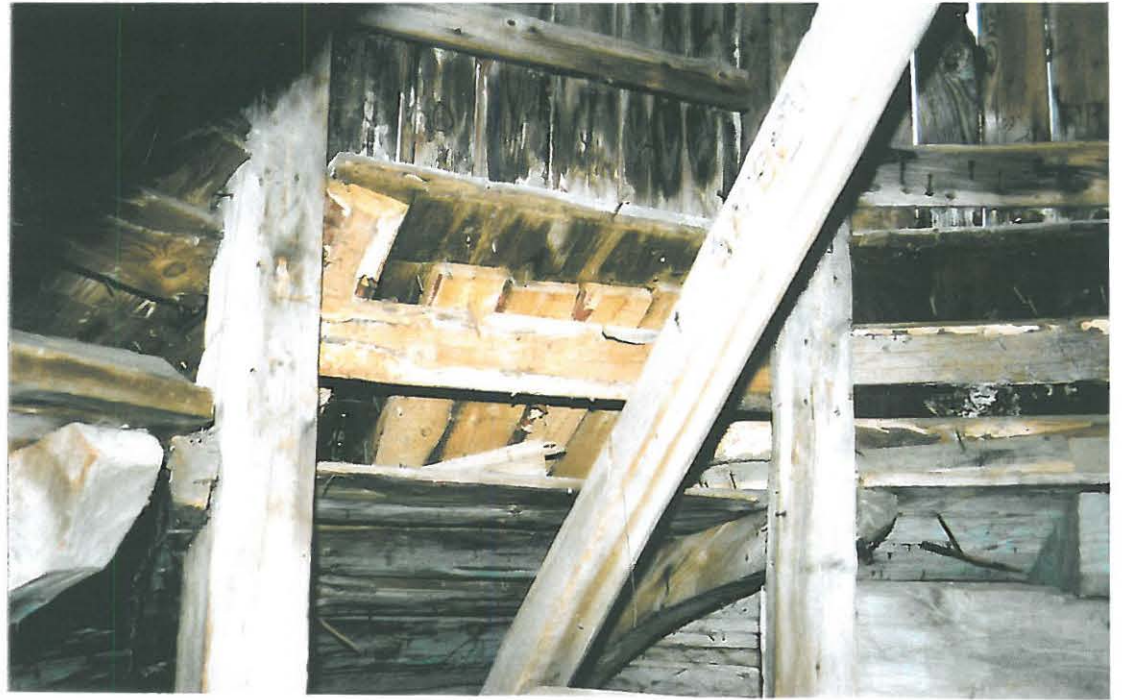
Nykyinen katon yläosa noin 30cm korkeammalla.

Alkuperäinen katon aluslaudoitus (kirveellä veistetty).

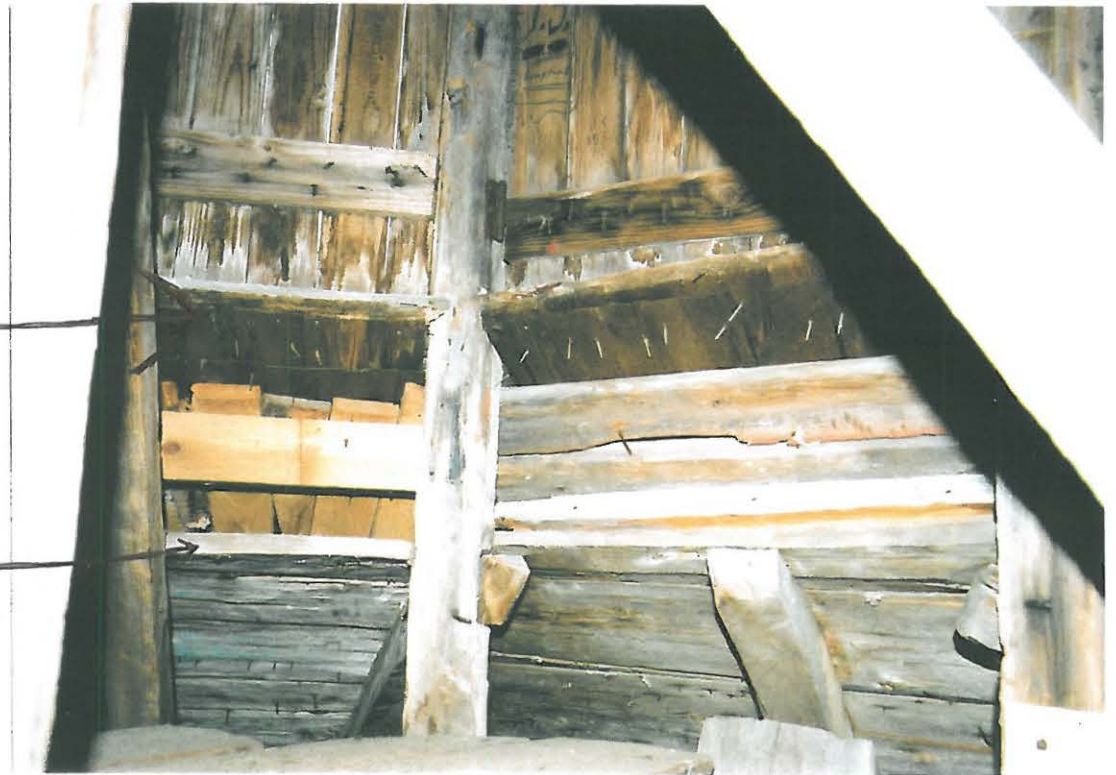
Suurenus 1900- luvun alussa otetusta kuvasta. Yksi
kellonsoittoluukku auki, yksi yläluukku pois. Kuvan luoteesta
Alkuperäinen parnukatto.

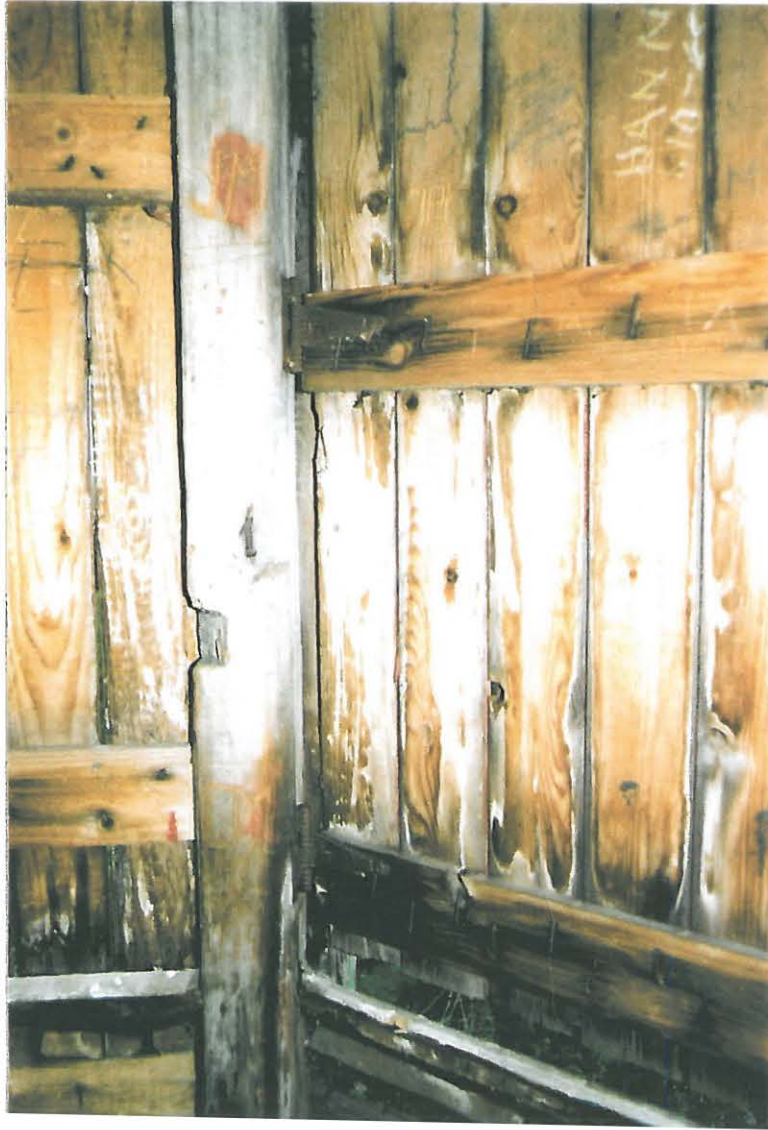
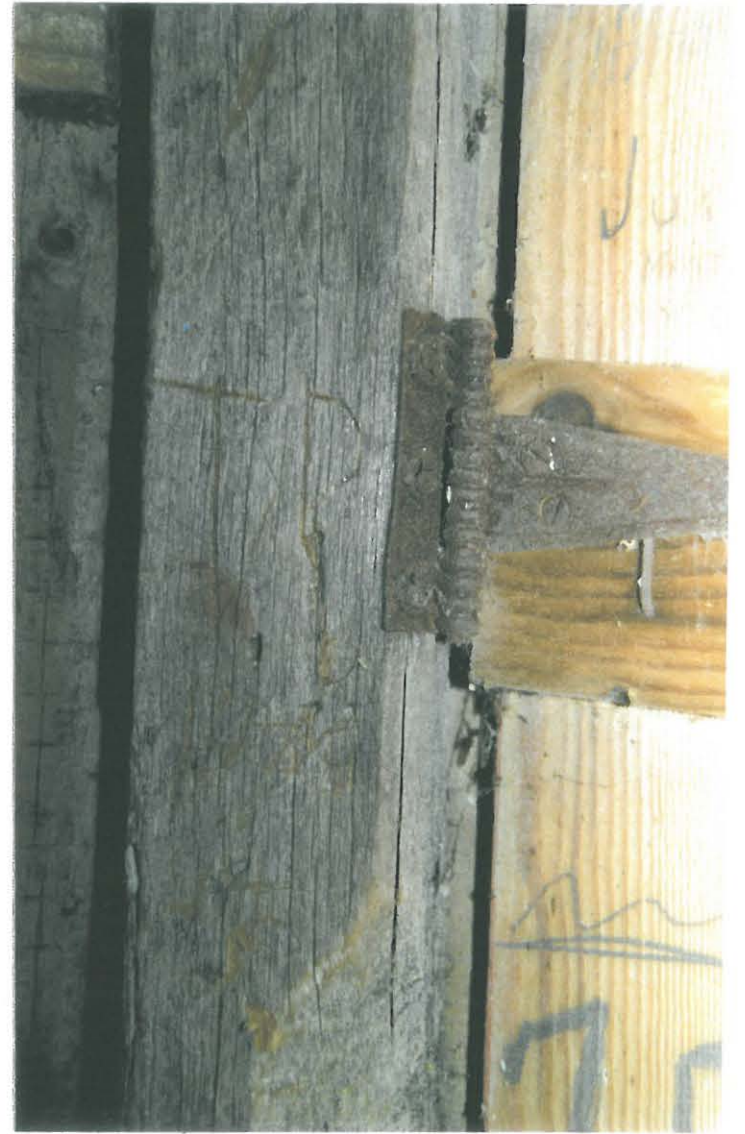
Tapulin en tisten ikkuna-aukkojen paikalla on neljä paria saranoita.
Ei ole tietoa miten vanhalta sijalta sarrat ovat.

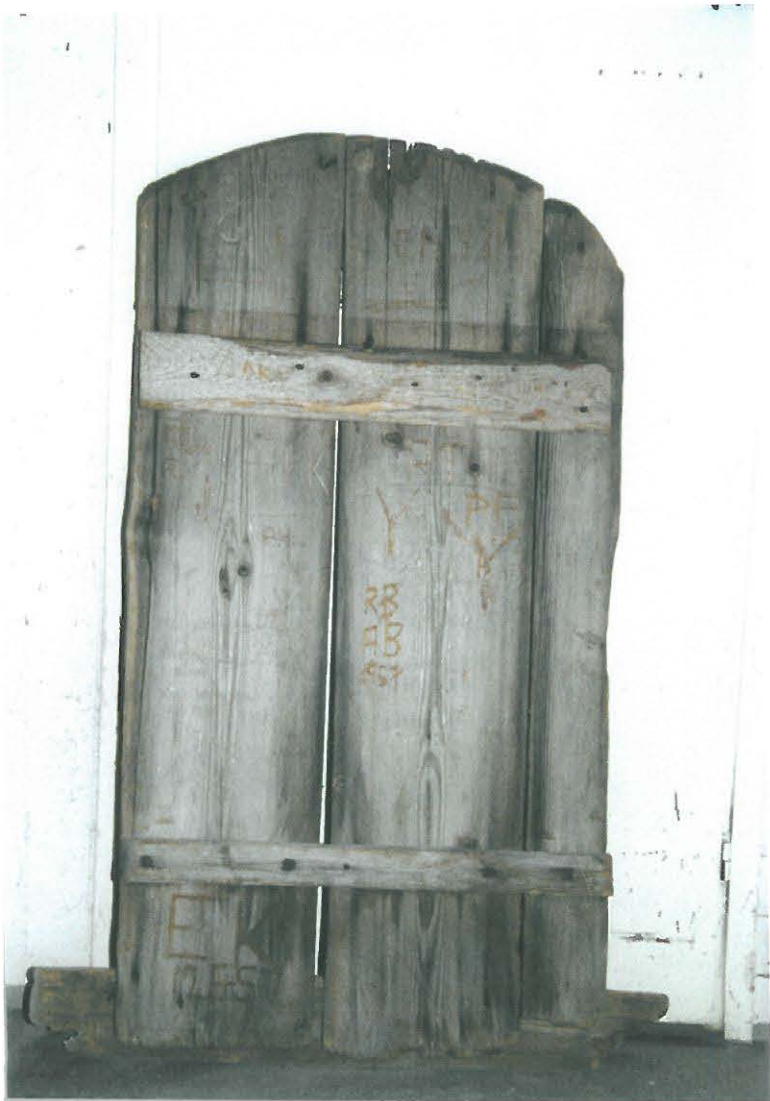
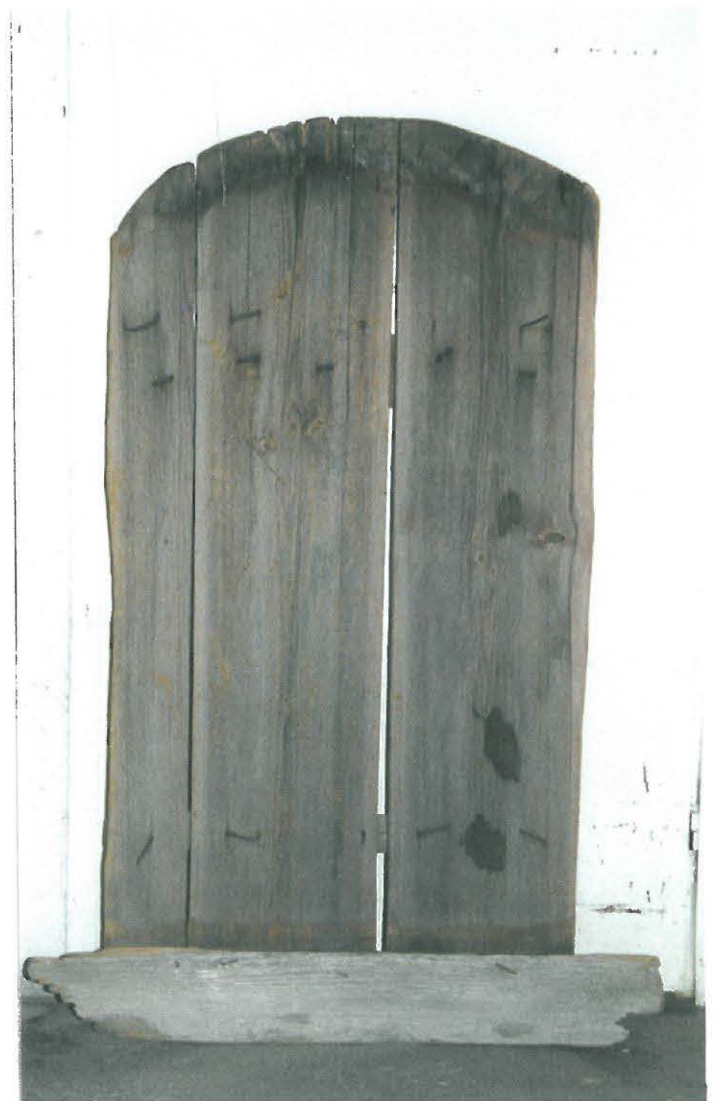
Tässä löydetymässäni alkuperäisessä lukussa on vielä kiinni ulko-
puolen alaluku. Toinen todiste siitä että lukot ovat olleet muuta-
milla nauhoilla kiinni.

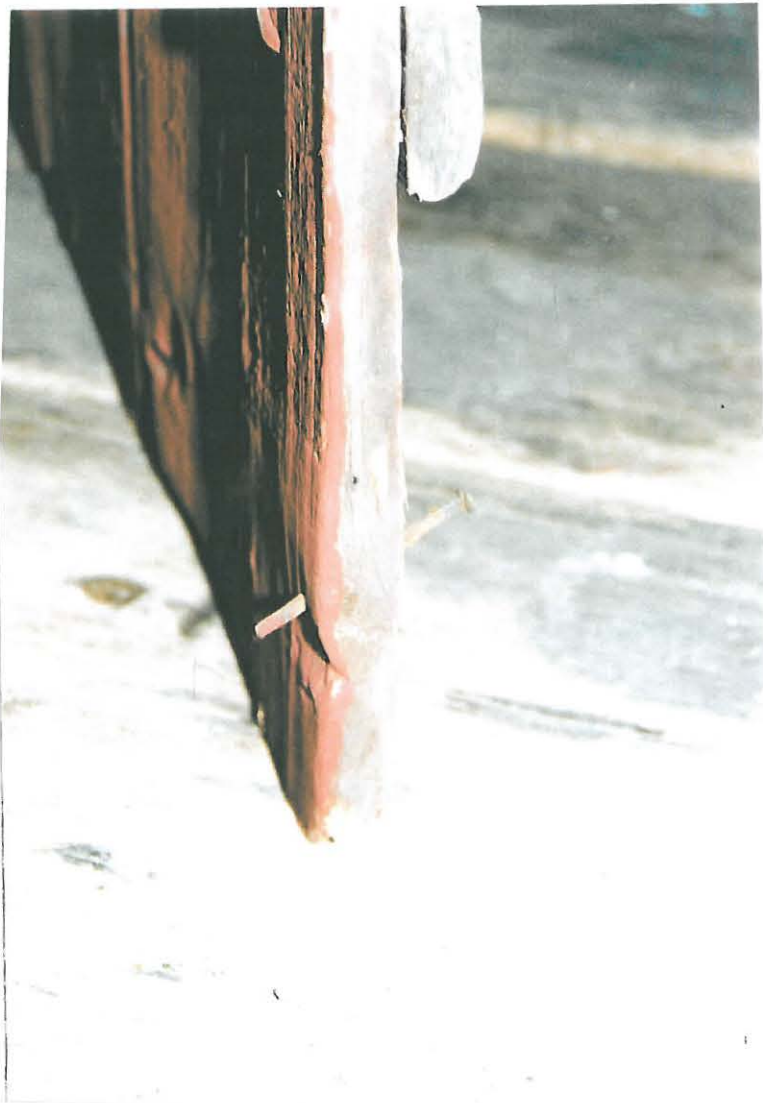
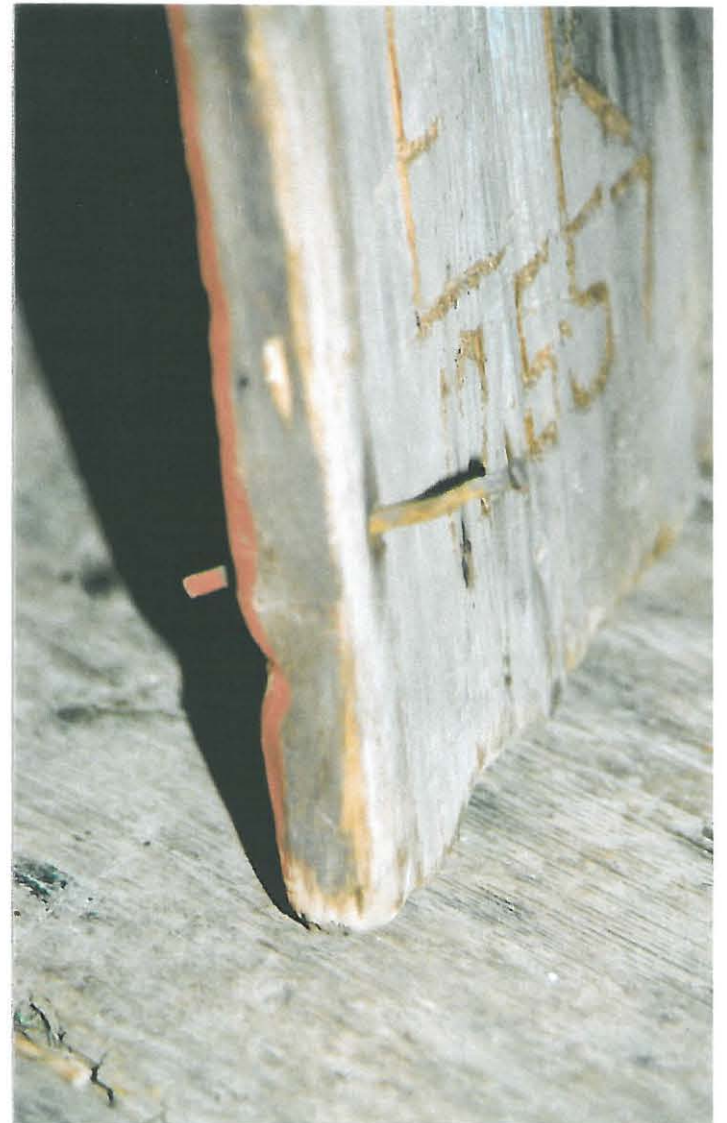
Vanha takanaula alkuperäisessä
lukkussa ovat olleet nauloilla
ne on voitu irittää ~~ottan~~).

lukkussa kiinni. Todiste siitä että
kiinni. (Mutta kuitenkin tarvittessa

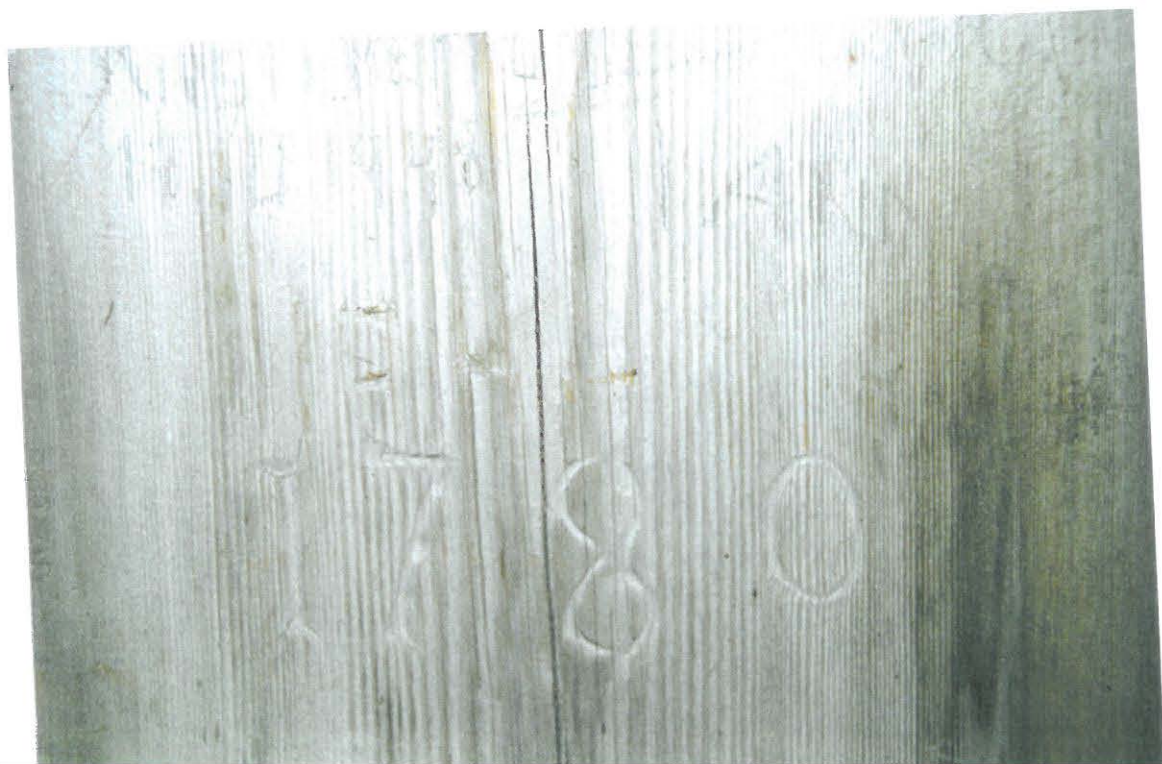
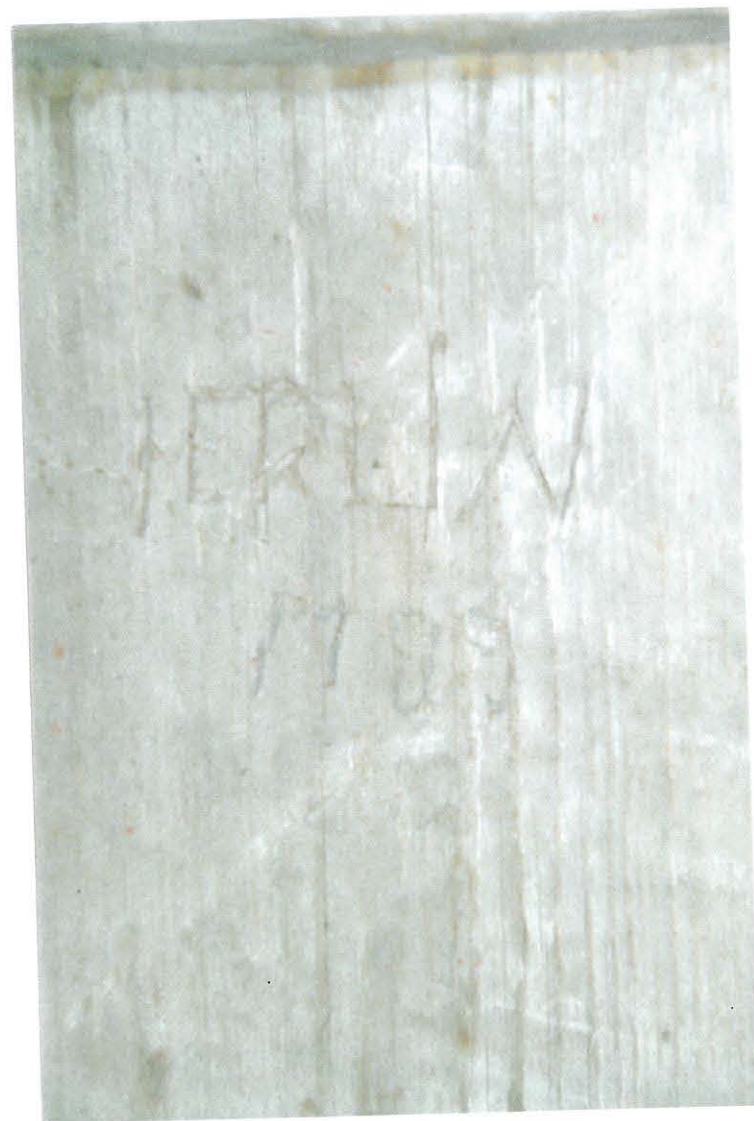
Alkuperäiset luukut

Alkupärisen lakkujen vuosilukija.

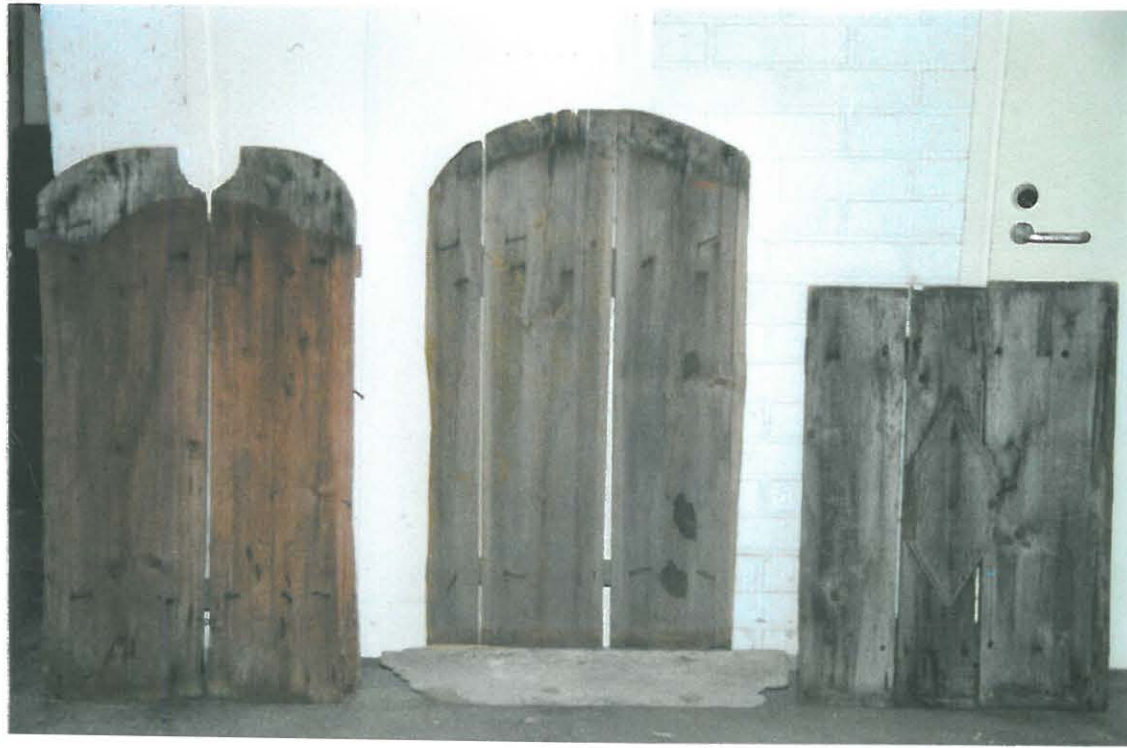
78 x 63 cm

Tapulin alkuperäinen ikkuna.
Puhkeuksessa ei näy merkkejä
sivunoiden paikasta, ikkuna
luultavasti ollut kotkakuilla
maloilla paikoillaan.

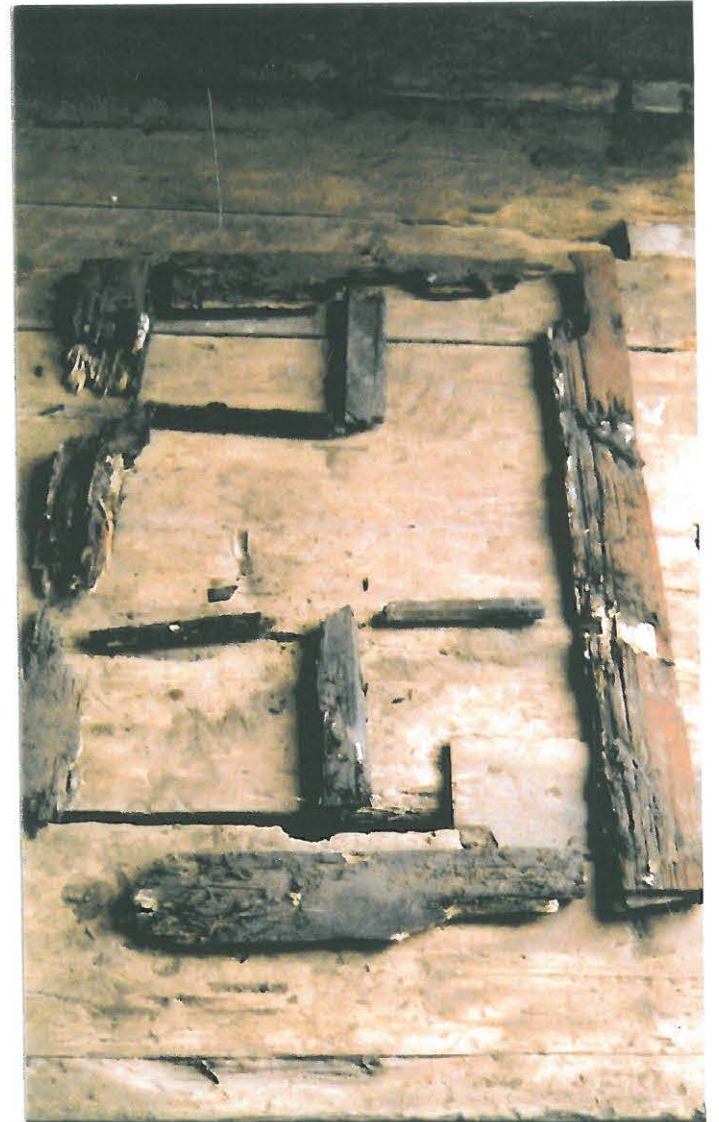
Tapulin ikkunan jäänteet, nostettu
v. 1957 puretun kolis-hautakappelin
pohjalta. Puuosat malettu punamul-
lalla. 93 x 68 cm, ruudut n.
27 x 27 cm.

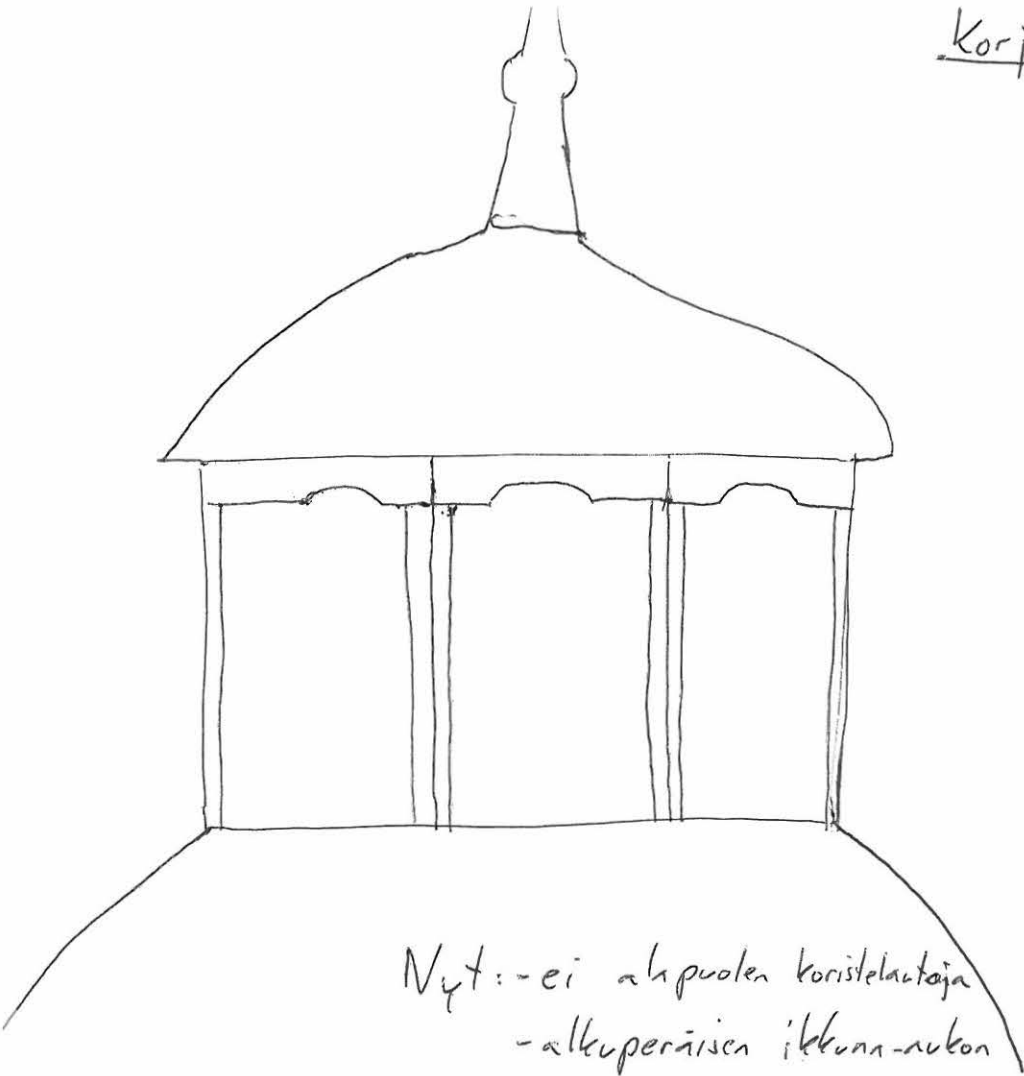
- Nyt:
- ei alapuolen koristelautaja
 - alkuperäisen ikkuna-aukon ylälaudassa puolikaari
 - toisen katon yläprofiili jyrkempi
 - luolet jokaisessa autossa

- Suunnitelma:
- toisen katon yläprofiili alkuperäiseksi
 - ala koriste laudat takaisin
 - ikkunat takaisin (alkuperäisen malliset)
 - ikkuna-aukkojen ylälaudan puolikaaren peitto sopivilla puunkappaleilla
 - alkuperäiset ja 2 niiden mallin mukaan tehdyt luolet takaisin

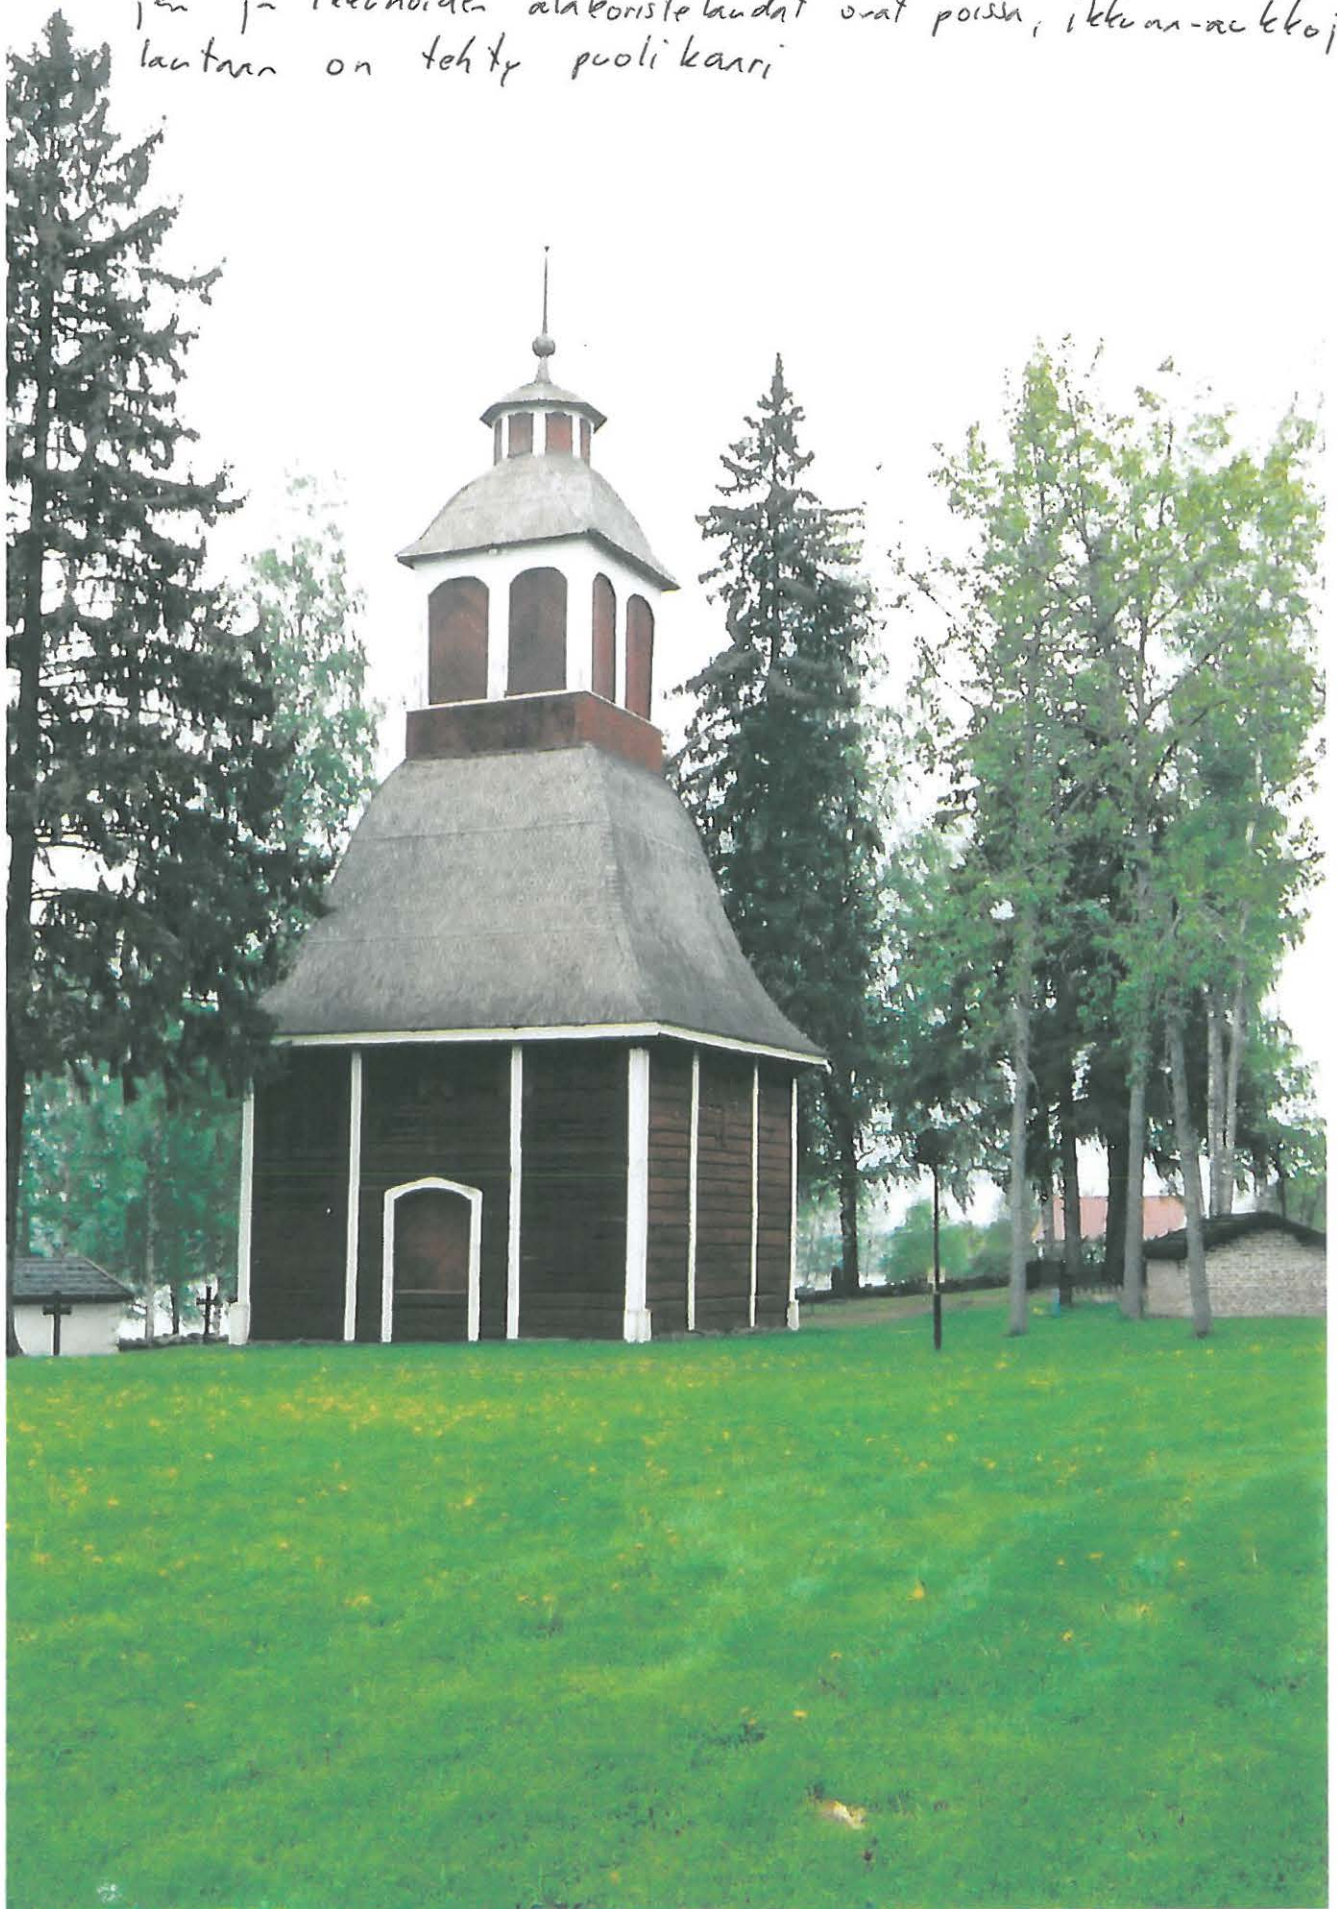
Tämä kuva on otettu samasta kohdasta kuin vuonna 1954 otettu.
Ero vuoden 1954 kuvan selvä: katon profiili on jyrkempi, luttu-
jen ja ikkunoiden alakoristeaudat ovat poissa, ikkunarektojen ylä-
laatan on tehty puolikarri

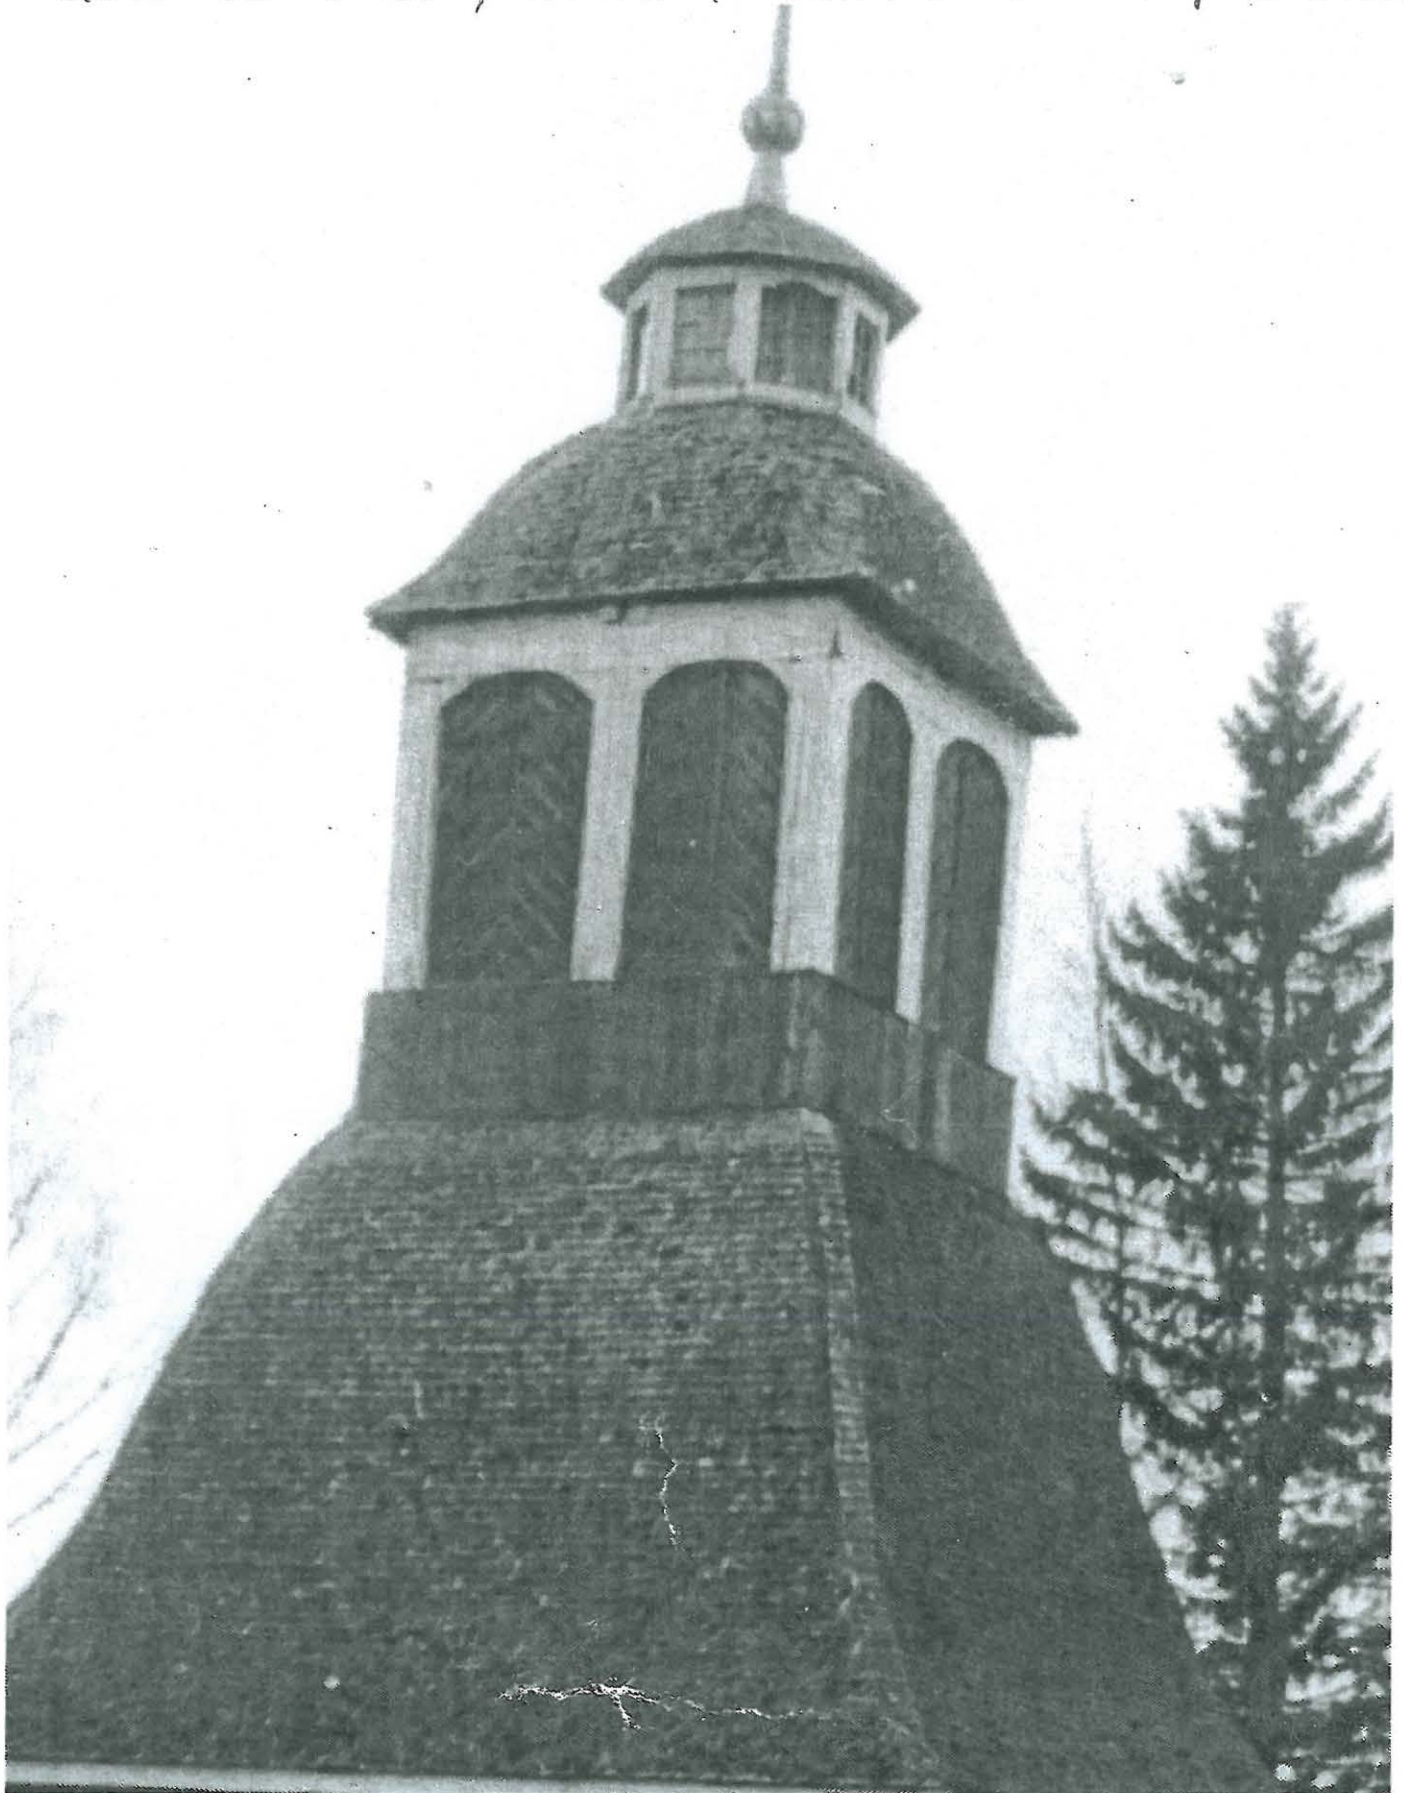
Suurenus vuoden 1954 kuvasta, josta näkyy ero ikkunoiden ja luukkujen yläpuolen koristelaudassa. Ikkunoiden ylälaatta on suora, luukun yläkoristelaudassa on puolikaari.
