Kirkonriemen kello tapulin rakennushistoria

Korjaus-suunnitelma

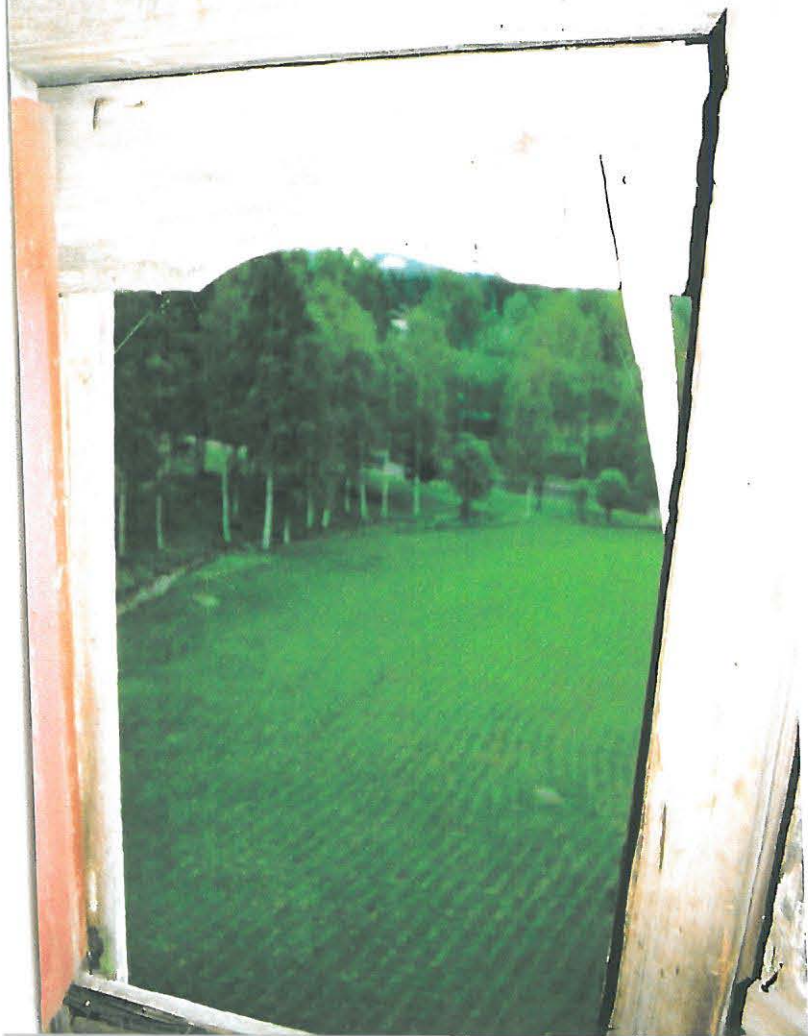
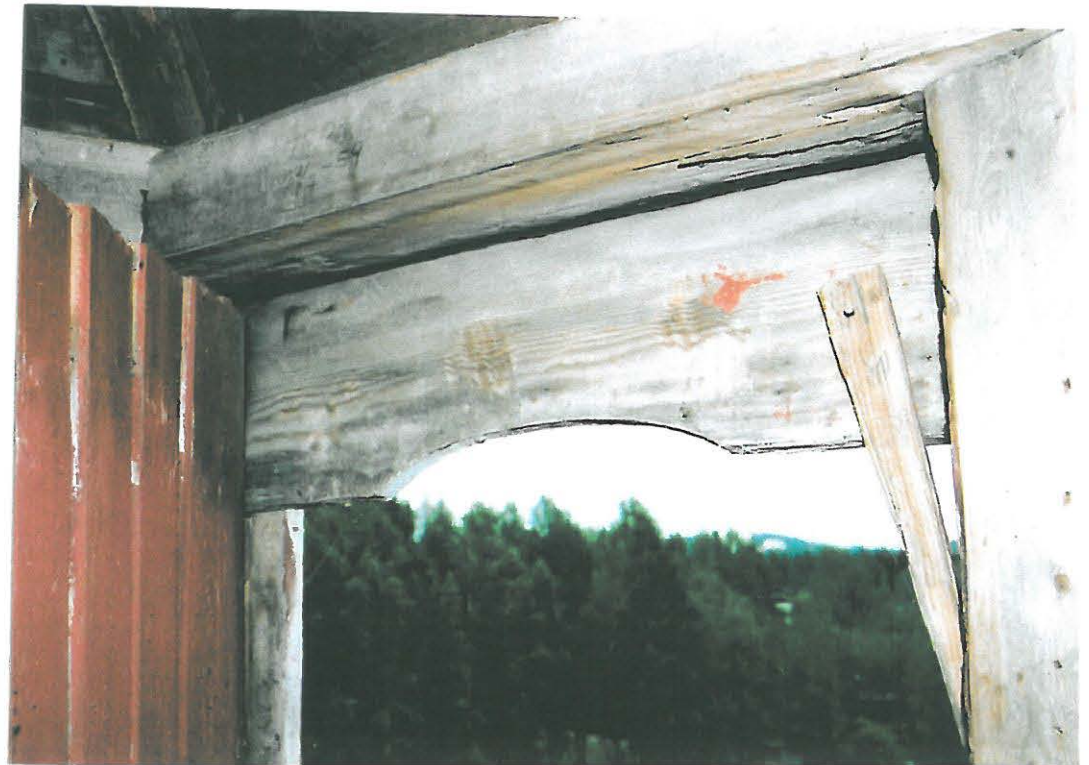
Kuvissa näkyy tapulin huipun itäpuolen aukko jossa on ollut alunperin ikkuna.
Koska vuonna 1960 myös ikkuna-aukkoihin asennettiin lukut niin alunperin
suorina olleisiin ylälaudoihin tehtiin puolikaari. Nämä muunnellut ylälaudat
ovat alkuperäisiä, laudoissa näkyy vuodelta 1773 veistäjän jälki. (Tapulin rakennuksessa ei
säämiä ollut vielä sahoja) Jos tapuliin saisi asentaa ikkunat takaisin niin
vuoden 1960 muuntelun voisi peittää muotoilulla puunkappaleilla ilman että alkuperäisiä
ylälautoja tarvitsisi poistaa.
