HELSINKI, BOCK

HISTORIALISELLA KAUPUNKIALUEELLA (1640-) SIJAITSEVAN PIHAN
SISÄÄNKÄYNTIJÄRJESTELYIDEN MAANKAIVAUSTÖIDEN ARKEOLOGINEN
VALVONTA 2013

Markku Heikkinen

2013

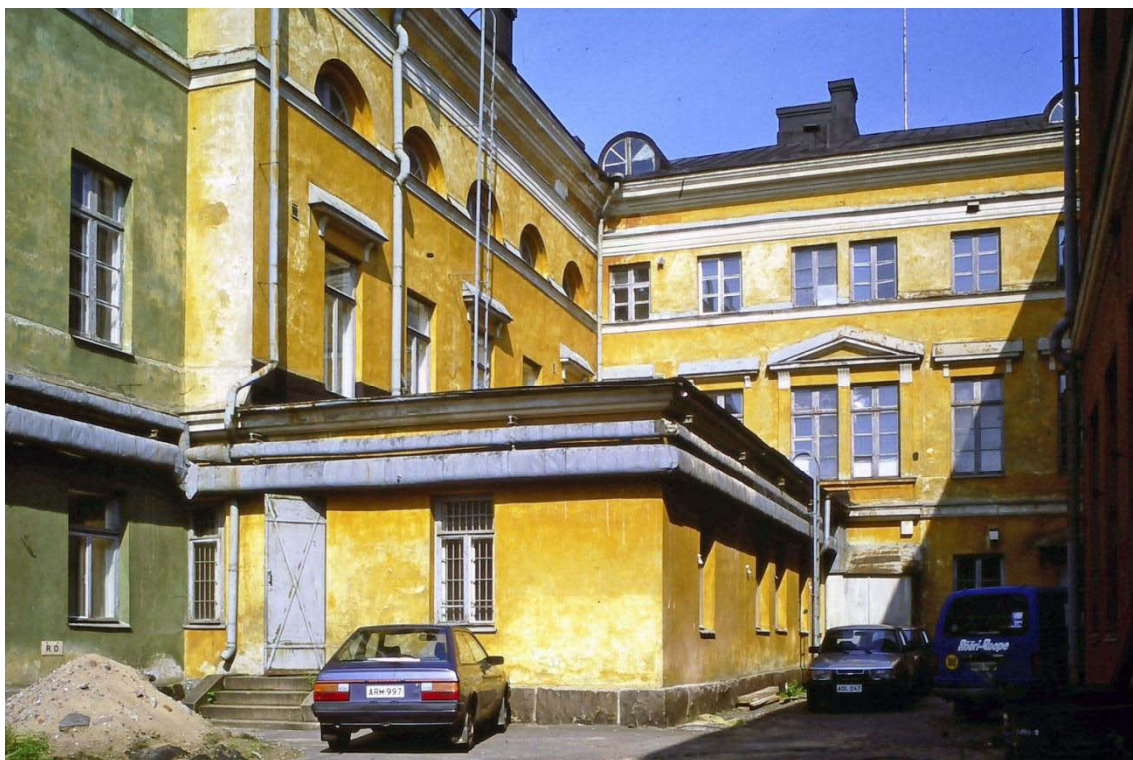
Raatihuoneen eli Bockin p iha ennen remont tia vuonna 1984. Länsi siiven edessä on vielä matala piharakennus vuodelta 1903. HKM.

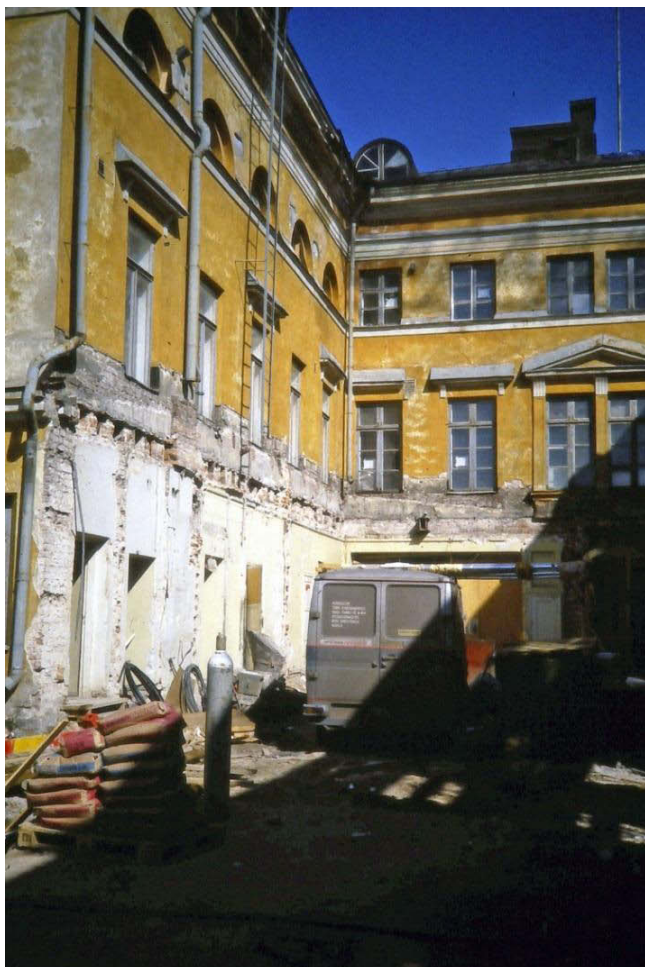
Matala piharakennus on purettu pois remontin alussa. HKM.

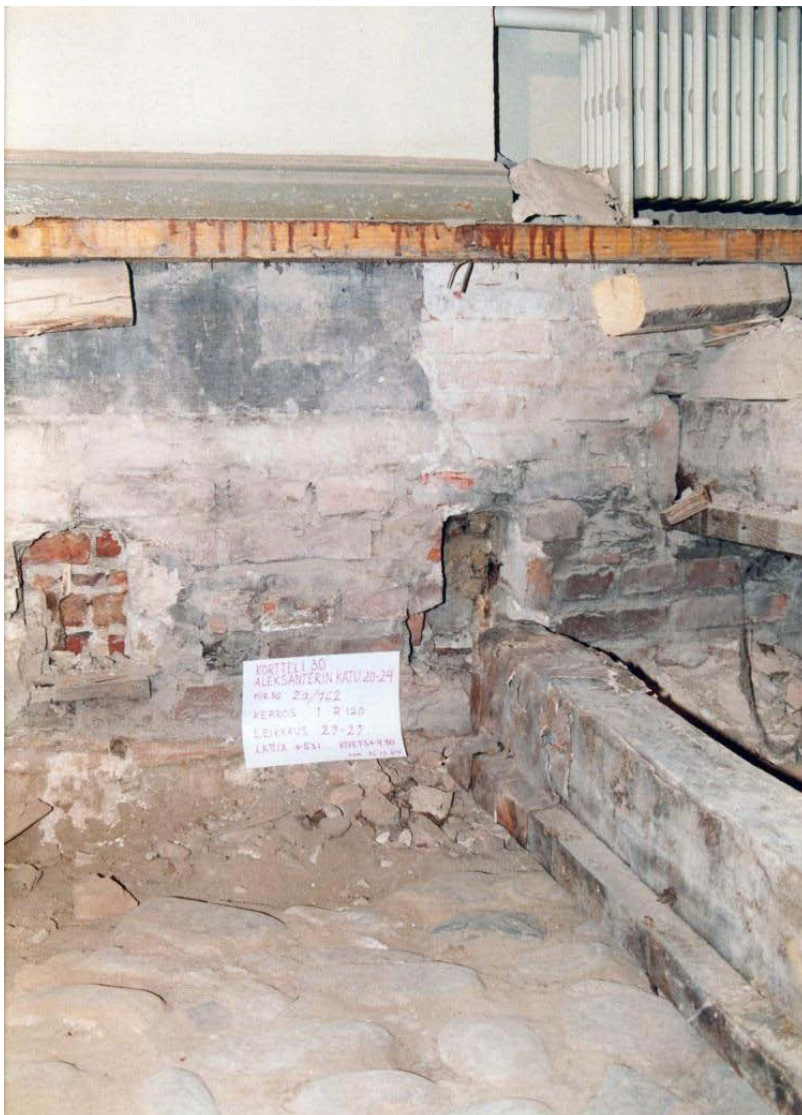
Väripaperikuva vuodelta 1984 tilasta R 120 eli Katariinankadun puoleisen siiven huoneesta 1. kerroksessa. Lattian alta on tullut esiin vanhaa pihakiveystä. 1700-lukujen kivrakennusten välissä ollut tila täytettiin rakennuksella vuosina 1816-1819, jolloin pihakiveys on jätetty puulattian alle. Kuva todennäköisesti huoneen länsilaidalta ja kuvaussuunta WNW. HKM.

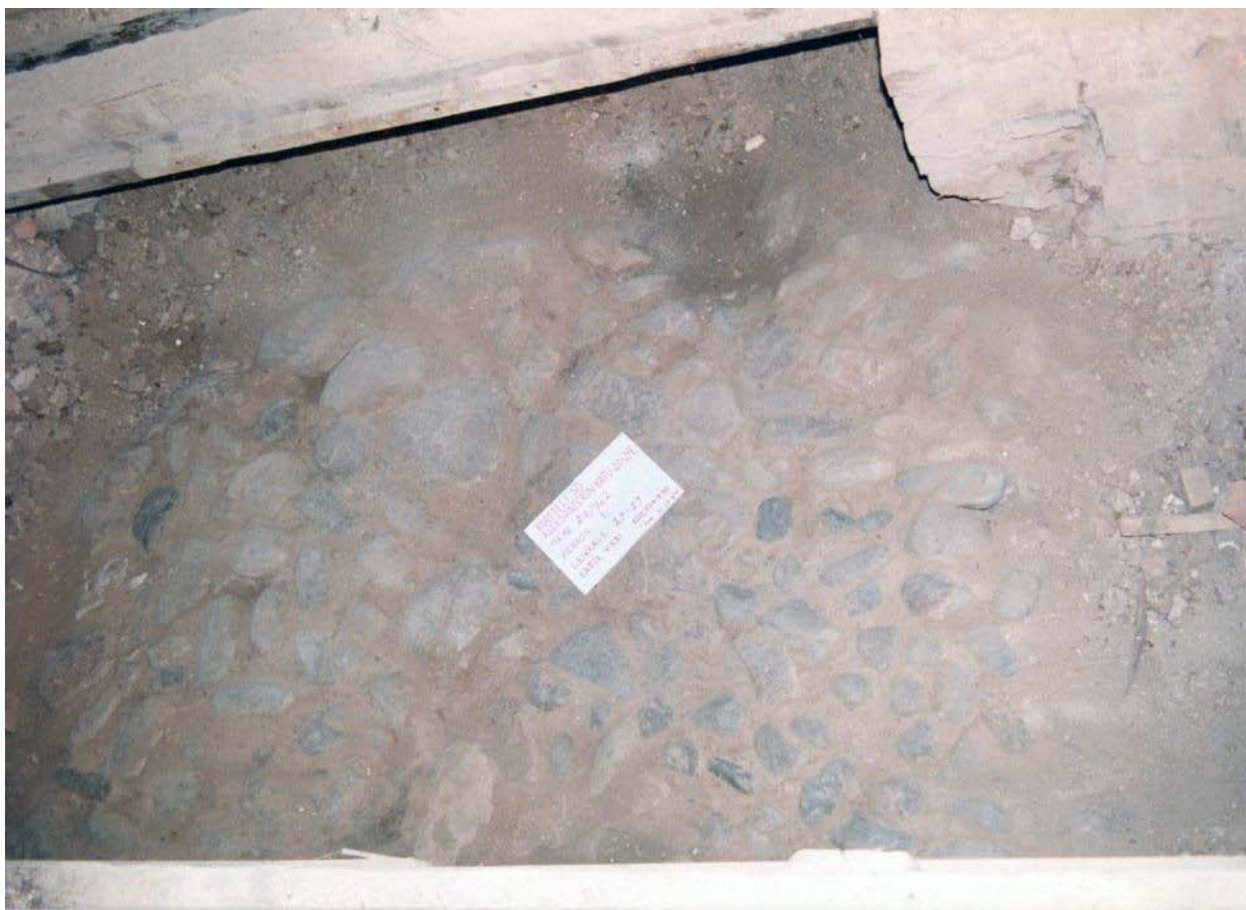
Edellinen tilanne. Kuva todennäköisesti huoneen itälaidalta ja kuvaussuunta WNW. HKM.

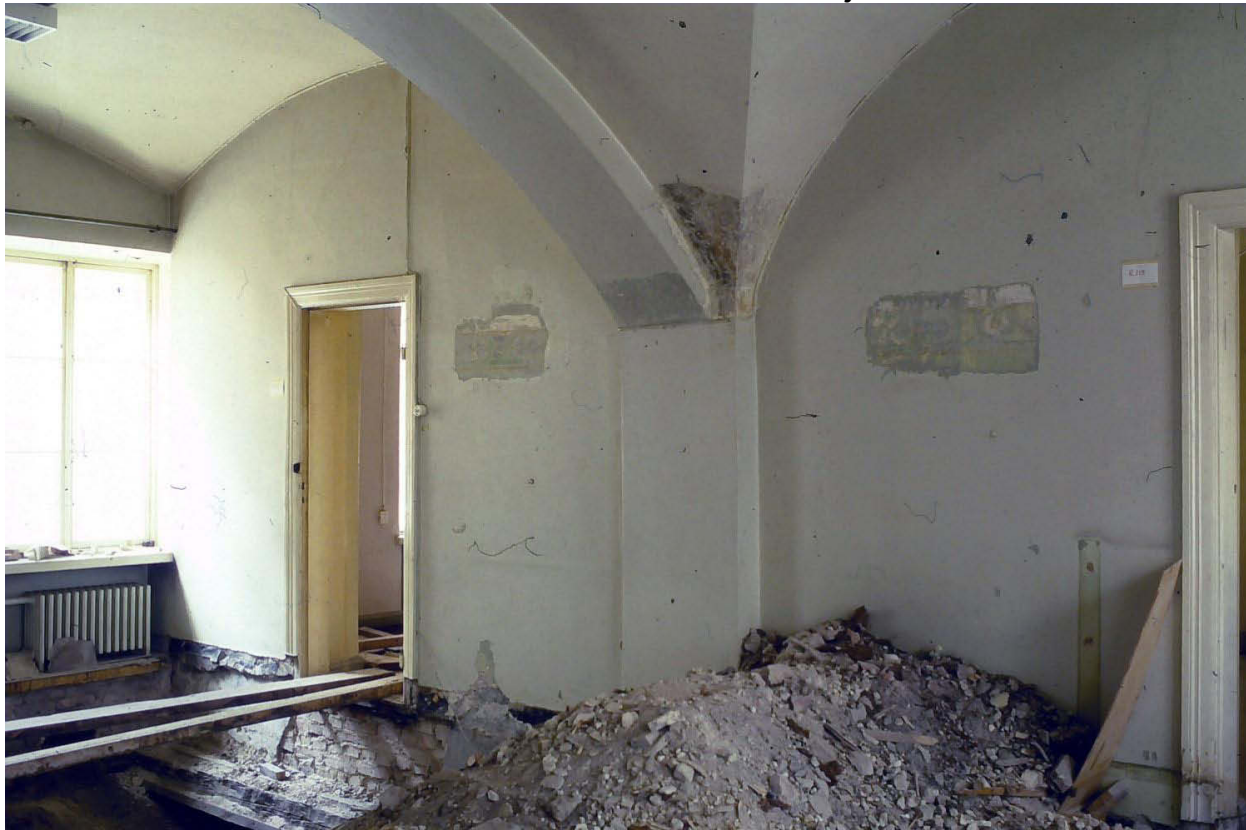
Yleiskuva (dia) huoneti loista R 119-120. V asemalla on huone R 120. Kuvaussuunta NW. HKM.

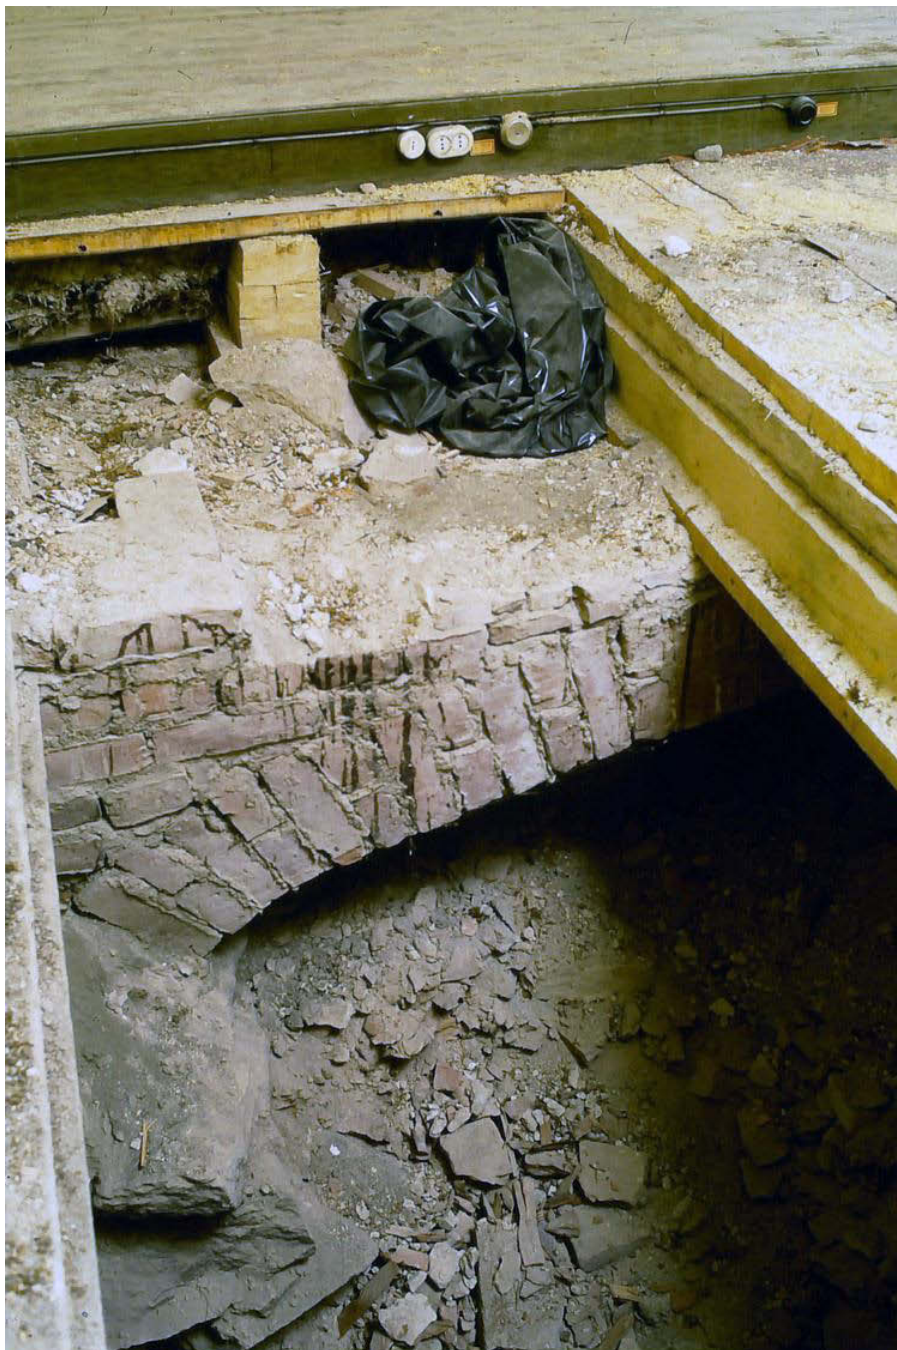
Nykyisen itäsiiven eteläpäässä kellarittoman tilan (kartta s. 36, huoneet 132-134 ja P006) lattiaa on avattu.

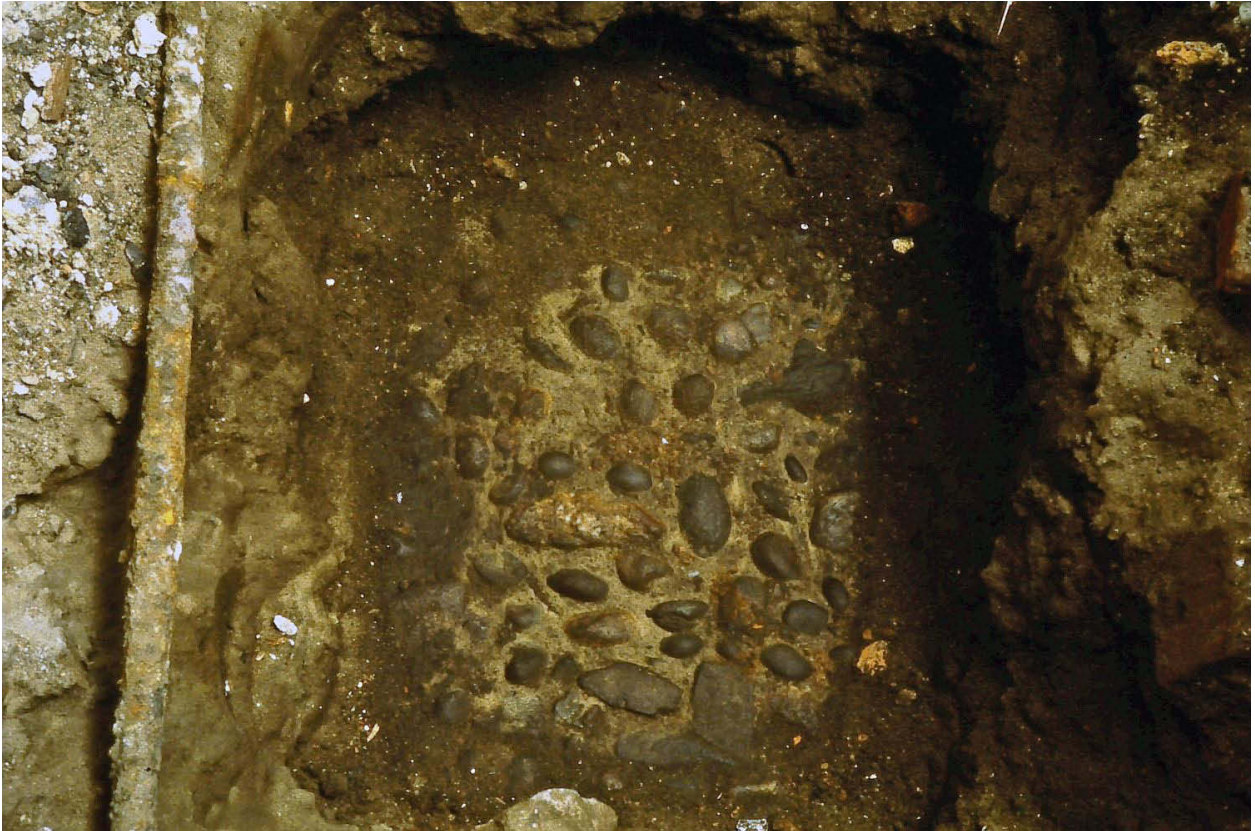
Burtzin tontin puolella Sumpun (nyk. sisäpihan rakennus) kohdalla ollut kuoppa, jonka pohjalla näkyy kuvatekstin mukaan 1700-luvun piirikuvien hakiveystä. Kyseisessä rakennuksessa on kellarit.

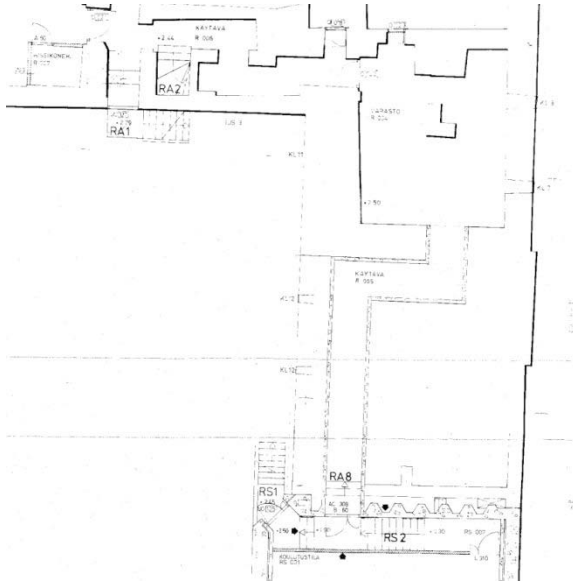
Rakennuspiirustukset audi torion ja pohjoiseen päärakennuksen kellariin johtavan käytävän sijainneista vuosien 1985-88 korjauksissa. Piirustukset menevät osittain päällekkäin.

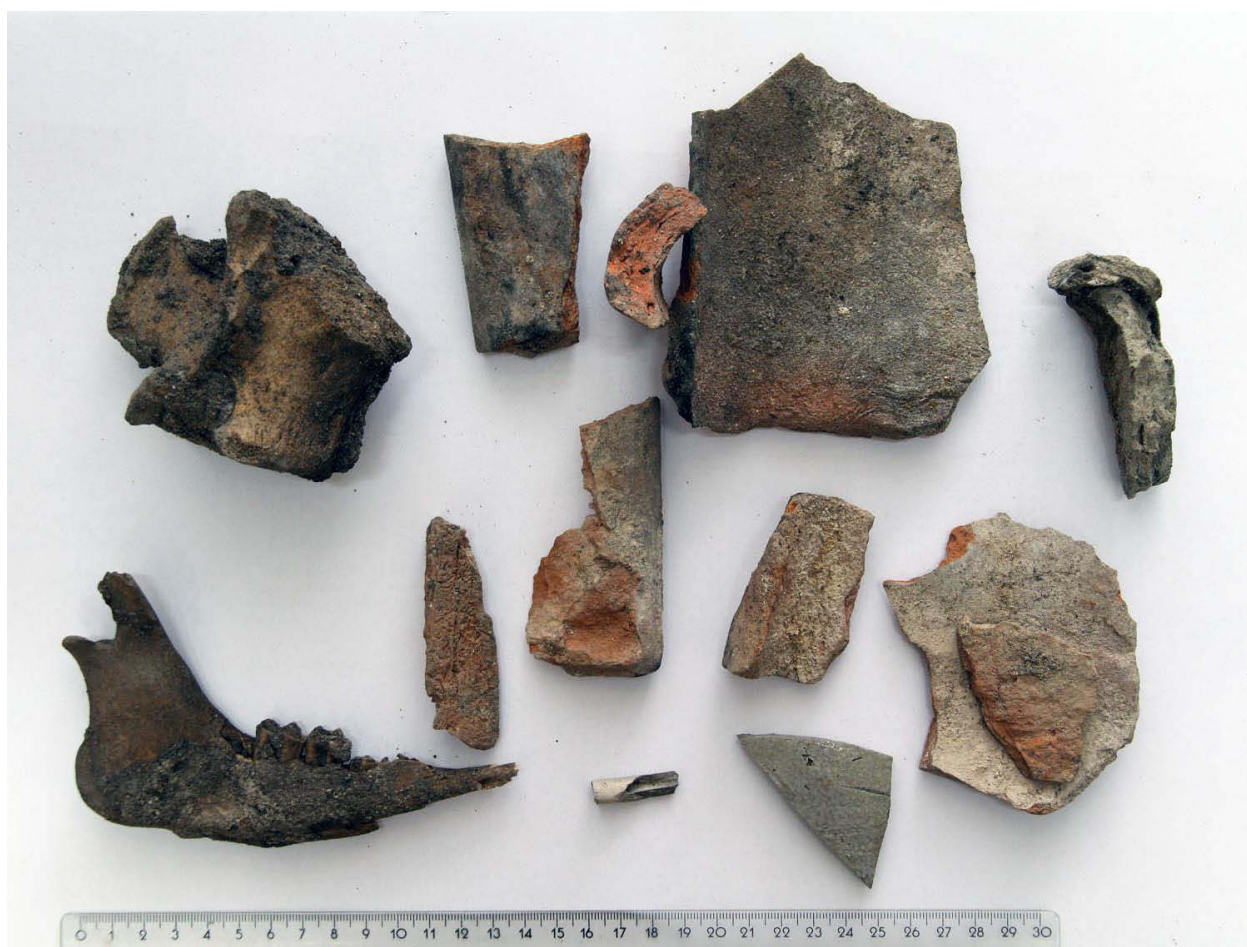
Poistettu vanha löytöesineistö. Vasemmalla ylhäällä on eläimen iso nikama ja sen alapuolella leukaluu. Sen oikealla puolella alhaalla on liitupiipun pienen koristelematon varsikatelma ja suolaasetetun kivitavikeramiikan pala. Muut ovat nokeita kattotiilien paloja. (Kuva: Bock 2013-049)

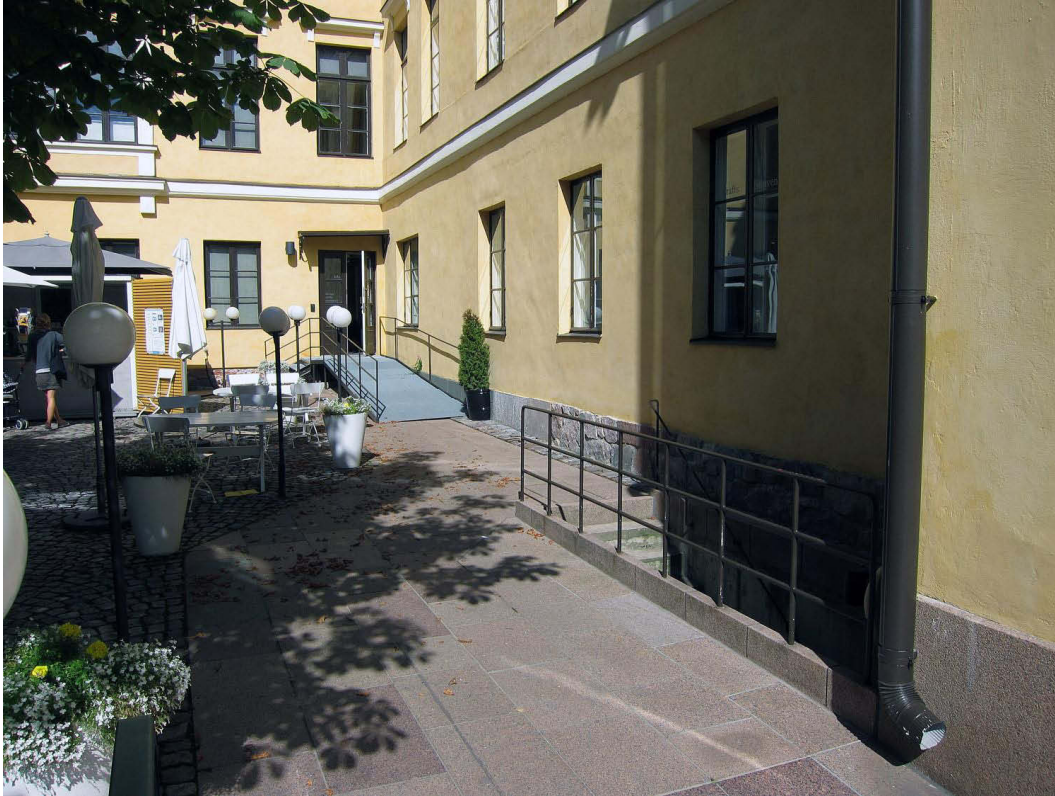
Kuva 1. Bockin talon pihan itäosa vuonna 2012 ennen sisäänkäyntijärjestelytöiden aloittamista seuraavana keväänä. Kuvaussuunta NNE. 20.8.2012.

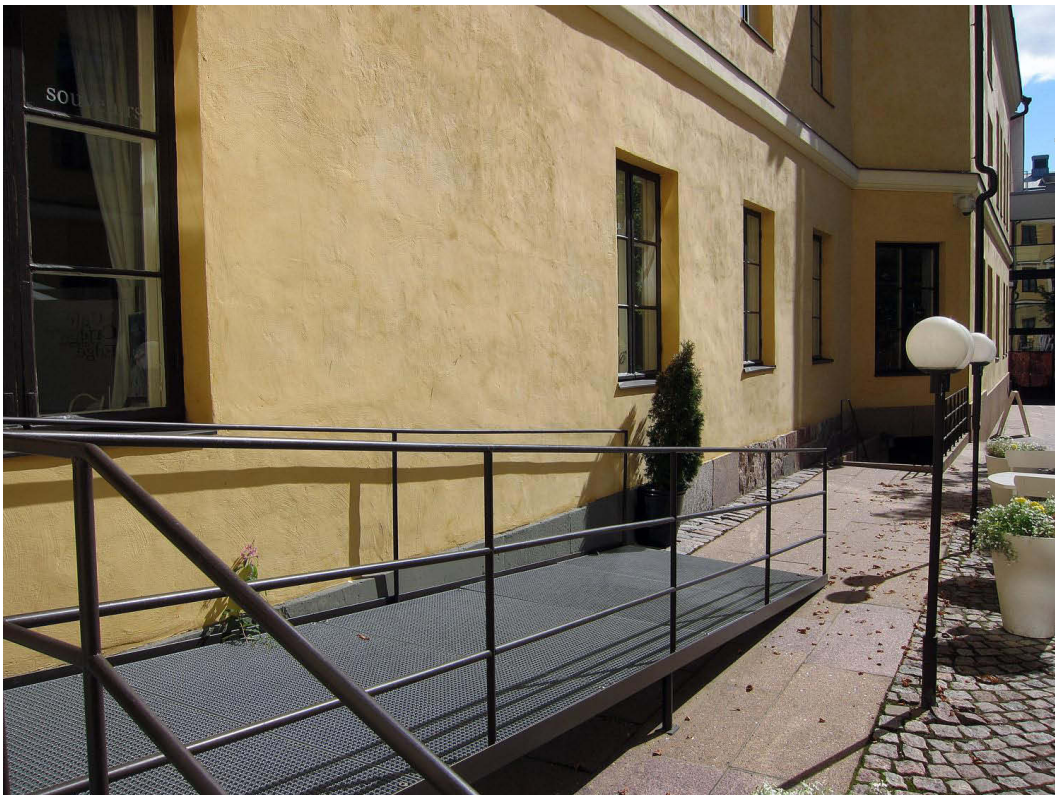
Kuva 2. Kuvan etualalla on päärakennukseen johtava metallinen luiska ja portaat. Taaempana on sivurakennuksen auditorioon johtava kellariportaikko. Sivurakennuksen levennysosa on tehty vuonna 1905. Kuvaussuunta SE. 20.8.2012.

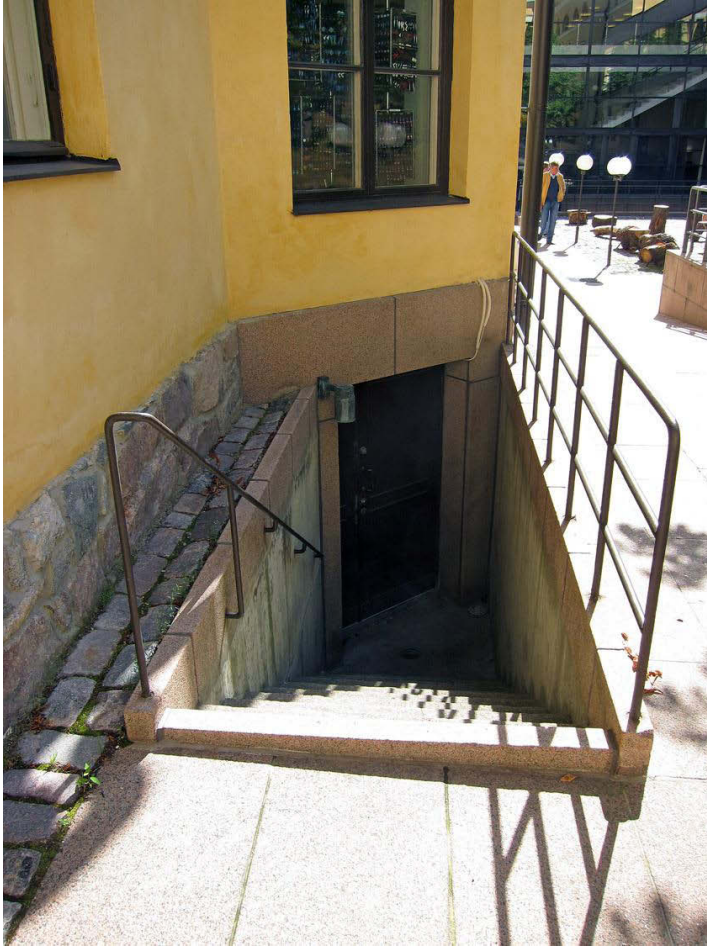
Kuva 3. Sivurakennuksen auditorioon johtava betoninen kellariportaikko, joka on rakennettu vuosina 1985-1988. Kuvaussuunta S. 20.8.2012.

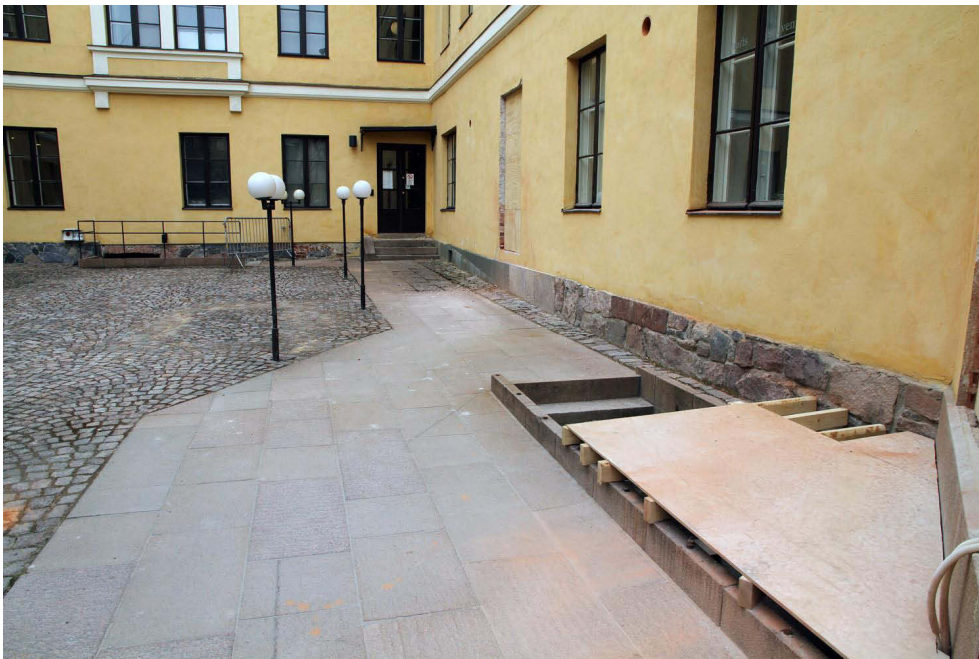
Kuva 4. Metalliporaat ja -luiska on purettu ja itäsiiven vuonna 1816-1819 rakennettuun osaan alkuperäisen porttikongin kohdalle on avattu uusi oviaukko huhtikuussa 2013. Samoin kuvan oikeassa reunassa on avattu oviaukko 1. kerrokseen vanhan kellariaukon yläpuolelle. Kuvaussuunta NNE. 26.4.2013.

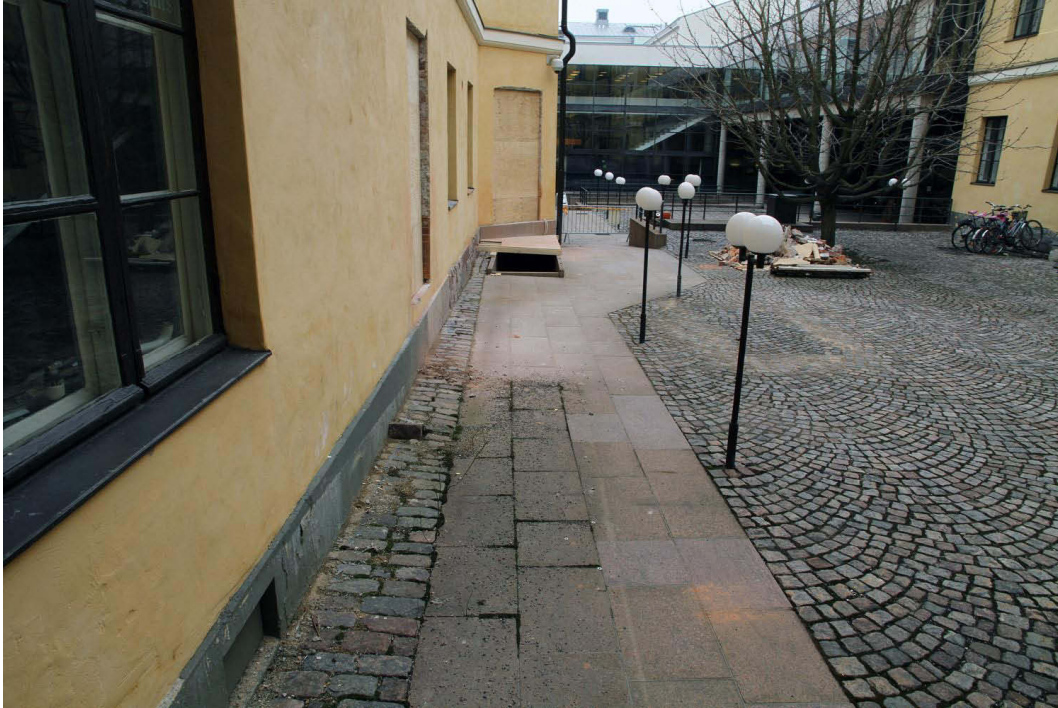
Kuva 5. Edellinen tilanne. Kuvaussuunta S. 26.4.2013.

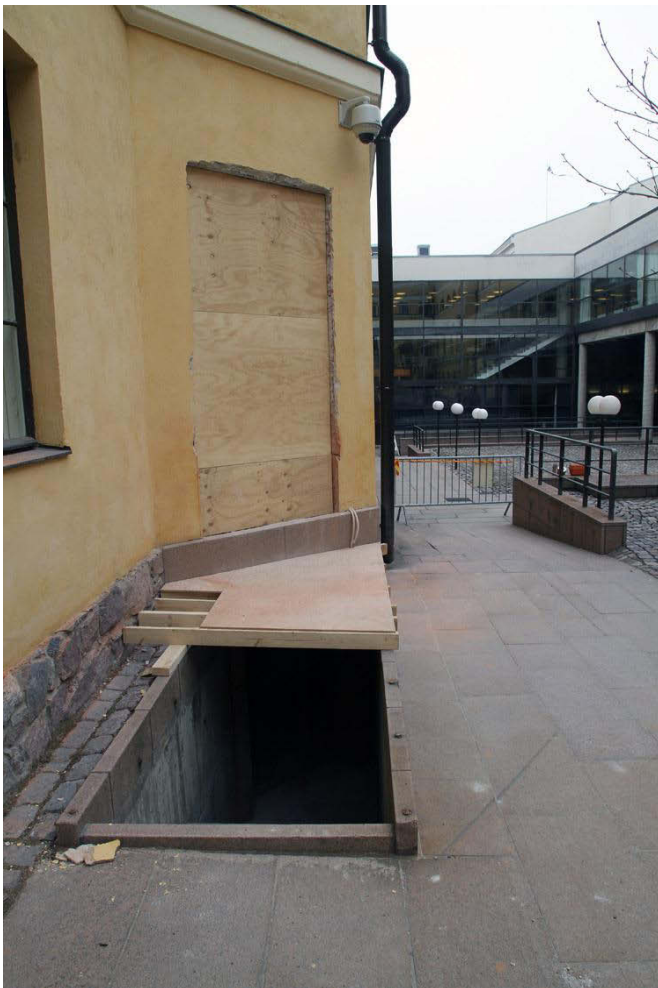
Kuva 6. Lähikuva sivurakennuksen kellariin johtavasta portaikosta ja uudesta oviaukosta sen yläpuolella. Kuvaussuunta S. 26.4.2013.

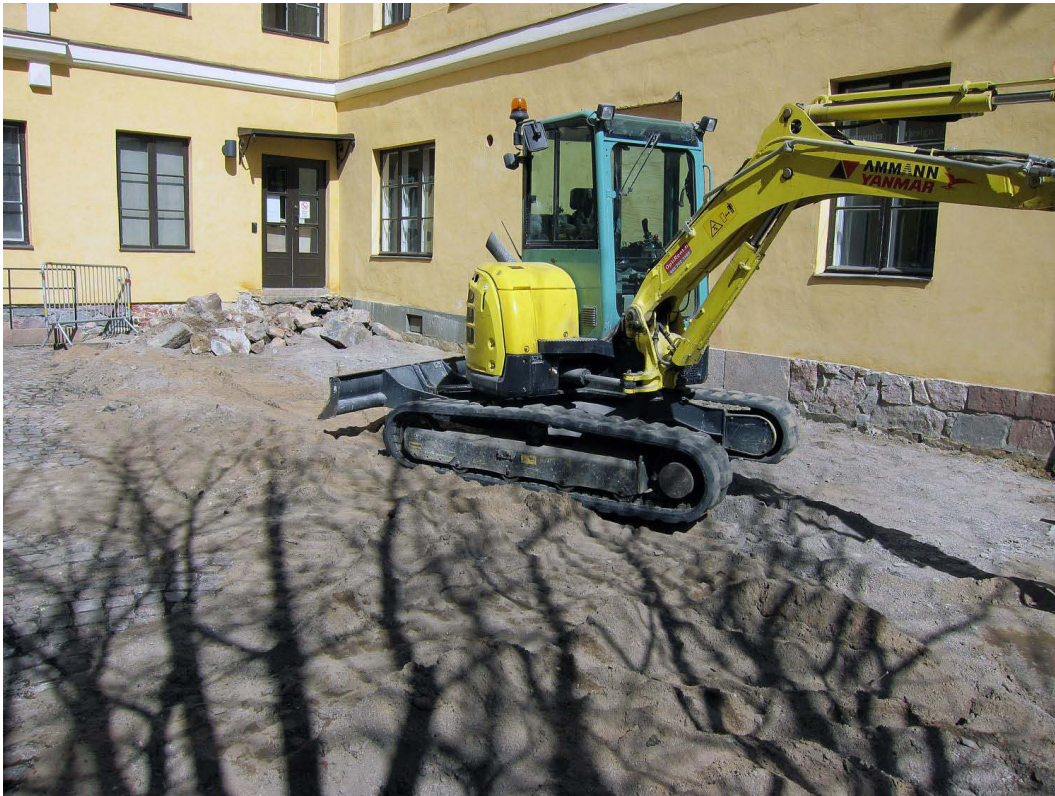
Kuva 7. Pihan kivilaatoitus ja nupulakiveys on poistettu rakennustyömaan pohjoisosasta. Kuvaussuunta NE. 29.4.2013.

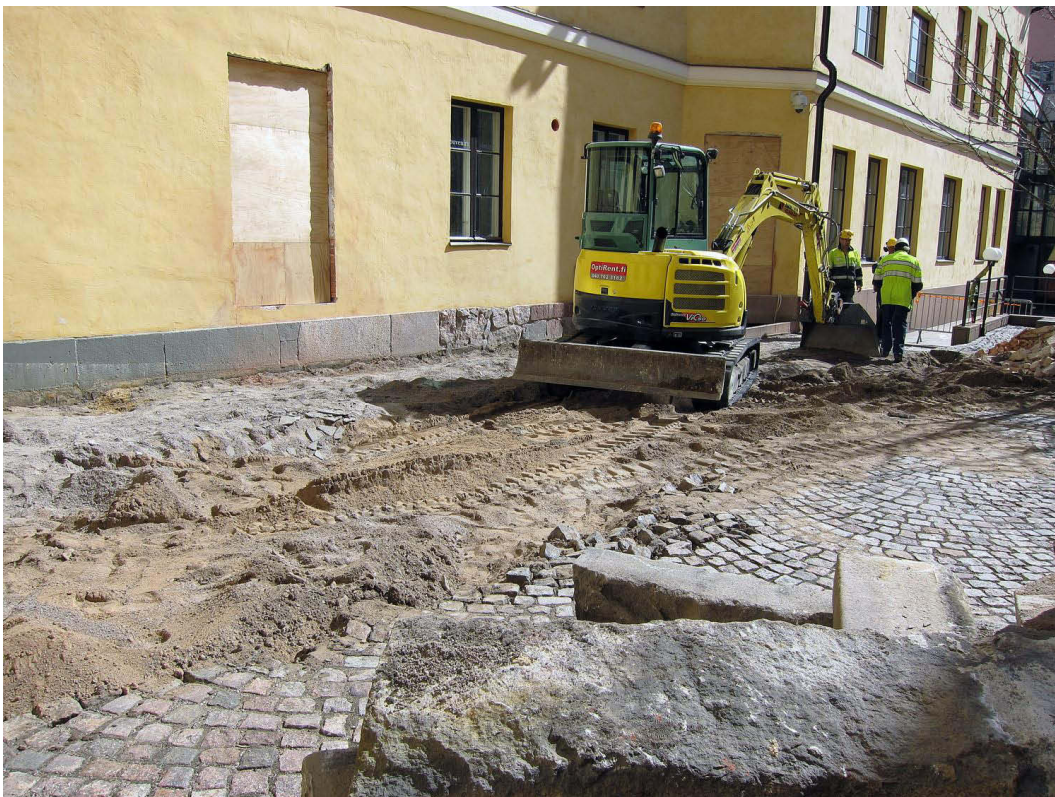
Kuva 8. Vastaava tilanne eteläosassa. Kuvaussuunta SE. 29.4.2013.

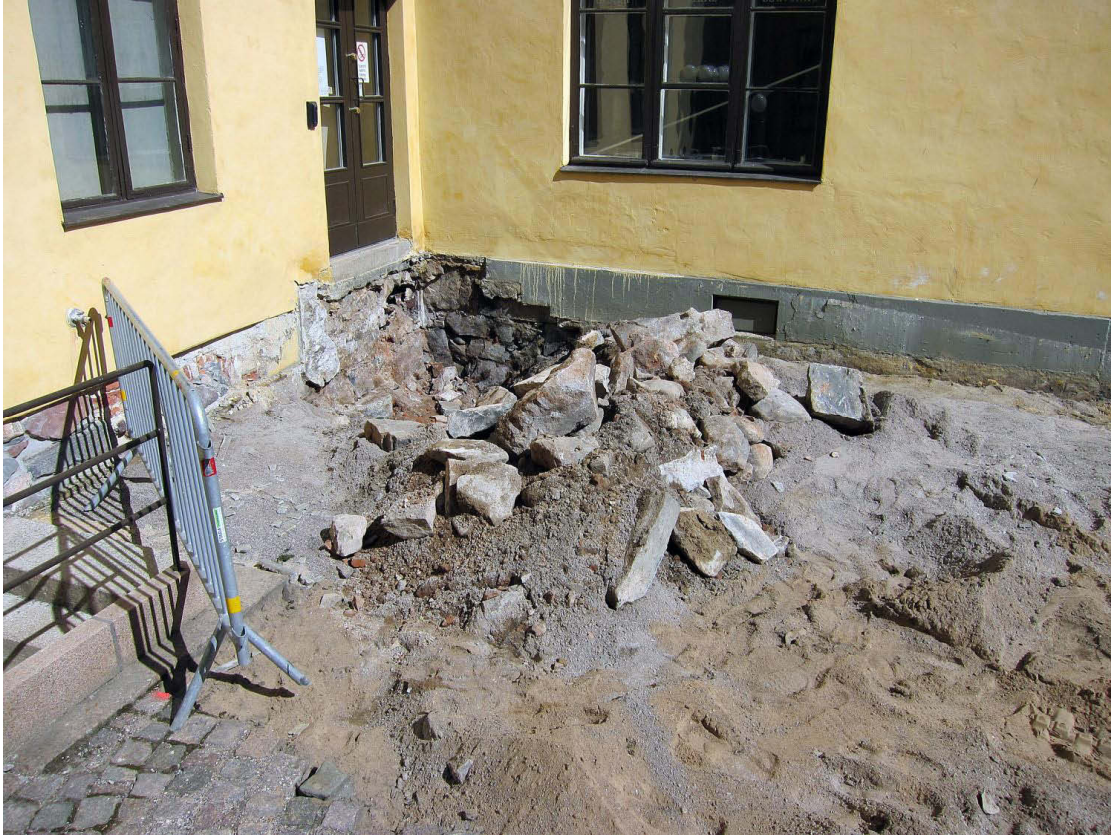
Kuva 9. Alueen pohjoispäässä purettiin 1800-luvun alun kivinen porras.
Kuvaussuunta. NE. 29.4.2013.

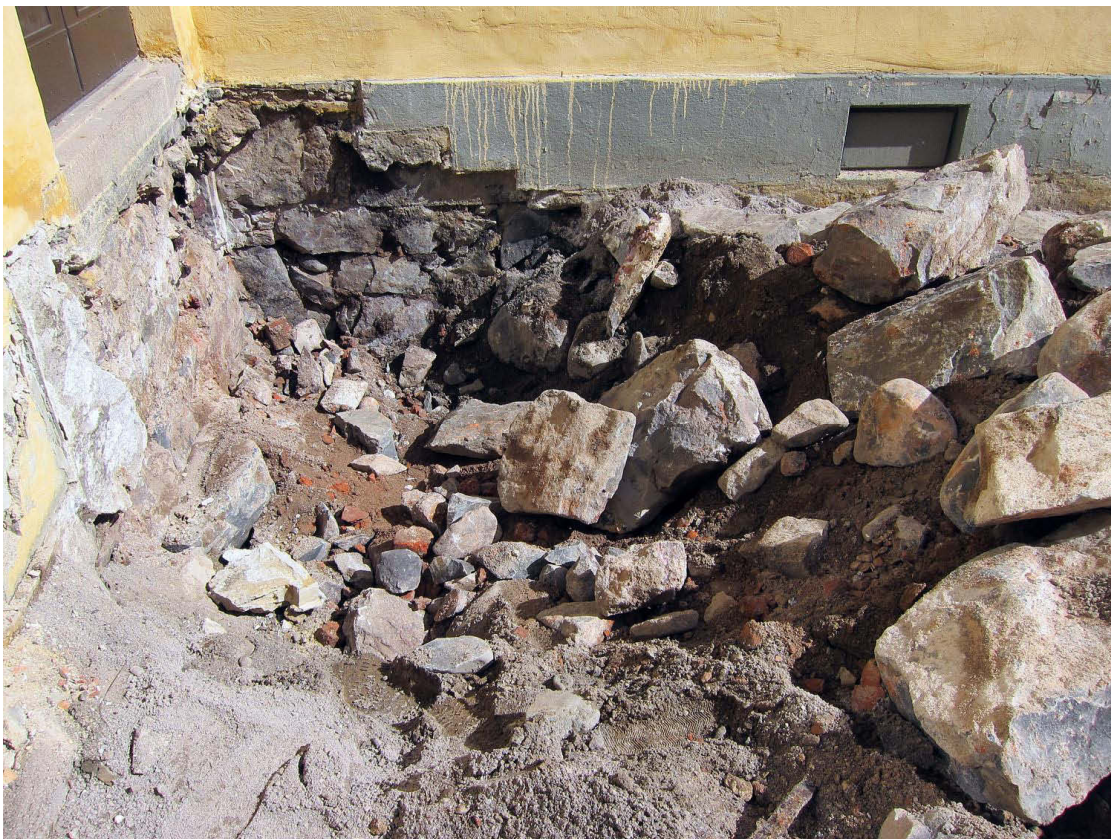
Kuva 10. Lähikuva edellisestä. Kuvaussuunta E. 29.4.2013.

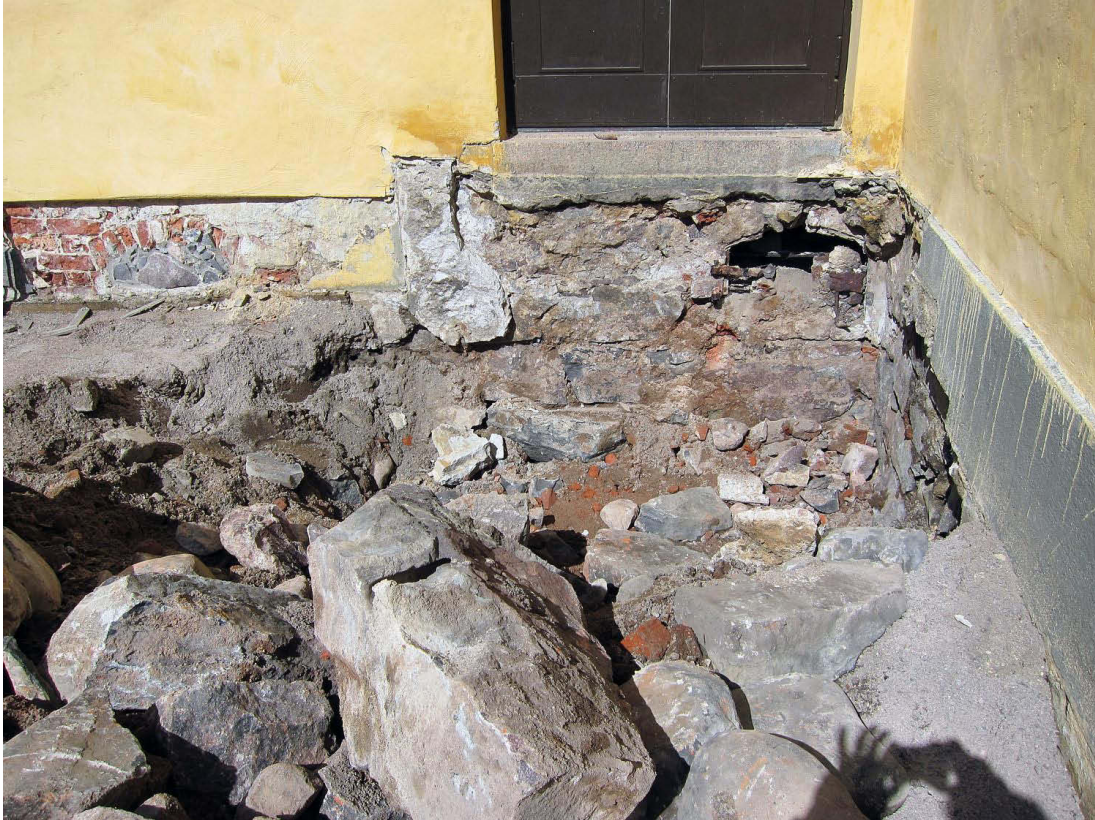
Kuva 11. Edellinen tilanne. Portaiden takaa nurkasta paljastui tiilirakenteinen kellariaukko ja sen vasemmalta puolelta toinen kivillä suljettu aukko. Kuvaussuunta N. 29.4.2013.

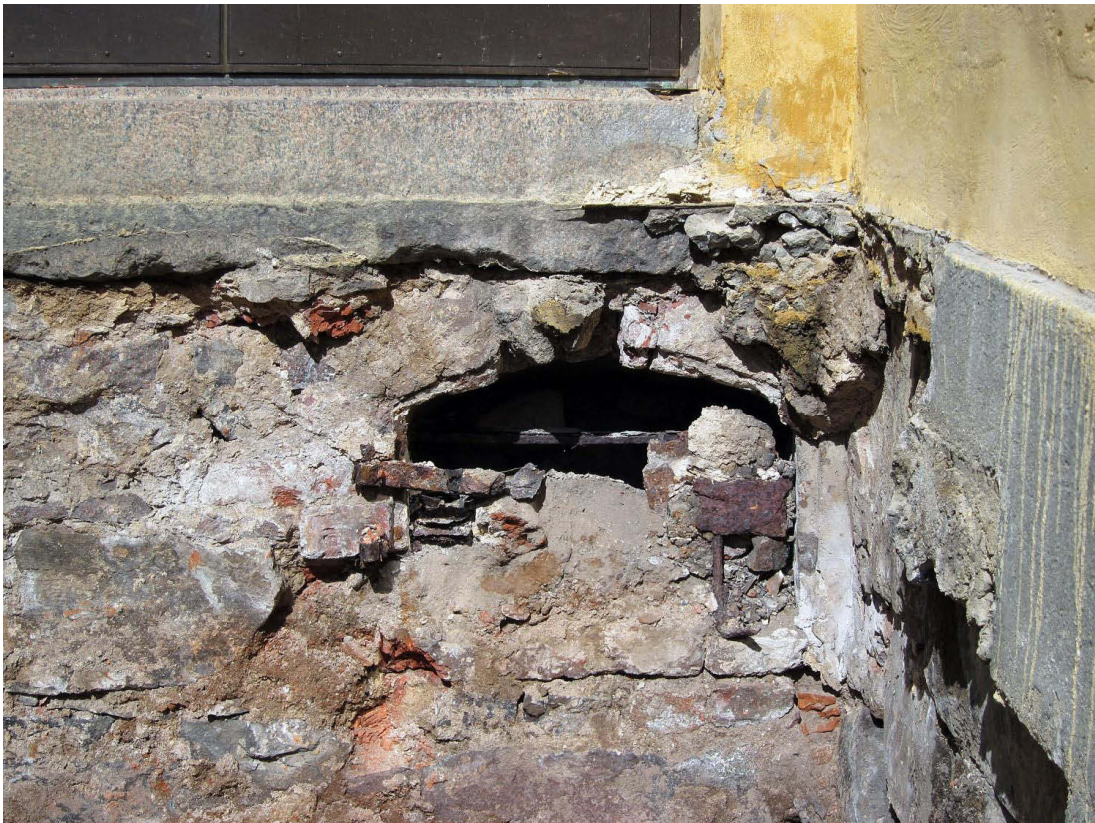
Kuva 12. Lähikuva kellariaukosta, jossa näkyy rauta-osia. Kuvaussuunta N. 29.4.2013.

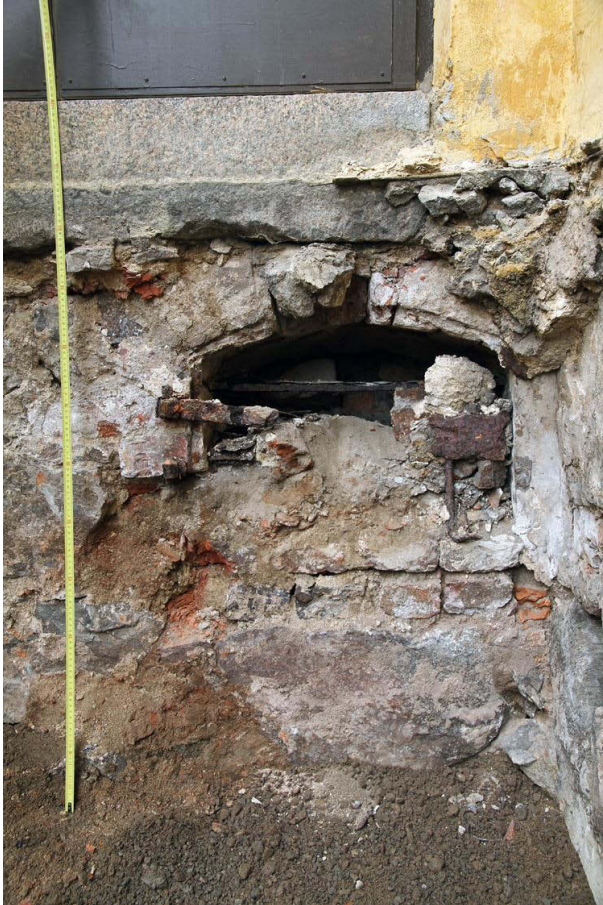
Kuva 13. Edellinen kohta, kun alue on kaivettu tavoitetasoonsa. Kuvaussuunta N. 30.4.2013.

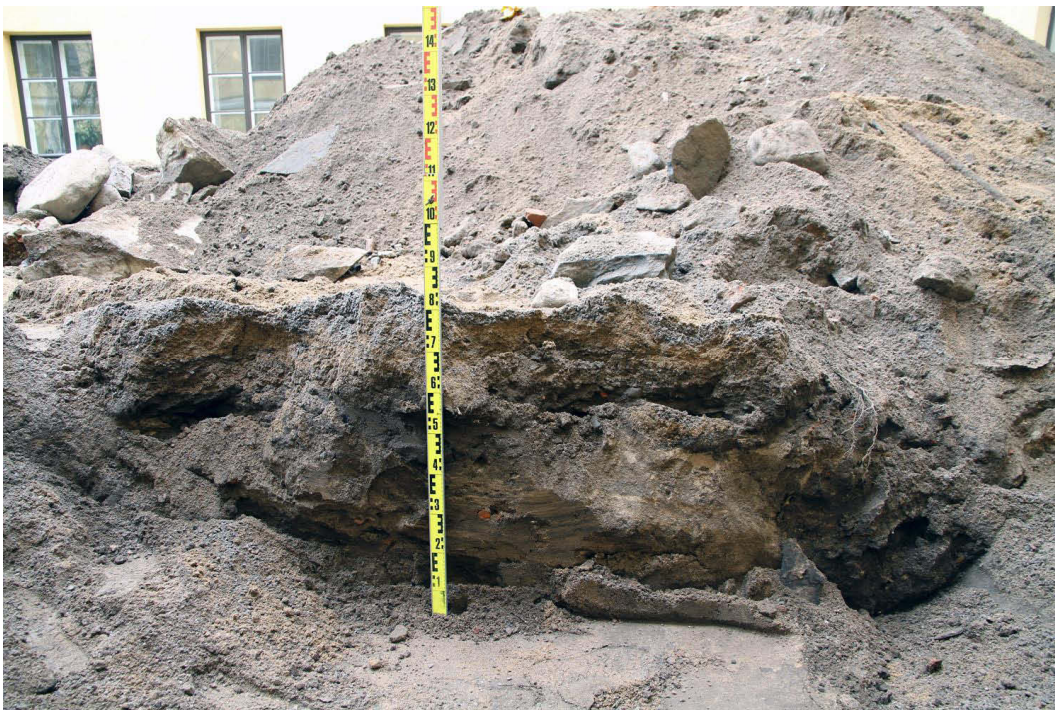
- Kuva 14.** Kaivetun alueen lounaisosassa edellisten portaiden lounaispuolelta ja päärakennuksen kellariin johtavien portaiden eteläpuolelta alkoi näkyä vanhoja kerroksia. Profiili ennen puhdistusta. Kuvaussuunta W.30.4.2013.

Kuva 14. Kaivetun alueen lounaisosassa edellisten portaiden lounaispuolelta ja päärakennuksen kellariin johtavien portaiden eteläpuolelta alkoi näkyä vanhoja kerroksia. Profili ennen puhdistusta. Kuvaussuunta W. 30.4.2013.

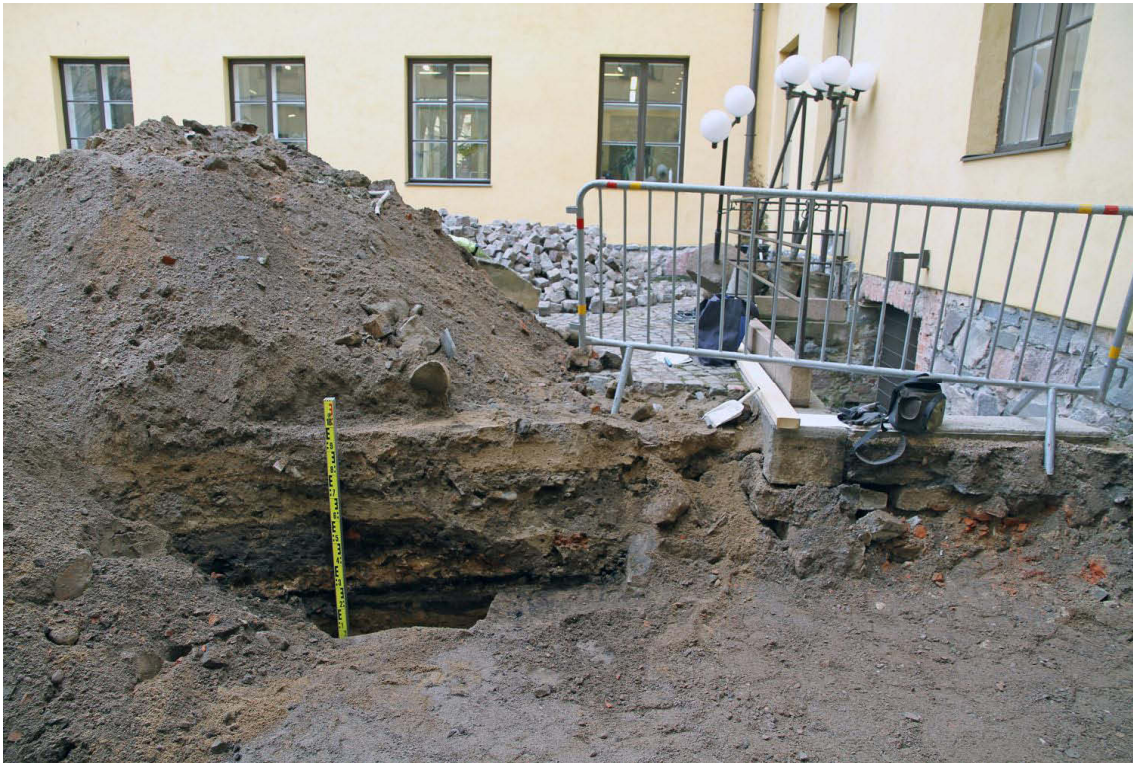
Kuva 15. Edellinen kohta profiilin puhdistamisen jälkeen. Oikealla on päärakennuksen kellariin johtava portaikko 1800-luvun lopulta. Kuvaussuunta W. 30.4.2013.

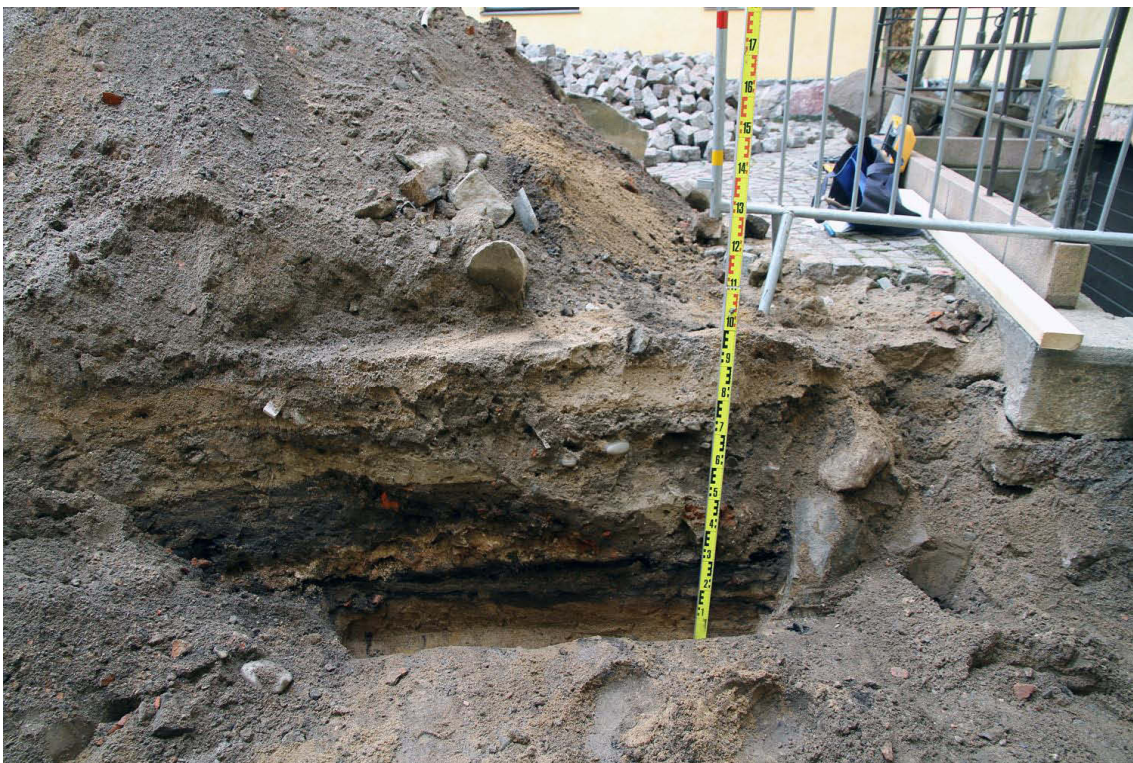
Kuva 16. Lähikuva edellisestä. Profiilin vanhempia kulttuurikerroksia sisältävää alaosaa on jatkettu hiukan pohjoiseen päin edellisen kuvan tilanteesta. Profiilin yläpuolisko on uudempia kerroksia, joista osa liittyy kellariportaikon rakentamiseen. Puhdas luonnollinen hiekka on alimpana. Kuvaussuunta W. 30.4.2013.

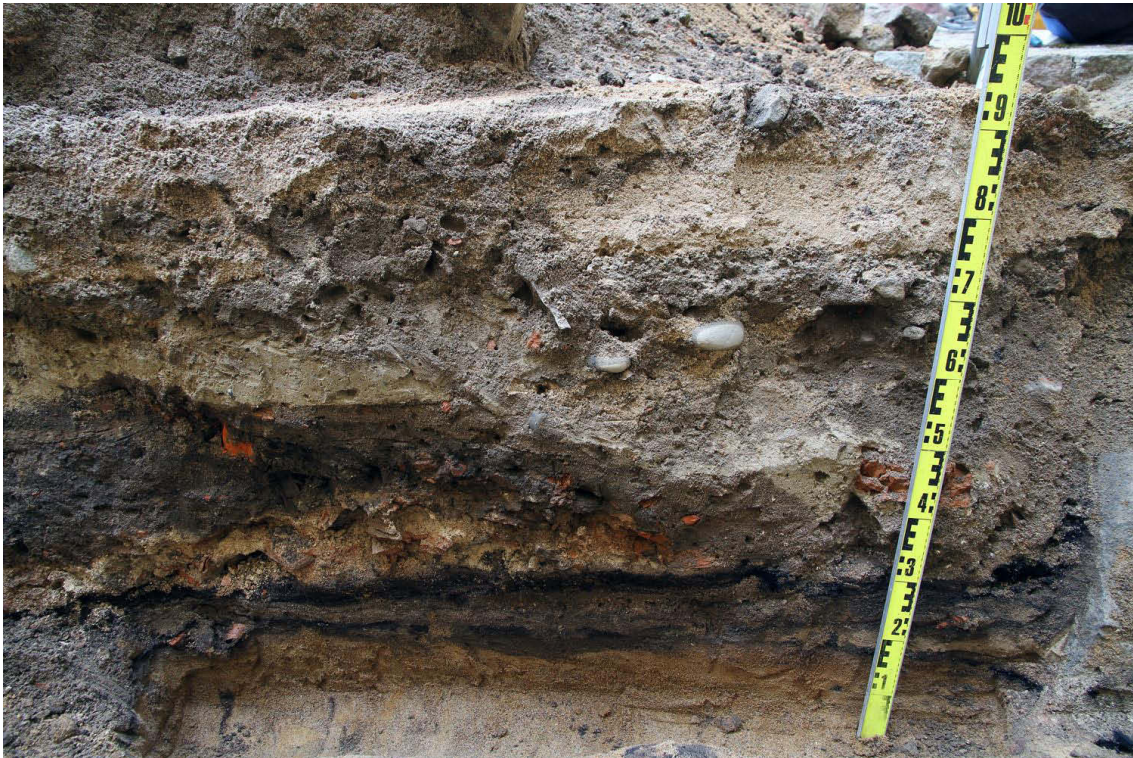
Kuva 17. Lähikuva profilista. Kuvaussuunta W. 30.4.2013.
