HELSINKI, BOCK

HISTORIALISELLA KAUPUNKIALUEELLA (1640-) SIJAITSEVAN PIHAN
SISÄÄNKÄYNTIJÄRJESTELYIDEN MAANKAIVAUSTÖIDEN ARKEOLOGINEN
VALVONTA 2013

Markku Heikkinen

2013

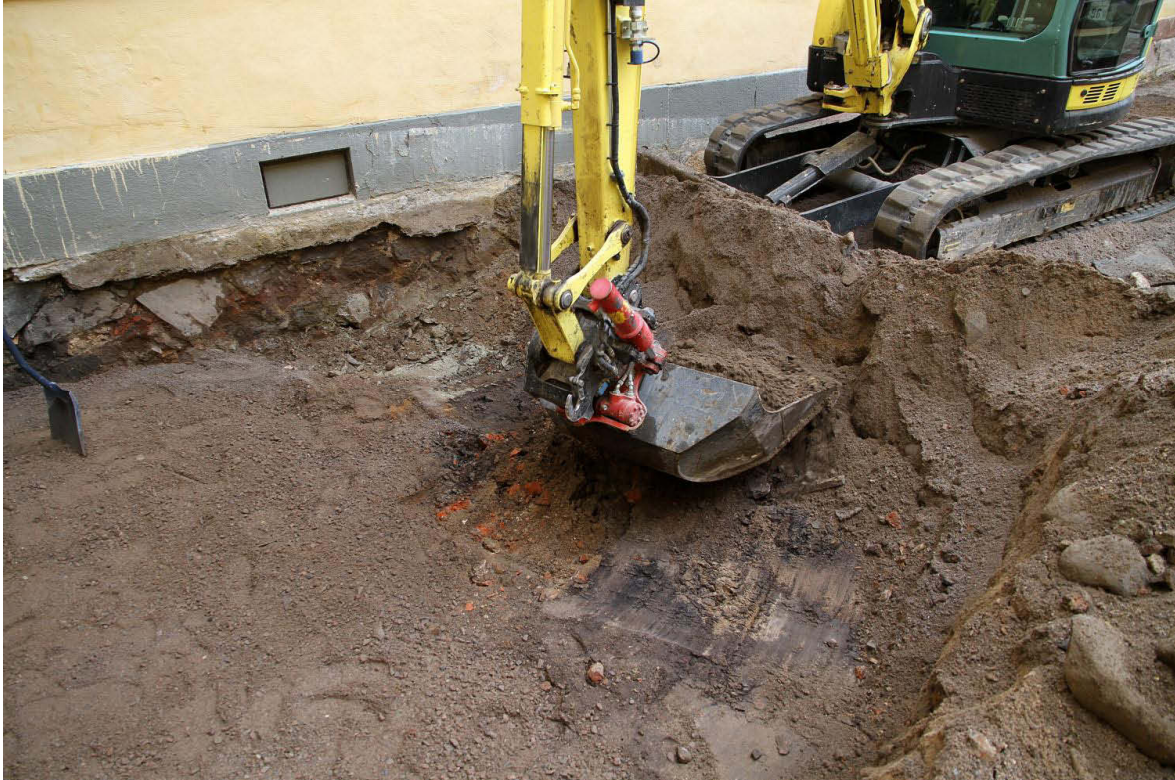
Kuva 19. Dokumentoidun profiilin eteläpään linjalta etelään päin on aloitettu konekaivaus. Kaivauksen tavoitesyvyydestä tuli esiin vanhempia kerroksia. Suurin osa oli uudempaa täytemaata. Vasemmalla on levitetty jo uutta soraa. Kuvaussuunta SE. 30.4.2013.

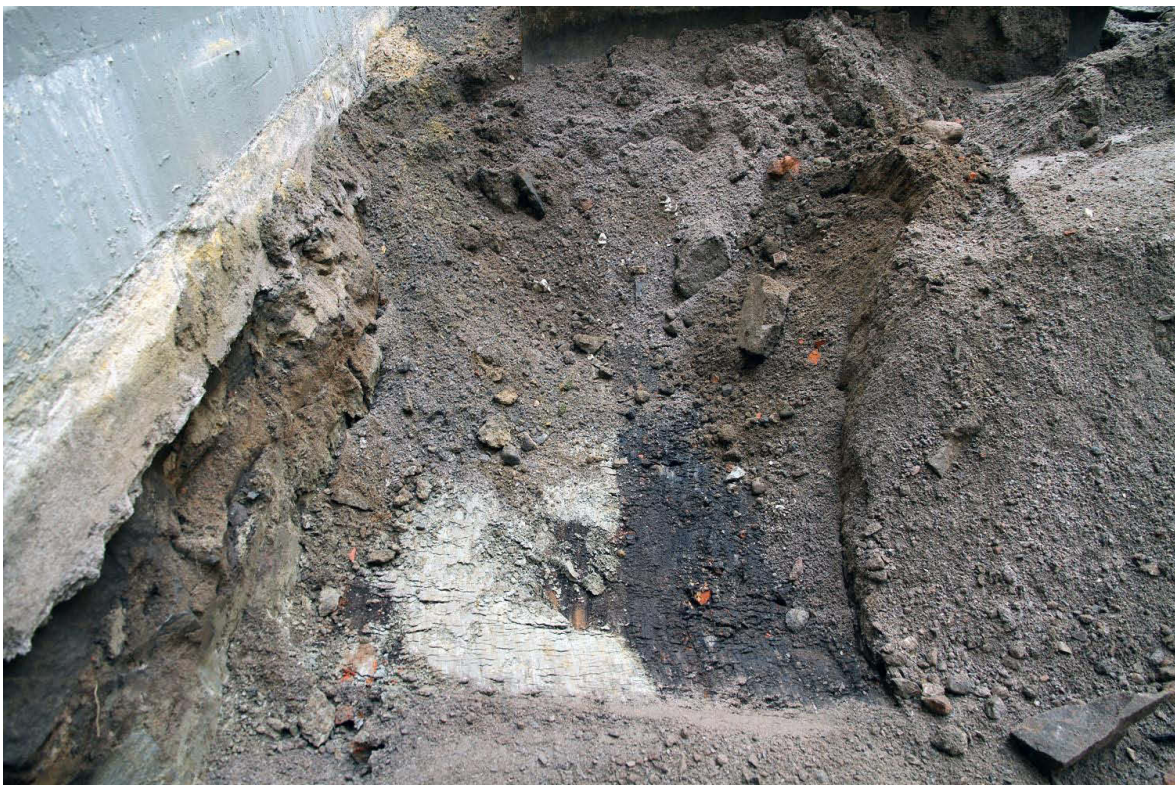
Kuva 20. Itäsiiven perustuseinän vieressä on rakennukseen liittyvää savea ja sen oikealla puolella vanhoja kerroksia. Kuvaussuunta S. 30.4.2013.

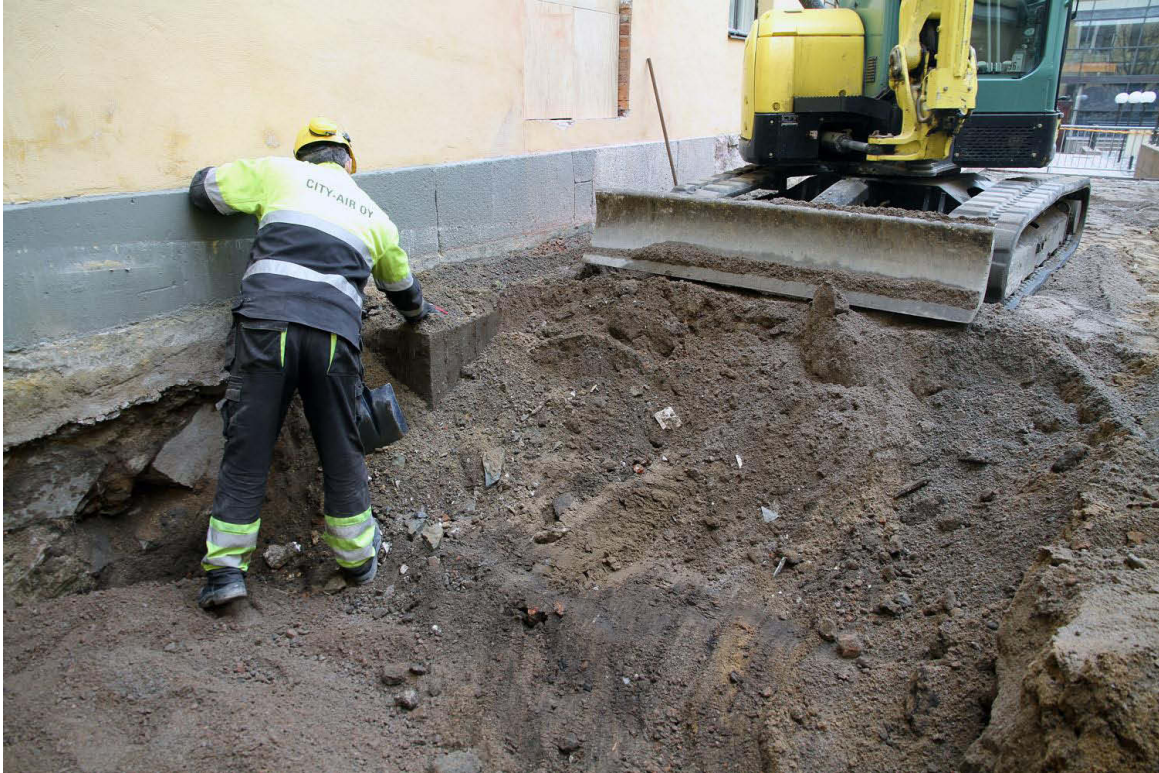
Kuva 21. Bockin alkuperäisen itäsiiven ja uuden (1816-1819) osan rajalla alkoi itäsiiven perustusten vuosien 1985-88 betonivahvistukset. Niiden kohdalla vanhat kerrokset olivat tuhoutuneet kaivausalueen koko leveydeltä. Kuvaussuunta SE. 30.4.2013.

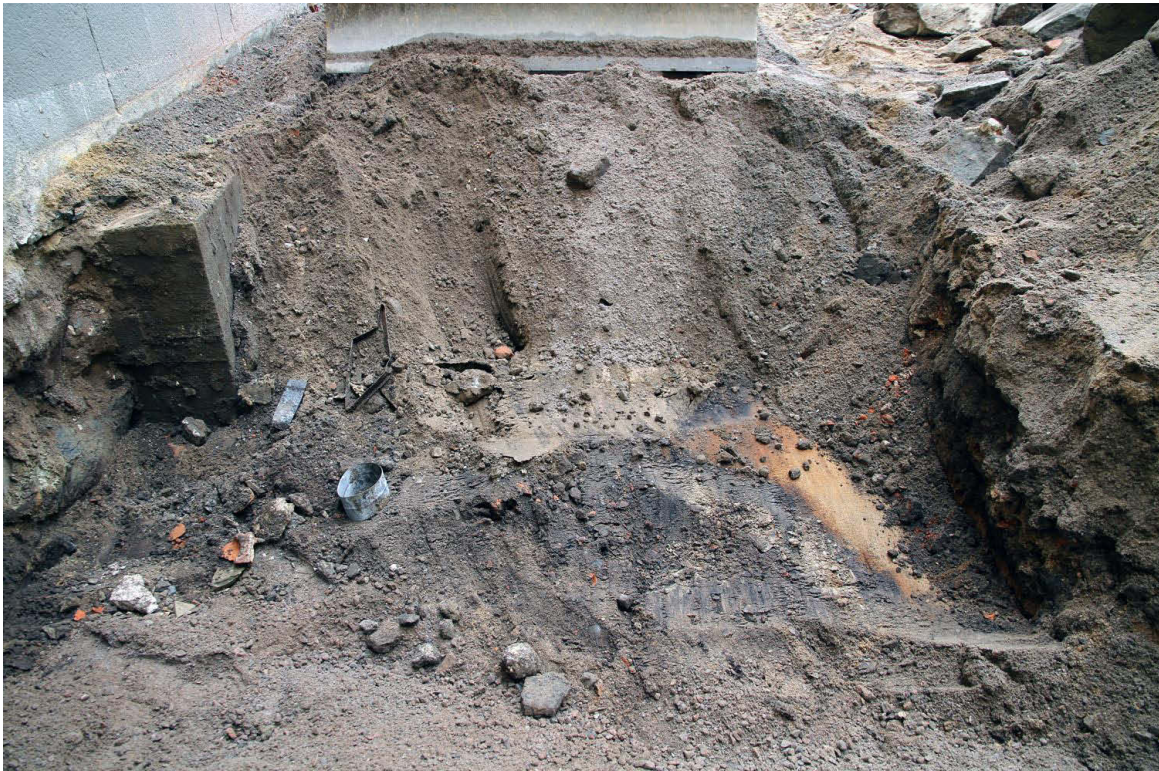
Kuva 22. Edellinen kohta. Kaivannon pohjalla näkyy alimpana olleet tumma palokerros ja puhdas luonnollinen hiekka. Tästä etelään päin oli vain uusia (1985-1988) täytemaita. Kuvaussuunta S. 30.4.2013.

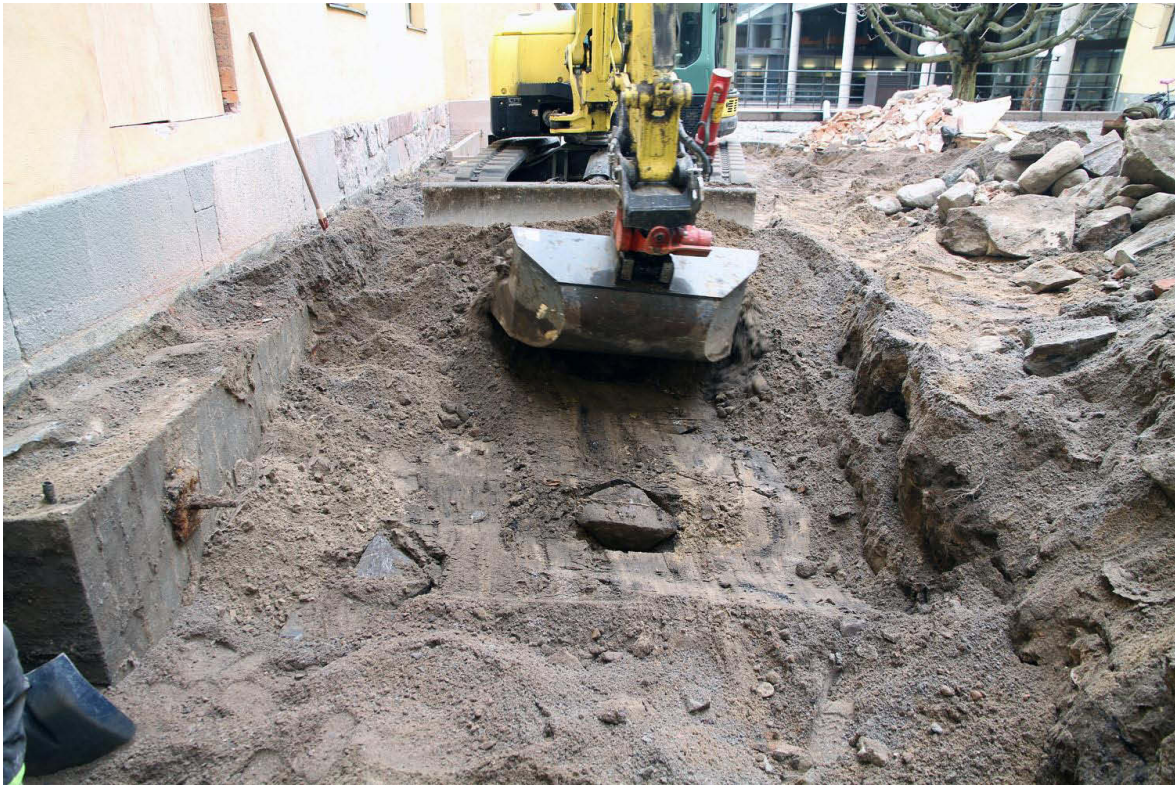
Kuva 23. Hiukan edellisen kuvan eteläpuolelta tuli vain täyttömaita. Kuvaussuunta S.
30.4.2013.

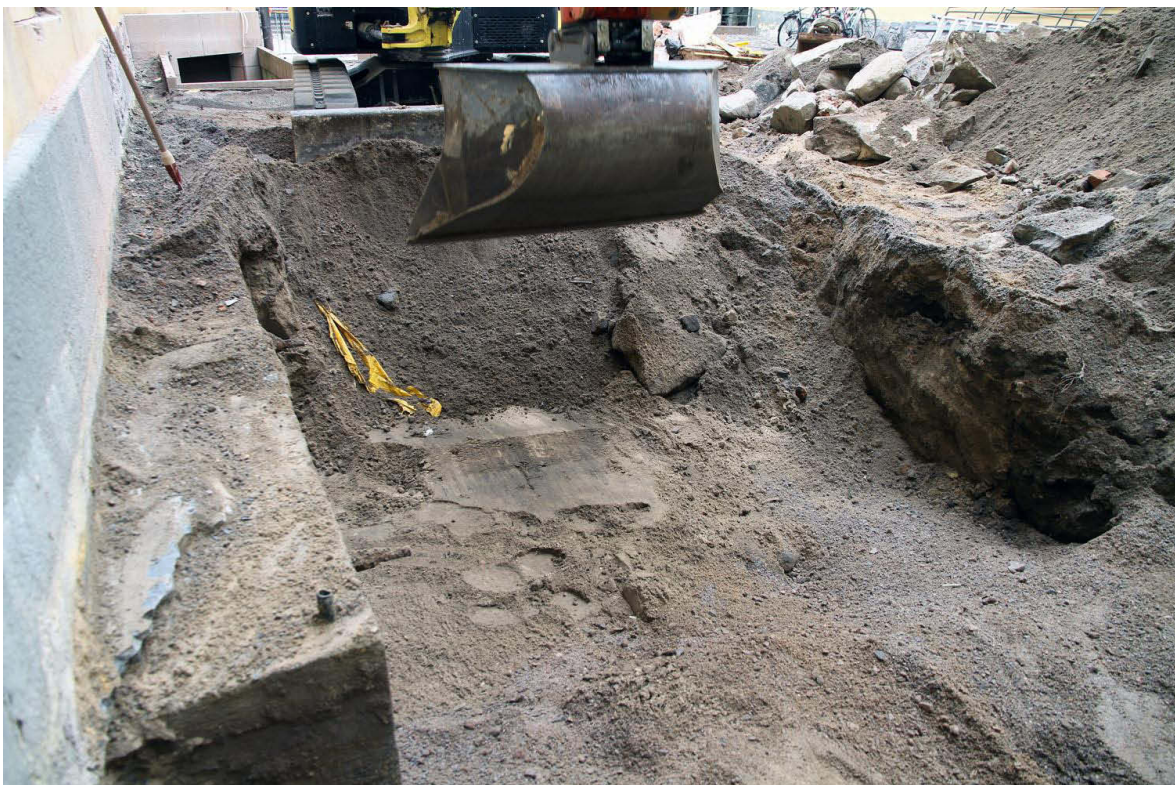
Kuva 24. Edellinen kohta. Syvempääkin tuli vain täyttömaita. Kuvaussuunta SSW.
30.4.2013.

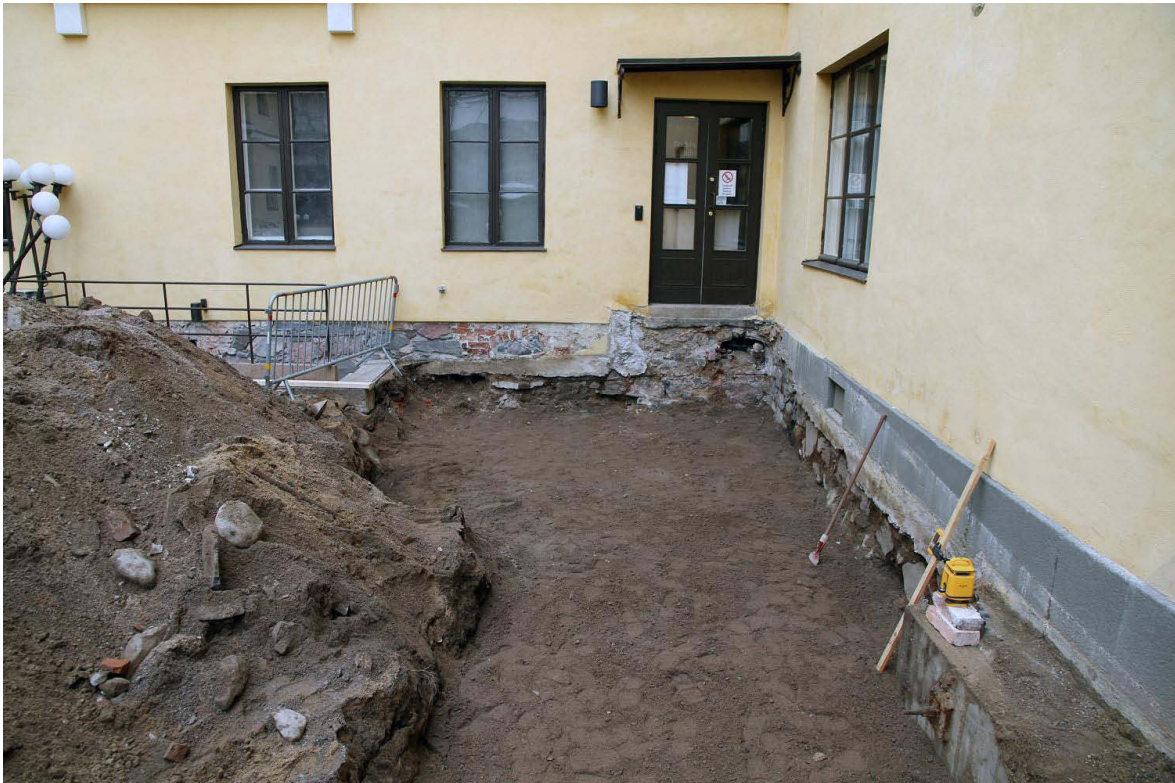
Kuva 25. Kaivetun alueen pohjoisosaan on levitetty pohjalle hiekkakerros. Oikealla näkyy uutta betoniperustaa. Rakennuksen sisällä sen kohdalla on tunneli etelän auditoriosta pohjoisen päärakennuksen kellariin. Kuvaussuunta N. 30.4.2013.

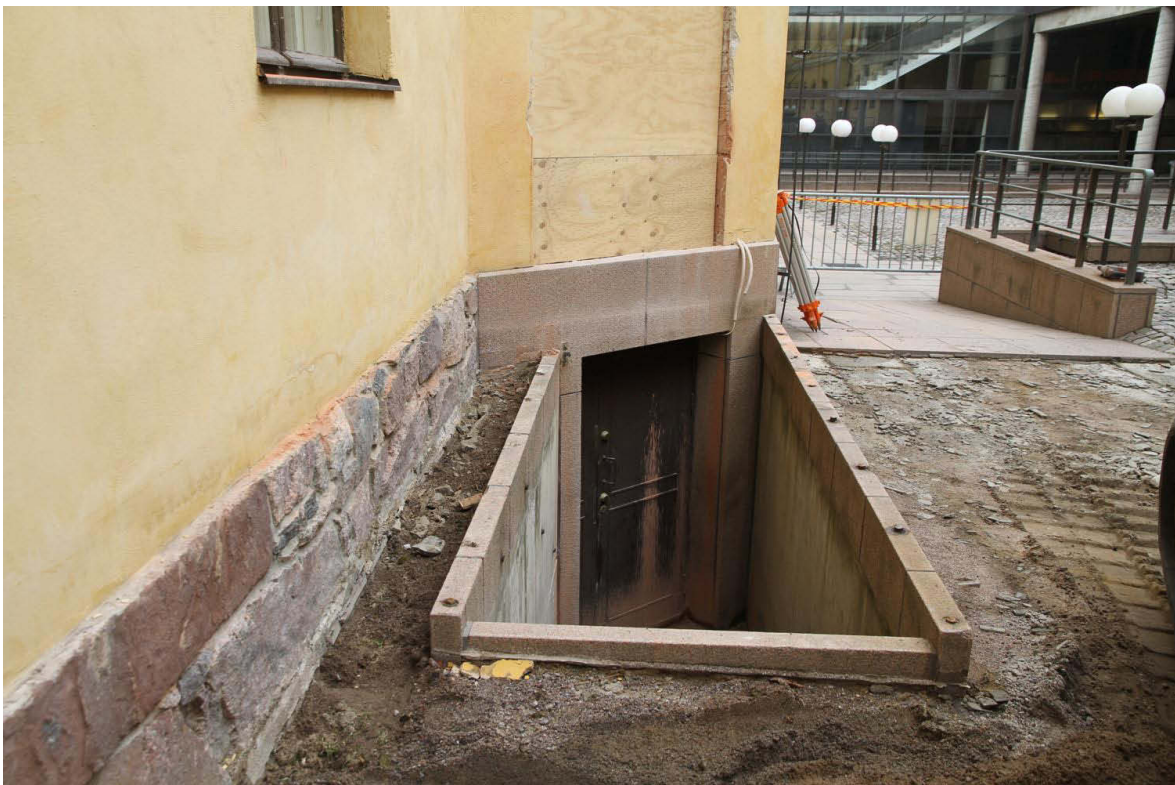
Kuva 26. Kellariportaikko ennen sen purkamista. Kuvaussuunta S. 30.4.2013.

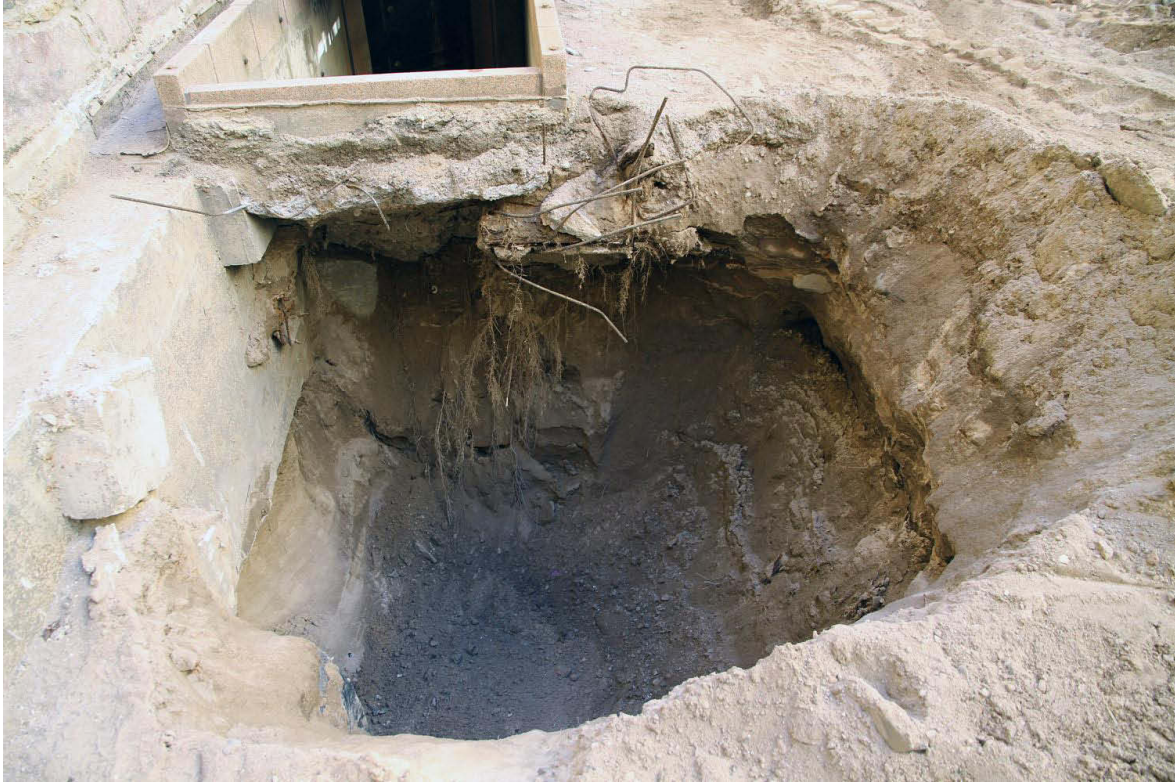
Kuva 27. Portaikon pohjoispuolelle on kaivettu syvä kaivanto sen purkamiseksi. Uusi portaikko tuli leveämmäksi. Kuvaussuunta S. 3.5.2013.

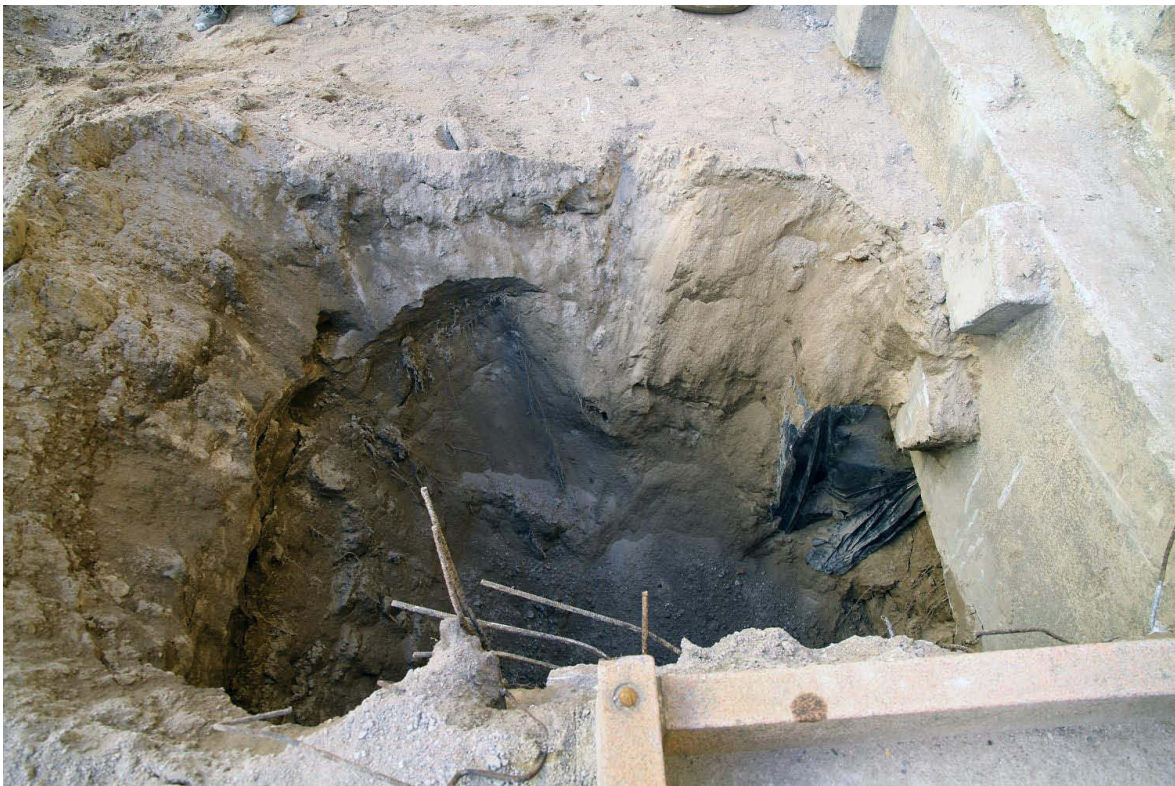
Kuva 28. Edellinen tilanne. Kuvaussuunta N. 3.5.2013.

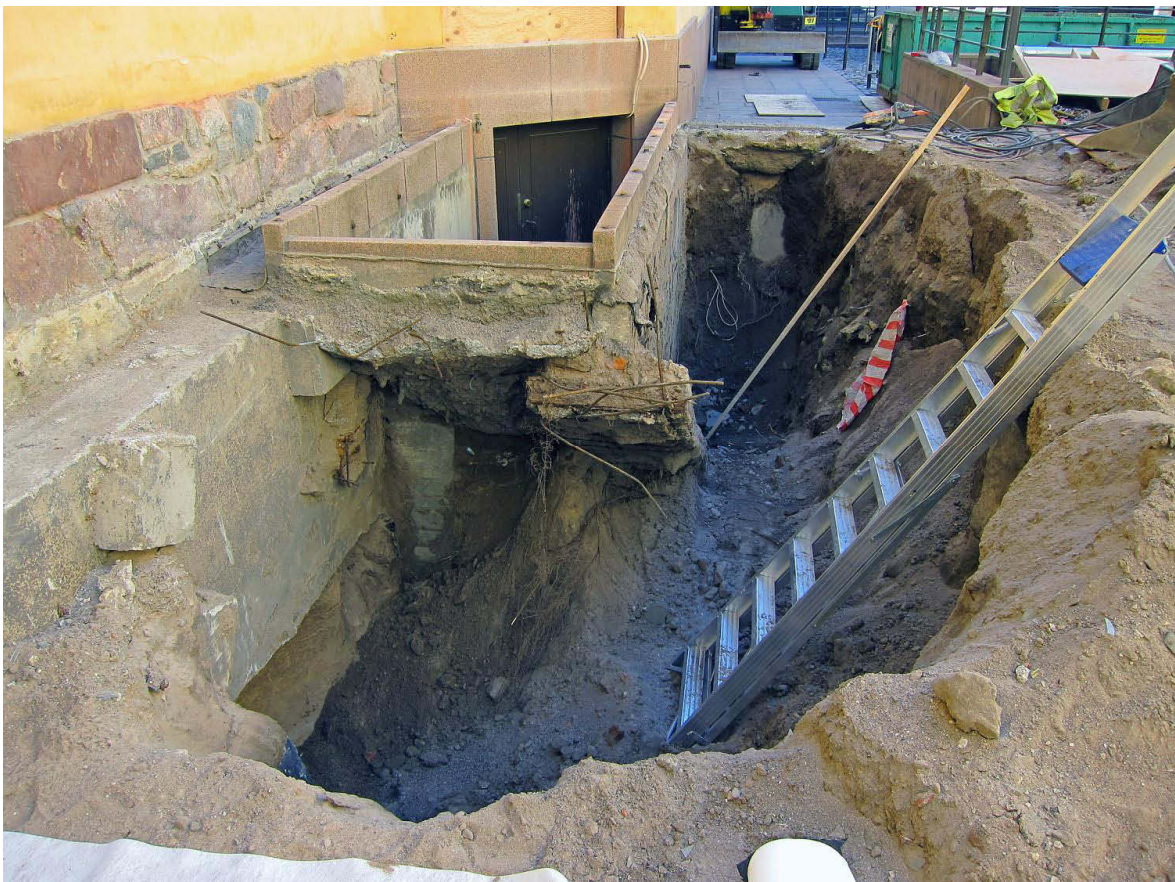
Kuva 30. Syvää kaivantoa on laajennettu portaikon länsipuolelle. Kuvaussuunta S. 6.5.2013.

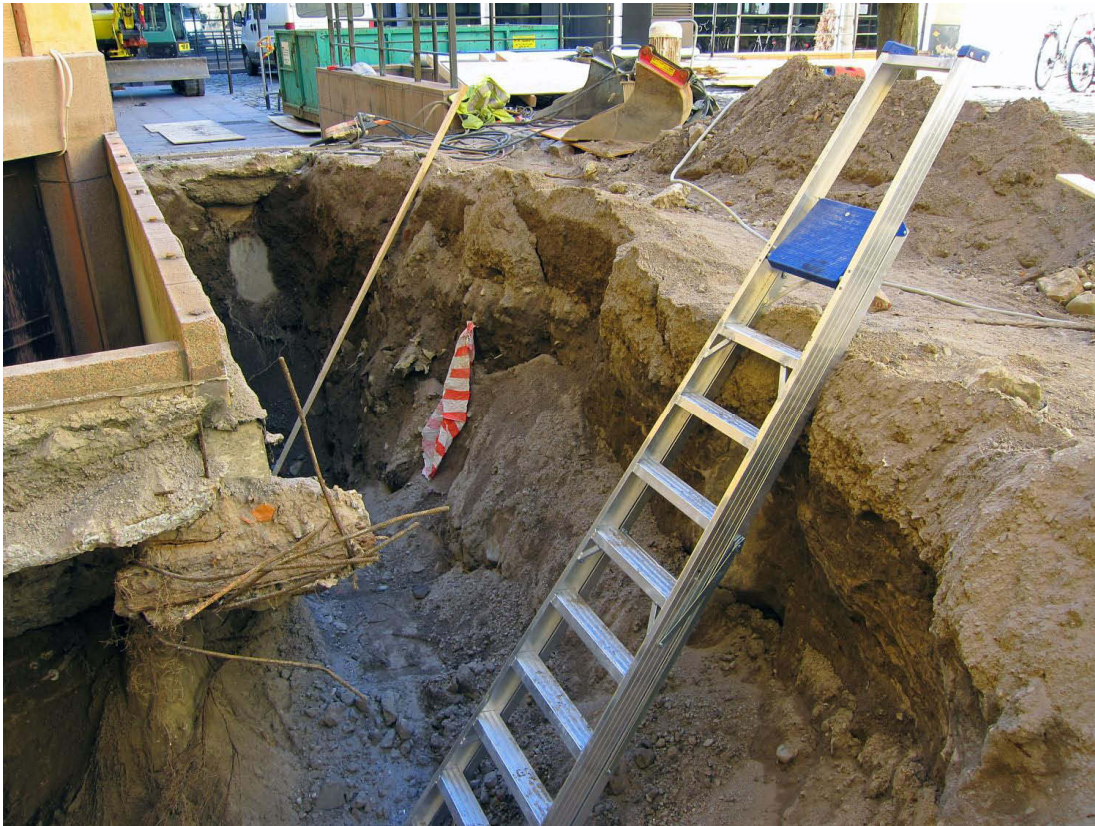
- Kuva 31.** Lähikuva portaikon länsipuolen kaivannosta. Kuvaussuunta SSW. 6.5.2013.
- Kuva 32.** Edellinen kaivanto-osuus kuvattuna alhaalta kaivannosta käsin. Kaikki kerrokset ovat uudempia täyttömaita. Kuvaussuunta SSW. 6.5.2013.

Kuva 31. Lähikuva portaikon länsipuolen kaivannosta. Kuvaussuunta SSW. 6.5.2013.

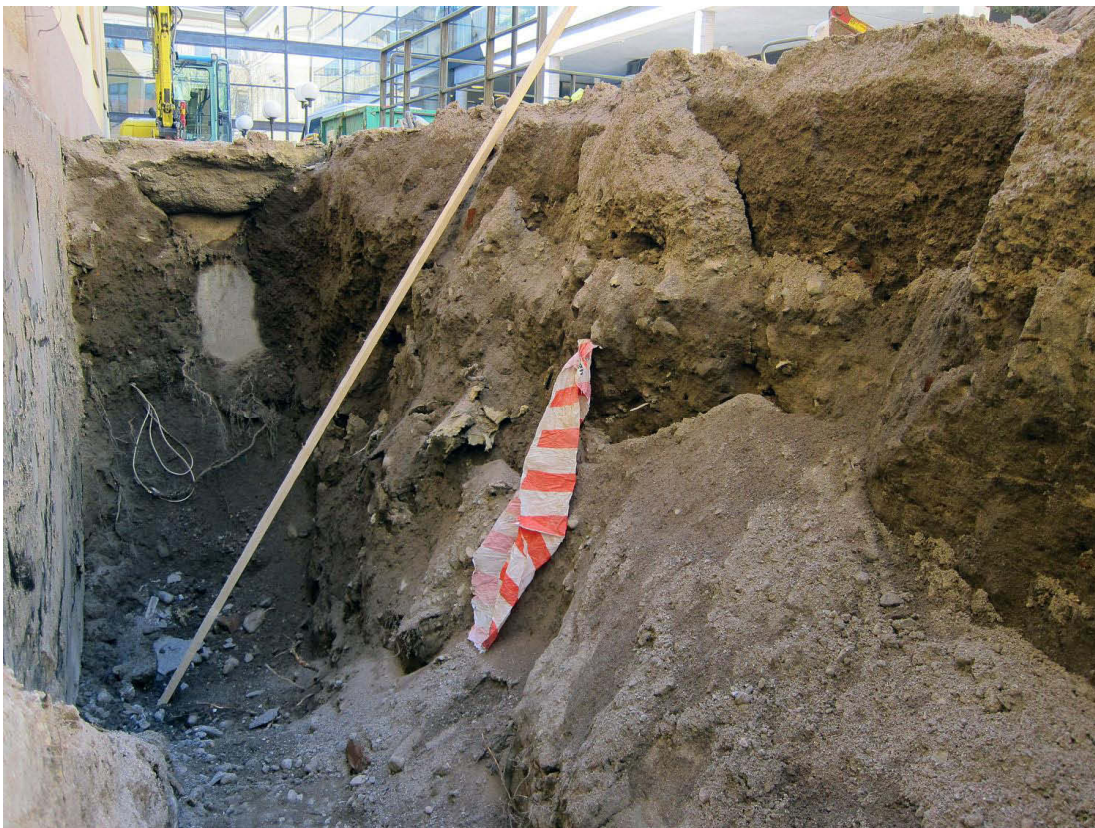
Kuva 32. Edellinen kaivanto-osuus kuvattuna alhaalta kaivannosta käsin. Kaikki kerrokset ovat uudempia täyttömaita. Kuvaussuunta SSW. 6.5.2013.

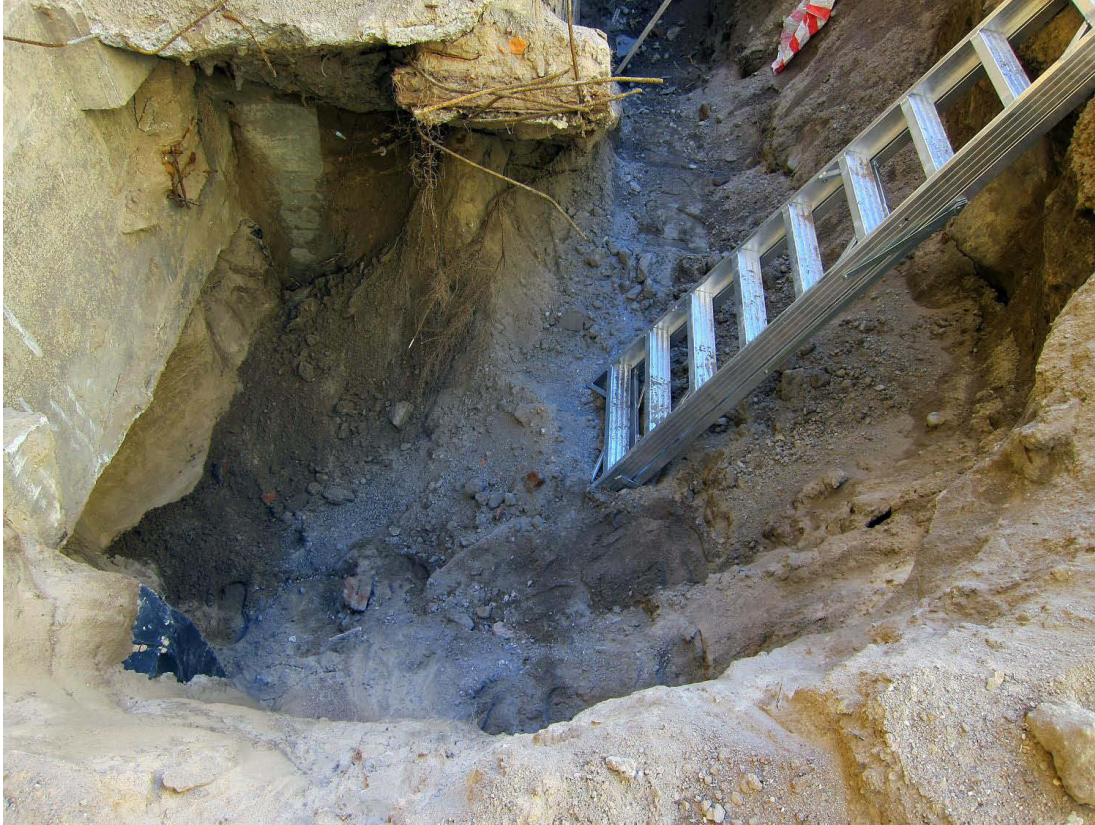
- Kuva 33.** Kaivanto portaikon alla. Kuvaussuunta S. 6.5.2013.

Kuva 33. Kaivanto portaikon alla. Kuvaussuunta S. 6.5.2013.

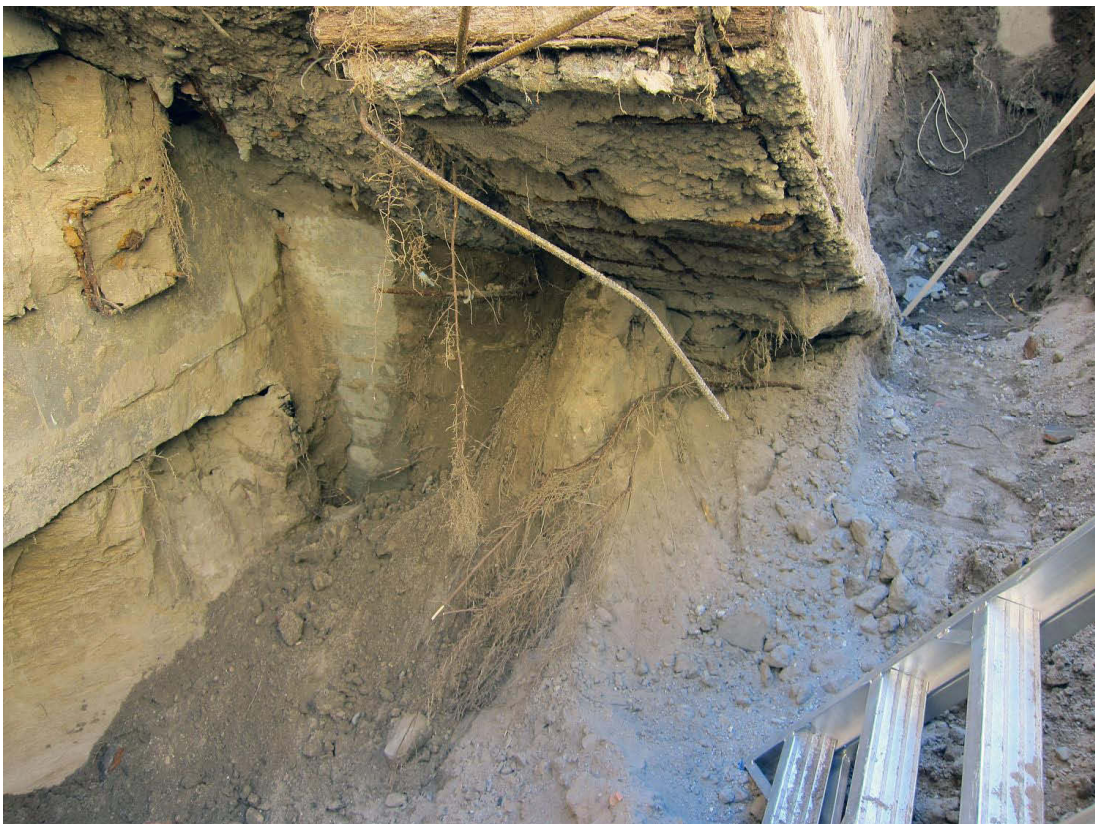
Kuva 34. Portaikon alapinta ja vasemmalla itäsiiven uutta (1985-88) perustusta, jonka alla on luonnollista hiekkaa. Kuvaussuunta SSE. 6.5.2013.

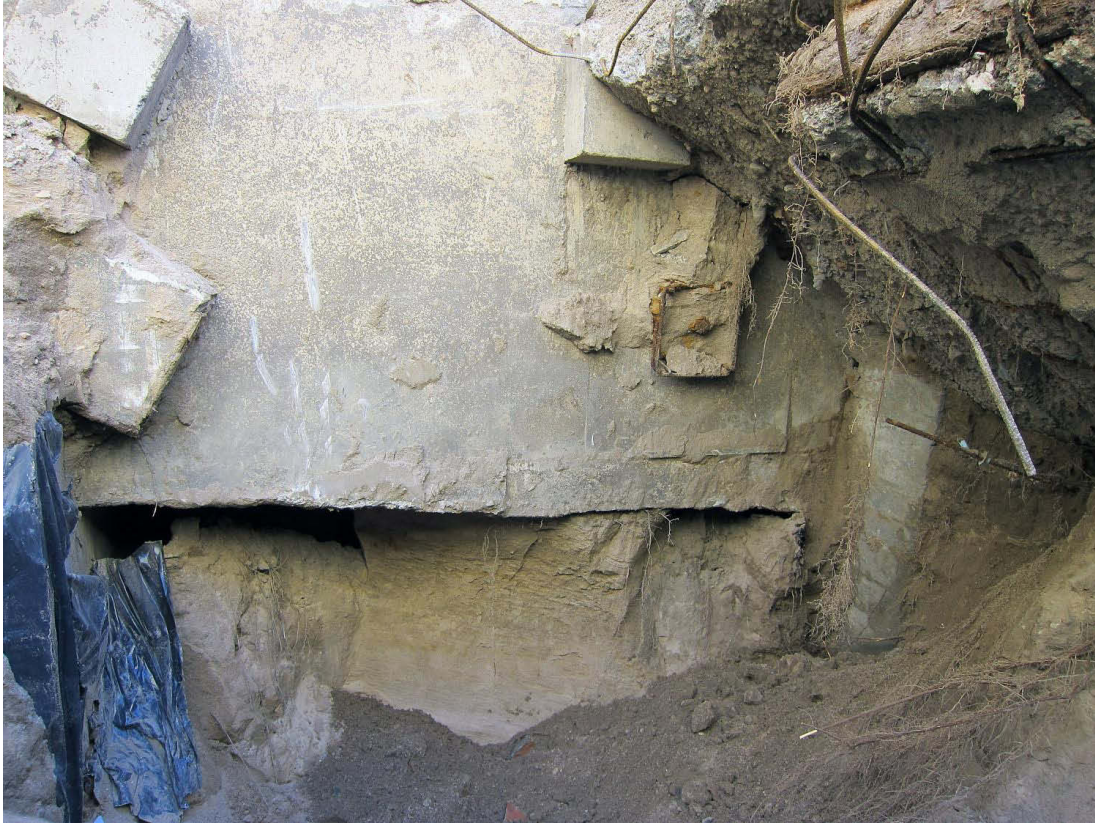
Kuva 35. Lähikuva itäsiiven perustuksesta ja luonnollisesta hiekasta. Kuvaussuunta E. 6.5.2013.

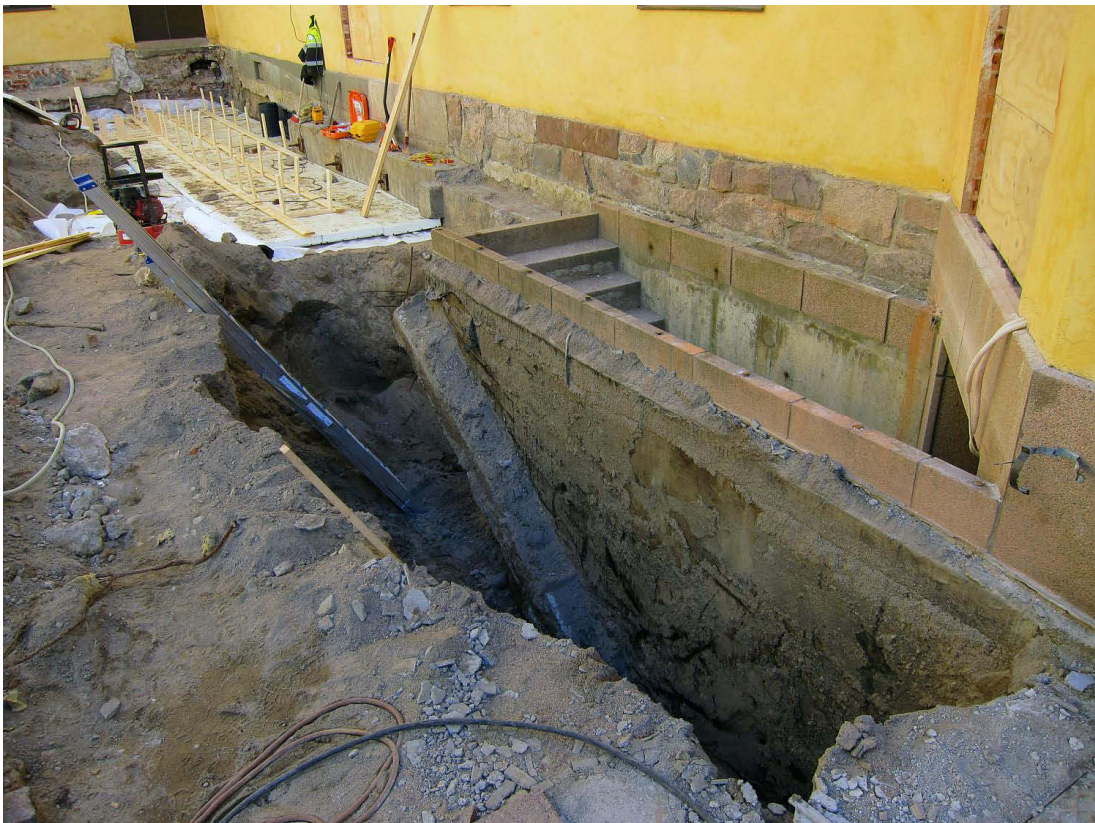
Kuva 36. Työmaa-alueen pohjoisosassa valutöitä valmistellaan. Kuvaussuunta NE. 6.5.2013.

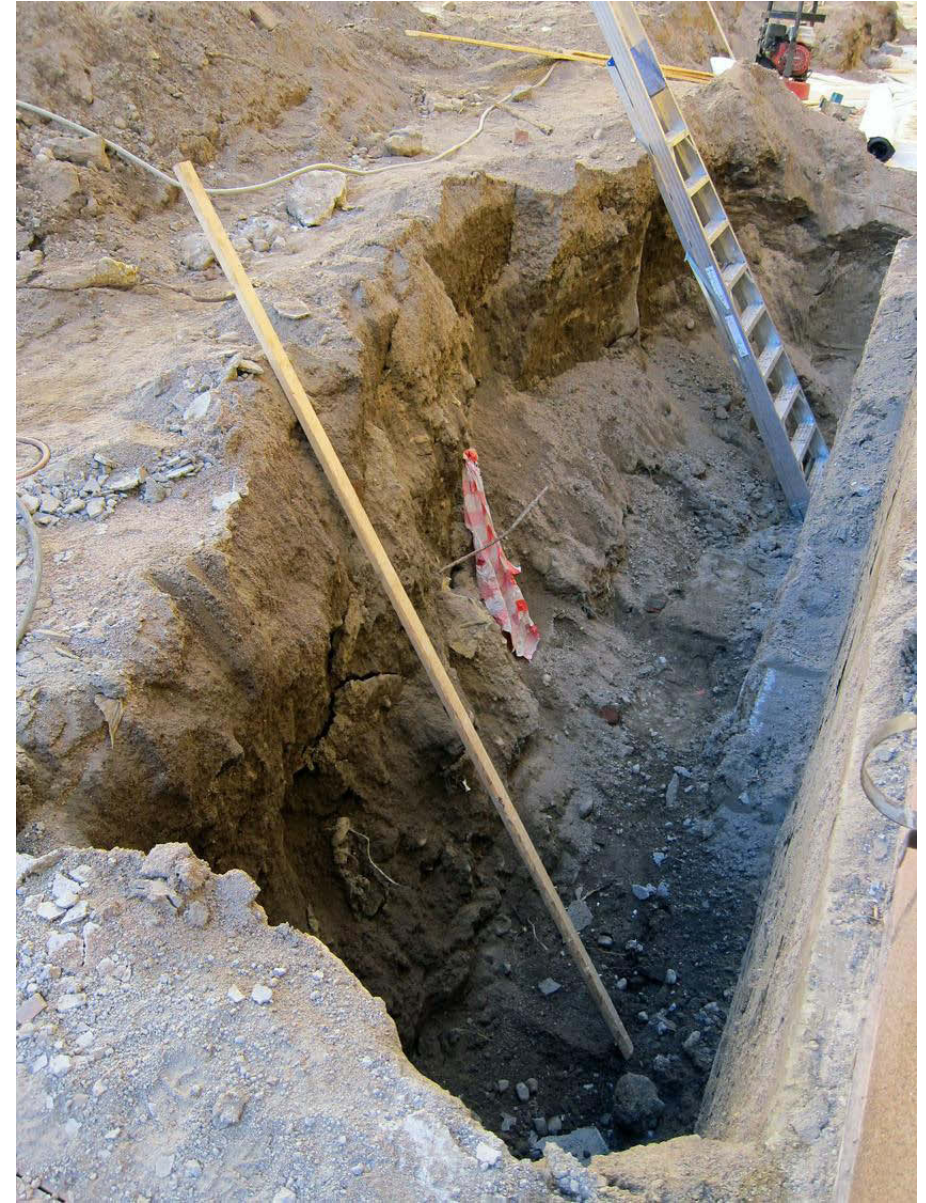
Kuva 38. Portaikon länsipuolinen kaivanto.
Kuvaussuunta NNW. 6.5.2013.

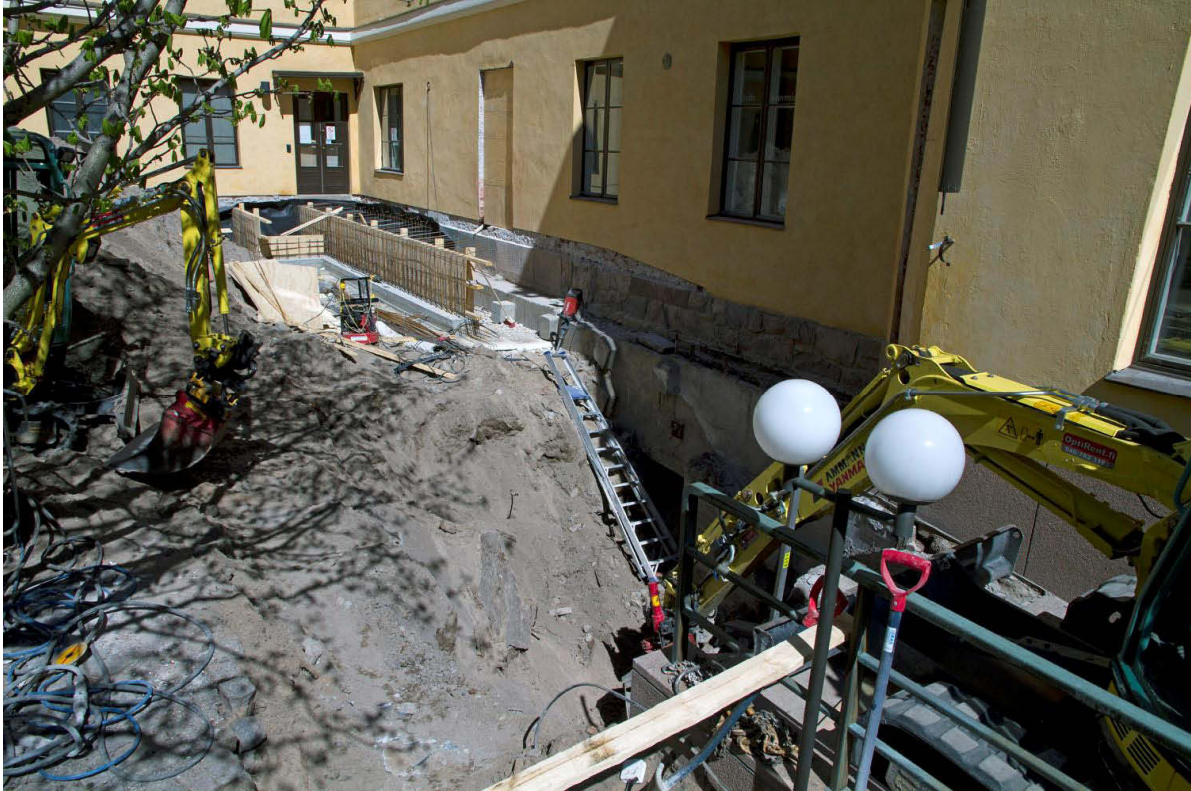
Kuva 39. Työmaan pohjoisosassa valutöiden valmistelu on edennyt ja eteläosassa portaikko on purettu ja kuopan aluetta on laajennettu. Kuvaussuunta NE. 16.5.2013.

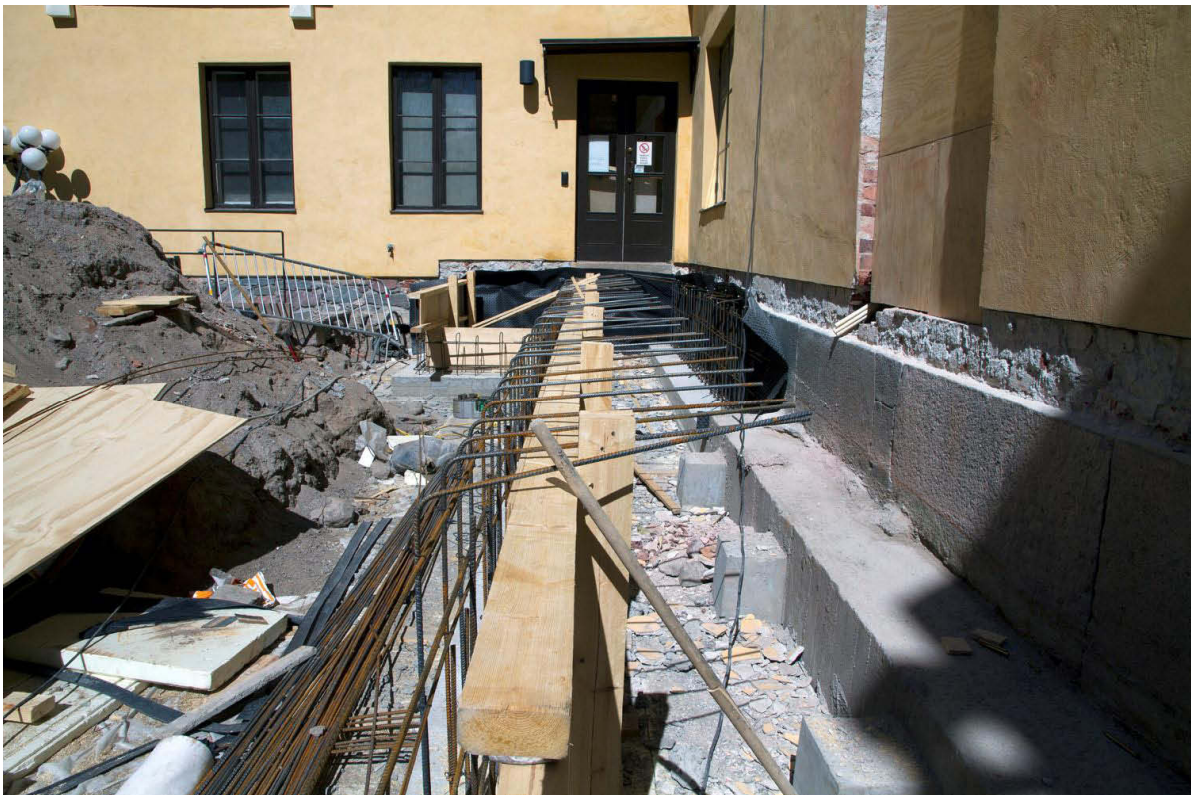
Kuva 40. Kuvassa näkyy pihan pohjoisosan uusia ja vanhoja valuja ja valutöiden raudoituksia. Oikealla edessä on vuosien 1985-88 perustusvaluja. Kuvaussuunta N. 16.5.2013.

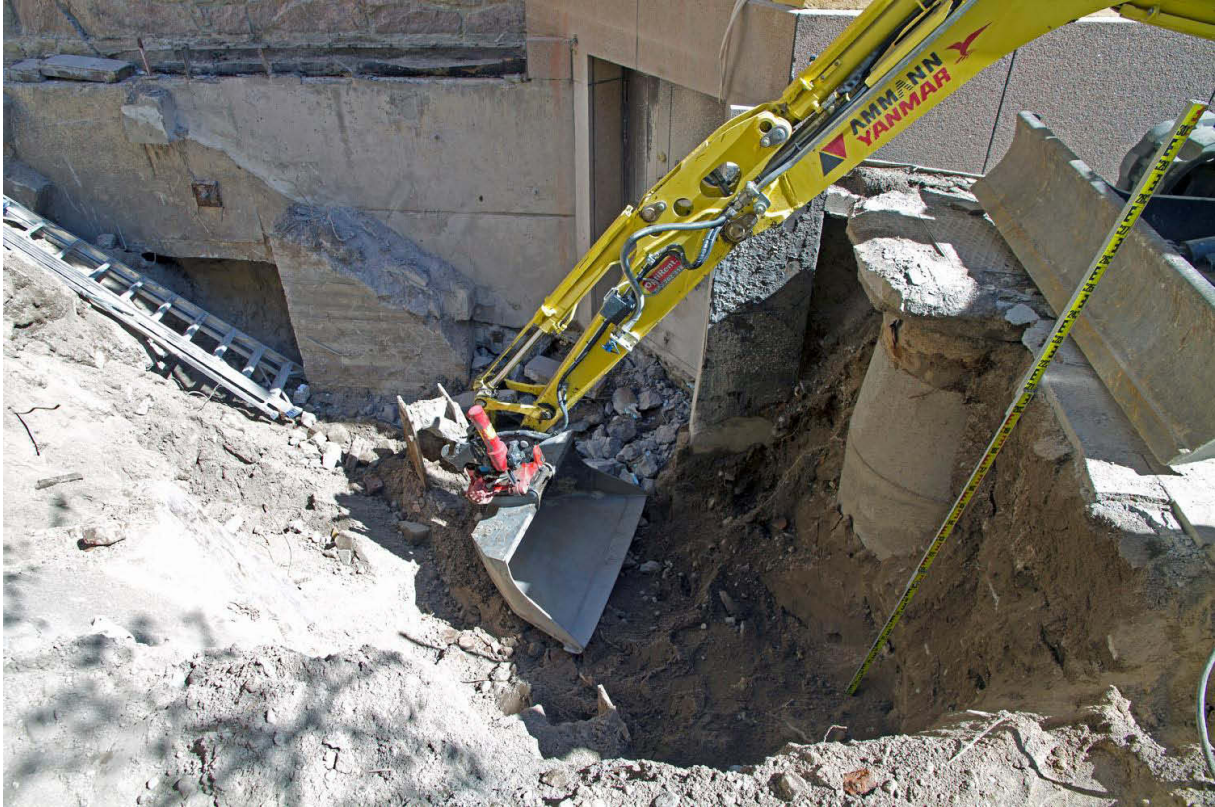
Kuva 41. Kaivanto portaikon kohdalla. Kauhan edessä ja takana näkyvät H-muotoiset pystypalkit, joiden välissä oli hirsiä. Rakenteet liittyvät vuosien 1985-88 rakennustöihin. Kuvaussuunta E. 16.5.2013.

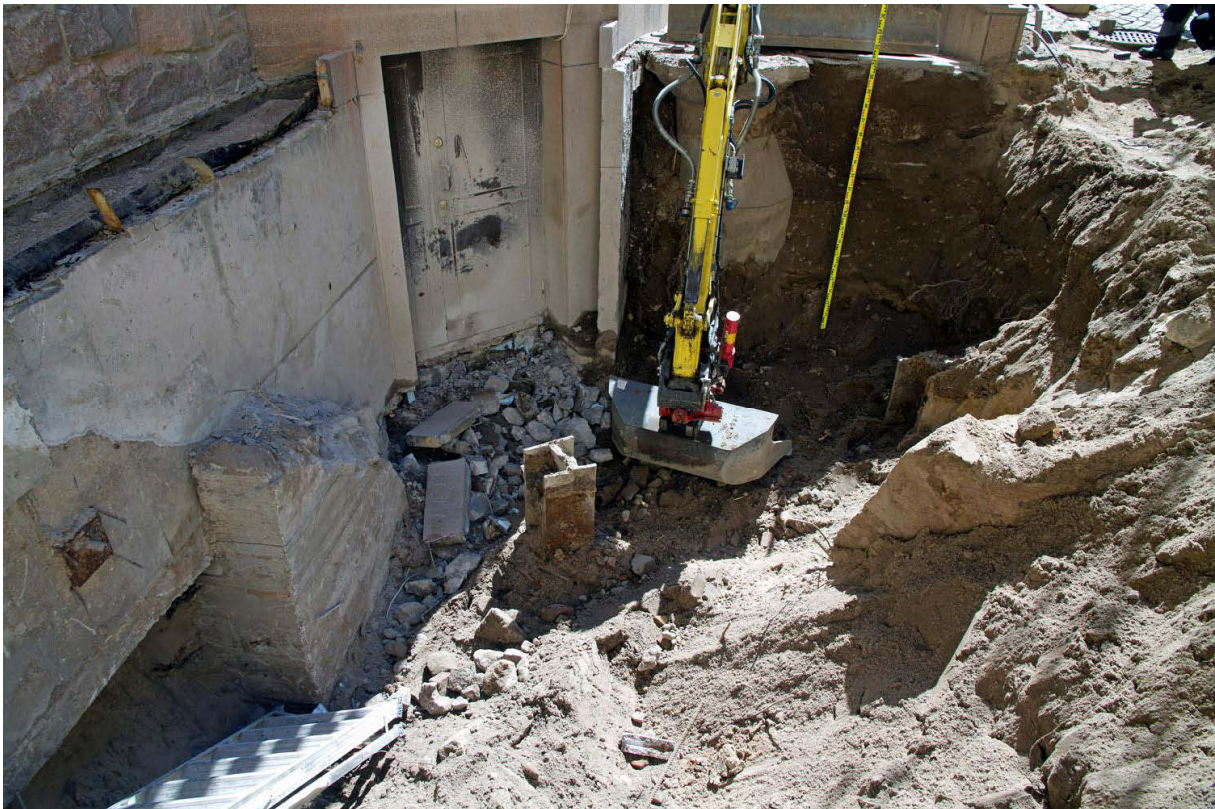
Kuva 42. Edellinen tilanne. Kuvaussuunta S. 16.5.2013.

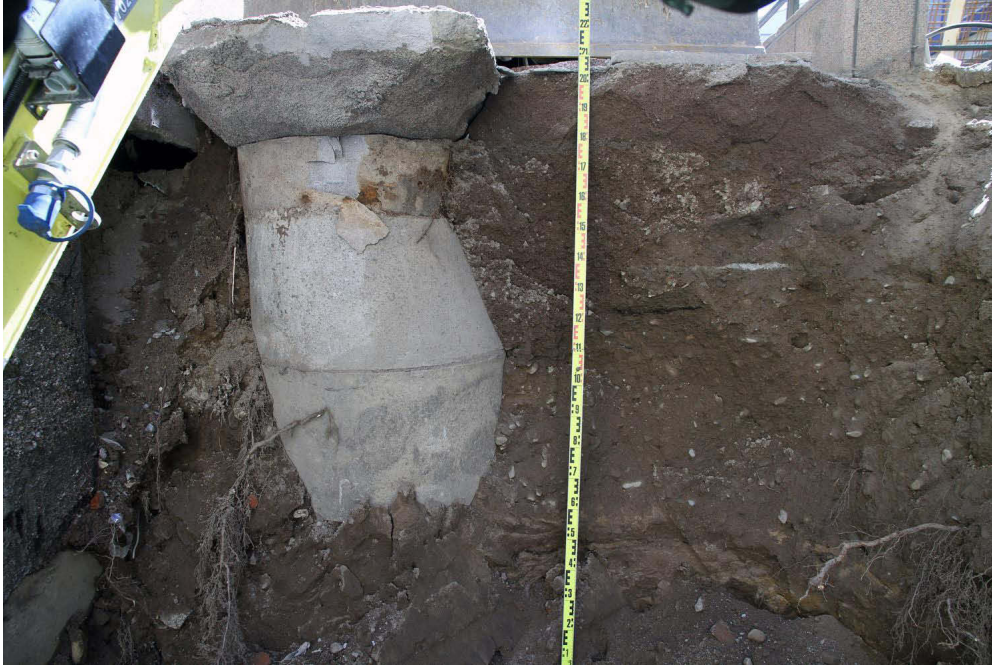
- Kuva 42.** Edellinen tilanne. Kuvaussuunta S. 16.5.2013.
- Kuva 43.** Kaivannon eteläprofiilissa ollut viemärikaivo ja täytemaat. Kuvaussuunta S. 16.5.2013.

Kuva 43. Kaivannon eteläprofilissa ollut viemärikaivo ja täytemaat. Kuvaussuunta S. 16.5.2013.

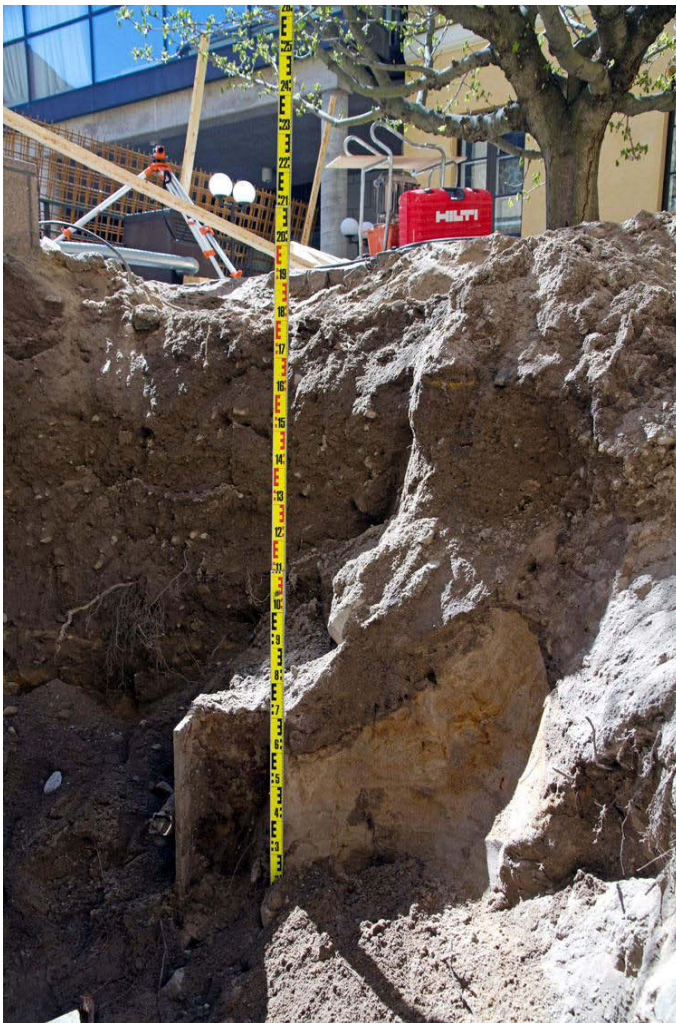
- Kuva 44.** Syvemmän kaivannon länsisivu. Latan vieressä vasemmalla näkyy metallinen H-pystypalkki ja oikealla luonnollinen hiekka. Kuvaussuunta SW. 16.5.2013.

Kuva 44. Syvemmän kaivannon länsisivu. Latan vieressä vasemmalla näkyy metallinen H-pystypalkki ja oikealla luonnollinen hiekka. Kuvaussuunta SW. 16.5.2013.
