HELSINKI, BOCK

HISTORIALISELLA KAUPUNKIALUEELLA (1640-) SIJAITSEVAN PIHAN
SISÄÄNKÄYNTIJÄRJESTELYIDEN MAANKAIVAUSTÖIDEN ARKEOLOGINEN
VALVONTA 2013

Markku Heikkinen

2013

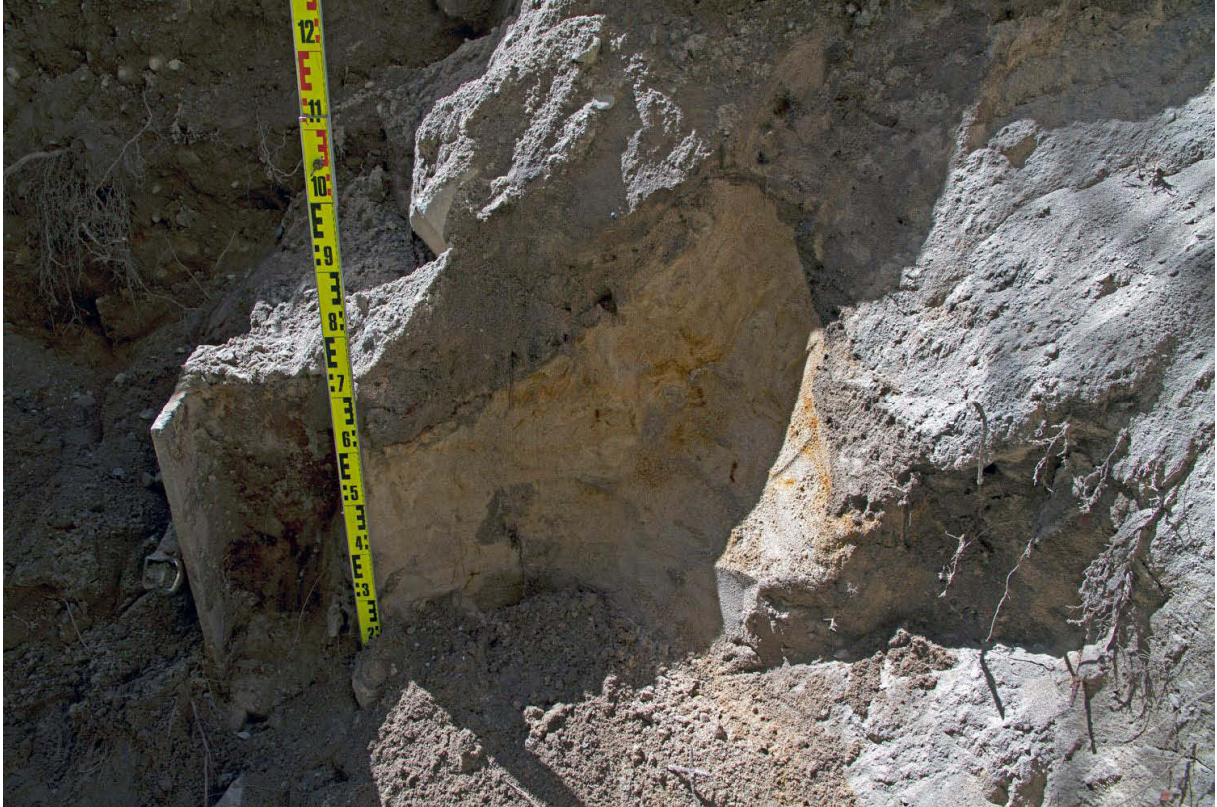
Kuva 45. Lähikuva profiilin alaosasta. Kuvaussuunta W. 16.5.2013.

mitat olivat: pituus 223 cm, leveys 22-24 cm ja korkeus 15-16 cm. Kyseessä oli rakennustöiden kaivantojen tukiseinärakenteita. Heti läntisen paalun vieressä oli ainoa kohta dokumentoidun profiilin eteläpuolella länsiprofiilissa, jossa yhden metrin leveydeltä näkyi profiilissa puhtaasti hiukkain (kuva 45). Sen yläpinta oli korkeudella 3,40 m mpy. Rakennuksen länsiseinän vuosien 1985–1988 perustusten alla näkyi myös syvällä puhtaasta hiekkaa (kuva 35).

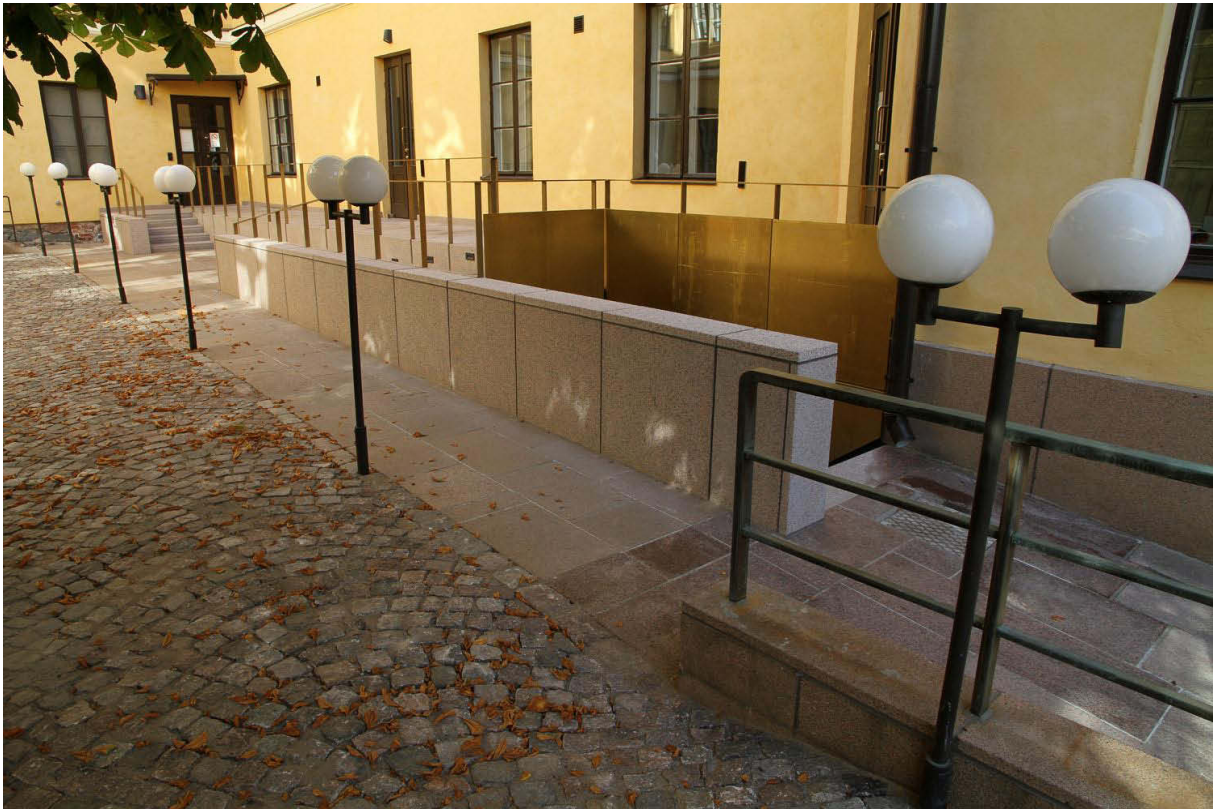
Kuva 46. Uudet sisäänkäyntijärjestelyt ovat valmiina. Kuvaussuunta NE. 29.7.2013.

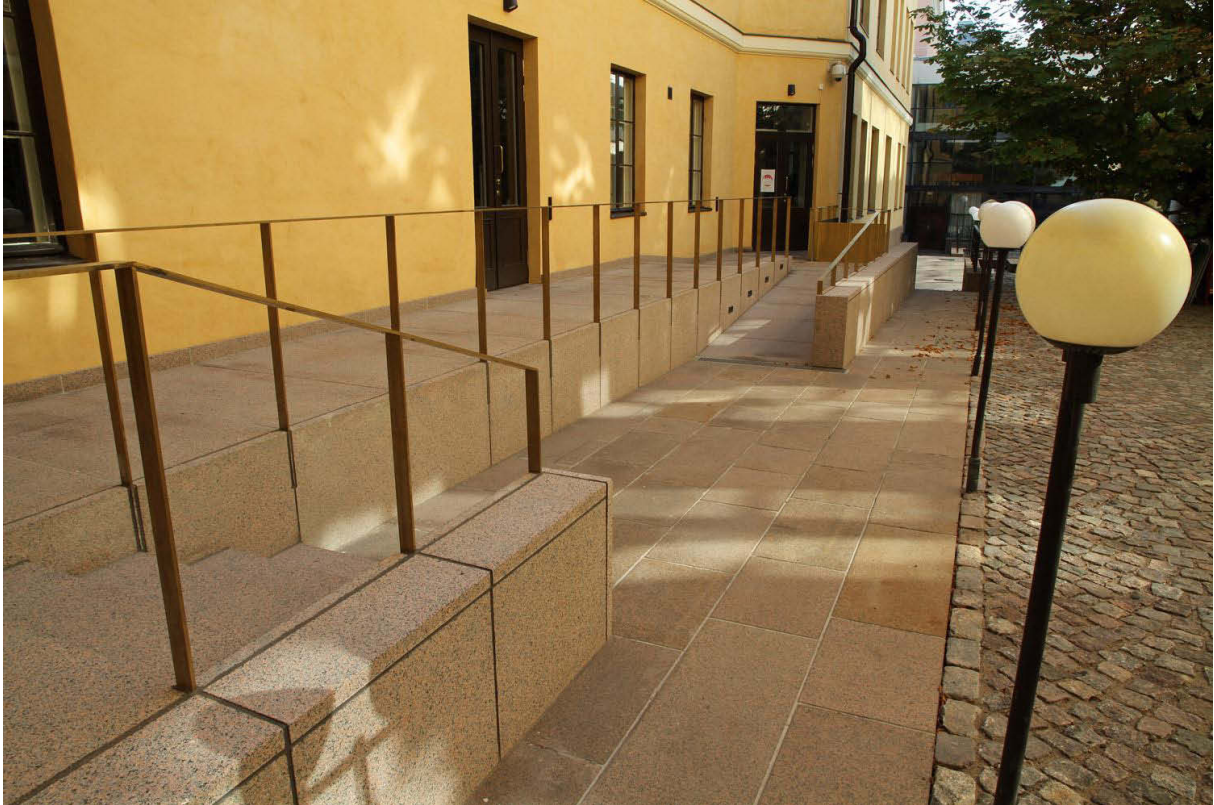
Kuva 47. Edellinen tilanne. Kuvaussuunta SE. 29.7.2013.

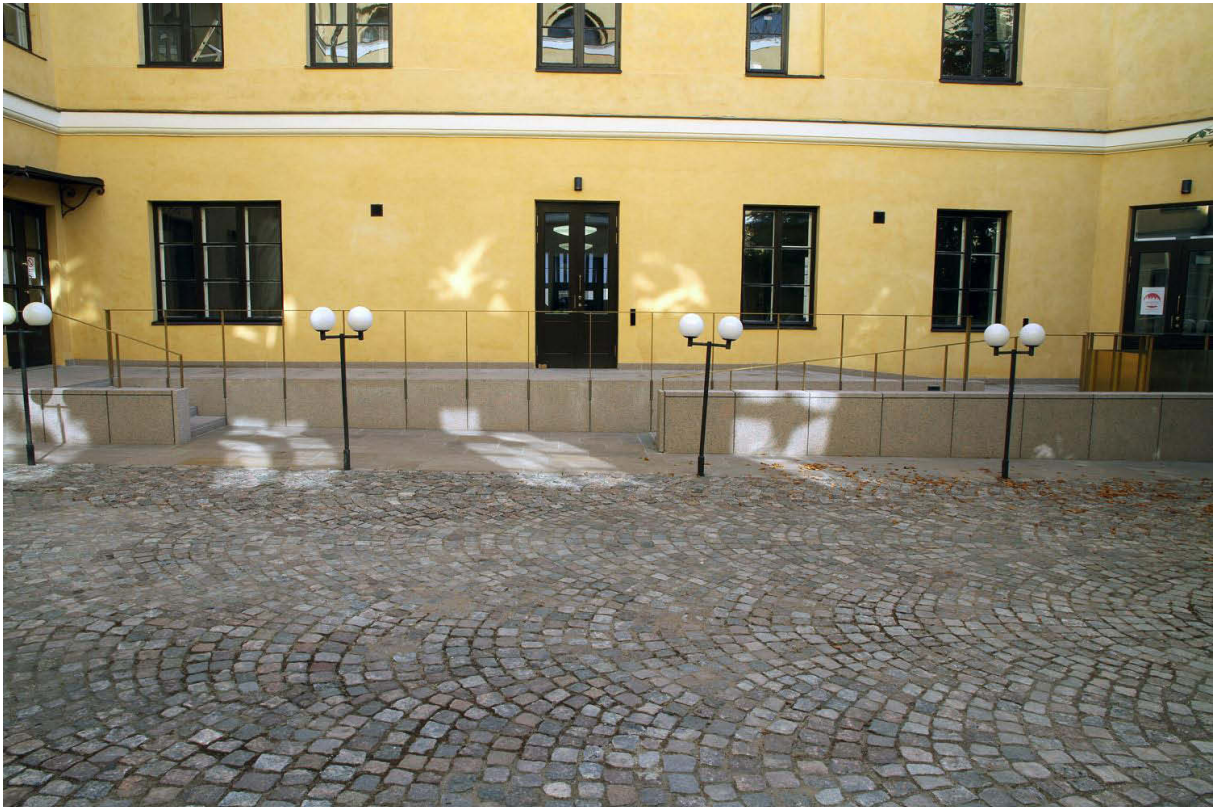
Kuva 48. Edellinen tilanne. Kuvasuunta E. 29.7.2013.
