# Lieto Viinämäki

Käytöstä poistetun hautausmaa-alueen arkeologinen inventointi 2013

1.8.2013

Nautelankosken museo

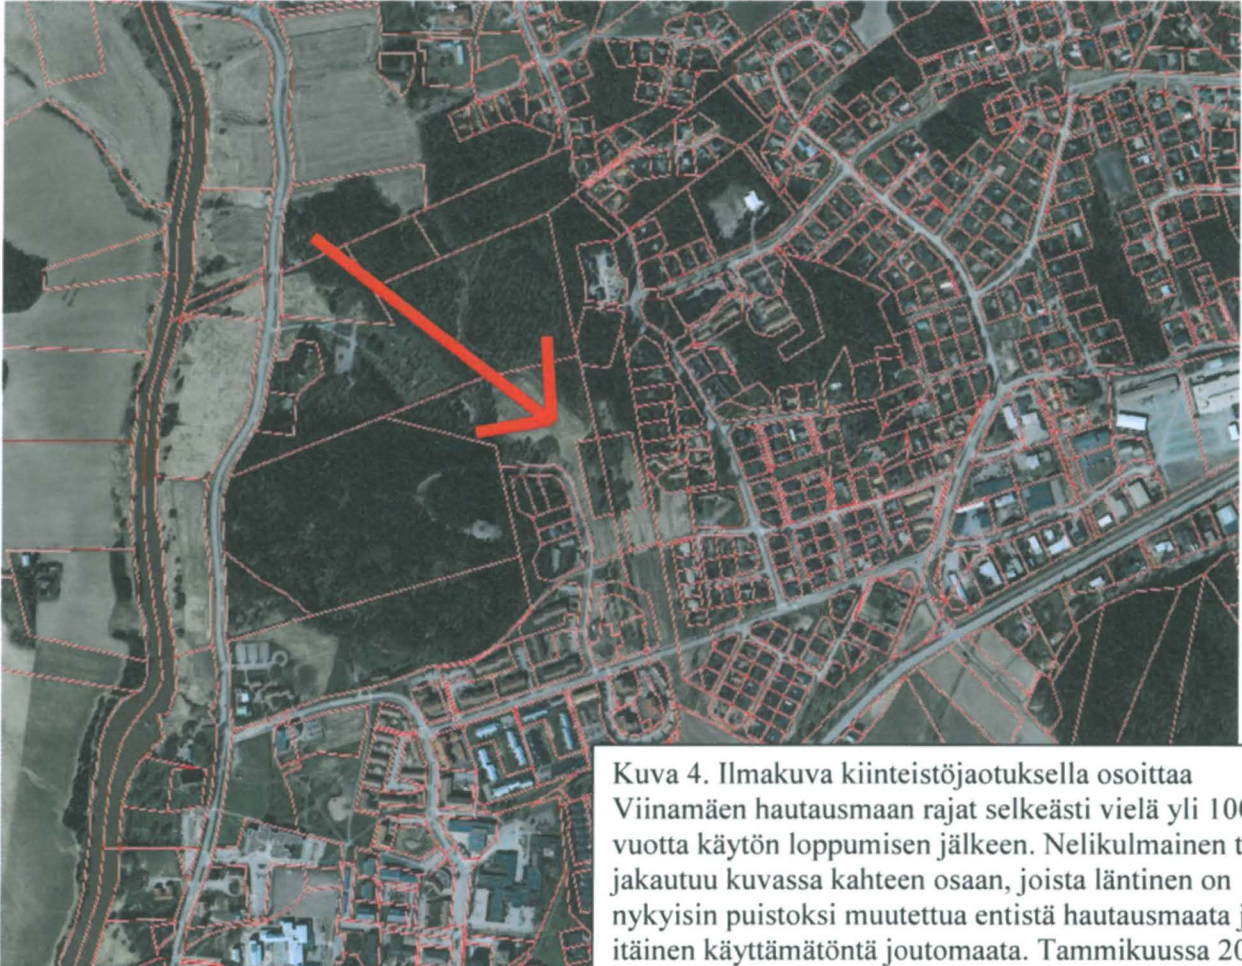
Kuva 4. Ilmakuva kiinteistöjaotuksella osoittaa Viinamäen hautausmaan rajat selkeästi vielä yli 100 vuotta käytön loppumisen jälkeen. Nelikulmainen tontti jakautuu kuvassa kahteen osaan, joista läntinen on nykyisin puistoksi muutettua entistä hautausmaata ja itäinen käyttämätöntä joutomaata. Tammikuussa 2013 nämä kaksi tonttia yhdistettiin jälleen yhdeksi kokonaisuudeksi. Keskellä tontin eteläreunaa sijaitsee kalusto- ja leikkaushuoneen raunio, kiinteistörajoissa juuri polkumaisen kapean kannaksen kohdalla. (© Maanmittaushallitus 2010).

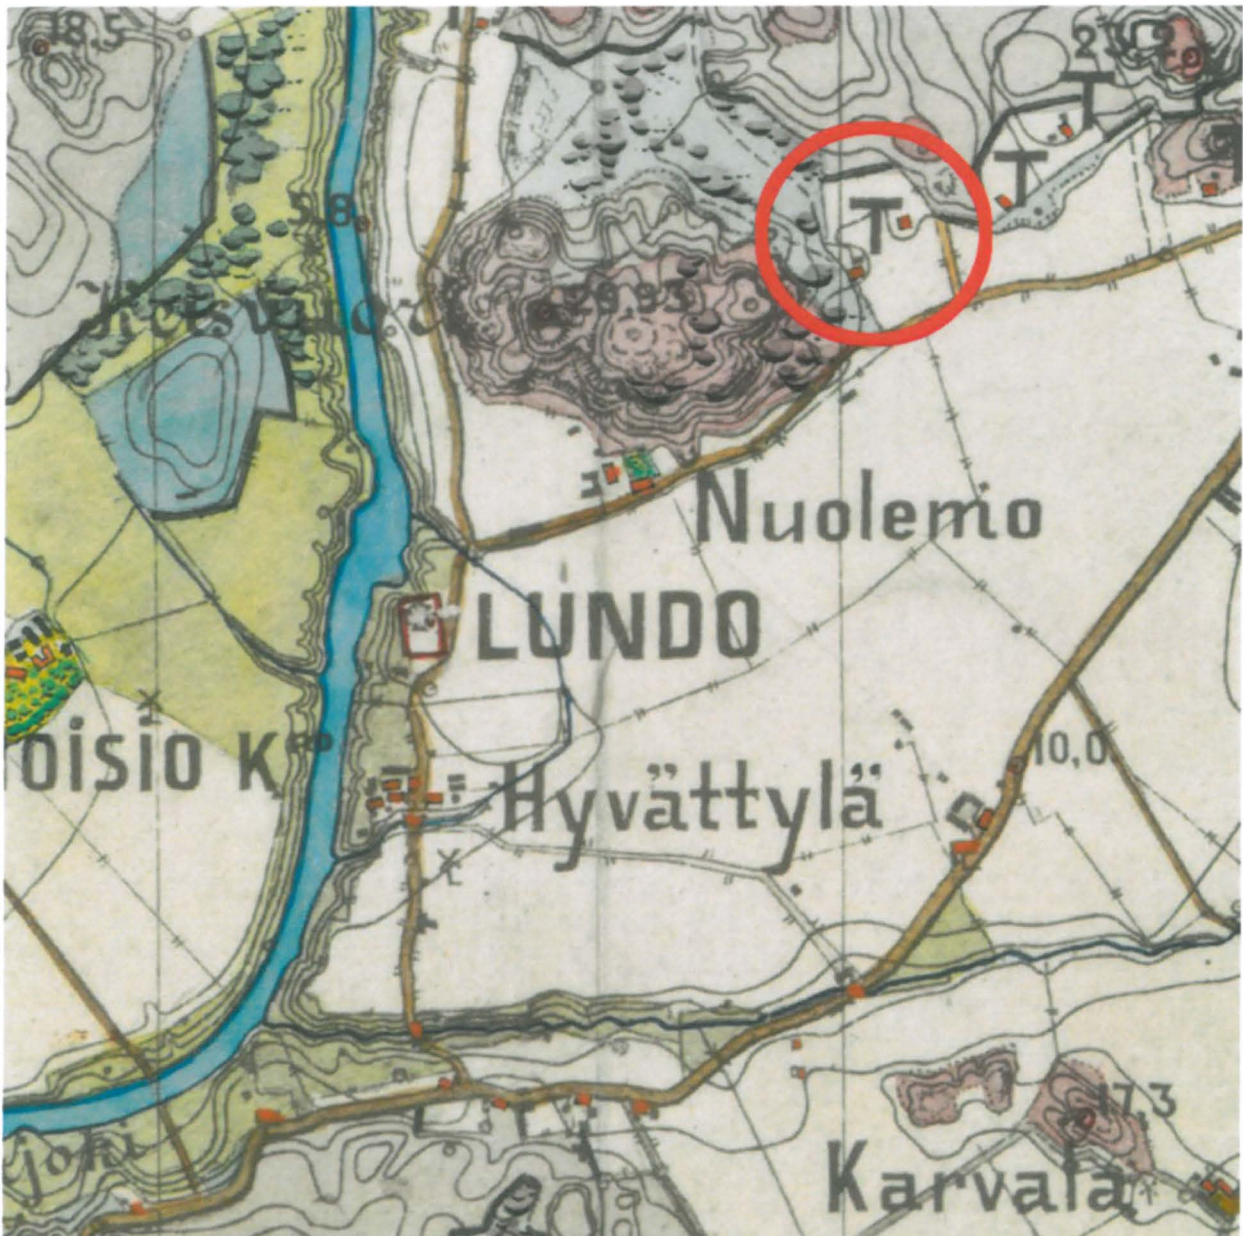
Kuva 7. Vuoden 1880 senaatinkartalle on merkitty kaksi torppaa juuri nykyisen Viinamäen hautausmaan kohdille. (Digitaaliarkisto 2012).

Liedon Hyvättylän kylän alueelta piirretty senaatinkartta vuodelta 1880 osoittaa nykyisen Viinamäen hautausmaan alueella sijainneen kaksi eri torppaa. Historiallisten lähteiden mukaan näistä toinen on Kyöstilän torppari Wiinamäen ja toinen kirkonvartija Kustaa Kinellin torppa. Kirjallisten lähteiden perusteella ei ole mahdollista selvittää, kumpi torpista on purettu kokonaan ja kummasta on jäänyt jäljelle raunio. Kirkonkokousten pöytäkirjojen pohjalta on kuitenkin mahdollista tehdä tulkintoja siitä, että Wiinamäen torppa olisi sijainnut täsmälleen hautausmaaksi käytetyllä alueella ja siitä olisi sen johdosta purettu kivijalkakin. Sen sijaan kirkonvartija Kustaa Kinellin torpan tiedetään sijainneen liian lähellä kalustohuonetta, joten senaatti määräsi sen purettavaksi. Näin ollen hautausmaaksi lohkotulla alueella sijaitseva raunio voisi hyvin todennäköisesti olla Wiinamäen torpan alkuperäinen paikka. Kinellin torppa olisi näin voinut sijaita joko Wiinamäen torpasta hieman lounaaseen päin, tai vaihtoehtoisesti jonkin verran itään. Hyvin lähellä Viinamäen hautausmaata, vain hieman siitä itään, sijaitsee Liedon Kinellinkuja. Paikkakuntalaisten muistitiedon mukaan kuja on saanut nimensä Kinellin mammosta, joka valmisti asumuksessaan tupakkaa. Muistitieto ei kuitenkaan kerro, onko kyse kirkonvartija Kustaa Kinellin sukulaisista alenevassa polvessa.

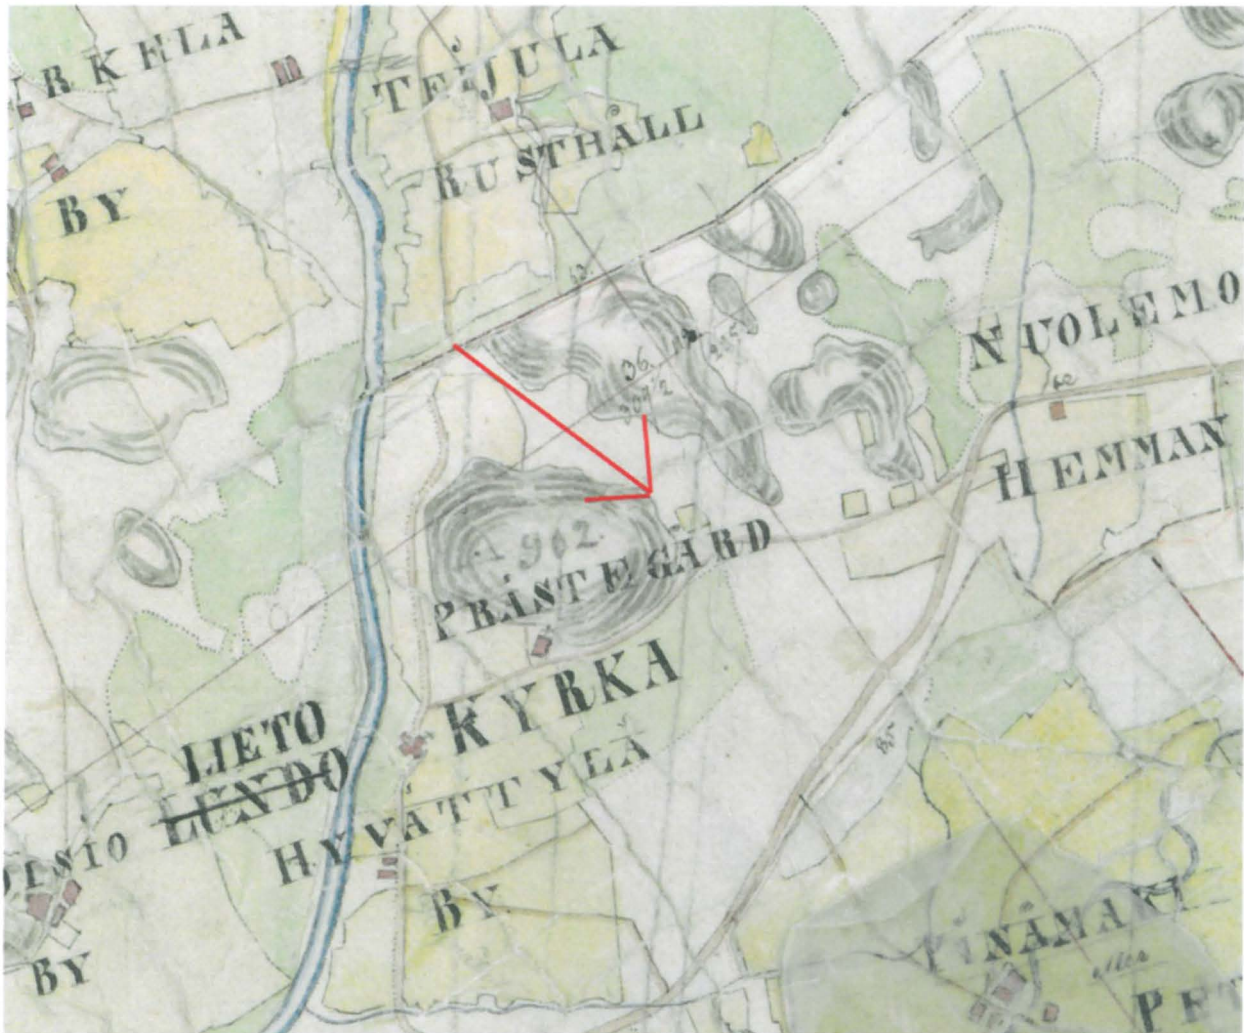
Kuva 9. Lähikuvassa pitäjänkartasta näkyy torpan paikalle piirretty pieni peltoalue. Kyseessä lienevät torpan viljelysmaat. (DA:Mmh historiallinen kartta-arkisto, Lieto)

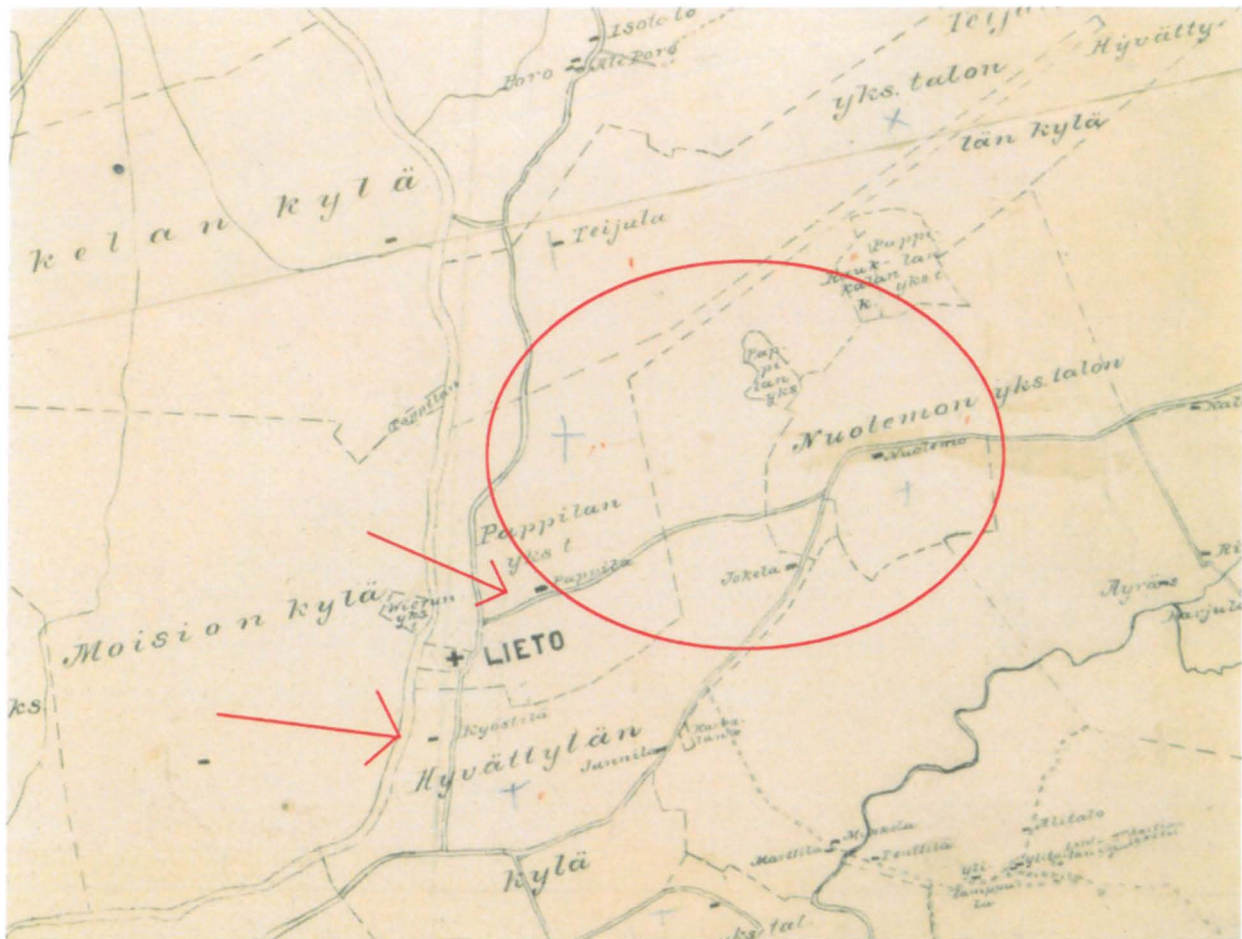
Kuva 10. Pitäjänkartan tonttirajauksessa näkyvät Pappilan ja Kyöstilän tilat, sekä ympyröitynä Viinamäen sijainti. (DA: Mmh historiallinen kartta-arkisto, Lieto)

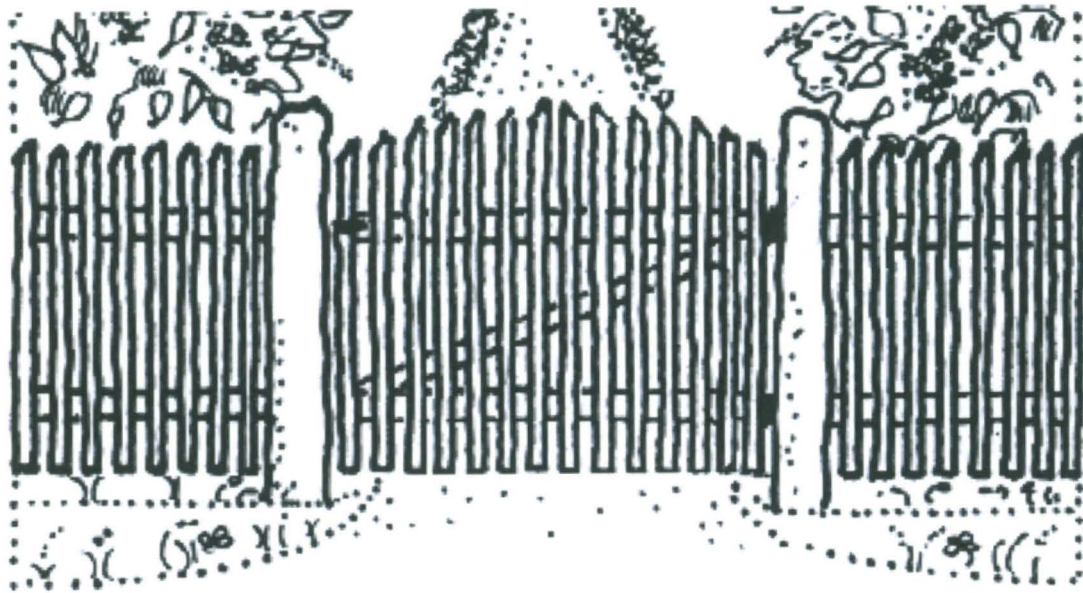
Kuva 11. Havainnollistava piirros pälkkiaidasta, jollainen lienee rajannut Viinamäen hautausmaata vielä 1900-luvun alussa. Teoksesta Pälkkiaita – vaali pihaperinnettä! (Teppo-Pärnä, s.1).

Hautausmaa-alueita ympäröi tiheä pihtakuusi-aita, jonka eteläisen päädyssä keskellä on valuraudasta taottu portti ja ainoa virallinen kulkupaikka hautausmaalle. Länsireunalla hautausmaata kasvaa suorassa rivissä lehtipuita. Itäseinustalla on kahdessa kohtaa epävirallinen kulkuaukko, joita maastoon jääneestä kulumasta päätellen myös käytetään. Jälkimmäiset lienevät lähinnä lasten ja eläinten käyttämiä, sillä kuusiainan ulkopuolelta alkaa vaikeakulkuinen joutomaa, jolla ei ole polkuja. Aikaisemmin aluetta on kirjallisten lähteiden mukaan rajannut puusta rakennettu palkkiaita. Tämä oli Varsinais-Suomessa sängen tavallinen aitatyyppi, jossa viistotuista lankuista rakennettu aita tukeutuu kivisten tai puisten pylväiden muodostamaan riviin. Viinamäen hautausmaalla lienee käytetty puisia pystytolppia, sillä jälkiä kivitolpista ei ole havaittavissa nykyisen kuusiainan lomassa.

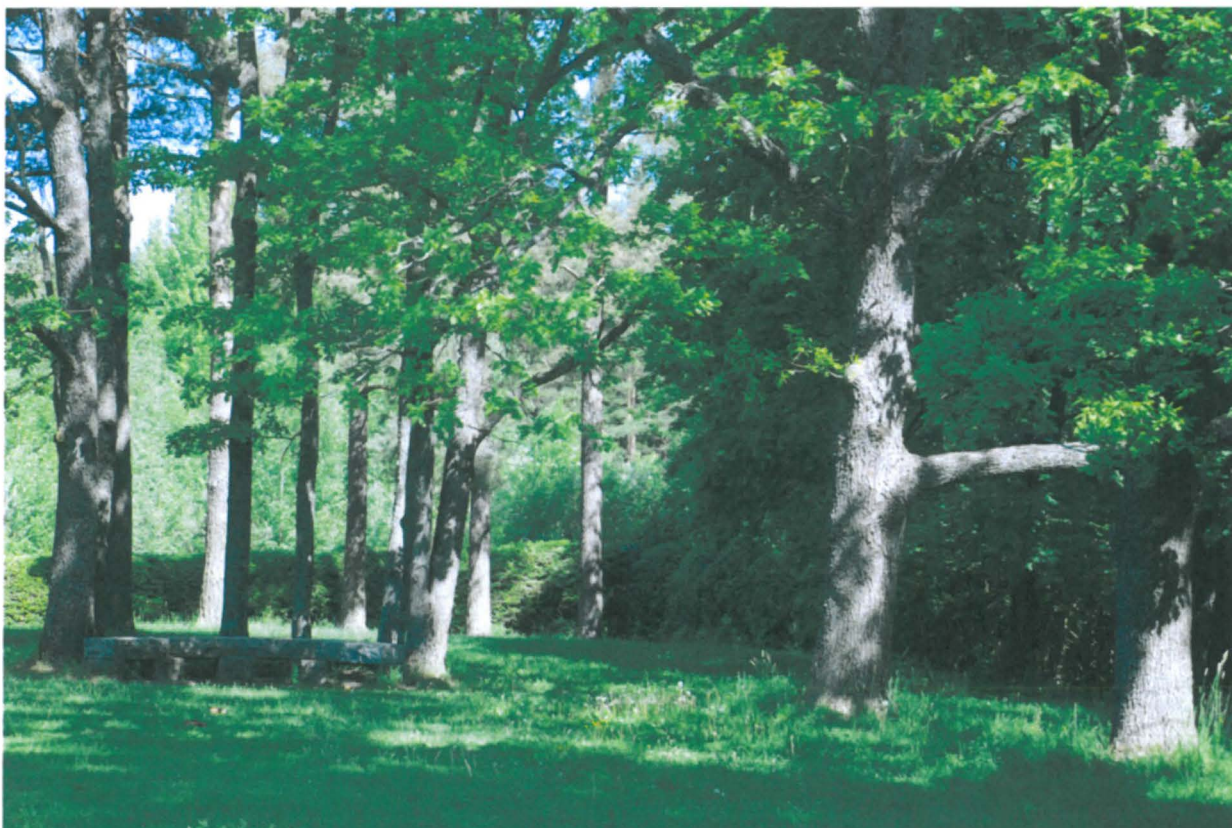
Kuva 13. Viinamäen hautausmaalla sijaitsee joitakin suurista lohkokivistä rakennettuja penkkejä, joilla hautausmaalla kävijät voivat hiljentyä. Kuva vuosien 2005-2011 väliltä. (Kuva: NKM/va/11862)

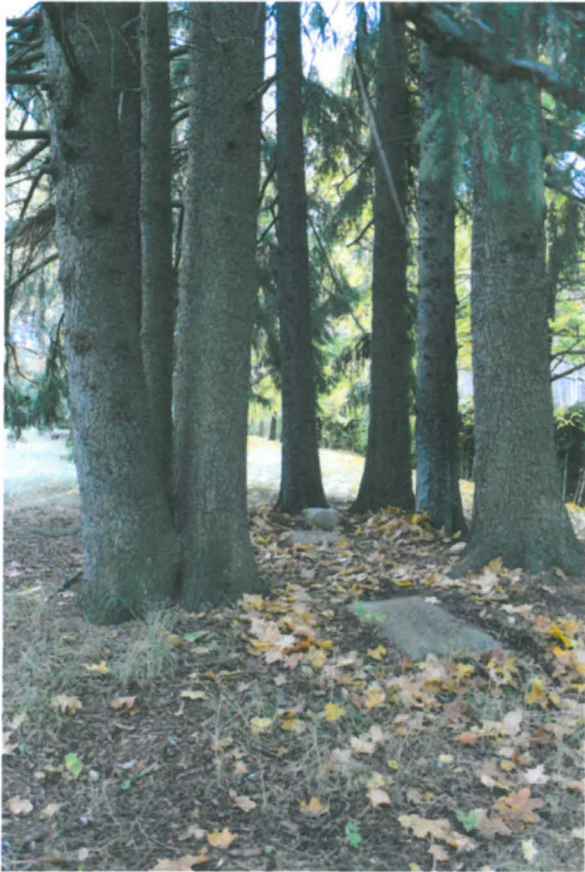
Kuva 14. Hautausmaan keskivaiheilla sijaitsee suuri kuusikko, jonka sisällä on kolme haudan jalustakiveä. 12.10.2012. (Kuva: NKM/va/8616)

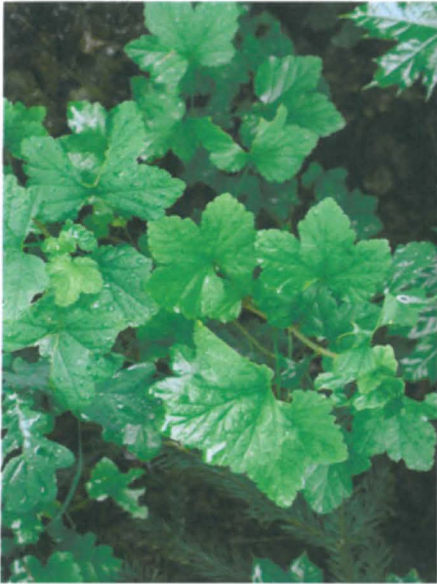
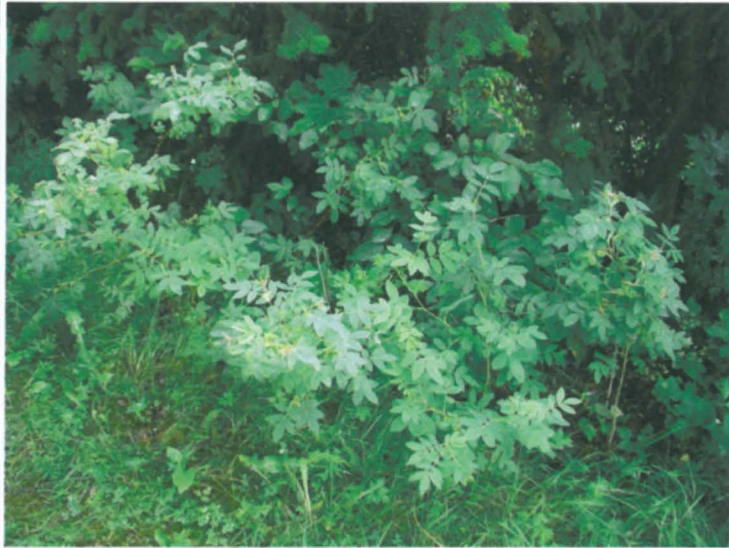
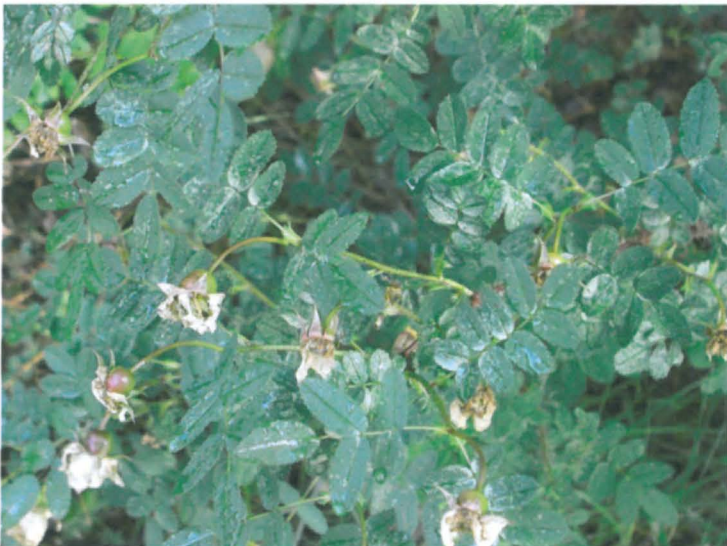
Kuvat 16-18. Viinamäen  
hautausmaan kasvillisuutta vuonna  
2007: vasemmalla ylhäällä punainen  
viinimarja, oikealla ylhäällä  
ruusupensas ja vasemmalla alhaalla  
juhannusruusu.  
(Kuvat: NKM/va/9301,  
NKM/va/9304, NKM/va/9311).

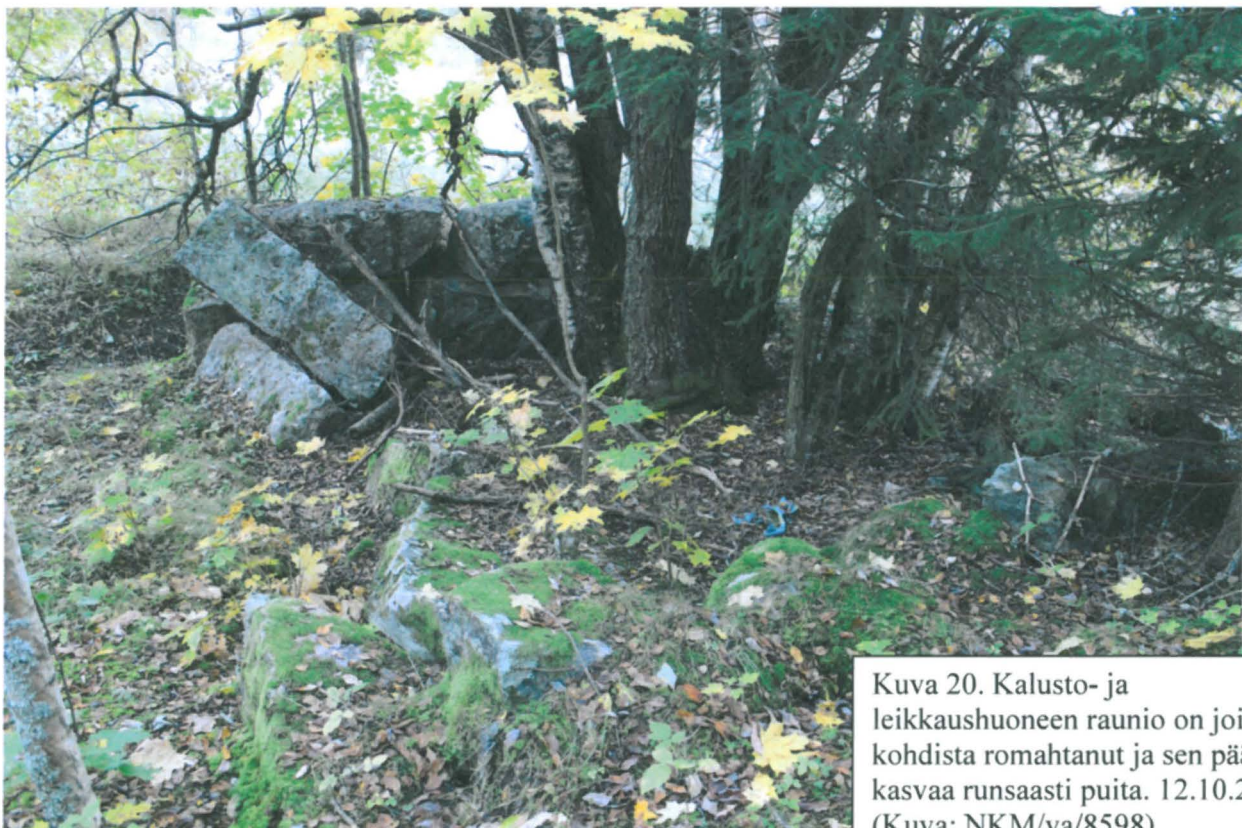
Kuva 20. Kalusto- ja leikkaushuoneen raunio on joistakin kohdista romahtanut ja sen päällä kasvaa runsaasti puita. 12.10.2012. (Kuva: NKM/va/8598)

Maastossa tehdyissä tarkastuksissa Viinamäen hautausmaan kalusto- ja leikkaushuoneen raunion kunto tarkastettiin ja todettiin heikkeneväksi. Osa suurista kivijalan lohkotuista kivistä on romahtanut paikoiltaan maahan. Rauniolla kasvaa useita puita, joiden juuristot tunkeutuvat raunion kivien väliin ja aiheuttavat jatkuvan romahdusvaaran. Raunio on suurilta osin peittynyt mullan ja karikkeen alle ja sen täsmällinen dokumentointi muinaisjäännökseen kajoamatta on haastavaa. Säilymisen varmistamiseksi alueelle olisi hyvä tehdä arkeologinen hoitosuunnitelma, jonka avulla kasvillisuutta ja puustoa voitaisiin ohjata kasvamaan kulttuuriperintöä vaarantamatta. Hoitosuunnitelman yhteydessä tulisi harkita raunion esille ottamista ja kunnostamista arkeologisin kaivauksin, sekä tieteellisen opaskyltin pystyttämistä, jotta kohteen luonnetta voitaisiin valaista paikalla kävijöille. Tässä yhteydessä olisi hyvä pohtia lietolaisen turismin merkitystä kohteelle, sillä kyseessä on paikkakunnan kirkollisesta historiasta kertova, kulttuurihistoriallisesti merkittävä kohde.

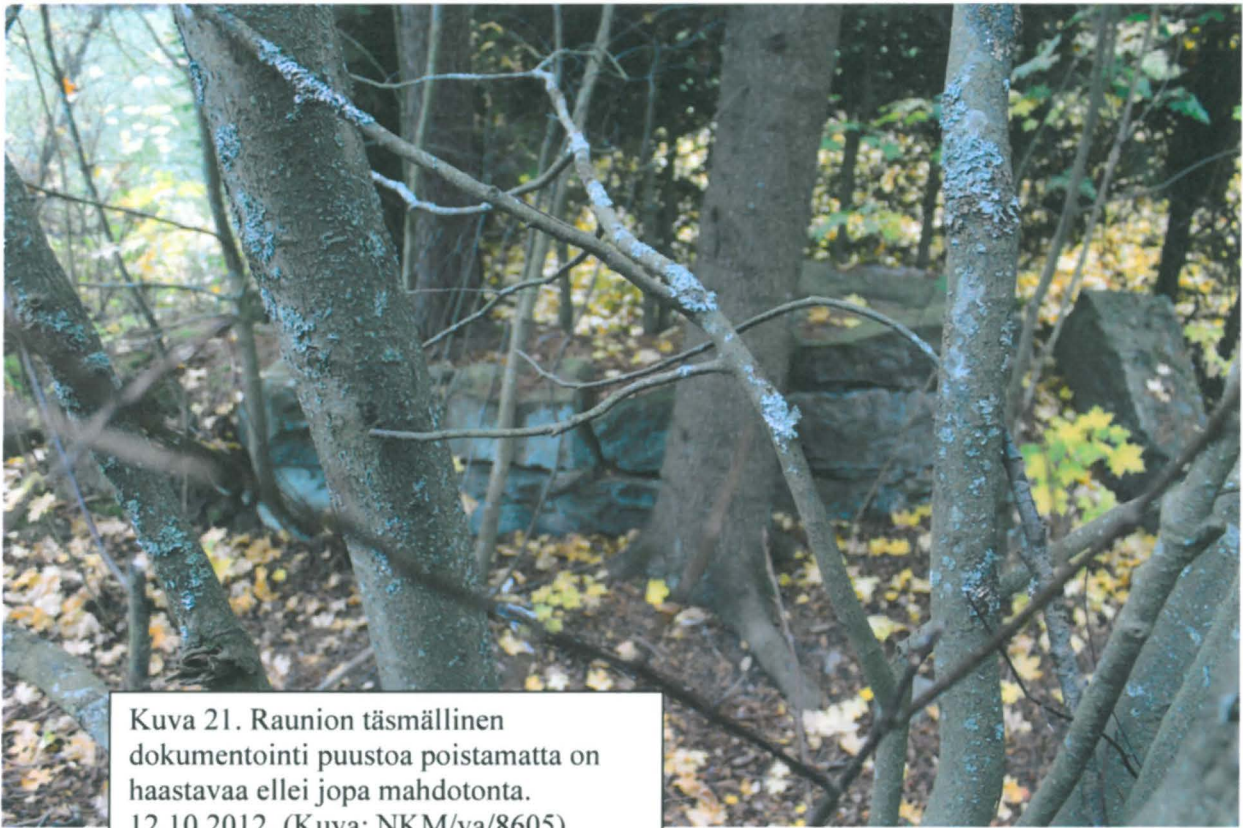
Kuva 21. Raunion täsmällinen dokumentointi puustoa poistamatta on haastavaa ellei jopa mahdotonta. 12.10.2012. (Kuva: NKM/va/8605)

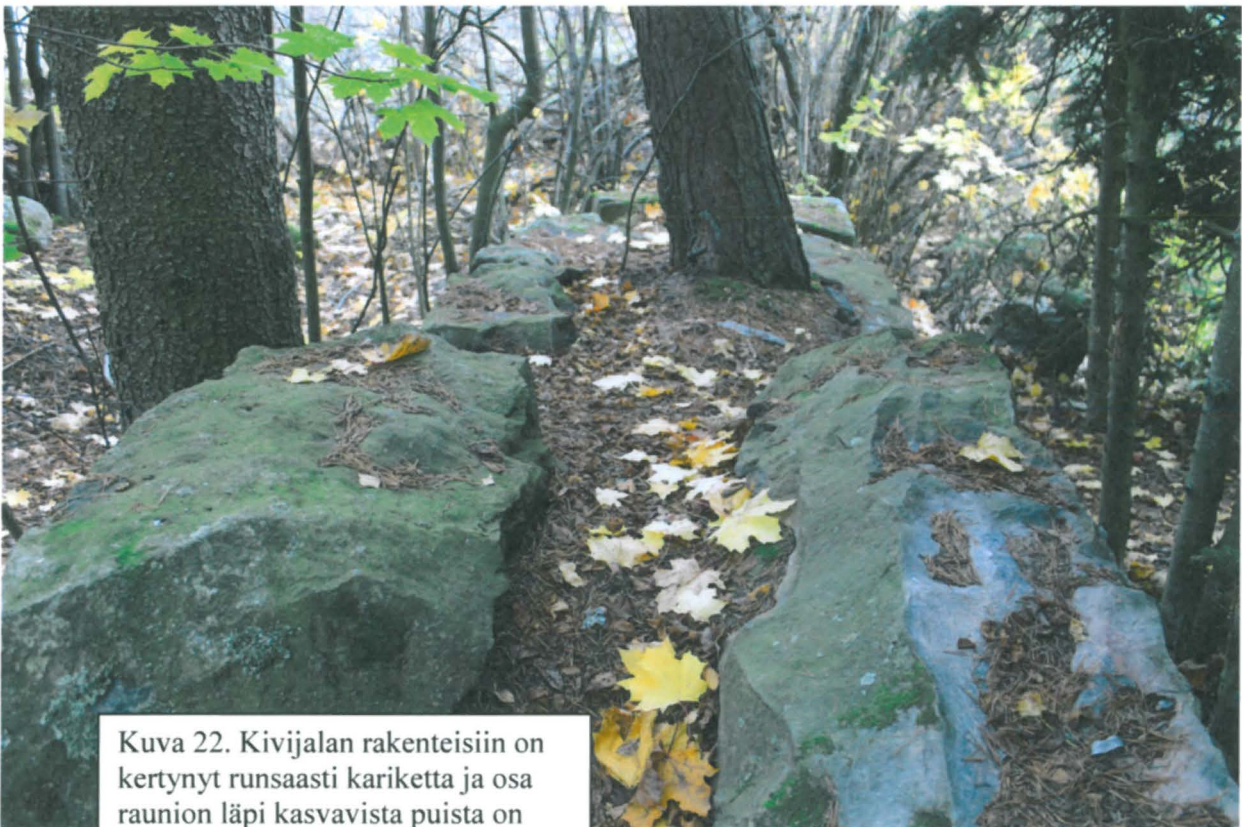
Kuva 22. Kivijalan rakenteisiin on kertynyt runsaasti kariketta ja osa raunion läpi kasvavista puista on hyvinkin suuria. 12.10.2012. (Kuva: NKM/va/8608)

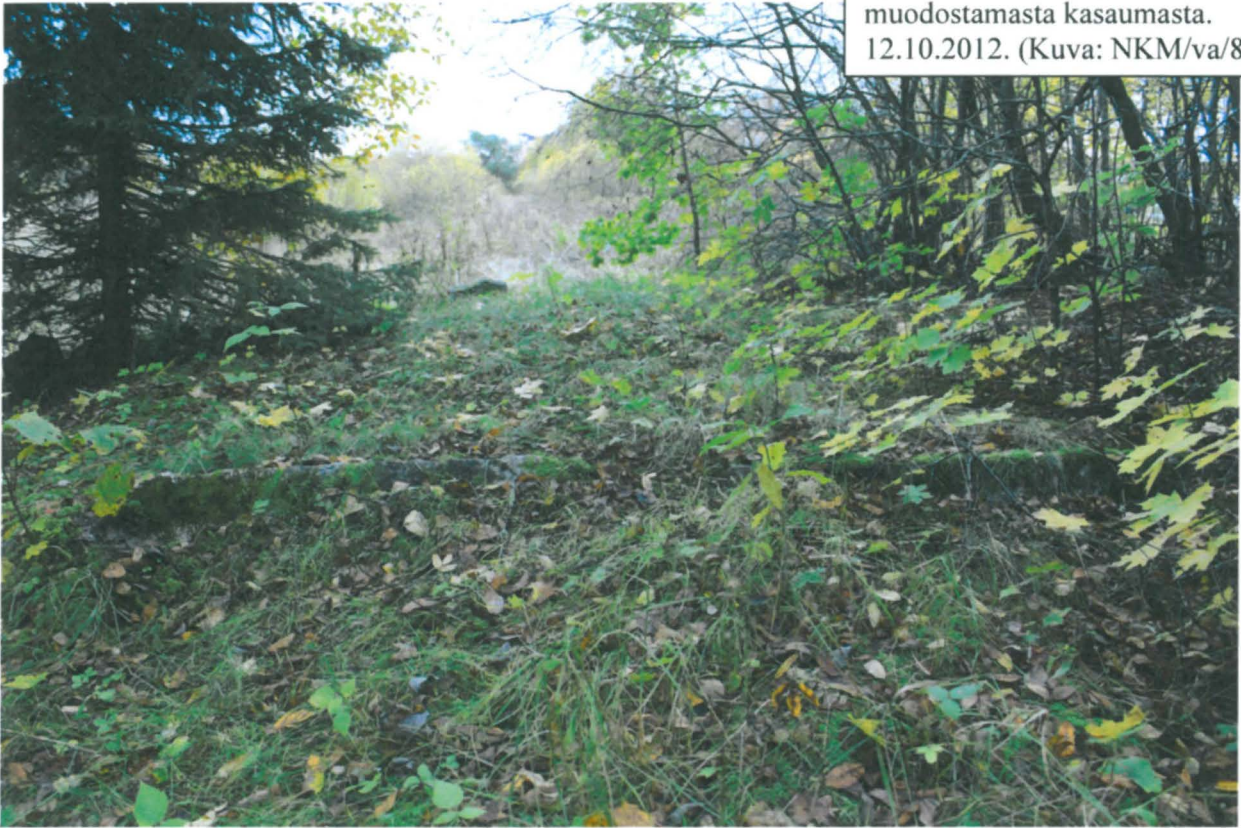
Kuva 23. Raunion keskellä on neliönmallinen maakumpare, jonka konteksti on epäselvä. Mahdollisesti kyse voi olla purkujätteen muodostamasta kasaumasta. 12.10.2012. (Kuva: NKM/va/8610)

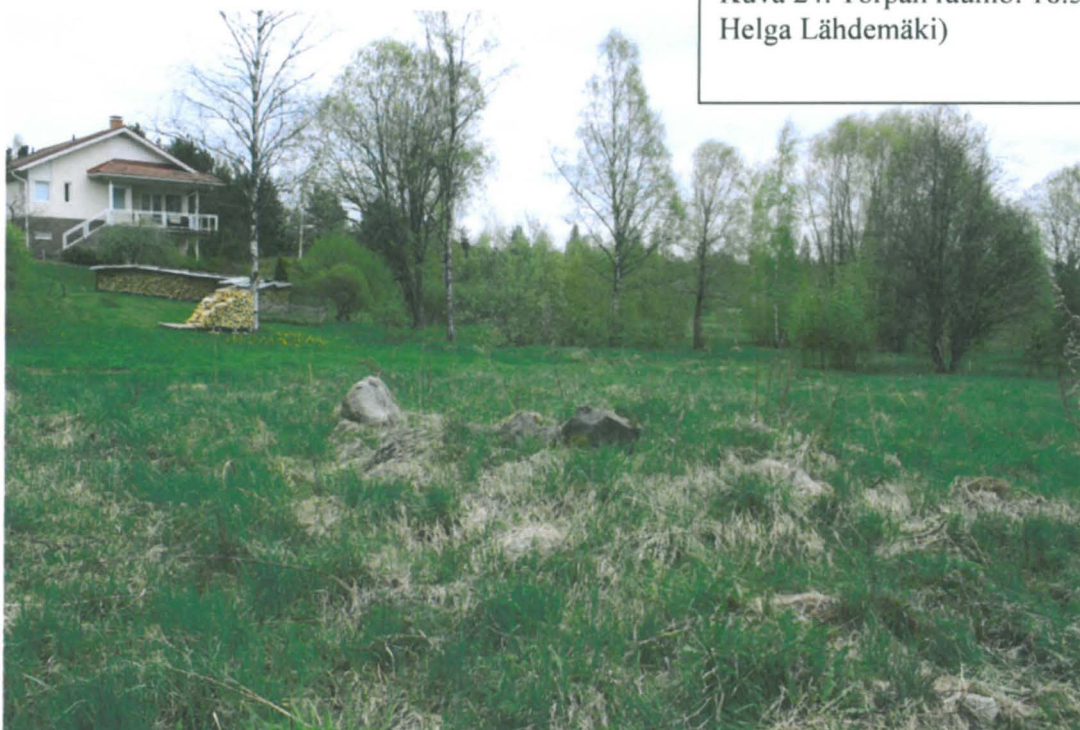
**Kuvaus** Mahdollinen torpan raunio on havaittavissa Viinamäen hautausmaahan kuuluvan joutomaan itäisellä sivulla. Raunio on röykkiönomainen kivilatomus, jossa osasta kiviä on havaittavissa porausjälkiä. Sen leveys on 5,30 metriä ja pituus 6,10 metriä. Raunion kaakkoispuolella kulkee ulkoilukäytössä oleva vanha tienpohja, jonka toisella puolella sijaitsee omakotitalotontteja. Raunio on peittynyt alueella voimakkaasti kasvavaan heinäkavillisuuteen. Lähellä asuva paikkakuntalainen arvioi kentällä haastateltaessa, etteivät raunion kivet ja maakumpareet välttämättä ole alkuperäisellä paikallaan. Niiden sijainti ei kuitenkaan luultavasti ole muuttunut kovin paljon alkuperäisestä, sillä kivien kuljettaminen pitkän matkan päähän on tuskin ollut tarkoituksellista, kun maa-aluetta ei ole käytetty.

Kuva 24. Torpan raunio. 18.5.2013. (Kuva: Helga Lähdemäki)

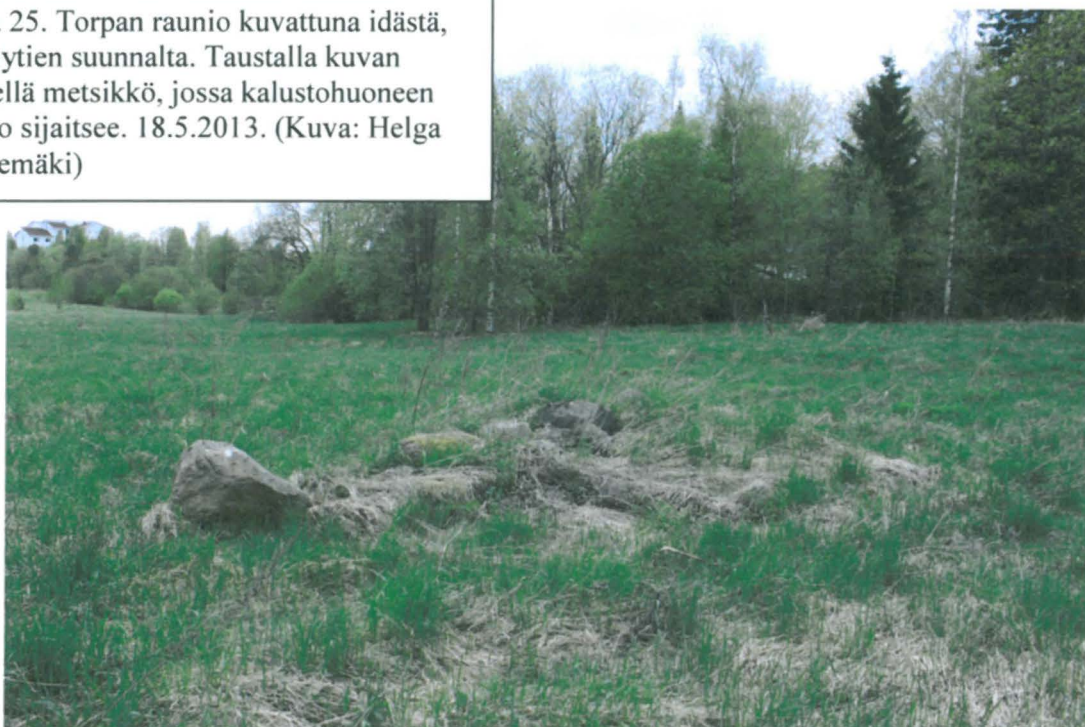
Kuva 25. Torpan raunio kuvattuna idästä, kävelytien suunnalta. Taustalla kuvan keskellä metsikkö, jossa kalustuhuoneen raunio sijaitsee. 18.5.2013. (Kuva: Helga Lähdemäki)

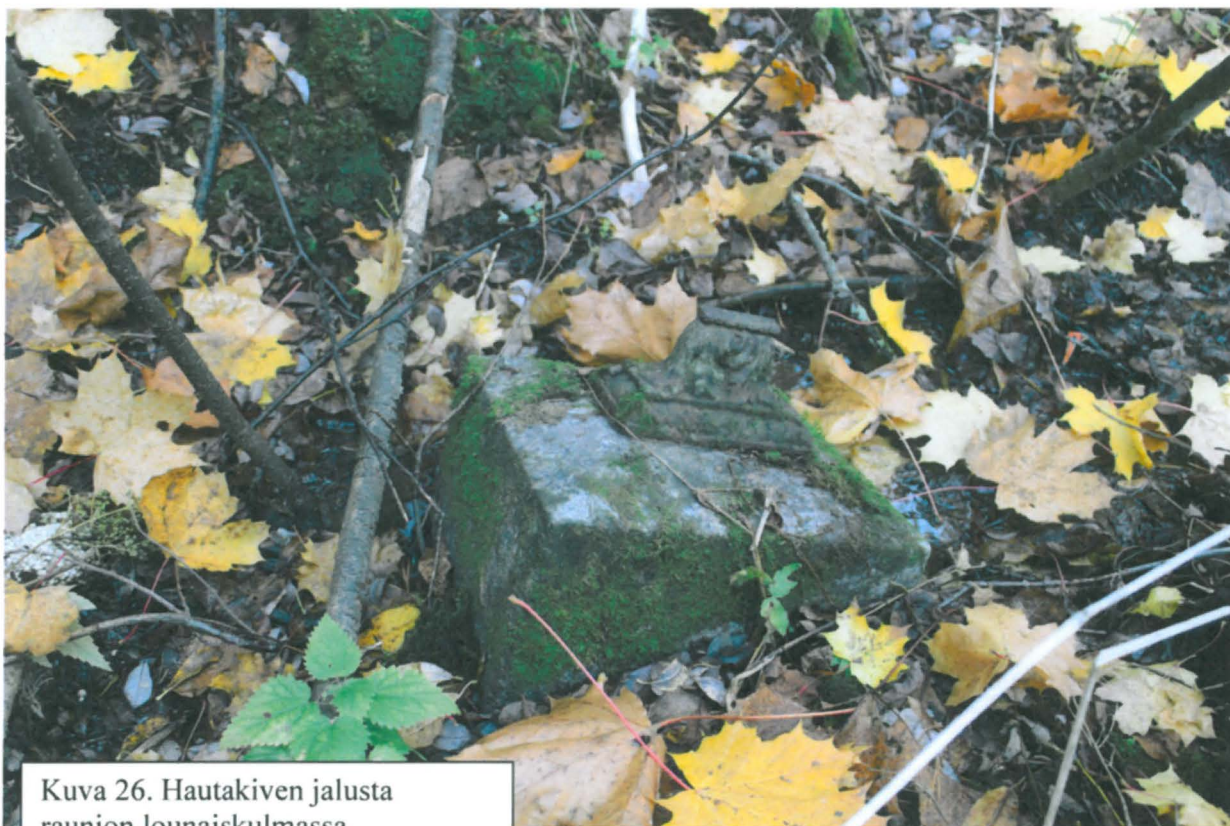
**Kuvaus** Hautakiven jalusta muodostuu nelikulmaisesta jalustasta, sekä siihen upotetusta autaristin katkelmasta. Jalusta sijaitsee ojassa nykyisen Viinamäen hautausmaan ulkopuolella, aivan kalustuhuoneen raunion lounaiskulmassa. Kivi on osin painunut pehmeään maahan ja sen pinnat ovat voimakkaasti sammaloituneet.

Kuva 26. Hautakiven jalusta raunion lounaiskulmassa. 12.10.2012. (Kuva: NKM/va/8620)

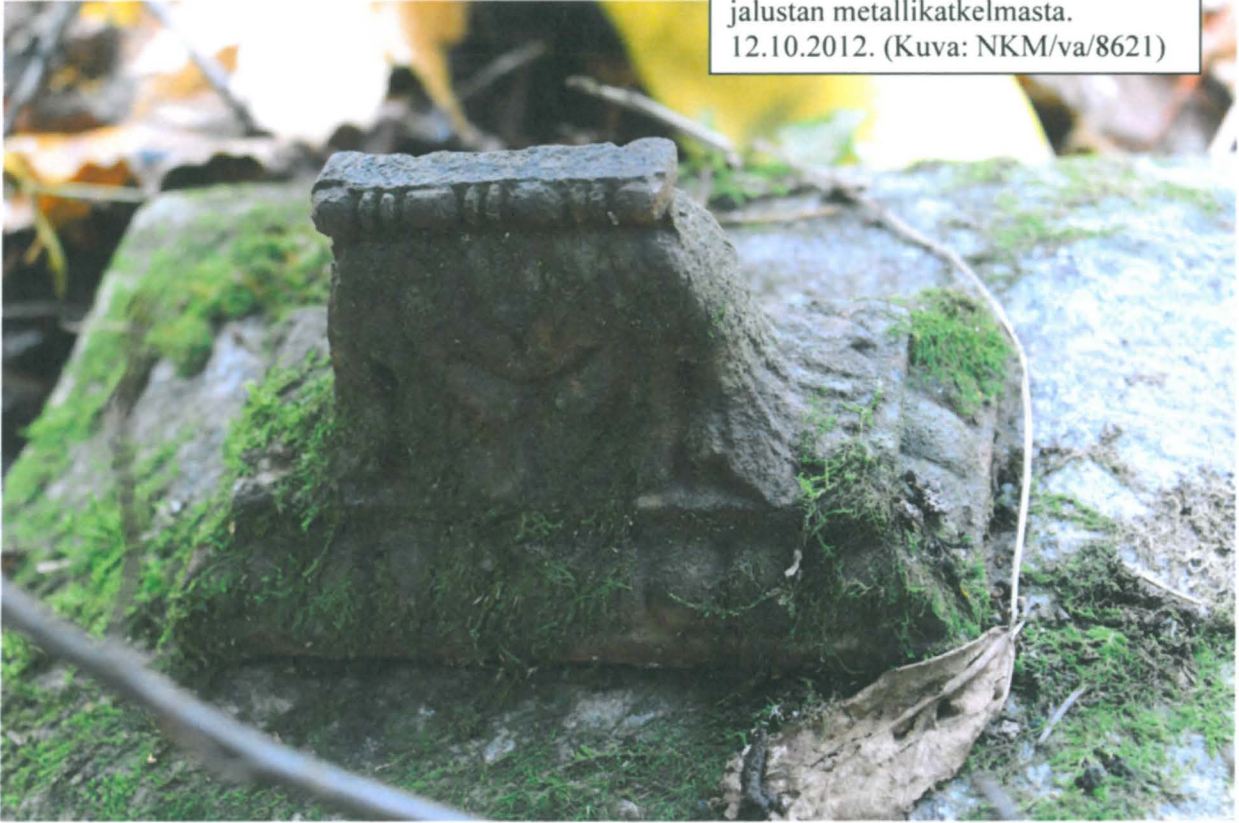
Kuva 27. Lähikuva hautakiven  
jalustan metallikatkelmasta.  
12.10.2012. (Kuva: NKM/va/8621)

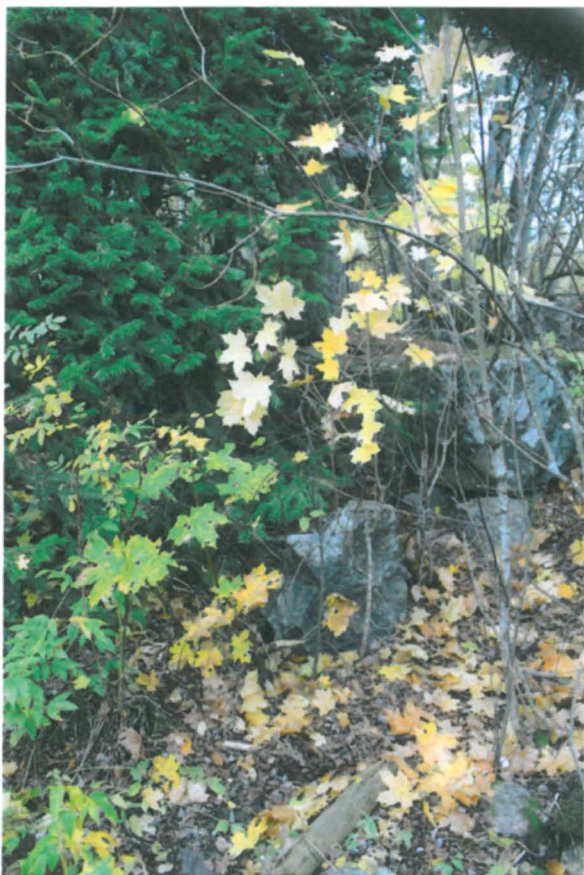
**Kuvaus** Rajakivi sijaitsee nykyisen Viinamäen hautausmaan kaakkois- ja kalustohuoneen raunion lounaiskulmassa, aivan hautausmaa-aluetta rajaavan kuusiaidan tuntumassa. Sen yhdelle sivulle on hakattu numero ”14”. Kiven muoto on rajakiveksi melko rosainen, eikä sen sivuja ole viimeistelty kuten rajakivillä yleensä.

Kuva 28. Hautausmaan kulmassa sijaitsevaa rajakiveä on vaikea havaita muun raunion ja kuusiaidan joukosta. 12.10.2012. (Kuva: NKM/va/8623)

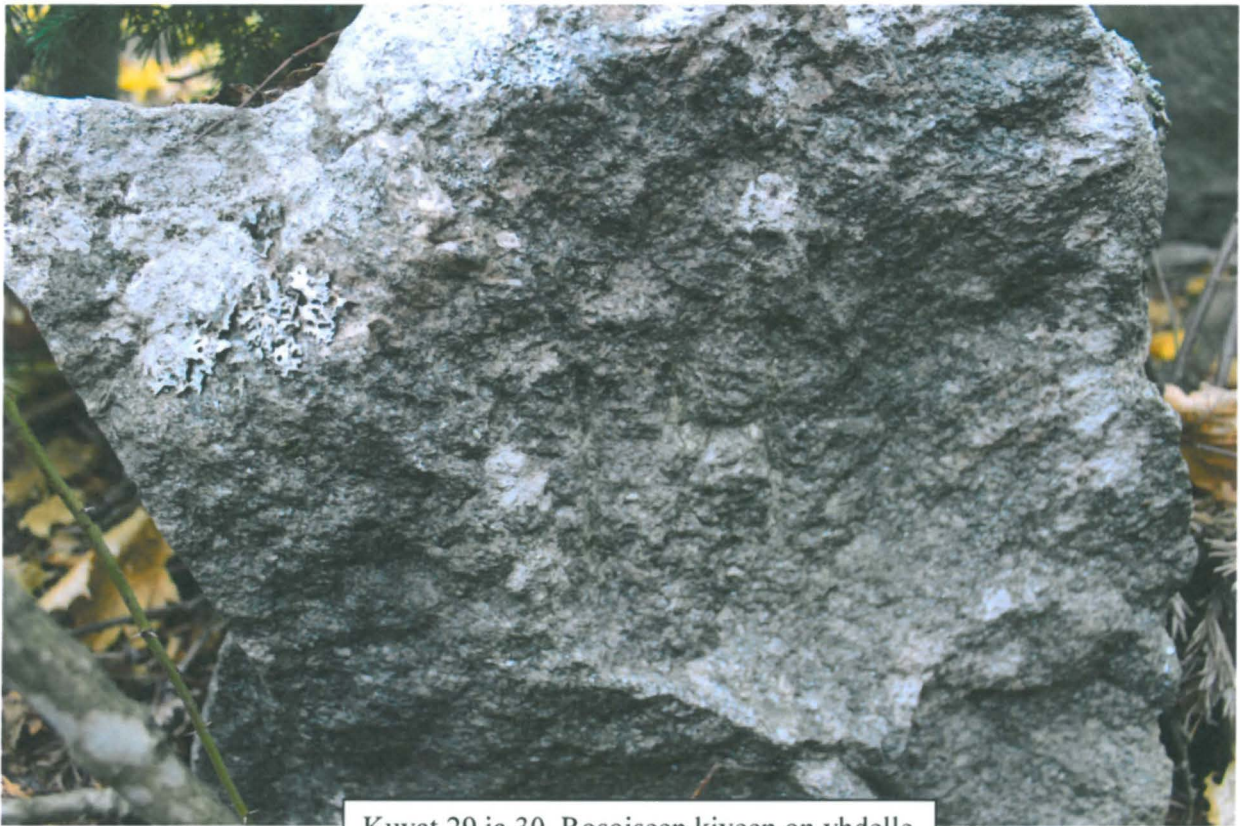
Kuvat 29 ja 30. Rosoiseen kiveen on yhdelle sivulle kaiverrettu numero 14. 12.10.2012.  
(Kuva: NKM/va/8622)

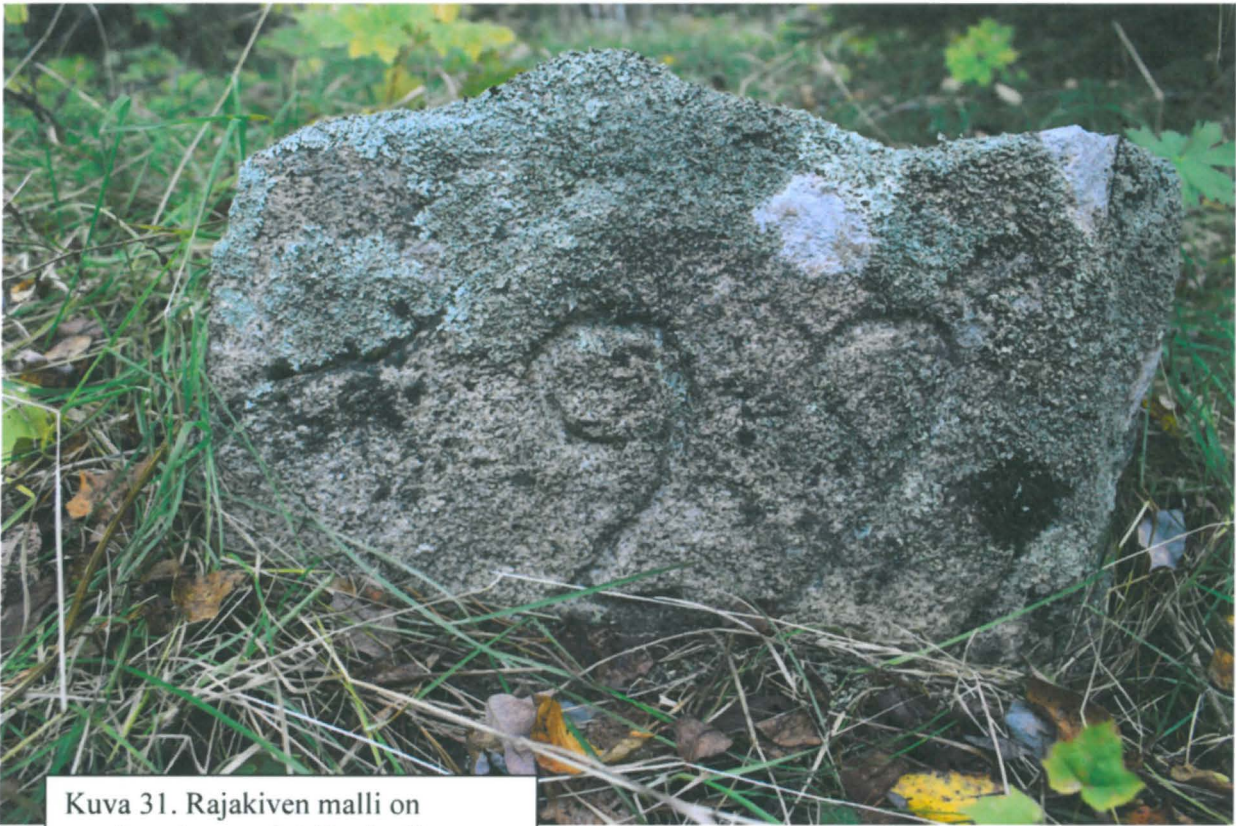
**Kuvaus** Rajakiven malli on matala ja leveä, eikä sitä ole viimeistelty tasaiseksi. Kyse onkin luultavimmin luonnonkivestä, johon on merkitty numero tonttia lohkottaessa. Leveälle tasaiselle sivulle on kaiverrettu numero 29. Kiven pinta on voimakkaasti sammaloitunut, mutta numerot ovat selvästi havaittavissa.

Kuva 31. Rajakiven malli on rosainen ja sen yhdelle sivulle on kaiverrettu numero 29. 12.10.2012. (Kuva: NKM/va/8606)

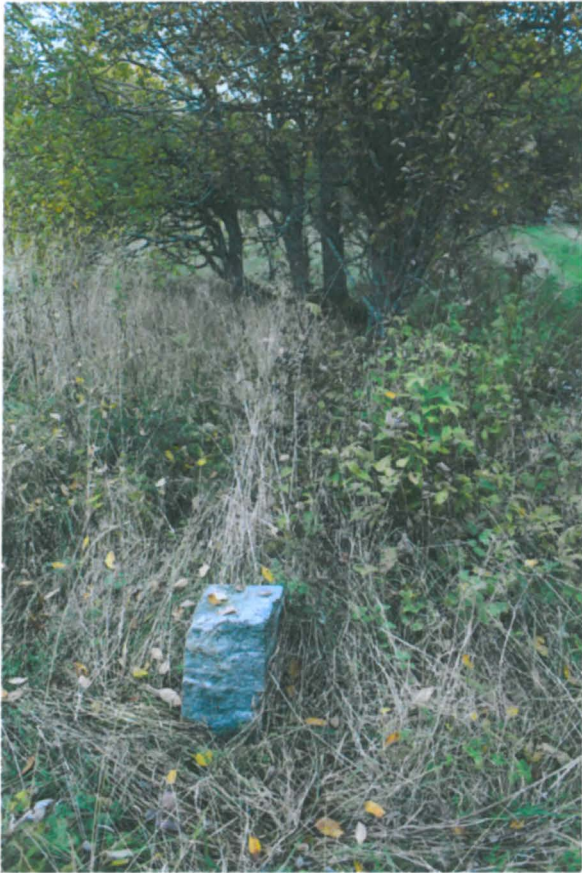
Nimi	Rajakivi 3
Ajoitus ja tyyppi	1880-luku?
Kunta	Lieto
Muinaisjäännöstunnus	-
Koordinaatit	P: 6719933 (ykj) I: 3251064 (ykj)
Tutkimushistoria	-
Löydöt	-
Kuvaus	<p>Rajakivi sijaitsee alkuperäisen hautausmaa-alueen kaakkoiskulmassa, nykyisen joutomaan ja pihatien välissä. Sen yhdelle sivulle on kaiverrettu numero 24. Alueen kolmesta rajakivestä tämä on selvästi tarkimmin muotoiltu ja onkin mahdollista, että se on tehty eri aikaan kuin kaksi aikaisemmin esiteltyä rajakiveä. Kiven sijainti voisi kuitenkin viitata vanhan Viinamäen hautausmaa-alueen rajojen merkitsemiseen. Kivi saattaa olla sijoitettu ilmaisemaan niitä rajoja, jotka määriteltiin annettaessa käyttämättä jäänyt hautausmaa-alue vuokralle 1900-luvun alkuvuosikymmenillä. Kohde itse lienee kuitenkin tätä aikaa nuorempi.</p> <p>Kiven itäpuolitse kulkee vähän käytetty, ruohottunut polku. Se on mahdollisesti muodostunut 1800-luvun torppaan kuljettaessa. Polku lienee sama kulkuväylä, joka on merkitty vuoden 1880 karttaan torpan vieritse metsäalueelle johtavana tienä. Vuonna 2013 polku oli ulkoilijoiden aktiivisesti käyttämä kulkureitti.</p>

Kuva 33. Rajakivi 3 sijaitsee aivan nykyisen joutomaa-alueen reunassa. 12.10.2012. (Kuva: NKM/va/8629)

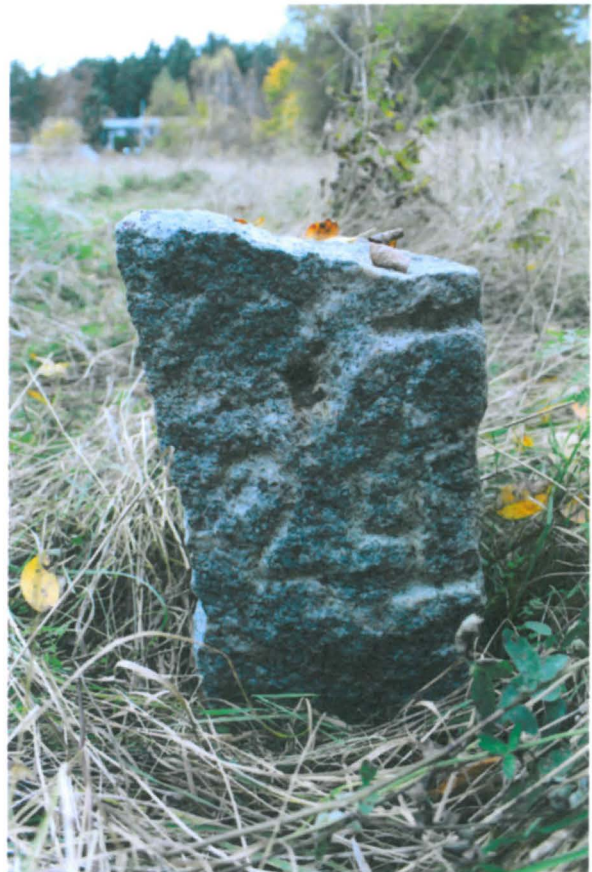
Kuva 34. Rajakiven yhdelle sivulle on kaiverrettu numero 24. Taustalla valokuvan oikeassa yläkulmassa siintää Viinamäen hautausmaa. 12.10.2012. (Kuva: NKM/va/8630)
