Seinäjoen kaupunki
Etelä-Pohjanmaan maakuntamuseo
Tellervo Lahti

Törnävän sairaala

SUOMEN RAKENNUSKULTTUURIN YLEISLUETTELO		MUSEOVIRASTO
KOHDEINVENTOINTILOMAKE		
1. Lääni	Länsi-Suomen (Vaasan)	3. Kohde
2. Kunta	Seinäjoki	Törnävän sairaala
4. Kylä/Rekisterinumero	6:35:51, :53	5. Kaup.osa/Kortteli/Talo
Seinäjoki 6:68		Törnävä
6. Kohdetyyppi		
7. Peruskartta/Koordin	8. Osoite	9. Omistaja ja omistajan osoite
x 6969	Huhtalantie 53	E-P:n sairaanhoitopiirin kunta-
2222 08 y 3287		yhtymä, Huhtalantie 53, Sjk

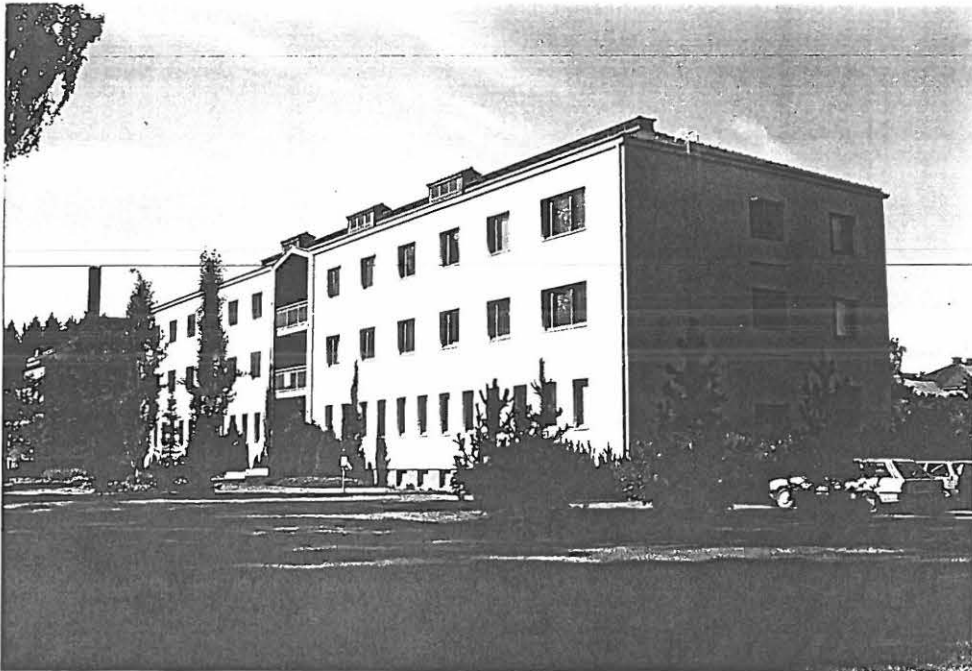
20. VALOKUVAT

10. RAKENNUKSEN KUVAUS		
Rakennus n:o		
Nyk. käyttö	hallintorakennus	
Alkup. käyttö	hallinto- ja asuntorakennus	
Rak. aika	1950	
Suunnittelija		
Kerrosluku	3	
Perusta	betoni	
Runko	kivi 'puolentoista kiven seinät'	
Kattomuoto	auma, kattoikkunoita	
Kate		
Vuoraus	ulkoseinään pultattu n. 7 cm:n villalevy, jonka päälle verkko, johon ruišku	
Ulkoväri	kellertävän harmaita tettu rappaus	
Kunto	hyvä	
Erityspiirteet

11. RAKENNUSHISTORIA		
Kaksi ylintä kerrosta on ollut henkilökunnan asuintoina. Nykyään sairaalan hallinto toimii tässä rakennuksessa. Rakennus tehty miesvoimalla, ei ollut käytössä koneita.		
seinärakenne, 'puolentoista kiven seinä'

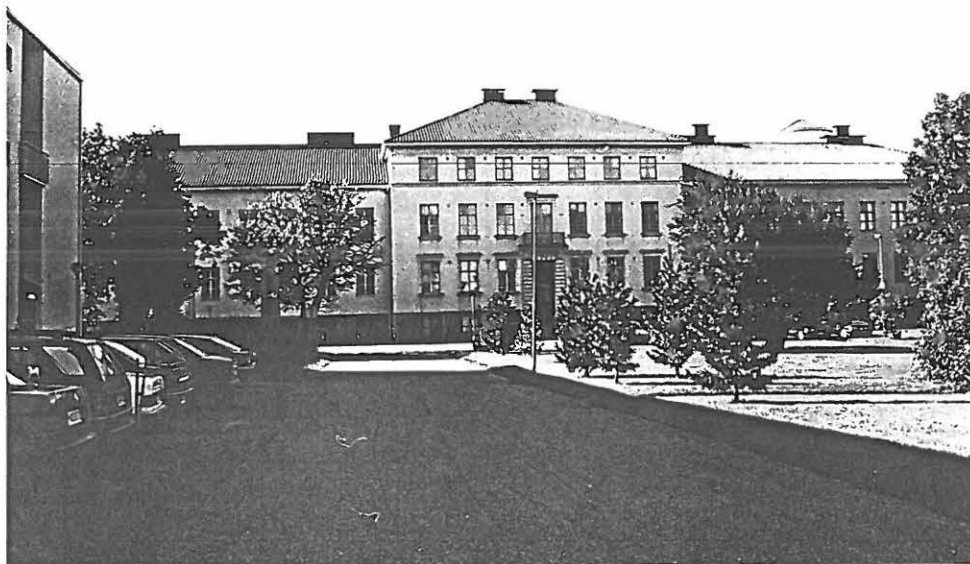
20. VALOKUVAT

10. RAKENNUKSEN KUVAUS			
Rakennus n:o			
Nyk. käyttö	potilasrakennus		
Alkup. käyttö	potilasrakennus		
Rak. aika	1925		
Suunnittelija			
Kerrosluku	2, osittain 3, 3-kerroksinen osa rakennuksen keskellä		
Perusta	2 m korkea betonisokkeli		
Runko	kivi		
Kattomuoto	auma, auma myös 3-kerroksisessa osassa		
Kate	tiilikatto, punainen		
Vuoraus	rappaus		
Ulkovärit	kellertävä		
Kunto	hyvä		
Eriyispiirteet	keskellä oleva 3. kerros erotettu koristelipalla

11. RAKENNUSHISTORIA			
<p>C-rakennus on rakennettu kolmessa vaiheessa: ensin pohjoinen siipi, sitten keski-osa, sitten eteläinen siipi. Rakennus on toinen varsinainen potilasrakennus. Keski-osa on ollut ylilääkärin asunto, parvekkeellinen. Yläkerroksessa naishoitajien asuntoja.</p> <p>Ikkunat 6-ruutuisia, 3.kerroksessa 4-ruutuisia.</p>

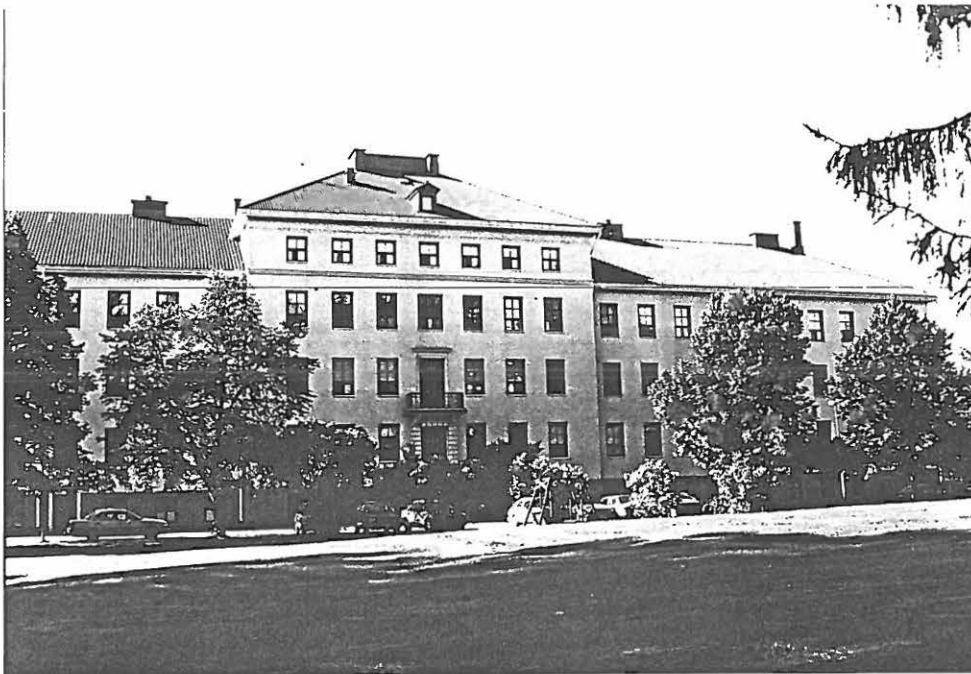
Rakennus A, n:o 5

- karttapiirroksessa n:o 4			
A-rakennus:			
Rakennettu v. 1930. Aluksi rakennettiin eteläinen siipi ja keskiosa. Pohjoinen siipi tehtiin, kun Tampere osti 100 potilaspaikkaa. Suunnitelmissa oli lisäksi T:n muotoinen lisärakennus, mutta se ei toteutunut.			
Remontti 1980-luvulla tai 90-l:n taitteessa. Ikkunat uusittiin. Alkuperäinen ulko-ovi säilytettiin, vain ripa vaihdettiin. Sisä rakenteisiin paljon muutoksia: palo-oviä hissikuilusta komeroita, punertavat massalattiat(sahajauho+sideaine) vaihdettu

muovimattoihin aule-aulassa. Aulan pilarit paikoillaan, väliin laitettu lasiseinät. Eteisportaat 20-50-l:n mosaikkia, harmaa-vaik. kivimurska hiottu, tehty lähes samoin kuin pesusokkeli. Ulko-oven kynnyks alkup. messinkilaatat otettu pois. Sisäp. puolelle puhkaistu ovi, laitettu hissi. Potilasosastoja alunp. 3 kerroksessa. Pohjoispäädyssä 2 autotallia. Kellarikerroks. asui verstaan harjoittelijoita, 2 poikaa/huone, poikamieshoitajia myös. Nyk. keski-osassa potilaita, muualla terapiatiloja ja opetuskeittiöt. 4. kerroks. ylihoitajan as. Kellarissa kangaspuita, ollut myös kansal. opiston toimintaa, nyt sairaalamuseon varasto ja kuntosali. Sairaalassa oli oma suutari, kirjat sid. patjat ommeltiin, kaikki vaatteet ja ken- gät tehtiin siis itse sairaalassa.

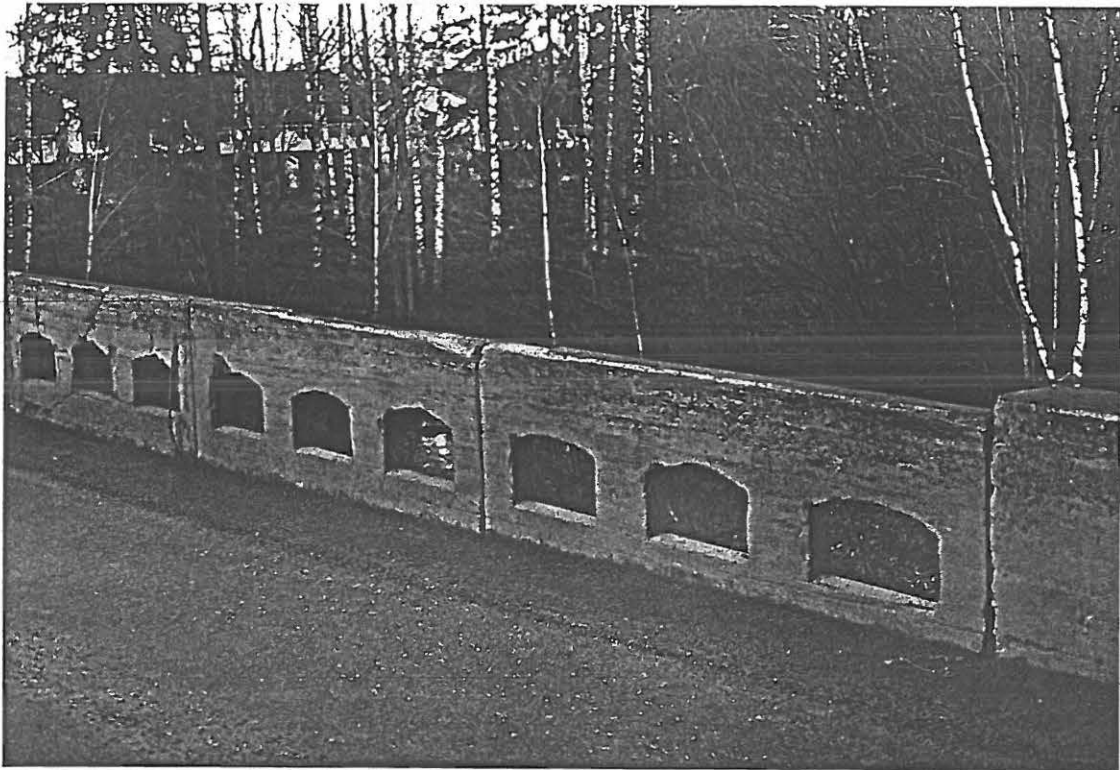
20. VALOKUVAT Valokuvat museon arkistossa.

10. RAKENNUKSEN KUVAUS		
Rakennus n:o		
Nyk. käyttö	silta Seinäjoen yli	
Alkup. käyttö	silta Seinäjoen yli Seinäjoen piirimielisairaalaan	
Rak. aika	lokakuu 1921 - tammikuu 1922	
Suunnittelija	Oy Constructor Ab:n suunnittelija tod. näk.	
Kerrosluvu		
Perusta	silta-arkut tehty lohkokivistä	
Runko	rautabetonia	
Kattomuoto		
Kate		
Vuoraus		
Ulkovärit	betonin väri	
Kunto	hyvä, pieniä paikkauksia	
Erytispiirteet	kaksikaarinen runko: joelle ja sivu-uomalle, kaiteissa aukkokoristelu koko matkalla

11. RAKENNUSHISTORIA		
<p>Björkenheimintien silta, Piirin silta eli Hallilankosken silta. Björkenheimintien silta on osa Seinäjoen piirimielisairaalan rakennusaluetta. Sairaalan rakennusurakkaan, joka allekirjoitettiin 27.10.1921 helsinkiläisen Oy Constructor Ab:n kanssa, kuului päärakennus, talousrakennus ja maantiesilta Seinäjoen yli Hallilankosken kohdalta. Sillan rakentaminen aloitettiin jo syyskuussa 1921. Se valmistui tammikuussa 1922. Koska siltaa rakennettiin talvisaikaan, oli huolehdittava työmaan lämmityksestä. Työmaan ympärille rakennettiin kaappi, jota lämmitettiin usean koksikamiinan voimalla.</p> <p>Hallilan mylly oli sillan alapuolella vielä sillan rakentamisaikoihin. Padosta johdettua vettä oli siltatyömaan kohdalla niin paljon, että arkkujen perustamiseen kahden metrin syvyyteen tarvittiin sukeltajan apua. Pato muuten kulkeutui pois paikaltaan tulvaveden mukana vuonna 1932. Sen jälkeen pato siirrettiin nykyiselle paikalleen sillan yläpuolelle.</p> <p>Kh on esittänyt v. 1985 uuden sillan rakentamista vanhan viereen ja vanhan jättämistä kevyen liikenteen raitiksi. Asia on kuitenkin jätetty toteuttamatta, mutta silta-asiasta on ollut keskusteluja tämän tästä esim. lehdissä. Vaihtoehtoisia ratkaisuja lisääntyneen liikenteen hoitamiseksi on haettu.</p>

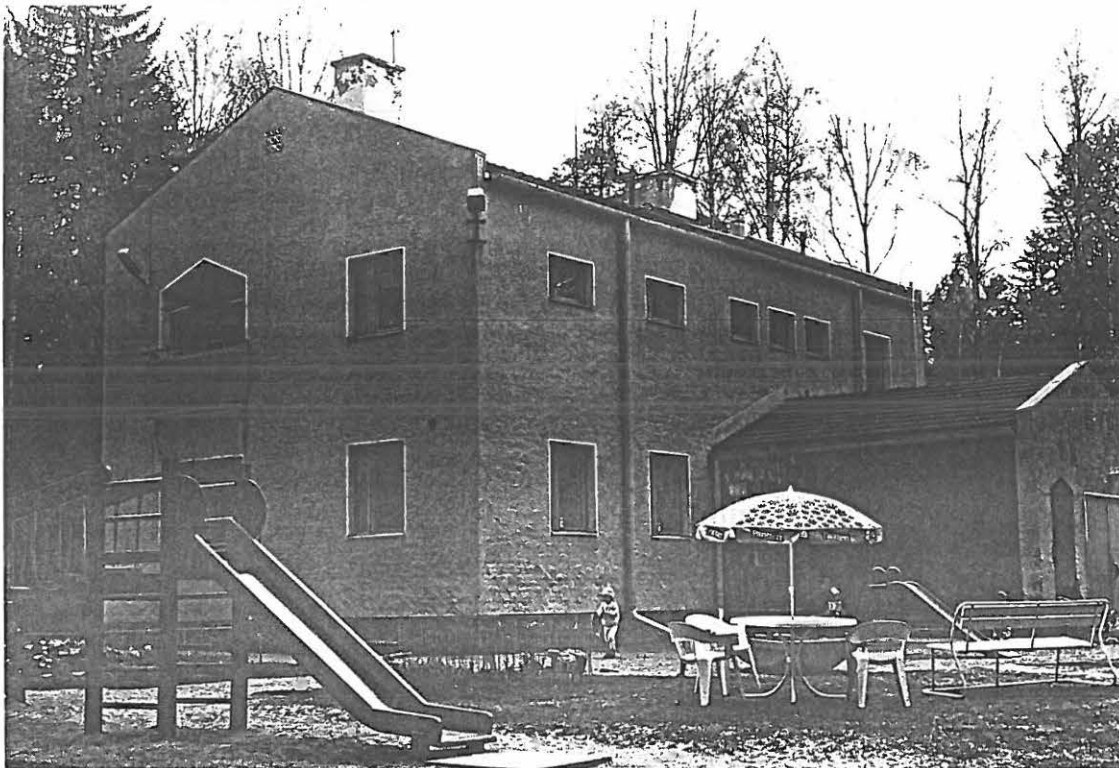
20. VALOKUVAT

10. RAKENNUKSEN KUVAUS		
Rakennus nro		
Nyk. käyttö	päiväkoti, yksityinen	
Alkup. käyttö	asuinrakennus	
Pääty	1950	
Suunnittelija	arkkitehti Railo, arkkitehtitoimisto Cedercreutz & Railo, Helsinki	
Kerroskoko	2 + täyskellari	
Perusta	betoni, päällystetty liuskekivillä	
Runko	sementtitiili	
Kattorakenne	satula, päädyt yli katon reunan	
Kate	tiili	
Vuoritus	roiskerappaus	
Ulkoväri	keltainen, tiilikatto punainen	
Kunto	muuten hyvä, mutta homevaurioita todettu viimeaikoina	
Erityispiirteet	eteläseinällä I kerroksessa erkkeri, jossa ikkuna, alaosa päällystetty klinkkerillä, 2. krs itäpäädyssä parveke, länsipäädyssä ranskalainen parveke, ikkunoissa ei ole vuorilautoja, vaan tasoitettu kapea betoni-osa, joka maalattu valkoiseksi

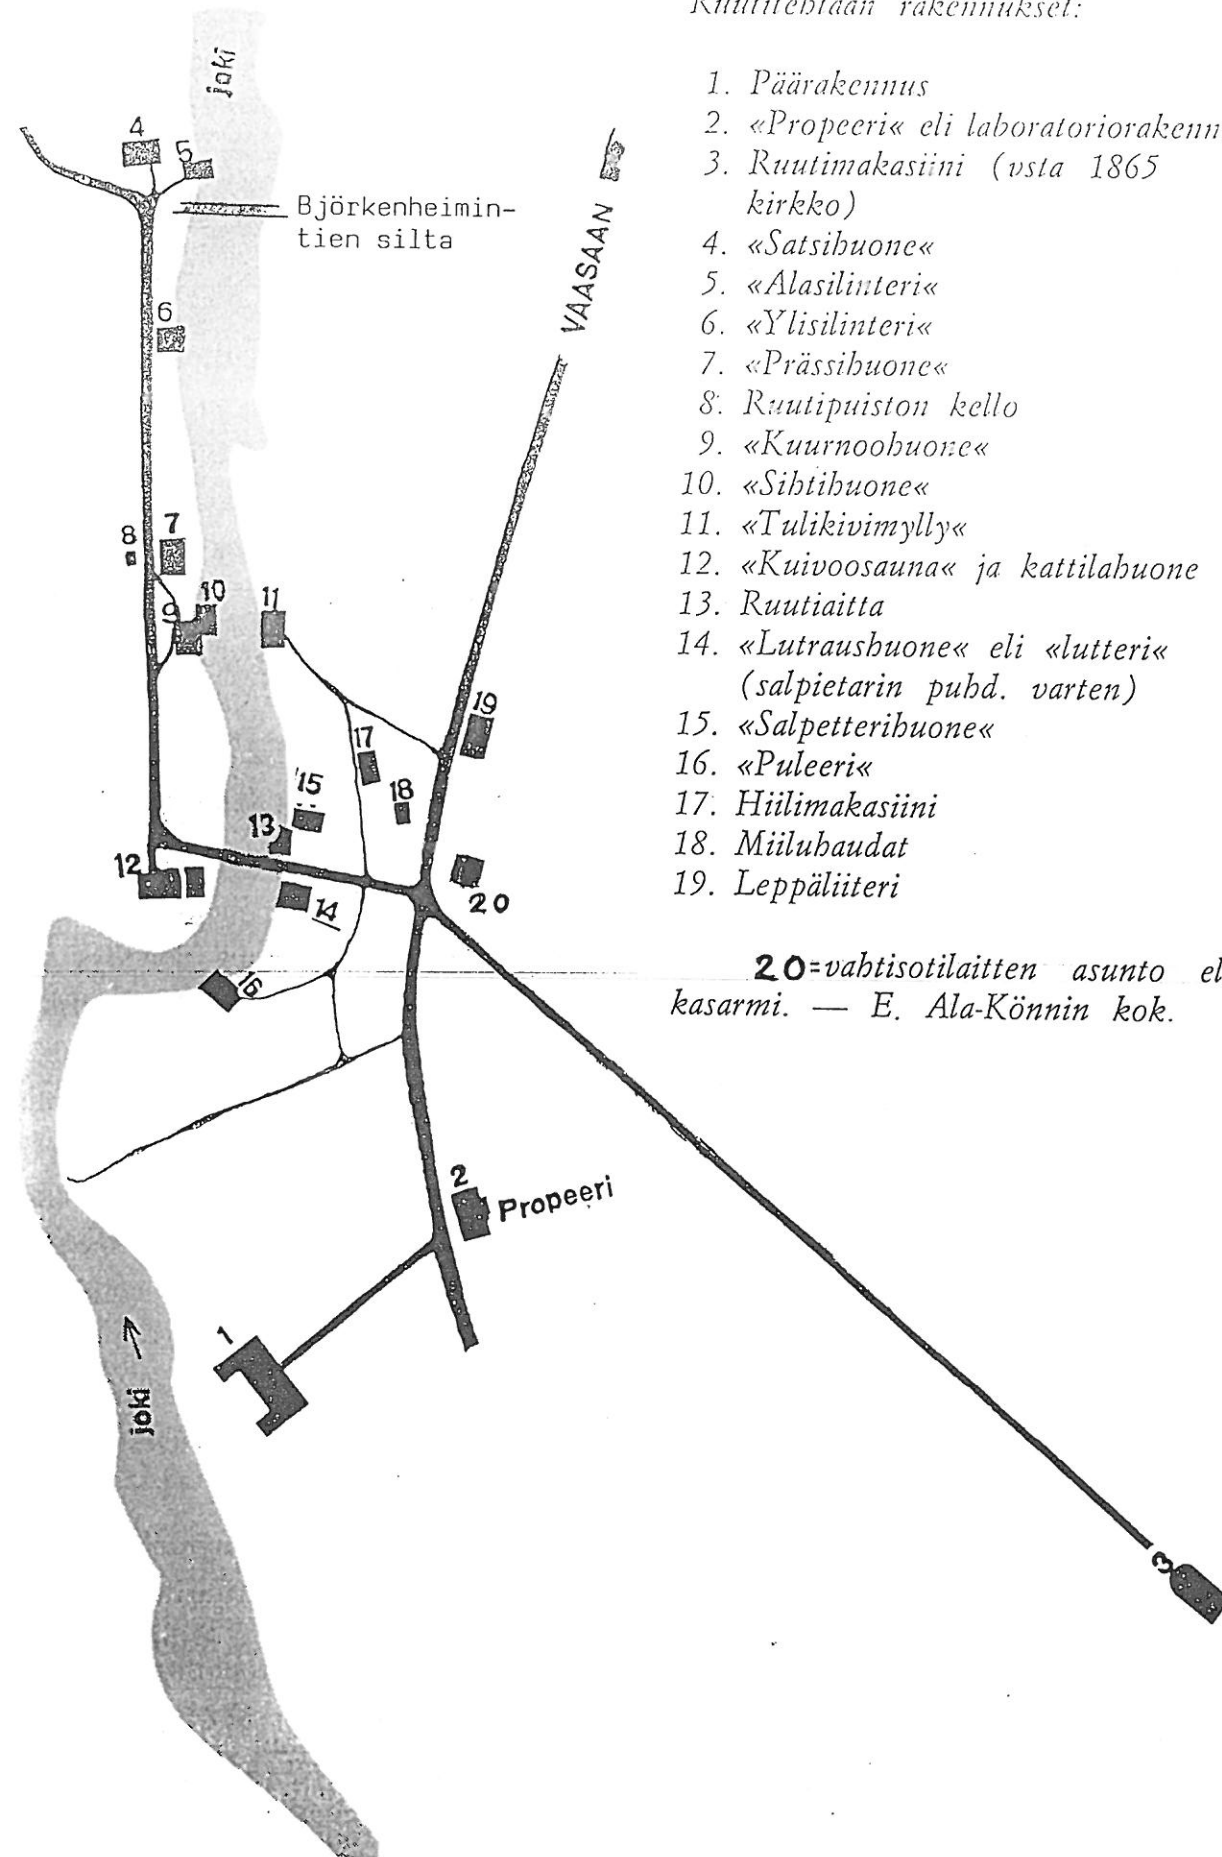
1. Päärakennus
2. «Propeeri» eli laboratoriorakennus
3. Ruutimakasiini (vsta 1865 kirkko)
4. «Satsihuone»
5. «Alasilinteri»
6. «Ylisilinteri»
7. «Prässihuone»
8. Ruutipuiston kello
9. «Kuurnoohuone»
10. «Sihtihuone»
11. «Tulikivimylly»
12. «Kuivoosauna» ja kattilahuone
13. Ruutiaitta
14. «Lutraushuone» eli «lutteri» (salpietarin puhd. varten)
15. «Salpetterihuone»
16. «Puleeri»
17. Hiilimakasiini
18. Miilubaudat
19. Leppäliiteri

20 = vahtisotilaitten asunto eli kasarmi. — E. Ala-Könnin kok.

Vesivoimalla käyvässä tulikivimylyssä jauhettiin Ruotsista tuotu rikki ruudin raaka-aineeksi. Leppäliiterissä varastoitu leppähiili jauhettiin myös tulikivimylyssä. Myös salpietari jauhettiin tulikivimylyn kyljessä olleessa huoneessa. Tulikivimyly sijaitsi joen itäpuolella n. 50 m Kruutisillan pohjoispuolella.

Salpietari kuivattiin kuivoosaunan suurissa rautapannuissa. Kuivoosauna sijaitsi kattilahuoneen vieressä. Eräiden tietojen mukaan höyry meni kattilahuoneesta rautaputkia pitkin kuivoosaunaan. Kattilahuone on Kruutisillan eteläpuolella joen länsipuolella. Kuivoosaunan perustukset ovat jäljellä. Seinäjoen museoyhdistyksen museorakennus on rakennettu kattilahuoneen läheisyyteen vuonna 1944 ilmeisesti satsihuoneen piirustuksia mukaillen. Valmis ruuti kuivattiin kuivoosaunassa myös.
Kattilahuoneesta inventointikaavake.

Ruudin aineksia sekoitettiin alasilinterissä ja yläsilinterissä. Lautarakenteiset rakennukset sijaitsivat n. 150 metrin etäisyydellä toisistaan joen länsirannalla.

Hienoimmat ruutilajit kiillotettiin puleerissa, joka sijaitsi joen itärannalla Kruutisillan eteläpuolella.
