**NAUVO, TRUNSJÖ
VROUW MARIA -HYLKY
MATIAS LAITINEN 2000
Raportti hylyn kenttä-
tutkimuksista**

Raportin on laatinut FM Minna Leino,
Museovirasto, Suomen merimuseo 2002.
Kannen piirustus Tiina Miettinen, SMM.

**VISUAALINEN KÄSITYS HYLYSTÄ VUODEN 1999 SUKELLUSTEN JÄLKEEN -
lähtökohdat vuoden 2000 tutkimussukelluksille**

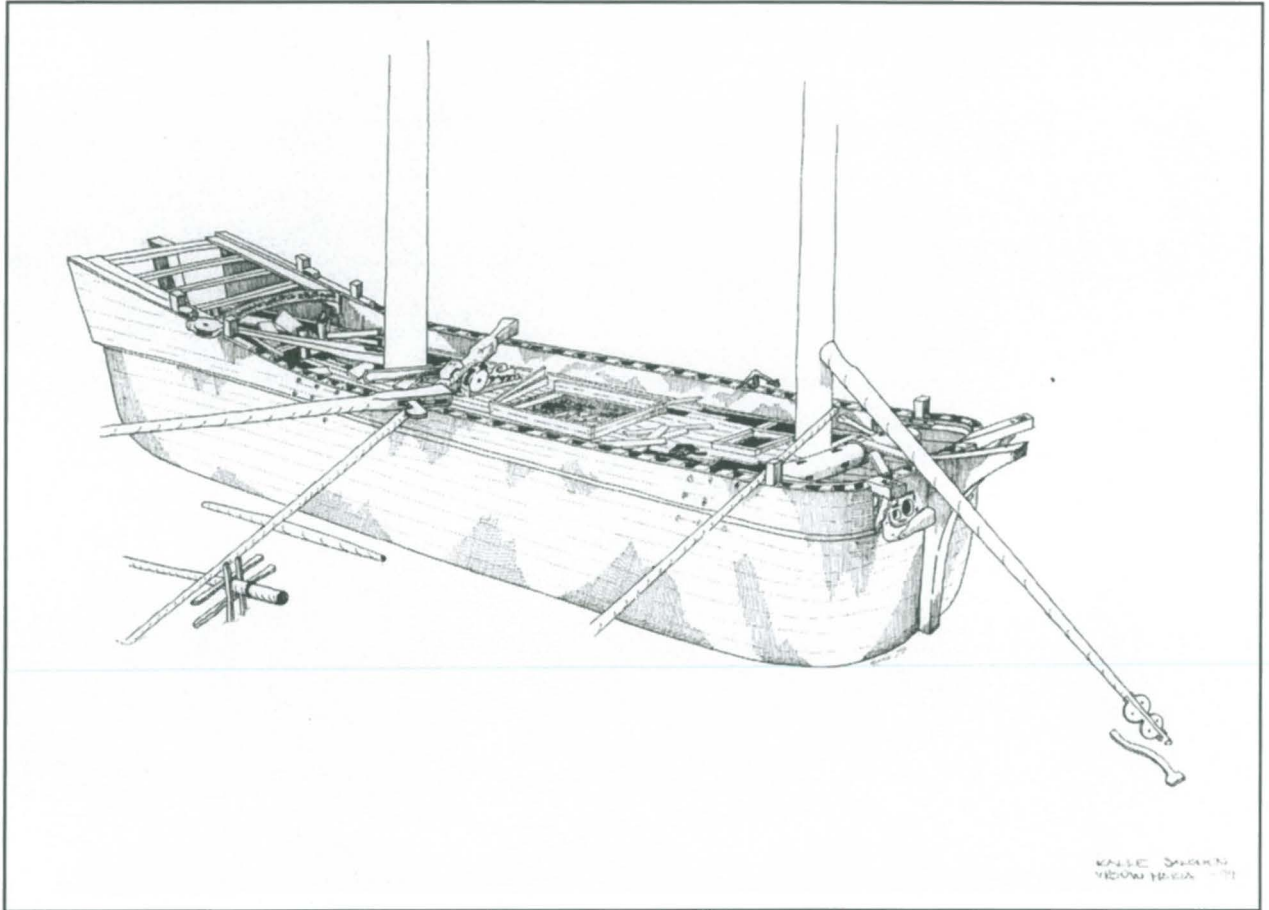
Luonnospiirustus hylystä SB etuviistosta. Piirustuksen on laatinut Kalle Salonen kesällä 1999 kerätyn video- ja valokuvamateriaalin pohjalta. Reprokuva alkuperäisestä piirustuksesta SMM 99015:1.

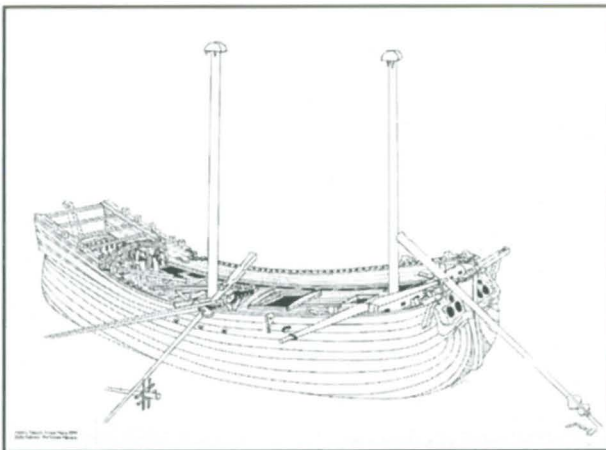
Luonnospiirustus hylystä SB etuviistosta. Piirustuksen on laatinut Kalle Salonen kesällä 1999 kerätyn video- ja valokuvamateriaalin pohjalta. Reprokuva alkuperäisestä piirustuksesta SMM 2001:2.

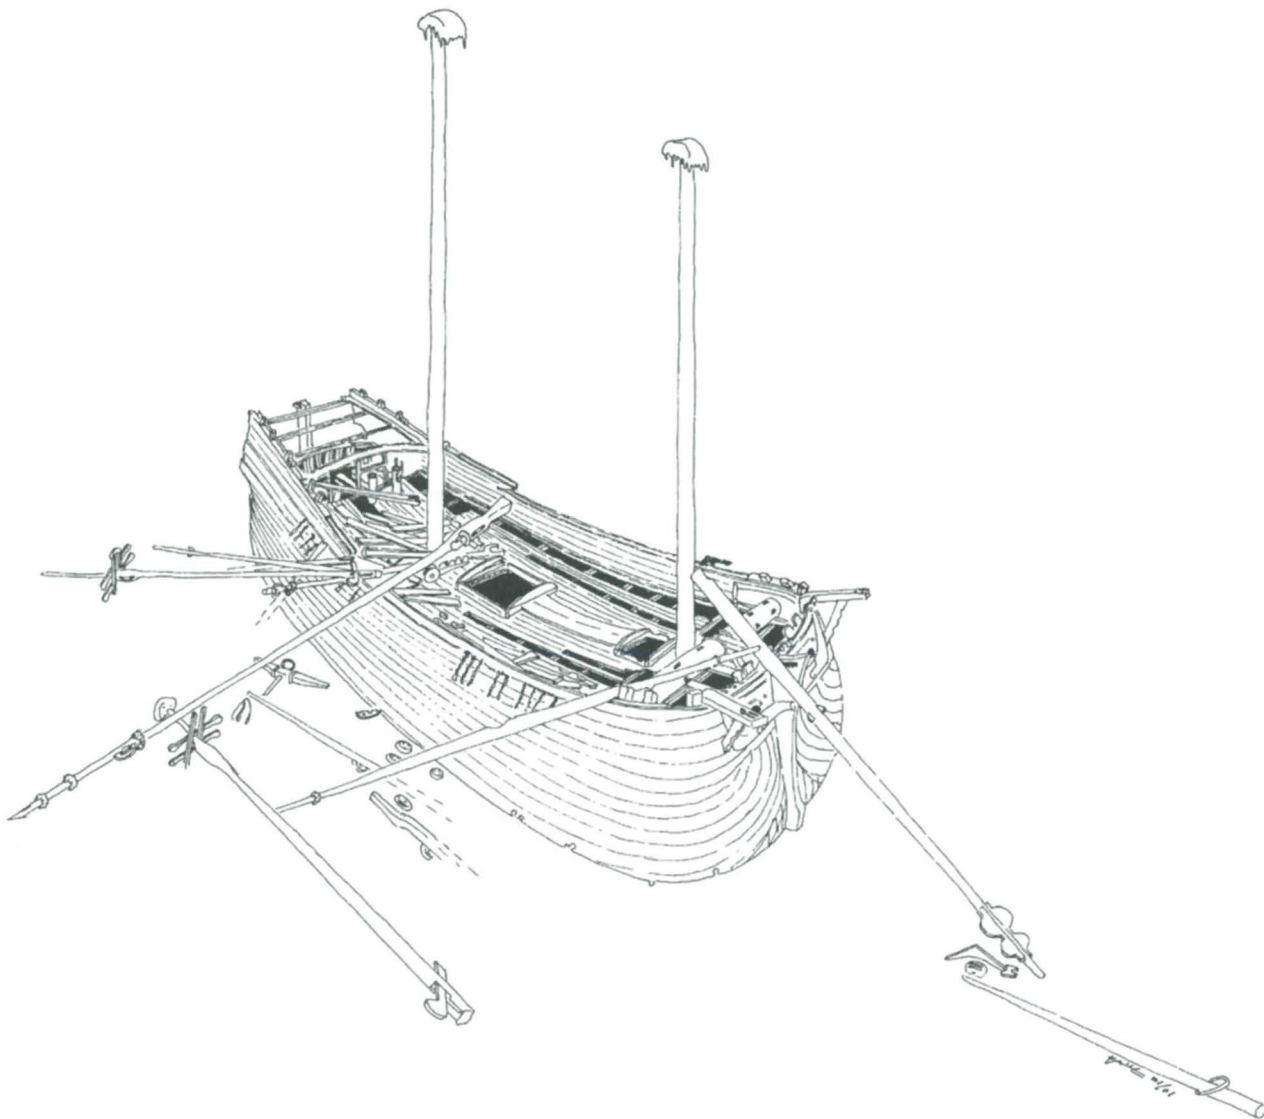
Hylky on noin 26 metriä pitkä ja seitsemän metriä leveä. Se on asettunut köliilleen pohjaan ja on hieman kallistunut stuurpuurin puolelle. Hyllyn pystyssä olevat alamastot nousevat noin 22 - 24 metrin syvyyteen. Hyllyn runko antaa yleisvaikutelman hyvästä kunnosta, vain haaksirikon vauriot ja pelastustoimet näkyvät perän alueella vaurioituneina kohtina. Kannella lojuvat osat ovat uppoamisen yhteydessä irronneita rakenneosia sekä takilan kappaleita, jotka ovat ajan kuluessa romahtaneet alas.

Luonnospiirros hyllystä. Piirtänyt Kalle Salonen.

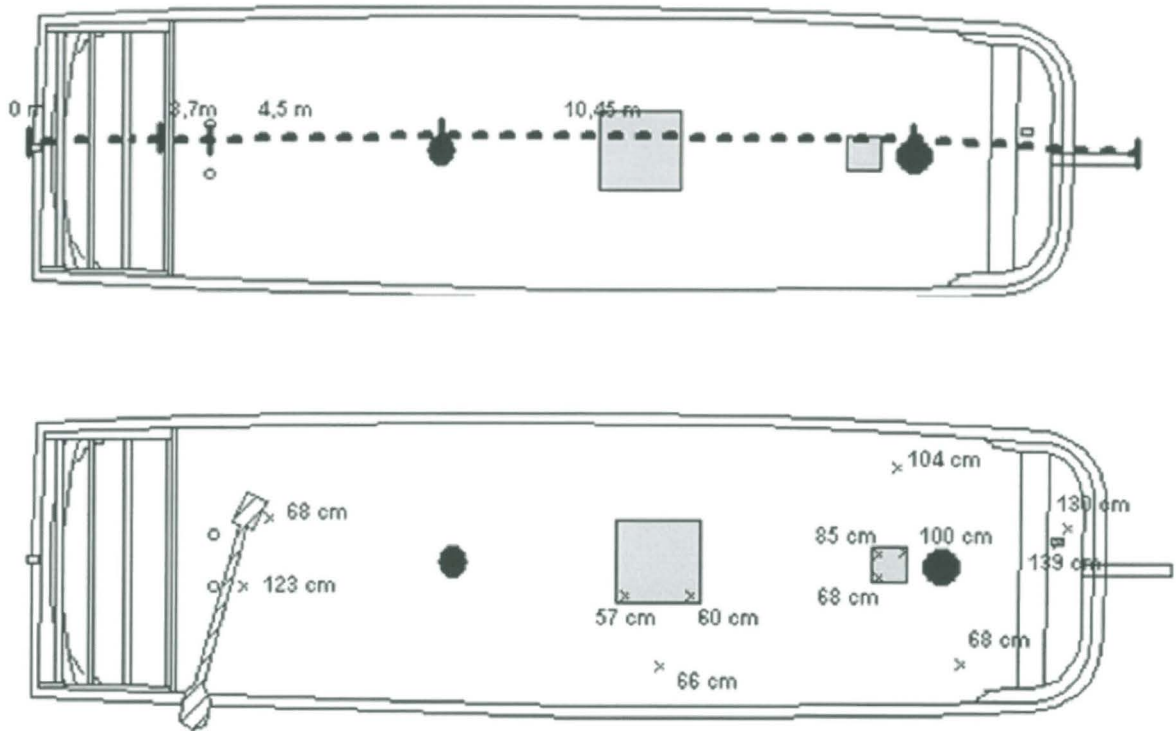
Hyllyn sisällä olevan lastin ym. tavaran sijoittumista mitattiin kahdella sukelluksella (Kuhalampi & Koivikko 30.6.2000 ja Rajala & Koivikko 5.7.2000). Kannessa olevista aukoista laskettiin luoti sisälle lastin pintaan asti, jonka jälkeen mitta luettiin kansilankusta. Kansipalkkien ja lastin väliin jäävä tila on kansipalkkien paksuudesta riippuen mittatulosta yli 20 cm lyhyempi, mikä estää sukeltajan mahtumisen hyllyn sisään. Mittaukset vaihtelivat keulan 1,38 metristä ison ruumanluukun SB takareunan 57 cm:iin. (ks. piirustus sivulla 9).

Ylemmässä piirustuksessa on esitetty mittanauhan kulkeminen pituusmittauksessa. Alemmassa piirustuksessa on esitetty kannen alapuolisen vapaan tilan mittaukset (tarkemmin ks. sivu 8). Piirustukset Kalle Salonen ja Minna Leino.

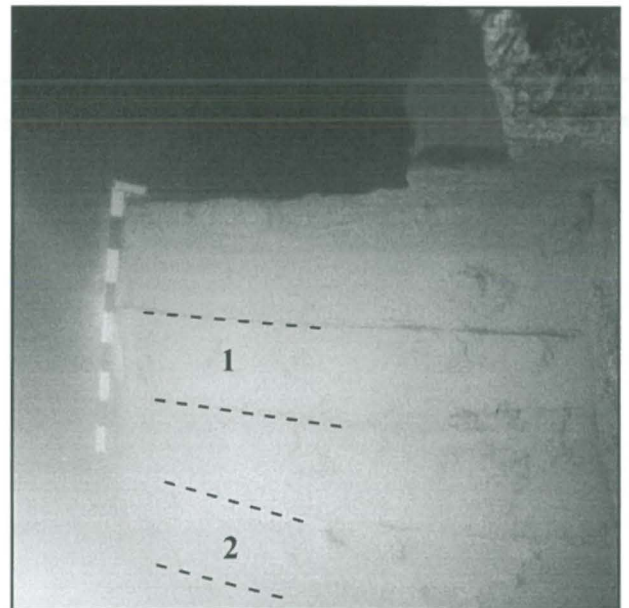
Runko on yleisilmeeltään ammemaisten pyöreä, heti parraslaidan alapuolella näkyy paksunnoksina pitkittäisjäykkäjäät eli vyötelaudat (ks. kuvat 200016:69-70). Perässä on kajuutta, jonka lattia on sääkanta alempana. Hytin etupuolelle näkyvä peräkannen ensimmäinen kansipalkki on koristeltu puukaiveruksilla (ks. kuvat 200016:84, 96-97). Tasasaumaiseksi rakennetussa rungossa naulojen kohdat erottuvat kohoumina kyljen pinnasta. Naulakohdista puuaines on kulunut vähemmän ilmeisesti rautaoksidien vaikutuksesta, joka on tehnyt naulojen kohdista kestävämpää mekaaniselle eroosiolle. Samalla tavalla saattavat erottua myös puuainekseltaan kovemmat oksien kohdat. Näitä kulumisen jälkiä on erehdytty pitämään naulojen pohjalevyinä tai koristeellisina kaiveruksina (ks. kuva 200016:68). Hyllyssä ei ole peittävää kasvillisuutta, eikä sitä peitä sedimenttikerrostumat kuin ainoastaan sisäosista. Runko on uponnut vain noin metrin verran pohjasedimenttiin, joka on pintaosasta hiekka-moreenia.

200016:69 Kuvassa hyllyn SB kylki, mittakaava roikkuu parraslaidalta, jaotus 10 cm. Kuvan oikeassa yläkulmassa ranapalkin pää. Kyljellä erottuvat vyötelaudat (1 ja 2). Kuva Kalle Salonen, SMM.

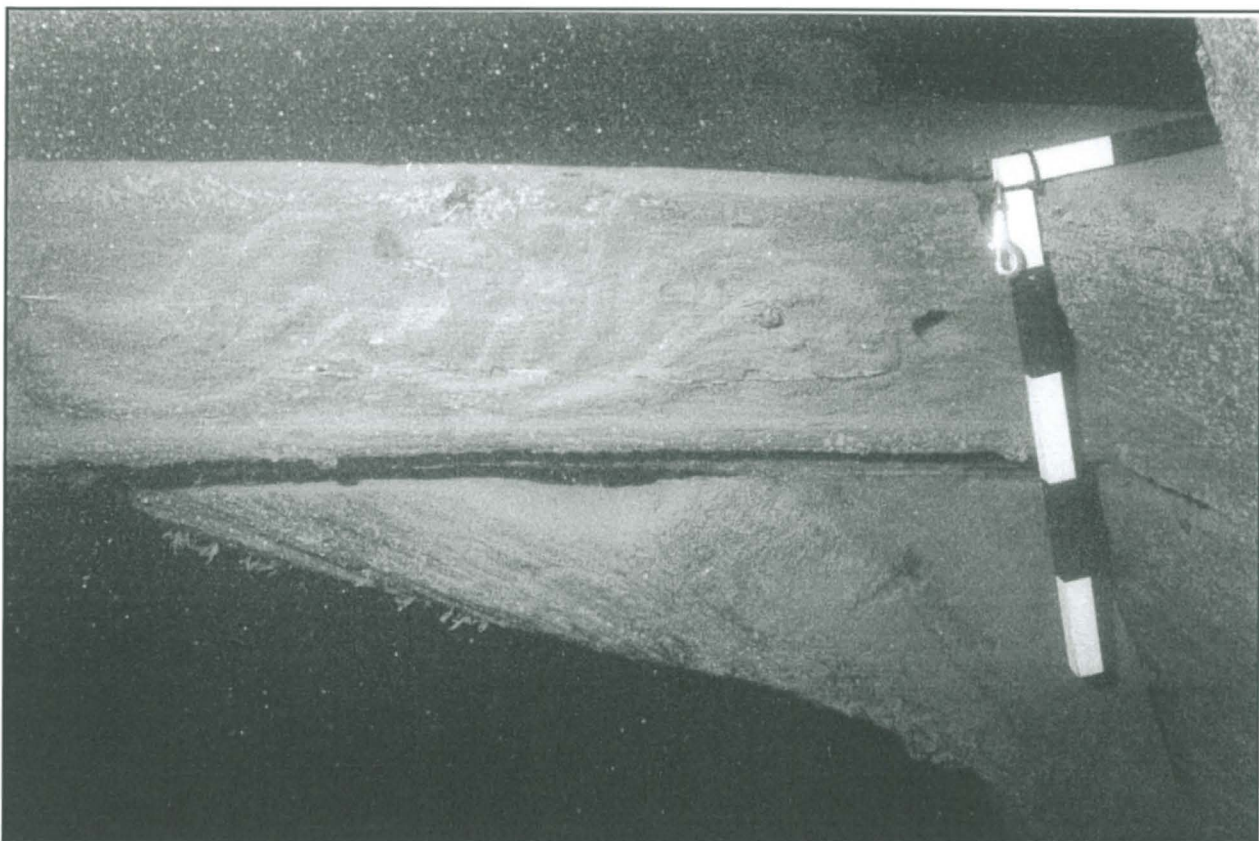
200016: 84 Kaiverruksin koristeltu kansipalkki, mittakaavapalkki 10 cm jaotuksella roikkuu BB parraslaidalla, sen etupuolella, kuvan oikeassa ylänurkassa on pollari. Kuva Sten Stockman, SMM.

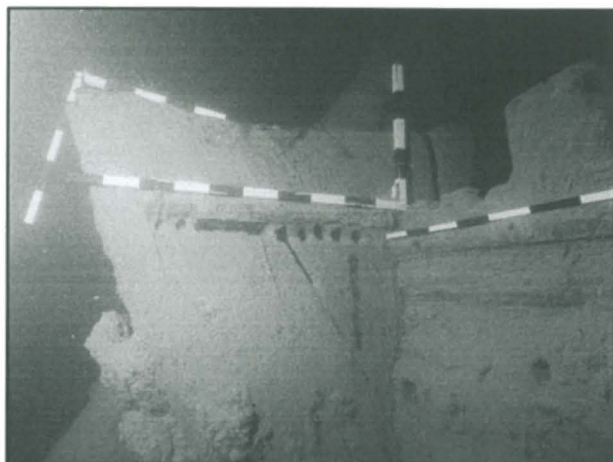
Yläpuolella: 200016:63 Keularangan yläosa kuvattuna BB puolelta. Mittakaavapalkit 10 cm jaotuksella. Kuva Petteri Airanne, SMM.

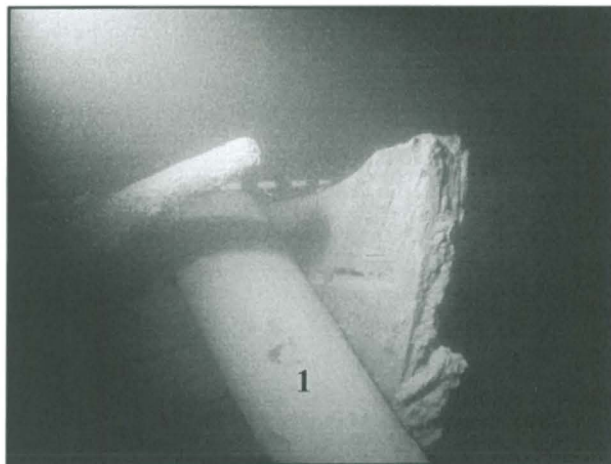
Vasemmalla: 200016:64 Keularangan yläosa kuvattuna SB puolelta. Keularangan vieressä paikoiltaan pudonnut keulapuomi (1). Kuva Juha Flinkman, SMM.

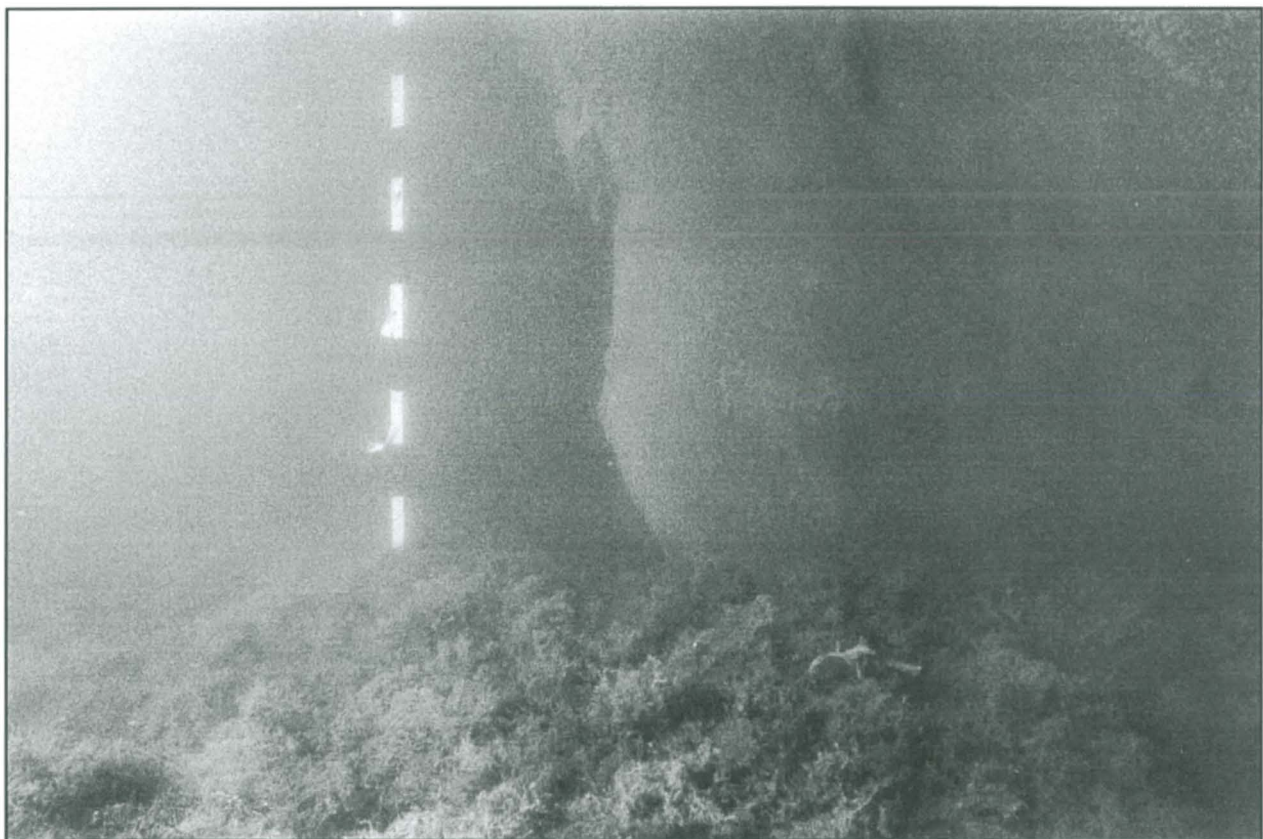
Keularanka vaikuttaa vahingoittumattomalta. Sen alaosassa on keularangan rakenteeseen kuuluva krii eli uloke (engl. gripe) (ks. kuva 200016:74). Keularangassa on yläosan etupuolella, ulkosyrjässä, runsaasti krustia. Keularangan yläosassa on reikiä isomaston keula-haruksen kiinnittämiseen (ks. kuva 200016:63-64). Havaintoja syvyysmerkinnöistä ei kyetty erottamaan, eikä merkkejä kaljuuna-rakennelmasta tai keulakuvasta.

200016:74 Keularangan alaosa, jossa näkyvissä krii eli uloke (engl. gripe, ruots. kriet). Pohjassa kuollutta kasvustoa. Mittakaavapalkki 10 cm jaotuksella. Kuva Petteri Airanne, SMM.

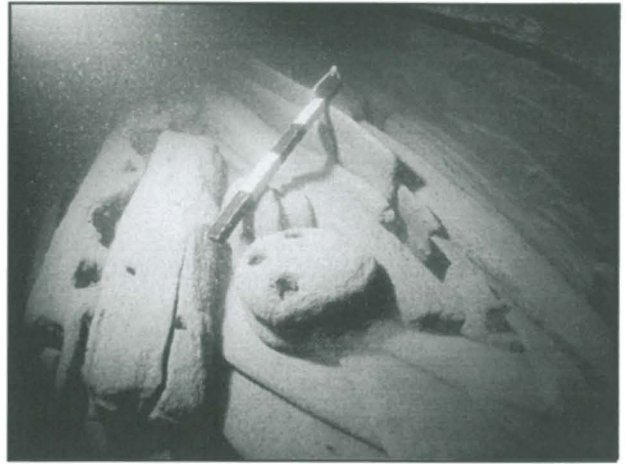
200016:72 Takilan kappaleita hylyn kannella. Kuva Juha Flinkman, SMM.

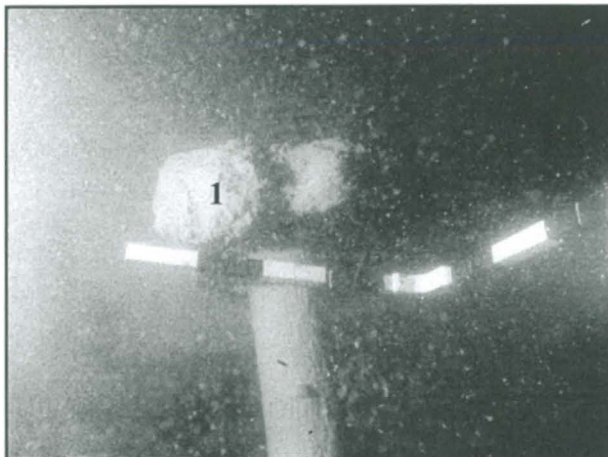
200016:90 SB puolella pohjassa, märssytangon esseli (1). Mittakaavapalkki 10 cm jaotuksella. Kuva Kalle Salonen, SMM.

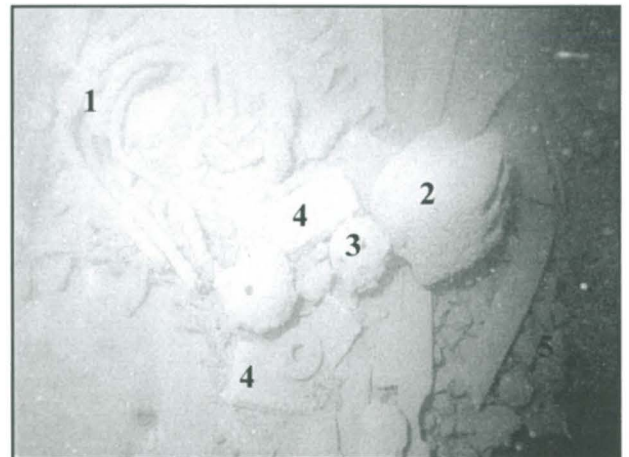
200016:105 Keularuuman luukusta näkymä sisälle hylkyyn. Kuvassa erotettavissa eri vahvuisia köyden pätkiä (1), ploki (2), jumpru (3), sinkkiharkkoja (4) ja koksia (5). Kuva Petteri Airanne, SMM.

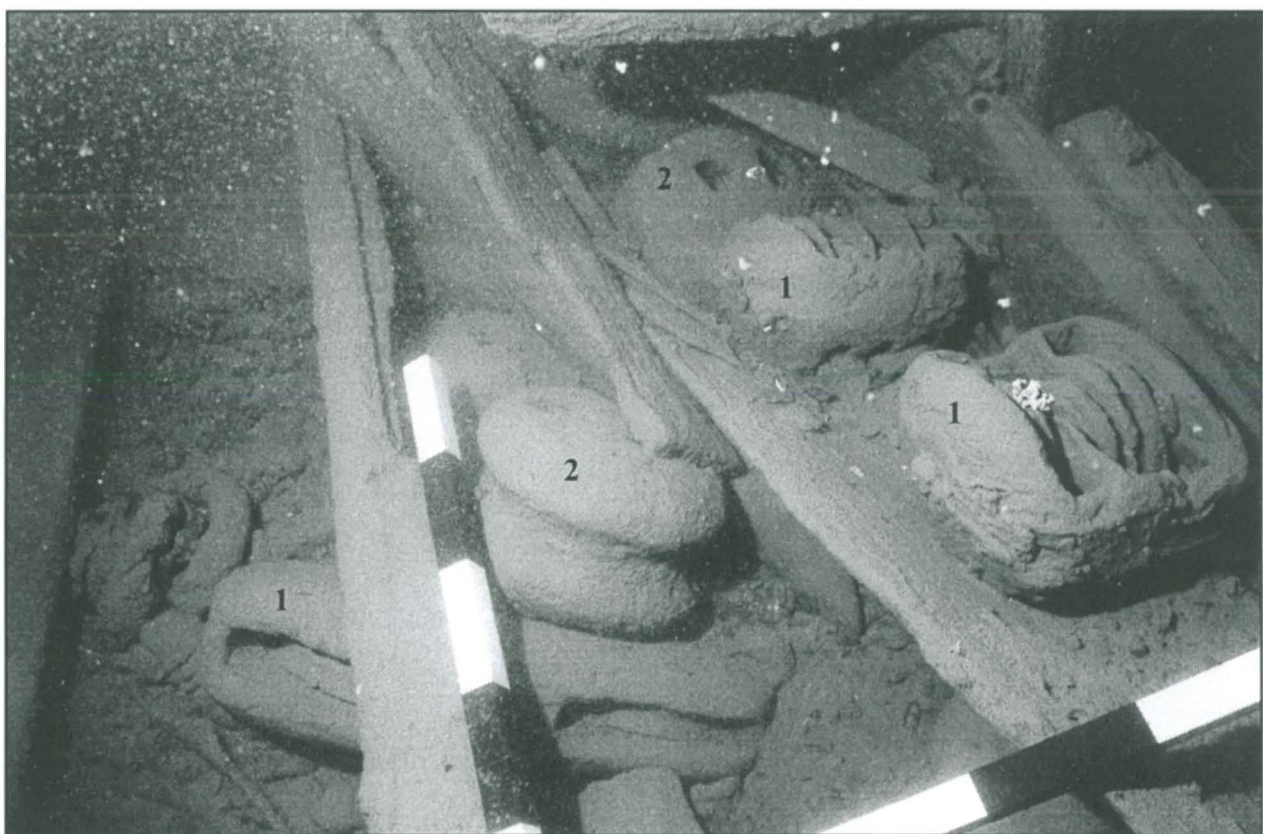
200016:77 Kansitaso, SB laidalla plopeja (1) ja jumpru (2). Mittakaavapalkki 10 cm jaotuksella. Kuva Sten Stockman, SMM.

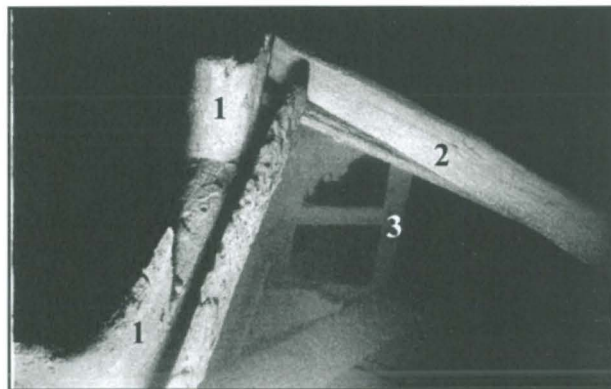
200016:83 SB parraslaidan pollareita (1) kuvassa vasemmalla. Poikittain kuvassa kulkeva kappale on peräsinpinna (2), sen alla perähytyn etuseinän tukipalkkeja (3). Kuva Kalle Salonen, SMM.

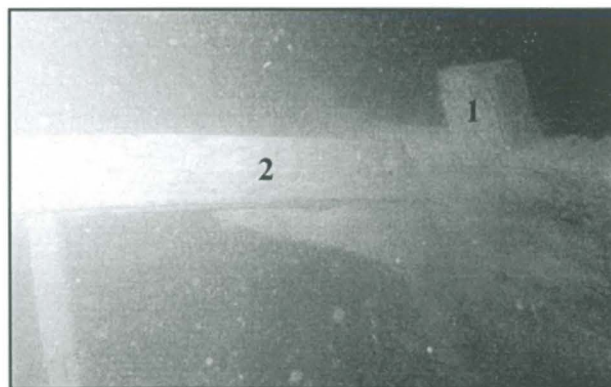
200016:97 BB parraslaidan pollari kuvassa ylhäällä oikealla (1), sen takaa lähtee peräkannen ensimmäinen kansipalkki, joka on koristeltu (2). Kuvassa erottuu selkeästi perähytyn etuseinän vauriot, sillä laudoitus puuttuu koko matkalta. Kuva Petteri Airanne, SMM.

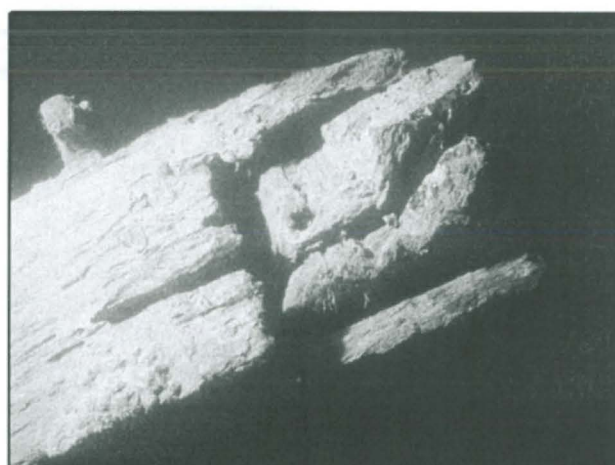
200016:57 Hylin perän SB takakulman yläosa kuvattuna kohtisuoraan ylhäältä. Kuva Kalle Salonen, SMM.

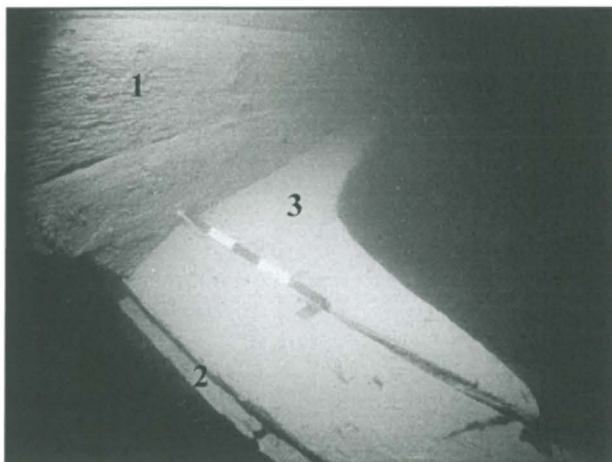
200016:58 Kuva perästä, hylyn ulkopuolelta takaapäin kohti BB laitaa. BB laidan karneerausta vasemmalla (1), alareunassa perän ulkolaudoituksen lankkujen päät (2). Sisäpuolella häkkipalkin vaakapolvi (3). Kuva Juha Flinkman, SMM.

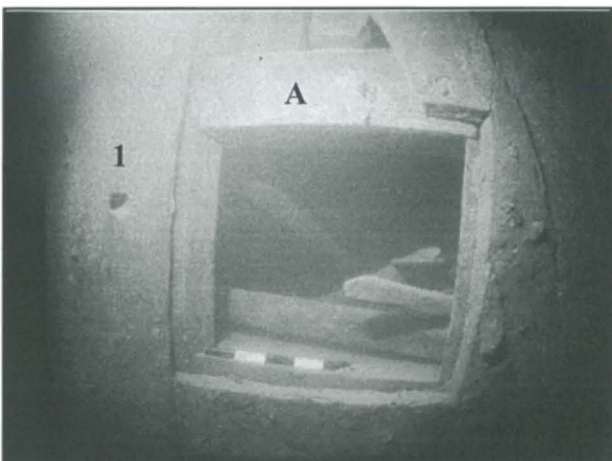
200016:51 Kuvassa perän lastausaukko (yläreuna = A). Aukosta näkyy alaruumaan, jossa erottuu irtonaisia lautoja. Kuvan vasemmassa reunassa peräranka, jossa on läpimenevä reikä (1). Kuva Juha Flinkman, SMM.

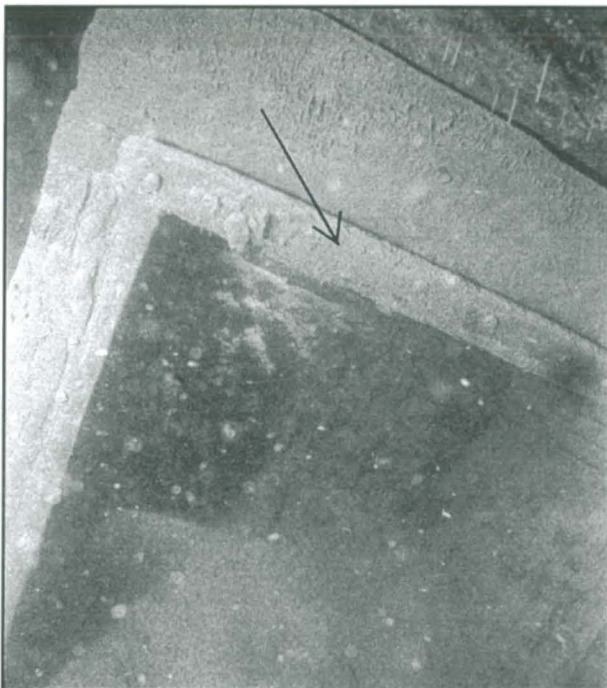
200016:75 Kuva piipun hormin kansitason saumoista. Kuva Petteri Airanne, SMM.

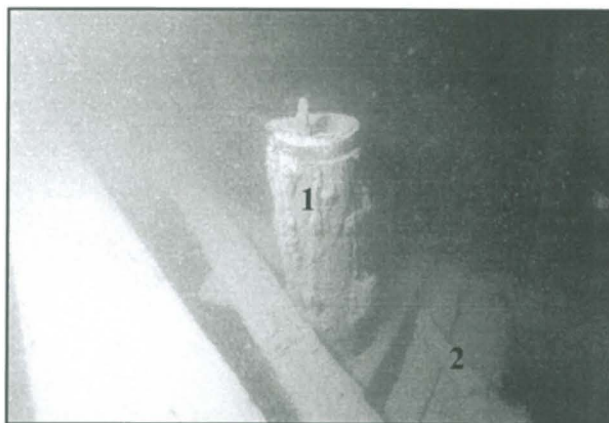
Hylyn molemmat ankkurit ovat kaksilapaisia tukkiankkureita. Toinen roikkuu BB puolen parraslaidalla keulassa, alkuperäisellä säilytyspaikallaan. Se näyttää pysyvän kiinni kuin itsestään, ilmeisesti se on krustoitunut kiinni hylyn kylkeen. Toinen ankkureista oli laskettu haaksirikossa laivan viereen ja se löytyi SB puolelta pohjasta toinen lapa kaivautuneena pohjasedimenttiin. Ankkurin lenkissä ovat köysipunokset paikallaan. (ks. kuvat 200016:87-89). Laivan pumput ovat perähytin ja isomaston välissä, molemmat ovat edelleen pystyssä. Pumpun kouruja on kansitasolla rakenneosien seassa. BB puolen pumpussa on männän varsi vielä tallella. (ks. kuva 200016:78, 98).

200016:98 BB puolen pumpun putki (1). Pumpun putkessa oli hylyn löytökesänä vielä varsi paikoillaan, nyt se on kannella (2). Kuva Petteri Airanne, SMM.

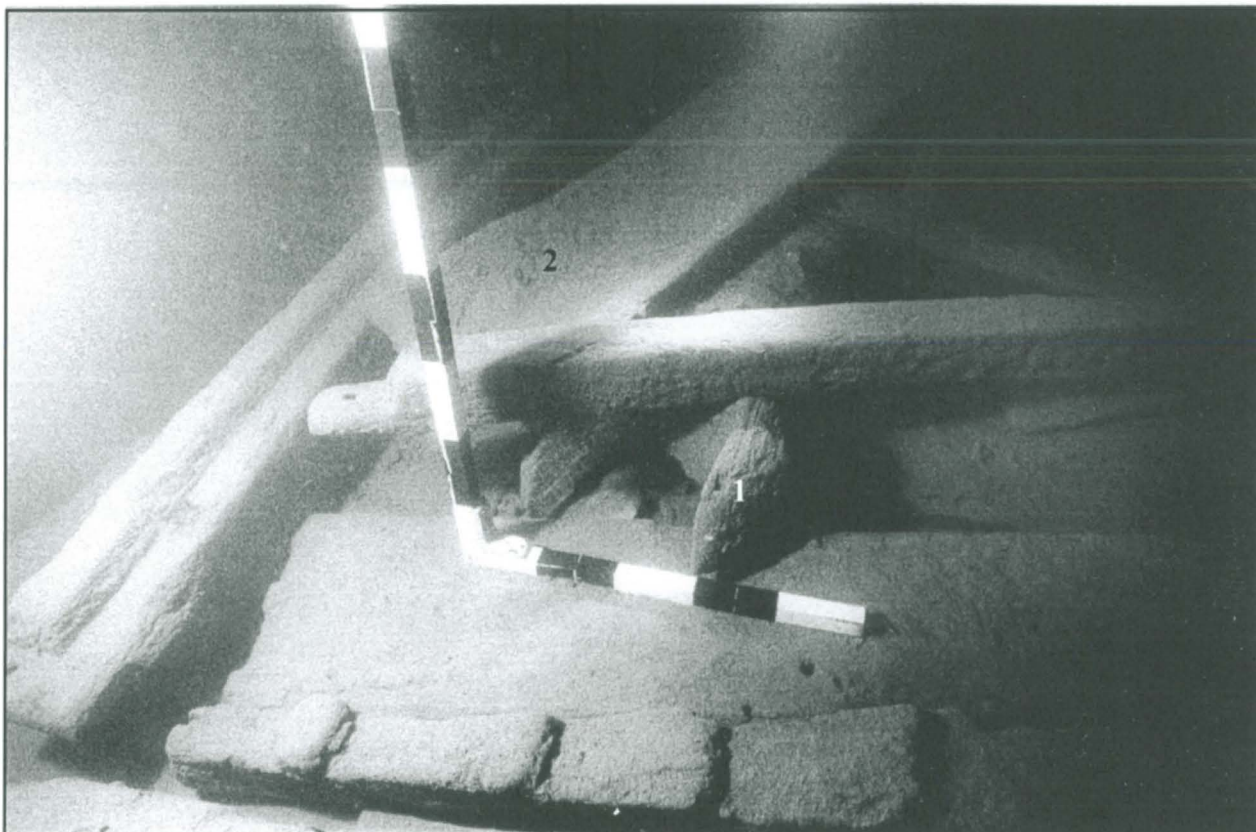
200016:78 Kansitasolla kahvelipuomin maston puoleinen pää eli kynsi (1) ja vesikouru (2). Mittakaavapalkki 10 cm jaotuksella. Kuva Kalle Salonen, SMM.

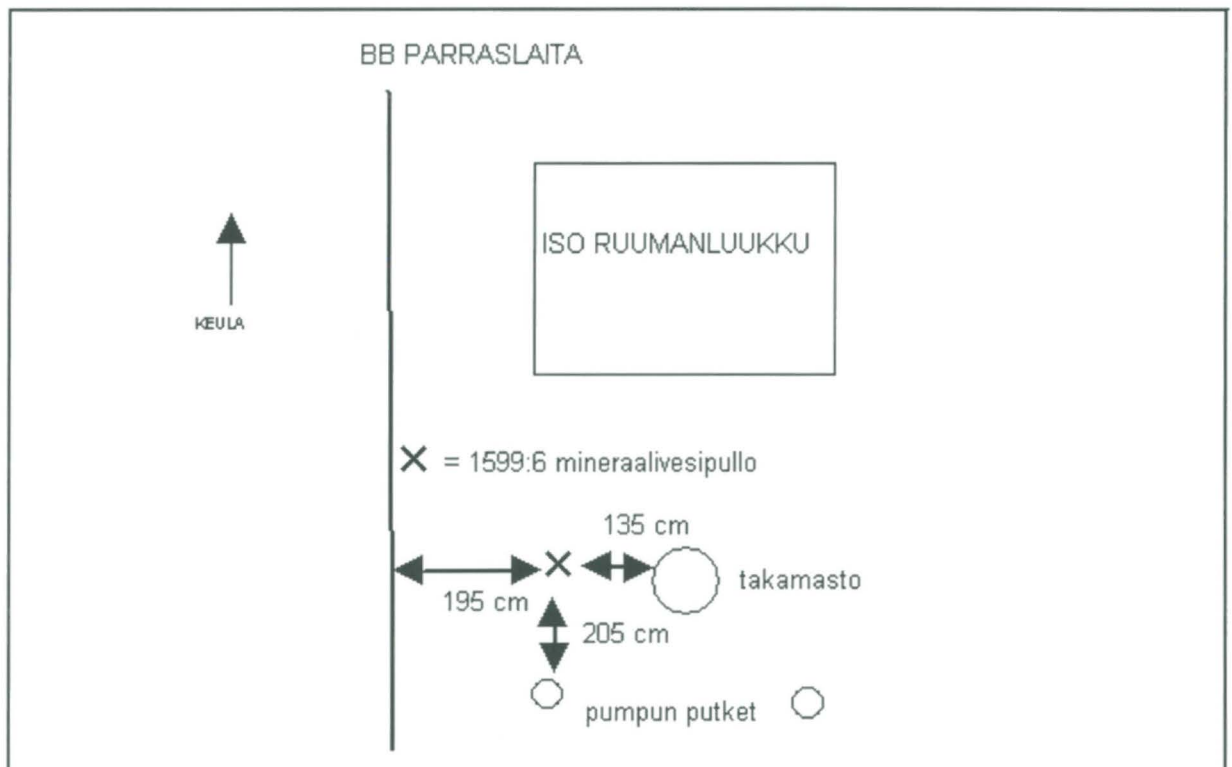
Luonnos mineraalivesipullon (1599:6) sijainnista Kalle Salosen muistiinpanojen perusteella. (ei mittakaavassa).

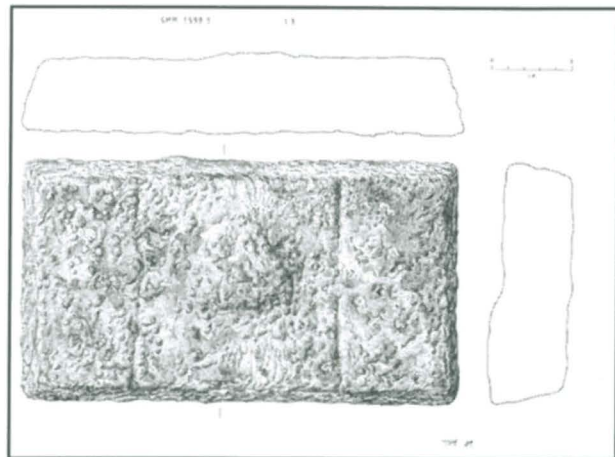
Nostettu 9.7.1999 pääruuman luukun BB etukulman etupuolelta ruumasta. Sinkkiharkko on suorakulmainen ja sivuistaan hieman vino. Se on valmistettu valamalla ilmeisesti Aasiassa. Sen pituus on noin 27 cm, leveys 14,7 cm ja paksuus noin 4,9 cm. Paino noin 10,95 kg.

Piirustus sinkkiharkosta. Piirtänyt Tiina Miettinen, SMM.

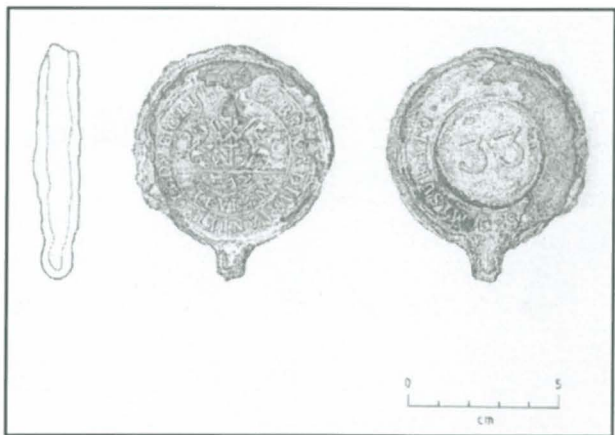
Nostettu 9.7.1999 pääruuman luukun alapuolelta ruumasta noin 40 x 80 cm kokoisen puisen laatikon kannen päältä, jossa oli myös kaksi muuta sinettiä. Sinetin valmistaja on kangastehtailija Willem van Lelyveld tai hänen poikansa Frans van Lelyveld, sen halkaisija on suurimmillaan noin 6,5 cm ja paksuus 1,2 cm. Sinetti on irronnut kangaspakasta ja siinä on vielä kiinni tekstiiliä.

Piirustus lyijysinetistä. Piirtänyt Tiina Miettinen, SMM.
