Hannu Ormio

SUOMUJOEN KOTAJÄRVEN KOLTTAKENTTÄ  
YMPÄRISTÖINEEN

Selostus ja hoitosuunnitelma

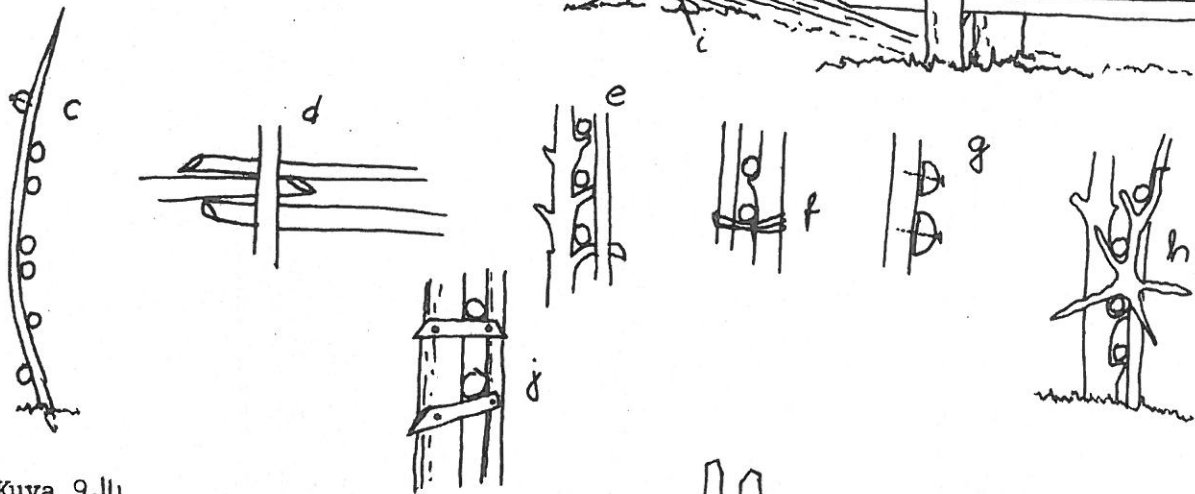
Kuva 8.

Poroaidan rakenne. Selitykset tekstissä

Poroaita (kuva 8) on tehty mäntyuluista, joiden pituus on 3-5.5 m ja paksuus 3-9 cm, keskimäärin tyvestä 6, latvasta 4 cm. Useimmat ulut ovat pyöreää keloja, osa on ollut elävää mäntyä. Jotkut paksuimmat tuoreet ulut on halkaistu. Ulut on asetettu vaakasuoraan. Pystypaaluina ovat a) elävät puut, joiden parina on oksainen kelon tai tuoreen männyn latvus. Väleillä, joissa eläviä puita ei ole on b) suora seiväs latvuksen parina, jolloin molemmat on upotettu maahan. Usein on c) yksi ohut pariton seiväs pujoteltu pystyyn ulkujen väliin estämään niiden liikkumista toisiinsa nähden. Joskus se on naulattu kiinni. Melkein kaikki ulut ovat kahdesta kohdasta elävässä puussa. Paaluväli on yleensä 1.5 m, joskus 2 tai alle 1.5 m.

Aidan korkeus on 150 cm, ei alle 140 cm. "Vitsaksina" on käytetty sodan aikaista saksalaista puhelinkaapelia (kangaspäällysteinen vaijeri). Jonkin verran - varsinkin pihapiirissä - kiinnitykseen on käytetty nauvoja.

Ulkuja on päällekkäin 7-9, yleensä 7. Vinotukia ei ole läheskään kaikissa pystypaalupareissa. Ne on joko vain pujotettu ulkujen ja paalujen väliin tai lisäksi naulattu. Ulut pysyvät koholla d) viereisen tolppavälin ulkujen päiden varassa, e) pystytolppana olevan latvuksen oksantynkien varassa, f) sidelangan päällä, g) naulaamalla (harvoin); jos ulku on naulattu, sen pää on veistetty suoraksi. Joskus h) ulku on viereisen ulun juurakon haarojen varassa ja usein i) maasta kohollaan kannon tai alle tuodun juurakon päällä. Joissakin tapauksissa j) tolppaparin väliin on naulattu palikat.

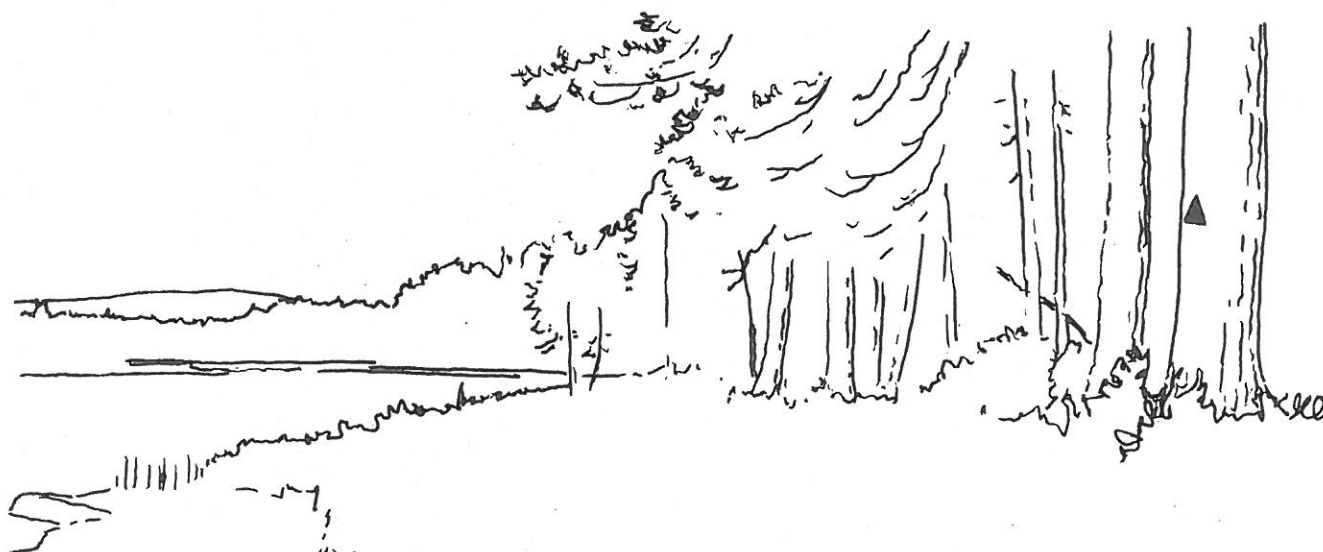
Kuva 11c.

Kotajärven uuttu (valokuvan mukaan)
