TURUN MUSEOKESKUS

Turku I
Henrikinkatu 4a ja Horttokuja 2b
2012 (HH12)

Kaupunkiarkeologinen valvonta

Kaukolämpö-, vesijohto- ja sähkökaapelikaivannot Henrikinkatu 4a ja Horttokuja 2b, Turku

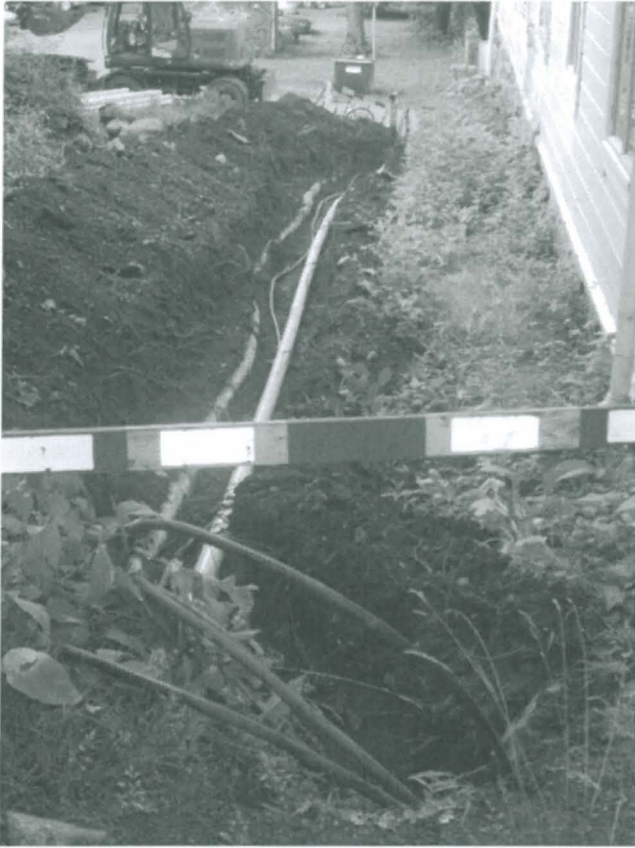
Horttokuja 4b:n kaakkoispuolen puistoon kaivettiin kaapelikaivanto. Kaivanto oli syvyydeltään n. 0,60 m ja leveydeltään n. 1 m. kaivanto oli kokonaisuudessaan multaa, eikä näkyviin tullut lainkaan varsinaisia kulttuurinmaa- tai täyttömaakerroksia, ei myöskään rakenteita.

Kuva 1. Alue 1. DT2012:74:0138.jpg
 Kuvaaja: Mika Ainasoja / Turun museokeskus (TMK)

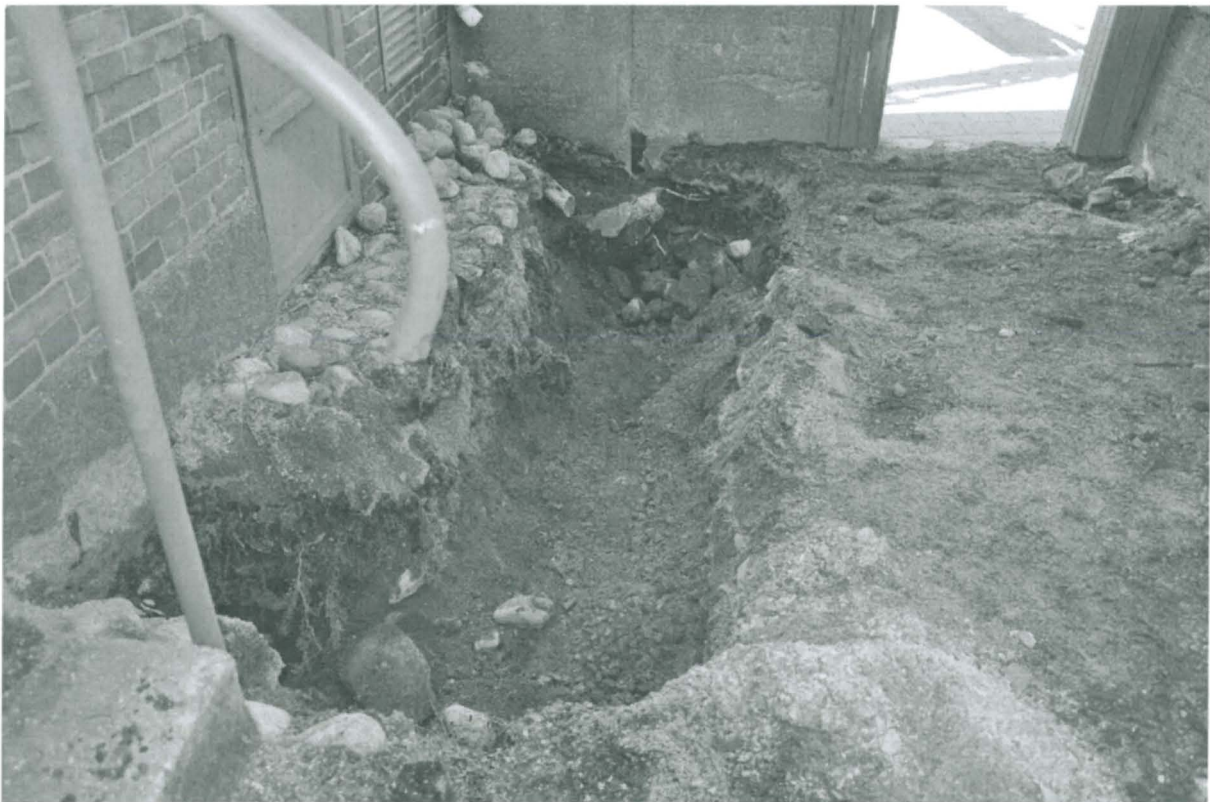
Henrikinkatu 4a:n edestä kadun poikki kaivettiin kaukolämpöjohtokaivanto, jonka syvyys oli n. 0,80-1 m. Kaivannon kaakkoispää pihan puolella oli osittain luontaista moreenia ja osittain suhteellisen äskettäisten kaivantojen täyttösepeiliä sekä rakennuksen perustuskaivannon mullansekaista täyttömaata, minkä takia moreeni muodostaakin näiden myöhäisten maiden keskelle luontaisen moreenikiilan Aidan kohdalla katua vasten oli aidan alla kiviperustus, joka ulottui n. 0,80 m syvyydelle. Tämä muodosti myös leikkauksen moreenimaalle. Kadun puolen kaivannossa aidan perustuskaivanto oli myös nähtävissä. Jalkakäytävän alla oli kaapeleita, joiden leikkaus oli tuhonnut kulttuurikerroksia. Kulttuurikerroksia oli jäljellä 2-4 m etäisyydellä jalkakäytävän ulkoreunan aidasta. Ehjät

Kuva 2. Alue 2, pihan puoli. DT2012:74:0138.jpg Kuvaaja: Mika Ainasoja / TMK

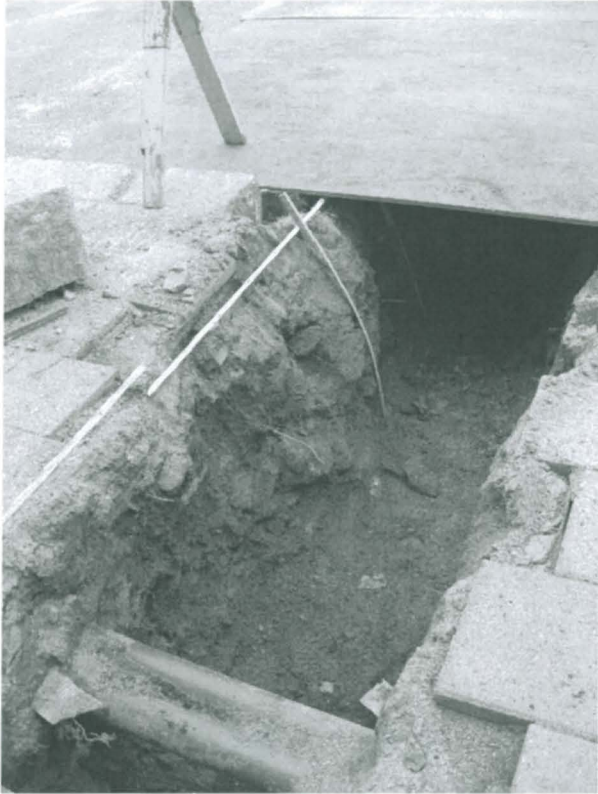
Kuva 3. Alue 2, jalkakäytävänälaiset säilyneet kulttuurikerrokset lounaisseinämässä. DT2012:74:3152.jpg Kuvaaja: Mika Ainasoja / TMK

kulttuurikerrokset ovat 30 cm syvyydessä jalkakäytävän pinnasta n. 21,50 m mpy ta-
sossa. Päälimmäinen kerros on multavaa
maata, jossa on tiilenpaloja. Sen alta tulee
kiviä, jotka ovat painuneet alapuoliseen
luontaiseen saveen. Varsinaisella kadulla
kadun pohjustus ja muut kaivannot ovat
tuhonneet kulttuurikerrokset tältä kohtaa,
sillä alimmat rakennososat ovat kaivannossa
0,80 m syvyydessä eli n. 21,00 m mpy.
Kulttuurimaakerrokset jatkuvat molemmissa
seinämissä. Löytöjä kaivannosta ei ole, jo-
ten kerrosten varsinainen ajoittaminen ei ole
mahdollista, vaikkakin kerrosten muodos-
tuminen luontaisen saven pintaan todistaa
alueen varhaisimmasta kulttuurisesta toi-
minnasta. Kaivannon luoteispään maaker-
rokset ovat tuhoutuneet kaukolämpökaivan-
tojen takia.

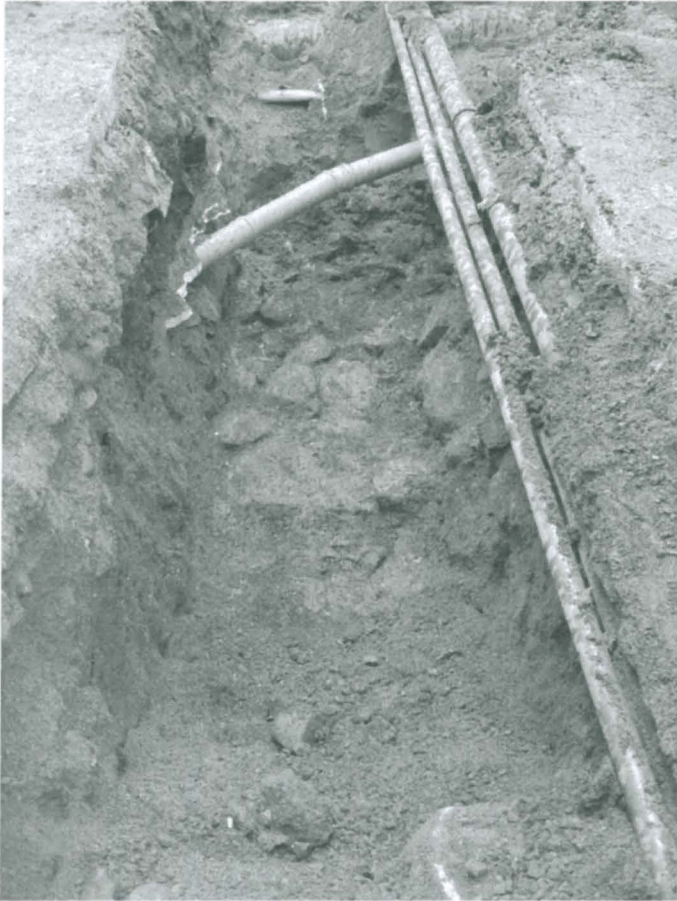
Kuva 5. R001 ja R002. DT2012:74:3386.jpg
Kuvaaja: Mika Ainasoja / TMK

Rakenne paljastui sekalaisen multakerroksen alta. Multakerroksessa oli tiilenkappaleita ja laastia. Rakenteessa oli kiviä kahdessa kerroksessa. Lounaisreuna oli suora kaivannon suhteen poikittain ja rakenteen kivet päättyivät R002:en kaakkoispuolelta, mahdollisesti R002:n tuhoama alue. Kiviä peitti harmaa hiesu, joka ulottui rakenteen lounaispuolelle humuksisen multamaan päälle, johon R001:n kivet olivat sijoitetut. Kivet jatkuivat luoteisseinämään. Koillisen suunnalla päällä oli myöhempien kaivantojen täyttömaata, jota ei ollut tarvetta kaivaa pois, joten raja siihen suuntaan jäi todentamatta. Kivien alta paljastui luontainen savi. Osa kiveyksestä jäi paikoilleen ja tuhoutui erityisesti sen keskiosista. Kiveyksen pintakorkeus on n. 19,50 m mpy. Rakenteen tarkoitus ei täsmentynyt.

Rakenne sijaitsee kaivannon kaakkoisseinämässä R001:n päällä. R002:n rakentaminen on ilmeisesti tuhonnut osan R001:tä, sillä R002:n alapuolinen maa on samaa R001:n päällistä sekoitettua multamaata. R002 koostuu etelä-pohjoinen – suuntaisesta kivirivistä, joka katoaa seinämään etelään mentäessä. Rakenteen pintakorkeus on n. 19,70 m mpy. Kyseessä on ilmeisesti rakennuksen perustus.

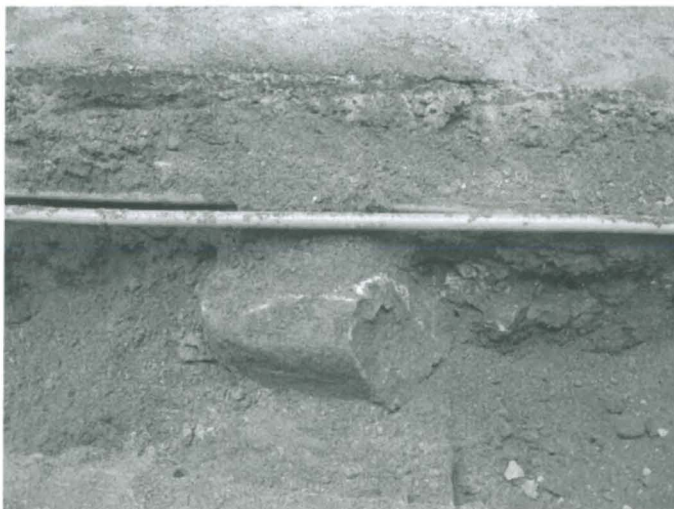
Kuva 6. R003. DT2012:74:3401.jpg. Kuvaaja: Mika Ainasoja / TMK

Rakenne koostuu yhdestä isosta kivistä, joka on varsinaisella paikallaan eikä siis ole myöhempien aikojen siirrännäiskivi. Kivi sijaitsee aivan kaivannon kaakkoisseinämän vieressä ja R004:n päällä. Kivi lienee kokonsa puolesta kuitenkin kuulunut johonkin perustusrakennelmaan.

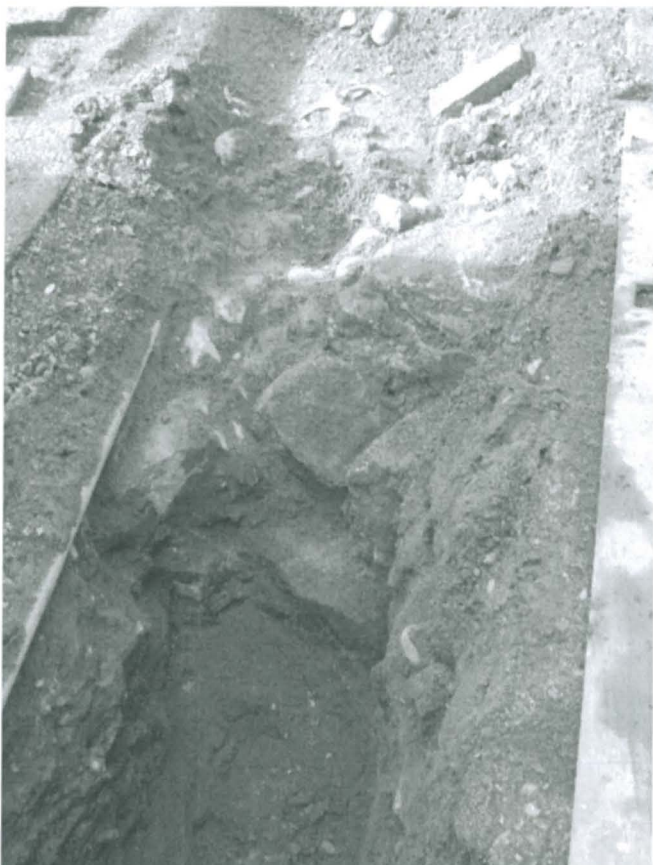
Kuva 7. R005 ja R006. DT2012:74:3455.jpg.
Kuvaaja: Mika Ainasoja / TMK

R005 on mukulakiveys R006:n eteläpuolella aivan sen kupeessa. Mukulakiveys näkyy myös kaivannon kaakkoisseinämän kuvissa. Mukulakiveyksellä on hiekkapohjustus ja kivet ovat pyöreähköjä läpimitaltaan n. 10–15 cm.

R006 on länsi-itä – suuntainen kiviperustus, joka ulottuu alimpaan kulttuurikerrokseen.

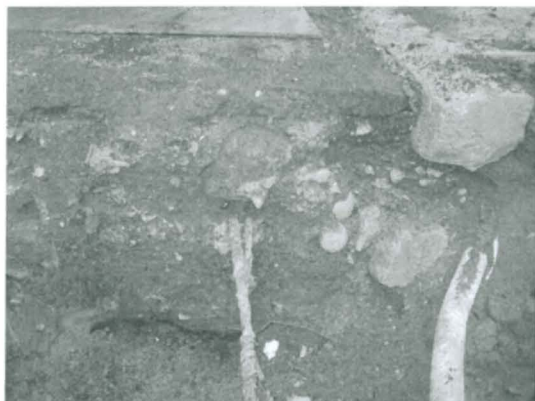
Kuva 8. R008 ja R009. DT2012:74:3455.jpg.
Kuvaaja: Mika Ainasoja / TMK

R008 on suorakaiteen muotoinen kivi jalkakäytävän kanttikiven alla. Kivellä on voinut olla samanlainen tarkoitus. Kivi sijaitsi omassa leikkauksessaan.

R009 oli mukulakiveys ⁰⁰⁵R009:n lounaispuolella. Kiveyksestä ei ollut jäljellä paljoakaan mutta riittävästi rakenteellisuuden toteamiseksi. Rakenne lienee sama kuin R005.

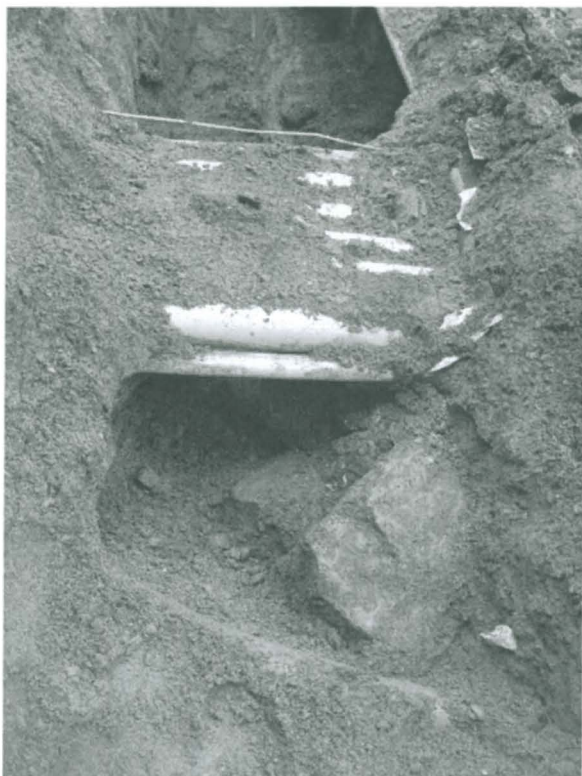
R007 on länsi-itä – suuntainen kiviperustus, joka ulottuu alimpaan kulttuurikerrokseen. R007 on leikannut palokerroksia, jotka alkavat R007:stä lounaaseen ja kerrokset ulottuvat sekä kaakkois- että luoteisseinämiin. Nämä palokerrokset leikkaantuvat keskenmällä katua putkikaivannon takia mutta iatkuvat sitten kiilana sen ja kaukolämpökaivannon välissä ja ulottuvat n. 0,90 m kadun pinnan alapuolella n. 18,70 m mpy.

Kuva 9. R007. DT2012:74:3490.jpg.
Kuvaaja: Mika Ainasoja / TMK

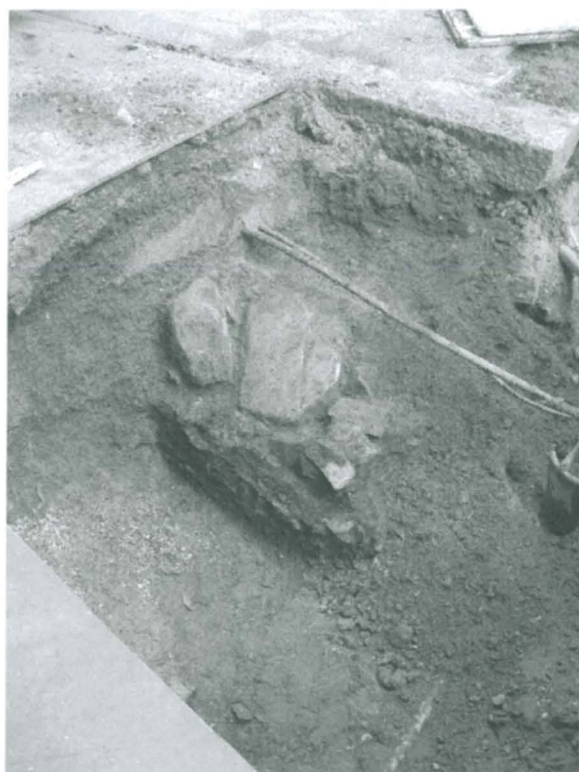
Kuva 10. R010. DT2012:74:3490.jpg.
Kuvaaja: Mika Ainasoja / TMK

R010 on kivirakenne jalkakäytävän alta kadulle päin aina lounaanpuoleisen kaukolämpökaivannon leikkaukseen. Rakenteesta oli vesijohtokaivantoa kaivettaessa lähtenyt jo ilmeisesti useita kiviä. Tämän takia oli syntynyt mielikuva siitä, että R007 ja R010 olisivat rakenteellisesti olleet toisiinsa liittyviä. Näin ei kuitenkaan liene vaan ovat toiminnallisesti aivan eri aikatasoisia ja erisuuntaisia. Rakenne oli hiilen- ja noensekaisen multakerroksen pinnassa. Rakenne täytti koko kaukolämpökaivannon laajennusosan alueen. Alueen keskiosassa oli laastinen ja tiilenmuruinen osa: rakenteen päällä on mahdollisesti sijainnut tiilitaso, joka kuitenkin kunnoltaan oli siinä määrin huono, että varsinaista rakenteellisuutta siinä ei ollut enää havaittavissa. Laajennusosan luoteisreunassa oli viemärikaivannon leikkaus, joten siihen suuntaan kerrokset päättyivät kaivannon seinämässä.

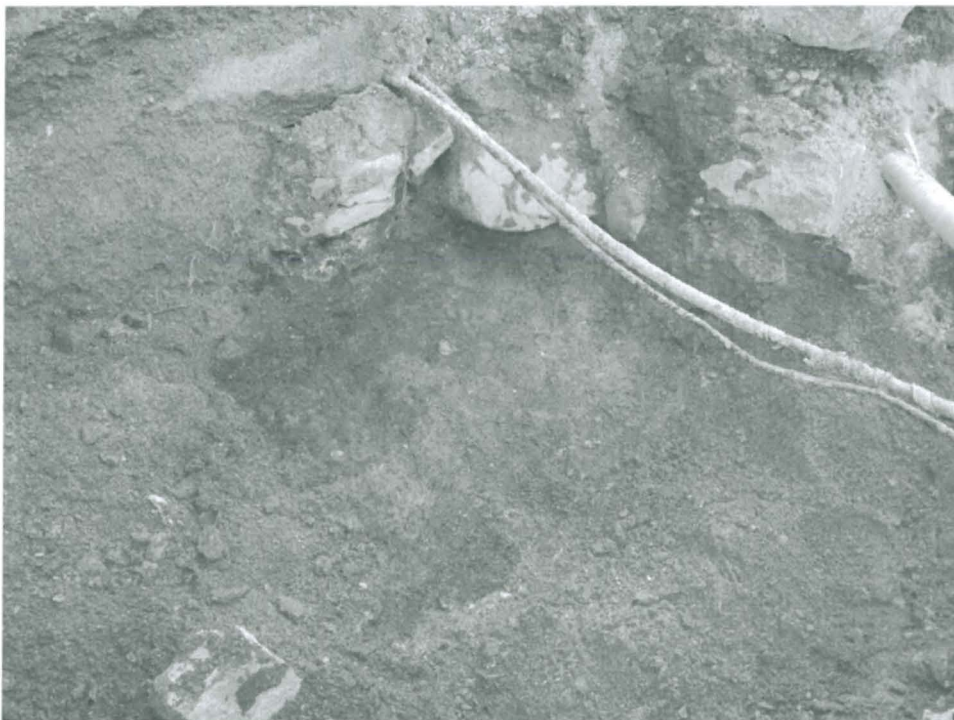
R011 oli puutaso, jonka syyt olivat lounas-koillinen – suuntaisia. Puutaso oli likaantuneen pohjasaven pinnassa. Huonosti säilyneiden puunsyiden alla oli kaksi kourumaista linjaa, joissa kulki niiden myötäisesti luode-kaakko – suuntaiset puut. Ilmeisesti kyseessä ovat lattian tai vastaanvanlaisen puutason tukipuut eli vasat. Rakenteen yhteydestä ei valitettavasti ollut lövttöä

Kuva 12. R011. DT2012:74:3602.jpg. Kuvaaja: Mika Ainasoja / TMK

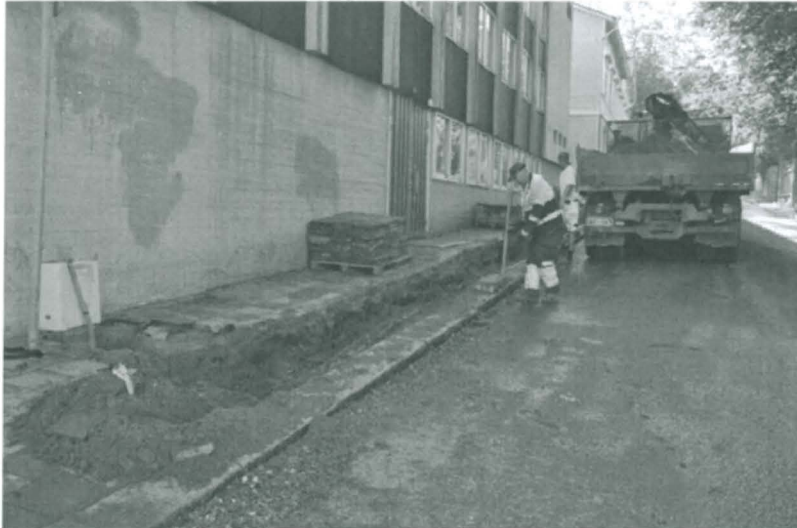
Alue 4:n kaivanto oli noin 0,5 m syvä ja kulki Horttokujan jalkakäytävän kanttikiven koillispuolella. Kaivannosta ei ollut mitään muuta dokumentoitavaa kuin se, että kaivannon syvyydeltä ei ole ehjiä kulttuurikerroksia.

Kuva 12. Alue 4.
DT2012:74:0106.jpg
Kuvaaja: Mika Ainasoja /
TMK
