TURKU VII-5-9

**Linnankatu 35b**

Kaupunkiarkeologinen pelastuskaivaus 2012

**Kaivausraportti**

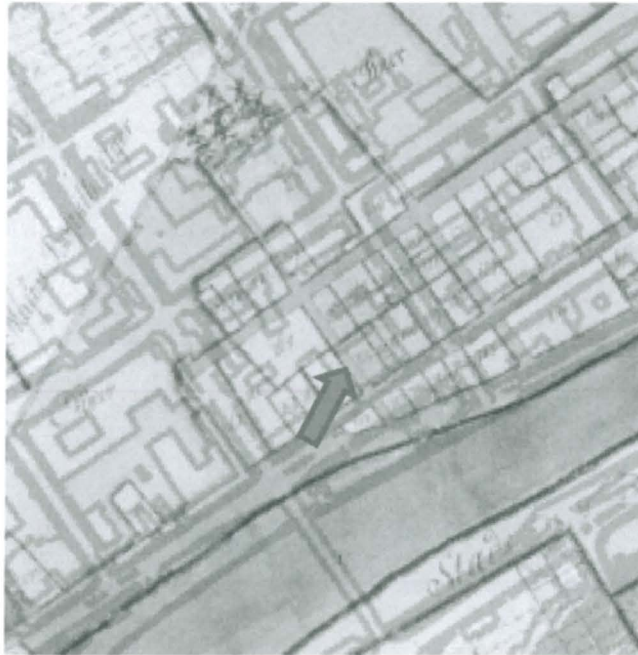
**Kuva 1. Kaivausalueen sijainti Gadolinin vuoden 1756 kartalla. Taustalla nykyinen asemakaava Martinsillan kohdalta.**

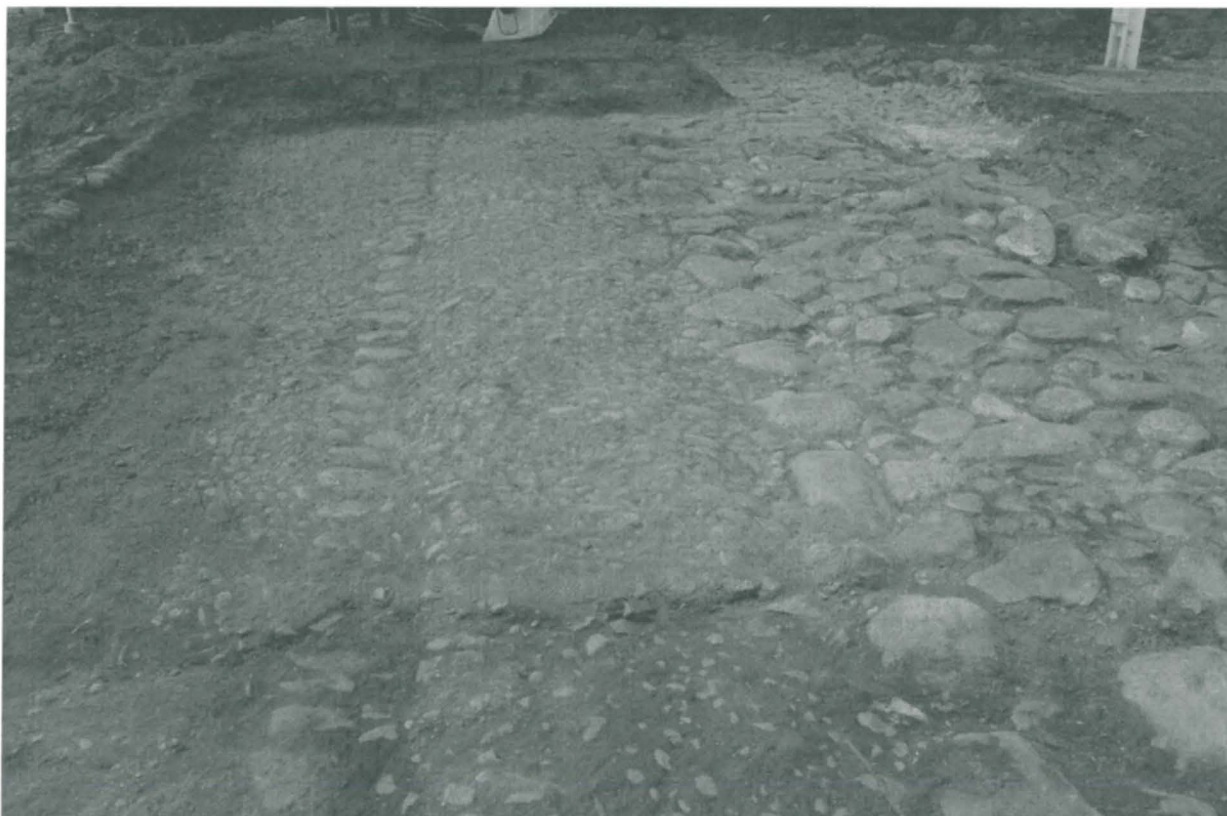
**Kuva 2. Katu- ja pihakiveys R104. Kuvattu kaakosta. Kuvaaja Jukka Sipilä (DT2012:51:2:026).**

Suuren osan kaivannosta peitti katu- tai pihakiveys **R104**. Sen yläpuolinen maa kaivettiin pääosin pinta- maana pois, lukuun ottamatta kerroksia M105 ja M116. Kiveys voidaan jakaa luode-kaakkosuuntaisiin vyöhykkeisiin. Koillislaidalla kiveys rajoittui rakenteeseen R108.

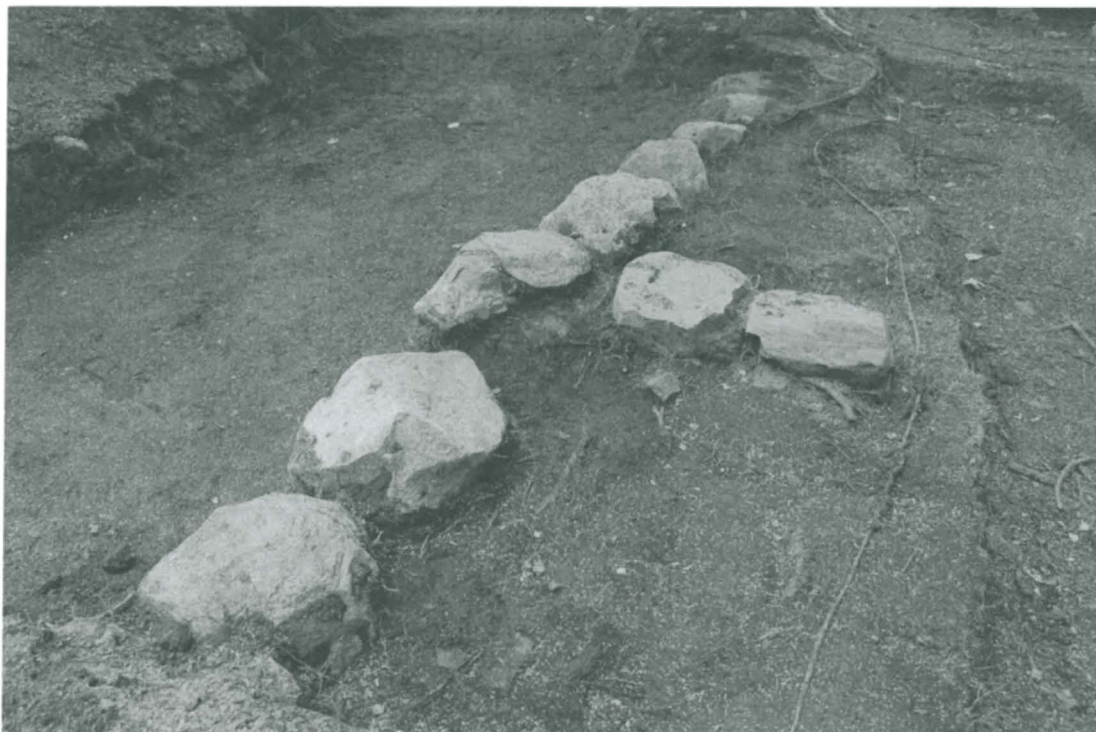
**Kuva 3. Kiviperustus R108. Oikealla hulevesiviemäri leikkauksen L106. Kuvattu itäkaakosta. Kuvaa- ja Jukka Sipilä. (DT2012:51:2:081)**

Kaivannon pohjoiskulmassa oli kivirivi, joka osoittautui rakennuksen perustukseksi **R108**. Kivirivin suunta oli pohjoisluoteesta eteläkaakkoon. Tästä kivirivistä erkani itäkoilliseen toinen lyhyempi kivirivi, joka kuului samaan perustukseen. Erkanevan osan katkaisi hulevesiviemärikaivanto **L106**. Tämä kaivanto oli pystyreunainen, luode-kaakkosuuntainen. Sen leveys oli 1,5 – 2,0 metriä. Leikkauksen täyttö **M107** kaivettiin kaivinkoneella pois. Maata ei seulottu, mutta paljastuneet löydöt otettiin talteen. Täyttömaa oli multavaa savea ja siinä oli mm. rakenteesta R115 irronneita kiviä. Rakenteen R108 luoteispää oli tuhoutunut hulevesikaivannon L106 läpäistyä sen. Rakenteen R108 lounaispuolelle tehtiin keuhällä 2012 koe-kaivanto KK6, jonka leikkaus **L109** läpäisi paitsi kiveyksen R104, ulottui myös tähän perustukseen (R108). Koe-kaivannon leikkauksen täyttö **M110** lapioitiin pois sitä enää seulomatta.

Paljastunut pohjoisluode-eteläkaakkosuuntainen kivirivi oli noin 10 metriä pitkä. Alkuaan kivirivi lienee ollut pidempi. Luoteispäässä paitsi hulevesiviemäri, niin myös siellä sijainneen autotallin perustuskaivanto oli todennäköisesti tuhonnut perustusta. Kaakkoispäässä perustus nähtävästi jatkui kaivausalueen ulkopuolella olevan lipputangon alle. Perustuksen kivet olivat pitkulaisia, osin lohkontuja. Isoimmat kivet olivat halkaisijaltaan yli puoli metriä. Perustukseen kuuluneet pitkulaiset kivet oli asennettu kivirivin suuntaisesti. Osin kiviä oli kahdessa kerroksessa ja niiden väliin oli asennettu pienempiä kiilakiviä. Perustuksen sisäpuolella oli joitakin puunjäänteitä. Kiviä poistettaessa kivirivin sisäpuolelta paljastui jäänteitä maatumesta lankusta. Kivirivien alla oli kaksi halkaisijaltaan 10 – 15 cm:n pystypaaluja. Näistä toinen oli tylppäpäinen ja toinen kirveellä teräväksi veistetty.

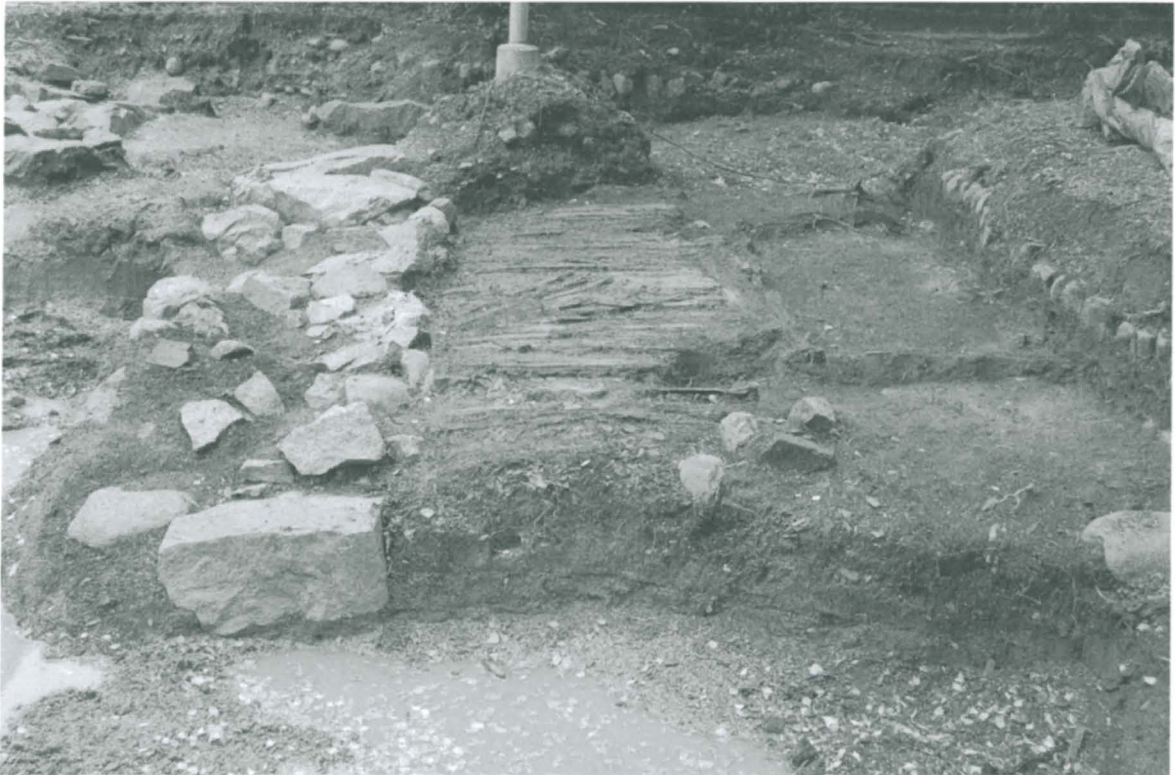
**Kuva 4. Etualalla leikkauksessa L103 näkyvissä kiviperustusta R127 ja oikealla puolella sen lävis-tämä puurakenne R165. Vasemmalla ylhäällä kivirakennetta R119. Kuvattu kaakosta. Kuvaaja Jukka Sipilä. (DT2012:51:2:065)**

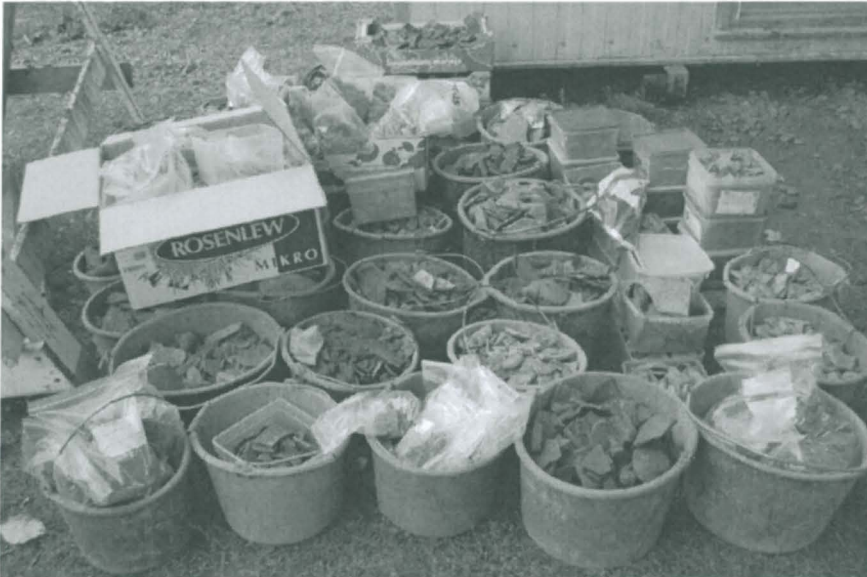
**Kuva 5.** Osa löytyneestä keramiikasta odottamassa museolle kuljetusta. Kuvaaja Jukka Sipilä. (DT2012:51:2:105)

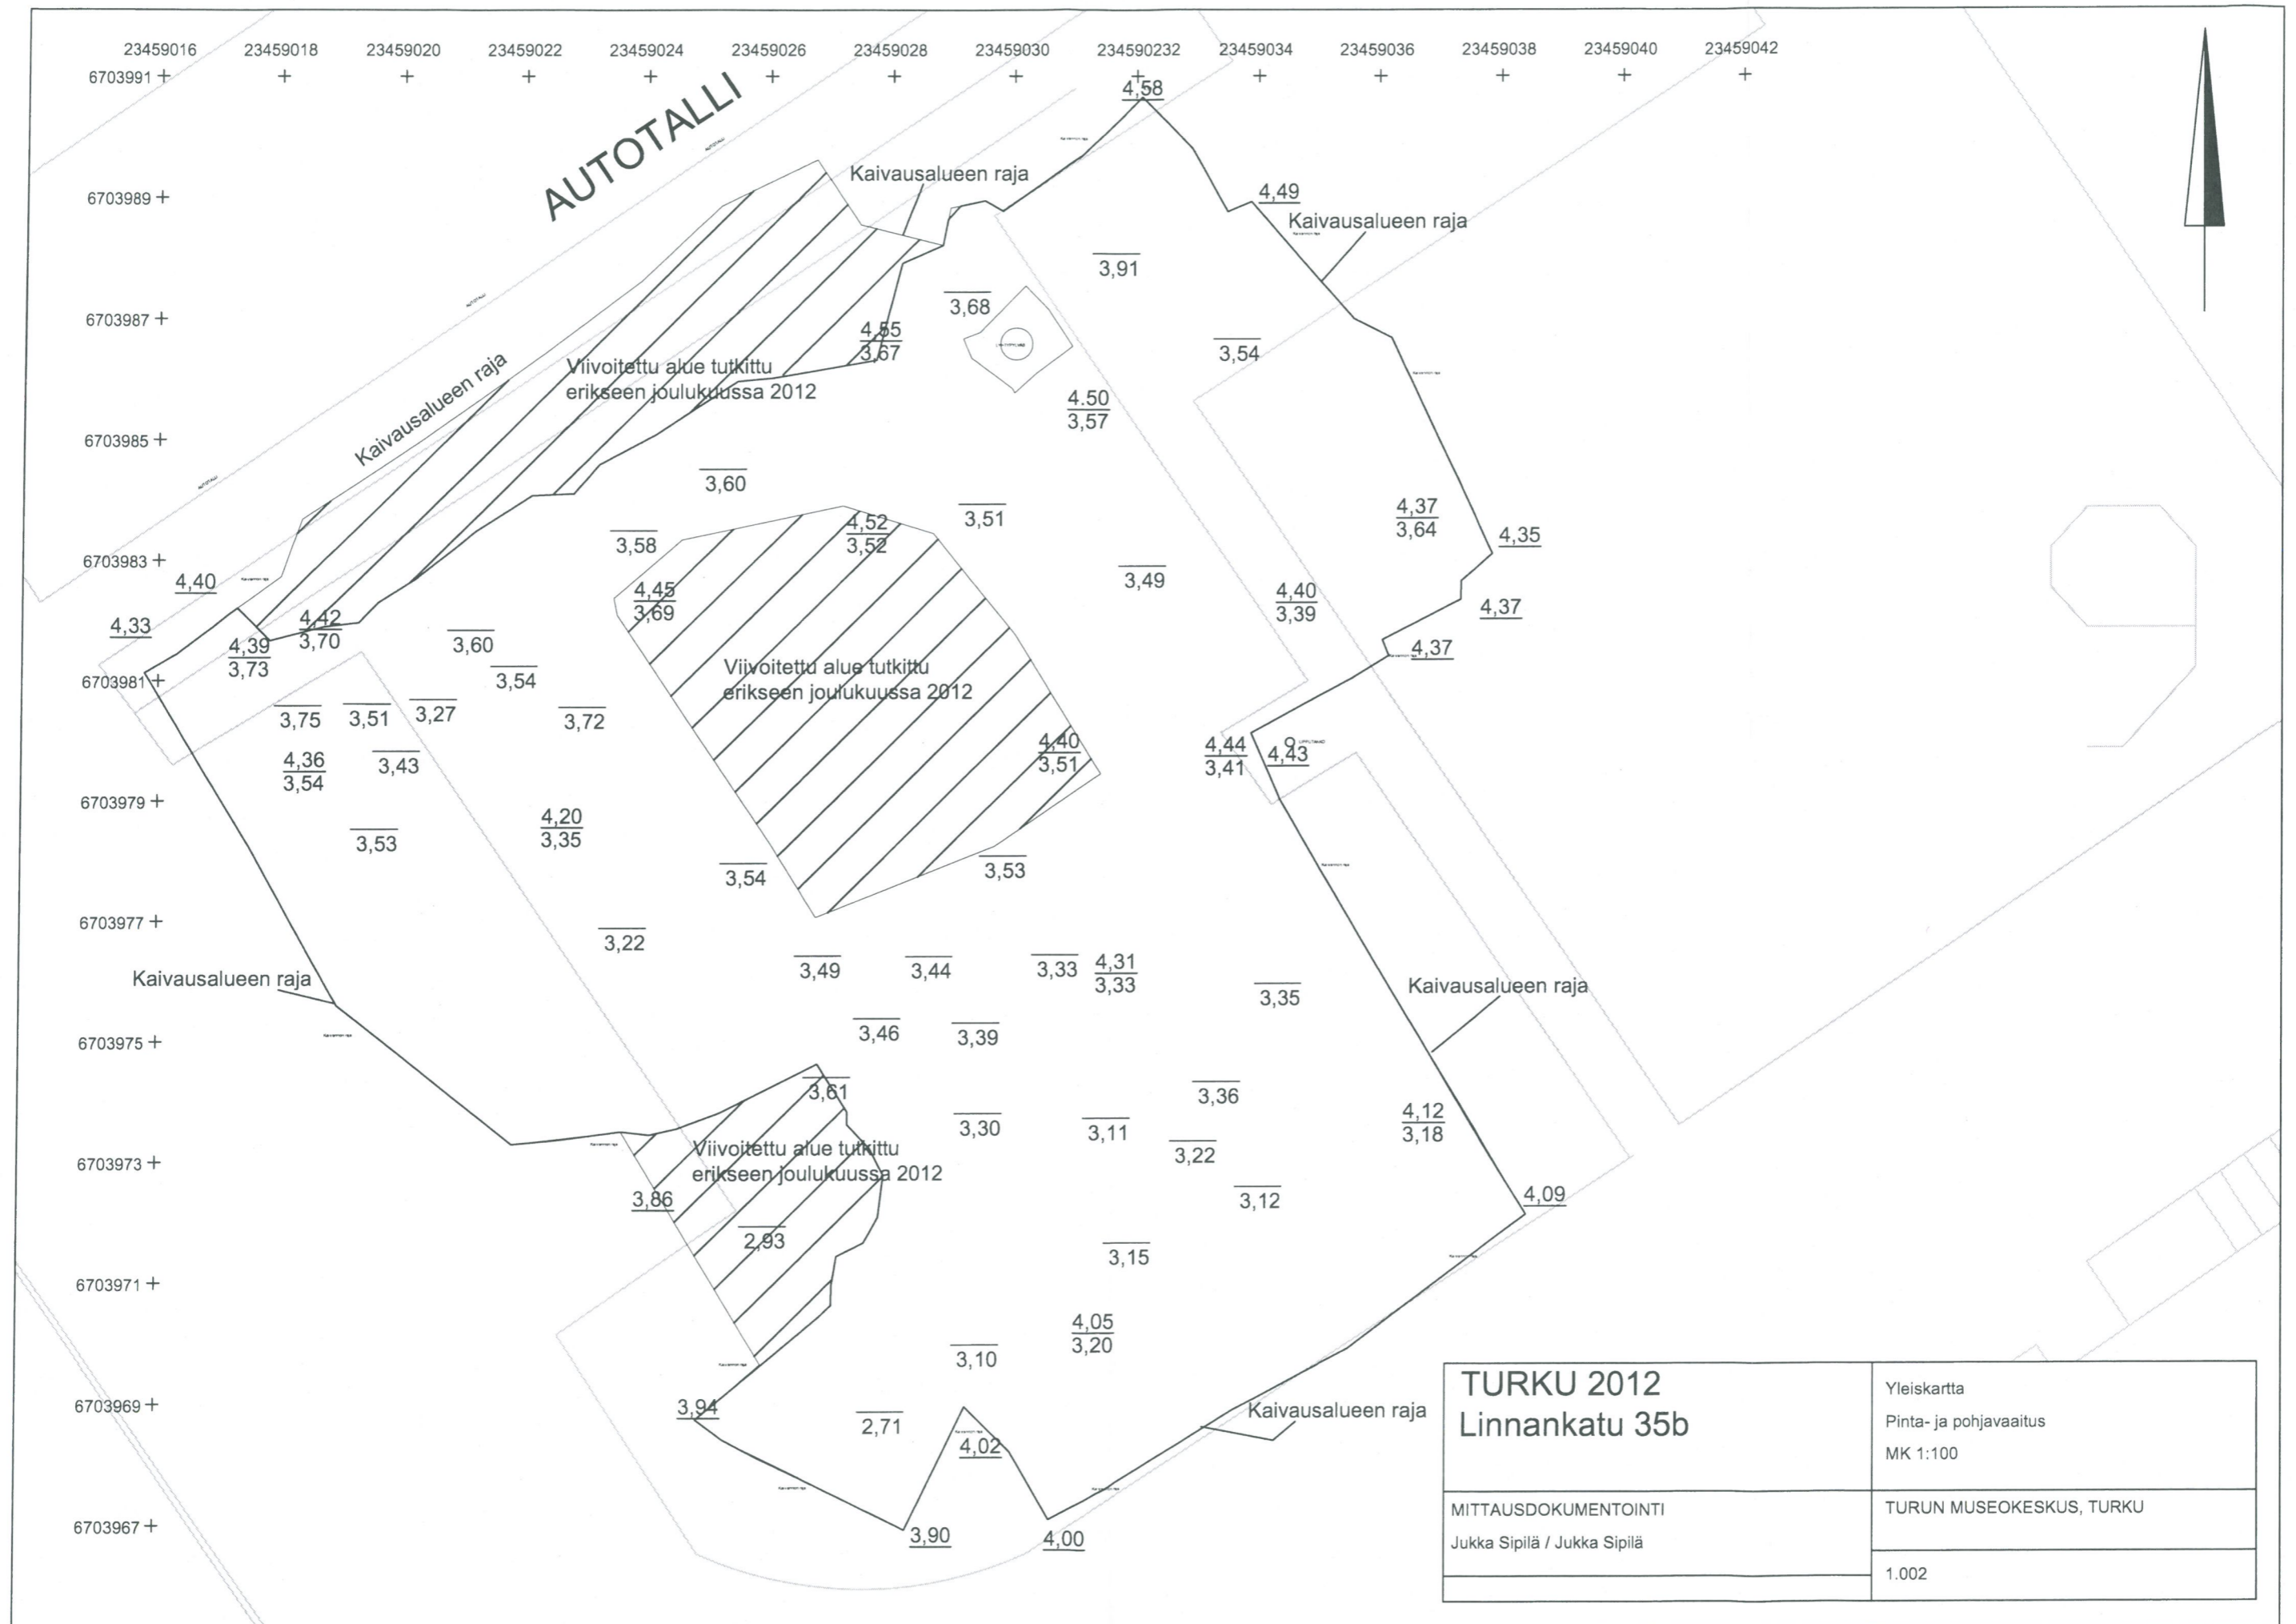
<b>TURKU 2012</b> <b>Linnankatu 35b</b>	Yleiskartta Pinta- ja pohjavaaitus MK 1:100
	TURUN MUSEOKESKUS, TURKU
MITTAUSDOKUMENTOINTI Jukka Sipilä / Jukka Sipilä	1.002

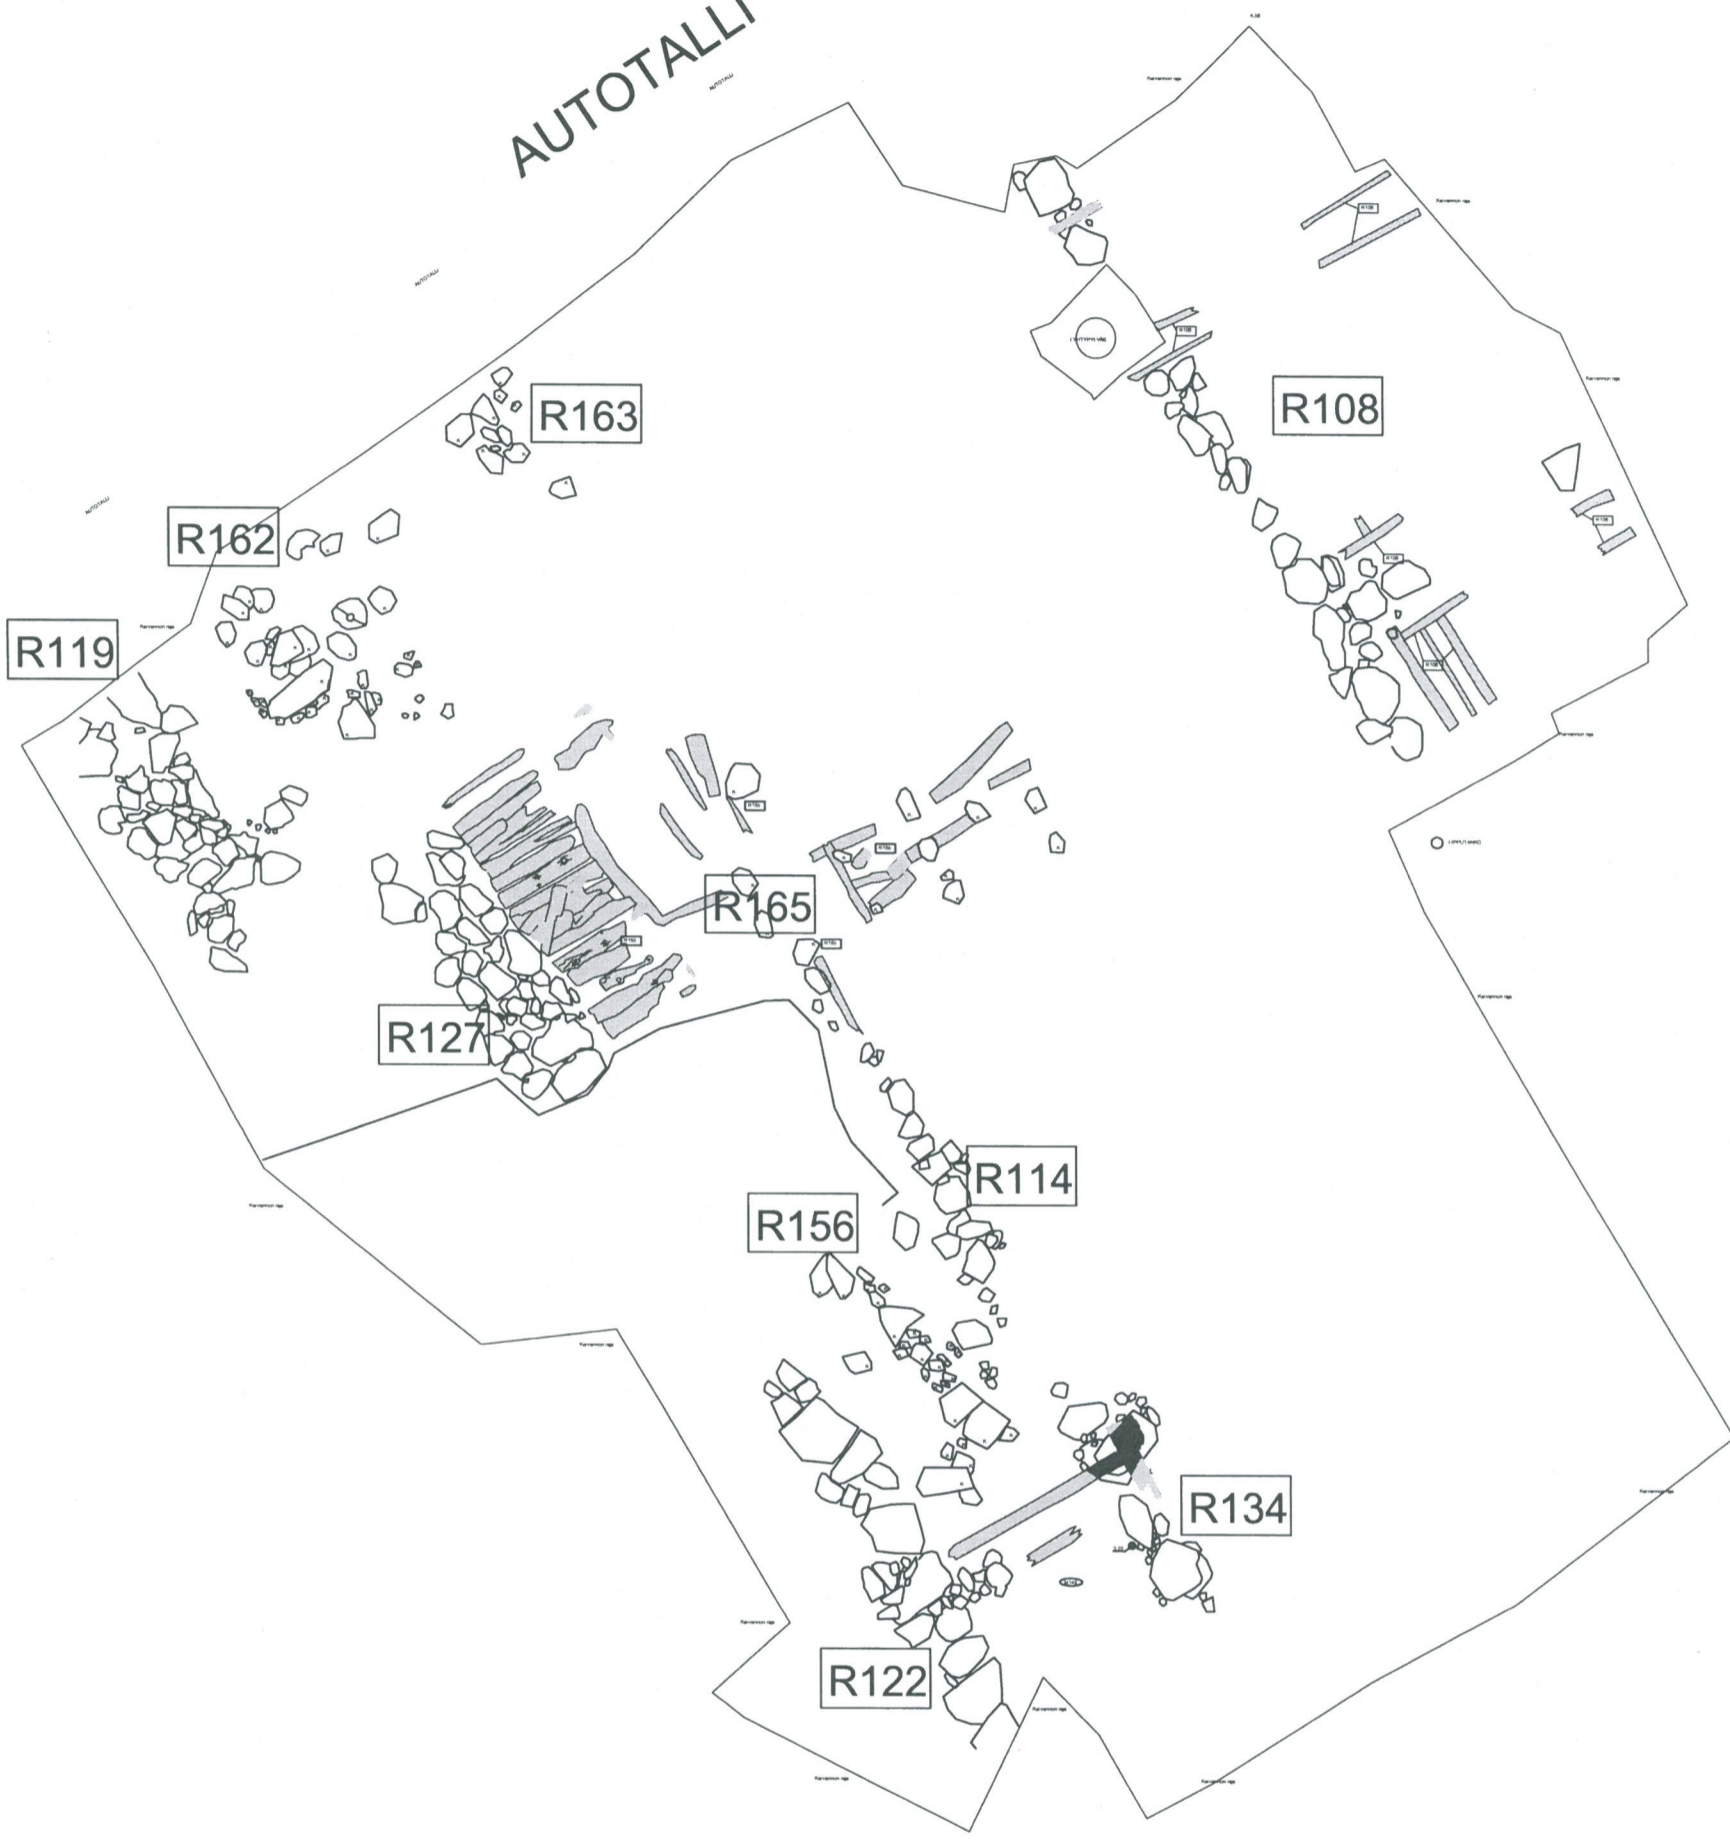
<b>TURKU 2012</b> <b>Linnankatu 35b</b>	Yleiskartta Rakennuksiin liittyvät rakenteet R108, R114, R119, R122, R127, R134, R156, R162, R163 & R165 MK 1:100
MITTAUSDOKUMENTOINTI Jukka Sipilä & Toni Paukku / Jukka Sipilä	TURUN MUSEOKESKUS, TURKU
	1.003

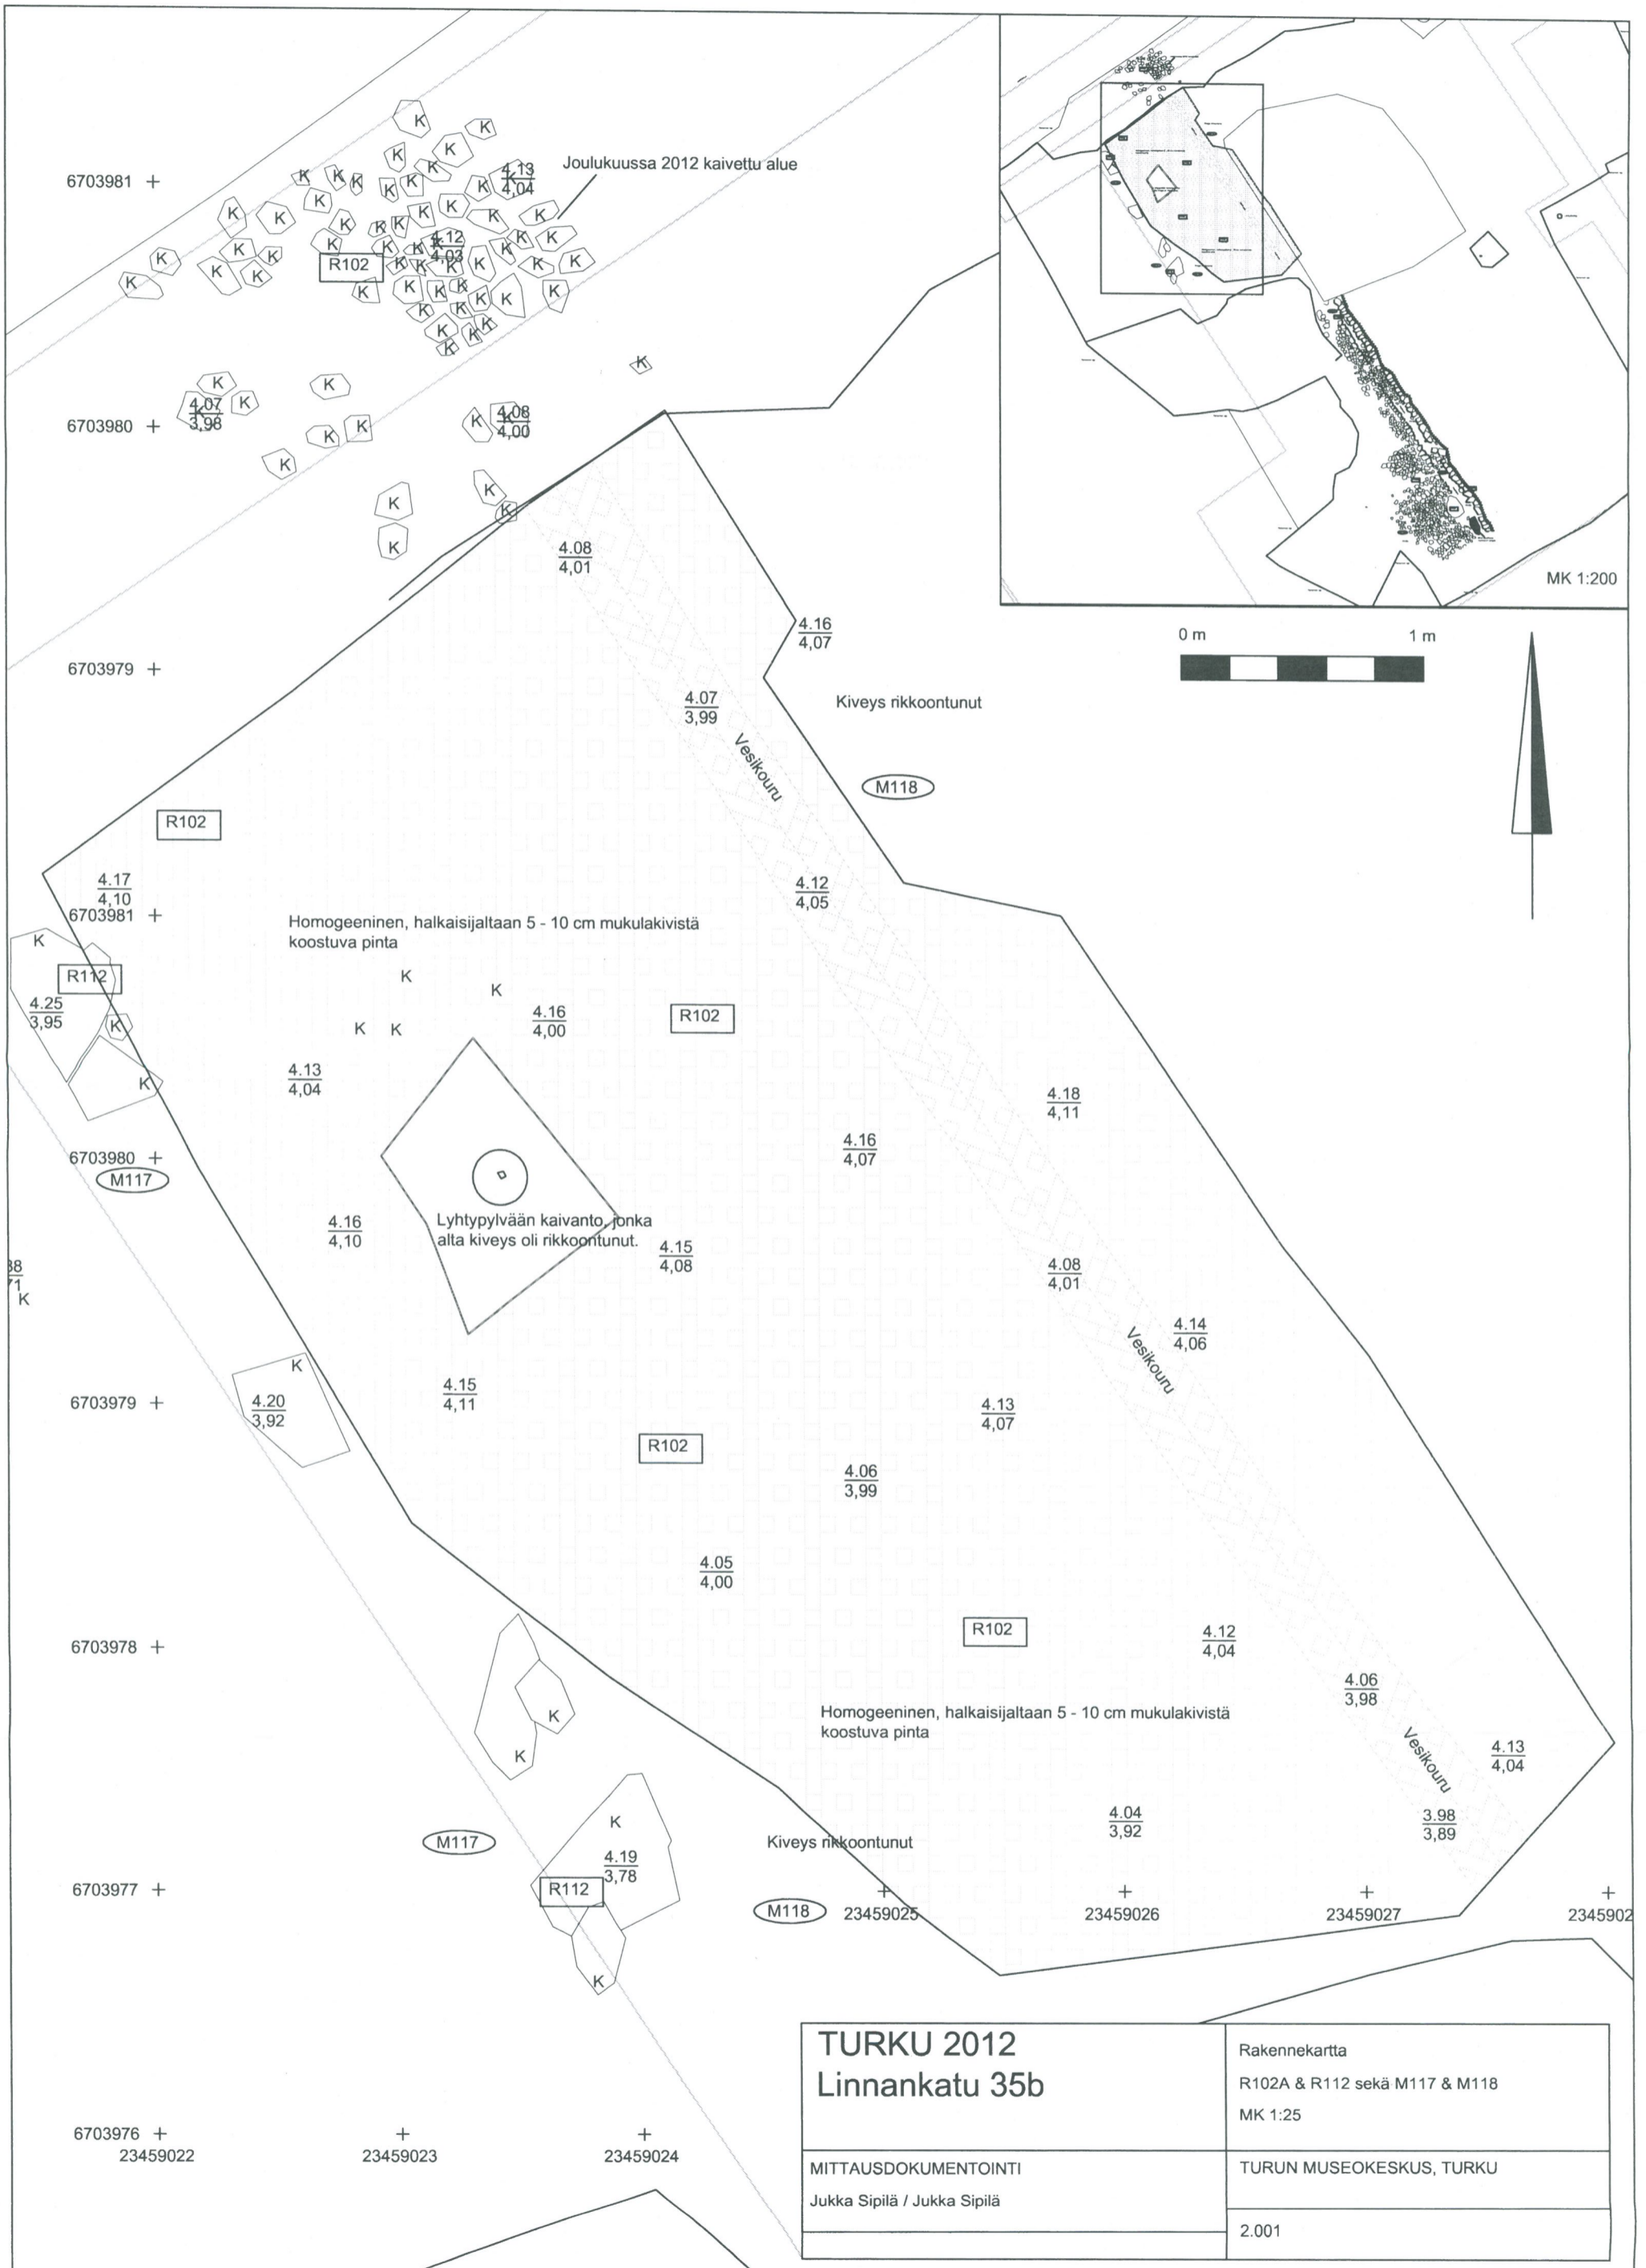
<b>TURKU 2012</b> <b>Linnankatu 35b</b>	Rakennekartta R102A & R112 sekä M117 & M118 MK 1:25
	TURUN MUSEOKESKUS, TURKU
MITTAUSDOKUMENTOINTI Jukka Sipilä / Jukka Sipilä	2.001

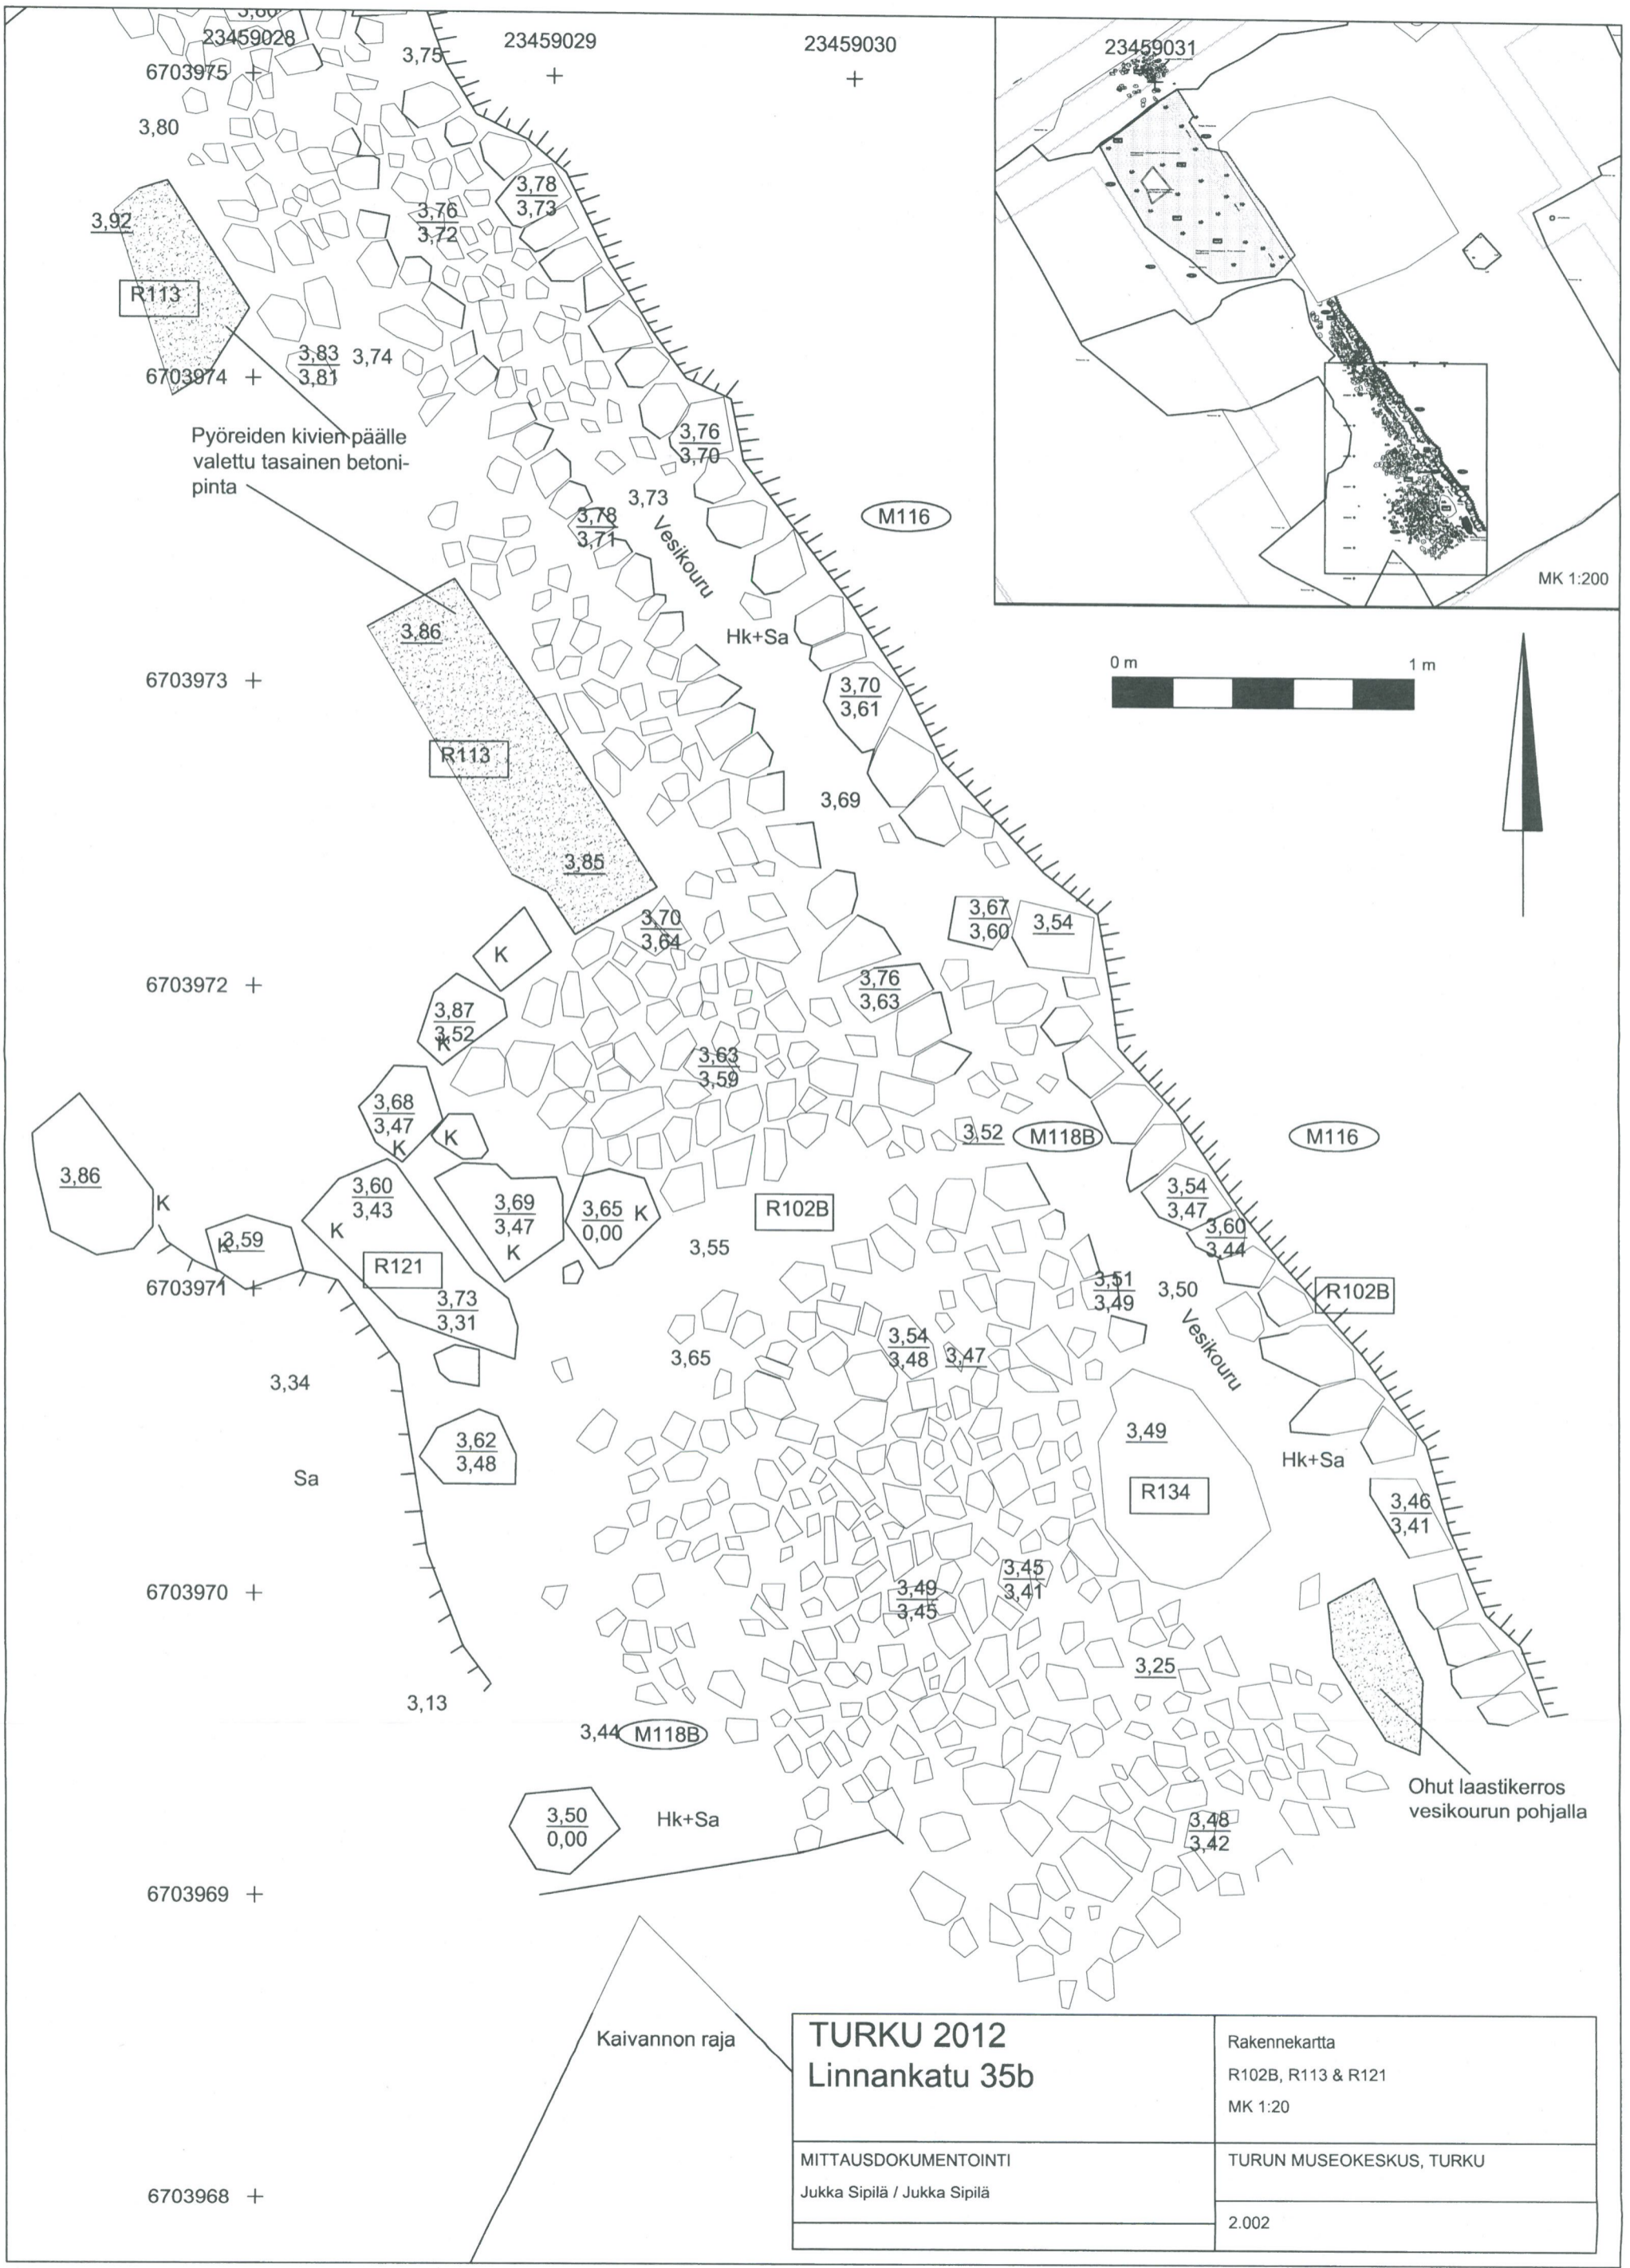
<b>TURKU 2012</b>		Rakennekartta
<b>Linnankatu 35b</b>		R102B, R113 & R121
		MK 1:20
MITTAUSDOKUMENTOINTI		TURUN MUSEOKESKUS, TURKU
Jukka Sipilä / Jukka Sipilä		
		2.002

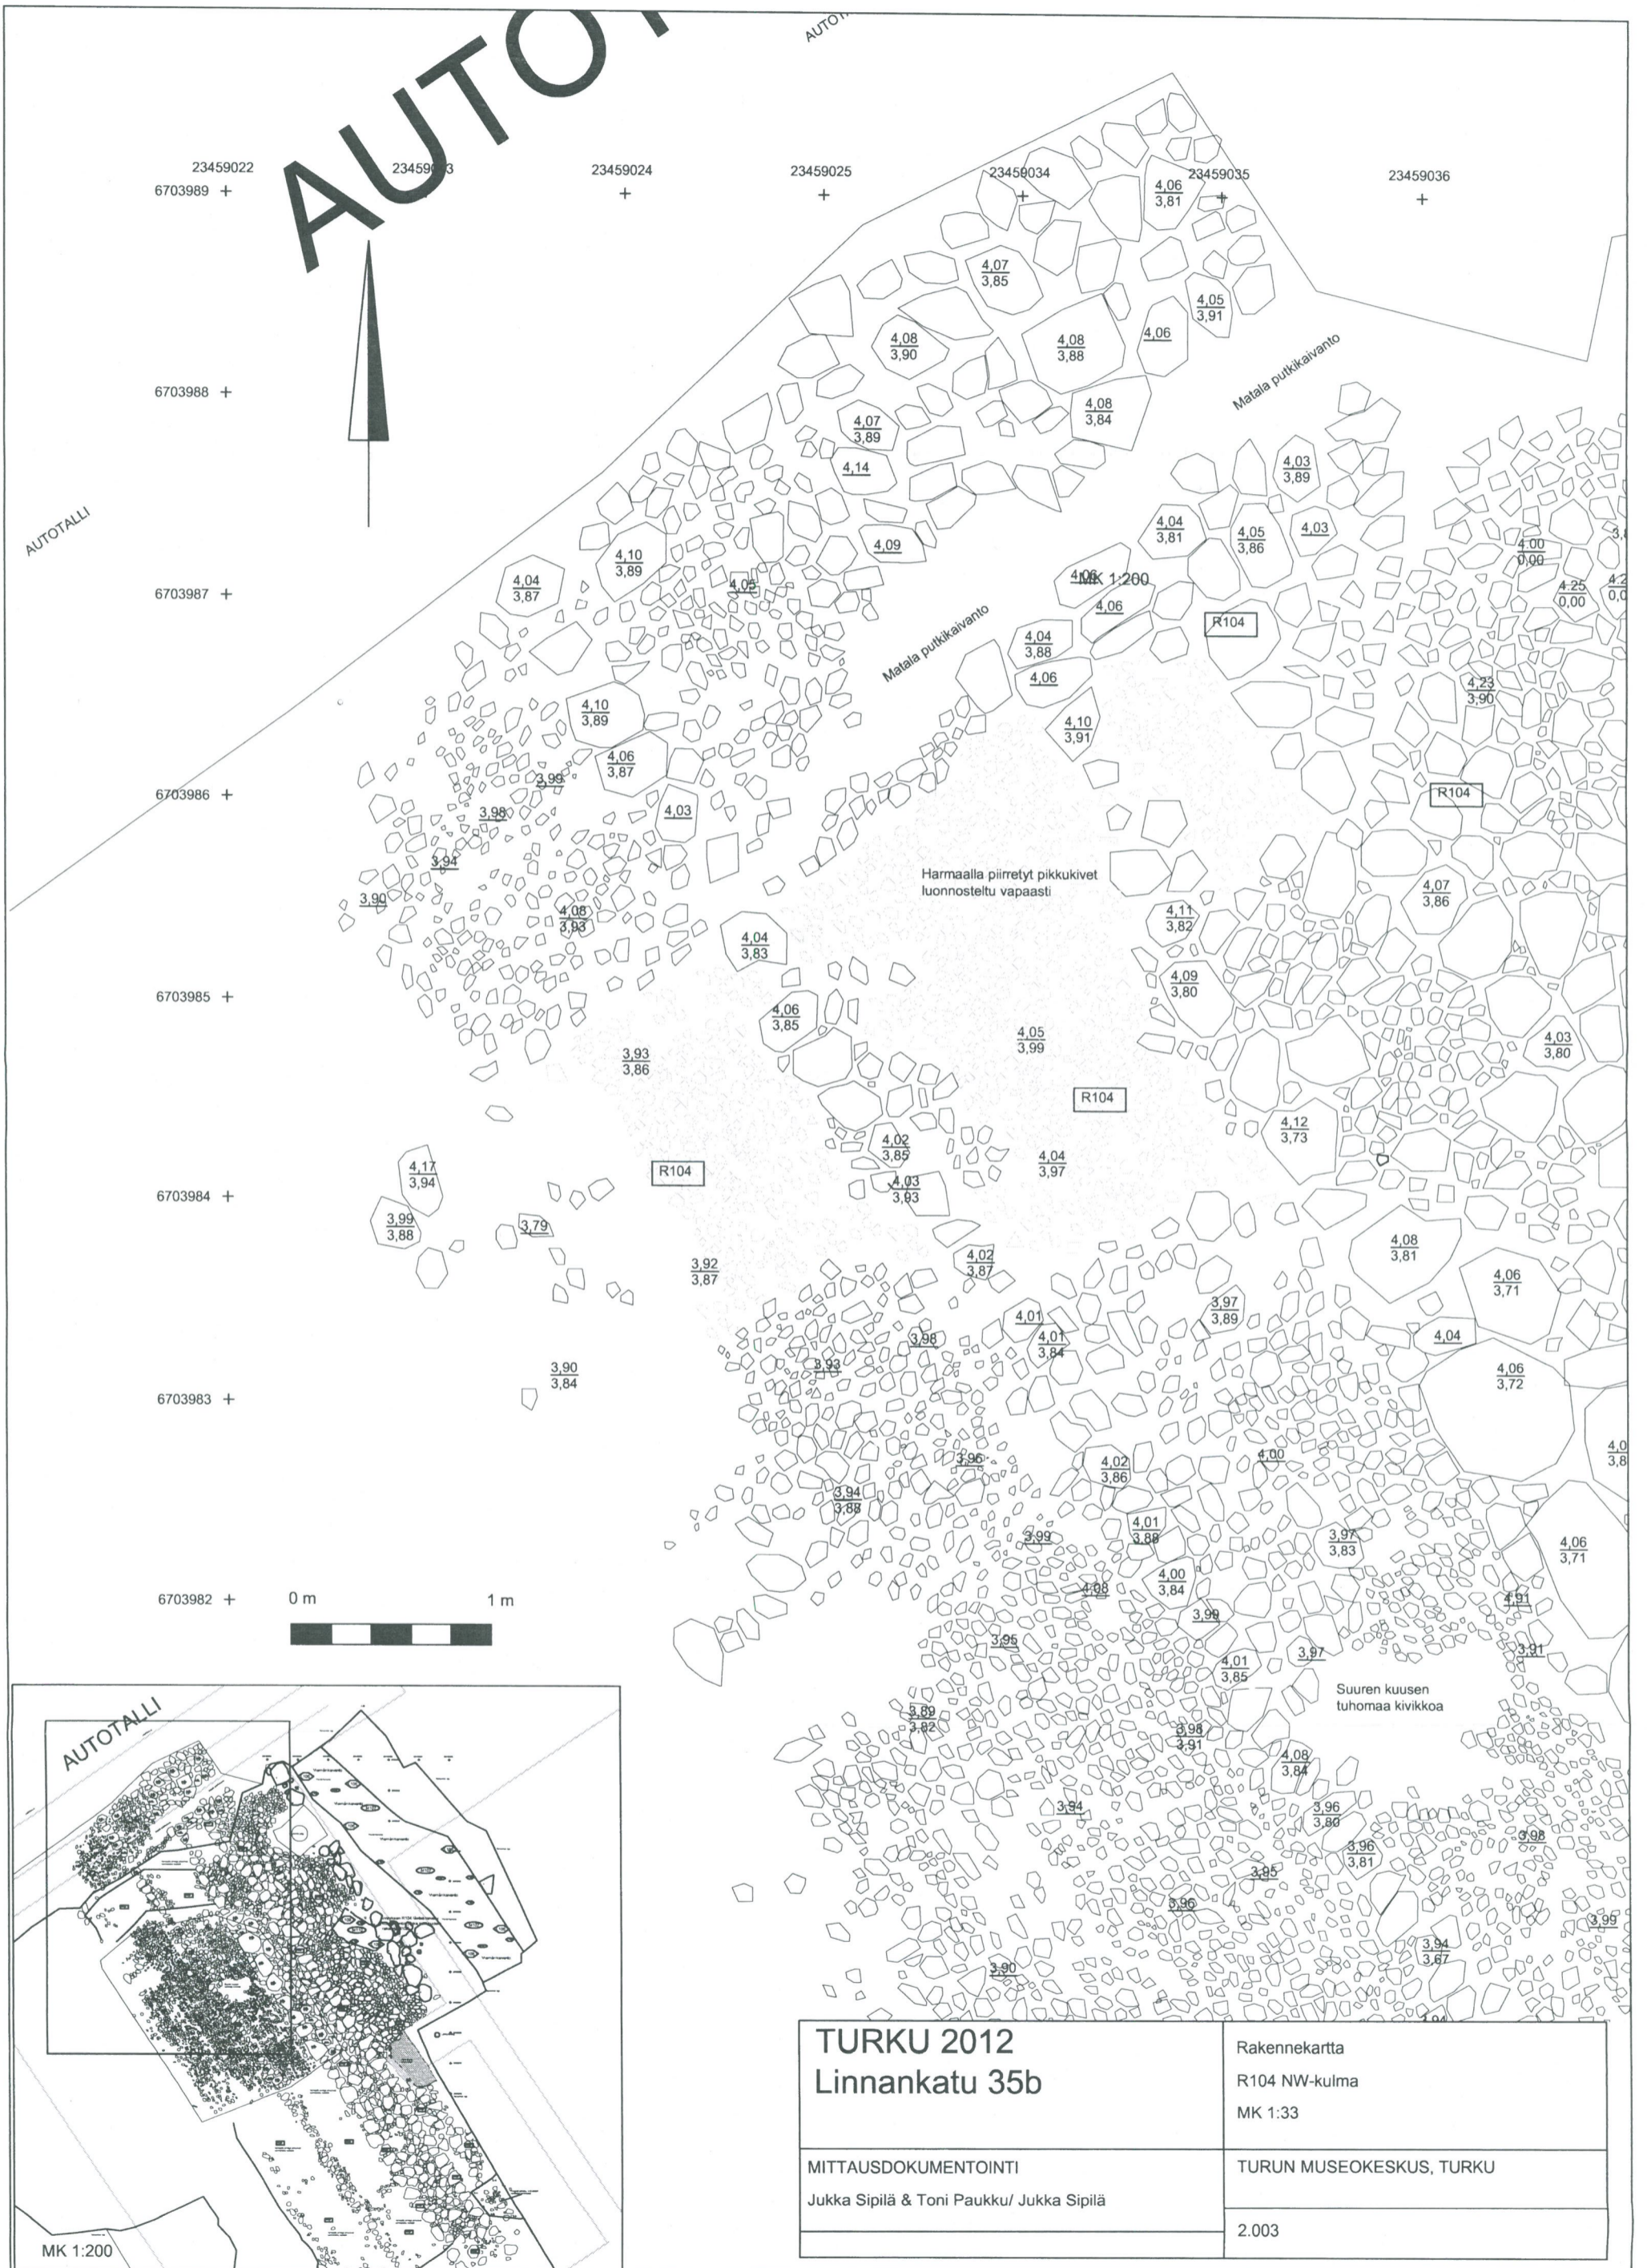
<b>TURKU 2012</b> <b>Linnankatu 35b</b>	Rakennekartta R104 NW-kulma MK 1:33
	TURUN MUSEOKESKUS, TURKU
MITTAUSDOKUMENTOINTI Jukka Sipilä & Toni Pauku/ Jukka Sipilä	2.003
