TURKU VII-5-9

**Linnankatu 35b**

Kaupunkiarkeologinen pelastuskaivaus 2012

**Kaivausraportti**

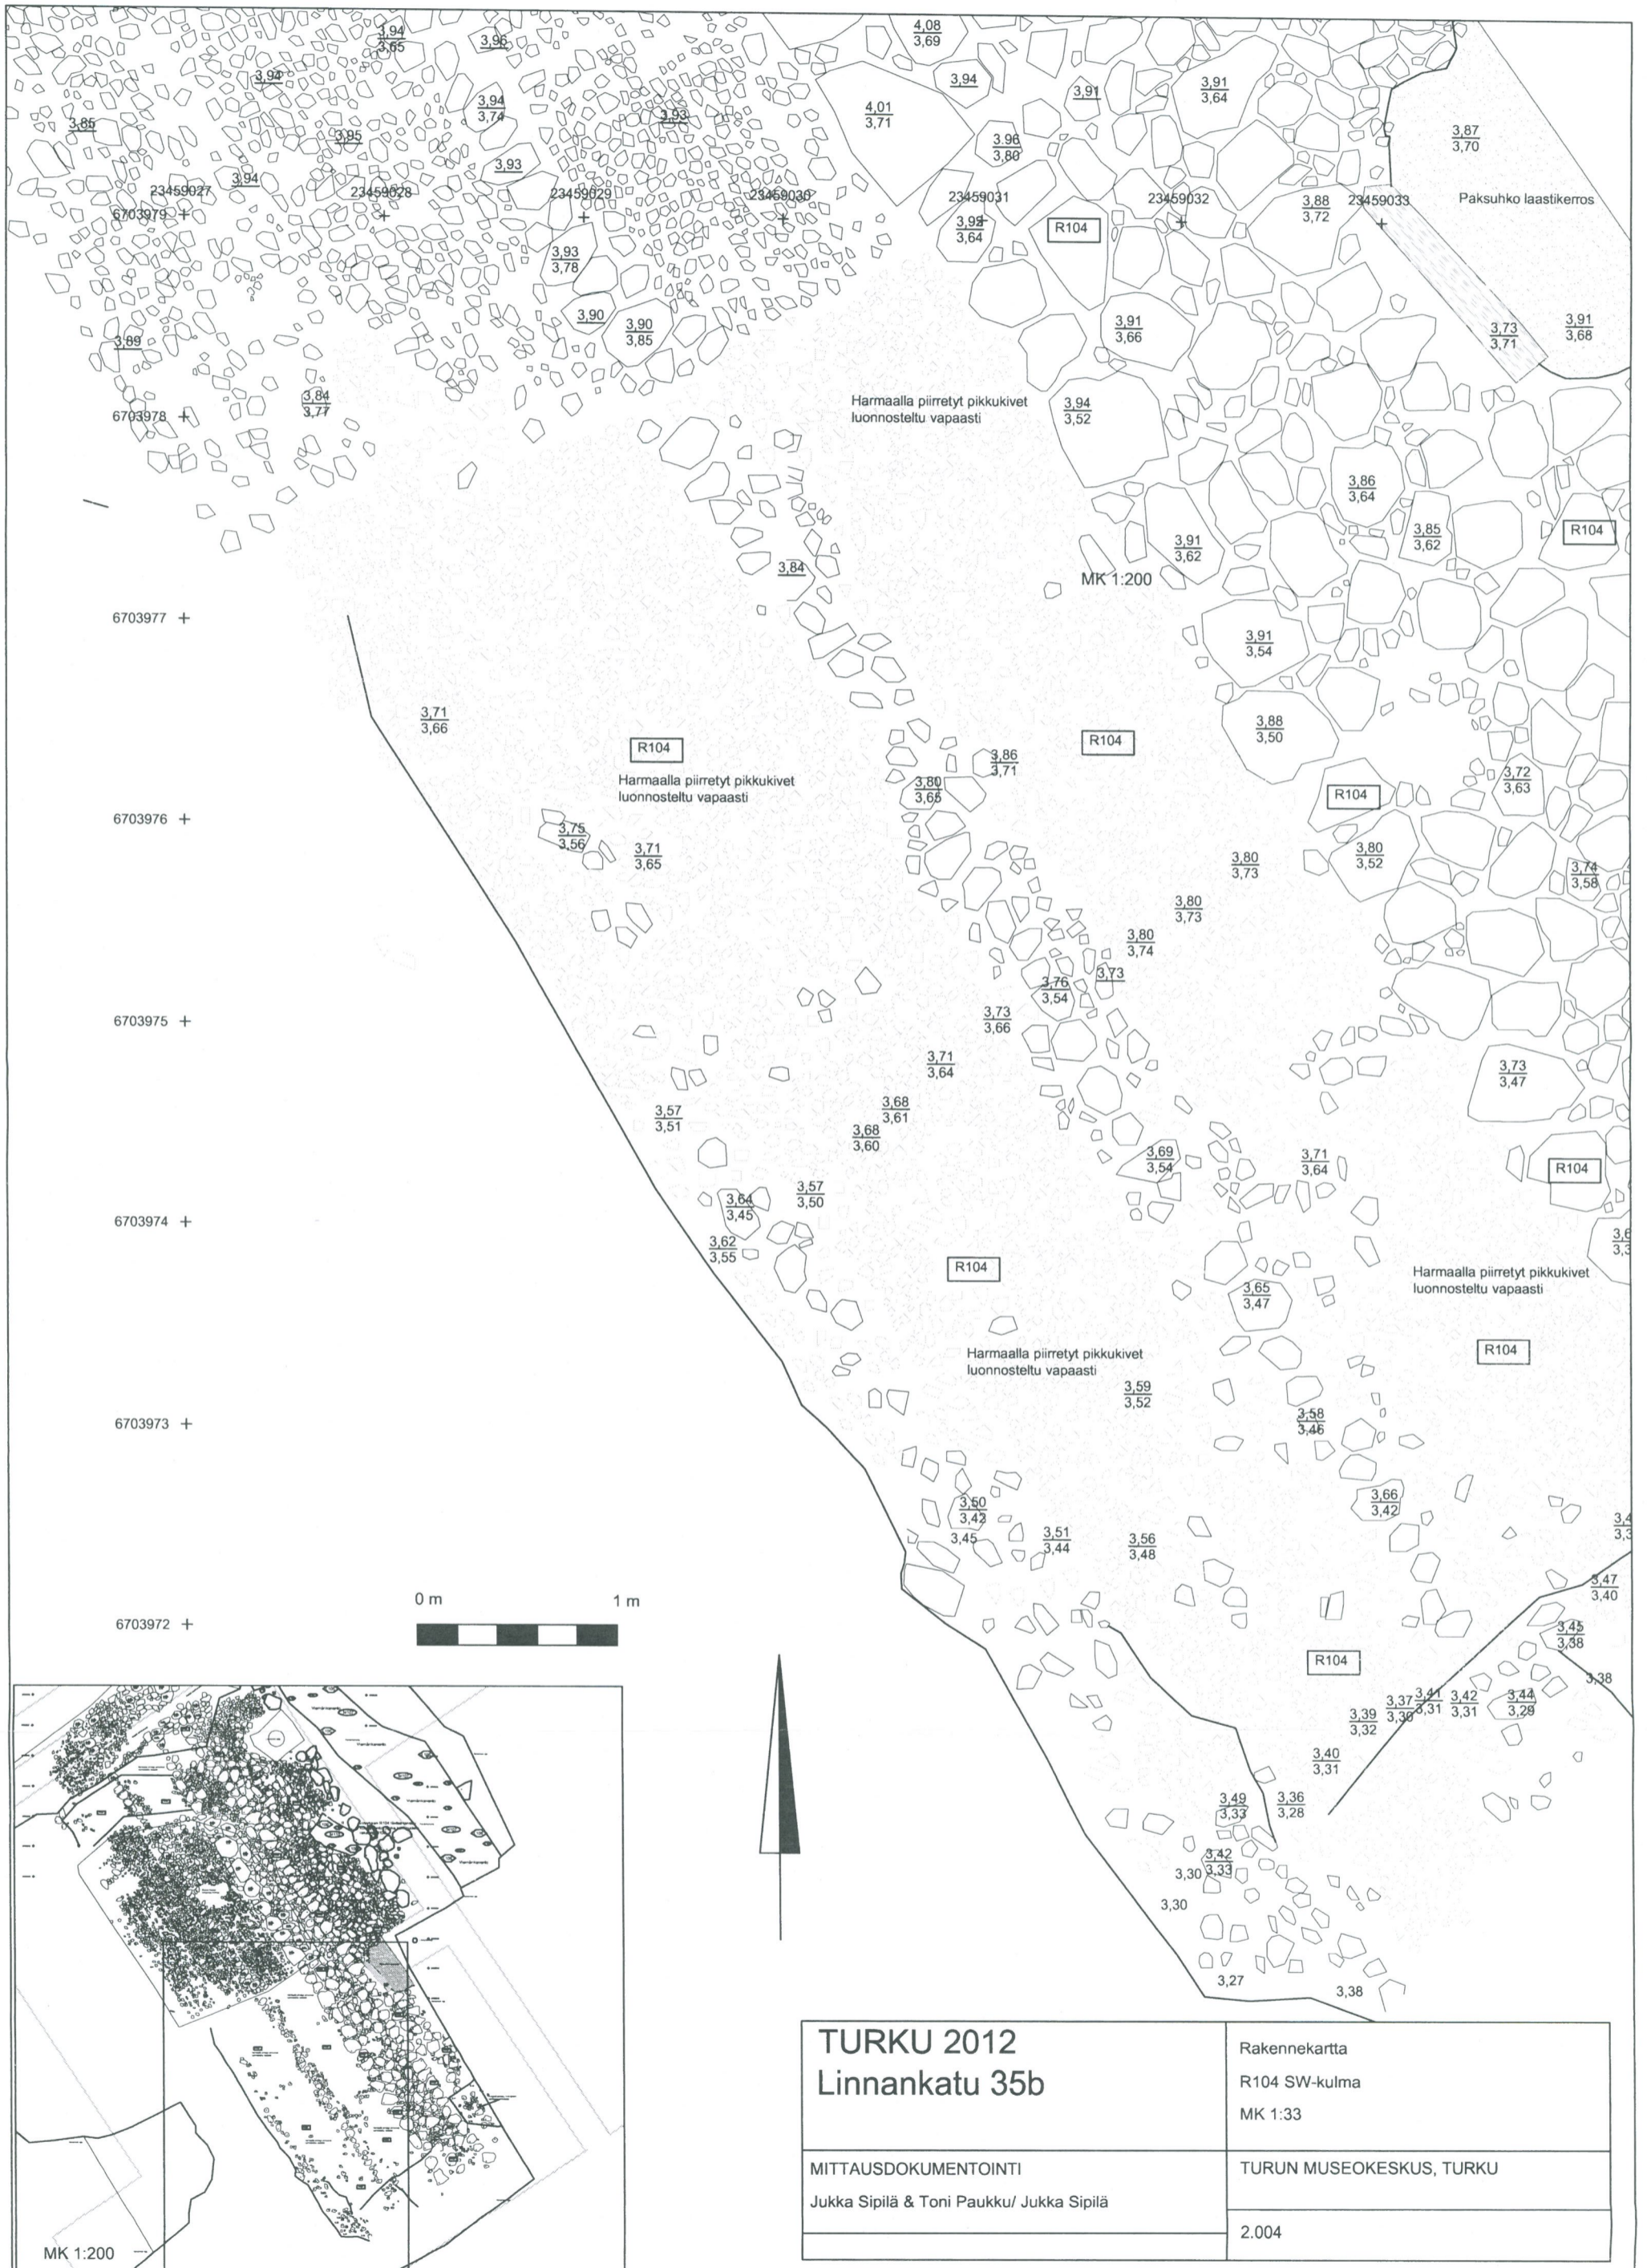
<b>TURKU 2012</b> <b>Linnankatu 35b</b>		Rakennekartta R104 SW-kulma MK 1:33
MITTAUSDOKUMENTOINTI Jukka Sipilä & Toni Paukku/ Jukka Sipilä		TURUN MUSEOKESKUS, TURKU
		2.004

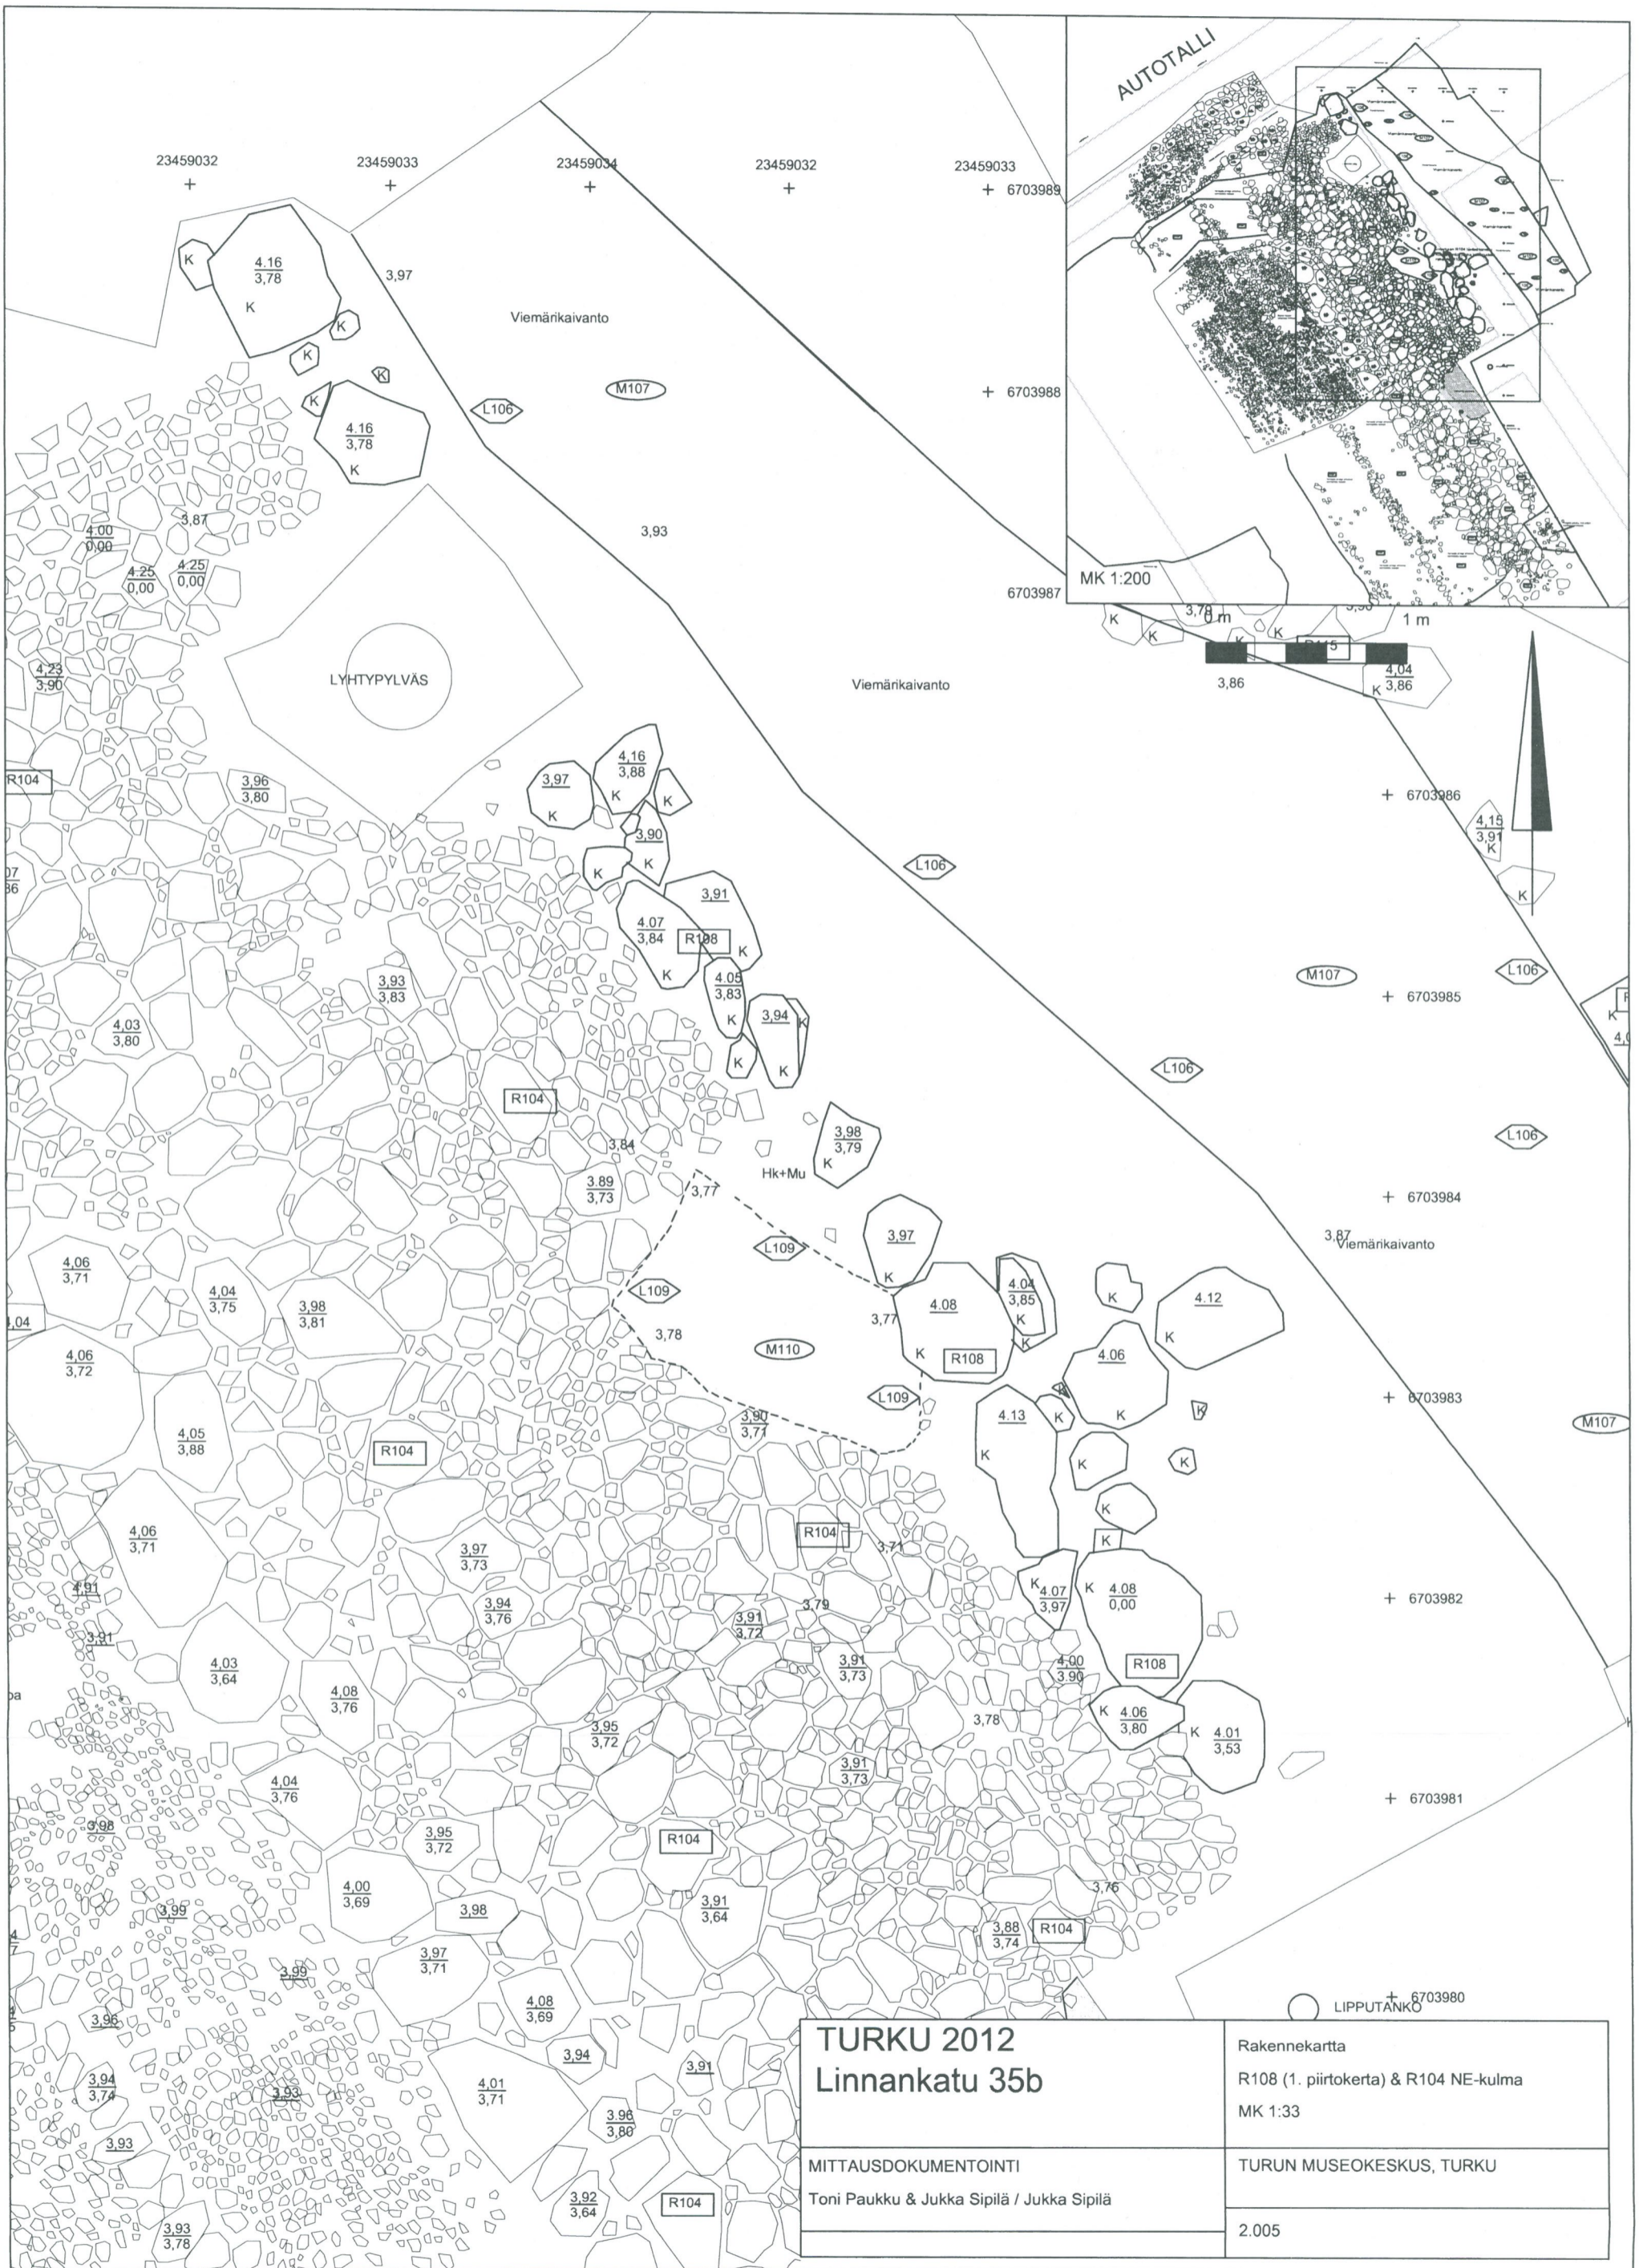
<p><b>TURKU 2012</b>  <b>Linnankatu 35b</b></p>	<p>Rakennekartta  R108 (1. piirtokerta) &amp; R104 NE-kulma  MK 1:33</p>
<p>MITTAUSDOKUMENTOINTI  Toni Pauku &amp; Jukka Sipilä / Jukka Sipilä</p>	<p>TURUN MUSEOKESKUS, TURKU  2.005</p>

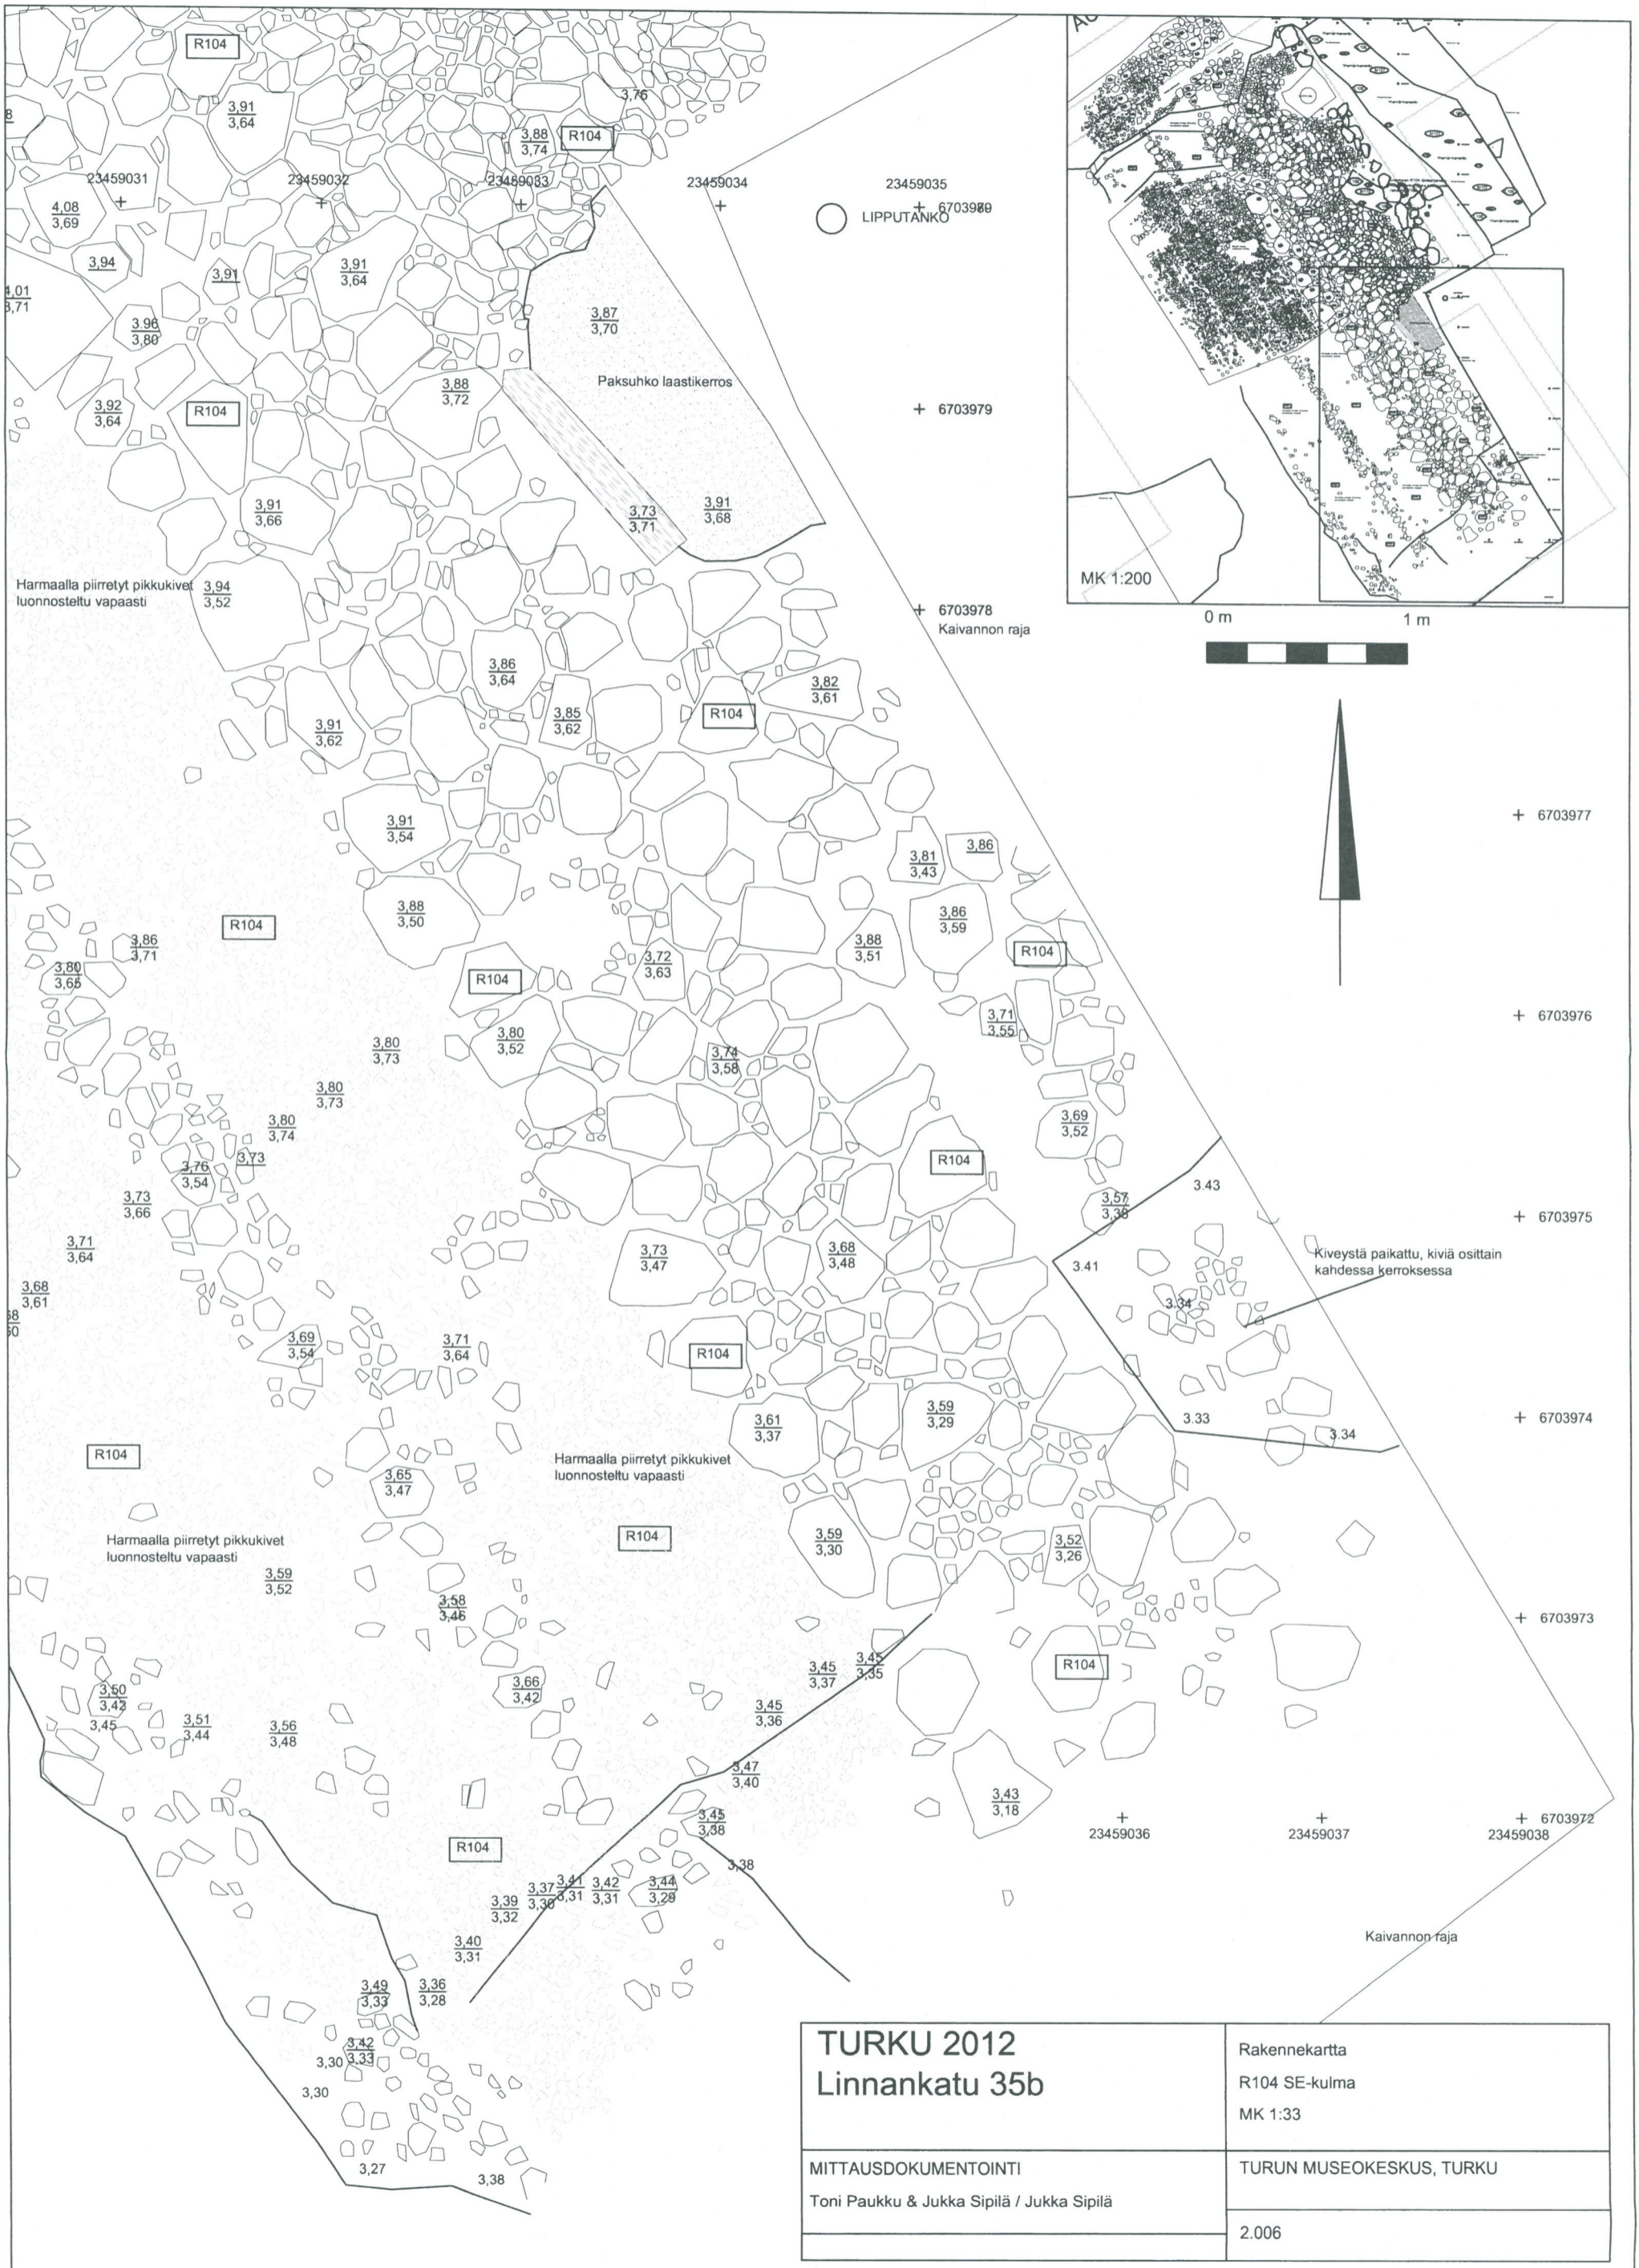
<b>TURKU 2012</b> <b>Linnankatu 35b</b>		Rakennekartta R104 SE-kulma MK 1:33
MITTAUSDOKUMENTOINTI Toni Pauku & Jukka Sipilä / Jukka Sipilä		TURUN MUSEOKESKUS, TURKU
		2.006

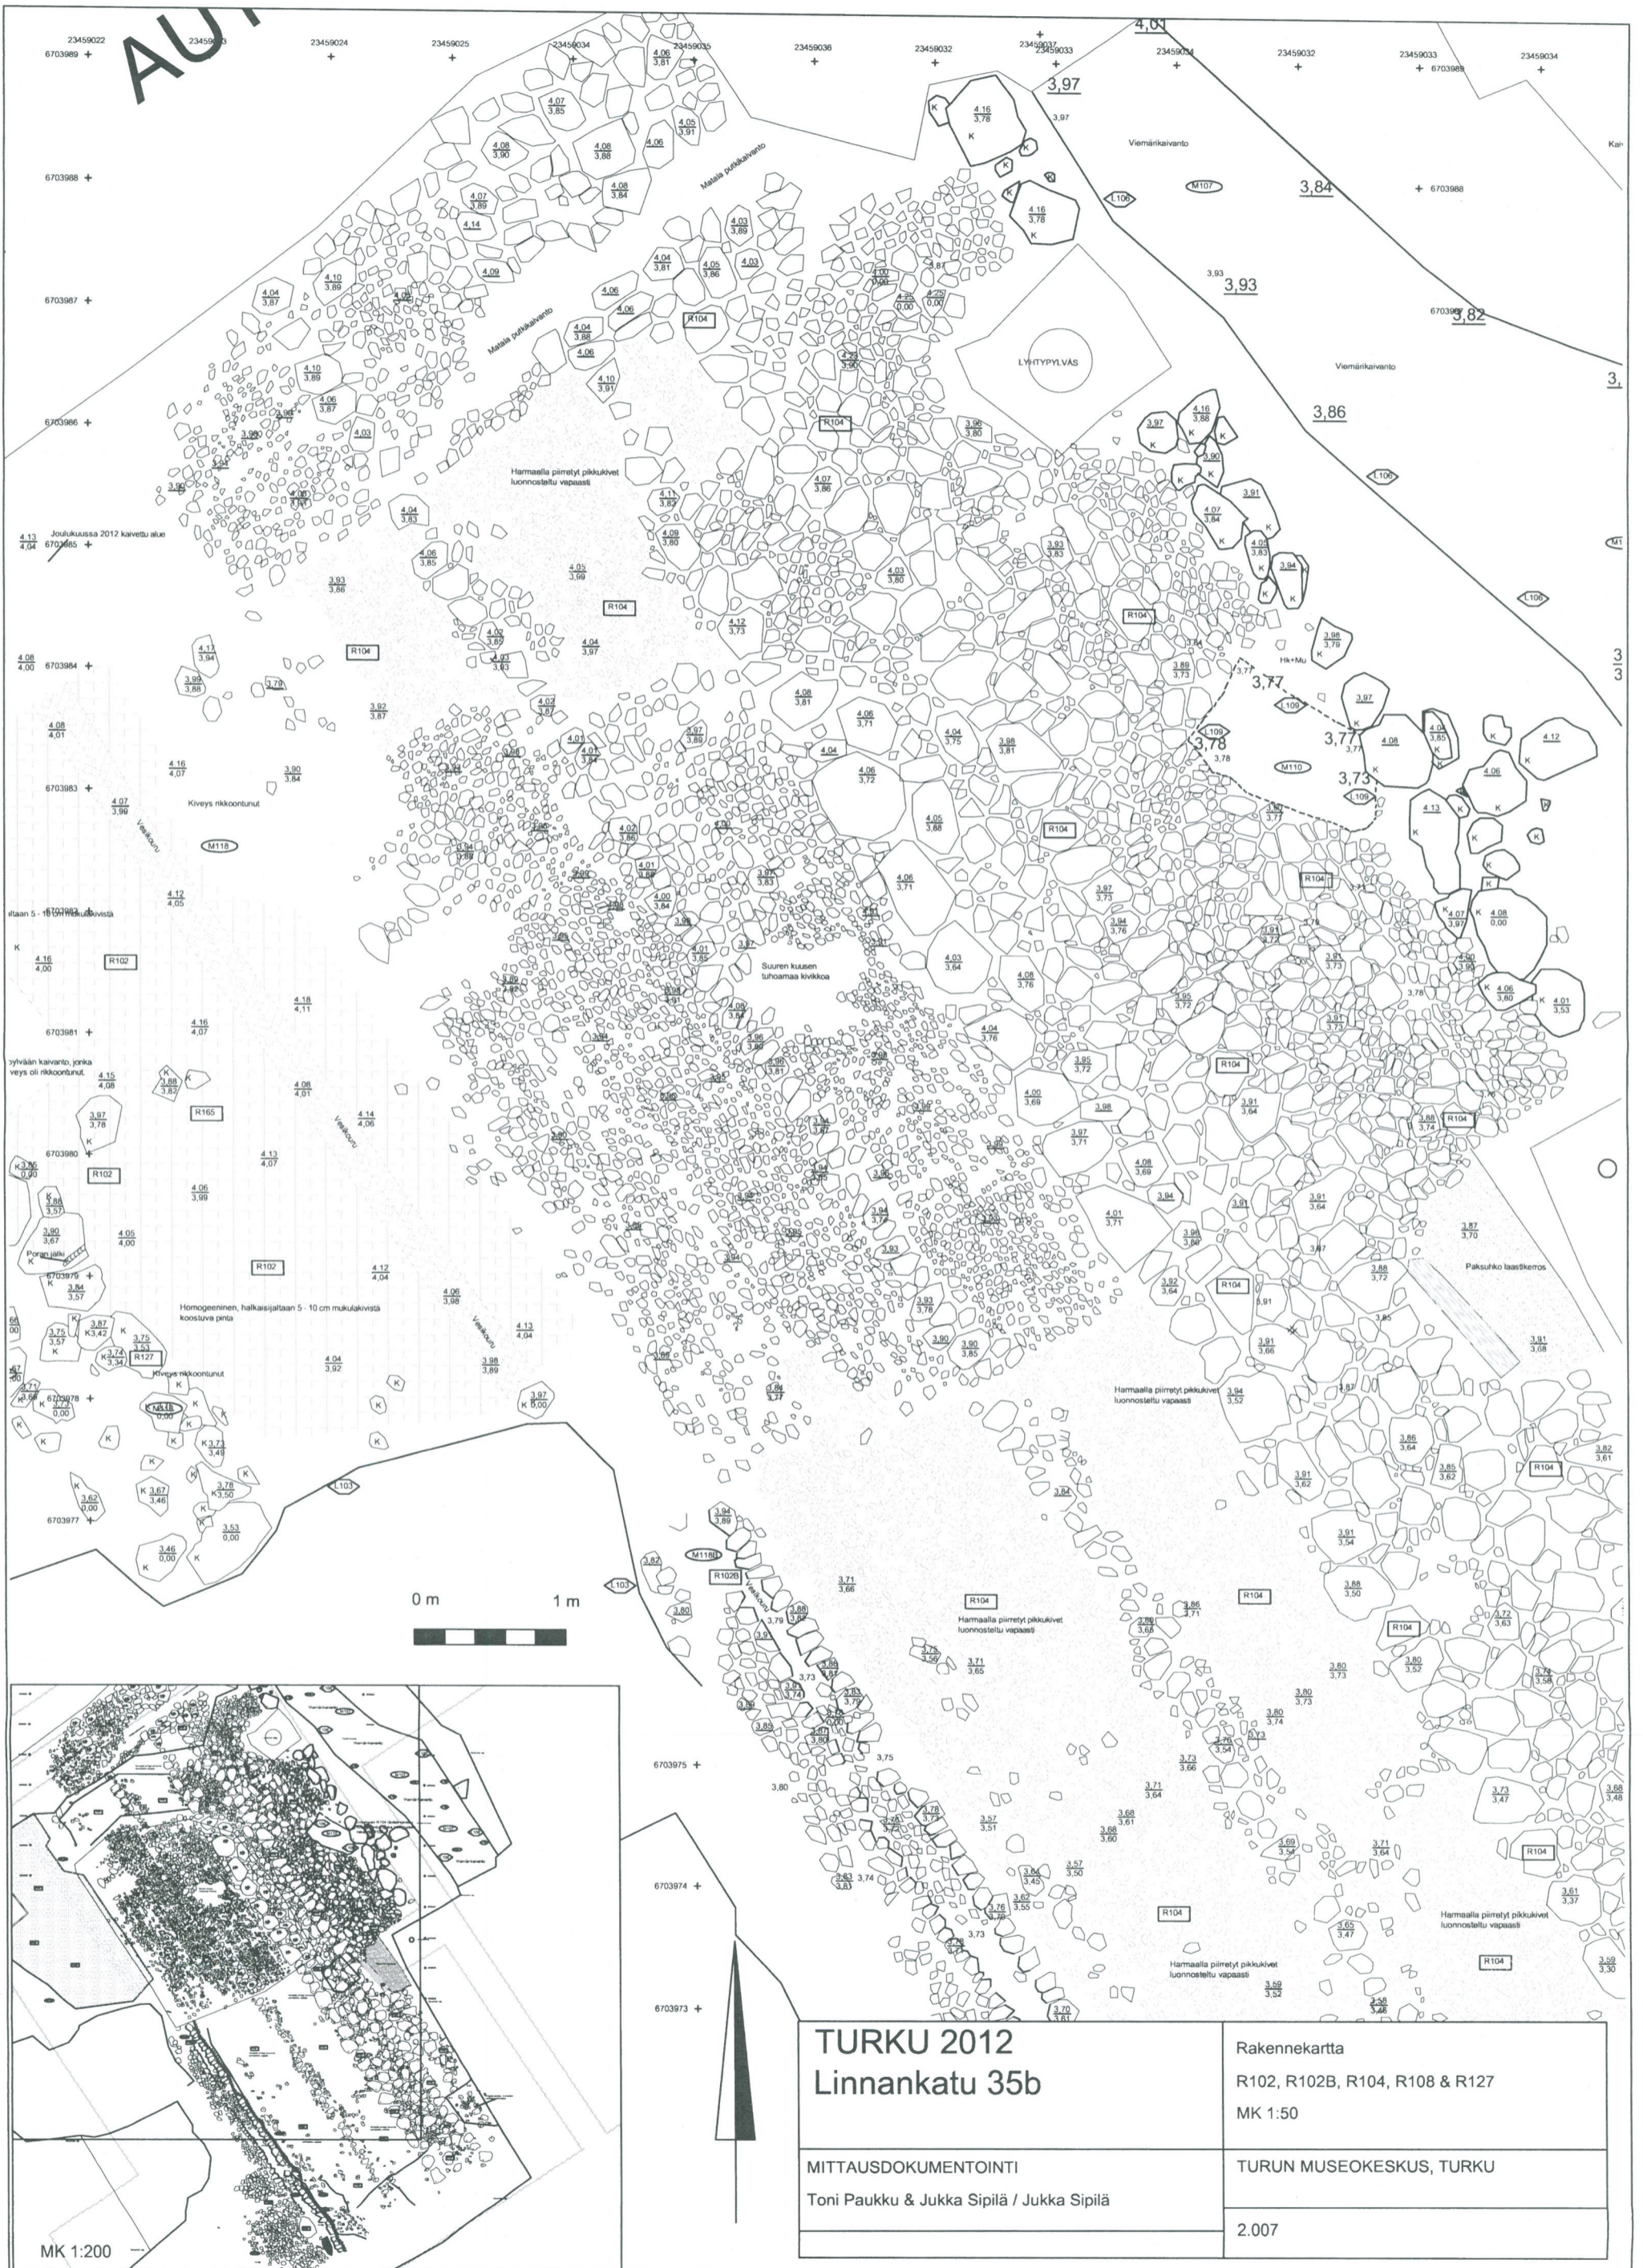
<b>TURKU 2012</b> <b>Linnankatu 35b</b>		Rakennekartta R102, R102B, R104, R108 & R127 MK 1:50
MITTAUSDOKUMENTOINTI Toni Pauku & Jukka Sipilä / Jukka Sipilä		TURUN MUSEOKESKUS, TURKU
		2.007

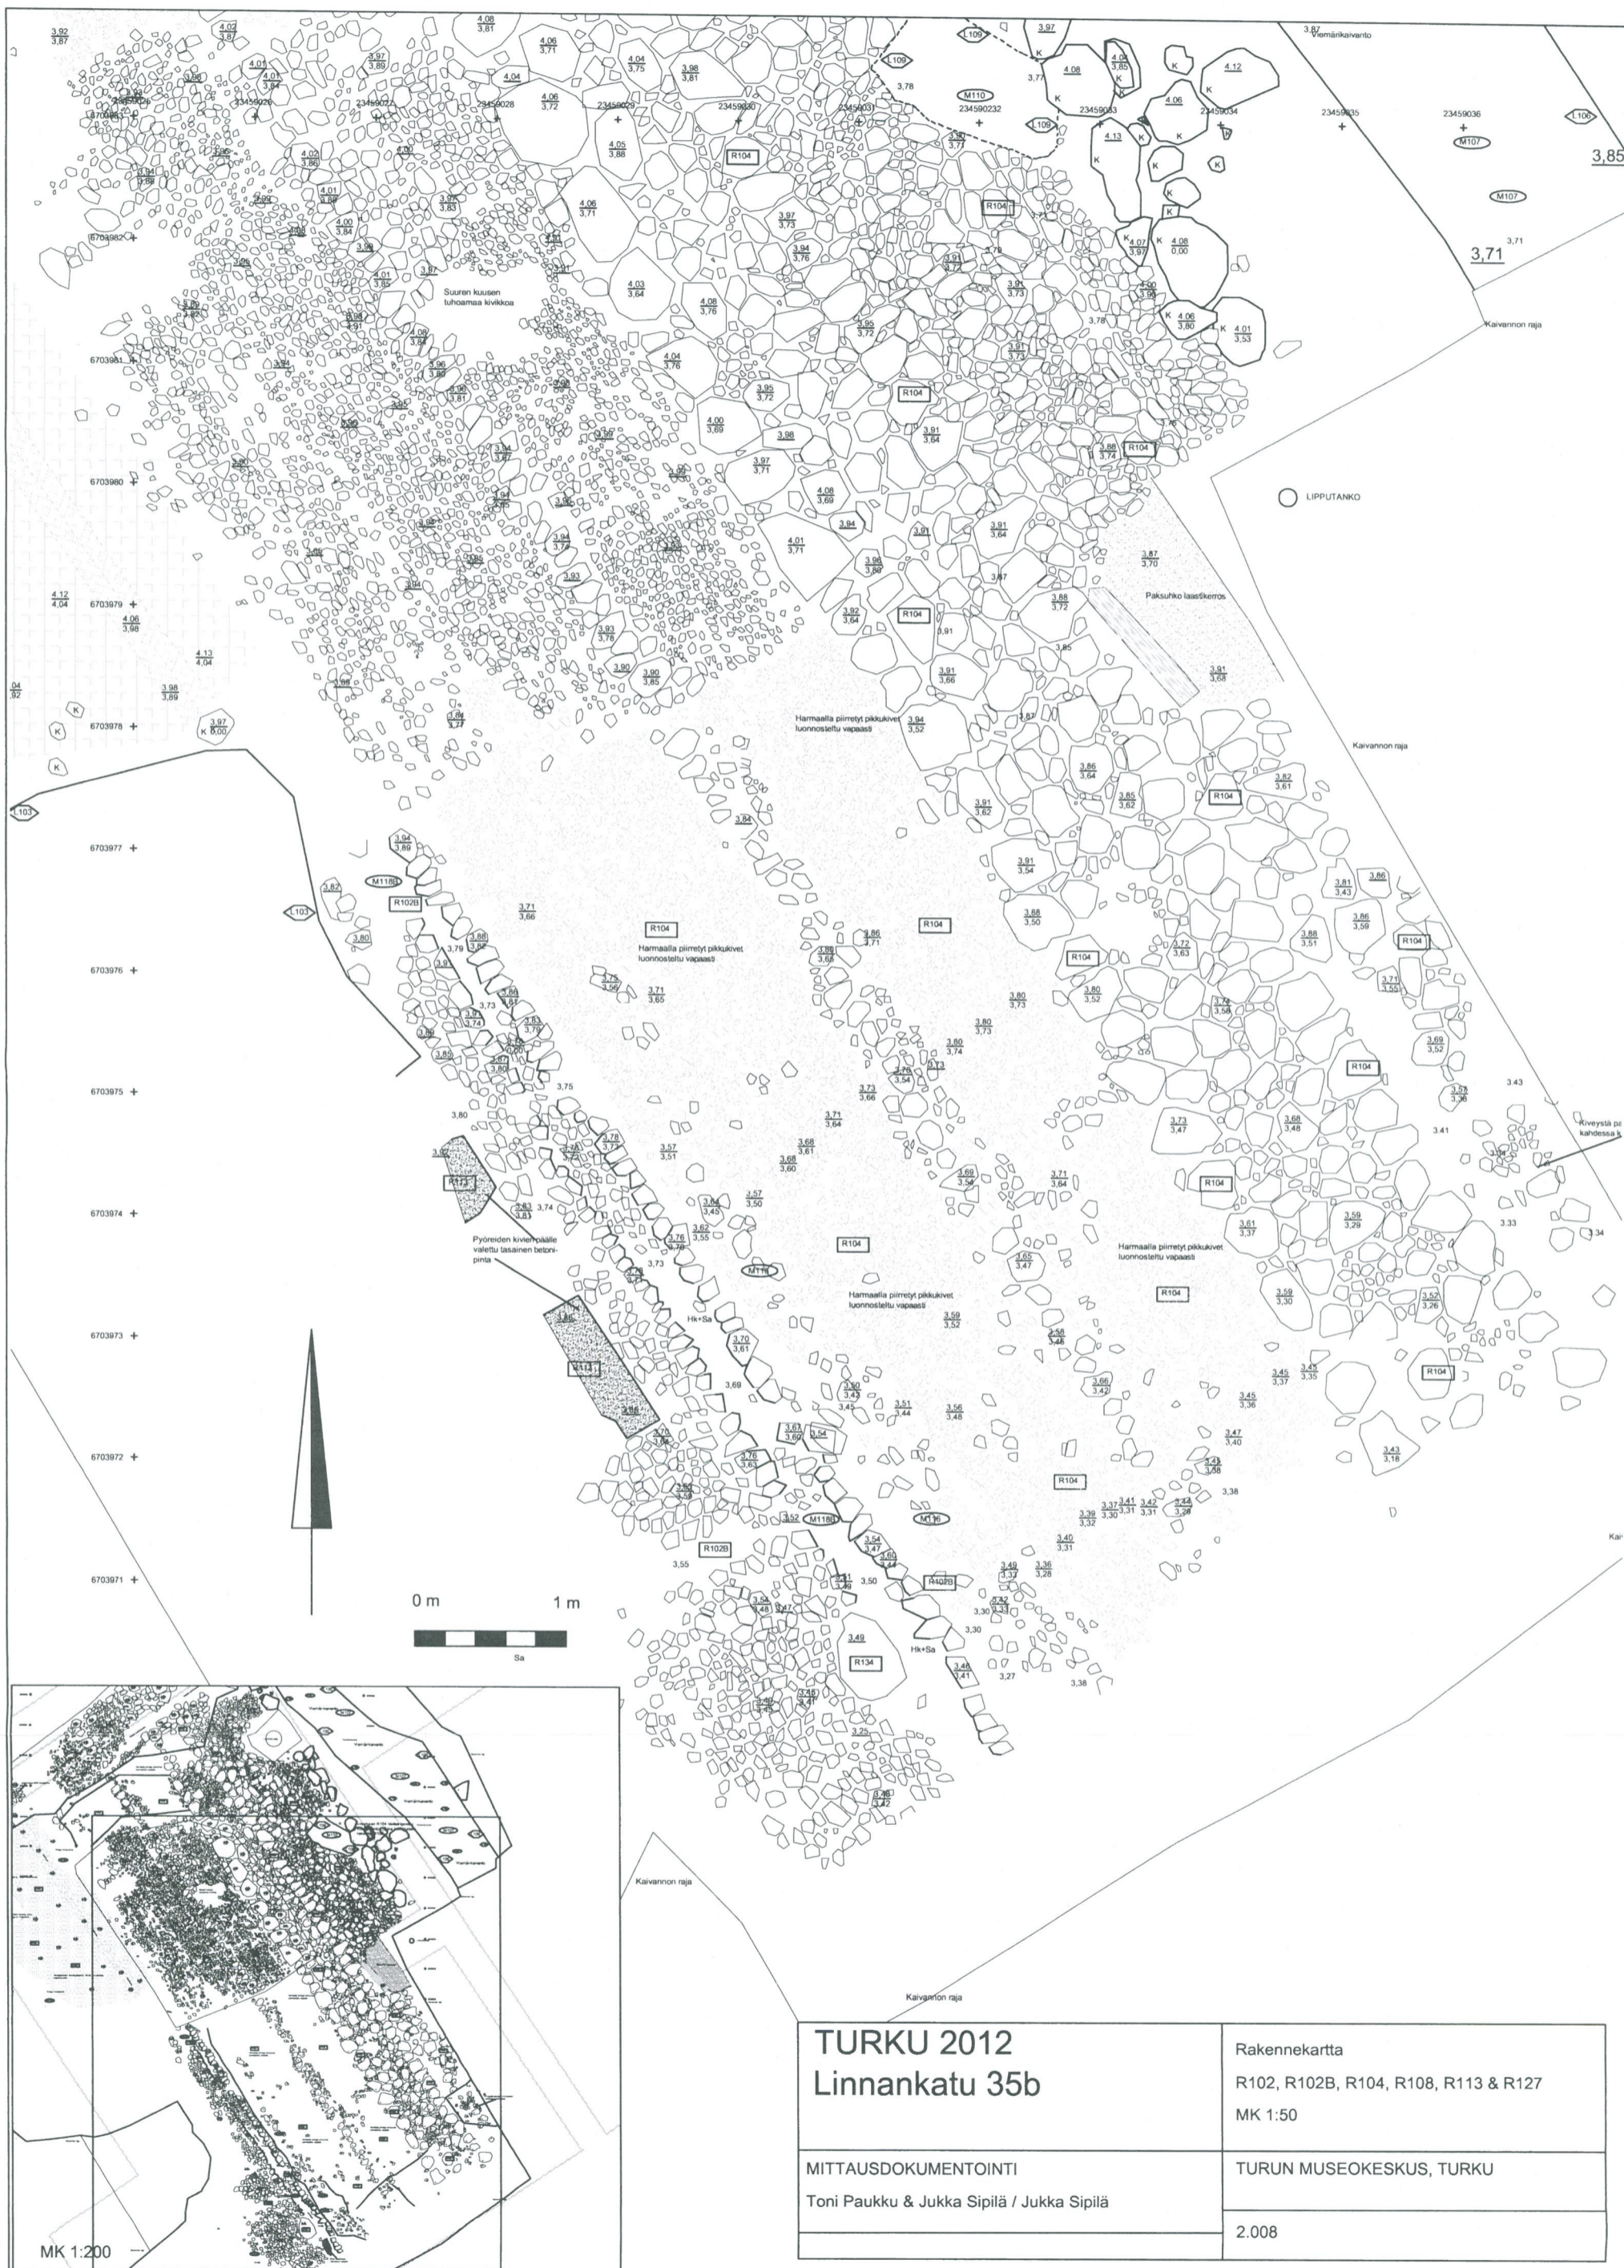
<p><b>TURKU 2012</b>  <b>Linnankatu 35b</b></p>	<p>Rakennekartta  R102, R102B, R104, R108, R113 &amp; R127  MK 1:50</p>
<p>MITTAUSDOKUMENTOINTI  Toni Pauku &amp; Jukka Sipilä / Jukka Sipilä</p>	<p>TURUN MUSEOKESKUS, TURKU  2.008</p>

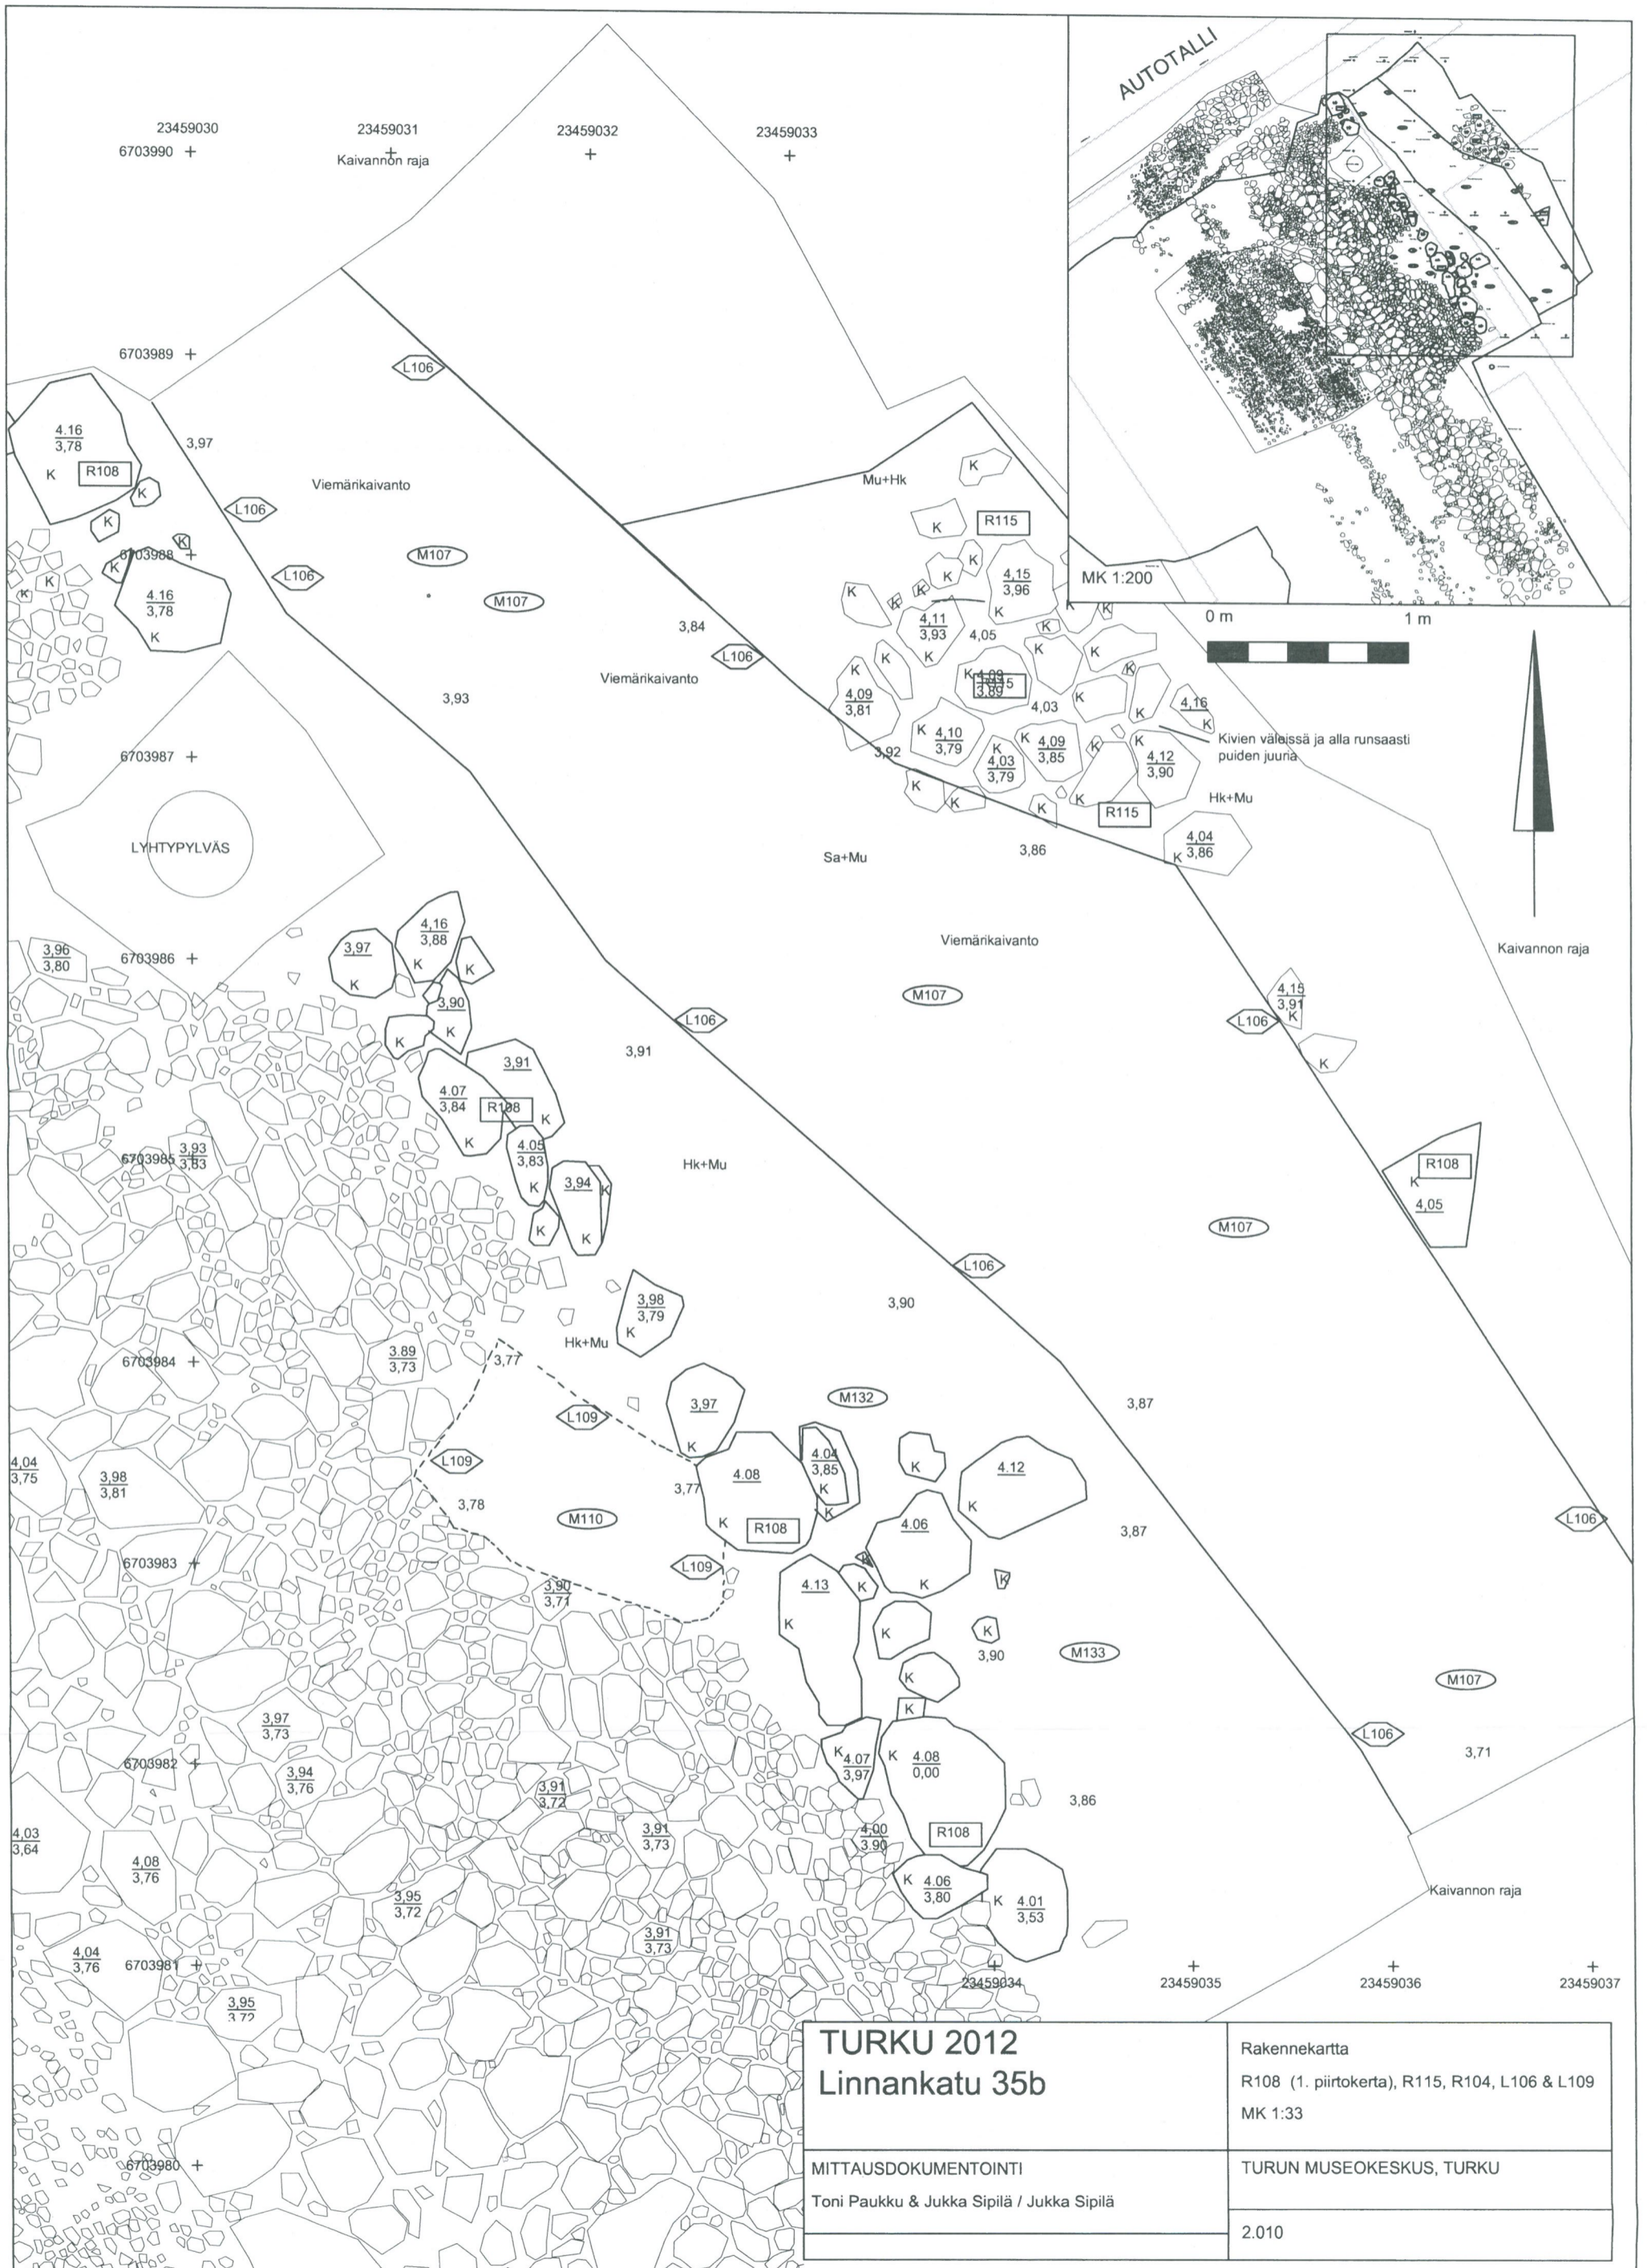
<p><b>TURKU 2012</b>  <b>Linnankatu 35b</b></p>	<p>Rakennekartta          R108 (1. piirtokerta), R115, R104, L106 &amp; L109          MK 1:33</p>
<p>MITTAUSDOKUMENTOINTI          Toni Paukku &amp; Jukka Sipilä / Jukka Sipilä</p>	<p>TURUN MUSEOKESKUS, TURKU</p> <p>2.010</p>
